ALERIA

Les remparts

Rapport final
de fouille programmée
Rapport Final d'Opération

2021

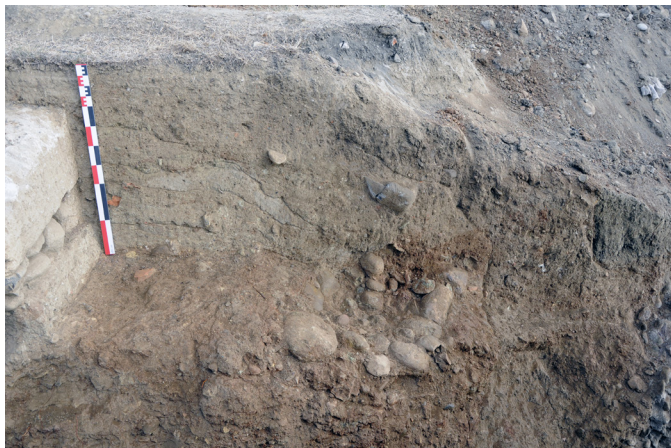
Fig. 25 : Coupe nord du sondage 1. Vue depuis le sud de la séquence supérieure de la stratigraphie, dans la partie ouest de la tranchée ayant recoupé le mur MR2010 et la levée de terre 2011 (photo : E. Gailledrat)

Ce dispositif de galets (2009 équiv. 2010), moins bien conservé dans sa moitié nord (fig. 24) et affectant ici un changement d'orientation (passant d'un tracé N-S à un tracé NE-SO), a ensuite été recoupé à la pelle mécanique (fig. 25), permettant de préciser son implantation directement à la surface de l'Us sous-jacente (2011), apparemment dans une petite semelle de fondation (2038) peu lisible en coupe, à profil en cuvette adouci et d'environ 80 cm de large (E-O) pour une profondeur de 15 à 20 cm.

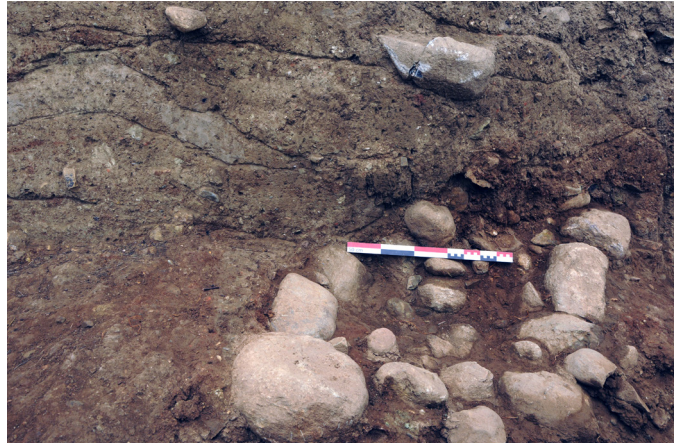
Fig. 27 : Vue depuis le sud du radier de galets 2009 qui limite vers l'est de la couche limoneuse (2020) venant épauler la base du rempart hellénistique (photo : E. Gailledrat)

Au nord (2009), l'ouvrage est moins bien conservé mais forme un alignement NE-SO assez régulier, mieux préservé au niveau du parement est (fig. 27). Le reste de la structure apparaît plus désordonné, avec des galets noyés dans une matrice argilo-sableuse de couleur brun à brun-rouge renfermant quelques tessons.

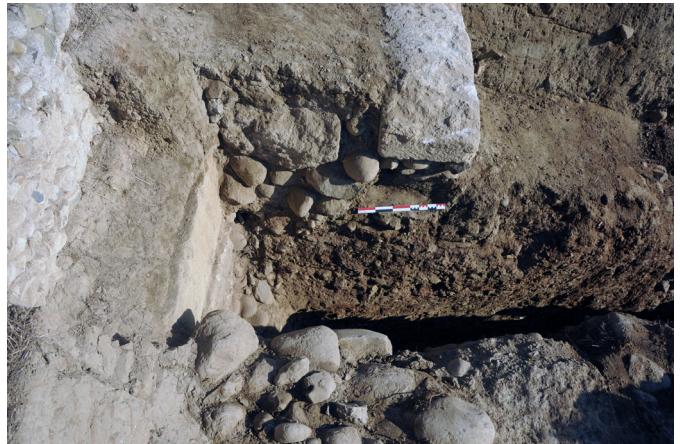
Fig. 28 : Vue depuis le sud de la structure bâtie SB2007 et de la stratigraphie sous-jacente (photo : E. Gailledrat)

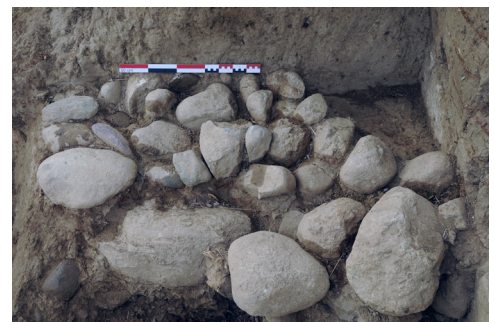
Fig. 29 : Angle SO du sondage 2/1. Vue de détail depuis le nord, du départ de la structure bâtie SB2023 appuyée contre la base du parement externe du rempart MR1119 (photo : E. Gailledrat)

Au sud du sondage ouvert par J. Jehasse, et partiellement entaillé par ce dernier, est présent un dispositif de gros galets disposés à plat en un seul lit (2023), appuyés contre et occultant l'assise du rempart (fig. 29). Les galets sont noyés dans un sédiment limoneux de couleur brun gris clair, comparable à celui de la couche venant ensuite les recouvrir (2035). Ce radier d'environ 1,20 m de large prend directement place sur le remblai sous-jacent (2020). Au contact du bloc taillé correspondant à l'assise de MR1119, on note dans la coupe la présence d'un galet disposé à la verticale, venant colmater un interstice déjà partiellement comblé par le limon gris étalé en-dessous (2020) (fig. 22).

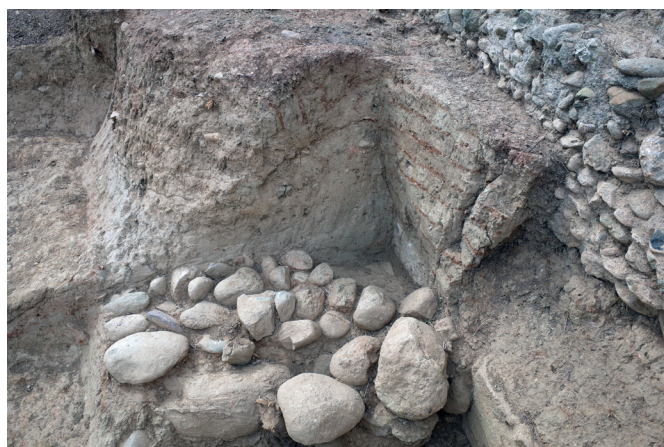
Fig. 31 : Vue depuis le nord de la berme laissée au sud du sondage Jehasse dans le secteur 6b, au contact du reste de l'élévation en place du rempart hellénistique. Lambeau de couche d'effondrement des superstructures en adobe (2025) venant recouvrir le massif limoneux (2035) appuyé contre le parement externe du rempart (photo : E. Gailledrat)

Dans l'emprise du sondage, ce radier sert d'accroche à une épaisse couche de limon gris clair, très compact et homogène, mêlée de rares cailloux (2035). Cette couche forme un talus de plus d'1 m de large (E-O), correspondant à la largeur du radier sous-jacent, pour une hauteur maximale d'environ 70 cm. Observée sur une longueur (N-S) de 2,20 m, elle se prolonge également au sud, au-delà des limites de fouille. Remplissant l'espace laissé libre au niveau du radier (2035), elle vient ici s'appuyer à la fois contre l'assise en grand appareil de MR1119 (2066) et contre la partie inférieure de l'élévation en adobes (2024), de fait partiellement occultée (fig. 31).

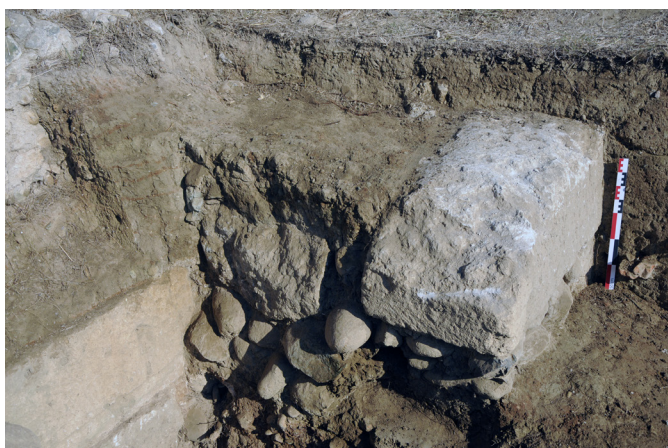
Fig. 32 : Vue depuis le sud-est de la structure bâtie SB2007 et de la stratigraphie associée (photo : E. Gailledrat)

Au nord du sondage Jehasse, ce dispositif que l'on pressent donc continu depuis la partie sud de la courtine cède la place à un aménagement plus massif (SB2007) (fig. 32).

À l'ouest, accolé à la base du rempart et occultant à la fois l'assise de blocs taillés ainsi que la partie inférieure de l'élévation en terre crue, se trouve un premier amoncellement de matériaux (2037). Celui-ci consiste, dans sa partie basse, en une couche de gros galets disposés à l'horizontale en lits irréguliers. Dans la partie supérieure, est présent en revanche un bloc de calcaire coquillier retouché de 62 cm de long pour 38 cm de haut, ainsi que des galets de plus petit module. L'ensemble est noyé dans un sédiment limono-argileux brun gris clair, meuble et homogène. À l'ouest, l'amas de gros galets colmate une légère dépression existant dans l'Us sous-jacente (2020), mal définie en raison de la présence à cet endroit d'une racine. Le bloc équarri qui se superpose vient quant à lui au niveau de la base de l'élévation en adobes, quelques petits galets venant colmater l'interstice existant avec ce parement. Galets situés à la base, bloc et plus petits galets au sommet, ont pu être disposés en deux moments distincts, mais quoi qu'il en soit rapprochés dans le temps. On note par ailleurs que le niveau de gros galets se situe à la même cote altimétrique (+ 46,40 m) que celui existant au sud du sondage Jehasse (2023).

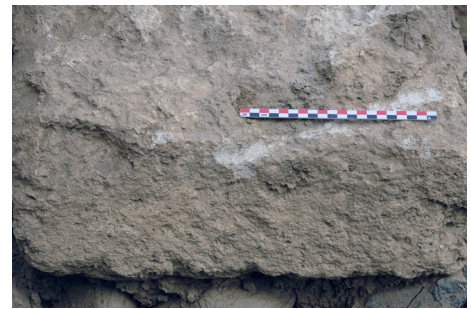
Fig. 33 : Vue de détail de la face sud du bloc 2007, présentant de légères traces de taille obliques (photo : E. Gailledrat)

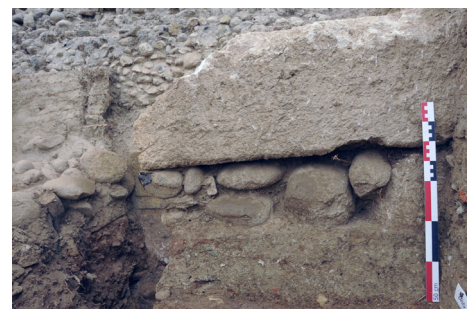
Fig. 34 : Vue de détail depuis l'est du bloc taillé (2007) reposant sur un socle de galets constitué de deux assises irrégulières (2008) (photo : E. Gailledrat)

La partie est du dispositif est marquée par un bloc taillé en calcaire coquillé (2007) reposant en partie sur le lit de galets précédemment décrit (2037) ainsi que sur un radier soigneusement agencé (2008). Le bloc taillé, de forme parallélépipédique (2007), est disposé horizontalement en panneresse selon un axe N-S. Partiellement observé (limite nord passant sous la berme), il mesure au minimum 98 cm de long pour 50 cm de large et 40 cm de haut. Il présente en boutisse des traces de taille obliques (fig. 33). La face supérieure est simplement dégrossie, tandis que l'extrémité sud laisse apparaître un accident de taille, initial ou bien résultant de la récupération de ce bloc depuis une autre structure. Les dimensions, de même que la nature du matériau, sont tout à fait comparables à celles des blocs réutilisés pour la construction de l'enceinte à partir des matériaux extraits de la tour. Il est ainsi probable que sa face de pose possède un bossage et corresponde à la face de parement originelle du bloc. Le radier servant d'assise à ce bloc (2008) est quant à lui constitué de galets de grandes dimensions (20-30 cm) disposés en 2 assises irrégulières (fig. 34), jointoyées à l'aide d'un sédiment argilo-sableux brun gris peu compact. Observé sur une longueur N-S de 80 cm, il mesure environ 50 cm de large pour une hauteur assez régulière de 25 cm. Ce radier se prolonge au nord au-delà des limites du sondage et repose directement sur le remblai sous-jacent (2020).

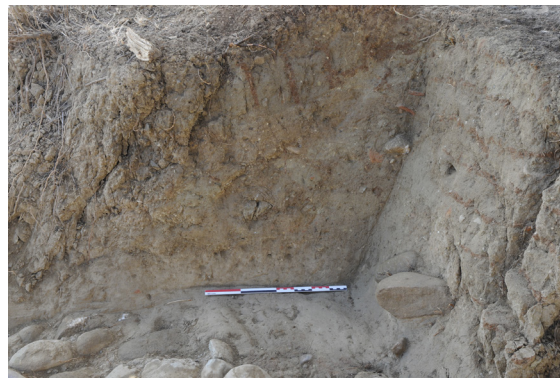
Fig. 35 : Vue depuis le nord de la berme laissée au sud du sondage Jehasse dans le secteur 6b, au contact du reste de l'élévation en place du rempart hellénistique. Détail de la couche d'effondrement des superstructures en adobe (2025) venant recouvrir le talus SB2023 (photo : E. Gailledrat)

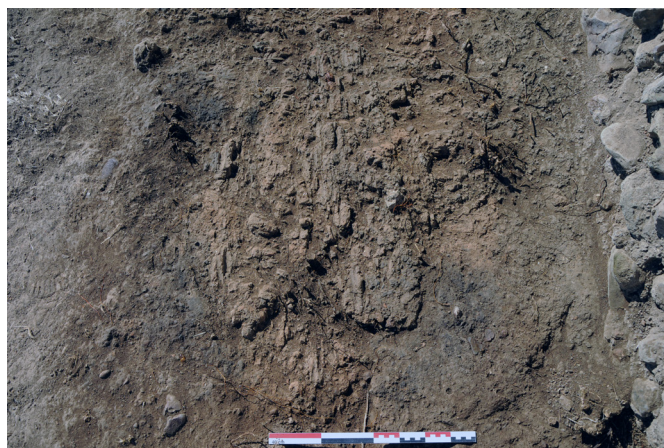
Fig. 37 : Vue depuis le nord d'une plaque de torchis rubéfié avec empreintes de végétaux, à la surface de la couche de destruction du rempart hellénistique (photo : E. Gailledrat)

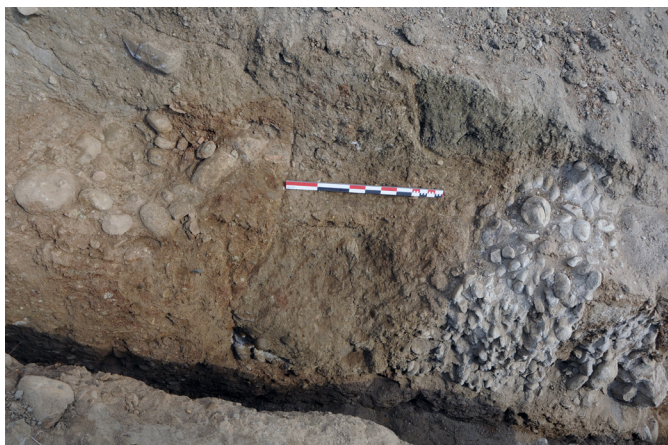
Fig. 40 : Coupe nord du sondage 1. Vue depuis le sud de la stratigraphie présente en arrière du mur d'enceinte romain MR2030, basculé à l'est (photo : E. Gaillardrat)

Ce creusement est néanmoins indiqué par une rupture de la stratigraphie. Il semble partir du sommet de l'Us 2002 ou, plus probablement, depuis le sommet de l'Us 2029 (fig. 40). À l'ouest, il entaille à la verticale le massif 2011 sur une hauteur d'environ 1,70 m. Ce dernier a ici été largement décaissé, créant à la base une surface plane sur un peu plus de 2 m, sur laquelle le mur a été directement édifié. Vers l'est, aucune limite n'est visible, le mur ayant basculé dans un espace laissé vide.

Ce qui subsistait du vide laissé par l'effondrement du mur MR2030, de même que le remblai (2019) déjà étalé en surface des couches de destruction situées à l'est (2041=2044), est enfin scellé par un épais remblai de terre de couleur brun-gris (2012) (fig. 40). La couche, conservée sur une épaisseur de 25 cm, est tronquée à l'est, probablement par un décaissement lié aux fouilles anciennes.

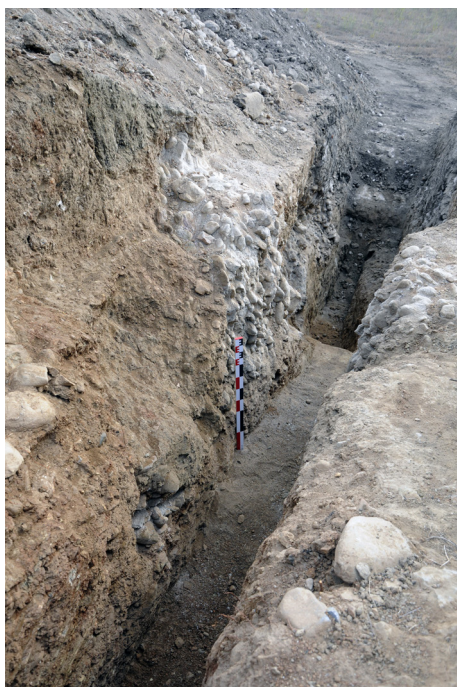
Fig. 41 : Coupe nord du sondage 1. Détail depuis le sud-ouest du colmatage du vide laissé par l'effondrement du mur MR2030 (photo : E. Gaillardrat)

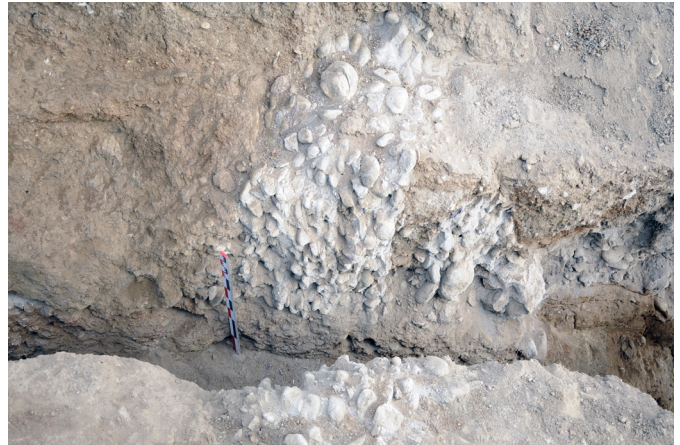
Fig. 42 : Vue zénithale, depuis le sud, du sondage 2/1. Détail du pan de mur en opus caementicium basculé vers l'est (2013) et du colmatage du vide laissé par cet effondrement (photo : E. Gailledrat)

Ces deux éléments correspondent à un seul et même tronçon de mur en *opus caementicium*, basculé vers l'est, qui semblent s'être scindés au moment de l'effondrement. Cela indique probablement à ce niveau une faiblesse structurelle, qui pourrait correspondre à la hauteur d'une banchée (soit environ 80 cm). La partie la mieux conservée, à l'ouest, correspond donc à la base d'un mur imposant, dont l'épaisseur peut être assez précisément restituée autour de 1,30 m.

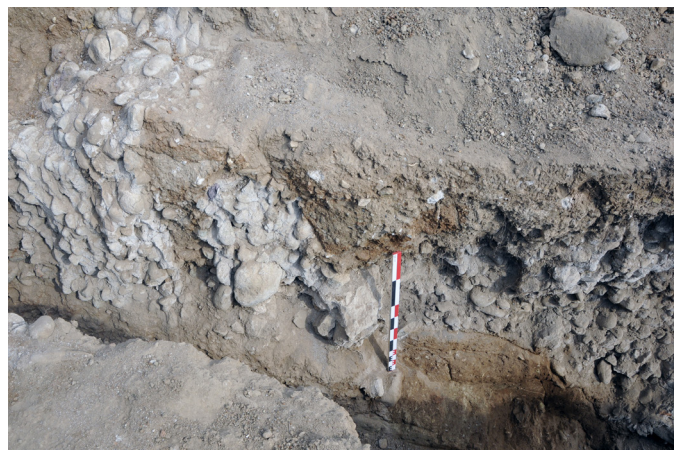
Fig. 43 : Coupe nord du sondage 1. Vue depuis le sud-est de l'effondrement du mur MR2030 (photo : E. Gailledrat)

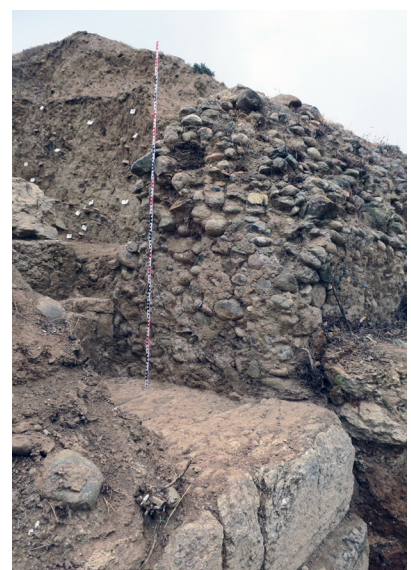
Fig. 43 : Vue depuis le sud-est du négatif laissé par le rempart romain au contact de la tour hellénistique (photo : P. Fontaine)

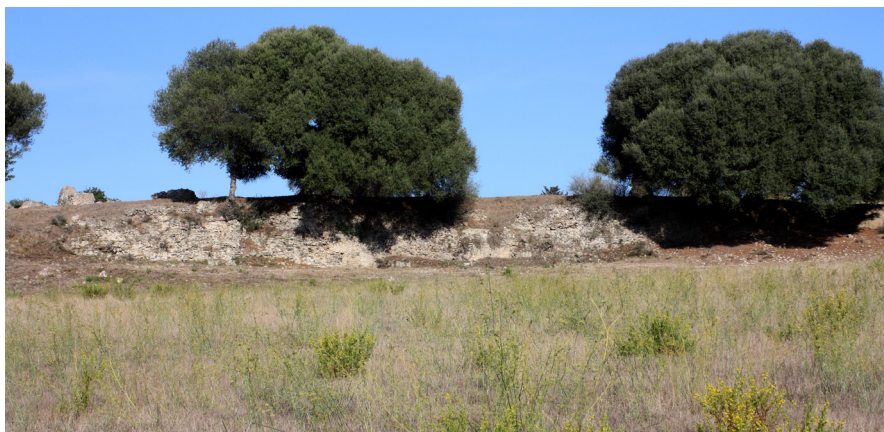
Fig. 45 (ci-contre) : Vue depuis l'est de la portion de l'enceinte romaine encore en élévation sur la frange orientale du site (photo : P. Fontaine)

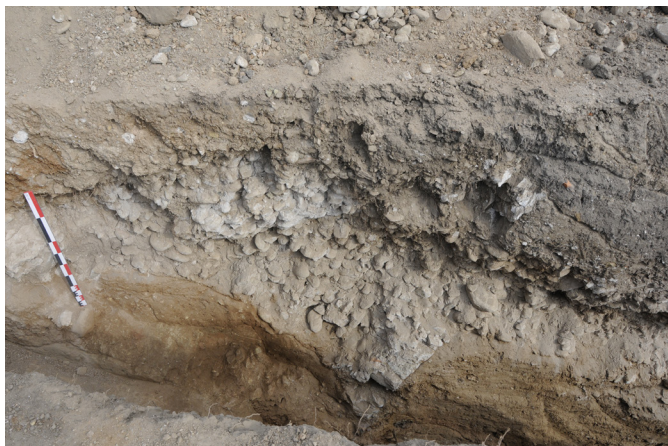
Fig. 47 : Coupe nord du sondage 1. Détail depuis l'ouest de la partie centrale de l'effondrement des murs d'époque romaine et de la stratigraphie associée (photo : E. Gaillardrat)

À ce stade, on peut s'interroger sur les causes d'un tel effondrement, dont le caractère partiel ne va pas dans le sens d'une destruction volontaire. Hormis le fait que ce mur ne possédait pas ici de véritable fondation, autrement dit d'une base enterrée, le terrain ne semble pourtant pas avoir présenté de faiblesse particulière, et la stratigraphie établie dans le sondage 2/1 ne laisse pas apparaître de phénomènes d'affaissement ou d'érosion ayant pu saper la base. Dès lors, peut-on imaginer que cela résulte d'une activité sismique ? Notons qu'une explication similaire avait été

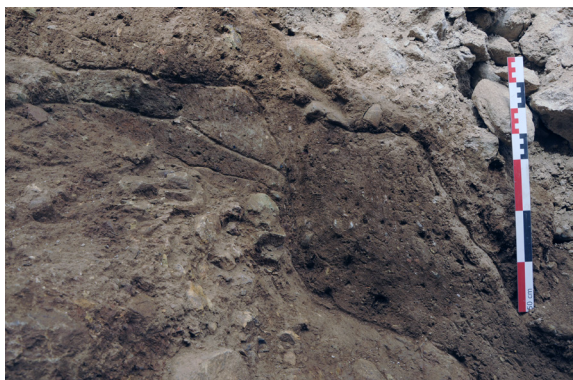
Fig. 48 : Coupe nord du sondage 1. Vue depuis le sud des derniers niveaux de comblement des fossés FO2022, FO2088, recoupés par l'installation du mur d'époque romaine MR2061 (photo : E. Gaillardrat).

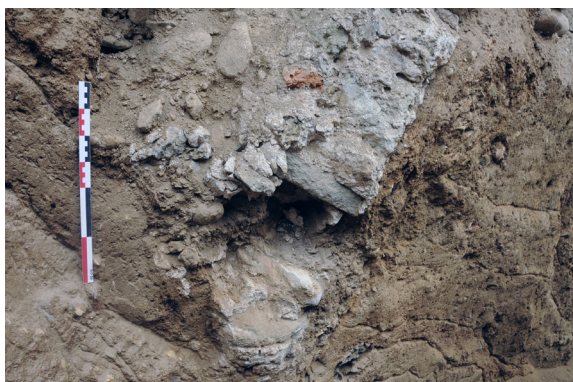
Fig. 49 : Coupe nord du sondage 1. Vue depuis le sud-ouest du massif maçonné correspondant à la base du mur MR2061. Détail de la tranchée de fondation entaillant les niveaux antérieurs ainsi que le substrat (photo : E. Gaillardrat)

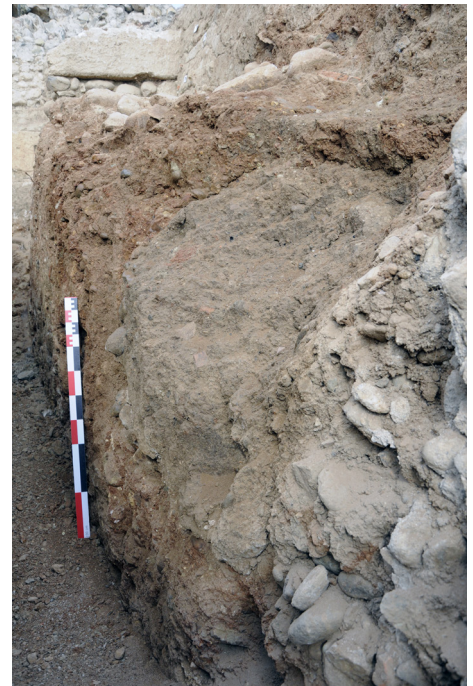
Fig. 50 : Coupe nord du sondage 1. Détail, depuis le sud-ouest, du colmatage du vide laissé par l'effondrement du mur MR2030 (photo : E. Gailledrat)

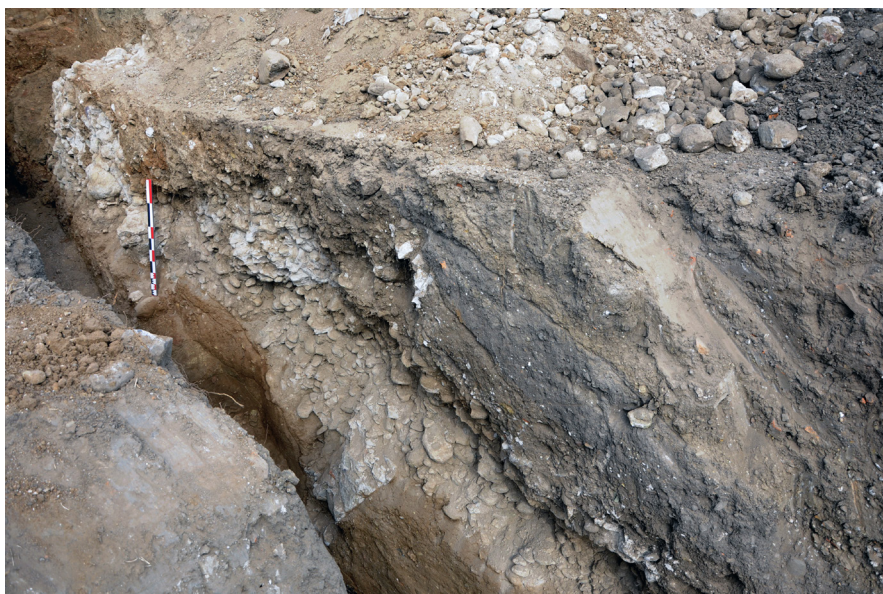
Fig. 51 : Coupe nord du sondage 1. Vue depuis le sud-est des niveaux de comblement postérieurs à l'effondrement des murs MR2030 et MR1061 (photo : E. Gailledrat)

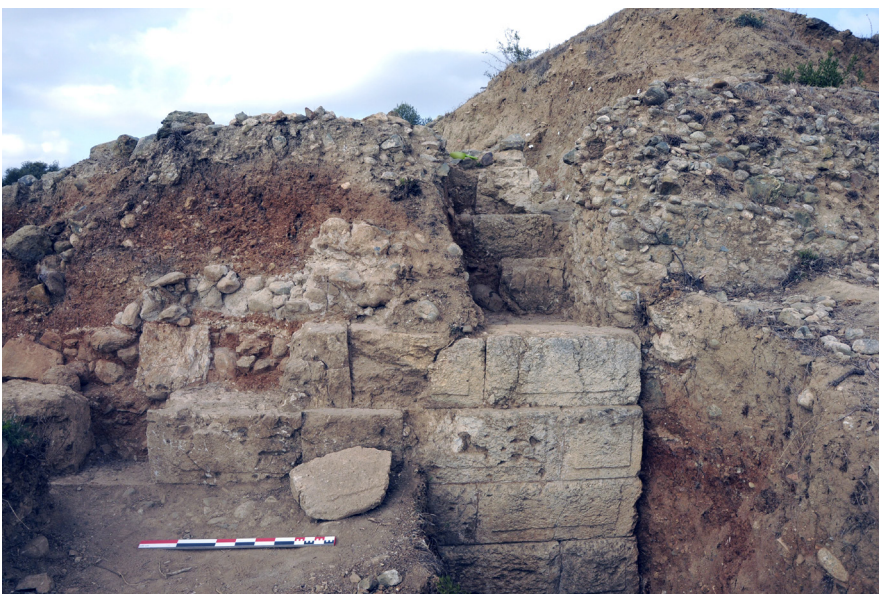
Fig. 8 : Vue depuis l'est du rempart romain (MR3006) venant au contact de l'angle épierré de la tour hellénistique (MR3005) (photo : A. Jamai)

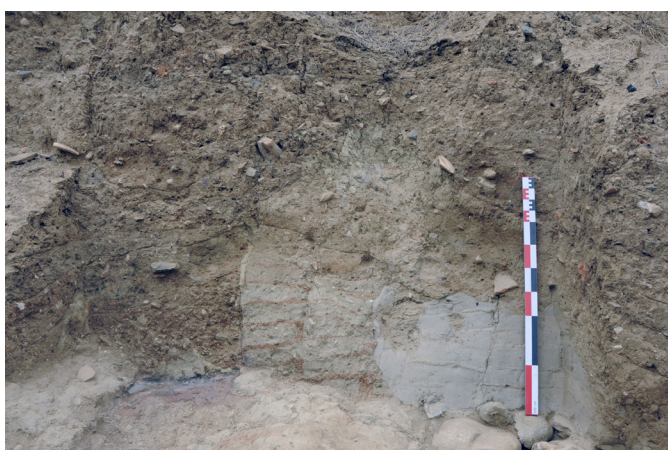
Fig. 9 : Vue depuis le sud de la coupe 5 (détail). Le parement en brique crue (3055) de MR3055 et le renfort extérieur SB3060 (photo : A. Jamai)

La base de la séquence observée est marquée par la présence d'un certain nombre de structures bâties, d'orientation globalement N-S et recoupées à l'occasion des fouilles Jehasse, qui correspondent au départ du parement externe de l'enceinte d'époque hellénistique (fig. 9).

Accolée contre la face externe du parement de MR3055, à la base de celui-ci, se trouve un aménagement formant un massif dont les contours exacts demeurent imprécis, en particulier dans sa partie inférieure, encore occultée (fig. 5 et fig. 9).

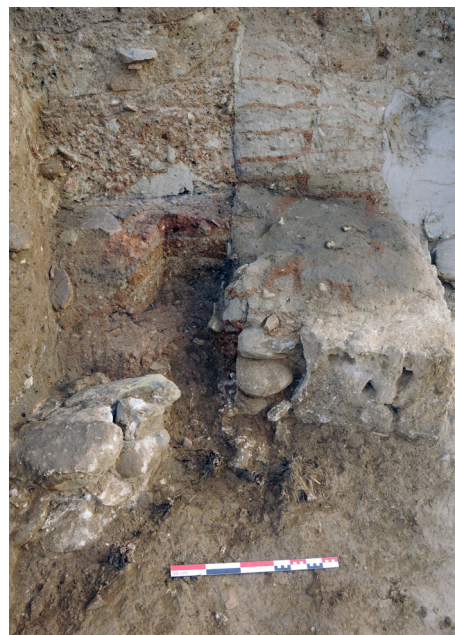
Fig. 10 : Vue depuis le sud de la base du mur d'enceinte hellénistique MR 3055. À gauche, au premier plan, le départ du mur MR3044 (photo : A. Jamai)

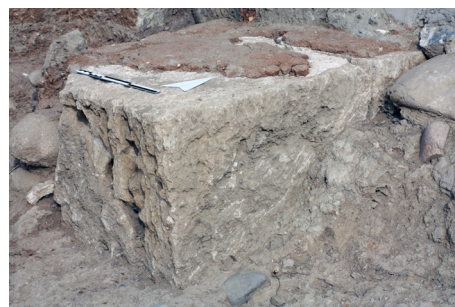
Fig. 11 : Vue de détail du bloc (3067) marquant le départ de la courtine orientale (MR3055=MR1119) au contact de la tour. Le bloc est surmonté des restes du lit de pose de la première assise d'adobes (photo : P. Fontaine)

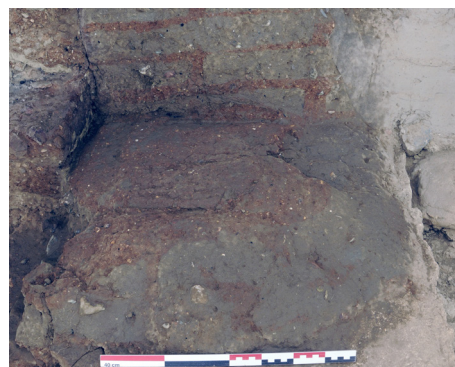
Fig. 12 : Vue de détail, depuis le sud, du lit de pose (3117) de l'élévation d'adobes 3055 (photo : A. Jamai)

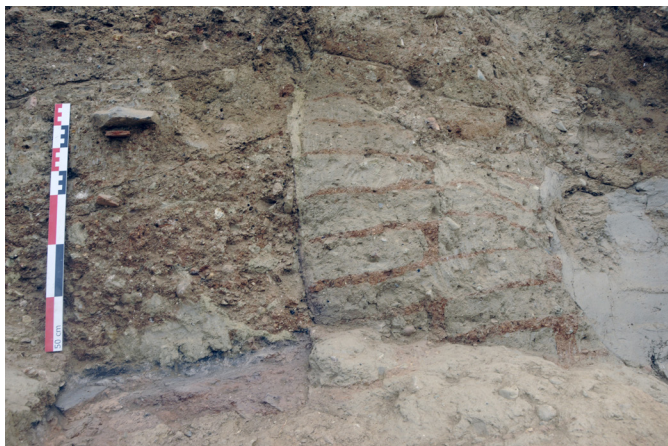
Fig. 13 : Vue depuis le sud de la coupe 5 avec le détail de l'élévation conservée du parement en brique crue de MR3055 (photo : A. Jamaï)

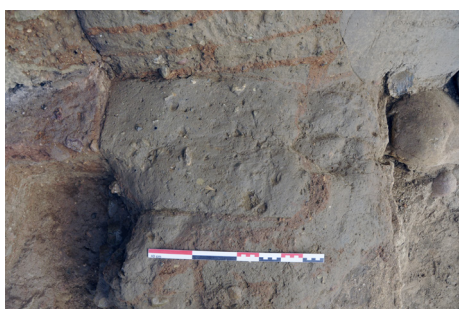
Fig. 14 : Vue zénithale de l'empreinte de la première assise de briques du mur MR3055 (photo : A. Jamaï)

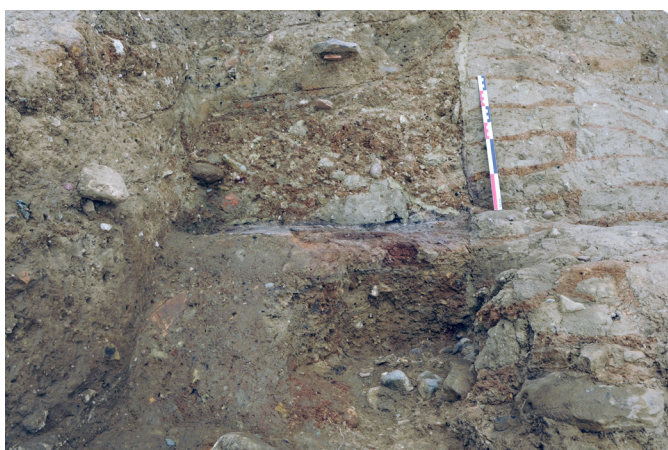
Fig. 15 : Vue depuis le sud de la partie ouest de la coupe 5. Détail de la structure interne du mur MR3055 (photo : A. Jamaï)

La face interne du parement en briques crues (3055) laisse clairement apparaître en deux endroits des restes d'enduit de terre lissée, tant dans la partie basse (3051) que dans la partie haute (3057) (fig. 15 et fig. 16). Cet enduit se présente de manière homogène, constitué d'une couche de limon sableux de couleur jaune clair, d'une épaisseur de 3 à 4 cm. Or, autant la présence d'un enduit de terre sur un mur en adobes ne surprend pas – on sait à ce titre que le parement interne du rempart hellénistique était ainsi recouvert, au moins dans le secteur 7a (zone 2) (Ecard 2020) – autant cette présence sur une face de parement destinée à être occultée par le garnissage interne du rempart, ne manque pas d'interroger. On s'explique mal en effet pourquoi un tel soin à la finition aurait été apporté, à moins d'imaginer deux étapes dans la construction, suffisamment distinctes et amples d'un point de vue chronologique pour que l'on ait jugé utile d'habiller ainsi ce parement qui, à un moment donné, devait être « visible ». En d'autres termes, et en partant du principe que, dès l'origine, cette élévation en brique crue participait bien de la courtine, il faudrait imaginer dans un premier temps un mur à double parement dont l'intérieur n'était que partiellement colmaté, en l'occurrence à la base de l'ouvrage.

de chronologie relative – semble donc postérieur au mur MR3055 (fig. 15 et fig. 17). Cette structure, pour sa partie visible, comporte un massif d'une épaisseur visible de 67 cm, réalisée à l'aide de briques crues de couleur rouge-orangé d'une épaisseur régulière de 8 cm (3072), disposées sur un minimum de 3 assises et jointoyées à l'aide d'un sédiment sableux de couleur beige (3081). La surface de cette structure bâtie est marquée par un niveau de rubéfaction intense. Le sommet induré forme ainsi une couche de terre cuite d'environ 2 cm d'épaisseur (3069), surmontée de manière uniforme d'une pellicule de cendres et charbons de 1 à 2 cm d'épaisseur (3054) (fig. 18). On remarque par ailleurs, sur cette surface rubéfiée, la présence d'une empreinte animale (canidé ? en tout cas un digitigrade¹) (fig. 19), effectuée alors que la matériau (adobe ou chape d'argile étalée sur cette surface) était en cours de séchage.

Quoi qu'il en soit (cette hypothèse demeurant en l'état la plus probable), la séquence suivante se rattache sans ambiguïtés à la phase de construction de l'enceinte telle qu'elle a été observée par ailleurs, et notamment dans la zone 1 (cf *infra*, A. Vacheret, *La zone 1* ; Ecard 2020). En effet, l'espace entre les deux parements d'adobes (le parement occidental de situant à quelques 4 m à l'ouest, hors des limites de la coupe reprise en 2021) est colmaté d'un épais remblai limono-sableux très compact et homogène, de couleur brun rouge, incluant un fin cailloutis ainsi que des petits galets, noyés dans la masse du sédiment (3052) (fig 15 et fig. 16).

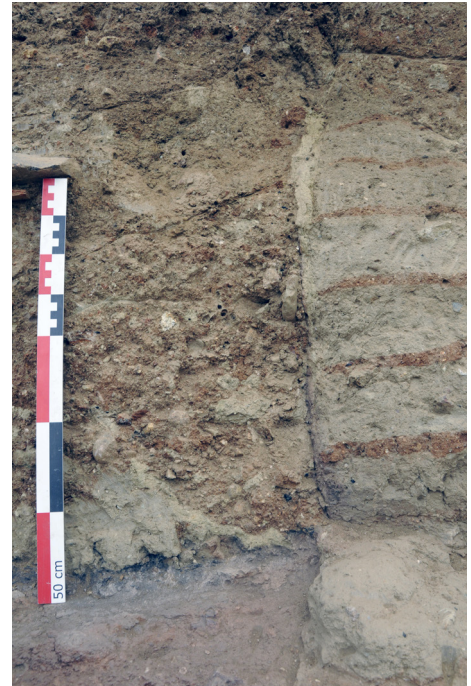
Fig. 16 : Vue depuis le sud du remplissage interne du mur MR3055. À noter le fragment d'enduit encore en place contre la paroi (photo : A. Jamai)

À l'évidence, un incendie suffisamment intense pour engendrer une telle rubéfaction a affecté ce secteur. On comprend mal en revanche pourquoi un tel incendie n'aurait pas laissé plus de stigmates sur la face interne (enduite) de l'élévation d'adobes 3055. Certes, on devine une légère coloration grisâtre à la base du parement d'adobes 3055 (fig. 16), mais celle-ci est sans commune mesure avec l'intensité de la rubéfaction de la surface 3069.

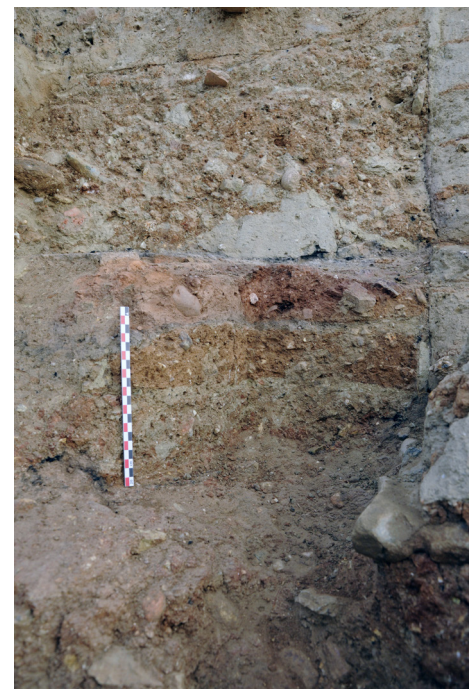
Fig. 17 : Détail de l'élévation en brique crue 3081, surmontée d'un niveau rubéfié sur lequel est tombé une poche d'enduit (photo : A. Jamai)

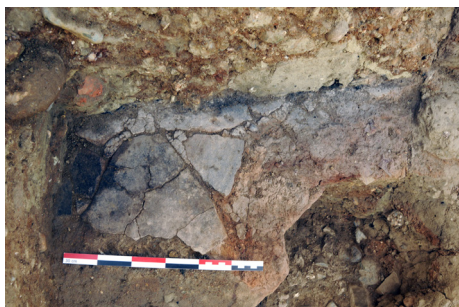
Fig. 18 : Vue zénithale du niveau de terre crue rubéfiée et de la pellicule cendreuse à la surface des adobes 3081 (photo : A. Jamai)

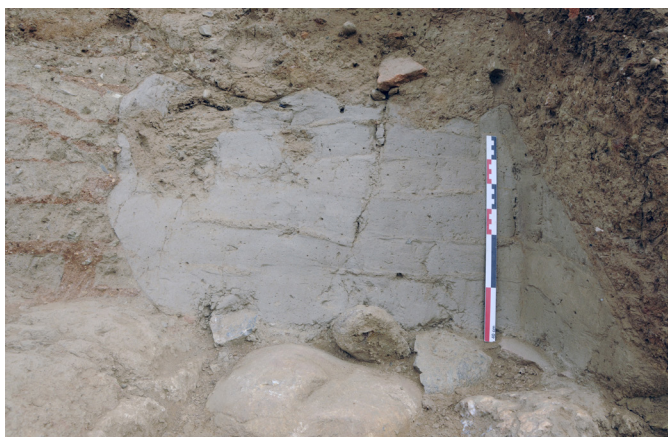
Fig. 20 : Vue de détail, depuis le sud, du talus en terre crue SB3060 (photo : A. Jamai)

L’aspect hétérogène de ce renforcement apparemment présent sur toute la longueur de la courtine a été souligné par ailleurs (*ibid.*). La particularité du matériau ici mis en œuvre ne doit donc pas surprendre et vient renforcer l’idée d’un dispositif « de fortune » peut-être érigé à la hâte. En revanche, ce que l’on observe clairement ici, c’est bien que ce massif de terre crue est venu s’appuyer contre une élévation en adobe dégradée, ce dont témoigne sans ambiguïté le profil incurvé de cette dernière. Il s’agit donc là d’un argument déterminant permettant de dire que l’enceinte hellénistique (du moins la courtine orientale MR3055=MR1119) a – à un moment donné – été détériorée, justifiant ainsi une reprise que l’on ressent par ailleurs avoir été faite dans l’urgence.

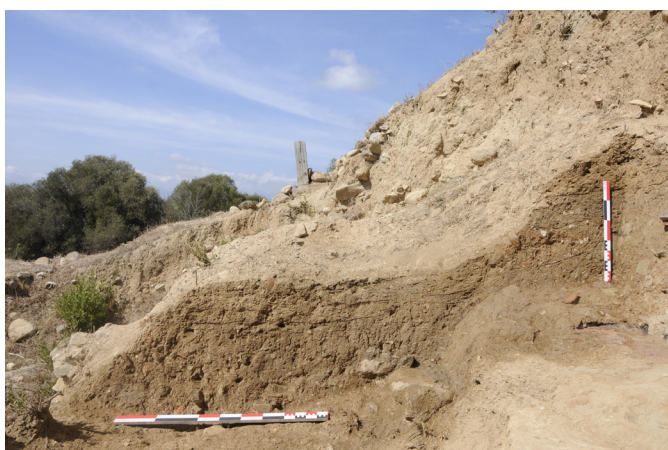
Fig. 22 : Vue d'ensemble, depuis le sud-est, de la coupe 7 (photo : A. Jamai)

Ce creusement entaille en effet sur plus d'1 m de haut la séquence correspondant au rempart hellénistique (fig. 22), oblitérant donc une grande partie de l'information relative à la morphologie de l'extrémité méridionale de ce dernier. Il est par ailleurs impossible de savoir quelle était l'étendue de ce décaissement dans le sens E-O, la stratigraphie ayant ici disparu à l'occasion des fouilles anciennes.

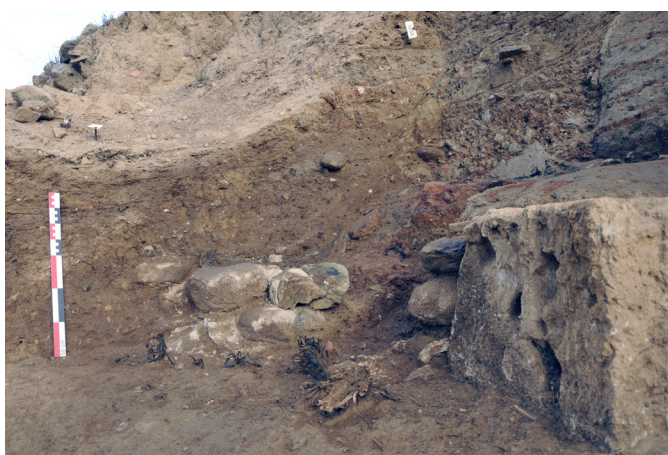
Fig. 23 : Vue depuis le sud-est de la coupe 7, avec les restes du mur MR3044 (photo : A. Jamai)

Ce creusement précède la construction du mur MR3044, dont seul subsiste une partie s'enfonçant vers l'ouest au niveau de la coupe (fig. 23). Cet ouvrage orienté E-O est constitué de galets bruts et retouchés, disposés sur 2 assises sur une hauteur de 30 cm et une largeur équivalente. Ces galets sont de calibres moyens (20 à 25 cm) et sont liés avec du mortier de chaux épais de couleur blanchâtre (3073). Conservé sur une longueur d'une soixantaine de cm, il devait probablement se prolonger vers l'est, mais ne peut être mis

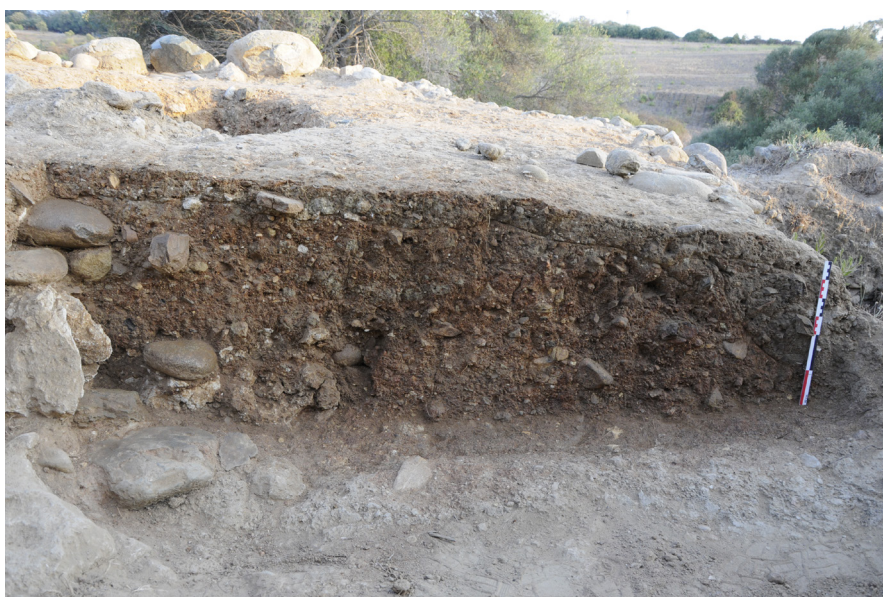
Fig. 26 : Vue d'ensemble, depuis le nord-est, de la coupe 4 (photo : A. Jamai)

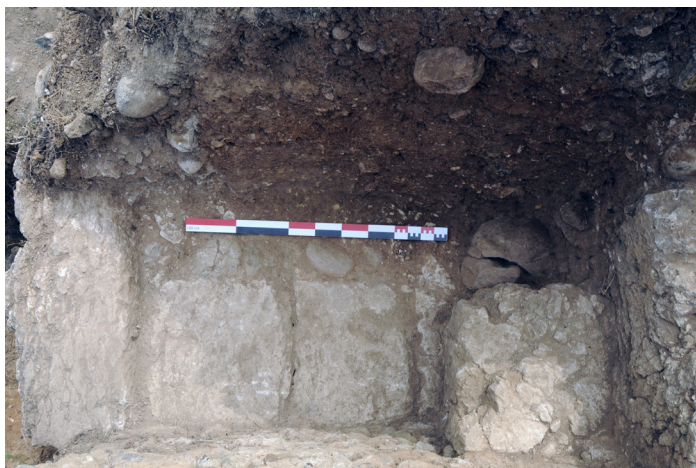
Fig. 27 : Vue depuis le nord du retour vers l'ouest de la tour hellénistique (MR3048-assise 3128) au niveau de l'épierrage de la partie supérieure de ce mur (3091) (photo : A. Jamai)

(équivalent 3034) (fig. 27). Le bloc de l'assise supérieure conservé à l'est montre des cassures témoignant d'un processus de récupération, probablement au moment où l'angle NE de la tour a été épierré, soit bien après la construction de l'enceinte du I^{er} s. av. J.-C. (MR2030) qui, initialement, venait buter contre ce dernier (fig. 28).

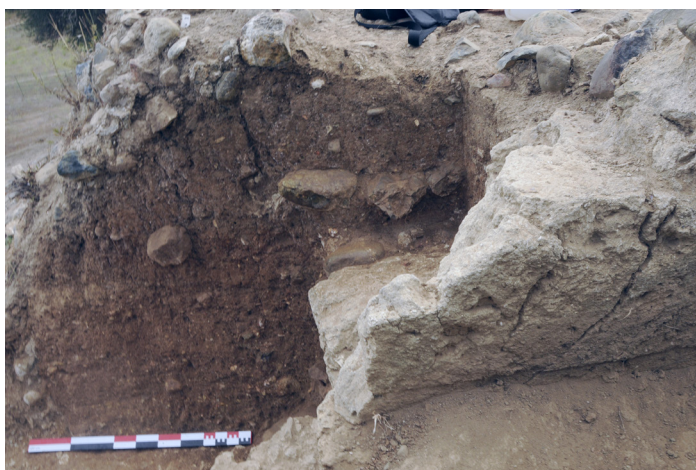
Fig. 28 : Vue depuis le nord de la coupe 1 avec en premier plan 3 assises de blocs de calcaire coquillier du mur MR3048 (photo : A. Jamai)

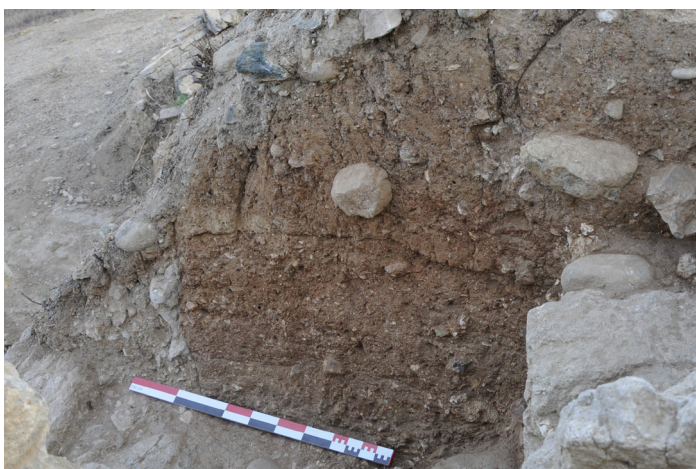
Fig. 29 : Vue de détail de la coupe 1 avec le remblai 3016 (photo : A. Jamai)

Dans la portion est de la coupe, jusqu'au niveau atteint par les fouilles anciennes qui ont dégagé le haut du parement oriental de la tour (MR3005) (fig. 29), la séquence liée au remplissage de cette dernière est donc indiquée par le remblai 3016, constitué d'un sédiment limono-sableux brun rouge mêlé de galets, très compact et hétérogène, ici conservé sur une hauteur maximale de 95 cm. Ce remblai disparaît à l'est, comme conséquence de l'épierrage des assises supérieures de MR3005 (creusement non numéroté). L'espace correspondant, largement tronqué par l'érosion et/ou les fouilles Jehasse, est alors mis à profit pour l'implantation d'un mur plus tardif (MR3078), d'orientation N-S.

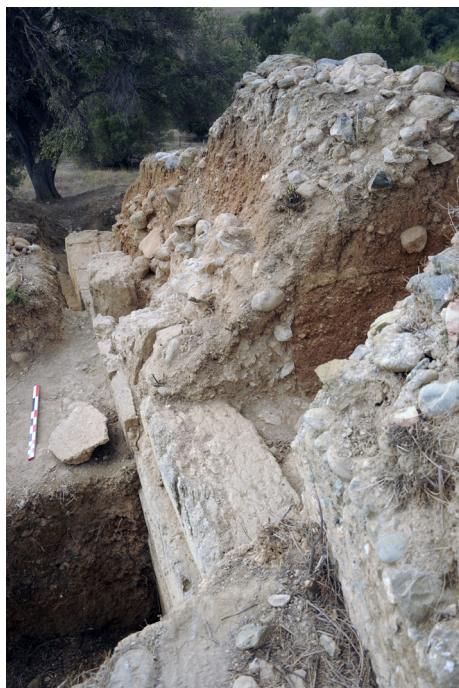
Fig. 30 : Vue depuis le nord-est du départ du mur MR3078, en limite de coupe (photo : A. Jamai)

La mur MR3078, très partiellement conservé (fig. 30) se compose de galets de calibre moyen (moins de 15 cm) (3062) associés à un remplissage hétérogène composé de mortier de chaux et de sédiment limoneux brun moyen (3064). Appareil de galets conservé sur 4 assises maximum, sans disposition apparente, de calibre compris entre 20 et 25 cm. Ce qui subsiste de ce mur, en front de coupe, est instable et en voie d'effondrement vers l'est. D'une longueur conservée de 2,20 m, sa largeur oscille entre 10 et 65 cm, la partie la mieux conservée se trouvant au nord (fig. 31). Aucun élément de datation n'est disponible, mais la présence de mortier de chaux et l'appareillage incertain le rattachent à l'époque romaine, sans plus de précision possible.

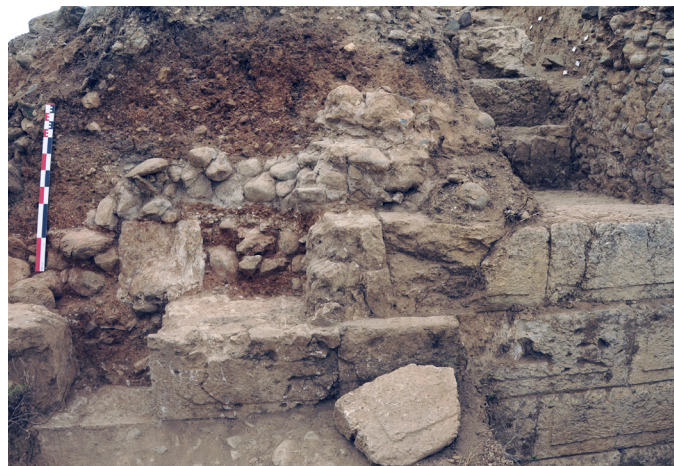
Fig. 31 : Vue de détail de la coupe 1, depuis l'est, avec le mur MR3078 surmontant le remblai 3016 (photo : A. Jamai)

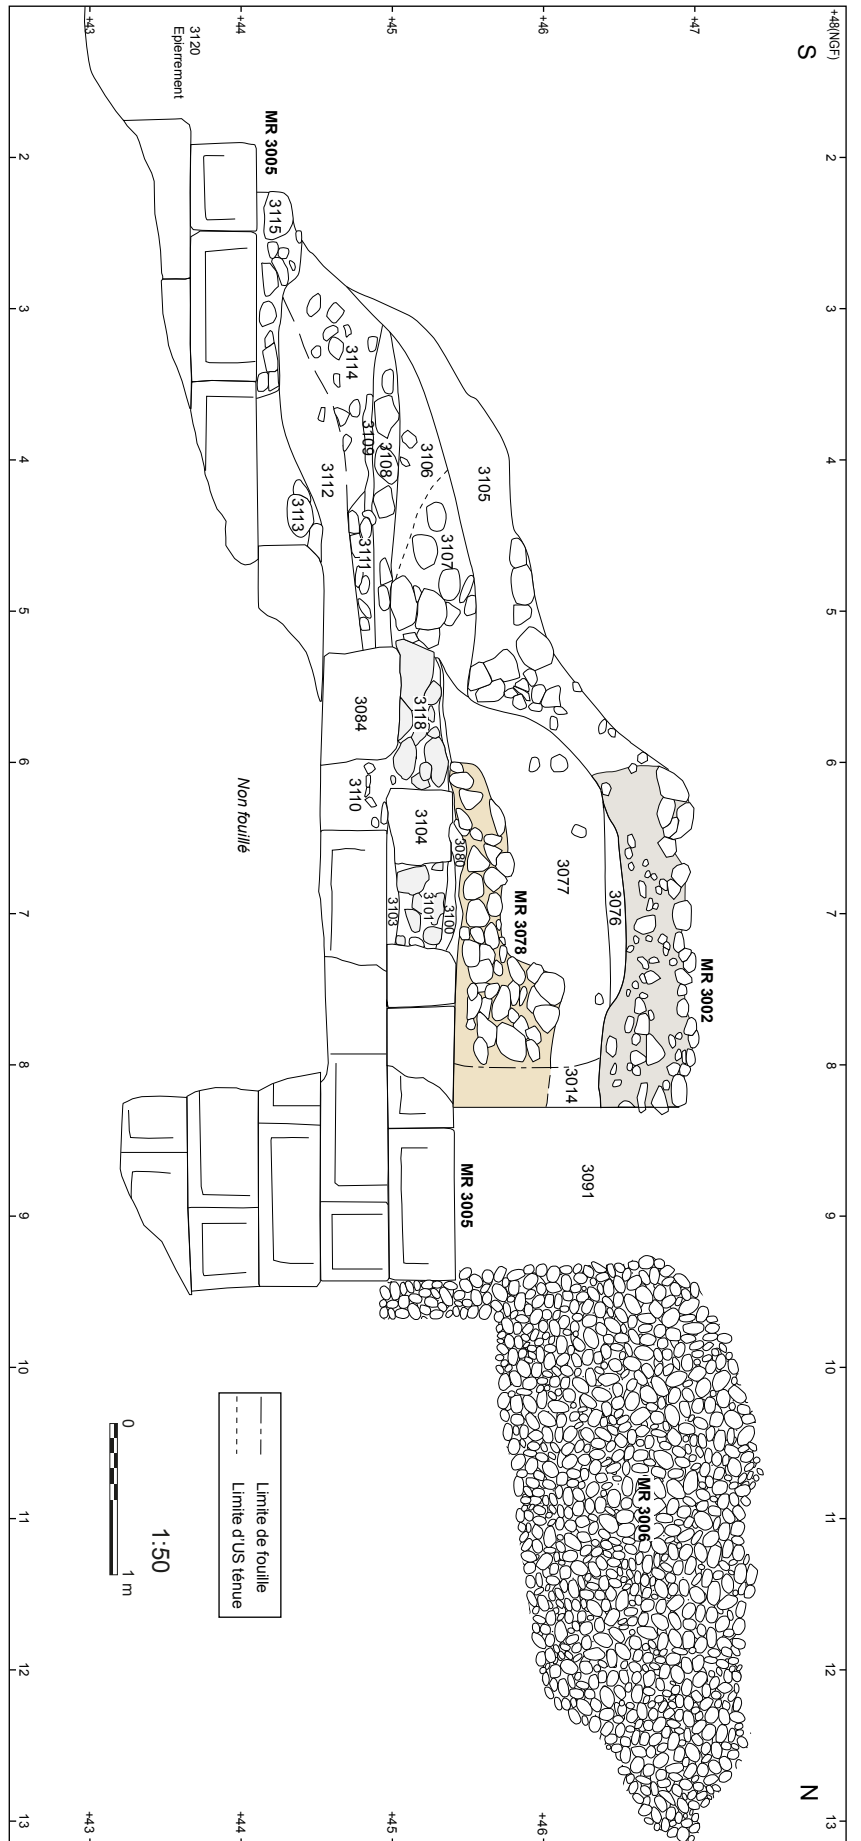
Fig. 34 : La coupe 356 (A. Jarnai)

La coupe 6 est localisée dans la partie est du secteur. Orientée du sud vers le nord, elle correspond au front de taille des travaux menés par J. Jehasse ayant abouti au dégagement partiel de la façade orientale de la tour (fig. 34). Les limites de fouille sont ici particulièrement irrégulières : au sud, la fouille s'est bornée à dégager sommairement l'assise de fondation de l'édifice tout en proposant de reconnaître les limites d'une tranchée d'épierrement (celle du retour E-O de MR3005) ; au centre, la fouille s'est arrêtée de manière arbitraire en raison de la contrainte imposée par la proximité (vers l'est) d'une sépulture bâtie du bas-Empire, conservée sous forme de butte témoin (fig. 35) ; au nord enfin, un sondage profond a été opéré permettant de dégager 6 assises de blocs taillés, sans pour autant atteindre la semelle de fondation du mur (fig. 36).

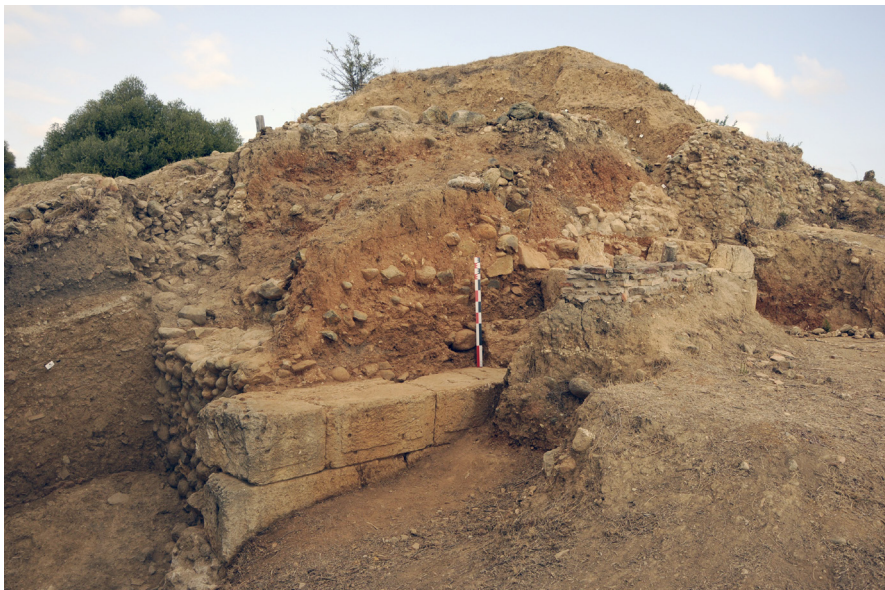
Fig. 35 : Vue depuis le sud-est du côté oriental de la tour hellénistique. Au premier plan, la sépulture bâtie d'époque tardive (photo : A. Jamai)

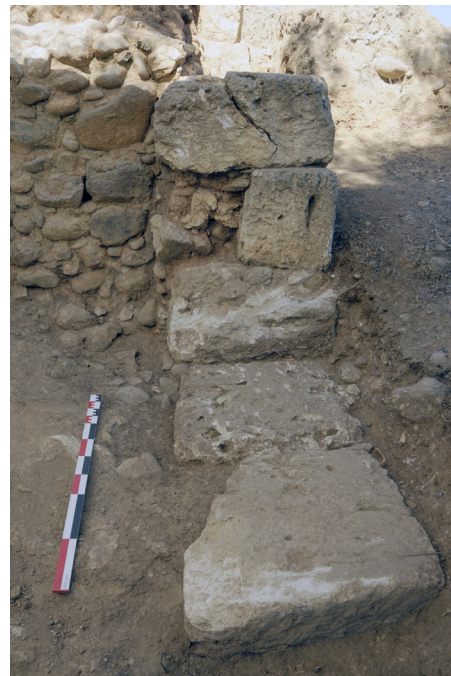
Fig. 37 : Vue depuis le sud des blocs de l'assise de réglage du mur MR3055, conservés en limite sud du secteur (photo : A. Jamai)

Ce mur correspond à la face orientale de la tour et constitue l'élément de base de cette stratigraphie. Les observations ont été ici limitées par la non-reprise du sondage profond opéré par J. Jehasse au niveau de l'angle NE. En revanche, le nettoyage de l'extrémité sud de ce mur a fait apparaître des blocs correspondant à l'assise de réglage, non figurés sur les plans établis lors des fouilles anciennes (fig. 4 et fig. photo 37).

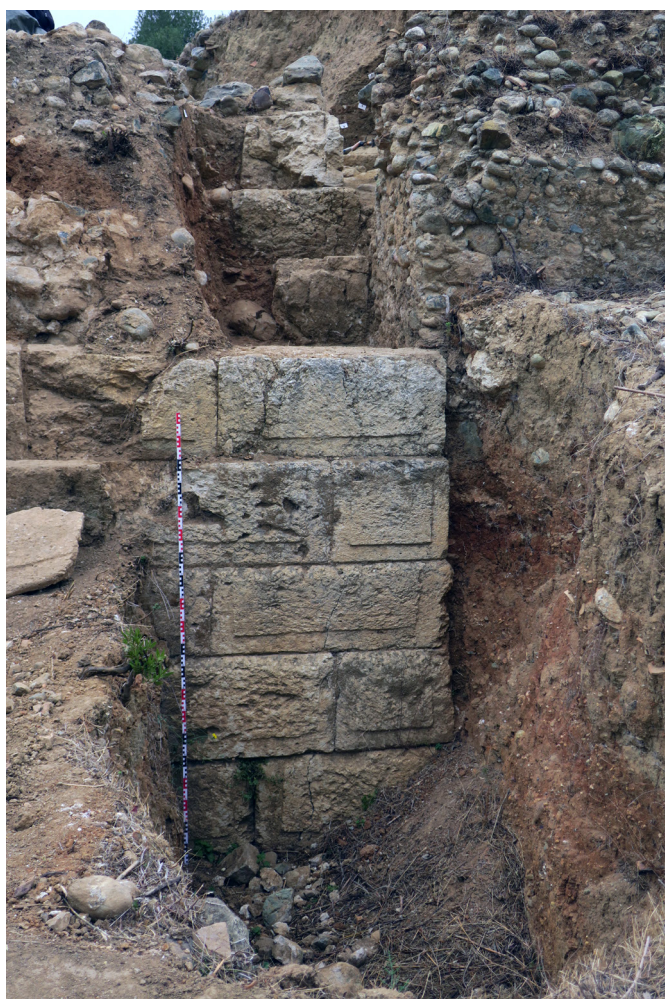
Fig. 35 : Vue depuis l'est de la partie nord du parement 3005 et de la stratigraphie associée. Au premier plan, le sondage profond opéré par J. Jehasse (photo : A. Jamai)

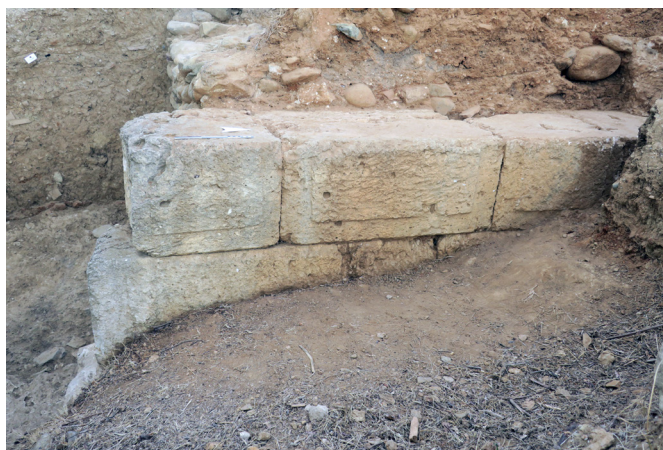
Fig. 38 : Vue depuis l'est de la partie méridionale du parement 3005 (photo : P. Fontaine)

Ce mur est constitué de blocs taillés en calcaire coquillier. Les blocs sont munis sur leur face de parement d'un bossage en table, épais d'1 cm en moyenne, dégagé par une ciselure d'encadrement en U variant de 8 à 13 cm de large. Les faces de parement sont dégagées à la gradine ; le lit d'attente est quant à lui régularisé au pic, mais pas systématiquement. L'appareil est isodome avec des blocs parfaitement jointifs, montés en assises régulières avec une disposition en boutisse et panneresse (fig. 38).

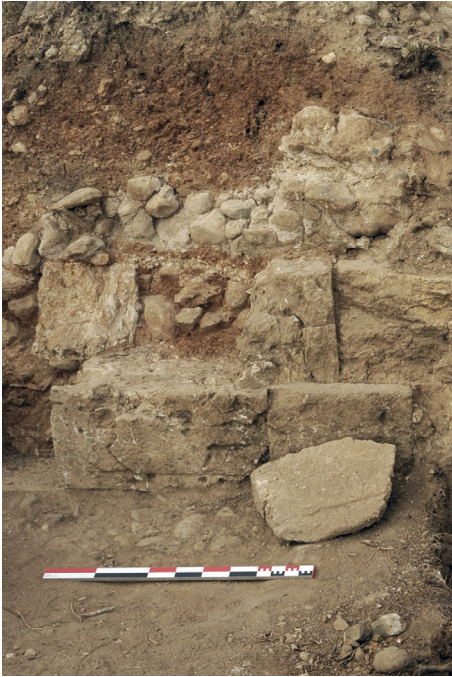
Fig. 39 : Détail, depuis l'est, de la stratigraphie au niveau du parement est de la tour (photo : A. Jamai)

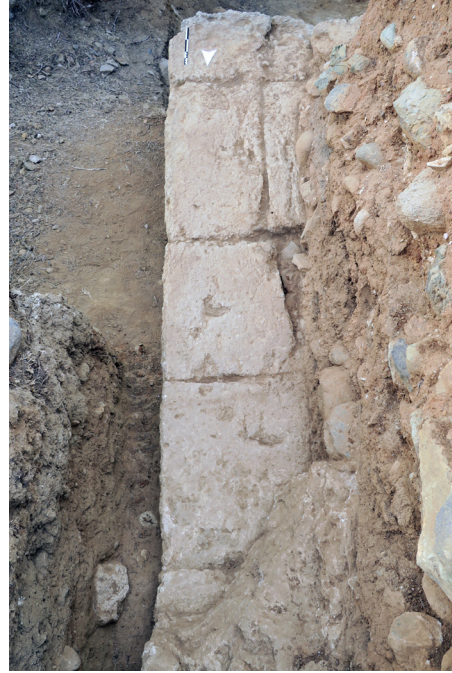
Fig. 41 : Vue zénithale, depuis le nord, de la partie méridionale du parement 3005, avec des marques laissées par l'arrachage des blocs (photo : P. Fontaine)

Enfin, plus au sud, au niveau de la deuxième assise, on relève la présence de marques indiquant l'utilisation d'un levier en métal afin de dégager les blocs (fig. 41 et fig. 42).
