ALERIA

Les remparts

Rapport final
de fouille programmée
Rapport Final d'Opération

2021

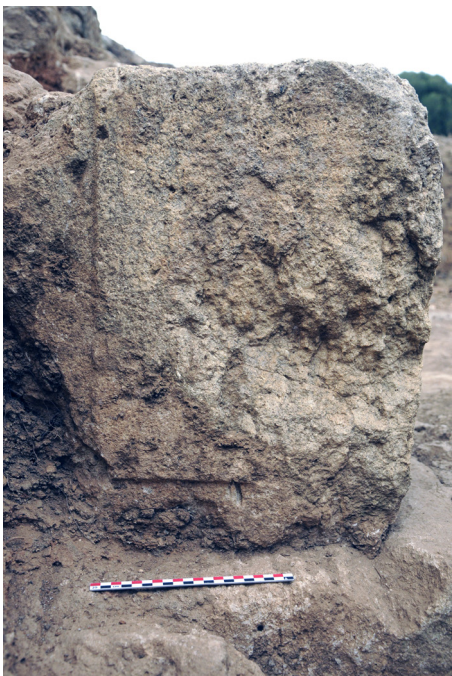
Fig. 40 : Vue de détail, depuis le sud, du bloc en réemploi 3084. Trace de ciselure d'encadrement (photo : A. Jamai)

La récupération de blocs a laissé un certain nombre de stigmates. Au nord tout d'abord, où l'arrêt du mur romain MR3006 marque un négatif correspondant à la disparition de plusieurs assises, partiellement conservées plus à l'ouest. De ce côté, au niveau de la dernière assise visible, un bloc en partie déplacé a été fracturé à la verticale (fig. 39) tandis qu'un autre (3104), retaillé, se trouve en situation de réemploi dans une maçonnerie plus récente. Concernant le bloc 3084, ce dernier a clairement été déplacé et remobilisé : la ciselure d'encadrement indique en effet qu'il est déposé sur son flanc droit (fig. 40).

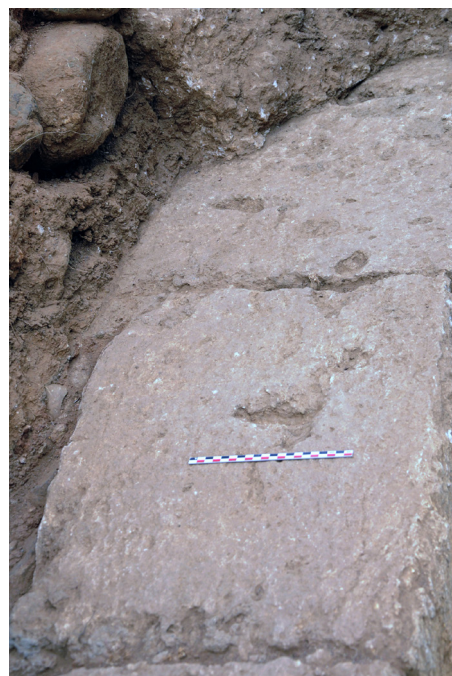
Fig. 42 : Détail de traces d'encoche au niveau der MR3005, résultant du prélevement de blocs sur l'assise supérieure (photo : A. Jamai)

Enfin, plus au sud, au niveau de la deuxième assise, on relève la présence de marques indiquant l'utilisation d'un levier en métal afin de dégager les blocs (fig. 41 et fig. 42).

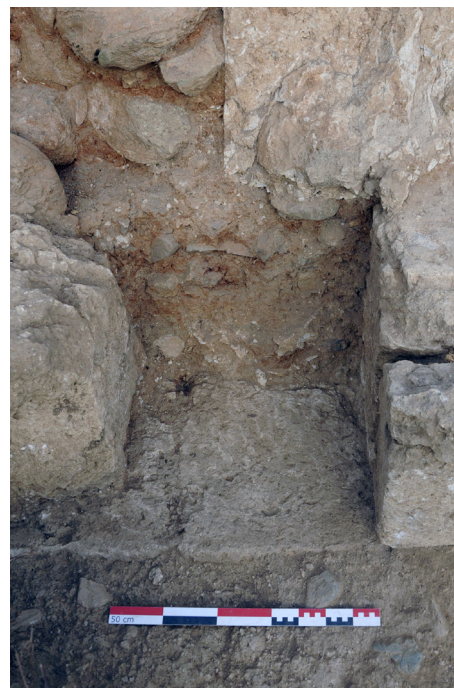
Fig. 43 : Dans la coupe 6, vue depuis l'est du vide laissé par l'arrachage d'un bloc de MR3005 (photo : A. Jamai)

L'Us 3110, très partiellement visible au niveau de l'arrachement d'un bloc (fig. 43) consiste en un sédiment limoneux compact et hétérogène de couleur brun et orangé, incluant du cailloutis de petit calibre, visible sur une épaisseur de 48 cm. Compte-tenu de sa position, cette couche semble faire partie du remplissage originel de la tour.

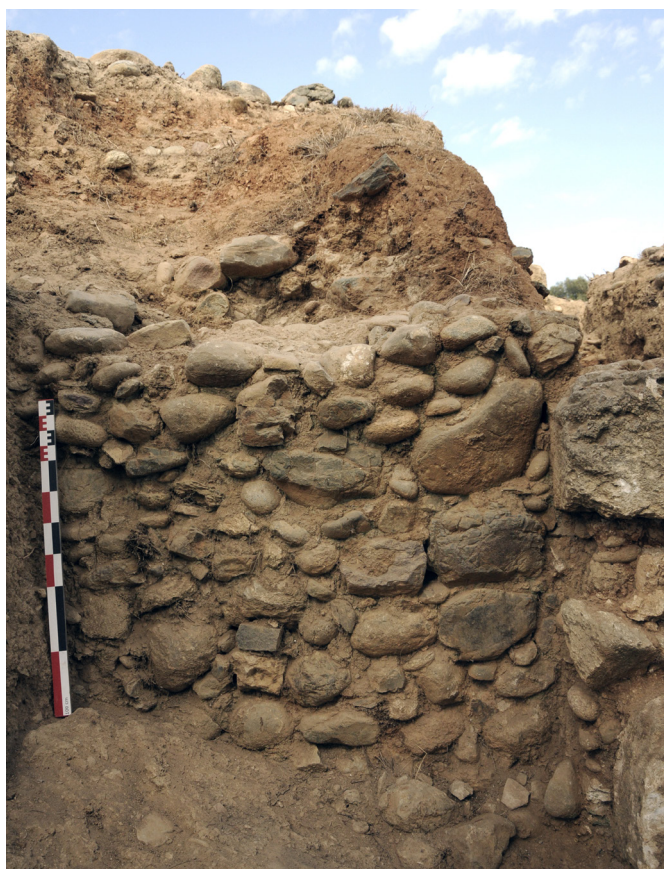
Fig. 44 : Vue du mur MR3082 depuis le sud (photo : A. Jamai)

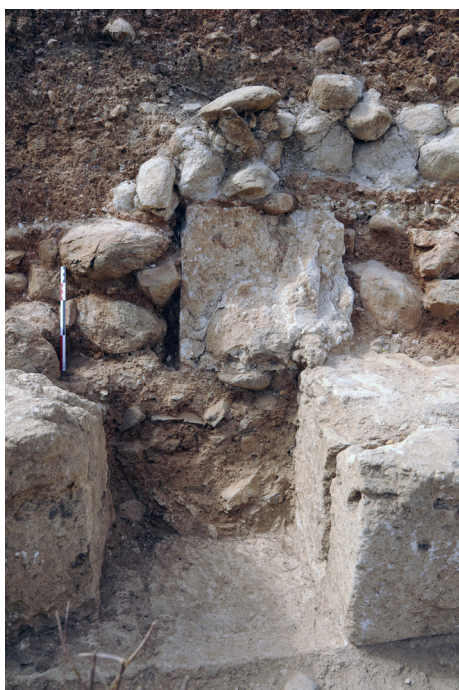
Fig. 46 : Vue depuis l'est du bloc en réemploi 3104
(photo : A. Jamaï)

Le bloc calcaire 3104, quant à lui, est positionné sur le sédiment de remplissage 3110. D'une hauteur variant de 37 à 47cm et d'une longueur de 50 cm, ce bloc est travaillé au pic sur le côté nord et à la gradine sur le côté sud (face de parement ?). Il est en réemploi, isolé, disposé en boutisse, inclus dans un remplissage de galets de différents calibres (fig. 46). Au sud, directement contre ce bloc, une autre couche épaisse de 35 cm composée de galets et pierres pris dans un sédiment limoneux de couleur rouge, très compact et homogène (3118=3119) La couche se suit vers le sud sur environ 90 cm, jusqu'à hauteur du remblai 3107 avec lequel les limites demeurent difficiles à cerner.

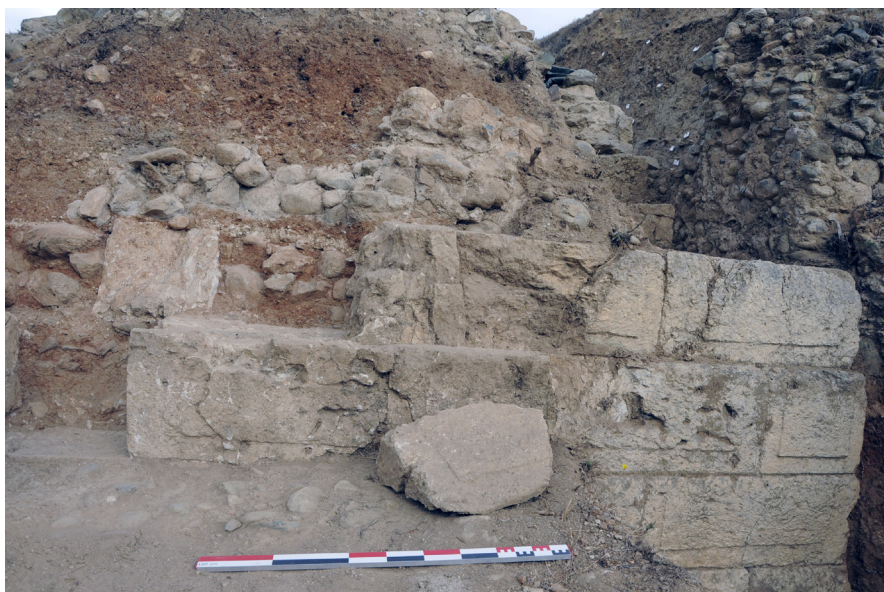
Fig. 45 : Vue depuis l'est de la coupe 6 (photo : A. Jamaï)

Dans la suite de la coupe, au nord, se trouve une couche limoneuse compacte et hétérogène de couleur rouge (3103). Cette couche, de 10 cm d'épaisseur, est présente sous les galets et pierres du blocage 3101, sur une longueur de 60 cm. Elle est visible entre le dernier bloc du rempart (MR3005) en place, et le bloc de calcaire coquillier en réemploi 3104 sous lequel elle semble disparaître. Ce blocage (3101=3102) est formé de galets et pierres disposés en remplissage dans le même espace que la couche 3103 (fig. 45). Cette couche est observée sur une longueur de 55 cm sur une épaisseur 40 cm.

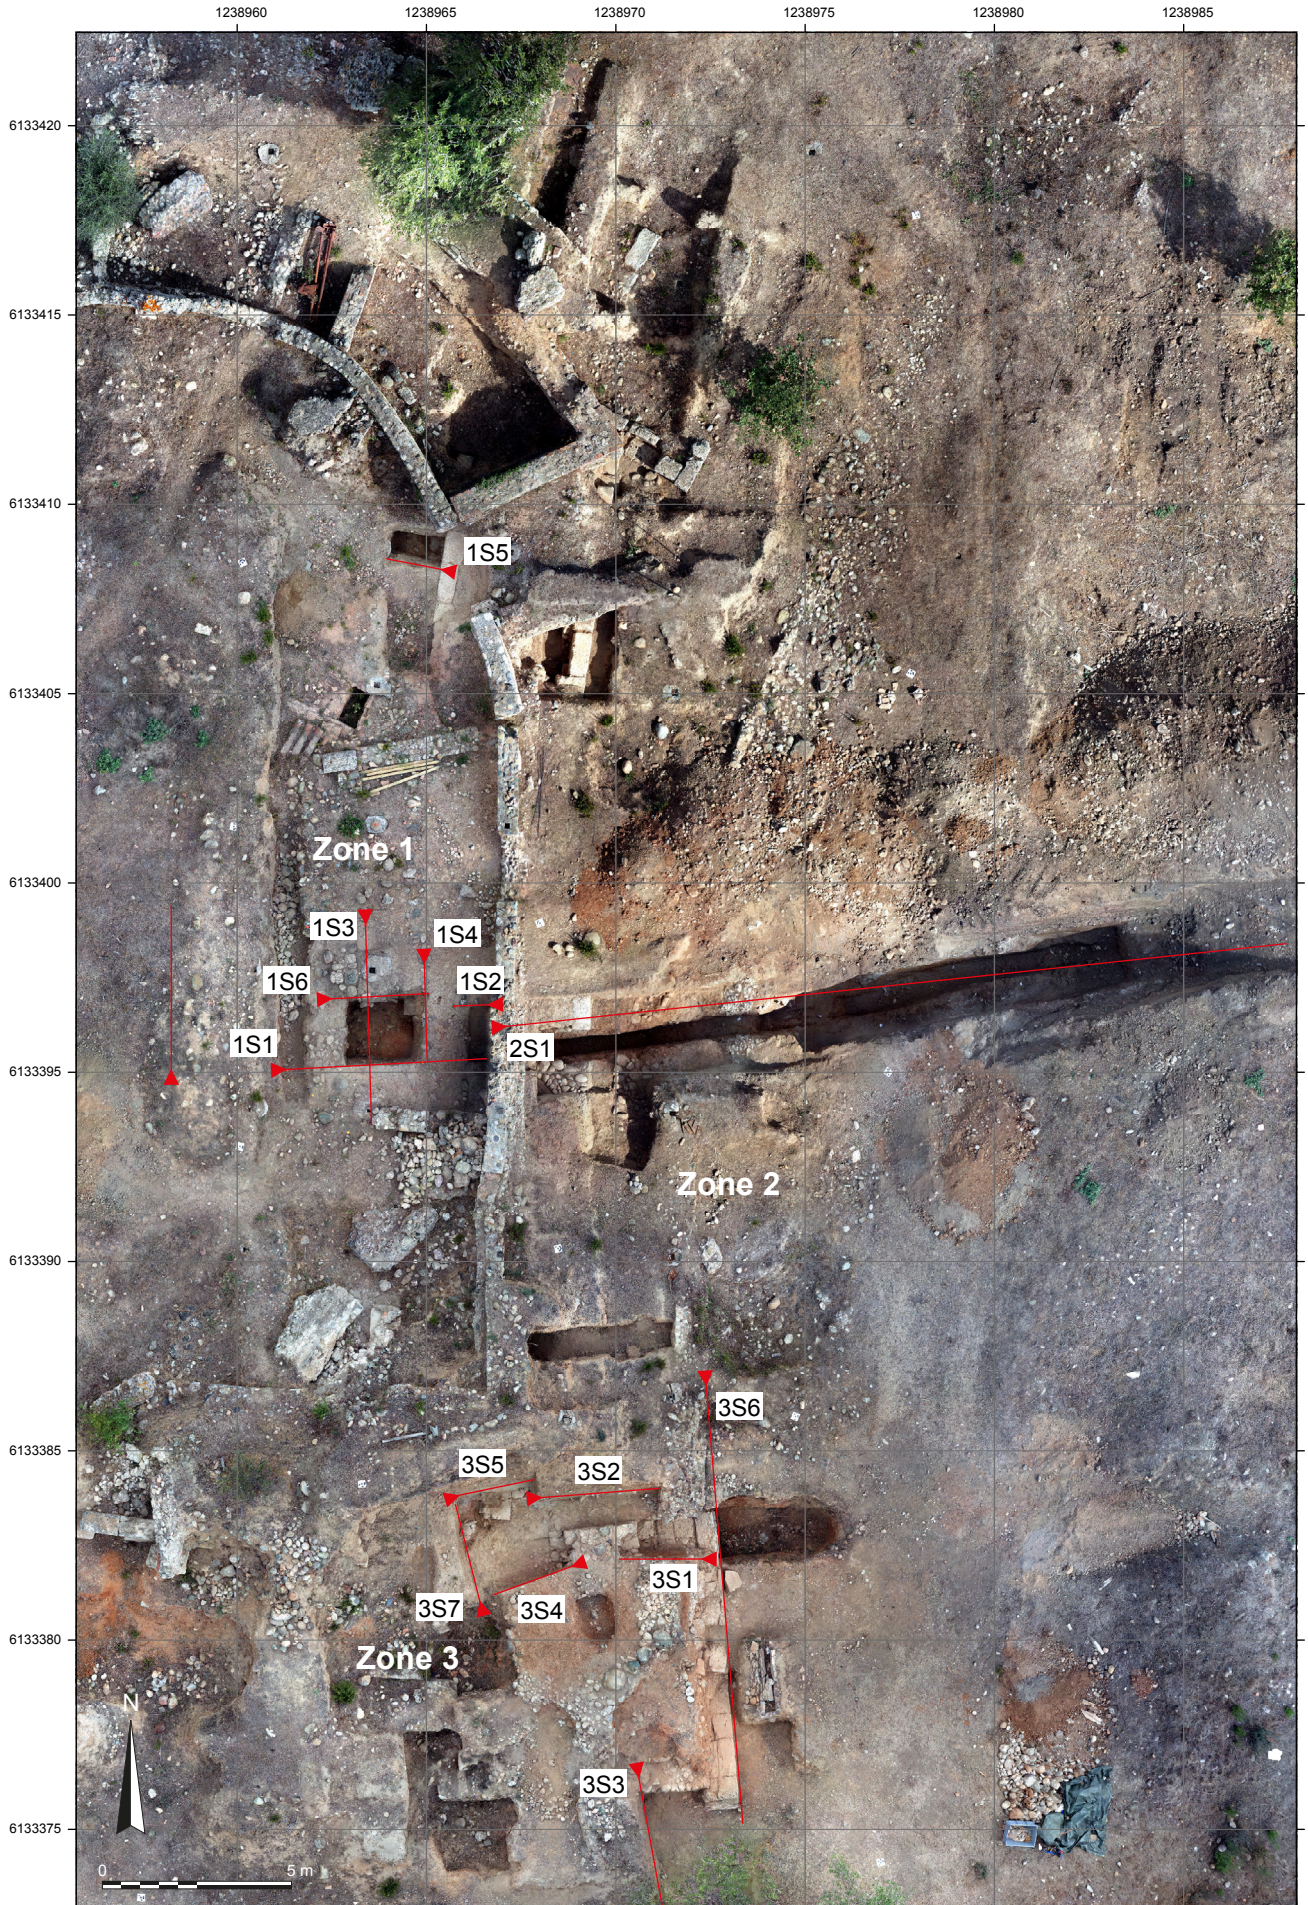
2 : Implantation des coupes (fouille 2021) (orthophotographie : S . Sanz)
