# Conséquences des séismes en Calabre. L'histoire d'un réemploi particulier dans l'église castrale d'Akerentia

## 28. Conséquences des séismes en Calabre. L'histoire d'un réemploi particulier dans l'église castrale d'Akerentia

### Consequences of the Earthquakes in Calabria. The History of a Particular Reuse in the Castle Church of Akerentia

Aurélie Terrier

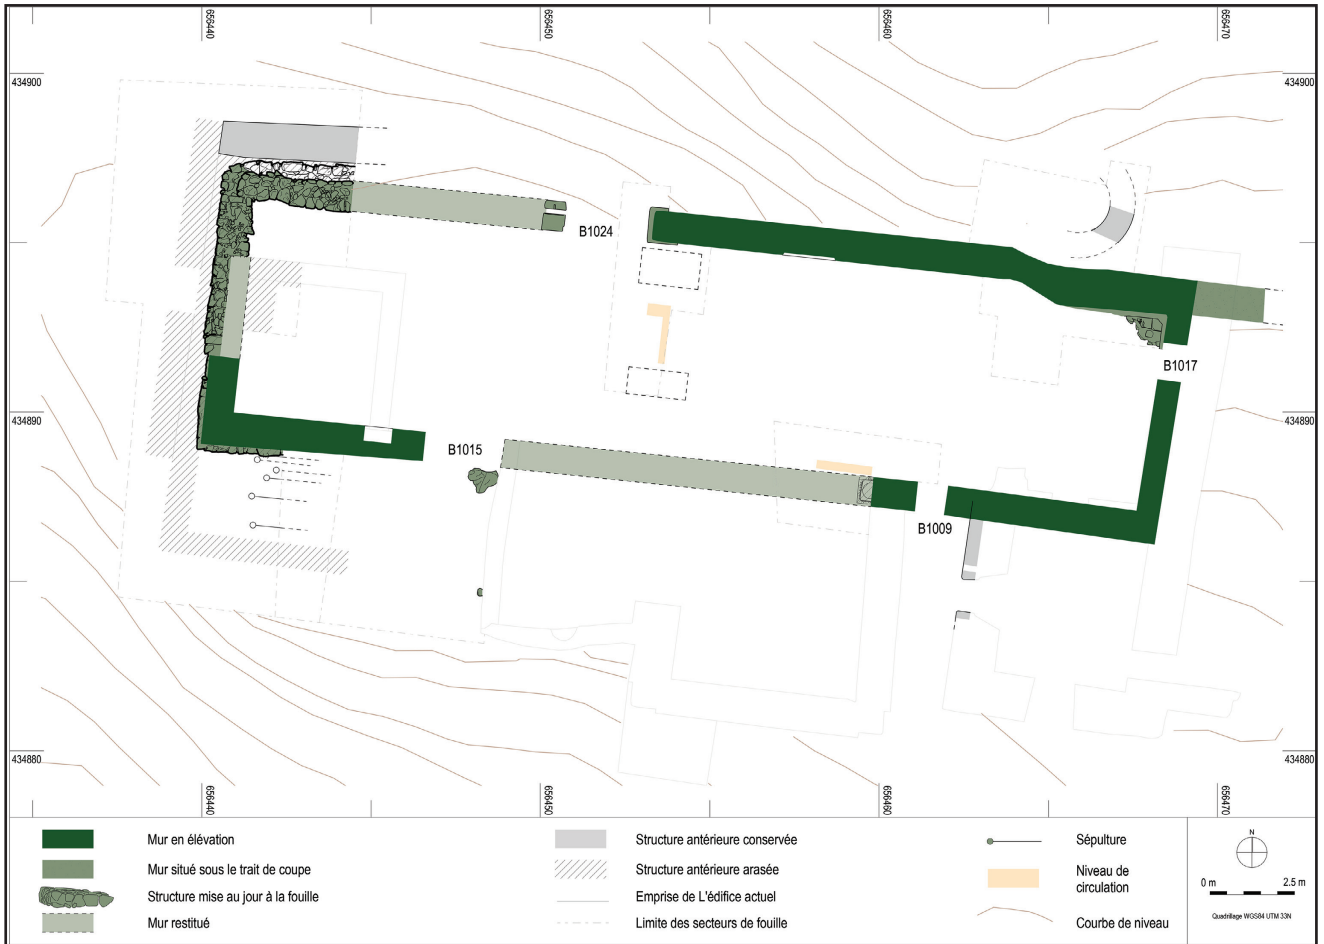
Figure 2. Phase 6, état de l'église au XIIIe siècle (A. Terrier).

C'est au milieu du XIIIe siècle, correspondant à la sixième phase de développement de l'édifice, que sont fondées les bases de l'église qui perdureront jusqu'à l'abandon de la ville (Figure 2). Grâce aux découvertes archéologiques, nous avons pu attribuer cette phase à celle du renouveau angevin, marqué par un important développement économique des cités contrôlant l'accès à la Sila, route marchande et de transport des matériaux, notamment du bois pour la construction des bateaux<sup>16</sup>.

L'église est alors construite sur un plan rectangulaire de 28,5 par 8 mètres. Or, dans les châteaux de cette période, l'église intégrée au complexe castral n'atteint que rarement les dimensions observées à Cerenzia. Le seul exemple un tant soit peu comparable est celui du château de Monteleone, actuelle Vibo Valentia, plus au sud<sup>17</sup>. Il ne reste malheureusement rien de cette église qui s'est complètement effondrée lors du grand

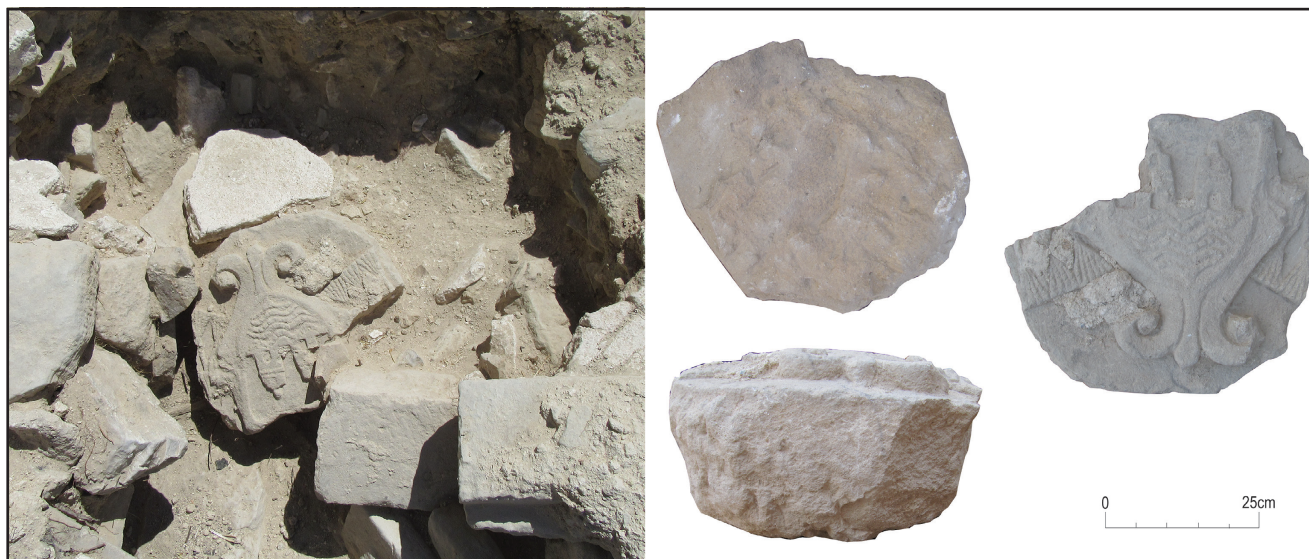
Figure 4. Bloc portant le blason de l'évêque Agazio di Somma (A. Terrier).

Dans un niveau d'effondrement proche de la porte nord (B1024)<sup>22</sup>, a été découvert un bloc en remploi portant un blason épiscopal. L'étude des armoiries a permis d'attribuer ce blason à l'évêque Agazio di Somma, prélat de la ville de 1659 à 1664<sup>23</sup>. Il s'agit de la seule représentation connue des armes de cet évêque. La

forme de ce fragment, arrondie, les bords équarris et l'arrière simplement dégrossi suggèrent une utilisation pour une clé de voûte (Figures 3 et 4).
