La foulerie VI 16, 3-4 (et l'atelier VI 16, 5) au sud-est de la *Casa degli amorini dorati* à Pompéi

Rapport sur la campagne 2021

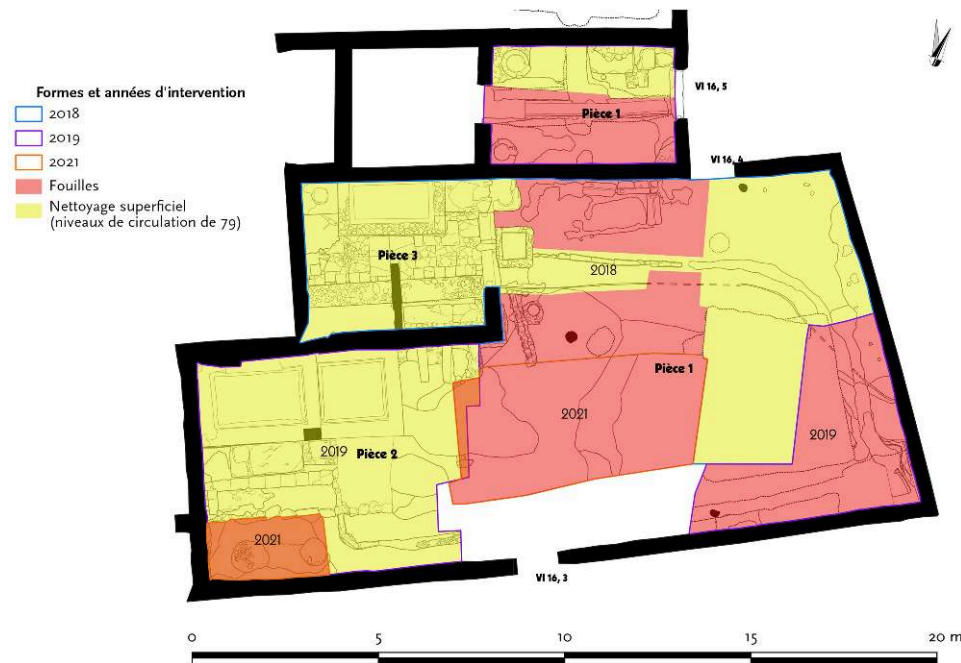
Fig. 1. Pompéi, VI 16, 3-4. Nomenclature des espaces et limites des opérations de nettoyage et de fouille lors de la campagne 2021.

- 4 Cette troisième campagne visait à étendre le nettoyage et la fouille stratigraphique des espaces déjà explorés lors des campagnes précédentes (fig. 1). Si, d'une manière générale, nous renvoyons aux rapports des campagnes 2018 et 2019 pour la description des différents éléments mis au jour jusqu'à présent, il convient de souligner que la chronologie proposée dans les pages qui suivent corrige celles proposées précédemment.

- 6 Rappelons que l'atelier VI 16, 3-4 est divisé en trois espaces : au sud, la pièce 2, dans laquelle se déroulaient, à partir des années 70 de notre ère, les opérations de foulerie ; au nord, la pièce 3, vouée au lavage des toisons ; dans la moitié orientale, la pièce 1, interprétée comme dévolue au filage et au tissage depuis la campagne 2018 (fig. 1).

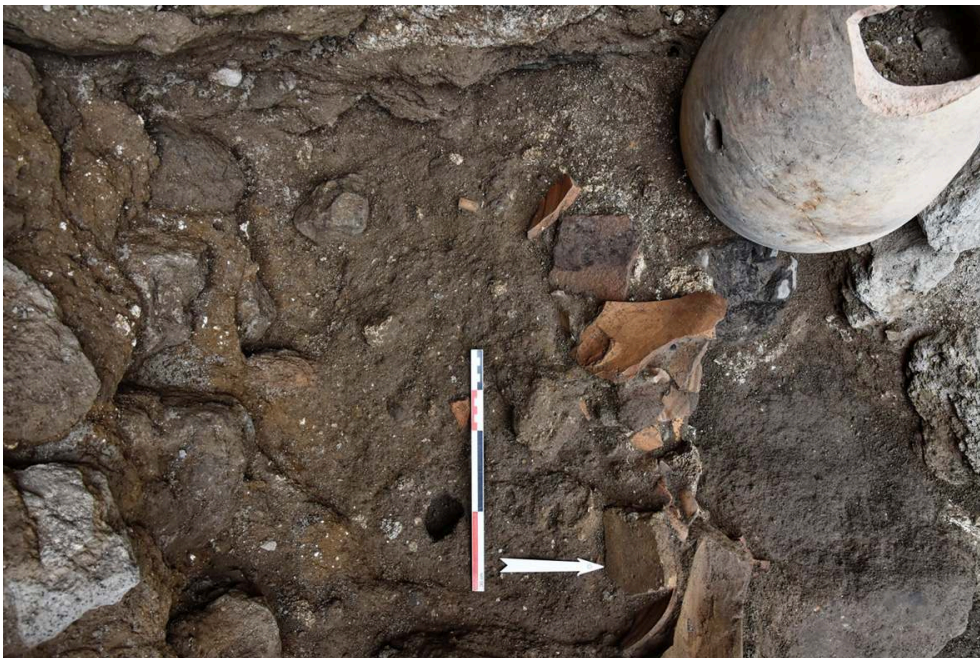
Fig. 4. Pompéi, VI 16, 3-4. Amphore gréco-italique remployée comme conduit de puisard en cours de fouille.

Au sud, sur la gauche, on perçoit le parement d'une fosse septique maçonnée en sape lors du premier état de la seconde phase de l'atelier. Vue zénithale de l'est.

- 19 L'extension de l'atelier dans la pièce 2 a eu des conséquences, possibles repentirs par rapport aux réparations consécutives au second séisme. En effet, la porte qui permettait encore d'accéder à la rue est bouchée et partiellement transformée en fenêtre : l'atelier devient véritablement accessible par les « actuelles » portes 3 et 4 de l'îlot VI 16. Vraisemblablement en remplacement de la fosse septique détruite par la seconde catastrophe, des latrines sont installées dans l'angle sud-ouest de la pièce 2, à l'étage : outre le tuyau de descente, creusé dans le mur, le parement externe de la fosse proprement dite a été observé à la base de celui-ci²⁰ (**fig. 4 et 28**).

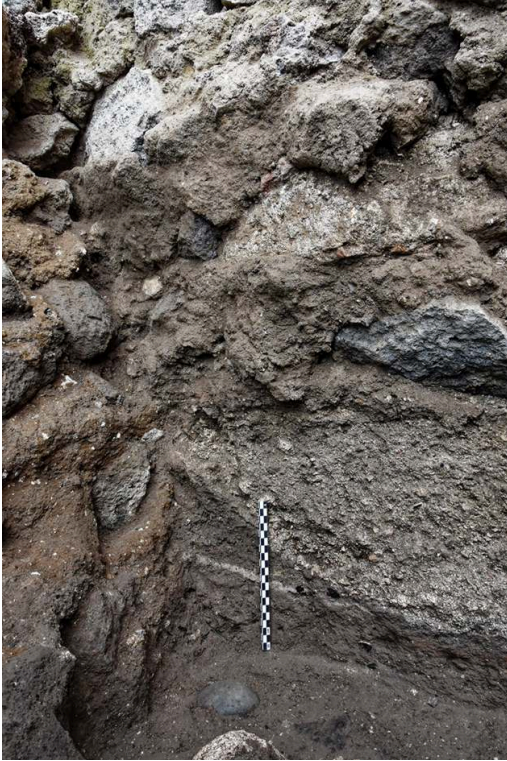
Fig. 7. Pompéi, VI 16, 3-4. Fondation du mur occidental de la pièce 2 (169023) qui recoupe le niveau de fragments de calcaire du Sarno utilisé lors de l'aménagement du puisard.

Vue du nord-est.

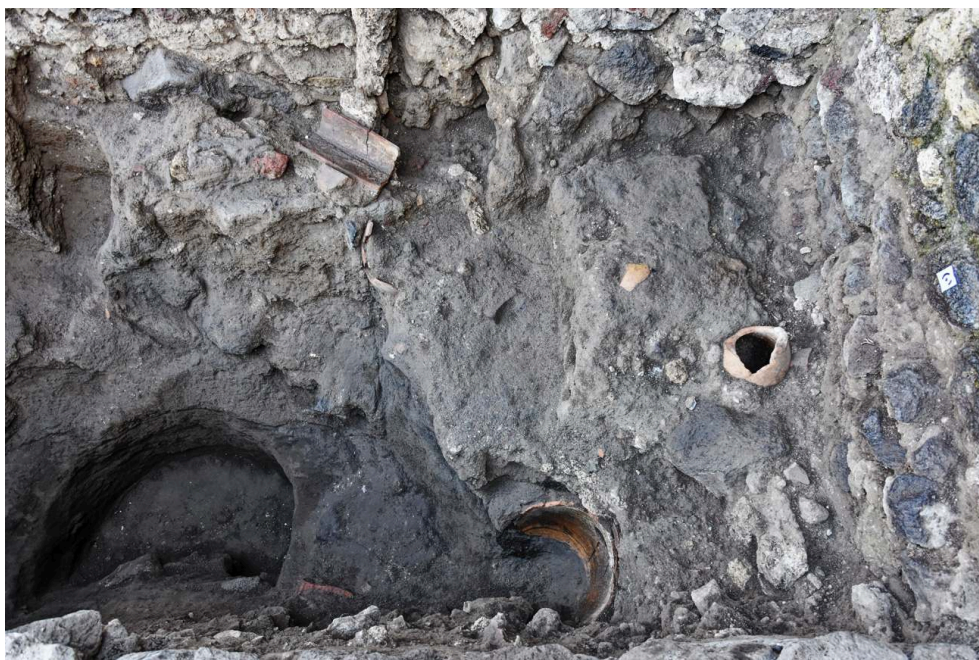
Fig. 8. Pompéi, VI 16, 3-4. Vestiges, dans la pièce 2, d'une latrine composée d'une colonne d'alimentation, d'un égout et d'une fosse septique.

Vue zénithale du nord.

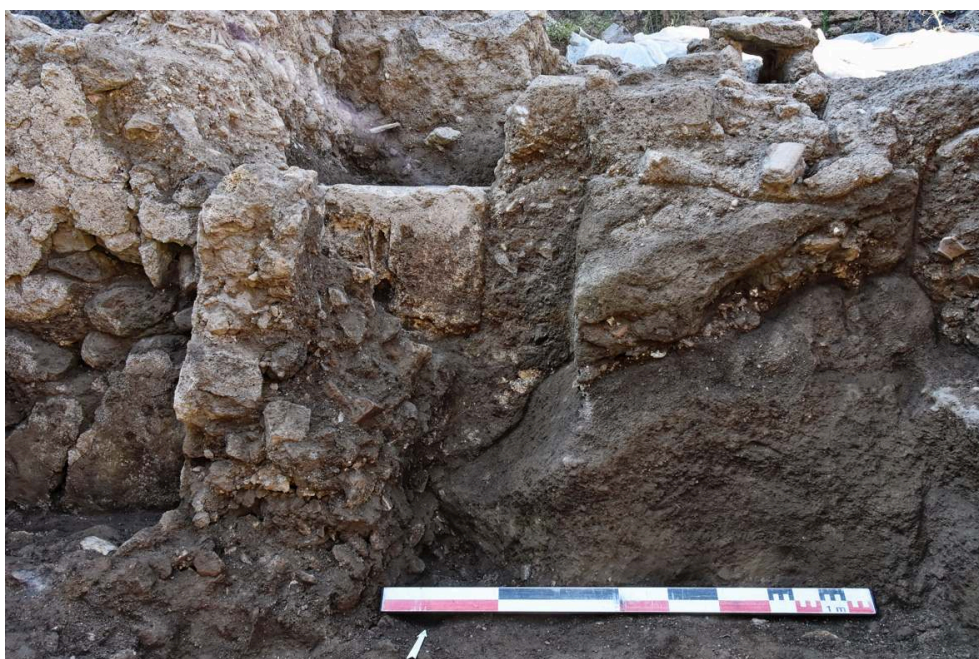
Fig. 9. Pompéi, VI 16, 3-4. Observation en coupe consentie par le creusement de la fosse 163443, qui permet d'appréhender la séquence stratigraphique des murs de refend antérieurs au troisième quart du 1^{er} s. de n. è.

- 10 Au cours de la phase suivante – dont la chronologie peut être proposée, pour l'heure, dans l'attente des études céramologiques, au 1^{er} s. av. n. è. –, des remaniements importants ont été observés (**fig. 6**). Un mur en moellons de basalte (169023) est construit immédiatement à l'ouest du puisard, préservé par ces travaux : ce mur marque une limite de cette parcelle, restée inchangée jusqu'à l'éruption (**fig. 7**). Est également creusée une fosse d'aisance non cuvelée, de plan vraisemblablement circulaire, d'un diamètre de 0,89 m (**fig. 5 et 8**). Décalée vers l'ouest, la colonne d'alimentation est formée par un emboîtement d'amphores (163345) s'appuyant sur un massif de moellons de basalte et de calcaire du Sarno, assemblés avec un mortier terreux (163346). Un égout (163344), simplement creusé dans les niveaux éruptifs anté-pliniens, relie la colonne à la fosse proprement dite (163353). Enfin, il est probable que ce soit au cours de cette même phase que soit reconstruit un mur nord-sud servant de refend entre la future pièce 1 à l'est et les futures pièces 2 et 3 à l'ouest³. Seul un bloc de calcaire du Sarno a été conservé : disposé en fondation en panneresse (dimensions : l. 0,51 m x L. 0,81 m x h. 0,33 m), il présente, sur sa joue supérieure, des traces d'enduit qui laissent supposer un remploi (**fig. 9-10**).

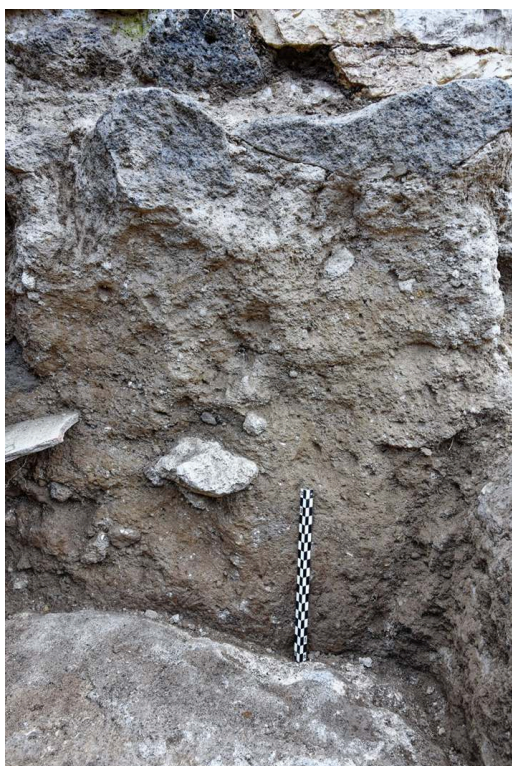
Fig. 10. Pompéi, VI 16, 3-4. Détail des maçonneries à l'angle nord-est de la pièce 2.

On note, sur la face supérieure du bloc de calcaire du Sarno, des traces d'enduit, signe de rempli. Vue du sud.

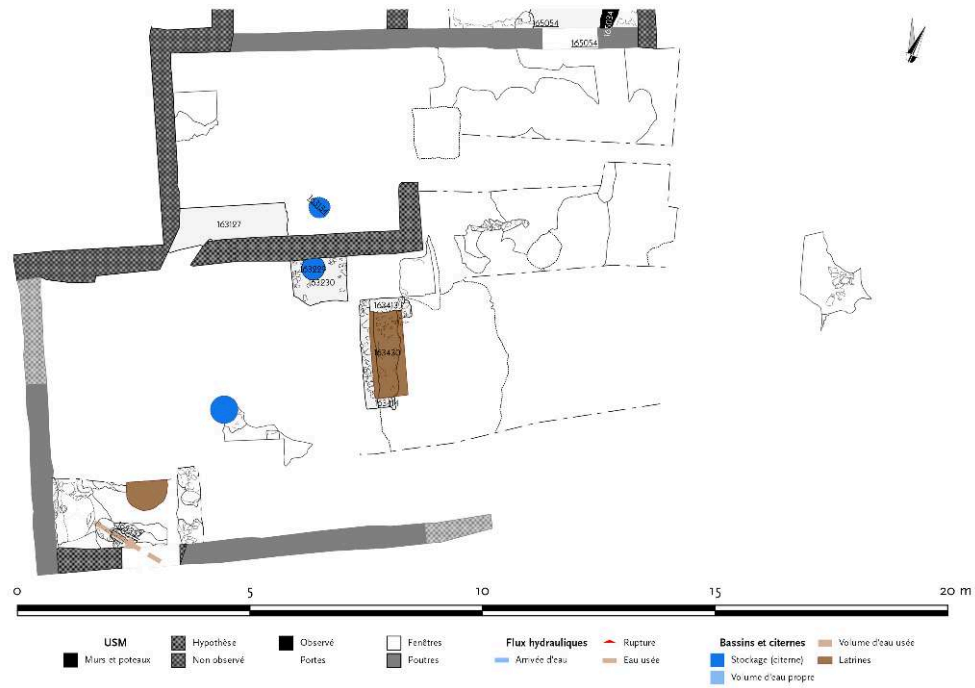
Fig. 11. Pompéi, VI 16, 3-4. Plan des vestiges de la première moitié du 1^{er} s. de n. è.

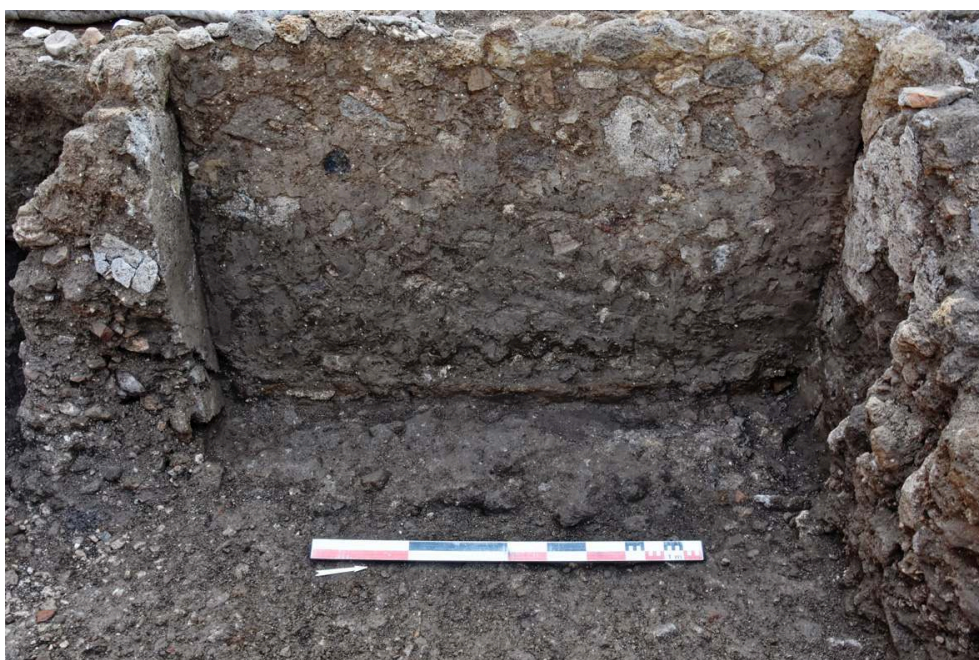
Fig. 13. Pompéi, VI 16, 3-4. Probable fosse septique mise au jour dans le sondage ouvert dans la pièce 1.

On note les signes de restauration au sommet des trois murs maçonnés formant la fosse. Vue de l'est.

- 12 Les dégâts occasionnés par le séisme qui a frappé Pompéi en 62/63 sont relativement importants dans cet espace encore mal défini (fig. 17). Outre les murs définissant la pièce 1^e, le mur de refend séparant la pièce 2 de la pièce 3 est (partiellement ?) reconstruit (169057). En outre, dans la pièce 2, le mur occidental est reconstruit sur toute sa longueur à partir d'une altitude de 36,23 m s.l.m. (169024). Enfin, côté sud, une porte ouvrant sur la rue est (re)construite (169007, 169003)⁷. Parmi les dégâts observés sur des aménagements, on rappellera la réparation effectuée sur le système de fermeture de la fosse septique mentionnée plus haut (fig. 13-15).

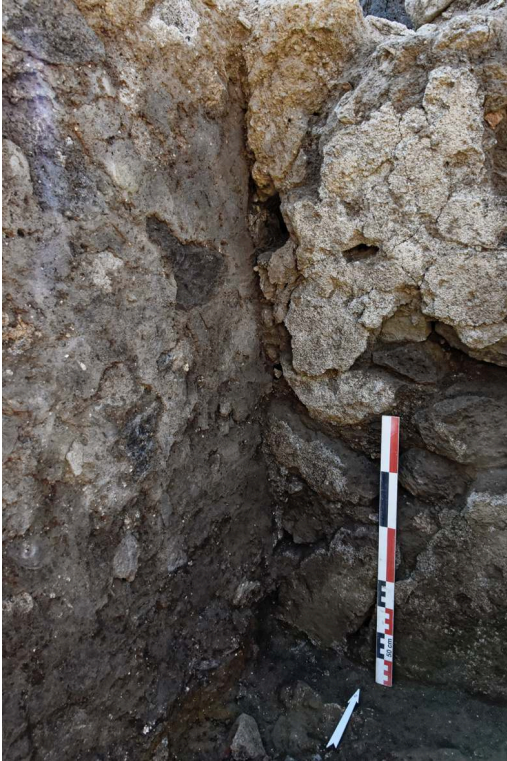
Fig. 14. Pompéi, VI 16, 3-4. Détail des parois orientale et septentrionale de la fosse septique.

Outre les signes d'une restauration, visibles par l'emploi d'un mortier jaunâtre, on note, dans la paroi septentrionale, la présence d'un orifice recevant un axe métallique pour fermer la fosse. Vue du sud-est.

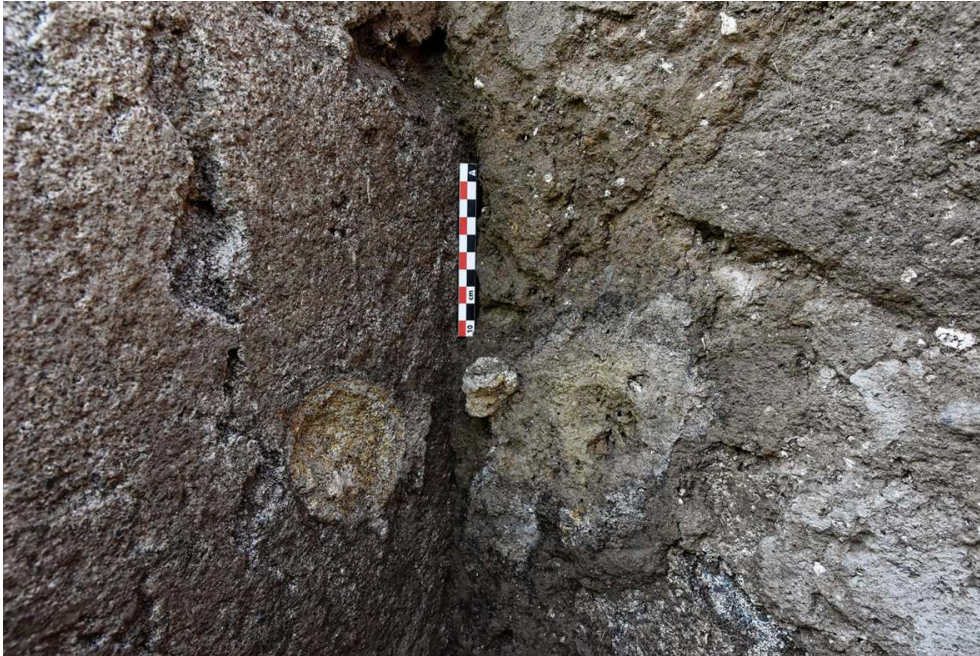
Fig. 15. Pompéi, VI 16, 3-4. Détail des parois méridionale et orientale de la fosse septique.

Sur la paroi méridionale (à gauche), un creusement circulaire a été généré par la rotation d'un axe métallique maintenu en place grâce à l'excroissance métallique fixée dans la paroi orientale (à droite, sous la mire). Vue du nord-est.

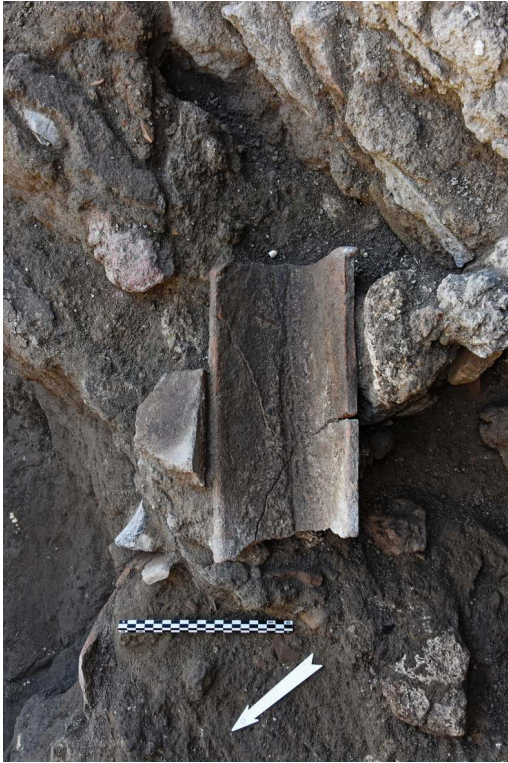
Fig. 16. Pompéi, VI 16, 3-4. Canalisation en tuile couvre-joint ayant pu remplacer le puisard dans la pièce 2.

L'alignement de cette conduite avec le sommet de l'amphore permet de proposer que la canalisation ait servi à l'évacuation vers l'extérieur d'eaux usées et qu'elle ait remplacé le puisard⁵.

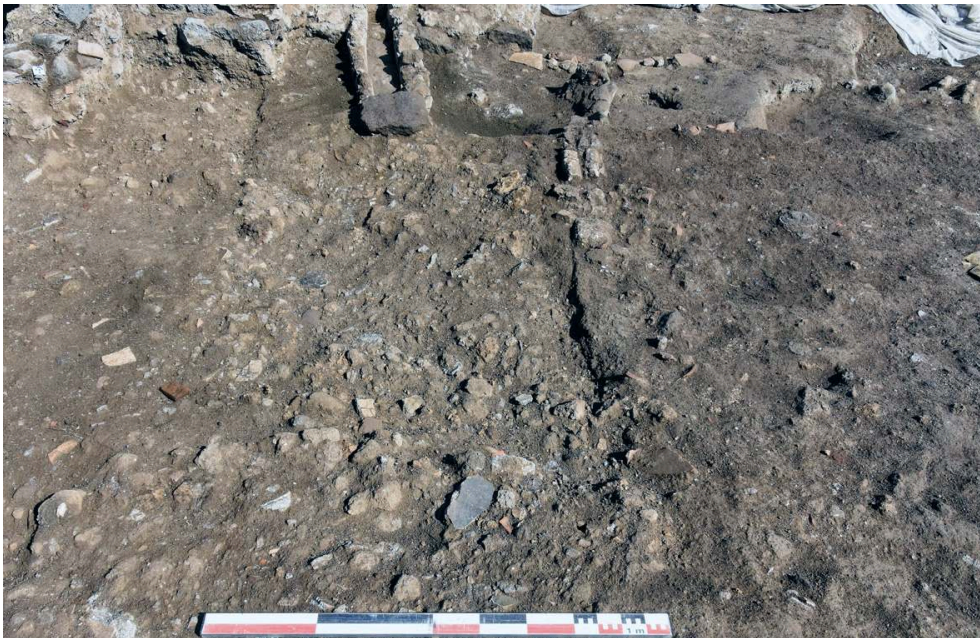
Fig. 19. Pompéi, VI 16, 3-4. Sommet du remblai de la fosse 163443, en cours de fouille.

Si la fosse coupe la canalisation 163015 (en haut), elle longe, en l'épargnant (?) l'aménagement 163066. Vue du sud.

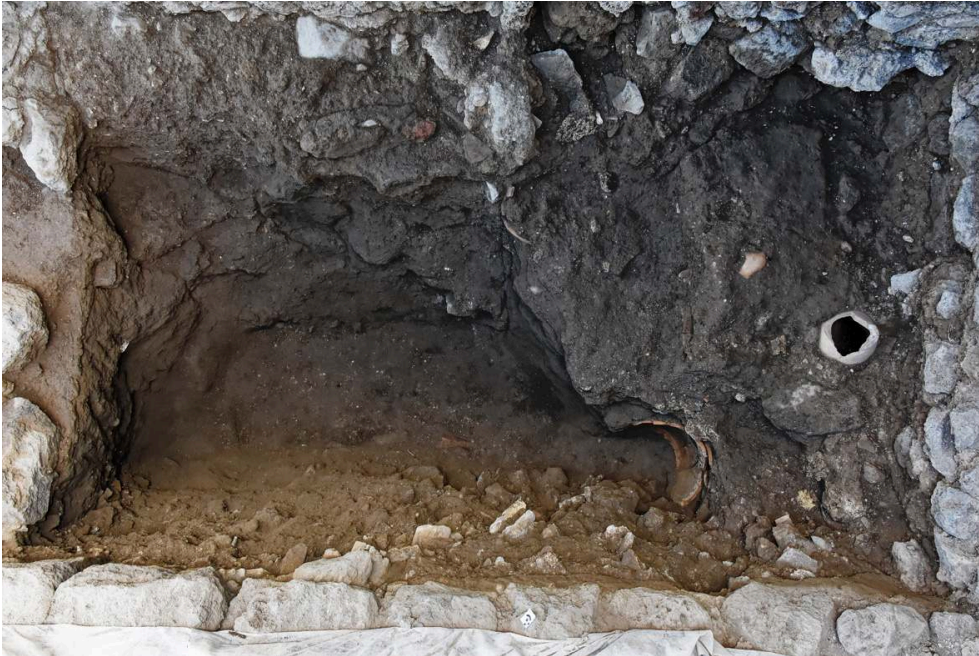
Fig. 22. Pompéi, VI 16, 3-4. Fosse 163313 en cours de fouille.

Son comblement paraît lié à l'effondrement d'une fosse septique sous-jacente. Vue zénithale du nord.
Cliché : MiC, Parco archeologico di Pompei / M. Pilard / EFR. Licence creative commons,
© CC BY-NC-SA.

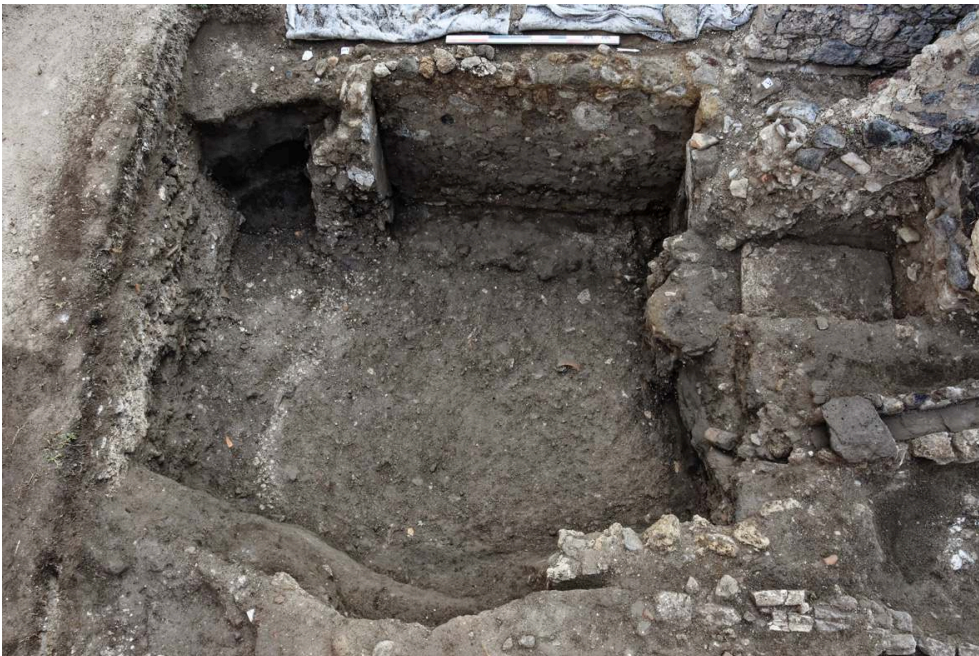
Fig. 23. Pompéi, VI 16, 3-4. Fosse 163443 au terme de la campagne de fouille.

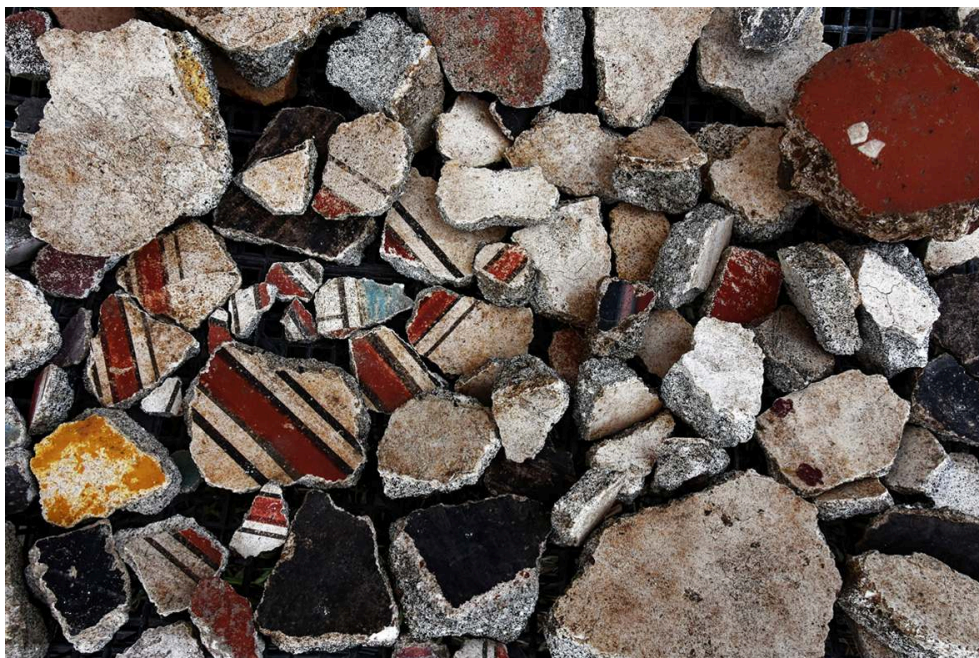
Fig. 24. Pompéi, VI 16, 3-4. Enduits peints mis au jour dans le comblement de la fosse 163443, provenant de deux à trois parois distinctes.

En tout, treize caisses d'enduits peints et trois caisses de stucs moulurés ont été prélevées lors de cette campagne.

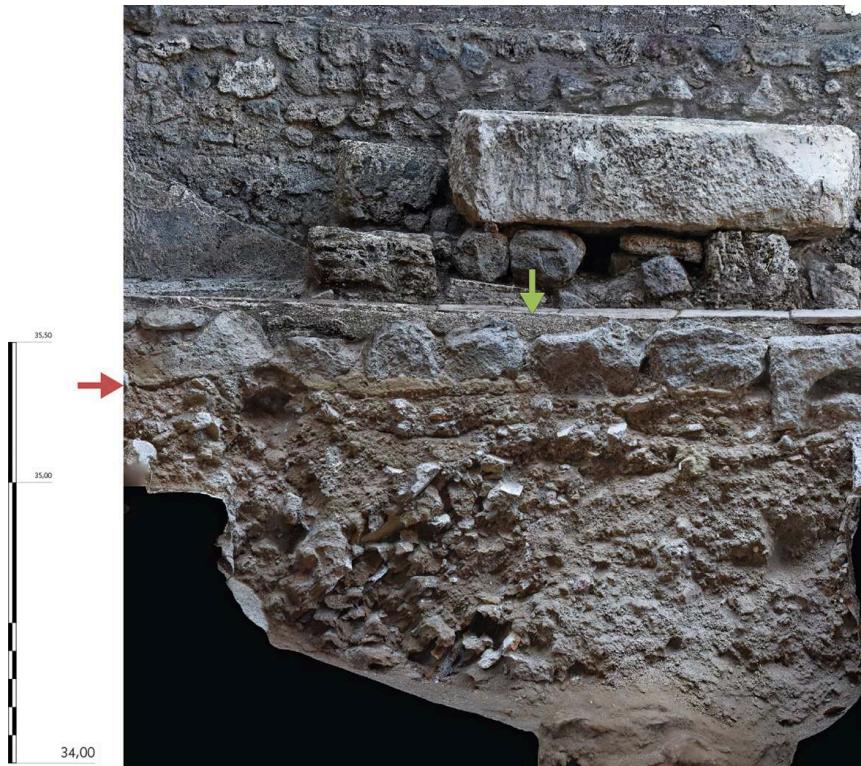
Fig. 26. Pompéi, VI 16, 3-4. Détail des différences de traitement entre la portion orientale et la portion occidentale du « trottoir » permettant d'accéder aux bassins de rinçage dans la pièce 2 de l'atelier.

La flèche rouge indique la base du mortier terreux caractérisant la portion occidentale, tandis que la flèche verte marque sa limite à l'est. Vue photogrammétrique du sud.

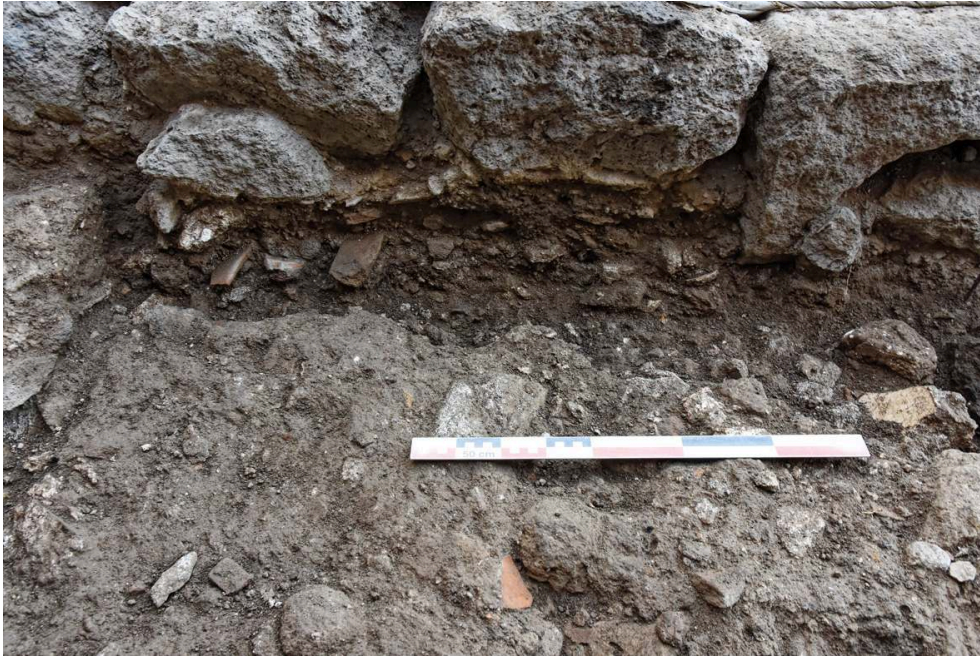
Fig. 27. Pompéi, VI 16, 3-4. Fosse 163308 dans laquelle a été fondée la portion orientale du « trottoir » permettant d'accéder aux bassins de rinçage de la pièce 2.

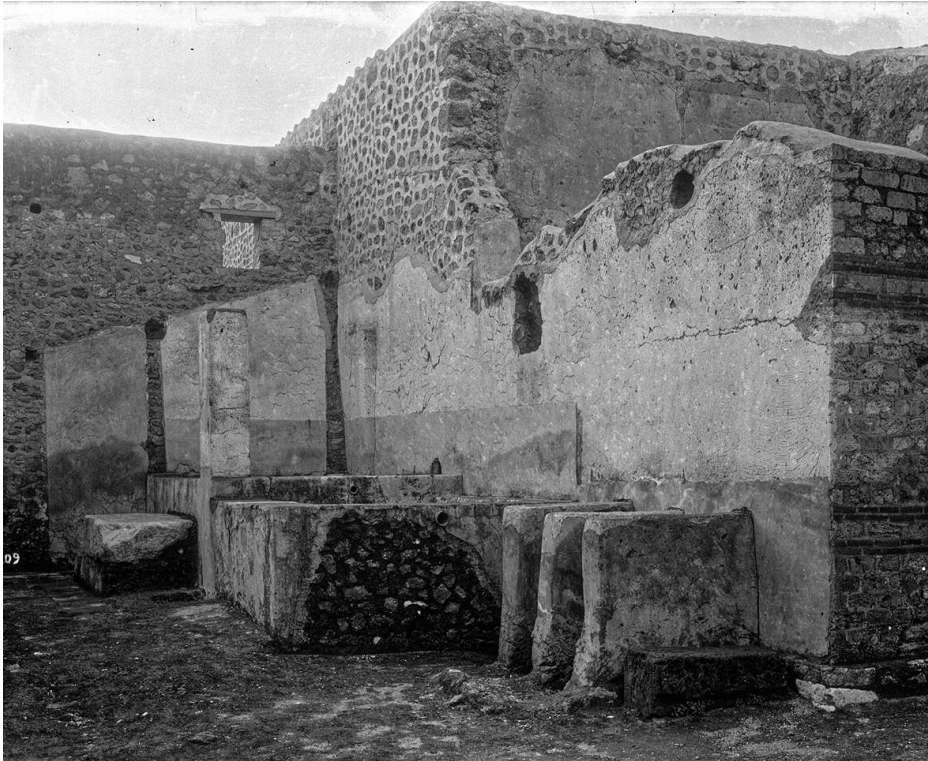
Fig. 31. Pompéi, VI 16, 3-4. L'atelier au moment de son dégagement en 1905.

Outre les enduits dans un état de conservation remarquable, on note la présence de deux tuyaux de vidange du trop-plein des bassins de rinçage, un cordon maçonné en avant des stalles, et un bloc de calcaire du Sarno contre la plus orientale de celles-ci. Vue de l'est.
