La foulerie VI 16, 3-4 (et l'atelier VI 16, 5) au sud-est de la *Casa degli amorini dorati* à Pompéi

Rapport sur la campagne 2021

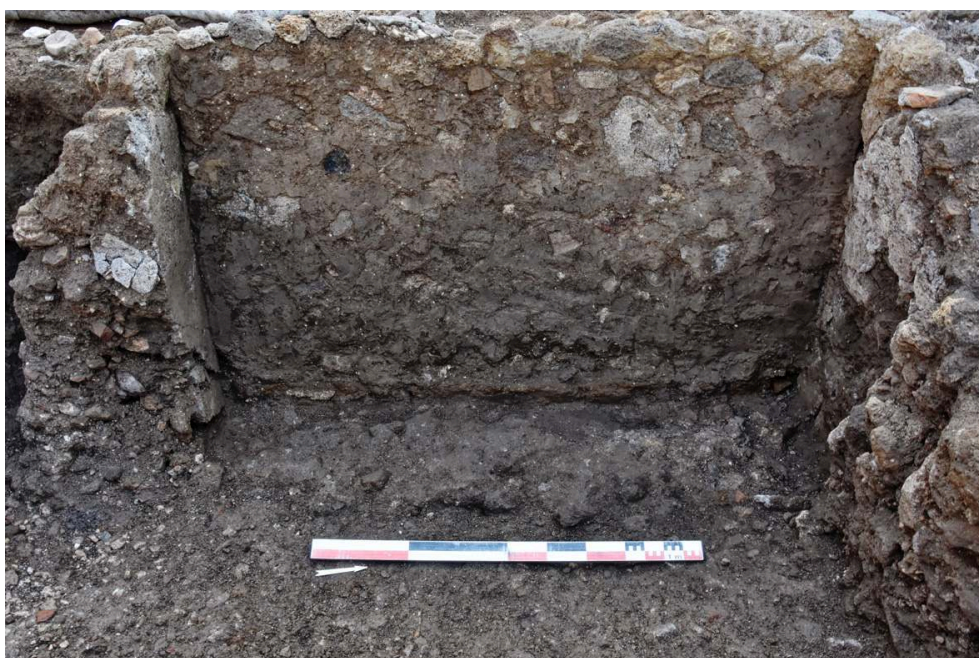
Fig. 13. Pompéi, VI 16, 3-4. Probable fosse septique mise au jour dans le sondage ouvert dans la pièce 1.

On note les signes de restauration au sommet des trois murs maçonnés formant la fosse. Vue de l'est.

- 12 Les dégâts occasionnés par le séisme qui a frappé Pompéi en 62/63 sont relativement importants dans cet espace encore mal défini (**fig. 17**). Outre les murs définissant la pièce 1^e, le mur de refend séparant la pièce 2 de la pièce 3 est (partiellement ?) reconstruit (169057). En outre, dans la pièce 2, le mur occidental est reconstruit sur toute sa longueur à partir d'une altitude de 36,23 m s.l.m. (169024). Enfin, côté sud, une porte ouvrant sur la rue est (re)construite (169007, 169003)⁷. Parmi les dégâts observés sur des aménagements, on rappellera la réparation effectuée sur le système de fermeture de la fosse septique mentionnée plus haut (**fig. 13-15**).

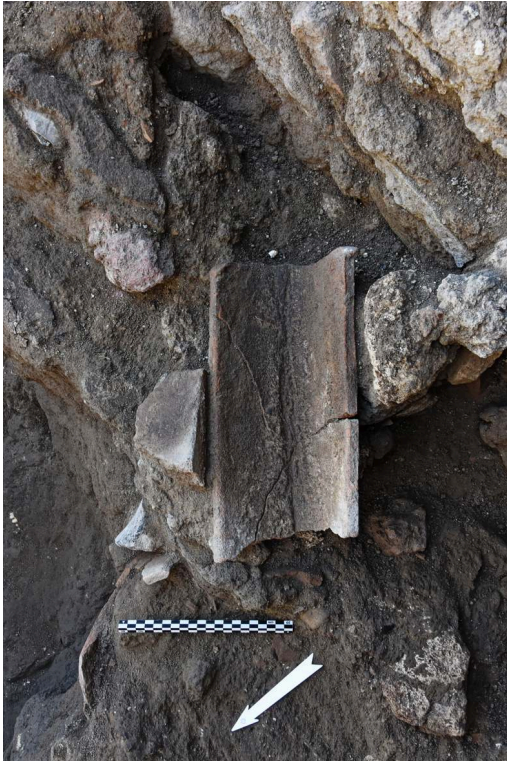
Fig. 16. Pompéi, VI 16, 3-4. Canalisation en tuile couvre-joint ayant pu remplacer le puisard dans la pièce 2.

Vue zénithale du nord-ouest.

L'alignement de cette conduite avec le sommet de l'amphore permet de proposer que la canalisation ait servi à l'évacuation vers l'extérieur d'eaux usées et qu'elle ait remplacé le puisard⁵.

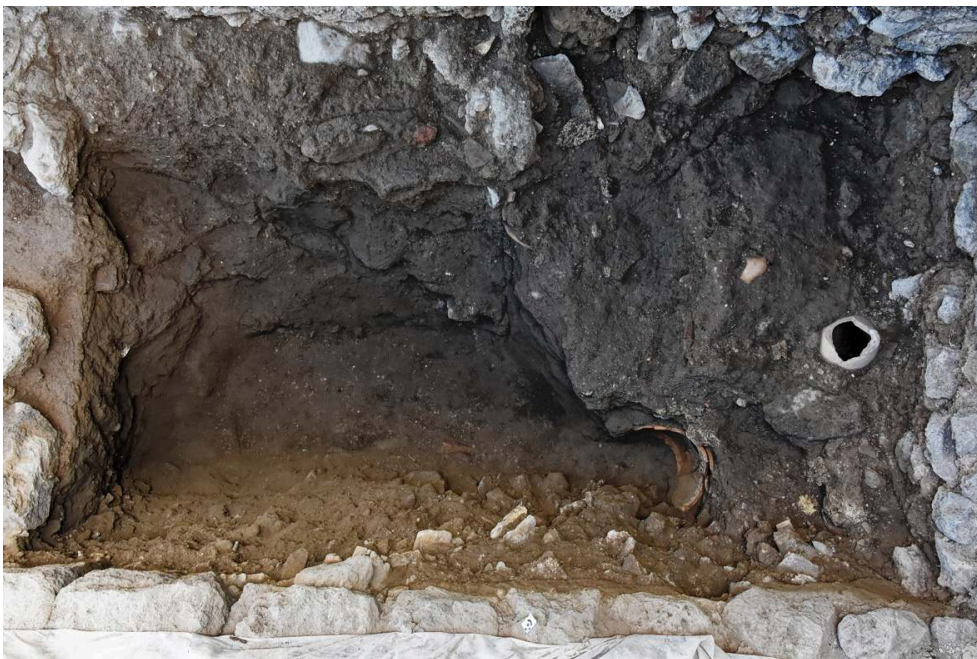
Fig. 22. Pompéi, VI 16, 3-4. Fosse 163313 en cours de fouille.

Son comblement paraît lié à l'effondrement d'une fosse septique sous-jacente. Vue zénithale du nord.
Cliché : MiC, Parco archeologico di Pompei / M. Pilard / EFR. Licence creative commons,
© CC BY-NC-SA.

- 16 Surtout, deux vastes fosses ont livré des quantités impressionnantes d'enduits peints pouvant renvoyer à au moins quatre parois distinctes, ainsi que des morceaux de stuc correspondant aux architraves et aux chapiteaux d'un péristyle et de nombreux fragments de maçonnerie. Ces différents éléments se retrouvent aussi bien dans l'une que dans l'autre fosses, signe de la simultanéité de leur comblement. La première des deux fosses correspond à la latrine de la pièce 2 dont le sommet a été fortement élargi, passant d'un diamètre de 0,89 m à une surface large d'au moins 1,31 m dans le sens nord-sud et longue d'au moins 3 m (163313 ; fig. 5, 22). Le comblement principal (163309, 163334), observé sur une hauteur de 1,45 m, ne correspond qu'à l'abandon de la fosse et non à son utilisation. En effet, le fond du comblement n'a pu être atteint pour des questions de sécurité : il est donc impossible en l'état de déterminer si cette fosse était encore utilisée lors de l'effondrement de ses parois qui a entraîné son colmatage définitif avec notamment des matériaux de construction. La seconde fosse (163443) se trouve quant à elle à l'est de la fosse septique maçonnée, qu'elle a contribué à détruire (fig. 12, 19, 23). Ce creusement est d'une tout autre nature en ce qu'il ne paraît pas pouvoir être lié à un effondrement : cette tranchée, large de 2,65 m dans le sens est-ouest, longue d'au moins 3 m, profonde d'au moins 1,25 m, présentait des parois verticales¹⁴ et s'étendait certainement jusqu'au mur sud de la pièce 1. Sa limite septentrionale correspond à la destruction de la canalisation d'évacuation des eaux usées (fig. 19). Dans ce cas également, il n'a pas été possible d'atteindre le fond du comblement. Néanmoins, l'importance du volume excavé semble davantage renvoyer à une volonté d'extraction de matériel qu'à toute autre activité. Bien qu'il ne soit pas possible de le démontrer, la recherche des cendres issues de l'éruption « de Mercato » apparaît assez plausible¹⁵.

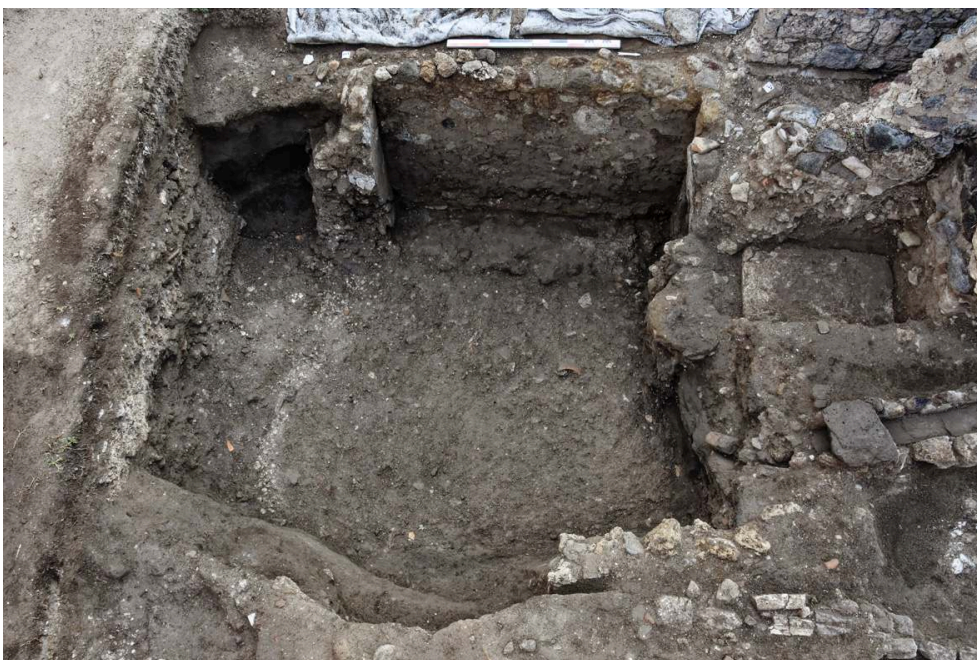
Fig. 23. Pompéi, VI 16, 3-4. Fosse 163443 au terme de la campagne de fouille.

Vue de l'est.

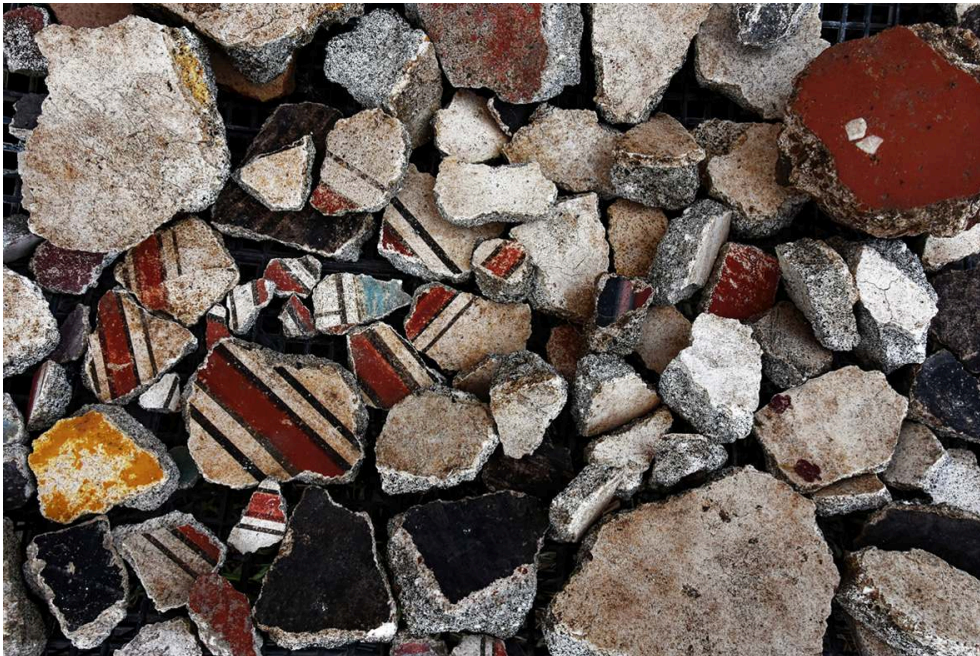
Fig. 24. Pompéi, VI 16, 3-4. Enduits peints mis au jour dans le comblement de la fosse 163443, provenant de deux à trois parois distinctes.

En tout, treize caisses d'enduits peints et trois caisses de stucs moulurés ont été prélevées lors de cette campagne.
