25. Identification et caractérisation des phénomènes sismiques : la forteresse ourartéenne d'Erebuni au cours du premier quart du VIIe siècle av. J.-C. (Arménie)

Seismic Events at Erebuni, Urartian Fortress at Erevan (Armenia). Identification and Characterisation

Stéphane Deschamps¹, François Fichet de Clairfontaine², Bruno Helly³,
Alain Rideaud⁴, Michel Badalyan⁵, Ara Avagyan⁶

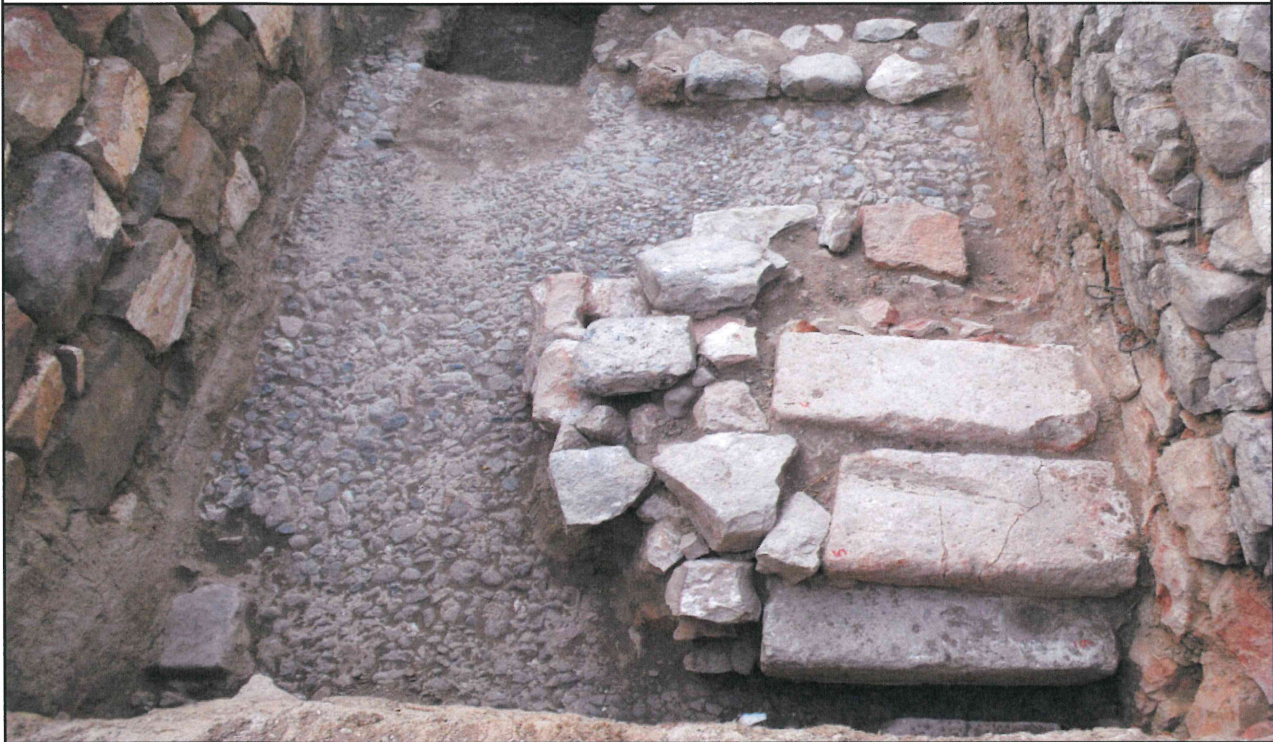
Figure 5. Ruelle est. A : relevé des élévations est de la ruelle et des portes réparées avec des briques d'adobe ; B : vue du contrefort élevé en appui contre l'élévation est et monté à l'aide d'un emmarchement récupéré (Relevé et DAO F. Fichet de Clairfontaine, photographie S. Deschamps, Ministère de la Culture).

constate que des contre-murs⁵ en briques crues, d'une largeur moyenne de 0,50m, ont été plaqués contre les parements. Le contre-mur, conservé sur une élévation de 1,30m à l'est du massif de briques 1227, permet de mieux comprendre la chronologie relative des ouvrages de confortation mis en place après le séisme : ces travaux ont à l'évidence débuté au niveau de la ruelle est pour ensuite se poursuivre dans la ruelle sud avec l'aménagement du puissant massif 1193/1227. Le contre-mur se poursuit jusqu'au piédroit sud de la porte P1396, toujours en usage pendant cette période. Nous retrouvons le même dispositif au nord. Pour les deux portes, on note que les piédroits ont été intégralement remontés en briques d'adobe, au cours de cette phase de réfection (Figure 5a).

La situation est différente plus au nord, auprès du mur M1134 particulièrement fragilisé par le séisme 2. Tandis qu'au sud, une petite construction fut aménagée au cours de la période IIb, la partie nord située contre le mur M1134 fut probablement jugée trop instable pour y insérer une construction. Un puissant contrefort (Figure 5b) y a donc été élevé avec les matériaux

disponibles récupérés (contrefort 1360), à savoir un ensemble de marches en pierre et de moellons, le tout plus ou moins bien assemblés pour constituer la fondation d'une élévation qui devait être en briques d'adobe⁶. On notera que ce contrefort est implanté à l'endroit même où le mur présente un fruit très marqué. Comme dans la ruelle sud, on constate donc une parfaite synchronie entre les désordres affectant
