## 25. Identification et caractérisation des phénomènes sismiques : la forteresse ourartéenne d'Erebuni au cours du premier quart du VIIe siècle av. J.-C. (Arménie)

### Seismic Events at Erebuni, Urartian Fortress at Erevan (Armenia). Identification and Characterisation

Stéphane Deschamps<sup>1</sup>, François Fichet de Clairfontaine<sup>2</sup>, Bruno Helly<sup>3</sup>,  
Alain Rideaud<sup>4</sup>, Michel Badalyan<sup>5</sup>, Ara Avagyan<sup>6</sup>

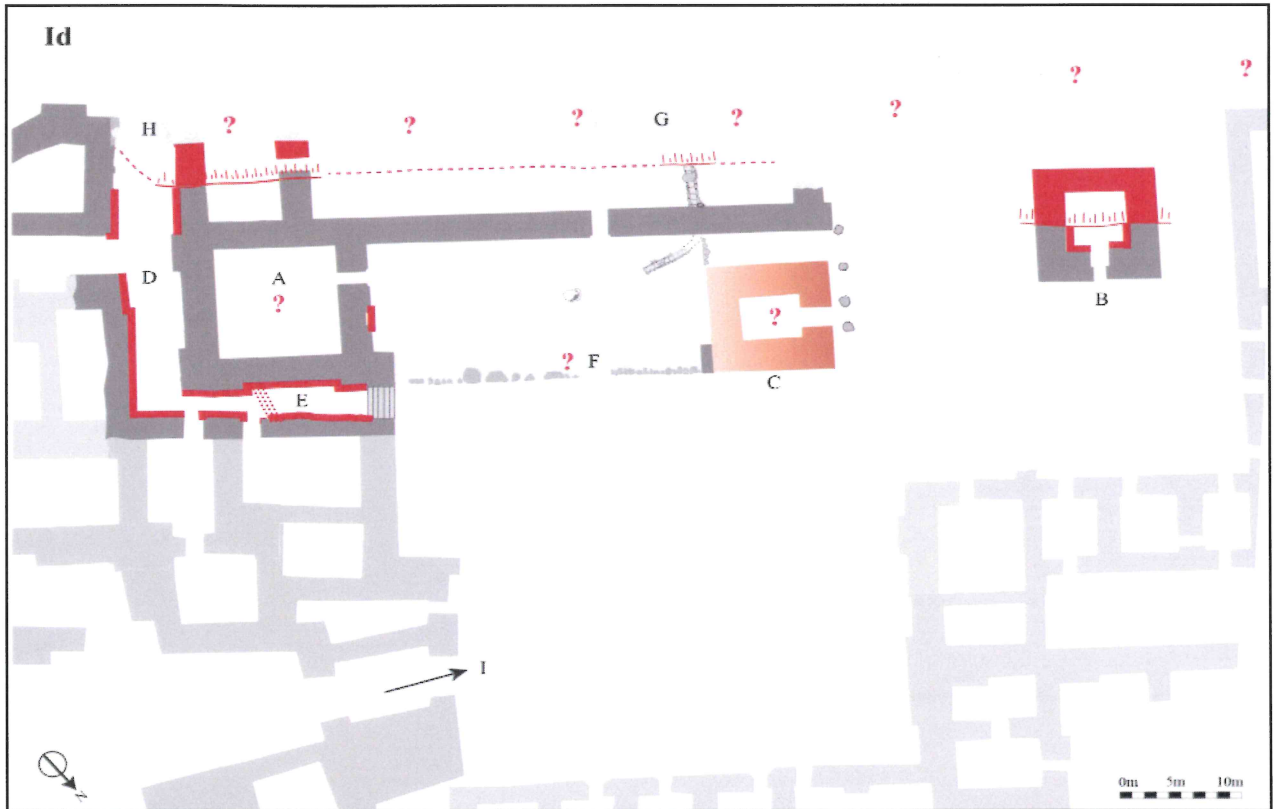
Figure 2. A : localisation des désordres sismiques d'époque ourartéenne dans le secteur monumental d'Erebuni ; B : parement sud du temple de Haldi (DAO V. Mutarelli et S. Deschamps, Ministère de la Culture).

Dès 2009-2010, un certain nombre de désordres dans les maçonneries ont été observés au niveau de la ruelle sud, puis de la ruelle est (*Figure 2a*). Il s'agissait pour l'essentiel de parements de murs présentant un fruit important, ayant nécessité des réparations (reprises de piédroits de portes par exemple) ou bien de la mise en place d'ouvrages de confortement (contreforts massifs en briques d'adobe notamment). A l'avancement de la fouille des deux ruelles, il est clairement apparu que ces désordres ne pouvaient résulter d'une poussée statique localisée au niveau de tel ou tel bâtiment, mais d'un désordre général ayant affecté au même moment l'ensemble des constructions adjacentes à ces deux ruelles.

conservé que sur une longueur moyenne de 4,50m, puis totalement détruit jusqu'au piedroit nord de l'ancienne porte d'accès de la forteresse (Figure 2b). Cette portion de maçonnerie fut restaurée en 2010 afin de contenir la poussée des terres. En 2008-2009, nous n'avions pas prêté attention à cette destruction, dont l'origine était supposée liée aux travaux de restaurations de l'époque soviétique. Le réexamen des relevés et des minutes de fouille montre que les assises du mur préservées à l'ouest du contrefort M1004 présentaient un pendage anormal et très marqué. Elles remontent vers l'ouest sur 0,25m pour les assises inférieures et 0,35 à 0,40m pour les assises supérieures. Cela est totalement impropre pour recevoir une élévation en briques d'adobes, laquelle nécessite une assise supérieure parfaitement horizontale. Ces désordres peuvent être liés à la destruction de la portion ouest du mur, sur près de 4 m de longueur, plus qu'aux travaux réalisés à la fin des années 1960. Plus à l'est, on relèvera que le mur sud du temple (M1109) a subi une forte distorsion ayant provoqué un écartement important et anormal entre les blocs. Plusieurs éclats conchoïdes consécutifs à des mouvements verticaux sont également observables, ce qui tend à valider dans ce secteur l'hypothèse de brusques oscillations destructrices.

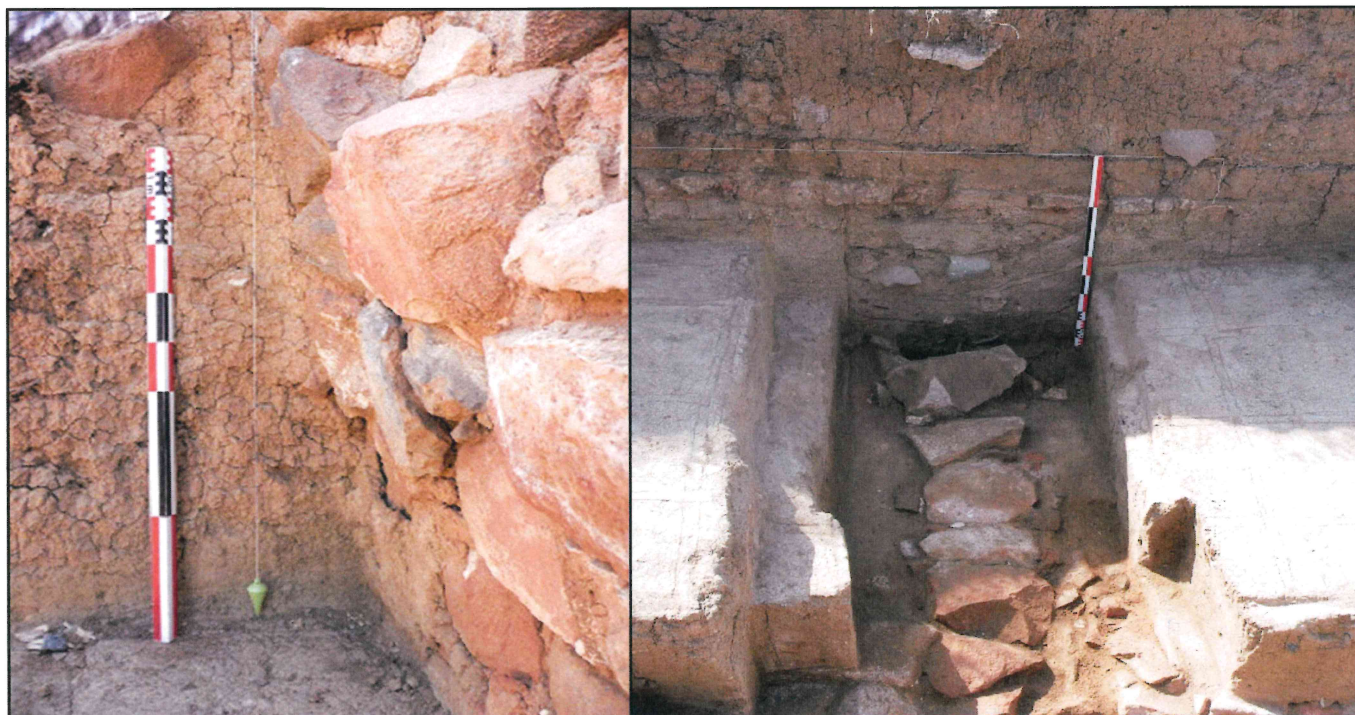
Figure 3. Ruelle sud. A : vue du pendage du parement en tuf ; b : massif de contre-fortement en briques crues adossé au parement originel en tuf. Il est traversé par une canalisation aménagée lors de sa construction (Photo S. Deschamps, Ministère de la Culture).

Au sud de la ruelle, d'importantes déformations sont observables. Elles sont particulièrement significatives sur M1051, dont le parement penche très nettement du sud vers le nord (Figure 3a). Son pendage atteint 12° par rapport à la verticale. En appui contre ce mur fragilisé, un important massif a été élevé, constitué de briques d'adobe reposant sur un simple radier de pierres (massif

1193/1227). Cette maçonnerie (Figure 3b), dont la partie sommitale n'est pas préservée, se poursuit dans discontinuer jusqu'à l'extrémité est de la ruelle sud. Elle vient en quelque sorte doubler et conforter l'ensemble des murs des bâtiments bordant au sud l'ancienne ruelle, et présente, d'ouest en est, une largeur variant de 3,20m à 2,50m à l'est. Cet ouvrage n'existe que là où les parements présentent un fruit important, ce qui confirme son rôle de confortement. Pour des raisons de 'sécurité', l'élévation de cet important massif s'est fait au dépend de la ruelle, dont l'espace de circulation a été réduit (Figure 4), puis cloisonné pour l'aménagement de modestes 'cellules' (période Ib).

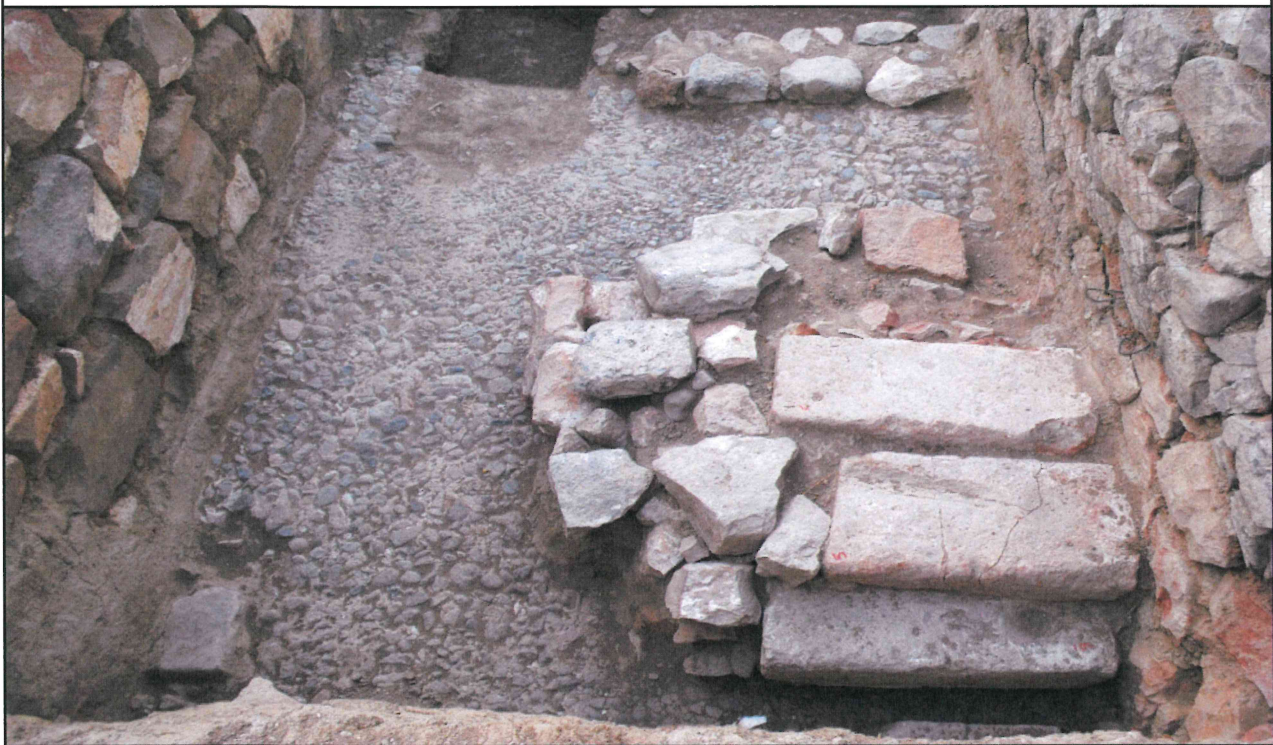
Figure 5. Ruelle est. A : relevé des élévations est de la ruelle et des portes réparées avec des briques d'adobe ; B : vue du contrefort élevé en appui contre l'élévation est et monté à l'aide d'un emmarchement récupéré (Relevé et DAO F. Fichet de Clairfontaine, photographie S. Deschamps, Ministère de la Culture).

constate que des contre-murs<sup>5</sup> en briques crues, d'une largeur moyenne de 0,50m, ont été plaqués contre les parements. Le contre-mur, conservé sur une élévation de 1,30m à l'est du massif de briques 1227, permet de mieux comprendre la chronologie relative des ouvrages de confortation mis en place après le séisme : ces travaux ont à l'évidence débuté au niveau de la ruelle est pour ensuite se poursuivre dans la ruelle sud avec l'aménagement du puissant massif 1193/1227. Le contre-mur se poursuit jusqu'au piédroit sud de la porte P1396, toujours en usage pendant cette période. Nous retrouvons le même dispositif au nord. Pour les deux portes, on note que les piédroits ont été intégralement remontés en briques d'adobe, au cours de cette phase de réfection (Figure 5a).

La situation est différente plus au nord, auprès du mur M1134 particulièrement fragilisé par le séisme 2. Tandis qu'au sud, une petite construction fut aménagée au cours de la période Ib, la partie nord située contre le mur M1134 fut probablement jugée trop instable pour y insérer une construction. Un puissant contrefort (Figure 5b) y a donc été élevé avec les matériaux

disponibles récupérés (contrefort 1360), à savoir un ensemble de marches en pierre et de moellons, le tout plus ou moins bien assemblés pour constituer la fondation d'une élévation qui devait être en briques d'adobe<sup>6</sup>. On notera que ce contrefort est implanté à l'endroit même où le mur présente un fruit très marqué. Comme dans la ruelle sud, on constate donc une parfaite synchronie entre les désordres affectant
