Pétra 2019 - Sanctuaires périphériques de Pétra – Le Jabal Khubthah. 1. Le bâtiment nord. Etude archéologique et architecturale

MISSION ARCHÉOLOGIQUE FRANÇAISE À PÉTRA (JORDANIE)
Rapport des campagnes archéologiques 2018-2019

3.3.1. Le bâtiment nord. Etude archéologique et architecturale

Thibaud Fournet (CNRS/Ifpo) & Nicolas Paridaens (ULB/CRéA-Patrimoine)

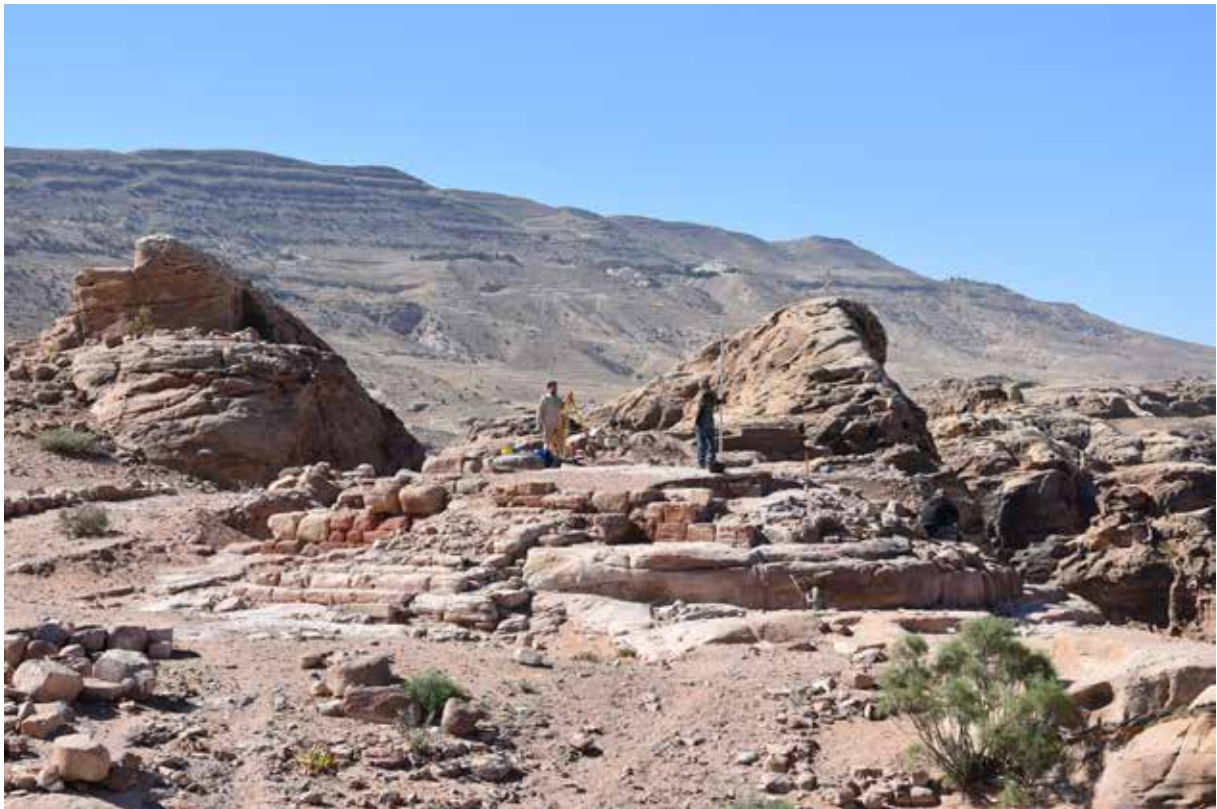
Fig. 1 : Vue générale de l'édifice dans son dernier état depuis le nord en cours de fouille en 2019. On remarque l'escalier monumental à gauche et les vestiges rupestres arasés des phases antérieures sur lequel il vient s'appuyer.

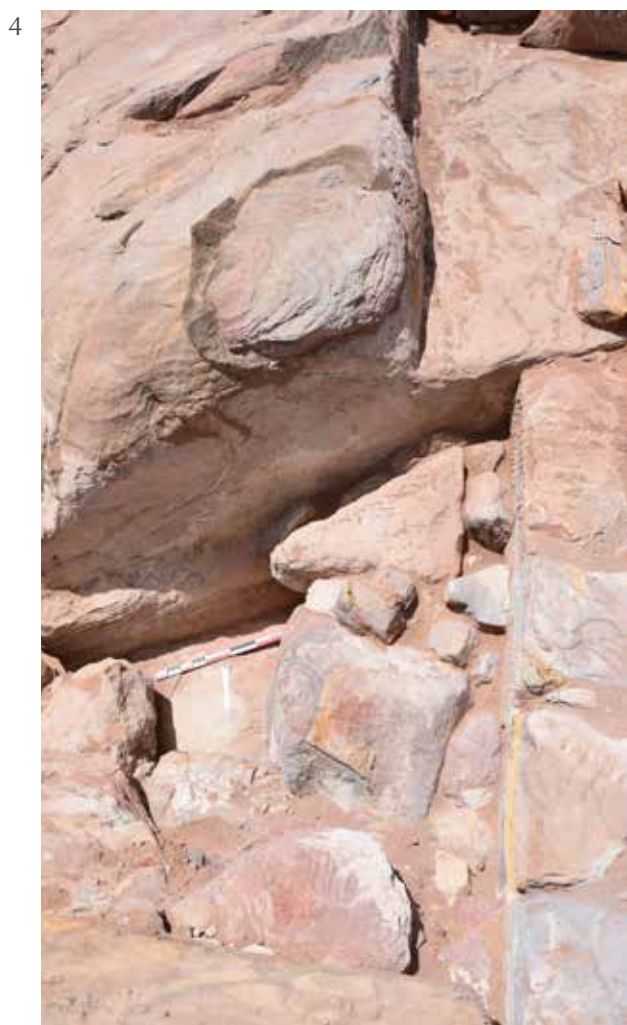
Fig. 5 : L'angle du premier bâtiment rupestre (us 4214) recoupé par le mur 4211 de la phase 2. Ce dernier mur est arasé et surmonté de la première assise du mur de soutènement de la banquette 4004 associé à la phase 4.

La première phase repérée correspond à un aménagement rupestre du rocher, selon des axes alignés *grosso modo* sur les points cardinaux. Outre les alignements rupestres repérés en 2016, l'angle S-E d'une première construction a ainsi été décelé en 2019, taillé à angle droit (creusement [4214]). Sommairement taillé côté oriental, le rocher est bien aménagé sur la face nord de l'angle, avec notamment la présence d'une petite banquette rupestre haute de 30 centimètres et large de 15 cm, à l'aplomb du creusement. On peut penser que cet angle constituait soit l'angle de cette première construction soit le jambage d'une porte située dans l'angle S-E de ce premier bâtiment (**Fig. 4-5**).

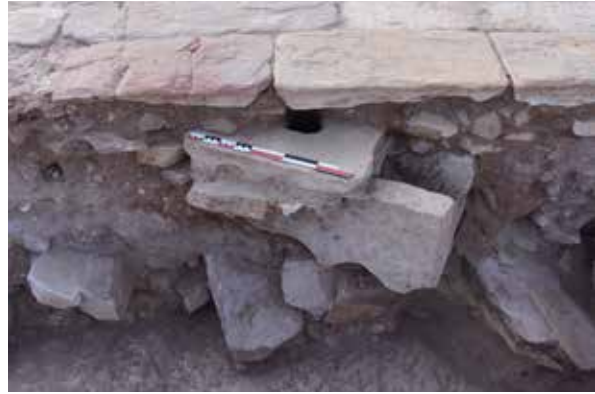
Fig. 14 : Début de la canalisation 4218 et sa dalle de couverture percée par un collecteur.

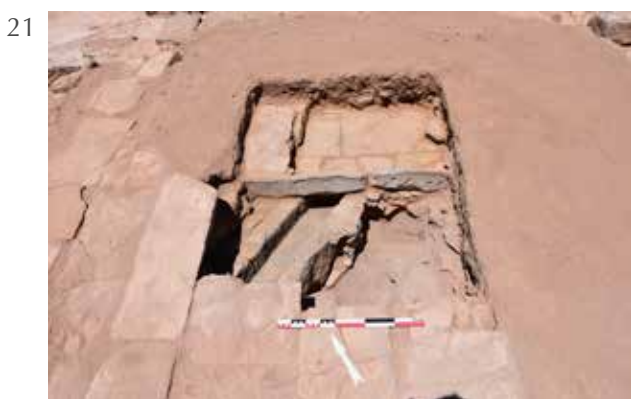
Fig. 21 : Canalisation 4218 recoupée et recouverte par les deux états de l'embranchement de la phase 3.

(**Fig. 19**). Côté sud du sondage, était conservée de façon intacte la canalisation 4218 (cf. infra), avec sa tranchée de fondation (4217), le remblai de calage (4219) et le canal lui-même, formé d'énormes pierres de taille pourvues d'un canal creusé en U (4218), ainsi que les dalles de couverture. Côté nord du sondage, les dalles de couverture ont été arrachées par la pose de l'emmarchement 4031. Il apparaît donc clairement que cette canalisation a été recoupée (us de creusement [4226]) par l'emmarchement 4031, soit au cours de la phase 3a (**Fig. 20-21-22-23**).

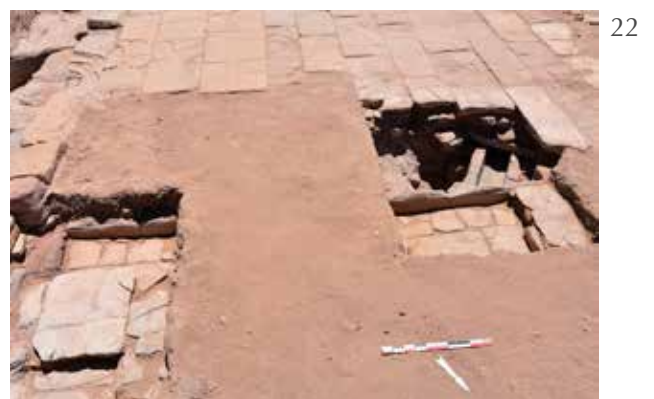
Fig. 22 : Embranchement nord de la phase 3 vu depuis l'escalier monumental ; on remarque la plinthe arasée par la pose du pavement de la phase postérieure (phase 4) et les deux états de dallage (3a et 3b) superposé à certains endroits au sein de l'embranchement. À droite la canalisation de la phase 2 recoupée par l'embranchement.

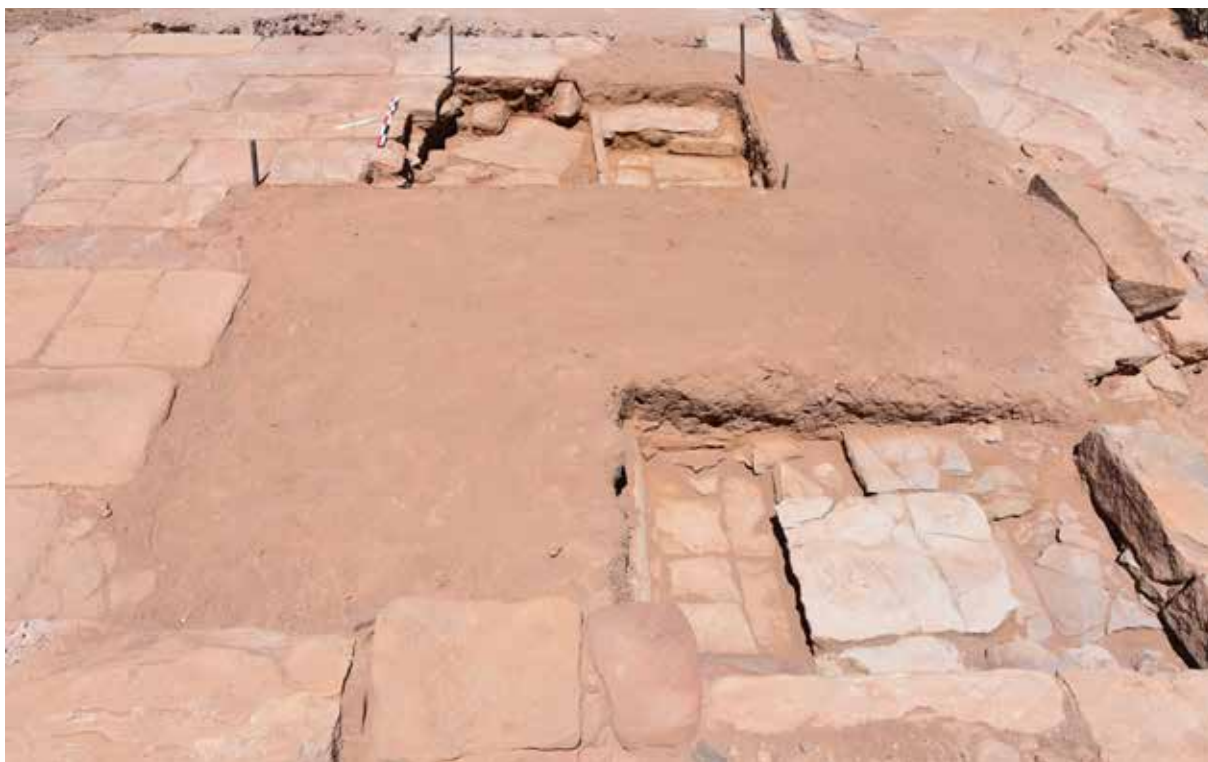
Fig. 23 : Emmarchement de la phase 3 à dr. avec ses deux états successifs et dallage de la phase 4 à g.

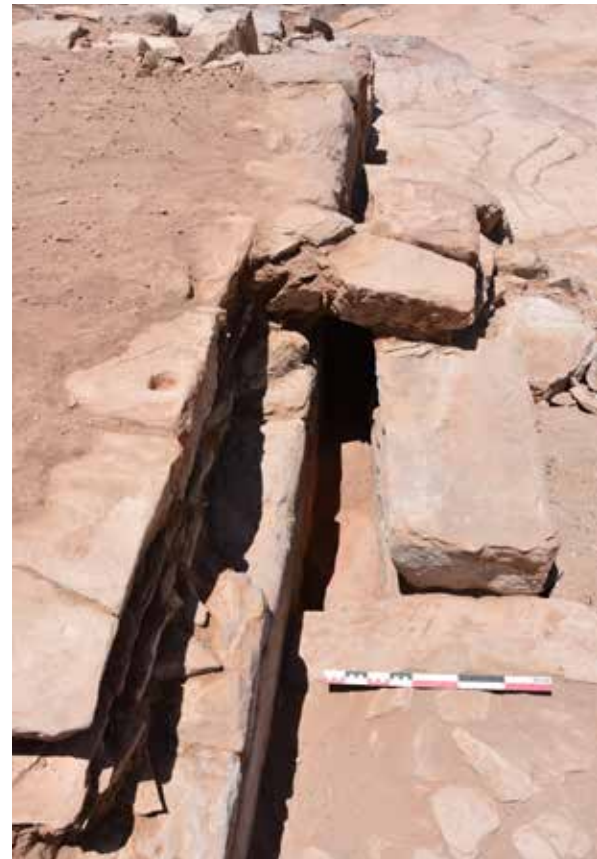
Fig. 25 : Escalier en cours de fouilles et remblai interne 4234. On remarque à droite, les deux murs d'échiffre accolés (phases 3 et 4).

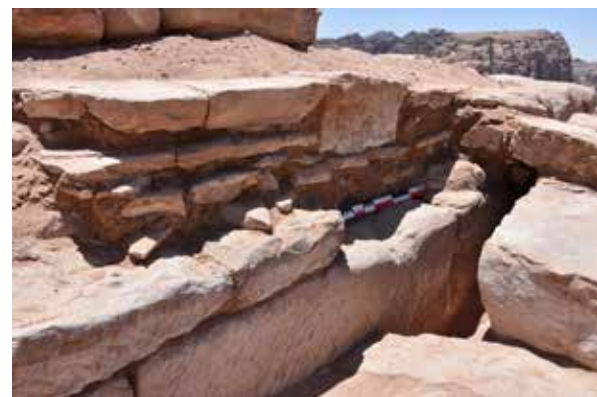
Fig. 28 : Sous la mire, négatif dans le bloc de façade correspondant au déversoir de la canalisation 4218 vers l'égout 4235 (à dr.). Surmontant le déversoir et le mur de façade de la phase 2, arasé, les deux états de l'embranchement de la phase 3 et le seuil de porte associé à la phase 3b.
