Pétra 2019 - Sanctuaires périphériques de Pétra – Le Jabal Khubthah. 1. Le bâtiment nord. Etude archéologique et architecturale

MISSION ARCHÉOLOGIQUE FRANÇAISE À PÉTRA (JORDANIE)
Rapport des campagnes archéologiques 2018-2019

3.3.1. Le bâtiment nord. Etude archéologique et architecturale

Thibaud Fournet (CNRS/Ifpo) & Nicolas Paridaens (ULB/CRéA-Patrimoine)

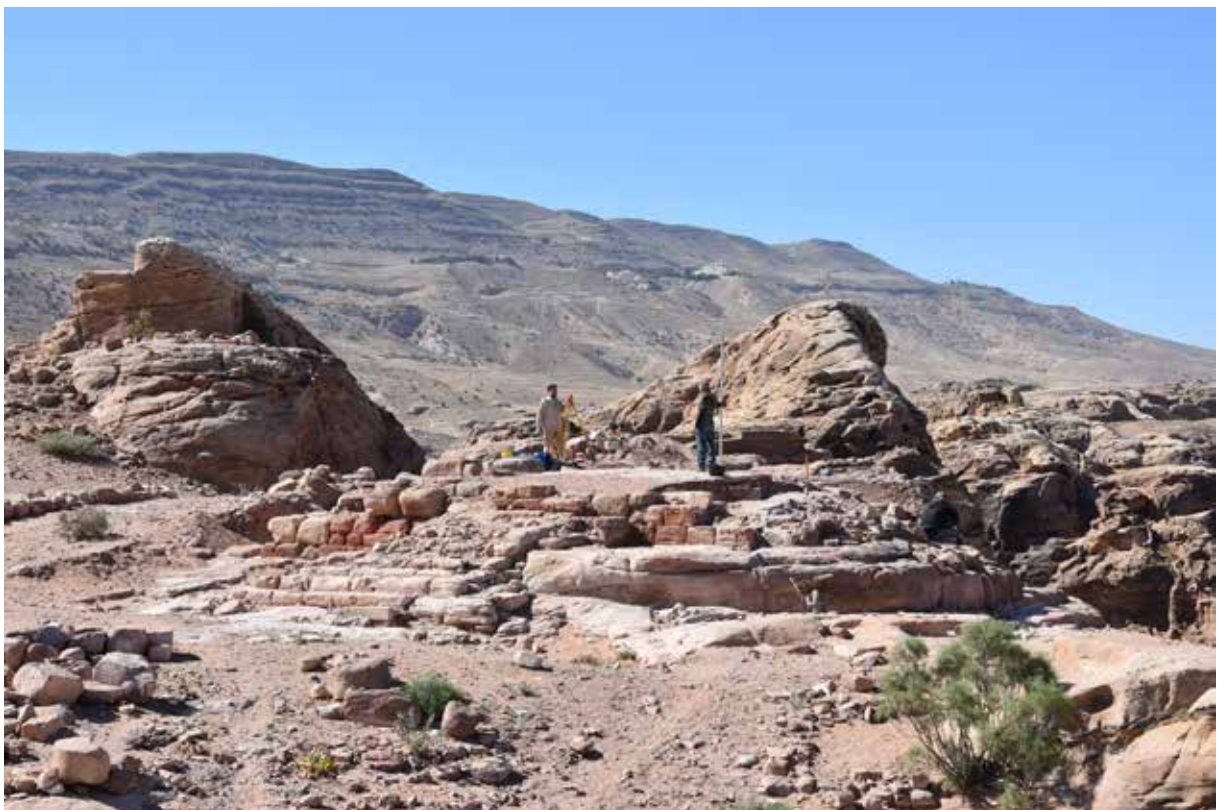
Fig. 1 : Vue générale de l'édifice dans son dernier état depuis le nord en cours de fouille en 2019. On remarque l'escalier monumental à gauche et les vestiges rupestres arasés des phases antérieures sur lequel il vient s'appuyer.

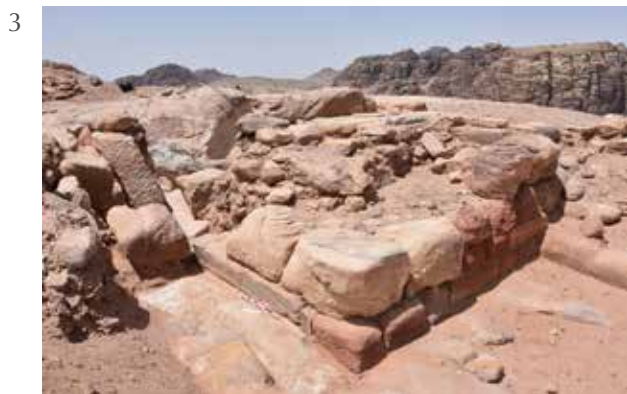
Fig. 3 : L'angle nord-est de l'extension orientale (phase 4). À gauche, le niveau de destruction accolé à l'édifice.

Le sondage 2019.1 (4 x 5 m) devait permettre de documenter l'angle sud-est (S-E) du bâtiment. Ce qui avait été interprété en 2016 comme une annexe au bâtiment, s'est avéré être plus complexe et différentes phases ont été repérées au sein du secteur (**Fig. 3**).

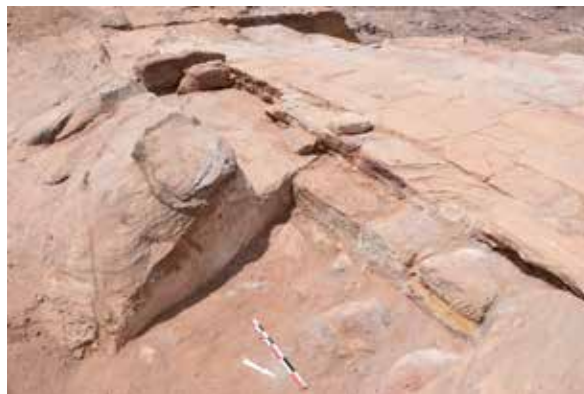
Fig. 4 : L'angle du premier bâtiment rupestre (us 4214) et la petite banquette énigmatique. À droite le mur 4211 de la phase 2 et sa tranchée de fondation 4210 recoupant le rocher en haut du cliché. Au centre, les remblais 4207 de la phase 4 en partie démantelés.

La première phase repérée correspond à un aménagement rupestre du rocher, selon des axes alignés *grosso modo* sur les points cardinaux. Outre les alignements rupestres repérés en 2016, l'angle S-E d'une première construction a ainsi été décelé en 2019, taillé à angle droit (creusement [4214]). Sommairement taillé côté oriental, le rocher est bien aménagé sur la face nord de l'angle, avec notamment la présence d'une petite banquette rupestre haute de 30 centimètres et large de 15 cm, à l'aplomb du creusement. On peut penser que cet angle constituait soit l'angle de cette première construction soit le jambage d'une porte située dans l'angle S-E de ce premier bâtiment (**Fig. 4-5**).

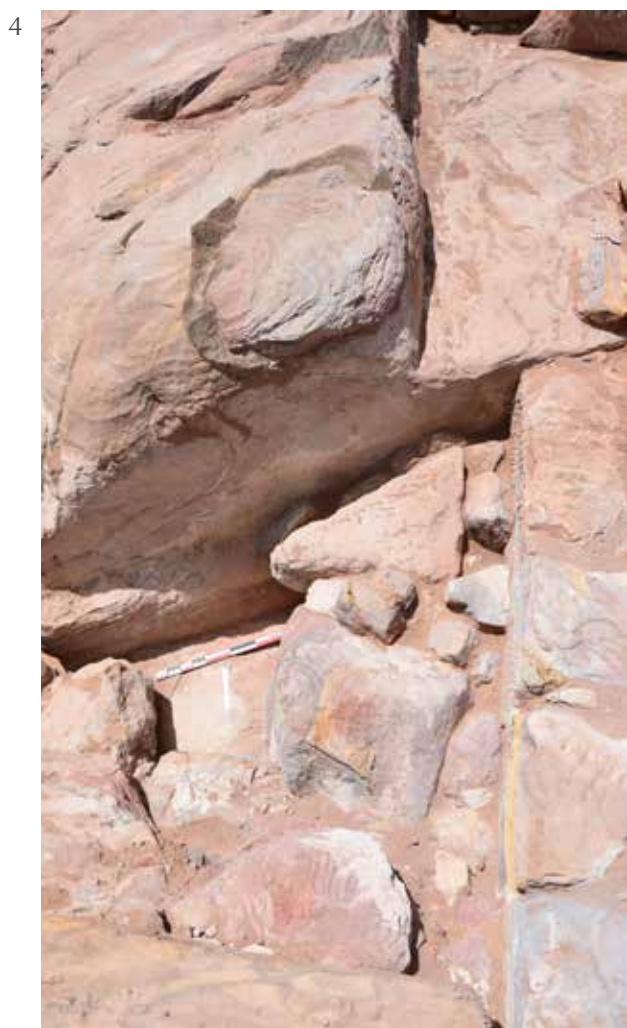
Fig. 5 : L'angle du premier bâtiment rupestre (us 4214) recoupé par le mur 4211 de la phase 2. Ce dernier mur est arasé et surmonté de la première assise du mur de soutènement de la banquette 4004 associé à la phase 4.

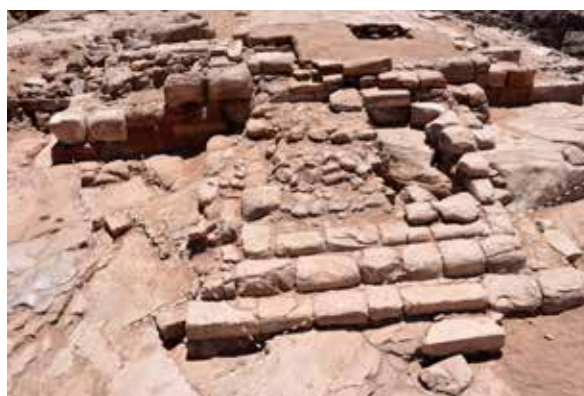
Fig. 6 : Vestiges rupestres (4227, 4228, 4230) repérés au nord-est de l'édifice et associés au premier état.

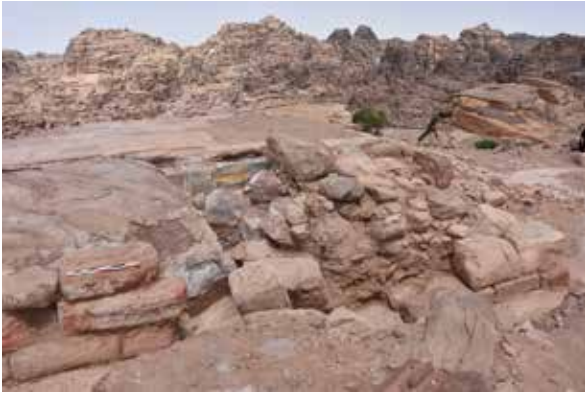
Fig. 7 : Façade orientale (MR4213 à g. et MR4154 à dr.) du monument dans son dernier état (phase 4). Au centre, le mur est intégralement détruit et laisse apparaître le massif de fondation de la « banquette ».

la réflexion et sur base des éléments disponibles l'hypothèse de restitution la plus vraisemblable (Fig. 7-8-9). La fin de l'occupation du secteur ne sera plus marquée que par l'arrachement des murs de façade 4213 et 4001, de la banquette 4004, et par le dépôt des remblais éoliens (4204, 4205) successif à ces arrachements et destructions naturelles toujours en cours (4201).

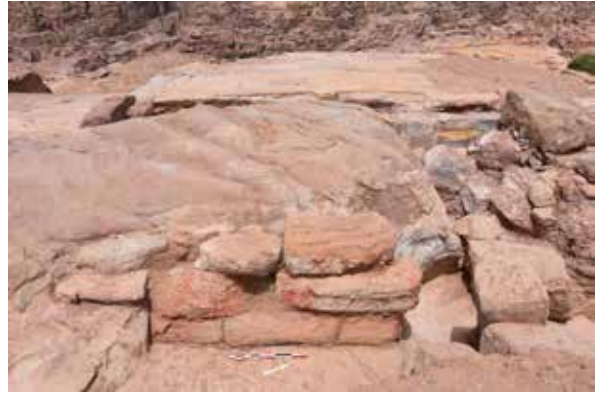
Fig. 8 : Le mur de façade oriental 4213 et, à l'arrière, le rocher laissé brut témoignant d'une différence de niveau à l'intérieur du bâtiment.

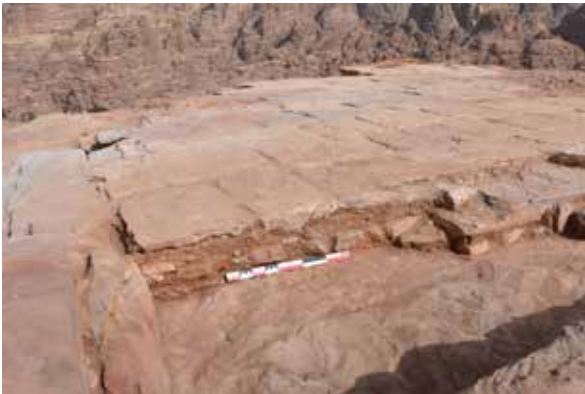
Fig. 9 : Tranchée de récupération du mur de soutènement de la banquette 4004 laissant apparaître le niveau de préparation 4215 du dallage 4021 associé à la phase 4.

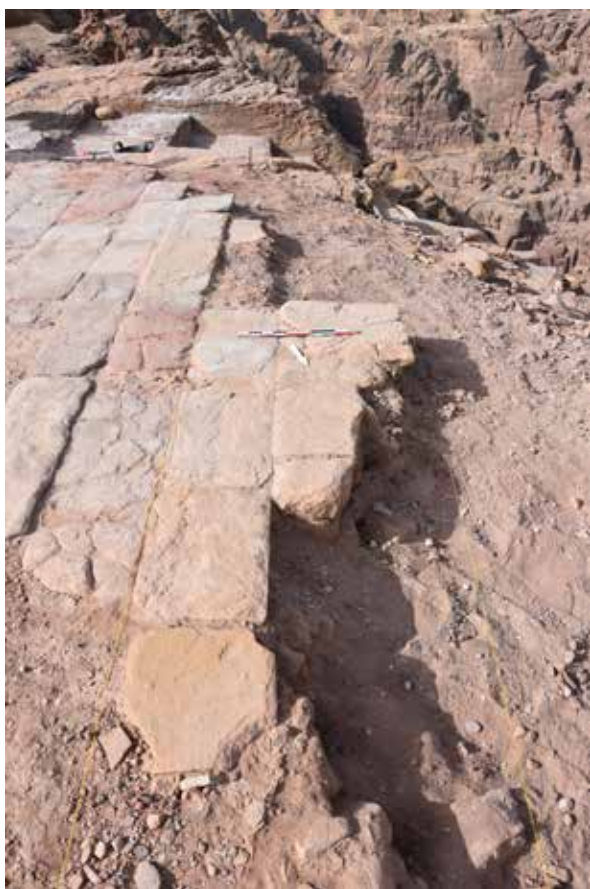
Fig. 10 : Partie du dallage 4021 avant son enlèvement à l'endroit du sondage 2019.2.

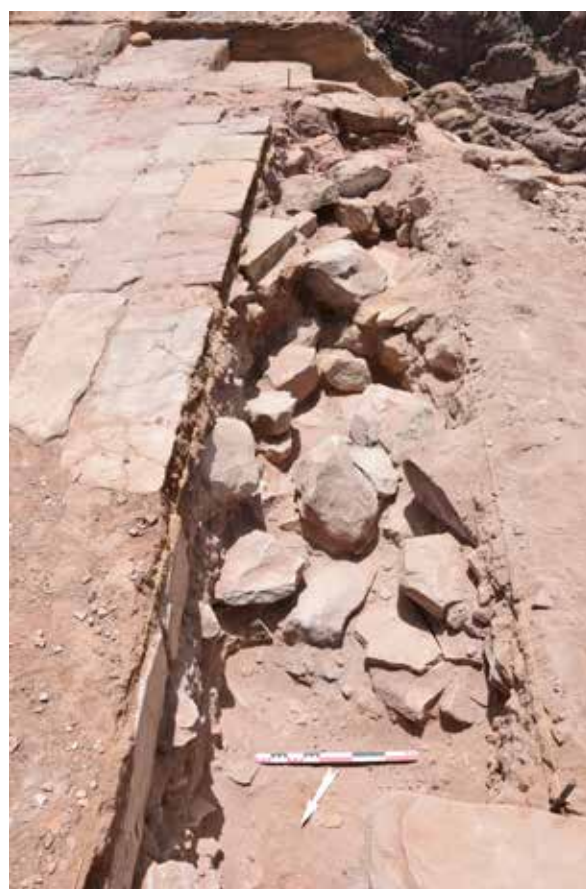
Fig. 11 : Le dallage 4021 in situ à g., et la couche de préparation 4215 après enlèvement des dalles à dr.

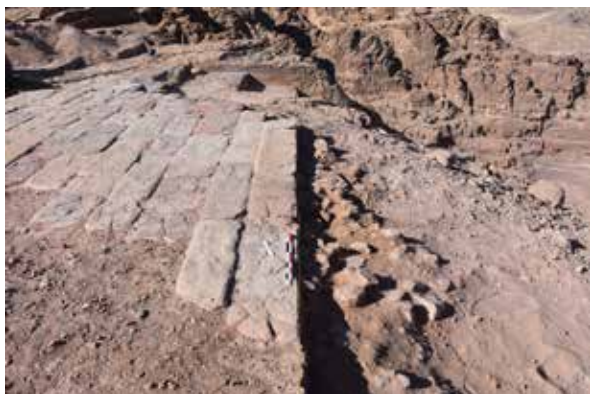
Fig. 12 : Niveau de remblai 4216 associé à la construction du podium de la phase 2.

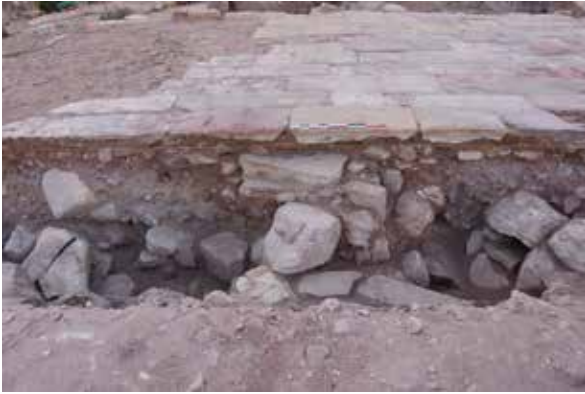
Fig. 13 : Profil stratigraphique oriental du sondage 2019.2 : sous le dallage 4021 (phase 4), on remarque l'imposant remblai 4216 de la phase 2a, recoupé par la canalisation 4218 (phase 2b), au centre.

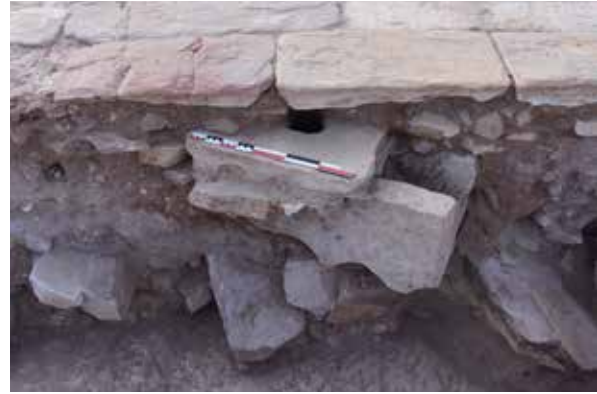
Fig. 14 : Début de la canalisation 4218 et sa dalle de couverture percée par un collecteur.

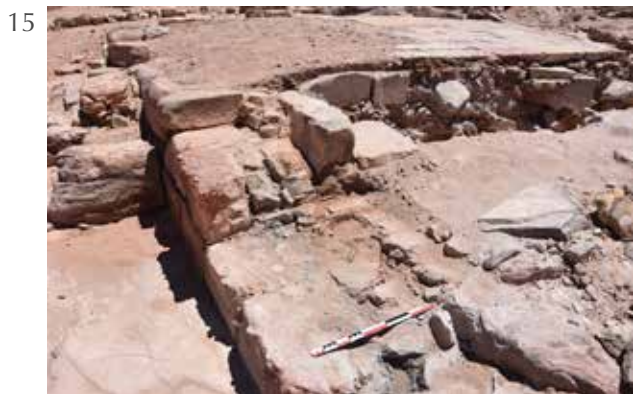
Fig. 15 : Mur de façade nord 4003 lié au mortier de cendres dans sa partie externe et à l'argile côté interne ; à droite, le remblai 4216.

(MR4001) et nord (MR4003) de l'édifice de phase 2. Ils présentent un très beau parement externe régulier de gros blocs de grès (60/50 x 30 x 30 cm) lié au mortier de cendre doublé, à l'arrière, d'un parement de pierres non équarries liées à l'argile et sommairement assisées, le tout formant un mur de 0,90 m environ (**Fig. 15**). Enfin, le sondage a montré une surface rupestre préalable à la construction de l'édifice parfaitement plane et horizontale (phase 1). Un fin niveau de sédimentation (4221) argileux compact de quelques centimètres correspond soit à la lentille de compression des remblais supérieurs soit au niveau d'abandon de la phase antérieure (**Fig. 16**).

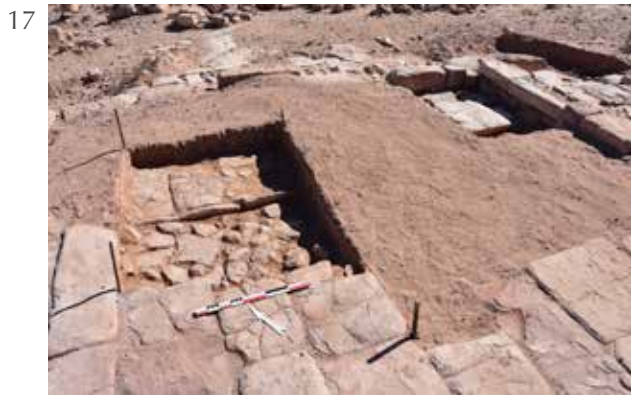
Fig. 17 : Sondage 2019.3 à g. et sondage 2016 partiellement nettoyé à dr.

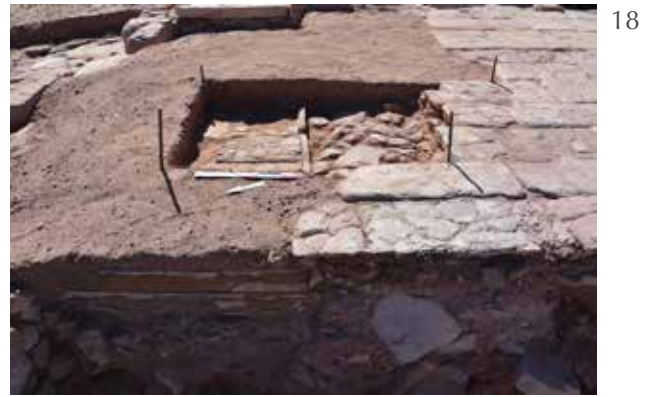
Fig. 18 : Le dallage de la phase 4 recouvrant son niveau de préparation 4215 (au centre à dr.) et l'embranchement des phases 3a et 3b (au centre à g.). On remarque la plinthe arasée à cette occasion. À gauche, les remblais postérieurs aux fouilles 2016. À l'avant-plan, le profil du sondage 2019.2.

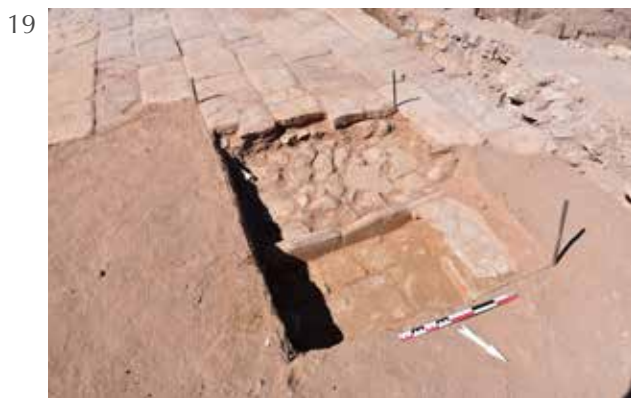
Fig. 19 : Les deux états de dallage (4224 à g. et 4031 à dr.) de l'embranchement de la phase 3 devant la plinthe délimitant le palier. À l'arrière, le niveau de pose du dallage et le dallage de la phase 4 in situ.

(**Fig. 19**). Côté sud du sondage, était conservée de façon intacte la canalisation 4218 (cf. infra), avec sa tranchée de fondation (4217), le remblai de calage (4219) et le canal lui-même, formé d'énormes pierres de taille pourvues d'un canal creusé en U (4218), ainsi que les dalles de couverture. Côté nord du sondage, les dalles de couverture ont été arrachées par la pose de l'emmarchement 4031. Il apparaît donc clairement que cette canalisation a été recoupée (us de creusement [4226]) par l'emmarchement 4031, soit au cours de la phase 3a (**Fig. 20-21-22-23**).

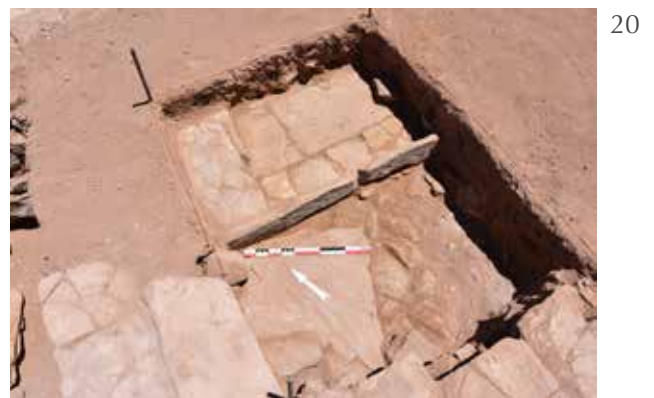
Fig. 20 : Dalle de couverture de la canalisation 4218 (phase 2b) recoupée par la plinthe de l'embranchement de la phase 3.

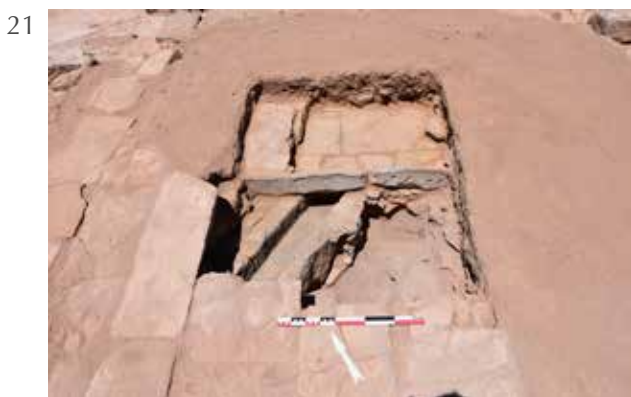
Fig. 21 : Canalisation 4218 recoupée et recouverte par les deux états de l'embranchement de la phase 3.

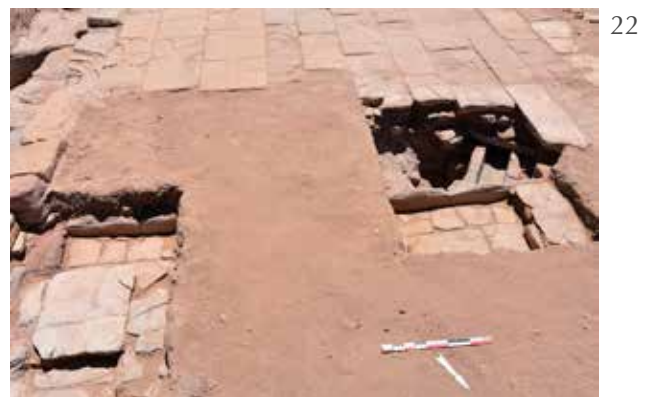
Fig. 22 : Embranchement nord de la phase 3 vu depuis l'escalier monumental ; on remarque la plinthe arasée par la pose du pavement de la phase postérieure (phase 4) et les deux états de dallage (3a et 3b) superposé à certains endroits au sein de l'embranchement. À droite la canalisation de la phase 2 recoupée par l'embranchement.

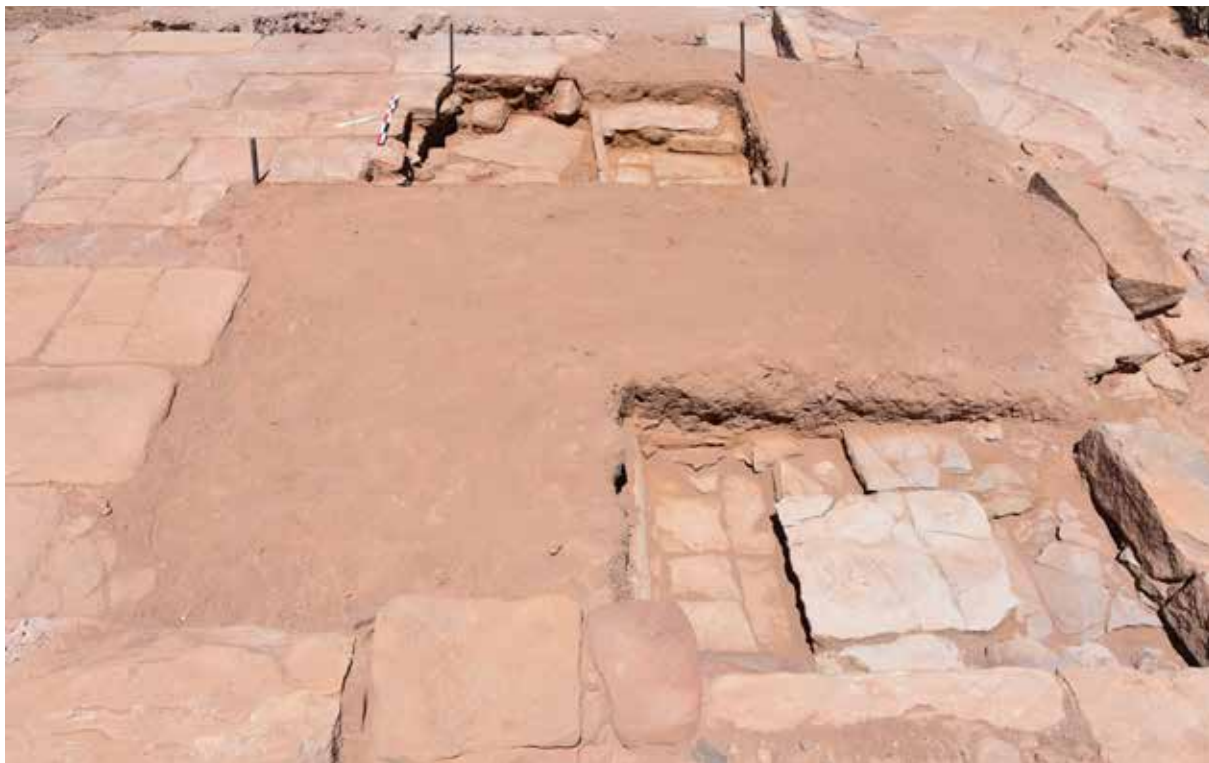
Fig. 23 : Emmarchement de la phase 3 à dr. avec ses deux états successifs et dallage de la phase 4 à g.

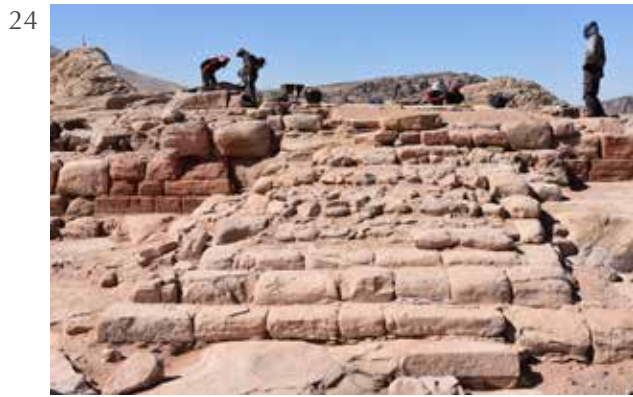
Fig. 24 : Escalier monumental nord adossé à l'édifice (phase 4).

Un dernier sondage 2019.4 (5 x 1,50 m) a été ouvert au sein de l'escalier monumental nord (4024). Cet escalier, large de 4,60 m et long 4,50 m, a conservé ses cinq premières marches inférieures. Une dizaine de marches sont restituables. Le sondage a été ouvert sur la moitié ouest de l'escalier (**Fig. 24**). Des observations de terrain ont permis de reconnaître deux phases concernant l'escalier, avec un dernier état englobant une première phase. Ce qui avait été interprété comme des murs d'échiffre correspond en réalité à un élargissement de l'escalier³. Cet aménagement est également à mettre en relation avec l'agrandissement du bâtiment vers l'est (phase 4). Un premier état d'escalier est donc restituable : large de 3,30 m et long de 3,40 m, il est formé par deux murs parementés côté extérieur et un massif de terre et de petites pierres (*ca.* 20 x 15 x 15 cm) (us 4232) supportant les marches en partie disparues. À cet état, nous associerons la canalisation 4235, intégrée sous cet

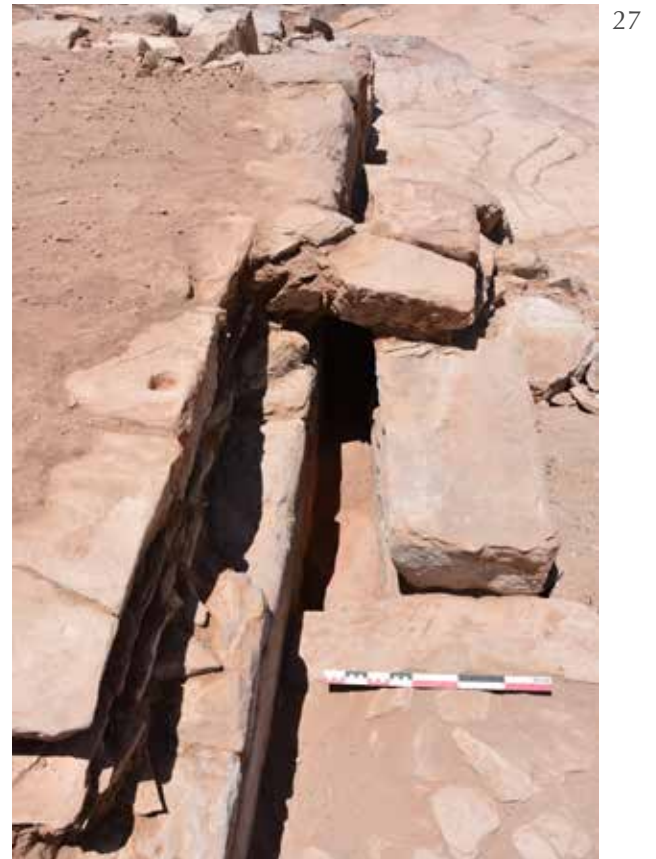
Fig. 25 : Escalier en cours de fouilles et remblai interne 4234. On remarque à droite, les deux murs d'échiffre accolés (phases 3 et 4).

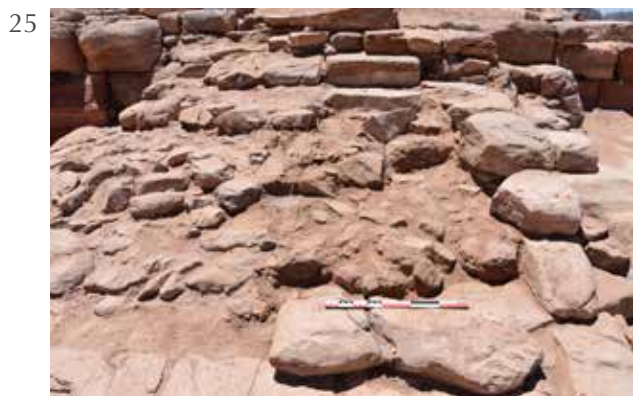
Fig. 26 : Escalier après enlèvement des remblais supérieurs et apparition du mur de façade de la phase 2 (à g.) et des blocs de maçonnerie de la canalisation 4235 (à dr.).

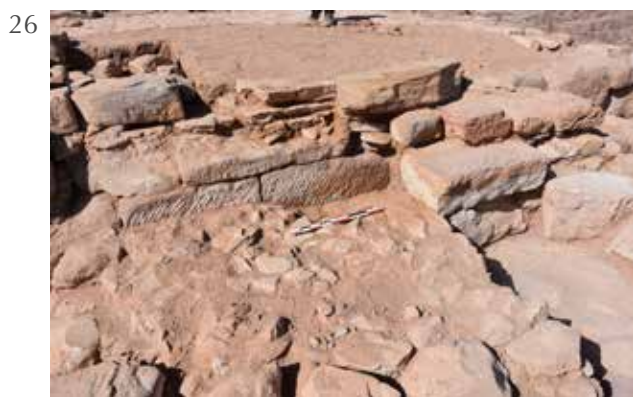
Fig. 27 : Canalisation 4235 s'écoulant vers l'ouest formée par le mur de façade 4003 et de gros blocs maçonnés disposés parallèlement à ce dernier.

escalier. Cet égout est formé par un massif de deux assises de gros blocs de taille (60 x 30 x 20 cm), disposé parallèlement au mur nord du bâtiment, de façon à ménager un vide de 20 cm de large sur 50 cm de hauteur ; il collectait les eaux de la canalisation 4218 (cf. *supra*) qui s'écoulait depuis le centre du bâtiment vers le nord-est. Elle traversait le mur 4003 et venait se jeter dans l'égout 4235. On ignore la raison d'un tel dispositif, avec un écoulement en chicane, si ce n'est la volonté de faire passer la canalisation sous la porte d'accès au bâtiment. Il est dès lors fort probable que cette canalisation ait été installée dans un second temps (phase 2b) (**Fig. 25-26-27-28**). Le second état de l'escalier (4024), large de 4,60 m a été décrit en 2016⁴ (**Fig. 29**).

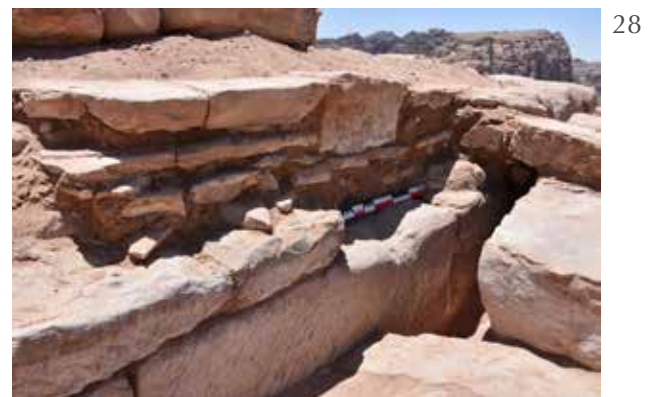
Fig. 28 : Sous la mire, négatif dans le bloc de façade correspondant au déversoir de la canalisation 4218 vers l'égout 4235 (à dr.). Surmontant le déversoir et le mur de façade de la phase 2, arasé, les deux états de l'embranchement de la phase 3 et le seuil de porte associé à la phase 3b.

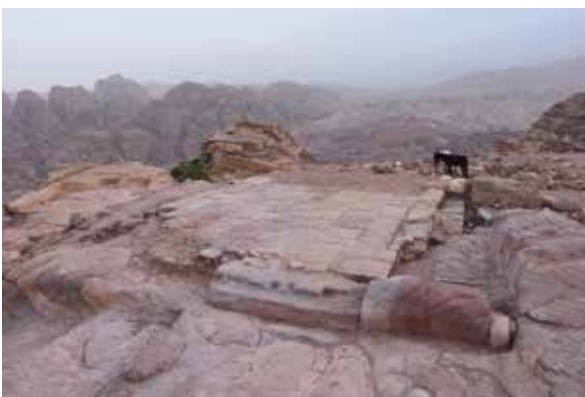
Fig. 32 : Vue de l'édifice en cours de fouille en 2019. À l'avant-plan, la porte sud et le dallage associé à la phase 4 ; à droite, le négatif du mur de soutènement de la banquette orientale et le rocher laissé brut qui devait être englobé sous cette banquette. Le mur oriental correspondant à cet état est hors-champ (à dr.). À gauche, en contrebas, le *stibadium* rupestre.

Les deux sous-phases suivantes sont ténues archéologiquement parlant et marquées uniquement par l'aménagement d'un emmarchement de 3,70 m de long sur 1,80 m de profondeur au niveau de l'entrée septentrionale, face à l'escalier. La mise en place de ce palier provoque l'abandon de la canalisation. La sous-phase suivante ne correspond qu'à un rehaussement de l'emmarchement de quelques centimètres sans doute lié à l'usure du pavement précédent. On ignore la raison de la construction de ce palier intermédiaire, si ce n'est la volonté de mieux agencer l'accès depuis l'escalier au bâtiment. Peut-être cet aménagement correspond-il à la transformation de la plate-forme en un bâtiment fermé et donc un changement fonctionnel important du bâtiment ? On remarque en effet durant la phase 3b, l'aménagement d'une porte côté nord, dans l'axe de symétrie de l'escalier monumental. D'autres réponses sont peut-être à trouver dans la fonction de la canalisation de la phase précédente et surtout dans les raisons de son abandon. La datation de ces deux phases demeure lacunaire (**Fig. 32-33**).

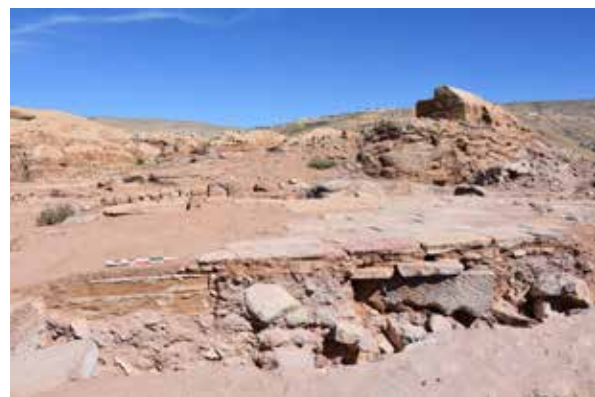
Fig. 33 : Edifice 4 en cours de fouille en 2019 avec son environnement méridional.

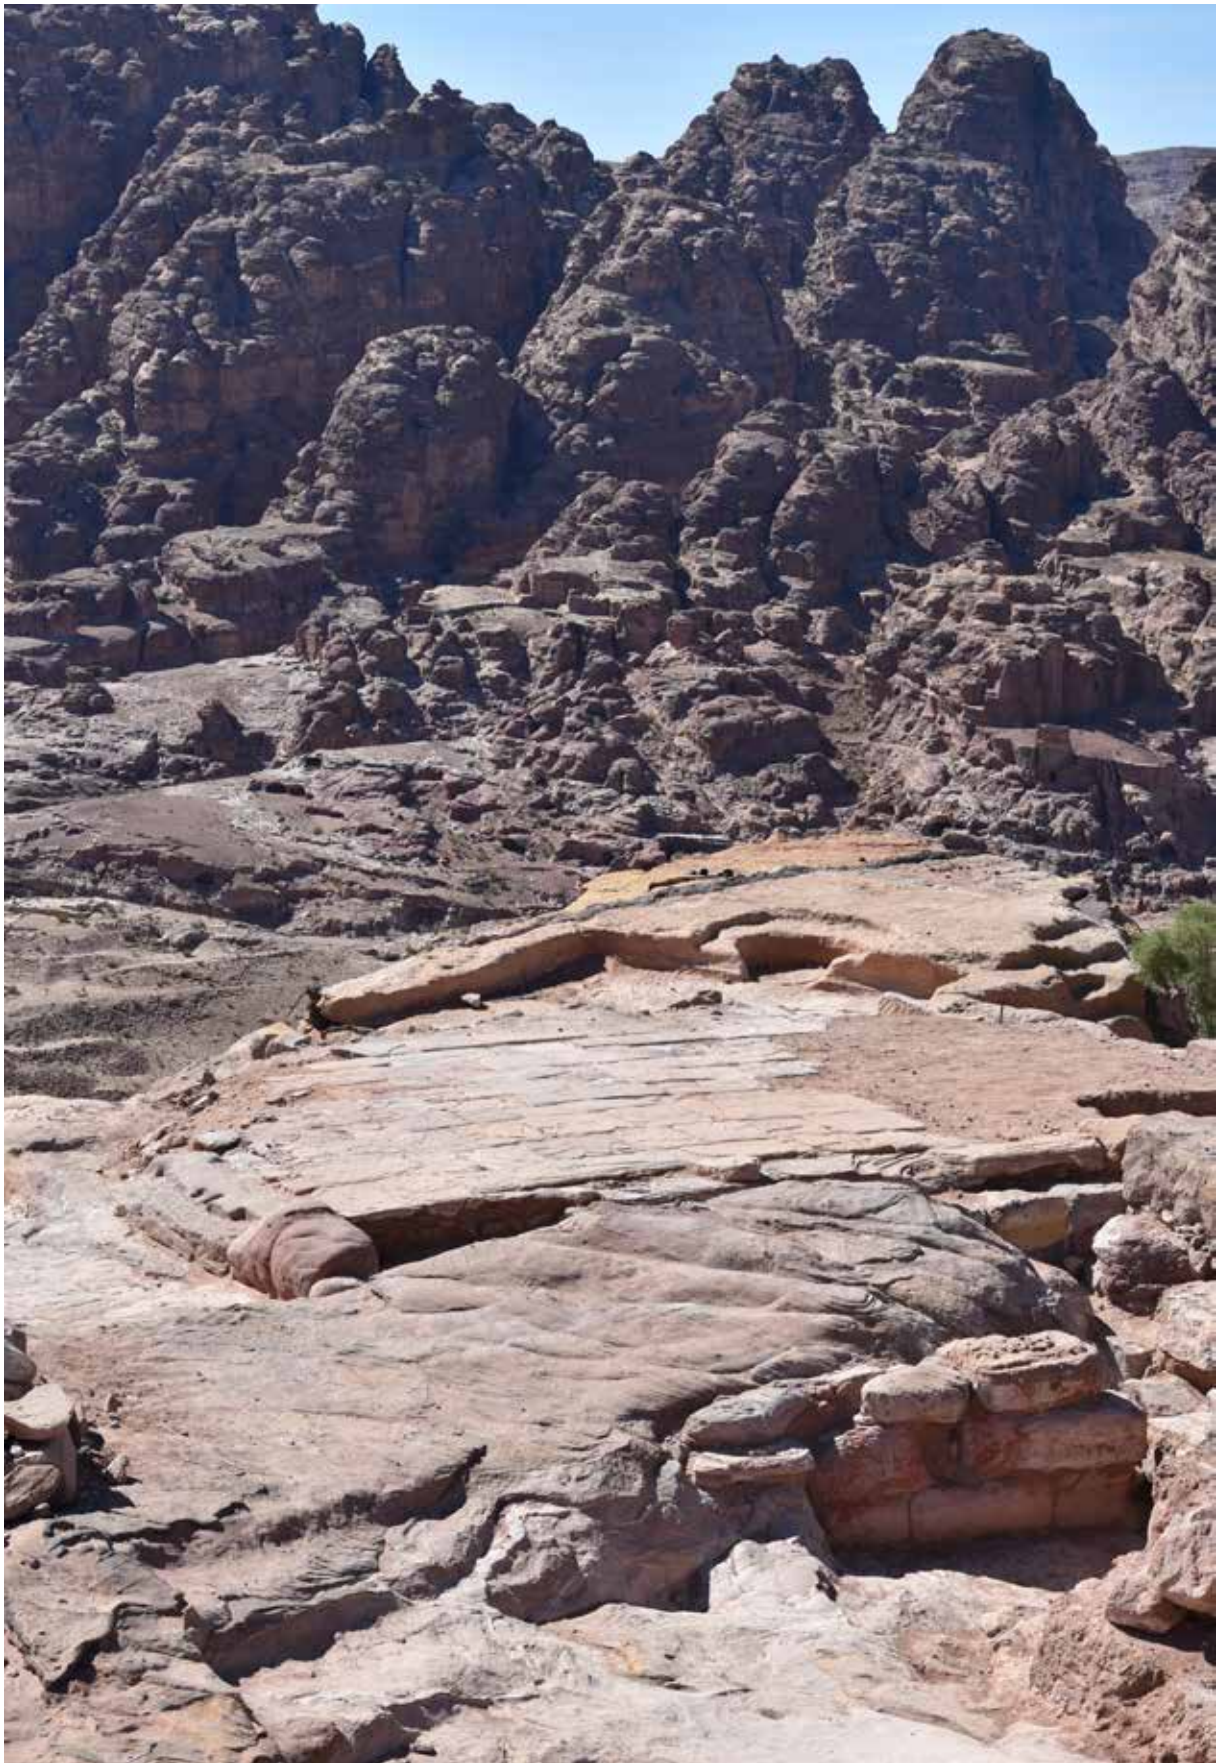
Fig. 34 : L'édifice 4 surplombant le *stibadium* rupestre (on remarque le changement d'orientation) et la ville basse de Pétra.
