Karine Boulanger  
Centre André Chastel (UMR 8150)  
INHA/Galerie Colbert  
2, rue Vivienne  
75002 Paris  
[Karine.boulanger@sorbonne-universite.fr](mailto:Karine.boulanger@sorbonne-universite.fr)

28 juillet 2022

## **Critique d'authenticité de la rose sud de la cathédrale d'Angers (baie 114)**

La dépose pour restauration des panneaux de la rose sud en 2022 puis leur nettoyage à l'atelier Barthe-Bordereau ont fourni l'occasion de refaire une critique d'authenticité. Celle-ci a été réalisée à l'atelier du 25 au 27 juillet 2022, avec l'aide de l'un de ses employés, sur table lumineuse. Elle est bien plus fiable que la précédente et doit donc servir de nouvelle référence.

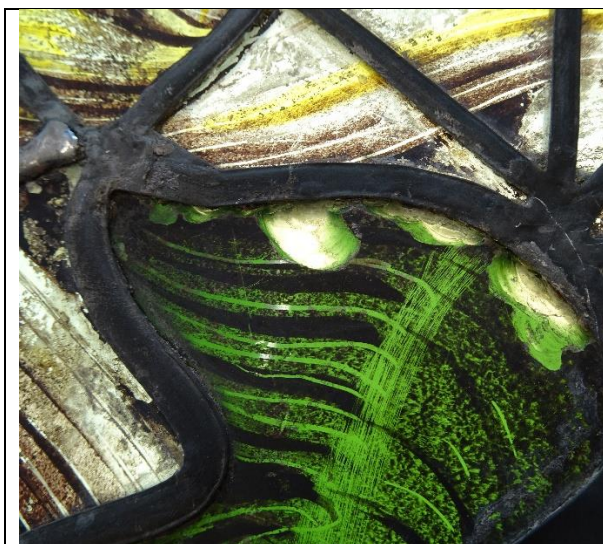
Éclats montrant le placage vert sur blanc

On remarque pour une partie d'entre eux, au revers, des traces qui pourraient trahir une surcuisson : l'aspect de surface est inégal, grumeleux. Ces verres sont pourtant du XV<sup>e</sup> siècle. Des écaïlles ont permis de conclure qu'une partie des verres employés étaient des verres plaqués (vert sur blanc-panneau Q2, rose sur blanc).

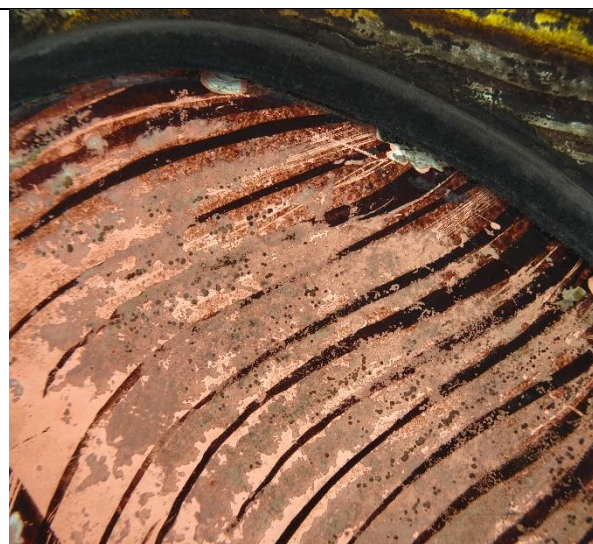
Petits éclats en bordure de verre montrant le placage rose sur blanc

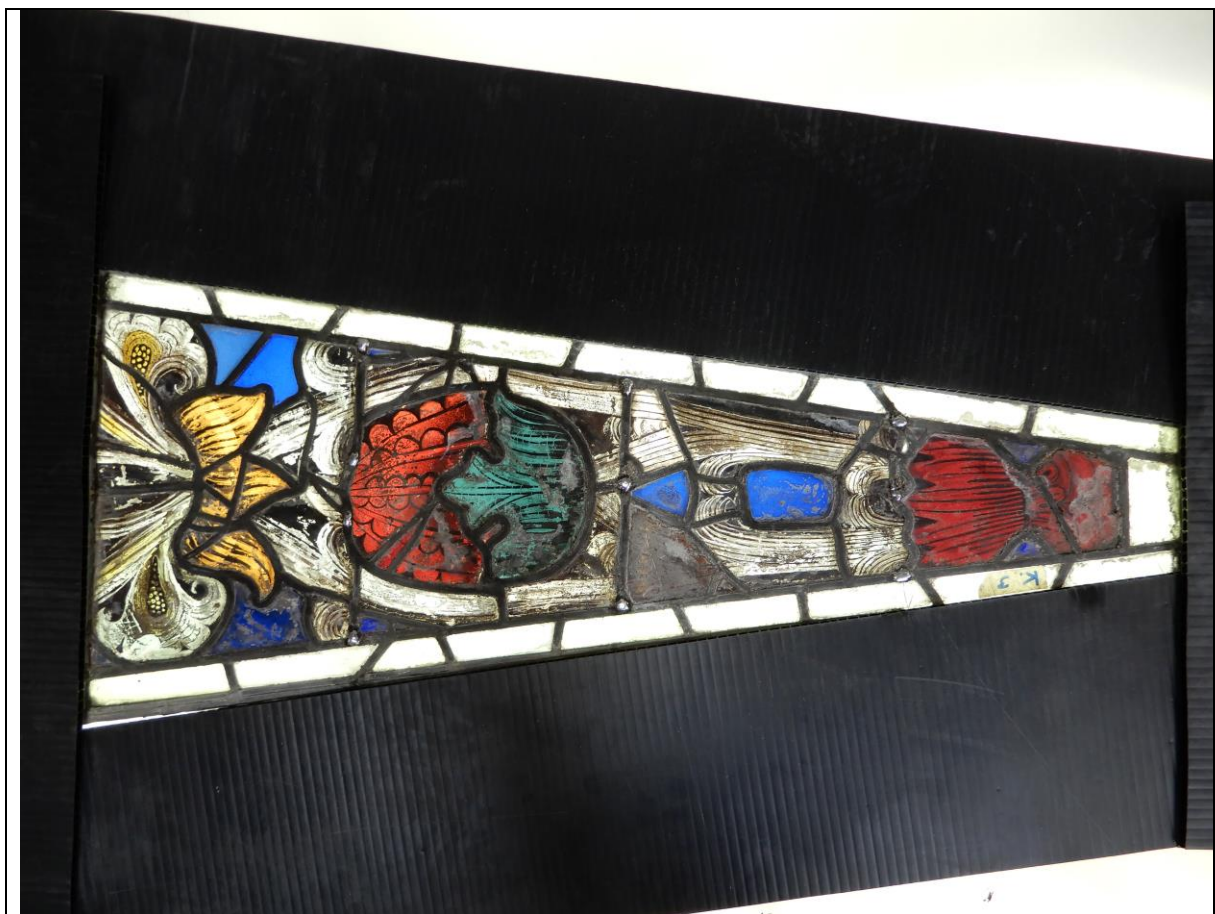
Au centre, le chardon était constitué de deux pièces entières. La pièce bleue entre les deux tiges, à droite, était peut-être un chef-d'œuvre à l'origine car les plombs coupant les pièces blanches autour sont des plombs de casse.

La rose sud présente des coupes assez virtuoses avec courbes et contre-courbes, angles rentrants. Elles ont certainement été faites au fer chaud. On peut se demander si le vitrail ne comportait pas des pièces en chef-d'œuvre (à l'instar de la rose nord où elles sont conservées) car la mise en plombs de certains feuillages le laisse penser.

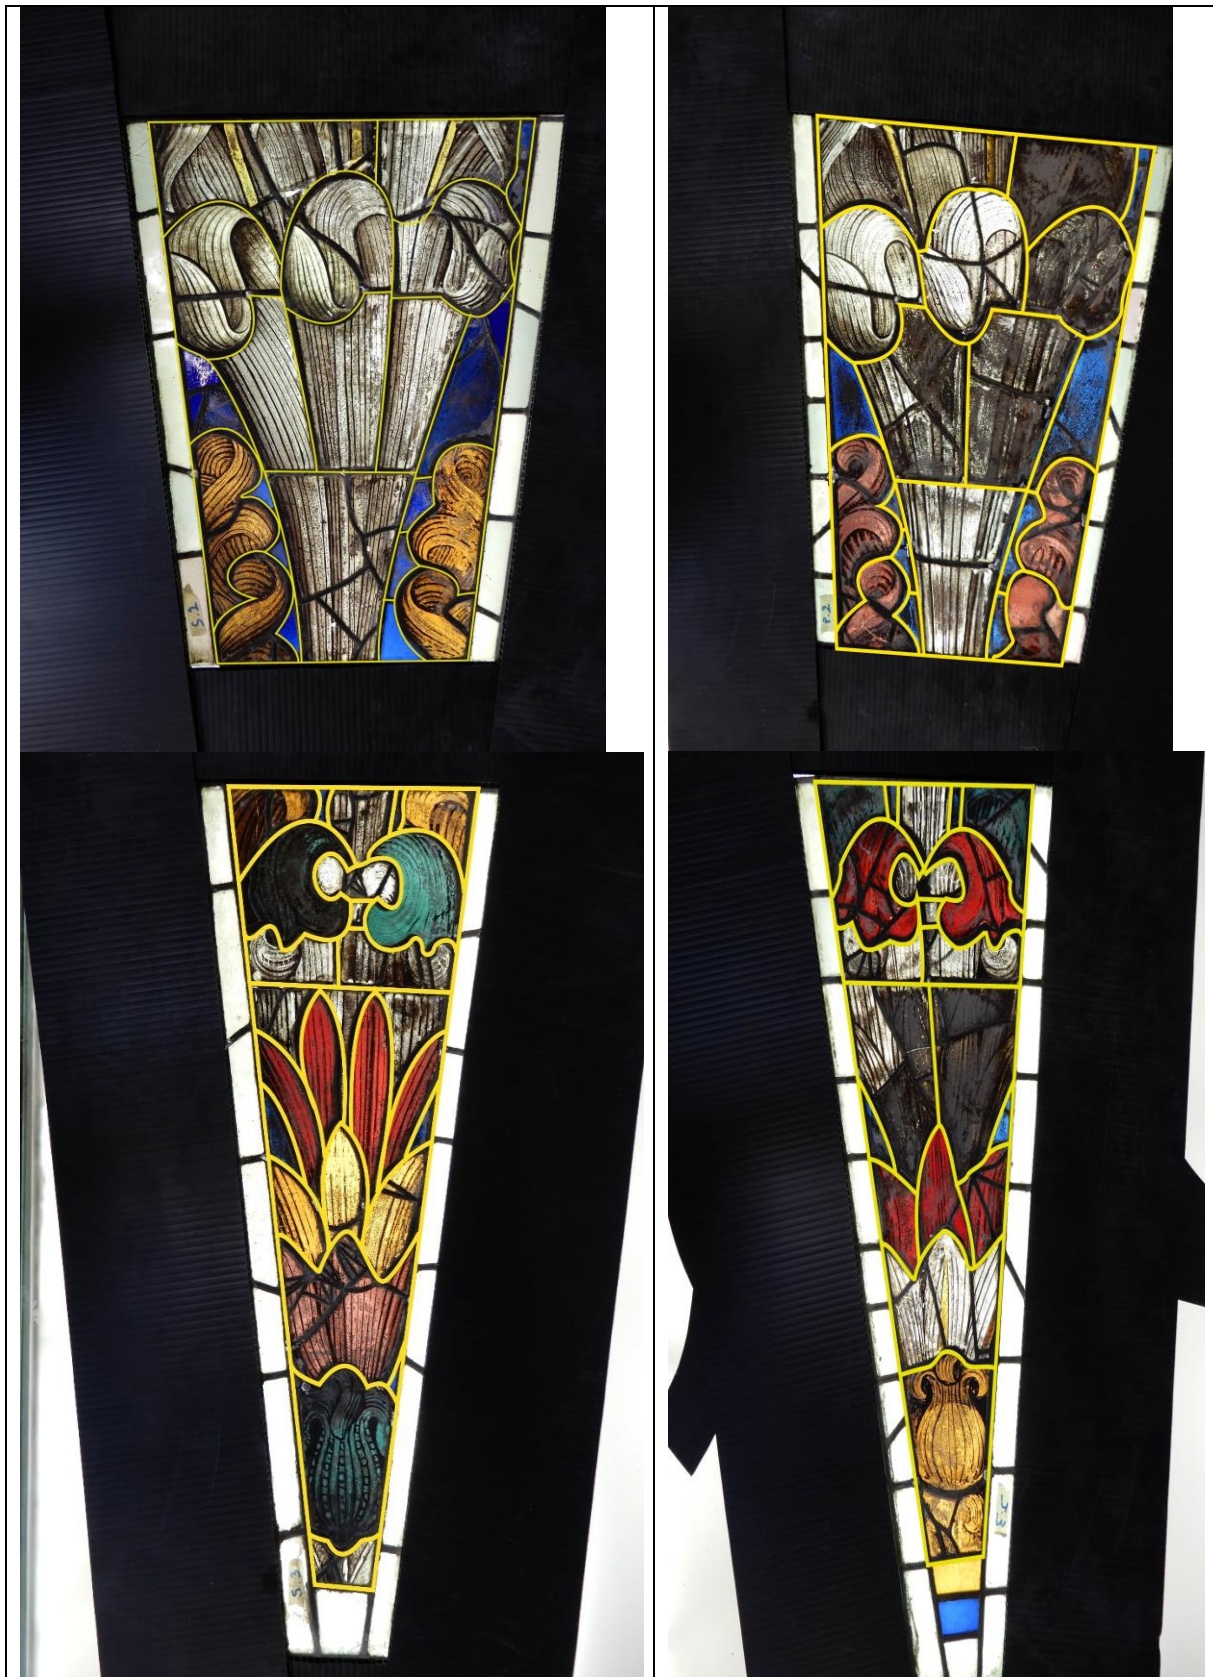
Lys : un modèle et deux cartons. Chemins de plombs possibles

On se réfère à un même modèle. Le haut est presque un carton retourné, mais il y a tout de même une variante dans la mise en plombs. L'un des lys de la rose (pour sa partie haute) présente une variation dans la mise en plombs des pistils et des feuillages latéraux.

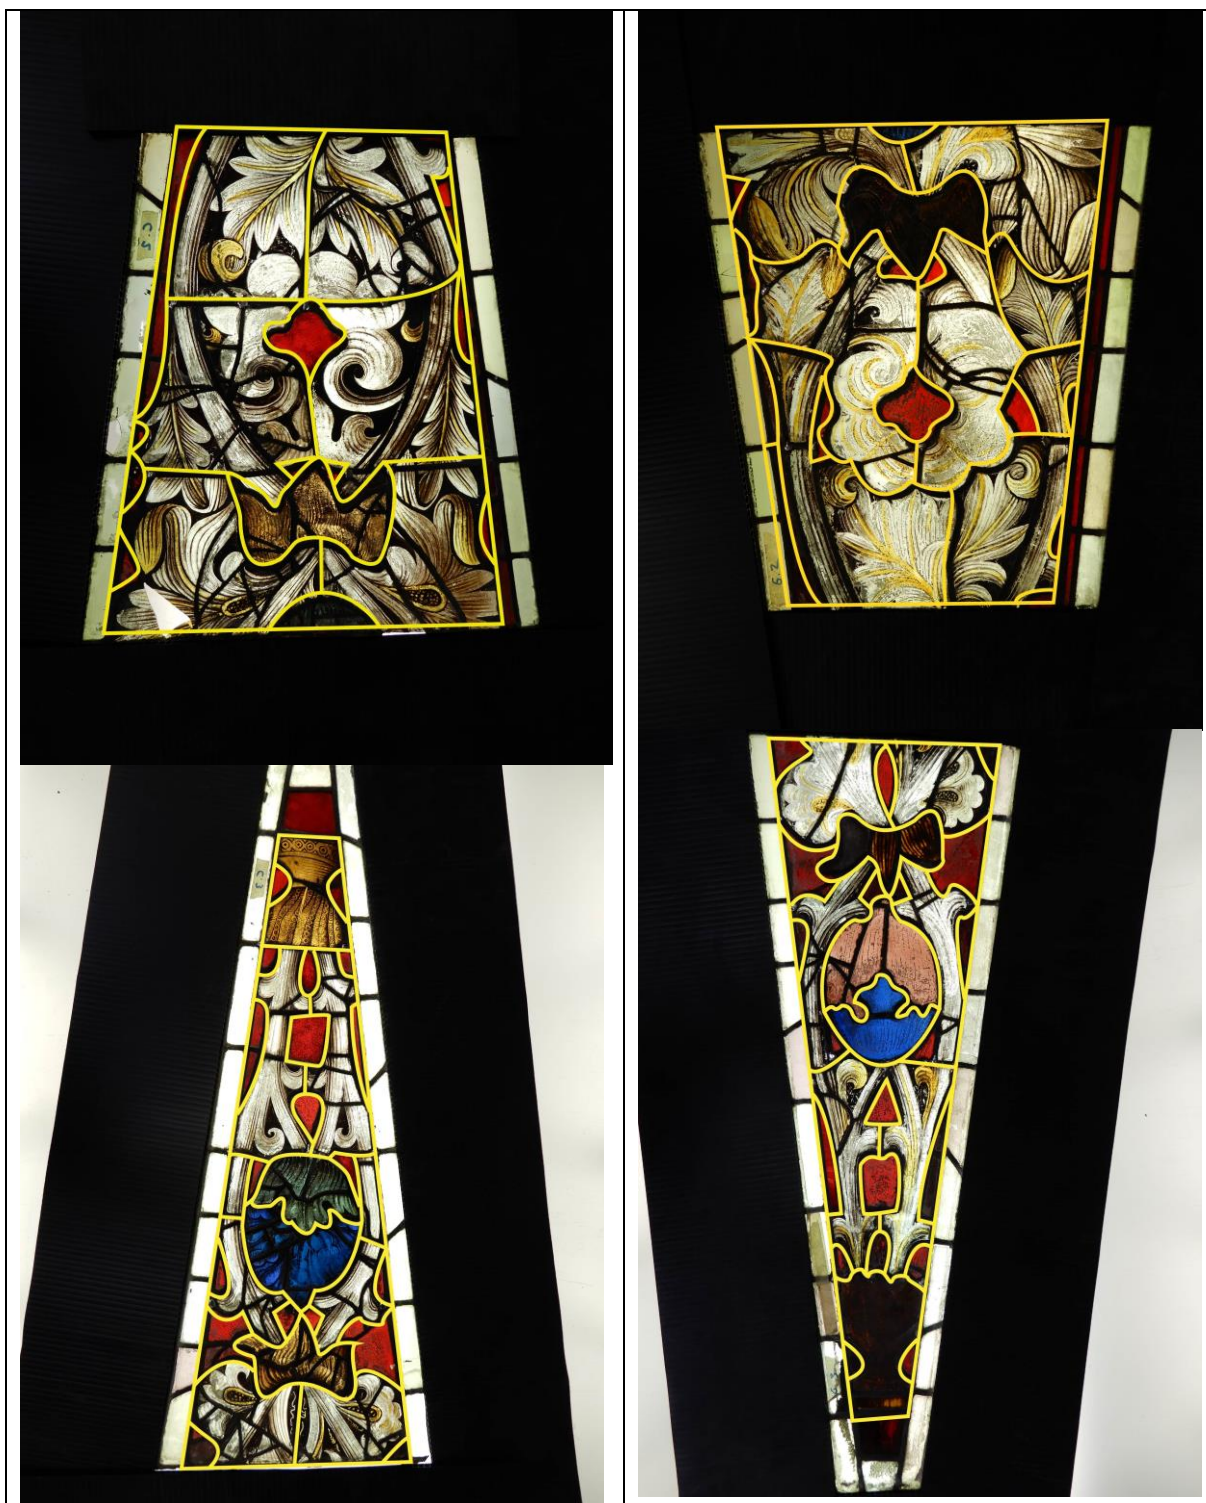
Grands chardons : un modèle et deux cartons. Chemins de plombs possibles

On se réfère à un même modèle. Les cartons sont quasi identiques. Il existe des variations d'un panneau à l'autre, mais relativement infimes.
