Critique d'authenticité de la rose sud de la cathédrale d'Angers (baie 114)

28 juillet 2022

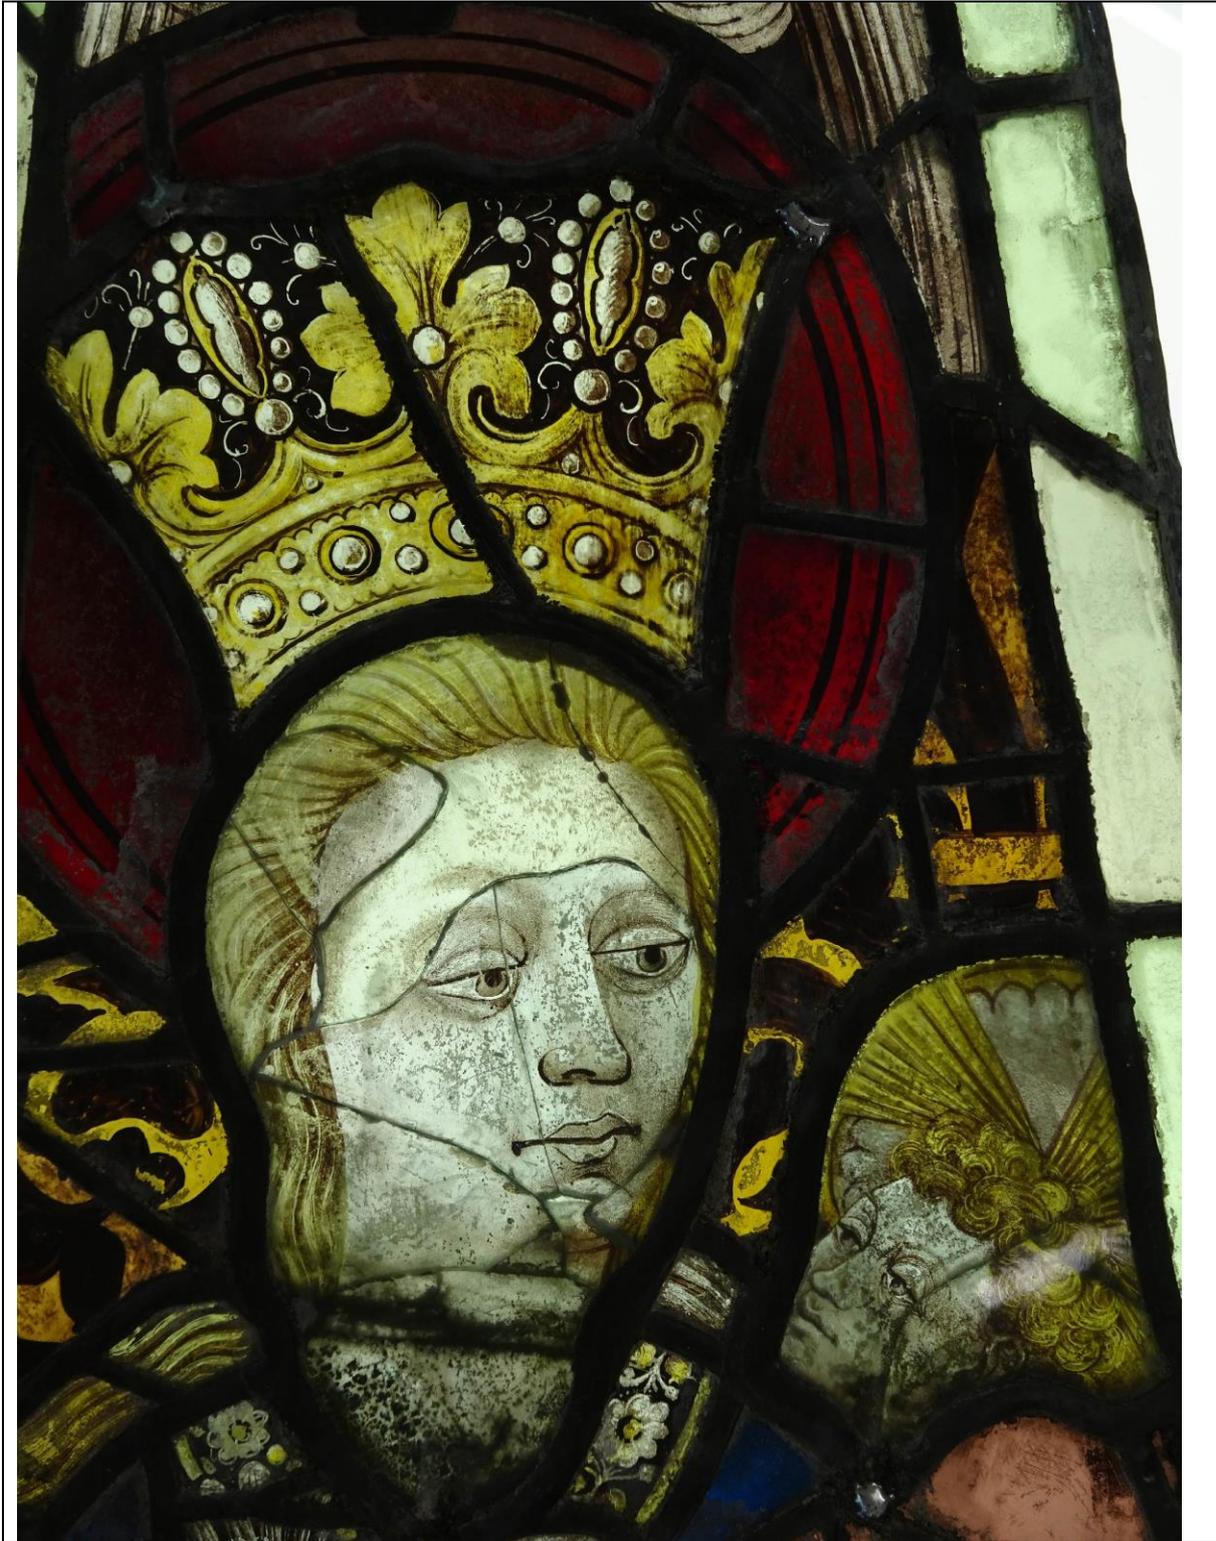
Prises entre deux verres incolores, les pièces médiévales et leurs compléments modernes semblaient avoir été collés récemment : pourtant la disposition est antérieure à la Seconde Guerre mondiale et doit remonter à la restauration de Carot

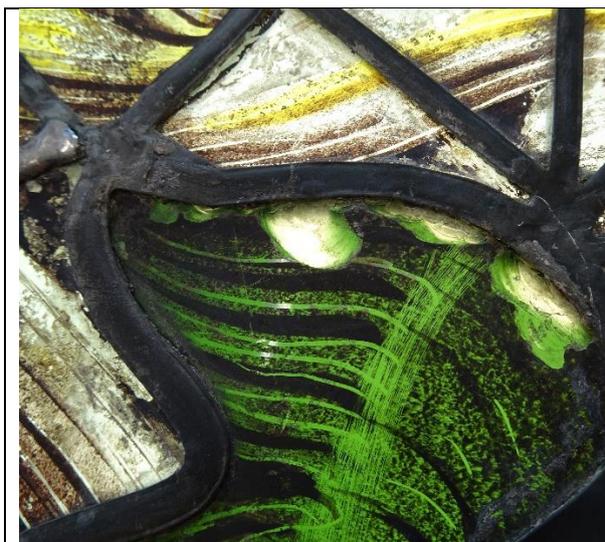
On remarque pour une partie d'entre eux, au revers, des traces qui pourraient trahir une surcuisson : l'aspect de surface est inégal, grumeleux. Ces verres sont pourtant du XV^e siècle. Des écaïlles ont permis de conclure qu'une partie des verres employés étaient des verres plaqués (vert sur blanc-panneau Q2, rose sur blanc).

Éclats montrant le placage vert sur blanc

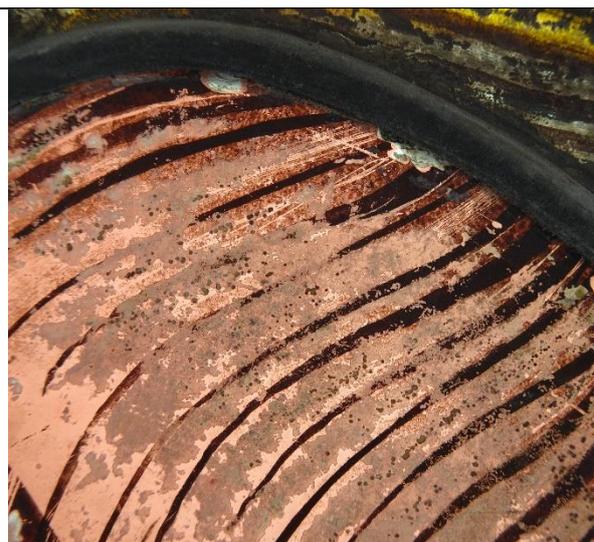
Petits éclats en bordure de verre montrant le placage rose sur blanc

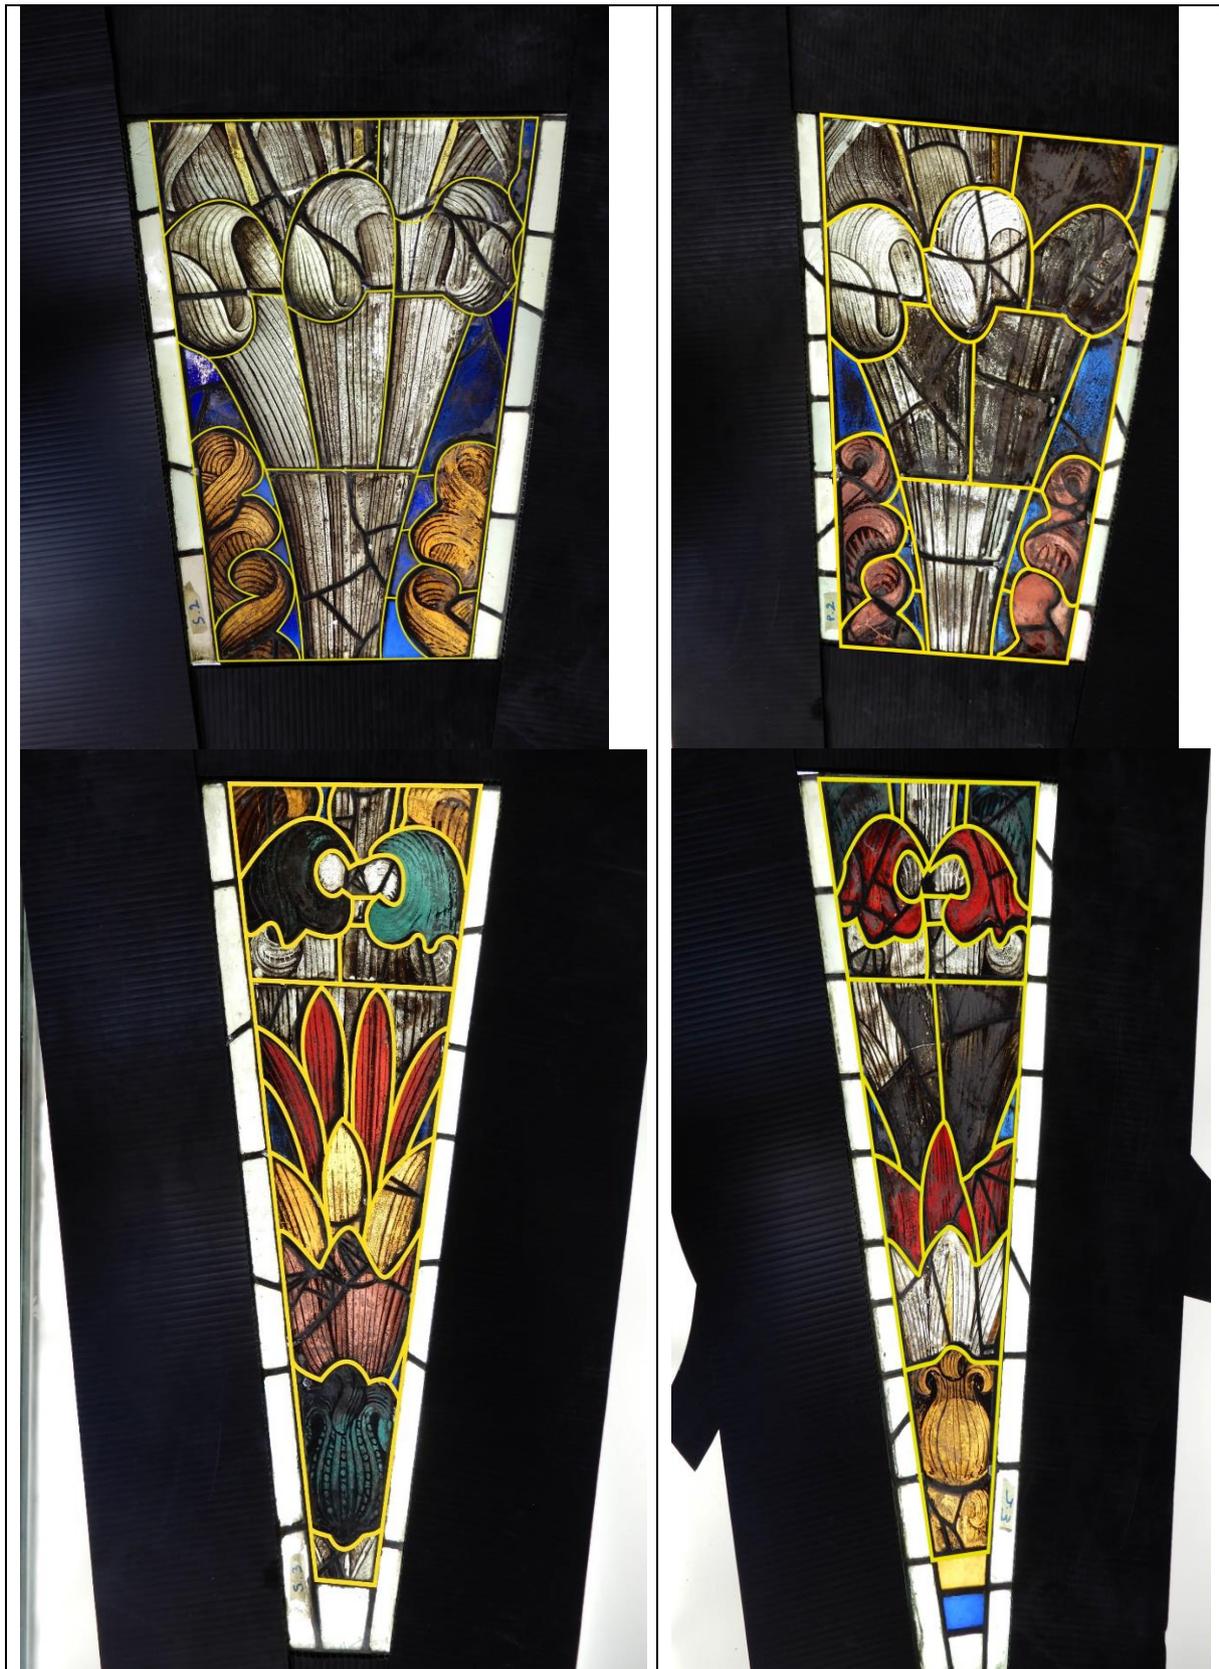
Lys : un modèle et deux cartons. Chemins de plombs possibles

On se réfère à un même modèle. Le haut est presque un carton retourné, mais il y a tout de même une variante dans la mise en plombs. L'un des lys de la rose (pour sa partie haute) présente une variation dans la mise en plombs des pistils et des feuillages latéraux.

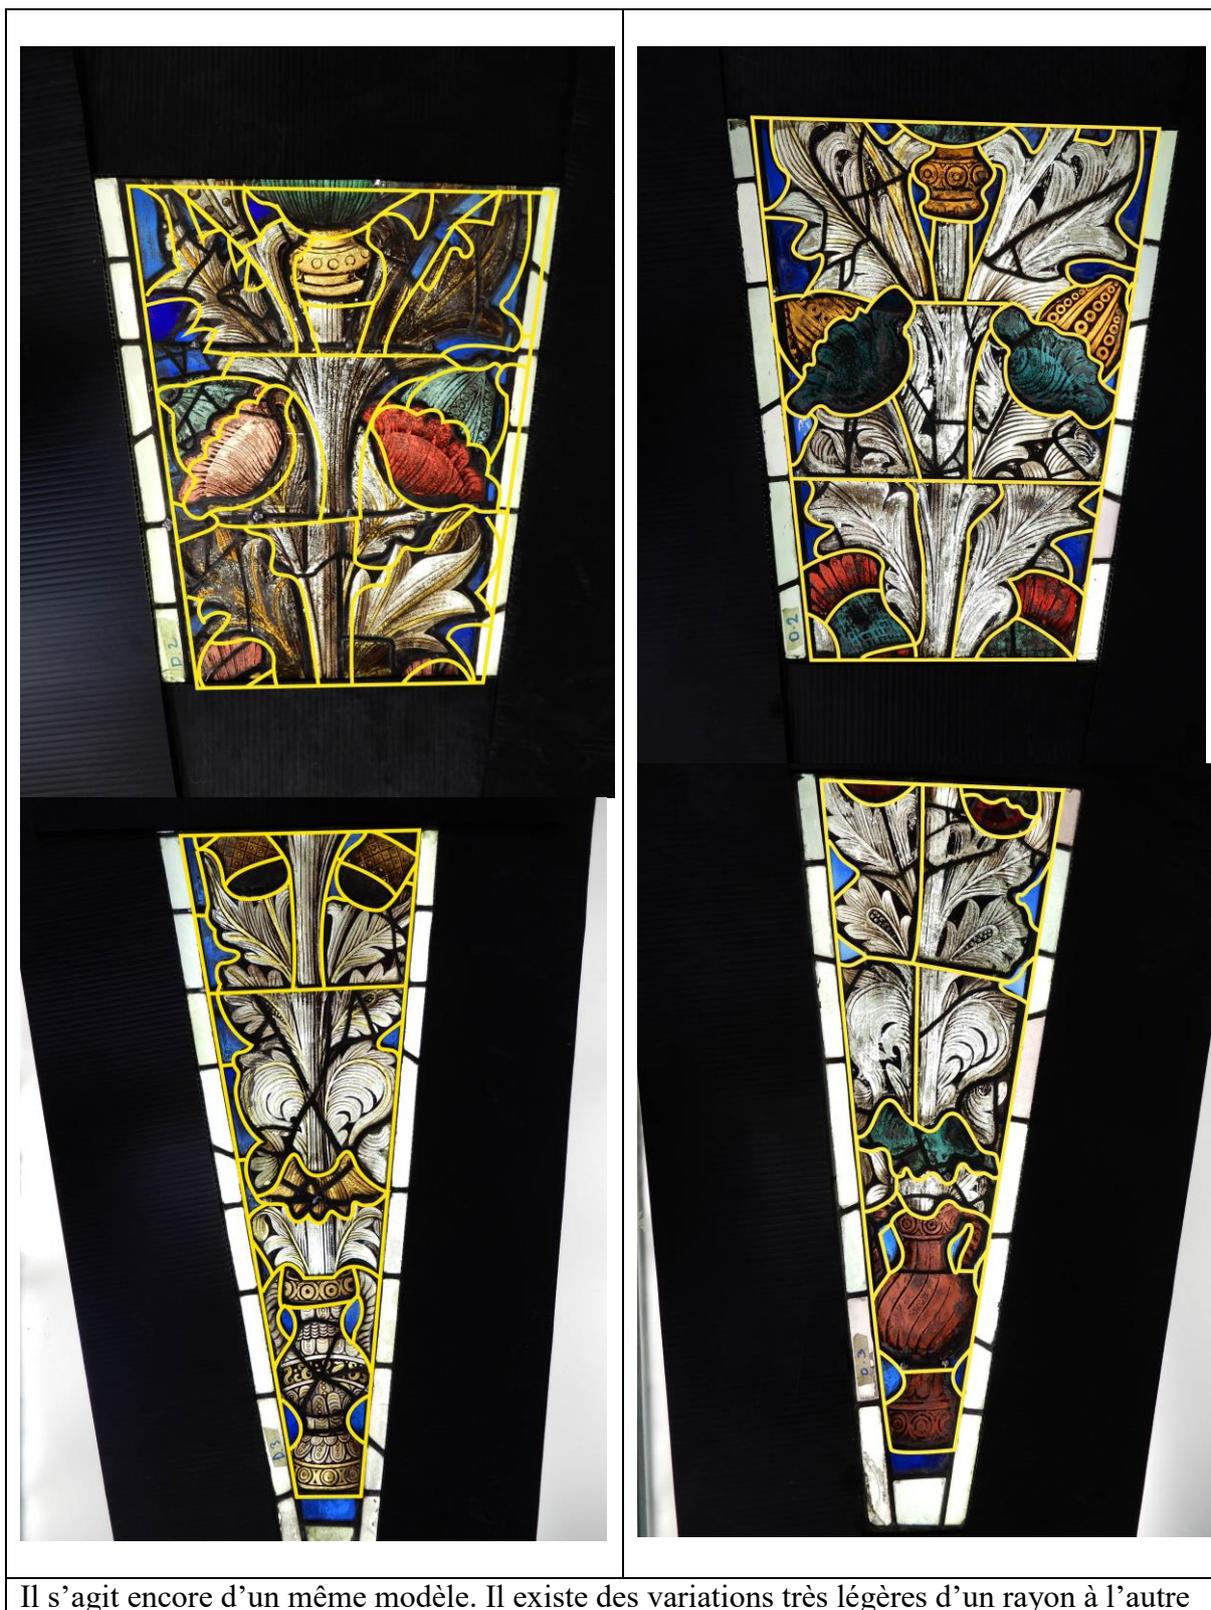
Petits chardons : un modèle et deux cartons. Chemins de plombs possibles

Il s'agit encore d'un même modèle. Il existe des variations très légères d'un rayon à l'autre

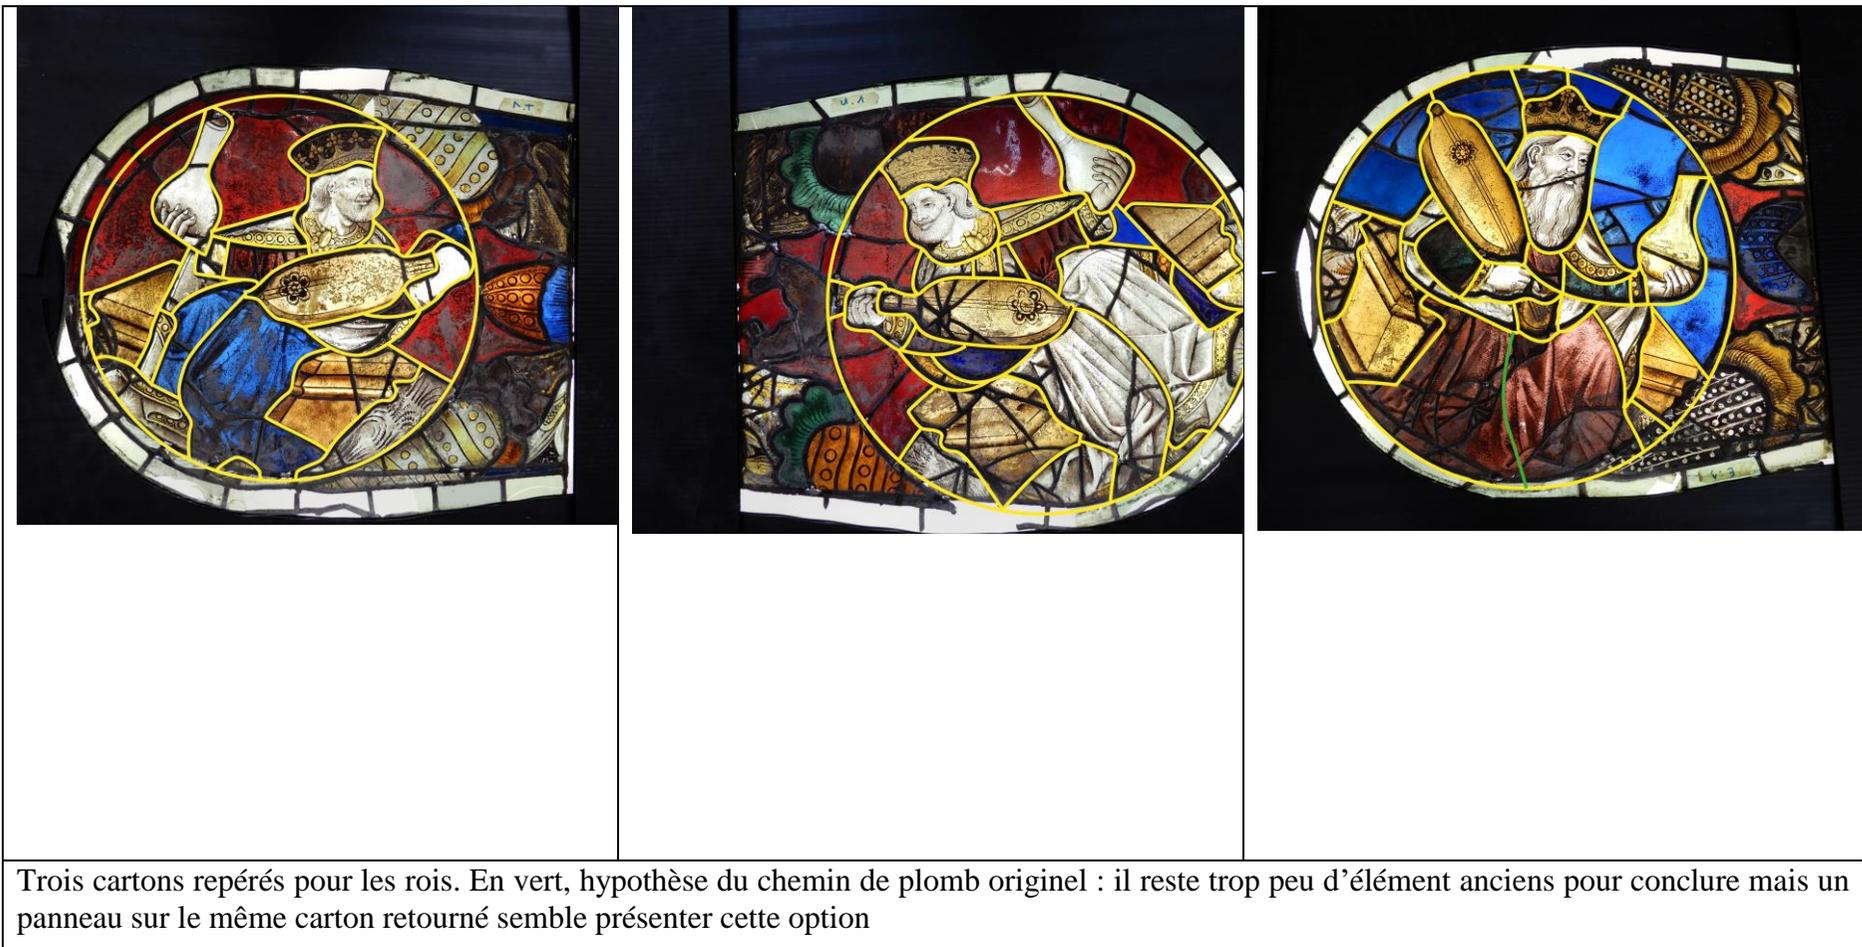
Rois : deux modèles, trois cartons repérés

Les rois, en majorités refaits, ne devaient sans doute pas mettre en œuvre plus de trois ou quatre cartons, se référant à deux modèles.
