**HAL**  
open science

## **Aleria-Palazzo 2023**

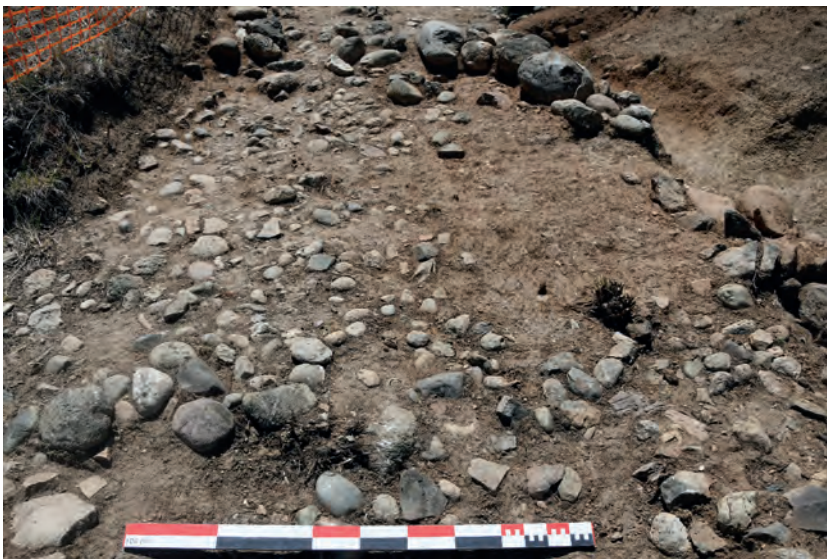
Fig. 41 : Vue d'ensemble depuis le nord du niveau de galets 4027 après fouille des Us 4023 et 4041 (photo : M.-C. Brelle).

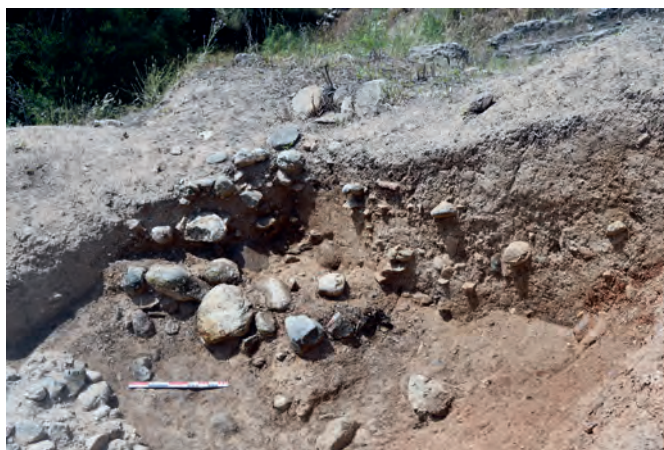
Fig. 39 : Vue depuis le nord-est de l'angle sud-ouest du secteur 3a après la fouille de la couche limoneuse 3144. (photo : J. Bertaut)

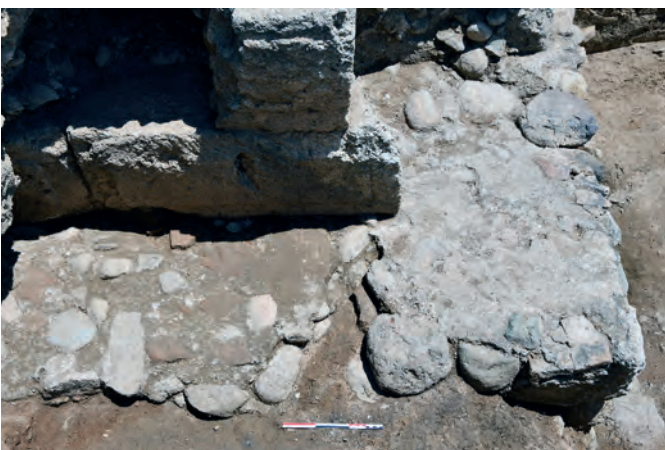
Fig. 60 : Vue depuis l'ouest de la fissure/lézarde, visible au niveau au sommet du mur MR3145.  
(photo : J. Bertaut)
