HAL
open science

Aleria-Palazzo 2023

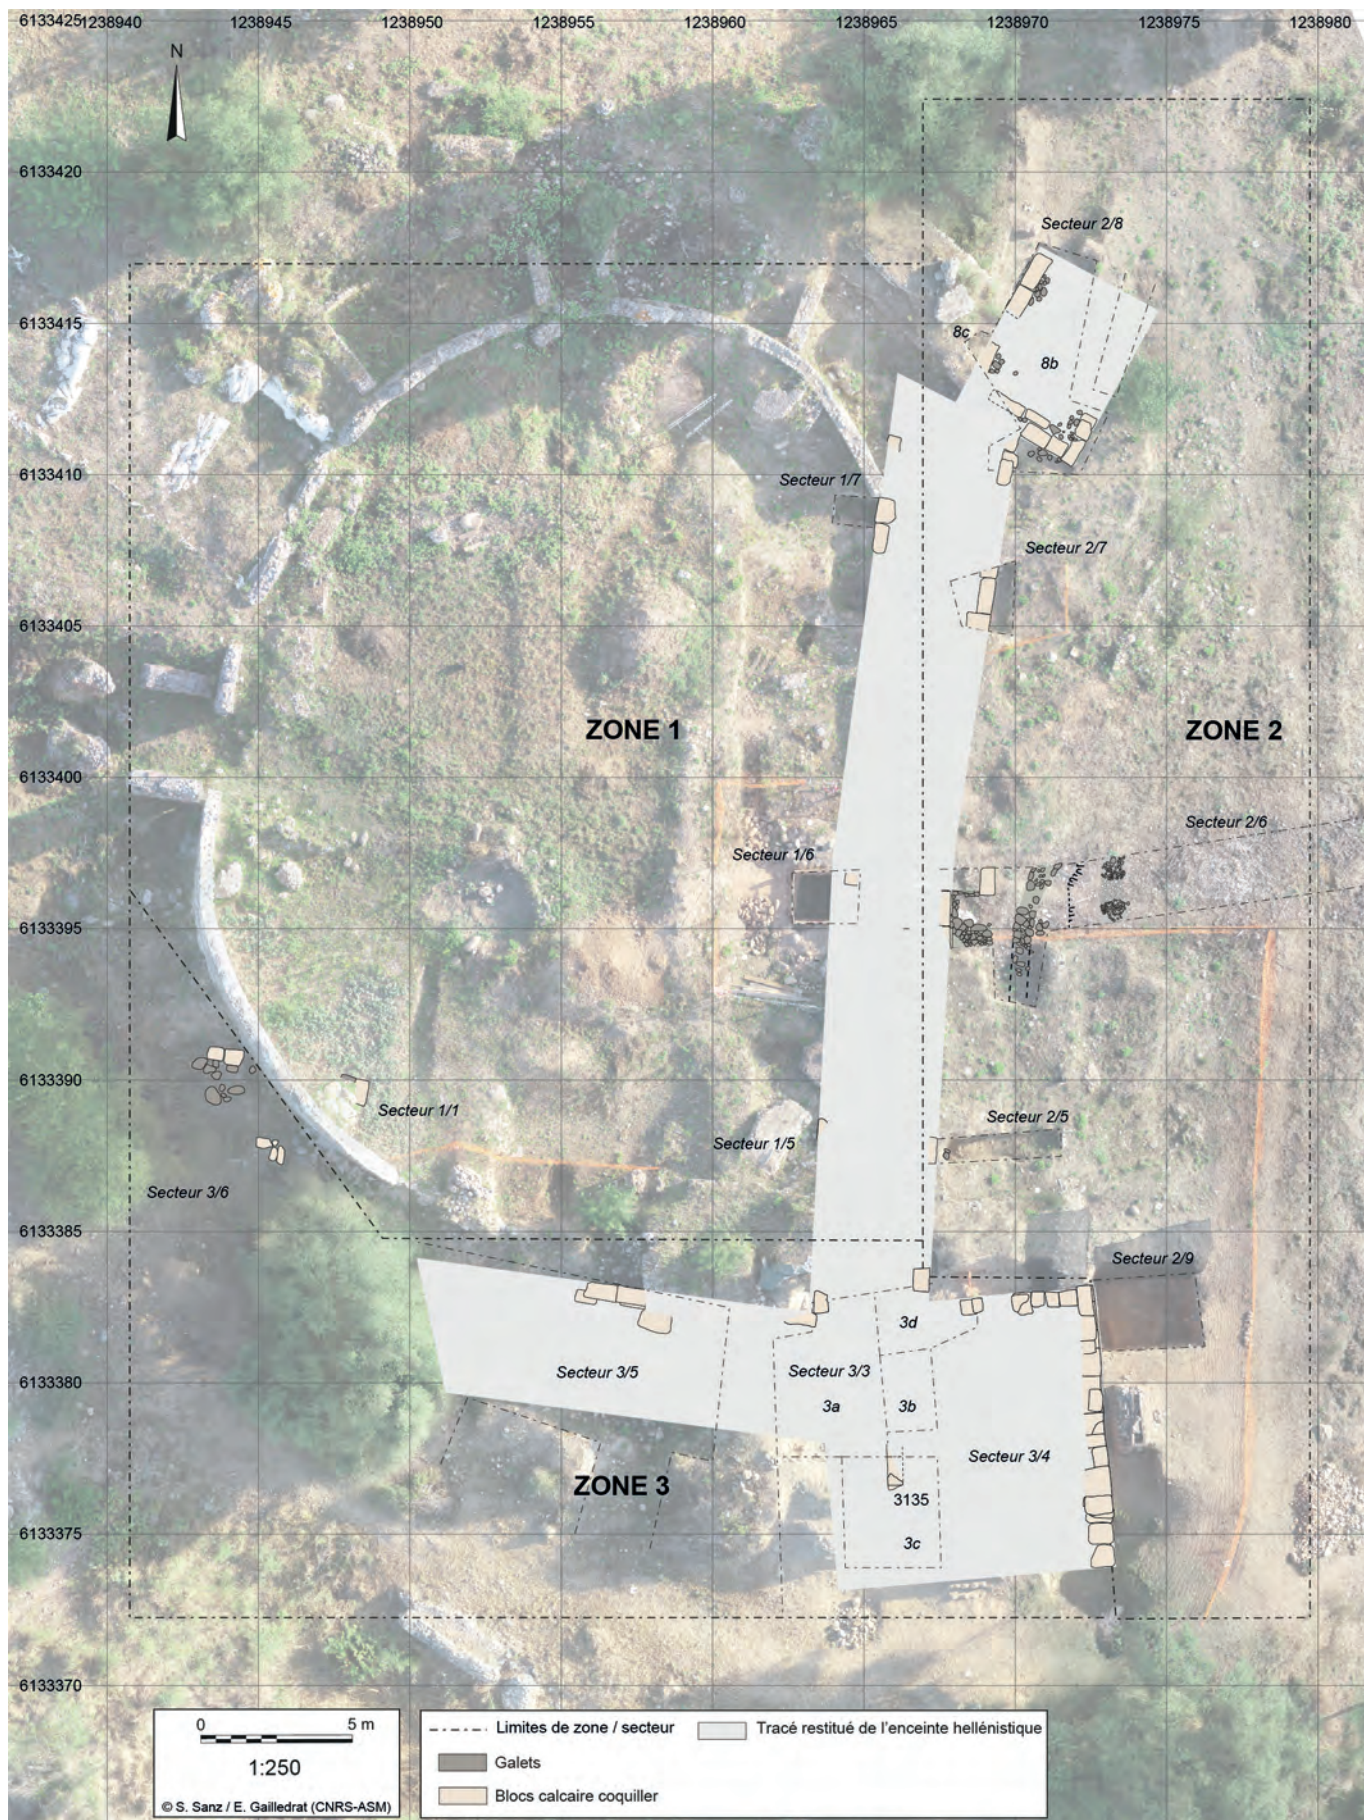
Fig. 6 : Emprise restituée de l'enceinte « hellénistique » d'Aleria, sur fond ortho-photographique géoréférencé (S. Sanz, E. Gailledrat-2023).

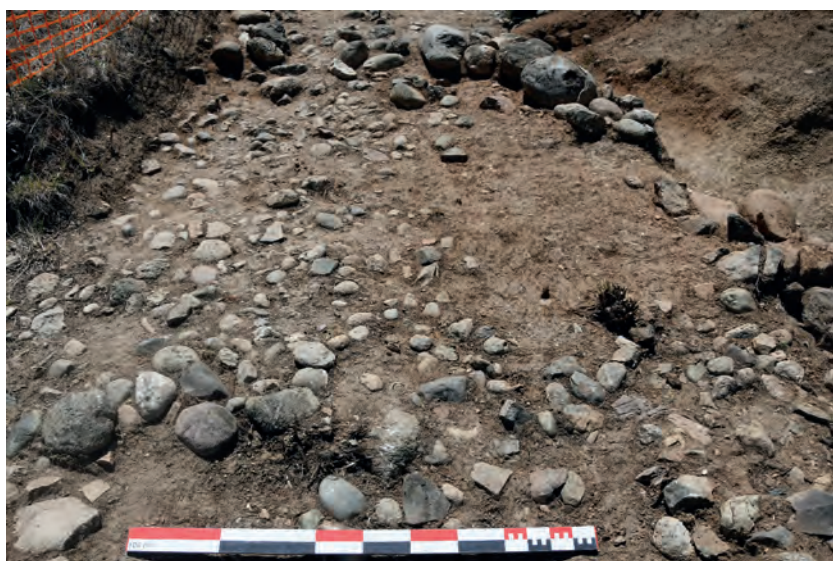
Fig. 41 : Vue d'ensemble depuis le nord du niveau de galets 4027 après fouille des Us 4023 et 4041 (photo : M.-C. Brelle).

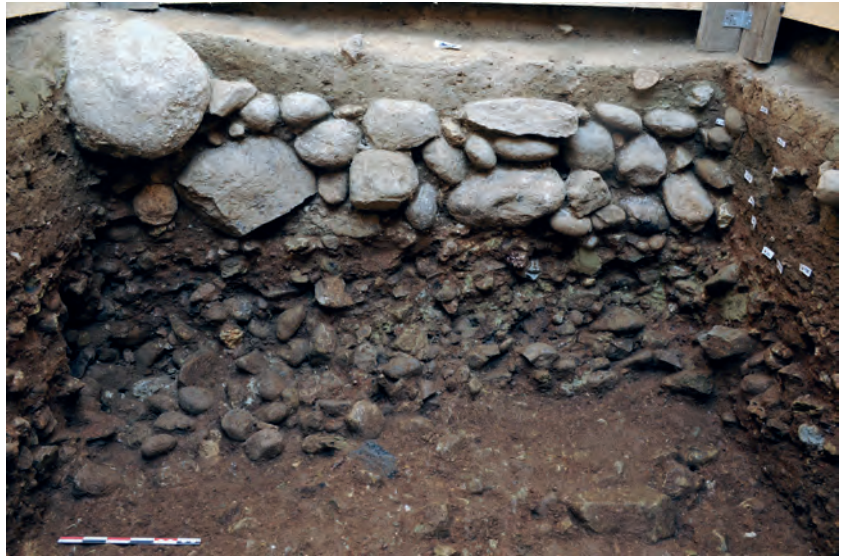
Fig. 9 : Vue oblique, depuis l'Est, de la tranchée TR1209 avec la couche de galets 1210 en partie basse. Dans la partie haute de la coupe, la structure bâtie SB1138 qui surplombe la tranchée TR1209 est visible (photo : A. Vacheret).

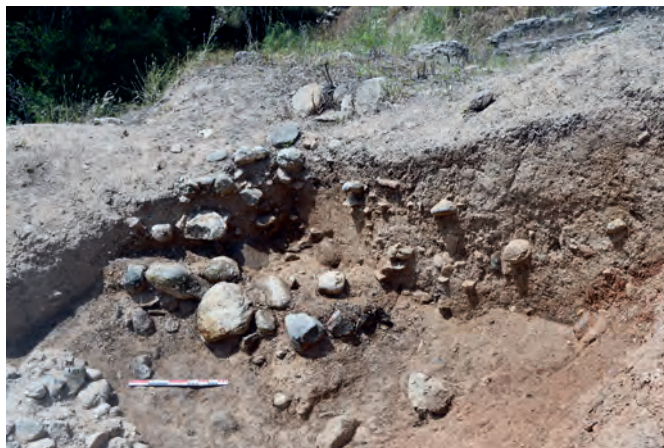
Fig. 39 : Vue depuis le nord-est de l'angle sud-ouest du secteur 3a après la fouille de la couche limoneuse 3144. (photo : J. Bertaut)

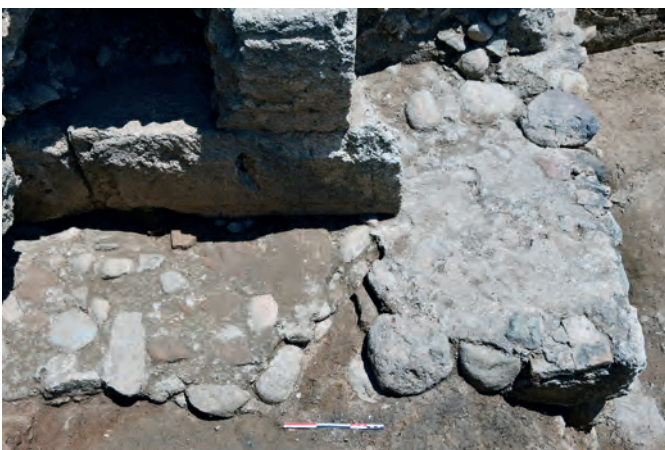
Fig. 60 : Vue depuis l'ouest de la fissure/lézarde, visible au niveau au sommet du mur MR3145.
(photo : J. Bertaut)
