HAL
open science

Aleria-Palazzo 2023

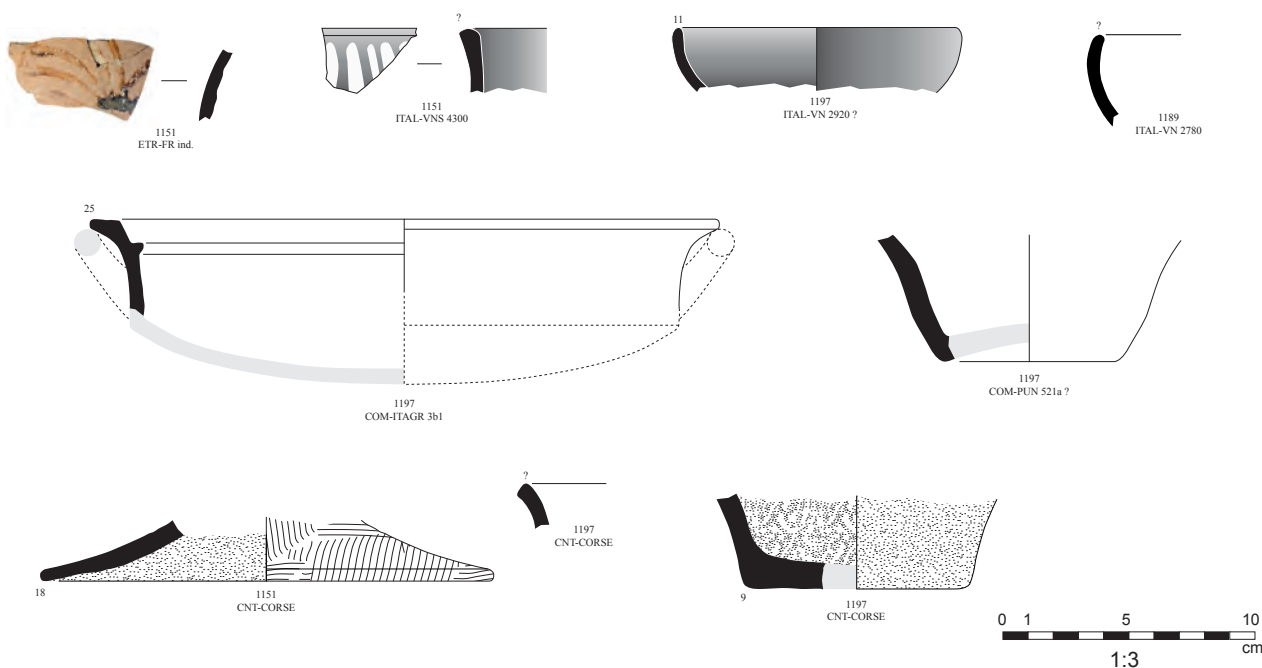
Fig. 13 : Mobilier céramique de la séquence « intermédiaire » (E. Gailledrat).

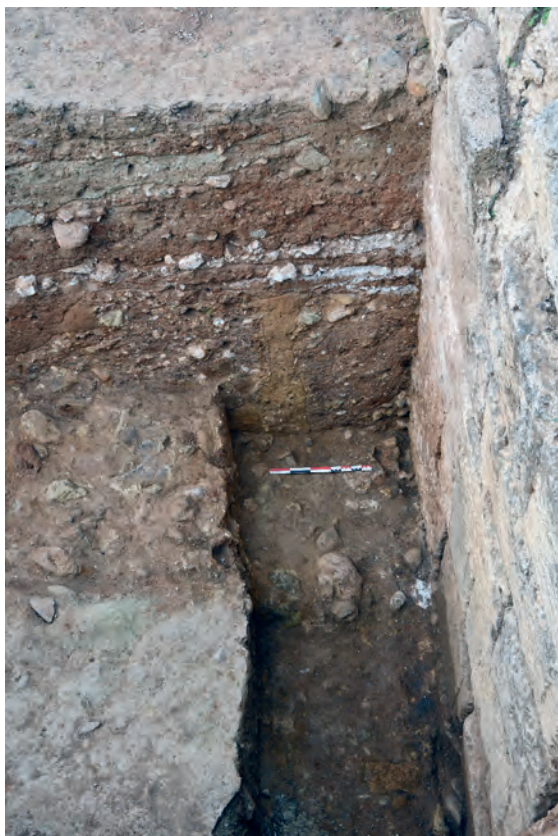
Fig. 12 : Vue depuis le nord du creusement de la tranchée de fondation de la tour TOUT3090 entaillant le substrat 2132 et de la stratigraphie présente au niveau de la coupe sud (photo : E. Gailledrat).
