HAL
open science

Aleria-Palazzo 2023

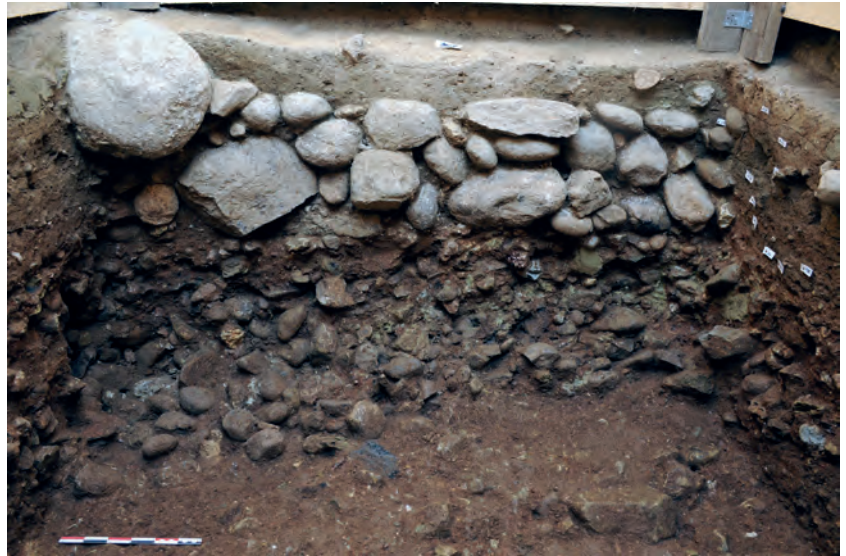
Fig. 9 : Vue oblique, depuis l'Est, de la tranchée TR1209 avec la couche de galets 1210 en partie basse. Dans la partie haute de la coupe, la structure bâtie SB1138 qui surplombe la tranchée TR1209 est visible (photo : A. Vacheret).

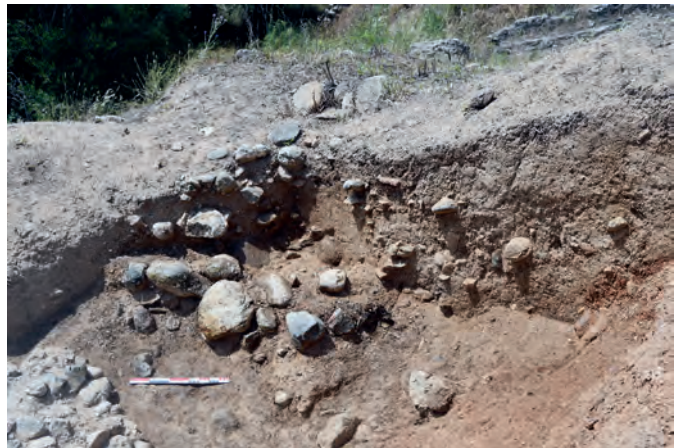
Fig. 39 : Vue depuis le nord-est de l'angle sud-ouest du secteur 3a après la fouille de la couche limoneuse 3144. (photo : J. Bertaut)

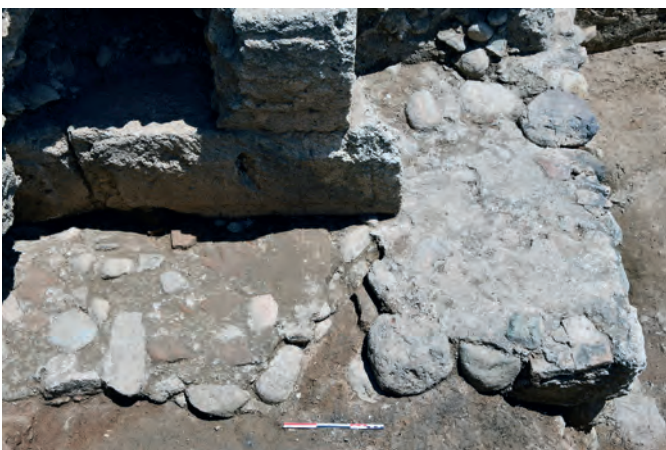
Fig. 60 : Vue depuis l'ouest de la fissure/lézarde, visible au niveau au sommet du mur MR3145.
(photo : J. Bertaut)
