Le stade (dans O. Henry, İ. Dağlı, Labraunda 2022 – Rapport préliminaire)

Labraunda 2022 – Rapport préliminaire

Olivier HENRY, İpek DAĞLI

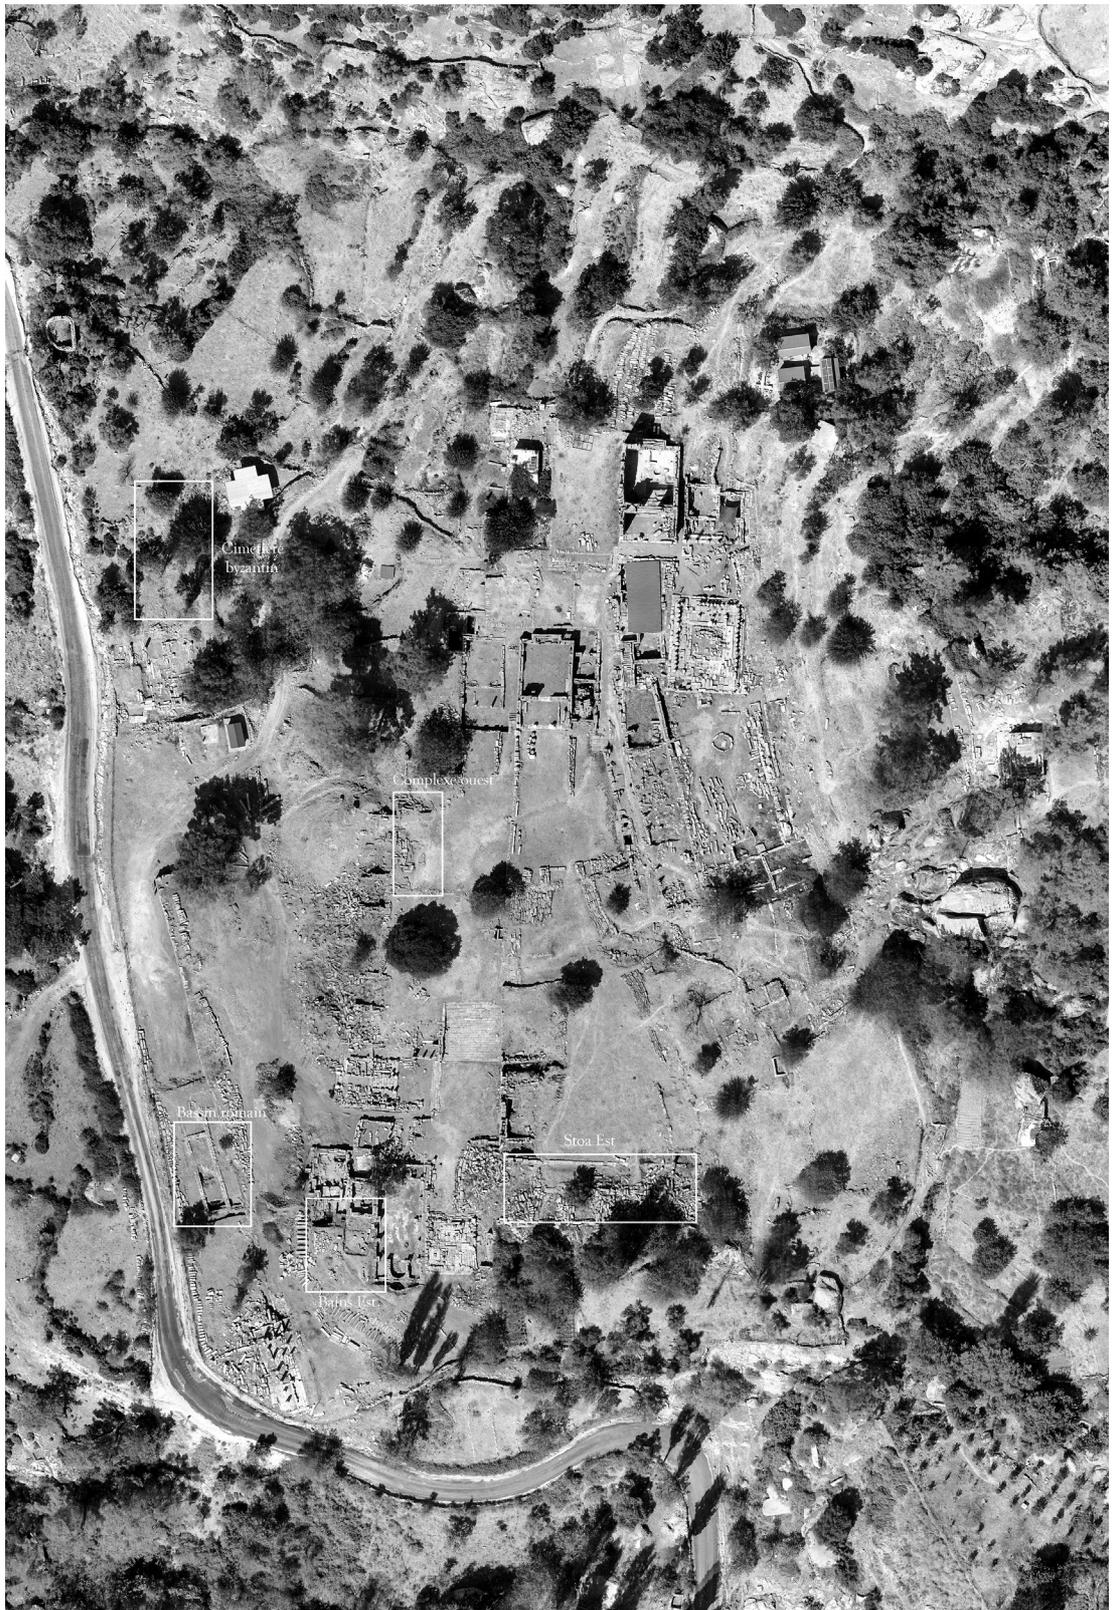
Fig. 1 Vue orthonormée de Labraunda et implantation des secteurs de fouilles (O. Henry).

Les fouilles ont concerné cette année l'ensemble des périodes d'occupation du site de Labraunda (Fig. 1) : dans la stoa est, datée de la période hékatomnide, il s'agissait de terminer la fouille de l'andrôn 4 entamée en 2021 et d'explorer les fondations du portique ; sur la terrasse 2 du site, il convenait de procéder au décapage partiel de la stoa (complexe ouest) dont un segment de stylobate avait été mis au jour dans le courant de la saison 2021, de dater la structure et d'en préciser la fonction ; l'opération sur les bains est visait à terminer le plus gros de la fouille commencée en 2015 et d'aboutir à un plan complet des thermes ; dans le bassin romain, il s'agissait de poursuivre le dégagement de la piscine dont la chronologie d'érection et de comblement posait encore problème ; enfin, les opérations menées dans le cimetière byzantin avaient pour objectif d'essayer de déterminer les limites de la zone funéraire.

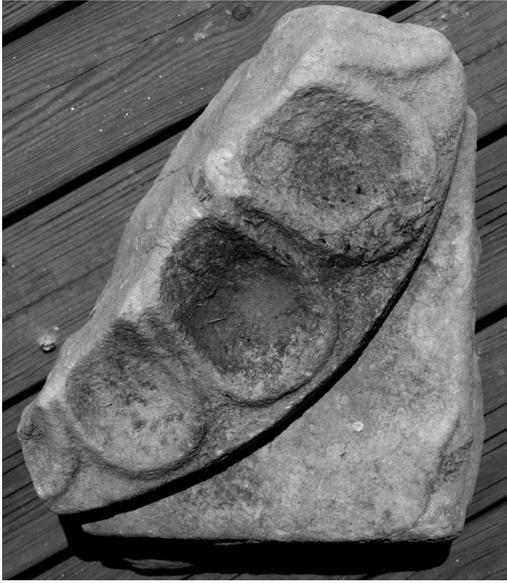
Fig. 4 Le fragment d'un chapiteau Blattkelch documenté en 2022 (R. Hedlund).

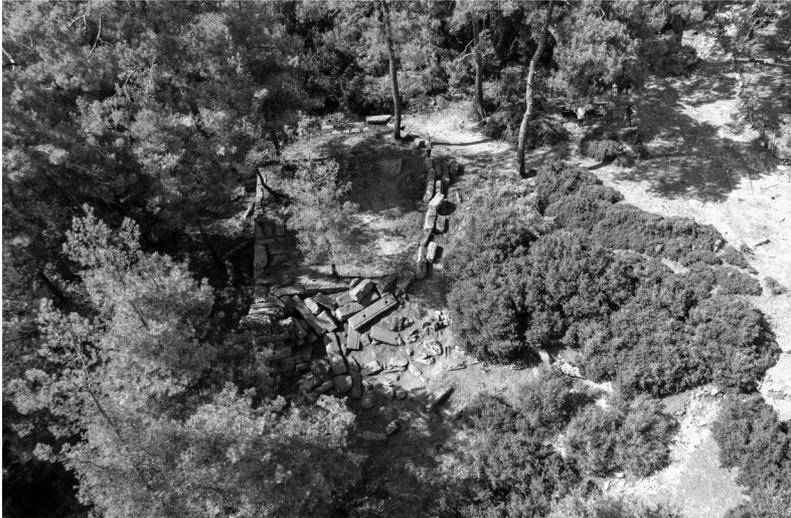
Fig. 7
Terrasse ouest, vue aérienne depuis le sud (O. Henry).

Une couverture photogrammétrique de l'ensemble a été réalisée à l'aide d'un drone et complétée pour certains blocs par des photogrammétriques de détail, servant d'appui à une série de relevés. Un premier calage topographique des terrasses ouest et est a été réalisé à l'aide d'une station GPS.

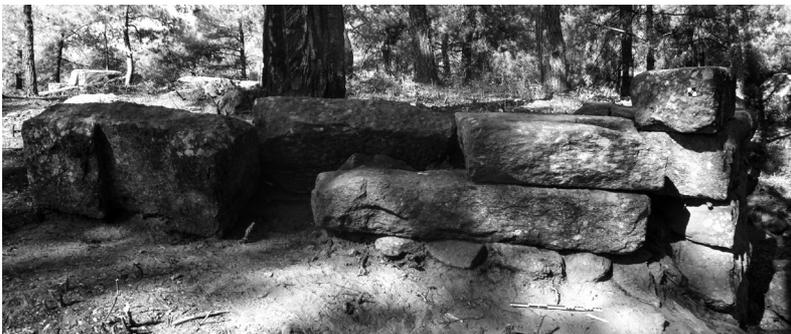
Fig. 8
Terrasse ouest, extrémité nord de la ligne, depuis l'est.
À gauche des deux premiers blocs de la ligne, le bloc recevant une partie de l'*hysplex* (J. Capelle).

Un premier nettoyage, partiel, a dégagé la roche naturelle aplanie pour la mise en place de la ligne de départ, qui affleurerait en un point, montrant que les blocs de l'extrémité nord de la ligne ne se trouvent pas beaucoup plus bas que leur position originale. La ligne de départ était solidement fondée de ce côté au moins (Fig. 8) : le premier bloc depuis le nord repose sur une assise de substruction installée sur de petits blocs. L'ensemble paraît avoir pivoté vers le nord-est, sous la pression des racines. Le deuxième bloc, qui devait reposer en partie sur le même long bloc de substruction, a probablement basculé dans un second temps en arrière, côté ouest.

Nous avons repris l'étude des blocs architecturaux attribués par P. Roos à la ligne de départ. Ils ont été décrits, photographiés et ont été l'objet de croquis cotés. De nouveaux éléments du système de départ sont apparus lors du nettoyage, comme la présence sur certains blocs d'une rainure (*balbis*) ou d'une mortaise pour potelet de bois. Un grand évidement dans le lit de pose du premier bloc a été dégagé : il suit l'axe longitudinal à partir du joint sud, sans rejoindre le joint nord (L. 91 cm, l. 30 cm, ht. 11 cm). Soigneusement taillé à la pointe, il a une section en U très aplati. Il est situé au-dessus d'une fracture irrégulière au lit d'attente du bloc de substruction, dont la section s'apparente à un V, et se trouve également sous la mortaise circulaire de la colonne, probablement en bois, qui constituait l'extrémité de la ligne de départ. Un autre bloc, éclairé par de récentes publications, plaide pour l'existence d'un *hysplex* : sa mortaise trapézoïdale rappelle celles que l'on trouve dans les dispositifs de Corinthe, Némée, pour recevoir un assemblage de pièces de bois (Valavanis, 1999, fig. 11-12 : Corinthe, reconstitution fig. 27-28, 32 ; fig. 15-17 : Némée ; Riegert, 2004).

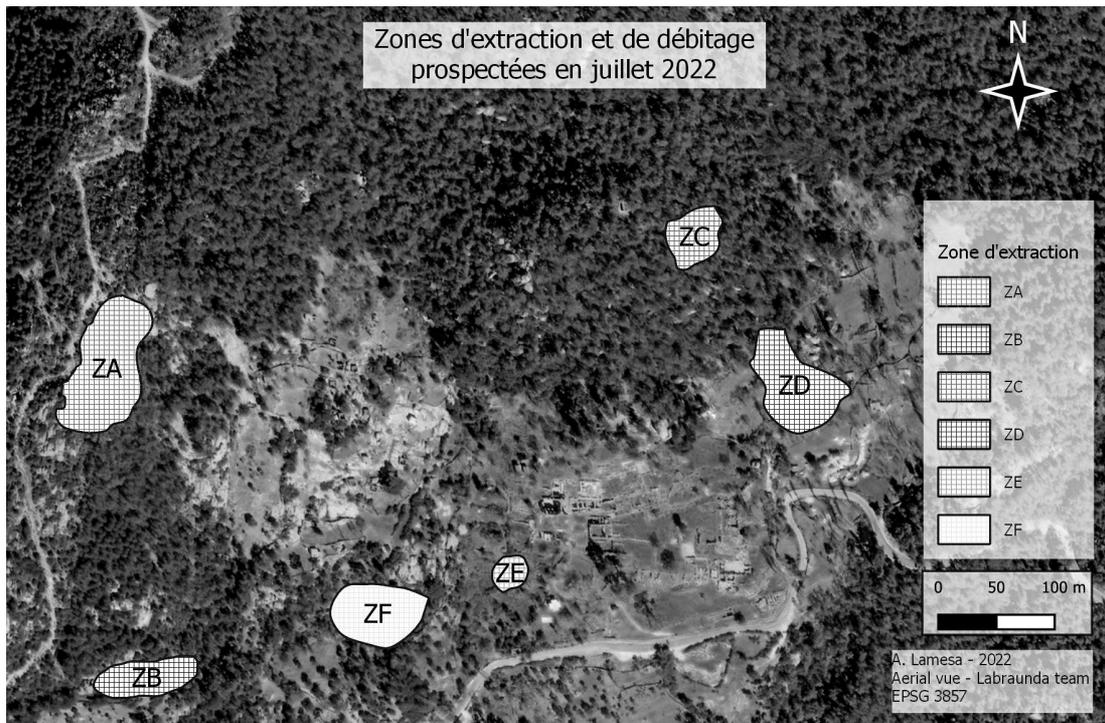
Fig. 9 Carte de localisation des zones d'extraction et de débitage.

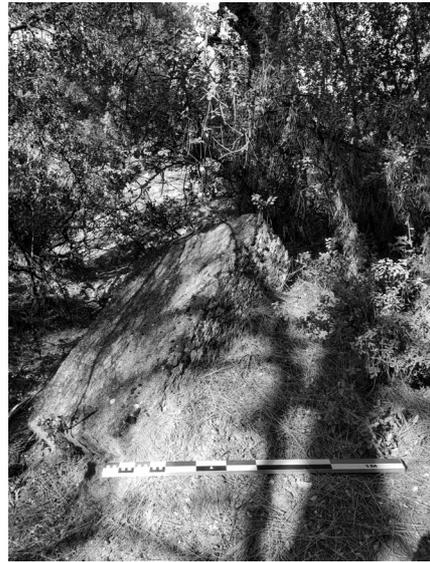
Fig. 10 Bloc errant sur la voie de communication au nord-ouest de la zone prospectée.

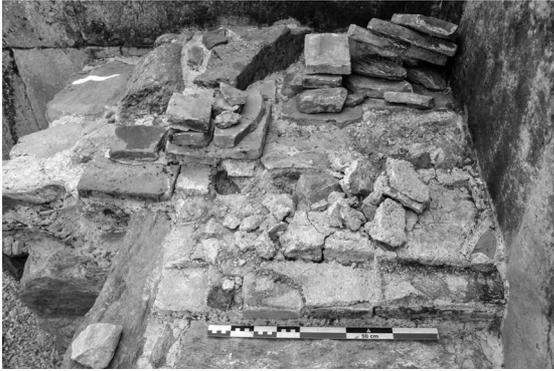
Fig. 11 Pièce sud des Oikoi, surface du pilier sud-ouest, avant le nettoyage et la restauration, vue depuis le nord (Görkem Çimen).

Oikoi. Les travaux précédents dans les Oikoi ont été réalisés en 2016 et 2019. Quatre piliers, composés de blocs de gneiss, de tuiles et de briques de différentes tailles, placés dans chaque coin de la salle sud ont été nettoyés, restaurés et stabilisés. En 2022, l'état général de conservation des piliers sud-ouest, sud-est et nord-ouest était particulièrement mauvais et ils nécessitaient un entretien et de nouveaux traitements. La plupart des tuiles sur les surfaces supérieures étaient déplacées, le nouveau mortier appliqué sur les côtés et les surfaces supérieures était en partie fissuré et fragmenté et certains blocs de gneiss et tuiles qui avaient été placées afin de consolider l'application du nouveau mortier étaient également tombés. Le pilier sud-ouest était le plus endommagé (Fig. 11).

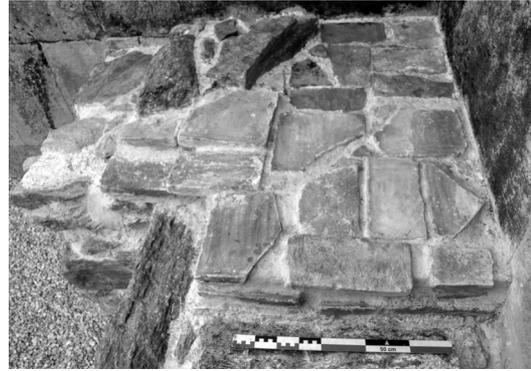
Fig. 12 Pièce sud des Oikoi, surface du pilier sud-ouest, après le nettoyage et la restauration, vue depuis le nord (Görkem Çimen).

Les travaux de cette saison dans les Oikoi ont commencé par un nettoyage général des piliers. La poussière, la terre et les morceaux de mortier émiettés sur les surfaces et les bords des piliers ont été nettoyés à l'aide d'une brosse. Ensuite, une solution biocide a été appliquée sur toutes les surfaces (5 % de solution biocide dans 1 litre d'eau). Puis, la mousse et les lichens qui se sont développés sur les tuiles et les pierres ont été enlevés à l'aide d'un savon naturel à base d'huile de pin mélangée à de l'eau de source, puis par action mécanique à la brosse et au scalpel. Sur les surfaces supérieures et les côtés des piliers, nous avons identifié toutes les zones où les pierres, les tuiles et le mortier étaient tombés après leur restauration de 2019. Ces trous ont été comblés avec un nouveau mortier à base de matériaux anciens. Ce nouveau mortier est composé de chaux hydraulique, de mortier et de carreaux anciens provenant des fouilles des bains est, et de caséine. Après l'application du nouveau mortier, des tuiles et des pierres aux endroits requis, tous ces matériaux ont été nettoyés avec une solution de vinaigre (20% : 200 ml de vinaigre dans

1 litre d'eau). Enfin, une solution de Paraloid B72 (10% : 100 g de Paraloid dans 1 litre d'acétone) a été appliquée sur les matériaux (Fig. 12).

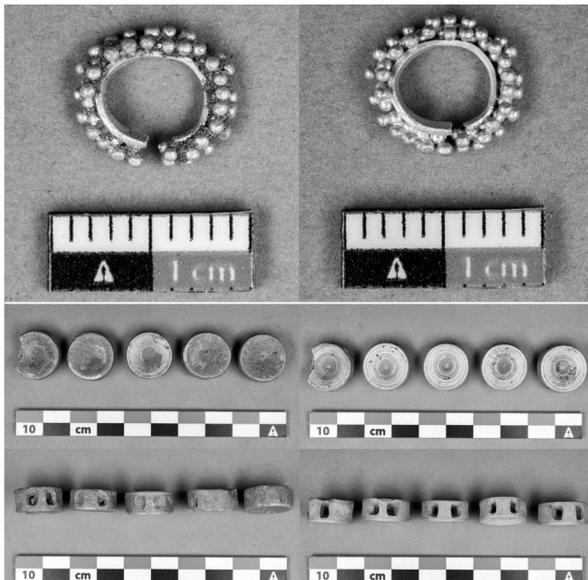
Fig. 13
Anneau en or
(LAB.Metal 1587- nécropole du Tetraconque)
et lot d'objets en matière dure animale (Water Pool), avant et après traitements (R. Chevallier).

L'objet en or, provenant de la nécropole proche du Tétraconque (Fig. 13), est un petit anneau décoré de granulations, élément d'une probable parure vestimentaire. Il a été débarrassé des sédiments qui recouvraient sa surface au moyen de coton imbibé d'éthanol.

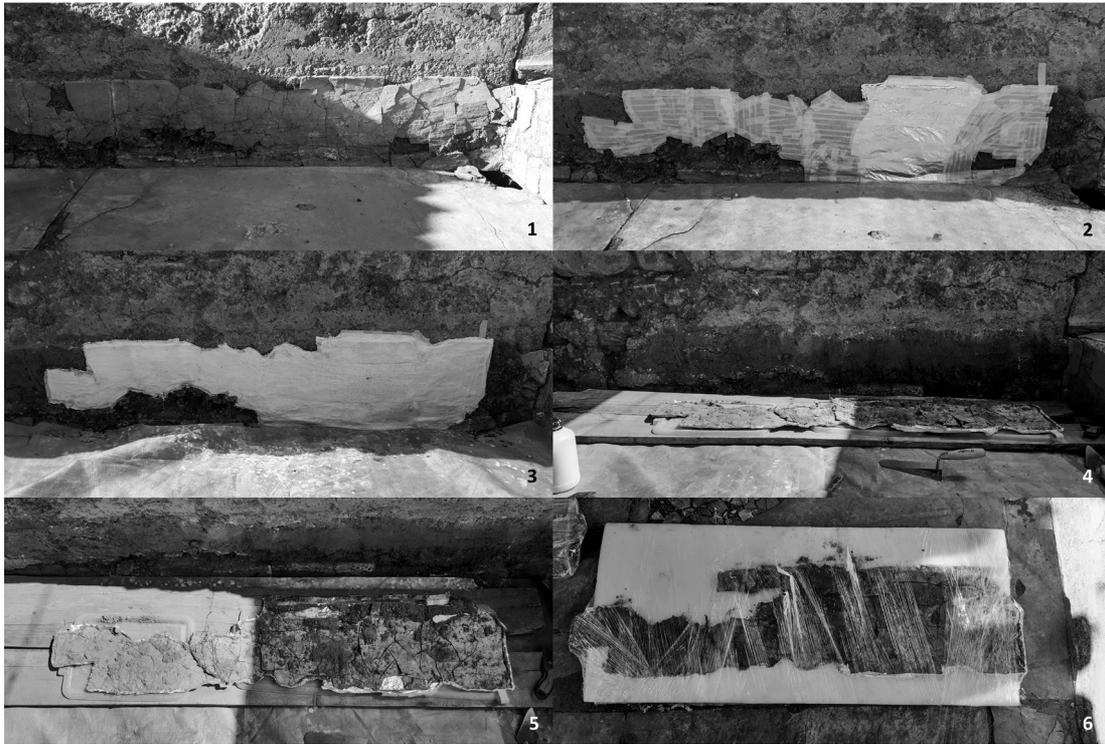
Fig. 14 Prélèvement du parement en marbre (Paroi sud du bassin froid des bains est) (R. Chevallier).

L'objectif était de déposer le vestige en conservant autant que possible la position relative de ses différents fragments. Pour se faire, la surface visible du parement a tout d'abord été protégée afin de préserver le marbre des effets néfastes de l'infiltration potentielle du matériau de maintien choisi pour la dépose. Des bandes plâtrées ont ensuite été positionnées sur l'ensemble de la partie à prélever. Après séchage, le parement a été déposé : différents outils ont été insérés entre le mur et le revers du décor afin d'en faciliter la bascule, côté revers visible, sur un nouveau support. La section de parement a pu ensuite être transportée au dépôt pour la réalisation de son étude (Fig. 14).

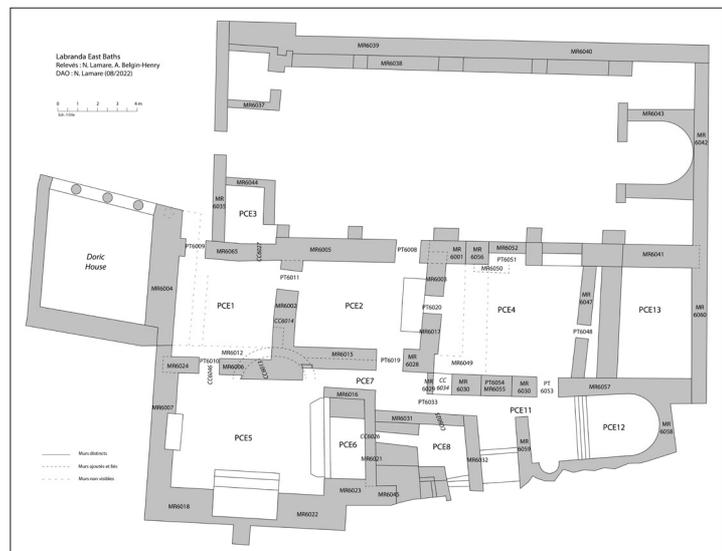
Fig. 15 Plan des bains.

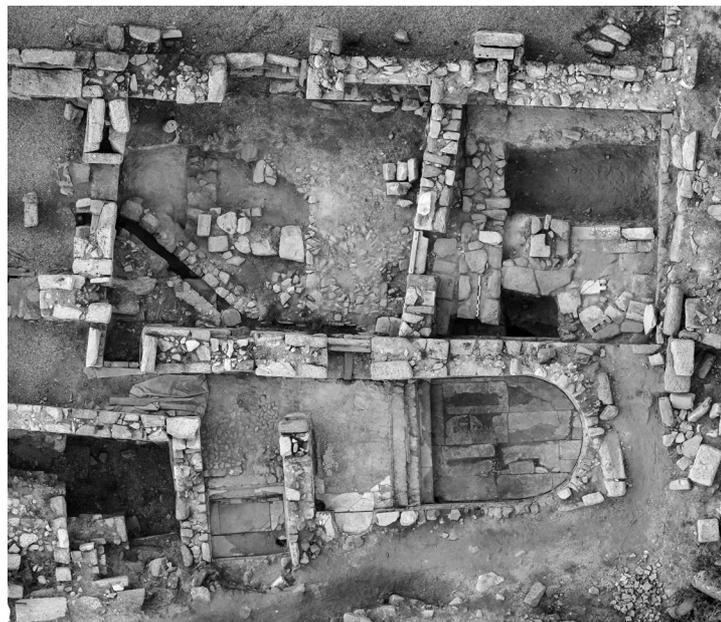
Fig. 16
Photo zénithale du
secteur froid des bains.

Durant les premières saisons de fouilles, de 2014 à 2016, nous avons concentré notre attention sur l'étude du secteur chauffé des bains et ainsi mis au jour trois salles, identifiées respectivement comme un *tepidarium* (PCE2), un *laconicum* (PCE1) et un *caldarium* (PCE5), un espace technique, le *praefurnium* (PCE8) et des espaces de circulations (PCE7) (Fig. 15). Puis, lors de la campagne de l'été 2021, nous avons abordé la fouille des salles froides et ainsi révélé une première pièce (PCE4) dans le prolongement du *tepidarium*, communiquant à l'est avec une salle PCE13, dont seules les arases de murs avaient été repérées, et, au sud, avec l'espace du bain froid, PCE12. Pour cette nouvelle saison, il convenait d'achever la fouille du secteur froid (Fig. 16).

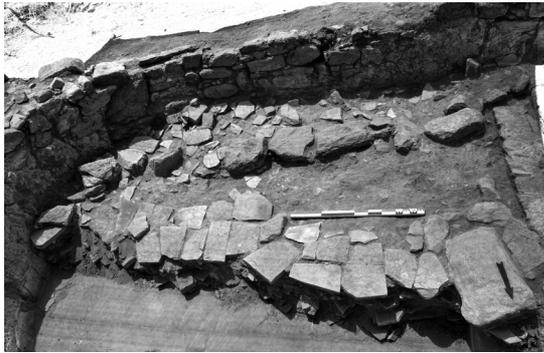
Fig. 17 Phase de réoccupation du bassin PCE12.

Sous ces vestiges qui témoignent de l'effondrement d'une grande partie des élévations de l'édifice, on a pu distinguer une succession d'épisodes de réoccupations et de démolitions de l'espace du bassin, à une époque où il n'était plus utilisé comme piscine froide. Une première phase de réoccupation se matérialise par une accumulation de sédiment sableux au contact du revêtement de marbre. L'aspect général de cette couche est marqué par une couleur sombre, due à la forte présence de charbons, sans qu'il soit pour autant possible de repérer des zones de chauffe ou de foyers bien délimitées. La mise au jour de restes de faune et de tessons de céramique régulièrement disposés à plat tend à démontrer l'existence d'une surface de circulation et de piétinement qui marque l'abandon du bassin comme piscine froide des bains. Sur ces premiers niveaux, principalement présents dans la partie ouest, au pied de l'escalier, on trouve un amas de fragments de marbre avec d'innombrables éléments de placages, des moulures, baguettes et chambranles. Puis, situés entre 0,30 et 0,40 m au-dessus du sol du bassin, quelques niveaux de circulation signalent une nouvelle séquence de réoccupation. De gros fragments de briques posés plus ou moins à plat constituent un véritable pavement présent sur toute la moitié nord du comblement. Vers le sud, le sol se poursuit par une bande en terre battue et s'appuie sur un alignement de blocs qui marque une limite E/O (Fig. 17). Enfin, l'ensemble est scellé par un épandage de blocs de tailles variables. La disposition régulière des blocs semble montrer un dépôt volontaire. En surface, on a distingué un fin niveau de circulation.

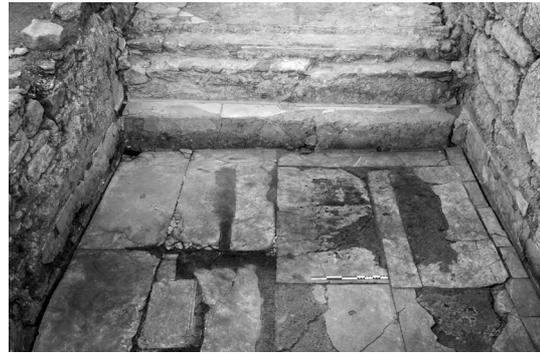
Fig. 18 Escalier d'accès au bain.

Le bassin ainsi mis au jour forme un U d'une longueur de 3,55 m, d'une largeur de 3,03 m et d'une profondeur conservée de 0,85 m. On accédait par un escalier à trois degrés, après avoir enjambé une margelle revêtue de marbre, haute de 0,30 m (Fig. 18), dont deux éléments ont été retrouvés réemployés dans les niveaux de comblement. Le sol en marbre est particulièrement bien conservé et on note, en de nombreux endroits, des traces de réfections. Enfin, on remarque la présence d'une bouche de vidange positionnée au pied des marches, à l'angle sud-ouest du bassin.

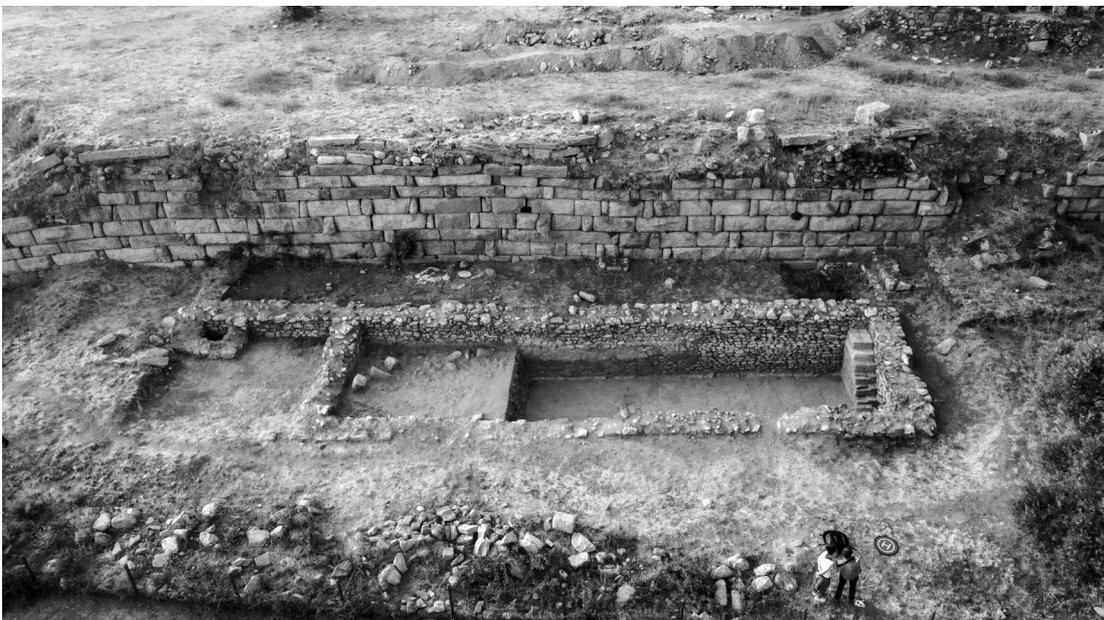
Fig. 19 Le bassin romain après la fouille de 2022.

La fouille de 2022 a fourni des données supplémentaires sur la construction de la piscine. Deux nouvelles tubulures, insérées dans le mur nord ont été mises au jour. L'une d'entre elles, à l'est, était obstruée par un petit fragment de tuile retaillé. La couche de mortier recouvrant les murs sud et nord est partiellement préservée et a fait l'objet de mesures de conservation. La série de petites briques rectangulaires taillées, qui forment un quart-de-rond à l'angle formé par le sol du bassin et les murs nord et sud, se poursuit vers l'ouest, mais le mortier qui les recouvre n'est pas préservé.

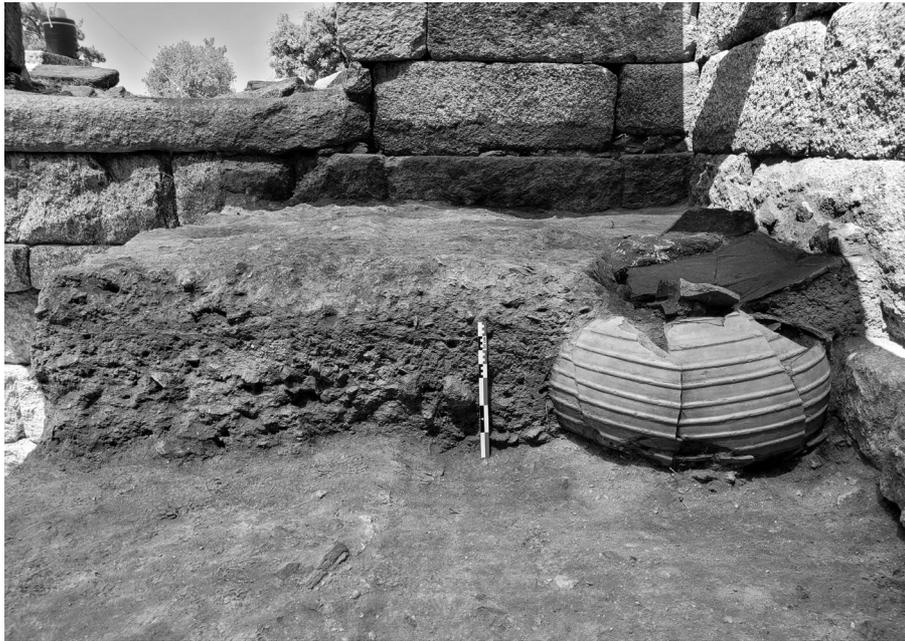
Fig. 21
Le pithos
surmonté par le
bac à chaux.

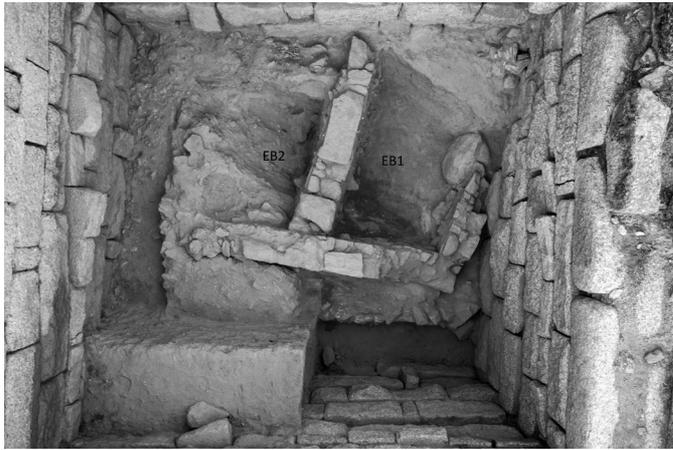
Fig. 22
Vue aérienne de la pièce 4 à la fin de la fouille (rocher naturel et tranchées de fondation).

The Early Building (EB-R4). La découverte la plus inattendue des deux dernières campagnes est celle d'un bâtiment à deux pièces mis au jour dans les fondations de la pièce de la stoa (EB-R4) (Fig. 22). Cette construction fondée sur le rocher naturel fut en partie détruite lors de la construction de la stoa bien qu'elle semble avoir été en ruine avant la mise en œuvre du projet du 4^e s. EB-R4 paraît avoir été à l'origine une seule et même pièce qui fut par la suite divisée en deux espaces distincts, EB1 au sud et EB2 au nord, par un mur de refend. La première fut fouillée en 2021 et avait livré plusieurs niveaux de sols et de remplissages. La seconde, ouverte en 2022, a livré la même séquence stratigraphique. Les deux ont été fouillées jusqu'au rocher naturel. L'ensemble de ce bâtiment était recouvert par une épaisse couche de pierres probablement issue de son élévation originale. Celui-ci se compose d'un long mur N-S de 4,93 m de long et de 0,54 m d'épaisseur. Il est chaîné à une portion de mur orienté E-O qui se suit sur une distance d'1,54 m. Il fut démantelé en partie lors de la construction du mur sud de la pièce 4 de la stoa sur lequel l'une de ses pierres s'appuie. Le mur nord de l'édifice a complètement disparu mais l'on a pu repérer son empreinte sur le rocher naturel. Il en est de même pour le mur est de la pièce EB2. Le mur est de la pièce EB1 a totalement disparu, emporté par les travaux de fondation de la stoa. Le mur de refend, conservé sur une longueur de 3,30 m, n'est pas fondé sur le rocher. Il est établi sur les couches appartenant à la première phase du bâtiment. Comme les autres, il est à double parement et possède en outre une grande dalle plate qui doit être interprétée comme un seuil qui assurait la communication entre les deux pièces. Le sol 4031 découvert en 2021 dans l'EB1 se trouve au même niveau que le sol 4040/4218 de l'EB2 et sont contemporains. Deux autres niveaux de sol et leurs remplissages ont été découverts sous le seuil dans les deux pièces. D'autres comblements

ont été enfin été fouillés. Ils correspondent à une action de nivellement du rocher naturel avant ou à l'occasion de la construction du bâtiment en question. La céramique issue des différentes couches tend à indiquer que le bâtiment fut utilisé vers la fin du 5^e s. av. J.-C. Si la fonction de EB-R4 reste inconnue, il est possible d'envisager qu'il s'agit d'une série de salles de service liées au fonctionnement du sanctuaire avant sa monumentalisation par les Hékatomnides. Il pourrait également être interprété comme un habitat.

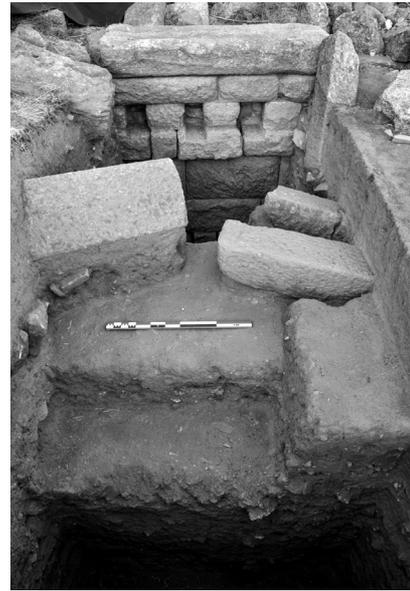
Fig. 23
Sondage devant la pièce 5, vue vers l'est (trous de boulins).

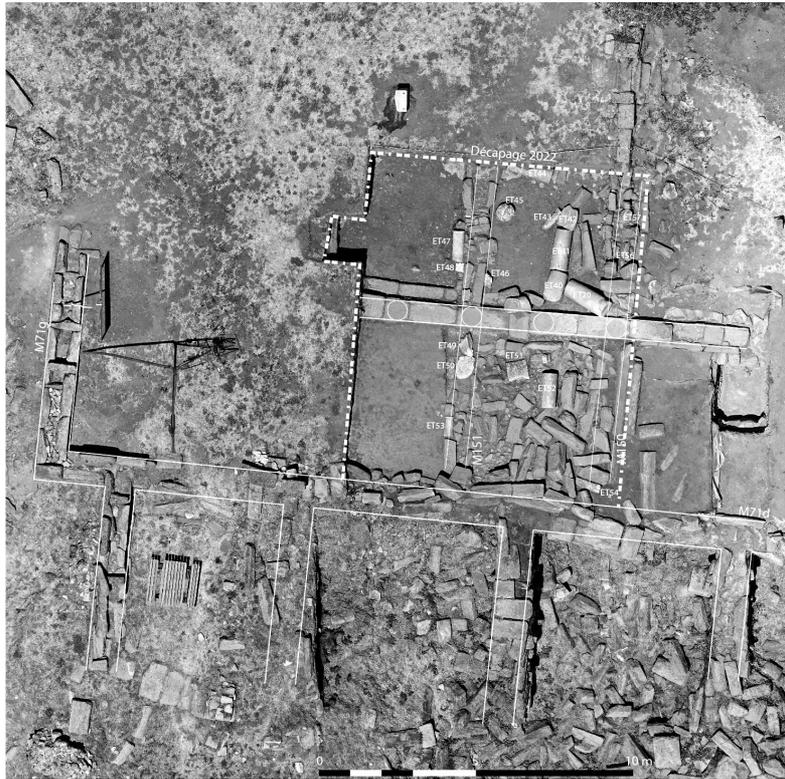
Fig. 24 Orthophotographie de l'intervention de 2022 (O. Henry).

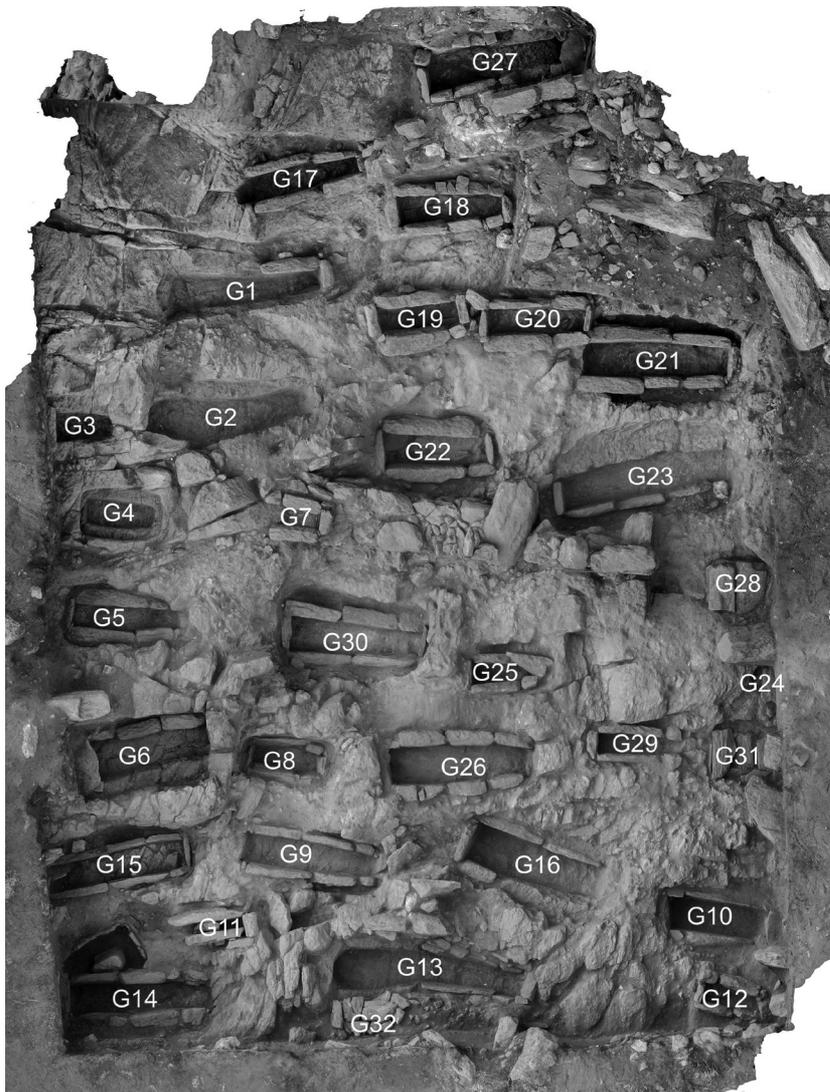
Fig. 26
Les fouilles de 2022, dans
une zone de 9 x 12,70 m
de la nécropole du
Tetraconque
(O. Henry).

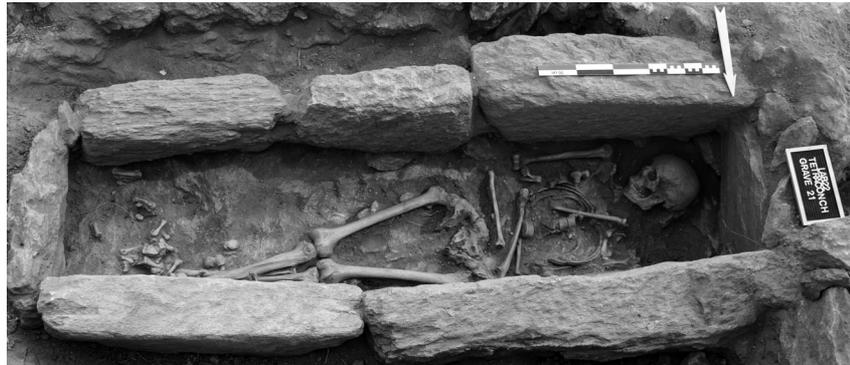
Fig. 27
Tombe 21.

Les tombes se trouvent à environ 1,5 m sous la terre végétale et ont été marquées au niveau de la surface de circulation par des enclos en pierre et des pierres tombales en brique ou en pierre (certaines avec des croix mais sans inscriptions). En dessous, les tombes elles-mêmes ont été creusées dans le socle rocheux. Cette saison, nous avons ouvert huit tombes intactes contenant les restes de neuf personnes. Quatre étaient des adultes, deux des enfants et trois des nourrissons. L'état de conservation des squelettes allait de mauvais à moyen. La tombe 21 (Fig. 27) contenait l'un des squelettes les mieux conservés de cette nécropole (un homme adulte couché sur le dos mais avec les jambes croisées, contrairement à la pratique habituelle qui consiste à étendre les jambes droites dans ces tombes). La tombe 26 contenait un adulte et un enfant.
