Le stade (dans O. Henry, İ. Dağlı, Labraunda 2022 – Rapport préliminaire)

Labraunda 2022 – Rapport préliminaire

Olivier HENRY, İpek DAĞLI

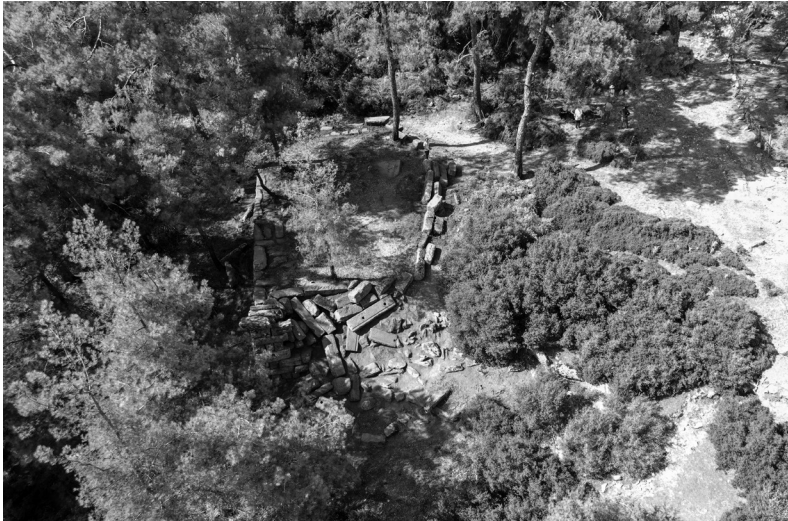
Fig. 7
Terrasse ouest, vue aérienne depuis le sud (O. Henry).

Cette première campagne s'est concentrée sur la terrasse située à l'ouest de la piste. On y a nettoyé : la ligne de départ, l'important éboulement au sud de la terrasse constitué de blocs provenant de l'effondrement de la ligne de départ et du mur de soutènement sud (Fig. 7), la crête et le parement des murs, dont le mur nord de la terrasse inférieure ouest (à l'ouest de la terrasse ouest, en contrebas).

Une couverture photogrammétrique de l'ensemble a été réalisée à l'aide d'un drone et complétée pour certains blocs par des photogrammétriques de détail, servant d'appui à une série de relevés. Un premier calage topographique des terrasses ouest et est a été réalisé à l'aide d'une station GPS.

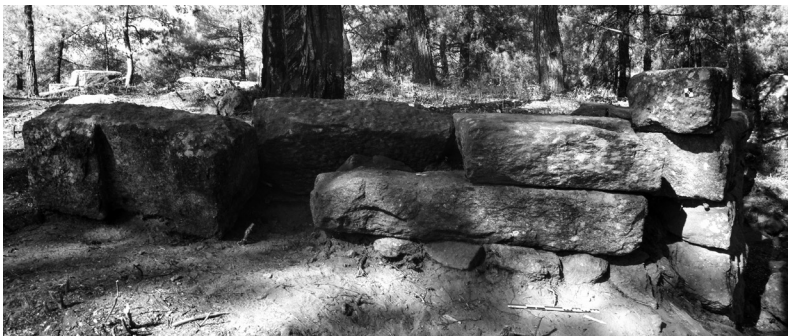
Fig. 8
Terrasse ouest, extrémité nord de la ligne, depuis l'est.
À gauche des deux premiers blocs de la ligne, le bloc recevant une partie de l'*hysplex* (J. Capelle).

Un premier nettoyage, partiel, a dégagé la roche naturelle aplanie pour la mise en place de la ligne de départ, qui affleurerait en un point, montrant que les blocs de l'extrémité nord de la ligne ne se trouvent pas beaucoup plus bas que leur position originale. La ligne de départ était solidement fondée de ce côté au moins (Fig. 8) : le premier bloc depuis le nord repose sur une assise de substruction installée sur de petits blocs. L'ensemble paraît avoir pivoté vers le nord-est, sous la pression des racines. Le deuxième bloc, qui devait reposer en partie sur le même long bloc de substruction, a probablement basculé dans un second temps en arrière, côté ouest.

Nous avons repris l'étude des blocs architecturaux attribués par P. Roos à la ligne de départ. Ils ont été décrits, photographiés et ont été l'objet de croquis cotés. De nouveaux éléments du système de départ sont apparus lors du nettoyage, comme la présence sur certains blocs d'une rainure (*balbis*) ou d'une mortaise pour potelet de bois. Un grand évidement dans le lit de pose du premier bloc a été dégagé : il suit l'axe longitudinal à partir du joint sud, sans rejoindre le joint nord (L. 91 cm, l. 30 cm, ht. 11 cm). Soigneusement taillé à la pointe, il a une section en U très aplati. Il est situé au-dessus d'une fracture irrégulière au lit d'attente du bloc de substruction, dont la section s'apparente à un V, et se trouve également sous la mortaise circulaire de la colonne, probablement en bois, qui constituait l'extrémité de la ligne de départ. Un autre bloc, éclairé par de récentes publications, plaide pour l'existence d'un *hysplex* : sa mortaise trapézoïdale rappelle celles que l'on trouve dans les dispositifs de Corinthe, Némée, pour recevoir un assemblage de pièces de bois (Valavanis, 1999, fig. 11-12 : Corinthe, reconstitution fig. 27-28, 32 ; fig. 15-17 : Némée ; Riegert, 2004).

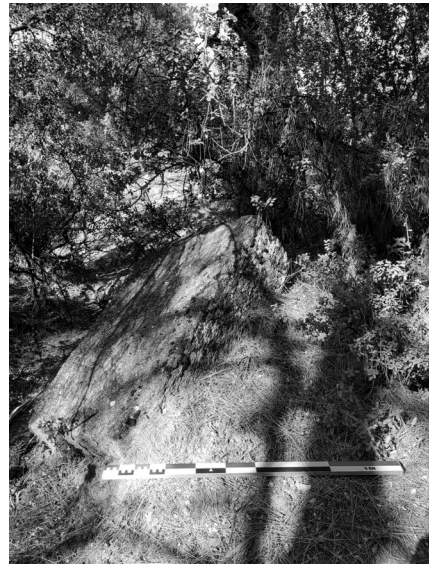
Fig. 10 Bloc errant sur la voie de communication au nord-ouest de la zone prospectée.

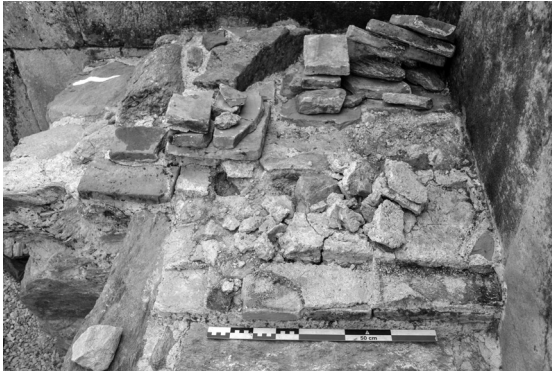
Fig. 11 Pièce sud des Oikoi, surface du pilier sud-ouest, avant le nettoyage et la restauration, vue depuis le nord (Görkem Çimen).

Oikoi. Les travaux précédents dans les Oikoi ont été réalisés en 2016 et 2019. Quatre piliers, composés de blocs de gneiss, de tuiles et de briques de différentes tailles, placés dans chaque coin de la salle sud ont été nettoyés, restaurés et stabilisés. En 2022, l'état général de conservation des piliers sud-ouest, sud-est et nord-ouest était particulièrement mauvais et ils nécessitaient un entretien et de nouveaux traitements. La plupart des tuiles sur les surfaces supérieures étaient déplacées, le nouveau mortier appliqué sur les côtés et les surfaces supérieures était en partie fissuré et fragmenté et certains blocs de gneiss et tuiles qui avaient été placées afin de consolider l'application du nouveau mortier étaient également tombés. Le pilier sud-ouest était le plus endommagé (Fig. 11).

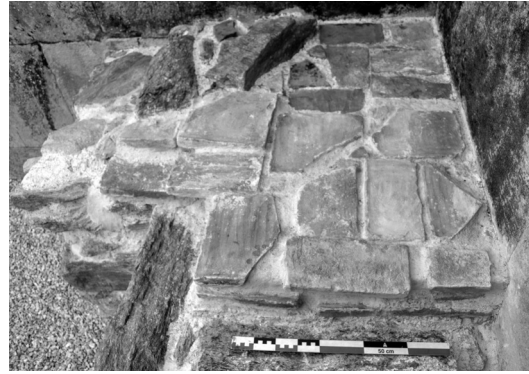
Fig. 12 Pièce sud des Oikoi, surface du pilier sud-ouest, après le nettoyage et la restauration, vue depuis le nord (Görkem Çimen).

1 litre d'eau). Enfin, une solution de Paraloid B72 (10% : 100 g de Paraloid dans 1 litre d'acétone) a été appliquée sur les matériaux (Fig. 12).

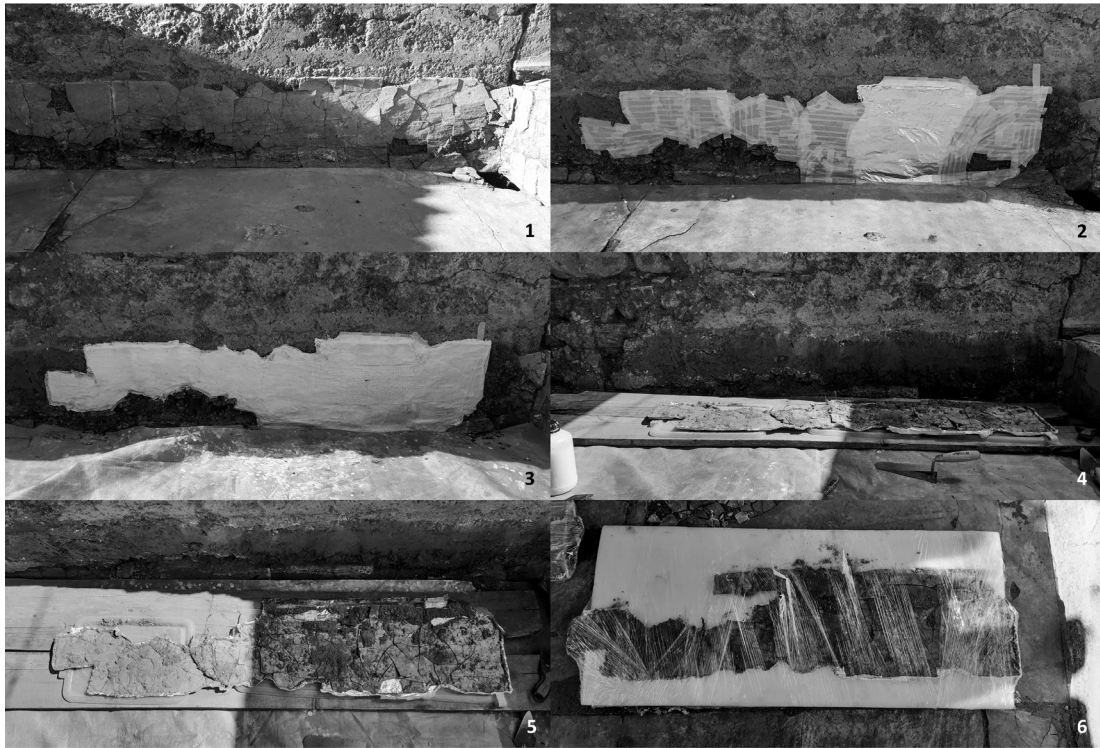
Fig. 14 Prélèvement du parement en marbre (Paroi sud du bassin froid des bains est) (R. Chevallier).

L'objectif était de déposer le vestige en conservant autant que possible la position relative de ses différents fragments. Pour se faire, la surface visible du parement a tout d'abord été protégée afin de préserver le marbre des effets néfastes de l'infiltration potentielle du matériau de maintien choisi pour la dépose. Des bandes plâtrées ont ensuite été positionnées sur l'ensemble de la partie à prélever. Après séchage, le parement a été déposé : différents outils ont été insérés entre le mur et le revers du décor afin d'en faciliter la bascule, côté revers visible, sur un nouveau support. La section de parement a pu ensuite être transportée au dépôt pour la réalisation de son étude (Fig. 14).

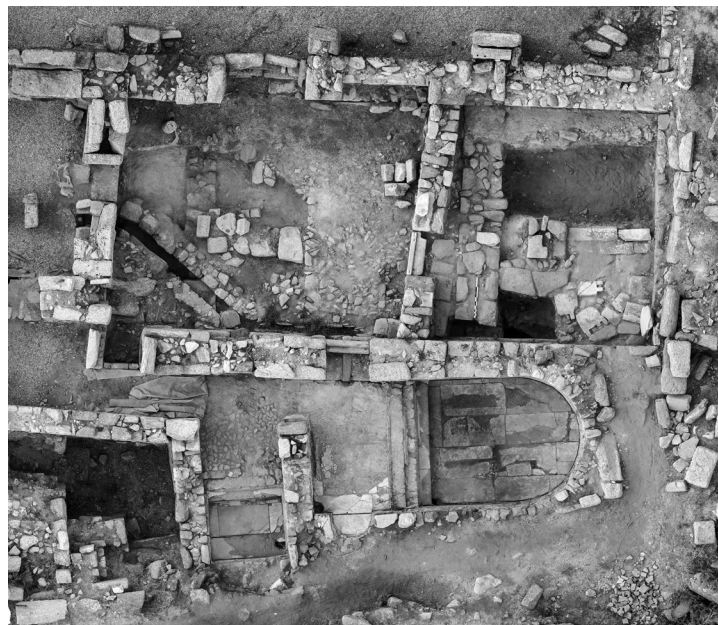
Fig. 16
Photo zénithale du
secteur froid des bains.

Durant les premières saisons de fouilles, de 2014 à 2016, nous avons concentré notre attention sur l'étude du secteur chauffé des bains et ainsi mis au jour trois salles, identifiées respectivement comme un *tepidarium* (PCE2), un *laconicum* (PCE1) et un *caldarium* (PCE5), un espace technique, le *praefurnium* (PCE8) et des espaces de circulations (PCE7) (Fig. 15). Puis, lors de la campagne de l'été 2021, nous avons abordé la fouille des salles froides et ainsi révélé une première pièce (PCE4) dans le prolongement du *tepidarium*, communiquant à l'est avec une salle PCE13, dont seules les arases de murs avaient été repérées, et, au sud, avec l'espace du bain froid, PCE12. Pour cette nouvelle saison, il convenait d'achever la fouille du secteur froid (Fig. 16).

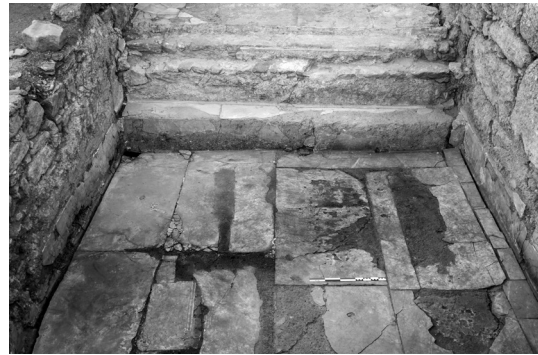
Fig. 18 Escalier d'accès au bain.

Le bassin ainsi mis au jour forme un U d'une longueur de 3,55 m, d'une largeur de 3,03 m et d'une profondeur conservée de 0,85 m. On accédait par un escalier à trois degrés, après avoir enjambé une margelle revêtue de marbre, haute de 0,30 m (Fig. 18), dont deux éléments ont été retrouvés réemployés dans les niveaux de comblement. Le sol en marbre est particulièrement bien conservé et on note, en de nombreux endroits, des traces de réfections. Enfin, on remarque la présence d'une bouche de vidange positionnée au pied des marches, à l'angle sud-ouest du bassin.

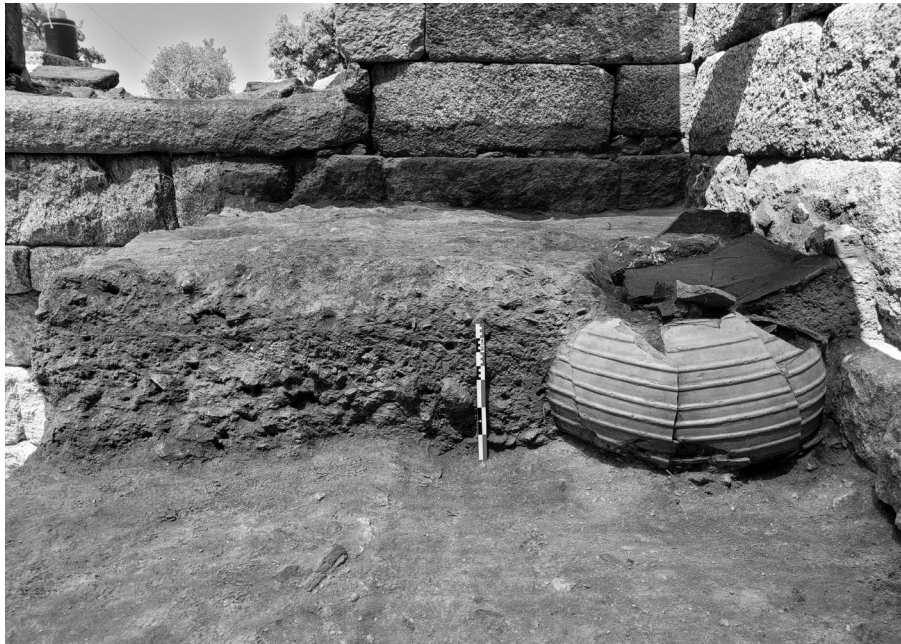
Fig. 21
Le pithos
surmonté par le
bac à chaux.

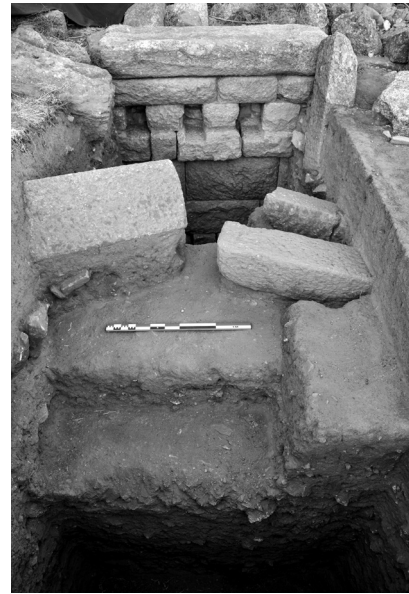
Fig. 23
Sondage devant la pièce 5, vue vers l'est (trous de boulins).
