## Le stade (dans O. Henry, İ. Dağlı, Labraunda 2022 – Rapport préliminaire)

Jeanne Capelle. Le stade (dans O. Henry, İ. Dağlı, Labraunda 2022 – Rapport préliminaire). *Anatolia antiqua = Eski anadolu*, 2023, 31, pp.153-156. halshs-04425365

# Labraunda 2022 – Rapport préliminaire

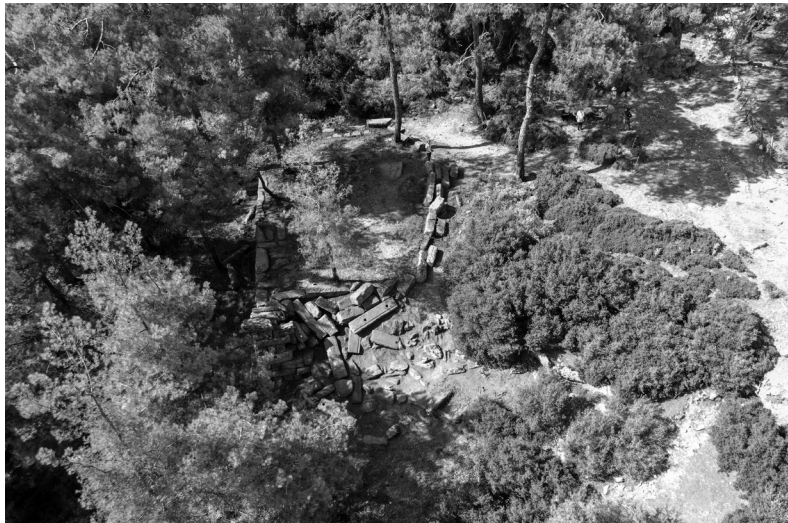
**Fig. 7**  
Terrasse ouest, vue aérienne depuis le sud (O. Henry).

Cette première campagne s'est concentrée sur la terrasse située à l'ouest de la piste. On y a nettoyé : la ligne de départ, l'important éboulement au sud de la terrasse constitué de blocs provenant de l'effondrement de la ligne de départ et du mur de soutènement sud (Fig. 7), la crête et le parement des murs, dont le mur nord de la terrasse inférieure ouest (à l'ouest de la terrasse ouest, en contrebas).

Une couverture photogrammétrique de l'ensemble a été réalisée à l'aide d'un drone et complétée pour certains blocs par des photogrammétriques de détail, servant d'appui à une série de relevés. Un premier calage topographique des terrasses ouest et est a été réalisé à l'aide d'une station GPS.

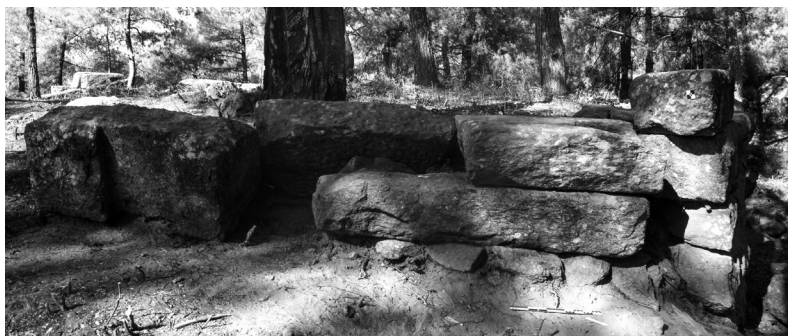
**Fig. 8**  
Terrasse ouest, extrémité nord de la ligne, depuis l'est.  
À gauche des deux premiers blocs de la ligne, le bloc recevant une partie de l'hysplex (J. Capelle).

Un premier nettoyage, partiel, a dégagé la roche naturelle aplanie pour la mise en place de la ligne de départ, qui affleurerait en un point, montrant que les blocs de l'extrémité nord de la ligne ne se trouvent pas beaucoup plus bas que leur position originale. La ligne de départ était solidement fondée de ce côté au moins (Fig. 8) : le premier bloc depuis le nord repose sur une assise de substruction installée sur de petits blocs. L'ensemble paraît avoir pivoté vers le nord-est, sous la pression des racines. Le deuxième bloc, qui devait reposer en partie sur le même long bloc de substruction, a probablement basculé dans un second temps en arrière, côté ouest.

Nous avons repris l'étude des blocs architecturaux attribués par P. Roos à la ligne de départ. Ils ont été décrits, photographiés et ont été l'objet de croquis cotés. De nouveaux éléments du système de départ sont apparus lors du nettoyage, comme la présence sur certains blocs d'une rainure (*balbis*) ou d'une mortaise pour potelet de bois. Un grand évidement dans le lit de pose du premier bloc a été dégagé : il suit l'axe longitudinal à partir du joint sud, sans rejoindre le joint nord (L. 91 cm, l. 30 cm, ht. 11 cm). Soigneusement taillé à la pointe, il a une section en U très aplati. Il est situé au-dessus d'une fracture irrégulière au lit d'attente du bloc de substruction, dont la section s'apparente à un V, et se trouve également sous la mortaise circulaire de la colonne, probablement en bois, qui constituait l'extrémité de la ligne de départ. Un autre bloc, éclairé par de récentes publications, plaide pour l'existence d'un *hysplex* : sa mortaise trapézoïdale rappelle celles que l'on trouve dans les dispositifs de Corinthe, Némée, pour recevoir un assemblage de pièces de bois (Valavanis, 1999, fig. 11-12 : Corinthe, reconstitution fig. 27-28, 32 ; fig. 15-17 : Némée ; Riegert, 2004).
