# Provence-Alpes-Côte d'Azur, Vaucluse, Le Thor, Château de Thouzon : Le cheminement d'entrée

## Le cheminement d'entrée

Août 2022  
Opération n° 14798  
EA 84 132 0001  
Arrêté n° 2022-457  
Code INSEE 84132

Novembre 2022

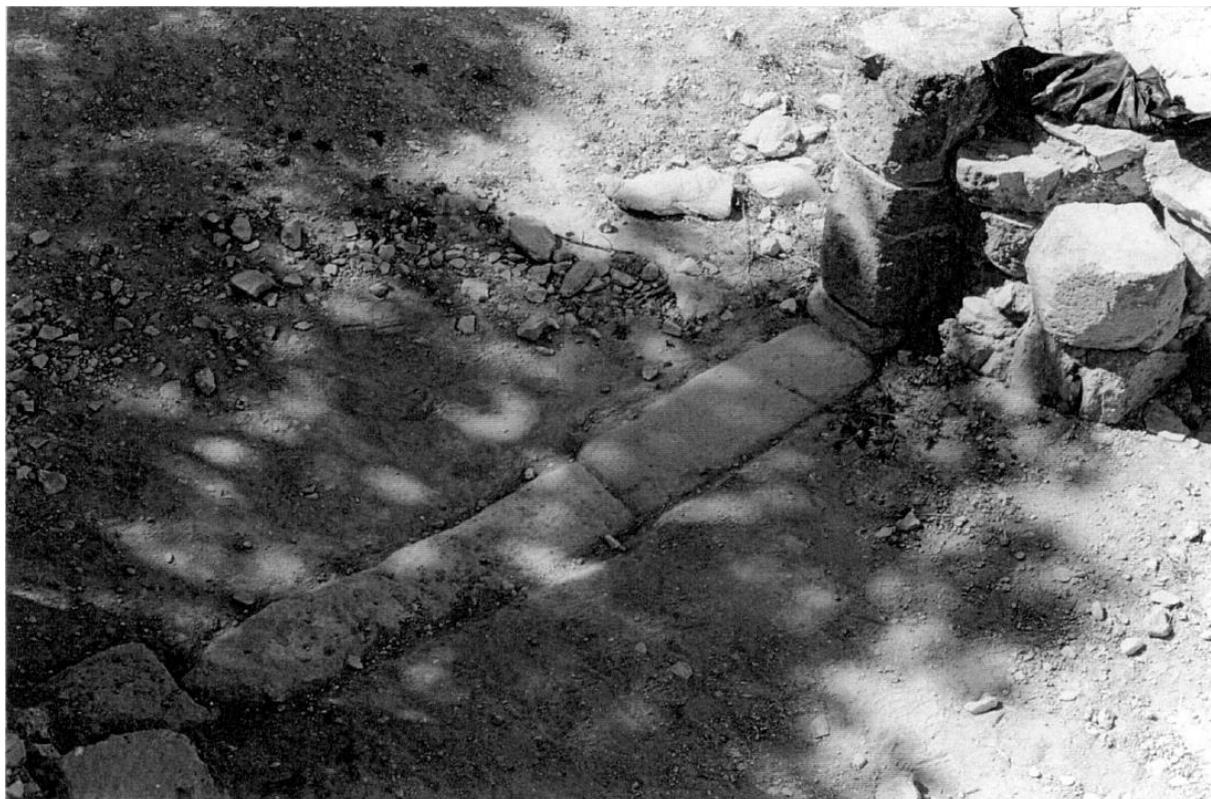
Fig. 13 – Entrée n° 1, sondage de 1994 (Markiewicz 2002, p. 34).

En 1994, un sondage d'évaluation (**fig. 13**) est effectué au niveau de la porte sud, dans le remblai de destruction, épais d'un mètre en moyenne. Il livre des moellons dont deux fragments décorés d'oves à l'antique d'époque romane<sup>17</sup>. Ce sondage permet le dégagement total des piédroits, espacés de 2,17 m, et du dessus du seuil (0,2 m de large, 108,55 m N.G.F.)<sup>18</sup>. La dimension de la porte coïncide avec celle de la « grande porte » de 8 pans et demi de largeur (2,12 m) mentionnée dans le devis rapporté par A. Rousset<sup>19</sup>. Sa hauteur est de 12 pans (3 m) jusqu'à l'intrados de l'arc d'après le même document. L'épaisseur du mur contenant la porte est de 0,95 m. Les piédroits et tableaux sont en mauvais état de conservation et trahissent une reprise que la restauration réalisée postérieurement ne permet plus d'observer. Il n'est conservé de la partie externe des piédroits que la fondation pour le jambage est, deux assises de l'élévation pour le jambage ouest. Ces blocs en calcaire coquillé présentent côté externe une arête adoucie par un quart-de-rond. Ils sont chanfreinés à l'intérieur<sup>20</sup>. Ces caractéristiques n'ont pas été reproduites sur les moellons taillés par l'association pour le site de Thouzon pour la restitution partielle de l'élévation de la porte. La feuillure du tableau est large de 9 cm. Le

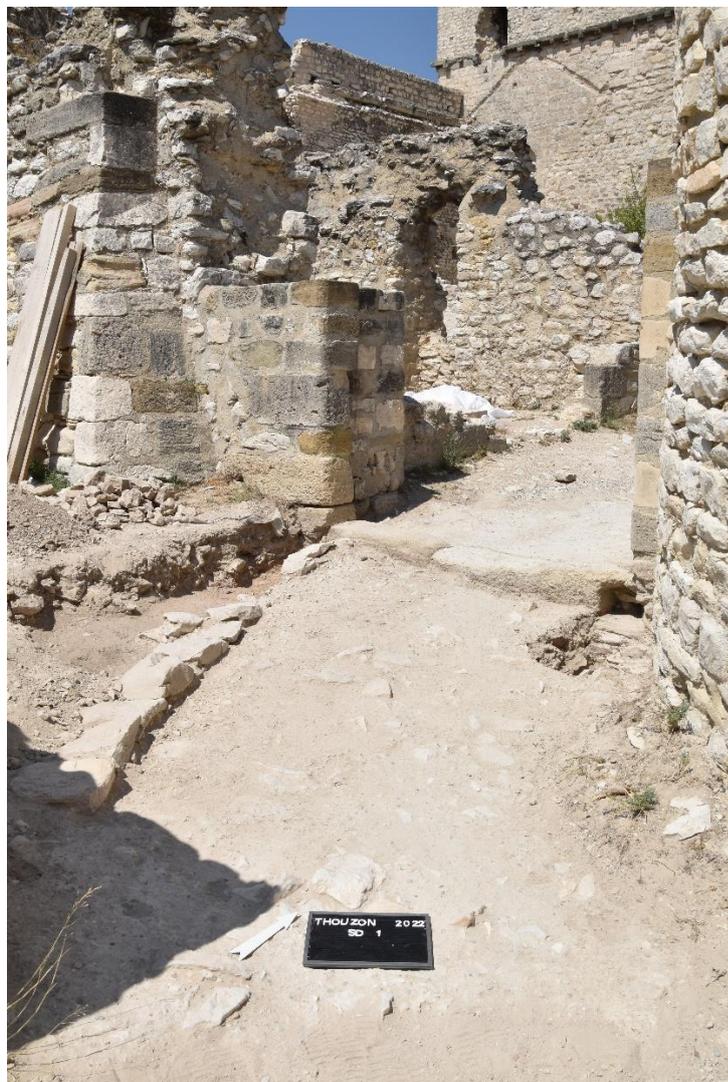
Fig. 14 – Entrée 1 au cours de la campagne de 2022 (Olivier Thuaudet)

L'intervention archéologique d'août 2022 a débuté dans ce secteur par un nettoyage préliminaire d'un espace de 25 m<sup>2</sup> en travers de l'entrée 1 (fig. 14). Il a consisté en l'élimination d'une sédimentation de ruissellement (US 209) prenant la forme d'un limon brun peu compact chargé en gravier. Ce gravier, exogène, a peut-être été récupéré dans la Sorgue en contrebas. Cette couche résulte de la désagrégation progressive de sols archéologiques, à la fois du niveau sous-jacent comme l'indique la comparaison avec la photo de 1994, mais sans doute aussi des remblais du XVIII<sup>e</sup> siècle, mis en évidence plus haut dans la cour lors des campagnes de fouilles antérieures. Au-dessous sont conservés de part et d'autre du seuil (US 208) les sols 194 et 199, observés en 1994, limoneux, homogènes, compacts et brun-gris, comportant des graviers. Ils suivent une pente de direction nord-sud que l'eau dévale lors des intempéries.

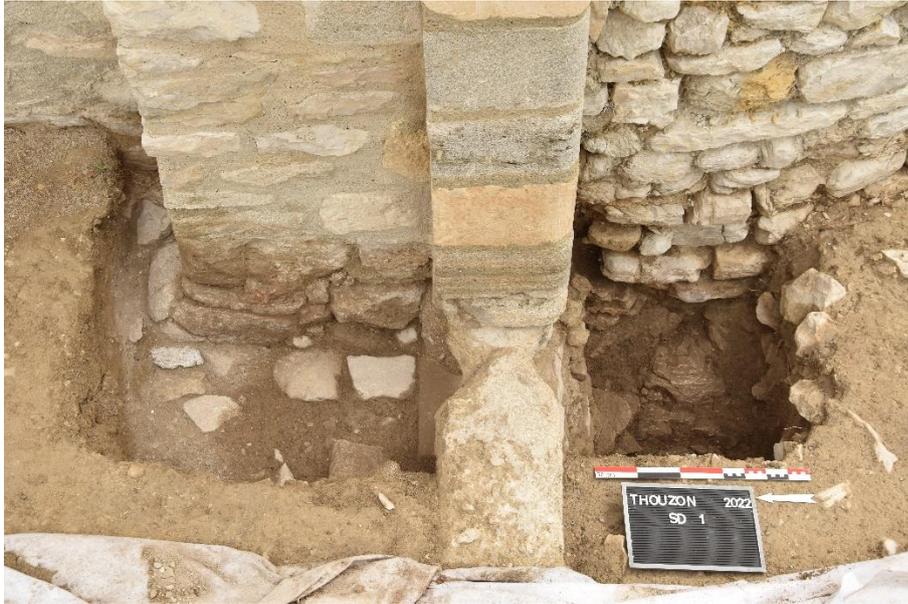
Fig. 15 – Sondages 1a (au nord) et 1b (au sud) en fin de fouille (Olivier Thuaudet)

Trois fenêtres ont été ouvertes dans l'espace du sondage 1. La première (1a) est située au nord du seuil 208, contre le piédroit est. La deuxième (1b), au sud du seuil, contre ce même piédroit. La troisième (1c), au sud du seuil, contre le piédroit ouest et en bordure de l'alignement de pierres 201. Les sondages 1b et 1c ont été menés jusqu'au rocher à 0,73 m (107,82 NGF) et 0,61 m (107,94 NGF) de profondeur, le sondage 1a a été stoppé à 0,25 m (108,3 NGF) de profondeur.

Le rocher visible au fond des sondages 1b et 1c (US 210) est parcouru d'un réseau orthogonal de fissures rapprochées qui conduit à son délitement. Il ne comporte aucune trace d'usure, mais un sédiment limoneux brun comble ses fissures (US 212). Le mur d'axe est-ouest (US 206) traversé par la porte est directement établi sur le rocher. Il en est de même de la tour semi-circulaire pleine (US 207) qui s'y adosse (**fig. 16**). L'arrêt de l'empattement taluté à 1,1 m à l'ouest de la porte est depuis longtemps perceptible en raison du meilleur état de conservation de l'élévation. En revanche, aucun empattement n'avait été mis en évidence pour l'extrémité est du mur 206. L'érosion hydrique en a révélé l'arase à l'est de la tour (**fig. 17**), qui apparaît collée contre lui, à 3,9 m à l'est de la porte<sup>22</sup>. Cette constatation confirme la proposition formulée par J. Rech d'une conception simultanée de la tour et du mur<sup>23</sup>.

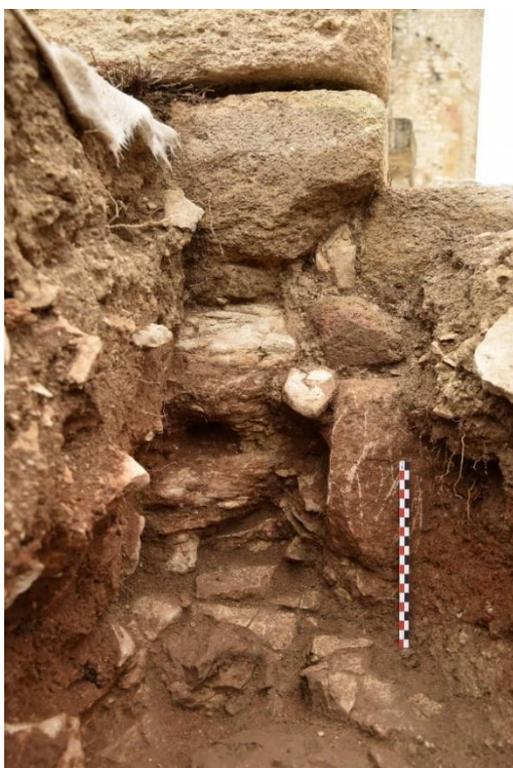
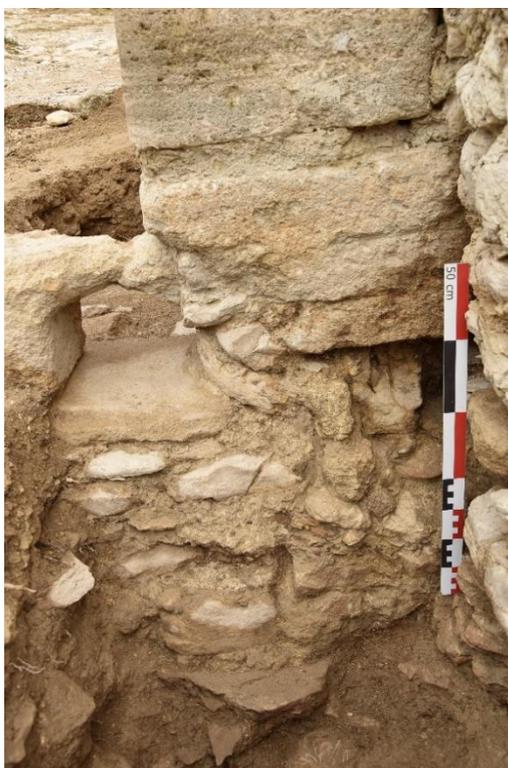
Fig. 18 – Insertion du seuil 208 sous le piédroit ouest de la porte 1 (Olivier Thuaudet).

Fig. 19 – Insertion du seuil 208 sous le piédroit est de la porte 1 (Olivier Thuaudet).

La porte montre les résultats d'une reprise. Les piédroits ont en effet été entaillés pour l'insertion du seuil actuel (**fig. 18 et 19**), constitué de pierres calcaires jaunes liées avec un mortier jaune assez tendre (US 208). L'usage d'un mortier différent du mortier blanc des murs et de la tour indique que cette étape de travaux n'est pas concomitante de la construction de l'enceinte et de la tour. Ces travaux se sont accompagnés d'une élévation du niveau de circulation. Sur le rocher à nu est apporté un remblai limono-argileux rouge, homogène et peu compact, avec des fragments de rocher délité (US 200). Il recouvre le bas du massif pierreux du seuil. Un ensemble de boulettes de mortier blanc, témoignant de travaux, s'observe en surface dans le sondage 1b (US 198), et indique un usage, au moins momentané et durant des travaux, de sol (108,17 m NGF). Un nouveau remblai, limoneux brun-gris et meuble, riche en fragments de rocher délité (US 197), est mis en place dans les sondages 1b et 1c. Il est également recouvert de boulettes de mortier blanc (US 196) dans le sondage 1b (108,33 m NGF). À ce niveau, près du piédroit est, la partie inférieure d'une grande pierre de calcaire jaune du seuil, moins dure que les autres, est creusée de part en part d'une encoche quadrangulaire aux bords émoussés par l'érosion. Ce dispositif a pu être prévu pour l'évacuation des eaux. Toutefois, l'absence de signes d'usures sur la pierre sous-jacente ainsi qu'en surface de 196 et du remblai limoneux 202 dans le sondage 1a, dont le sommet est à hauteur de l'ouverture, indique que cet usage a au mieux été rapidement abandonné. La pierre entaillée est donc très certainement un réemploi. D'ultimes remblais très pierreux de même nature (US 201 et 195), limoneux brun gris, meubles, homogènes et contenant de nombreux fragments de pierre calcaire blanche, du rocher délité et des moellons, sont apportés. Ils sont recouverts par les sols 194 (espace X) et 199 (espace L). Au sud du seuil, sur le sol 199, repose entre l'angle des murs 183 et 184 et le piédroit ouest de la porte, un alignement en arc de cercle de pierres calcaire non retouchées (US 201). Il marque la limite d'un remblai limoneux brun peu compact (US 202) comportant des fragments de rocher délité et de moellons et s'étendant dans la lice sud (espace L).

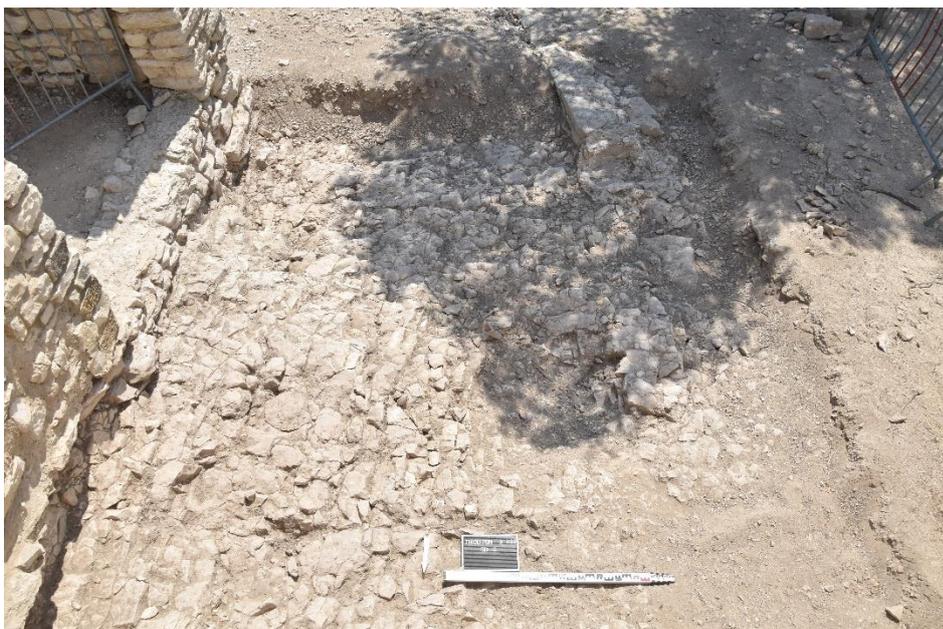
Fig. 25 : Vue du sondage 2 en fin de fouille (Olivier Thuaudet).

À l'ouest du seuil, la fouille a atteint le rocher, entre 106,44 et 105,63 m N.G.F. Celui-ci (US 210), parcouru d'un réseau de fractures (**fig. 25**), comblé par un fin limon (US 212), sans trace d'aménagement ou de polissage, est en grande partie recouvert d'un niveau (180-181) de pierres en calcaire blanc de formes hétérogènes, de 2 à 12 cm de côté, et de rocher délité, le tout mêlé à du sédiment limoneux brun-gris meuble, homogène. Sur ce niveau sont fondés les murs 182, 183 et 184. L'extrémité sud du mur 184, le seuil 186 et le mur 185 sont directement assis sur le rocher, à cet endroit beaucoup plus sain (**fig. 26 et 27**)<sup>26</sup>. Quelques tessons des XVII<sup>e</sup>-XVIII<sup>e</sup> siècles ont été récupérés dans l'us 180-181, au contact de la fondation des murs 182 et 183, mais la surface de 180-181 n'a pas pu être clairement identifiée. La couche se confond en effet avec le remblai 178, qui a fourni des tessons des XVII<sup>e</sup>-XVIII<sup>e</sup> siècle, qui s'y superpose, et qui recouvre la fondation du seuil 186, par endroit la base des murs 183, 184 et 185, et l'arase de 182. Cette couche 178, à pendage nord-sud, présente d'évidentes traces de bouleversement. Les travaux de déblaiement et l'érosion ultérieure ont fait disparaître la surface d'origine de 178 et un ou des niveaux supérieurs. En effet, un sondage effectué par C. Markiewicz en 1993 avait mis en évidence, 45 cm au-dessus du bord sud-ouest du seuil 186, un sol de terre battue sur préparation chaulée installé sur un remblai terreux qui livra quelques tessons des XVII<sup>e</sup>-XVIII<sup>e</sup> siècles. Le recouvrement par 178 de l'arase du mur 182 peut être la conséquence d'un glissement nord-sud résultant de la pente, après la récupération des pierres. Dans le secteur 1, ce type de remblai sert de préparation pour les sols 194 et 199.

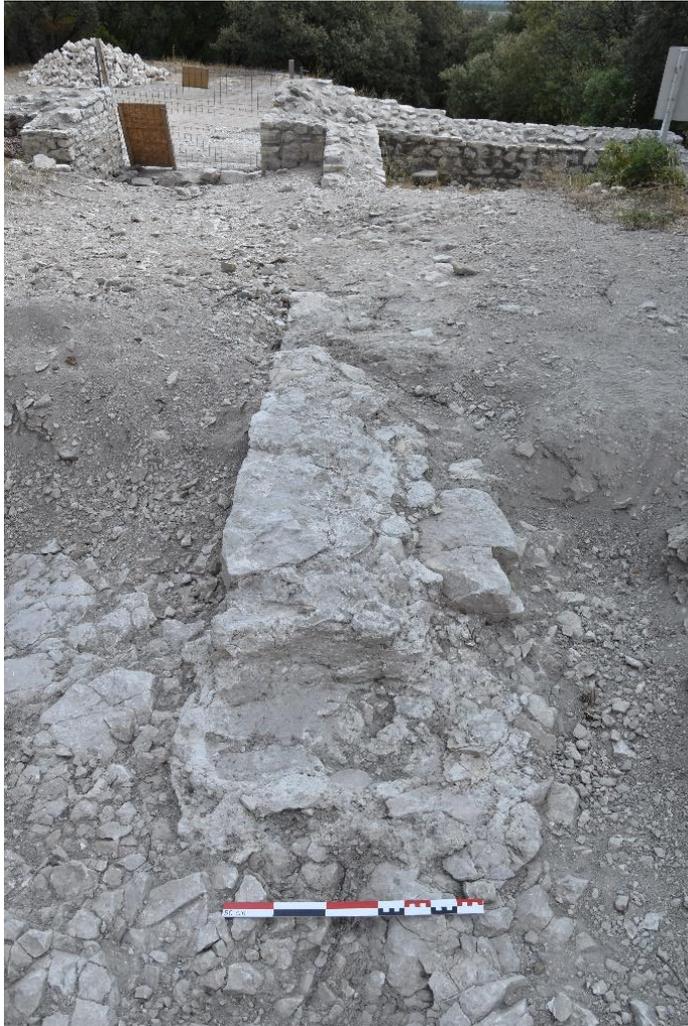
Fig. 30 : Le mur 182 (Olivier Thuaudet)

Dans la zone de fouille, le mur 182 est très arasé puisqu'il n'en est conservé qu'une assise de fondation (**fig. 30**). Il s'arrête abruptement, légèrement au nord de l'axe du mur 185, 4,2 m avant le mur 183. À cet endroit il reste, posé sur le rocher, un amas quadrangulaire de mortier dans lequel s'observe le négatif de pierres récupérées. Vers le sud, il rejoint très certainement les aménagements de la porte 3, bien que son parcours n'ait pas été suivi tout du long. Peut-être apparaît-il sur un dessin de l'album de Laincel (**fig. 31**, flèche) bien qu'il soit plus probable qu'il s'agisse d'un mur rejoignant l'extrémité ouest de MR 193 (Sond. 3). La distance entre le mur 183 et l'arrêt du mur 182, ne permet pas de supposer l'existence d'une porte à cet endroit. Elle amoindrit également la portée défensive du mur 182 puisqu'il ne contraint que partiellement la circulation vers la porte d'entrée 2.
