CHÂTEAU DE FAUCIGNY : LE BOURG BAS

Sondages - (Faucigny, Haute-Savoie)

RAPPORT FINAL D'OPÉRATION

CHÂTEAU DE FAUCIGNY : LE BOURG BAS (Faucigny, Haute-Savoie)

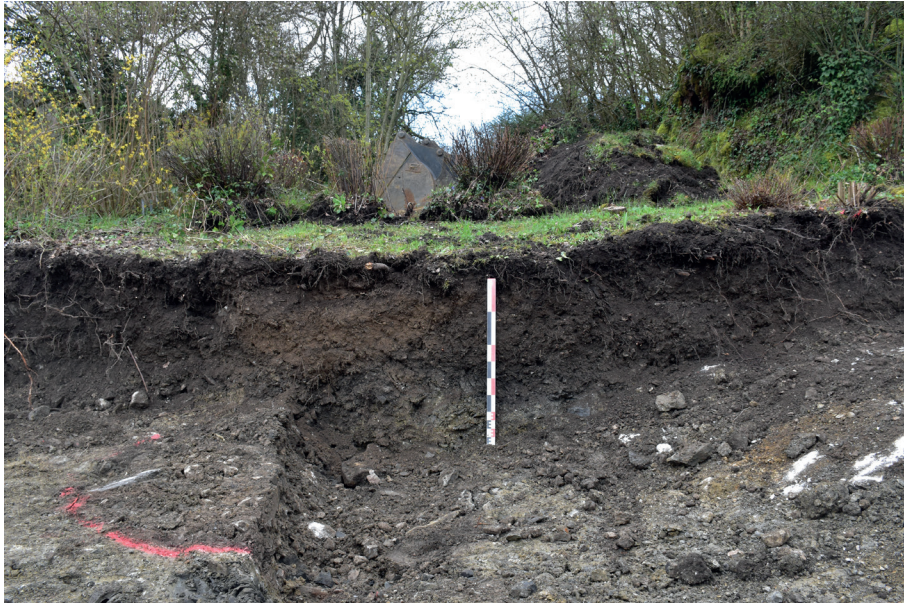
Fig 7 : Coupe stratigraphique des abords sud de la tour porte.
Crédit : Equipe de fouille.

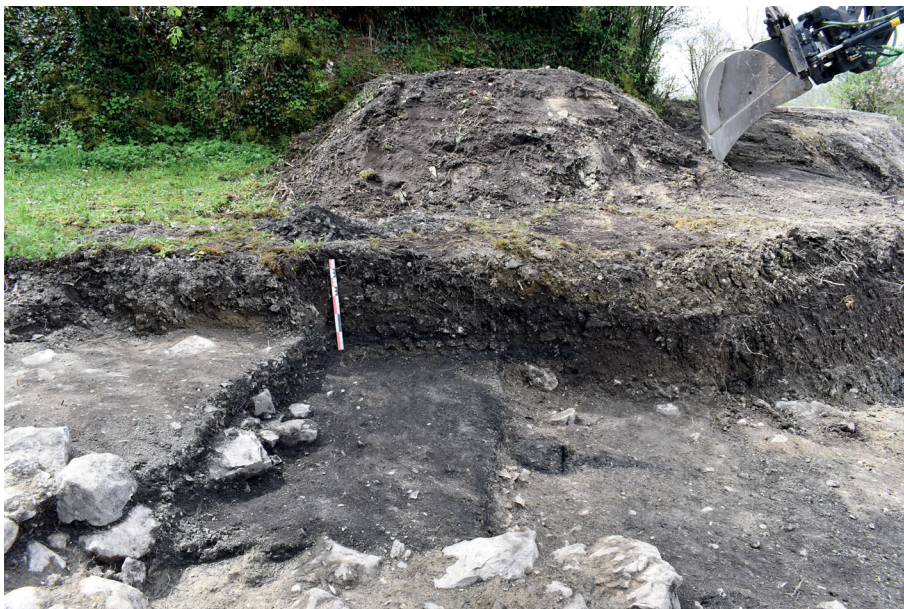
Fig 8 : Coupe intérieure de ES 3.7.
Crédit : Equipe de fouille.

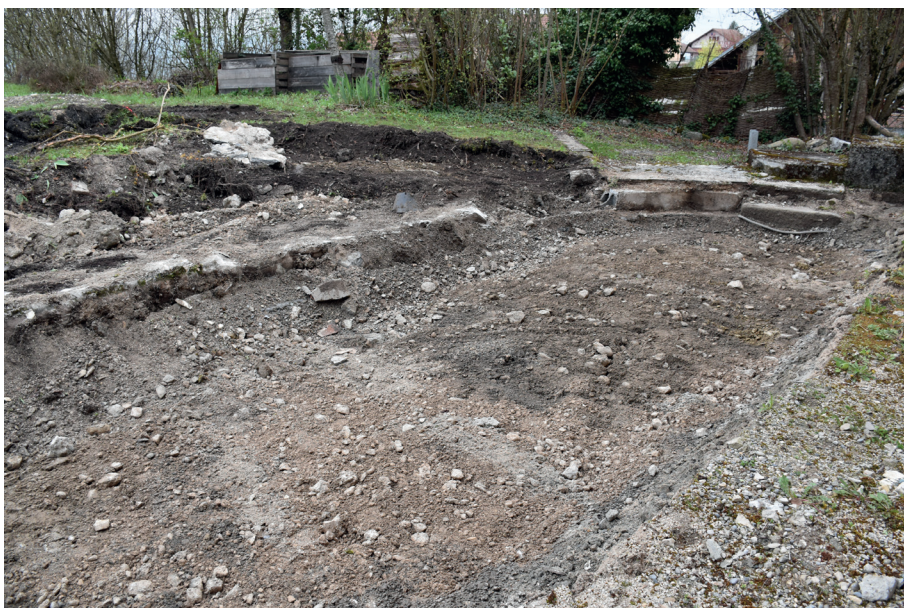
Fig 9 : Ancien bassin creusé à proximité immédiate à l'ouest de l'ancienne tour porte.
Crédit : Equipe de fouille.

Malgré des aménagements liés à l'occupation de la tour porte comme maison, la stratigraphie générale de ce secteur a pour sa grande majorité été conservée, notamment à l'ouest et au nord, le sud étant marqué par la présence sous-jacente du substrat géologique et l'est par un bassin creusé et maçonné au XX^e siècle **[Fig. 9]**.

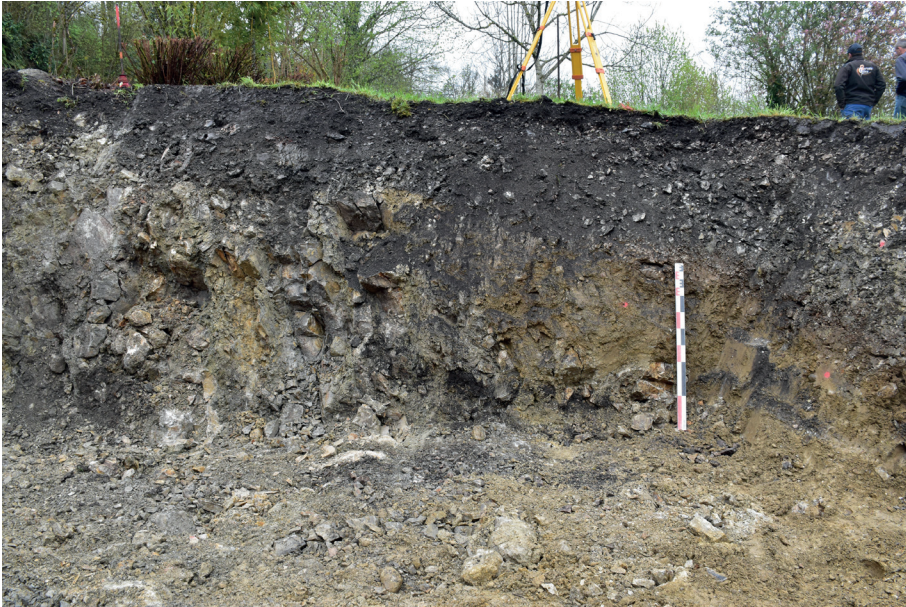
Fig 10 : Coupe occidentale de la zone de fouille ouest.
Crédit : Equipe de fouille.

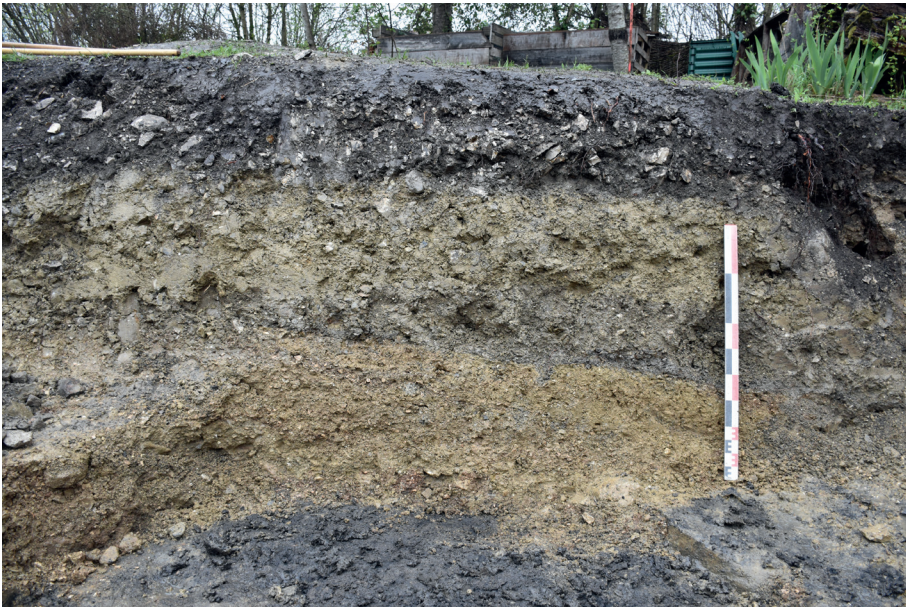
Fig 11 : Tronçon stratigraphique nord de la zone de fouille ouest.
Crédit : Equipe de fouille.

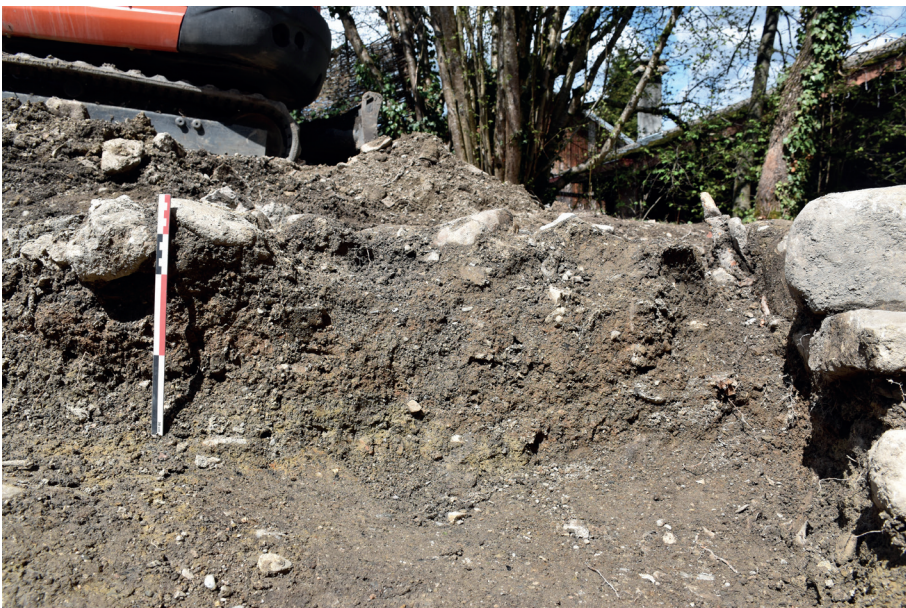
Fig 12 : Micro coupe au nord-est du secteur de fouille.
Crédit : Equipe de fouille.

Au nord-est de ce secteur, la stratigraphie varie quelque peu puisque sous la couche d'abandon *US 30 027* ont été découverts les murs **M 3005**, **3006** et les sols **SOL 3031** et **3032** correspondant à une occupation plus ancienne que l'espace **ES 3.8** (*cf. infra*) [**Fig. 12**]. Toutefois, les côtes du projet n'ont pas permis d'approfondir l'exploration de la stratigraphie à ce niveau, les découvertes étant hors emprise.

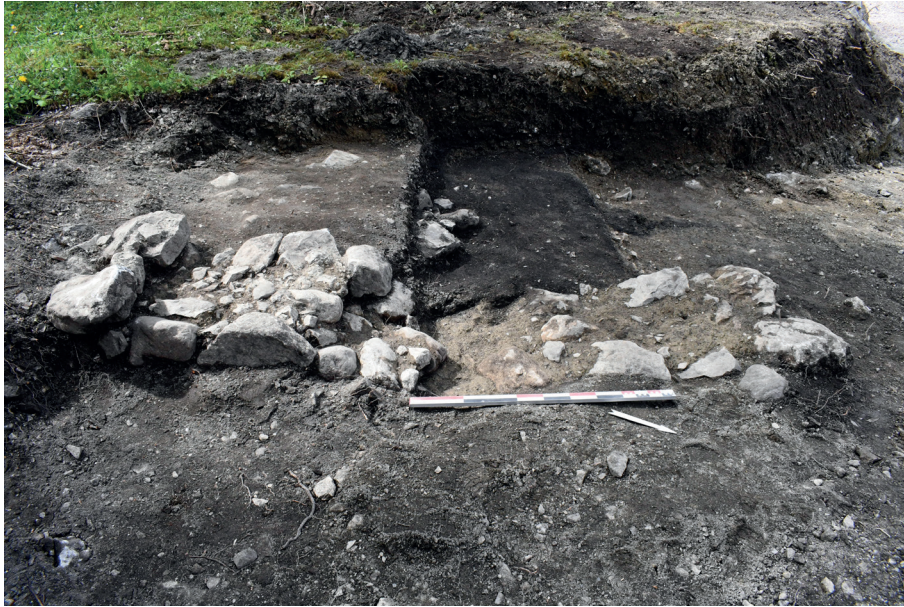
Fig 13 : Vue générale de M 3003.
Crédit : Equipe de fouille.

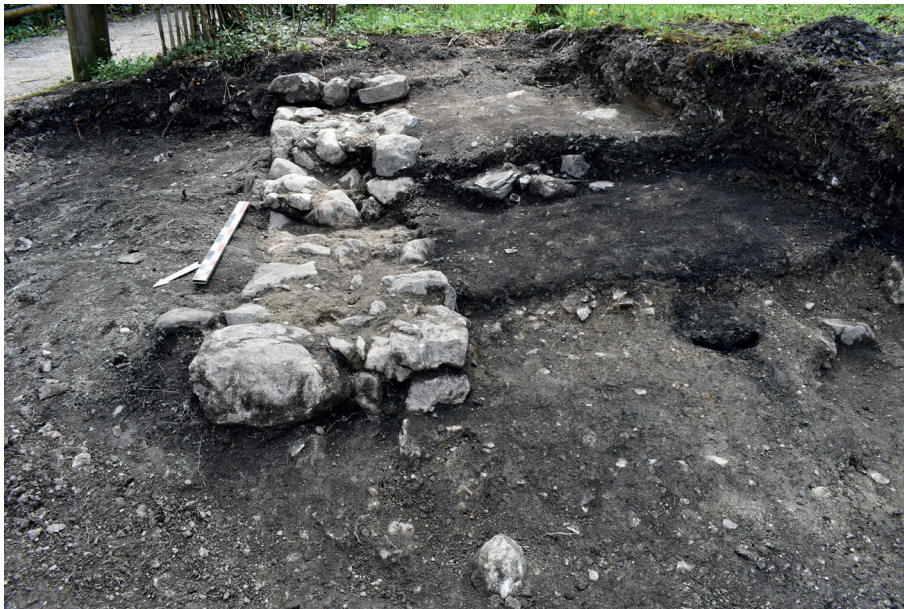
Fig 14 : Potentiel piédroit à l'extrémité nord de M 3003.
Crédit : Equipe de fouille.

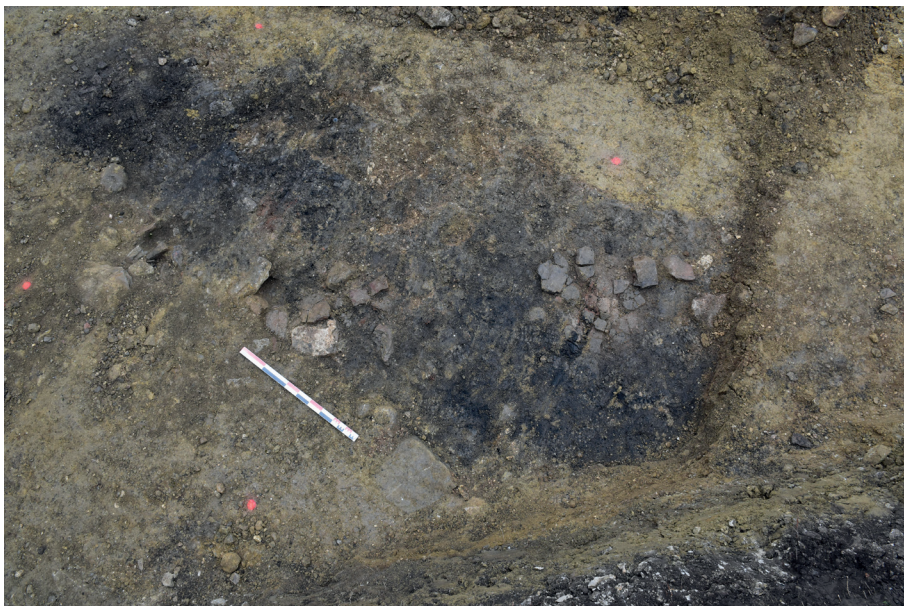
Fig 15 : Vue générale de l'espace ES 3.8.
Crédit : Equipe de fouille.

Trois foyers (**FOY 3012, 3013, 3014**), un épandage (*US 30 031*) et une paroi (**M 3029**) ont ainsi été découverts [**Planche 13 et Fig. 15**]. La paroi **M 3029** semble correspondre à la limite septentrionale de l'espace. Composée d'un assemblage de dalles de pierre calcaire, elle conserve une hauteur de 0,10 m et a pu être dégagée sur environ 1 m [**Planche 13**]. Logé directement contre la paroi, le foyer **FOY 3014** s'étend sur une surface quadrangulaire de 1,2 x 1,4 m. Installées dans un creusement d'environ 0,12 m de profondeur, plusieurs dalles de calcaires rougeoyées forment la sole de la structure [**Fig. 16**]. À proximité immédiate à l'est se trouve le foyer **FOY 3012**. De forme quadrangulaire, presque arrondi, il est légèrement plus petit et occupe une surface au sol de 1,14 x 0,96 m. Une sole fragmentaire est également préservée et se compose de dalles de pierre posées à plat et dont la couleur rouge atteste de la présence de feu [**Fig. 17**]. Sous deux des dalles se trouvaient des fragments d'un pot en céramique

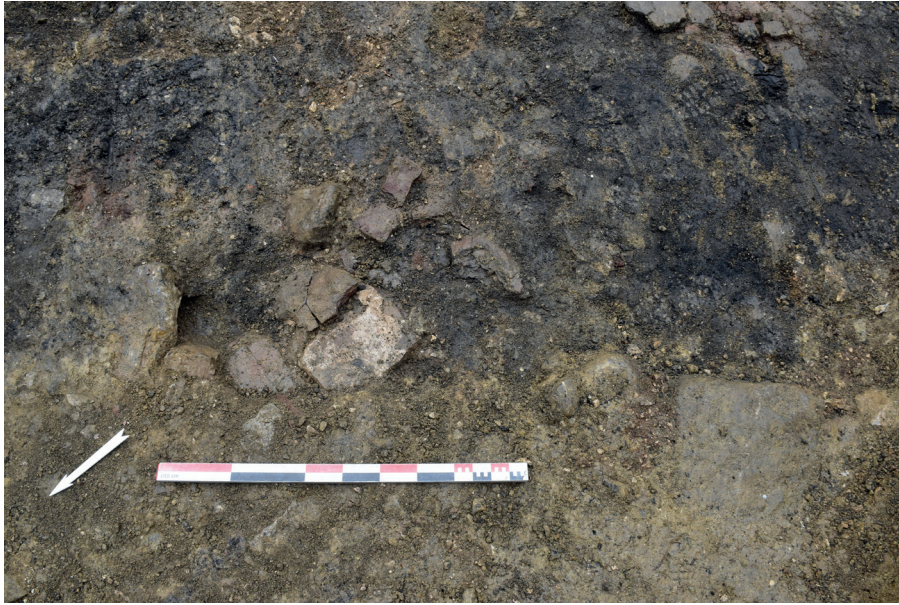
Fig 16 : Foyer FOY 3014 (à gauche) et paroi M 3029 (à droite).
Crédit : Equipe de fouille.

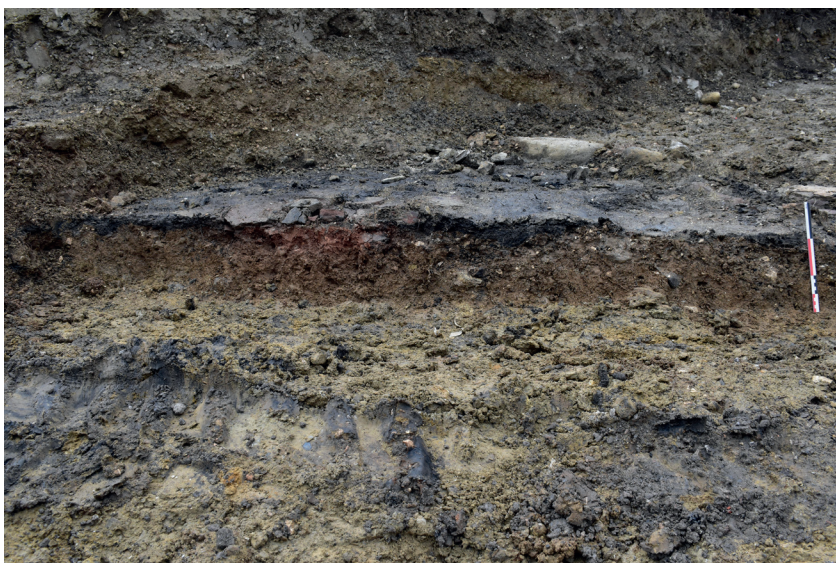
Fig 18 : Coupe du foyer FOY 3013.
Crédit : Equipe de fouille.

grise (*cf. infra*). Enfin, à 0,50 m au sud-ouest de **FOY 3014** se situe le troisième foyer, **FOY 3013**, qui reprend, dans l'ensemble, les caractéristiques de ses voisins. De forme quadrangulaire, il est profond de 0,12 m pour une surface de 1,2 x 1,3 m tandis que des dalles de pierres rougeoyées forment les vestiges de la sole [**Planche 13 et Fig. 18**].

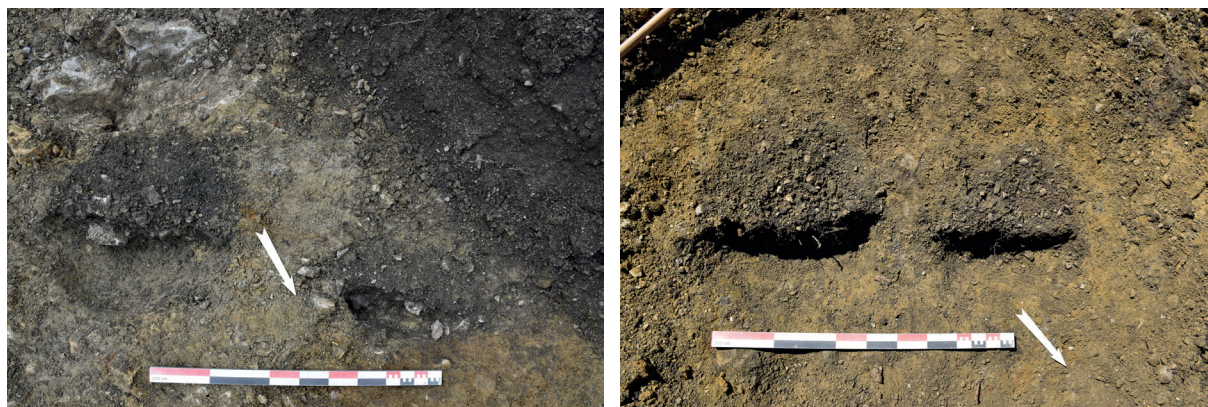
Fig 20 a et b : Doubles trous de poteaux structurant les angles de ES 3.9 (a : TRP 3009 et 3010 ; b : TRP 3027 et 3028).
Crédit : Equipe de fouille.

En l'état, nous avons pu identifier une limite sud au bâtiment **ES 3.9** dont l'angle sud-ouest est formé par le double poteau **TRP 3009 / 3010** et l'angle sud-est par le double poteau **TRP 3027 / 3028** [**Planche 8**]. Ces structures, circulaires à profils en « U », ont des dimensions similaires (entre 0,60 et 0,80 m). La limite nord de l'espace pourrait être représentée par les poteaux **TRP 3007** et **3011**, mais l'absence d'autres vestiges de poteaux ne permet pas de l'affirmer. L'intérieur du bâtiment semble bien se dessiner au nord de l'alignement délimité par les doubles poteaux avec la présence d'un foyer, **FOY 3022**, accompagné de sa fosse cendrier **FOS 3023** [**Planche 14**]. Le foyer est assez imposant et mesure 1,60 x 1,1 m. Dans le creusement de la structure sont installées des dalles de pierre formant une sole organisée autour d'une pierre rectangulaire centrale [**Fig. 21 et Planche 14**]. Directement accolée au nord se trouve la fosse cendrier **FOS 3023**. D'un diamètre de 0,60 m, elle est remplie de deux comblements cendreux (*US 30 082, 30 085*) sur environ 0,30 m. Un trou de piquet (**TRP 3020**) présent à proximité immédiate du foyer pourrait correspondre aux vestiges d'un trépied venant supporter un contenant au-dessus du feu. Les foyers **FOY 3017, 3021** bien que dans l'emprise de l'espace **ES 3.9** semblent correspondre à des structures secondaires du fait de leurs petites dimensions et de l'absence de sole en pierre.

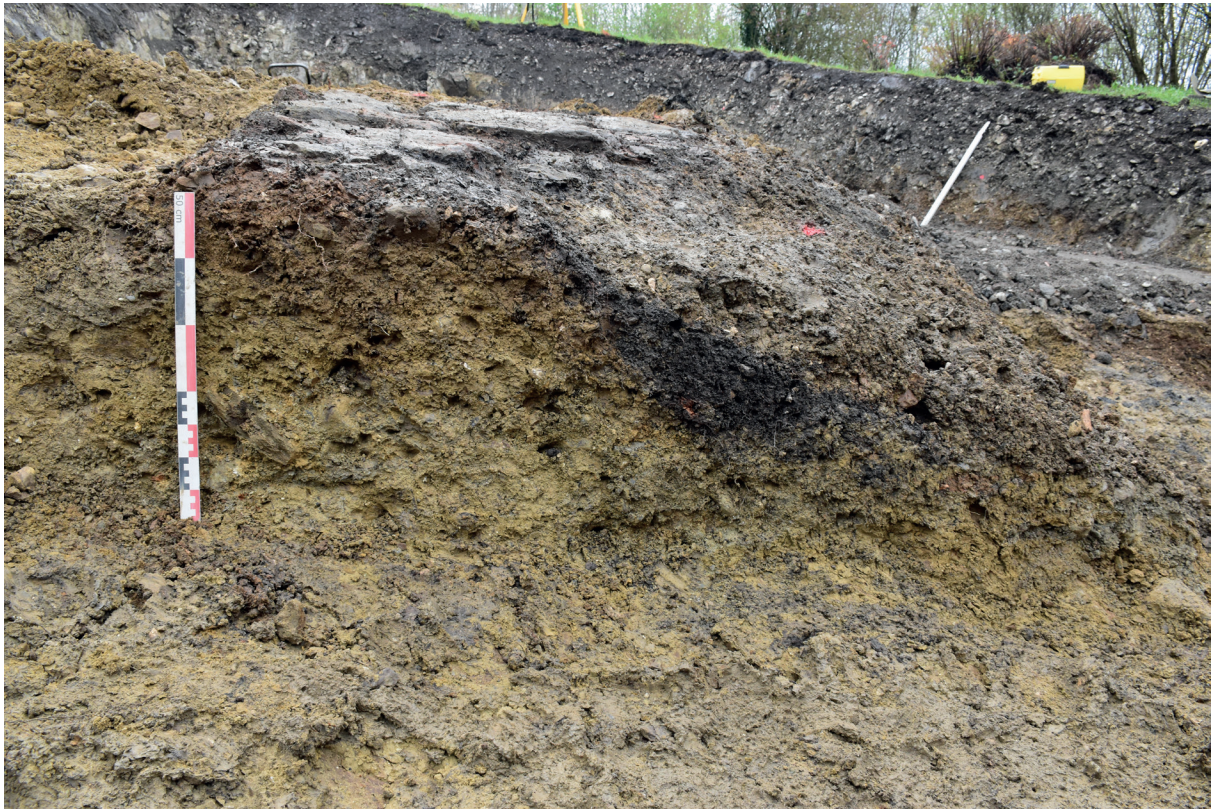
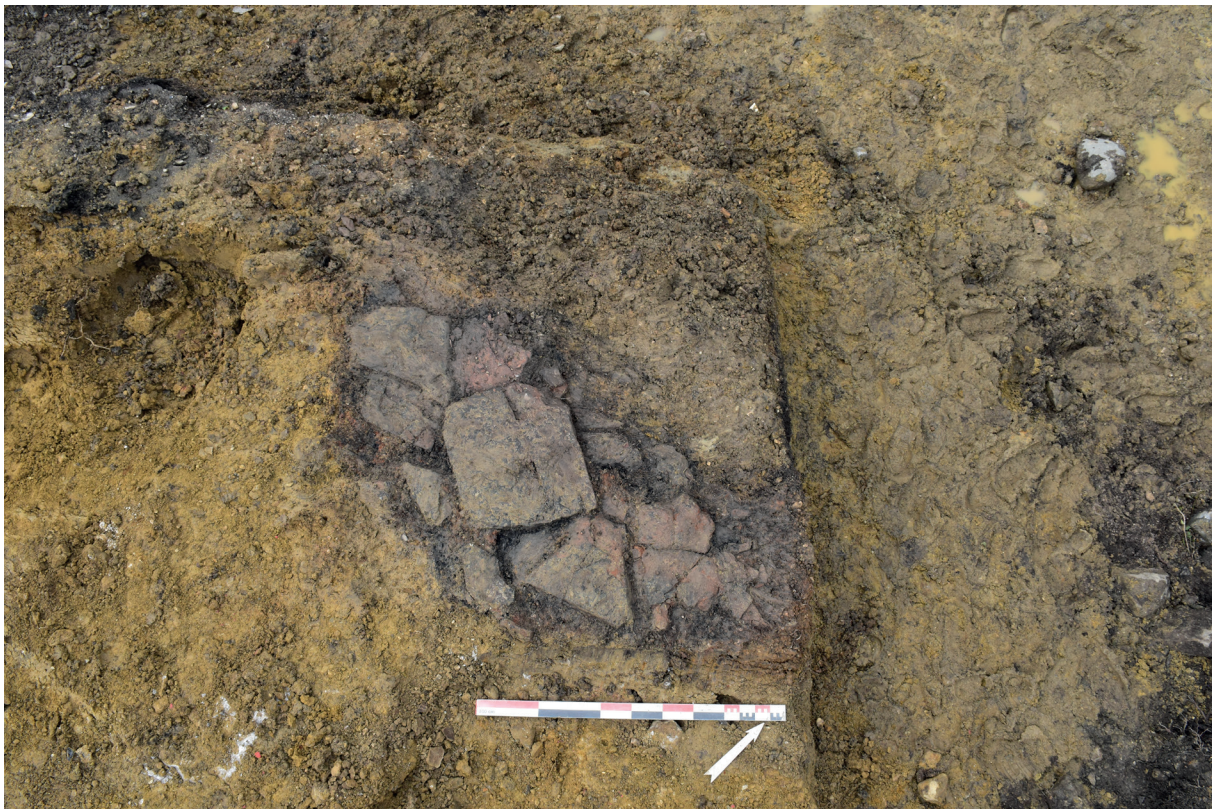
Fig 21 a et b : Foyer FOY 3022 et sa fosse cendrier FOS 3023 en coupe et en plan.
Crédit : Equipe de fouille.

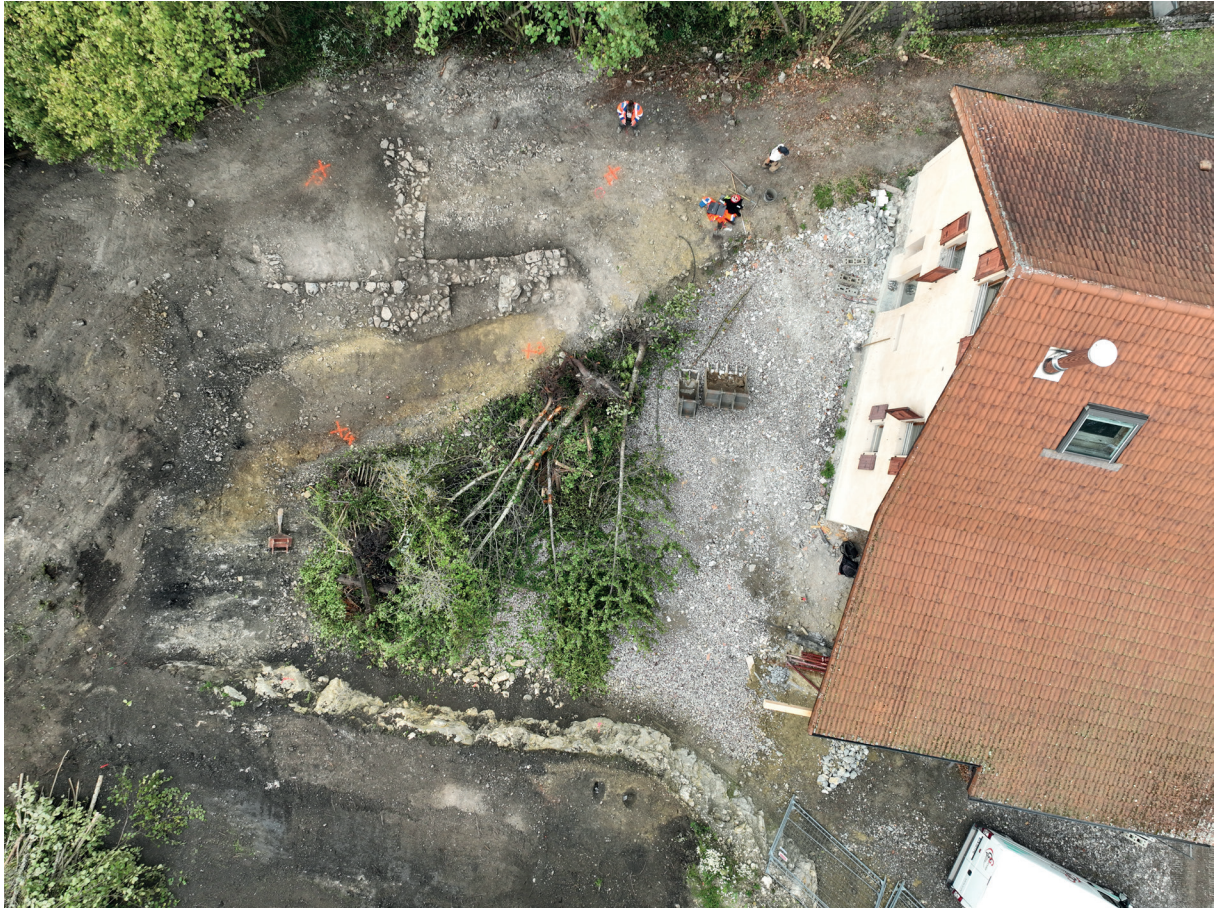
Fig 22 : Vue d'ensemble de ES 3.10 tandis que la partie sud de la zone de fouille est déjà recouverte.
Crédit : Equipe de fouille.

Mesurant 8,54 m de long pour au moins 7,15 m de large, le bâtiment occupe une surface minimale de 60 m² au sol. Il est délimité par les murs **M 3035** et **3037** au sud. Ses extrémités ouest, est et nord n'ont pas été observées. Toutefois, cette dernière semble correspondre à la rupture de pente présente sur le terrain et pourrait ainsi être associée à la courtine urbaine du bourg médiéval de Faucigny indiquant ainsi un bâtiment contre l'enceinte [**Planches 6 à 8**]. Son accès se faisait par la porte **POR 3036** construite dans le mur **M 3035** tandis que l'intérieur du bâtiment est scindé en deux par le refend **M 3038** [**Planche 10**]. La pièce se développant vers l'ouest (**ES 3.10a**) présente un reliquat de sol et des niveaux stratigraphiques bien préservés. Son pendant oriental (**ES 3.10b**) n'a pu être observé qu'en surface.

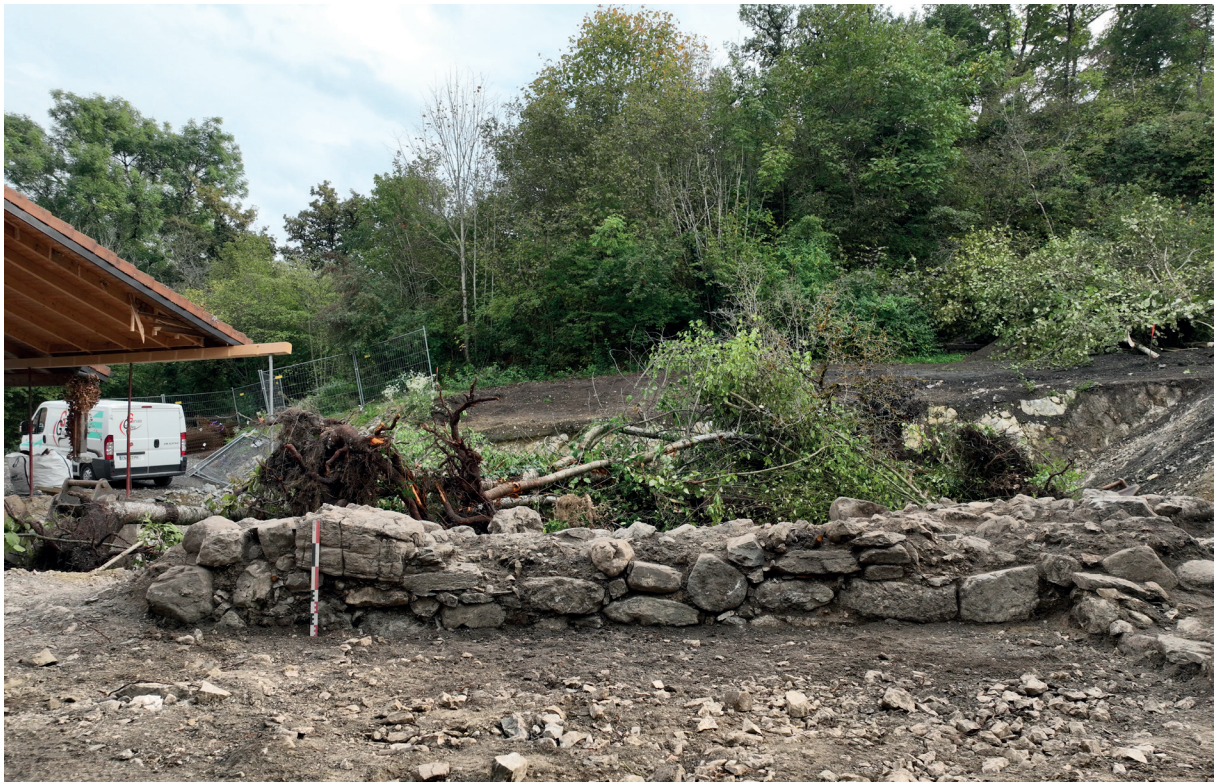
Fig 23 : Parement nord (USC 30 095) du mur M 3035. Crédit : Equipe de fouille.

Le mur **M 3035** correspond à la limite sud de **ES 3.10b**. Il a été observé sur 4,10 m de long et 0,48 m de hauteur au maximum. Toutefois, son parement nord plonge dans le sol, tandis que l'extrémité de la maçonnerie, si elle apparaît détruite en surface, pourrait encore être présente sous les niveaux supérieurs. Il est chaîné à l'ouest avec les murs **M 3037** et **3038** [**Planche 10**]. Le mur est large d'environ 1,76 m et son parement méridional *USC 30 094* est en grande partie détruit à cause des terrassements liés à l'installation d'un bassin maçonné au XX^e siècle. Cependant, les éléments conservés indiquent une fondation de ce parement sur *l'US 30 030*. Son parement nord, mieux préservé, se constitue de blocs bruts et de moellons ébauchés de calcaire disposés en assises grossièrement réglées (hauteur moyenne de 0,20 m). Les moellons sont liés par un mortier de chaux beige à granulométrie moyenne très dégradé et possèdent des modules dont les dimensions oscillent entre 0,06 x 0,06 m et 0,47 x 0,26 m [**Planche 10 et Fig. 23**]. Le parement est interrompu à 0,85 m à l'est du mur de refend **M 3038**, par la porte **POR 3036**. Cette dernière est ménagée dans toute l'épaisseur du mur **M 3035** et mesure 1,76 m de long pour 1,41 m de large. Ses piédroits sont conservés en partie et sont formés par des moellons de calcaire disposés de

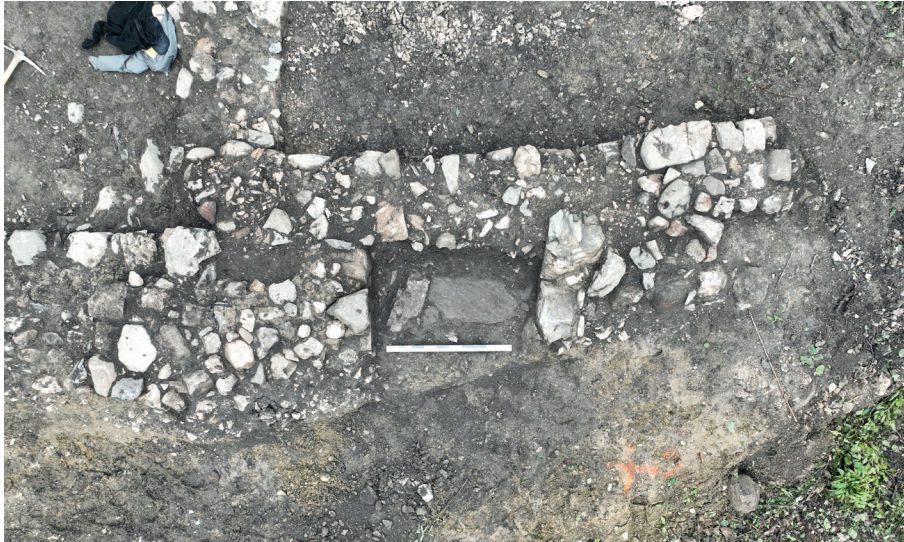
Fig 24 a et b : Plan et détail de la porte POR 3036 au sein de M 3035.
Crédit : Equipe de fouille.

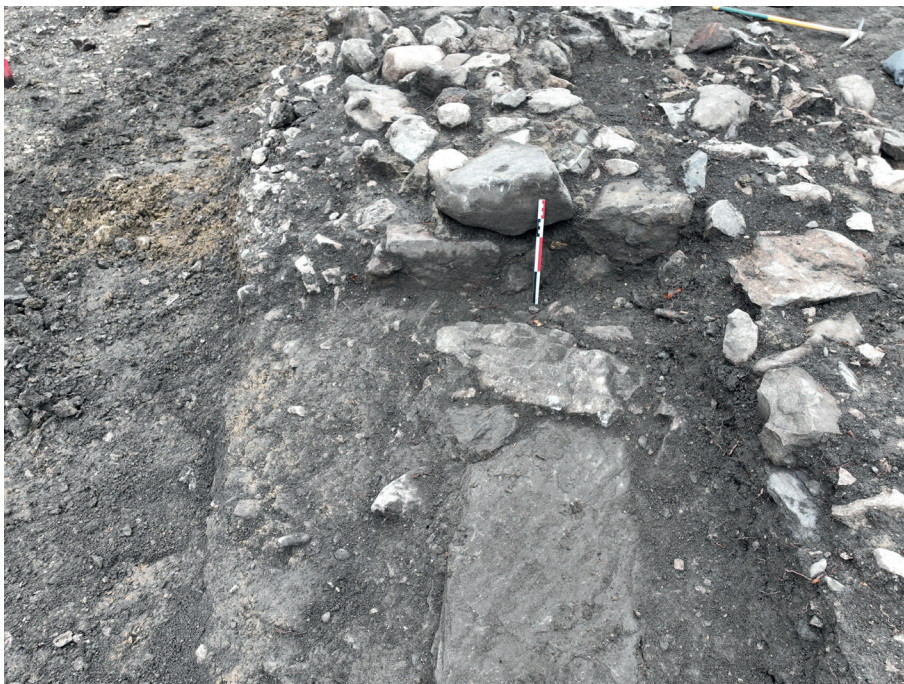
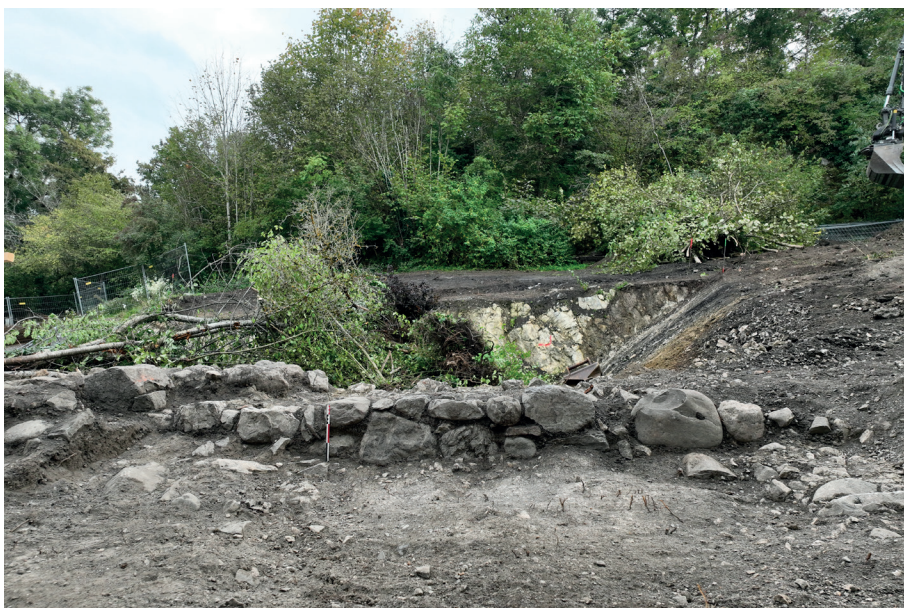
Fig 25 : Mur de refend M 3038 vu depuis l'est.
Crédit : Equipe de fouille.

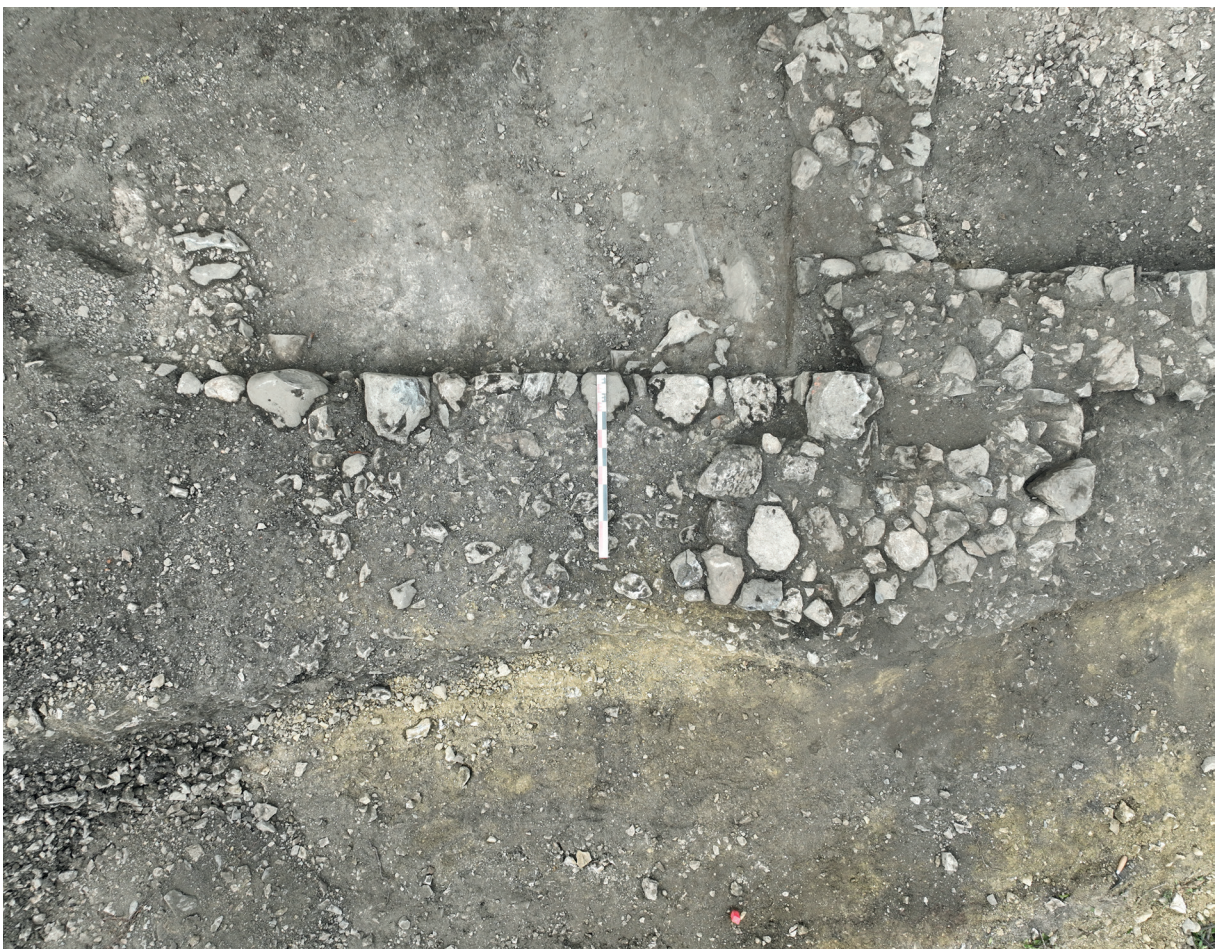
Fig 26 : Mur M 3037 vu de dessus et relations entre les maçonneries de ES 3.10. Crédit : Equipe de fouille.

Enfin, le mur **M 3037** prolonge l'espace **ES 3.10** en direction du sud-ouest. Observé sur une longueur de 3,40 m, il est moins large (1,22 m) que son pendant oriental créant ainsi un léger décroché dans la maçonnerie [Fig. 26]. Son parement méridional *USC 30 089* est partiellement conservé sur une assise (0,22 m de hauteur) et est fondé sur l'*US 30 030*. Il se compose de moellons ébauchés de calcaire liés par

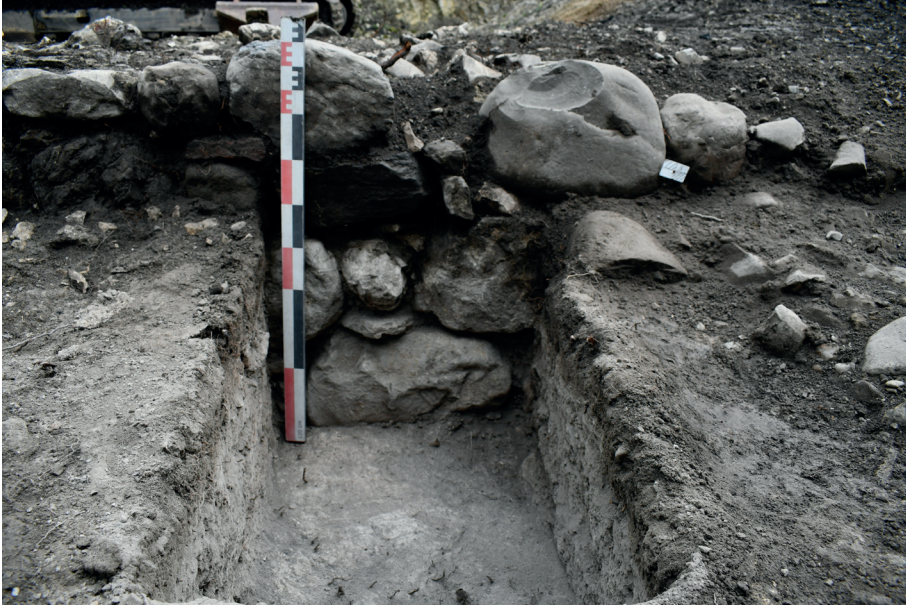
Fig 27 : Détail du parement nord de M 3037. Crédit : Equipe de fouille.

un mortier de chaux beige très dégradé. Le parement nord *USC 30 088* est mieux préservé [**Planche 10 et Fig. 27**]. Il est construit en moellons ébauchés et blocs bruts de calcaire disposés en assises régulières (0,25 m de hauteur) liés par un mortier de chaux beige à granulométrie moyenne similaire à celui observé sur le mur **M 3035**. Les moellons présentent des dimensions comprises entre 0,10 x 0,03 m, pour les plus petits, et 0,40 x 0,28 m pour les plus imposants. Le petit sondage réalisé au pied de ce parement nous permet de supposer une pièce excavée ou semi-excavée. En effet, le parement *USC 30 088* a été observé jusqu'à l'altitude de 642,55 m NGF sans avoir trouvé la fondation. A contrario, la fondation de son pendant sud (*USC 30 089*) est située à 643,20 m NGF indiquant de fait une différence de niveau entre l'extérieur au sud, et l'intérieur de **ES 3.10a**. Une datation radiocarbone a pu être réalisée sur un charbon provenant du mortier du parement *USC 30 088* et nous indique une période comprise entre 1053 et 1265 avec un maximum de probabilité entre 1156 et 1265³⁵. Le mur étant fondé sur une couche stratigraphique recouvrant le bâtiment **ES 3.8** daté des XI^e – XII^e siècles, une fondation de **ES 3.10** à la fin du XII^e ou au XIII^e siècle est sans doute à privilégier.

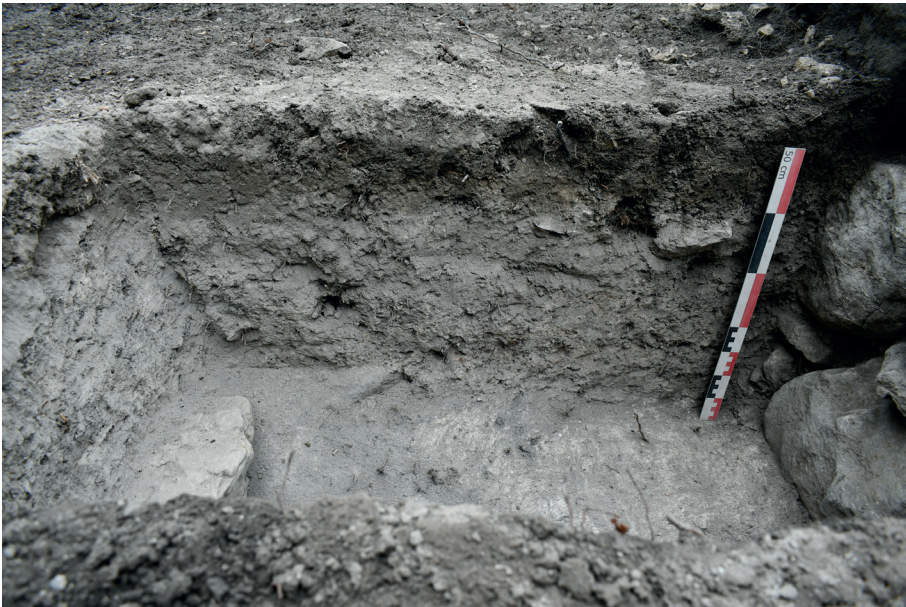
Fig 28 : Coupe nord-sud dans le sondage fait en ES 3.10a. Crédit : Equipe de fouille.

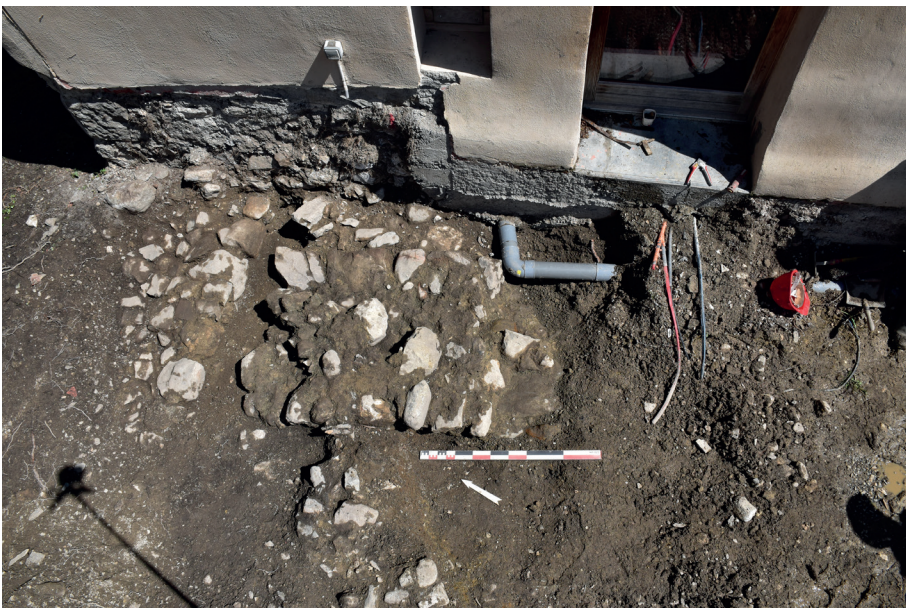
Fig 29 : Vue de M 3006 en plan avec au-dessus et en-dessous les sols SOL 3031 et 3032. Crédit : Equipe de fouille.

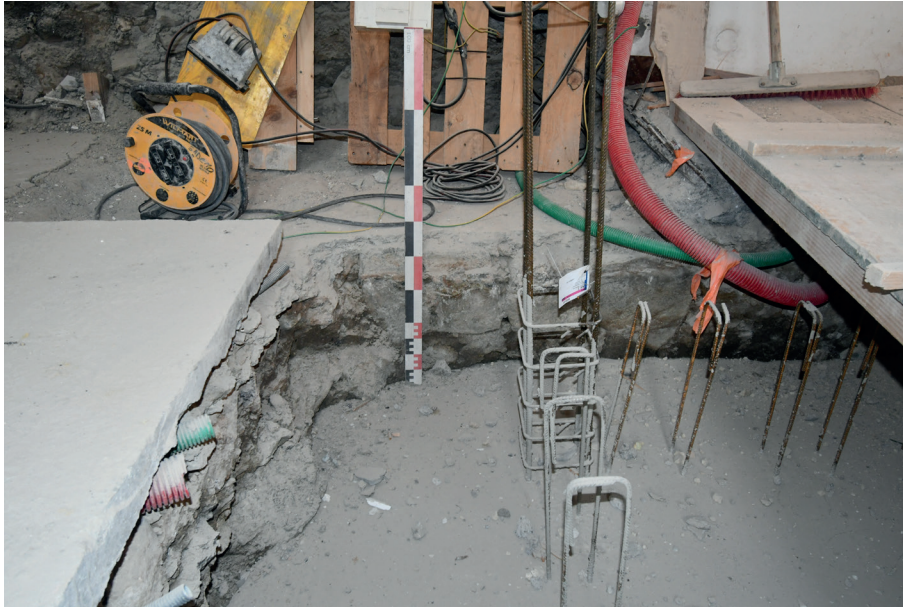
Fig 30 : Vestiges d'une maçonnerie dans la tour pouvant fonctionner avec M 3006.
Crédit : Equipe de fouille.

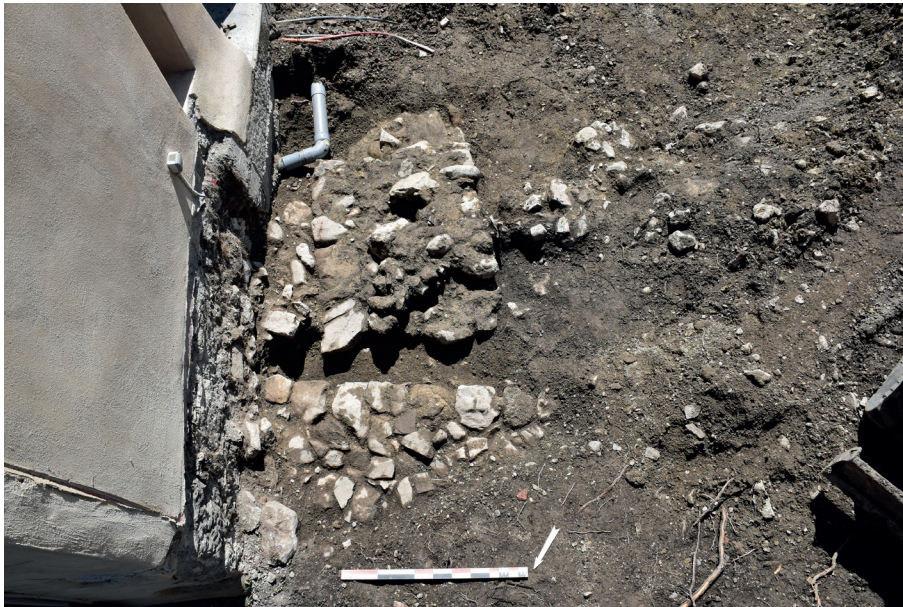
Fig 31 : M 3005 vu en plan.
Crédit : Equipe de fouille.

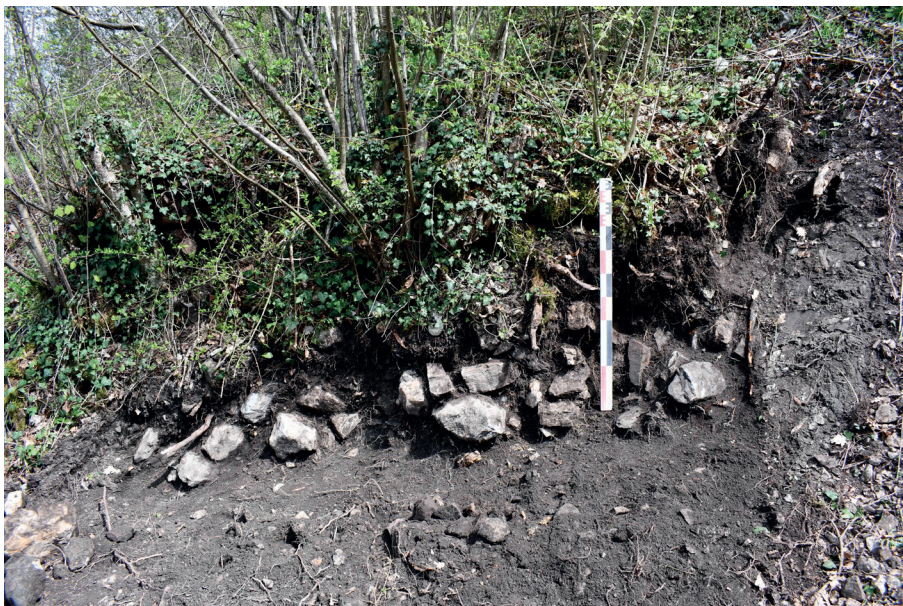
Fig 32 : Mur en rupture de pente à l'ouest, vers le bourg haut.
Crédit : Equipe de fouille.

Enfin, lors d'un nivellement de surface est apparu, en rupture de pente, totalement à l'ouest de l'emprise de fouille, le mur **M 3030** [**Planche 6 ; Fig. 32**]. Composé de quelques blocs calcaire, il a été observé sur 1,80 m environ mais paraît très dégradé. Au vu de son emplacement, il pourrait s'agir d'un mur de terrasse ou une structure lié à de l'habitat du bourg haut.

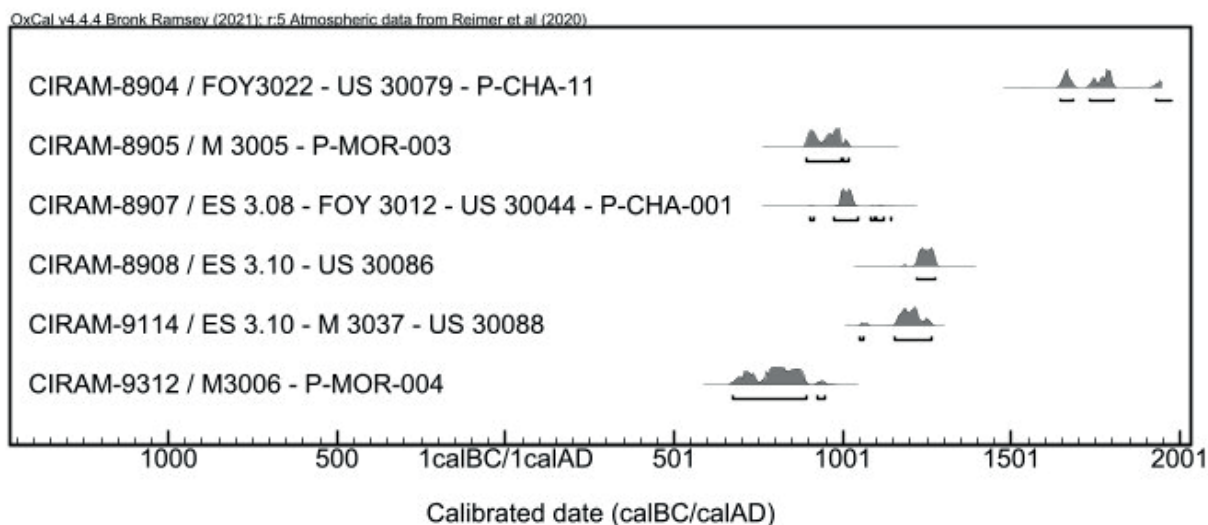
Figure 1 : Représentation graphique de l'ensemble des distributions de probabilité des datations obtenues sur les structures datées du Château de Faucigny – Haute-Savoie (74).
