Die Westfassade von Saint-Gilles-du-Gard : Bauforscherische Untersuchungen zu einem Schlüsselwerk der südfranzösischen Spätromanik

Die Westfassade von Saint-Gilles-du-Gard

Bauforscherische Untersuchungen zu einem Schlüsselwerk
der südfranzösischen Spätromanik

Von der Fakultät Architektur der Universität Stuttgart zur Er-
langung der Würde eines Doktors der Ingenieurwissenschaften
(Dr.-Ing.) genehmigte Abhandlung

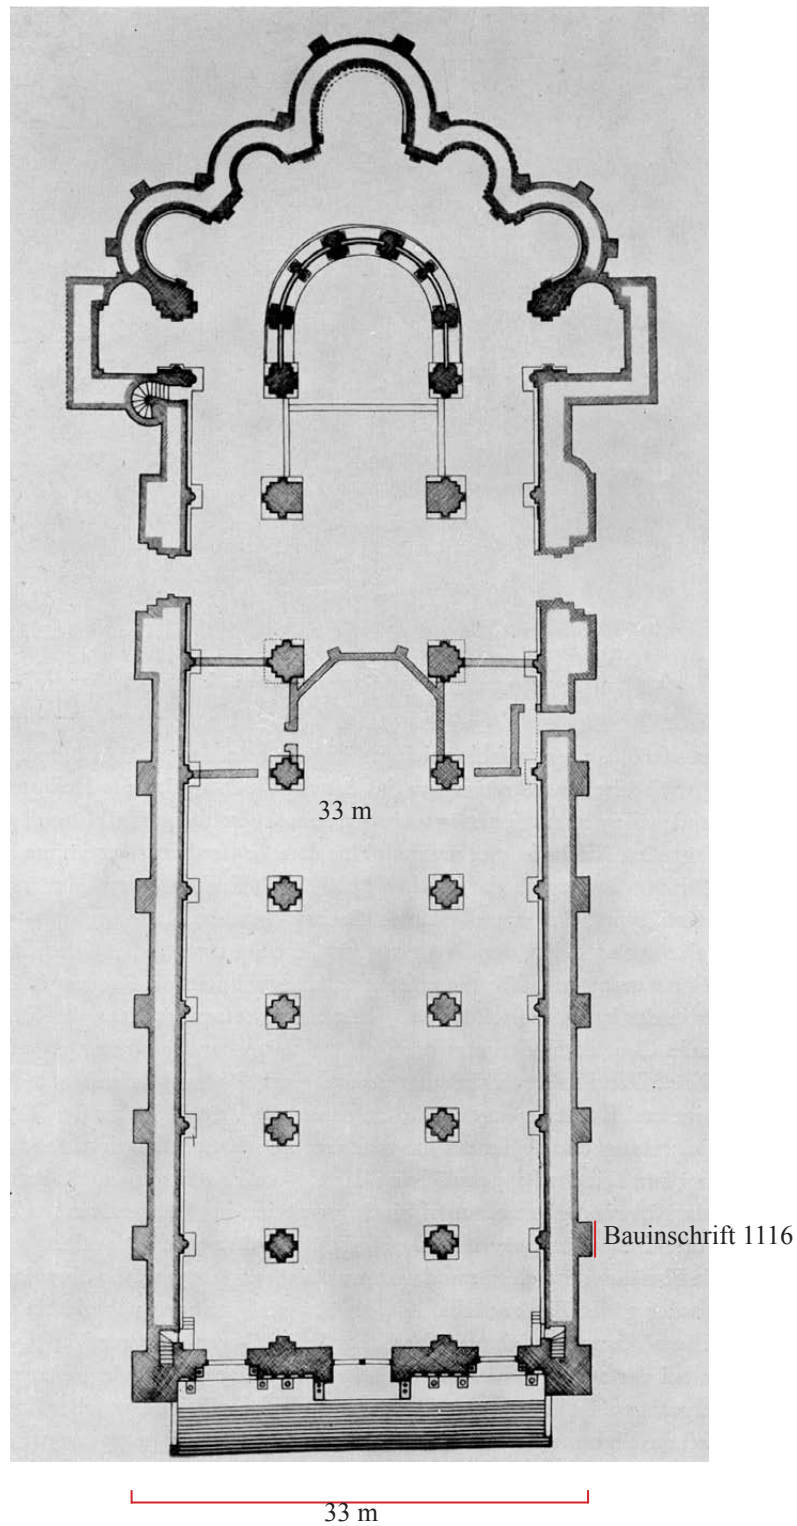
Abb. 1
 Saint-Gilles-du-Gard
 Kirche und Reste der Klausurgebäude nach Dufoix auf Kryptaniveau (aus: Diemer, 1978)

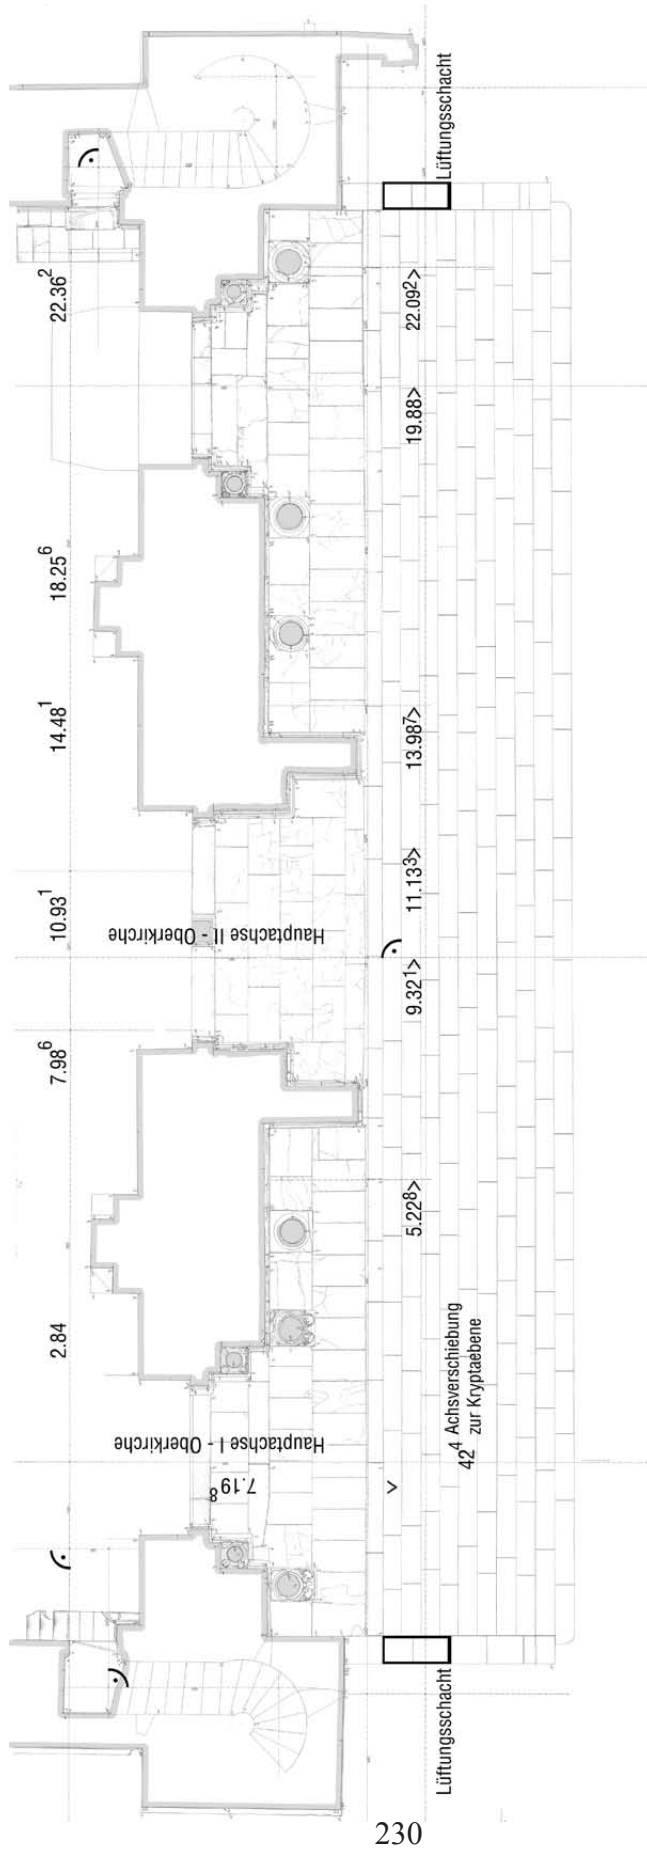
Abb. 49
 Achsplan I – Verformungsgerechtes Bauaufmaß – Grundriss auf Kryptaniveau
 (ohne Maßstab)

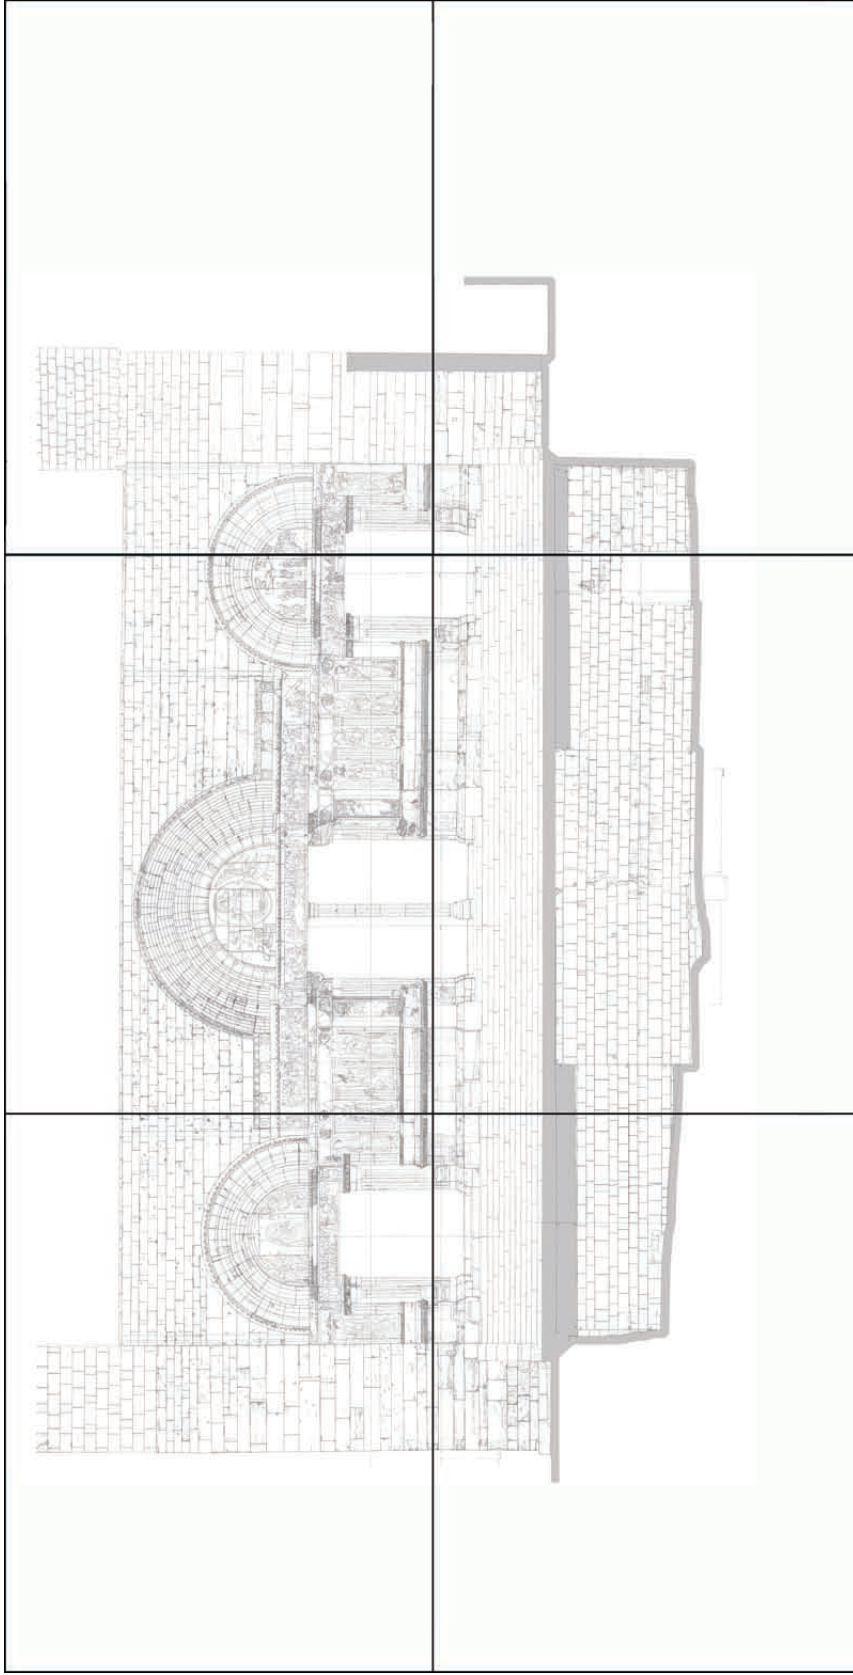
Abb. 52
 Ansicht der Westfassade mit Darstellung der Schnittführung (ohne Maßstab)
 Vier Grundrissniveaus und drei Querschnitte

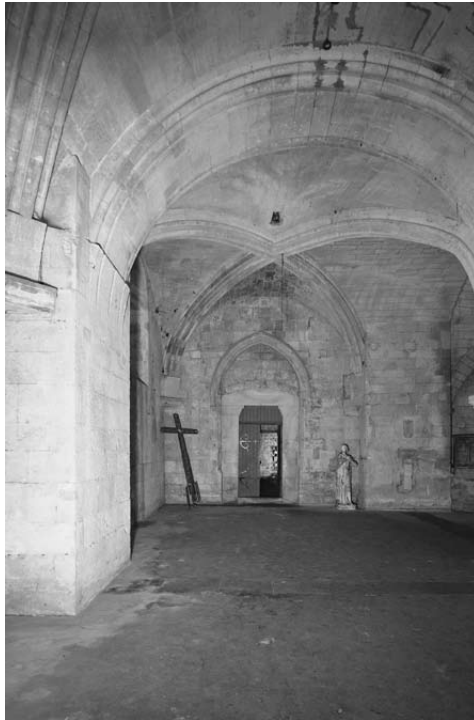
Abb. 64
Mittleres Joch der Kryptawestwand - Fluchtkorrektur und restaurierte Rissbildung
(Detail aus Abb. 63)

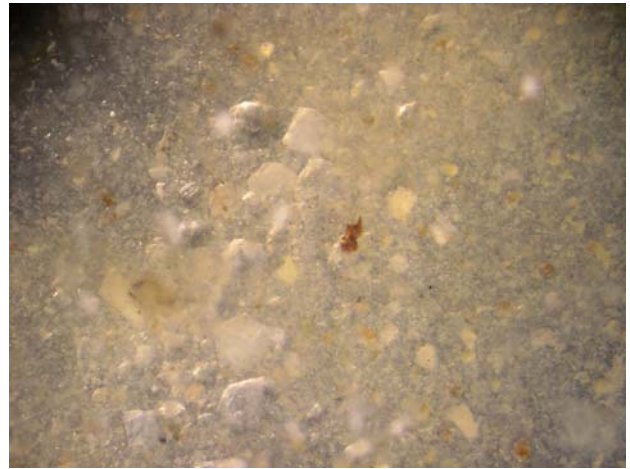
Abb. 1498.Probe 05.2: HCl- Auszug der Probe; es bleiben sehr feinkörnige Zuschläge und zahlreiche braune organische Bindemittelreste zurück.

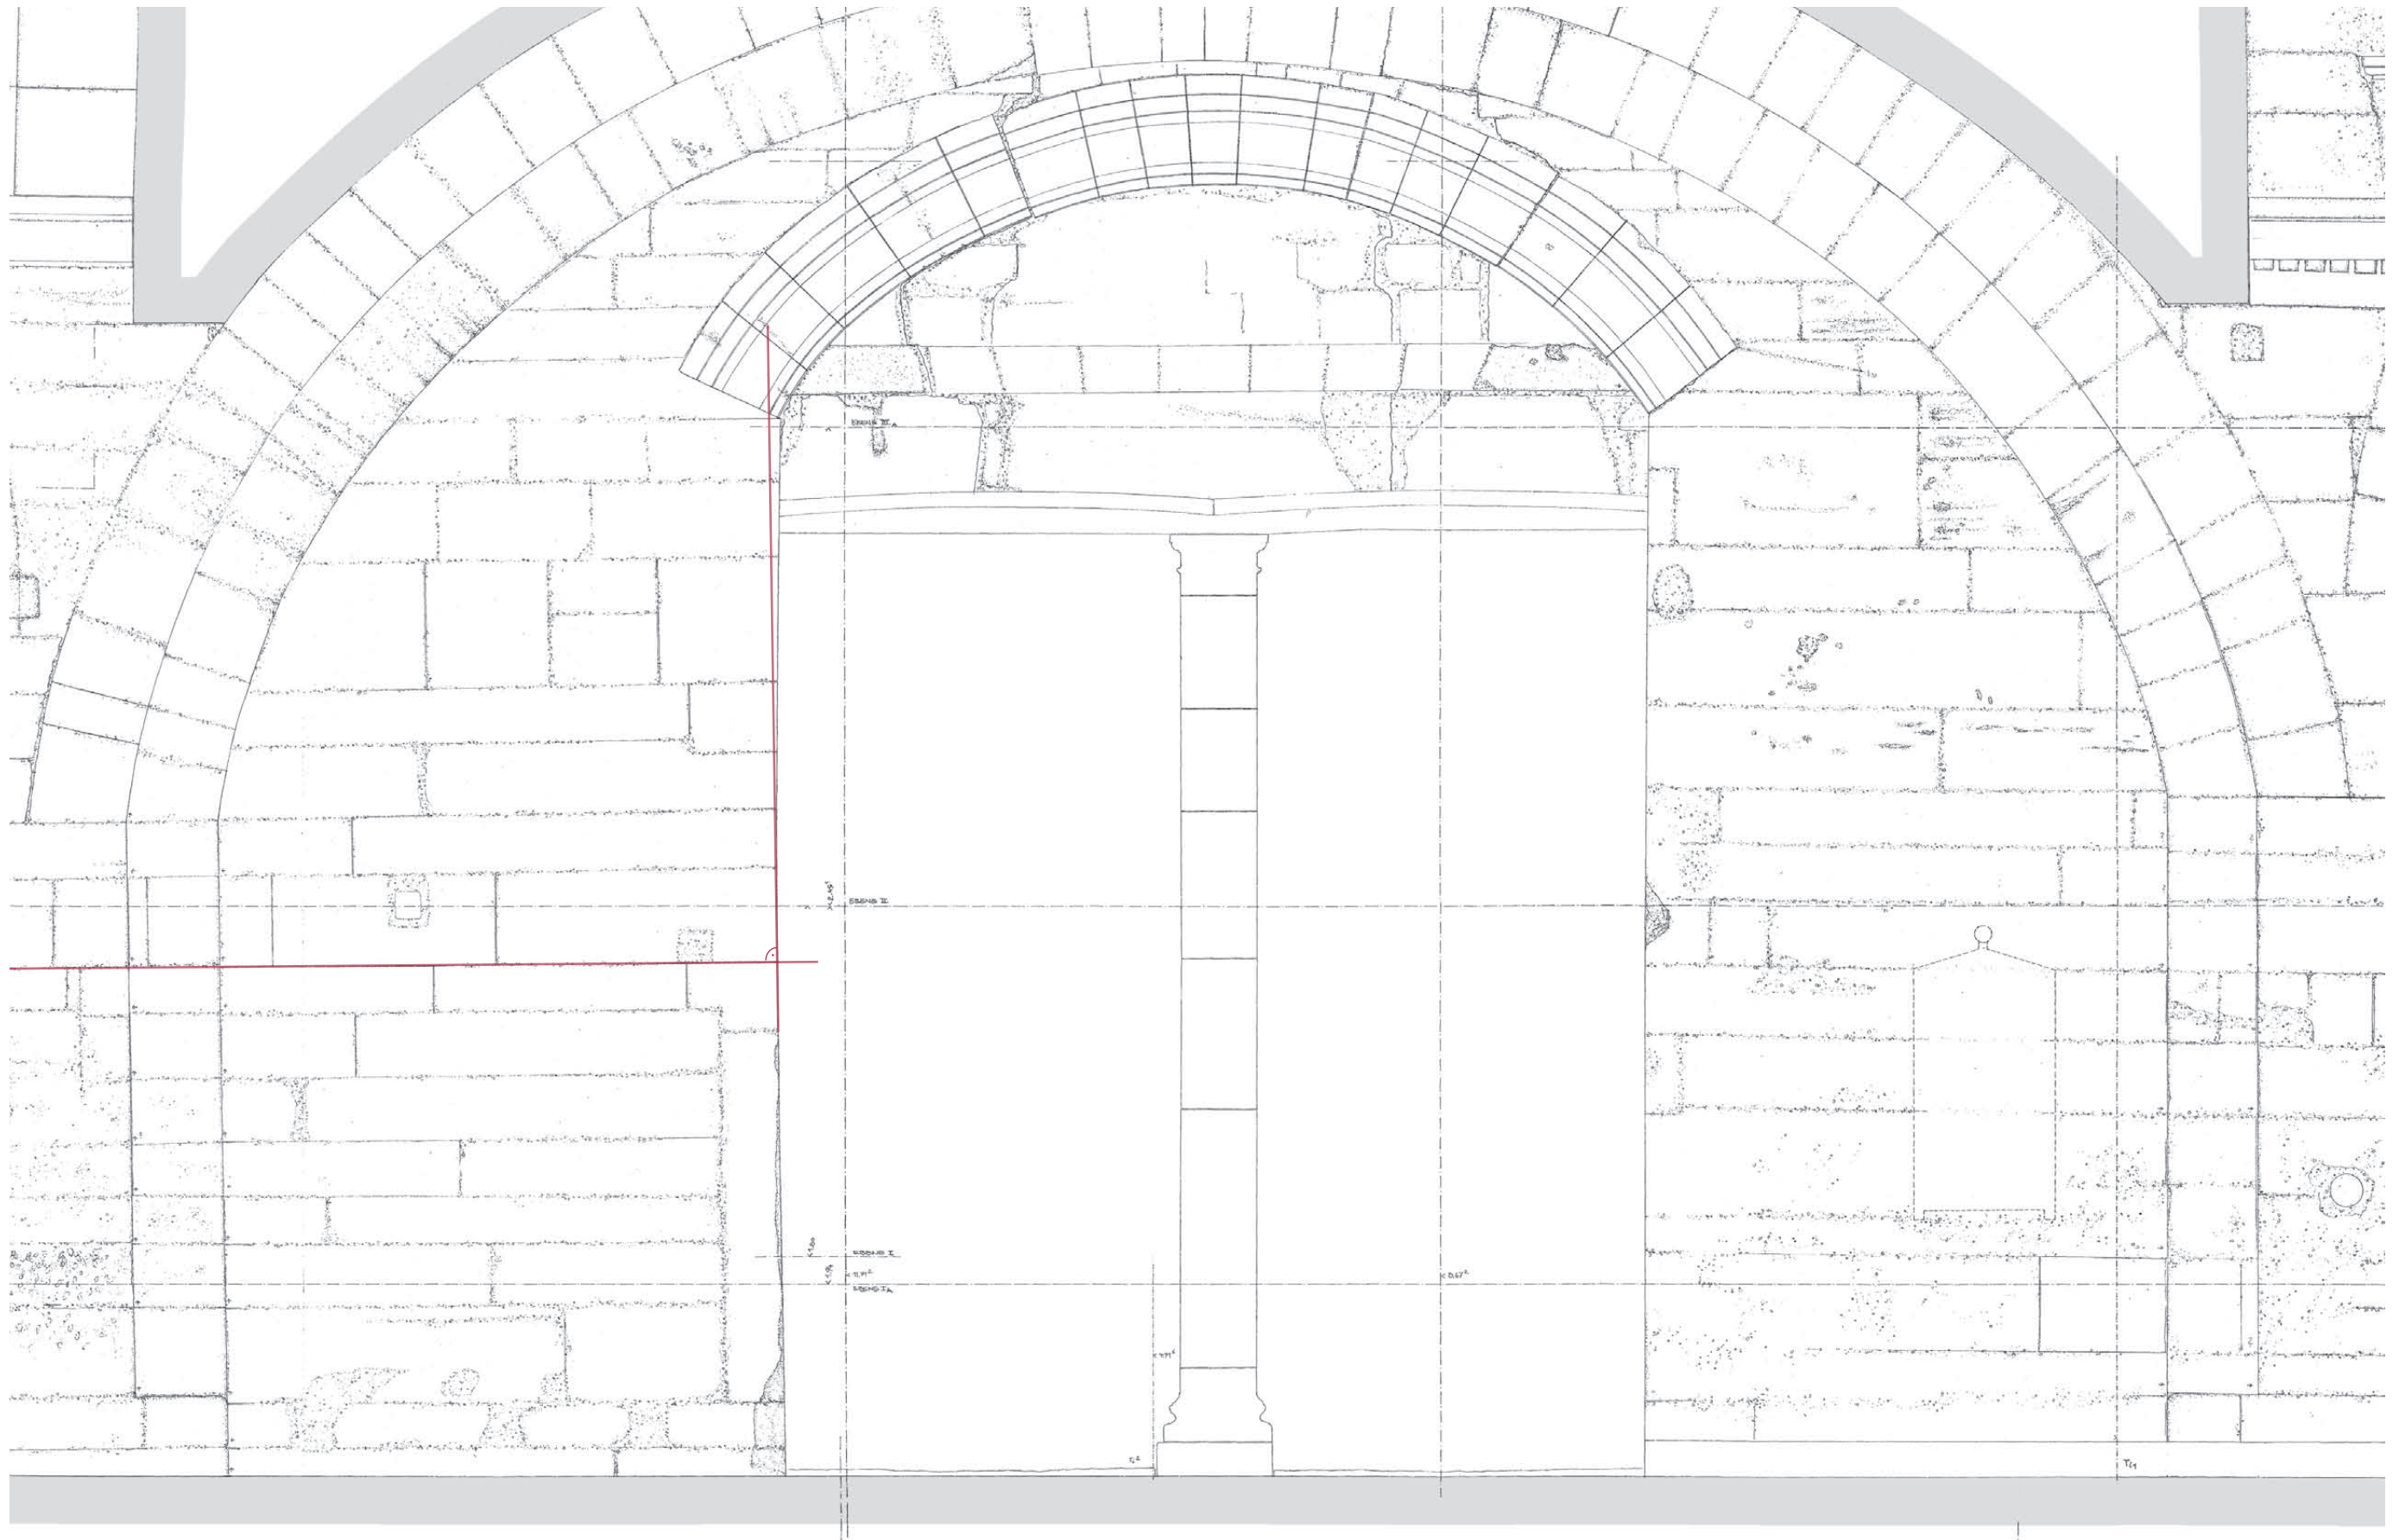
Tafel 27
Ansicht des Sockels der Westfassade mit Bauschaden und Ausgleichschicht
Ausschnitt Außenansicht

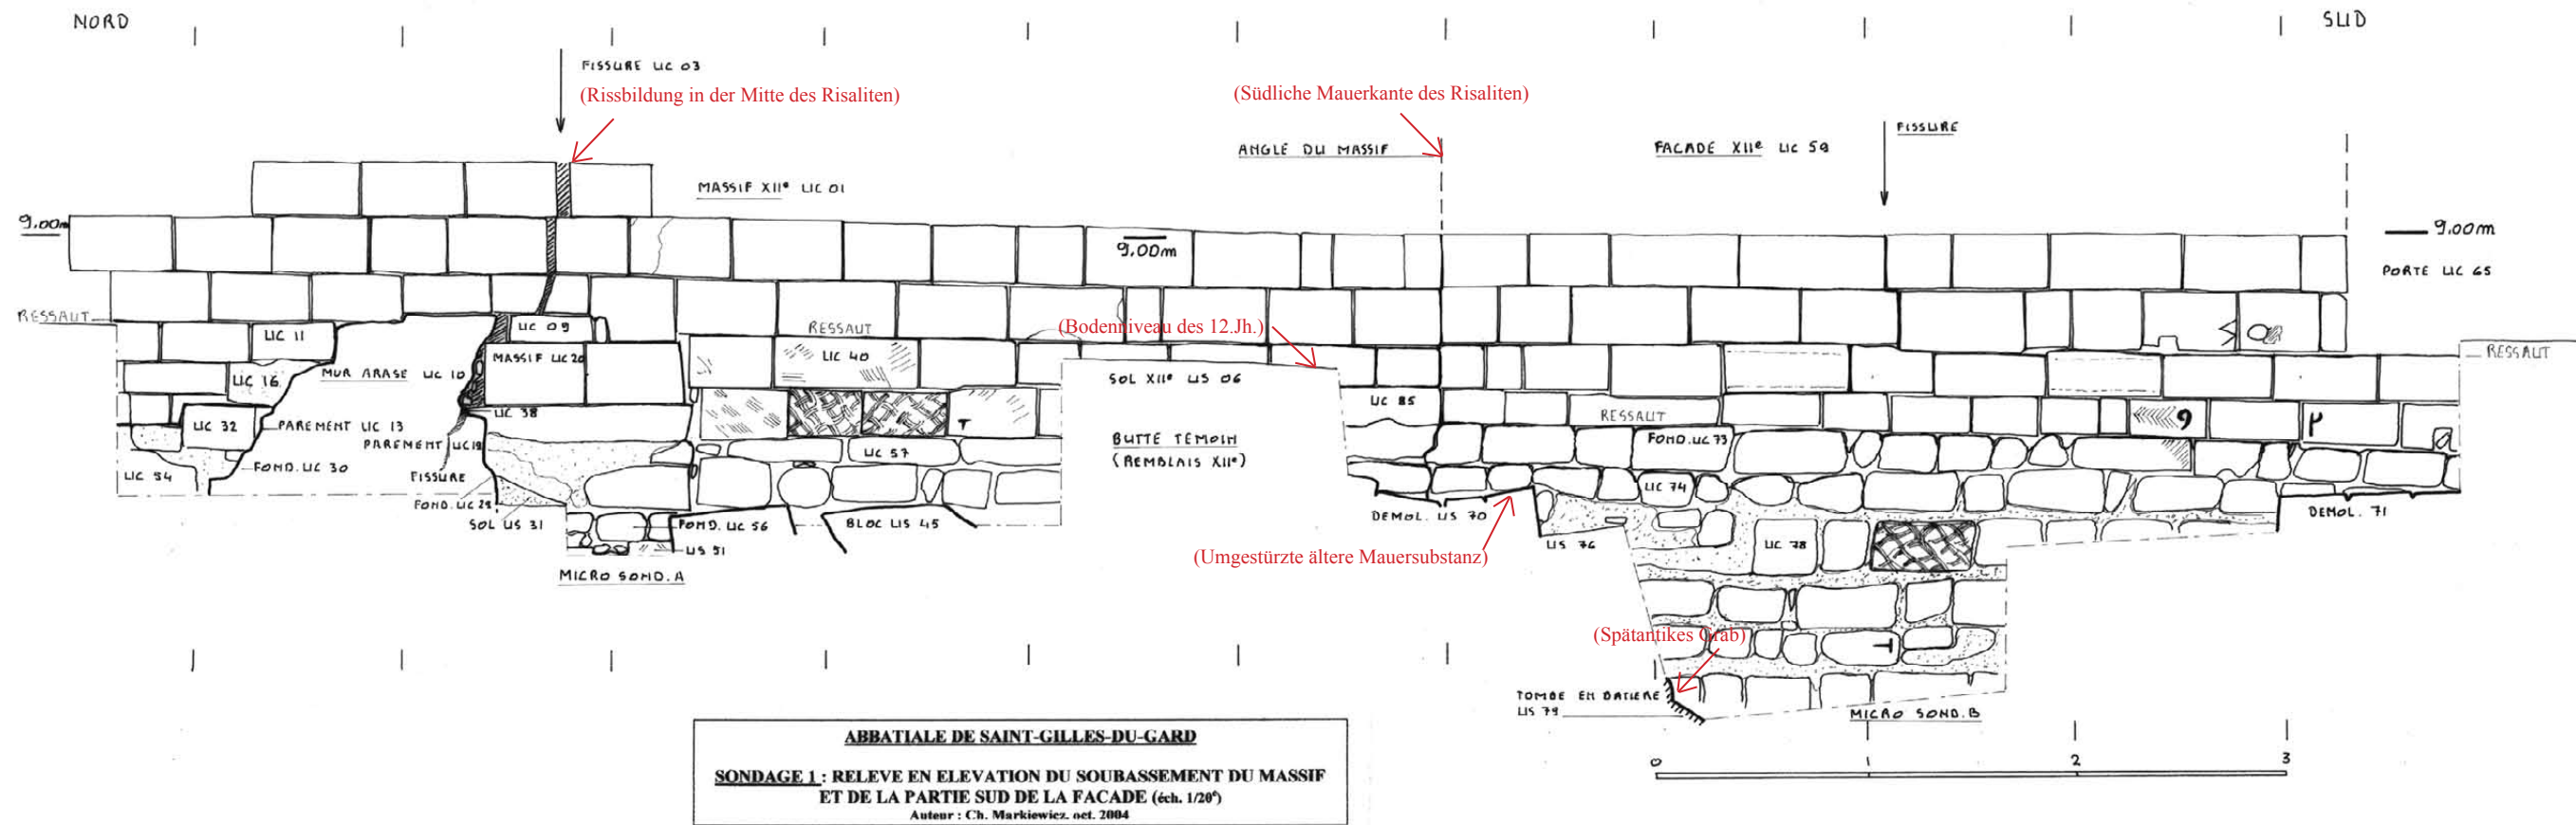
Tafel 58
 Archäologische Grabung im Raum unter der Treppe - Sondage 1 im Grundriss
 Christian Markiewicz 2004

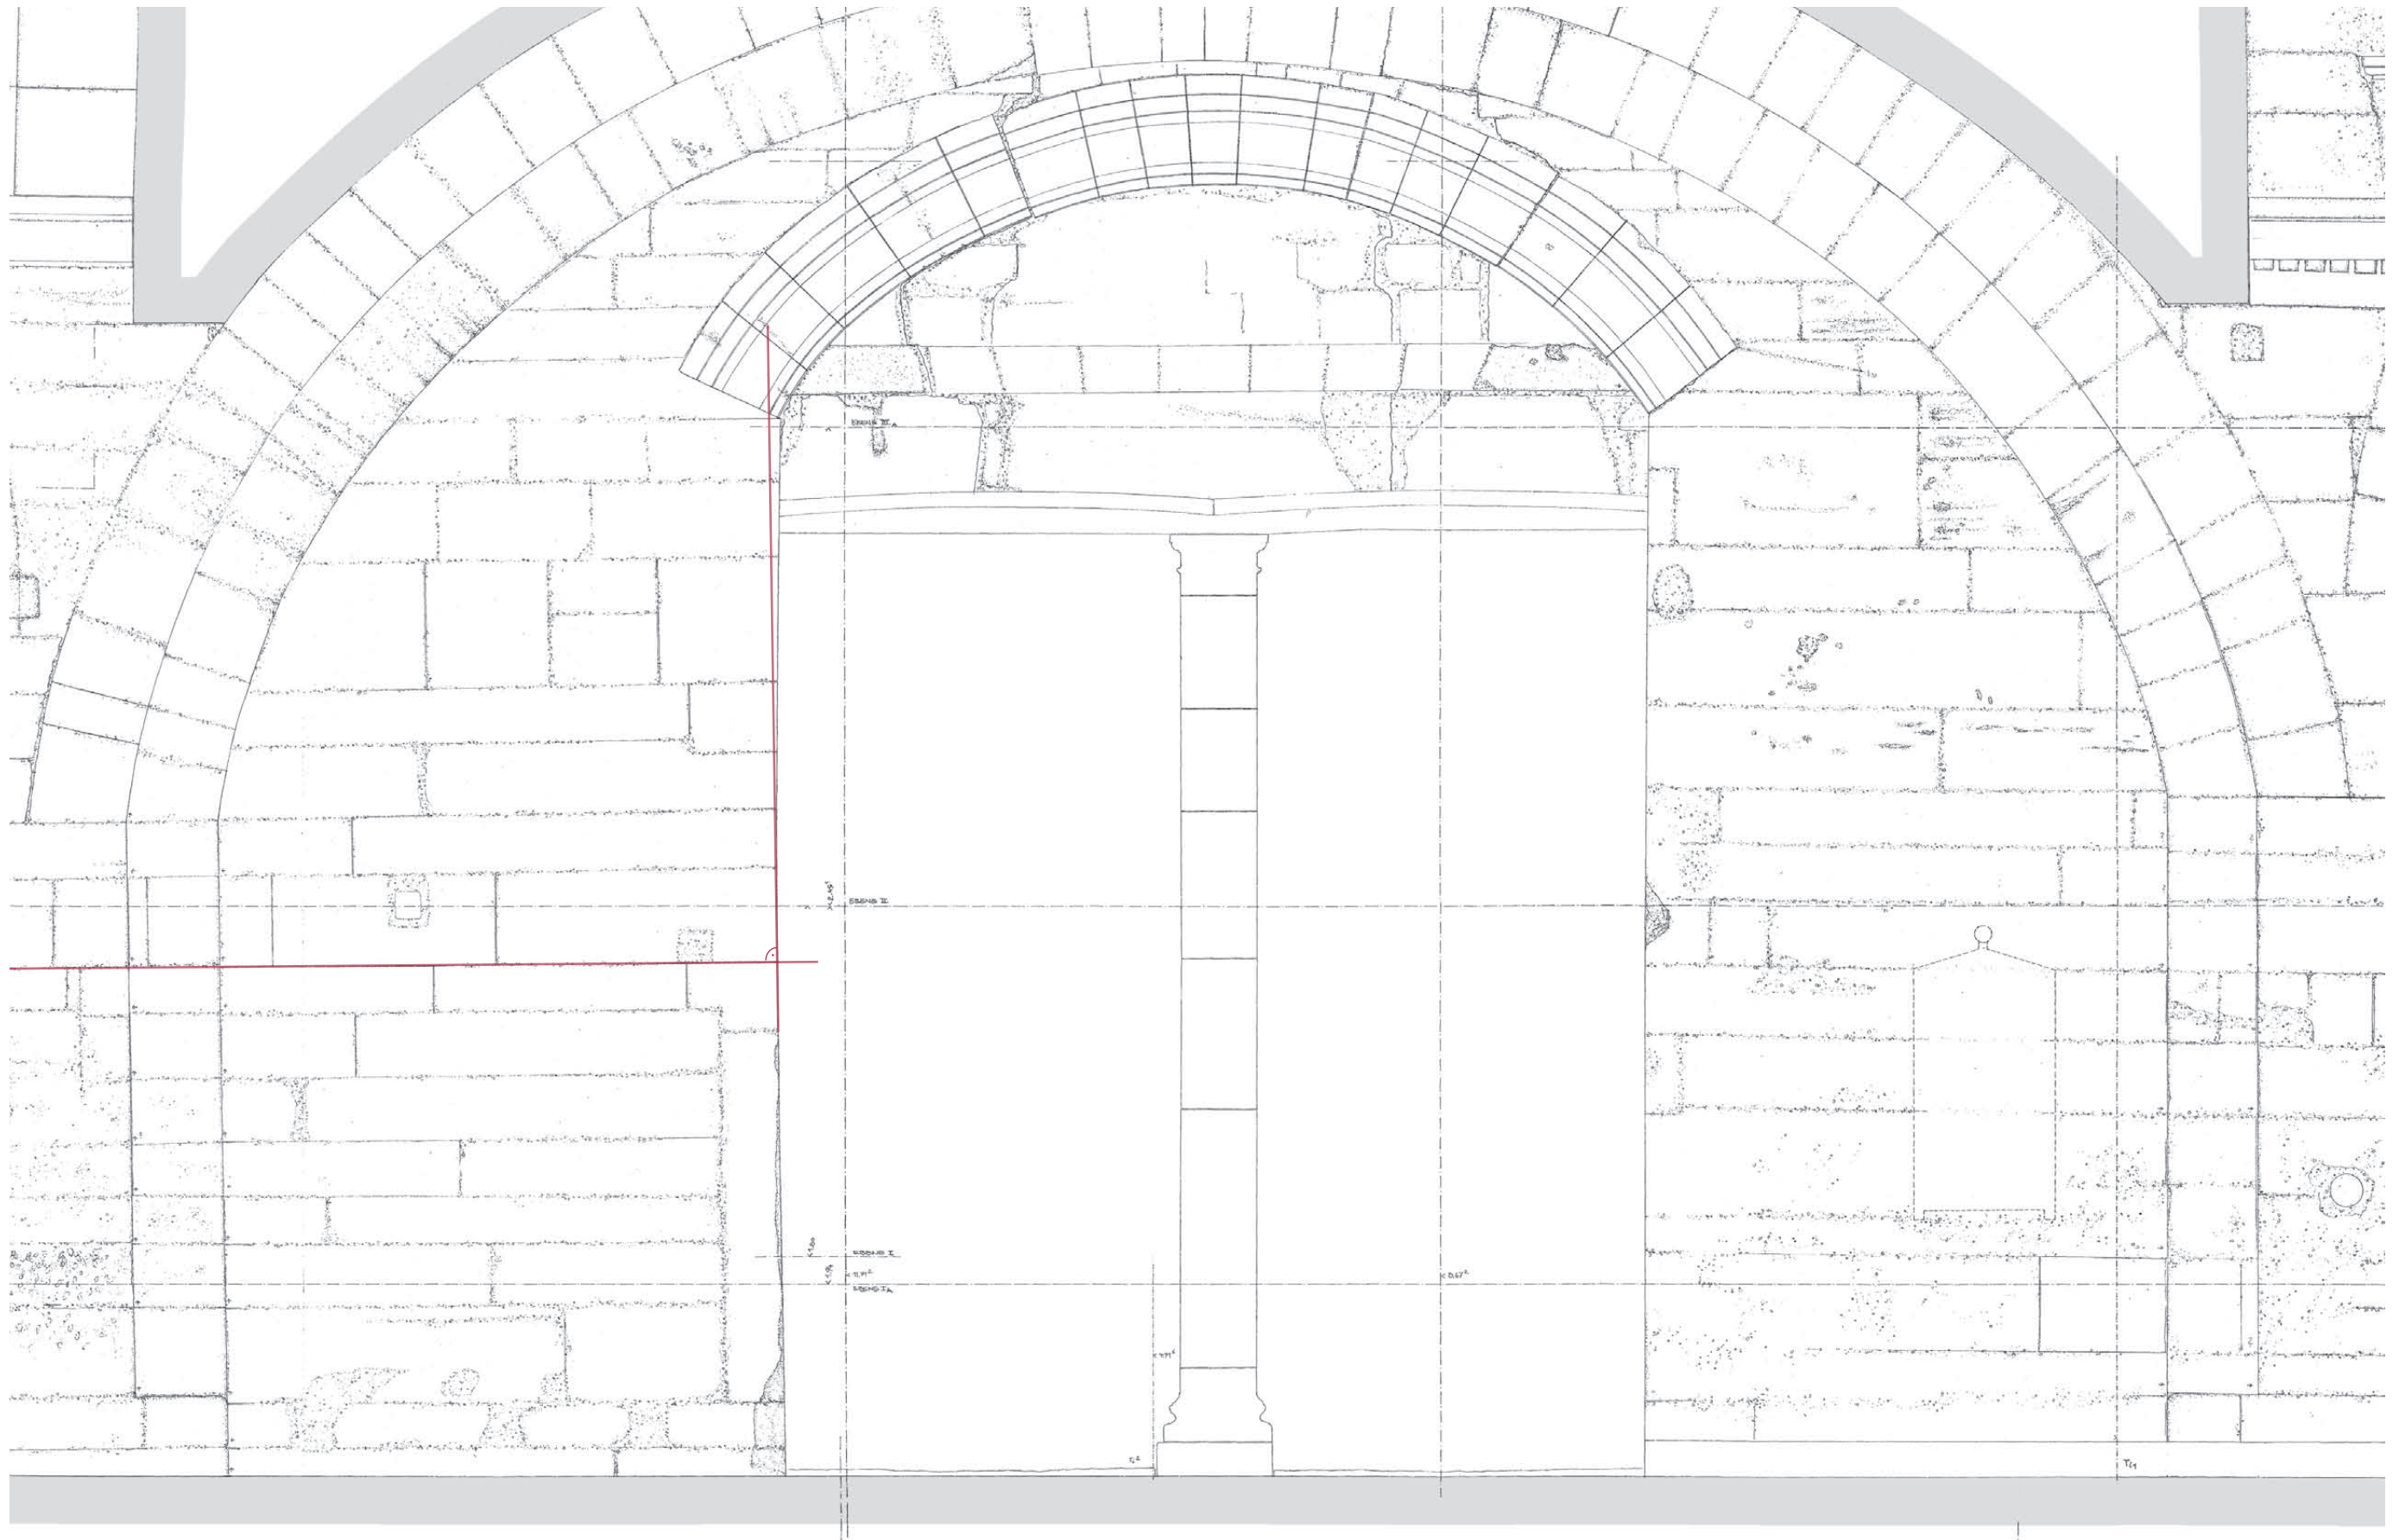
Sich nach Süden verjüngende Ausgleichschicht

Rissbildung

Tafel 27
Ansicht des Sockels der Westfassade mit Bauschaden und Ausgleichschicht
Ausschnitt Außenansicht

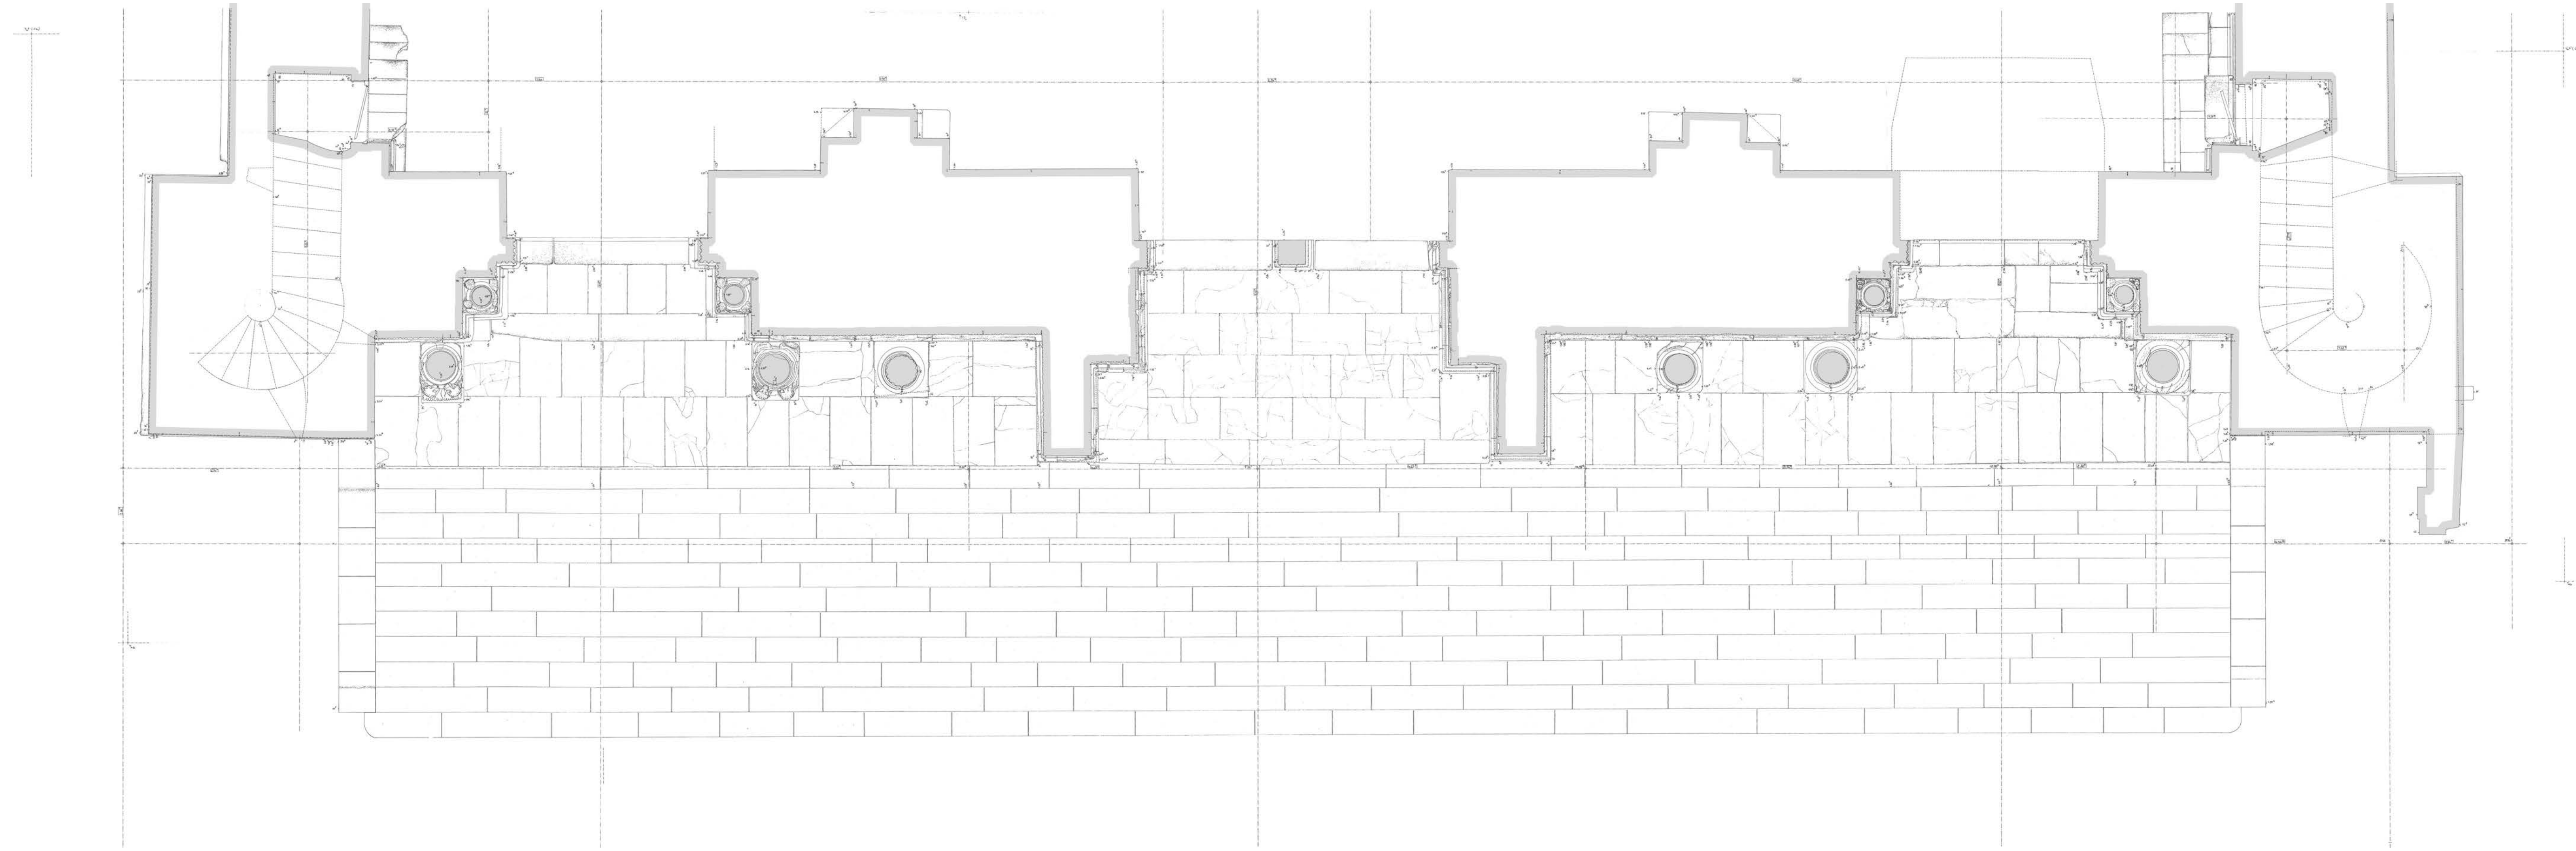
Tafel 3
Verformungsgerechtes Bauaufmaß - Grundriss der Westwand - Kryptenraum
Maßstab 1:50 (Originalmaßstab 1:20)

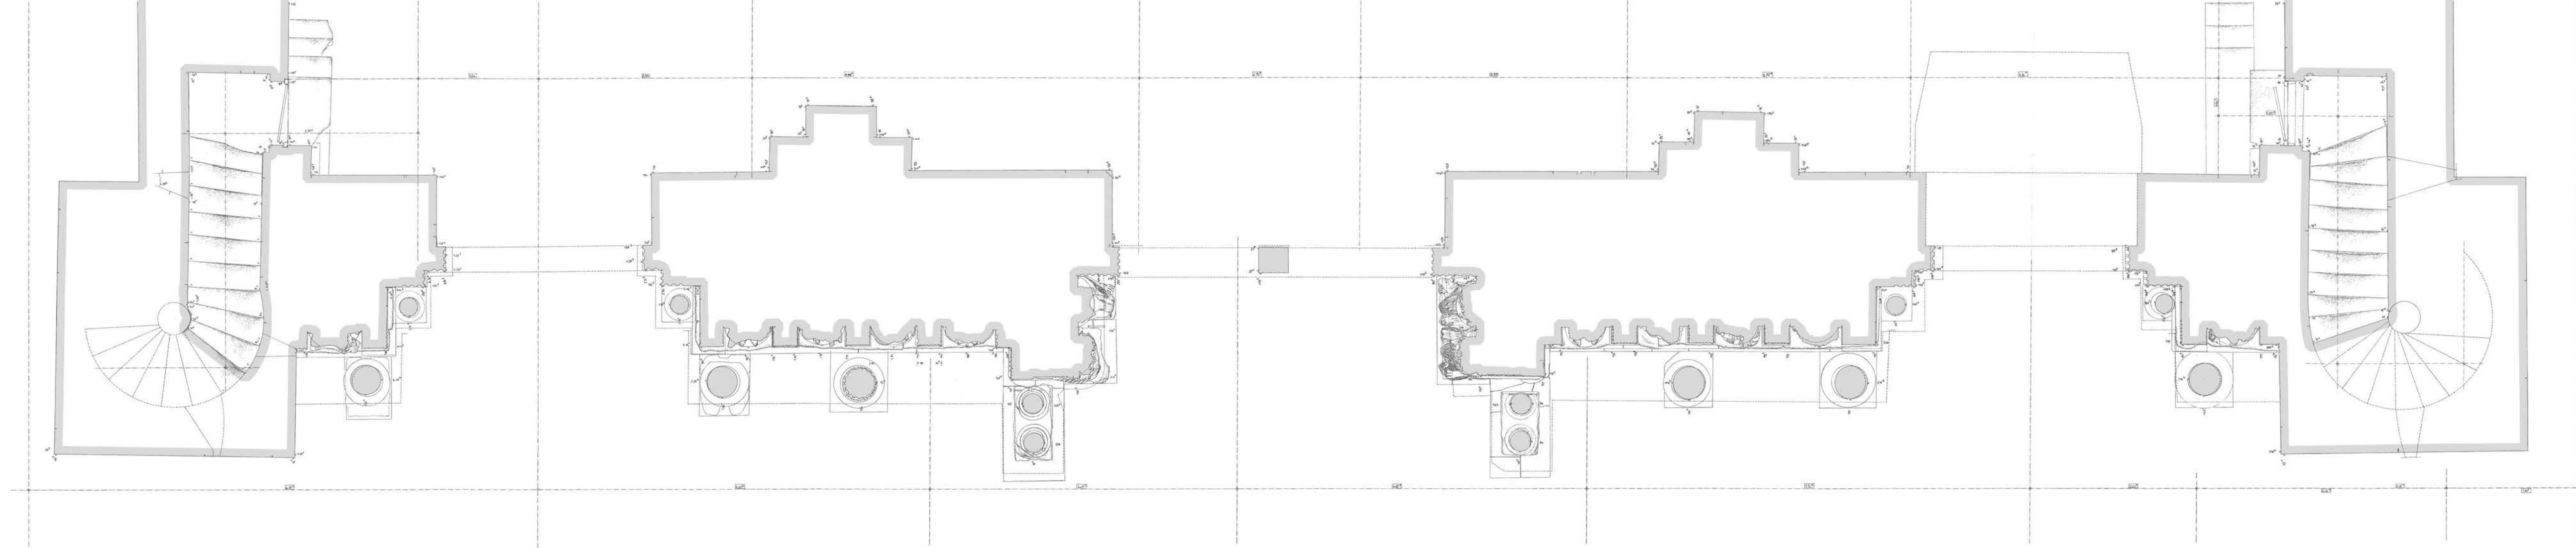
Tafel 4
Verformungsgerechtes Bauaufmaß - Grundriss - Sockelniveau der Westfassade
Maßstab 1:50 (Originalmaßstab 1:20)

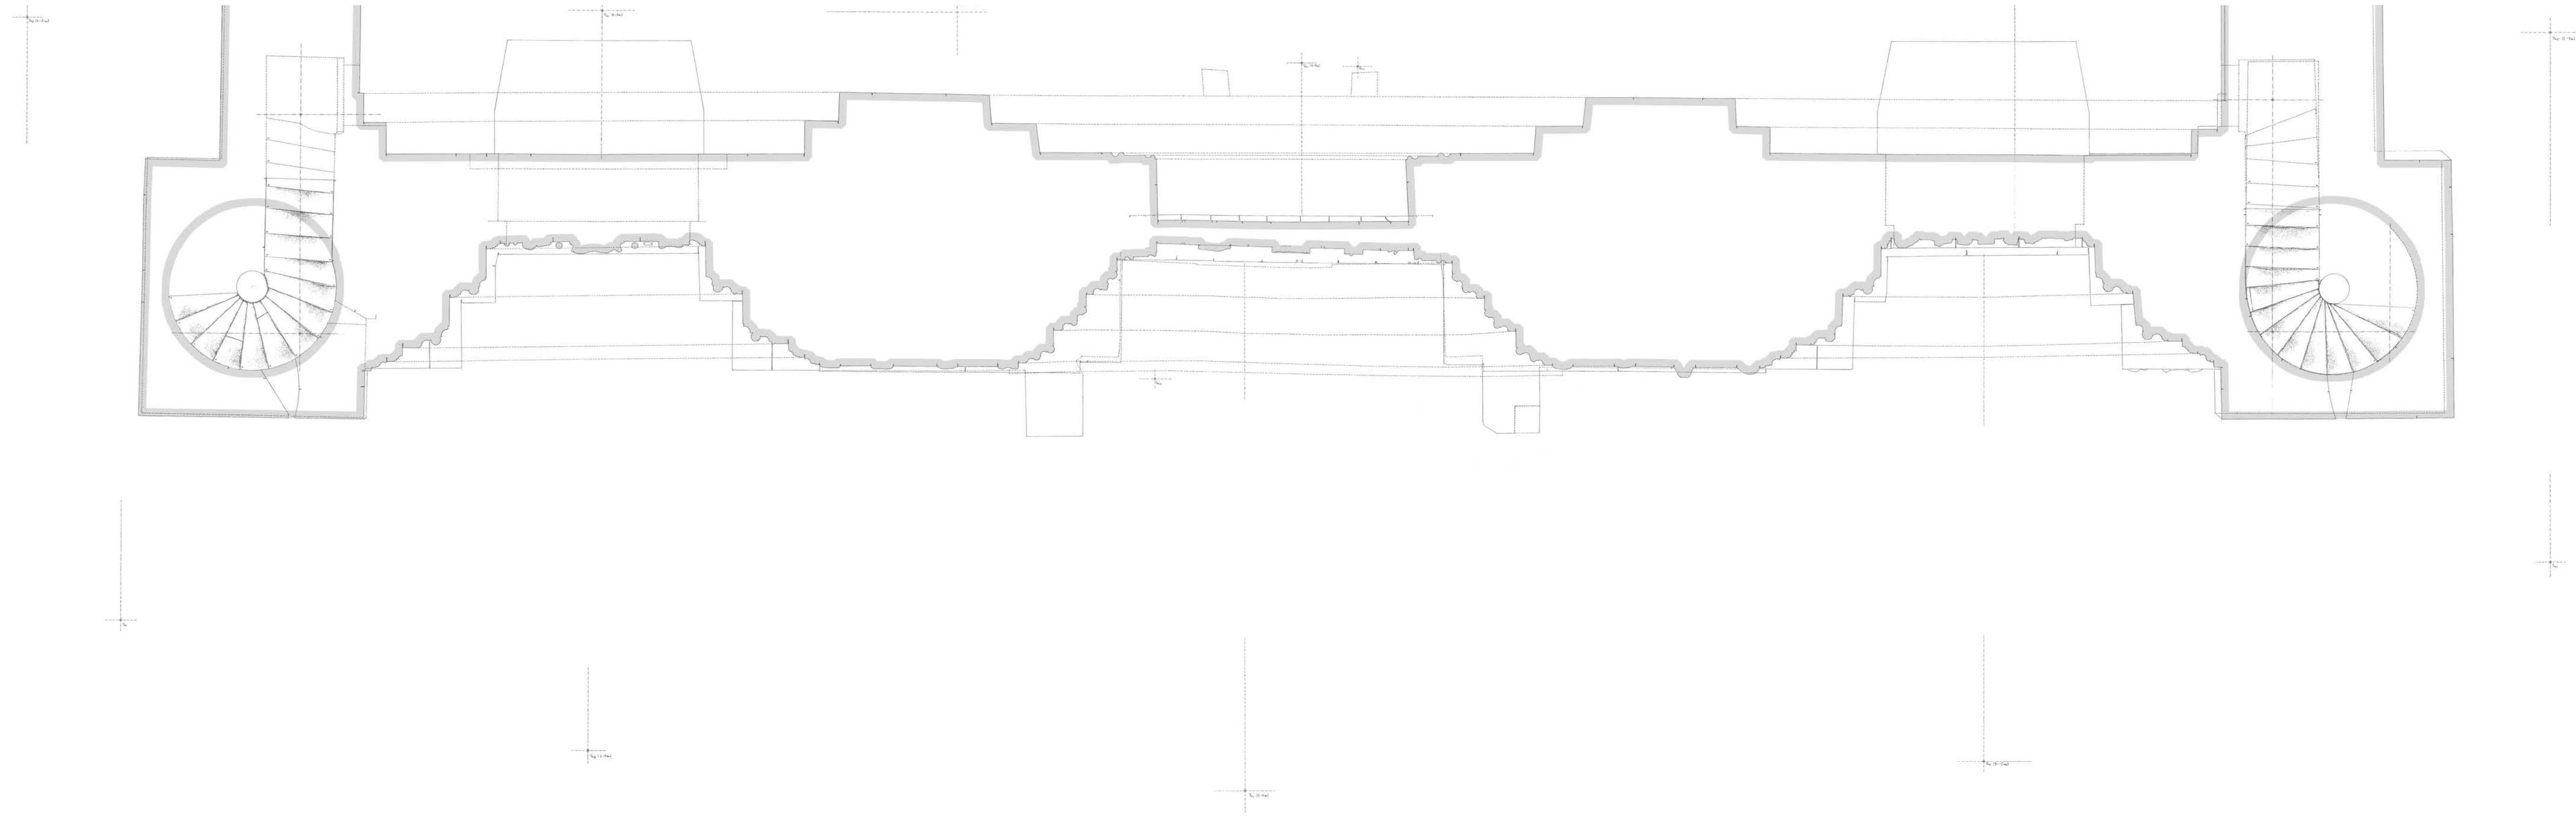
Tafel 5
Verformungsgerechtes Bauaufmaß - Grundriss - Niveau des Apostelregisters
Maßstab 1:50 (Originalmaßstab 1:20)
