Die Westfassade von Saint-Gilles-du-Gard : Bauforscherische Untersuchungen zu einem Schlüsselwerk der südfranzösischen Spätromanik

Die Westfassade von Saint-Gilles-du-Gard

Bauforscherische Untersuchungen zu einem Schlüsselwerk
der südfranzösischen Spätromanik

Von der Fakultät Architektur der Universität Stuttgart zur Er-
langung der Würde eines Doktors der Ingenieurwissenschaften
(Dr.-Ing.) genehmigte Abhandlung

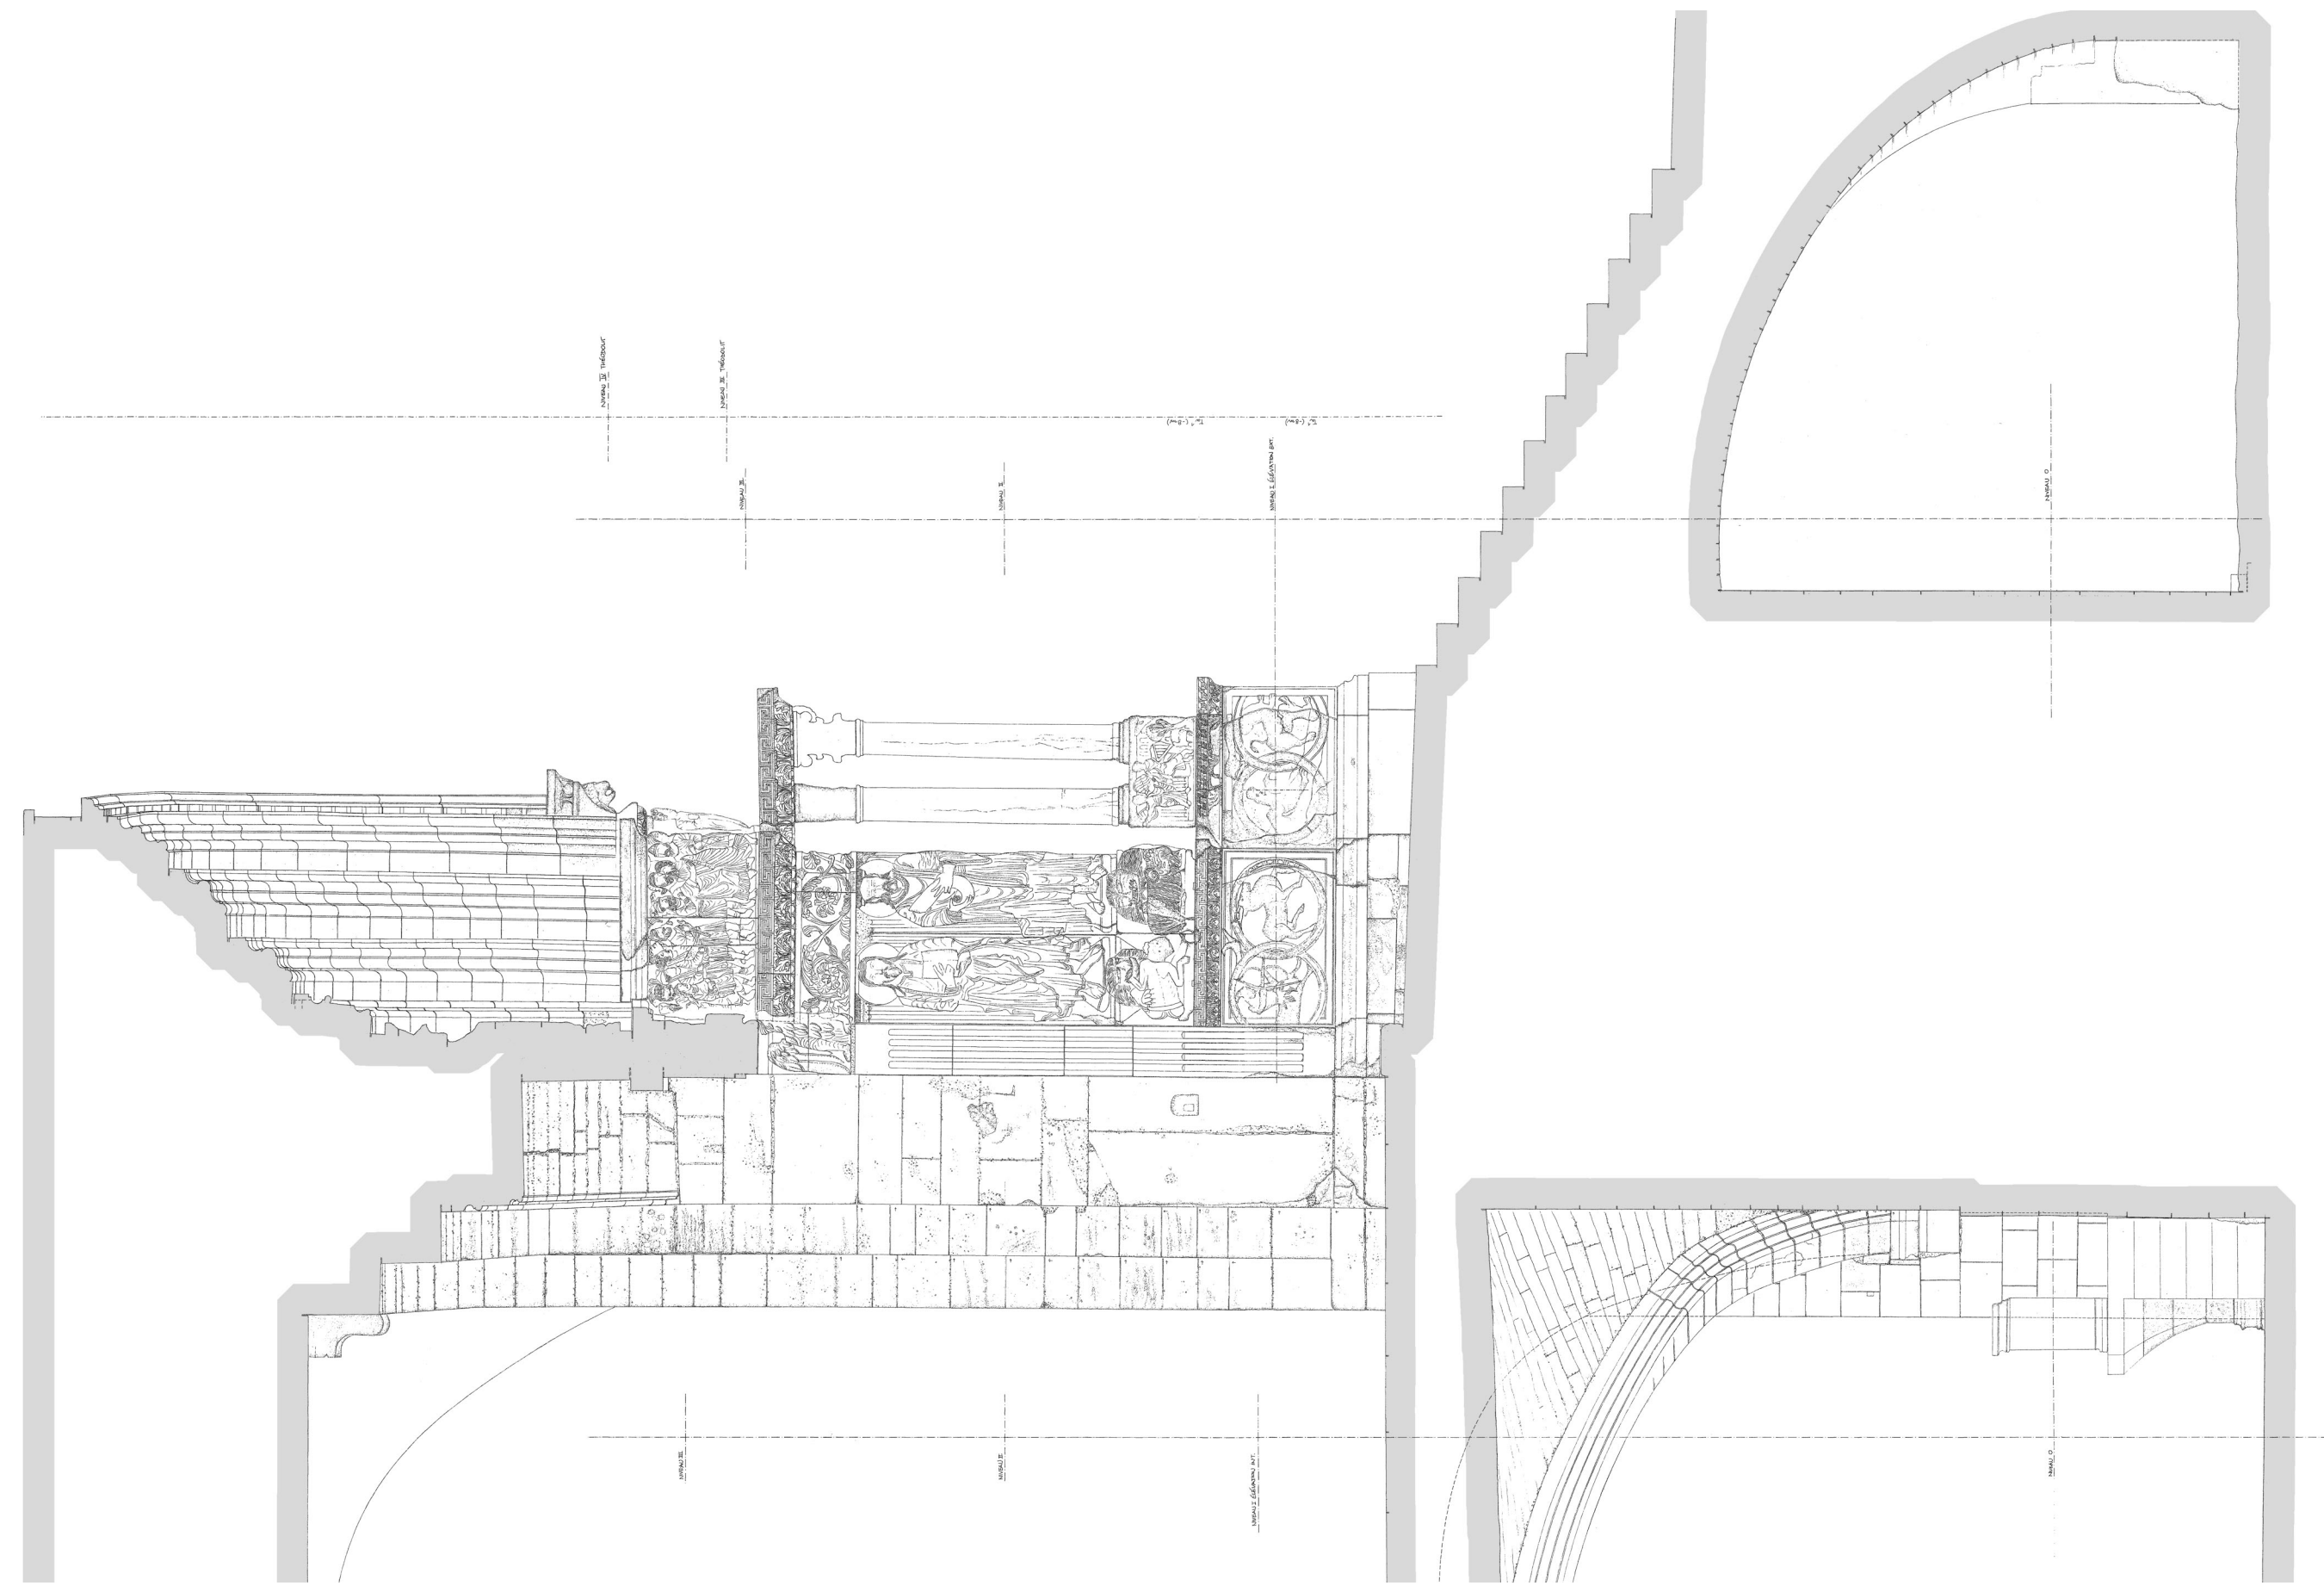
Tafel 6
Verformungsgerechtes Bauaufmaß - Grundriss auf Höhe der Archivolten
Maßstab 1:50 (Originalmaßstab 1:20)

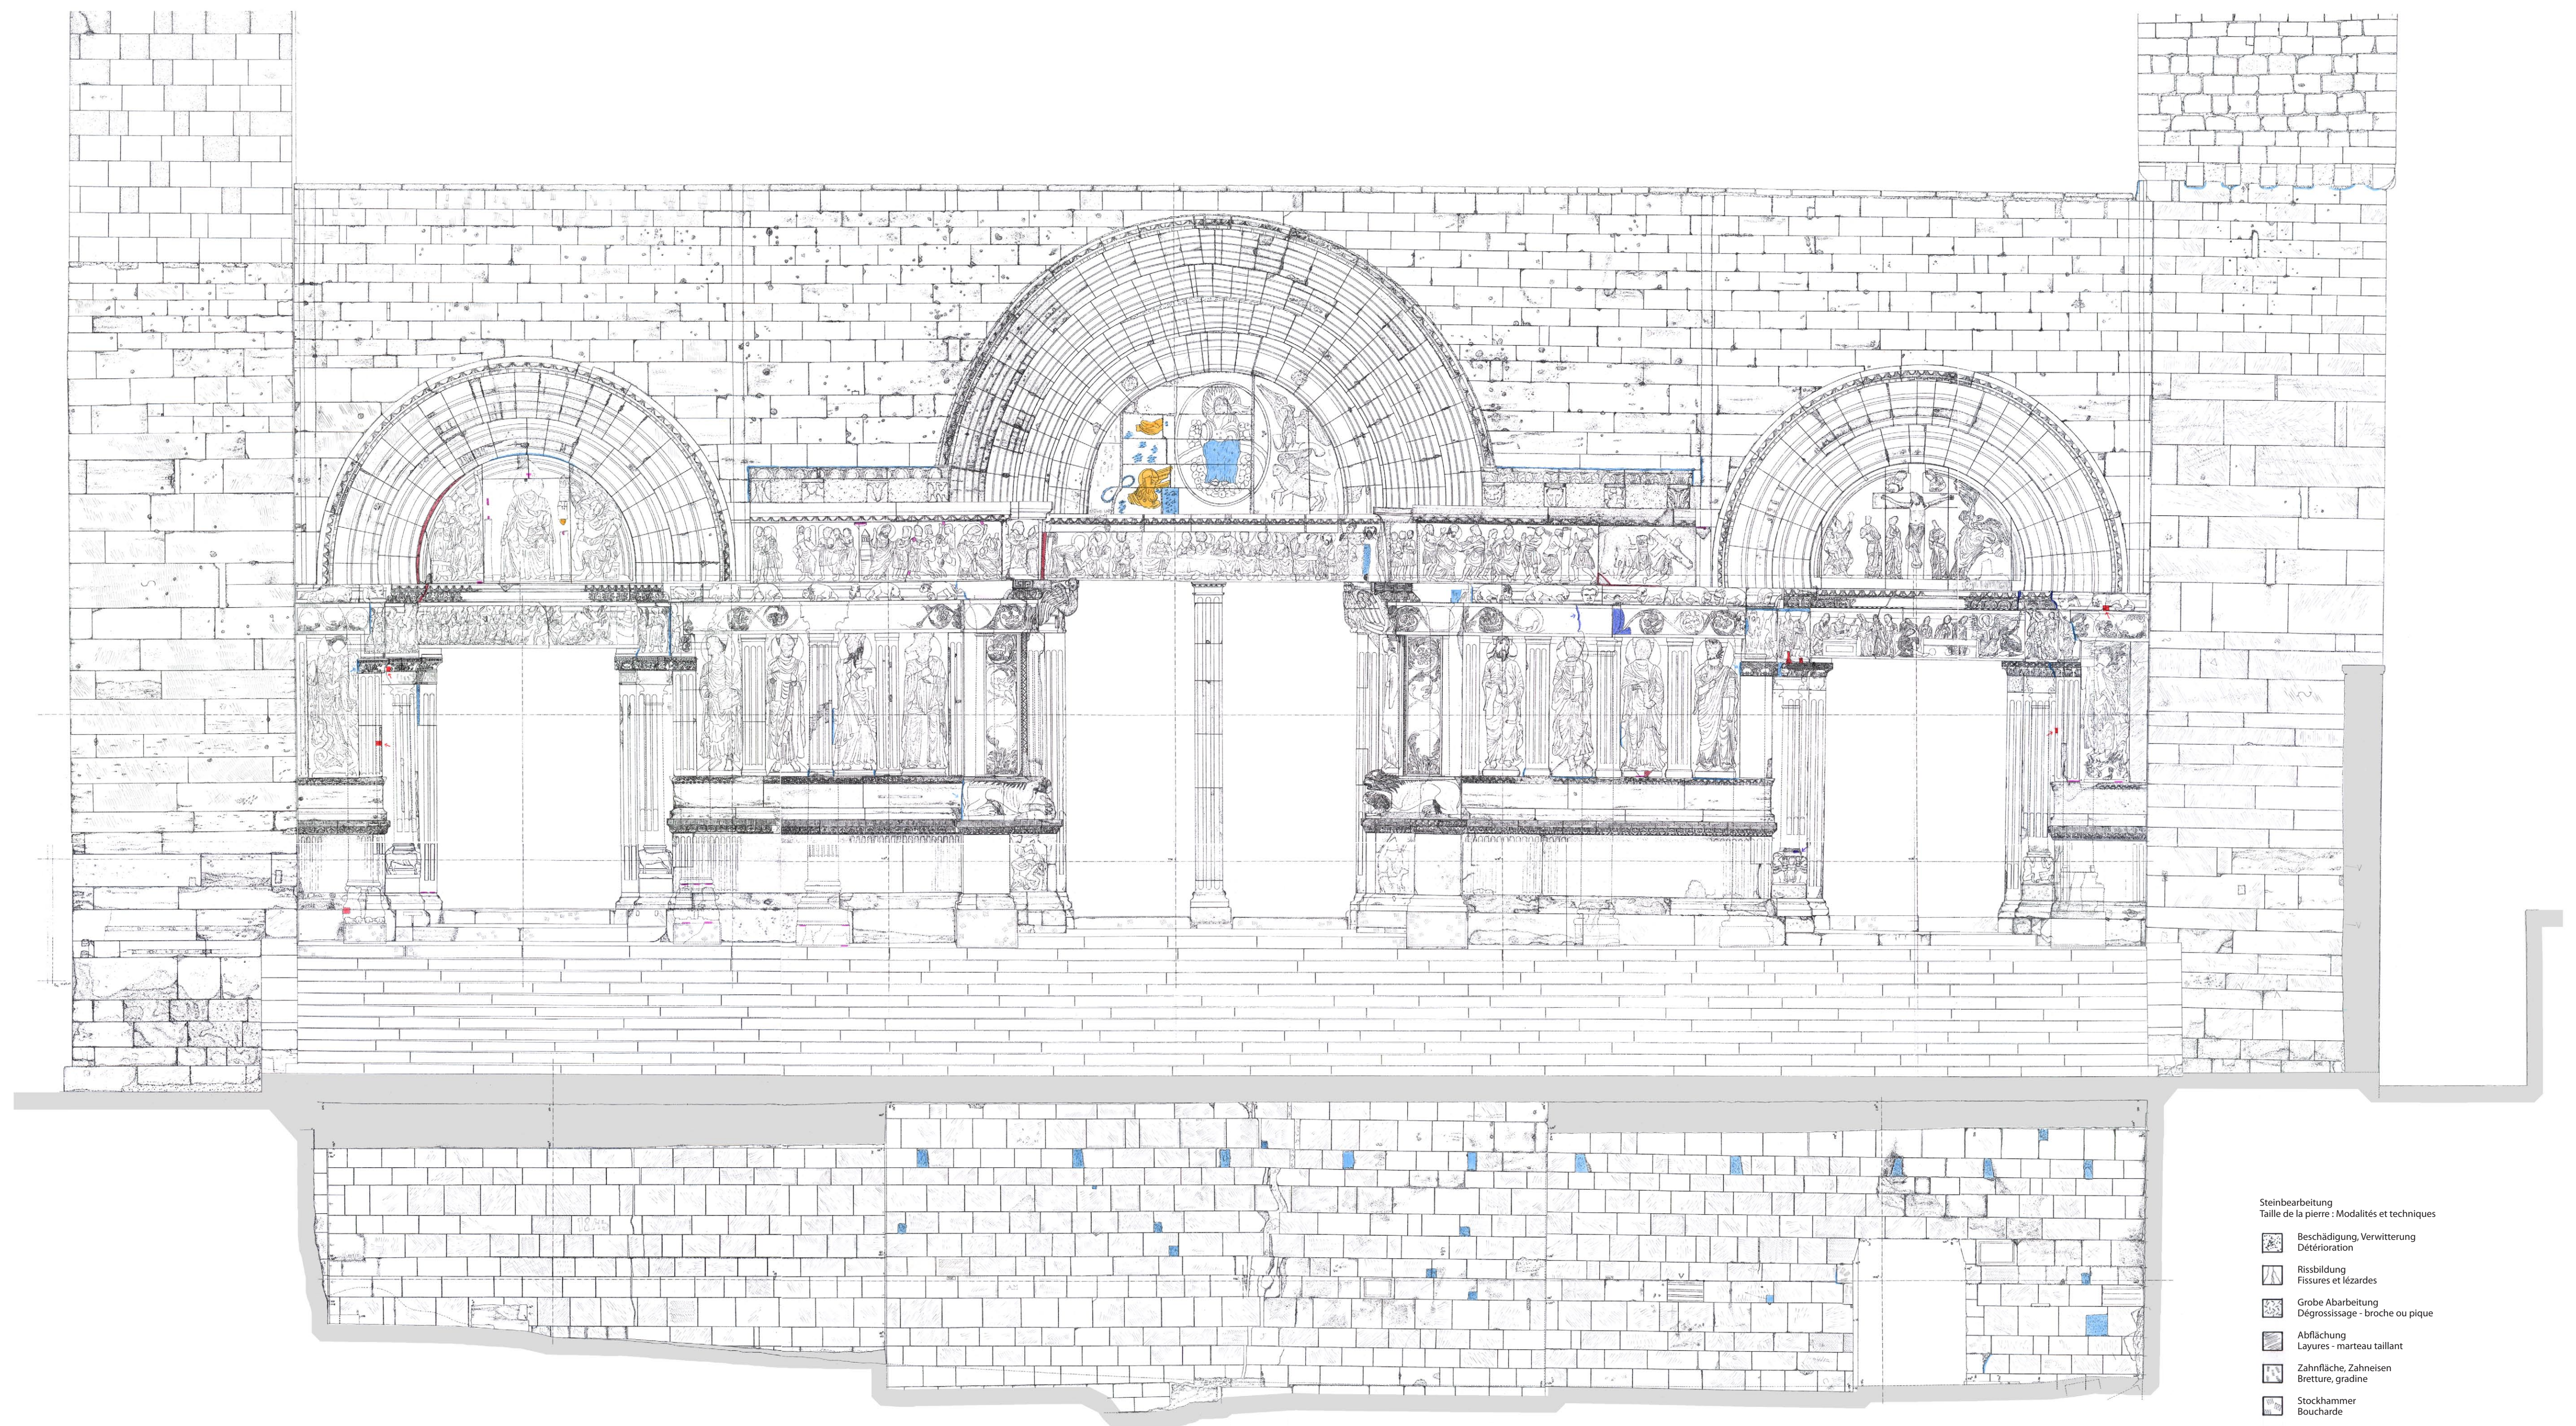
Tafel 38
 Innenansicht der Westfassade - Relative Bauchronologie
 Maßstab 1:50 (Originalmaßstab für Kartierungen 1:33)

- Steinbearbeitung
 Taille de la pierre : Modalités et techniques
-   Beschädigung, Verwitterung
Détérioration
 -   Rissbildung
Fissures et lézardes
 -   Grobe Abarbeitung
Dégrossissage - broche ou pique
 -   Abflächung
Layures - marteau taillant
 -   Zahnfläche, Zahneisen
Brettüre, gradine
 -   Stockhammer
Boucharde
 -   Unvollendete Skulptur, Bosse
Epannelé, sculpture inachevée
 -   Nachträgliche Abarbeitung, Anpassung
Retaille pour raccord et autre
 -   Eingearbeitetes Loch - Zweitverwendung?
Trou incisé - blocs réemployés?
 -   Farbreste
Restes de polychromie
 -   Gips
Stuc
 -   Mörtel, Ausbesserung, Neuverfugung
Mortier, mortier de ragréage et ravalement, rejointoiments
 -   Eisen
Fer
 -   Blei
Plomb
 -   Holz
Bois
 -   Steinmetzzeichen
Signe lapidaire
