Die Westfassade von Saint-Gilles-du-Gard : Bauforscherische Untersuchungen zu einem Schlüsselwerk der südfranzösischen Spätromanik

Die Westfassade von Saint-Gilles-du-Gard

Bauforscherische Untersuchungen zu einem Schlüsselwerk
der südfranzösischen Spätromanik

Von der Fakultät Architektur der Universität Stuttgart zur Er-
langung der Würde eines Doktors der Ingenieurwissenschaften
(Dr.-Ing.) genehmigte Abhandlung

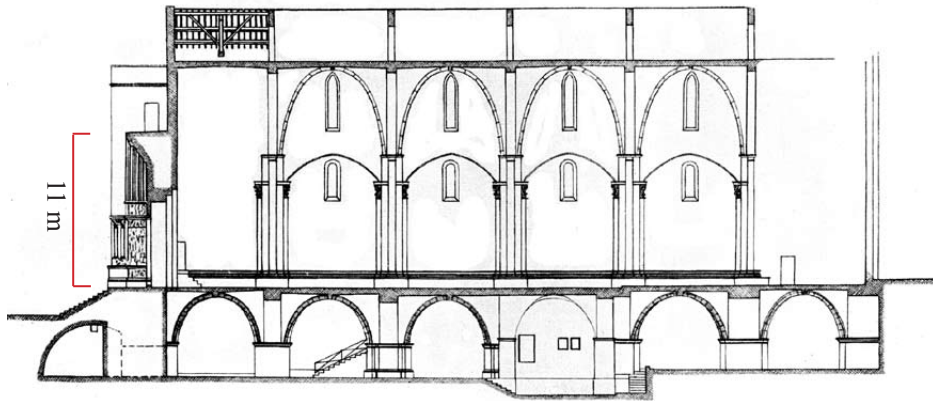
Abb. 2
 Grundriss der ehemaligen Abteikirche aus dem 12. Jh.
 (aus: Hamann, 1955, vermutlich nach einer Vorlage von Questel)
 199

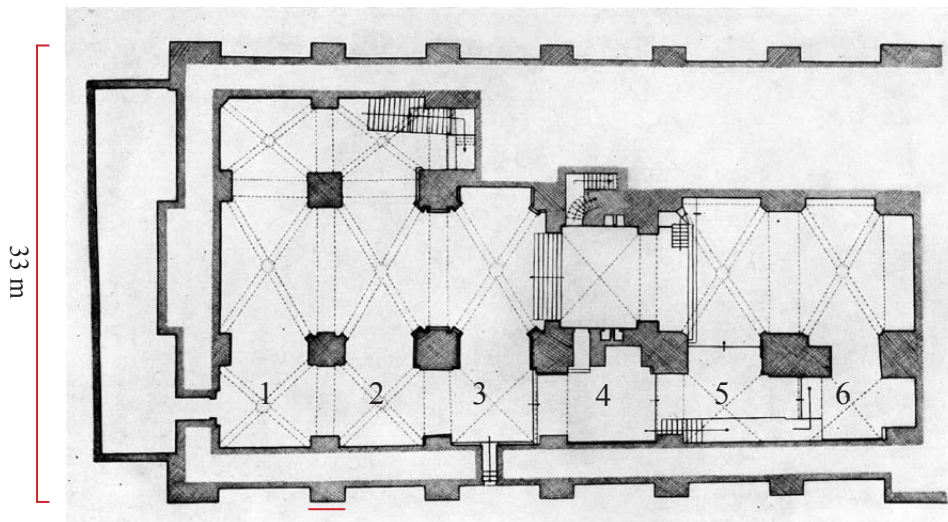
Abb. 3
 Querschnitt durch Unter- und Oberkirche
 (aus: Hamann, 1955, nach der Vorlage von Questel)

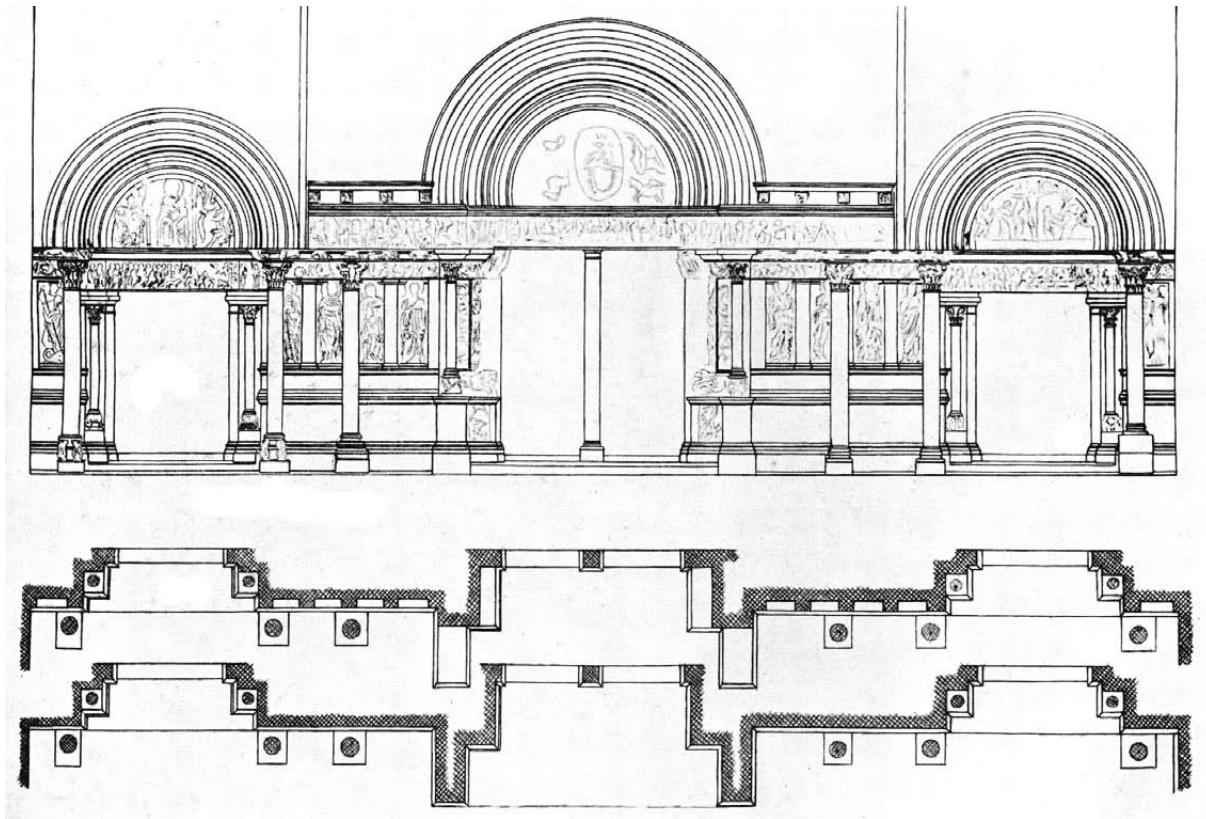
Abb. 5
Aufriss und Grundriss der Portale
(aus: Hamann, 1955)
202

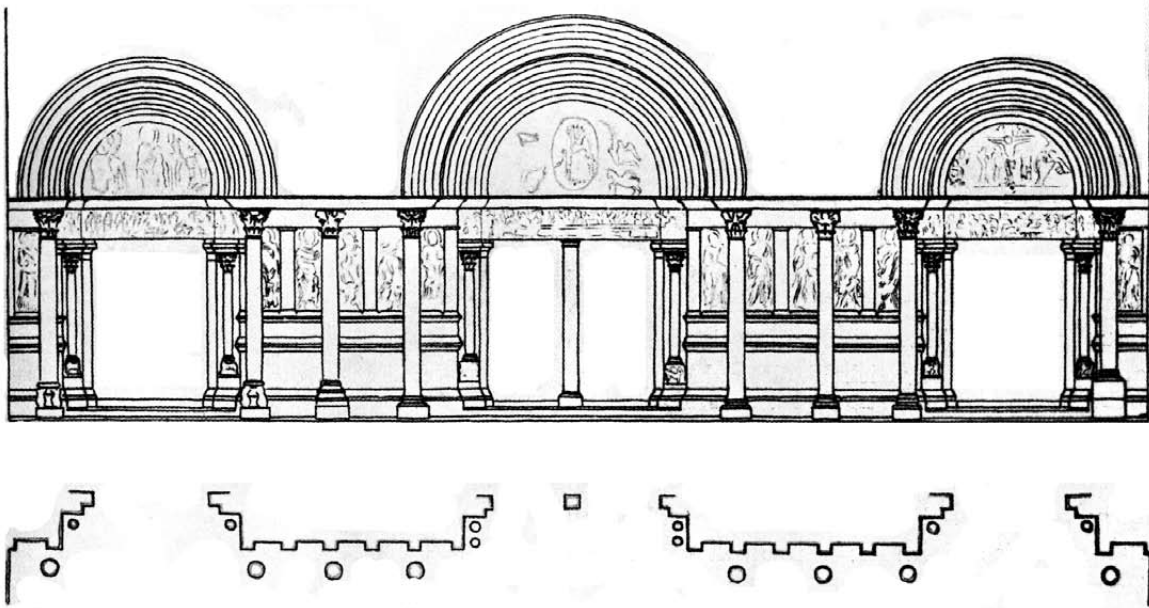
Abb. 6
 Rekonstruktion I: Vereinheitlichte Archivoltenhöhe, Wegfall von Fries und Doppelsäulen
 (aus: Hamann, 1955)

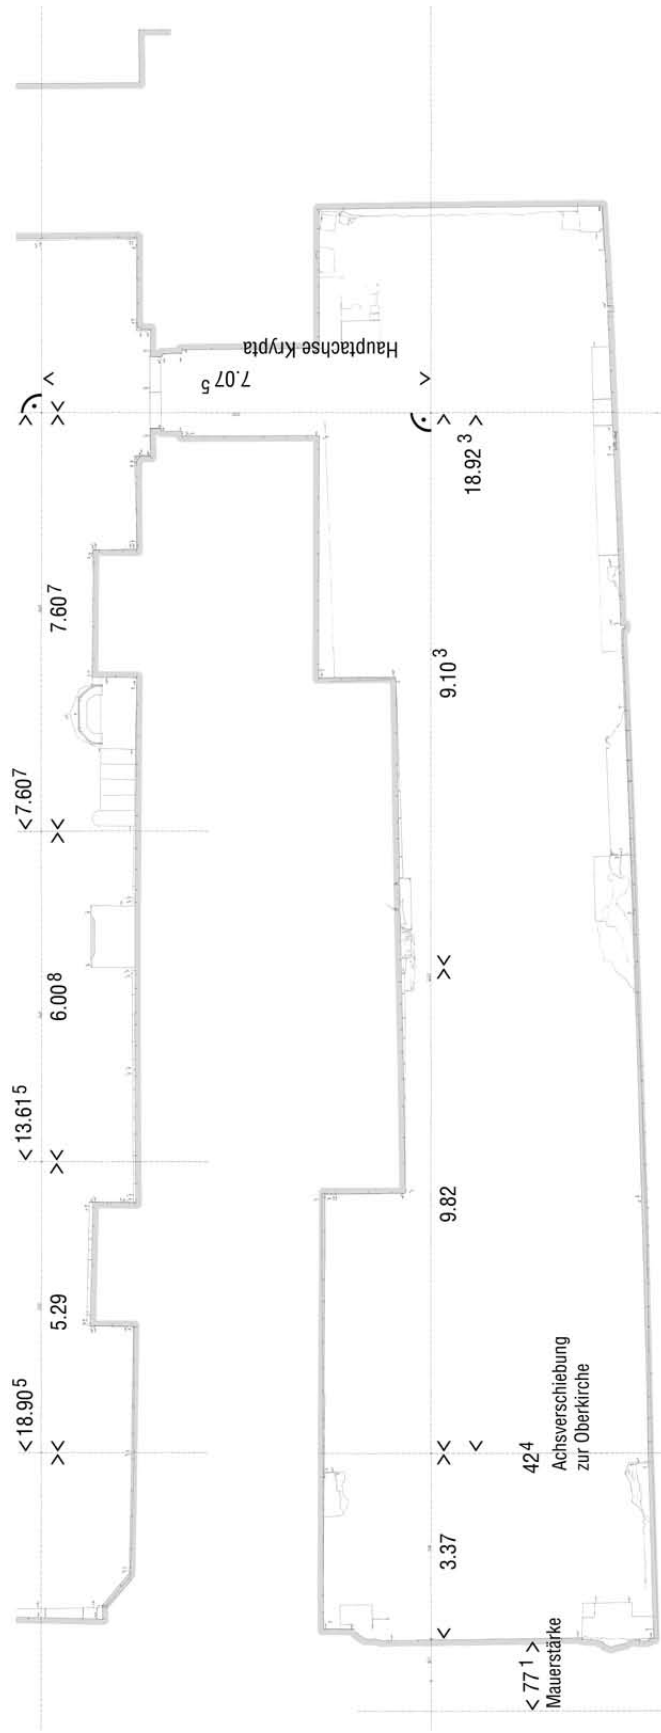
Abb. 49
 Achsplan I – Verformungsgerechtes Bauaufmaß – Grundriss auf Kryptaniveau
 (ohne Maßstab)

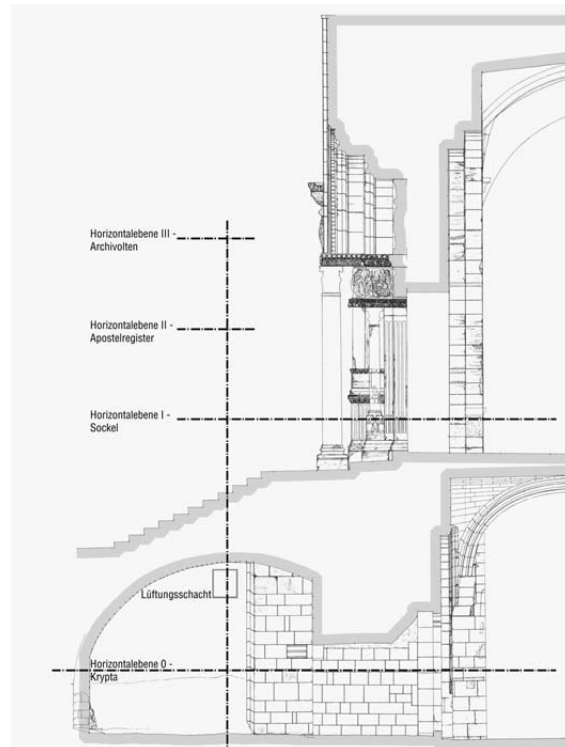
Abb. 51
 Achsplan III - Verformungsgerechtes Bauaufmaß (ohne Maßstab)
 Schnitt durch das Südportal mit Darstellung der vier Grundrissniveaus

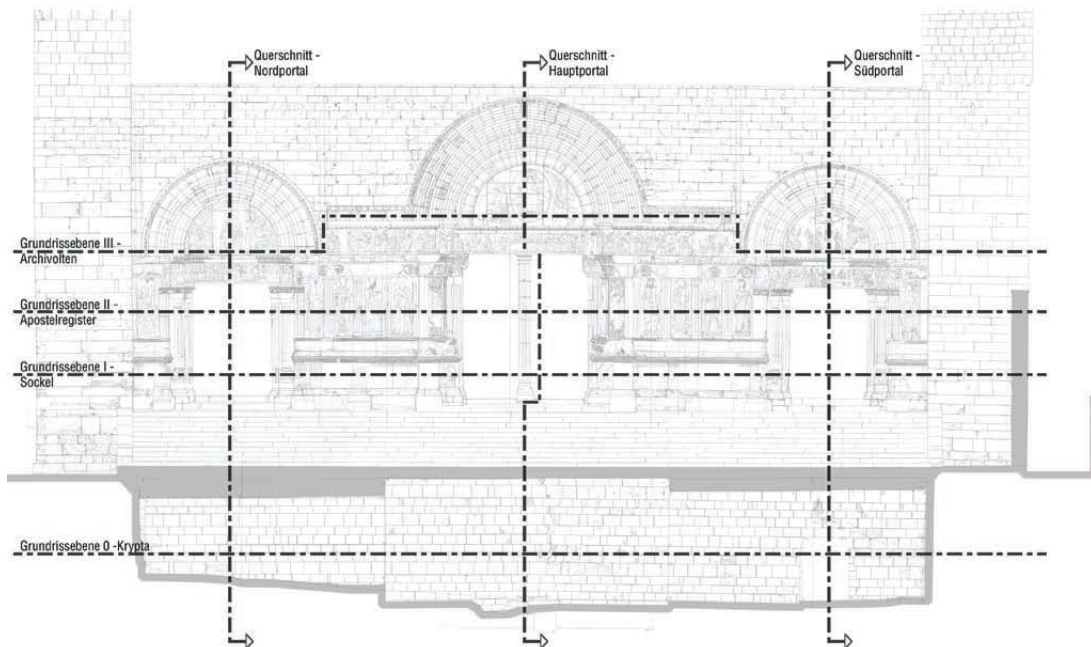
Abb. 52
 Ansicht der Westfassade mit Darstellung der Schnittführung (ohne Maßstab)
 Vier Grundrissniveaus und drei Querschnitte

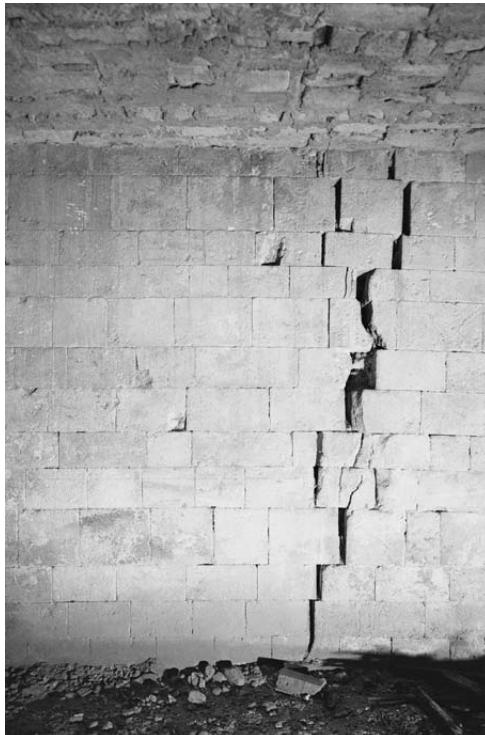
Abb. 70
Raum unter der Treppe - Bauschaden im Mittelrisalit
(A. Schlamann)

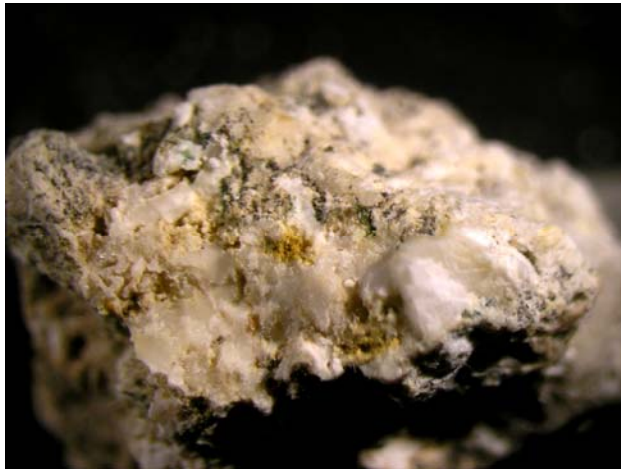
Abb. 1498.Probe 05.1: Aufsicht auf die mit Flechten bewachsene Bruchfläche des körnigen Kalkmörtels mit braunen Einschlüssen (LM).

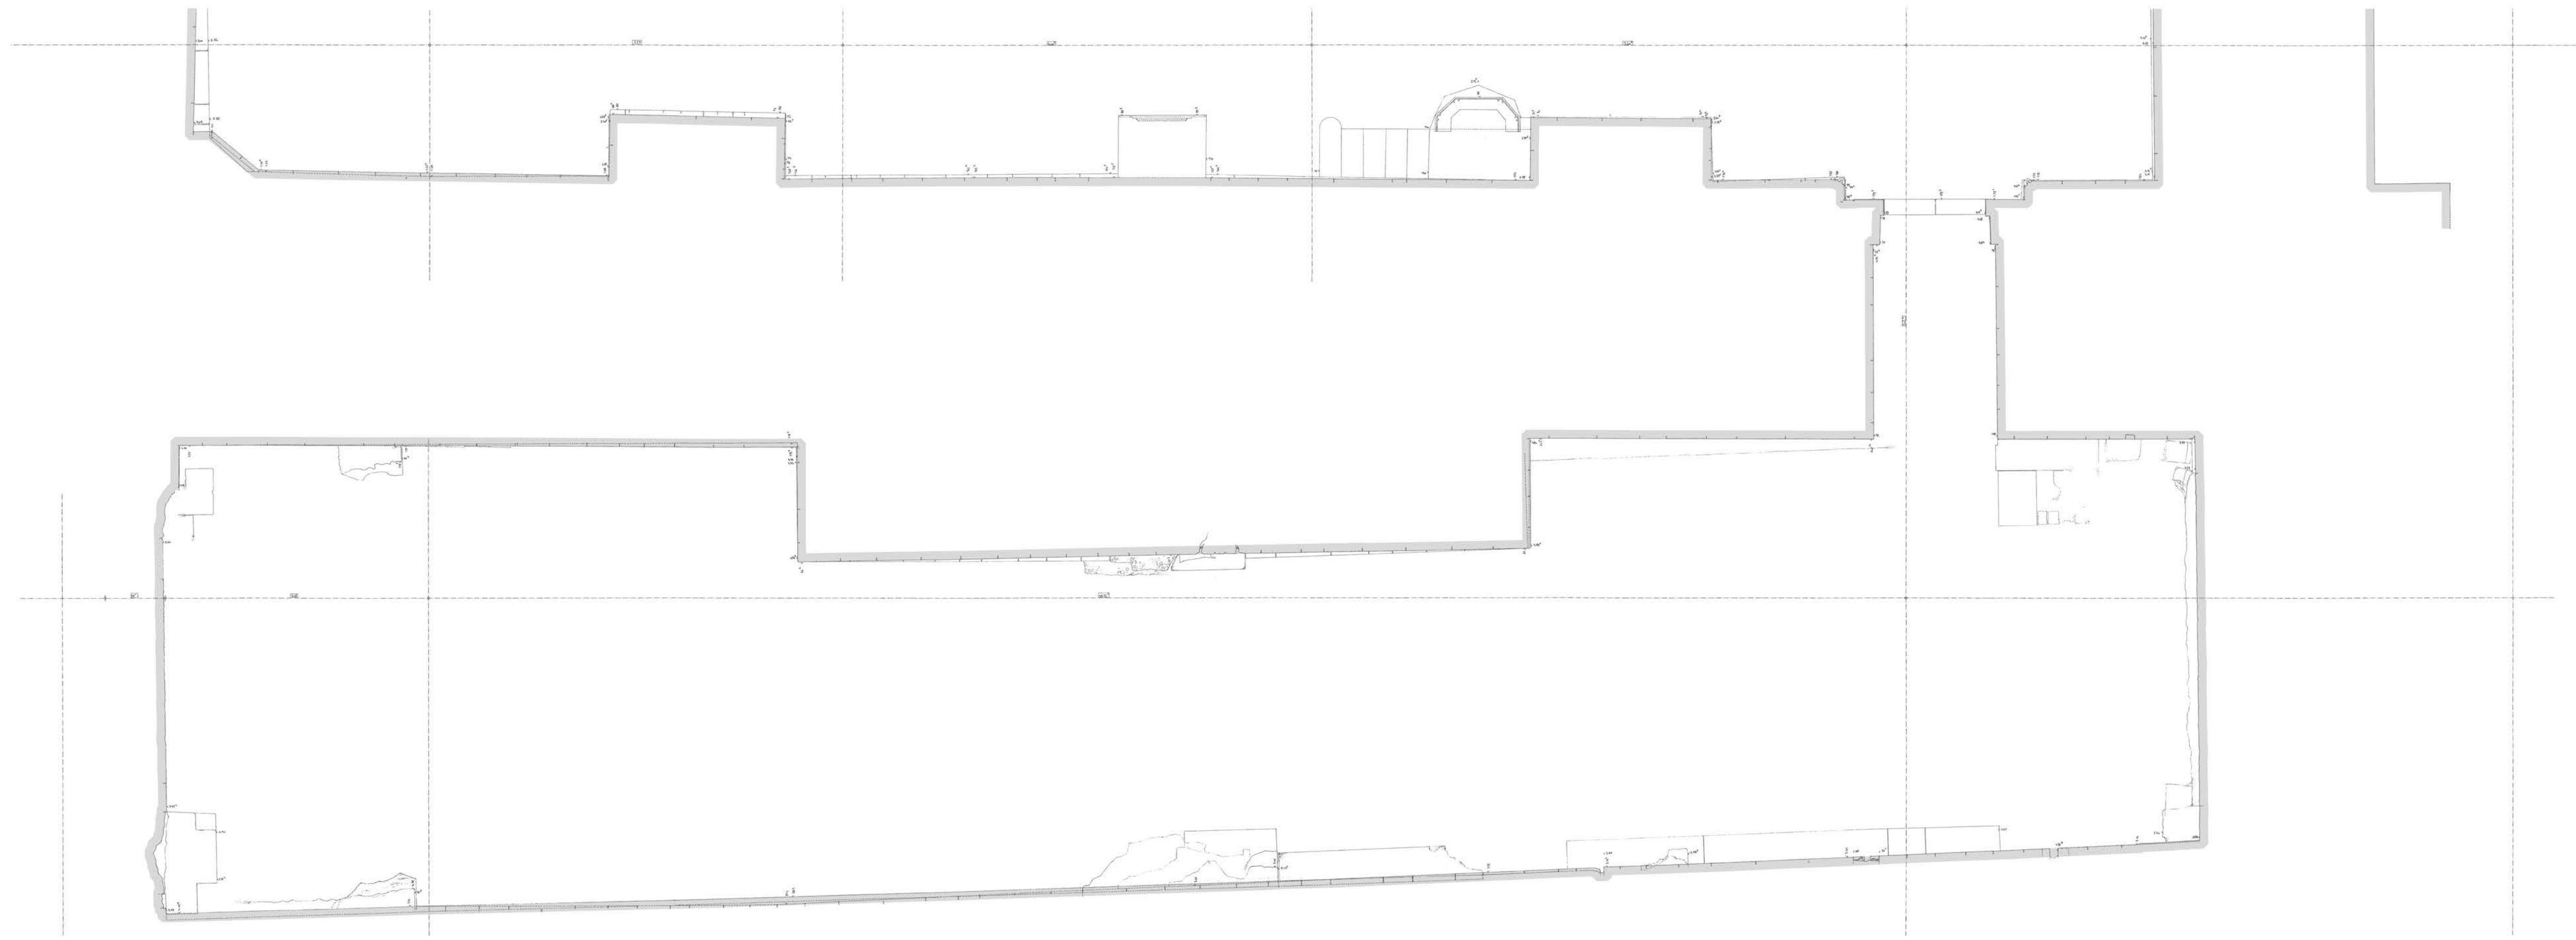
Tafel 60
Steinkartierung nach einer Studie von Annie Blanc 1982
Aus: „Église abbatiale de Saint-Gilles“ Studie zur Restaurierung der Westfassade
J.-F. Grange-Chavanis, ACMH, Lyon, 1996

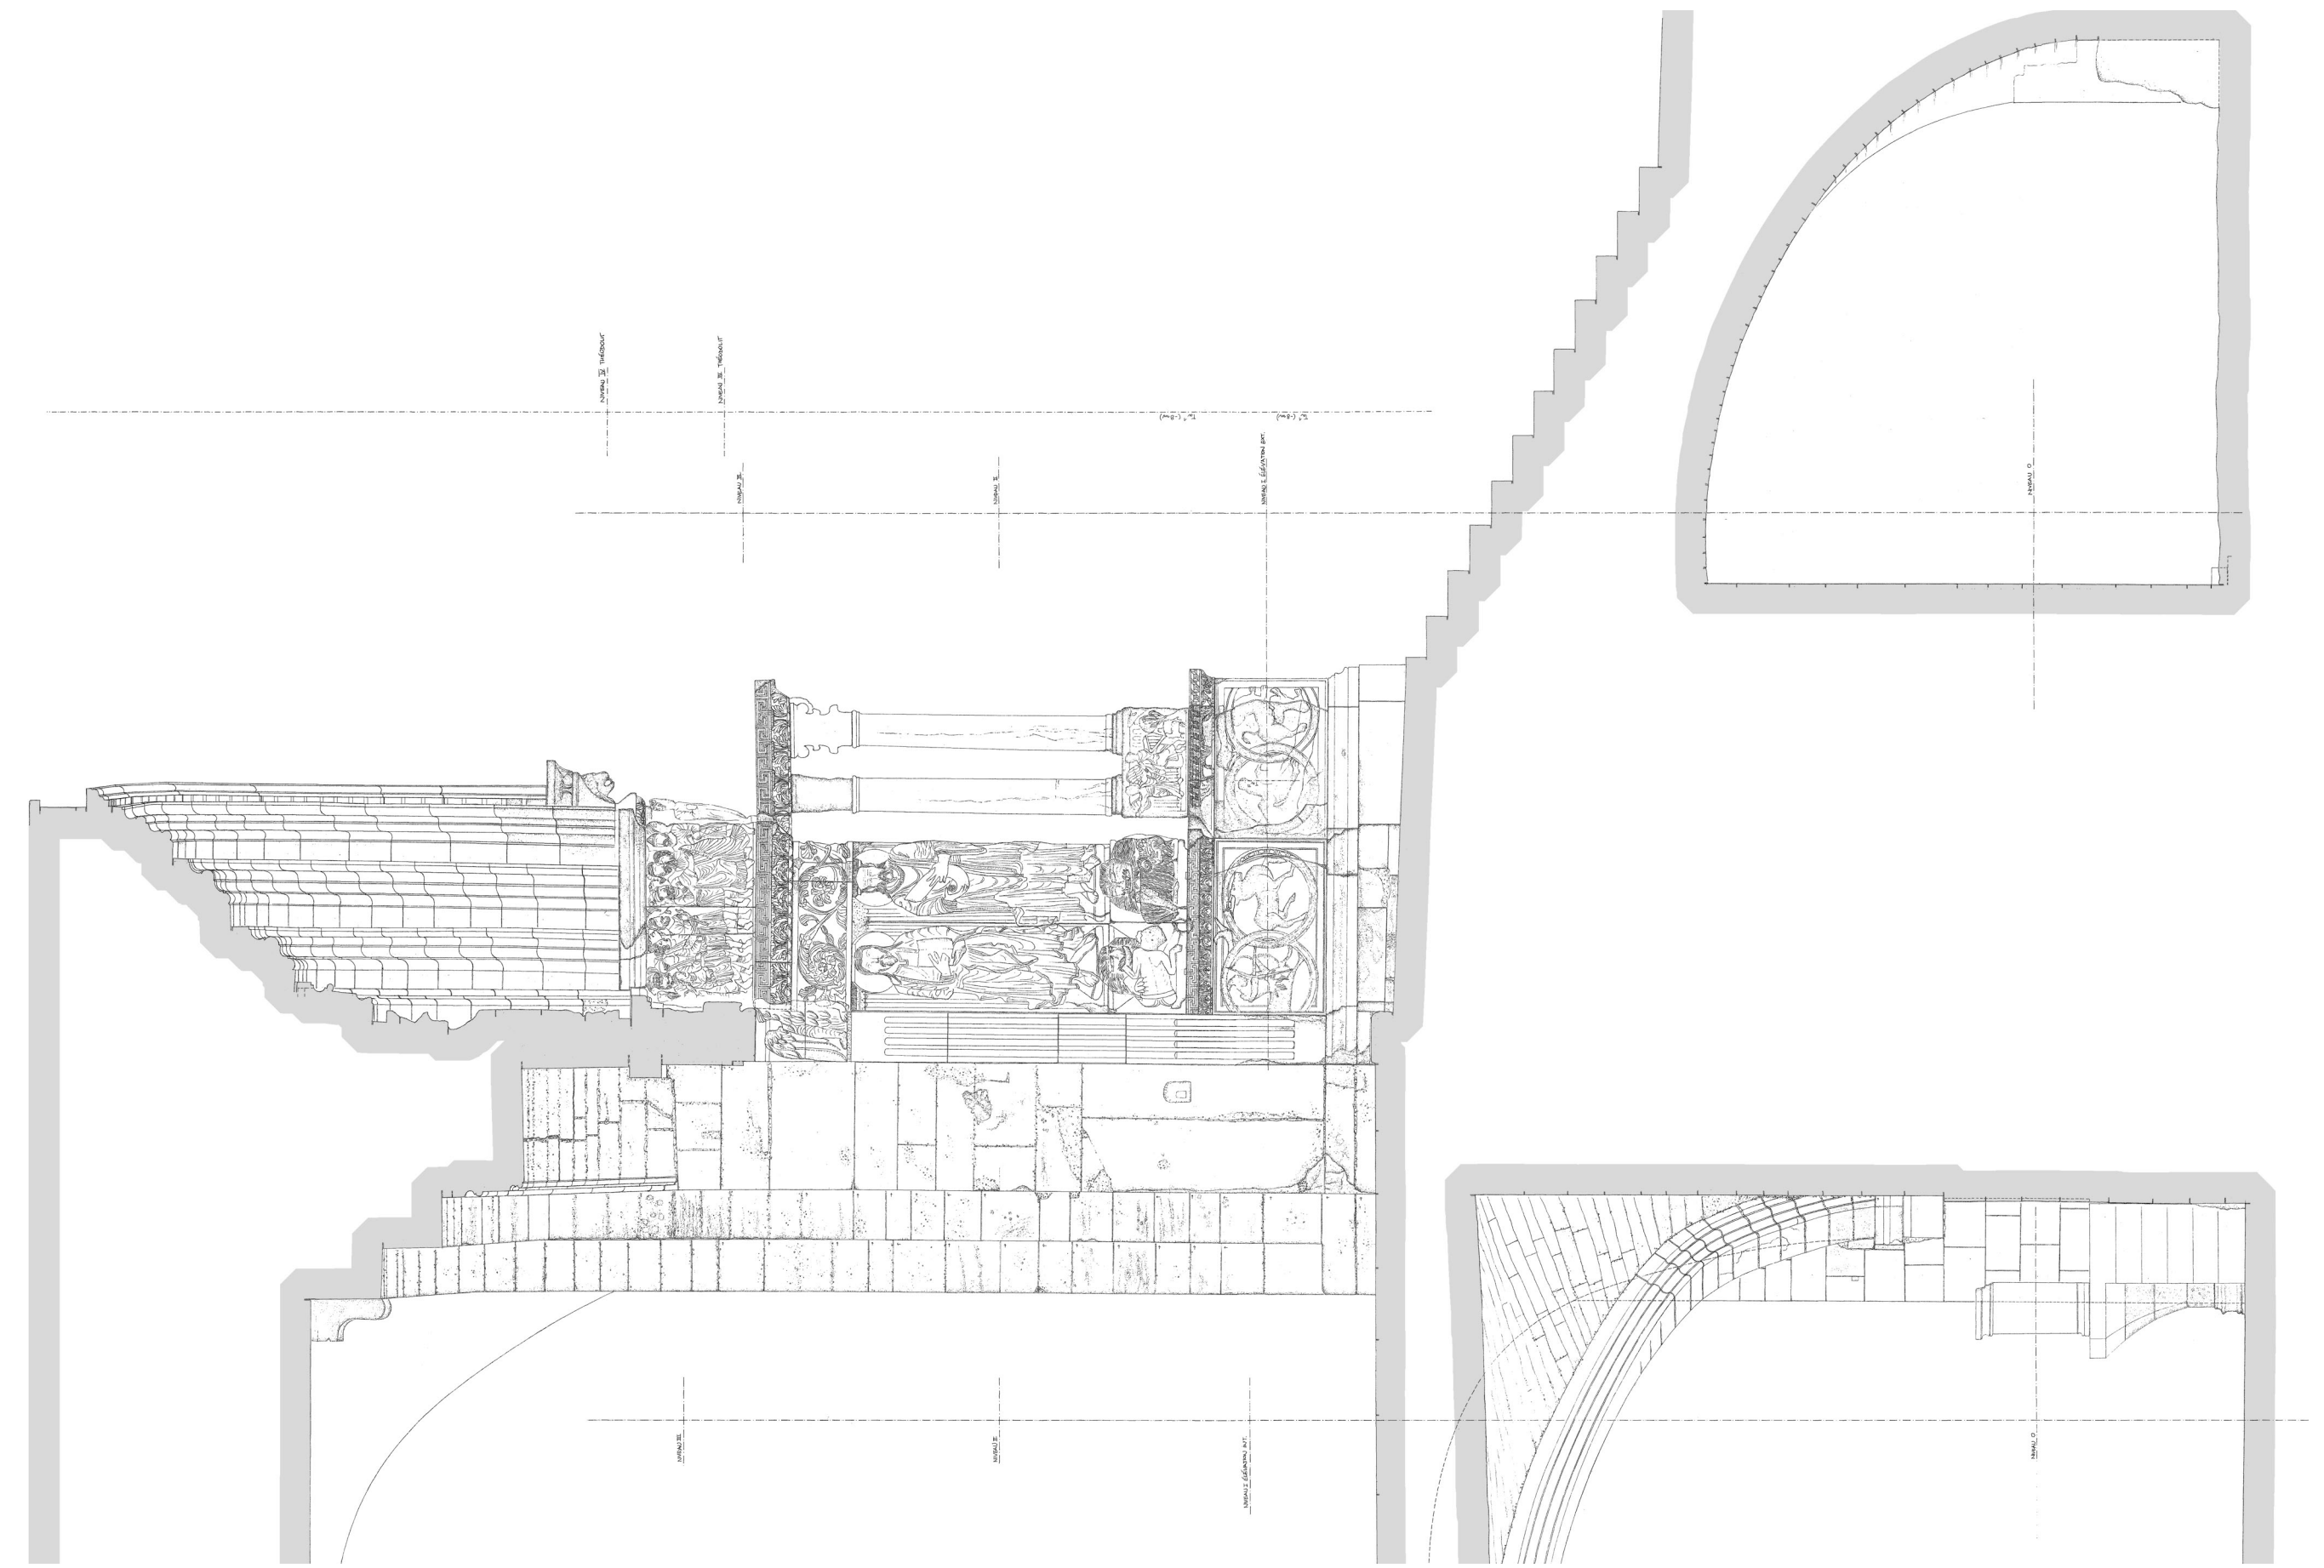
Tafel 6
Verformungsgerechtes Bauaufmaß - Grundriss auf Höhe der Archivolten
Maßstab 1:50 (Originalmaßstab 1:20)

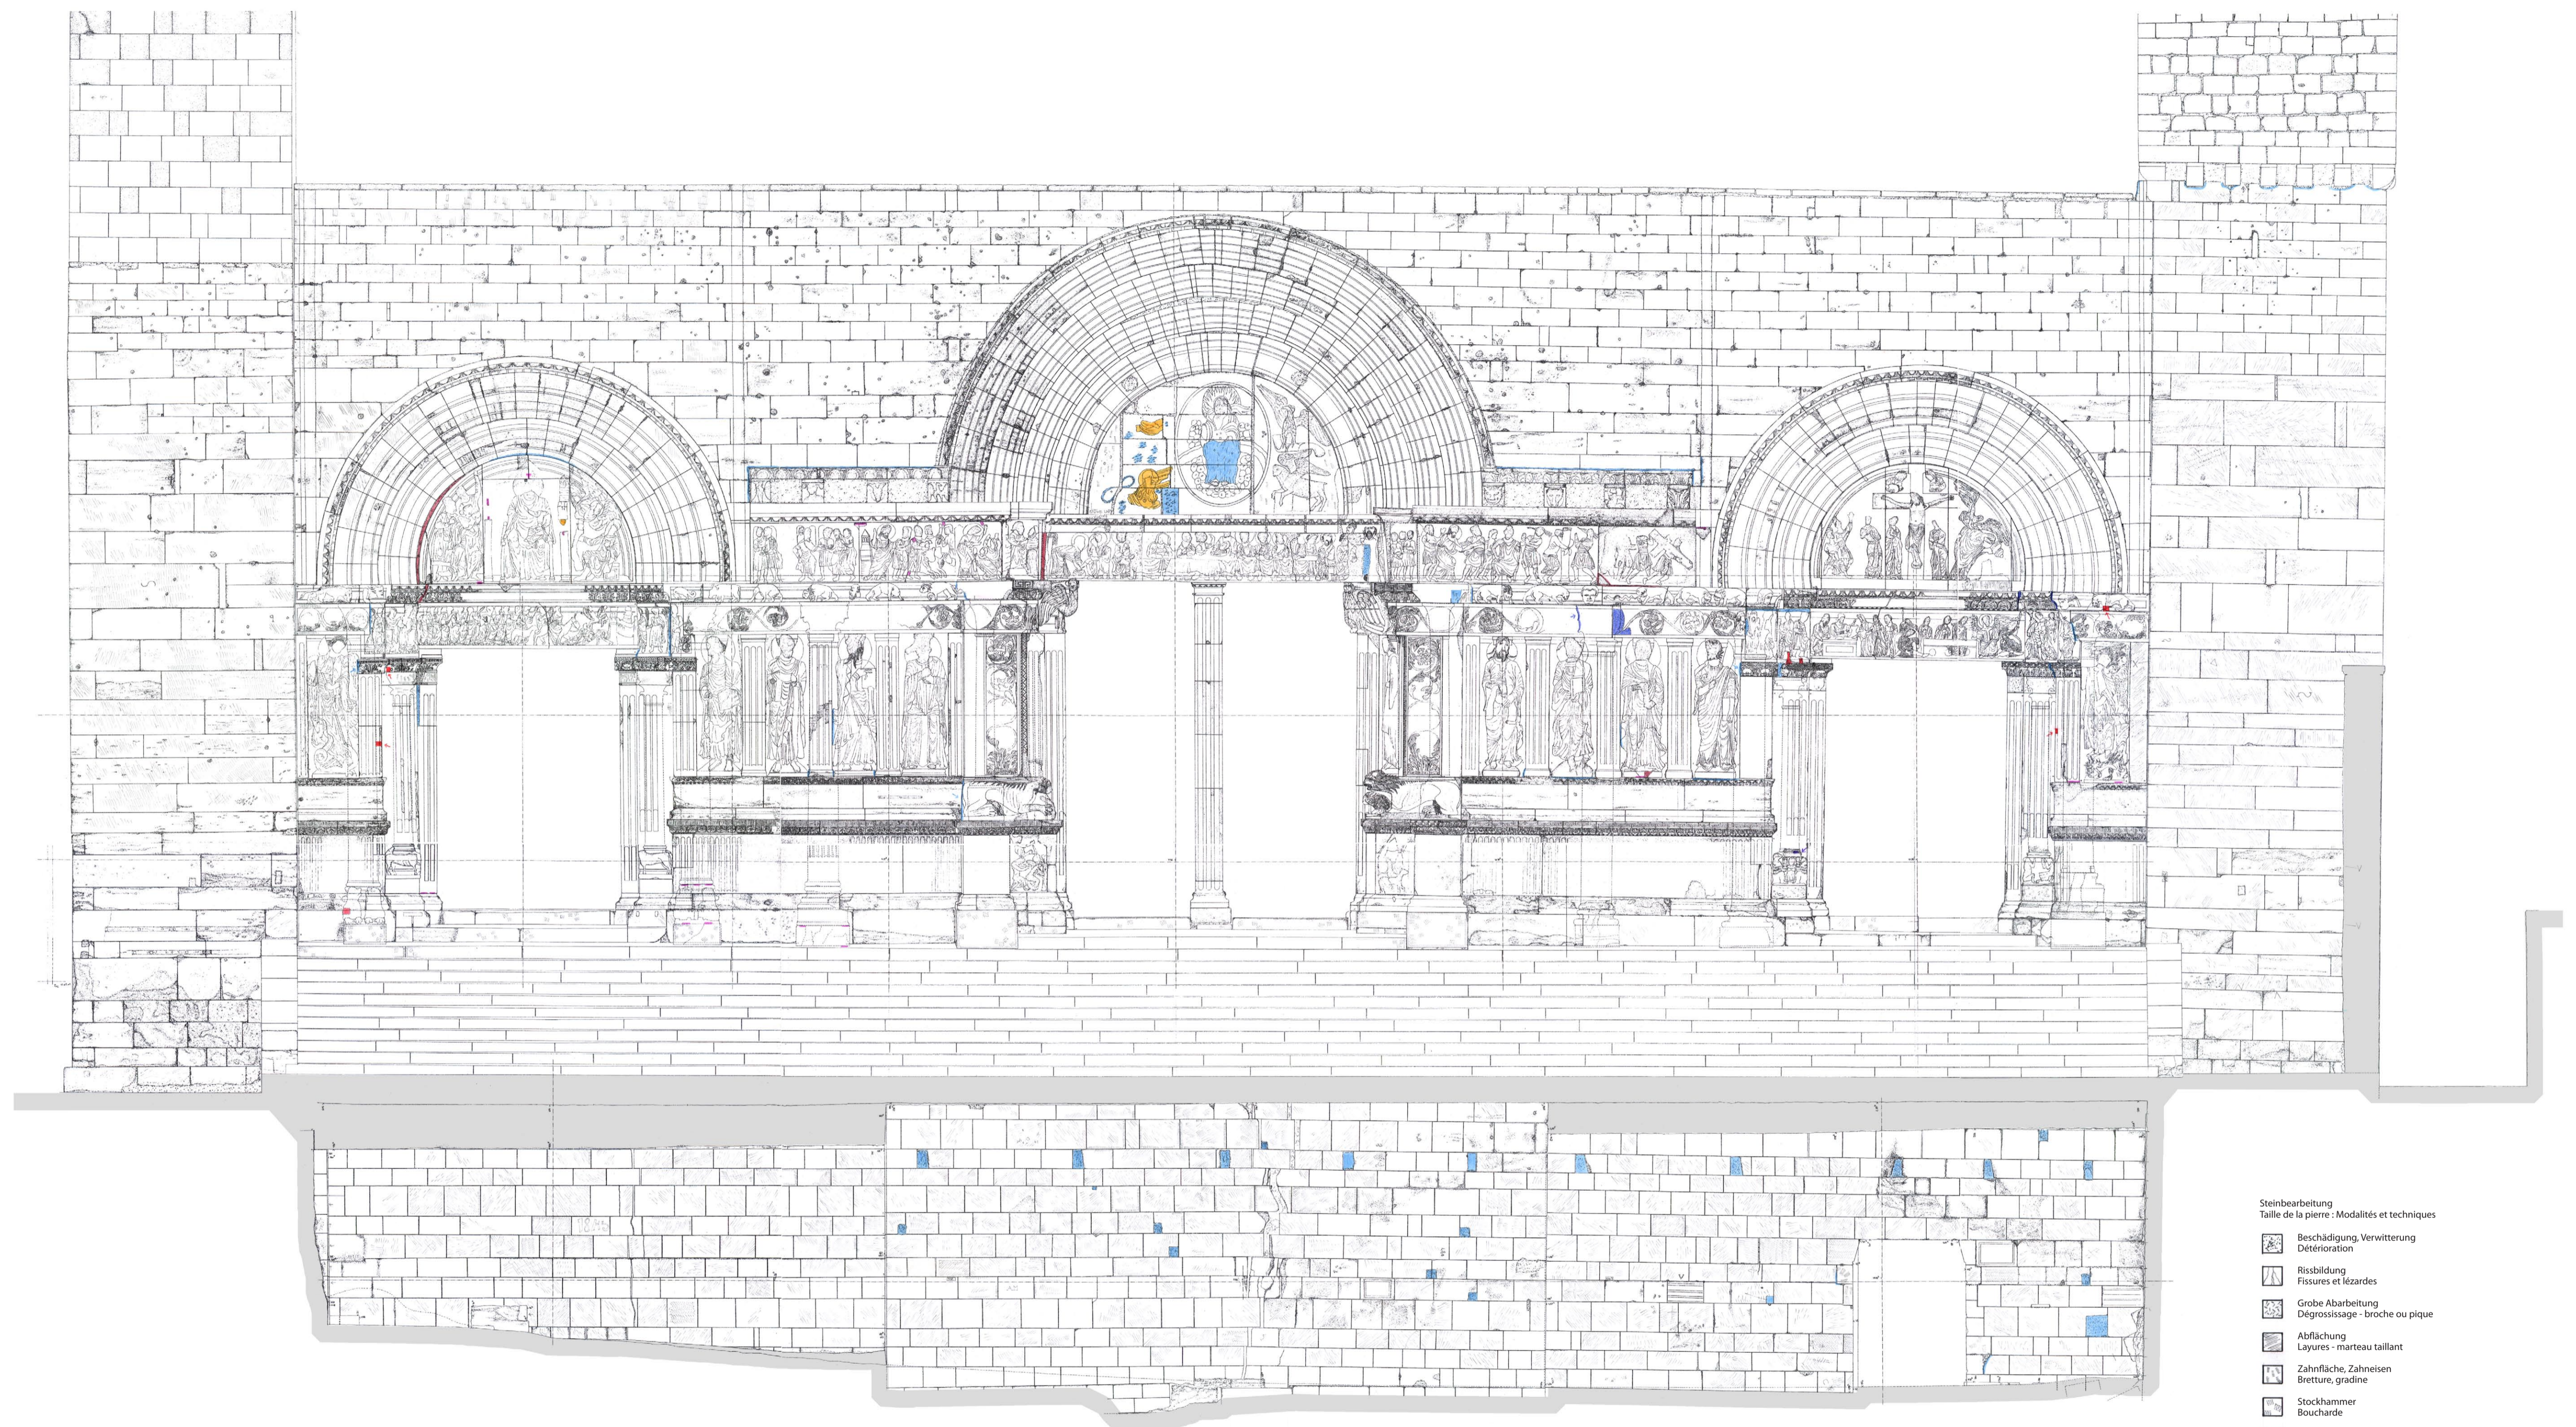
Tafel 38
 Innenansicht der Westfassade - Relative Bauchronologie
 Maßstab 1:50 (Originalmaßstab für Kartierungen 1:33)
