# Archéologie et dendrochronologie du bâti subalpin dans le massif du Mercantour durant le deuxième millénaire de notre ère

Thèse présentée par

Soutenue publiquement le 17 novembre 2016  
pour obtenir le grade de docteur de l'Université d'Aix-Marseille  
en archéologie

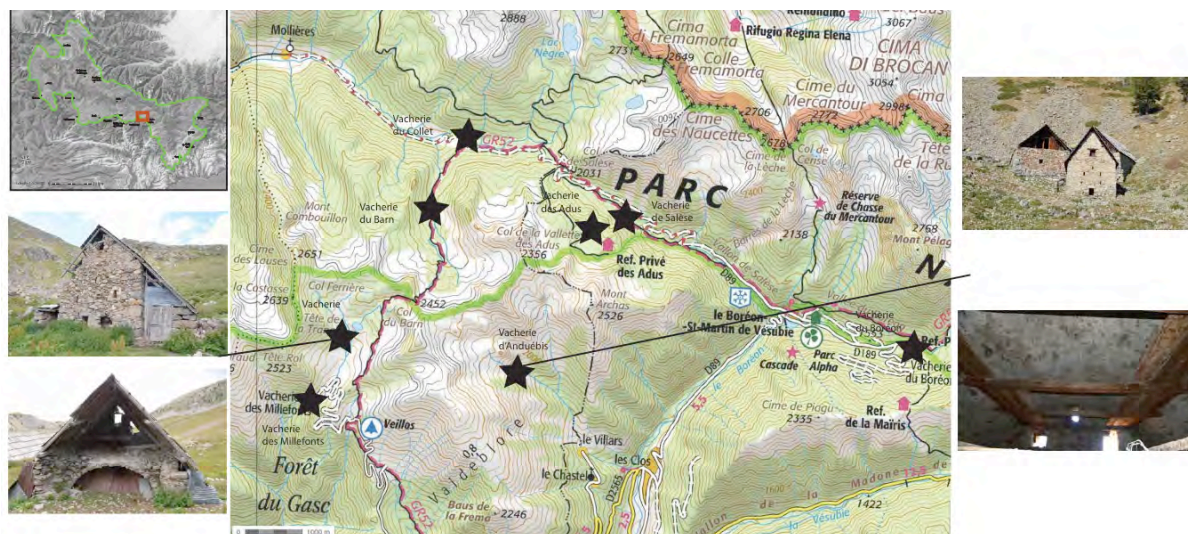
**Figure 7 : Vacherie des Millefontes (à gauche) et d'Anduëbis (à droite) dans le secteur de Valdeblore et du vallon de Mollières, ainsi que les vacheries identifiées sur la carte IGN (marquées par une étoile noire). Cl. et DAO de V. Labbas.**

Les travaux de Béatrice Palmero (Palmero 2001, 2010) sur le pastoralisme à l'époque moderne dans la Haute-Roya mettent en évidence des pratiques qui sont probablement le fruit d'une évolution des usages. Les « vaili » marquent une modification des pratiques dans le sens où la production de fromage dans les alpages apparaît plus « mutualisée » grâce à la mise à disposition de lieux et de matériels adaptés à cette production. Les « Gias », mentionnés dans les textes du XVI<sup>e</sup> au XVIII<sup>e</sup>, correspondraient aux divers toponymes actuels. Ces bâtiments, indiqués en tant que vacherie, ou Gias, se retrouvent à plusieurs endroits du massif, y compris sur le versant piémontais. Cette implantation des vacheries n'est pas uniforme dans le massif du Mercantour. Dans la Haute-Tinée, le toponyme vacherie est rare voire absent, tandis que dans la Haute-Vésubie on en recense bien plus. De part et d'autre de la ligne de crête entre Valdeblore et le vallon de Mollières, on trouve par exemple plusieurs indications de vacherie (Figure 7). Ces bâtiments fonctionnent souvent par paire : l'un est voûté au premier niveau et l'on y trouve les rayonnages en bois pour entreposer les fromages,

L'autre est composé d'un niveau unique et le plan est allongé. Les longues mangeoires indiquent la stabulation du bétail.

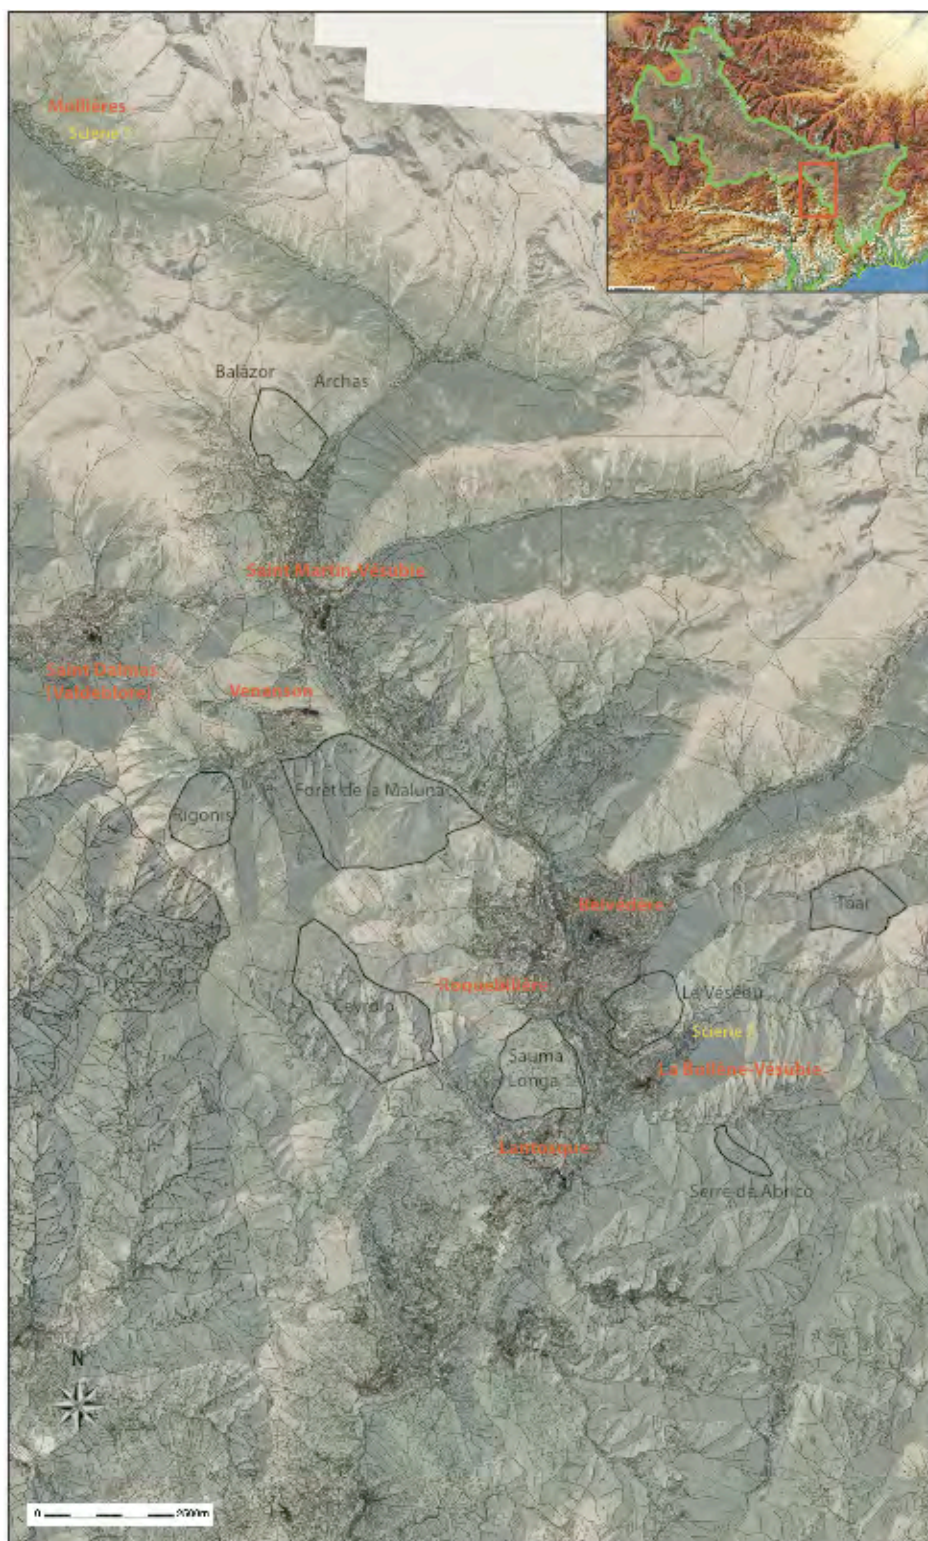
Carte de Répartition des bois exploités dans la vallée de la Vésubie au Moyen-Age (XIIIe -XVe siècle) d'après les données de Jean-Paul Boyer et les toponymes actuels. DAO de V. Labbas, 2015

**Figure 8 : Carte de répartition des bois exploités dans la Vésubie (XIIIe –XVe siècles) d’après Boyer 1990. DAO de V. Labbas.**

Ce sont les espèces de résineux qui sont décrites le plus précisément dans la littérature. Les textes font apparaître une différenciation entre le sapin (*sapi*), l'épicéa (*serente*) et le mélèze (*mélèze*). Ces trois espèces entrent dans la catégorie des « bois noirs » (*nemus negrum*) au XIV<sup>e</sup> et XV<sup>e</sup> siècles dans la Vésubie (Boyer 1990).

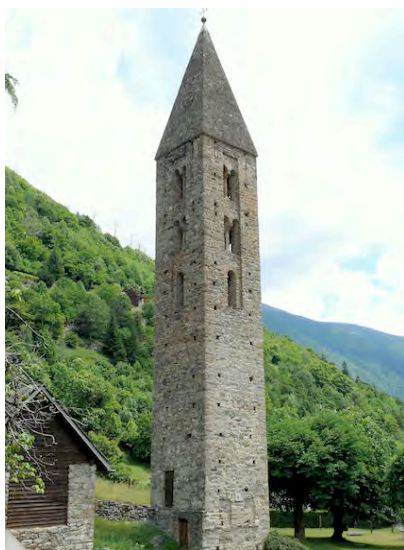
**Figure 14 : Clocher d'Isola. Cl. V. Labbas**

Au XIIe siècle, apparaissent les premiers ateliers locaux comme on le voit dans le clocher d'Isola (Thirion 1970, Thévenon 1994). Cette construction soignée serait attribuée à des ateliers locaux, constitués après le passage des maçons lombards (Figure 14). L'église

paroissiale, originellement accolée au clocher, a été emportée par une crue de la Guerche au XVIIe siècle. La nouvelle église paroissiale, reconstruite à la fin du XVIIe siècle, a été bâtie grâce à des bois provenant du finage d'Isola (Giordan 1934, 1935). Des édifices, mentionnés ou attribués au XIIe siècle, permettent de s'interroger sur d'éventuels déplacements de villages ou d'une partie de l'habitat.

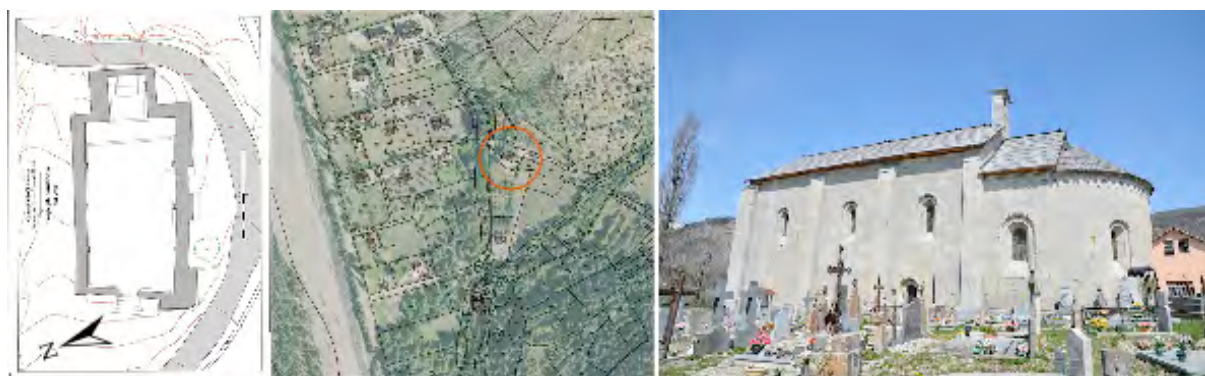
**Figure 16 : Plan (à gauche) et situation géographique (au centre) de Notre-Dame-du-Buei (D'après ATM3D et IGN). A droite, Notre-Dame-de-Valvert, Allos (04). Cl. V. Labbas.**

ATM3D pour le Conseil général des Alpes-Maritimes, dans le cadre de l'Inventaire du Patrimoine Culturel (2003), permet de visualiser les irrégularités planimétriques du bâtiment (Figure 16). Au sud d'Entraunes, sur la rive gauche du Var, Le prieuré Saint-Clément de Barbeville (Canestrier 1954, Thévenon 2002) est fondé à 1500 m d'altitude par l'abbaye Saint-Eusèbe au XIIe et reconstruit vraisemblablement au XVIe siècle.

Les édifices religieux attribués au XIIIe siècle sont particulièrement bien représentés dans l'ouest du massif. Notre-Dame de Valvert, à Allos, figure comme un exemple bien conservé (Figure 16, à droite). L'édifice est implanté au sud du village, à l'extérieur du tracé présumé de l'ancienne fortification. Le bâtiment est construit en moyen appareil en pierre de taille,

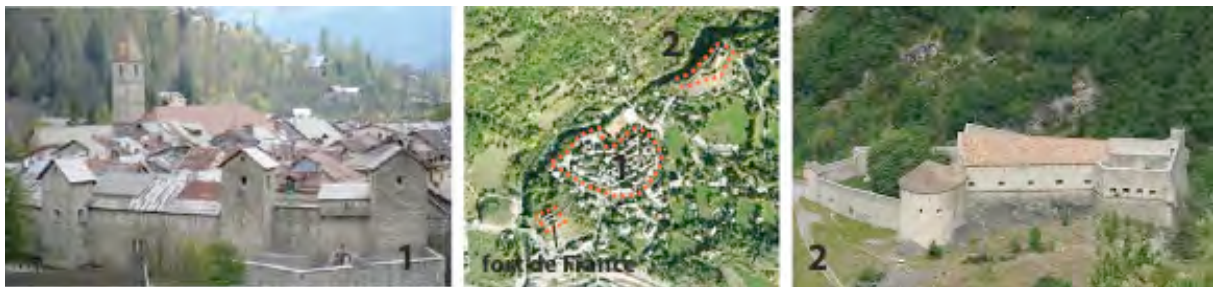
Figure 20 : Fortification de Colmars (à droite), vue aérienne (au centre, d'après IGN) et Fort Desaix (à droite). DA0 de V. Labbas.

La haute vallée du Verdon est marquée essentiellement par l'architecture militaire de Colmars. La ville, demeurée provençale après 1388 puis française, est dotée d'une enceinte à la fin du XIVe siècle (Inventaire Général du Patrimoine Culturel, notice IA04000045). Elle fut améliorée dans la première moitié du XVIe siècle pendant le règne de François 1er puis une nouvelle fois à la fin du XVIIe siècle par Vauban.

Le Fort Desaix édifié au-dessus de la ville, à l'emplacement de l'ancienne église Saint-Martin, est bâti à la fin du XVIIe siècle et marque la militarisation de cette zone, devenue frontière avec la Savoie depuis la fin du XIVe siècle. Le Fort de France, au sud de la ville, est construit à la même époque que le Fort Desaix (Figure 20). A Allos, la fortification urbaine n'existe plus de nos jours. Seule une ancienne tour, transformée en clocher, marque l'ancien tracé de cette enceinte.

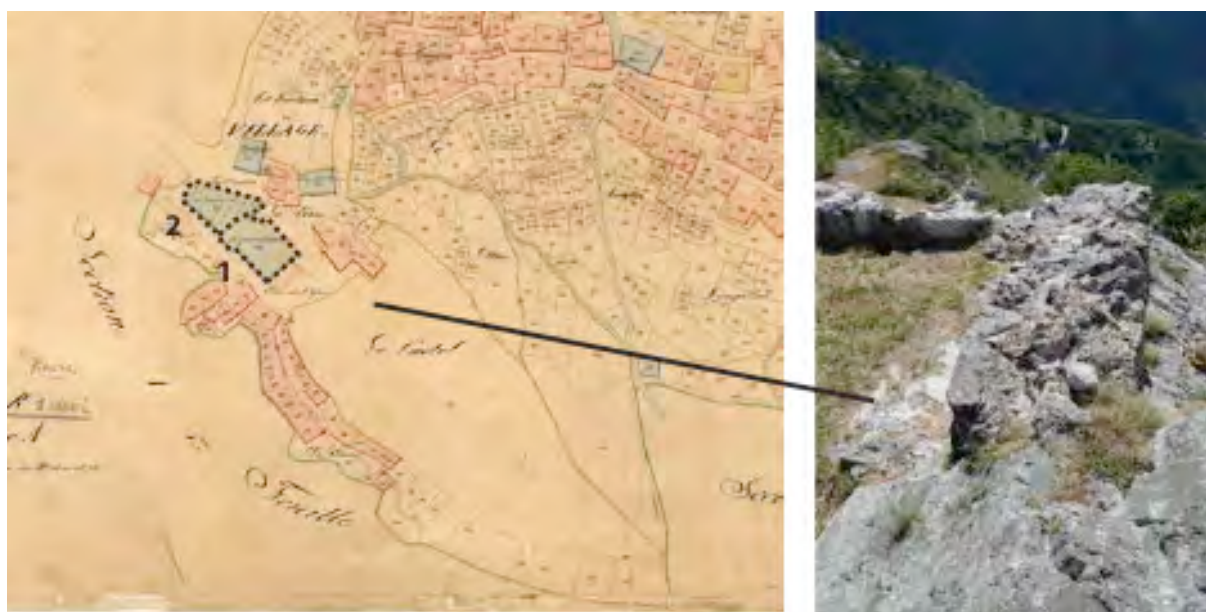
Figure 21 : Extrait du cadastre napoléonien de Roure (fin XIXe siècle) avec situation géographique de l'église Saint-Laurent (1), du cimetière accolé (2) et vestiges de l'ancien château (à droite). Cl. et DAO de V. Labbas.

Cinq d'entre elles - Beuil, Péone, Roubion, Roure et Rimplas - se situent dans notre zone d'étude. Avant le début du XIVE siècle, il semble que Beuil et la plupart des autres *castra* situés sur ce territoire soient des coseigneuries sous la domination des Rostaing jusqu'au Grimaldi qui acquièrent cette seigneurie au début du XIVE siècle en 1315 (cf. 1.2). La plupart de ces lieux sont mentionnés comme « *castrum* » à partir du XIIIe siècle, qui peut être qualifié d'habitat groupé mais pas nécessairement fortifié (Baratier 1969). Seuls deux *castra* sont mentionnés au XIe siècle: Puget et Marie (Barbier 1994, d'après ADAM, 02G 0070, 1067). Les autres localités citées, telles que Roure ou Rimplas, sont des localités sans mention d'un éventuel *castrum*. Roure est cité dès 1067 (*Rege Placito*). Aujourd'hui il ne reste qu'un angle de mur de l'ancien château (Figure 21). Au XIIIe siècle, il appartenait à la baronnie de Beuil. Au XIVE siècle, entre 1340 et 1384, les conflits entre Pierre Cays et les Grimaldi aboutissent à l'attribution de Roure aux Grimaldi en 1384. Auparavant, le 22 juillet 1353, le fort du *castrum* de Roure est assiégé.

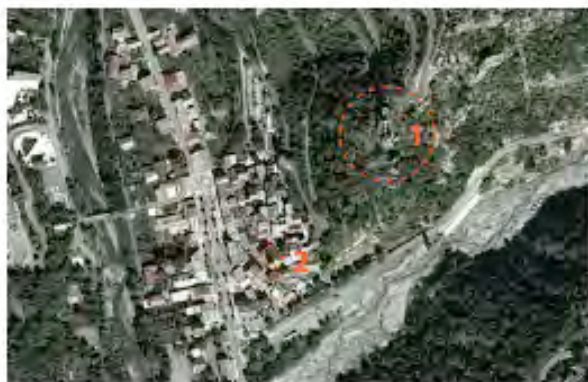
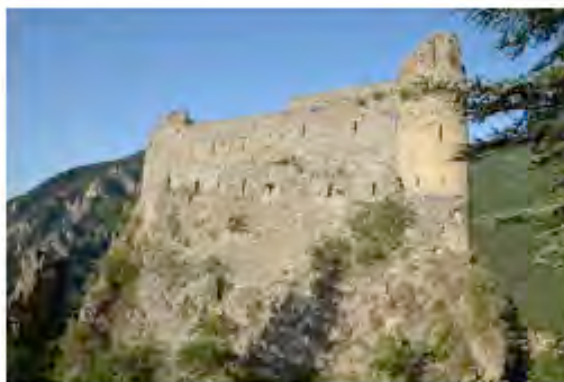
Vue aérienne de Guillaumes. On peut y voir le château (1) et l'église Saint-Étienne (2). DAO de V.Labbas d'après Google Earth.

Face est du château de Guillaumes. Cl. de V.Labbas.

**Figure 22:** Vue aérienne (à gauche, d'après Google Earth) et vue de l'est du château de Guillaumes (à droite). Cl. de V. Labbas.

Le Val d'Entraunes qui comprend les quatre communes d'Entraunes, de Saint-Martin d'Entraunes, de Chateauneuf-d'Entraunes et de Guillaumes, a une histoire particulière dans le sens où ces localités sont restées provençales après 1388 puis françaises durant l'Epoque moderne. Le château de Guillaumes, appelé également château de la Reine Jeanne, représente un exemple conservé en élévation, d'un édifice d'origine médiévale qui a fait état de remaniements postérieurs, datés de l'Epoque moderne (Guilloteau 2012). Le château initial, construit à une altitude de 875 m pendant le règne de Raymond-Béranger V, aurait été édifié entre 1232 et 1244. Le bâtiment principal, accolé à une tour circulaire au nord, est implanté sur une éminence rocheuse. De grandes baies à meneaux, aménagées dans le mur ouest, procèdent vraisemblablement d'un remaniement postérieur, tout comme les ouvertures de tir à l'est (Figure 22).

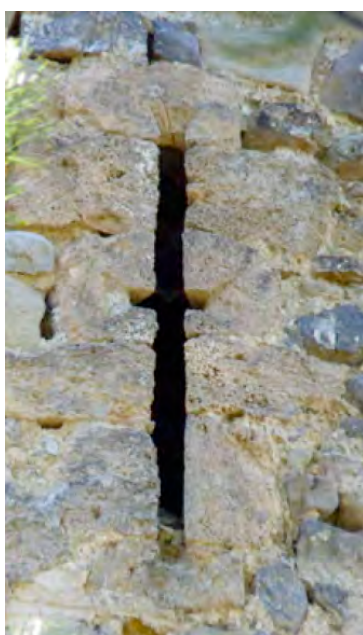
**Figure 23 :** Archère cruciforme à croix pattée (château de Guillaumes, 06). Cl. V. Labbas.

Des archères cruciformes à croix pattée sont visibles sur la tour circulaire. Selon Jean Mesqui (Mesqui 1991), cette forme apparaît au courant du XIII<sup>e</sup> siècle dans toute la France. La datation stylistique, basée sur des modèles souvent lointains, est néanmoins peu fiable mais inciterait à rouvrir le dossier archéologique de cet édifice (Figure 23).

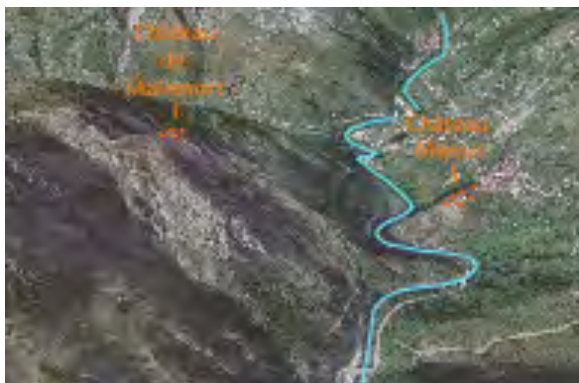
Figure 25 : Saorge, situation géographique du château de Malemort et du château Majeur. D'après Google Earth, DAO de V. Labbas.

observable à Tende et La Brigue. A Saorge, deux ensembles castraux se faisaient face sur les deux rives de la Roya. Sur la rive droite, le Château de Malemort domine de plus de 300 m le village. Il pourrait dater de la première moitié du XIV<sup>e</sup> siècle (Guilloteau 2012). La tour maîtresse est conservée sur 5 à 6 m

d'élévation, bâtie en moellons grossièrement équarris, percée de trois archères. Vers l'est, une courtine épaisse de 1m90 est conservée sur 22 m. Sur la rive gauche, le château Saint-Georges (ou Château Majeur) était implanté sur l'éperon rocheux à l'ouest du village. De rares vestiges arasés subsistent aujourd'hui de cet édifice dont l'origine de la construction pourrait également remonter au XIV<sup>e</sup> siècle (Figure 25).

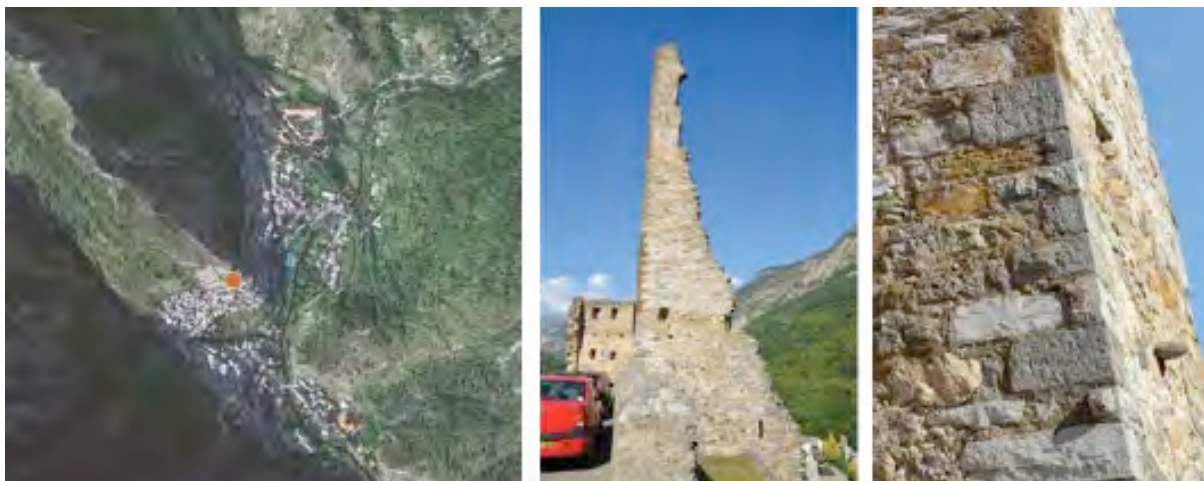
Figure 26: Vue aérienne de Tende (d'après Google Earth) avec situation de l'ancien château des Lascaris (à gauche). Vestiges d'un chaînage d'angle et détail du bossage (au centre et à droite). Cl. et DAO de V. Labbas.

Le château des Lascaris, à Tende, dont il ne subsiste principalement qu'un angle de ce qui devait être la tour maîtresse, est encore visible sur les hauteurs de la ville actuelle. A l'instar du château de la Brigue, les murs sont maçonnés en moellons grossièrement équarris et assisés. Un soin particulier a néanmoins été apporté aux chaînages d'angle de la tour, constitués de moellons de moyen appareil à bossage (Figure 26).

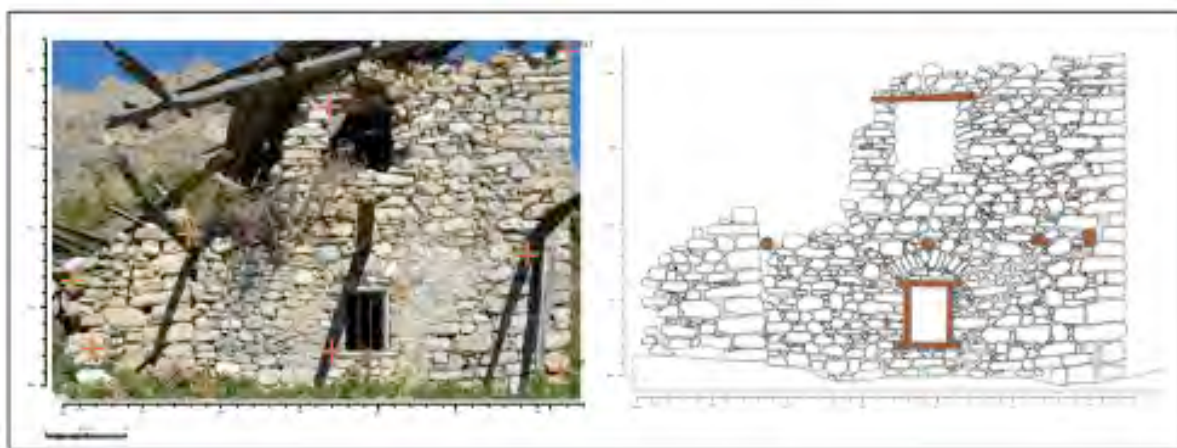
**Figure 30 : Orthophotographie d'une élévation et vectorisation pierre à pierre sur Adobe Illustrator. Maison CR 400 de Champrichard (commune d'Allos, 04) DAO de V. Labbas.**

Le relevé numérique (appelé également orthophotographie) tend à s'imposer dans l'étude archéologique des élévations. Les outils de base de ce type de relevés sont l'appareil photographique et le tachéomètre laser. Le tachéomètre laser est l'outil essentiel pour établir les levés topographiques sur un site archéologique. L'acquisition de points topographiques sur une élévation (cartographie), associés à des clichés photographiques, permet d'obtenir une représentation fidèle sur laquelle un relevé pierre-à-pierre peut être dessiné. Cette technique de l'orthophotographie a été utilisée sur le site de Champrichard (Allos, 04, Figure 30). Deux façades ont été relevées en utilisant cette technique.

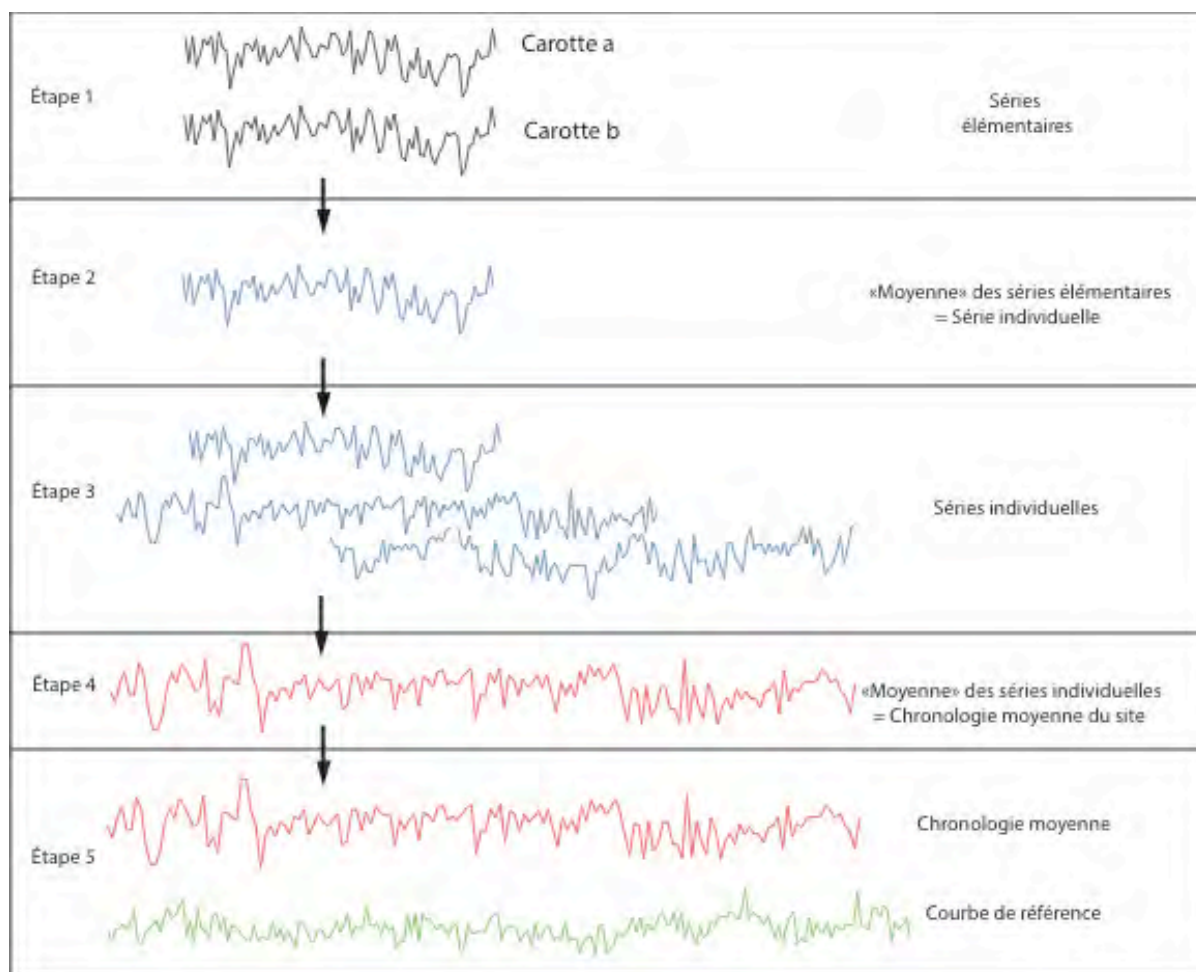
**Figure 37 : Représentation schématique de l'analyse et de la datation dendrochronologique.** Les courbes représentent des séries de cernes. Les deux premières (en noir) représentent des séries élémentaires de plusieurs rayons (carotte a et b) provenant d'un même bois. La moyenne de ces séries élémentaires représente une série individuelle (en bleu) qui représente la croissance moyenne d'un arbre. On recherche ensuite les synchronismes significatifs entre les séries individuelles d'un site (étape 3). Lorsque des synchronismes ont été trouvés, on effectue la moyenne des séries individuelles (étape 4). On obtient une chronologie moyenne du site (en rouge) qui est ensuite comparée à une chronologie de référence (en vert). DAO et schéma de V. Labbas.

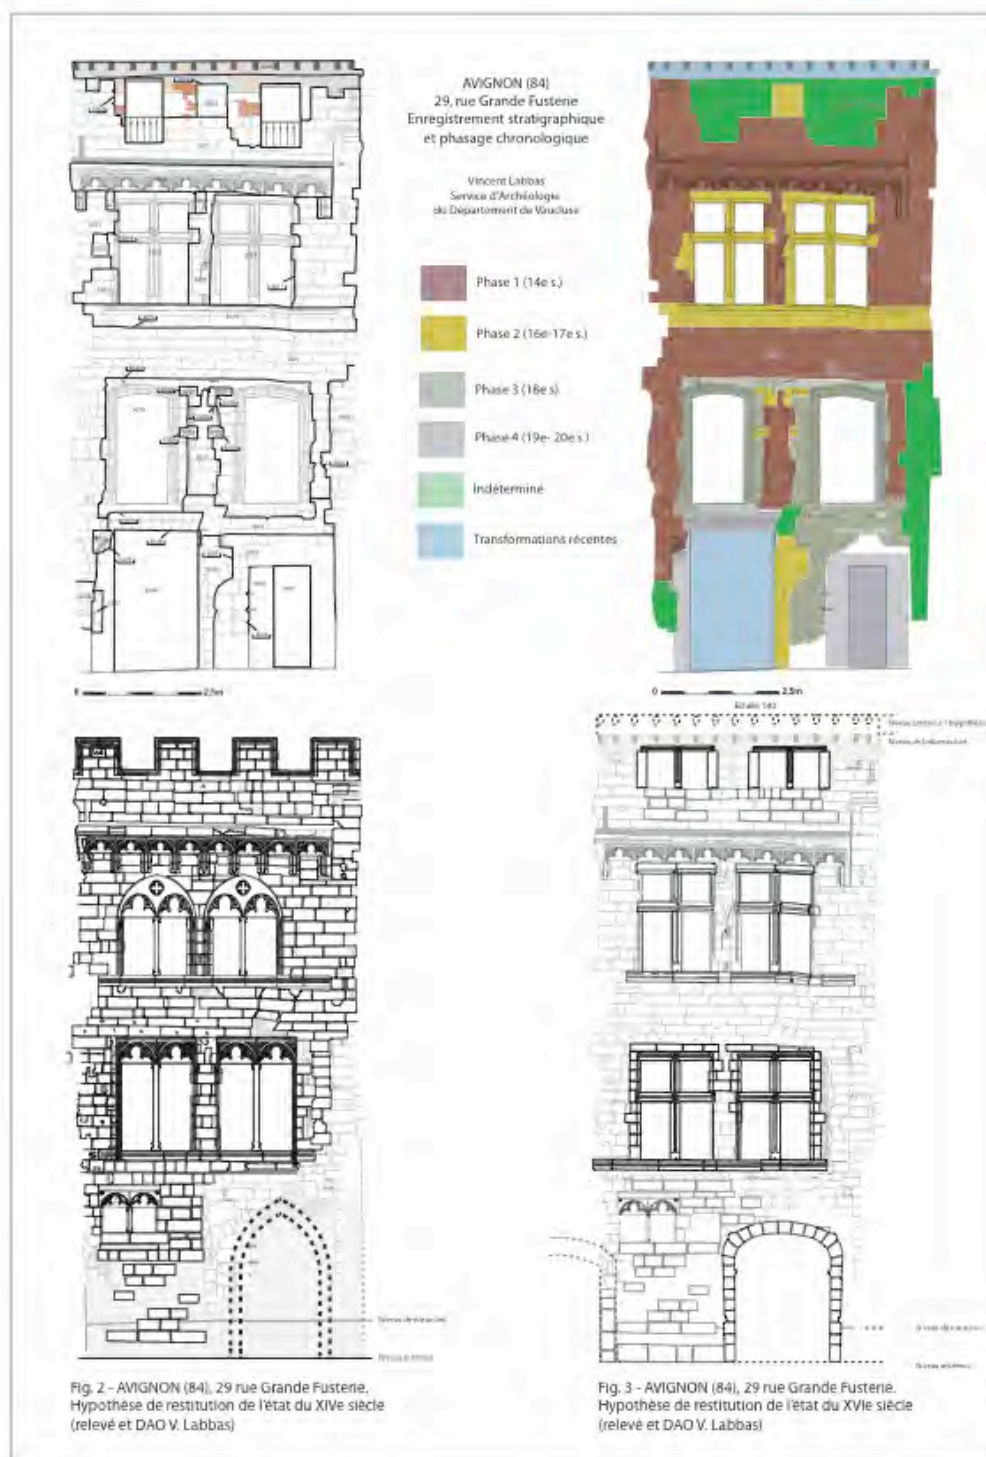
**Figure 38 : Exemple d'un phasage chronologique obtenu par stratigraphie d'une façade. L'association des éléments stylistiques et la restitution d'éléments formels permettent de proposer des restitutions phasées. DAO de V. Labbas (d'après Labbas, 2011).**

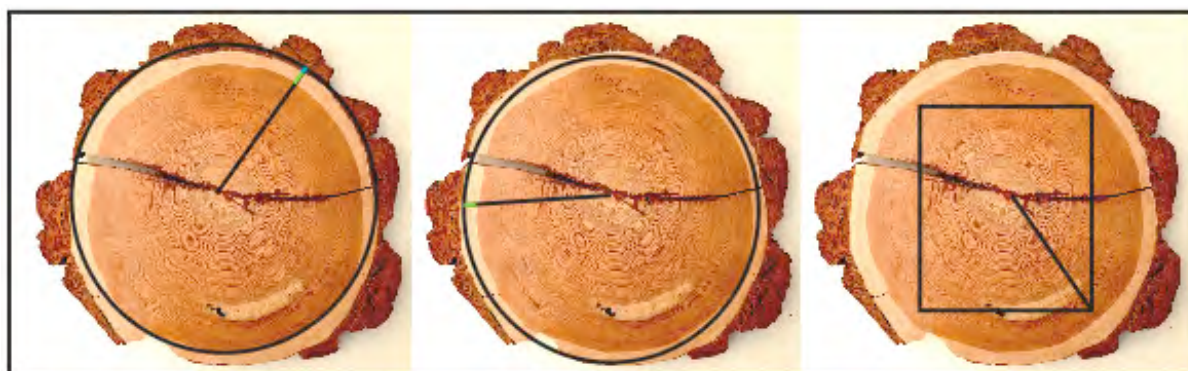
**Figure 39 : Présence d'aubier sur un échantillon. A gauche, l'échantillon a conservé un fragment d'écorce (aubier complet). Au centre, une partie de l'aubier est conservé. A droite, l'équarrissage du bois a fait disparaître l'aubier, seul le duramen est conservé. DAO de V. Labbas.**

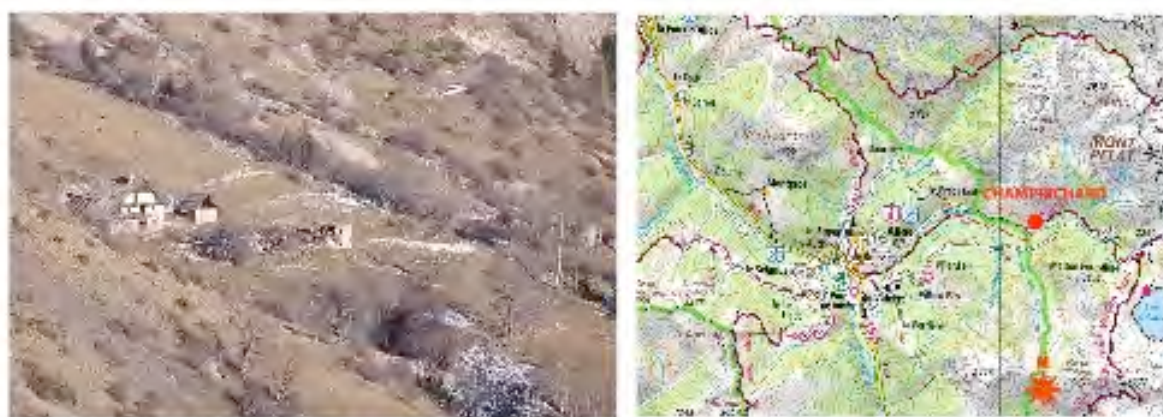
**Figure 42 : L'ancien hameau de Champrichard vu de l'ouest et situation géographique d'après IGN.**

Le hameau de Champrichard est un hameau de montagne, aujourd'hui abandonné, situé à 1750 m d'altitude dans la haute vallée du Verdon, sur le territoire de la commune d'Allos dans les Alpes-de-Haute-Provence (Figure 42). Il était situé sur une ancienne voie de communication qui reliait la vallée du Verdon à celle du Var. Suivant les sources, on recense trois manières d'écrire ce toponyme : Champrichard, Champ Richard, Champ-richard. Nous avons retenu Champrichard, tel qu'il s'écrivait dans les textes aux XVIIIe et XIXe siècle.

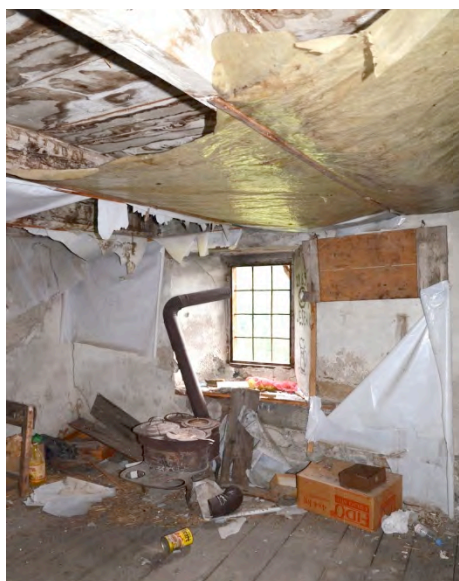
**Figure 43 : Ancienne cuisine de la maison Rebattu. Cette pièce est située à l'étage et dans la moitié est du bâtiment. Cl. V. Labbas.**

C'est dans la première moitié du XVII<sup>e</sup> siècle que Champrichard est mentionné, associé à des habitants et à des bâtiments, et que l'on peut considérer ce lieu-dit comme hameau. La peste de 1630 a profondément touché la haute vallée du Verdon et Champrichard n'a pas été épargné. Un testament de cette même année a consigné les dernières volontés du père Rebattu. Le notaire, qui a fait le déplacement jusqu'au hameau de Champrichard, enregistre les volontés du mourant à travers la fenêtre de la cuisine située au premier étage du bâtiment. Le premier étage est fréquemment associé aux fonctions domestiques (Mallé 1999). La maison Rebattu est le seul bâtiment conservé jusqu'à sa toiture et la cuisine est encore observable en R+1 (Figure 43). Rien n'exclut que le texte de 1630 renvoie à un autre bâtiment.

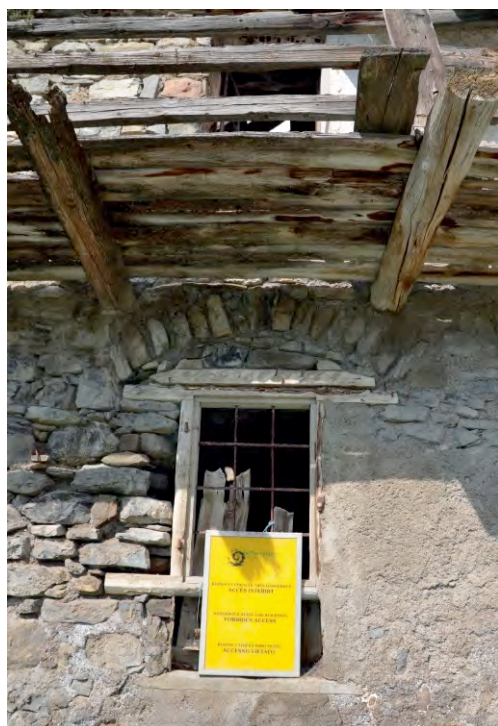
**Figure 48 : Maison Rebattu, fenêtre occidentale. Cl. V. Labbas.**

chaque chambranle permettait l'insertion de deux vantaux. La partie masquée de ces chambranles est brute et a conservé son écorce. Les deux fenêtres ouvertes de part et d'autres sont également constituées de chambranles en bois. Ils présentent une feuillure similaire à celles que l'on trouve sur les chambranles qui encadrent la porte. La fenêtre à l'ouest est surmontée d'un arc de décharge en blocs maçonnés (Figure 48) et mesure 1,30 m de hauteur pour 0,85 m de largeur. Cette fenêtre est réduite dans sa hauteur d'environ 0,35 m. Les chambranles sont manifestement postérieurs à cette obturation partielle.

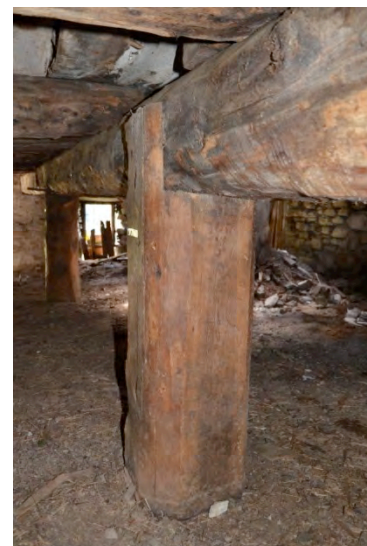
**Figure 49 : Le poteau 10207, vue du nord. Cl. V. Labbas**

L'imposant plafond est constitué de deux travées de poutres principales qui traversent le bâtiment dans son axe sud-ouest / nord-est. La poutre occidentale (10201) est monoxyle. La section est circulaire au nord et grossièrement équarrie au sud afin de réduire la dimension de la section (28 à 30 cm en moyenne sur la longueur de la poutre). Trois poteaux soutiennent la poutre occidentale. Le poteau méridional 10208 est de section circulaire de 25 cm. Le poteau central 10207, grossièrement équarri, a une section de 27 cm (Figure 49). Ce poteau présente la particularité d'avoir une excroissance taillée sur la partie supérieure qui permet de maintenir en place la poutre posée dessus. Le poteau nord, largement masqué par

l'épaisse couche de déjections animales, se démarque des deux précédents par une section circulaire plus petite (20 cm). Il est probable qu'il participe à un confortement ultérieur (ce

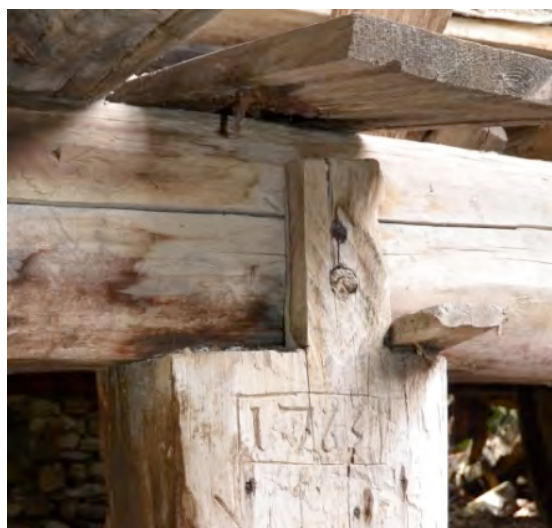
**Figure 50 : Détail du poteau 10206. Cl. V. Labbas.**

poteau n'a pas fourni de date par la dendrochronologie). La hauteur restituée sous poutre devait sans doute avoisiner 1m70.

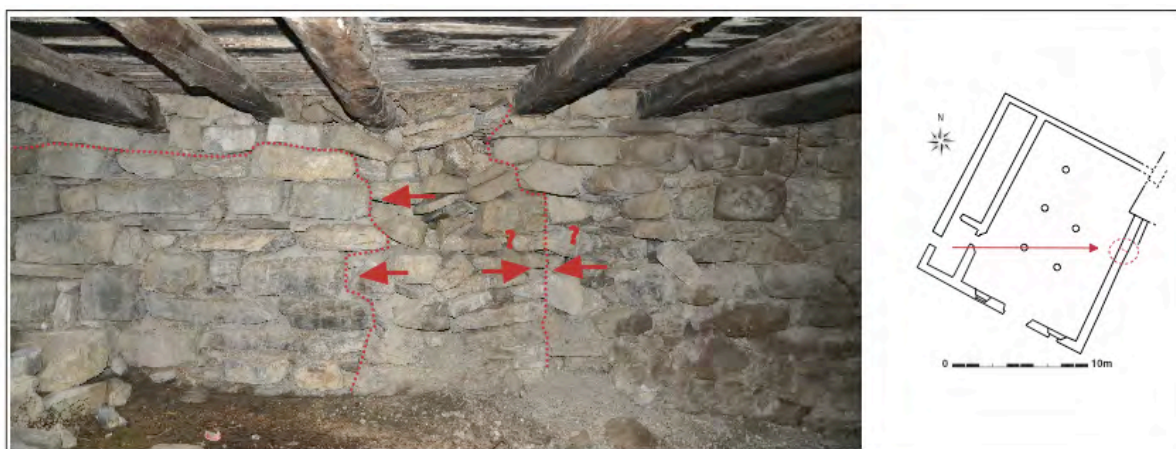
Figure 51 : Bâtiment CR 100, reprises dans le mur oriental au niveau R0. Cl. et DAO de V. Labbas.

La chronologie relative de l'ensemble fait apparaître une cohérence entre les murs sud, ouest, nord ainsi que la moitié sud du mur est. L'observation stratigraphique de la moitié nord du mur oriental met en évidence un mur antérieur sur lequel s'accolent les maçonneries environnantes. Le chaînage d'angle au centre dessine manifestement un bâtiment antérieur. La partie sud de ce mur oriental présente également des irrégularités traduisant une chronologie relative (Figure 51).

Au centre de l'élévation, une maçonnerie désordonnée s'appuie sur les assises au nord. A un mètre plus au sud, une autre reprise s'appuie également sur la seconde qui serait la trace de démolitions et reconstructions successives du nord vers le sud. Cependant il est prudent de considérer la relation physique entre la maçonnerie au centre et celle au sud comme incertaine. En revanche, les chevrons du plancher sont bien articulés avec la maçonnerie la plus au sud tandis qu'ils perturbent l'élévation plus au nord. Cet assemblage suggère que le plancher est synchronique de la maçonnerie au sud.

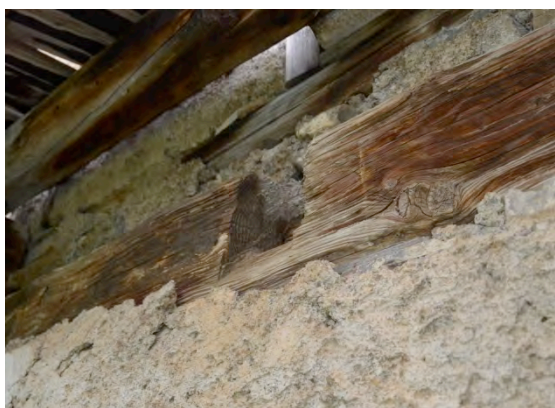
**Figure 52 : Sablière remployée en R+1. Cl. V. Labbas.**

d'une ancienne sablière de toiture (Figure 52). Cette pièce de bois noyée dans le mortier est coupée en plusieurs tronçons, ce qui est un argument supplémentaire pour son statut de

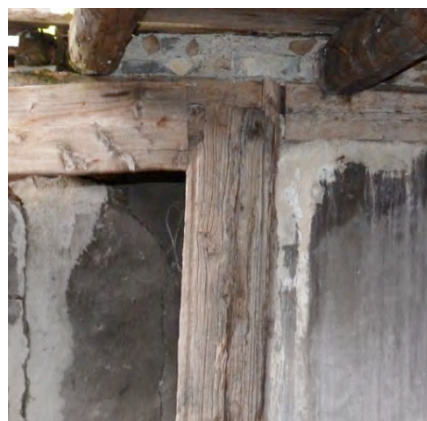
**Figure 53 : bardeau réemployé en chambranle de porte en R+1. Cl. V. Labbas**

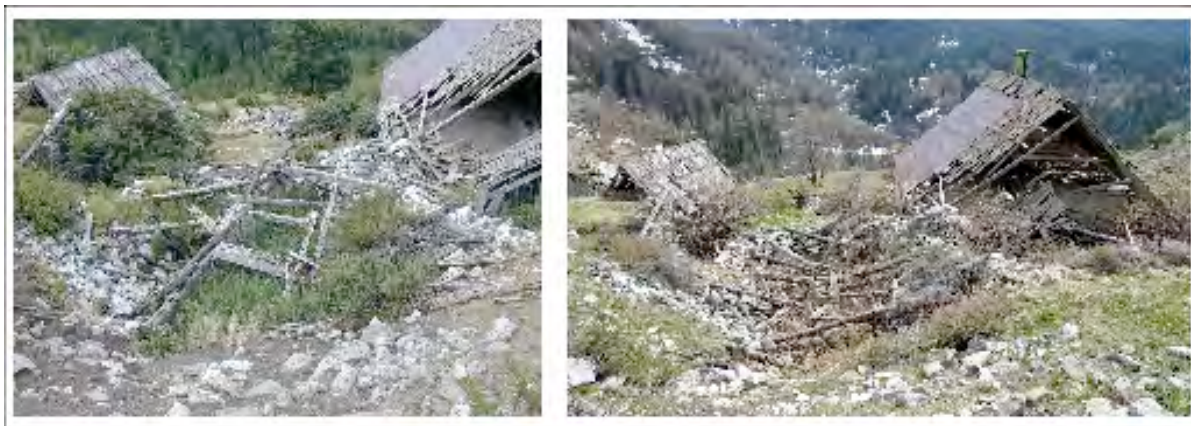
**Figure 55 : clichés des vestiges de la maison Reynaud. A gauche la maison en 2004 (Cl. K. Leyoudec) et prise en 2011 à droite (Cl. V. Labbas).**

Le bâtiment CR 200 était encore au début du XIXe siècle (en 1805) la maison Reynaud (Vallauri 2002). Elle est située au nord-est de la maison Rebattu. Aujourd'hui en ruines, on ne distingue plus que l'emprise des murs et des vestiges de la charpente du premier plancher. De plan rectangulaire et axé dans le sens nord-est/sud-ouest, on note une irrégularité à l'ouest caractérisée par un angle de mur en élévation d'environ 1m 30 et bâti en blocs de petites et moyennes dimensions qui matérialisent le côté oriental de l'irrégularité déjà observée dans la maison Rebattu. Ce mur est par ailleurs plus épais (environ 0m 80) que les autres maçonneries environnantes. Les nombreux éléments effondrés en masquent l'observation stratigraphique. Le reste de la structure est très largement arasé mais on distingue l'entrée au sud dont les chambranles sont encore visibles sur un cliché de 2004 (Figure 55 à gauche). De nombreux éléments de poutres sont encore visibles à l'intérieur. Bien que déplacés et désordonnés, ces poutres participaient au premier plancher du bâtiment structurellement proche de celui du bâtiment CR 500 (cf. 3.1.2.5) ou encore de la travée est du plafond du bâtiment CR 100. Sur des clichés datés de 2004, les vestiges du plancher sont encore en œuvre sur les poteaux qui soutiennent l'ensemble (Figure 55).

Les deux poutres principales alignées dans l'axe nord-sud ainsi que les trois piliers ont été prélevés. Les poutres sont de section carrée de 28 cm de côté et les piliers sont de section circulaire, de 25 à 26 cm de diamètre. Les clichés de 2004 montrent que des chevrons de section rectangulaire (non conservés) étaient initialement posés perpendiculairement aux poutres et de part et d'autre formant deux travées de solives.

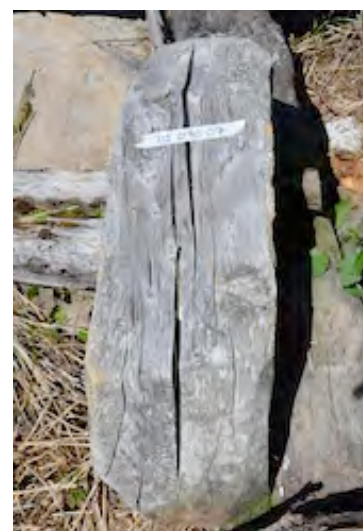
**Figure 56 : Cale (ou chapeau) anciennement placée entre la poutre et le poteau du plancher. Cl. V. Labbas.**

Au sud, le dernier poteau sur lequel reposaient les deux grandes poutres était vraisemblablement surhaussé d'une cale dont les extrémités sont adoucies en biseau (Figure 56). La faible hauteur sous la poutre laisse penser que le sol d'origine est rehaussé par l'accumulation des déjections des animaux et par les matériaux issus de la démolition.

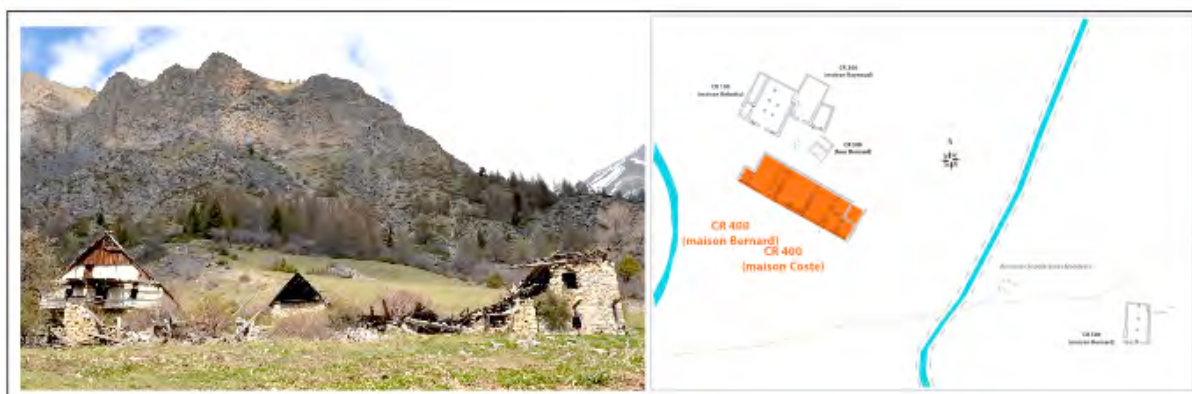
**Figure 57 : Situation géographique du bâtiment CR 400. Sur le cliché à gauche on peut observer les ruines de l'édifice au premier plan, le bâtiment CR 100 et le four CR 300 étant visible au second plan. A droite, le plan de situation de l'édifice.**

L'édifice est adossé parallèlement à la pente sur l'intégralité de sa longueur. L'ensemble du bâtiment mesure 37 m dans l'axe nord-ouest/sud-est et 11 m dans l'axe nord-est/sud-ouest. Nous avons séparé les différentes pièces en unité : de l'unité 1 située à l'extrémité ouest jusqu'à l'unité 6 à l'est, les murs marquant la séparation entre ces espaces.

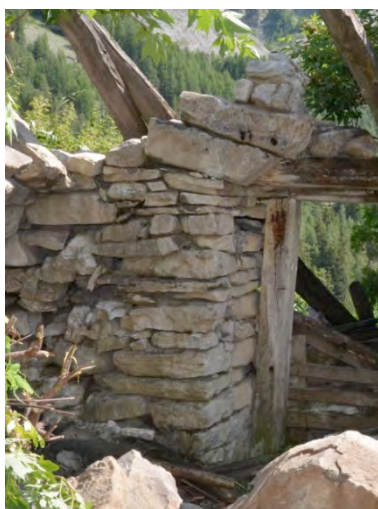
**Figure 58 : vestiges d'arc au dessus de la porte de l'unité 3.**  
V. Labbas

plan quadrangulaire est proche d'un carré et mesure 10 m sur 11 m. L'élévation méridionale est conservée sur 1m60 en moyenne. Elle comporte une ouverture avec deux chambranles et un linteau en bois. Une feuillure sur le linteau indique qu'une porte fermait l'accès en lieu et place de l'actuelle barrière en bois. A l'intérieur, le piédroit oriental, en maçonnerie grossière et irrégulièrement assisée, est surmonté de deux blocs de dimensions moyennes (30 à 35 cm de long pour 15 cm de hauteur). La face ouest de ces blocs, soigneusement superposés, est taillée en oblique (Figure 58).

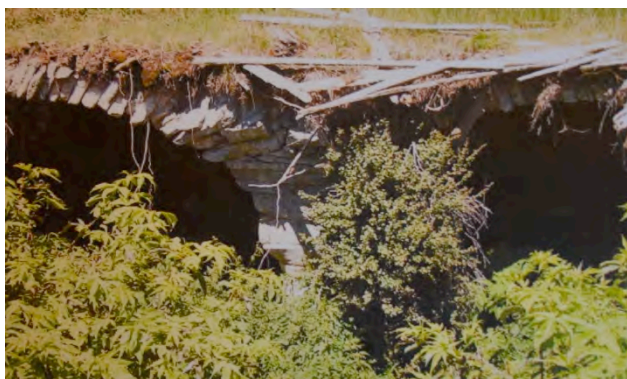
**Figure 59 : Détail de la voûte et d'un chapiteau en 2005. Cl. J. Vallauri**

occupaient toutes la surface avant leur effondrement. Des clichés plus récents (2004 et 2005) permettent aussi de les apercevoir (Figure 59). Au centre, ces voûtes d'arêtes retombaient sur deux piliers à fûts cylindriques et chapiteaux rectangulaires en pierre de taille. La voûte était clavée de petits blocs soigneusement positionnés. Ces documents conduisent à

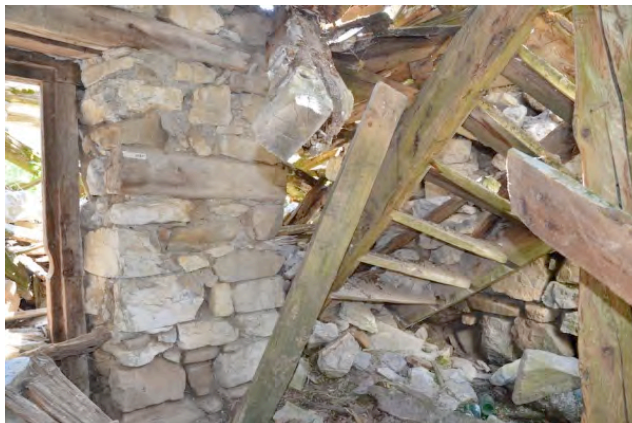
**Figure 60 : pièce nord de l'unité 5. On distingue nettement l'ancienne échelle qui permettait l'accès à R+1 ainsi que la cloison séparative des pièces sud et nord. Cl. V. Labbas.**

Depuis cette pièce au nord, un fragment de poutre réemployé en boutisse est conservé dans la maçonnerie (Figure 60).

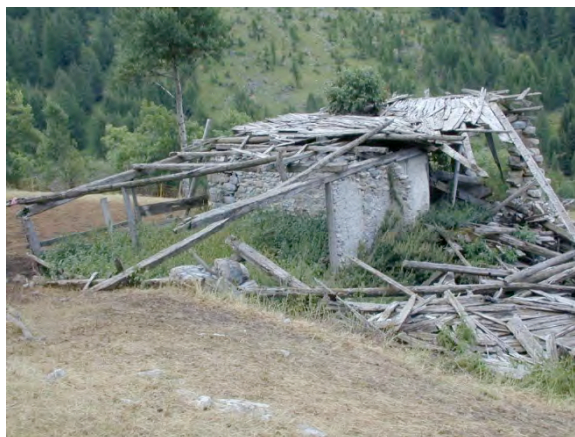
**Figure 61 : Unité 6 (maison Coste), vue du nord (d'après cl. de K. Leyoudec, 2004).**

Une photographie datée de 2004 (Leyoudec 2004) permet de visualiser la moitié nord du niveau R+1 de cette partie de la maison Coste (Figure 61). On perçoit un espace délimité par des cloisons en pans de bois surmontés de deux longues poutres sablières de section ou grossièrement carrée. Ces sablières n'ont pas été mesurées, on peut estimer leur section à une vingtaine de centimètres. L'abondance des plantes nitrophiles traduit un parcage du bétail, ce qui pourrait expliquer le sol non décaissé.

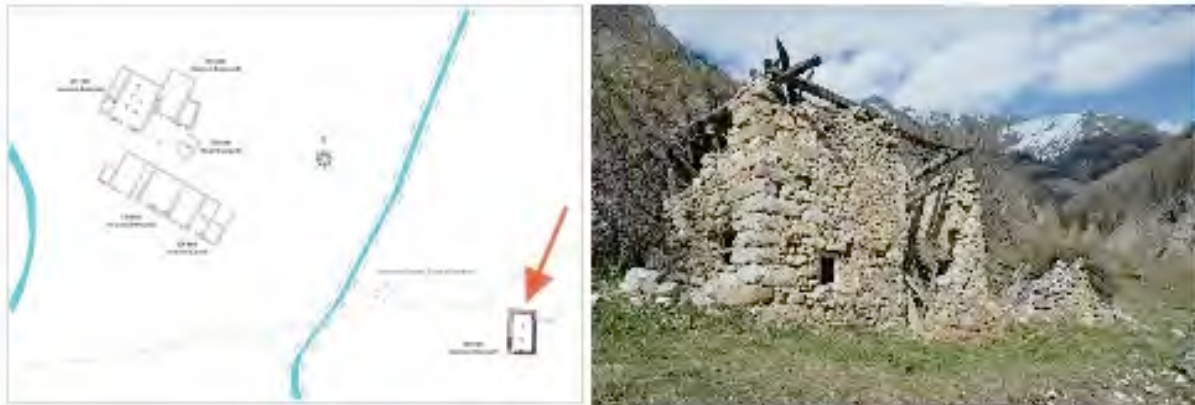
Figure 66 : Situation géographique du bâtiment CR 500. A droite cliché de l'élévation sud.

Ce bâtiment est excentré du hameau à l'est du ravin de Faïsses. L'état de ruine est particulièrement avancé. Néanmoins, il conserve son premier niveau (R0) ainsi que sa façade sud sur 4 mètres d'élévation au maximum. Cet édifice mesure, dans ses dimensions extérieures, 11m 40 dans l'axe nord/sud et 7m 30 d'est en ouest (Vol.2 planche 26 et 27 et 28). Au XIX<sup>e</sup> siècle et vraisemblablement avant, la maison appartenait à la famille Bernard.

L'accessibilité du niveau R0 a permis d'observer plus précisément les élévations intérieures de ce qui était très probablement l'écurie ou l'étable de la maison. Le relevé topographique de la façade sud a permis de produire un relevé orthophotographique pour l'examen stratigraphique du bâtiment ainsi qu'une photogrammétrie.

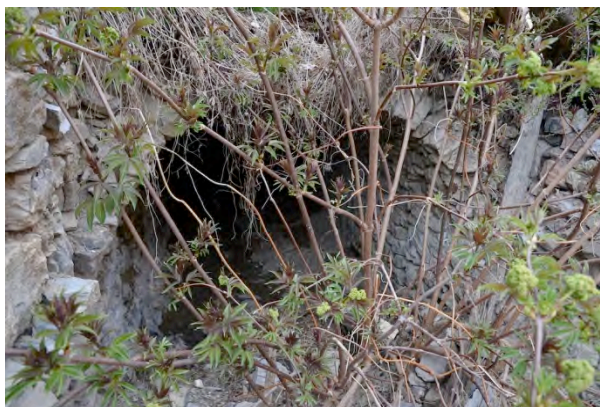
Figure 67 : La voûte VT506 vue du sud. Cl. V. Labbas

Cet élément structurel est constitué de solives hourdées de cailloux et de plâtre (50806). Ces solives sont réparties en deux ensembles axés est/ouest de part et d'autre de la

poutre centrale. Cette longue poutre centrale (50801), de section circulaire de 27 cm de diamètre et axée nord/sud soutient l'intégralité du plancher hourdi. Elle est supportée par quatre poteaux en bois (50802, 50804, 50803, 50805) également repartis sur la longueur du plancher. Les poteaux 50802, 50804 et 50805 sont de section circulaire de 23 cm en moyenne. Le quatrième poteau (50803), est de section grossièrement carrée en partie basse (de 24 cm d'arête) et de section circulaire en partie haute. Les traces de débitage sont visibles et traduisent une modification de la forme carrée initiale de ce bois. Ce façonnage pourrait signifier un remploi.

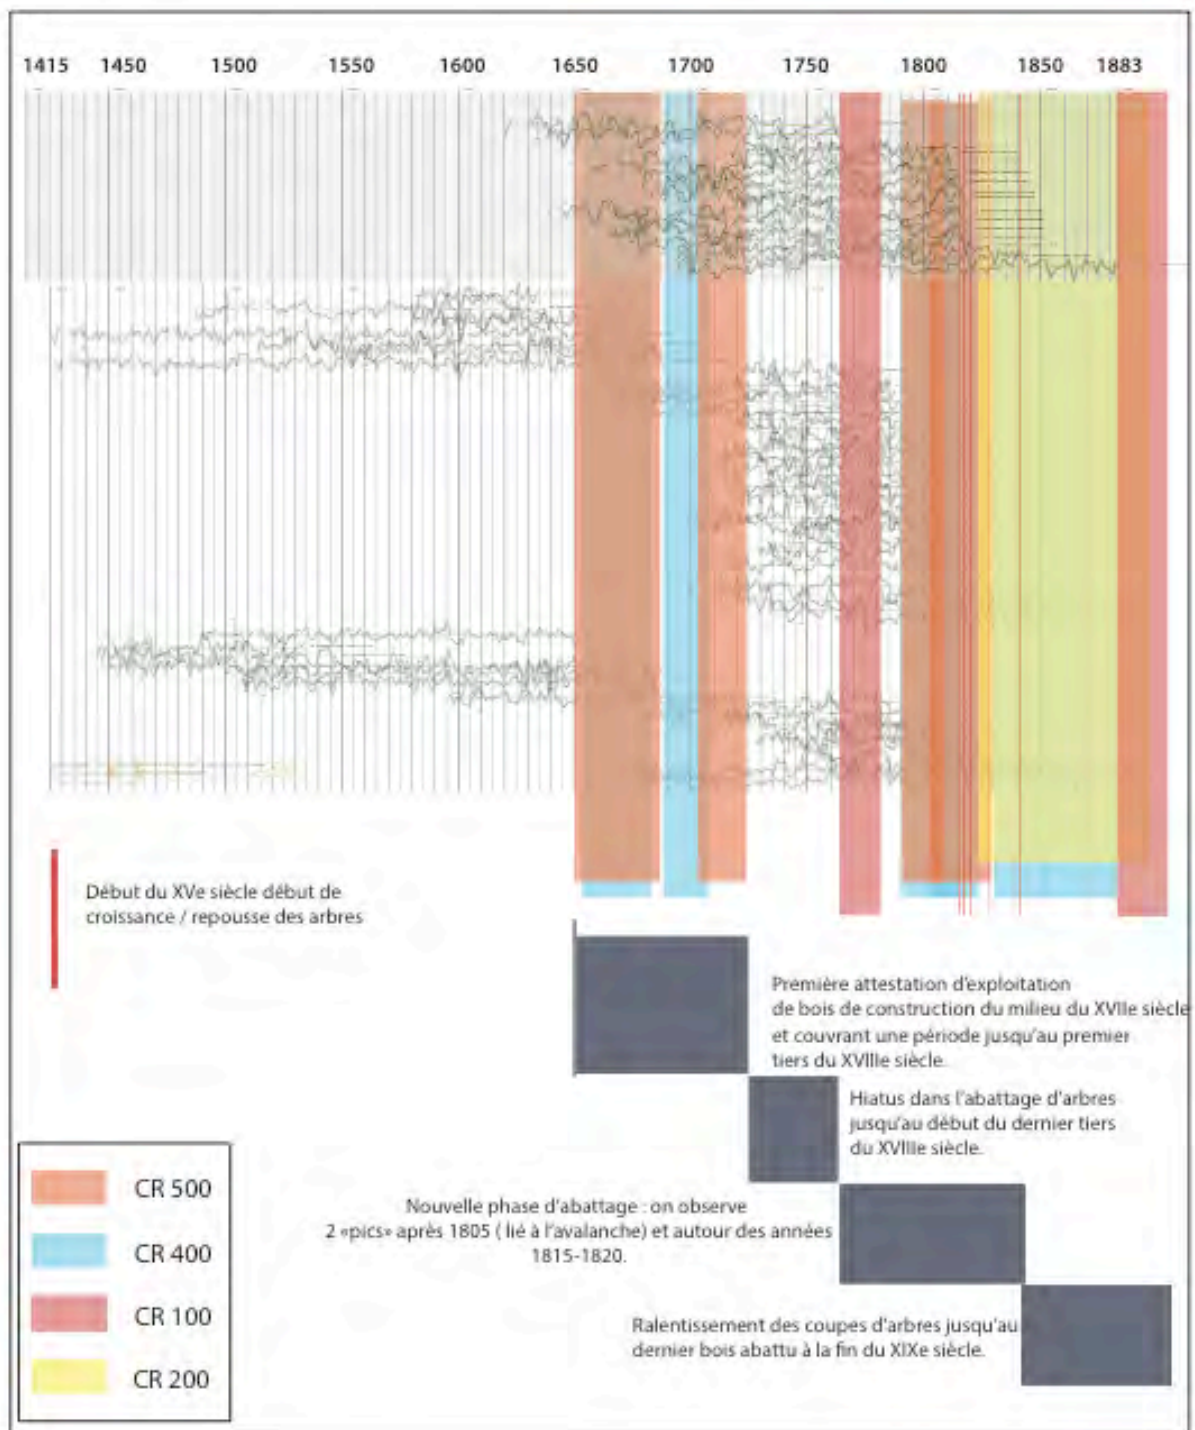
Figure 72 : Champrichard (Allos, 04), Bloc diagramme et périodes d'abattage. DAO de V. Labbas.
