# Archéologie et dendrochronologie du bâti subalpin dans le massif du Mercantour durant le deuxième millénaire de notre ère

Thèse présentée par

Soutenue publiquement le 17 novembre 2016  
pour obtenir le grade de docteur de l'Université d'Aix-Marseille  
en archéologie

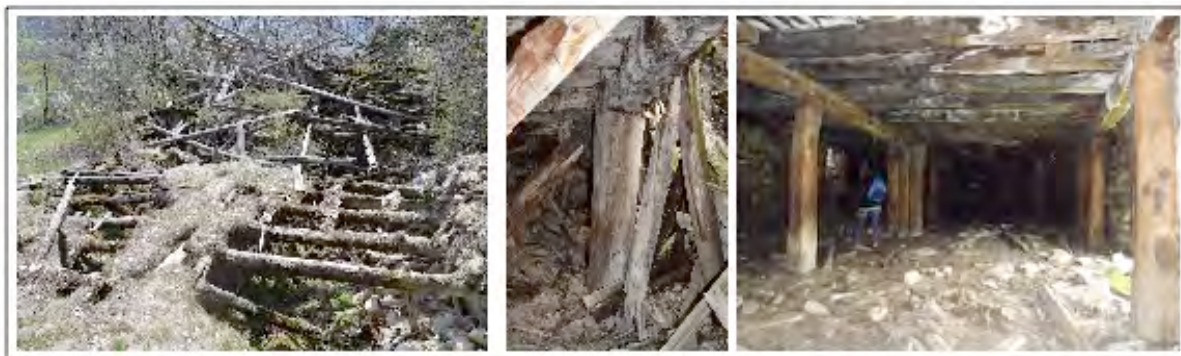
**Figure 74 : trois exemple de plancher sur poteaux à Allos (à gauche la ferme de Banivol, au centre une ruine en amont du hameau de Bouchier et à droite la ferme basse de Vacheresse, vol.3 commune d'Allos).**

Les charpentes de plancher ont été observées dans trois bâtiments (CR 100, 200 et 500). Le système de poutre maîtresse posée sur poteaux apparaît comme une caractéristique commune à tous ces bâtiments. Ce type de construction est observé dans plusieurs secteurs à Allos (Figure 74). L'intérêt de cette structure a été mis en évidence par Elizabeth Sauze (Sauze, 2007, p 173)

Cette technique de charpente de plancher permet d'obtenir une grande surface de plancher pour le niveau supérieur sans pour autant avoir à voûter le niveau inférieur. Dans tous les cas observés, les poteaux sont grossièrement équarris de section carrée ou circulaire. Suivant la dimension du plancher, une ou plusieurs travées de poutres divisent l'espace. Les chevrons (ou solives) grossièrement équarris et de section rectangulaire, sont posés perpendiculairement sur la ou les poutres maîtresses et encastrés dans les murs.

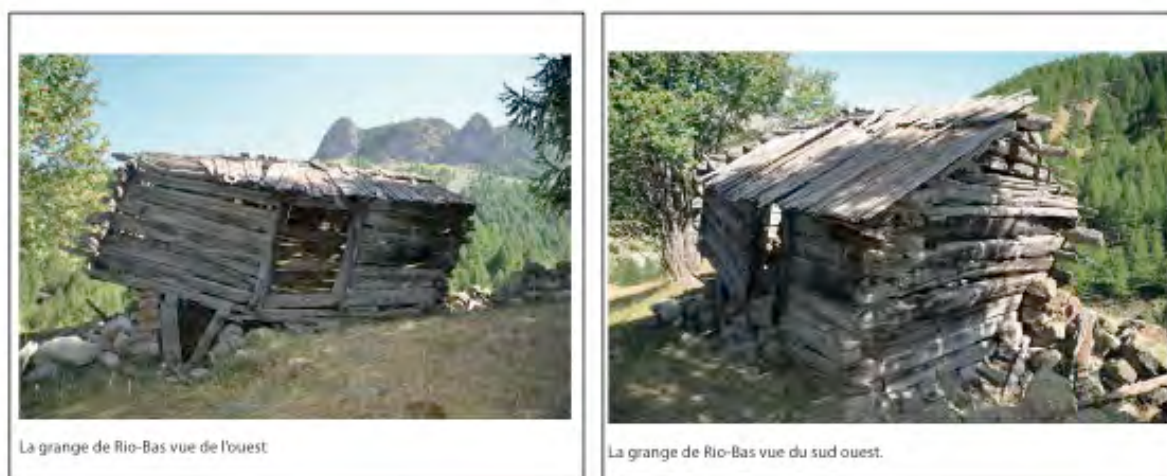
Figure 85 : la grange RIO 100 vue de l'ouest et du sud-ouest. Cl. V.Labbas

L'étude de ce bâtiment permet de documenter, de manière plus approfondie, une grange dont l'essentiel de la construction est en bois. Des analyses dendrochronologiques avaient déjà été effectuées sur 11 bois par Jean-Louis Edouard en 2010. Ces premières analyses ont fourni des dates du XVI<sup>e</sup> siècle. L'intérêt de la présente étude était de documenter archéologiquement les élévations. L'enregistrement stratigraphique ainsi que des analyses dendrochronologiques supplémentaires ont permis d'enrichir considérablement aussi bien l'histoire de la construction de ce bâtiment que de documenter les techniques de construction.

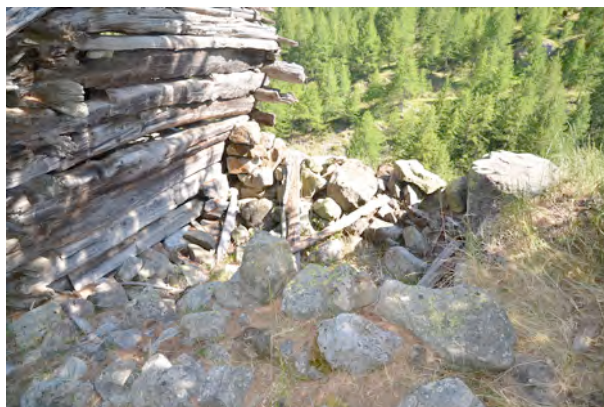
**Figure 86 : La structure sud vue de l'ouest. Cliché V. Labbas.**

Au sud de l'espace principal, une pièce postérieure est accolée au mur MR107. Cette pièce de forme quadrangulaire mesure 3m 60 dans l'axe est-ouest et 3m dans l'axe nord-sud. Les murs sont bâtis en blocs non taillés, non assisés et sans liant (Figure 86). Le parement simple est construit contre le terrain creusé. Le mur MR112, qui s'accrole à MR107, est également construit contre le substrat rocheux au sud. Le mur MR113 est monté contre le rocher ; il est

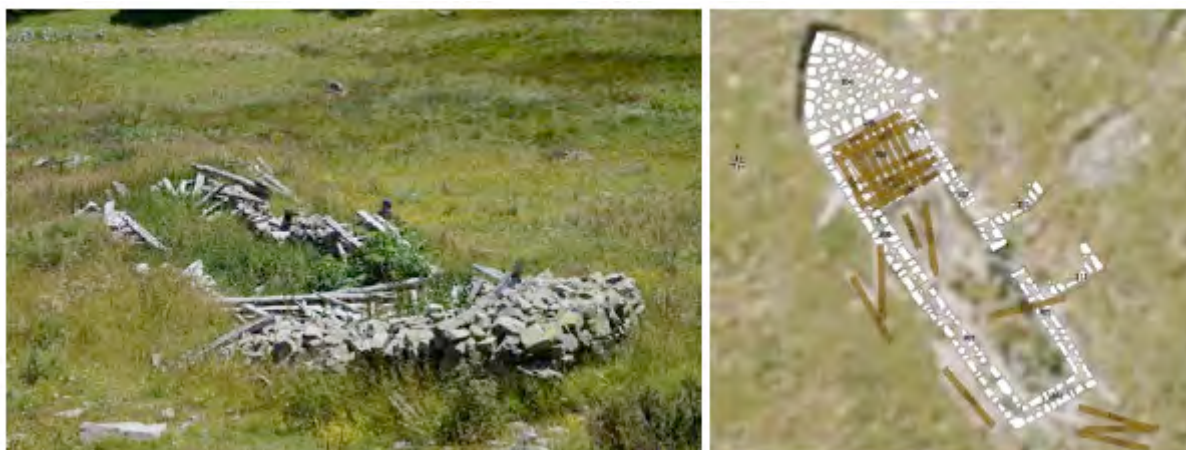
**Figure 88 : Le bâtiment CBO 300. Prise de vue du nord-est et plan schématique à droite. Cliché et DAO de V. Labbas.**

C'est une ancienne grange que les états de section mentionnent comme un bâtiment rural appartenant à un certain Antoine Issautier. Cette grange est maintenant à l'état de ruine, le toit et les mailles de la grange sont effondrés. Il ne reste aujourd'hui que le soubassement en pierres sèches, un faible volume de bois en position erratique et un plancher à l'amont du bâtiment (Figure 88).

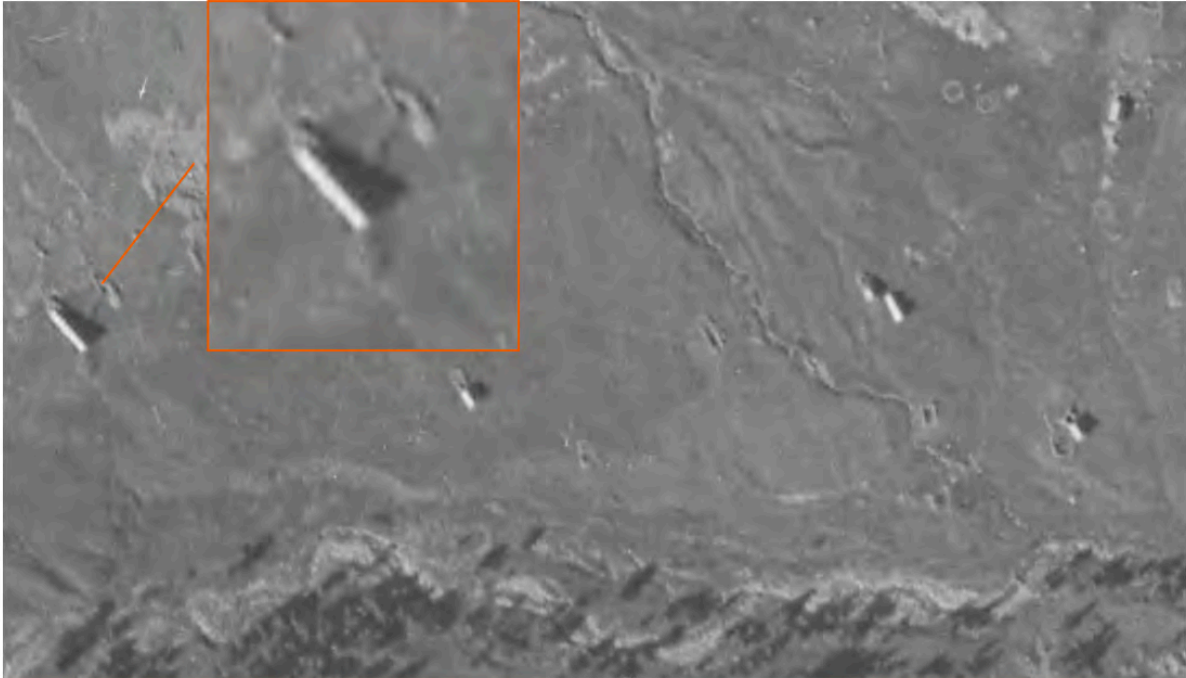
**Figure 89 : Photographie aérienne de 1945 (d'après base IGN) et détail du bâtiment CBO 300.**

sur le site Géoportail.gouv.fr) montre le bâtiment CBO 300 avec sa toiture intacte (Figure 89). Sur l'ombre portée ainsi que sur la ligne faîtière, on remarque une rupture qui traduirait deux niveaux de toiture.

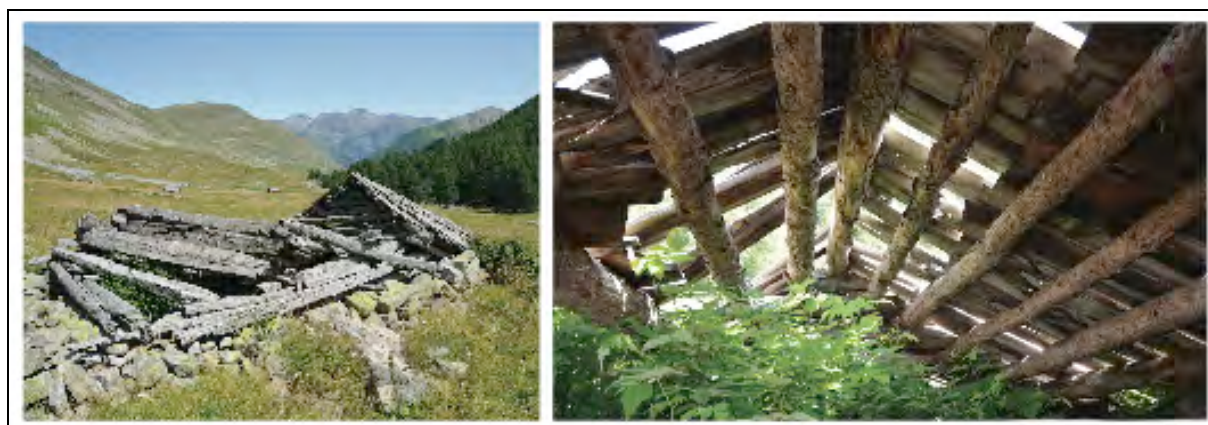
**Figure 91 : Le bâtiment CBO 400, vue de l'ouest et vue intérieure de la toiture. Cl. V.L.**

Cette ancienne grange à usage agro-pastoral est en ruine (Figure 91). La structure en bois de la grange a glissé vers l'aval et la toiture s'est effondrée environ 6 m au sud de sa position initiale. Les alignements en pierre correspondent à la structure en pierres sèches. On distingue les murs et un amoncellement de pierres à l'amont du bâtiment au nord. Le bâtiment est axé nord-ouest/sud-est et mesure 7 m sur 5 m (l'état de ruines ne permet pas d'être plus précis). L'emprise au sol de la ruine et des matériaux mesure 22 m de longueur.

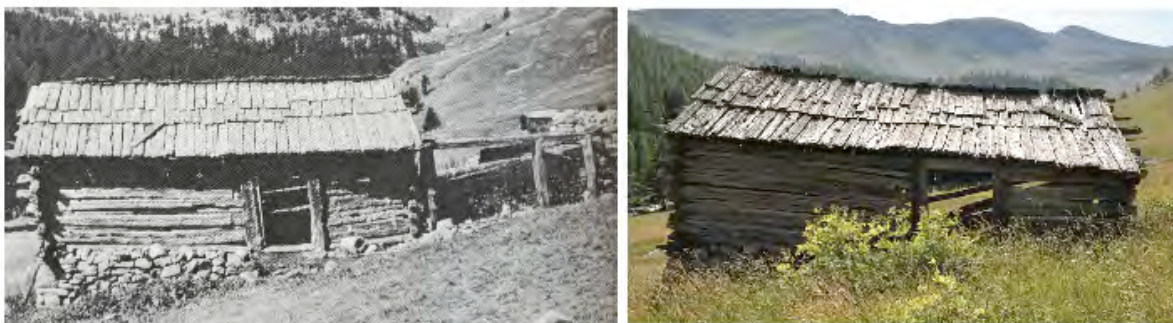
Cliché du bâtiment en 1975 (d'après Ryabaud et Pérréard 1980) montrant la structure accolée au nord (enclos ?). A droite cliché actuel de la façade orientale (cliché V.L).

**Figure 93 : Photographie ancienne et actuelle du bâtiment CBO 500.**

Le bâtiment CBO 500 est une grange agropastorale située au nord-est de la grange CBO 400. L'édifice est orienté NW-SE selon son grand axe avec deux ouvertures, l'une au SE, l'autre au NE. Cette structure en bois et pierre sèche, est actuellement conservée en élévation sur deux niveaux mais s'effondre vers l'ouest. Une photographie prise en 1975 présente cette grange dans un bon état de conservation. La structure accolée au nord (Figure 93, photo de gauche) a été interprétée comme un enclos (Raybaud, Pérréard 1982, p 232).

A la fin des années 1970, un enclos est observé et identifié au nord de la grange (Raybaud et Pérréard 1982). Sur la photo prise en 1975 (Figure 93) on observe une armature en bois, accolée à la grange et constituée de poteaux verticaux et de deux sablières. Actuellement, on remarque effectivement un décaissement de la pente en lieu et place de cette structure, attestant son existence. Le chambranle planté dans l'angle nord-ouest (Figure 97) peut, à la place qu'il occupe, s'emboîter avec une sablière et représenter un vestige de cet enclos démantelé récemment (entre 1975 et 2010).

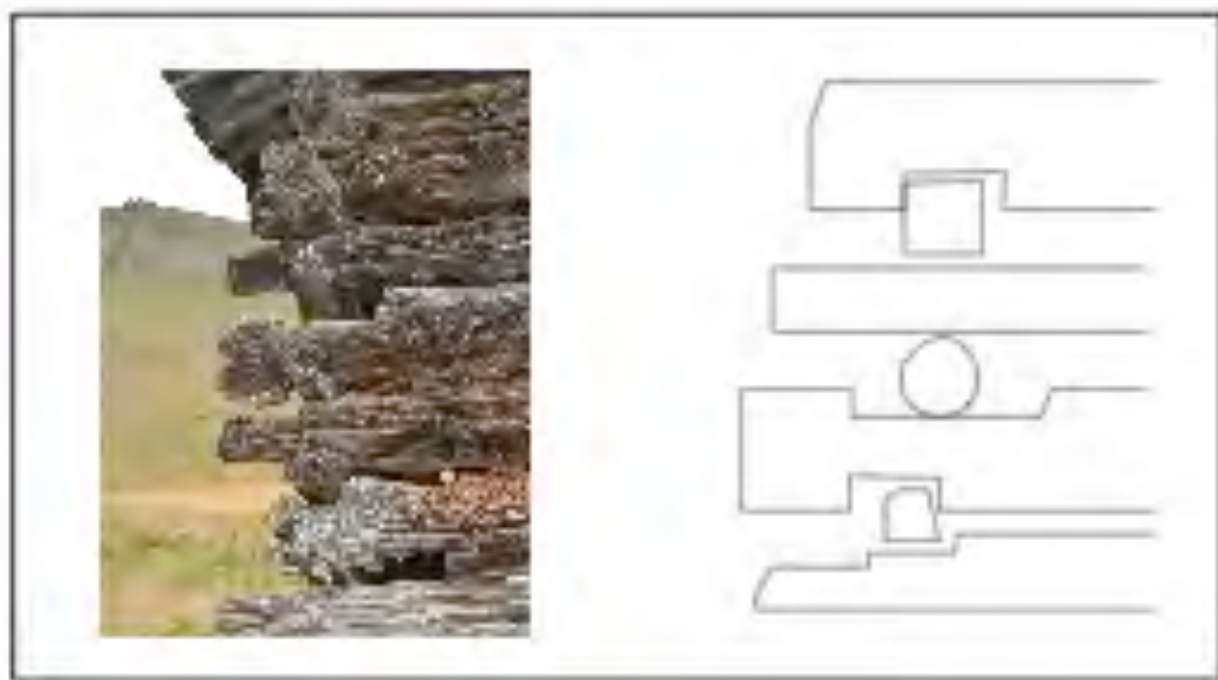
**Figure 96 : Détail des façonnages multiples des encoches dans l'angle ouest du mur 508. Cl. Et DAO de V. Labbas.**

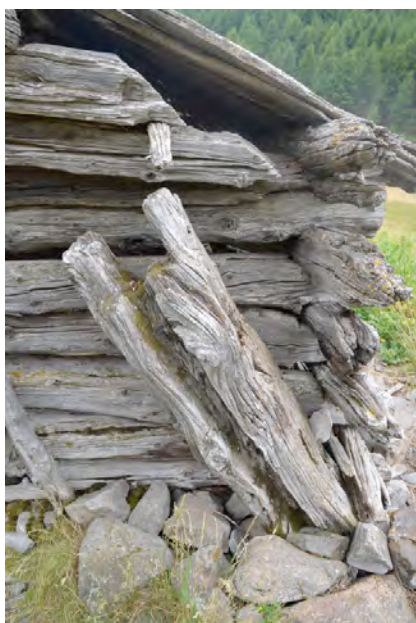
**Figure 97 : Chambranle planté dans l'angle nord-ouest. Cl. V. Labbas.**

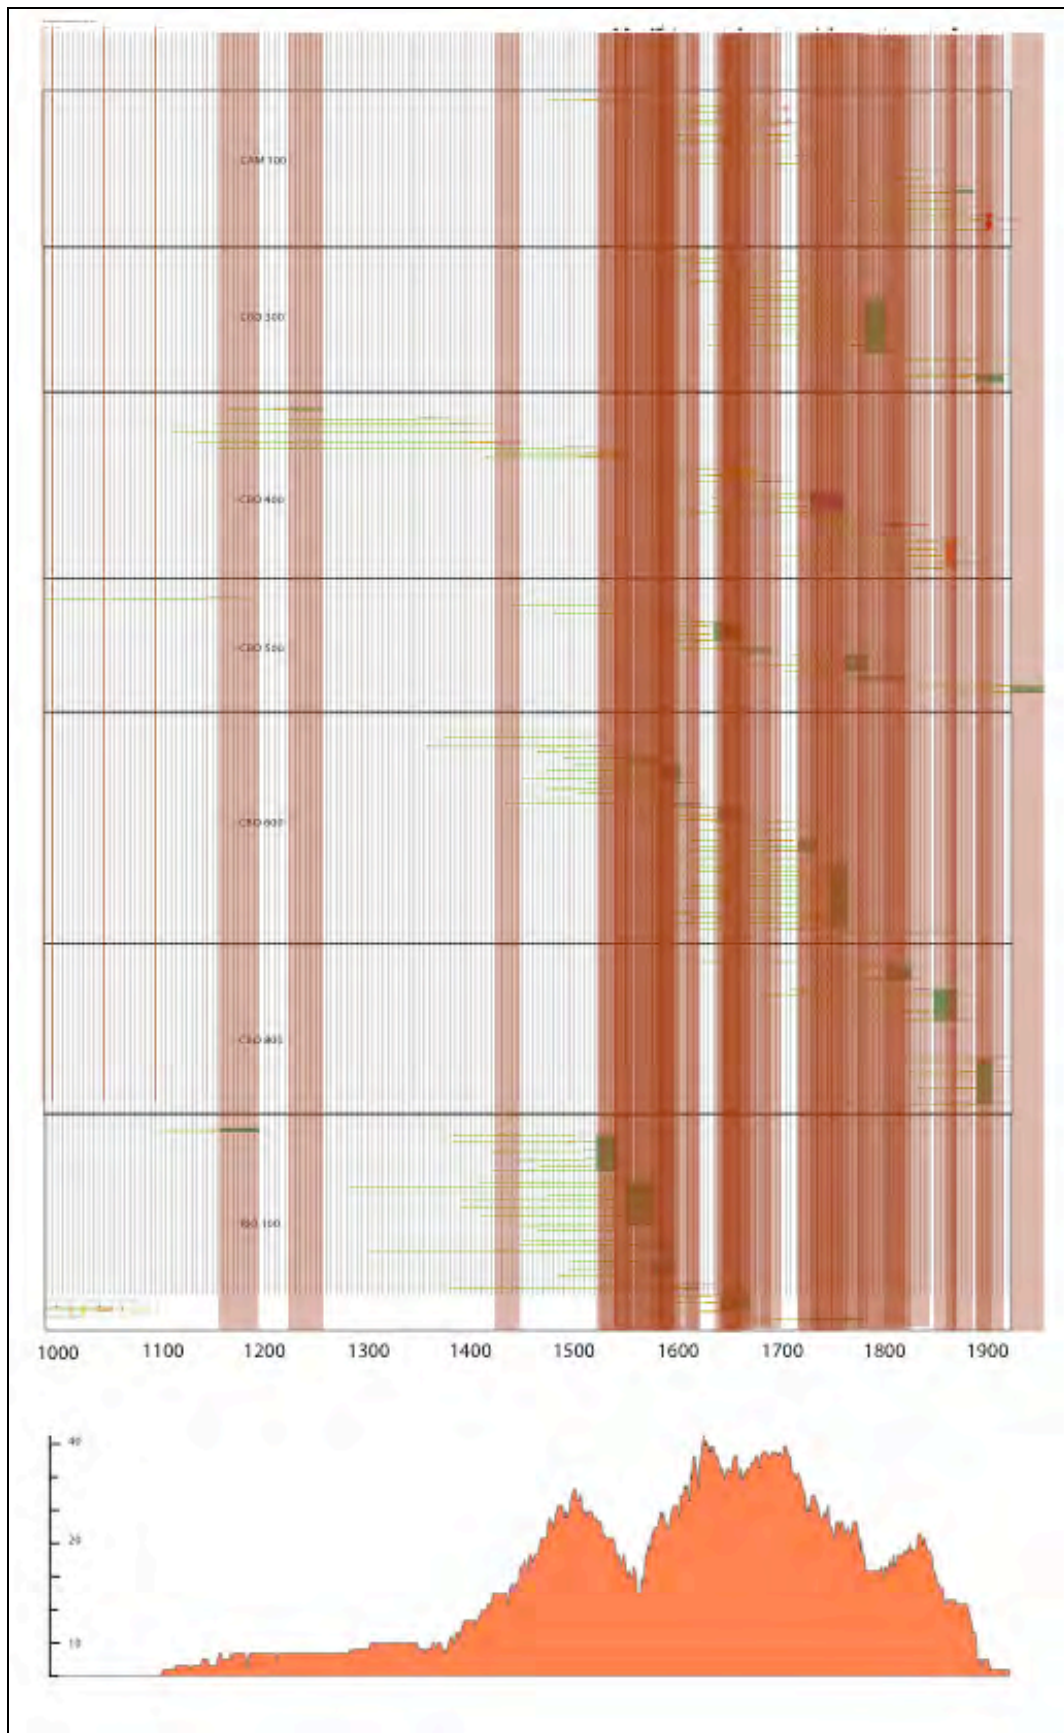
Figure 101 : Bloc-diagramme des bois datés à Bousieyas et phases d'abattage identifiées. Le graphique du bas représente le volume de la chronologie. DAO de V. Labbas.

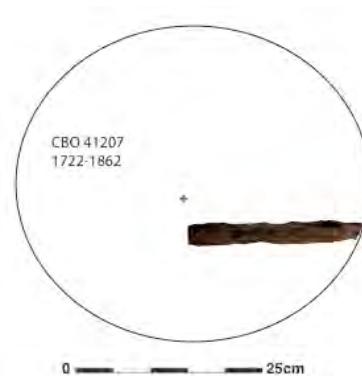
**Figure 105 : bardeau fin XIXe (CBO 400). DAO V. Labbas.**

Les bardeaux constituent systématiquement la couverture. L'épaisseur constatée est toujours de 3cm et la largeur est majoritairement de 25 cm. On note également des bardeaux de 22 cm de largeur. Les longueurs varient de 50 cm à 2m. Les bardeaux à deux rainures verticales existent dans les granges de Bousieyas cependant il s'agit le plus souvent de simples planches sans rainures.

A Bousieyas, les plus anciens sont datés de la première moitié du XVIIIe siècle (CBO 600) et les plus récents de la seconde moitié du XIXe siècle (CBO 400)

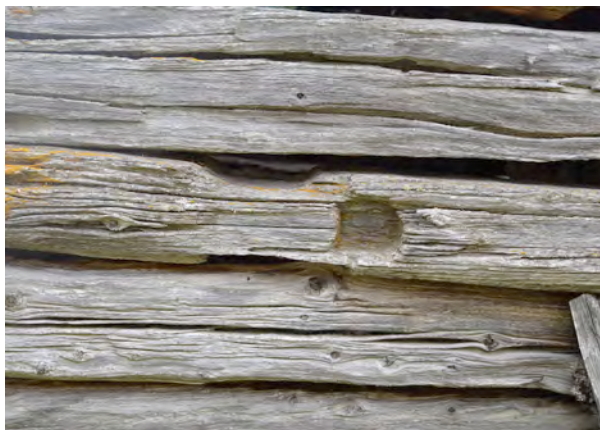
**Figure 106 : sablière réemployée en maille de pignon dans le bâtiment CBO 500. On remarque également le trou prévu pour emboîter le gond d'une porte. Cl. V.Labbas.**

Les sablières sont plus fines que les mailles (ces pièces ne dépassent pas 20 à 22 cm de diamètre ou d'arête) et leur longueur crée leur fragilité. On retrouve des sablières retaillées et réemployées en

mailles empilées dans les granges RIO 100, CBO 500 et CAM 100 (toutes les trois sont en élévation). Les encoches caractéristiques permettent d'y emboîter des chambranles ou des poteaux rainurés (Figure 106).

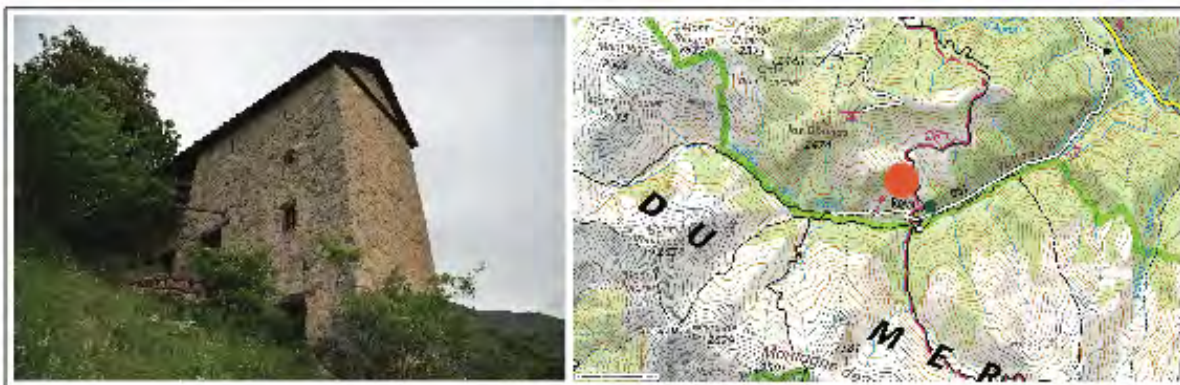
**Figure 112 : Le bâtiment BLA 1100, vue du sud et position géographique sur carte IGN. DAO de V. Labbas**

Ce bâtiment est de grande dimension et en maçonnerie de pierre jusqu'au dernier niveau sur lequel la charpente est posée (Figure 112).

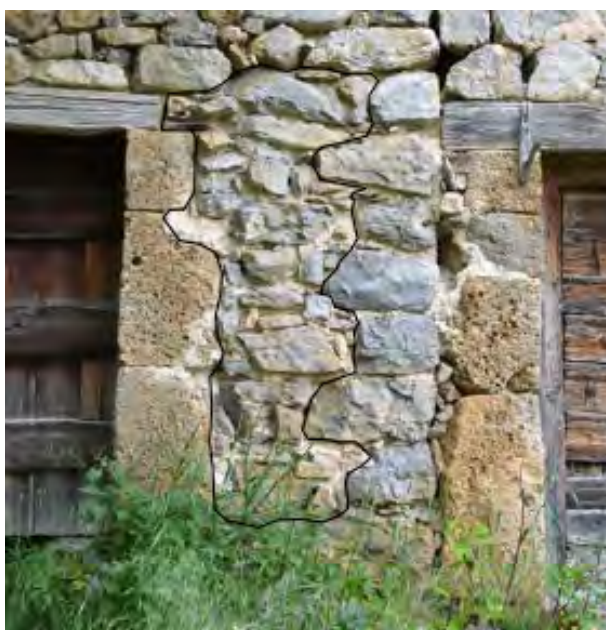
**Figure 113 : Rejointoiement en R0 entre le chaînage sud et le piédroit de la porte. Cl. V. Labbas**

Au niveau R0, la maçonnerie 110427 est bâtie en blocs de grès de petites et moyennes dimensions, grossièrement cassés et irrégulièrement assisés. Une porte (110405) ouvre vers l'intérieur. Les piédroits (110404 et 110403) sont bâtis en moellons de travertin, taillés et soigneusement assisés, les affleurements de travertin étant proche (cf. carte géologique). Ils sont surmontés d'un linteau en bois (110406). La maçonnerie au sud du piédroit 110403 est plus abondante en mortier que 110427, la granulométrie des blocs restant

similaire, mettant en avant un rejointoiement entre le chaînage et le piédroit (Figure 113).

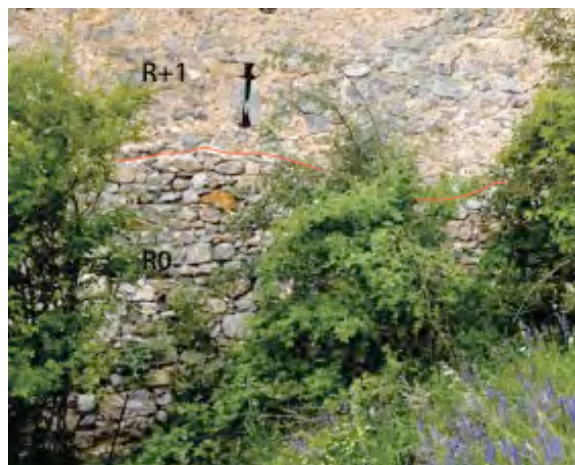
**Figure 114 : Rupture de maçonnerie entre le R0 et le R+1 (mur oriental 1102). Cl. V. Labbas**

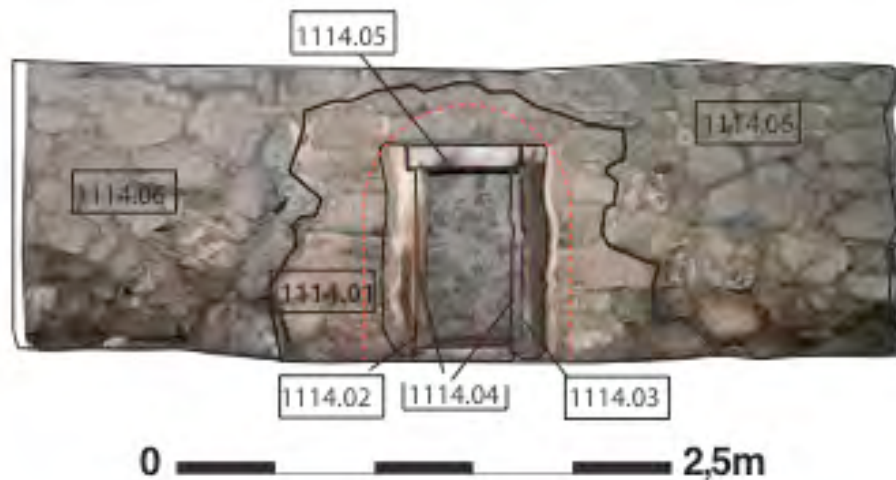
Figure 115 : Photomontage du mur 1114 et schéma stratigraphique. DAO de V. Labbas.

Cette maçonnerie enferme la maçonnerie 111401 constituée de gros blocs grossièrement taillés mais bien assisés. La porte, bâtie au centre, est encadrée de chambranles (111402 et 111403) et surmontée d'un linteau (111405) en bois grossièrement équarris (Figure 115). Cette porte mène à une petite pièce voûtée (VT 1118) en plein cintre et bâtie en blocage de mortier dans le décaissement de la pente. La maçonnerie 111401 est liée à la construction de la voûte dont on devine l'emprise dans la pente décaissée.

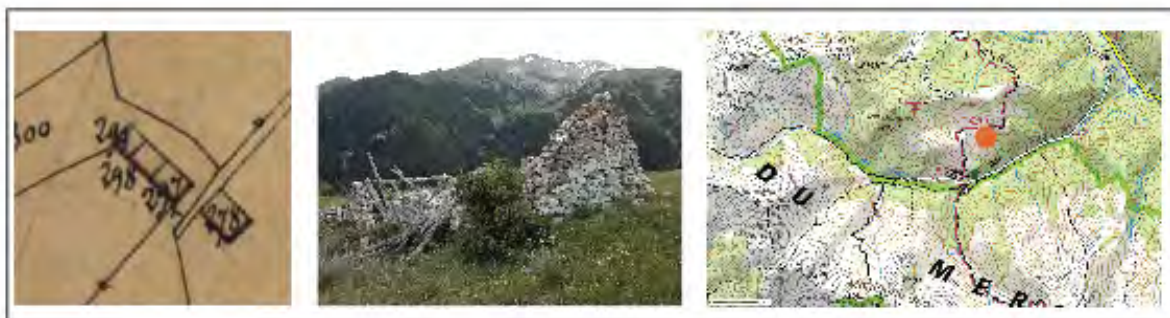
**Figure 117 : Bâtiment BLA 300, détail du cadastre napoléonien, vue du nord et position géographique sur la carte IGN au 1/25000. DAO de V. Labbas**

Le bâtiment BLA 300, aujourd'hui en ruine, est situé à 1795 m d'altitude dans la partie est de l'alpage de Blainon, au sud de la chapelle Saint Sébastien en ruine, et à l'extrémité est du replat de fond de cirque qui surplombe la vallée de Roya (Figure 117). Le bâtiment correspond à la parcelle 227 du cadastre actuel. Sur le cadastre napoléonien, 3 parcelles sont identifiables (297, 298 et 299) comme correspondant à ce bâtiment. Les états de section mentionnent deux propriétaires différents (Tableau 23). L'une des parcelles est mentionnée en tant que terre (culture) alors qu'elle est bien représentée comme la partie est du bâtiment et les deux autres décrites comme « bâtiment rural ». La fonction agricole (bâtiment rural) est certaine à la fin du XIXe siècle sans exclure la fonction d'habitat qu'il soit saisonnier ou permanent, dans cet alpage exposé plein sud.

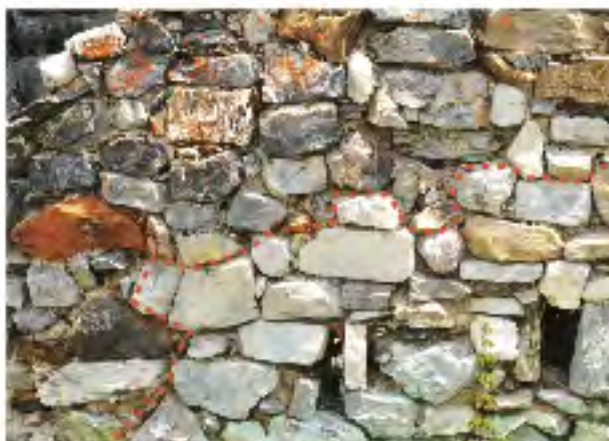
Bâtiment BLA 300: détail du mur 301.

**Figure 118 : Détail de la maçonnerie du mur 301.**

Le mur 301, d'une longueur de 5 mètres, a été observé sur son parement ouest (extérieur) uniquement, car la végétation abondante masquait la face intérieure. Ce mur bâti en maçonnerie de blocs et fragments de calcaire et de pierres noires (Figure 118), qui

pourraient être du gneiss (d'après la carte géologique), est non assisé et forme le pignon ouest. Sa double pente, quasiment conservée, soutient la toiture aujourd'hui effondrée. Les dimensions des blocs vont de 10 à 50 cm environ. On constate que le montage apparaît peu élaboré, les blocs n'étant pas systématiquement croisés d'une assise sur l'autre. A son point le plus haut, le mur est conservé sur 2m60 d'élévation. Deux mortiers différents sont conservés : un mortier entre blanc et gris chargé avec des graviers de grès d'une granulométrie supérieure au cm, l'autre beige voire

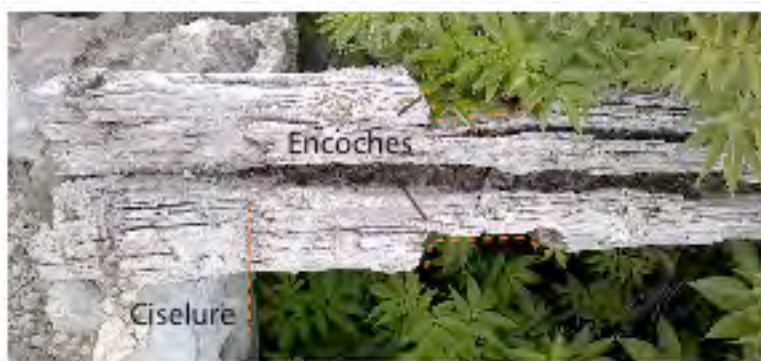
Détail de la poutre 30901.

**Figure 119 :** Détail de l'extrémité sud de la poutre 30901. DAO et cl. de V. Labbas.

anciennes mailles d'élévation d'une grange. Au niveau de sa jonction avec l'arase du mur 304, une ciselure indique le nouvel ajustement de ce réemploi comme poutre de plancher (Figure 119).

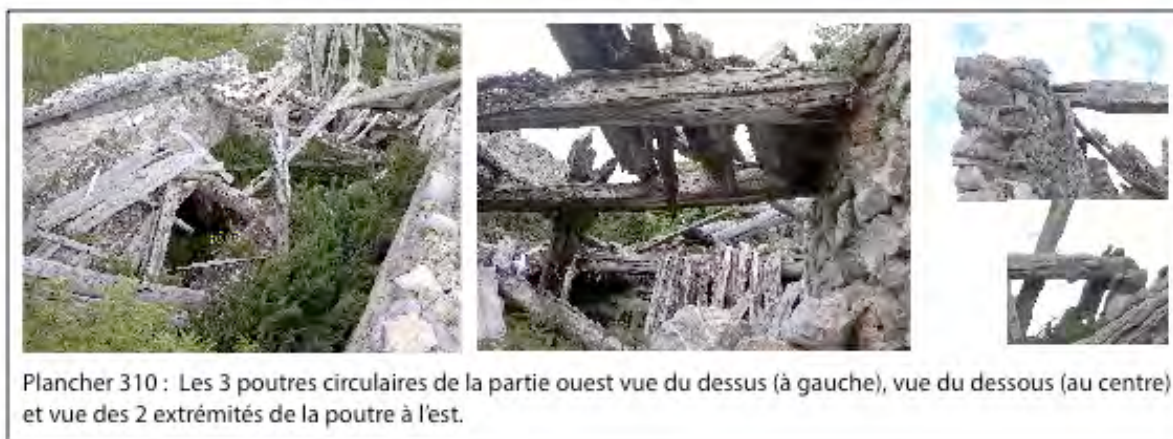
Figure 120 : Différentes vues du plafond 310. Cl. de V. Labbas.

centrale du bâtiment sont visibles et sont en connexion avec les murs 302 et 304. Une autre poutre est également posée au sommet des élévations orientales. Les extrémités de cette poutre sont taillées en pointe grossière de chaque côté, comme celles de la poutre 30806. Quelques planches posées dans l'axe est-ouest sur les poutres 31001, 31002, 31003 sont les vestiges d'un plancher similaire au plancher 308 sous-jacent (Figure 120).

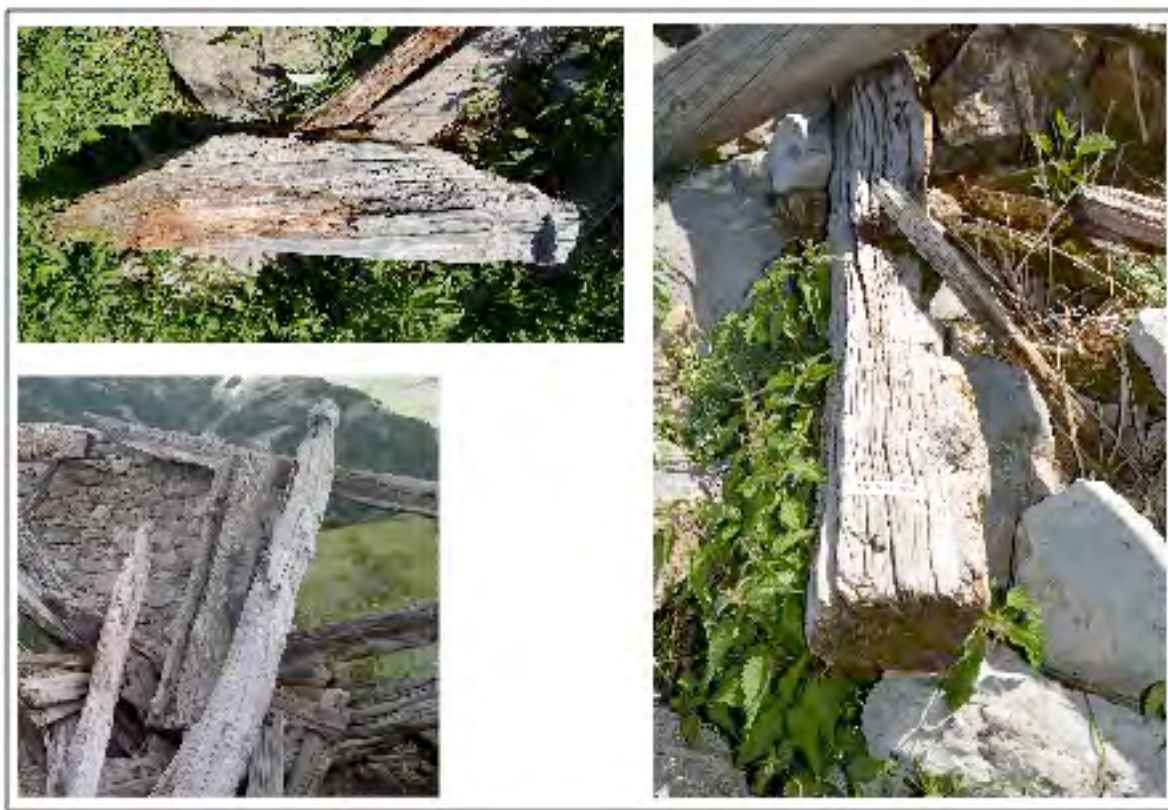
Figure 121 : Bois erratiques ou déplacés du bâtiment BLA 300. Sur la photo en bas à gauche, un ancien chambranle avec sa rainure longitudinale. Cl. de V. Labbas.

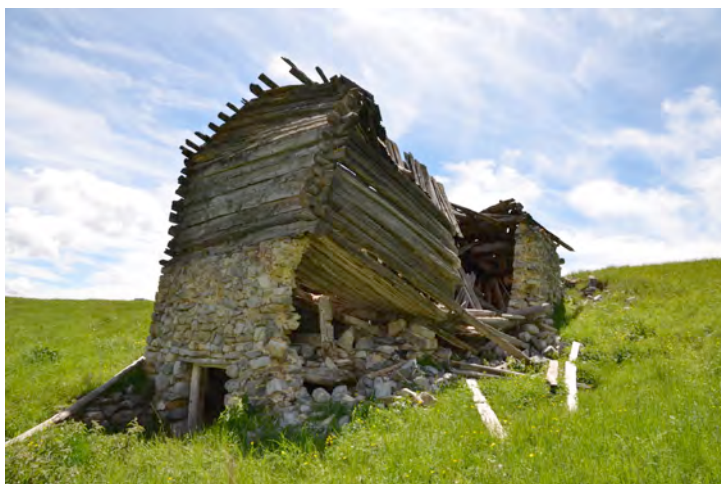
Figure 124 : Le bâtiment BLA 600 vue du nord. Cl. de V. Labbas.

Tinée Vol. 3 et Figure 124), à quelques distances de BLA300. Ce bâtiment BLA 600 est monté en maille équarrie de section rectangulaire. En outre, elle est constituée de deux niveaux édifiés en maçonnerie supportant l'élévation en bois. Ce bâtiment présente les mêmes caractéristiques de construction et a fourni trois dates (1530, 1648 et 1688) qui signent des remplois et des reconstructions successives au cours de l'Époque Moderne (XVI<sup>e</sup> et XVII<sup>e</sup> siècles).

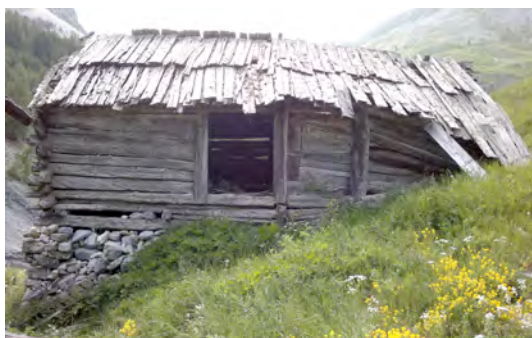
**Figure 129: Vue du mur 102, gouttereau est de la grange RUS 100. Cl. V. Labbas.**

Le mur est de la grange est, dans sa partie visible, principalement formée par le niveau R+1 du bâtiment (Figure 129). Il est subdivisé en trois grandes parties, vers le sud, un empilement de mailles, vers le nord, un deuxième empilement, ces deux empilements sont séparés par deux ouvertures dont l'une est condamnée.

Les mailles de bois emboîtées reposent sur un soubassement en pierres sèches semi-enterrées dans la pente, et qui constitue l'angle sud à l'aval.

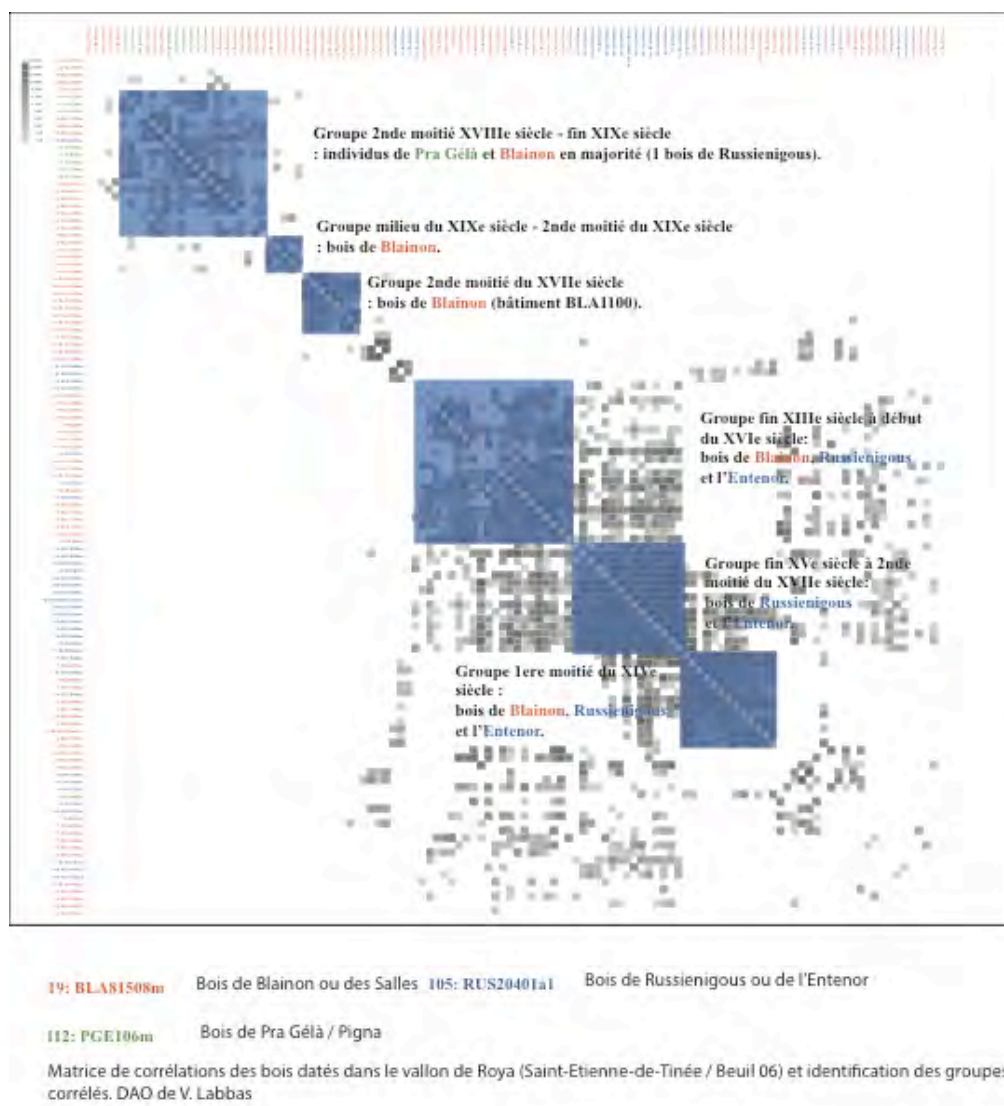
Figure 134 : Matrice carrée des corrélations entre les 116 bois datés dans le vallon de Roya.

La chronologie moyenne de cet ensemble, longue de 944 ans, est continue de l'année 958 (2<sup>ème</sup> moitié du X<sup>ème</sup> siècle) jusqu'en 1902 (tout début du XX<sup>e</sup> siècle). La matrice carrée des corrélations a été calculée entre les 116 séries (Figure 134).

Cette matrice fait ressortir les bons synchronismes entre les séries (en noir ou gris foncé) et les différents groupes chronologiques. Cependant, un groupe de cinq bois de Blainon et un groupe de dix bois de Blainon et de Pra Gélà, tous les deux bien datés sur les chronologies de référence, sont contemporains d'après le diagramme de synthèse, mais sans résultat statistique de synchronisation entre eux aux dates calendaires obtenues. Cela suggère des conditions stationnelles différentes, terroirs dendrologiques différents, auxquels auraient été soumis les arbres utilisés dans ces deux groupes, au sein d'un même vallon (opposition ubac / adret, altitudes différentes, sols, etc.).

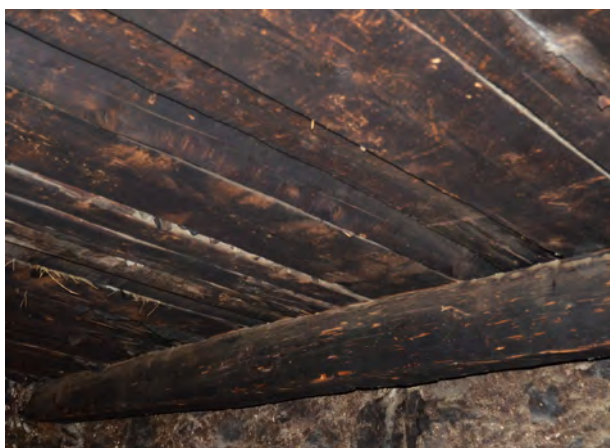
**Figure 136 : détail d'un plancher de la partie logis du bâtiment BLA 1100. Cl. V. Labbas.**

constitués de planches minces, de trois à quatre centimètres d'épaisseur et suppose un travail plus soigné. On peut le constater avec un plancher du XVIIe siècle, dans la partie sud du bâtiment BLA 1100 (Figure 136) ou encore avec le plancher en R+1 du bâtiment PGE 100 du XIXe siècle (volume 3, Beuil, PGE 100).

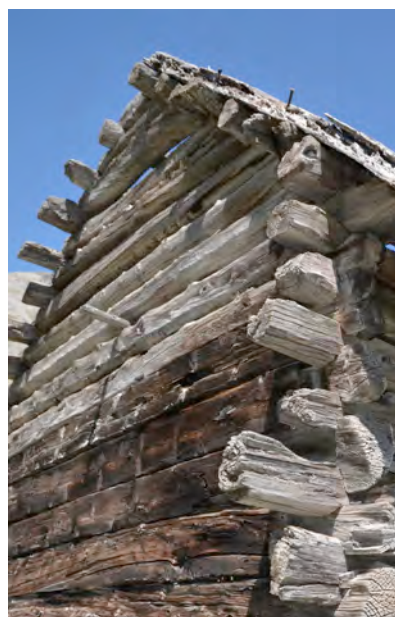
**Figure 137 : Mailles empilées du pignon sud du bâtiment RUS 300. Les mailles supérieures sont circulaires et plus fines que les mailles inférieures. Cl. de V. Labbas**

3) Les mailles de section circulaire sont plus utilisées dans les parties hautes des murs pignons (Figure 137). Leur diamètre est plus petit, de 15 à 20 cm.

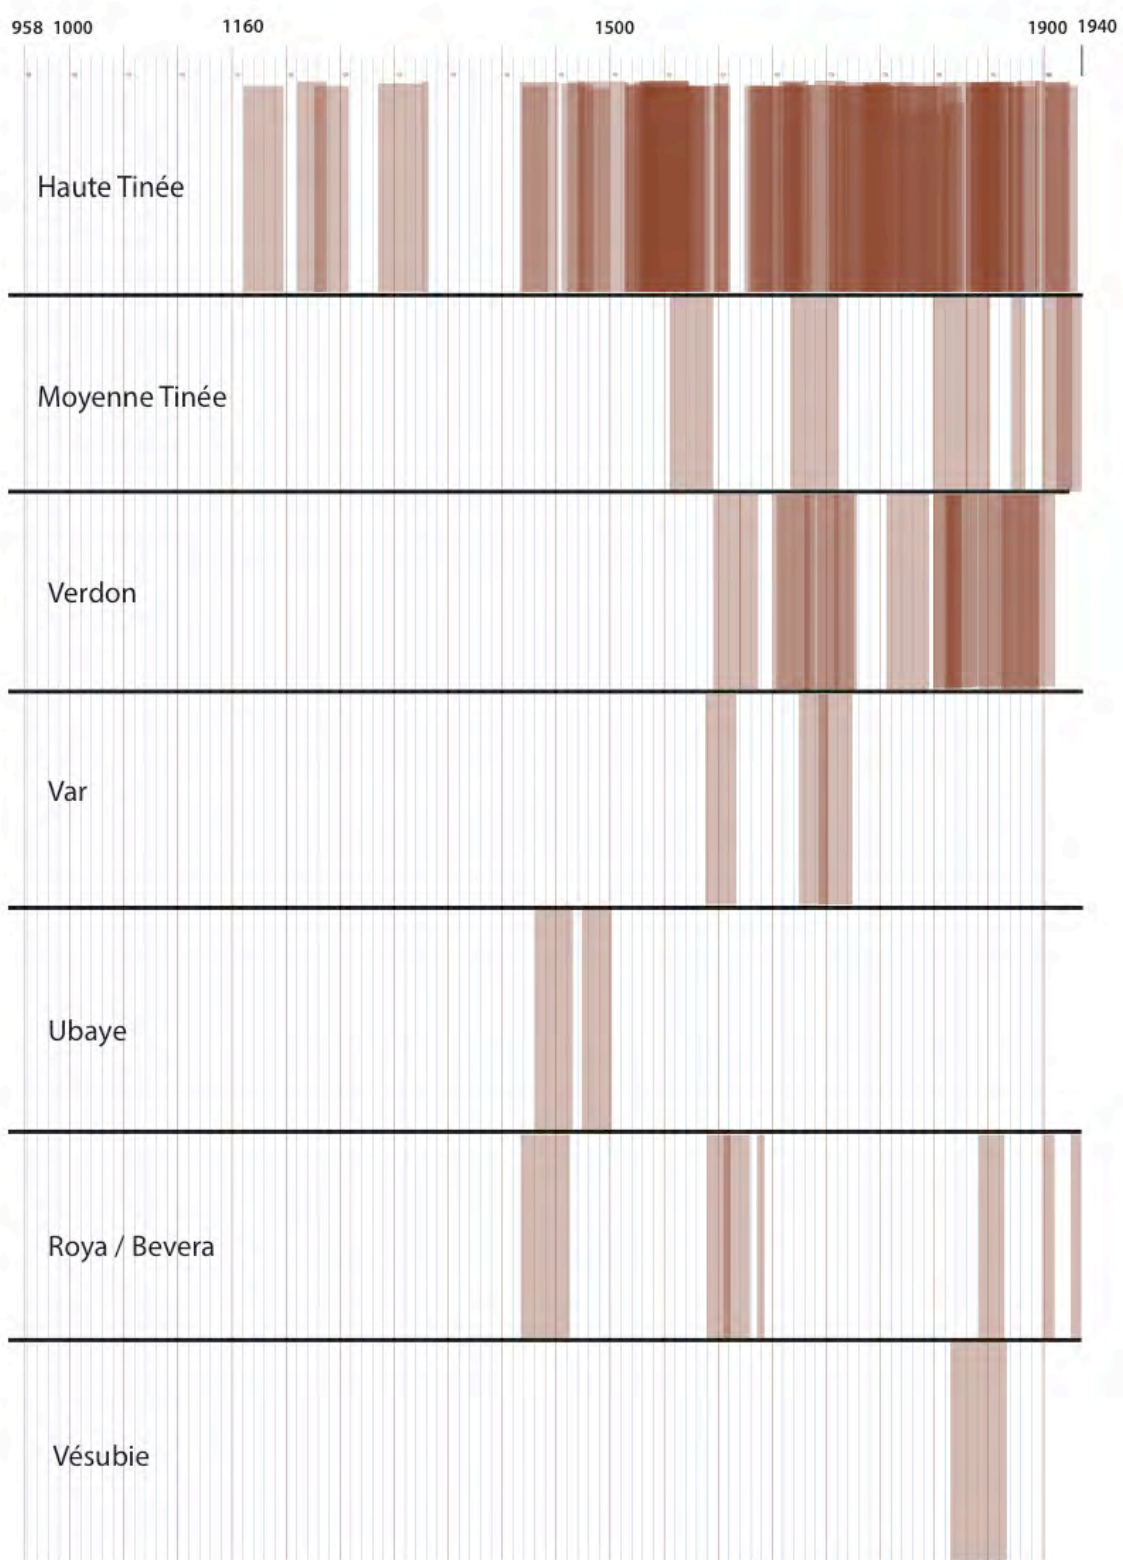
Figure 142 : Synthèse des phases d'abattage par vallées dans le massif du Mercantour. Ce bloc diagramme représente l'addition de toutes les phases d'abattage à l'année près et estimée (par un intervalle) des bâtiments de chaque secteur géographique. DAO de V. Labbas.

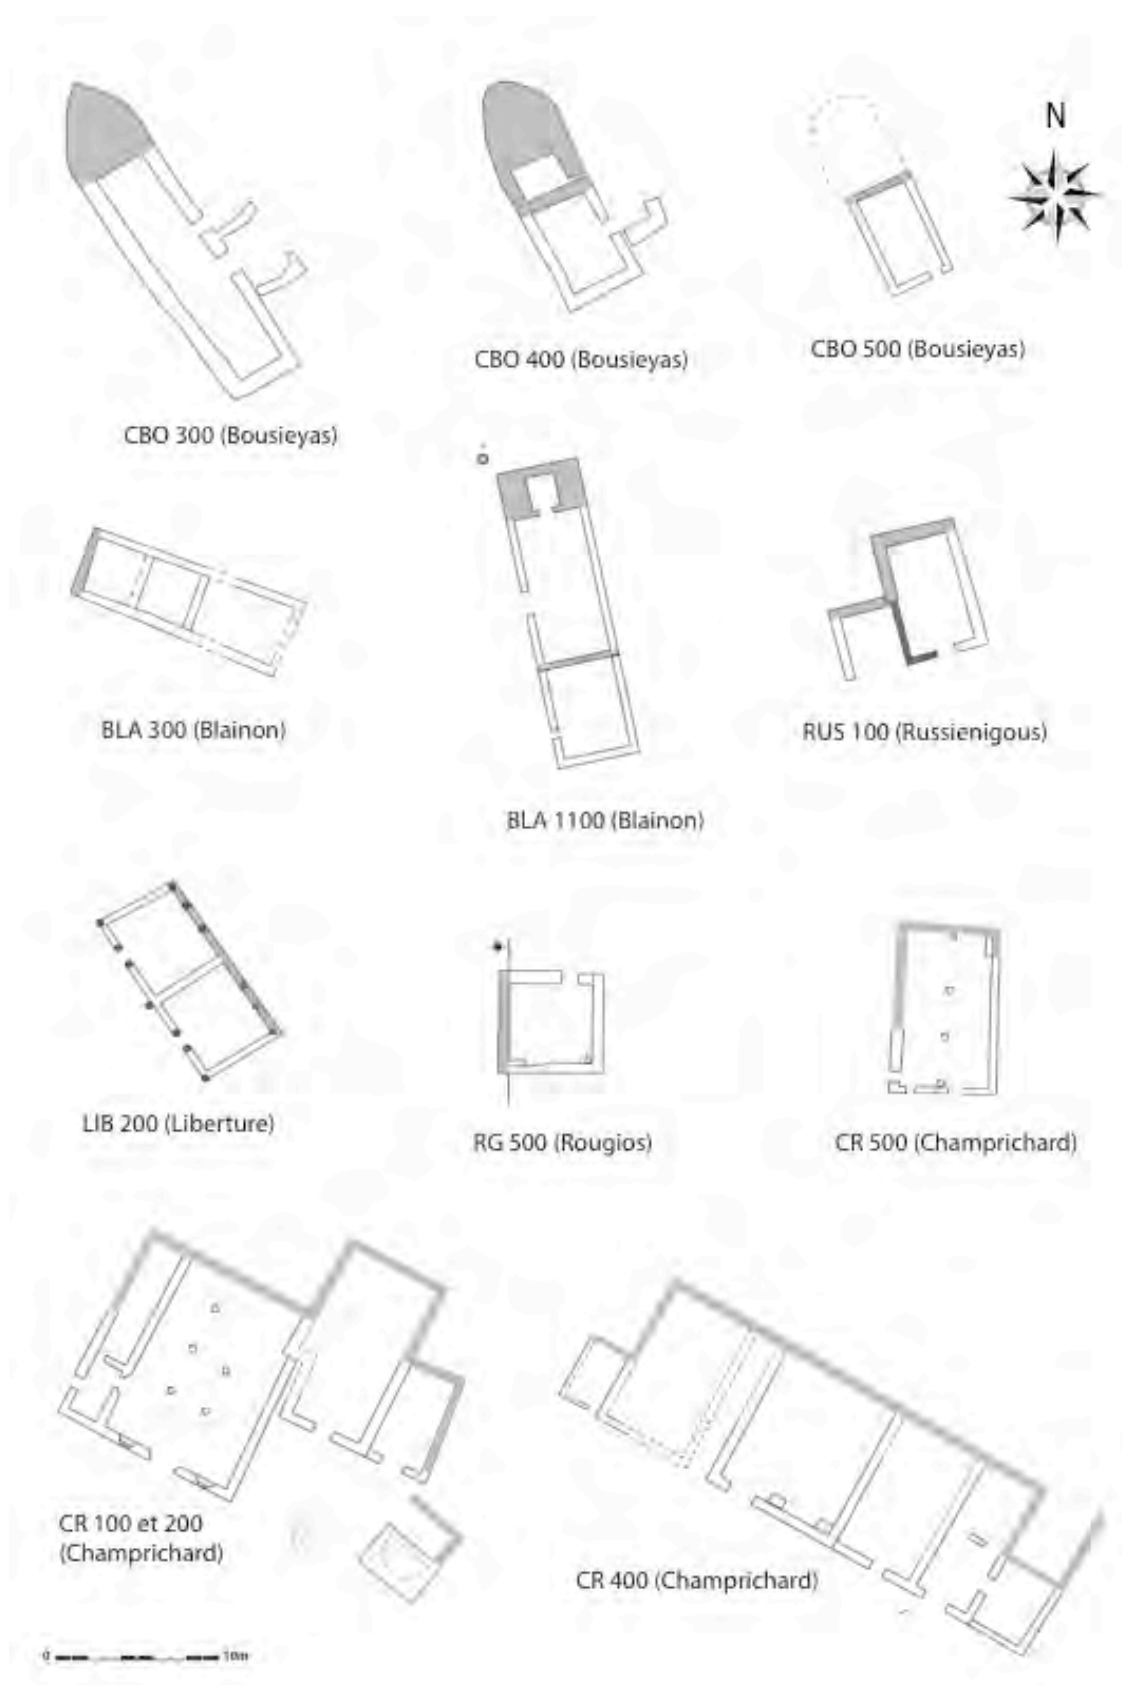
**Figure 143 : Plans topographiques et schématiques de 12 bâtiments implantés dans les vallées de la Tinée, du Var et du Verdon. Les murs grisés représentent la partie adossée à la pente. Au nord du bâtiment CBO 500 (en haut à droite), le trait en pointillé signifie l'emprise d'un enclos (muret). DAO de V. Labbas.**

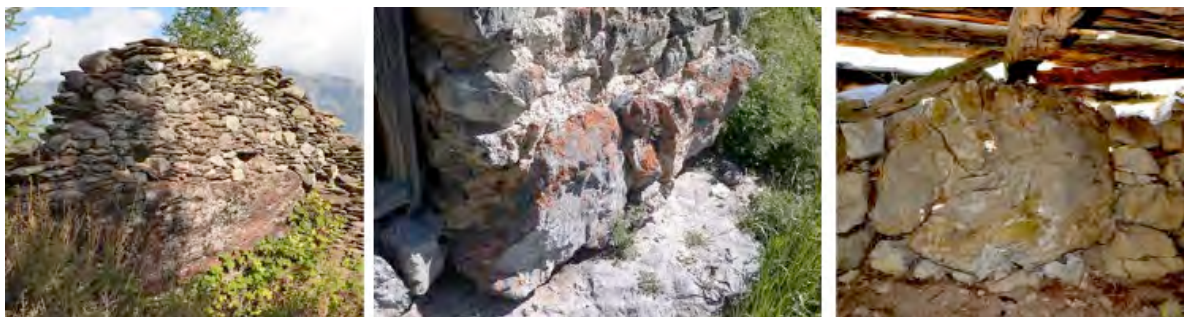
Figure 144 : Plusieurs cas d'adaptation au rocher. À gauche, un cas de rectification du rocher pour former une paroi verticale (Rougios, Roure). Au centre, les premières assises d'élévation reposent sur le rocher affleurant (BLA 700, vallon de Roya, Saint Etienne-de-Tinée). À droite, habillage d'un bloc de rocher utilisé en fondation (RIO 100, Bousieyas, Saint Dalmas-le-Selvage). Cl. V. Labbas.

Les affleurements rocheux permettent d'y appuyer les constructions. Dans la plupart des cas constatés, le rocher n'est pas rectifié. Un déroctage induit en effet des moyens techniques importants notamment en matière d'outillage métallique. Seuls les vestiges de bâtiments du secteur sud du site de Rougios témoignent d'une excavation du rocher (Figure 144). S'il apparaît que le litage des pelites locales peut s'exfolier sans trop de difficultés, c'est une opération lourde dans le cas de roches métamorphiques ou cristallines. Dans le cas de Rougios, cette configuration incite à s'interroger sur la volonté des constructeurs de créer un

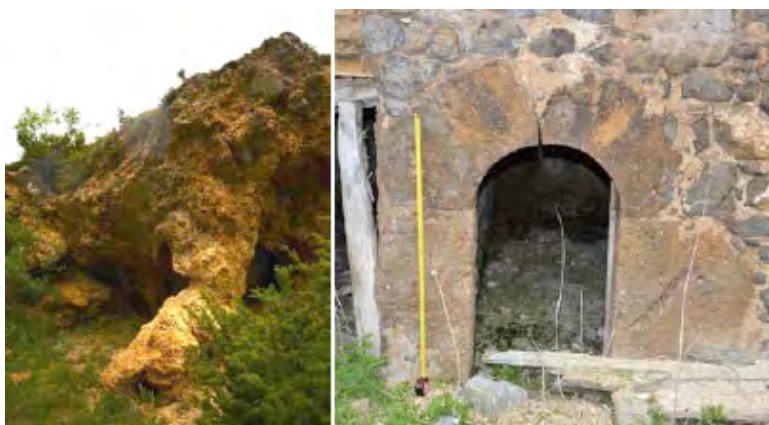
Figure 145 : Affleurement de travertin dans le vallon de Roya (à gauche), commune de Saint Etienne-de-Tinée et emploi local de travertin dans une baie (bâtiment TR 100, sur le versant sud). Cl. de V. Labbas.

Dans ce bâti civil à dominante économique, les pierres sont, dans la majorité des cas, mises en œuvre sans façonnage ou grossièrement taillées au marteau pour les chainages d'angle. Cette observation est toutefois nuancée dans le vallon de Roya (cf. 3.3), où le travertin est employé (Figure 145) dans les piédroits, et couvertures de

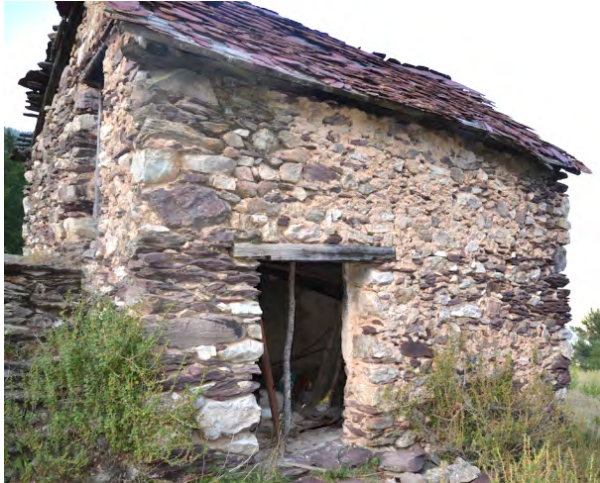
**Figure 147: bâtiment construit dans le premier tiers du XIXe siècle en maçonnerie de mortier de chaux à Rougios. Cl. de V. Labbas.**

Vol.4, annexe 3) mentionnent la production de chaux à Rougios en 1810 pour reconstruire la vacherie de Longon implantée 300 m plus haut en altitude. Les bâtiments du site de Rougios, construits en maçonnerie, emploient effectivement une chaux blanche dans les élévations (Figure 147). Les analyses dendrochronologiques donnent des dates du premier tiers du XIXe
