# Archéologie et dendrochronologie du bâti subalpin dans le massif du Mercantour durant le deuxième millénaire de notre ère

Thèse présentée par

Soutenue publiquement le 17 novembre 2016  
pour obtenir le grade de docteur de l'Université d'Aix-Marseille  
en archéologie

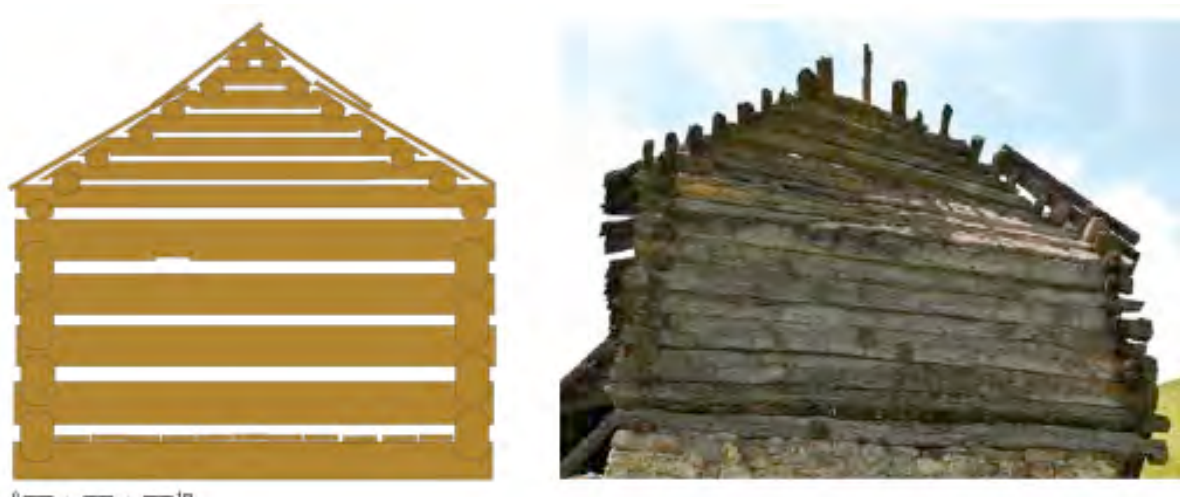
**Figure 150 : Pignons de granges bâties en mailles empilées. A gauche : restitution du bâtiment CBO 400 (Bousieyas, Saint-Dalmas-le-Selvage, 06) dans son état du XVe siècle. A droite, le pignon nord de la grange BLA 600 (Saint Etienne-de-Tinée, 06). Cl. et DAO de V. Labbas.**

On distingue deux types de mailles : les mailles de pignons qui couvrent la largeur des édifices, avec des longueurs variant de 3m 50 à 6 m, et les mailles de gouttereaux qui couvrent les demi-longueurs des édifices. Les sections peuvent être semi-circulaires, grossièrement carrées ou rectangulaires et leurs dimensions peuvent varier de 25 cm à plus de 40 cm de diamètre ou d'arête.

Les mailles emboîtées avec les pannes secondaires (ou lattes) de la toiture, en partie haute des murs pignons, sont de plus petites dimensions, généralement entre 15 et 20 cm selon les édifices. Cette configuration s'expliquerait d'une part par l'adéquation avec les pannes dont le diamètre ne dépasse généralement pas 12 cm avec ces mailles hautes et d'autre part pour alléger la structure.

Les mailles de gouttereaux, emboîtées à chaque angle avec les mailles de pignon, grâce à une double encoche, sont biseautées à l'autre extrémité et glissées dans un poteau rainuré sur deux faces (permettant d'y glisser les deux rangées de mailles), de part et d'autre du poteau centré dans le gouttereau. Dans la plupart des cas, l'un des deux gouttereaux reçoit la porte d'accès en R+1 et les deux montants du chambranle sont alors rainurés sur une seule face.

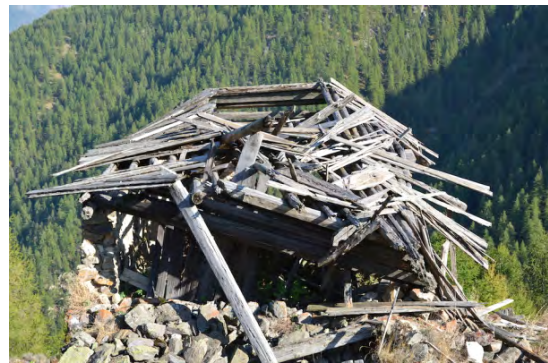
**Figure 152 : Refend-formant-pignon en empilage sur une grange bâtie en maçonnerie (site de Pymia, commune d'Isola). Cl. de V. Labbas.**

confirmer une contemporanéité des deux techniques de construction. Les toitures de ces édifices sont cependant similaires aux granges bâties en empilage, de sorte que la technique d'empilage des pignons et refend-formant-pignon sont employées de manière analogue (Figure 152).

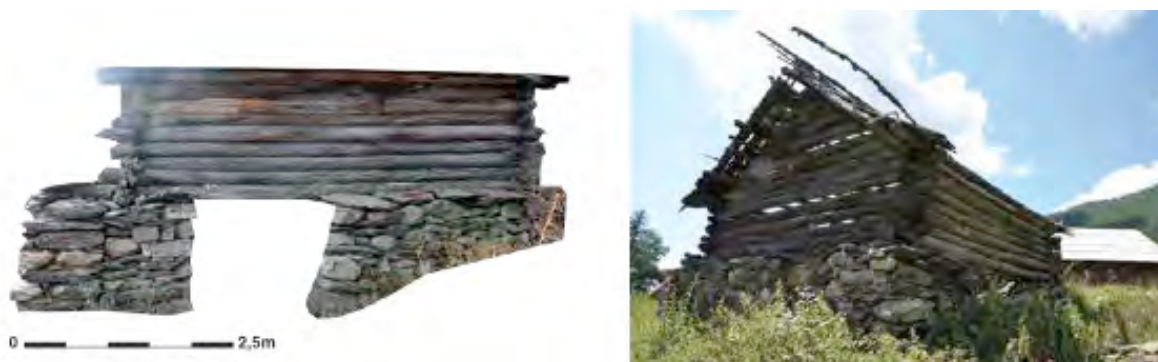
**Figure 153 : Deux exemples de granges observées sur le site de Rougios. A gauche, photomontage du gouttereau nord du bâtiment RG 500 (début XIX<sup>e</sup> siècle) et à droite une autre grange présentant les mêmes caractéristiques de montage. Cl. et DAO de V. Labbas.**

Les mailles des pignons couvrent la largeur des granges. L'accès en R+1 s'effectue depuis le pignon à l'amont, les chambranles qui encadrent la porte sont similaires dans leur facture à ce qui est observé en Haute Tinée. Les mailles des gouttereaux couvrent toute la longueur des granges, les dimensions variant de 5m50 à 7m50 (Figure 153).

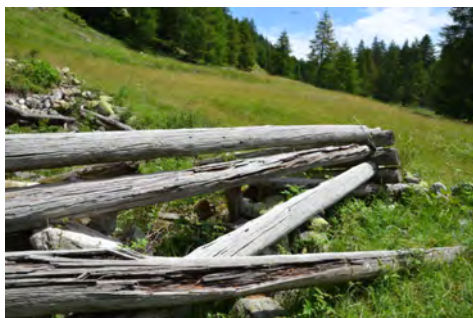
**Figure 154 : Granges bâtie en empilage de mailles dans le quartier de Chiaïssie (Vallon de Mollières, Valdeblore). Cl. de V. Labbas.**

Au nord-est du quartier de Chiaïssie, dans le vallon de Mollières (commune de Valdeblore), on peut observer deux bâtiments édifiés en empilage de mailles dans cet ancien hameau déserté et en ruines (Figure 154 et Vol.3, commune de Valdeblore). La technique d'empilage employée est proche de celle des granges de Rougios (Roure). Les mailles circulaires ont un diamètre de 18 à 20 cm en moyenne et les mailles couvrent toute la longueur des murs gouttereaux, à l'instar de celles observées à Rougios. Les chambranles des portes et les mailles biseautées qui devaient y être glissées ont disparu. Cependant, l'absence d'ouverture

sur les gouttereaux et sur le pignon en aval conduit à restituer un accès au bâtiment similaire à ce que l'on observe sur les granges du site de Rougios.

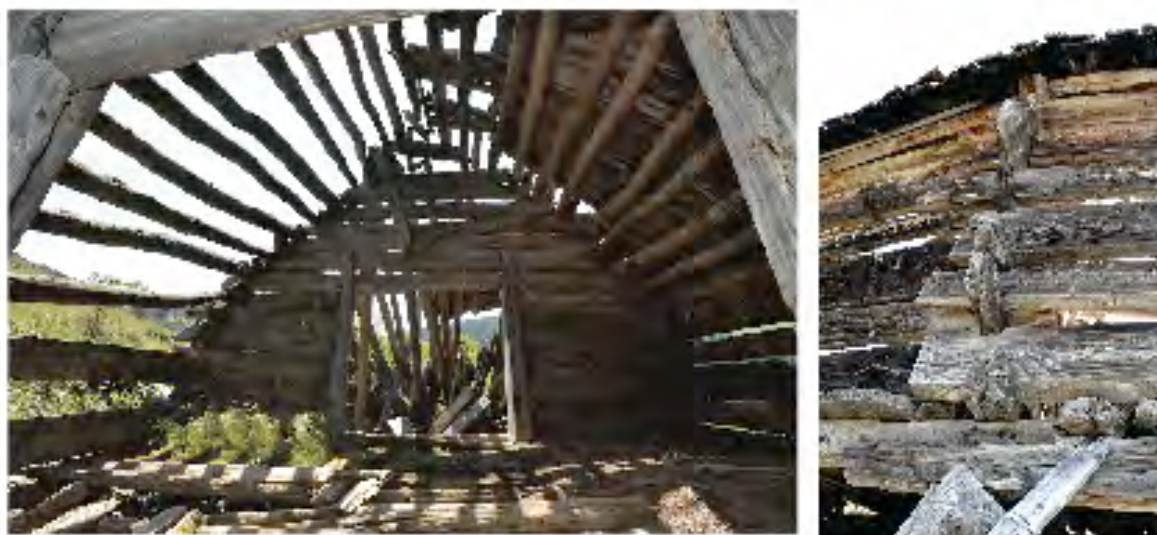
**Figure 155 : Bâtiment LIB 100 (Liberture, Beuil). Le refend-formant-pignon vu de l'ouest (à gauche) et détail des emboitements vu du gouttereau sud (à droite). Cl. V. Labbas.**

Le refend-formant-pignon, au centre du R+1, sépare le niveau en deux espaces et fait office de cloison, contrairement à ce que l'on peut observer dans la vallée de la Tinée où il n'occupe que le « triangle » formé par les pentes de toiture (Figure 155).

Une seconde singularité réside dans la jonction entre ces deux espaces. Les mailles des gouttereaux sont emboîtées à mi-bois avec celles du refend-formant-pignon. Les sablières présentent la même configuration. Chaque sablière est formée de deux segments raccordés bout à bout dans les mailles du refend mais également emboîtés dans un poteau vertical planté.

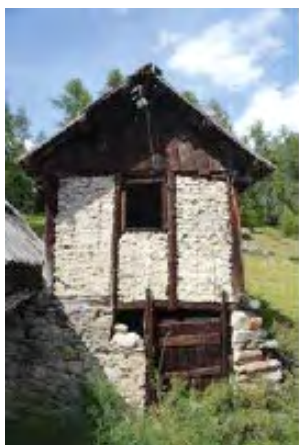
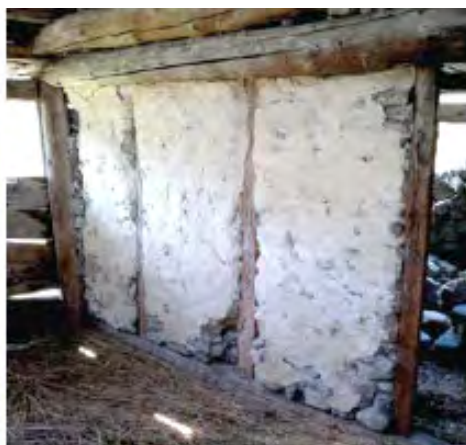
Figure 157 : Emploi du pan-de-bois dans le bâti subalpin. A gauche, le bâtiment ANL 100 (Saint-Etienne-de-Tinée) construit à l'extrême fin du XIXe siècle ou début du XXe siècle. A droite, cloison en pan-de-bois dans la grange BLA 1000 (Saint-Etienne-de-Tinée). Cl. V. Labbas

L'utilisation du pan-de-bois dans le bâti a été observée en Haute Tinée dans deux bâtiments (Vol.3, Saint Etienne-de-Tinée, ANL 100, site d'Anelle, et BLA 1000) et dans le

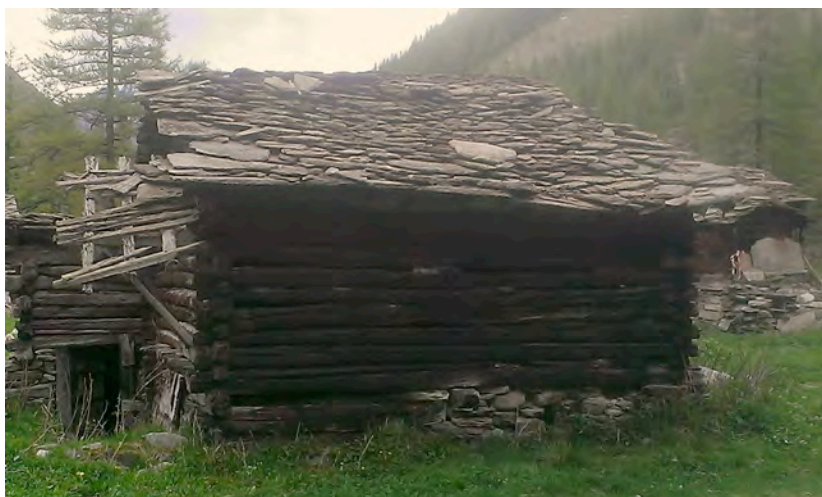
Figure 158 : Une grange bâtie en empilage dans le Val d'Aoste. Cl. Labbas.

Dans le Val d'Aoste, les granges présentent en revanche un montage proche de ce que l'on observe en Moyenne-Tinée, les mailles couvrent la longueur des gouttereaux et des pignons (Figure 158), l'accès s'effectuant par l'un des pignons, comme c'est le cas à Rougios (commune de Roure, Moyenne-Tinée).

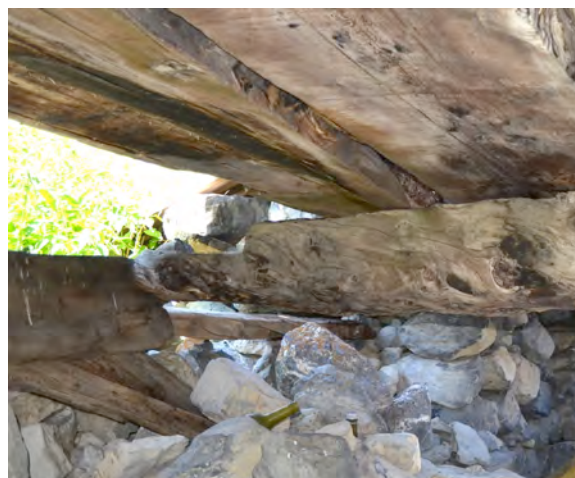
**Figure 159 : Poutre de section circulaire du bâtiment RUS 200 (Vol.3, Saint Etienne-de-Tinée) dans le vallon de Roya. Une seule encoche à mi-bois permet l'emboîtement avec la sablière posée au dessus. Cl. V. Labbas.**

poutres sont placées perpendiculairement aux murs gouttereaux et portent directement les lambourdes du plancher. Dans le cas de construction en empilage de mailles, les poutres sont bloquées et emboîtées entre les deux sablières basses par des encoches à mi-bois (parfois une seule encoche permettant de s'emboîter avec l'une des deux sablières, Figure 159).

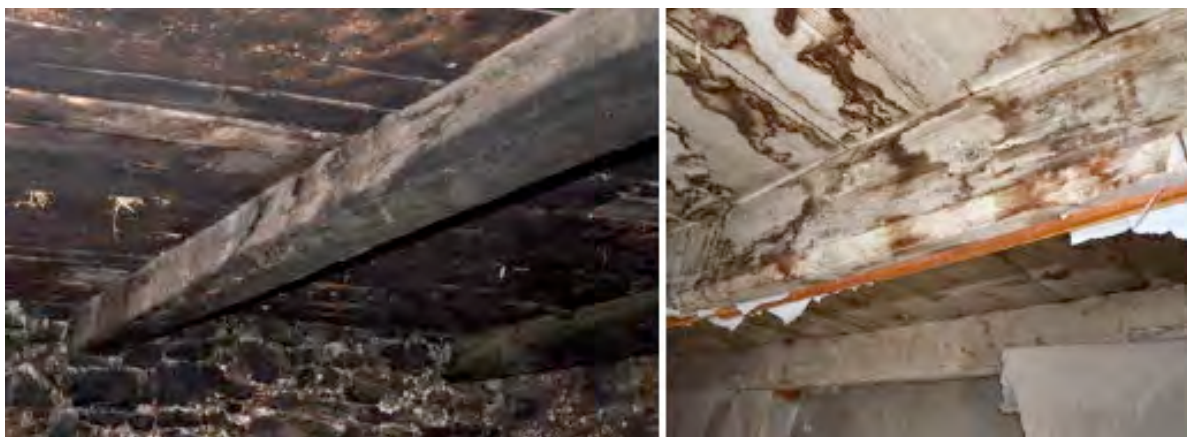
**Figure 160 : Poutres équarries des plafonds des bâtiments BLA 1100 (à gauche) et CR 100 (à droite). Cl. de V. Labbas.**

Les poutres sont soigneusement équarries et de section rectangulaire (20 cm x 15 cm pour les poutres de BLA 1100 et 15 cm x 8 cm pour CR 100). Seules les poutres de BLA 1100 ont fourni des dates du milieu du XVIIe siècle, celles du bâtiment CR 100 n'ont pas données de date (séries trop courtes) et sont manifestement postérieures au premier tiers du XIXe siècle mais leur aspect récent tendrait à les attribuer à la première moitié du XXe siècle (Figure 160).

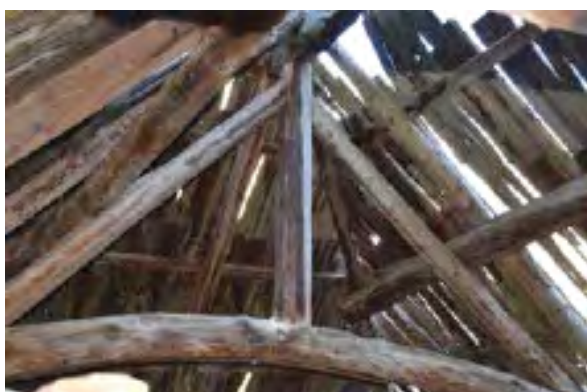
**Figure 162 : Détail d'une ferme de la charpente du bâtiment LAU 100, vallon du Lau, Jausiers. Cl. de V. Labbas.**

Une seule charpente véritablement conservée a été observée à Jausiers (bâtiment LAU 100, Vol.3, Jausiers) mais n'a pas pu être datée par la dendrochronologie (pas d'autorisation des propriétaires). Cette charpente apparaît plus complexe que dans la plupart des bâtiments agropastoraux observés dans l'étage subalpin du massif du Mercantour. La charpente est constituée de trois fermes composées d'entrails (dont un présente une courbure, Figure 162)

sur lesquels reposent les arbalétriers et le poinçon vertical au centre. La panne faîtière repose sur le sommet des poinçons. Les pannes secondaires, fixées sur les arbalétriers, sont également maintenues par des échantignoles. Des chevrons sont fixés au-dessus des pannes, parallèlement aux arbalétriers. A l'ouest, deux arbalétriers d'arêtier marquent l'extrémité de cette toiture à trois pentes. Au sud, la dernière ferme est enserrée dans la maçonnerie et est apparente depuis l'extérieur de l'édifice. L'ensemble de cette charpente repose sur les sablières posées au sommet des deux murs gouttereaux. Ce type de montage soigné apparaît comme un travail de charpentier spécialisé et pourrait faire l'objet d'analyses dendrochronologiques qui permettraient de la dater à l'instar des autres granges implantées dans ce secteur.

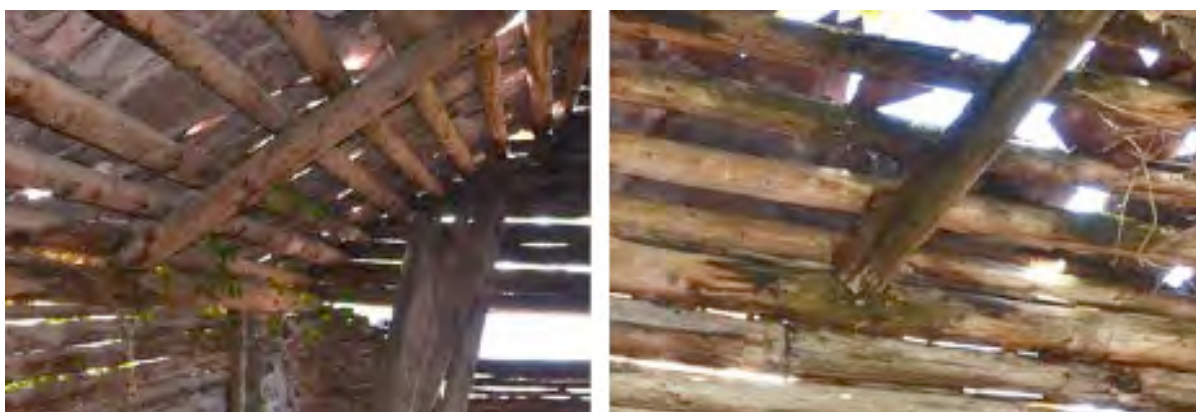
**Figure 163 : Détails d'arbalétriers dans une grange du village de Roure (à gauche) et dans la grange RG 500 à Rougios (commune de Roure, à droite). Cl. de V. Labbas.**

A Rougios, les charpentes, dans le bâti en mailles empilées, sont constituées de pannes circulaires, simplement écorcées de 12 à 15 cm de diamètre et emboîtées avec les mailles des pignons. Deux arbalétriers sont harpés aux sablières de toiture et placés postérieurement sous les pannes, au centre des gouttereaux, pour conforter les pannes. Cette configuration est également identifiée dans une grange construite en marge du village de Roure (Figure 163)

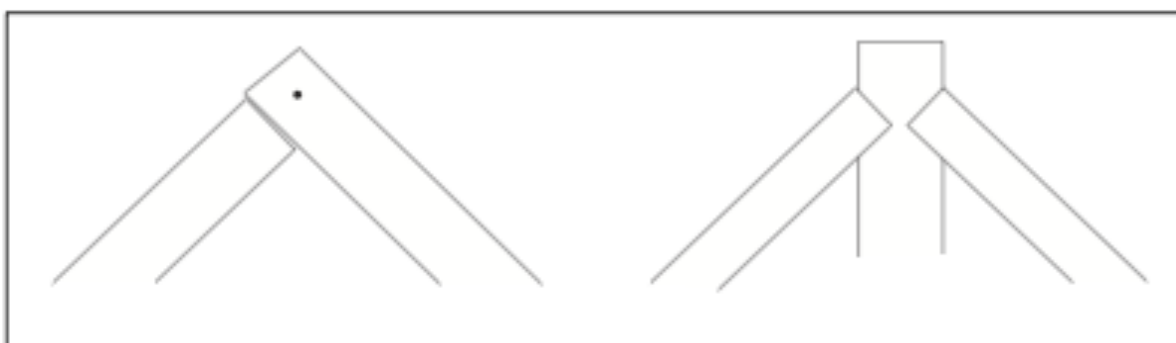
**Figure 164 : Détail des assemblages des arbalétriers de la charpente de AND 200, à droite, et de AND 100 et AND 300, à gauche (Anduébis, Valdeblore). DAO de V. Labbas.**

Les bâtiments AND 200 et 300, bien que très proches dans leurs modes de construction et dans leurs dimensions, présentent cependant des montages différents de charpente. L'emploi du chevron-arbalétrier dans un cas et des arbalétriers et poinçon dans l'autre cas (également identifié sur la vacherie à l'aval) pourrait suggérer plusieurs savoir-faire (Figure 164).

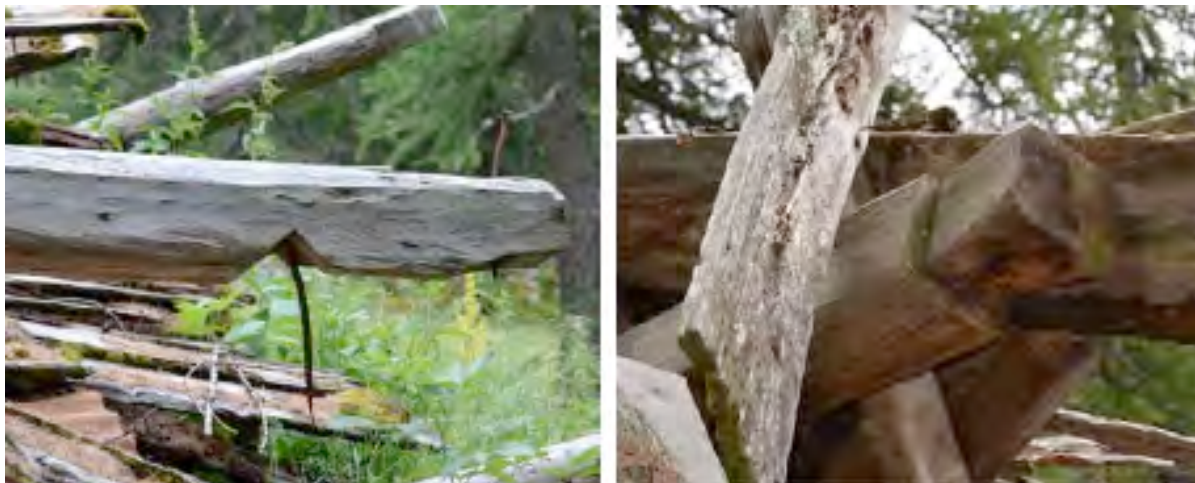
**Figure 165 : Détails des extrémités d'un arbalétrier (à gauche) et d'un entrail (à droite) sur un bâtiment agropastoral dans le quartier de Mollières (vallon de Mollières, commune de Valdeblore). Cl. de V. Labbas.**

d'entrails dont les extrémités sont soigneusement façonnées en queue d'aronde. L'extrémité des arbalétriers conservés présente une encoche oblique en adéquation avec l'angle de fixation sur les sablières sur lesquelles ils étaient cloutés (Figure 165).

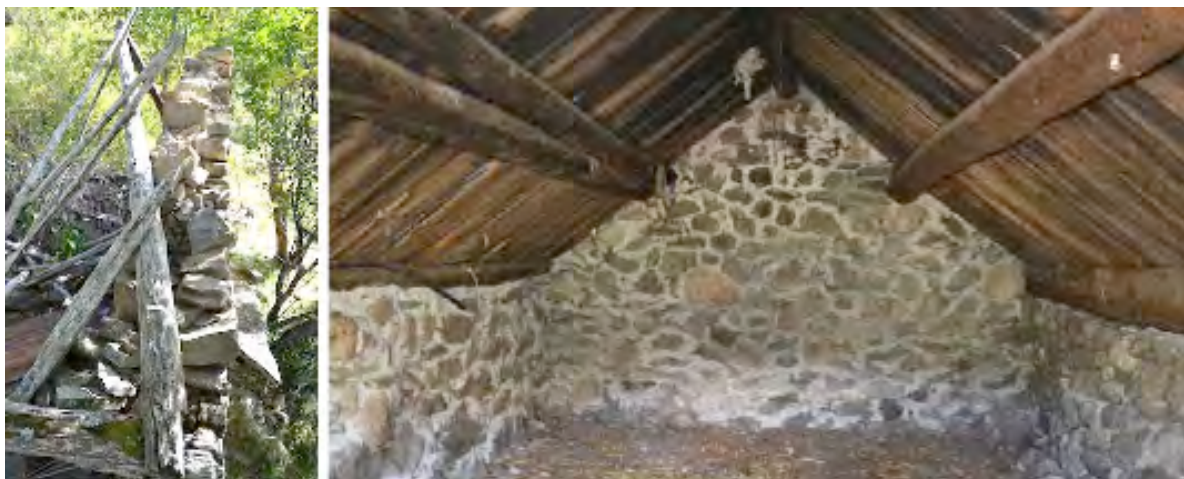
**Figure 166 : Arbalétrier du XIXe siècle fixé sur une sablière du XVe siècle réemployée (à gauche) dans le bâtiment CBV 100. A droite, vue intérieure des pannes du XVIe siècle du bâtiment FT2 100. Cl. V. Labbas**

Dans les haute vallées de la Bevera et de la Roya, deux bâtiments charpentés et non remaniés récemment ont été étudiés. Sur le site de Cabanes Vieilles à Moulinet, le bâtiment CBV 100 (volume 3, commune de Moulinet) a fourni deux dates, l'une du XVe siècle (estimée entre 1419 et 1465, probablement plus proche de 1440) et l'autre du XIXe siècle (estimée entre 1841 et 1865 mais probablement peu après 1841) chacune se rapportant à une pièce de charpente (Figure 166), soit une sablière (XVe siècle) et un arbalétrier (XIXe siècle). Ce type de montage est similaire aux descriptions ethno-architecturales fournies par Michel Pallanca pour la commune de Moulinet à la fin des années 1970 (Pallanca 1970).

Dans le vallon de Fontanalbe, la charpente du bâtiment FT2 100 (Vol.3, commune de Tende) est simplement formée de longues pannes secondaires (deux au sud et une au nord) et d'une panne faîtière directement harpées dans la maçonnerie des murs-pignons et sur lesquelles repose la couverture en bardeaux (Figure 166). L'analyse dendrochronologique a fourni deux dates estimées entre 1637 et 1645 (panne secondaire et sablière nord).

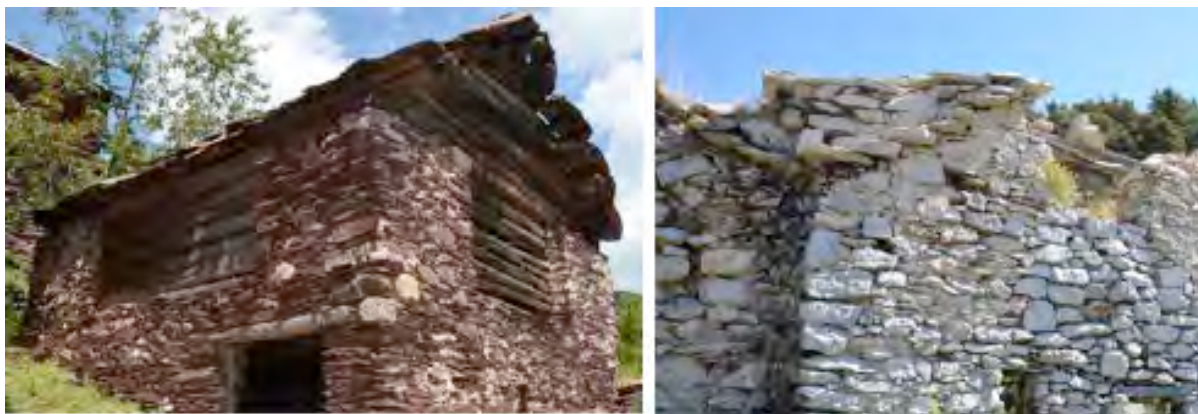
**Figure 167 : Couverture en lauze de pelites sur une grange en marge du village de Roure (à gauche) et en lauze calcaire sur un état antérieur du bâtiment ANN 200 à Saorge. Cl. de V. Labbas.**

La lauze est également un mode de couverture repéré principalement dans les secteurs de la Moyenne Tinée, notamment à Roure, et dans la vallée de la Roya. L'emploi de la lauze est bien identifié dans le village de Roure et dans les bâtiments agropastoraux du site de Rougios. Les lauzes sont systématiquement débitées dans les pelites, témoins de l'usage des ressources minérales locales. Dans le village de Roure, à 1200 m d'altitude, la lauze de pelites est le principal mode de couverture couvrant des édifices bâti en maçonnerie et des granges construites en mailles empilées. A Rougios, l'emploi de ces plaques de pelites est associé au bardeau qui constitue, en proportion égale, l'autre mode de couverture des édifices du site. Dans les deux cas, les lauzes sont grossièrement débitées et se présentent sous une forme brute, sans esthétique particulière. Dans la vallée de la Roya, l'emploi de lauze dans les couvertures est identifié à Tende, dans les constructions urbaines ainsi que dans l'étage subalpin. Sur le site d'Annan (ANN 200, Vol.3, commune de Saorge) on trouve une toiture à double pente recouverte de lauze, antérieure à la construction de l'édifice voûté, et dont il ne subsiste que la façade (Figure 167).

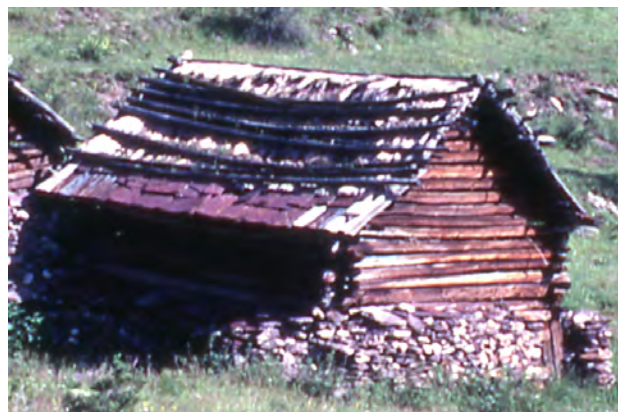
**Figure 168 : Cliché des années 1970 attestant l'emploi de la paille sur une grange à Rougios conjointement à la lauze de pelites. Cl. G. Cheval.**

Il est fait mention de l'emploi de la paille comme matériau de couverture à Barels au début du XIXe siècle (Faure-Vincent 2003, p 65), ou dans la Tinée, en plusieurs endroit (Raybaud et Pérréard 1982 et Faure-Vincent 2003, p 62). Dans les Hautes-Alpes, dans le Haut Embrunais ou à Vallouise, l'usage du chaume apparaît même exclusif à la fin du XIXe siècle (Mallé 1999, p 159). A Rougios, des photographies de années 1970 (Figure 168) attestent l'existence du chaume. Sur la photographie ci-dessous on peut voir des plaques de lauze, dans la partie basse, et de la paille (chaume) recouverte de longues pièces de bois (qui maintiennent la paille) en partie haute de la

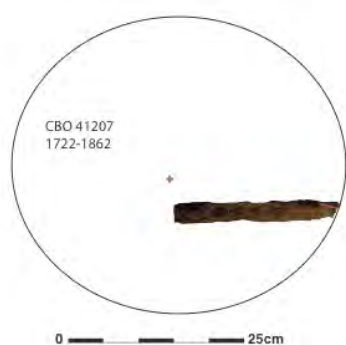
**Figure 169 : exemple d'une section de bardeau de 1862 et sa provenance au sein de l'arbre. Bâtiment CBO 400, site de Bousieyas. DAO de V. Labbas.**

Les planches de bardeau présentent des dimensions analogues. Deux mètres pour les plus longues. Les longueurs observées d'1m 50, 1m et 0m 50 traduisant de probables recoupes. Les largeurs observées sont comprises entre 20 et 25 cm, 25 cm étant la largeur la plus commune. L'épaisseur varie de 2,5 cm à 3 cm. En 1861 un devis pour l'agrandissement de la

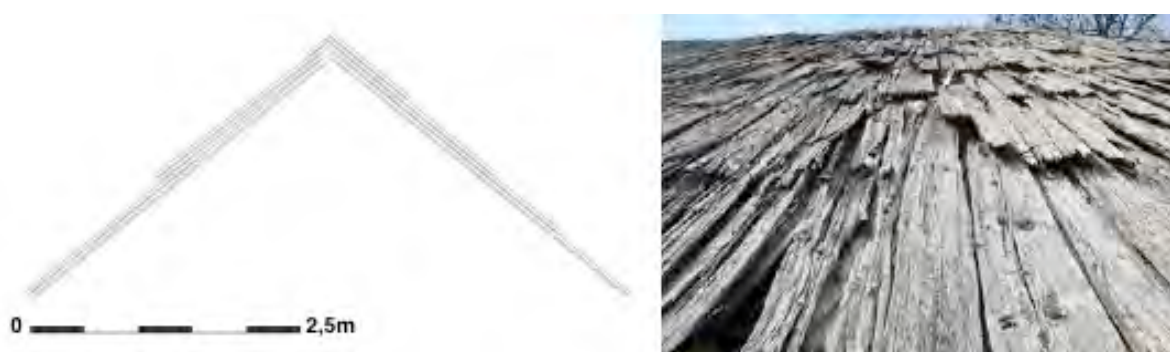
**Figure 170 : schéma en coupe des superpositions de bardeaux dans le bâtiment BLA 1100 (à gauche) dans le vallon de Roya et détail de la toiture du bâtiment BAN 100 (à droite) à Allos. DAO et Cl. de V. Labbas.**

dernières. A l'instar de tous les modes de couvertures, les planches sont posées les une aux autres, par rangées successives. La rangée supérieure est décalée par rapport à la rangée inférieure et la recouvre de la moitié de sa longueur, de manière à étanchéifier la toiture. Dans la plupart des cas observés, la couverture est constituée d'une seule épaisseur de planches par rangée, si ce n'est le cas du bâtiment BLA 1100 qui présente jusqu'à quatre épaisseurs de bardeaux (Figure 170). En partie haute des toitures, au niveau de la ligne faitière, les planches sont fréquemment plus courtes (0m 50 ou 1 m). Des analyses dendrochronologiques spécifiques permettraient de déterminer si ces pièces font partie d'un même lot de planches ou bien s'il s'agit de planches recoupées et réemployées.

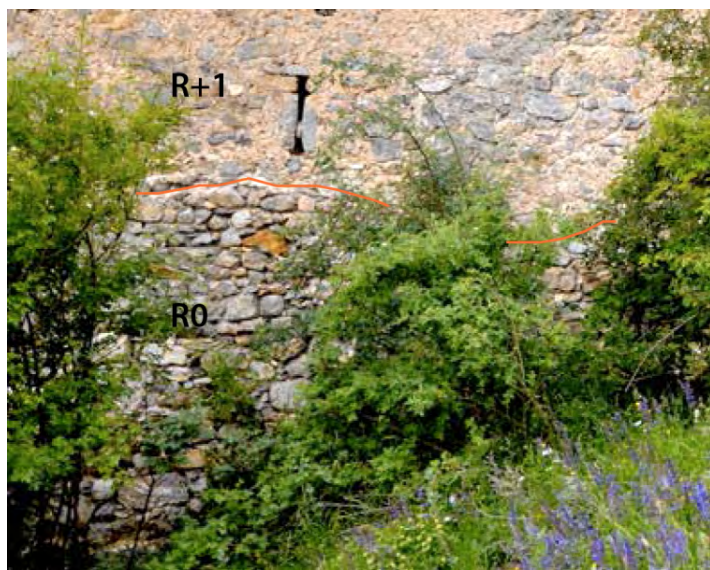
**Figure 172 : Niveau R0 d'un édifice antérieur réemployé dans le bâtiment BLA 1100 (Blainon, Saint Etienne-de-Tinée). Cl. et DAO de V. Labbas.**

l'édifice se traduit par la construction des niveaux R+1 et R+2 de la moitié nord qui s'appuie sur un niveau R0 préexistant et d'un bâtiment antérieur (Figure 172). On retrouve une pratique similaire dans la construction des bâtiments CR 100 et CR 200 (Champrichard, cf. 3.1.2.1) qui réutilisent au XIXe siècle un des murs d'un bâtiment antérieur.

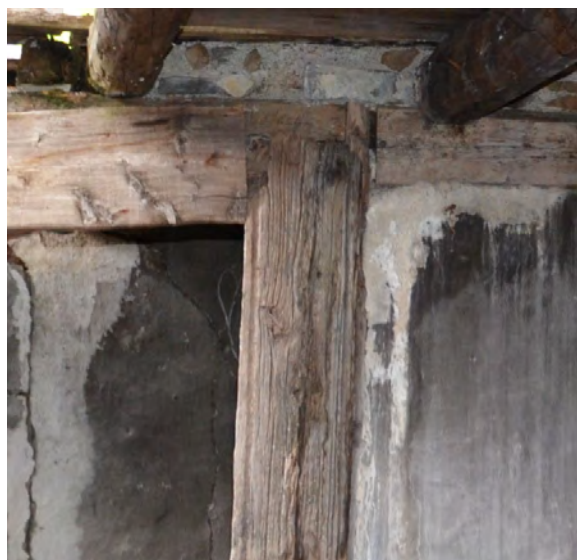
**Figure 173 : Bardeau de toiture réemployé en chambranle dans une porte en R+1 du bâtiment CR 100 (Champrichard, Allos). Cl. de V. Labbas**

bardeaux, dont la fonction initiale est détournée, sont rares. Le bâtiment CR 100 (Champrichard, 3.1.2.1) dont un encadrement de porte en R+1 réemploie un bardeau en chambranle (Figure 173) en est, cependant, un exemple.

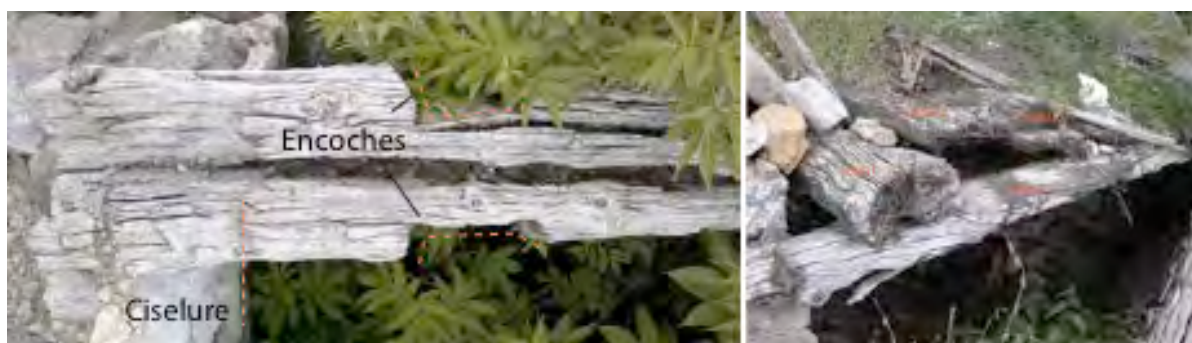
**Figure 174 : Détail de mailles d'élévation réemployées en poutre de plafond (à gauche) et en lambourdes de plancher (à droite) dans le bâtiment BLA 300 (Blainon, vallon de Roya). Cl. et DAO de V. Labbas.**

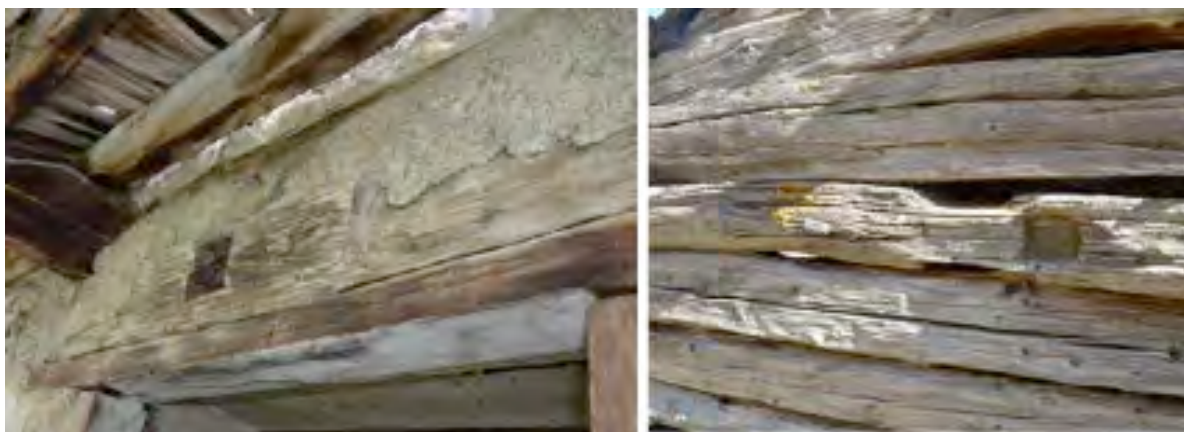
**Figure 175 : Deux exemples de sablières réemployées : Bâtiment CR 100 (Champrichard, Allos), à gauche, une ancienne sablière de charpente réemployée en sablière de toiture. A droite, une sablière-formant-seuil ou linteau réemployée en maille d'élévation dans la grange CBO 500 (Bousieyas, Saint-Dalmas-le-Selvage). Cl. de V. Labbas.**

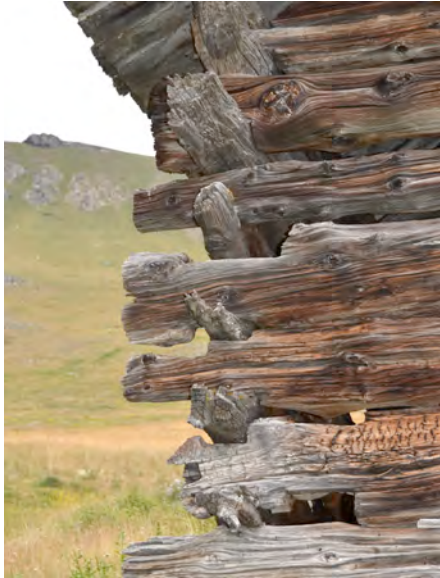
Figure 176 : Encoches réadaptées des mailles du pignon sud de la grange CBO 500 (Bousieyas, Saint Dalmas-le-Selvage). Cl. V. Labbas

suppose une réadaptation de la pièce (par une recoupe de la longueur ou une retaille des encoches). Dans le bâtiment CBO 500 (cf. 3.2.2.4), les encoches à mi-bois des mailles montrent des réadaptations des encoches suggérant une place différente dans les états antérieurs de la grange (Figure 176).
