Le bois de construction dans le sud des Balkans au 5^e millénaire av. n. è.

THÈSE DE DOCTORAT

Le bois de construction dans le sud des Balkans au 5^e millénaire avant notre ère

Paul Bacoup

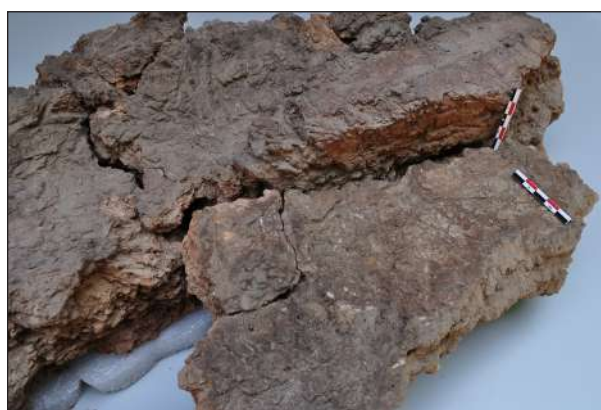
Fig. 2-09 - Détail du fragment 611009-024 présentant les deux faces perpendiculaires d'une pièce très probablement équarrie.

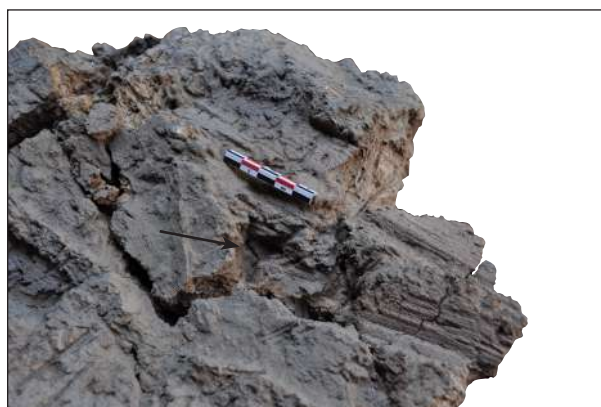
Fig. 2-12 - Détail du fragment 611006-015 présentant une empreinte de poteau qui s'arrête (flèche noire).

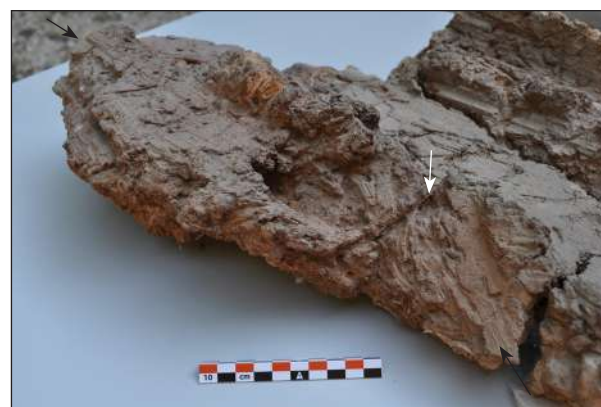
Fig. 2-13 - Détail du fragment 611010-003 présentant deux empreintes de pièces de bois aboutées (flèche noire) par un ligature (flèche blanche).

Concernant leur agencement, ces poteaux sont généralement plus ou moins parallèles et jointifs, même si quelques espacements de 1 à 3 cm ont été observés. Certaines pièces de bois au sein de l'armature sont légèrement obliques rompant le parallélisme de la structure. Une pièce notamment semble complètement oblique et placée même devant les autres poteaux verticaux (**fig. 2-11**). Enfin, plusieurs poteaux n'atteignent pas le faite du mur et, soit ne sont pas prolongés (**fig. 2-08b**, **2-10** et **2-11**), soit le sont par aboutement avec d'autres pièces de bois (**fig. 2-13**).

L'assemblage de deux pièces verticales, à l'instar des poteaux aboutés, peut être réalisé en ligaturant seulement les pièces entre elles ou en utilisant une petite pièce de bois supplémentaire permettant de serrer l'assemblage (**fig. 2-13, 2-18 et 2-22**). S. Martinez (2001) avait déjà noté la présence de petites pièces de bois entre les poteaux durant son étude du mur 626 du niveau V/Ouest/3 de Dikili Tash, sans identifier leur fonction architecturale. Ces petites pièces de bois peuvent également être insérées entre les poteaux, même lorsqu'il n'y a pas d'assemblage, afin de resserrer les poteaux entre eux et de les maintenir en place plus fermement.

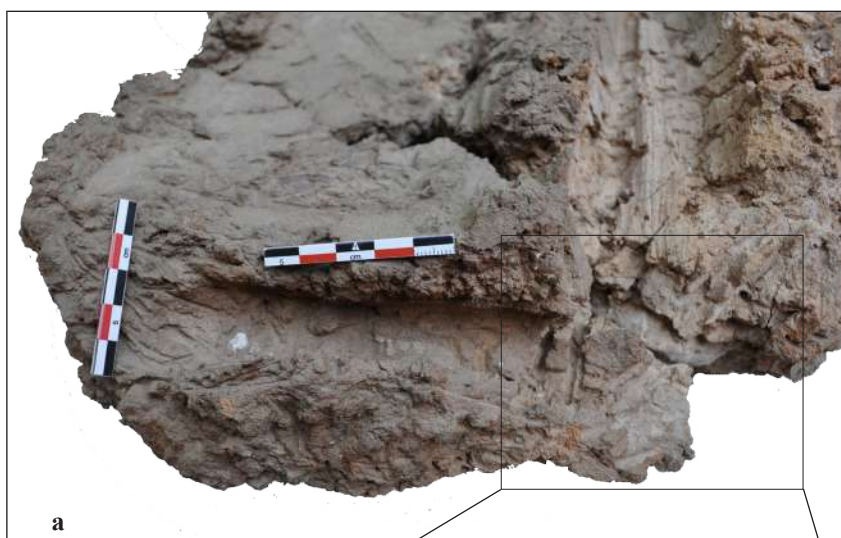
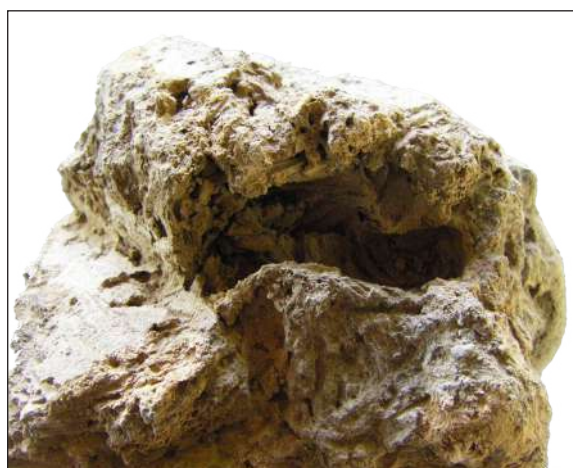
Fig. 2-20 - Détail du fragment 611017-025 présentant une cavité où se trouve l'empreinte d'un nœud qui a permis d'attacher la ligature autour des pièces de bois.

Les traverses, elles, sont également liées aux poteaux à l'aide de ligatures (**fig. 2-19 et 2-20**). Ces liens auraient un rythme d'apparition d'au moins un tous les quatre poteaux. En

empreintes s'apparente à l'empreinte du nœud de deux bouts d'une ligature (fig. 2-20). La conservation assez exceptionnelle de ces fragments de ligature semble être due à une sorte de minéralisation et on ne connaît que peu de parallèles, sûrement à cause du manque d'études exhaustives et minutieuses des fragments de terre à bâtir (Chohadzhiev 2021, p. 162 et 164, figure 17). L'espèce végétale utilisée n'a pas pu être identifiée pour le moment. Une observation au MEB permettrait peut-être de la déterminer.

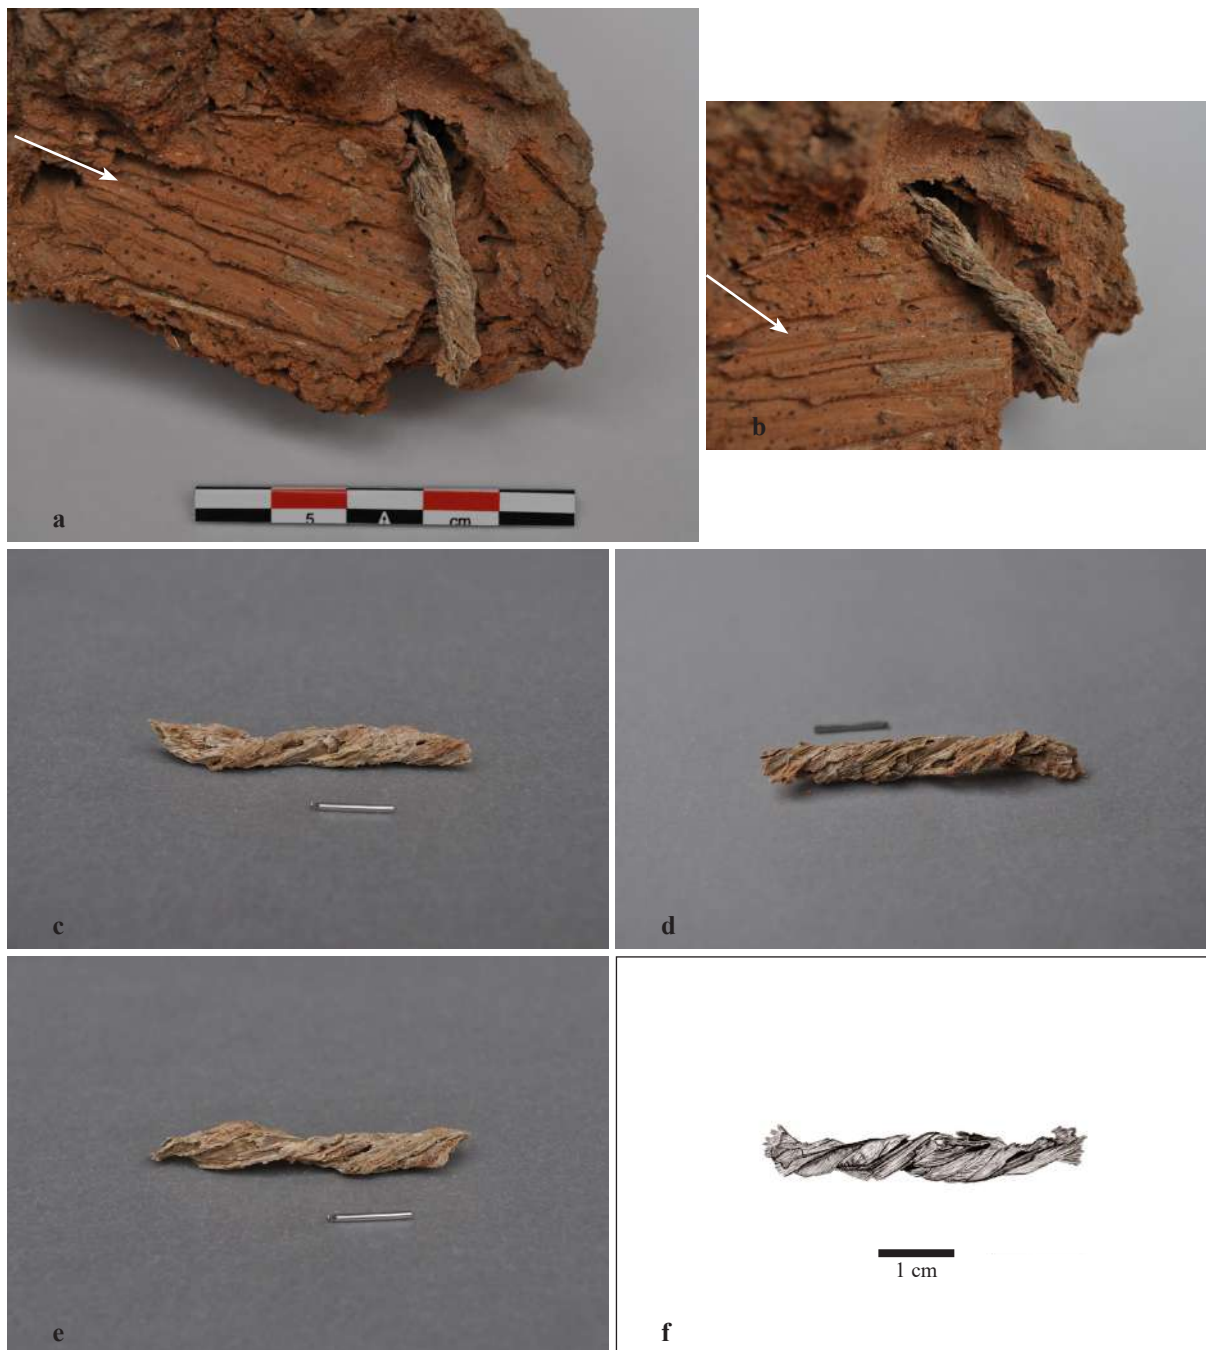
Fig. 2-21 - Fragment de ligature végétale découvert dans le fragment 611018-026. Éch. 1:1. a. ligature dans son empreinte vue de face. On peut voir l'organisation en fagot des dégraissants (paille) dans la cassure (flèche blanche) ; b. ligature dans son empreinte vue de profil. On voit également l'organisation en fagot de la paille ; c. d. e. vue de trois faces de la ligature. On voit la torsade, l'hélice, formée par les torons ; f. dessin du fragment de ligature. En suivant les fibres, on voit l'hélice formée par les deux torons eux-mêmes composés de fils de caret torsadés. Une partie des fibres est cassée à cause de cette première torsion.

La session d'étude 2018 a été marquée par la découverte de restes de ligatures végétales en place dans leurs empreintes. Trois fragments ont livré ces restes inédits, dont un morceau de lien conservé sur 4,2 cm de long et 0,6 cm de diamètre (fig. 2-21). L'étude de ces restes et des empreintes indique que ces ligatures végétales sont fabriquées à partir de deux torons, chacun composé de fils de caret torsadés, puis torsadés entre eux (fig. 2-21f). L'une des

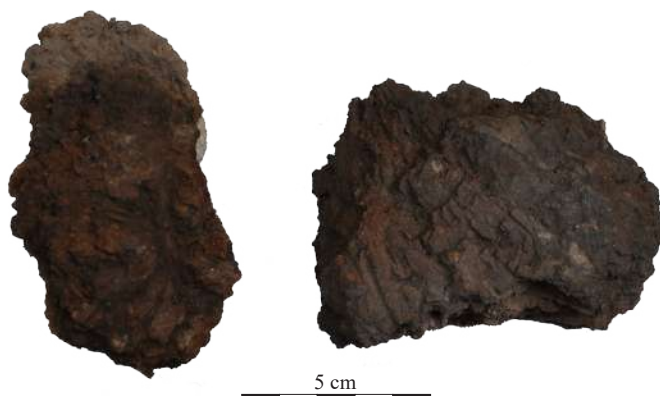
Fig. 2-27 - Ensemble de fragments 611009-012 présentant une surface arrondie et aplaniée et issus possiblement des piédroits de l'ouverture. Éch. 1:2.

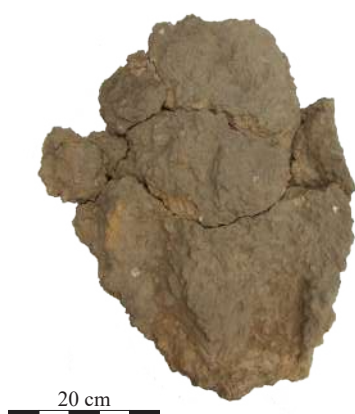
Fig. 2-29 - Fragment 611006-014 issu du mur nord et présentant des empreintes jointives. Éch. 1:10.

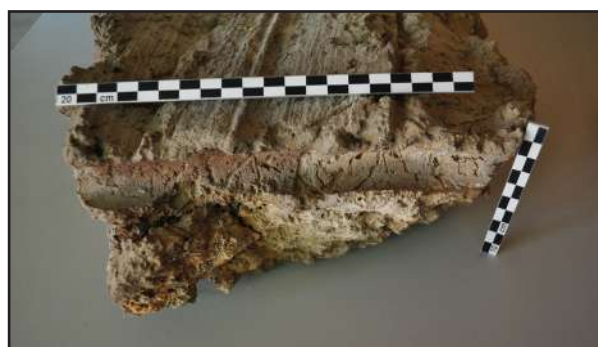
Fig. 2-30 - Détail du fragment 611004-020 présentant l'empreinte d'une traverse perpendiculaire aux poteaux refendus.

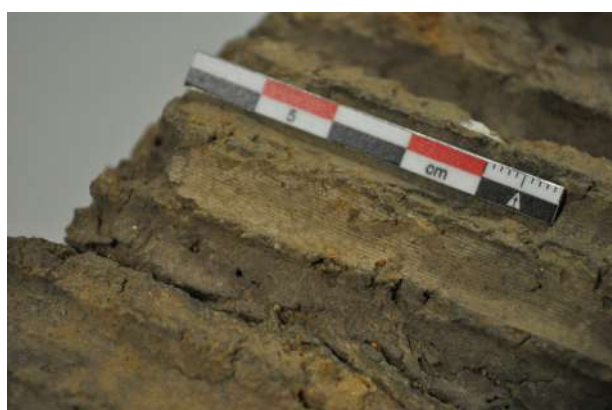
Fig. 2-40 - Détail du fragment 611099-006 sur les empreintes finement striées qui sont des négatifs de roseaux.

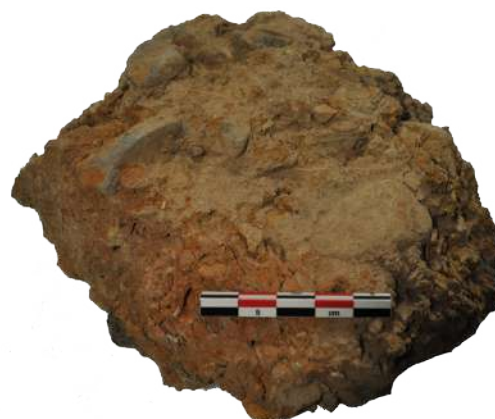
Fig. 2-41 - Fragment 611035-006 présentant de nombreuses inclusions de cailloux, galets et tessons. Éch. 1:2.

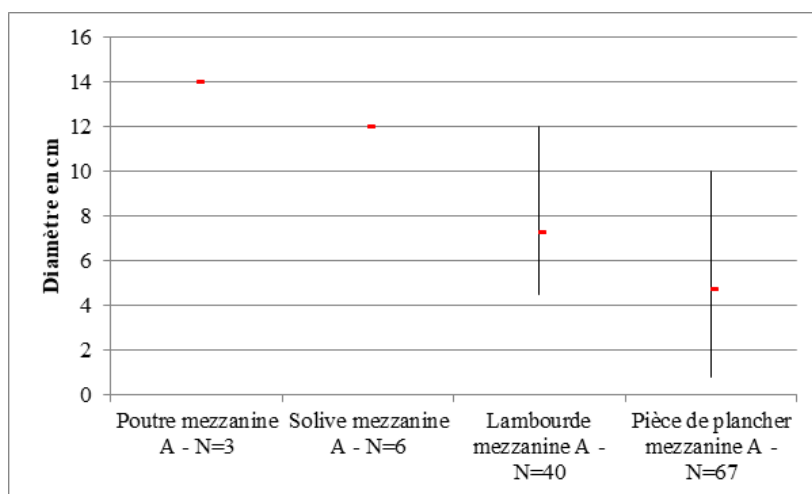
Fig. 2-43 - Diamètres moyens, maximum et minimum des pièces de bois utilisées comme poutres, solives, lambourdes et pièces de plancher dans l'armature de la mezzanine de la pièce A.

L'armature en bois de cette mezzanine repose au moins sur deux solives d'environ 12 cm de diamètre (**fig. 2-43**), placées parallèlement, l'une contre le mur ouest, la deuxième à 1,20 m plus à l'est. Il est fort probable que la deuxième solive corresponde à la pièce de bois perpendiculaire au mur nord du bâtiment et qu'elle ait été assemblée par tenon-mortaise à l'un des poteaux de ce mur pignon (*cf.* plus haut, p. 70-72). Sur ces solives sont installées des lambourdes espacées d'environ 2 à 7 cm. Les lambourdes ont un diamètre moyen de 7,3 cm (**fig. 2-44**). Elles supportent des pièces de bois aux dimensions variables (de 0,8 à 10 cm), mais plutôt jointives,

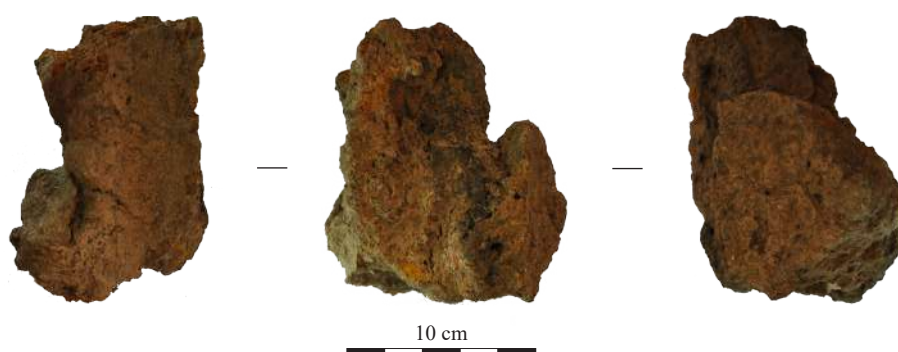
Fig. 2-44 - Fragment 611004-018 associé au comblement des entrevous. Les empreintes visibles sont celles des lambourdes. Éch. 1:4.

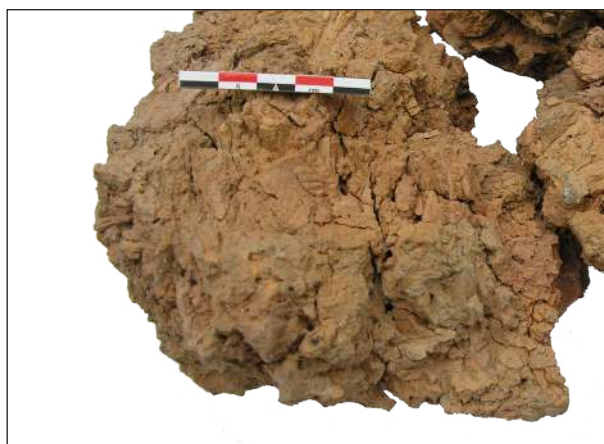
Fig. 2-57 - Détail de l'ensemble de fragments 610122-011 présentant des empreintes de feuilles. Éch. 1:2.

Différentes compositions de terre à bâtir sont visibles au sein des restes architecturaux de la Maison 3. Sauf rares exceptions, la terre choisie contient des minéraux naturels (mica, quartz) et des graviers. On note également la présence régulière de tessons, de galets, de coquilles et d'empreintes de feuilles (**fig. 2-56a, c, d et 2-57**). La terre argileuse choisie pour la fabrication de la terre à bâtir est donc sûrement ramassée sur le site.

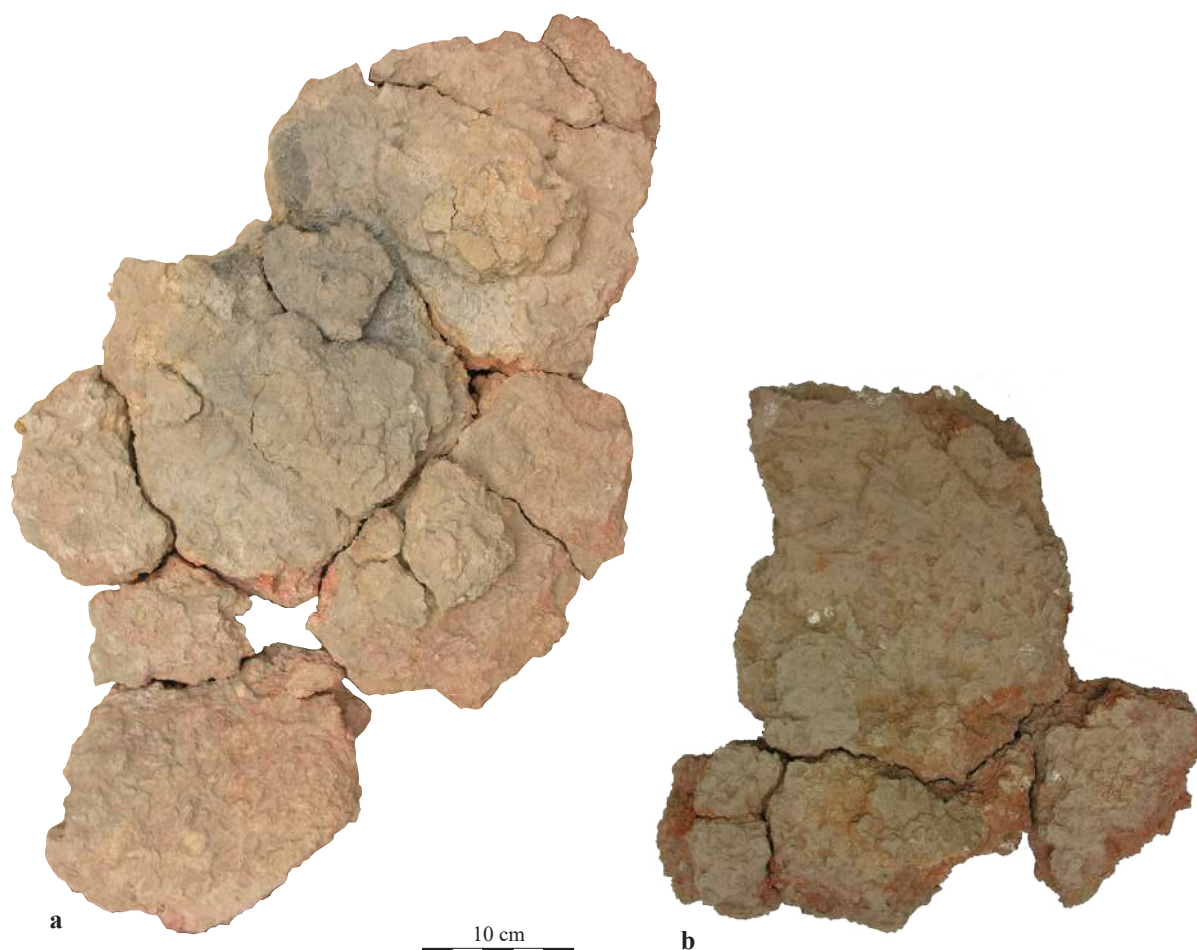
Fig. 2-66 - Deux ensembles du second regroupement des fragments issus du plancher surélevé ou toit plat. Éch. 1:5. a. ensemble 610114-007 présentant les restes de tous les enduits connus pour ce regroupement ; b. ensemble 610189-001 présentant les trois enduits intermédiaires.

Le second groupe se compose de trois ensembles de fragments (610114-006, 610114-007 et 610189-001) comprenant 22 fragments découverts près de l'angle sud-ouest de la Maison 3 (locus 6-334 ; **fig. 2-66**). Pour ce groupe, une succession de cinq couches de terre à bâtir est visible (**fig. 2-65** : second regroupement). La première couche n'est visible que de manière éparse sur le fragment 610114-007. Elle avait une épaisseur supérieure à 2 cm et était dégraissée à la paille principalement. Sur cette couche était appliqué un enduit de terre à bâtir épais de 5,5 à 7 cm. Celui-ci est dégraissé avec de la paille courte et de la balle en moyenne quantité. On y décèle des inclusions de cailloux et galets. Se superposent ensuite trois couches d'enduit, dont les épaisseurs respectives sont de 1,5 à 3 cm, de 1,5 à 2 cm et enfin de 1 à 1,5 cm. Ces enduits sont dégraissés de plus en plus finement à mesure que l'on s'approche de la surface extérieure de l'élément architectural. La première contient principalement de la balle, avec encore quelques pailles courtes, alors que la dernière ne contient que de la balle en plus faible quantité. Ces derniers enduits sont finement dégraissés, mais restent épais, si on les compare avec les ensembles appartenant aux enduits des murs de la Maison 3 (*cf.* plus haut, p. 100) ou de la Maison 4 (*cf.* plus haut, p. 91). Nous proposons alors de les voir plutôt comme des enduits appliqués horizontalement, même si leur consistance ne semble pas être aussi imperméable que celle du premier groupe. Ce second groupe pourrait donc appartenir à un plancher d'étage. Ainsi, de ce dernier nous aurions les couches supérieures conservées et peut-être les vestiges de la couche de torchis, mal conservée, sur 2 cm. De plus, les deux ensembles de fragments 610114-007 et 610189-001 présentent, en bordure, une face plane et une autre convexe qui vient de manière arrondie rejoindre la face plane (**fig. 2-67**). Cette morphologie

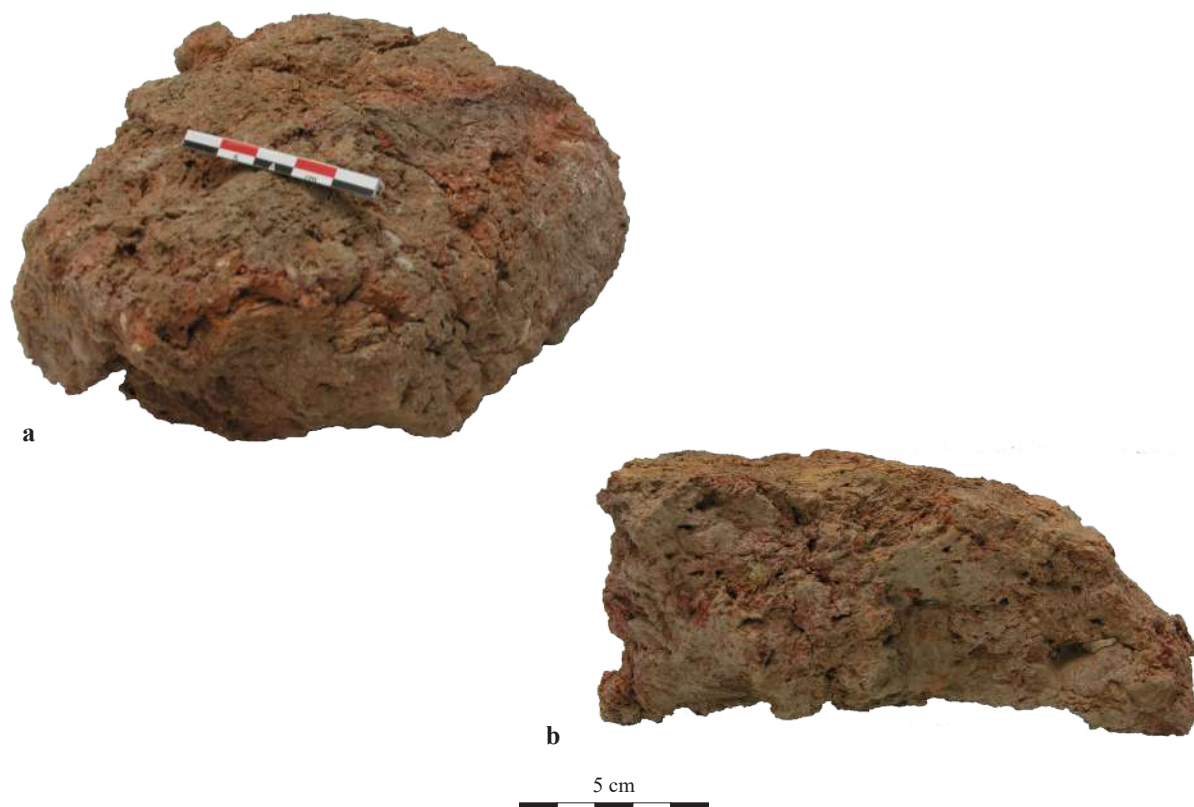
Fig. 2-67 - Deux fragments présentant une surface convexe qui rejoint une deuxième surface, plane celle-ci. Éch. 1:2. a. fragment de l'ensemble 610114-007 ; b. fragment de l'ensemble 610189-001.

pourrait être due à l'application de cette couche de terre à bâtir contre une surface concave en terre à bâtir assez grossière. En corrélation avec l'emplacement de découverte des fragments, proche des murs du bâtiment, cette couche convexe devait être appliquée contre la couche de terre à bâtir en contact avec l'armature en bois du plancher qui remontait légèrement, de manière concave, contre les murs (**fig. 2-68**). Le fait que les bordures convexes se trouvent sur deux côtés perpendiculaires des ensembles de fragments renforce l'association de ces restes à un plancher situé dans l'angle de la maison.

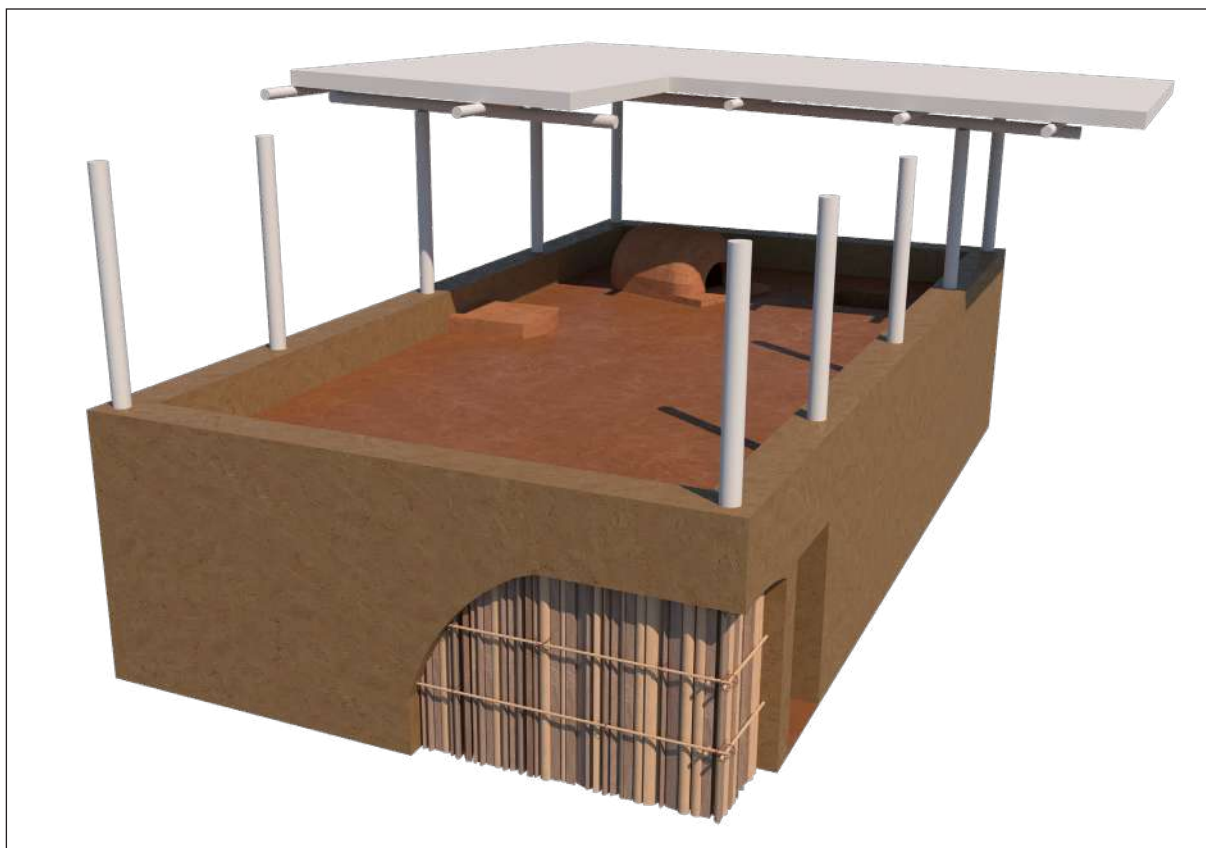
Fig. 2-69 - Reconstitution hypothétique de la Maison 3. Les éléments en blanc correspondent aux hypothèses, sans preuve archéologique tangible.

La Maison 3 est donc un bâtiment rectangulaire à une pièce de 10 m de long pour 5 m de large, sans cloison interne. Il a été érigé à l'aide des techniques du torchis sur armature végétale en utilisant deux modes d'agencement des matériaux : le poteau jointif de manière principale et le clayonnage plus sporadiquement. Il est envisageable, à l'instar de la Maison 4, que le torchis sur poteaux jointifs ait été utilisé pour la construction de la majeure partie des murs périphériques et que le torchis sur clayonnage ait été réservé pour des éléments plus restreints. Ces murs périphériques faisaient environ 36 cm d'épaisseur en tenant compte de l'armature en bois composée de poteaux généralement refendus, dont les diamètres sont réduits (proche de 5,5 cm) et maintenus par des traverses d'environ 3 cm de diamètre (**fig. 2-69**). Les couches de terre à bâtir sont de plus en plus fines, du point de vue des dégraissants comme des épaisseurs, à mesure que l'on s'approche de la surface du mur, recouverte d'un badigeon blanchâtre.

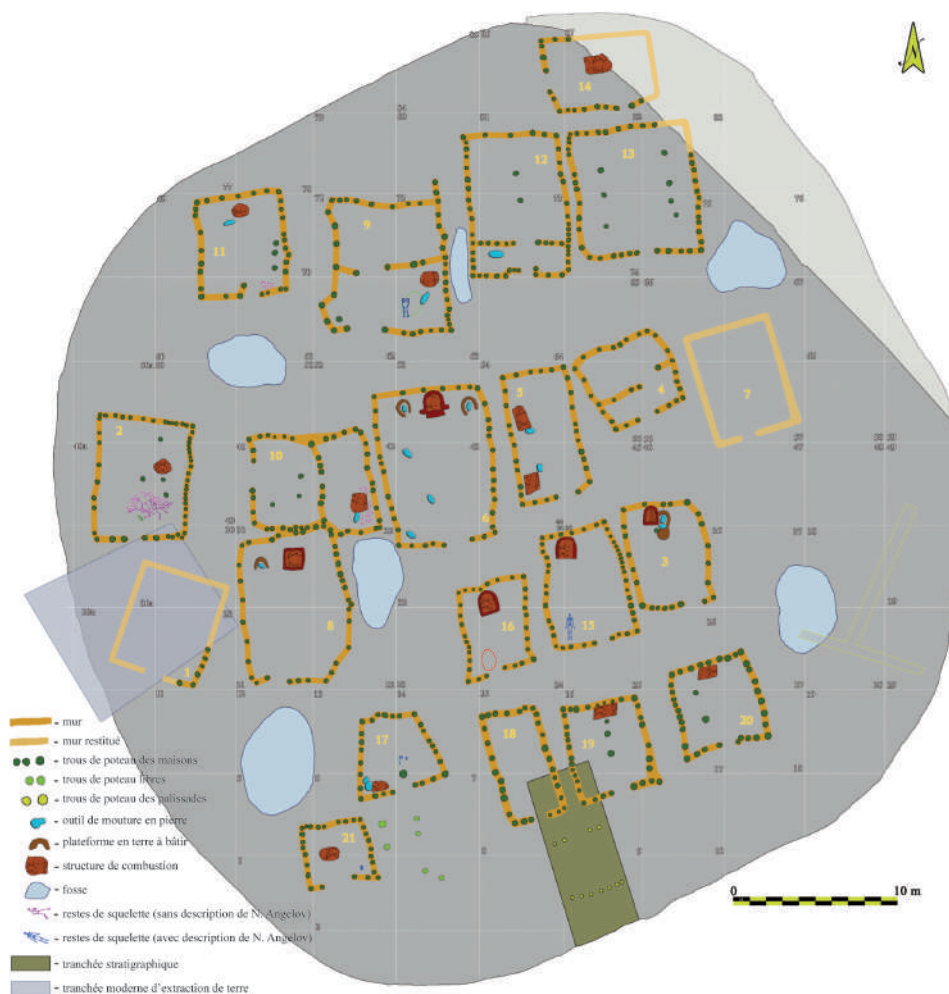
Fig. 3-02 - Plan du premier horizon du tell de Hotnitsa mis au jour lors des fouilles menées par N. Angelov. D'après Chohadzhiev et Chohadzhiev à paraître, Fig. 14.

Le deuxième objectif des fouilles d'Angelov était d'obtenir une première lecture stratigraphique du site à l'aide d'une tranchée de 10 m par 4 m creusée dans la partie sud du tell (**fig. 3-02**). On y repère 14 niveaux d'occupation numérotés de haut en bas et répartis en trois phases : Hotnitsa I, Hotnitsa II et Hotnitsa III (de la plus ancienne à la plus récente). N. Angelov attribue alors respectivement ces phases au Néolithique tardif (EEB 7), à la transition Néolithique-Chalcolithique ancien (EEB 7-8) et au Chalcolithique (EEB 8-9), en se fondant sur la périodisation de Karanovo établie par Georgiev (1961). Mais ce découpage doit être reconsidéré et une périodisation plus fiable des occupations est en cours. H. Todorova, en se fondant sur l'analyse du mobilier, avait déjà proposé une réévaluation de la périodisation. Les deux phases chronologiques les plus récentes Hotnitsa II et Hotnitsa I correspondent, selon elle, au complexe Gumelnița-Kodjadermen-Karanovo VI, soit à l'EEB 9 : entre 4600 et 4300/4250 av. n. è. La phase Hotnitsa III serait plutôt à rattacher aux phases II, III et IV de la culture Poljanitsa, soit à l'EEB 8 : entre 4900 et 4600 av. n. è. (Todorova 1986, p. 78 ; Chohadzhiev 2009, p. 67 ; Chohadzhiev et Chohadzhiev à paraître, p. 15-17).

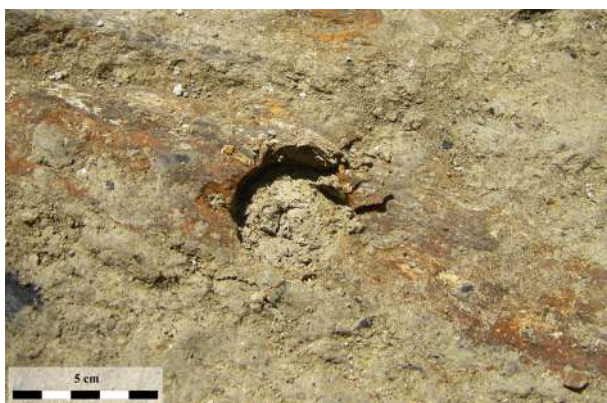
Le bois de construction de Hotnitsa s'apparente à un agglomérat de particules de bois conservées sur une épaisseur de 1 à 5 mm (**fig. 3-06**). Ces restes de matière ligneuse forment une fine couche relativement continue sur les empreintes que les pièces de bois ont laissées dans le sédiment.

Fig. 3-06 - Épaisseur de la pellicule de bois visible après prélèvement d'un échantillon à l'emporte-pièce.

Différents modes de prélèvements ont été réalisés afin d'essayer de préserver au maximum les connexions entre les particules de bois. Ils ont été effectués à l'aide de gabarits emporte-pièces par exemple ou en découpant une partie de la « pièce de bois » et en la conditionnant dans de l'aluminium (**fig. 3-06**). Sur le terrain au moment des prélèvements, des fibres ligneuses étaient visibles dans ce qui nous semble être le duramen ; cela laissait penser qu'une identification xyologique, même sommaire, des essences serait possible à partir des plans tangentiels des pièces de bois horizontales.

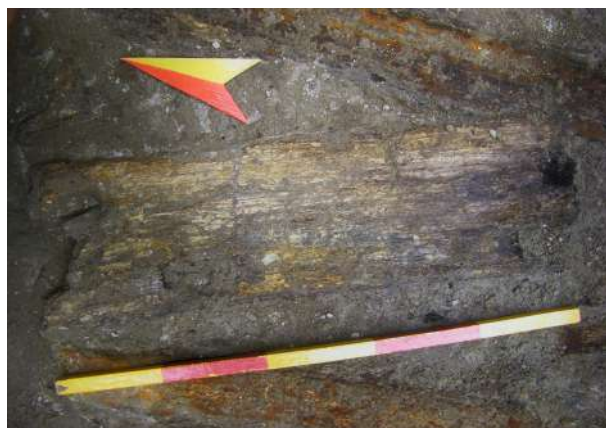
Fig. 3-08 - Conservation claire de la pièce de bois équarrie 092-027.

au sein de chaque pièce, il semble que le duramen soit conservé sous la forme claire, alors que la conservation brune corresponde à l'écorce/aubier¹. En prenant l'exemple d'une pièce de bois équarrie comme la pièce 092-027, elle ne se composait sûrement que du duramen de l'arbre. Elle est intégralement conservée sous la forme claire (**fig. 3-08**). Concernant les demi-rondins utilisés pour les planchers cette fois, ils présentent les deux types de conservation. Le

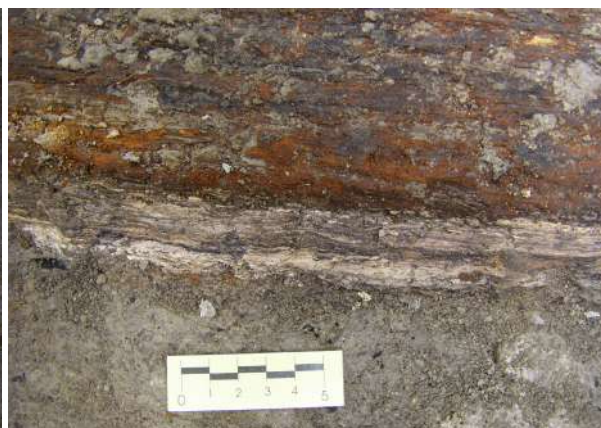
type brun est situé au-dessus de la conservation claire, ce qui suggère que ces pièces de bois aient eu leurs parties planes (principalement composée du duramen) orientées vers le bas, et leur écorce/aubier vers le haut (**fig. 3-09**). Toutefois, ces restes ne permettaient pas d'identifier directement sur le terrain les essences de bois utilisées.

Fig. 3-09 - Demi-rondin 092-026 présentant les deux types de conservation.

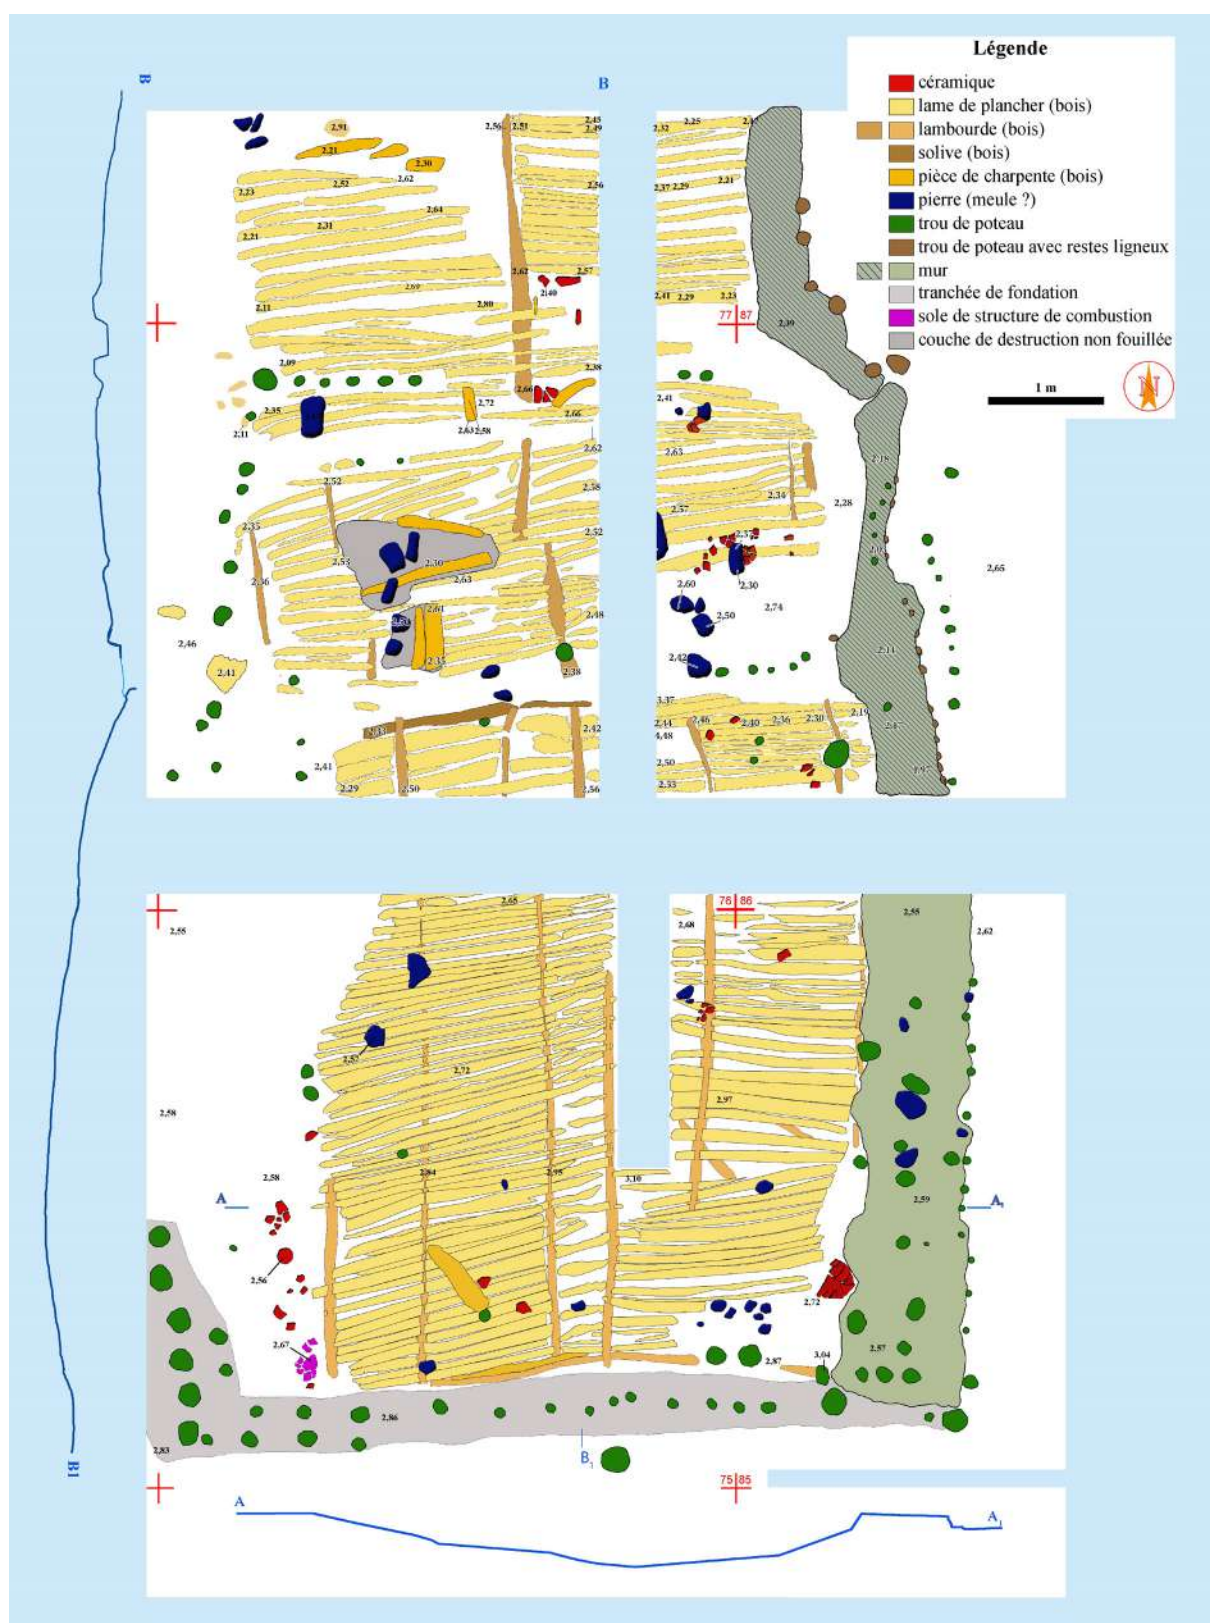
Fig. 3-10 - Plan du Bâtiment 20. Éch. 1:66. Relevé et DAO par A. Chohadzhiev.

la forme de cuvette qu'arboraient les planchers lors de leur découverte tend également vers une restitution des planchers surélevés (fig. 3-10 et 3-12). Les extrémités hautes des planches sont appuyées contre les murs encore en élévation sur quelques dizaines de centimètres. Cette cuvette reflète sûrement un plancher surélevé tombé sur un étage inférieur. En outre, la découverte d'une maquette de bâtiment à deux étages semble attester l'existence de tels planchers (Chohadzhiev et Yordanova 2014, fig. 1). La hauteur de ces planchers n'est pas aisée à reconstituer, mais la conservation en connexion de la plupart des pièces de bois indique que la chute n'a été ni brutale, ni haute. Concernant les éléments architecturaux qui maintenaient cette structure en élévation, le constat est le même que pour les solives : le fait que les planchers n'aient pas été démontés n'a pas permis d'avoir un aperçu de la sous-structure. On ne peut alors que proposer l'emplacement des poteaux à des endroits stratégiques.

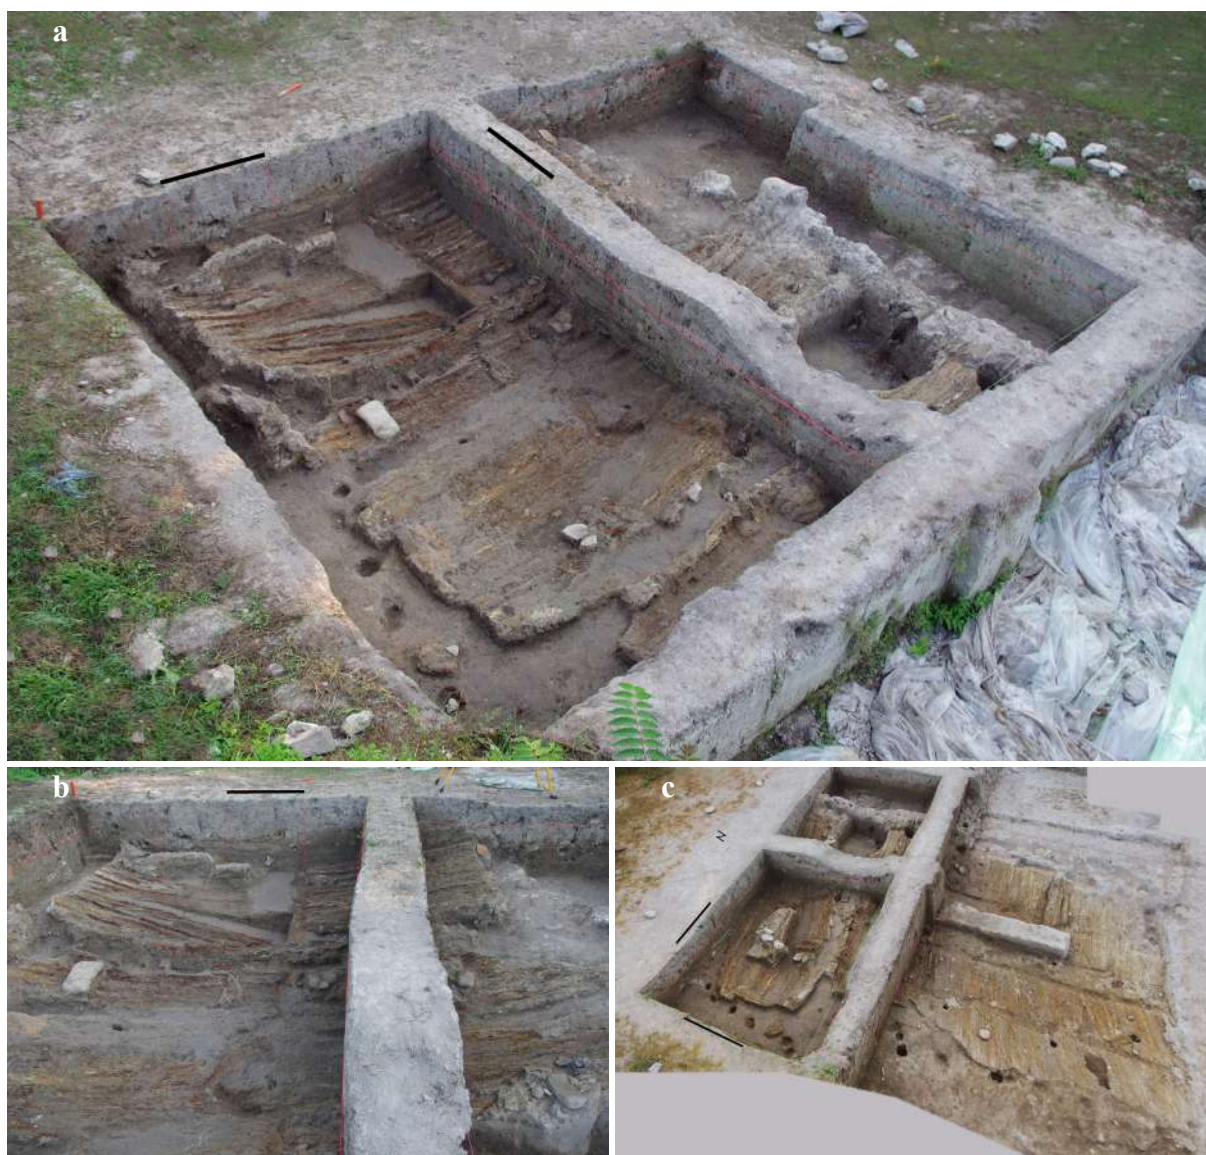
Le locus 112, également appelé Bâtiment 20, se situe dans la partie nord du secteur nord, carrés 75-85 à 77-87 (**fig. 3-10**). Fouillé de 2015 à 2017, le Bâtiment 20 a une orientation nord-sud et une largeur maximale de 7 m pour une longueur minimale de 12 m ; son mur nord n'a pas été dégagé (**fig. 3-11**). Les fouilles entreprises permettent de restituer un bâtiment à trois pièces en enfilade. La pièce sud fait 6 m de long, la pièce centrale fait 2 m de long et la partie connue de la pièce nord fait 2,7 m de long. Ces pièces sont séparées par des cloisons dont les poteaux sont fondés dans des trous, mais sans tranchée de fondation. Ces cloisons, d'une épaisseur d'environ 30 cm, étaient vraisemblablement en terre sur armature végétale. À leur base, les murs périphériques en torchis sur armature végétale atteignent une largeur maximale de près d'1 m. Leurs poteaux sont fondés dans des trous creusés dans des tranchées larges de 50 à 60 cm (Bacoup 2018b, p. 39 ; Chohadzhiev *et al.* 2018b, p. 48).

Fig. 3-11 - Photographies du Bâtiment 20. Le mur nord du bâtiment n'a pas été atteint. Lignes noires = 1 m. Clichés par A. Chohadzhiev. a. vue vers le nord-est de la moitié nord du bâtiment ; b. vue vers le nord de la moitié nord du bâtiment ; c. vue vers le nord-est du bâtiment à la fin de la campagne de 2016.

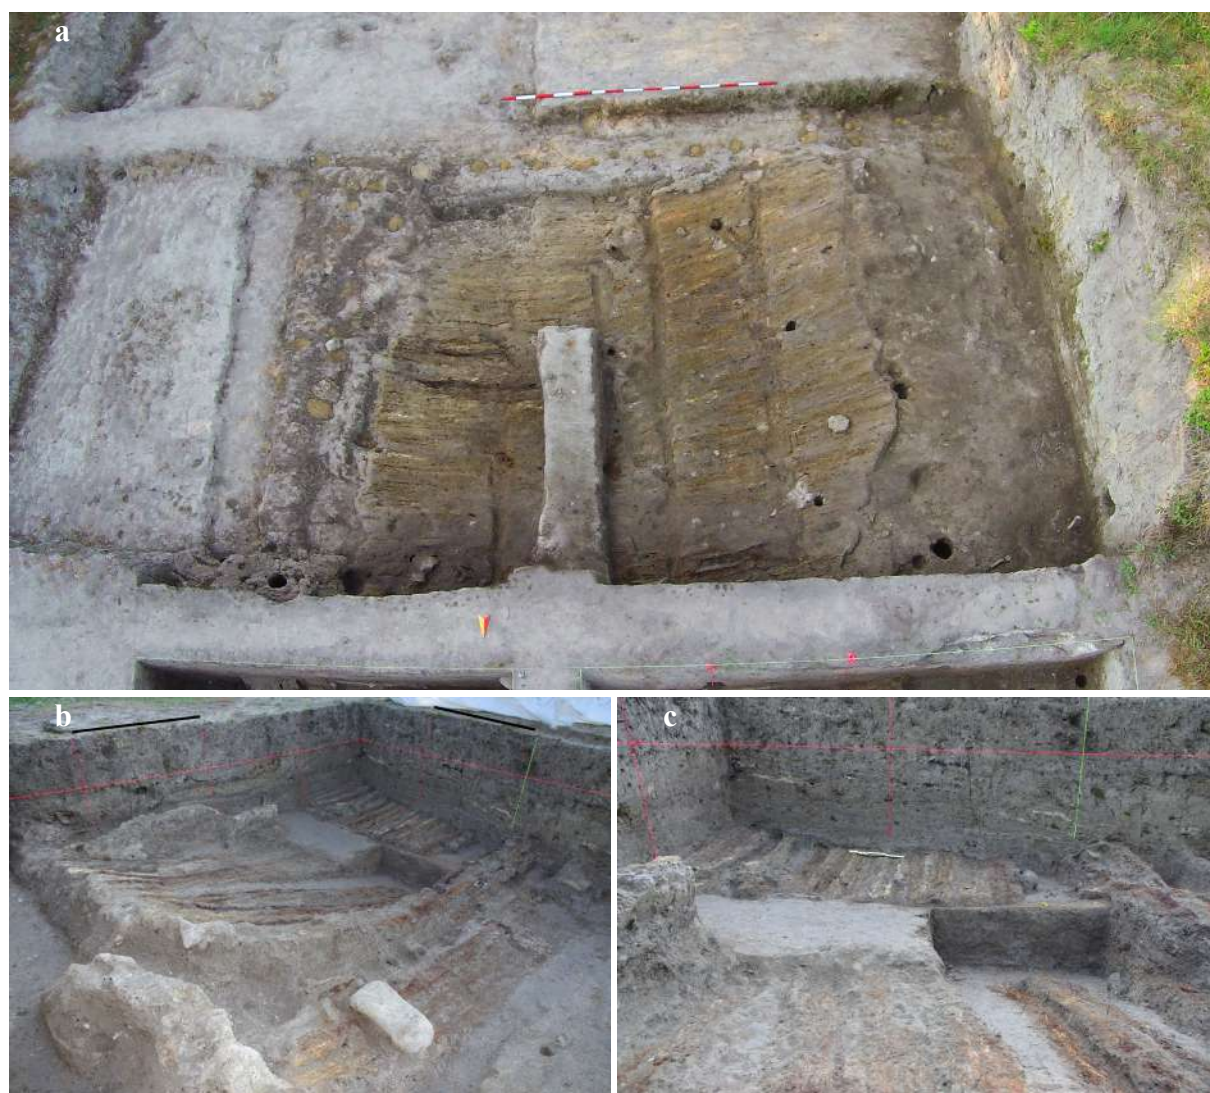
Fig. 3-12 - Photographies du Bâtiment 20. Les planchers forment des cuvettes. Lignes noires = 1 m. Clichés par A. Chohadzhiev. a. vue vers le sud de la partie sud du bâtiment ; b. vue vers le nord-est de la partie nord-ouest du bâtiment. Les planches plongent sous le niveau de la lambourde ; c. vue vers l'est au niveau du plancher de la partie nord-ouest du bâtiment.

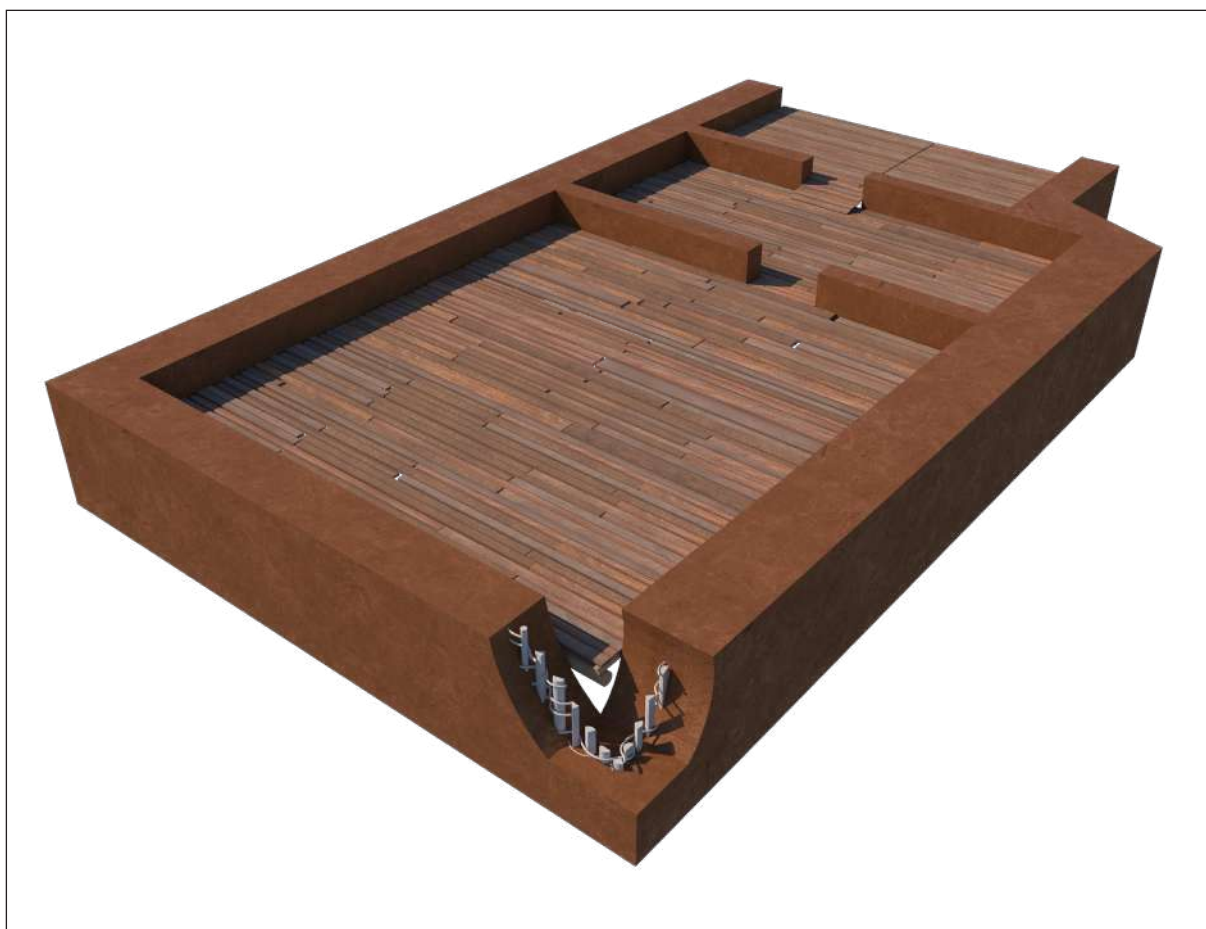
Fig. 3-16 - Reconstitution 3D de la partie basse du Bâtiment 20. Les éléments en blanc correspondent aux hypothèses interprétatives, sans preuve archéologique tangible.

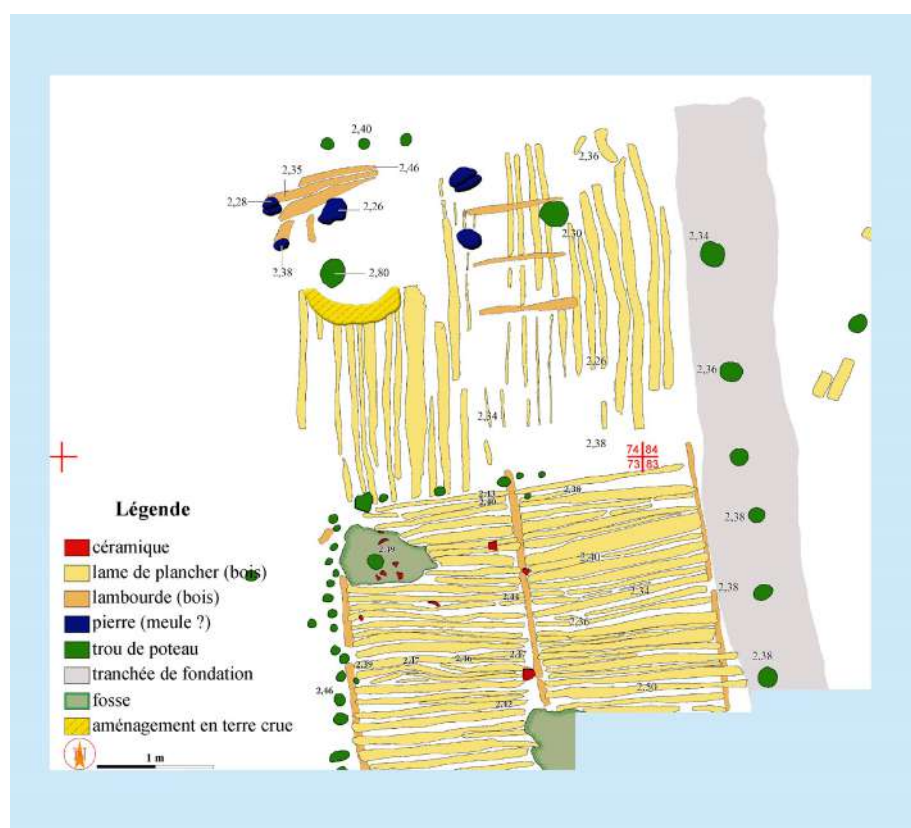
Le locus 124 se trouve dans la partie sud du sondage nord (carrés 73-74) et correspond en majeure partie au plancher en bois d'un bâtiment qui faisait environ 3 m de large (sans prendre en compte l'épaisseur des murs). Sa longueur totale n'est pas connue, puisque le bâtiment continue plus au sud que la limite du secteur, mais elle était au minimum de 6 m (**fig. 3-17**). Le bâtiment est orienté nord-sud (avec une légère déviation nord-ouest – sud-est). On distingue deux orientations principales des pièces de plancher. La moitié sud du bâtiment présente un plancher orienté plutôt est-ouest, alors que la moitié nord présente un plancher orienté nord-sud (**fig. 3-18**). Depuis le mur est du bâtiment, un alignement de poteaux a été découvert sur les deux tiers ouest du bâtiment. Il sépare les deux planchers. La tranchée de fondation du mur est a été découverte, elle fait environ 60 à 70 cm, mais n'a pas été fouillée. Selon les fouilleurs, il semble que le mur nord du bâtiment ait également été atteint, marqué par la présence de trois trous de poteau dont l'alignement est orienté est-ouest. Une reprise des fouilles permettrait de découvrir la tranchée de fondation. La limite ouest du bâtiment est marquée par un mur en terre à bâtir conservé sur 15 à 18 cm de haut et 20 à 30 cm de large, dans lequel la présence de nombreuses empreintes de poteaux est attestée (**fig. 3-18b et 3-19** ; Chohadzhiev *et al.* 2014b, p. 85 ; Chohadzhiev et Chohadzhiev 2017, p. 95-96).

Fig. 3-17 - Plan du locus 124. Éch. 1:66. Relevé et DAO par A. Chohadzhiev.

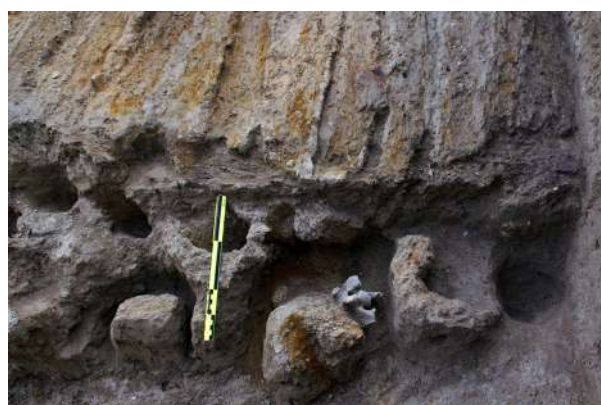
Fig. 3-19 - Détail de la partie sud du mur ouest du locus 124. Présence d'os dans la terre à bâtir. Vue vers l'est. Cliché par A. Chohadzhiev.
