Le bois de construction dans le sud des Balkans au 5^e millénaire av. n. è.

THÈSE DE DOCTORAT

Le bois de construction dans le sud des Balkans au 5^e millénaire avant notre ère

Paul Bacoup

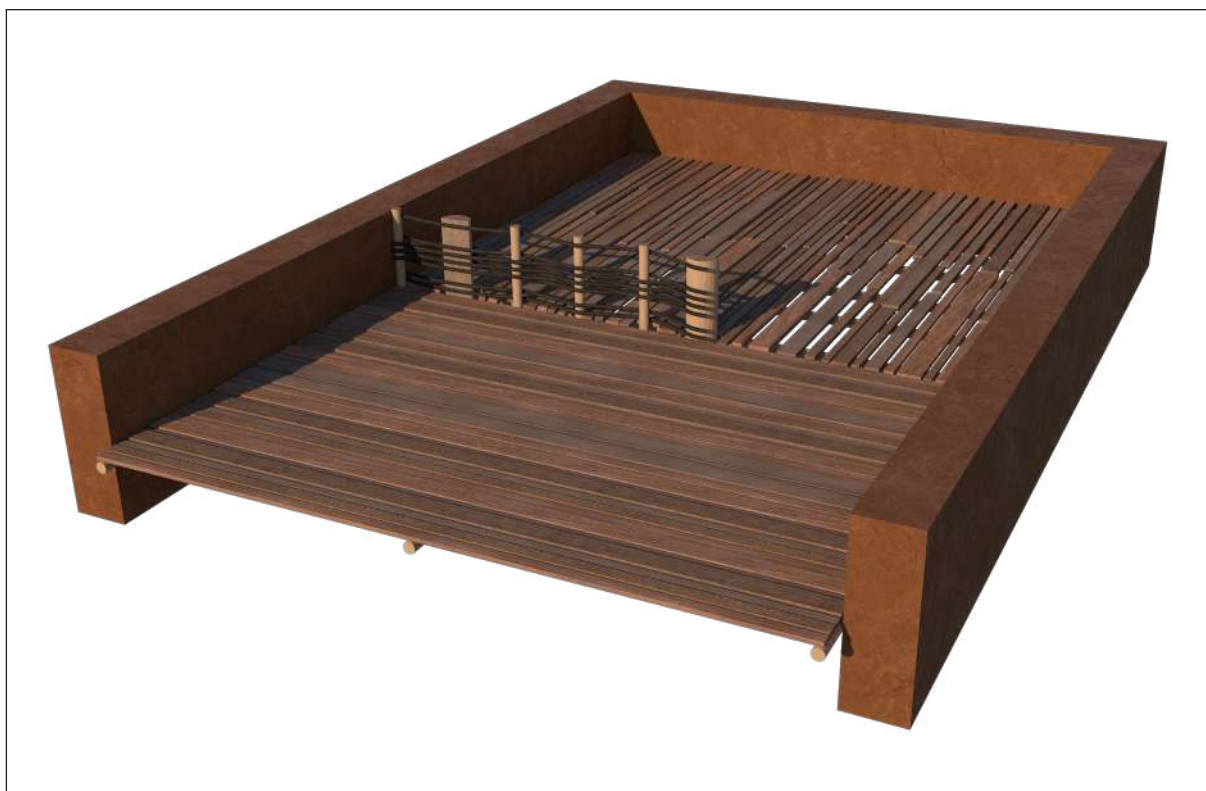
Contrairement au Bâtiment 20, les planchers du locus 124 ne forment pas de cuvette. La surélévation du plancher de ce bâtiment n'est donc pas certaine et seule la fouille des niveaux sous-jacents permettra de confirmer ou infirmer l'hypothèse d'une surélévation. Les vestiges sont trop fragmentaires pour envisager de restituer l'accès au bâtiment. Il est possible que la cloison entre les deux pièces n'ait pas été recouverte de terre à bâtir, comme en témoignent les extrémités sud des planches du plancher nord qui se situent sous la cloison. Une simple cloison en bois, peut-être en clayonnage aurait alors pu servir à dissocier les espaces. Enfin, le passage entre les deux pièces était situé le long du mur est (**fig. 3-22**).

Fig. 3-22 - Reconstitution 3D de la partie basse du bâtiment correspondant au locus 124..

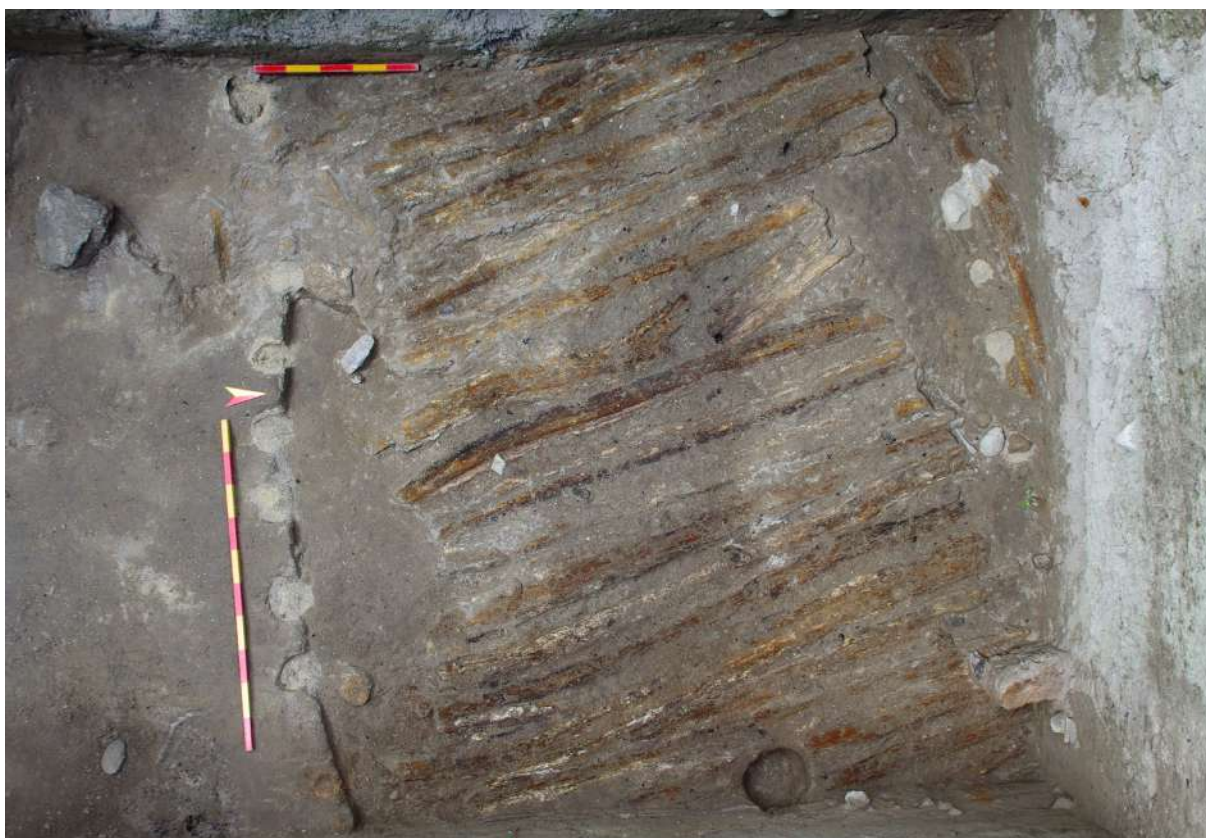
Le locus 132 se situe dans le secteur sud et plus précisément dans les carrés 91 et 92 (fig. 3-25). Fouillé en 2017, les pièces de bois qui composent ce locus correspondent dans leur majorité à un plancher (fig. 3-26). À l'origine le plancher s'étend plus à l'ouest et à l'est, mais nous avons atteint les limites du secteur. Une tranchée postérieure, orientée est-ouest, coupe la partie sud du locus. La partie centrale du locus est caractérisée en majeure partie par des pièces de bois orientées sud-est – nord-ouest. Dans la partie nord du secteur, une rangée de trous de poteau, nord-est – sud-ouest est visible. Elle semble être contemporaine du plancher. Au nord de ces trous de poteau, on retrouve des pièces de bois orientées nord-est – sud-ouest. La datation radiocarbone faite sur du charbon situe ce locus entre 4594 et 4455 av. n.è. (Lyon-14738 ; Bacoup 2018b, p. 39 ; Chohadzhiev *et al.* 2018b, p. 46).

Fig. 3-26 - Vue zénithale du plancher 132. Cliché par A. Chohadzhiev.

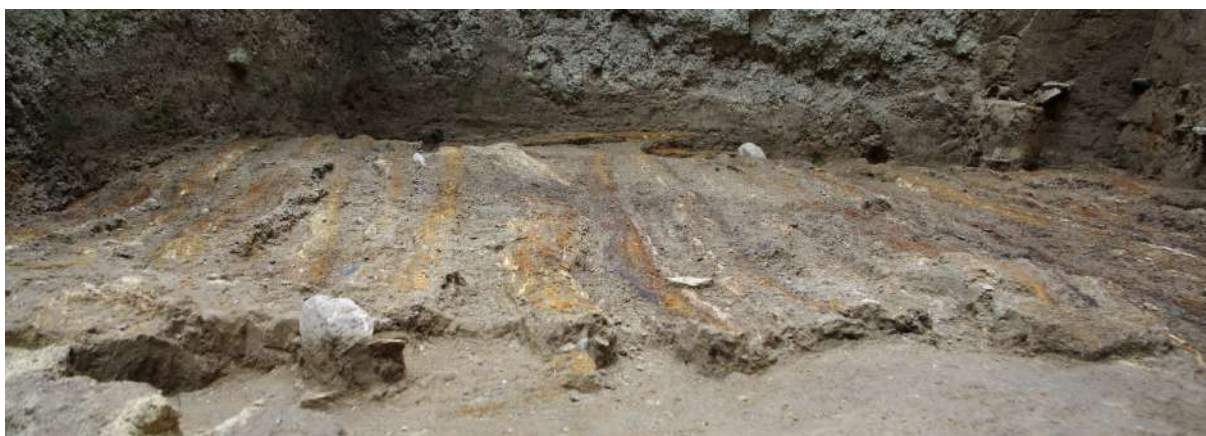
La partie centrale du locus est caractérisée par un plancher dont les lames sont orientées sud-est – nord-ouest. Les pièces de bois qui le composent sont des demi-rondins qui semblent posés sur leur face plane (**fig. 3-27**). Leur diamètre varie entre 4,5 cm et 15 cm pour un diamètre moyen de 9,1 cm. Certaines des faces supérieures des demi-rondins présentent des traces de travail à l’herminette ou au ciseau en pierre (**fig. 3-28**). Ces traces sont les indices d’une régularisation de la hauteur des pièces composant le plancher afin d’avoir une structure plane ou encore ceux d’un ébranchage des rondins.

Fig. 3-27 - Vue rasante vers le nord du locus 132. On aperçoit la forme arrondie en demi-rondi des pièces de bois. Largeur du sondage = 3 m. Cliché par A. Chohadzhiev.

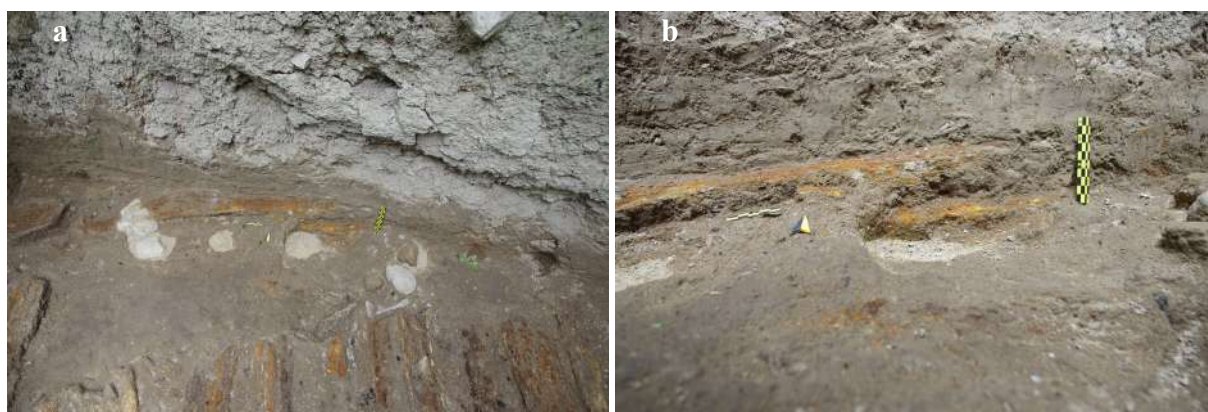
Les pièces de bois retrouvées le long du profil nord et orientées est-ouest n'appartiennent pas à un plancher (**fig. 3-29**). Elles se chevauchent et semblent être tombées d'une structure. Il en est de même pour la pièce 092-027 (**fig. 3-30**). Nous ne possédons pas assez d'éléments pour savoir si ces pièces proviennent de la charpente de toit ou des murs.

Parmi ces pièces de bois, quatre sont équarries et ne permettent pas de reconstituer le fût d'origine du tronc dans lequel elles ont été façonnées. Leur largeur varie entre 2 et 16 cm. Les autres sont des rondins dont les diamètres oscillent entre 2,7 et 8 cm (moyenne : 4,6 cm).

Fig. 3-29 - Vue vers le nord des pièces de bois découvertes le long du profil nord du secteur sud. Clichés par A. Chohadzhiev. a. vue générale ; b. vue rasante montrant l'épaisseur et la morphologie des pièces de bois dont certaines semblent équarries.

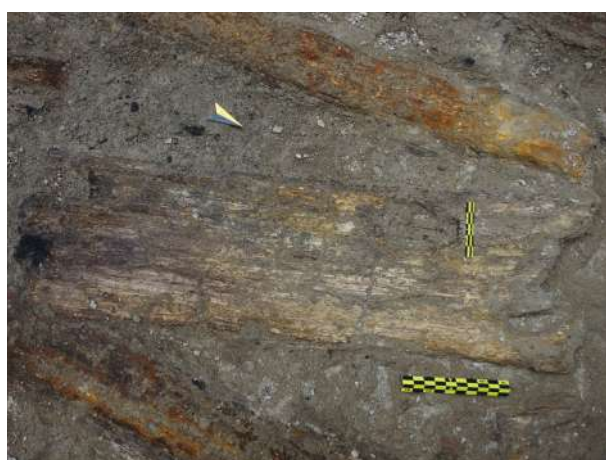
Fig. 3-30 - Pièce 092-027. Équarrie, cette pièce provient sûrement de la superstructure du bâtiment. Cliché par A. Chohadzhiev

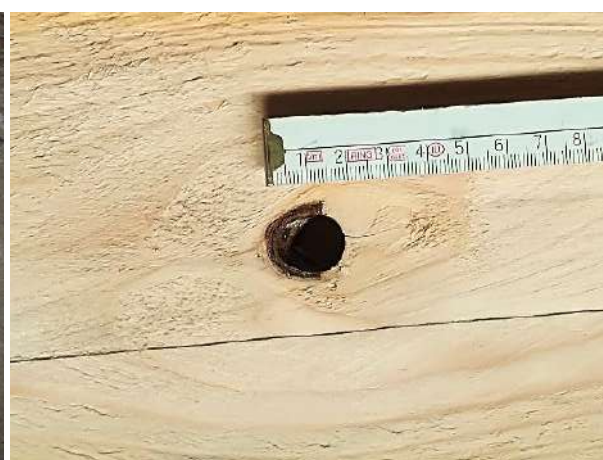
Dès la fouille du locus, plusieurs trous dans les pièces de bois ont été observés. Il semble que certains d'entre eux, notamment ceux découverts dans les pièces de plancher, doivent être rattachés à la disparition de nœuds morts (**fig. 3-31**). En parallèle, cinq autres trous s'apparentent à des mortaises. On trouve alors deux mortaises circulaires et quatre mortaises quadrangulaires. La première mortaise circulaire est nette et d'un diamètre de 4 cm (MT-003 ; **fig. 3-32a**). La deuxième a un contour plus irrégulier et a un diamètre de 3 cm de diamètre (MT-005 ; **fig. 3-32b**). Concernant les mortaises quadrangulaires, elles sont bien franches. Deux ont des dimensions similaires : 5 par 3 cm et 6 par 3,5 cm (MT-002 ; **fig. 3-32c**). Les deux autres sont plus petites : 3,5 par 2,3 cm (MT-004 ; **fig. 3-32d**) et 4 par 3 cm (MT-001 ; **fig. 3-32e**).

Fig. 3-31 - Nœud mort dans une planche de pin. Cliché par F. Bacoup.

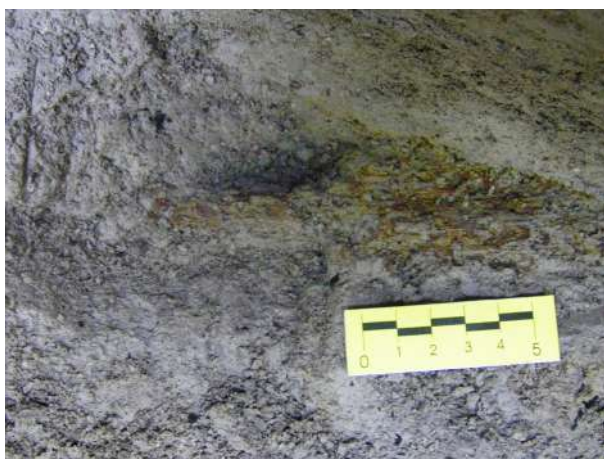
Fig. 3-33 - Photographie du tenon mal conservé TN-001.

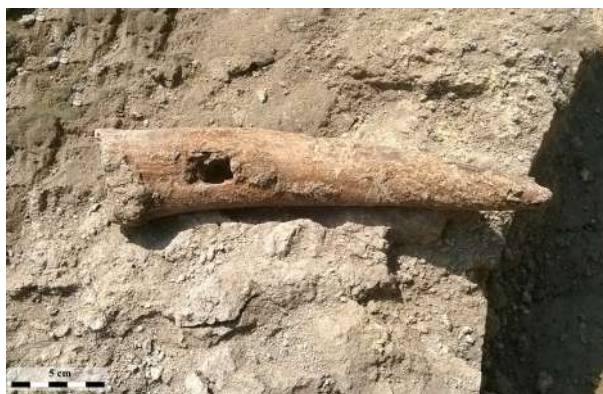
Fig. 3-36 - Pic en bois de cerf (andouiller) découvert sur le plancher sud du locus 124. Mortaise d'emmanchement quadrangulaire de 2 cm par 1,5 cm.

Il est fort probable que ces outils aient été utilisés pour l'équarrissage attesté au sein des vestiges de tous les bâtiments étudiés, mais également pour la mise en forme des tenons et des mortaises comme l'attestent les travaux expérimentaux, associant aux herminettes et ciseaux en pierre, des ciseaux en os et l'utilisation du feu (Guillonnet 2021, p. 41-42, fig. 6 et 7). Le travail de refente des rondins pour le plancher 132 met très probablement en œuvre des outils en bois qui n'ont pas été conservés (Darrah 2006b ; *cf.* plus bas, p 352-365).

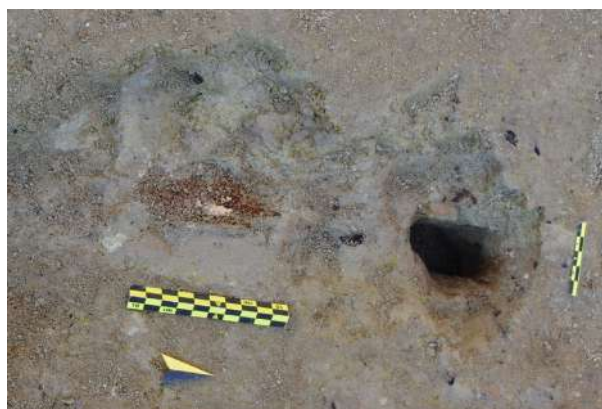
Fig. 4-11 - Fouille en cours des pièces de bois directement enfouies dans le sol sans trou de poteau. Elle semble s'apparenter à des planches.

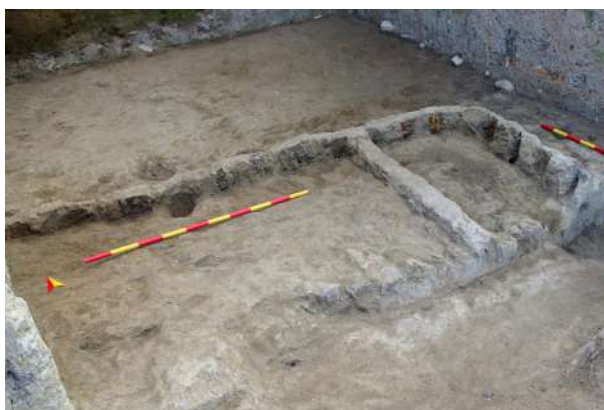
Le mur est n'est conservé en élévation que dans l'angle nord-est de l'édifice sur environ 90 cm de long et 21 cm de haut. Quatre poteaux sont attestés, dont les diamètres originaux varient entre 7 et 10 cm. Ils sont espacés en moyenne de 15 cm (**fig. 4-12**). Des traces de baguettes de clayonnage sont observées dans la terre à bâtir crue *in situ*. Aucun diamètre n'a pu être relevé, il semble que leur organisation soit plutôt lâche. Les poteaux dont les emplacements dans le mur sont bien identifiés en élévation trouvent également une correspondance avec les trous de poteau mis au jour dans la tranchée de fondation (**fig. 4-13**).

Fig. 4-12 - Vue vers le nord-est du mur nord (1^{er} état, carré 98) et d'une petite partie du mur est. Cliché par A. Chohadzhiev.

Le premier état du mur nord ne diffère pas de celui du mur est. Conservé entre 15 et 28 cm de haut, le mur présente des poteaux dont le diamètre est en moyenne de 10 cm et qui sont disposés plus ou moins linéairement, espacés de 7 à 18 cm (**fig. 4-12** et **4-14**). Il semble cette

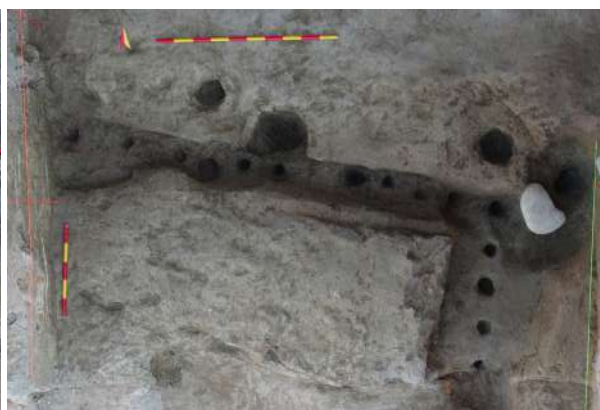
Fig. 4-13 - Vue zénithale des tranchées de fondation de l'angle nord-est du Bâtiment 127. Cliché par A. Chohadzhiev.

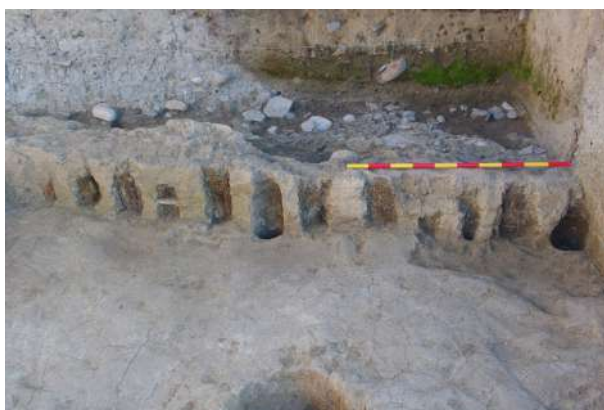
Fig. 4-14 - Vue vers le nord du mur nord (1^{er} état, carré 88). Cliché par A. Chohadzhiev.

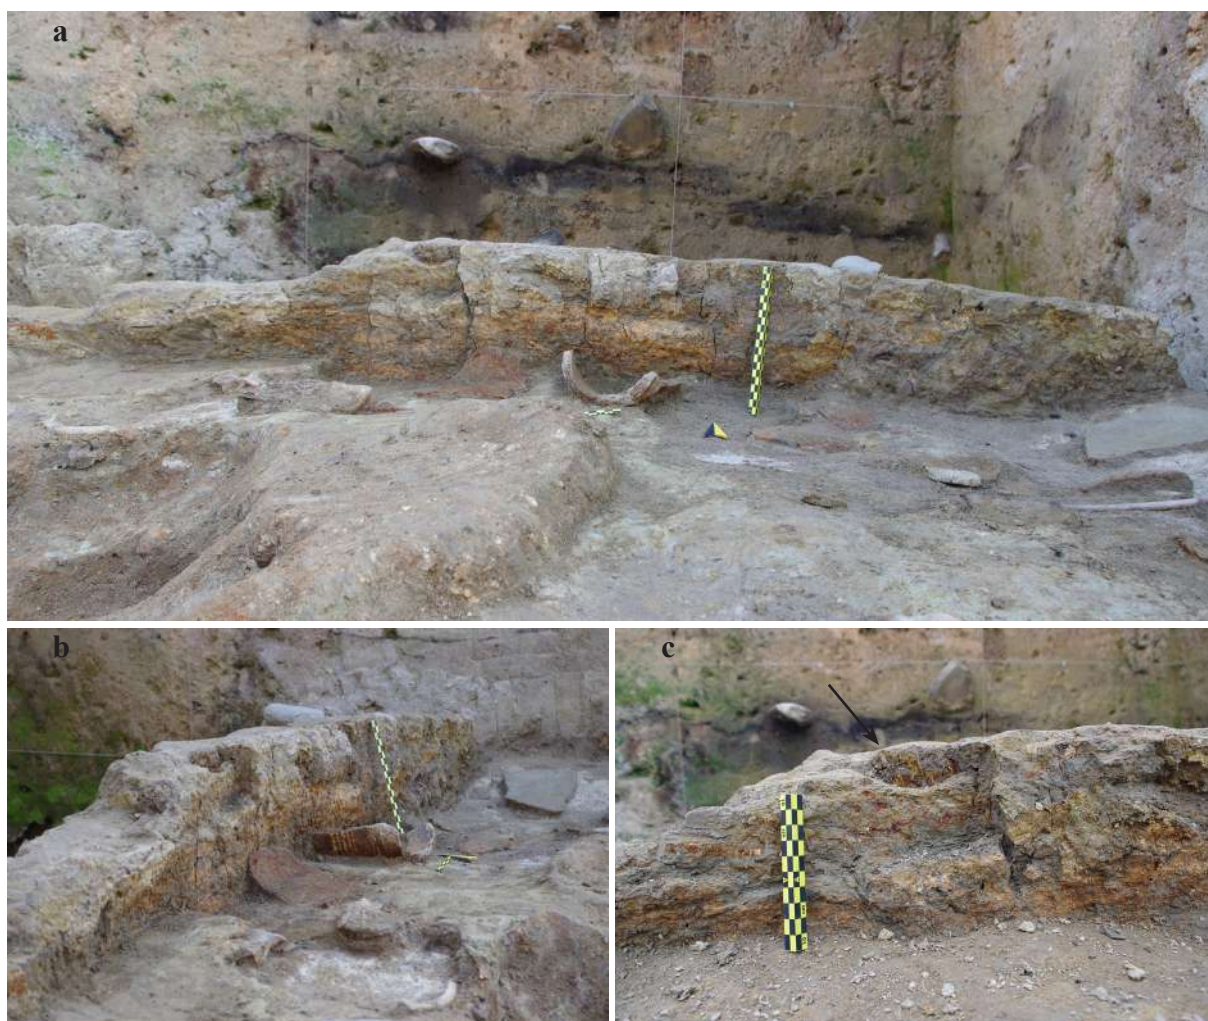
Fig. 4-16 - Parement sud du mur nord (2^e état, carré 88). Clichés par A. Chohadzhiev. a. vue générale vers le nord ; b. vue vers l'est ; c. vue de détail d'un poteau (flèche) devant lequel passent des pièces de bois horizontales.

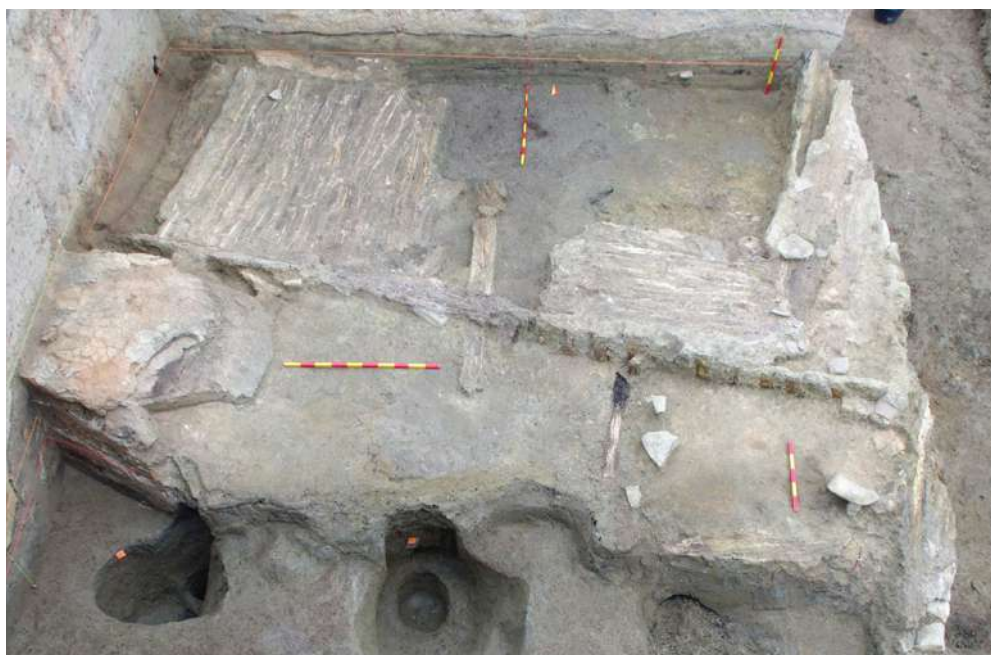
Fig. 4-19 - Vue vers le nord des plates-formes en bois à l'intérieur de la pièce centrale du Bâtiment 127. Cliché par A. Chohadzhiev.

Sous cette couche de terrassement se trouve le deuxième niveau d'occupation compris entre 3,27 et 3,32 m sous le point de référence. Ce sol d'occupation est caractérisé par la présence de plates-formes en bois posées à même le sol (**fig. 4-07 et 4-19**). Elles coexistent avec des sols de terre qui se situent à proximité des fours pour des questions de sécurité anti-incendie (Chohadzhiev 2016, p. 5). En effet, dans le vestibule, la plate-forme en bois se trouve dans la moitié est de la pièce, à l'opposé du four. Dans la pièce centrale, la partie médiane du sol – et sûrement celle avec le plus de passage – n'est pas agrémentée de plates-formes en bois. Celles-ci se trouvent de chaque côté, collées aux murs gouttereaux (Chohadzhiev 2017, p. 3). Dans la pièce nord, seul l'angle nord-ouest semble avoir été doté d'une plate-forme en bois, à distance du four 710.

La majeure partie des pièces de bois ne semblent pas être travaillées. Elles sont disposées horizontalement et sont jointives. La plate-forme ouest de la pièce médiane a conservé

une lambourde au sud, permettant de surélever légèrement cette partie de la plate-forme. Les diamètres des pièces varient entre 5 et 26 cm. Les plus imposantes semblent avoir été retravaillées, à l'image des pièces 088-591/592/593, au nord-est de la pièce nord, afin de les rendre plus planes et de les inscrire dans l'épaisseur de la plate-forme. Cette partie, la plus septentrionale, de la plate-forme se trouvait 15-20 cm sous le deuxième état du mur pignon nord.

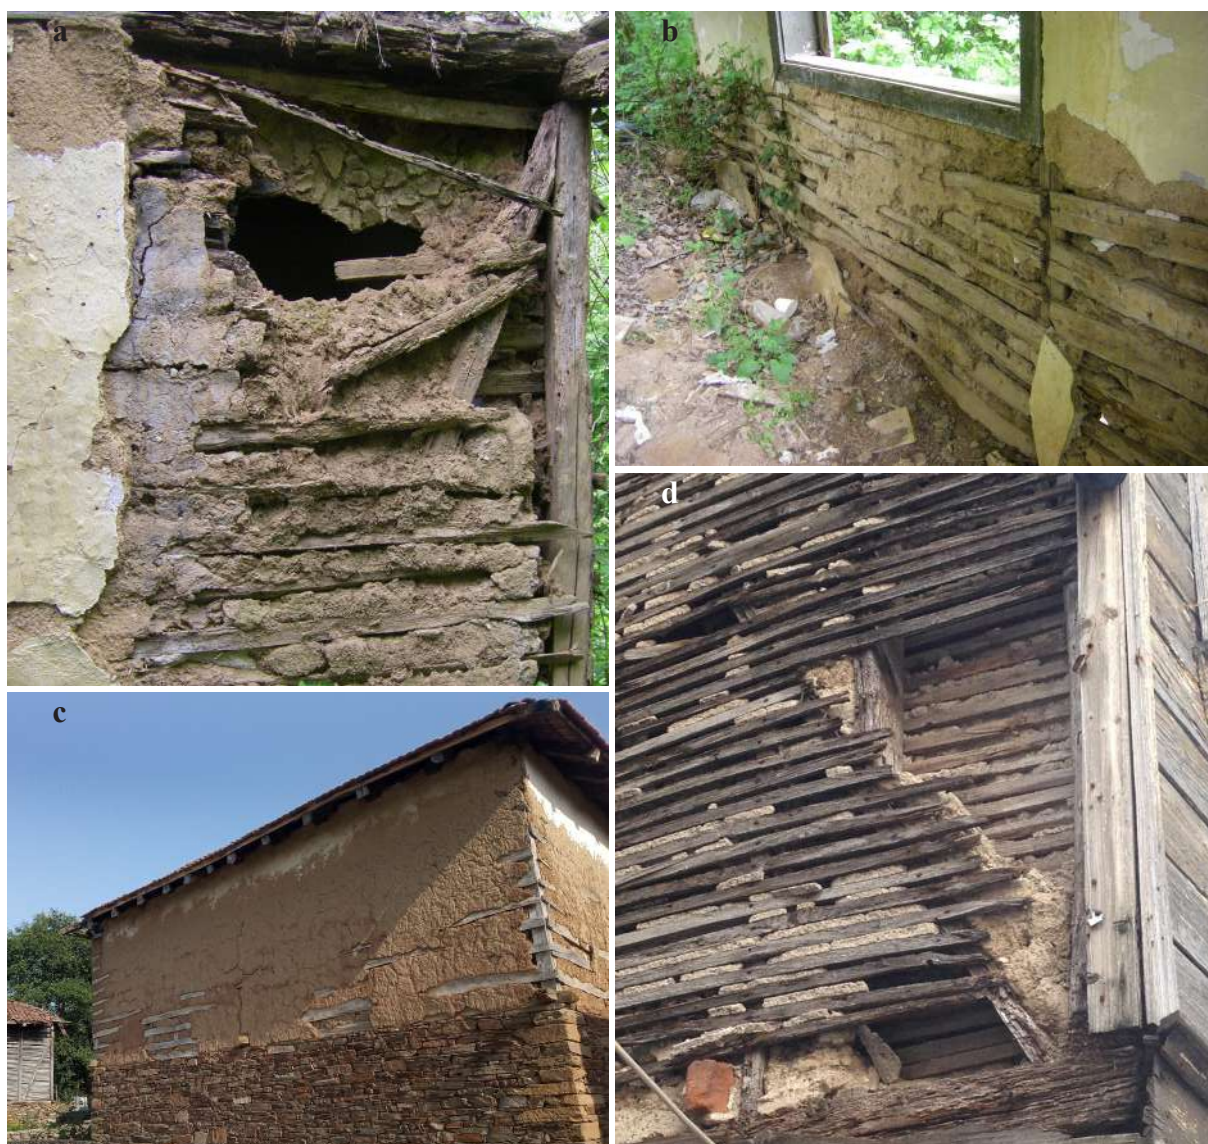
Fig. 4-23 - Exemples de murs construits avec un double parement de bois et un garnissage interne en terre à bâtir. Les parements sont recouverts d'un enduit de terre. Clichés de P. Bacoup (a, b, c) et C. Pagnoux (d). a. et b. Belogradchik (Bulgarie) ; c. Slišane (Serbie) ; d. Kavala (Grèce).

Ce mode d'agencement connaît des variantes dans l'espace et dans le temps. Il est notamment attesté, dans le nord-ouest de la Bulgarie, à Belogradchik (Vidin) pour une construction moderne (fig. 4-23a et b), mais également dans le sud de la Serbie, à Slišane (fig. 4-23c). On en retrouve également une variante assez répandue en Grèce du Nord qui consiste en des lattes horizontales de petites dimensions formant les parements et recevant de la terre à bâtir et des enduits (fig. 4-23d).

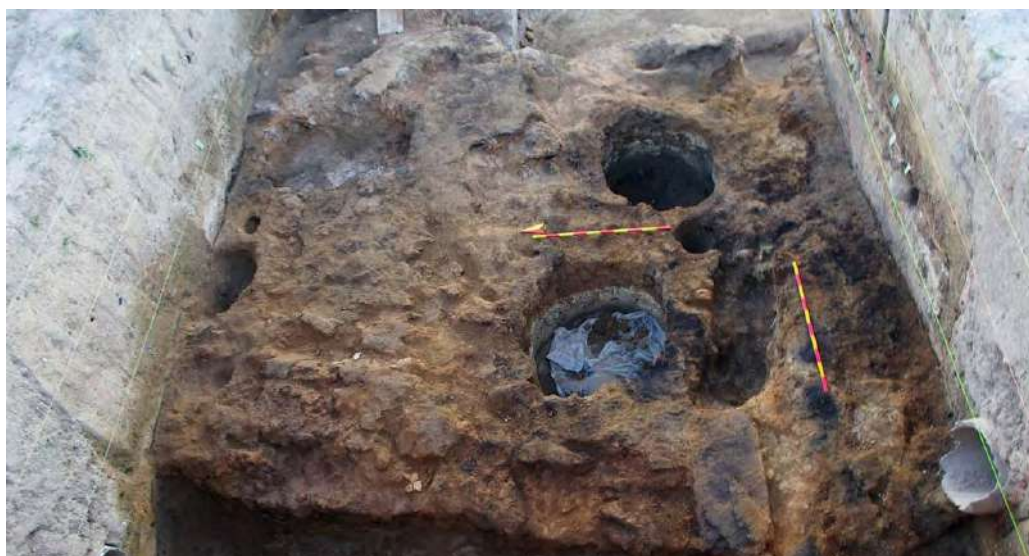
Fig. 4-25 - Couche de destruction du Bâtiment 67 en 2014. Cliché par A. Chohadzhiev.

La Bâtiment 67 est un édifice rectangulaire d'orientation générale nord-sud (avec une légère déviation de 12° nord-est – sud-ouest) (Chohadzhiev 2015, p. 5). Sa longueur est comprise entre 15 et 16 m et sa largeur⁶ est d'environ 7,5 m, pour une superficie totale comprise entre 112,5 et 120 m² (**fig. 4-24**). Cette surface est recouverte d'une couche de destruction épaisse d'environ 75 cm, atteignant parfois près de 90 cm d'épaisseur, principalement composée de terre à bâtir incendiée et de mobiliers archéologiques divers (**fig. 4-25**). Bien qu'il existe une

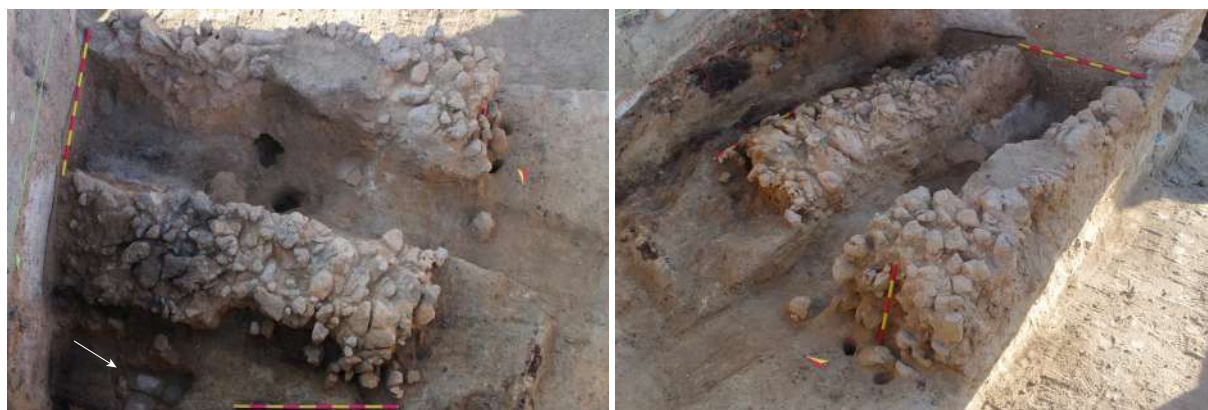
Fig. 4-26 - Amas de terre à bâtir de la couche de destruction du Bâtiment 67, secteur B2, carré 88. Clichés par A. Chohadzhiev. a. vue zénithale des amas. Juste au nord, une fosse de fondation avec des pierres de calage (flèche) ; b. vue vers le nord-est. Épaisseur de l'amas sud de plus de 50 cm.

Fouillés par Radoslav Boyanov et l'auteur en 2017, les deux amas de terre à bâtir découverts dans le carré 88 ont été dégagés sur toute leur hauteur en retirant les sédiments et les restes de terre à bâtir informes qui se trouvaient entre les fragments (**fig. 4-26**). L'observation des amas a permis dans un premier temps de noter six couches microstratigraphiques superposées au sein des restes architecturaux. De haut en bas, quatre couches de terre à bâtir incendiée comprenant des fragments ont été relevées, puis une couche de terre à bâtir incendiée blanchâtre et très friable⁹, enfin une dernière couche fine, organique et noire¹⁰ (**fig. 4-27**).

Au total, 132 fragments de terre à bâtir ont été prélevés dans les deux amas découverts dans le carré 88 (**fig. 4-24** et **4-26**). Le fragment (88-096) est probablement issu de la couche de destruction du Bâtiment 50 et a rejoint celle du Bâtiment 67 par le biais d'une fosse postérieure (locus 164). L'étude globale porte donc sur 131 fragments dont 129 portent des empreintes. Ainsi, 420 négatifs de pièces de bois (413) et de ligatures (7) sont étudiés. Les deux fragments ne portant pas d'empreinte (88-036 et 88-041) peuvent être rattachés à une structure architecturale et restent dans l'effectif de l'étude.

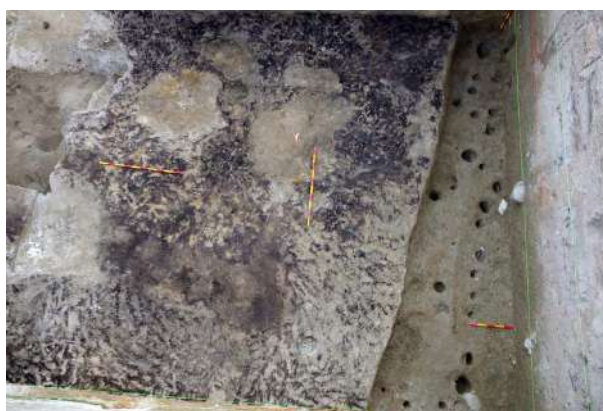
Fig. 4-27 - Couche noire organique du Bâtiment 67, secteur B, carrés 87-97 en 2014. Cliché par A. Chohadzhiev.

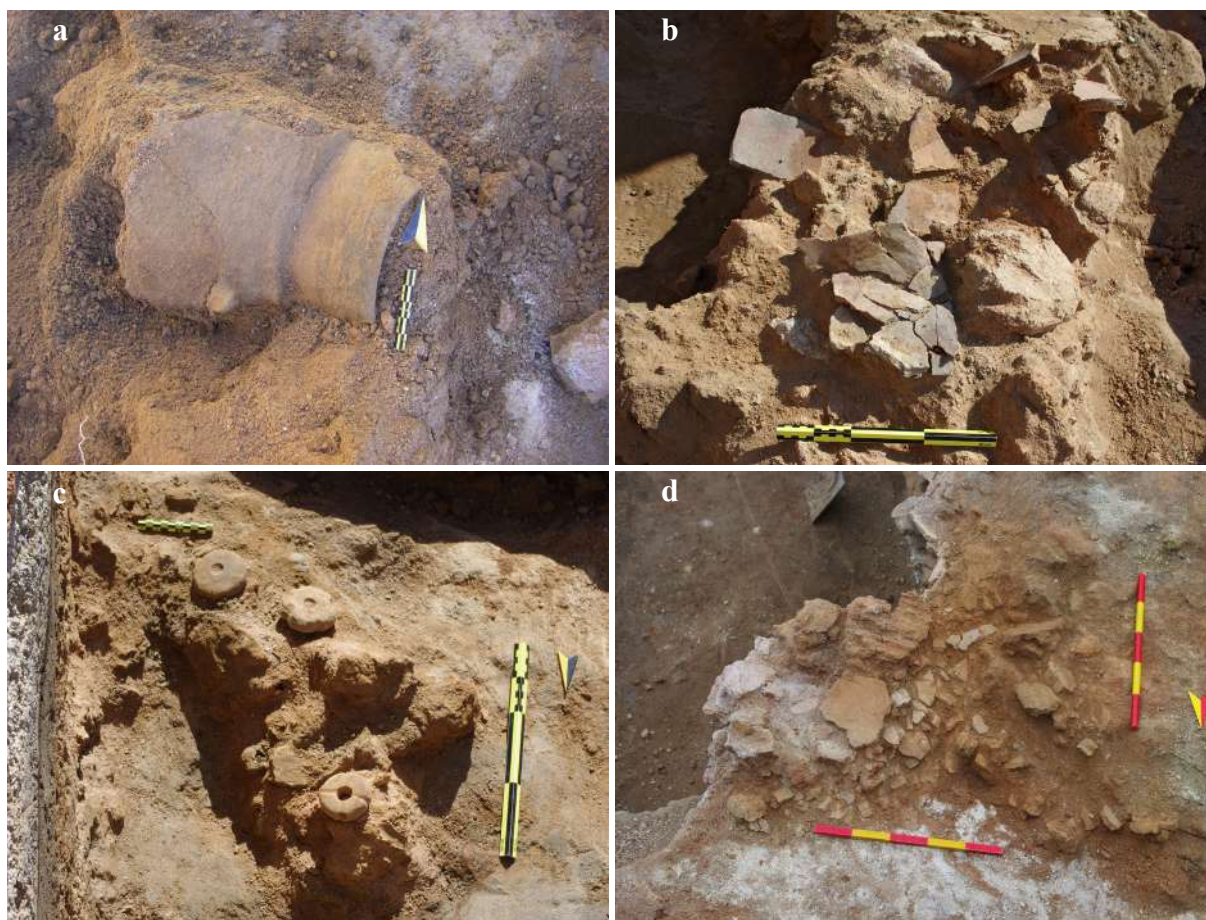
Fig. 4-34 - Vestiges en terre cuite posés situés entre les deux niveaux de terre à bâtir. Clichés par A. Chohadzhiev et P. Bacoup. a. un fragment de vase ; b. restes de céramique ; c. trois pesons en céramique ; d. vestiges d'une sole de structure de combustion.

Quelques restes céramiques, notamment des tessons de poterie, mais également trois pesons annulaires, ont été découverts mélangés aux niveaux 1-2 et 3-4 (fig. 4-34a, b et c), mais surtout à l'interface entre ces deux niveaux. Il en est de même pour une sole de structure de combustion découverte en 2015 (fig. 4-34d). La couche blanchâtre et friable n'a livré que quelques os calcinés. Enfin, la fine couche noire organique n'a livré aucun artefact.

La question de l'utilisation du plancher surélevé comme lieu domestique reste entière malgré l'étude technologique des vestiges architecturaux. D'autres sites dans les Balkans méridionaux au Néolithique présentent des structures comparables (Kalchev 2013, p. 23 et 90-91 ; Aslanis 2010, p. 38 et 41). Le matériel lithique poli et taillé découvert au sein des couches correspondant au Bâtiment 67 se trouve en totalité dans les niveaux 1-2 et 3-4. Toutefois, il n'est pas possible à ce stade de proposer une répartition microstratigraphique plus précise de ces artefacts en pierre. En revanche, les informations acquises par la position du matériel céramique renseignent de manière significative sur l'utilisation de ce plancher. En effet, les fragments les plus importants de vases en céramique ont été retrouvés à l'interface entre le niveau 1-2 et le niveau 3-4, posés sur ce dernier (**fig. 4-34b**). En outre, trois pesons annulaires ont été découverts à l'intérieur de la couche 3-4 posés sur les fragments de planchers (**fig. -34c**).

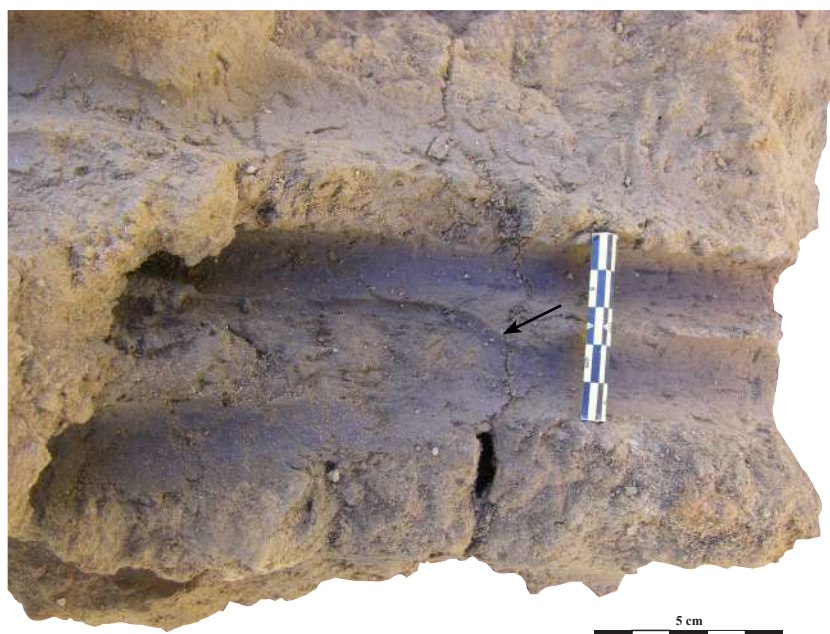
Fig. 4-38 - Vue de détail du fragment 88-131 présentant un petit rameau (flèche) d'une des perches constituant le lit végétal du plancher. Éch. 1:2.

En ce qui concerne l'agencement des pièces de bois entre elles, l'absence de fragments avec deux empreintes de solives, ne permet pas d'évaluer leur espacement. Les lambourdes, elles, montrent une disposition variable entre des pièces jointives et d'autres espacées de 6 cm. Le lit végétal a vocation à supporter la terre à bâtir en étant le plus étanche possible. L'agencement des pièces n'est donc pas régulier : elles peuvent être jointives, superposées, sécantes, *etc.* Certaines ne sont d'ailleurs pas ébranchées comme en témoignent les rameaux (**fig. 4-38**).

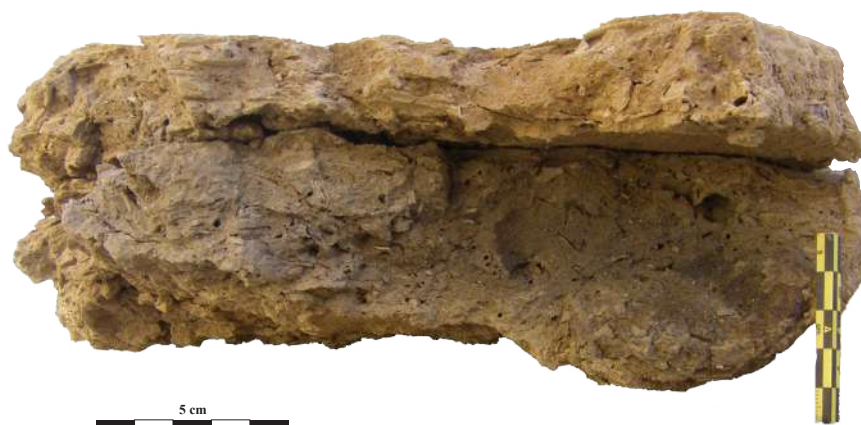
Fig. 4-39 - Fragment 88-036 issu du plancher présentant la superposition de deux couches de terre à bâtir dont un enduit épais de 3 à 4 cm. Éch. 1:2.

Cette armature végétale est recouverte d'au moins deux couches superposées de terre à bâtir d'environ 10 cm d'épaisseur globale (**fig. 4-39**). La terre utilisée est la même pour les deux couches qui semblent donc être appliquées durant la même phase de construction. Elle est légèrement moins dégraissée que celle des murs et est surtout plus compacte.

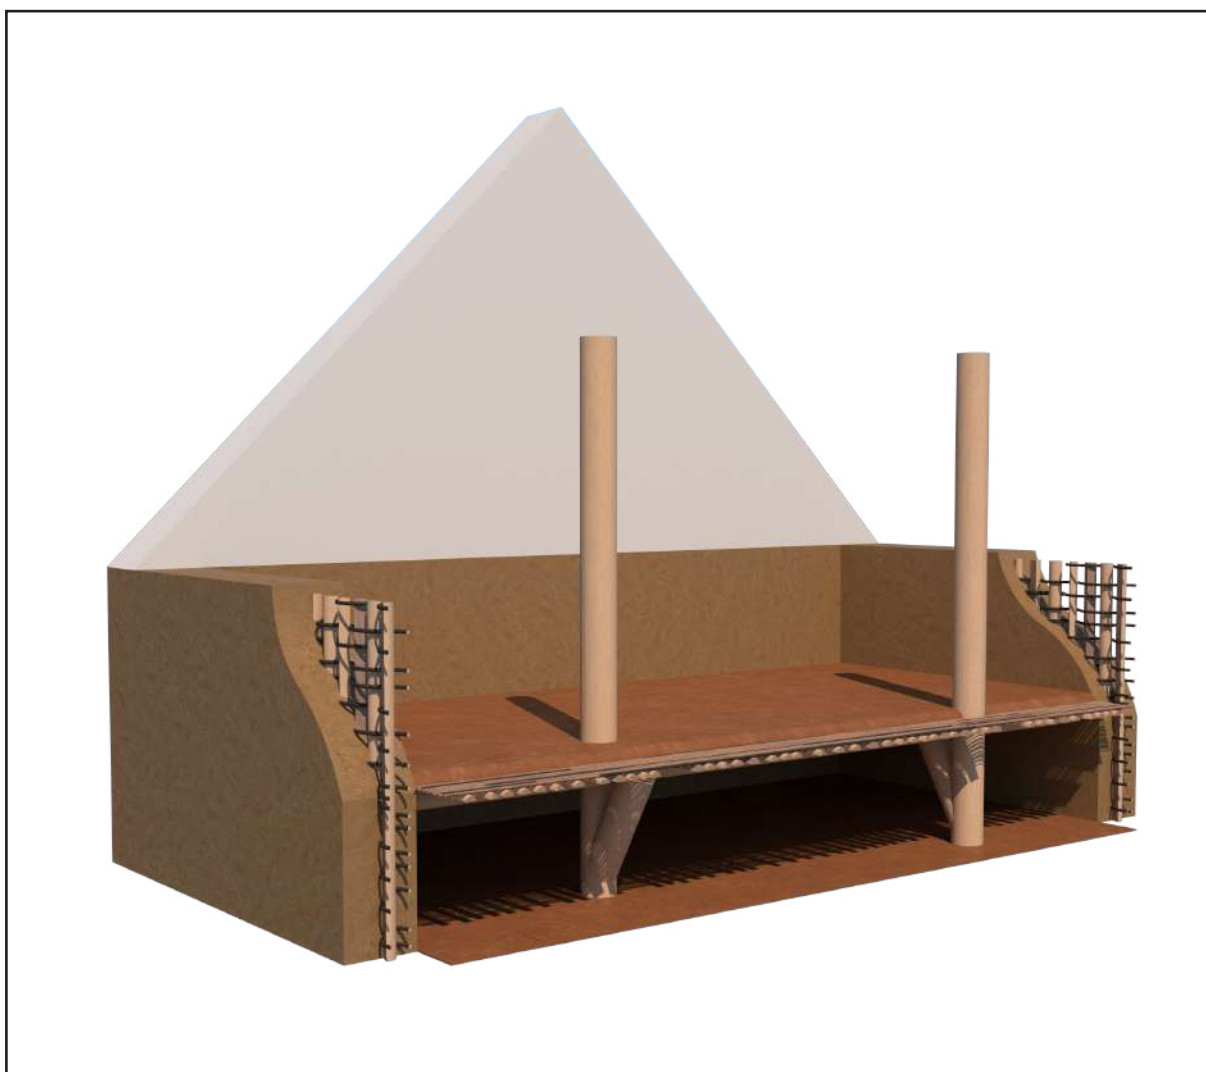
Fig. 4-40 - Reconstitution hypothétique du Bâtiment 67. Les parties blanches sont hypothétiques et ne reposent sur aucun élément archéologique tangible.

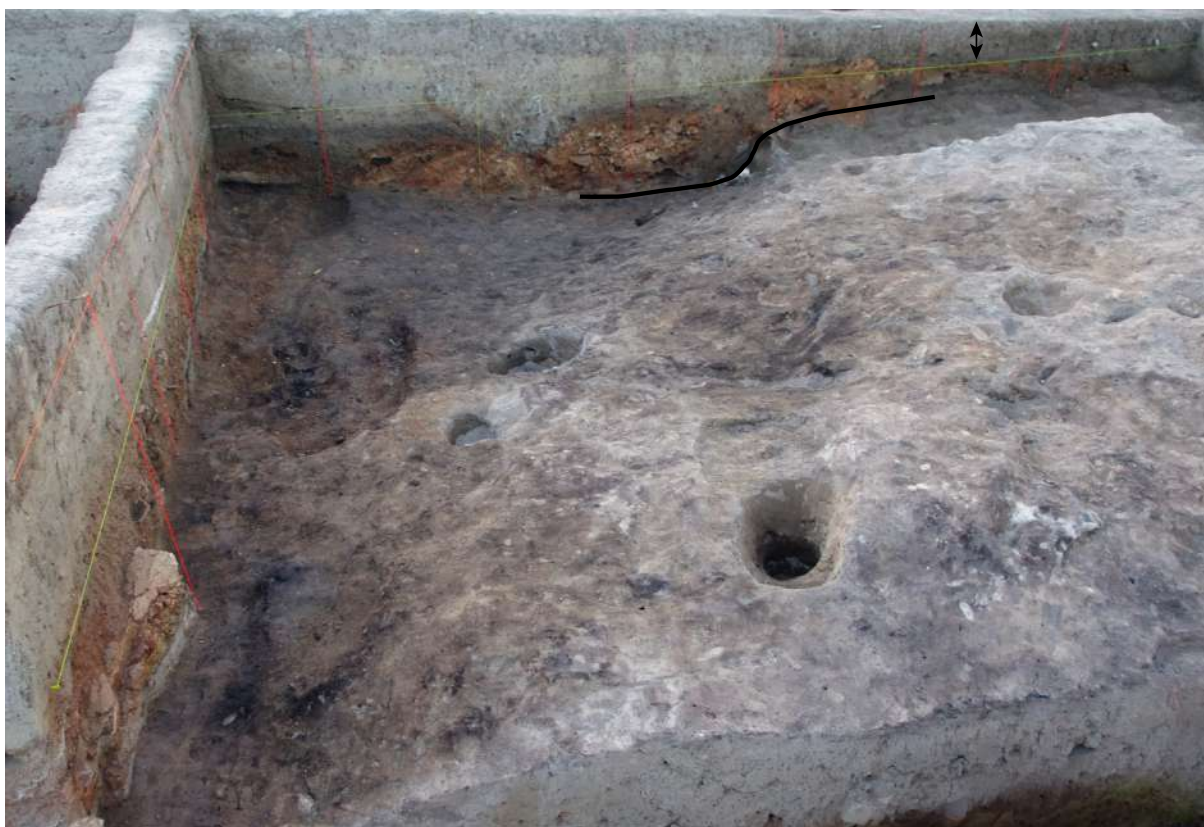
Fig. 4-47 - Fin de fouille du Bâtiment D3. Vue de la berme ouest du secteur E avec la «marche» et la faible épaisseur de terre agricole au-dessus de la couche de destruction dans la partie nord. Cliché par A. Chohadzhiev.

était toujours présente au moment de la construction du Bâtiment D3 ou si les bâtisseurs de cet édifice et des édifices antérieurs avaient nivelé le terrain. Il est possible qu'un affaissement de la zone, postérieur à la destruction de D3, soit à l'origine de cette « marche ». La suite de la fouille apportera sans doute des éléments de réponse.

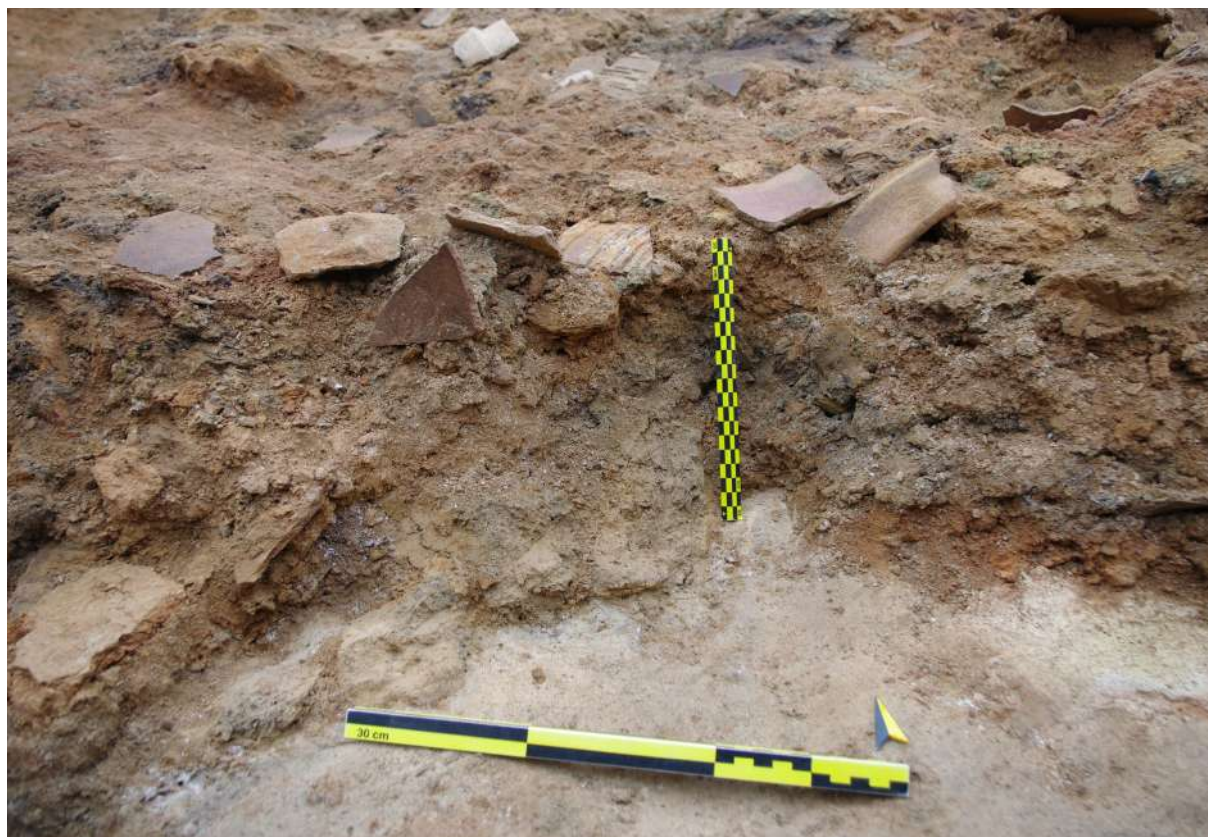
Fig. 4-48 - Vue de détail de l'épaisseur de la couche de destruction du Bâtiment D3 composée de peu de fragments, mais plutôt de la terre à bâtir informe, pulvérulente et de tessons de céramique. Cliché par A. Chohadzhiev.

238 fragments contre 132 pour les 12 m² étudiés du Bâtiment 67 (épaisseur de la couche : 70 cm ; *cf.* plus haut, p. 191 ; Bacoup 2018a, p. 8, 2018b, p. 25). L'épaisse couche de vestiges est principalement composée de céramique et de « poussière » de terre à bâtir (**fig. 4-48** et **4-49**).

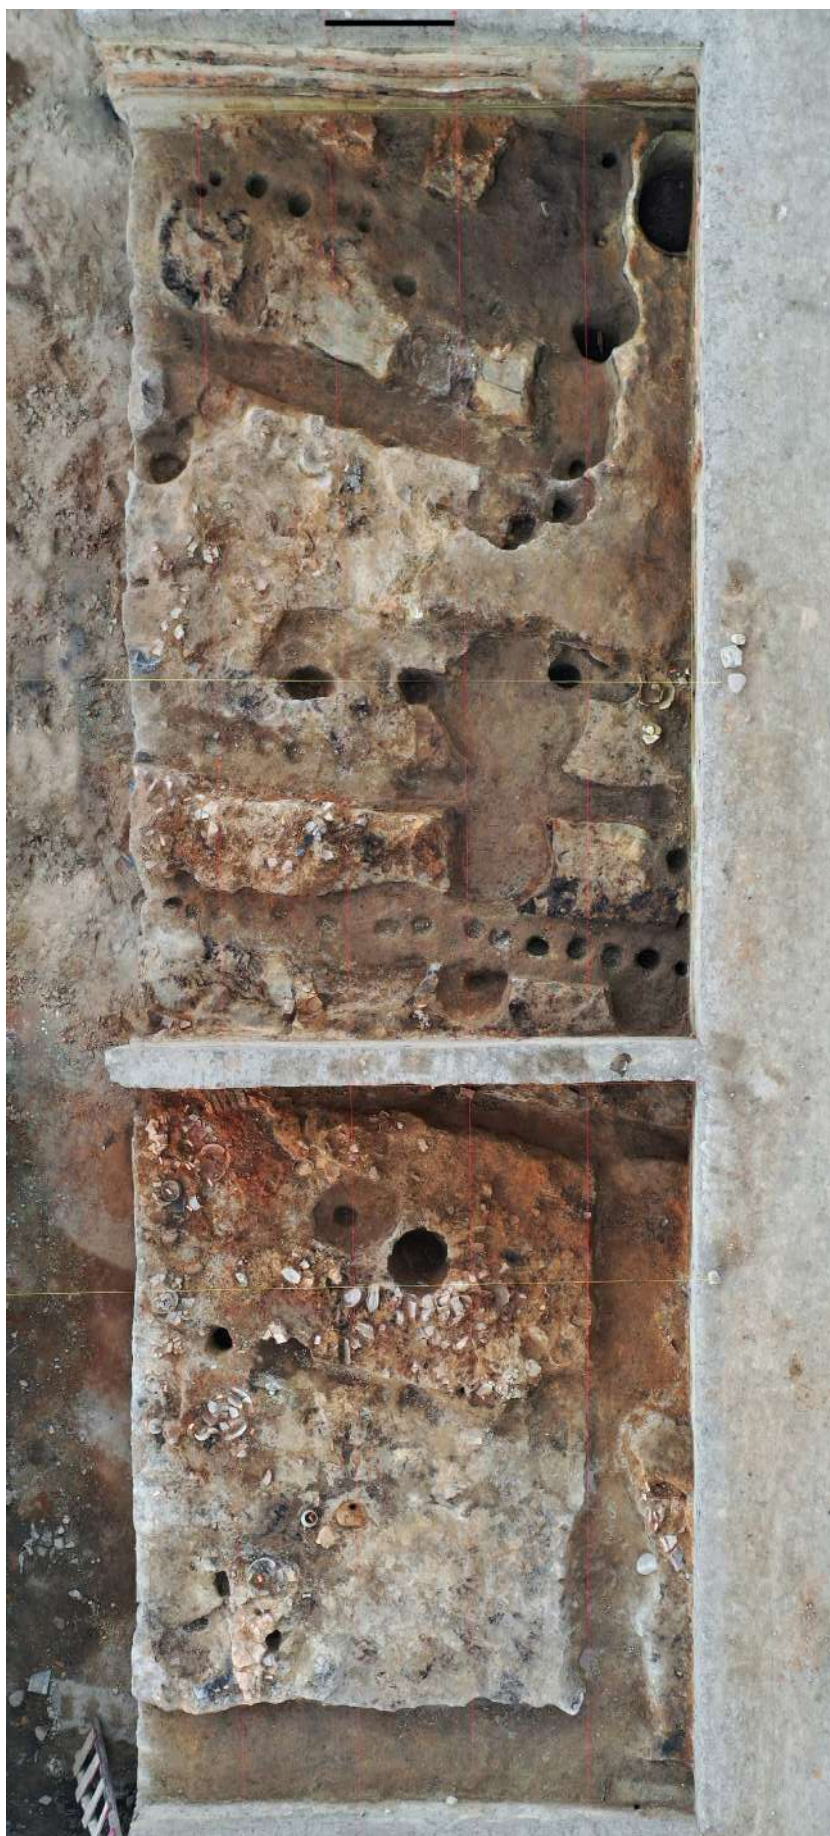
Fig. 4-49 - Vue aérienne de la couche de destruction du Bâtiment D3 dans le secteur E. Cliché par A. Chohadzhiyev.

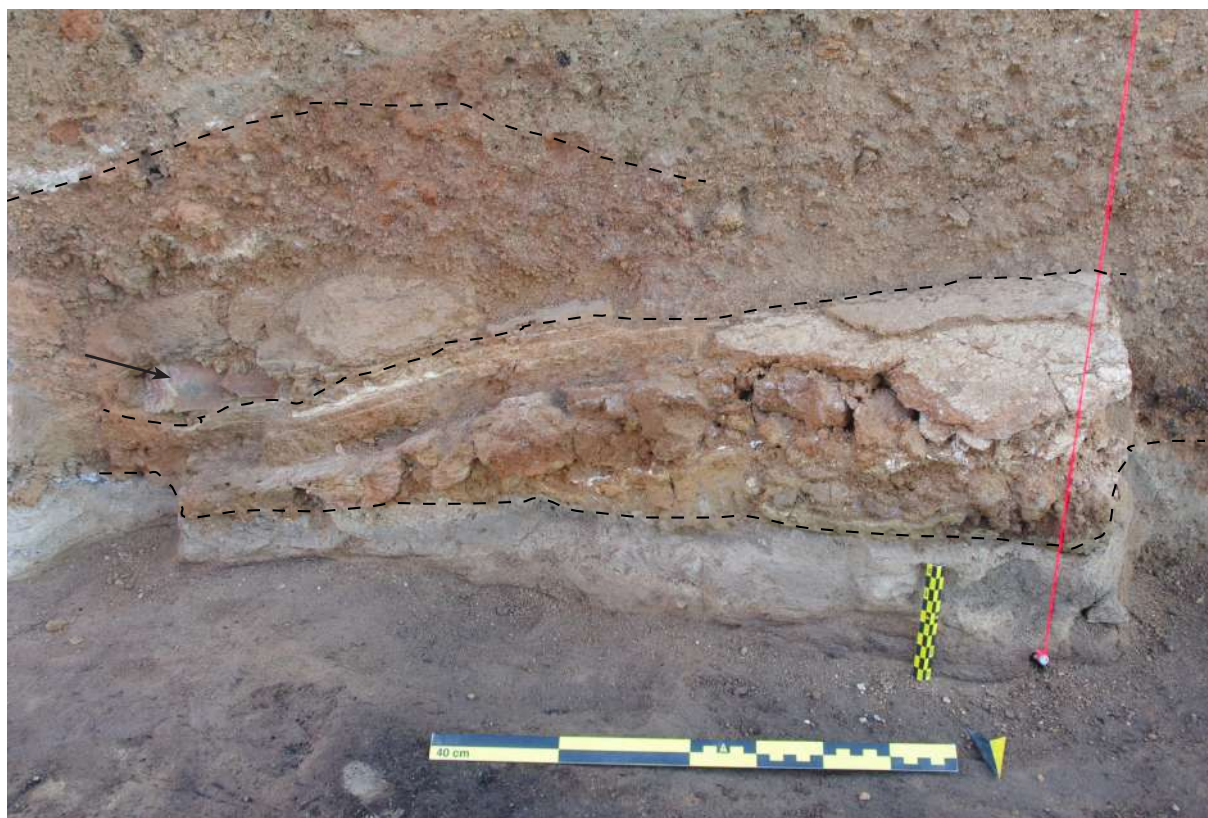
Fig. 4-50 - Niveau de destruction du Bâtiment D3 dans la berme sud du carré 78. Deux couches microstratigraphiques visibles : la plus basse correspond à un plancher sur lequel on retrouve des poteries (flèche) ; la plus haute correspond aux restes des murs. Cliché par A. Chohadzhiev.
