Le bois de construction dans le sud des Balkans au 5^e millénaire av. n. è.

THÈSE DE DOCTORAT

Le bois de construction dans le sud des Balkans au 5^e millénaire avant notre ère

Paul Bacoup

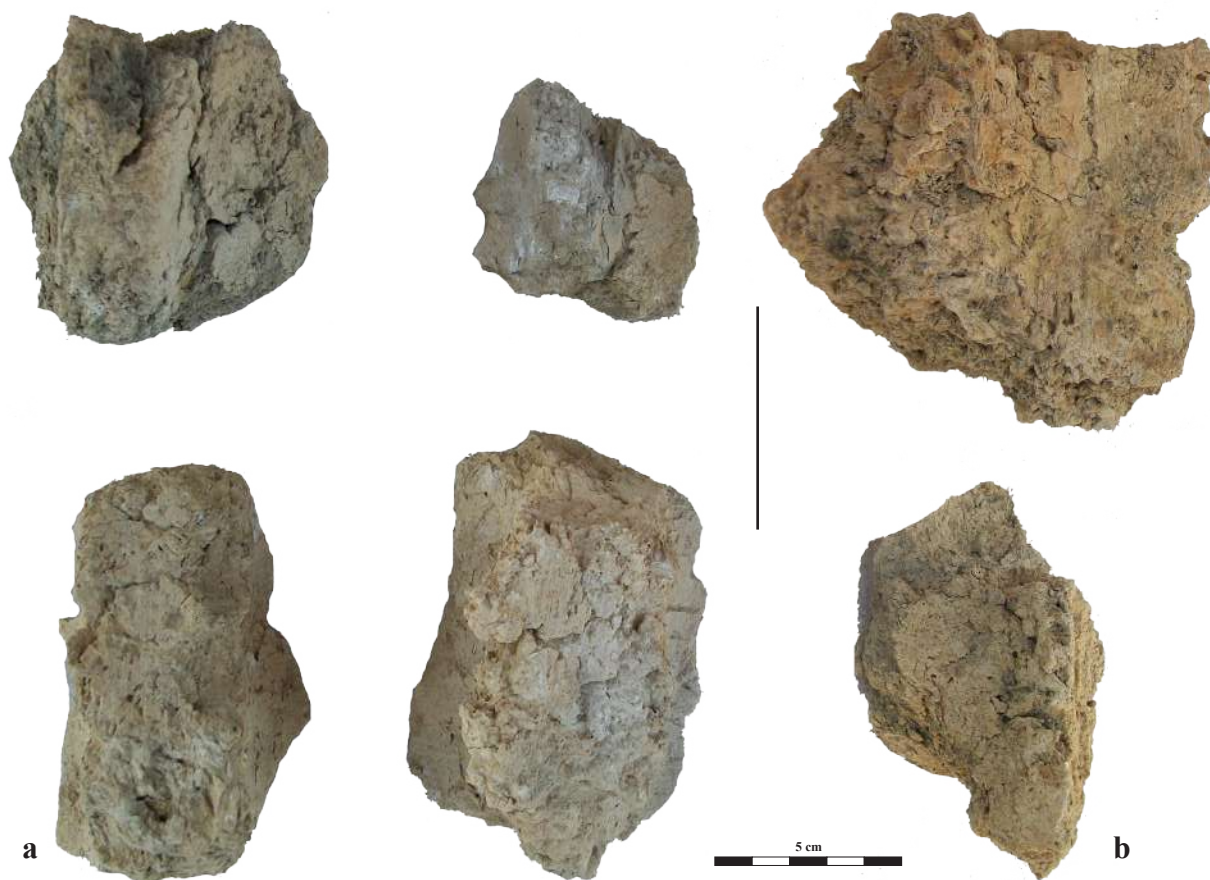
Fig. 4-55 - Fragments du Groupe B et du sous-groupe 5. La terre à bâtir est friable et blanchâtre. Ils sont rapprochés au remplissage des entrevous du Bâtiment D3. Éch. 1:2. a. groupe de quatre fragments 69-008 ; b. groupe de deux fragments 69-019.

Ces fragments du Groupe B semblent provenir d'un plancher surélevé. Il serait alors composé d'un lit végétal fait de pièces de bois disposées horizontalement, jointives et parallèles sur des solives aux diamètres plus importants. Cette armature végétale est recouverte de terre à bâtir sur une dizaine de centimètres, puis des enduits plus fins y sont déposés afin de former le sol. La superposition de différentes couches d'enduits très fines et de badigeons blanchâtres pourraient d'ailleurs témoigner de réfections régulières de ce plancher. Entre les solives et plaquée sous les pièces de plancher, on retrouve une terre à bâtir appliquée par motte et dégraissée principalement à la balle, mais également à la paille fine ou hachée. Ce sont, entre autres, les fragments blanchâtres et friables (S.-grp 5) qui correspondent à ce dégraissant végétal (**fig. 4-55**). Ce type de fragments, également attribués à des entrevous, est attesté sur le site de Dikili Tash (*cf.* plus haut, p. 81-82, 93 et 118). Un autre argument en faveur de cette hypothèse provient de la céramique. Des restes de poteries ont été découverts sur et sous les fragments du Groupe B. De plus, ces fragments ont majoritairement été découverts face enduite vers le ciel et empreinte contre le sol. Enfin, ce type d'agencement est également connu dans la construction du plancher d'étage du Bâtiment 67 (*cf.* plus haut, p. 196).

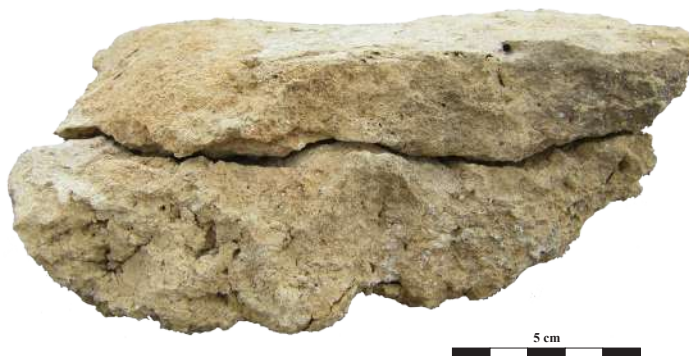
Fig. 4-56 - Fragment du Groupe C 79-043. La couche de torchis comme l'enduit n'ont pas de dégraissant végétal. Éch. 1:2.

Le Groupe C se compose de 49 fragments de terre à bâtir très minérale : on note une absence presque complète de dégraissants végétaux, dans le torchis comme dans les enduits (**fig. 4-56**). Ce torchis a une épaisseur de 7 à 16 cm, il est très compact, tassé et sa surface est aplanie. Deux enduits de 3 et 4 cm sont appliqués sur la couche de torchis. Ces enduits donnent l'impression d'avoir été épandus, à l'instar des soles de four. Ils ont une épaisseur régulière, et sont également tassés et aplanis. On note à certains endroits des cavités qui sont sûrement dues à la pression exercée pour aplanir les différentes couches.

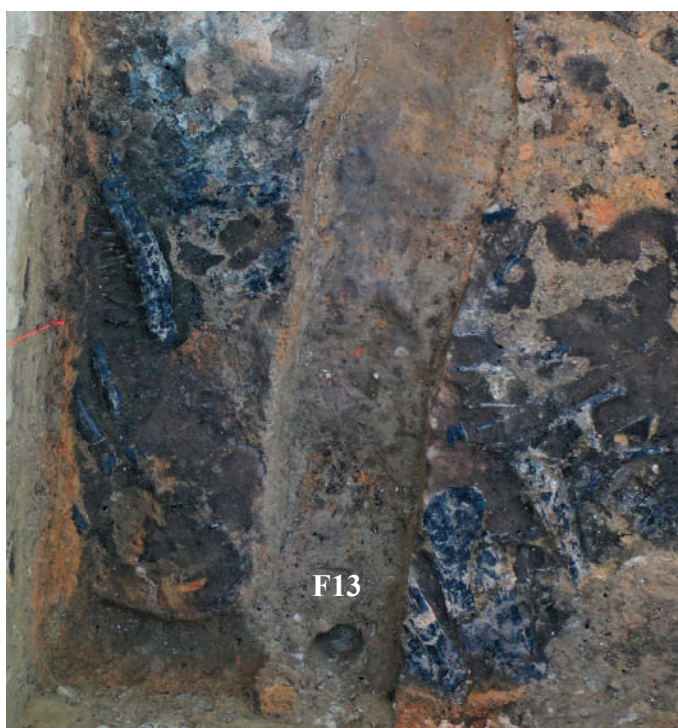
Fig. 4-58 - Angle sud-ouest du secteur F. Clayonnage carbonisé coupé en deux par la tranchée F13. Cliché par A. Chohadzhiev.

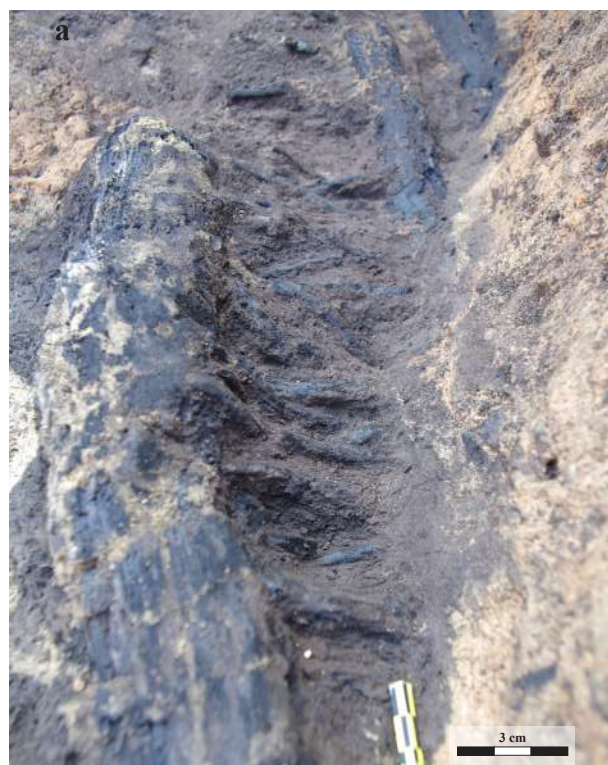
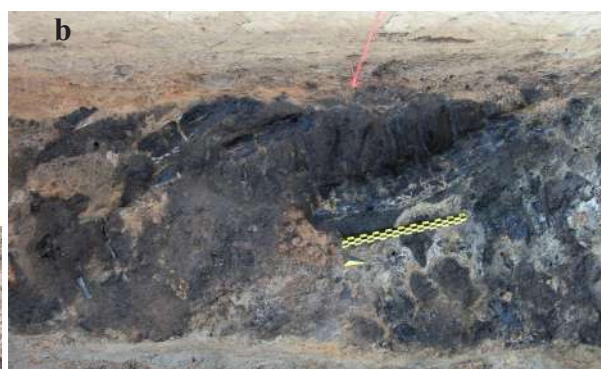
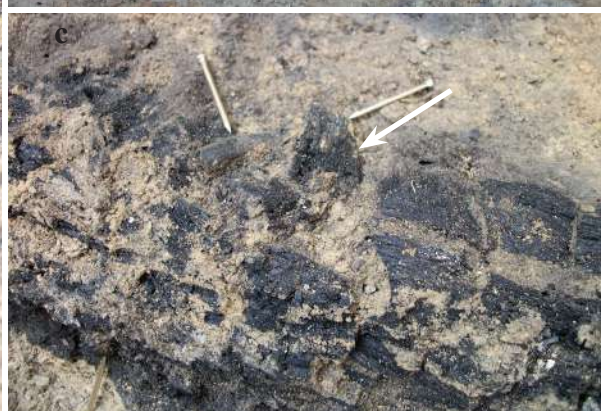
Fig. 4-59 - Partie du clayonnage le long du profil ouest du secteur F. Les pièces de bois sont encore en connexion les unes avec les autres. Clichés par A. Chohadzhiev. a. et b. vues générales ; c. détail sur une des pièces refendues (flèche blanche) parallèle aux baguettes de clayonnage (Éch. clou = 3 cm).

(fig. 4-59c). Malheureusement, lors de la fouille, ces pièces n'ont pas été dégagées sur une longueur assez importante pour savoir si elles étaient entrelacées ou non avec les poteaux. Elles sont en noisetier et non pas en viorne comme les baguettes. Il est possible qu'elles aient eu une fonction architecturale différente des simples baguettes de clayonnage pour lesquelles il n'était pas courant de refendre les pièces de bois.

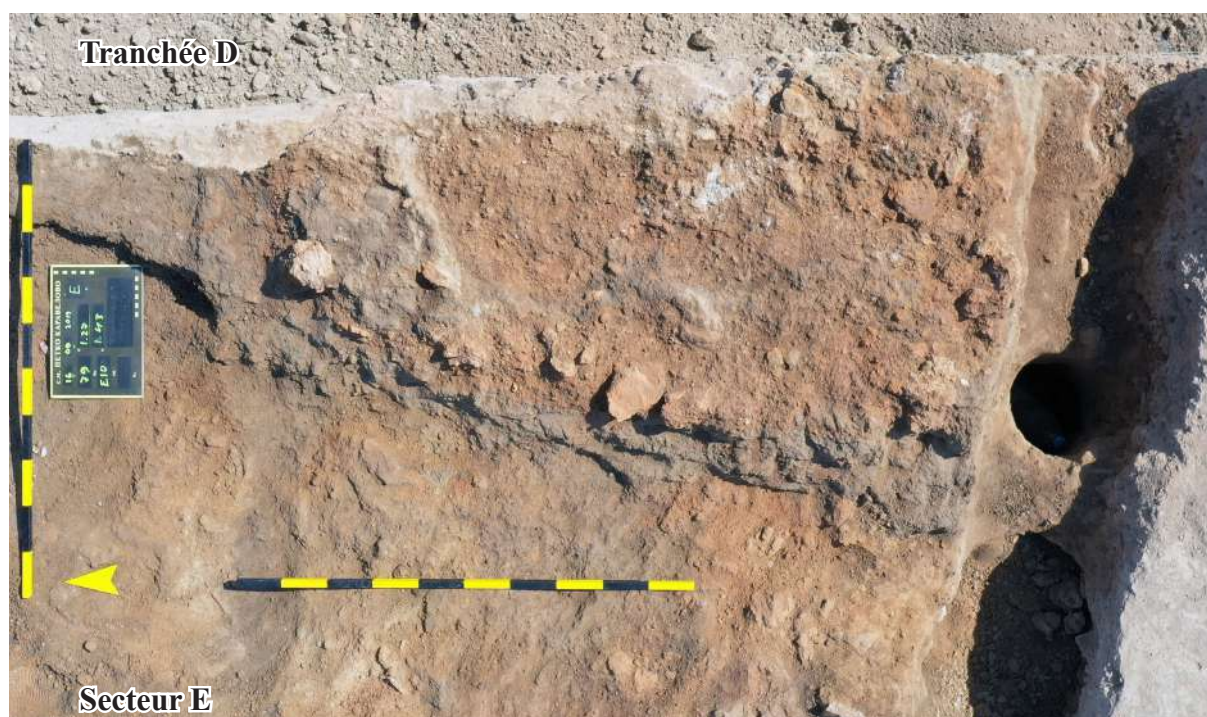
Fig. 4-62 - Couche de destruction en cours de fouille du Bâtiment E10 qui s'étend plus à l'ouest du secteur E, au-delà de la tranchée D, zone non fouillée. Cliché par A. Chohadzhiev.

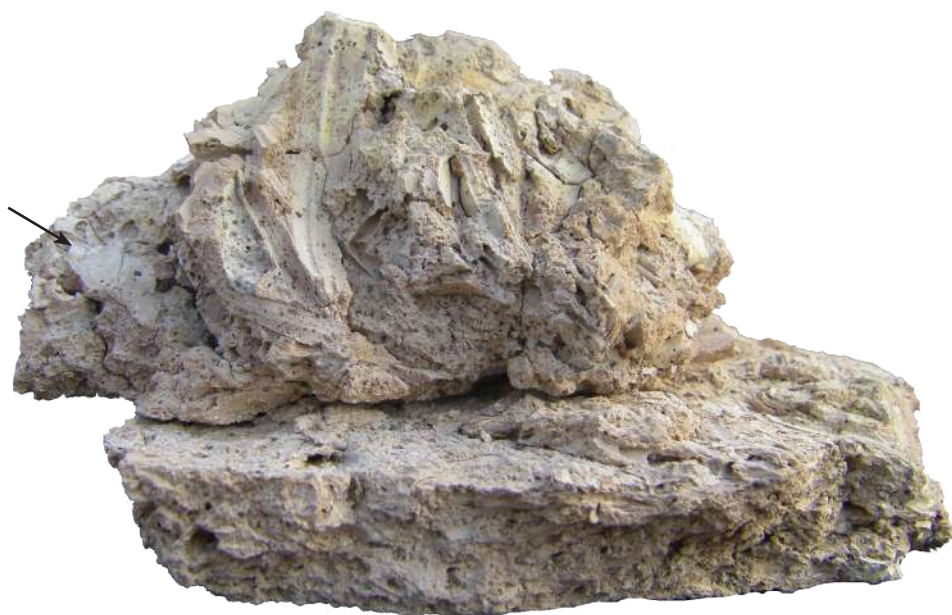
Fig. 4-64 - Fragment 79-001 issu des murs du Bâtiment E10. Superposition d'enduit épais 1,5 cm dégraissé finement et d'une motte de torchis dégraissée avec des grosses pailles. On aperçoit une empreinte de feuille (flèche). Éch. 1:1.

Concernant la terre à bâtir, la couche de torchis a une épaisseur totale de 10 cm. Elle comporte des inclusions de graviers et porte des empreintes de feuilles. La pâte est dégraissée avec de la paille d'une épaisseur moyenne à grosse en grande quantité (**fig. 4-64**). La surface de la couche de torchis est plane, elle est recouverte d'un enduit épais de 1,5 cm dégraissé à la paille fine et à la balle en faible quantité (**fig. 4-64**). Enfin, un dernier enduit d'environ 0,5 cm, fin et lissé, est appliqué. Il s'agit probablement de l'enduit de finition du mur.

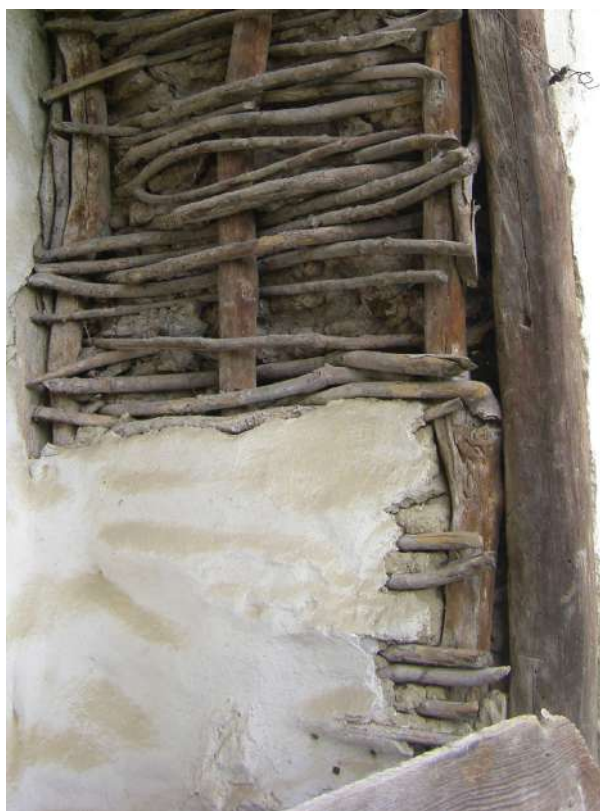
Fig. 4-65 - Clayonnage moderne photographié à Gortalovo (Bulgarie). En partie haute, le torchis et l'enduit sont tombés. En partie basse, on voit que la couche de torchis comble l'espace entre les baguettes, mais que c'est l'enduit qui les recouvre.

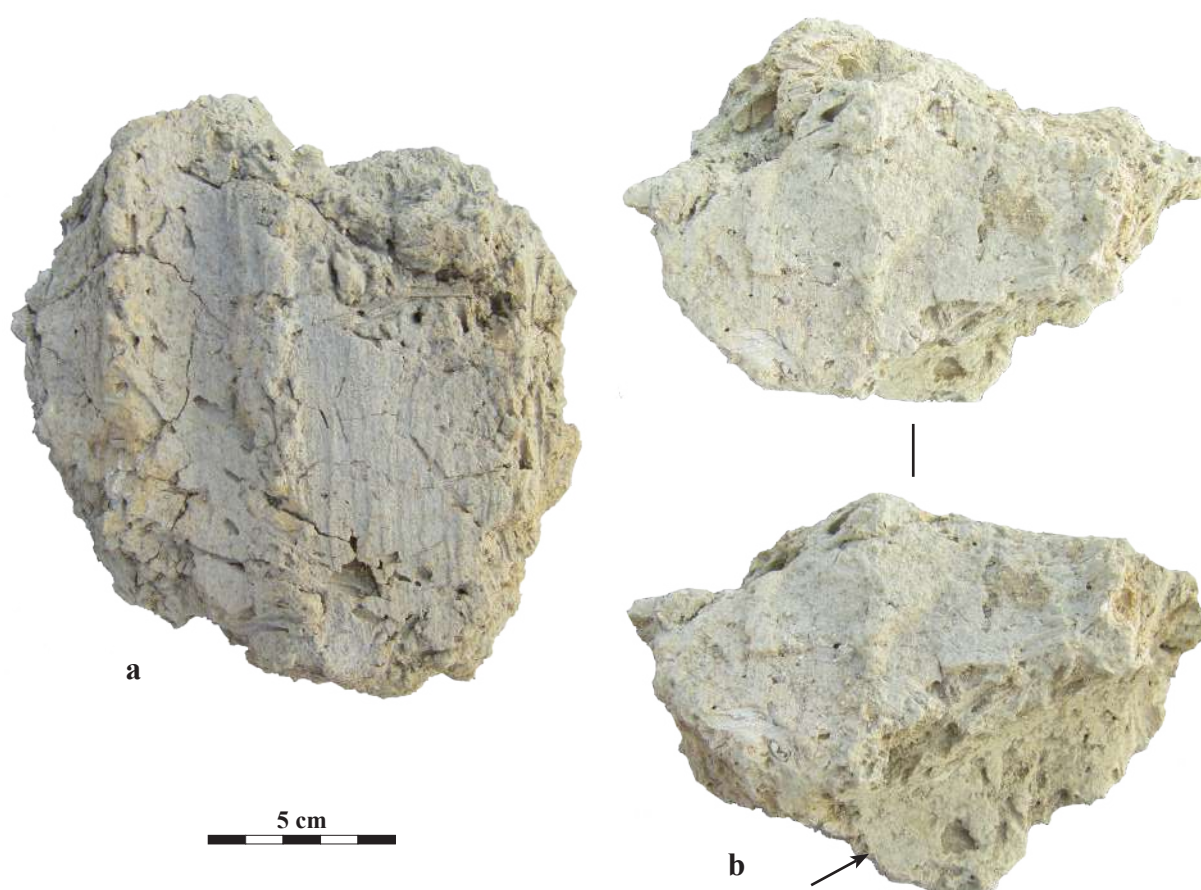
Fig. 4-66 - Fragments d'un plancher (?) du Bâtiment E10. Éch. 1:2. a. fragment 79-026 montrant trois empreintes parallèles et jointives dont deux arrondies et une plane et striée (refente) ; b. fragment 79-027 montrant trois empreintes arrondies parallèles et jointives et une empreinte de bois refendu qui leur est perpendiculaire (flèche).

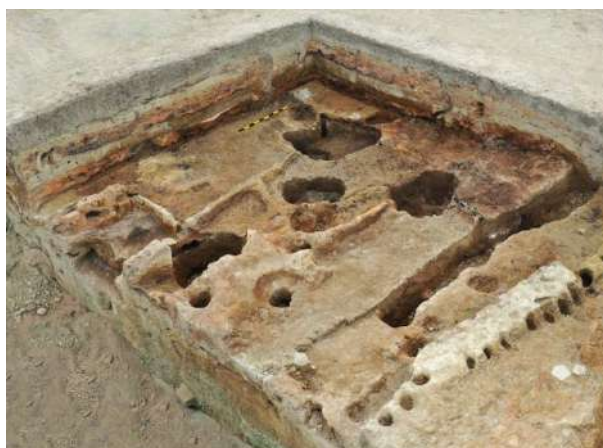
Fig. 4-67 - Niveau de destruction du Bâtiment E39. Cliché par A. Chohadzhiev.

La couche de destruction du Bâtiment E39 (**fig. 4-67 et 4-68**) est presque entièrement détruite par le nivellement de terrain pour la construction postérieure. Elle n'est épaisse que de 12 à 15 cm pour les zones les mieux préservées et est apparue directement sous la couche noire délimitant la partie inférieure du niveau de destruction de l'édifice suivant : le Bâtiment E26. Le Bâtiment E39 est contemporain stratigraphiquement du Bâtiment F9 (PK-B2).

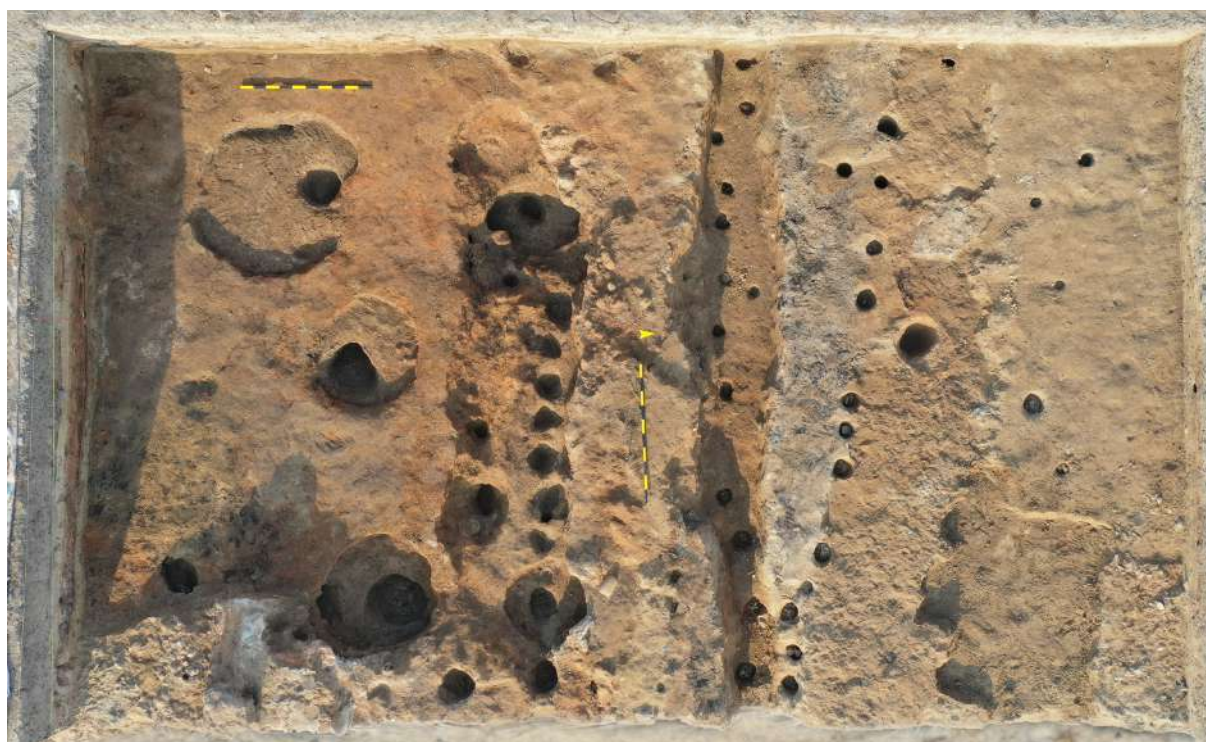
Fig. 4-69 - Niveau de destruction du Bâtiment E26. Cliché par A. Chohadzhiev.

Le Bâtiment E26 est construit à l'aplomb du Bâtiment E39 (fig. 4-69 et 4-70). Il repose tantôt directement sur la couche de destruction sous-jacente, tantôt sur une couche d'argile jaune gris d'une épaisseur inférieure à 10 cm, qui semble avoir été nécessaire pour niveler le terrain d'implantation. Ce bâtiment est également situé au huitième horizon d'occupation du tell, soit au début de l'EEB 9 (PK-C1 ; vers 4600/4500 av. n. è.). Une nouvelle fois, la couche de destruction de l'édifice est perturbée par de multiples fosses et tranchées postérieures. Elle est épaisse d'environ 22 cm et elle n'est pas conservée sur toute la superficie de l'édifice. En effet, le mur sud est situé au sud du secteur E, le mur ouest apparaît dans le profil ouest du même secteur, enfin le mur est a été en grande partie détruit par le creusement de la canalisation des années 1970. Il est toutefois possible de proposer que la superficie minimale de ce bâtiment quadrangulaire corresponde à 12 m par 6 m.

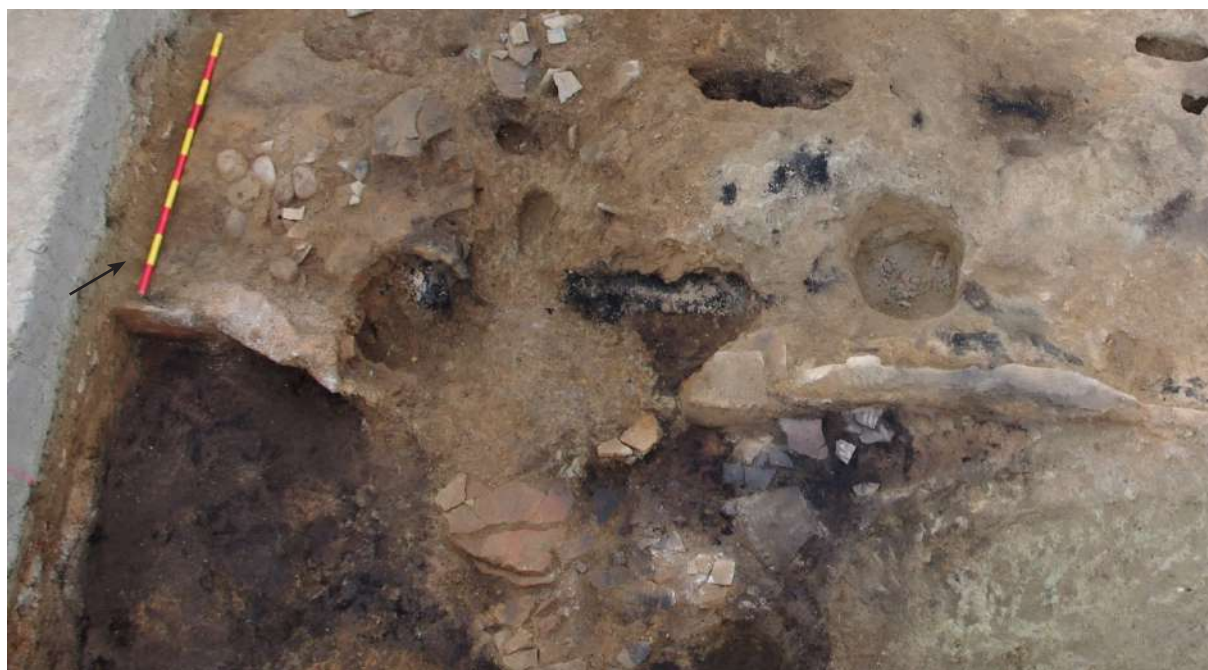
Fig. 4-72 - Vue vers le nord du muret interne du Bâtiment E5. Des restes d'enduit rouge à motifs géométriques blancs sont visibles in situ (flèche). Cliché par A. Chohadzhiev.

D'un point de vue architectural, le Bâtiment E5 se distingue par la présence d'un muret interne dont l'un des parements est peint en rouge avec des décors géométriques blancs (**fig. 4-72**). De plus, la campagne de fouille 2018 a été marquée par la découverte d'une fosse contenant 5 squelettes humains (Chohadzhiev et Atanassova 2019).

Le premier élément architectural de ce bâtiment ayant fait l'objet d'une étude exhaustive est un muret interne qui scinde en deux pièces l'intérieur de l'édifice (**fig. 4-73**). Conservé sur environ 20 cm de haut (**fig. 4-72**), il devait à l'origine s'élever sur 80 cm, avant de se terminer par un faîte plat et lissé (**fig. 4-75**).

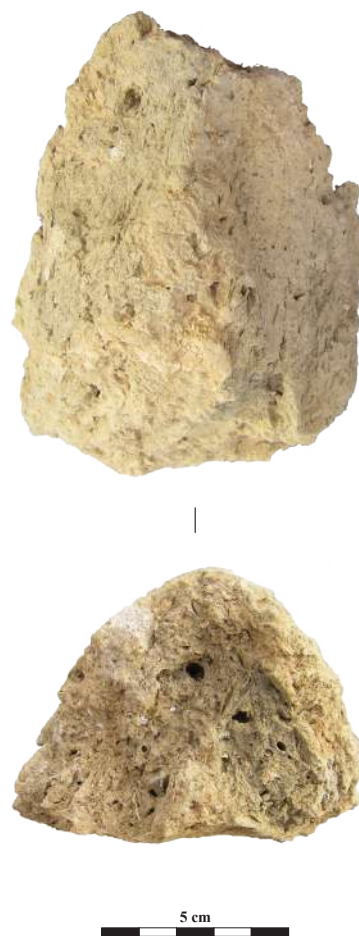
Fig. 4-74 - Fragment 77-129. Rebord d'une plate-forme formé de deux plaques superposées formant un angle. On aperçoit les traces (flèches) que les doigts du bâtisseur ont laissées pour donner la forme au rebord. Éch. 1:2.

Concernant les aménagements intérieurs, le Bâtiment E5 a livré un seul fragment. Il s'agit probablement d'un rebord de plate-forme au sud-ouest de la zone de fouille. Il est composé de deux plaques superposées faites à partir d'une terre à bâtir dégraissée à la paille moyenne et à la balle en quantité faible à moyenne. Des empreintes digitales d'application et de mise en forme sont visibles sur la partie supérieure de la plaque du haut afin de donner à la bordure de la plate-forme sa forme légèrement pointue (**fig. 4-74**). Sous le fragment, l'empreinte d'un sifflet de colombin est visible, témoin d'un autre élément similaire en terre. Ce type de bordure en terre à bâtir pour les plates-formes intérieures est connu sur d'autres sites, comme Dikili Tash (Prévost-Dermarkar 2019, p. 41).

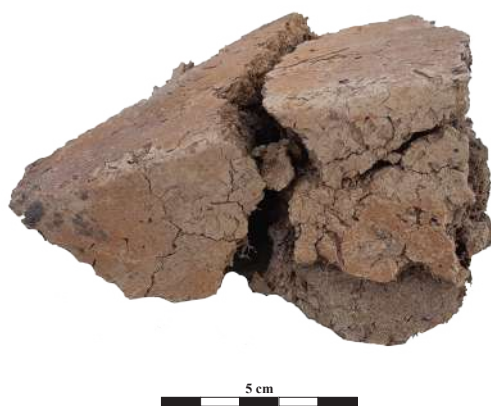
Fig. 4-75 - Fragment du faite du muret présentant un angle bien franc et des surfaces recouvertes d'un badigeon rougeâtre. Éch. 1:2. Cliché par A. Chohadzhiev.

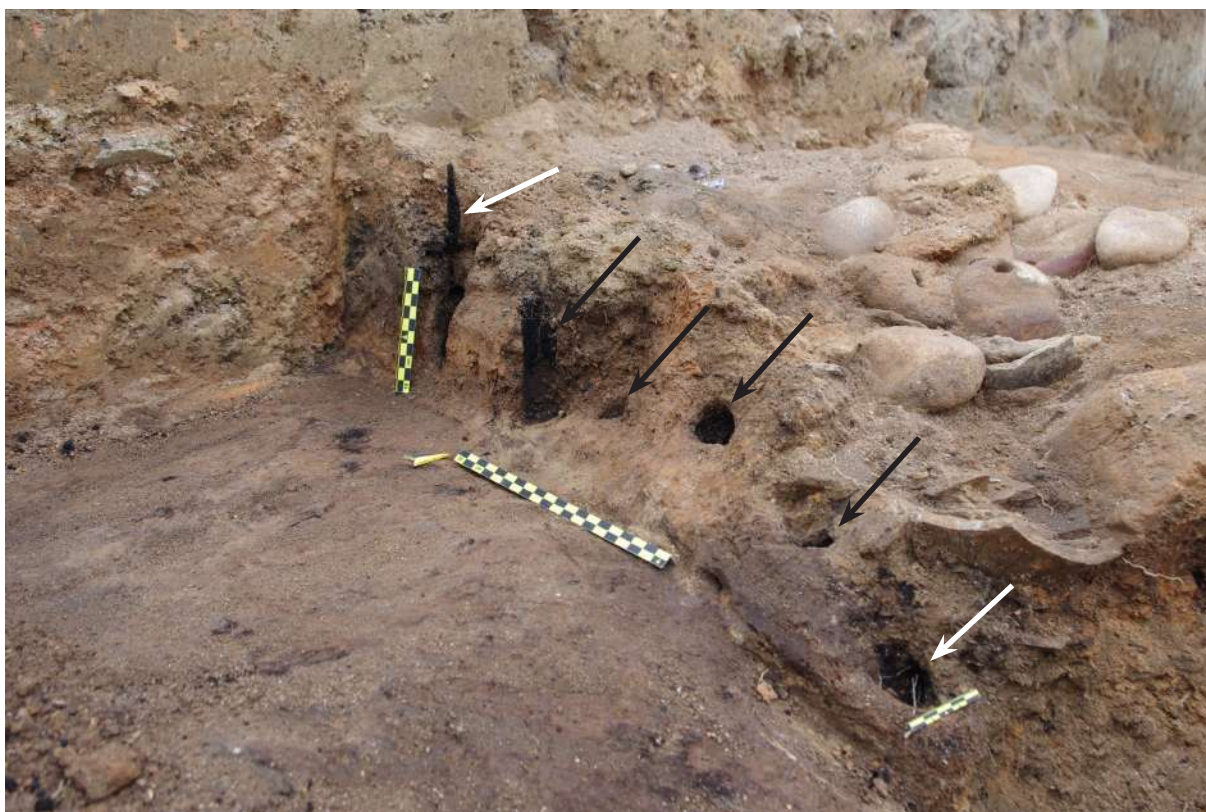
Fig. 4-77 - Fouille en cours de l'intérieur du muret. On aperçoit les poteaux carbonisés dont certains sont larges et refendus (flèche blanche) et d'autres sont cylindriques et d'un diamètre plus petit (flèche noire). Cliché par A. Chohadzhiev.

de ces poteaux sont en frêne (S.18.306) et en noisetier (S.18.294). D'autre part, entre ces poteaux d'assez fort diamètre, d'autres plus petits sont disposés, afin d'augmenter le nombre d'entrelacement des baguettes de clayonnage : leurs diamètres sont compris entre 1,5 et 3 cm (**fig. 4-77**). L'étude anthracologique indique l'utilisation d'érable champêtre, de noisetier et de frêne.

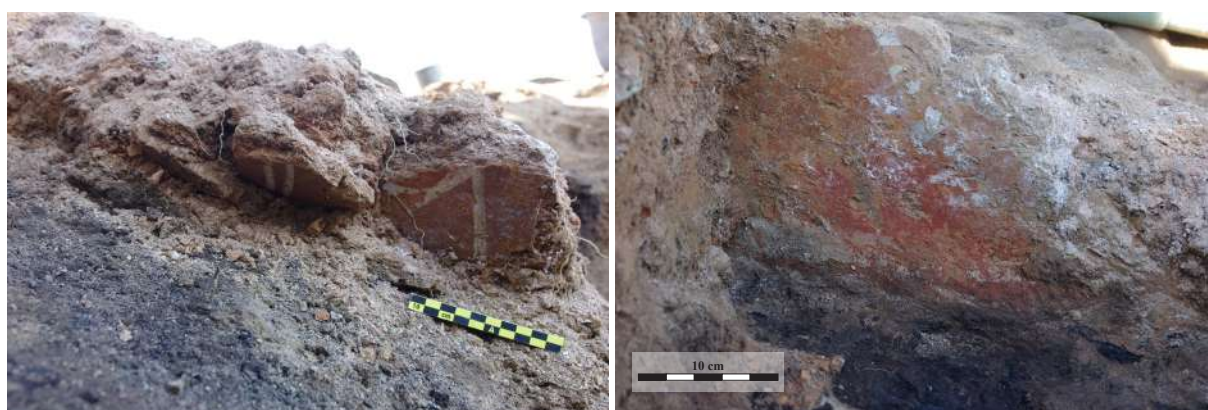
Fig. 4-79 - Fragments d'enduit rouge à motifs géométriques blancs retrouvés in situ. Clichés par A. Chohadzhiev.

D'autres fragments présentent, par-dessus l'enduit de 2 cm, un deuxième enduit d'environ 1 cm d'épaisseur qui est dégraissé à la paille fine et à la balle. Ce deuxième et dernier enduit est alors recouvert d'une peinture rouge agrémentée de motifs géométriques blancs (fig. 4-78, 4-79 et 4-80). Ces fragments atteignent une épaisseur proche de 10 cm. Les motifs géométriques rappellent notamment les décors céramiques de la même période (fig. 4-81), ce qui est attesté de manière générale dans les Balkans (Dandrau 1997, p. 253-268).

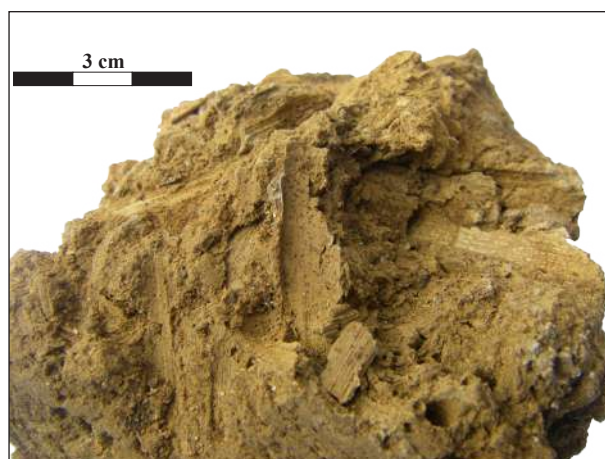
Fig. 4-83 - Détail sur la couche de torchis du fragment 77-021. Les pailles atteignent 1 cm de large.

La couche de torchis appliquée contre cette armature a une épaisseur comprise entre 8 et 18 cm. Elle est dégraissée avec des grosses pailles (entre 3 mm et 1 cm ; **fig. 4-83**) en quantité moyenne à importante. Une organisation des pailles en fagot est à noter et quelques inclusions, notamment de graviers calcaires ou de petits galets, ont également été identifiées (**fig. 4-84**). La surface de la couche de torchis porte des empreintes digitales liées à son aplanissement (**fig. 4-85**). Enfin, au niveau des poteaux, il arrive que les baguettes de clayonnage affleurent ou percent cette surface comme cela a déjà été vu pour le Bâtiment E10 et est corroboré par l'ethnographie (**fig. 4-65**).

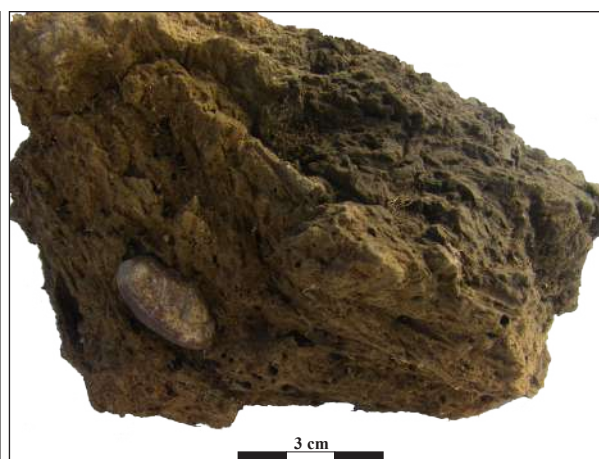
Fig. 4-84 - Détail sur la couche de torchis du fragment 77-019. Inclusion d'un gros galet.

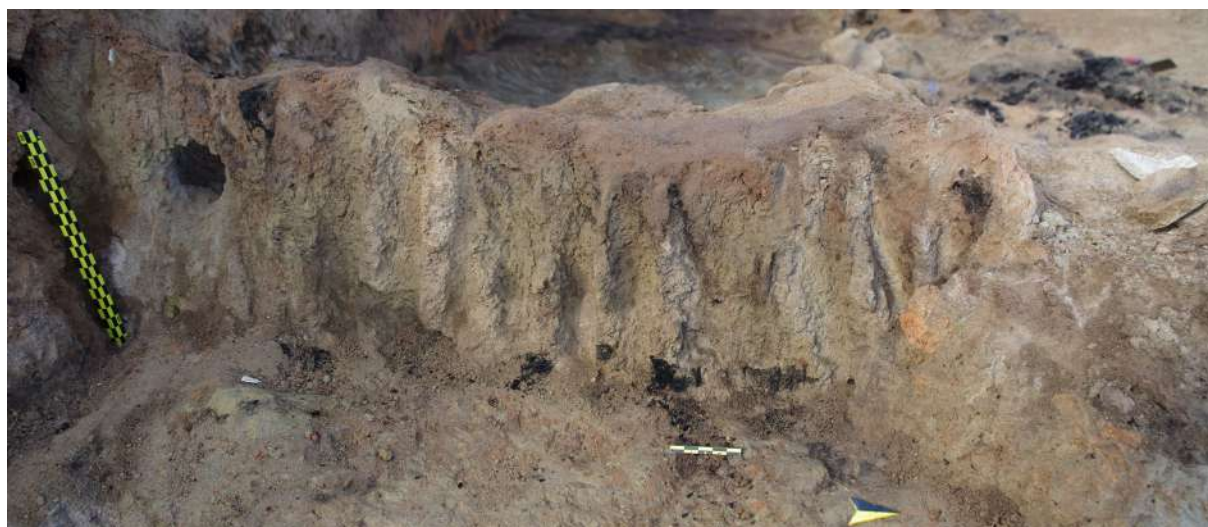
Fig. 4-86 - Portion in situ du mur est présentant une armature en poteaux jointifs. Cliché par A. Chohadzhiev.

Si l'ensemble des restes en terre à bâtir étudiés et décrits ci-dessus montre l'utilisation prépondérante du clayonnage comme armature végétale, une portion longue d'environ 90 cm du mur est conservée sur 25 cm de haut environ et atteste l'utilisation d'une armature en poteaux jointifs (**fig. 4-86** ; Bacoup 2020, § 23). Il s'agit d'une technique jusqu'alors inédite pour le site. Seuls huit fragments de terre à bâtir prélevés dans le carré 77 au sein de la couche de destruction présente un agencement similaire. Il semble donc que cet agencement soit utilisé de manière très localisée, sûrement seulement sur cette courte portion du mur est.

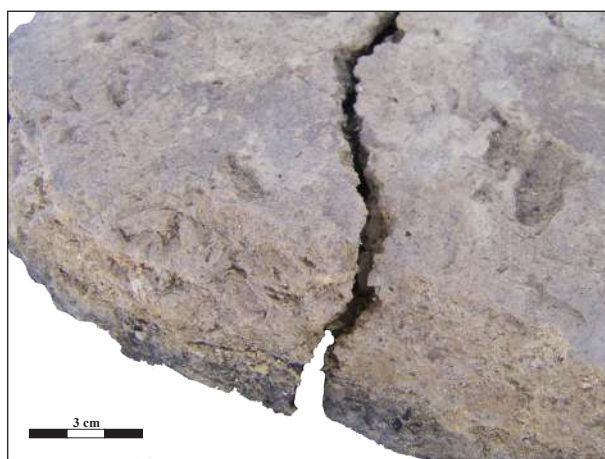
Fig. 4-90 - Fragment 77-122 issu de l'enduit intérieur du mur périphérique est.

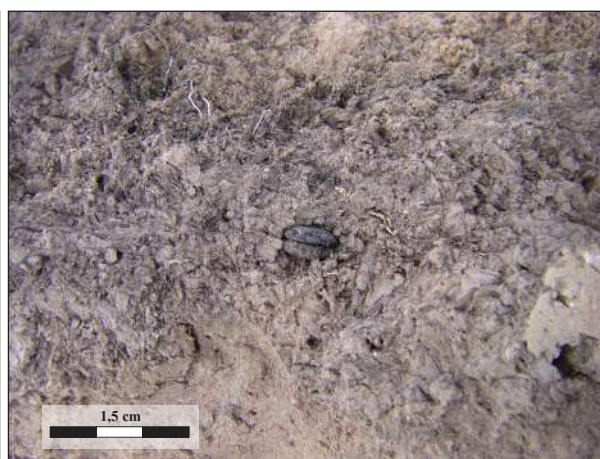
Fig. 4-91 - Détail du fragment 77-137 qui contient comme inclusion une graine de blé carbonisée.

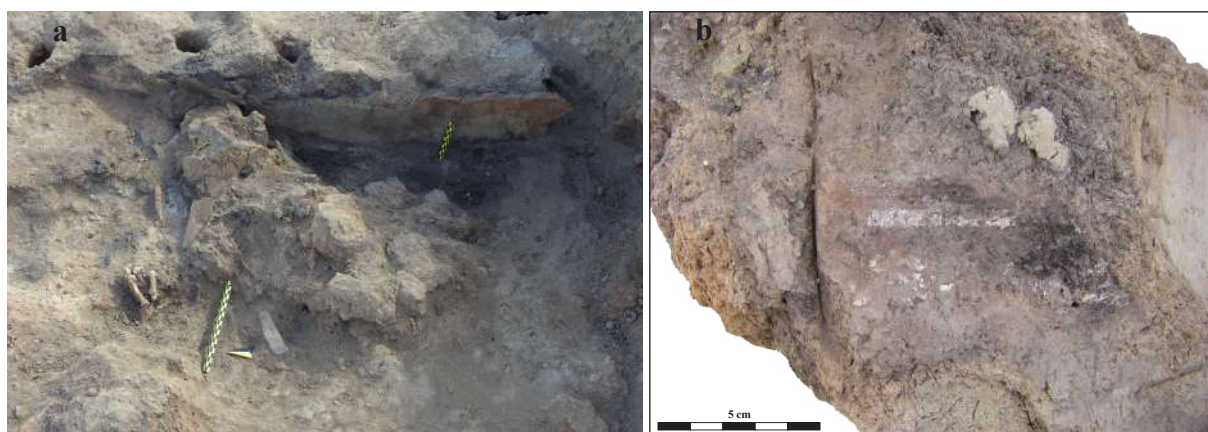
Fig. 4-92 - Parement interne du mur périphérique est in situ du Bâtiment E5. Clichés par A. Chohadzhiev et P. Bacoup. a. photographie de terrain montrant l'enduit final peint en rouge ; b. fragment 77-137 avec à sa surface des restes de peintures rouge et de motifs blancs.

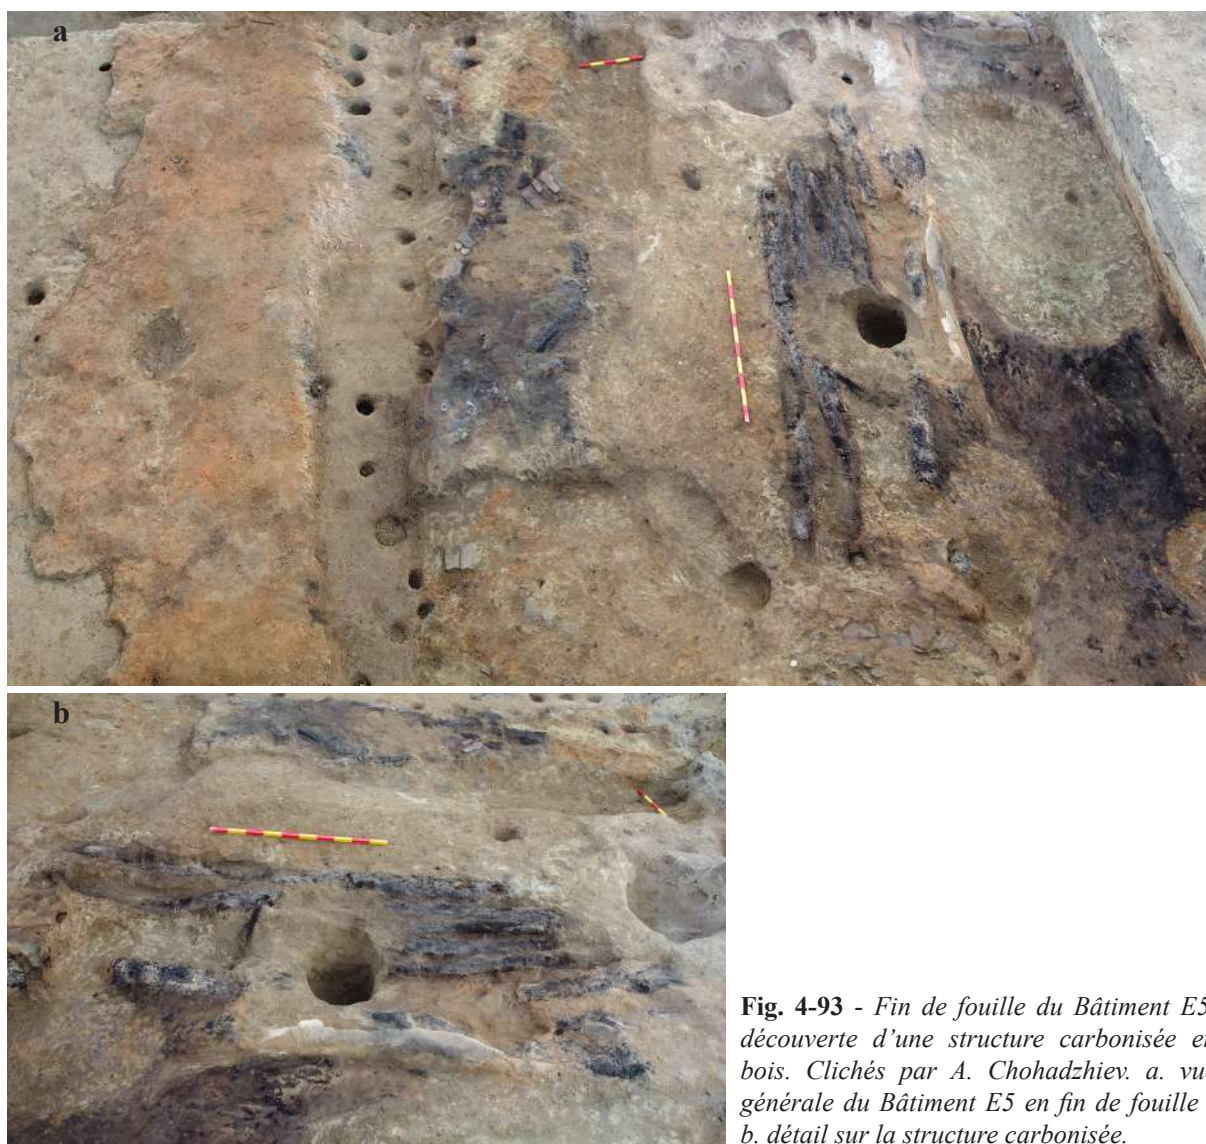
Fig. 4-93 - Fin de fouille du Bâtiment E5, découverte d'une structure carbonisée en bois. Clichés par A. Chohadzhiev. a. vue générale du Bâtiment E5 en fin de fouille ; b. détail sur la structure carbonisée.

Cet ensemble se compose de 10 pièces de bois dont certaines ont été découvertes en plusieurs tronçons à cause des fosses ou tranchées postérieures. Les pièces de bois qui ont la forme de rondins non-refendus ont un diamètre compris entre 12 cm (077-105) et 19 cm (077-093). Elles sont en chêne, en frêne et en orme (**fig. 4-94**). Un poteau en chêne (077-094) peut être associé à la structure ; il appartient vraisemblablement à la charpente globale du bâtiment, comme poteau porteur, voire comme poteau faitier.

Si cet ensemble a, dans un premier temps, permis d'envisager la présence d'un plancher surélevé sur toute la superficie du bâtiment (Bacoup 2019, p. 8-9, 2020a, § 28), la suite des fouilles et l'étude de la terre à bâtir n'ont pas corroboré cette hypothèse. L'interprétation la plus probable alors est d'envisager quelques pièces de bois posées sur les sablières hautes d'un mur ainsi que sur une poutre entre les poteaux porteurs internes de l'édifice (**fig. 4-95**). Cette structure est très localisée, permettant de ranger ou suspendre divers objets.

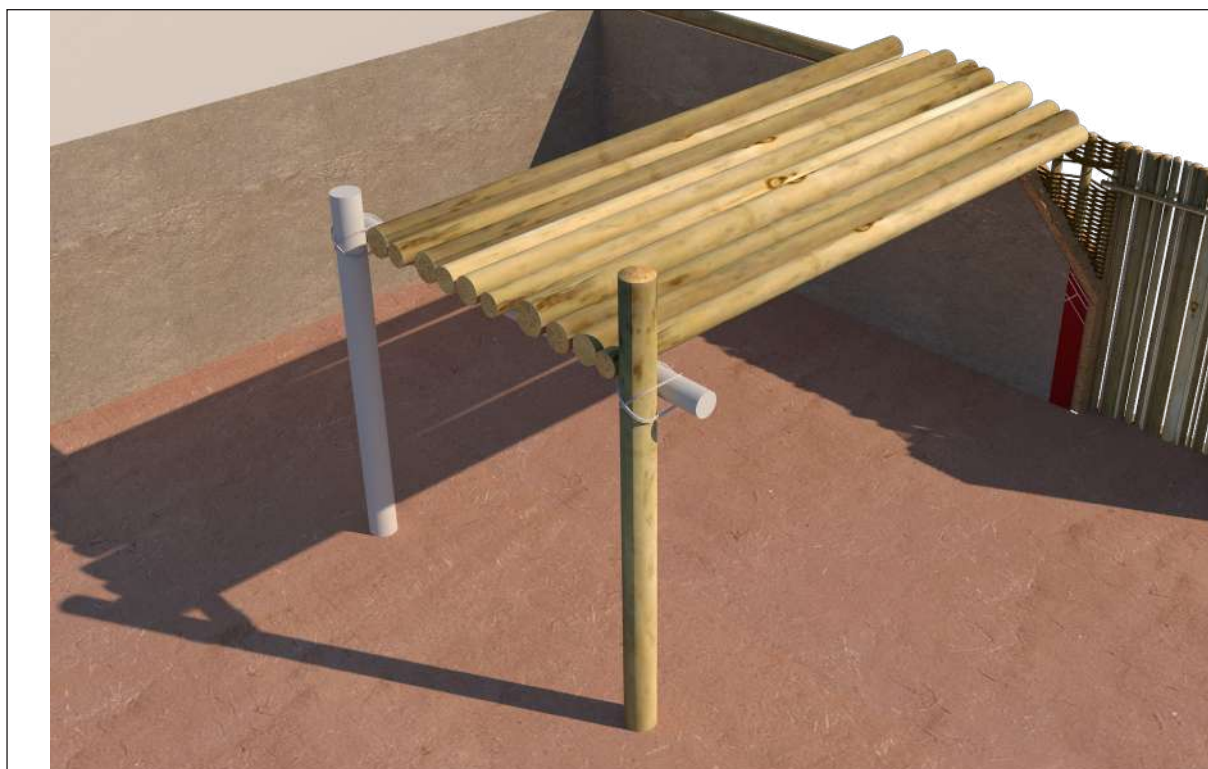
Fig. 4-95 - Reconstitution hypothétique de la structure haute en bois.

La plus longue pièce de bois mesure 2,90 m. Elle a une orientation est-ouest. Les pièces de bois n'ont pas été dégagées entièrement, mais, en l'état actuel, elles ne semblent pas s'étendre vers la partie occidentale du bâtiment (fig. 4-94). La structure se limite alors à un appui sur le mur est et un appui sur une poutre entre les poteaux internes du bâtiment.

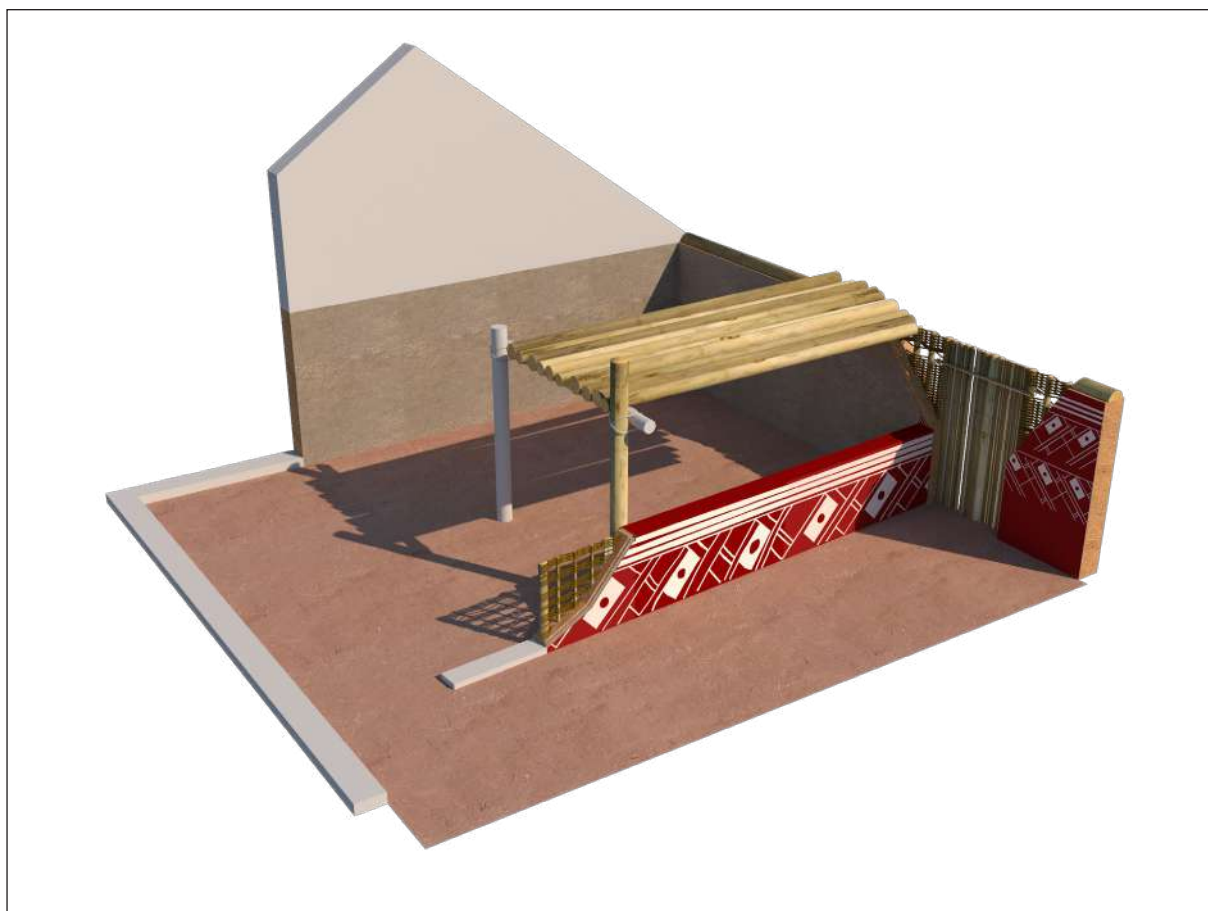
Fig. 4-96 - Reconstitution hypothétique du Bâtiment E5. Les parties blanches sont hypothétiques et ne reposent sur aucun élément archéologique tangible.

Le Bâtiment E5 a une forme quadrangulaire. Ses dimensions exactes ne sont pas connues puisque les murs sud et ouest sont situés en dehors du secteur de fouille. De plain-pied et sans étage, le bâtiment dispose d'un sol en terre. L'édifice est *a minima* bipartite, avec deux pièces séparées par un muret interne d'environ 80 cm de haut et une vingtaine de centimètres d'épaisseur (fig. 4-94 et 4-96).

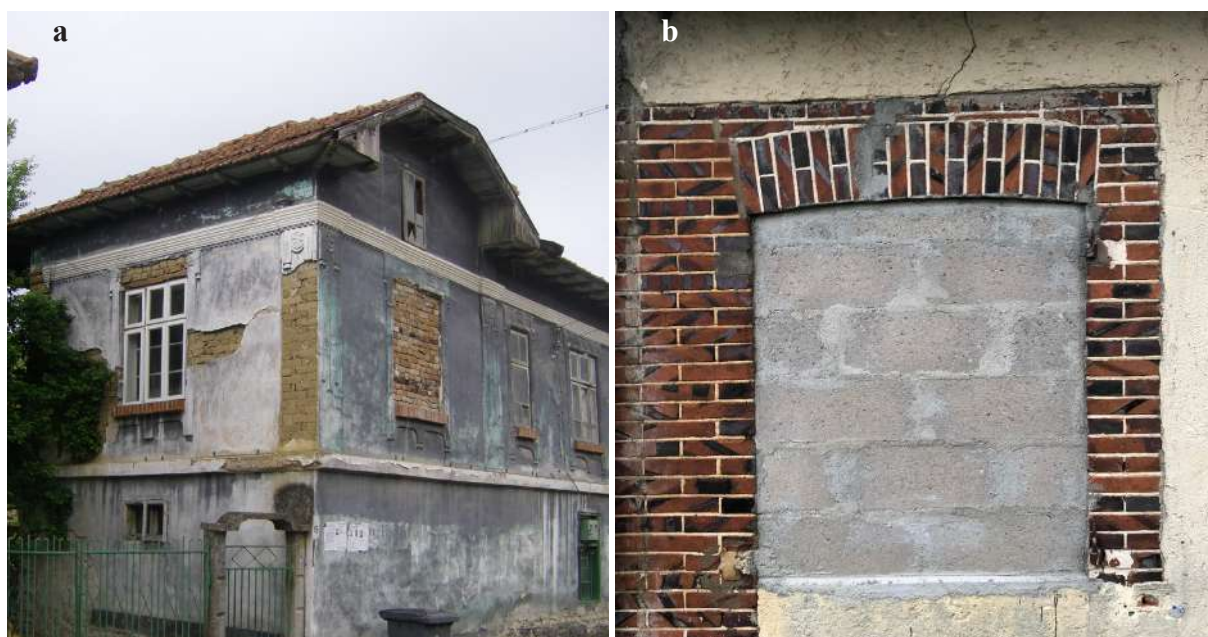
Fig. 4-97 - Comblement d'une ancienne ouverture avec un autre matériau ou une autre technique que ceux utilisés pour construire les murs. Clichés par P. Bacoup et N. Lereau. a. en brique cuite à Gortalovo (Bulgarie, 2019) ; b. en parpaings à Neuilly-sur-Eure (France, 2022).

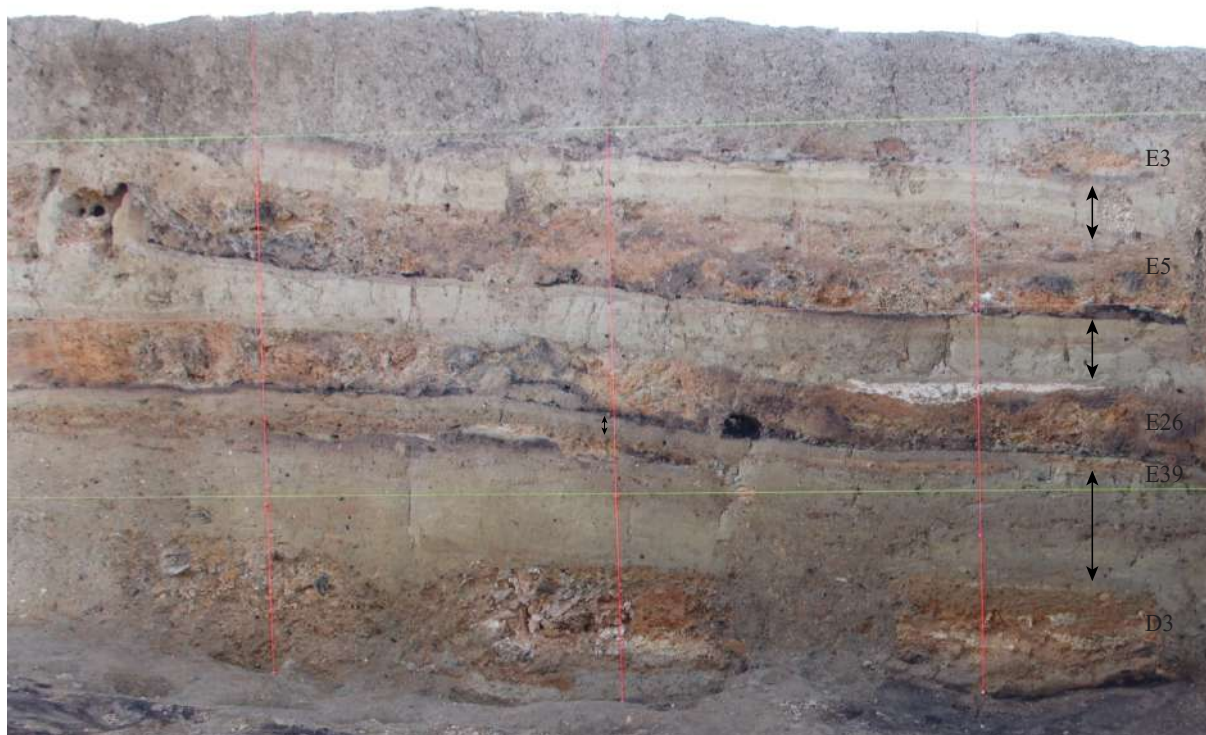
Fig. 4-104 - Profil sud du secteur E. Superposition stratigraphique des couches de destruction des bâtiments entre lesquelles se trouvent des couches de sédiments nivelés. Éch. espace entre fils de même couleur = 1 m. Cliché par A. Chohadzhiev.

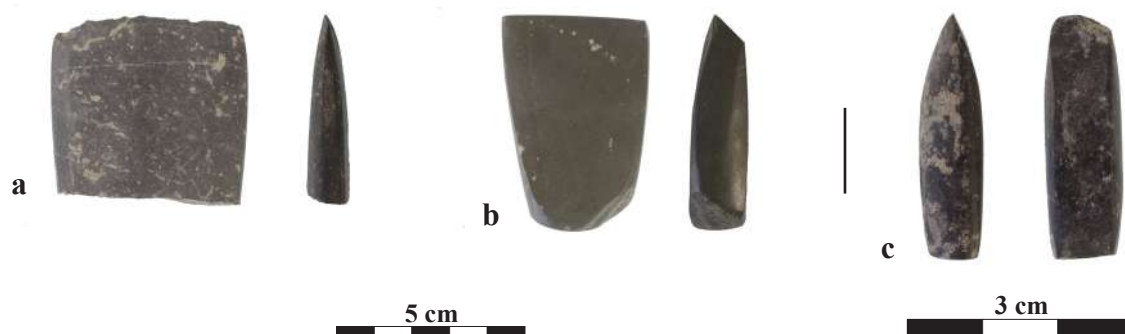
Ces lames sont réparties en 3 catégories, les lames polies symétriques, les lames polies asymétriques et les « ciseaux » (**fig. 4-105**). L'asymétrie ou la symétrie des lames correspondent à la géométrie du tranchant. Elles ne correspondent en aucun cas à la géométrie de leur face supérieure ou inférieure. Sont appelées « ciseau » les lames ayant un profil longiligne avec généralement une largeur et une épaisseur qui sont assez proches et dont le tranchant est souvent asymétrique avec sa partie ventrale relativement plate. Ce dernier critère rend ambiguë

Fig. 4-105 - Exemples des trois morphologies de lames polies connues à Petko Karavelovo. Éch. 1:2 (a. b.) ; éch. 1:1 (c.). a. lame polie symétrique 3364 ; b. lame polie asymétrique 919 ; c. lame polie de ciseau 3296.

toutefois nécessaire de décider quels seront les types de lame emmanchés en hache ou en herminette. Représentatifs du corpus de Petko Karavelovo, les modèles CMPK-919 et CMPK-1105 seraient de bons exemples pour la reconstitution des herminettes (**fig. 4-105b** et **4-108c**). Concernant la reconstitution de haches, un profil de lame symétrique fait à partir des dimensions moyennes des lames polies symétriques est proposé. Quant aux ciseaux, les proportions de toutes les lames sont très proches. Des facsimilés préparés à partir des modèles CMPK-3296 ou CMPK-1427 permettraient de tester leur efficacité pour les différentes étapes de la chaîne opératoire de mise en forme du bois d'œuvre (**fig. 4-105c** et *cf.* **fig. 5-01c**).

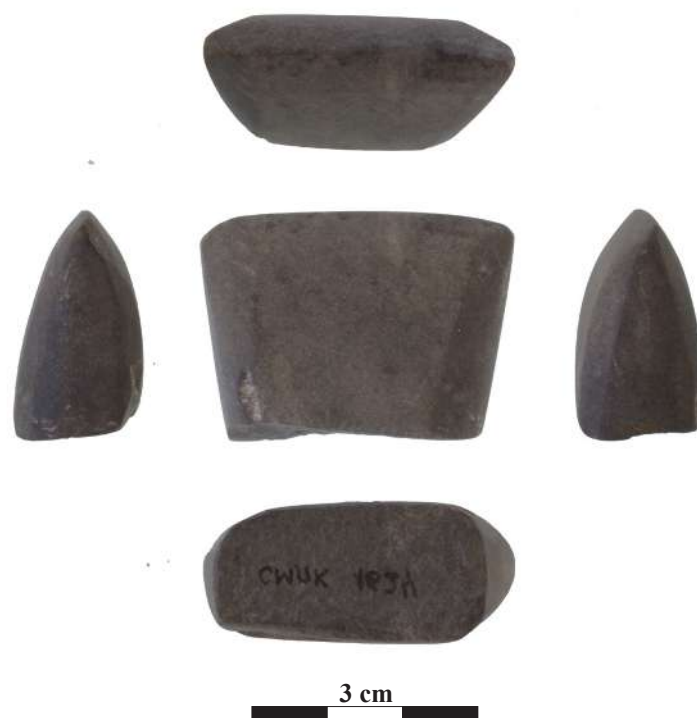
Fig. 4-106 - Fragment de la lame polie symétrique 1624. Éch. 1:2.

Il faut noter les dimensions réduites des lames. Si la longueur maximale pour une lame asymétrique est assez élevée (16,9 cm), elle n'est qu'anecdotique. Les longueurs et largeurs moyennes (lame asymétrique : 5,7 par 3,9 cm ; lame symétrique : 5,8 par 4,3 cm) rendent parfaitement compte du premier constat fait à l'observation des lames : elles sont très petites. Leur utilisation pour des activités grossières telles que l'abattage est ainsi difficilement envisageable. De plus, les lames asymétriques présentent aussi régulièrement une asymétrie faciale (fig. 4-105b et 4-108). L'absence d'étude tracéologique ne permet pas de savoir si cette déformation est due à l'utilisation des lames ou si elle est souhaitée au moment de sa fabrication. Enfin, le tranchant de ces lames est majoritairement droit ou présente une très légère courbure (fig. 4-105, 4-106 et 4-108). Ce tranchant droit est d'autant plus marqué que la lame est petite.
