Le bois de construction dans le sud des Balkans au 5^e millénaire av. n. è.

THÈSE DE DOCTORAT

Le bois de construction dans le sud des Balkans au 5^e millénaire avant notre ère

Paul Bacoup

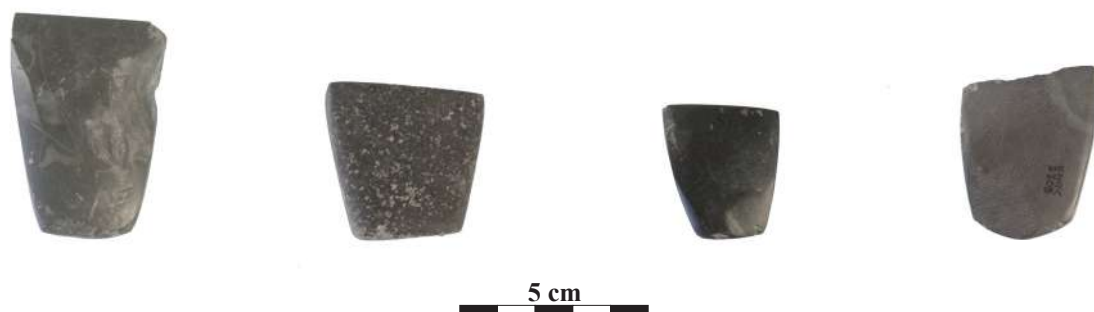
Fig. 4-108 - Exemple de lames asymétriques ayant également une asymétrie faciale. Éch. 1:2 a. lame polie asymétrique 566 ; b. lame polie asymétrique 835 ; c. lame polie asymétrique 1105 ; d. lame polie asymétrique 2308.

Il faut noter les dimensions réduites des lames. Si la longueur maximale pour une lame asymétrique est assez élevée (16,9 cm), elle n'est qu'anecdotique. Les longueurs et largeurs moyennes (lame asymétrique : 5,7 par 3,9 cm ; lame symétrique : 5,8 par 4,3 cm) rendent parfaitement compte du premier constat fait à l'observation des lames : elles sont très petites. Leur utilisation pour des activités grossières telles que l'abattage est ainsi difficilement envisageable. De plus, les lames asymétriques présentent aussi régulièrement une asymétrie faciale (fig. 4-105b et 4-108). L'absence d'étude tracéologique ne permet pas de savoir si cette déformation est due à l'utilisation des lames ou si elle est souhaitée au moment de sa fabrication. Enfin, le tranchant de ces lames est majoritairement droit ou présente une très légère courbure (fig. 4-105, 4-106 et 4-108). Ce tranchant droit est d'autant plus marqué que la lame est petite.

toutefois nécessaire de décider quels seront les types de lame emmanchés en hache ou en herminette. Représentatifs du corpus de Petko Karavelovo, les modèles CMPK-919 et CMPK-1105 seraient de bons exemples pour la reconstitution des herminettes (**fig. 4-105b** et **4-108c**). Concernant la reconstitution de haches, un profil de lame symétrique fait à partir des dimensions moyennes des lames polies symétriques est proposé. Quant aux ciseaux, les proportions de toutes les lames sont très proches. Des facsimilés préparés à partir des modèles CMPK-3296 ou CMPK-1427 permettraient de tester leur efficacité pour les différentes étapes de la chaîne opératoire de mise en forme du bois d'œuvre (**fig. 4-105c** et *cf.* **fig. 5-01c**).

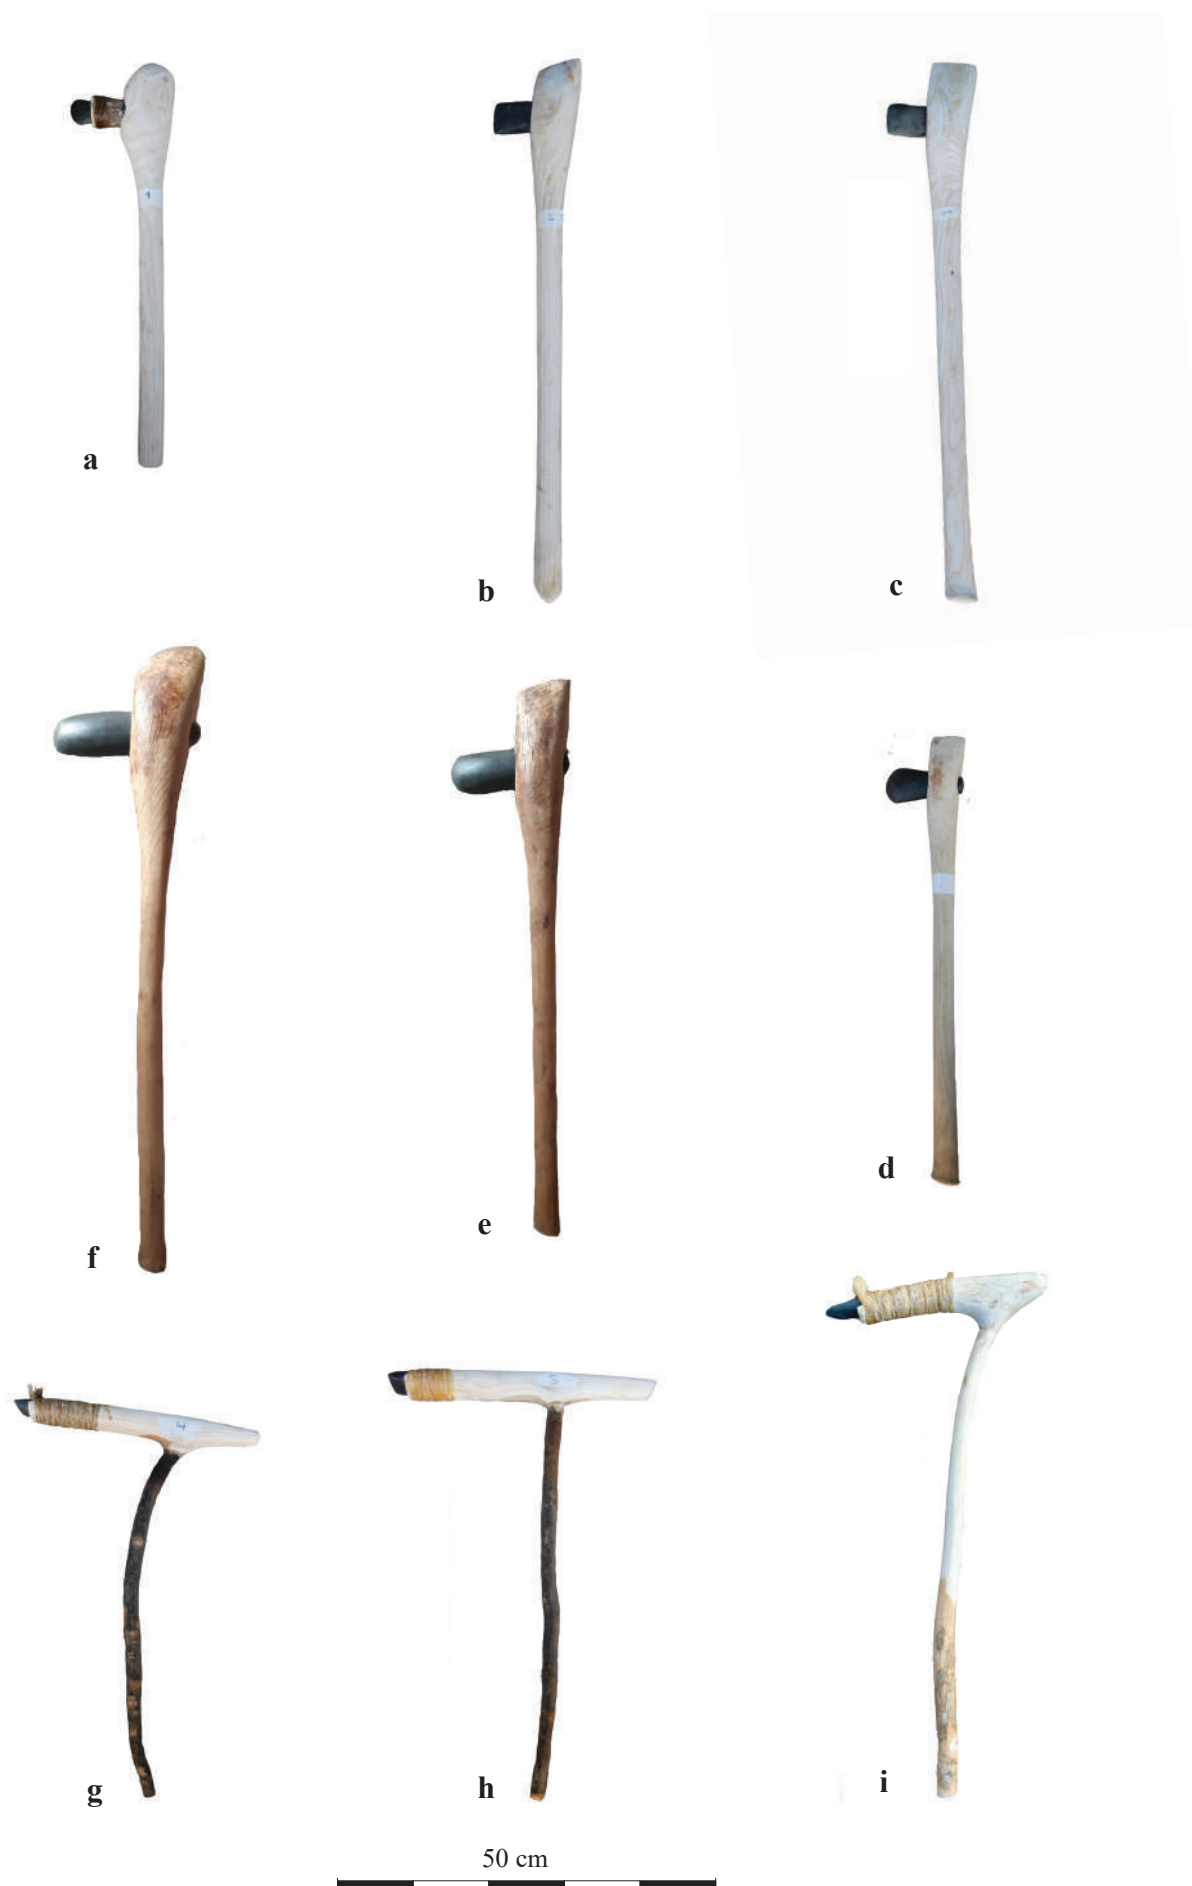
Fig. 5-05 - Planche des différentes haches et herminettes utilisées pour les expérimentations. Éch. 1:10. Clichés par P. Guillonnet et P. Bacoup.

Les abattages exp-001 et exp-004 ont été réalisés en binôme avec les Hache_2 et Hache_3 (fig. 5-05b, c et 5-13), présentant les mêmes caractéristiques morphologiques, l'une en roche bulgare, l'autre en dolérite. Si on avait tenu à faire une comparaison de l'efficacité des deux roches, il aurait été nécessaire qu'un seul individu abatte les arbres avec une seule hache, ce qui aurait considérablement augmenté le temps de travail ou bien il aurait été nécessaire d'avoir quatre haches aux caractéristiques morphologiques similaires, deux en dolérite et deux en roche bulgare, ce qui une nouvelle fois n'était pas possible étant donné les contraintes de temps et de financement. Néanmoins, l'utilisation conjointe des deux haches lors des travaux en binôme permet de limiter les disparités entre les deux roches. La Hache_2 a cassé lors des derniers coups portés à l'arbre de l'exp-004, dernier arbre abattu en binôme à l'aide des Hache_2 et Hache_3. « *Il semble que ce soit une fragilité de la pierre qui ait provoqué cette cassure* » notait Philippe Guillonnet⁸ à la sortie de la session d'abattage. L'utilisation de cette hache dans l'abattage des arbres aux diamètres inférieurs à 15 cm aurait permis d'envisager quantitativement les différences d'efficacité entre les deux roches, ce qui n'est malheureusement pas le cas.

L'exp-006 correspond à un abattage à culée blanche à la hache à l'aide d'outils en dolérite, plus grandes et plus robustes, avec lesquelles les expérimentateurs avaient davantage l'habitude de travailler jusque-là (**fig. 5-05e et f**). Ce cas, pour lequel le diamètre de l'arbre abattu est comparable aux autres (26,8 cm), sert de référence pour des abattages avec des outils plus robustes que ceux découverts à Petko Karavelovo. Il permet de tester l'importance de la morphologie des lames sur l'abattage. L'abattage s'est fait debout avec un rythme régulier, en binôme de niveau « 4-expert ». Seule une courte pause de trois minutes a été faite. En ramenant le temps de travail à un seul individu, il a fallu 56 minutes pour abattre l'arbre⁹.

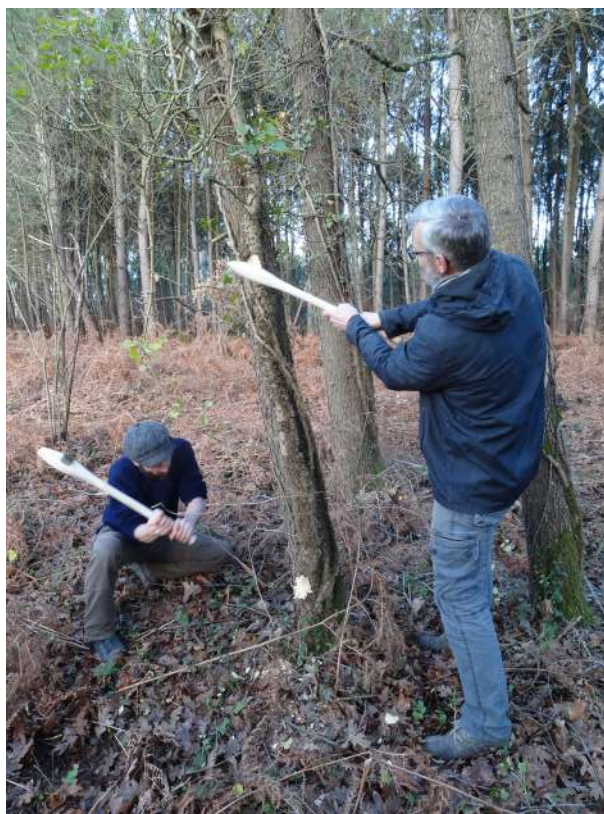
Pour chaque abattage, des opérations préparatoires sont nécessaires, principalement pour retirer le lierre autour des arbres (**fig. 5-11**). Ces opérations préparatoires sont connues ethnographiquement, mais elles peuvent également consister en l'abattage d'arbres plus petits empêchant l'accès aux troncs souhaités (Jørgensen 1953, p. 42 et fig. 30 p. 41 ; Godelier et Garanger 1973, p. 200-201).

Fig. 5-11 - Coupe du lierre autour de l'arbre 1 à abattre.

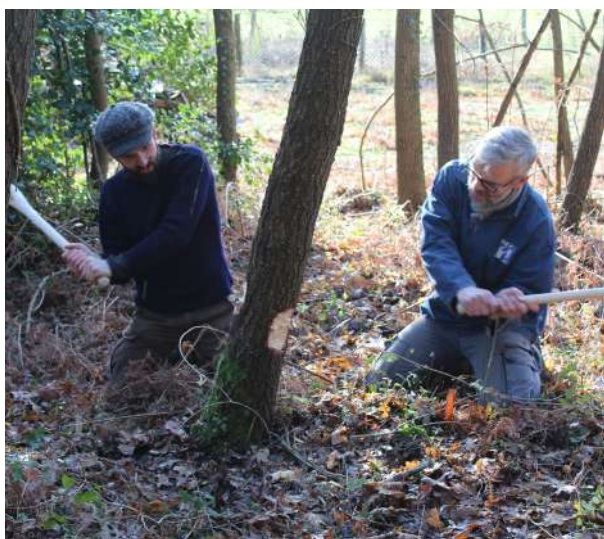
Concernant plus précisément les abattages à culée blanche à la hache, les arbres dont le diamètre est supérieur à 15 cm sont abattus en binôme. Le positionnement des expérimentateurs dépend largement de la position de l'arbre à abattre. Lorsque l'arbre est facilement accessible, chacun attaque le tronc sur une face (**fig. 5-12**) dont l'une est la face de chute, l'entaille servant de charnière (Choulot *et al.* 1997, p. 189). À ce stade les manualités des bûcherons ne sont pas un problème : si elles sont opposées, ils travaillent l'un à côté de l'autre ; si elles sont similaires, ils travaillent chacun d'un côté de l'arbre. Toutefois, si une entaille n'est faite que par un individu, elle n'est pas homogène et présente un désaxement qui peut ralentir le travail d'abattage et désaxer la chute de l'arbre. Il est alors nécessaire, soit de passer sur sa main faible, soit d'échanger la face de travail si les deux individus sont de manualité opposée.

Fig. 5-12 - Abattage de l'arbre 1, les expérimentateurs travaillent chacun d'un côté du tronc.

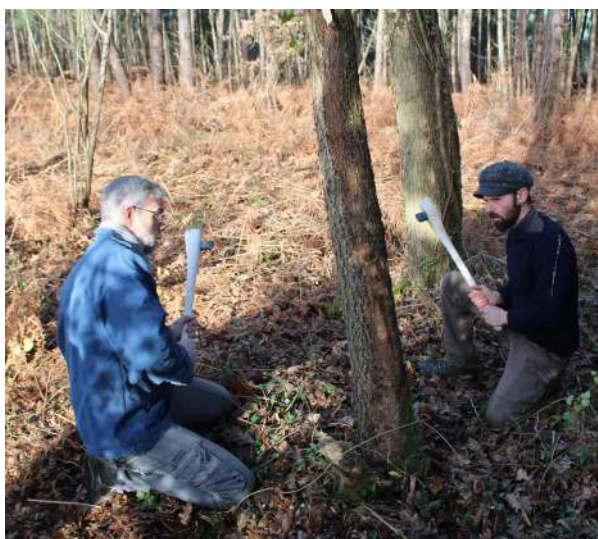
Même lorsque l'arbre est facilement accessible, il peut être nécessaire que les deux bûcherons frappent la même face du tronc pour diverses raisons. Dans ce cas – ainsi que dans celui où seule une face de l'arbre à abattre est accessible – les expérimentateurs travaillent l'un en face de l'autre (**fig. 5-13**). Ce travail à deux est grandement facilité lorsque le binôme est composé d'un gaucher et d'un droitier, permettant un travail face à face, debout ou à genou, sur la même entaille. La présence de deux individus aux manualités opposées permet ainsi que chacun travaille du côté de l'arbre où il est le plus à l'aise et le plus efficace. Un rythme de travail doit être trouvé entre les bûcherons pour que chacun frappe à son tour le tronc sans perturber le mouvement de son binôme.

Fig. 5-13 - Abattage de l'arbre 1, les expérimentateurs travaillent du même côté.

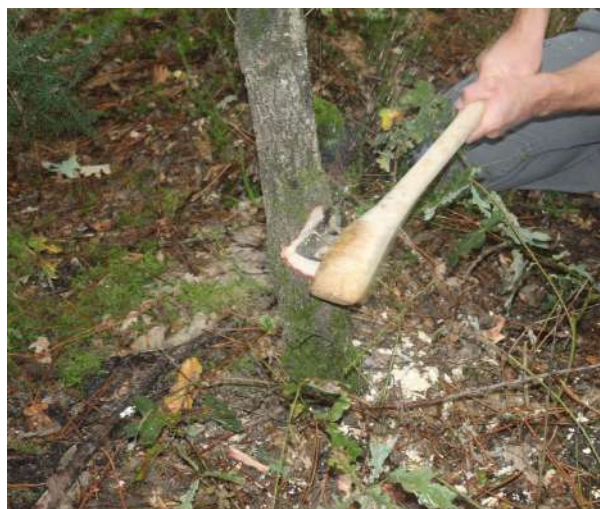
naturellement, s'attribuant les arbres en fonction de leur position et leur morphologie (*cf.* plus haut, p. 309-310). Pour abattre ces arbres de très petit diamètre, on ne pratique pas l'abattage par double entailles opposées, mais par entaille unique servant de simple charnière sur la face de chute après une poussée sur la face opposée (**fig. 5-14**) ainsi que par la coupe de l'arbre sur toute sa circonférence (**fig. 5-15** ; Jørgensen 1953, p. 42 ; Iverson 1956, p. 38 ; Choulot *et al.* 1997, p. 190). Cette dernière méthode ne permet toutefois pas d'être sûr de la direction de la chute de l'arbre.

Fig. 5-14 - Abattage par entaille unique de l'arbre 10 par un seul expérimentateur.

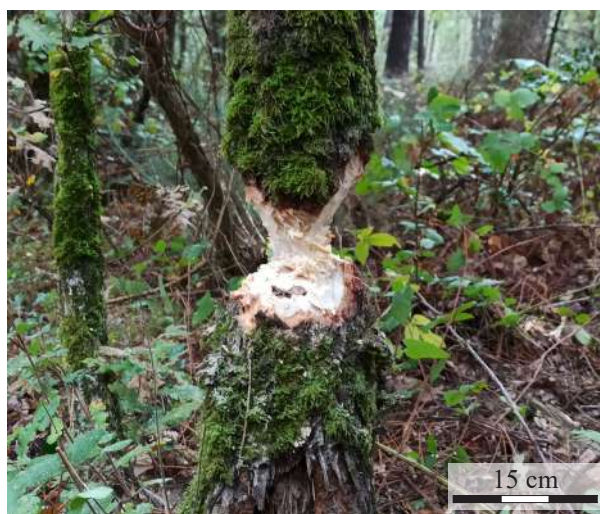
Fig. 5-15 - Abattage sur toute la circonférence du tronc de l'arbre 7 par un seul expérimentateur.

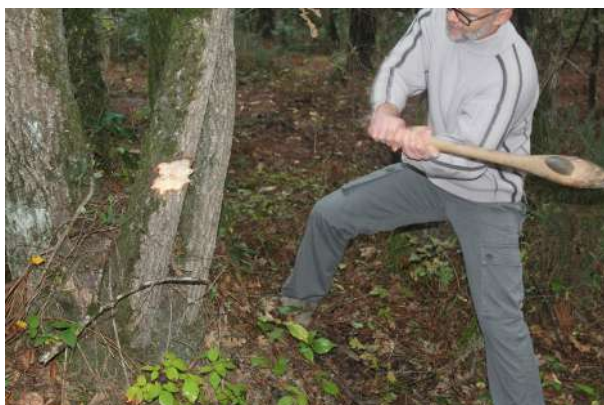
L'exp-066 concerne l'abattage d'un arbre de très petit diamètre : 13,4 cm. Il est effectué par un seul individu de niveau « 4-expert » en position debout à l'aide de la Hache_11, plus robuste que les Hache_2 et Hache_3 (**fig. 5-16**). L'exp-065, quant à elle, concerne l'abattage

Fig. 5-16 - Exp-066 : abattage de l'arbre 8 avec la Hache_11.

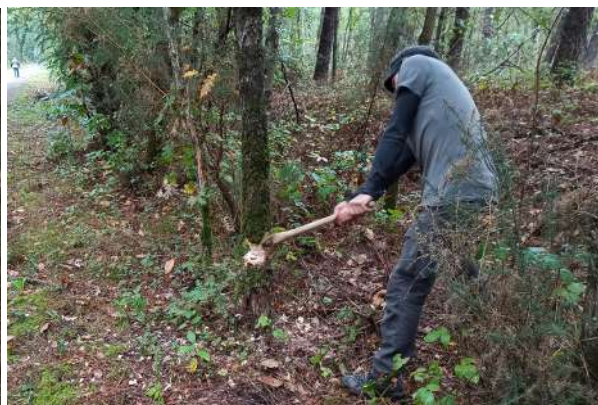
d'un arbre comparable à l'exp-066, puisque son diamètre est de 14 cm. Il est réalisé par un seul individu, de niveau « 4-expert », en position debout à l'aide de la Hache_3 (fig. 5-17).

Fig. 5-17 - Exp-065 : abattage de l'arbre 7 avec la Hache_3.

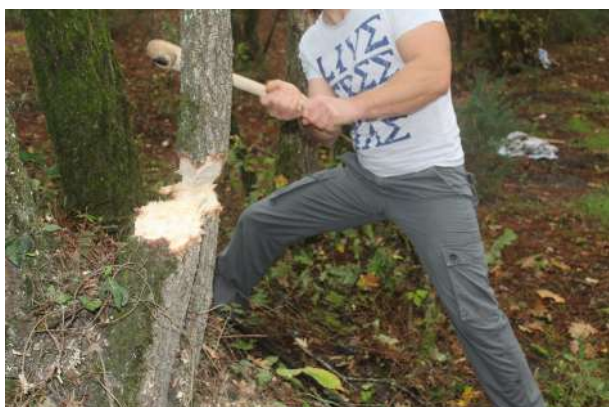
L'utilisation de la Hache_1 (fig. 5-18) en remplacement de la Hache_2, après qu'elle ait cassé, pour les activités d'abattage des arbres de très petits diamètres a permis de poser la question de l'utilité des emmanchements indirects et de l'usage d'une gaine en bois de cerf. Il est nécessaire de rappeler que cette hache a été effectuée sur des modèles alpins en roche verte (Vaquer *et al.* 2012, fig. 9-3). De petites dimensions, elle est emmanchée indirectement dans le manche par le biais d'une gaine en bois de cerf. Son tranchant est arrondi.

Fig. 5-18 - Exp-067 : abattage de l'arbre 9 avec la Hache_1.

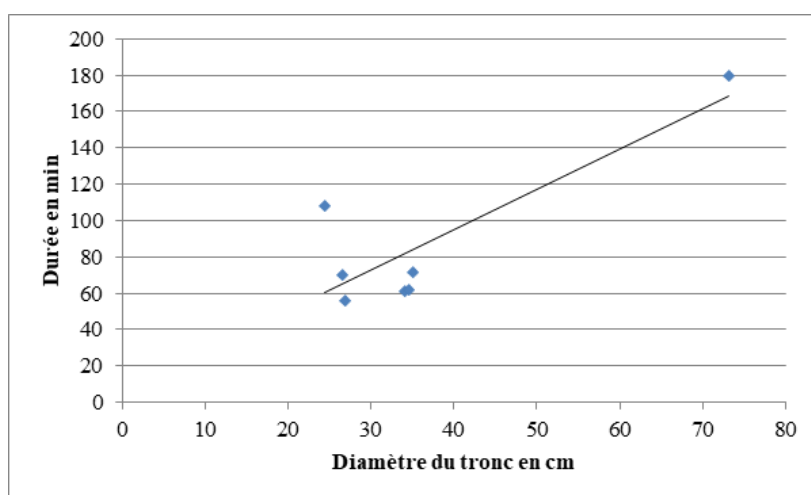
Fig. 5-26 - Temps d'abattage expérimentaux pour des troncs aux diamètres supérieurs à 20 cm. La courbe de tendance est linéaire.

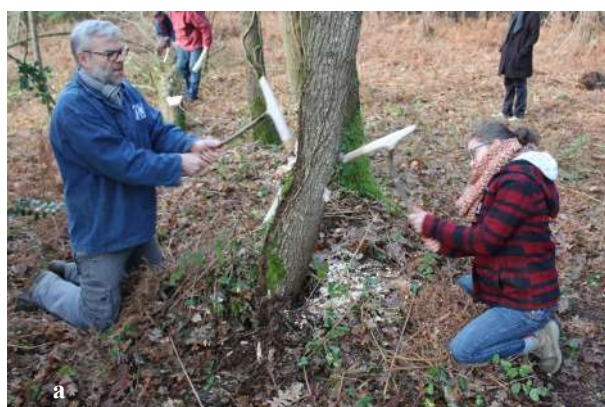
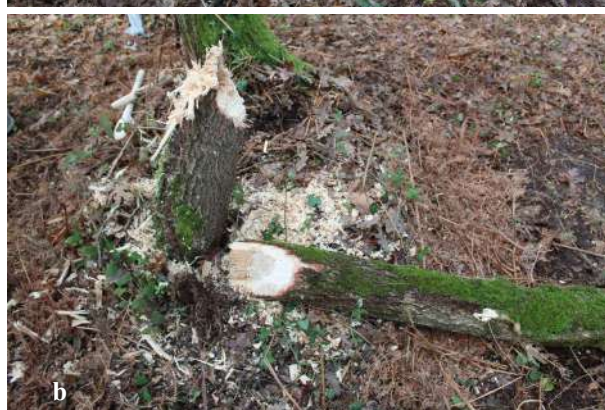
Dans une position plus confortable, mais surtout plus statique au niveau de l'emplacement du corps, que l'abattage à la hache, les expérimentateurs organisent très rapidement leur espace afin de travailler dans les meilleures conditions possibles. Les genoux contre le sol humide et dur, ils récupèrent des fougères sèches afin de s'en faire des coussins qu'ils disposent sous leurs articulations (**fig. 5-28a**). Plus confortables, ces petits matelas végétaux ne sont pas forcément retirés après abattage. On choisit plutôt de couper d'autres fougères sèches avant de passer à l'abattage suivant. Près des souches, on voit encore après l'abattage les places où se tenaient les bûcherons marquées par ces matelas (**fig. 5-28b**). La deuxième position la plus utilisée est un mixte d'une position agenouillée et d'une autre accroupie : un genou au sol et un pied, posé à plat, parallèle au genou (**fig. 5-29**). Cet ancrage dans le sol par le pied d'appui permet peut-être de mettre un peu plus de force dans les coups portés au tronc, mais n'est pas aussi confortable sur la durée que les deux genoux posés au sol. En dernier, deux autres positions ont été utilisées, de manière plus sporadique. La première position s'apparente à une

Fig. 5-28 - Abattage de l'arbre 2 à l'herminette. *a.* travail à deux, face à face, à genoux ; *b.* abattage terminé, seuls restent les matelas de fougères installés sous les genoux.

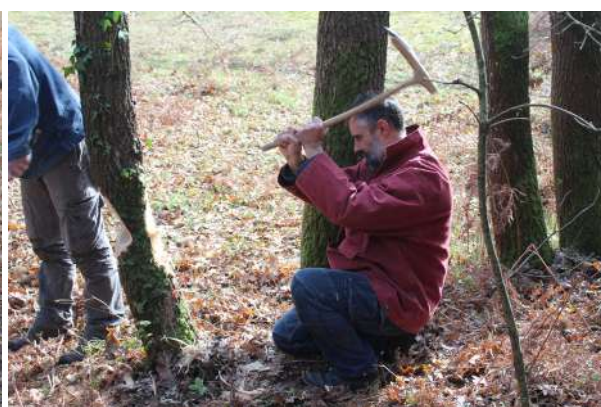
Fig. 5-29 - Abattage de l'arbre 4 à l'herminette en position mixte en agenouillé et accroupi : un genou au sol.

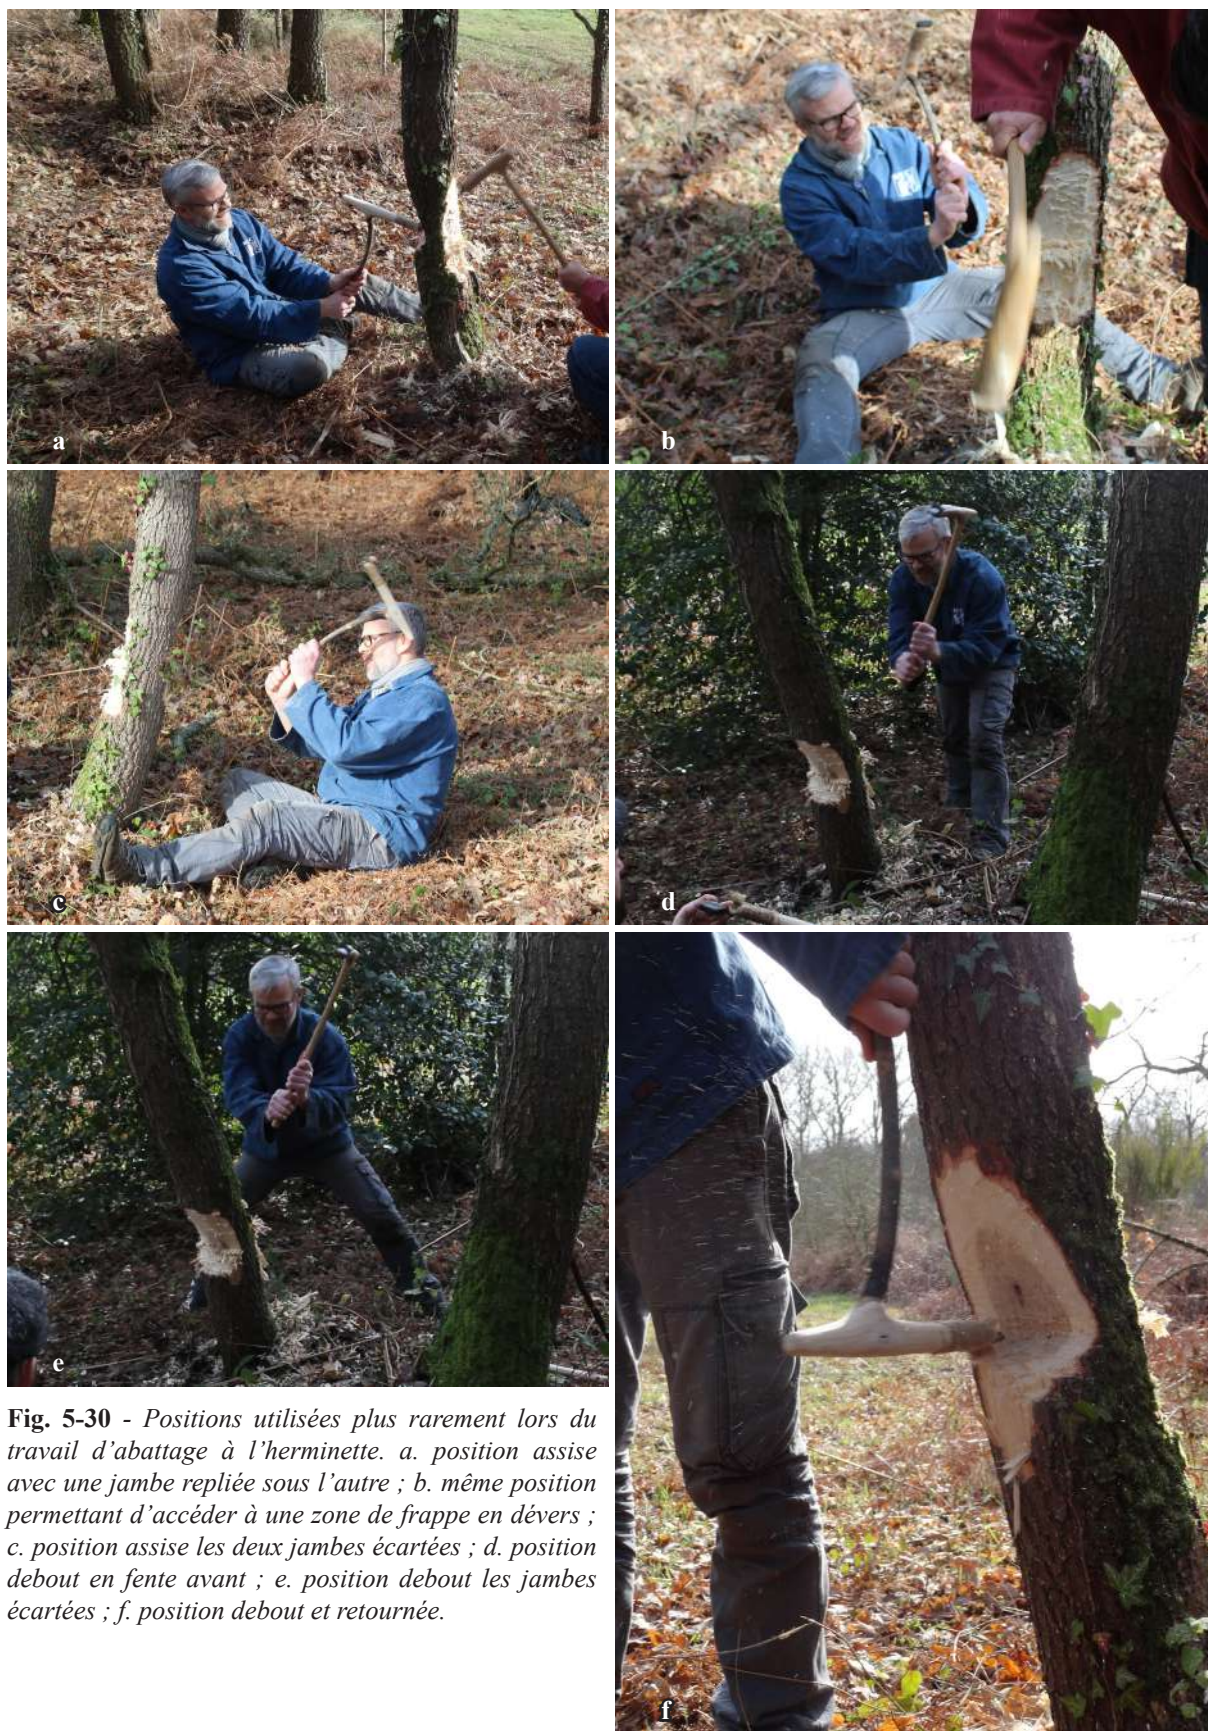
position assise. Elle peut être réalisée les jambes écartées de chaque côté du tronc ou une jambe ramenée en tailleur sous l'autre (**fig. 5-30a, b et c**). Cette position assise est plutôt confortable, elle s'accompagne généralement d'un petit coussin de fougère déposé sous le fessier du bûcheron. Si elle limite légèrement la force mise dans le

coup¹⁶, elle a pour principal atout de permettre d'atteindre une zone plus basse du tronc. Elle permet également de travailler sur une face du tronc en dévers par rapport à l'opérateur (**fig. 5-30b**). La troisième position est, pour cette activité, la moins courante. L'opérateur travaille debout soit en fente avant soit en écartant énormément les pieds dans un début de grand écart (**fig. 5-30d et e**).

Enfin, une autre position est utilisée occasionnellement. Elle consiste à se placer debout dos au tronc, légèrement décalé par rapport à ce dernier et à travailler horizontalement afin de sectionner les copeaux détachés verticalement lors du travail dans les autres positions précédemment décrites. Cette position est particulièrement nécessaire à la réalisation de la charnière de chute du tronc (**fig. 5-30f**).

Fig. 5-30 - Positions utilisées plus rarement lors du travail d'abattage à l'herminette. a. position assise avec une jambe repliée sous l'autre ; b. même position permettant d'accéder à une zone de frappe en dévers ; c. position assise les deux jambes écartées ; d. position debout en fente avant ; e. position debout les jambes écartées ; f. position debout et retournée.

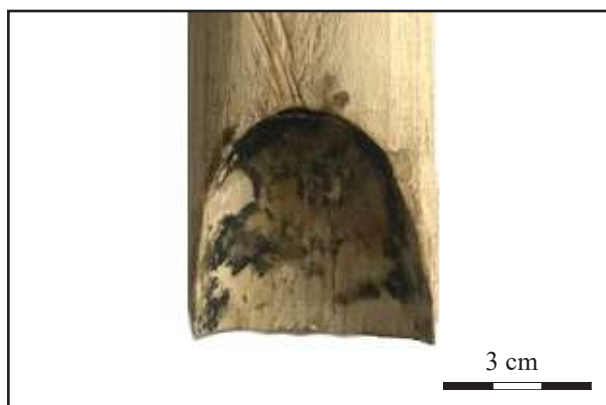
Fig. 5-32 - Détail du manche de l'Herminette_5. Mortaise vive pour positionner la lame.

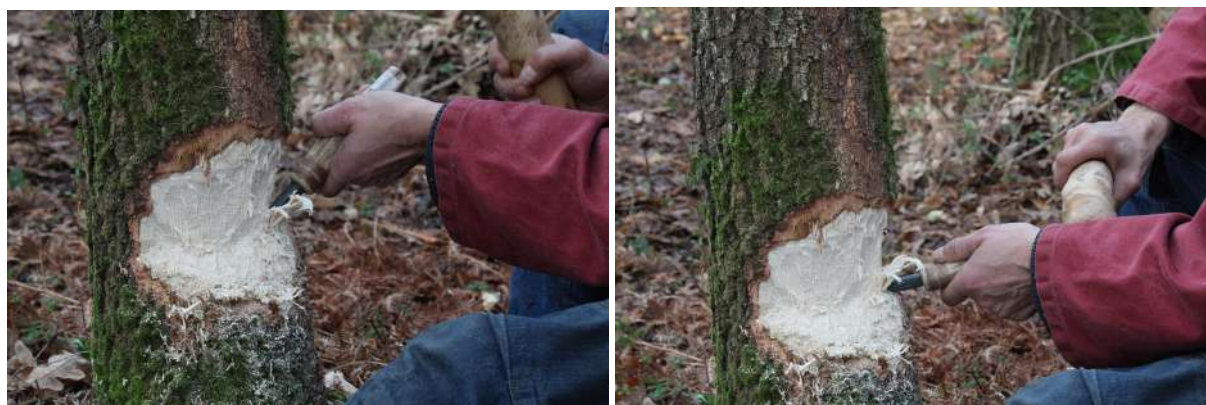
Fig. 5-33 - Abattage au ciseau de l'arbre 3. Percussion tangentielle.

Fig. 5-34 - Abattage au ciseau de l'arbre 3. Percussion ponctuelle.

L'abattage au ciseau est testé sur un chêne de 19,40 cm de diamètre. Les trois ciseaux : Ciseau_7 (en dolérite), Ciseau_8.1 et Ciseau_9 (tous deux en roche bulgare) disponibles à ce moment de la session expérimentale sont utilisés (**fig. 5-33, 5-34 et 5-35**). Le Percuteur_2, en buis et court, est choisi comme outil de percussion. Après environ 180 minutes d'activité, on constate que très peu de bois a été retiré du tronc : entre 0,5 et 2 cm de profondeur sur une hauteur comprise entre 7 et 11 cm et sur environ la moitié de la circonférence du tronc, soit 31 cm (**fig. 5-37**). Sur cette surface, seuls l'écorce, le cambium et une partie de l'aubier ont pu être retirés. Il n'est d'ailleurs pas envisageable de calculer le temps nécessaire à la chute de l'arbre par une règle de trois, via le volume retiré en 180 minutes et le volume à retirer avant la chute. En effet, les ciseaux en pierre, bien que toujours affûtés, ne pénètrent plus le bois en profondeur ; de plus, aux deux extrémités droite et gauche de l'entaille, seuls l'écorce et le cambium peuvent être retirés, le bois (aubier) restant quasiment inattaquable par les ciseaux.

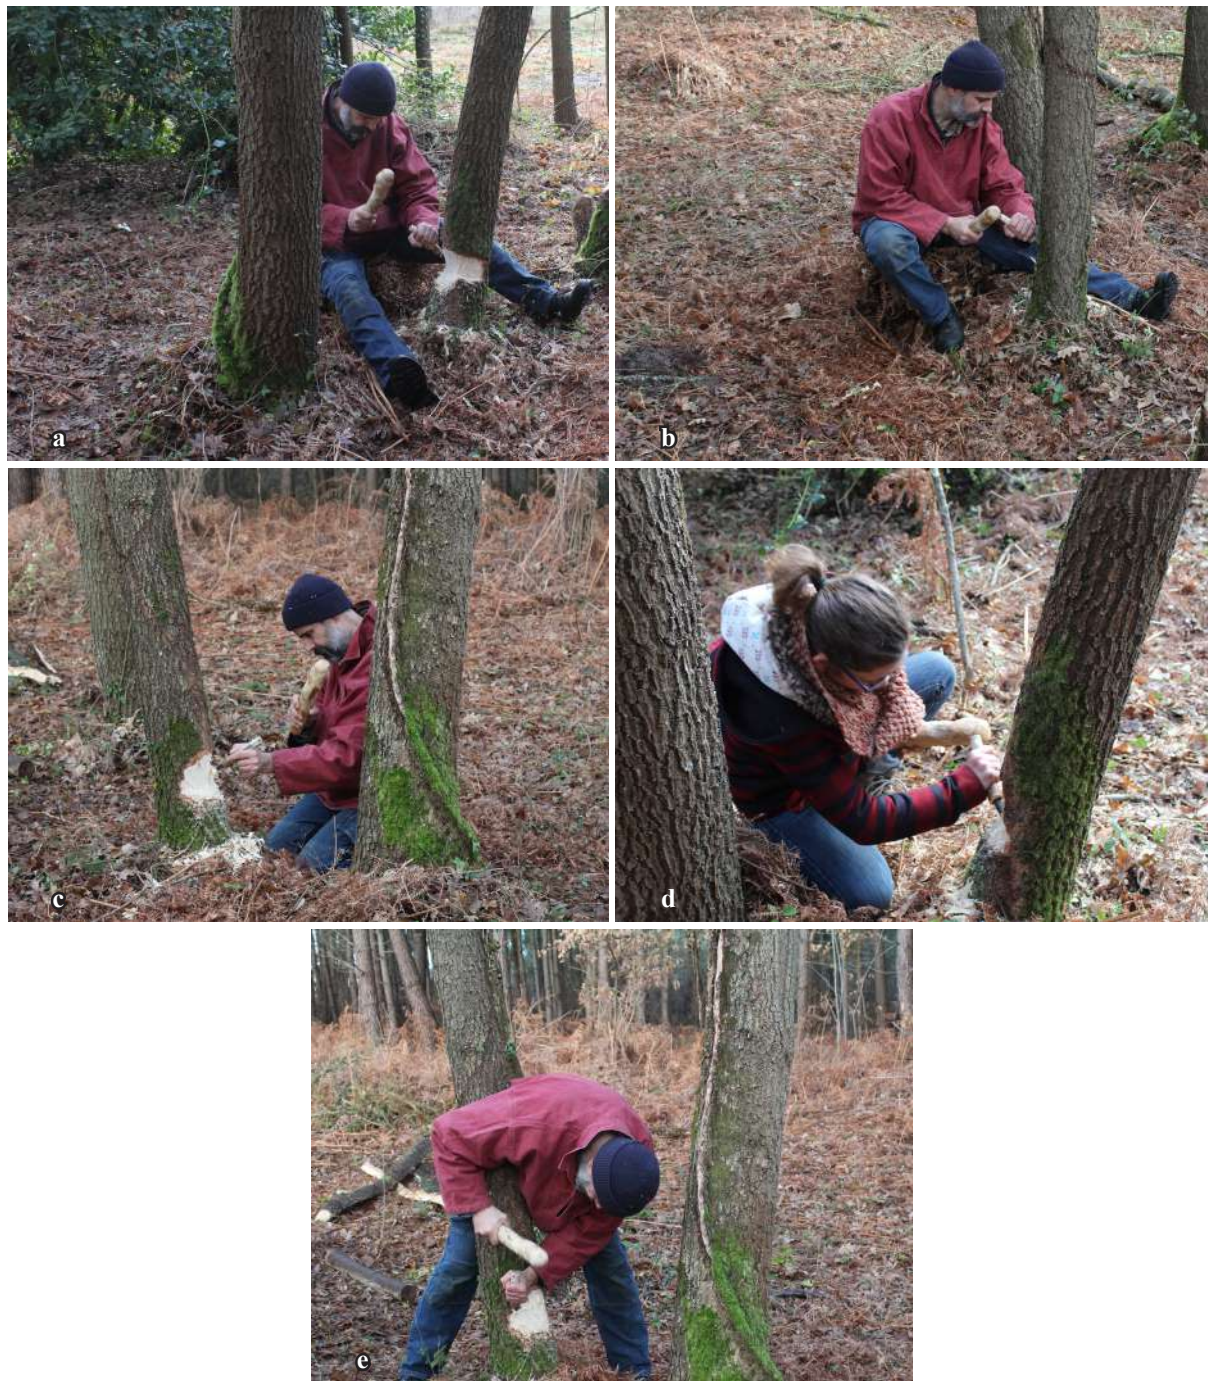
(**fig. 5-35a**), soit une jambe en tailleur sous l'autre (**fig. 5-35b**). D'autres positions, très proches de celles adoptées pour le travail à l'herminette, complètent le panel : agenouillé et position mixte entre agenouillé et accroupi¹⁸ (**fig. 5-35 c et d**). Une dernière position est utilisée : debout, les jambes d'un côté de l'arbre, le corps plié en deux et les bras agissant de l'autre côté de l'arbre (**fig. 5-35f**). Afin de rendre l'activité plus confortable, des petits matelas de fougères sont là encore utilisés sous les genoux et les fessiers. Dans la même idée, pour être à la bonne hauteur et avoir une position des jambes confortables pour les moins souples, un coussin de fougères recouvrant une bûche de bois sert de siège de fortune à l'expérimentateur (**fig. 5-36**). Ce siège est resté sur place ensuite.

Fig. 5-35 - Positions utilisées lors du travail d'abattage au ciseau avec le Percuteur_2. a. position assise les deux jambes écartées de chaque côté du tronc ; b. position assise avec une jambe repliée sous l'autre ; c. position à genoux ; d. position avec un genou au sol ; e. position debout et retournée.

sud-ouest-ouest à sa base, sur 120 cm, puis a une croissance verticale. Ce désaxement est principalement dû à la présence d'un arbre plus âgé à environ 70 cm à l'est (**fig. 5-35a**). Étonnamment, c'est la partie sud-ouest de la circonférence de l'arbre qui est impossible à entamer avec nos outils. Chez les angiospermes, afin de redresser une tige ou une branche subissant un stress

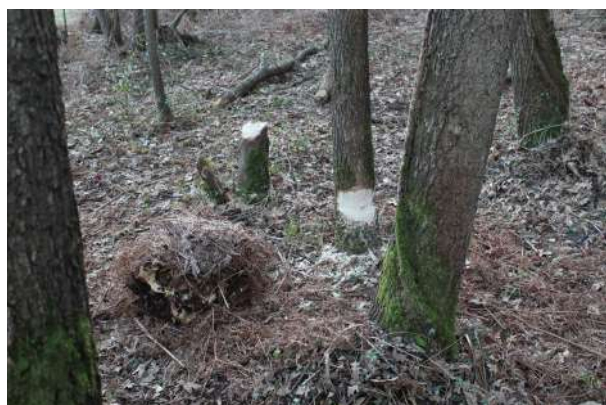
Fig. 5-36 - Fin de tentative d'abattage au ciseau. Le siège de fortune est resté sur place.

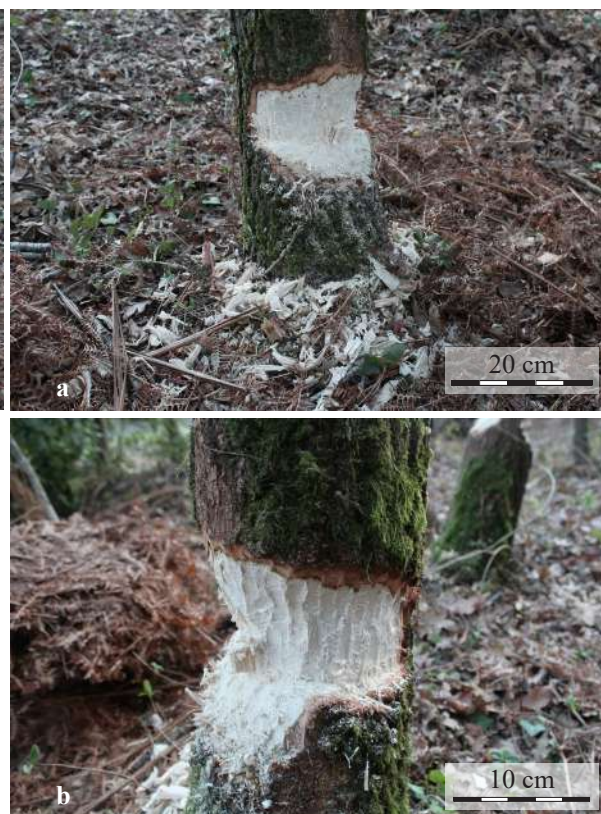
Fig. 5-37 - Fin de tentative d'abattage au ciseau. a. vue générale de l'entaille amorcée ; b. vue de détail des traces caractéristiques d'une percussion indirecte tangentielle au ciseau.

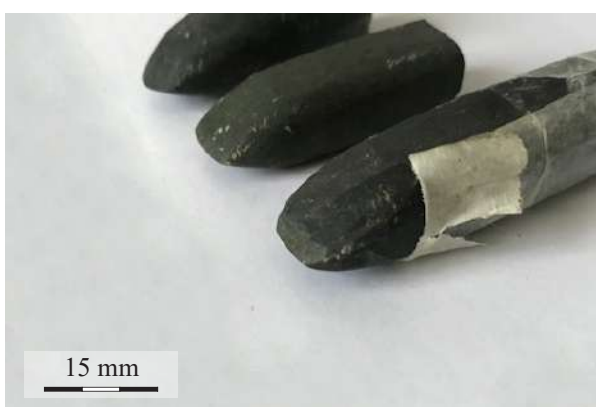
Les deux ciseaux en roche bulgare ont cassé rapidement – ils n'ont pas été utilisés plus d'un quart d'heure chacun (**fig. 5-38**). Assez rapidement on constate que le dernier Ciseau_7 en dolérite n'attaque quasiment plus le bois. Toutefois, on décide d'essayer de poursuivre la tâche. Cette décision a entraîné la cassure du Ciseau_7 après un peu plus de 150 minutes d'utilisation. Des stigmates d'usure sont visibles à l'arrière des manches aux endroits où les coups ont été portés (**fig. 5-39**). Les tranchant des lames sont, quant à eux, très peu abîmés (**fig. 5-40**)

Fig. 5-40 - Détail sur les tranchants des lames de ciseau. L'observation macroscopique ne montre aucune partie émoussée. Éch. 1:1.

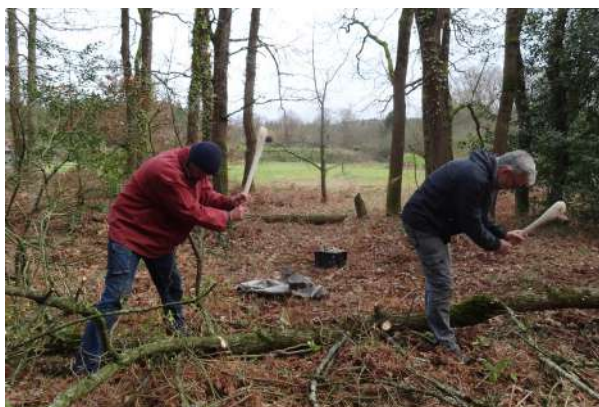
Le travail d'ébranchage à la hache est principalement pratiqué debout et légèrement penché en avant afin d'atteindre le point d'impact (**fig. 5-41**). Cette position permet de donner de la force aux coups portés ; de plus, elle permet de pratiquer une pression sur la branche qu'on est en train de couper à l'aide d'une main ou d'un pied.

Fig. 5-41 - Position lors de l'activité d'ébranchage à la hache en pierre : debout, légèrement penché vers l'avant.

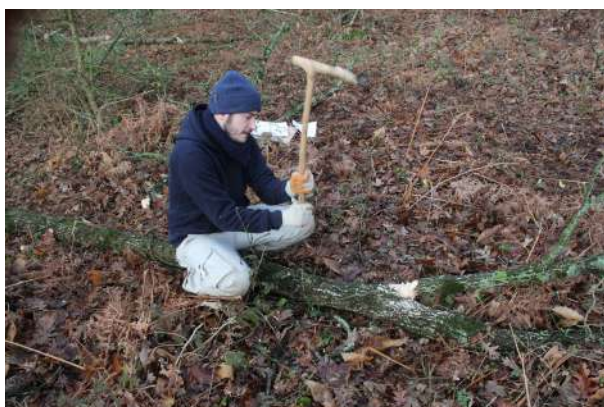
Fig. 5-43 - Ébranchage à l'herminette par une personne de niveau « 2-familier » à califourchon sur le tronc.

Du point de vue du positionnement du corps, cette tâche est principalement pratiquée accroupi, à côté de l'arbre ou à califourchon sur le tronc (fig. 5-43). La position mixte entre accroupi et agenouillé est aussi prise par certains (fig. 5-44). Quelle que soit la position adoptée, les expérimentateurs ont cherché à trouver une posture confortable, comme c'est souvent le cas lorsqu'on travaille à l'herminette.

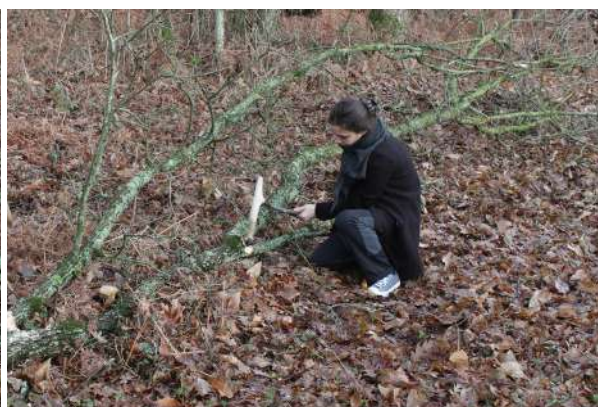
Fig. 5-44 - Ébranchage à l'herminette en position avec un genou au sol.

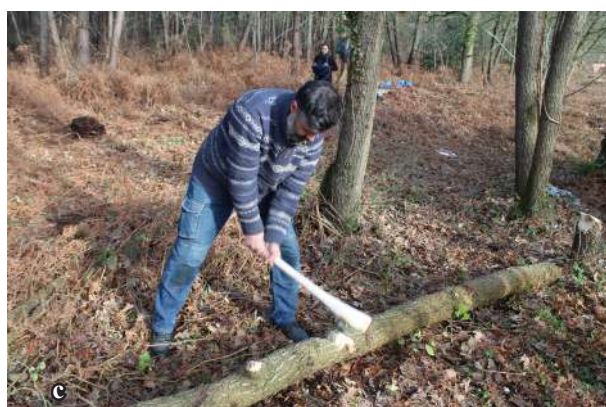
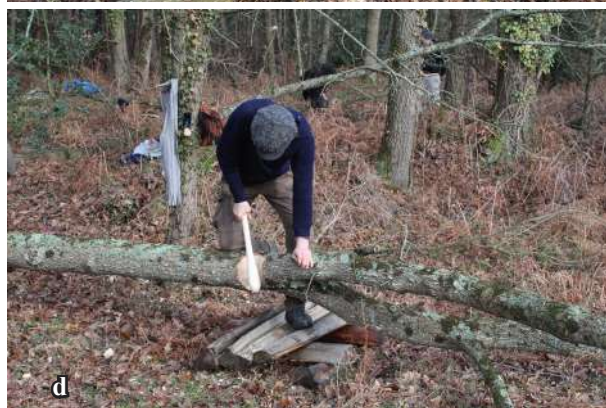
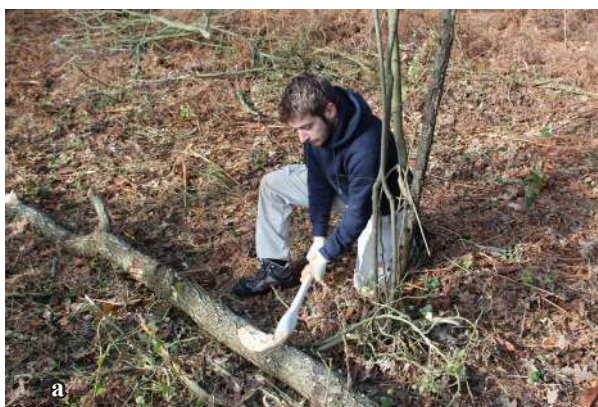
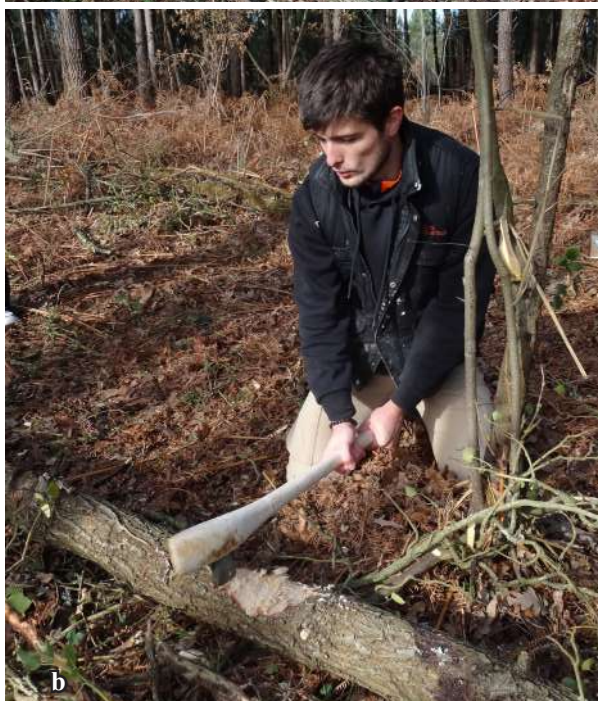
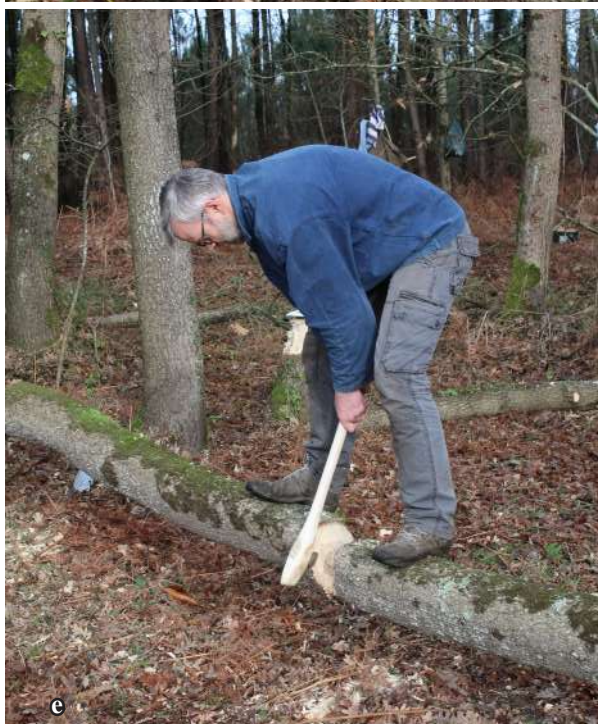
Fig. 5-46 - Tronçonnage à la hache. *a. en position avec un genou au sol ; b. en position à genoux ; c. position debout légèrement penché vers l'avant ; d. utilisation d'un rehausseur pour être à bonne hauteur de frappe ; e. position debout sur le tronc et penché vers l'avant.*

Plusieurs positions sont utilisées pour le tronçonnage. Après avoir testé la position agenouillée ou mixte (**fig. 5-46a et b**), plus confortable, notamment pour le dos, les individus de

niveau « 2-familier » optent rapidement pour une position debout légèrement penchée en avant. Cette position est déjà celle adoptée par les plus expérimentées, elle permet en effet de mettre plus de force dans les coups (**fig. 5-46c, d et e**). Afin de s'adapter aux situations, ces derniers peuvent se mettre dans d'autres positions : debout sur le tronc, debout avec un rehausseur si le tronc est trop haut (**fig. 5-46d**) ou à genoux pour obtenir un meilleur angle d'attaque. Le principe est de répéter les entailles de coupes sur plusieurs faces du tronc avant de finir par casser les dernières fibres du bois par flexion (**fig. 5-46d et e**).

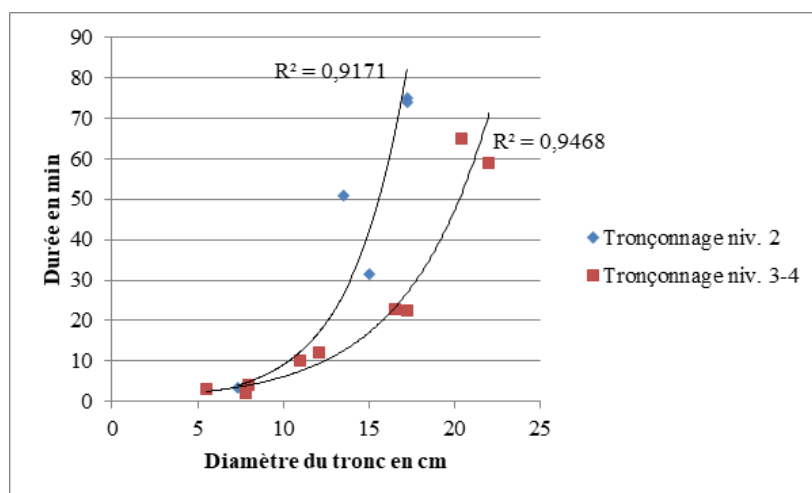
Fig. 5-47 - Temps de tronçonnage à la hache (modèles de Petko Karavelovo ou similaires) en fonction du diamètre du tronc et du niveau de l'expérimentateur.

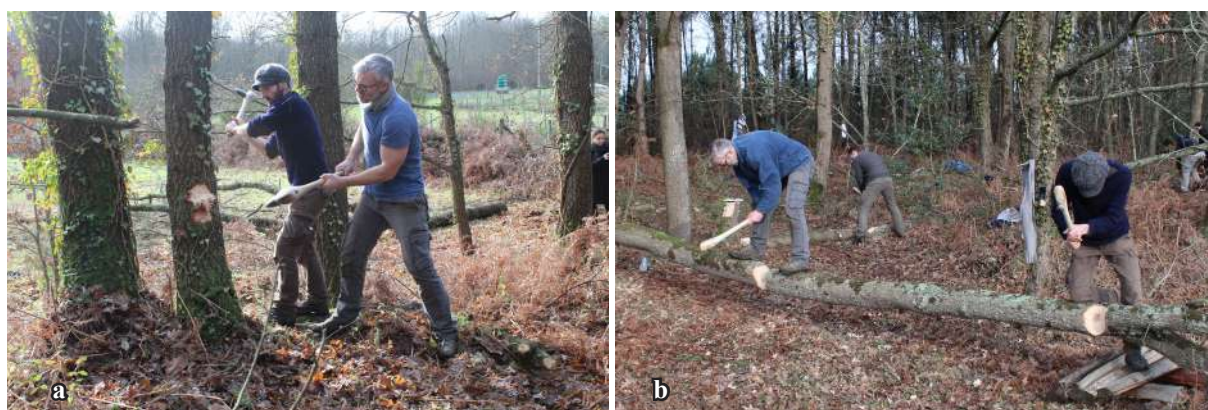
Fig. 5-52 - Les deux mouvements principaux effectués en fonction de la tâche : a. mouvement à trajectoire plutôt horizontale (abattage) ; b. mouvement à trajectoire plutôt verticale (tronçonnage).

En effet, si les mouvements dans les deux cas sont obliques par rapport au point d'impact, l'orientation générale du mouvement est inversée : pour l'abattage, cette orientation est horizontale ; pour l'ébranchage et le tronçonnage, elle est verticale (**fig. 5-52**). L'orientation générale verticale du geste permet d'utiliser la gravité terrestre en se servant de la vitesse acquise par la hache dans sa chute. En y ajoutant la force donnée par l'expérimentateur, l'impact est plus puissant et donc l'efficacité augmente.

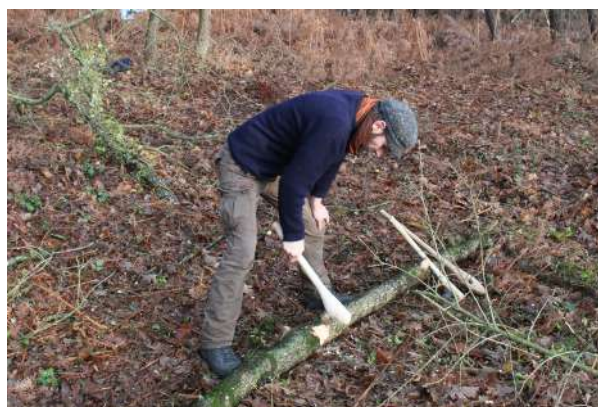
Fig. 5-53 - Utilisation de la Hache_1 à une main.

En s'intéressant à la Hache_1, ses dimensions et notamment la faible longueur de son manche avait un « *intérêt notable : possibilité de l'utiliser à 1 ou 2 mains* » (EG) (**fig. 5-53**),

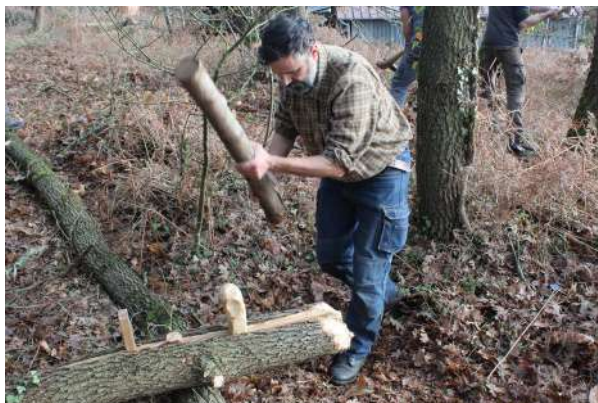
Fig. 5-54 - Refente en deux parties d'un rondin. Utilisation du Percuteur_3 et des Coins_1, 4 et 5 (de g. à d.).

La refente est une activité à part. En effet, elle n'implique ni l'utilisation d'herminettes, ni celle de haches en percussion lancée directe. Les outils sont principalement en bois et en matière dure d'origine animale, utilisés en percussion posée indirecte (**fig. 5-54**). Toutefois, il s'agit d'une étape essentielle dans la chaîne opératoire suivie ici, puisqu'elle permet de multiplier considérablement le nombre de pièces de bois. La solidité de la pièce de bois obtenue est moindre, mais son utilisation au sein d'une armature végétale pour soutenir une couche de torchis ne requière pas une résistance importante.

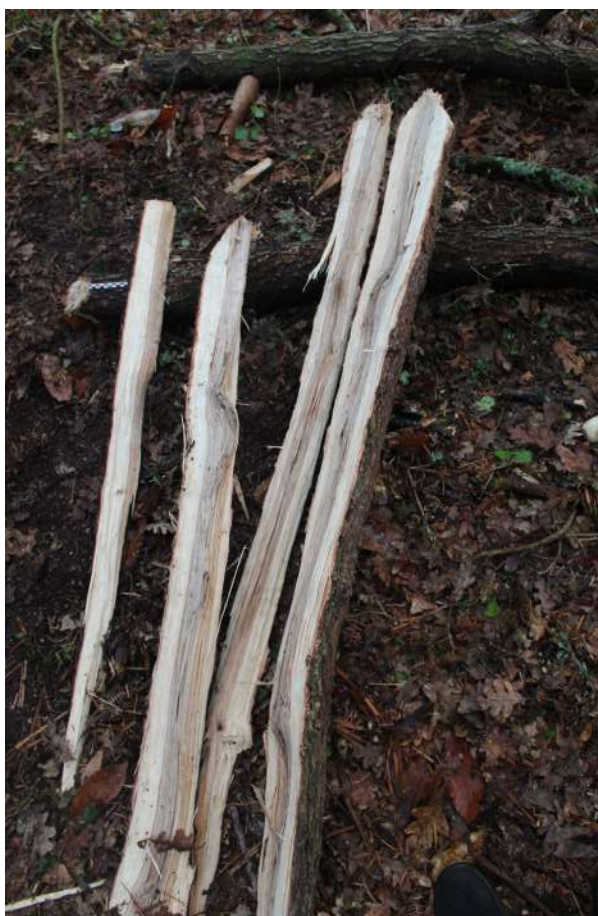
Fig. 5-56 - Produit obtenu après des refentes en quart et en quartier.

En bref, la refente radiale, à l'image de son nom, correspond à un fendage suivant les rayons médullaires du bois. Il est amorcé en section, puis les coins sont ensuite enfoncés dans le tronc d'un seul côté de l'arbre en suivant la fente. Les produits obtenus s'apparentent donc à des quartiers de rondin dont des pseudo-planches. En scierie, on appelle ce dernier cas le débit sur quartier. Les produits obtenus ont donc une largeur égale ou inférieure au rayon de l'arbre (fig. 5-55a et 5-56).

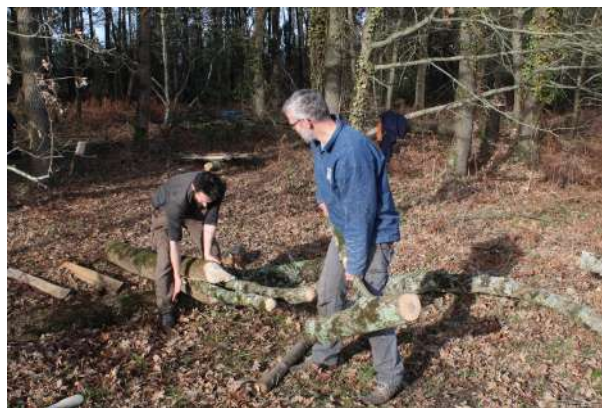
Fig. 5-57 - Refente en deux parties d'un rondin à l'aide d'une masse monoxyle (Percuteur_4) et de coins longs (Coin_6).

La première étape dans les deux types de refente est une partition en deux parties du tronçon. Ce fendage en demi-rondin s'apparente théoriquement à une refente radiale, puisqu'il s'agit de suivre le diamètre – et donc les rayons – du tronc. En réalité, le fendage en demi-rondin est un mixte entre les refentes radiales et tangentielles. On peut également le comparer à une double refente radiale menée en parallèle de chaque côté de l'arbre. En effet, une fois l'amorce faite, on enfonce les coins sur deux côtés de l'arbre, tout en suivant les rayons médullaires du bois (**fig. 5-57**).
