Le bois de construction dans le sud des Balkans au 5^e millénaire av. n. è.

THÈSE DE DOCTORAT

Le bois de construction dans le sud des Balkans au 5^e millénaire avant notre ère

Paul Bacoup

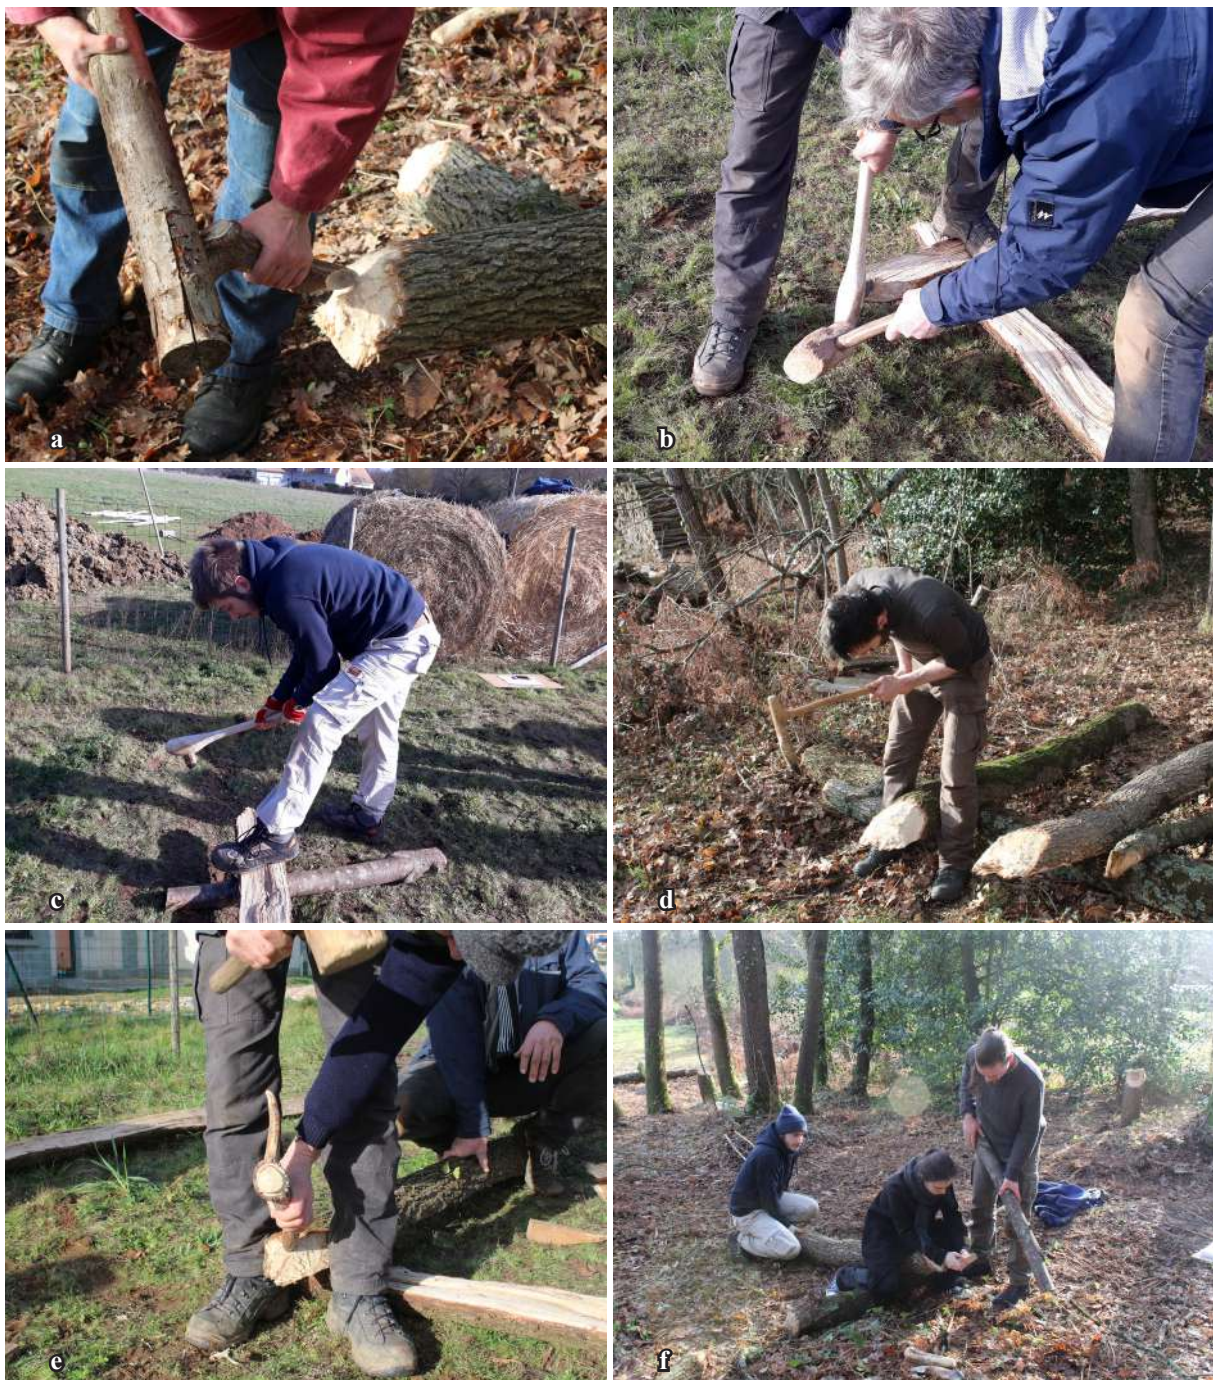
Fig. 5-58 - Différentes amorces de refente et les positions. a. au coin en bois de cerf (Coin_7) ; b. avec l'utilisation d'une hache comme merlin et d'un maillet (Percuteur_5) ; c. avec utilisation d'une hache en percussion lancée ; d. avec utilisation d'une herminette en percussion lancée ; e. amorce seule en position debout les jambes de chaque côté du tronc ; f. amorce à deux personnes, une est à califourchon sur le tronc et tient le coin, la deuxième est sur le côté et actionne le percuteur.

Généralement, l'amorce est faite par une seule personne, à l'aide d'un percuteur et du Coin_7 en bois de cerf (**fig. 5-58a**). La morphologie et le type d'emmanchement de la Hache_3 permet également de s'en servir comme d'un merlin pour amorcer les refentes ; dans ce cas, une personne maintient la hache pendant qu'un deuxième individu la frappe avec un percuteur long (**fig. 5-58b**). Parfois, lorsque trois refentes sont commencées en même temps et que le Coin_7 et la Hache_3 sont utilisés, certains expérimentateurs utilisaient la Hache_1 pour faire une encoche, avant d'y insérer un premier coin en bois (**fig. 5-58c** ; Gentizon et Monnier 1997, p. 152). Cette méthode est toutefois beaucoup plus aléatoire car elle ne permet pas de choisir exactement l'endroit de l'amorce à l'inverse d'une percussion indirecte posée. Une amorce à l'Herminette_10 pour la refente tangentielle est également pratiquée (**fig. 5-58d**).

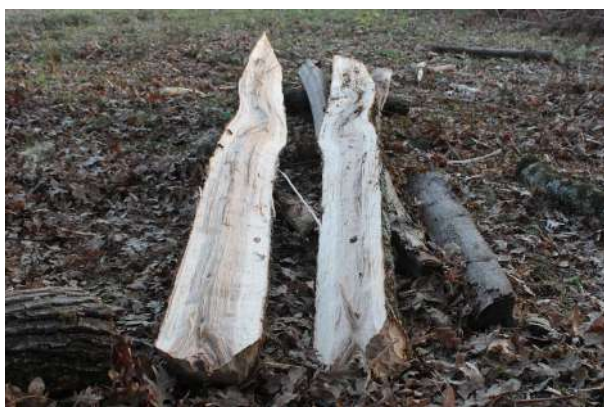
Fig. 5-60 - Obtention de deux demi-rondins tordus suite à la refente d'un tronçon aux fibres torses.

La refente en demi-rondin est particulière puisqu'il s'agit de fendre le tronçon sur toute sa longueur en suivant deux rayons médullaires du bois symétriquement opposés par rapport au centre du tronc. Toutefois, cette activité n'est pas comparable à la refente radiale, elle demande, entre autres, plus de temps de travail (**fig. 5-59**). Le temps moyen de refente en demi-rondin pour nos expérimentations est de 26,93 minutes pour des tronçons de chêne d'environ 2 m de long et 19 cm de diamètre. Plusieurs éléments permettent d'expliquer cela. Tout d'abord, la refente en demi-rondin est réalisée sur le diamètre du tronçon et non sur la moitié du diamètre comme les autres refentes radiales, doublant ainsi la surface du refend. La difficulté de suivre les deux fentes parallèlement est également à noter. De plus, lorsque le tronçon est intact les fibres sont comprimées au sein d'un système cohérent, y enfoncer un coin est donc difficile puisqu'aucun espace n'est disponible pour que les fibres du bois s'écartent. Enfin, certains tronçons refendus ont des caractéristiques morphologiques peu propices à la refente, notamment des nœuds et des fibres torsées (**fig. 5-60**).

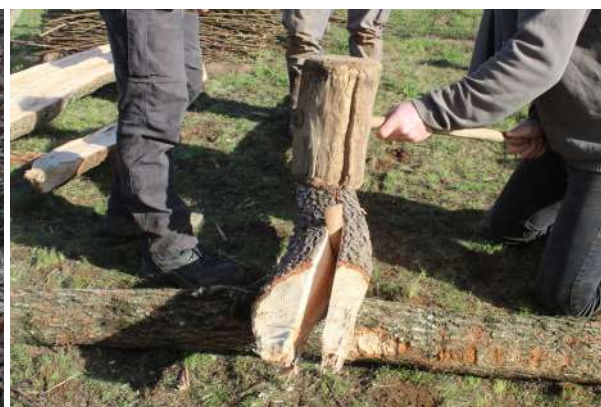
Fig. 5-61 - Refente radiale d'un demi-rondin en pseudo-planche.

La refente radiale permet d'obtenir une multitude de pièces de bois à partir d'un seul tronçon. Plus les pièces refendues sont fines, plus elles s'apparentent à des pseudo-planches (**fig. 5-61**). Le fendage le plus fin réalisé a permis de séparer un demi-rondin en six pseudo-planches larges de 10 cm et longues de 235 cm. Ces refentes radiales sont étonnamment faciles et rapides, contrairement à ce que le laissent présager les nœuds et les morphologies de certains troncs. Lorsque la fente est amorcée correctement et qu'elle est rattrapée ; si elle s'oriente dans la mauvaise direction, les refentes radiales sont des succès rapides.

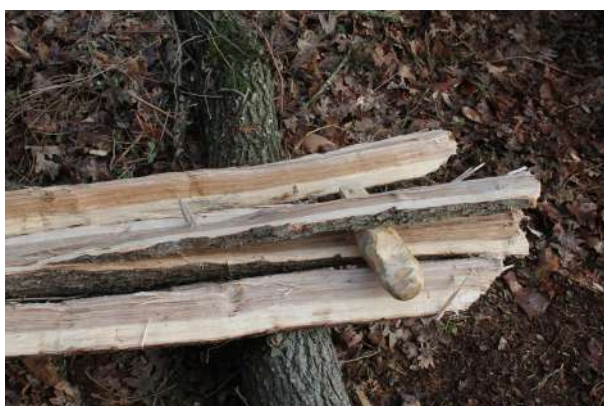
Fig. 5-63 - Tentative de débit sur dosse ratée.

L'exp-055 est la première tentative de débit de planche sur dosse. Elle a échoué : seule la moitié de la longueur du rondin s'est détachée (**fig. 5-63**). La longueur de la fente d'amorce est de 13,5 cm et celle du rondin de 205 cm. L'épaisseur de la planche est de 3,5 cm. Le débit de cette planche sur seulement la moitié de la longueur du rondin a duré 13 minutes.

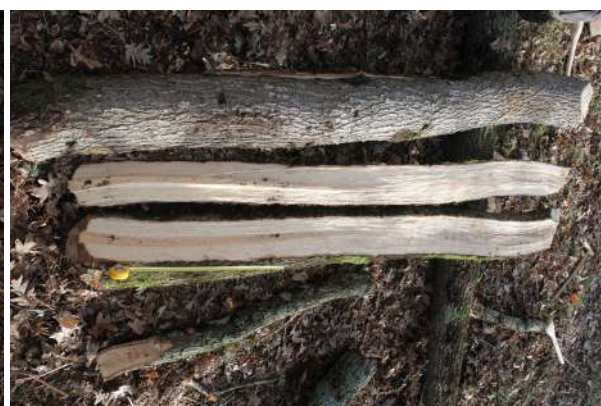
Fig. 5-64 - Planches obtenues par débit sur dosse.

L'exp-057 est un succès. Deux planches sont obtenues dans un demi-rondin long de 235 cm (**fig. 5-64**). Le trait d'amorce fait environ 17 cm. Le débit a duré 16 minutes. Les planches font respectivement 16 cm de large pour 5 cm d'épaisseur et 18 cm de large pour 7 d'épaisseur. Elles sont ensuite retravaillées à l'herminette et aux coins afin de régulariser les surfaces. Cette opération est rapide : 7 et 9 minutes (**fig. 5-65**).

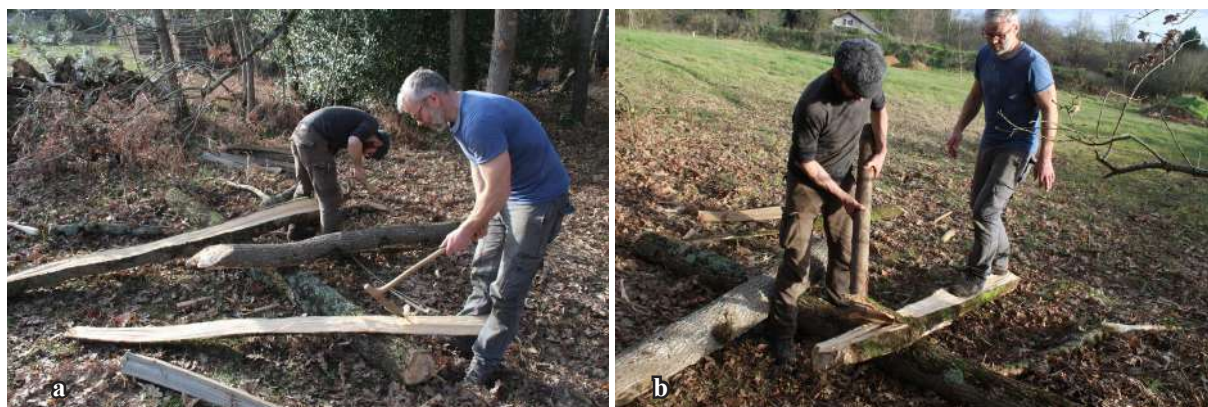
Fig. 5-65 - Travail de régularisation des planches. a. à l'herminette ; b. au coin (Coin_3) et percuteur.

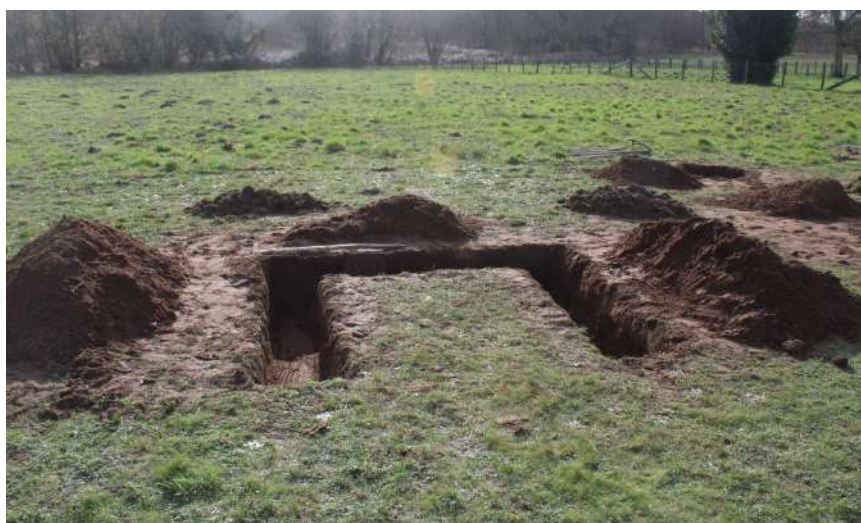
Fig. 5-70 - Vue vers le sud. Creusement des tranchées de fondation des murs terminées. Éch. bâton appointé = 1m.

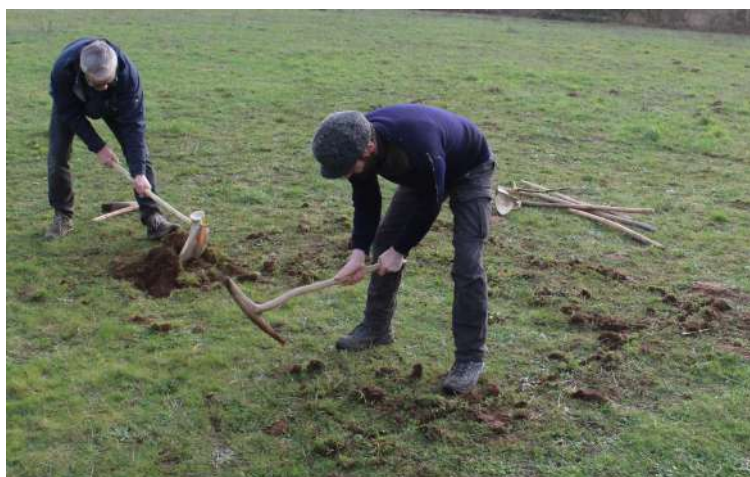
Fig. 5-71 - Début du creusement des tranchées. On les délimite à l'aide d'une pioche en bois (Pioche_1 ; premier plan). Au deuxième plan, travail à la Houe_1 après avoir creuser à la Pioche_2.

Nom	Manche	Partie active	Maniabilité	Long. manche	Diam. manche	Type d'emmanchement	Profil partie active	Ill.
Pioche_1	Frêne	Frêne	à 2 mains	70	2,5	Monoxyde	appointée	fig. 5-71
Pioche_2	Noisetier	Noisetier	à 2 mains	50	2,5	Monoxyde	biseauté	fig. 5-71 et 5-72
Pioche_3	Bouleau	Bouleau	à 2 mains	43	3	Monoxyde	biseauté	fig. 5-90
Bâton biseauté_1	Noisetier	Noisetier	à 2 mains	110-170	4	Monoxyde	biseauté	fig. 5-90
Bâton appointé_1	Noisetier	Noisetier	à 2 mains	95-100	2,5	Monoxyde	appointée	fig. 5-90
Pic_1	Noisetier	Bois de cerf	à 2 mains	65	3	Tenon-mortaise	biseauté	
Bois_cerf_1	Bois de cerf	Bois de cerf	à 2 mains	70	2	Monoxyde	Pointue naturelle	fig. 5-92

Les outils utilisés sont les Pioches_1/2/3 en bois, le Pic_1 en bois de cerf, ainsi que les Houe_1 et Pelle_1 en omoplate de bovidé (**fig. 5-71, 5-72 et 5-73**). Les tranchées sont d'abord grossièrement tracées au sol à l'aide d'une pioche (**fig. 5-71**). Elles sont ensuite creusées par deux personnes en continu et une troisième personne sur la deuxième moitié du temps de travail. Le sol étant très sableux, et par conséquent meuble et sans pierre, les expérimentateurs ne notent aucune difficulté particulière. Cette tâche a duré 69 minutes.

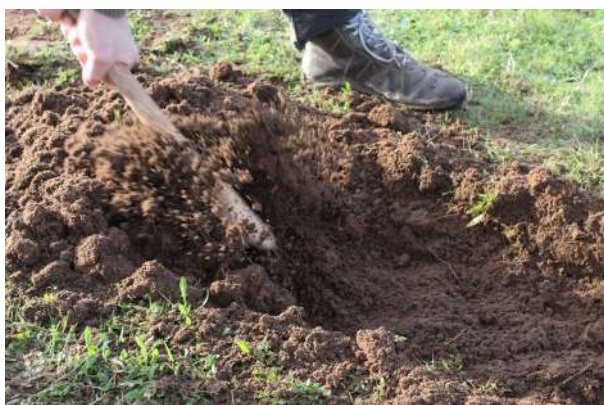
Fig. 5-72 - Creusement à l'aide d'une pioche en bois (Pioche_2).

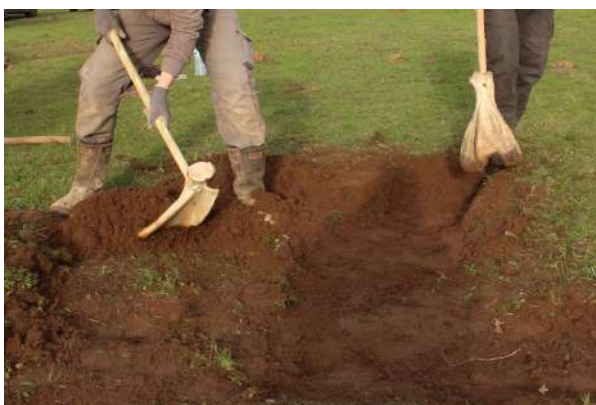
Fig. 5-73 - Utilisation de la Pelle_1 et la Houe_1 en omoplate de bovidé pour extraire le sédiment.

Nom	Manche	Partie active	Maniabilité	Long. manche	Diam. manche	Type d'emmanchement	Ill.
Pelle_1	Noisetier	Omoplate de bœuf	à 2 mains	115	2,5	Tenon-mortaise	fig. 5-73
Houe_1	Noisetier	Omoplate de bœuf	à 2 mains	70	3	Tenon-mortaise	fig. 5-73

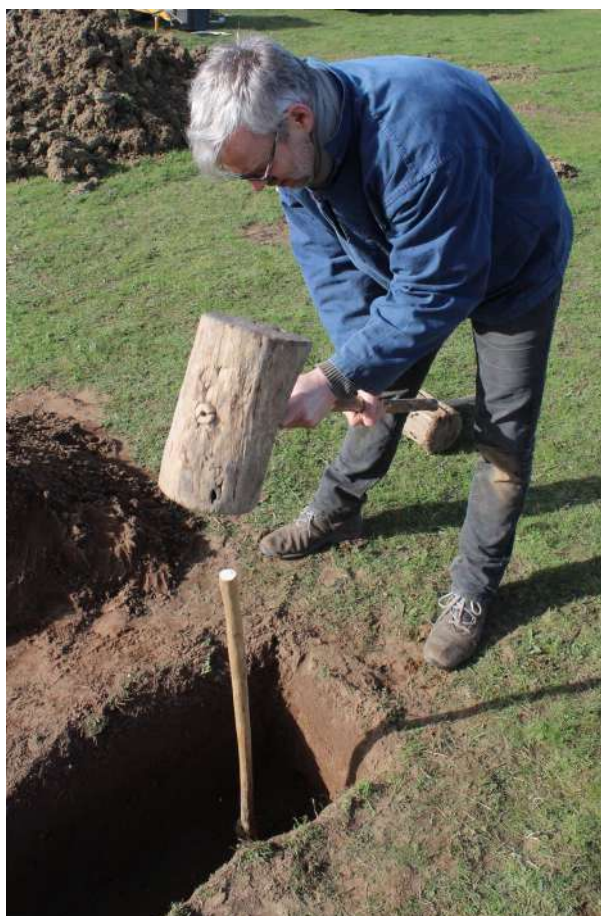
Fig. 5-74 - Creusement des trous de poteau dans la tranchée de fondation à l'aide d'un Bâton_appointé_1 et d'un maillet (Percuteur_6).

Suite à l'étude architecturale du site de Petko Karavelovo, on sait que la majorité des trous de poteau sont creusés avant d'y installer les poteaux (cf. plus haut, p. 173-175). Lors de l'expérimentation, les trous sont creusés à l'aide d'un bâton appointé enfoncé à force et/ou sur lequel on frappe avec un maillet de bois (Percuteur_6 ; **fig. 5-74**). Dans l'hypothèse où les poteaux seraient d'une hauteur proche de 200 cm, à l'instar de ce qu'on envisage pour les constructions de Petko Karavelovo ou de Dikili Tash, il serait d'ailleurs difficile de les enfoncer directement dans le sol. Le creusement préalable des trous permet de contourner cette difficulté.

Les trous ont une profondeur d'environ 30 cm sous la tranchée de fondation. Suite à une réflexion sur les poteaux corniers qui permettent de chaîner les armatures des différents pans entre eux, on décide de creuser des trous légèrement plus profonds : 35 à 45 cm sous la tranchée de fondation. À plusieurs moments, de l'eau est apparue au fond des trous. Les poteaux ont des fondations de près de 70 à 80 cm sous la surface du sol.

Les trous sont plus larges que les poteaux et sont circulaires contrairement aux poteaux, qui ont des sections demi-circulaires ou pseudo-triangulaires. Enfin, les trous sont creusés dans le fond de la tranchée, sont espacés régulièrement en fonction du nombre nécessaire à la construction de l'armature végétale. Le mur ouest dont l'armature est un clayonnage lâche est composé de sept poteaux dont les deux corniers. Le mur sud, en clayonnage serré, a cinq poteaux dont deux corniers. Enfin, le mur est, fait en torchis avec un double parement de bois discontinu, n'a que trois poteaux dont deux corniers. Le creusement de ces 13 trous a demandé 15 minutes de travail pour un individu.

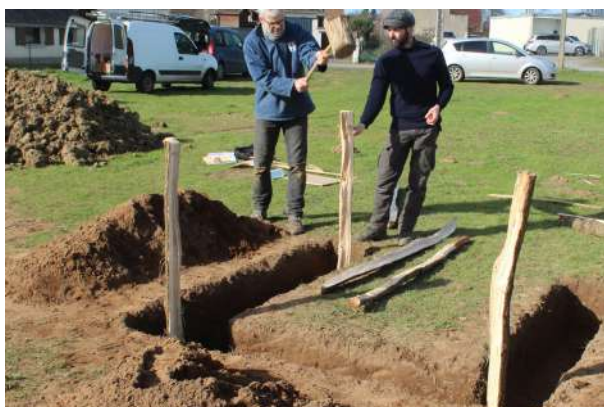
Fig. 5-75 - Mise en place des poteaux corniers.

Avant de se lancer dans la fabrication des armatures, les poteaux sont mis en place dans les trous de poteaux. En plus d'avoir des trous de poteau plus profonds, les quatre poteaux corniers font l'objet d'une sélection particulière afin de choisir les pièces de bois les plus robustes (**fig. 5-75**). Sont ensuite installés les autres poteaux. Afin de les ancrer complètement dans le sol, mais également d'homogénéiser la hauteur des poteaux, plusieurs coups de maillet sont portés (Percuteur_6 ; **fig. 5-76**). En sachant qu'on cherche à obtenir un mur d'une hauteur de 100 cm, les pièces de bois utilisées mesurent donc environ 170-180 cm. La mise en place de tous les poteaux a duré 32 minutes à deux personnes de niveau « 4-expert ». Tous ces poteaux sont en chêne.

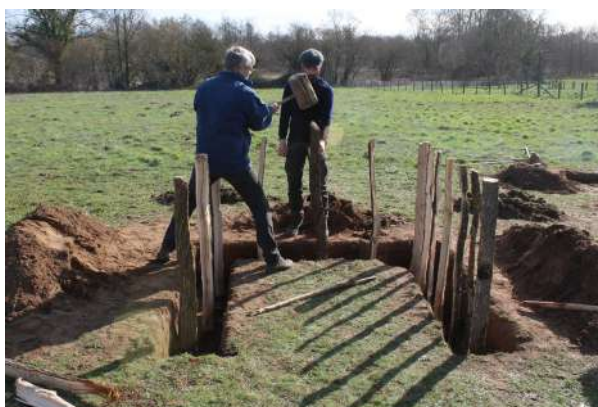
Fig. 5-76 - Mise en place des autres poteaux.

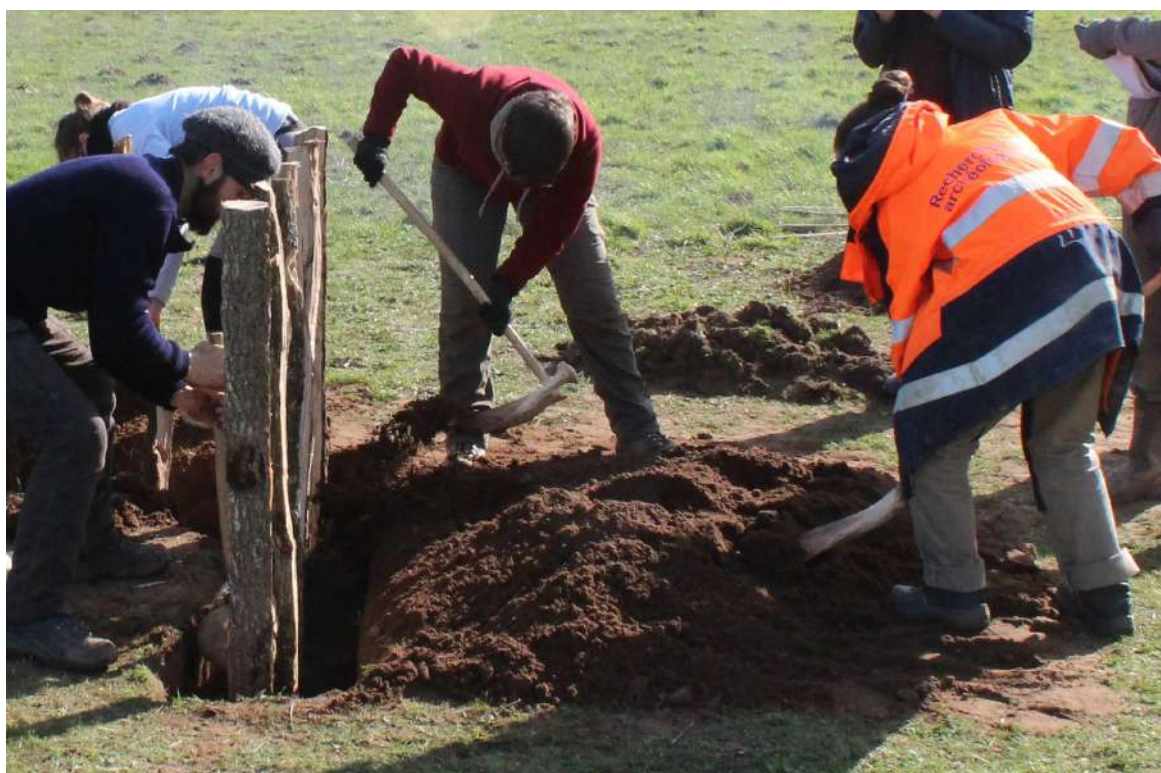
Fig. 5-77 - Comblement des tranchées de fondation après l'installation des poteaux.

Une fois les poteaux installés, cinq personnes comblent les tranchées. Le comblement est fait en trois couches superposées qui sont tassées avant l'ajout de la couche suivante. La terre est tassée avec les pieds et avec des maillets (Percuteur_6). Pour charrier la terre, laissée à proximité des tranchées au moment de leur creusement, on utilise les houes et la pelle. Pour ramener de la terre de plus loin, on remplit une peau de cerf qu'on apporte ensuite jusqu'aux tranchées (**fig. 5-77**). Le remblai des tranchées dure environ 45 minutes pour cinq personnes en moyenne.

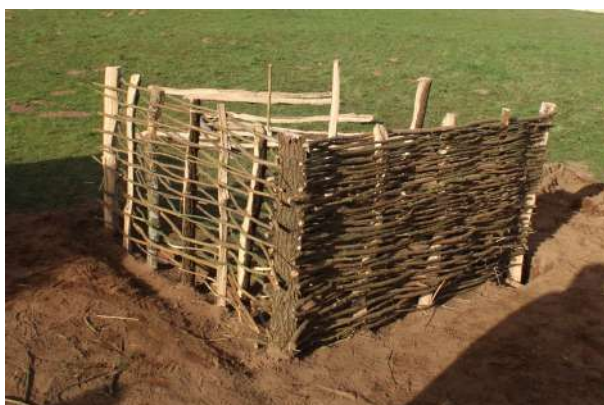
Fig. 5-78 - *Vue vers le nord-est de l'armature en clayonnage lâche du mur ouest et en clayonnage serré du mur sud. Éch. hauteur du poteau cornier = 1 m.*

Trois armatures en clayonnage sont finalement faites : celle du mur ouest du bâtiment (clayonnage lâche), celle du mur sud (clayonnage serré) et celle d'un mur annexe appelé « mur n° 5 » (clayonnage serré) (fig. 5-78 et 5-79). Les poteaux étant déjà en place, les temps et les difficultés de réalisation concernent l'installation de baguettes de clayonnage. Les diamètres des baguettes sont variables d'une baguette à l'autre, et d'une extrémité à l'autre de chaque baguette. Au niveau de leur section de coupe, elles varient généralement entre 0,5 cm et 2,8 cm.

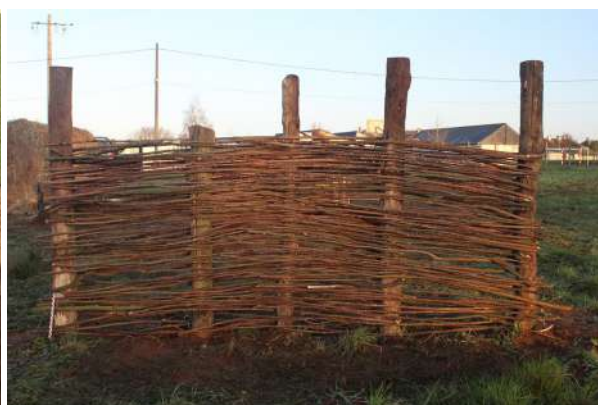
Fig. 5-79 - *Armature en clayonnage serré du mur n° 5. Éch. hauteur maximale du clayonnage = 1 m.*

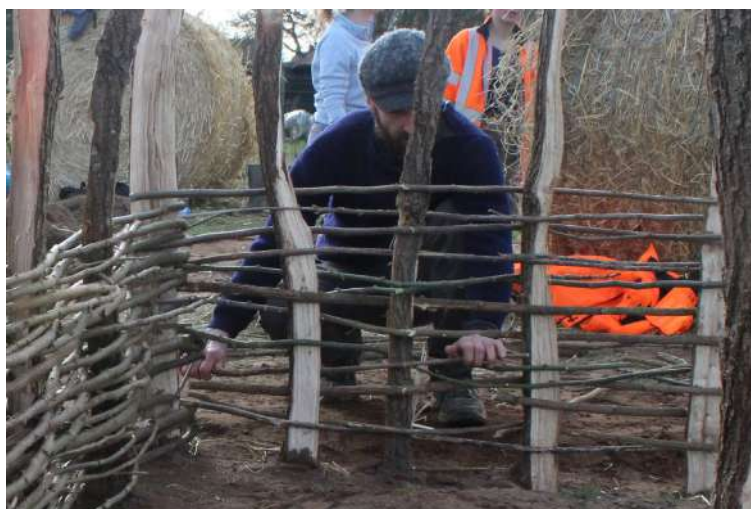
Fig. 5-80 - Construction de l'armature en clayonnage lâche du mur ouest.

L'armature du mur ouest est érigé par un individu de niveau « 3-connaisseur » (fig. 5-80). Parmi les sept poteaux de ce mur, cinq sont des quarts et deux sont des demi-rondins. Leur largeur moyenne est de 6,4 cm. Le diamètre d'origine moyen des futs utilisés est 10,9 cm. Après quelques discussions, il est décidé de laisser un espace de la taille d'une main environ entre les pièces de bois. Cette moyenne n'est pas strictement respectée et est aménagée en fonction de la situation. Ainsi, l'espace entre les baguettes est d'environ 5 à 7 cm, mais il n'est pas rare au niveau des poteaux que cet écart soit réduit, voire nul. Cette armature comprend des baguettes issues de différents arbres taillées deux semaines avant la session expérimentale : noisetier, seringua, érable champêtre et frêne (annexes : fig. A-023). Ces pièces de bois sont parfois trop courtes pour couvrir toute la longueur du mur. En termes de rangée, on obtient au niveau du deuxième poteau depuis le nord : neuf baguettes du côté externe au bâtiment et dix baguettes du côté interne ; et au niveau du cinquième poteau depuis le nord : neuf baguettes du côté externe et 13 baguettes du côté interne. Au total, 21 baguettes longues 200 cm et aux diamètres *maxima* de 2,8 cm sont donc nécessaires pour cette armature de 100 cm de haut. La construction du clayonnage lâche a demandé 40 minutes à l'individu de niveau « 3-connaisseur » qui note deux avantages importants : « *très rapide et économique en matière première* » (EG). Toutefois, il

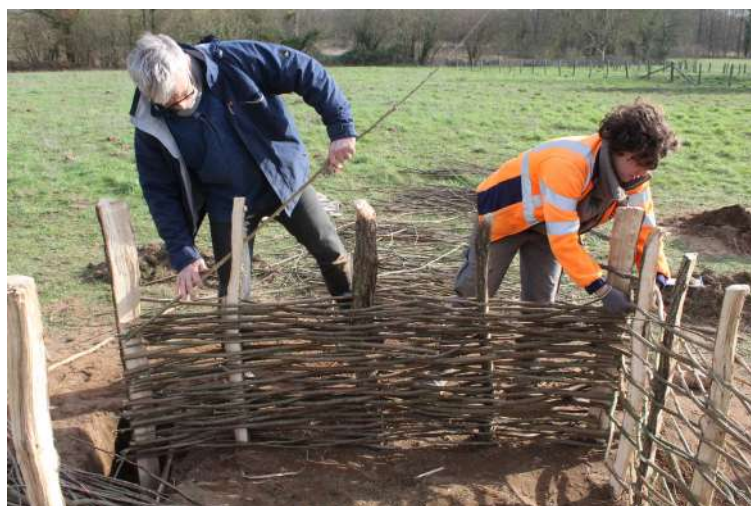
Fig. 5-81 - Construction de l'armature en clayonnage serré du mur sud.

Le mur sud a une armature en clayonnage serré réalisée par deux individus de niveau « 3-connaisseur » et « 1-débutant ». Cette armature est exclusivement en noisetier sur les poteaux de chêne déjà mis en place précédemment (**fig. 5-81**). Ces poteaux (cinq quarts de rondin) ont une largeur moyenne de 7 cm, pour un diamètre moyen d'origine proche de 14 cm. Les relevés du nombre de baguettes se sont faits sur les deuxième et quatrième poteaux depuis l'ouest. On note respectivement 41 baguettes internes et 39 externes, ainsi que 38 baguettes internes et 39 externes. Théoriquement, 78 baguettes longues de 200 cm et aux diamètres *maxima* de 2,8 cm permettent donc de fabriquer un clayonnage serré sur 100 cm de haut. Cette tâche a duré 50 minutes sans qu'aucune difficulté particulière ne soit relevée : « *Pas de difficulté particulière dans la mise en œuvre. L'écart entre les piquets et le diamètre des branches de noisetier utilisées, n'a pas posé de souci pour le montage du clayonnage* » (PG). On note toutefois l'importance d'alterner le sens des baguettes utilisées, c'est-à-dire de superposer alternativement la section de coupe et l'extrémité des baguettes, afin d'élever de niveau le clayonnage : « *Il faut veiller à bien gérer l'alternance des branches en fonction de leur diamètre si l'on veut réaliser un clayonnage droit* » (PG).

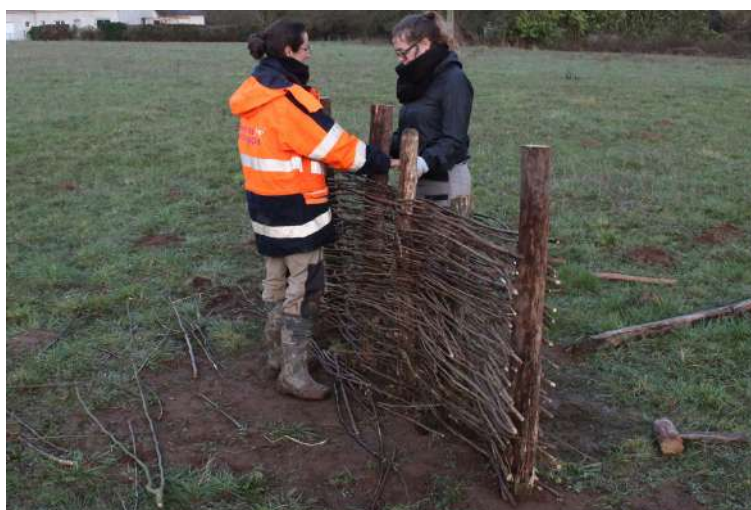
Fig. 5-82 - Construction de l'armature en clayonnage serré du mur n° 5.

Enfin, une troisième armature en clayonnage serré est faite pour le mur n° 5. Il est réalisé par deux individus de niveau « 1-débutant » et permet de comparer le ressenti et le temps de travail entre un équipe composée uniquement de novices et une autre comprenant un individu expérimenté (**fig. 5-82**). Même si la majeure partie des branches utilisées sont en noisetier, quelques autres essences (seringua, érable champêtre et frêne) sont utilisées afin de compléter le clayonnage. De même, les baguettes utilisées sont plus courtes et ont des diamètres inférieurs variant entre 0,5 et 1 cm. Les poteaux s'élevant à plus de 100 cm au-dessus de la surface du sol, la fabrication du clayonnage s'est arrêtée à cette hauteur précise.

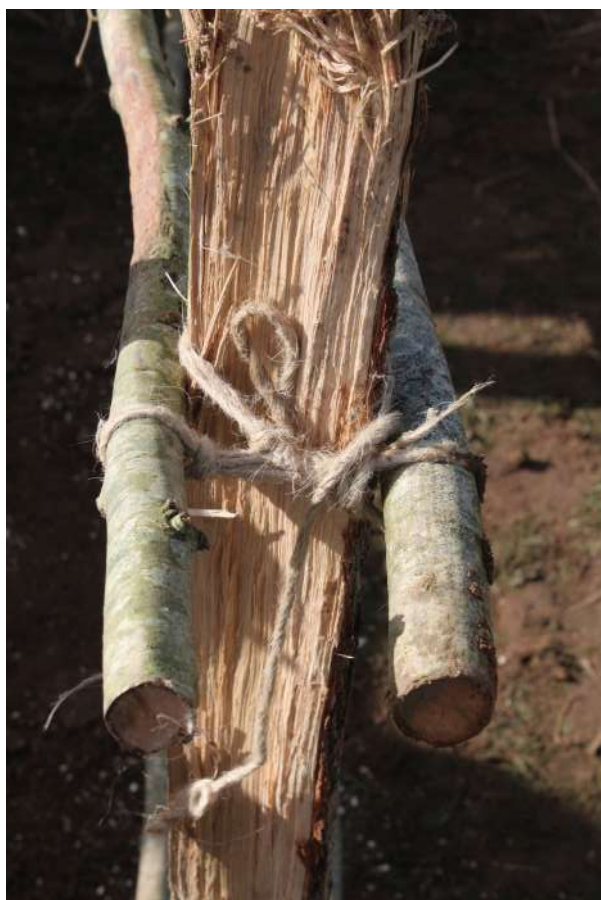
Fig. 5-83 - Brélage des traverses à un des poteaux corniers avec un lien végétal.

La mise en place de l'armature en poteaux jointifs est réalisée par deux individus de niveau « 3-connaisseur ». La première tâche consiste à installer les quatre traverses horizontales qui rejoignent les poteaux corniers. Ces traverses dont les diamètres varient entre 1,5 et 3 cm sont attachées à l'aide de liens végétaux aux poteaux corniers (fig. 5-83). Par paire, elles sont installées à une vingtaine de centimètres au-dessus du sol, ainsi qu'à une quinzaine de centimètres du haut des poteaux.

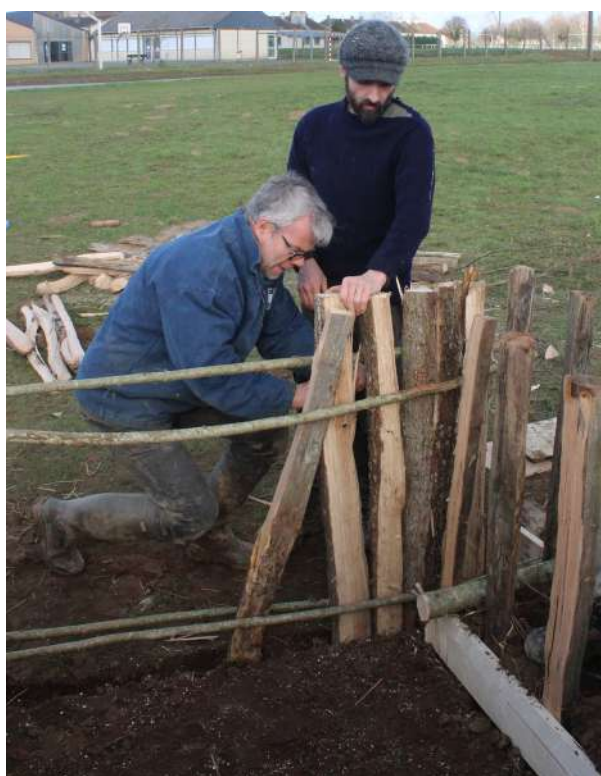
Fig. 5-84 - Installation des poteaux entre les traverses.

On vient alors disposer les poteaux entre les traverses qui les maintiennent en place (fig. 5-84). Il est important de choisir les pièces de bois qui sont juxtaposées les unes aux autres en fonction de leur morphologie suite à la refente des tronçons de bois. Cette notion est notamment rappelée par les deux expérimentateurs : « *le travail de refend a permis d'avoir des bois homogènes qui ont pu être approchés facilement les uns des autres* » (PG et EG). Ainsi le fait d'avoir refendu les rondins de bois permet, en plus de multiplier le nombre de pièces de bois, d'avoir une armature de bois homogène et cohérente, avec des pièces qui ne sont pas juste posées les unes à côté des autres, mais qui sont en interaction.

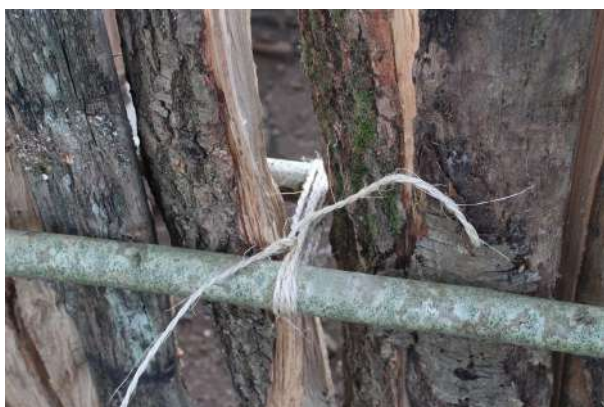
Fig. 5-85 - Lien permettant de serrer les deux traverses l'une vers l'autre.

À plusieurs endroits, les traverses sont liées l'une à l'autre afin de resserrer la structure, de maintenir plus fermement les poteaux et de limiter les espaces entre ces derniers (fig. 5-85). Plusieurs poteaux

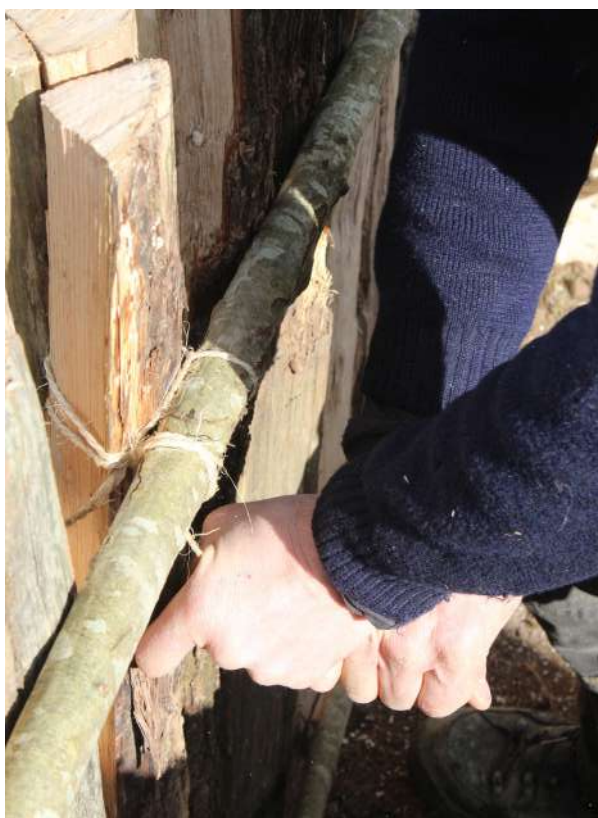
Fig. 5-86 - Lien permettant de brêler un poteau à une traverse.

sont brêlés aux traverses, à l'image de ce qui est connu sur le site de Dikili Tash afin de renforcer la stabilité de l'armature de manière régulière (**fig. 5-86**). Pour l'armature du mur nord, ce sont les poteaux 5, 6, 17 et 18 depuis l'est qui sont ainsi attachés.

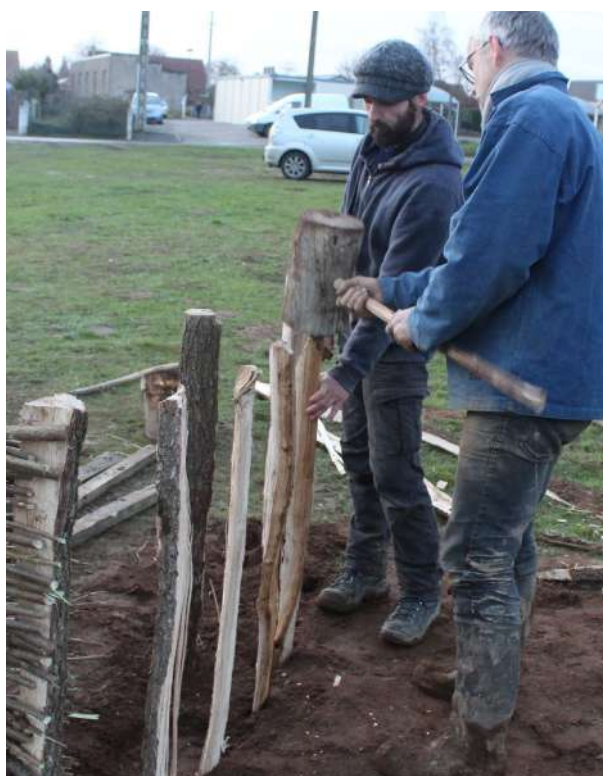
Fig. 5-87 - Installation des poteaux des parements.

Les poteaux périphériques du mur est sont des pseudo-planches obtenues par refente radiale successive. Sept d'entre eux sont disposés à intervalle régulier pour le parement externe du mur : depuis le nord, trois sont en châtaignier et quatre en chêne. Ces poteaux ont une largeur moyenne de 6,1 cm, pour un diamètre moyen d'origine proche de 14,3 cm. Le parement interne est composé de cinq poteaux pseudo-planches : trois en châtaignier et deux en chêne. Ces derniers ont une largeur moyenne de 7,7 cm, pour un diamètre moyen d'origine proche de 15,4 cm. La mise en place des poteaux par deux individus de niveau « 3-connaisseur » dure 12 minutes, soit une minute par poteau. Les poteaux sont posés à leur place, puis quelques coups de maillet (Percuteur_6) permettent de les enfoncer dans le sédiment de la tranchée de fondation (**fig. 5-87**). Ces poteaux auraient pu ne pas être enfoncés dans le sol, afin de refléter exactement la réalité archéologique. Il aurait alors fallu fonder les poteaux aux extrémités et utiliser une traverse pour les maintenir en place. Toutefois, les quelques coups de maillet (Percuteur_6) portés ne les enfoncent pas profondément dans le sol. Il s'agit simplement de les maintenir verticalement le temps d'installer les premières planches ou pseudo-planches du coffrage. Cet enfoncement serait relativement difficile à observer lors des fouilles.

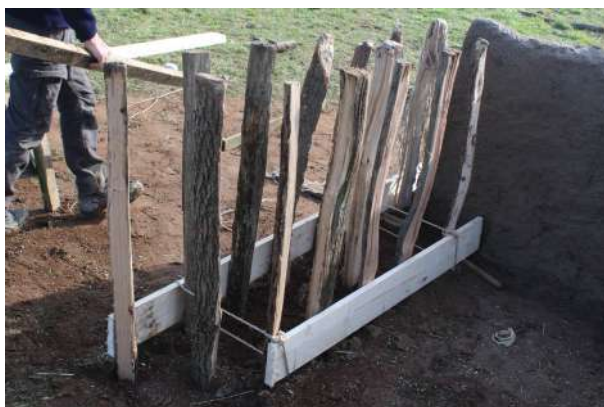
Fig. 5-88 - Mise en place des planches formant le double parement du mur.

Les planches utilisées pour réaliser les parements de ce mur sont des pièces de bois modernes de récupération. Il s'agit de reconstituer la technique de construction générale. Ces planches sont alors installées en vis-à-vis les unes aux autres contre les poteaux périphériques (**fig. 5-88**). Elles sont ensuite brêlées par paire à l'aide d'un lien végétal au niveau des poteaux périphériques (**fig. 5-89**) ; ainsi lorsque la terre sera mise en place et tassée, le risque de voir les deux parements s'écarter, voire se casser, est pratiquement nul à condition que les liens ne rompent pas. Ces planches ont une largeur moyenne de 10,6 cm, pour une étendue de 5 à 16 cm. Suite à l'expérimentation menée sur le bois de construction décrite plus haut, il semble d'ailleurs très probable que les pièces archéologiques s'apparentaient plutôt à des pseudo-planques. En se fondant sur les découvertes archéologiques, on ne met pas en place un coffrage continu, mais simplement assez dense pour qu'il maintienne la terre en place. Les brêlages des planches sont réalisés par les deux individus « 3-connaisseur ». Ces derniers ne remettent pas en question la structure en bois du mur malgré les interrogations préalables qui ont été soulevées : « *la pose des planches à l'extérieur des piquets n'a pas posé de soucis* » (PG et EG). Toutefois, la technique d'assemblage des pièces de bois ne les satisfait pas entièrement : « *se pose la question des techniques d'assemblage des deux rangées de poteaux. Le fait de lier des poteaux opposés permet de leur éviter de s'écarter mais nécessite de faire attention lors du remplissage pour ne pas rompre ces liens qui traversent toute l'épaisseur du mur* » (PG et EG). Il n'est pas possible de donner un temps de construction de l'armature végétale seule, puisque le comblement de terre était fait en même temps. Ainsi, seul le temps de construction général du mur peut être établi une fois la terre mis en place (*cf.* plus bas, p. 398).

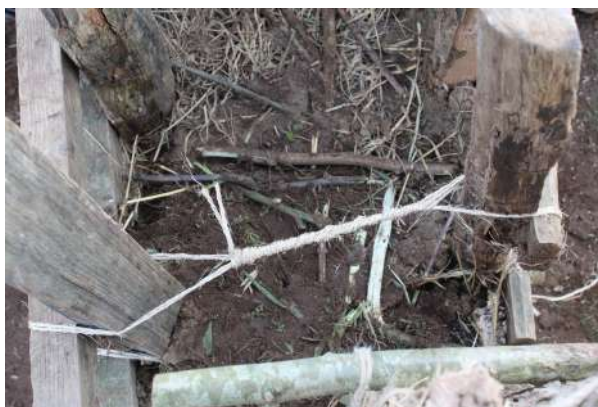
Fig. 5-89 - Exemple de brêlage des planches au niveau des poteaux des parements.

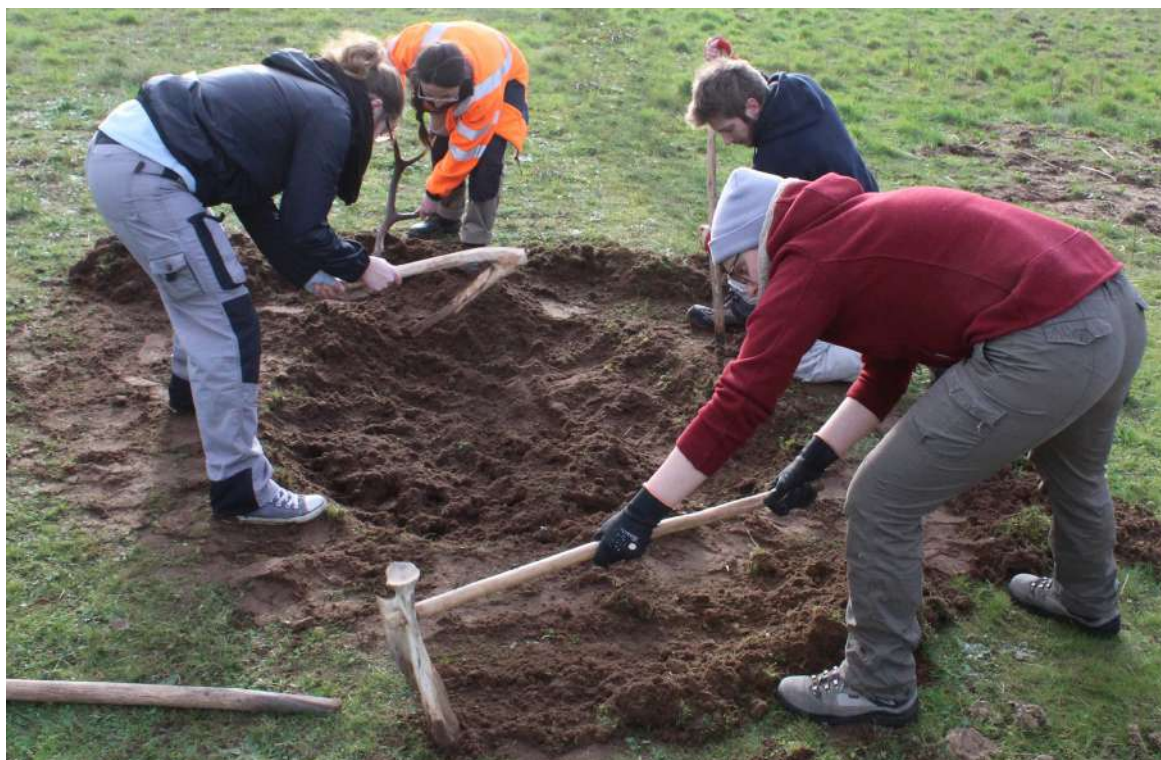
Fig. 5-90 - Creusement de la fosse n° 1 pour la préparation de la terre à bâtir. Utilisation de la Pioche_3 à gauche, du Bois_de_cerf_1 au fond, d'un Bâton_appointé_1 à droite et de la Houe_1 au premier plan. Bâton_biseauté_1 posé au premier plan.

La fosse n° 1 est creusée par quatre individus de niveau « 2-familier » à l'aide du Bois_de_cerf_1, du Pic_1 en bois de cerf et des Bâtons_biseautés_1/Bâtons_appointés_1 (fig. 5-90). La terre est évacuée à l'aide des Houe_1 et Pelle_1 en omoplate de bovidé. Deux personnes décaissent et deux évacuent la terre. Cette fosse a un diamètre moyen de 145 cm à son ouverture

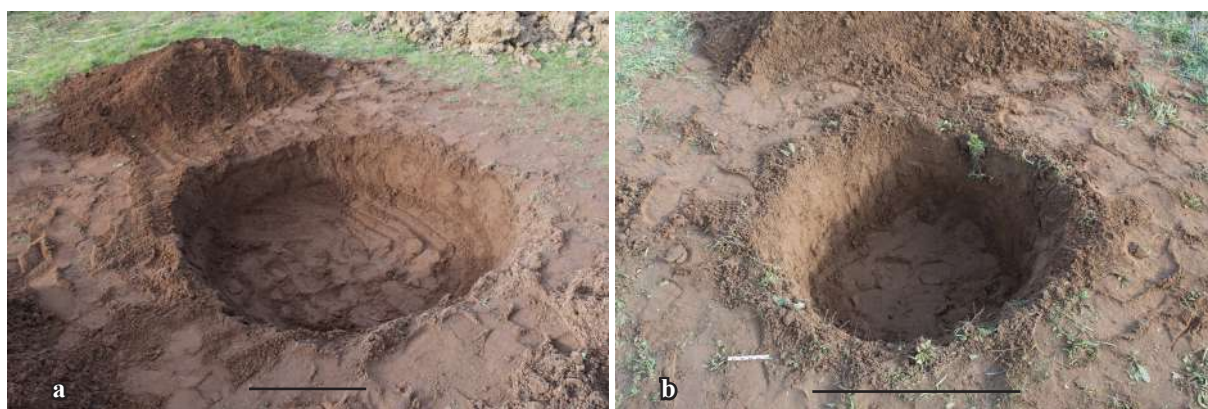
Fig. 5-91 - Les deux fosses prêtes à l'emploi. Éch. trait noir = 50 cm . a. fosse n° 1 ; b. fosse n° 2.

et 115 cm au fond pour une profondeur de 30 cm (**fig. 5-91a**). Un volume de 0,4 m³ de terre est retiré en 45 minutes de travail.

Le creusement de la fosse n° 2, plus petite, est commencé à trois personnes, mais très rapidement la fosse devient trop étroite et nous oblige à réduire l'équipe à deux individus de niveau « 2-familier ». Les mêmes outils que pour la fosse n° 1 sont utilisés. Cette fosse est alors prête en 35 minutes de travail. Elle a un diamètre moyen à l'ouverture de 92,5 cm et un diamètre moyen au fond de 64 cm. Sa profondeur est de 34 cm (**fig. 5-91b**). Le volume de terre retiré est de 0,16 m³.

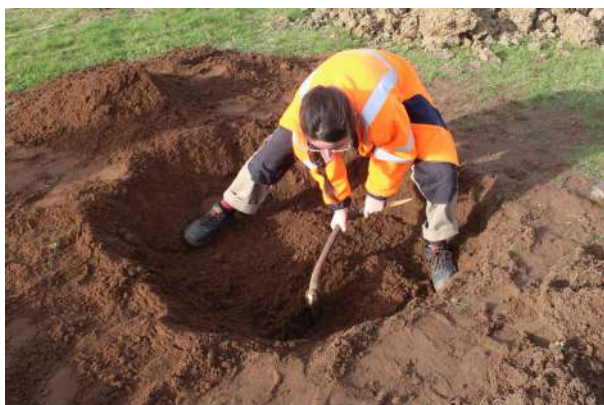
Fig. 5-92 - Utilisation d'un bois de cerf brut (Bois_de_cerf_1) pour le creusement de la fosse n° 1.

Les difficultés rencontrées par les individus de niveau « 2-familier » concernent principalement les bâtons appointés et biseautés : « je n'ai participé qu'à la fosse n° 1. Au début avec un bâton à fouir, mais je n'ai pas vraiment trouvé le bon geste donc peu efficace » (JB) ; « bâton à fouir reste difficile à utiliser, surtout pour la fosse n° 2 plus petite » (CB). Afin de contrer ce problème, Philippe Guillonnet conseille de prendre des bâtons plus larges et de l'utiliser avec un angle d'attaque réduit par rapport à la surface du sol, en posant un genou au sol et en réalisant un mouvement proche de celui de l'utilisation d'une rame. Suite à ces conseils, certains trouvent l'utilisation des bâtons « plus efficace et plus agréable » (TL). Pour les autres outils, Clémence Bernard note que les parties actives de certains outils ne sont pas assez lourdes pour être efficaces : « pioche en bois avec un angle peu pratique et tête pas assez lourde, donc nécessité d'un peu d'effort pour creuser » (CB). En revanche, plusieurs mentionnent l'efficacité, la maniabilité et la polyvalence d'un bois de cervidé brut : « puis utilisation du bois de cerf comme pioche et pour déplacer la terre, très solide et maniable, facile à utiliser et très efficace » (JB) ; « utilisation de plusieurs outils. Bois de cervidé pratique pour creuser la couche supérieure » (CB), notamment en utilisant les andouillers hauts comme poignée et l'andouiller de massacre comme partie active (**fig. 5-92**).

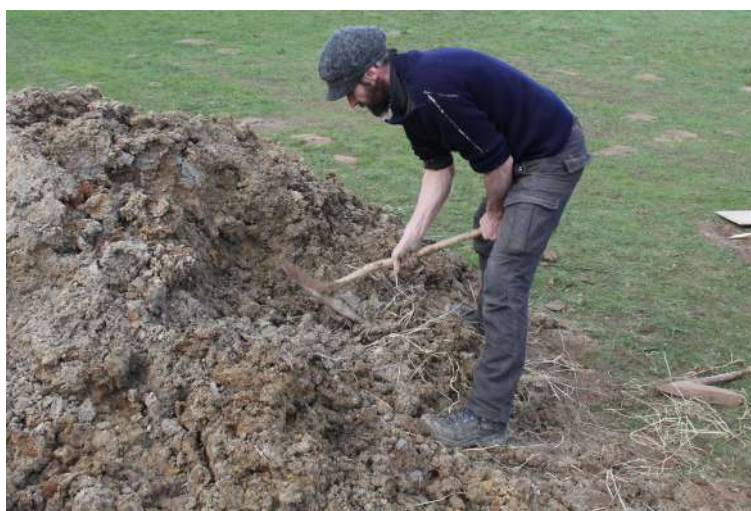
Fig. 5-94 - Fabrication de la terre à bâtir à même le tas de terre argileuse à l'aide d'un pic en bois.

On étale alors une partie du tas de terre argileuse à l'aide des pioches en bois, puis on incorpore le foin à la terre à la main et à l'aide des outils en bois (**fig. 5-94**). Quelques rares apports d'eau rendent le malaxage de la terre argileuse plus aisé. Cette manière de faire est assez rapide et ne nécessite pas de transporter la terre argileuse depuis le tas et l'eau depuis la tonne à eau jusqu'aux fosses. Toutefois, il est important de noter que le mélange entre la terre et le dégraissant est moins homogène : « *préparation la moins couteuse en manutention si on accepte une moindre homogénéité du mélange. Mais les quelques reprises de matière*

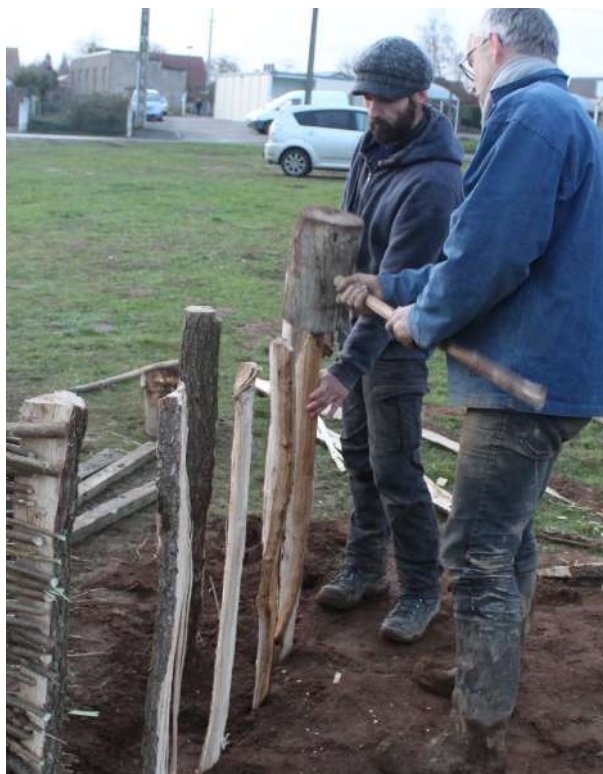
Fig. 5-95 - Deux expérimentateurs en train de casser des baguettes de bois qui serviront de comblement.

Ainsi, pour la session expérimentale, on utilise de la terre préparée en fosse, mais qui ne semblait pas avoir la bonne consistance pour être utilisée sur les autres armatures végétales, de la terre préparée sur le tas d'argile, de la terre sableuse issue du creusement des fosses et des tranchées, de la terre issue de la construction d'autres murs, de foin, ainsi que le reste des baguettes prévues pour le clayonnage, cassées en morceau d'une vingtaine de centimètres (**fig. 5-95**).

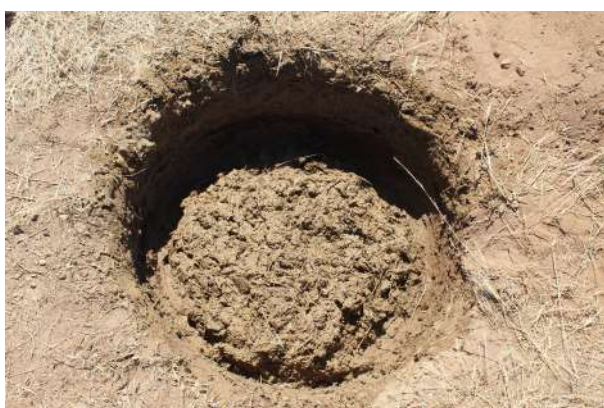
Fig. 5-96 - Préparation d'une terre à bâtir pour enduit en fosse.

Plusieurs enduits en terre sont réalisés à différents moments dans le processus de construction. Certains sont faits et appliqués dès la fin de la construction des murs, d'autres sont réalisés plusieurs semaines après le séchage du torchis. La terre de ces enduits a été préparée en fosse pour la grande majorité (**fig. 5-96**). Une seule terre d'enduit de réfection est préparée dans une auge de maçon selon le même principe qu'en fosse (**fig. 5-97**). L'utilisation de cette auge moderne est due au fait que la préparation en fosse de la terre à bâtir avait déjà été expérimentées à plusieurs reprises. Afin de gagner du temps et de ne pas avoir à creuser de nouvelles fosses, lors d'une des sessions de pose des enduits, on a décidé d'utiliser une auge.

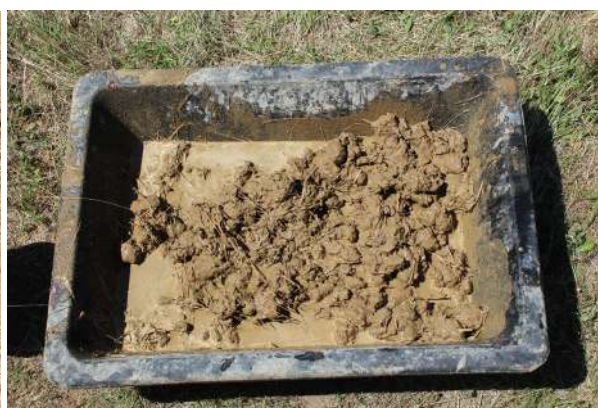
Fig. 5-97 - Préparation d'une terre à bâtir pour enduit en auge.

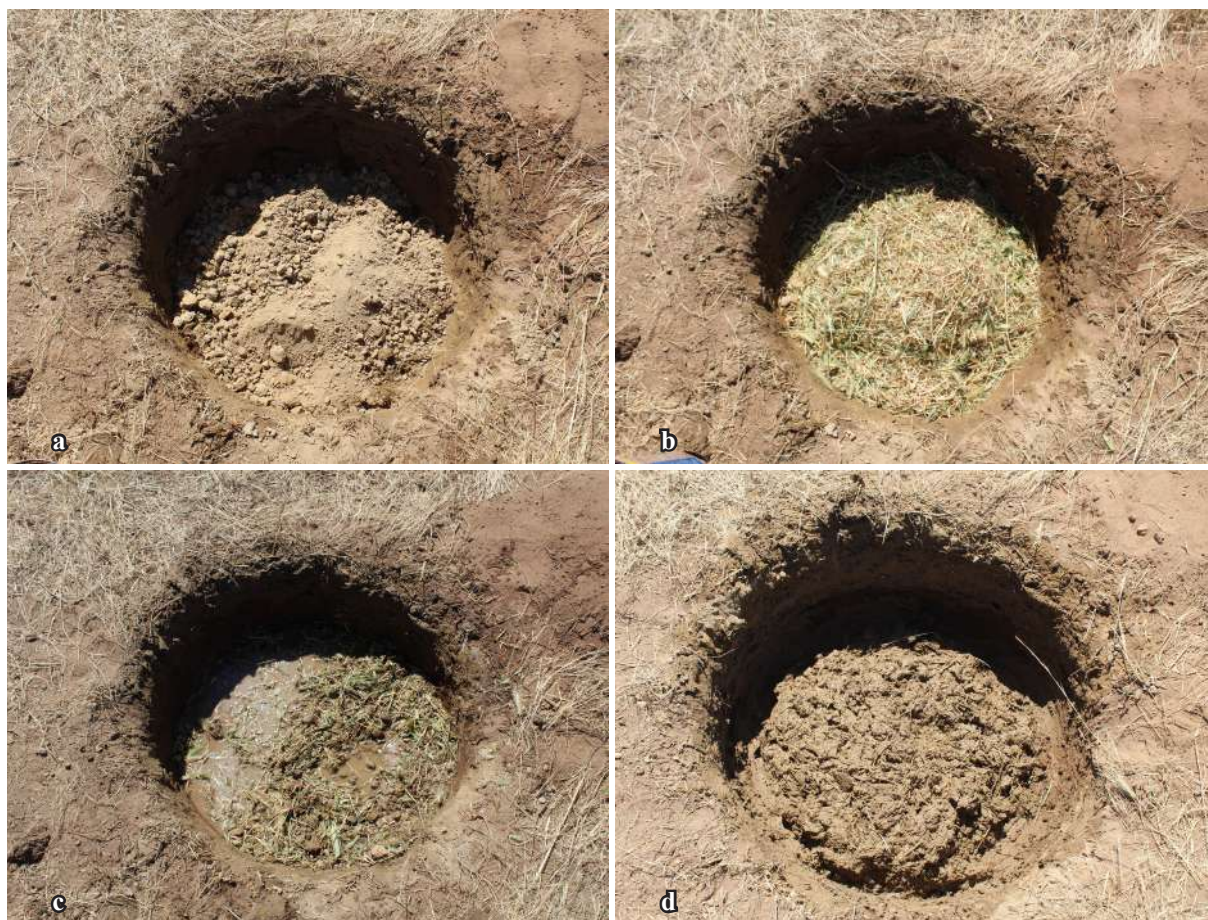
Fig. 5-98 - Préparation d'une terre à bâtir pour enduit avec un dégraissant de pailles fines et courtes. a. terre argileuse ; b. ajout des dégraissants ; c. ajout d'eau ; d. terre à bâtir prête après malaxage.

Plusieurs terres à bâtir sont préparées pour les enduits. Une première s'apparente à celle utilisée en torchis. Une seconde est composée d'eau, de terre argileuse triée et concassée finement, ainsi que de foin coupé en petites fractions de 5 cm environ à l'outil moderne. Enfin une troisième terre est faite d'un mélange d'eau, de terre argileuse triée et concassée finement, ainsi que de foin ou de graminées sauvages, tous deux hachés très finement (**fig. 5-98**). Le concassage des fragments de terre argileuse se fait à l'aide des bâtons en bois.
