Le bois de construction dans le sud des Balkans au 5^e millénaire av. n. è.

THÈSE DE DOCTORAT

Le bois de construction dans le sud des Balkans au 5^e millénaire avant notre ère

Paul Bacoup

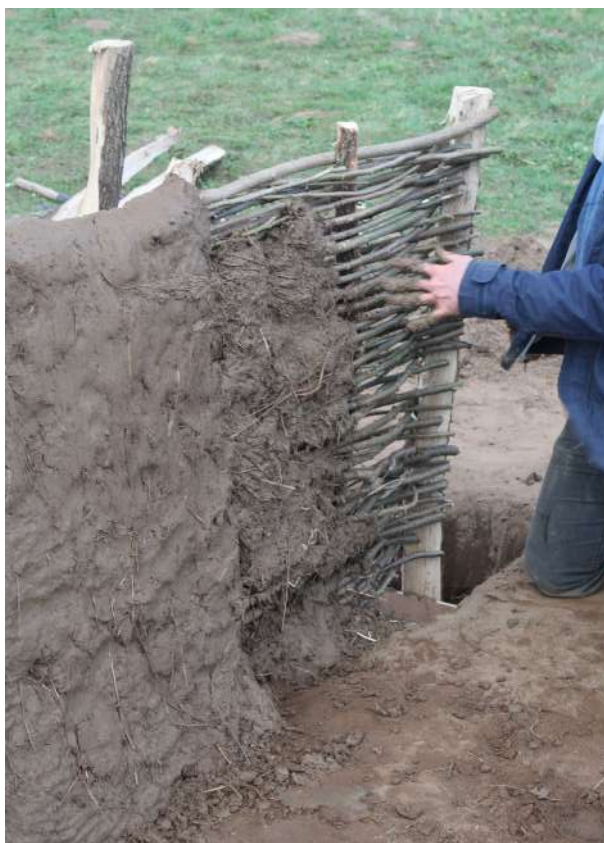
Fig. 5-99 - Application de la terre à bâtir contre l'armature végétale par projection de petites mottes à la main.

La terre à bâtir issue des fosses est projetée par petites mottes prises à une main par les expérimentateurs (**fig. 5-99**). Assez liquide, cette terre pénètre bien entre les baguettes de clayonnage serrées du mur sud et la présence de dégraissant permet qu'elle accroche à l'armature : « avec une terre à bâtir humide cela marche bien. » (PG). Les mottes sont ensuite tassées à la main, puis lissées à la main également pour former une couche homogène avec une surface relativement plane (**fig. 5-100**). L'utilisation de cette terre ne permet pas d'obtenir de couches de torchis épaisses rapidement ; il est ainsi nécessaire de largement multiplier les projections. De plus, la terre issue des fosses – et notamment de la fosse n° 1 – est assez liquide, rendant difficile le maintien d'une épaisseur de mur constante. On est notamment obligé d'avoir un pied plus large. Enfin, il faut noter que le parement extérieur du mur sud qui est construit entièrement avec la terre à bâtir issue des fosses s'est affaissé deux fois, entraînant la chute d'une portion de sa partie haute (**fig. 5-101**).

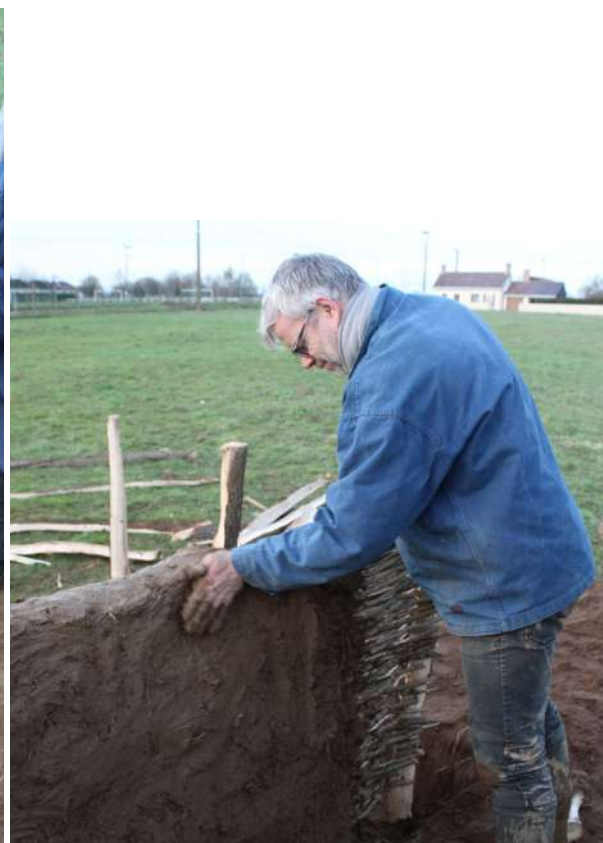
Fig. 5-100 - Tassement et lissage de la couche de torchis formée par projection de petites mottes.

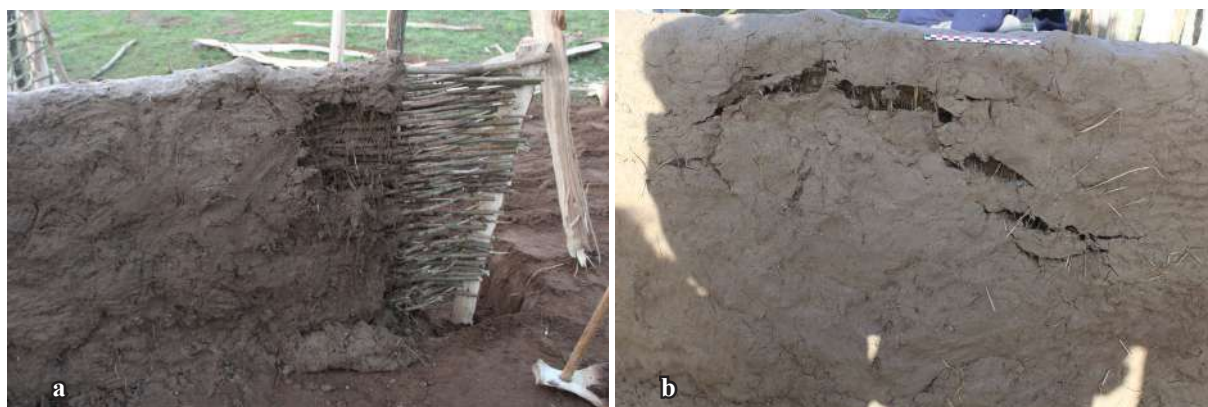
Fig. 5-101 - Mur sud, parement extérieur, construit avec la terre à bâtir issue des fosses. a. effondrement d'une partie de la couche de torchis ; b. affaissement de la couche.

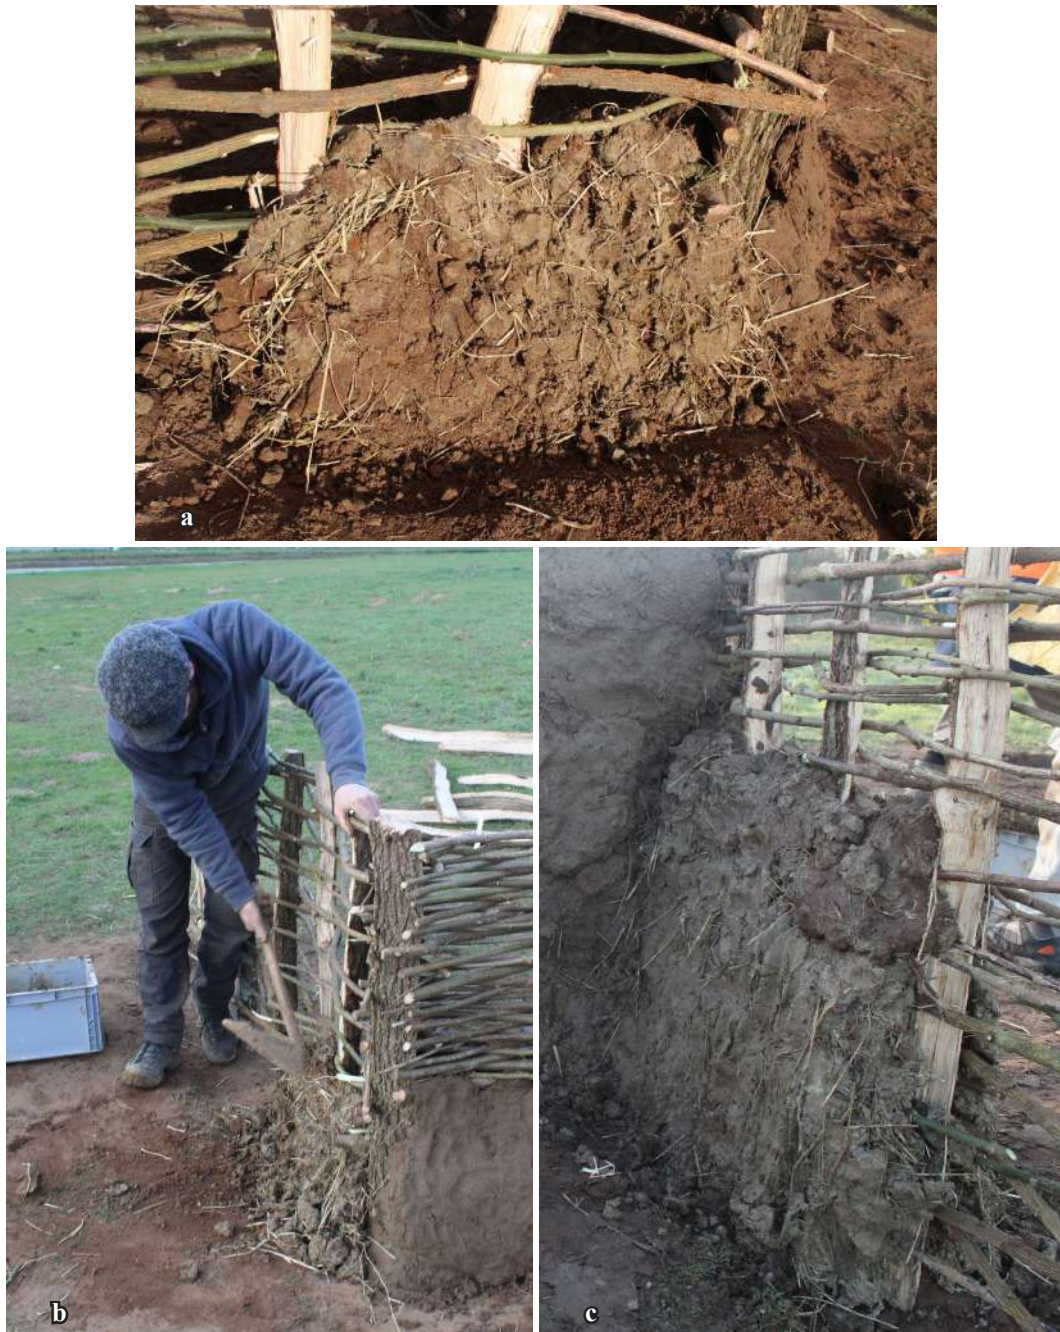
Fig. 5-102 - Application de la terre à bâtir par grosses mottes plaquées contre l'armature en bois. a. deux grosses mottes plaquées contre l'armature en clayonnage lâche ; b. utilisation d'un manche de pioche pour tasser la terre à bâtir ; c. les parements font dès la première application environ 10 cm d'épaisseur.

(**fig. 5-102a**). Ces grosses mottes sont ensuite tassées contre l'armature avec les mains ou à l'aide des manches des pioches en bois (**fig. 5-102b**). Elles sont ensuite lissées à la main. Cette méthode d'application présente deux avantages principaux. Premièrement, les grosses mottes de terre à bâtir sont cohérentes. Il est alors possible de réaliser des couches de torchis épaisses d'une bonne dizaine de centimètres de chaque côté de l'armature et sur toute leur hauteur (**fig. 5-102c**), comme d'ailleurs le suggèrent les études techno-morphologiques du matériel archéologique : « *la tenue est sans commune mesure en fortes épaisseurs. Très bonne stabilité de haut en bas* » (EG) ; « *l'avantage est de constituer des murs très épais depuis la base du mur avec une terre qui se tient bien car très peu humide* » (PG). De même, ces grosses mottes de terre à bâtir peuvent être appliquées contre un clayonnage lâche. En effet, la terre issue des fosses paraît un peu trop liquide pour être appliquée sur l'armature du mur ouest alors que celle préparée sur le tas est adéquate.

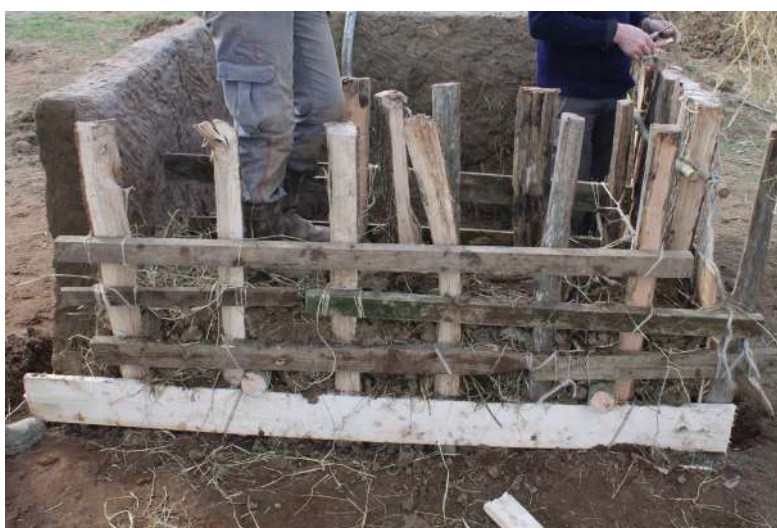
Fig. 5-103 - Tassement du blocage entre les deux parements en marchant sur les couches de terre.

bois en même temps que le blocage de terre. On tasse la terre à bâtir à l'aide d'outils comme des maillets en bois (Percuteur_5 et Percuteur_6) ou bien directement en marchant sur le mur (**fig. 5-103**). Le comblement est fait couche par couche. On ne remplit pas le mur sur une trop grande hauteur, pour éviter le risque d'un tassement insuffisant de la terre à bâtir.

Le mur a une épaisseur d'un parement à l'autre de 40 cm pour une longueur de 180⁶ cm (volume à remplir : 0,81 m³). 1636 kg de terre sont utilisés comme blocage, ainsi que 28 poignées d'une dizaine de petites branches. Le volume à remplir est au final très important, mais l'opération n'a duré que 4 heures et 13 minutes.

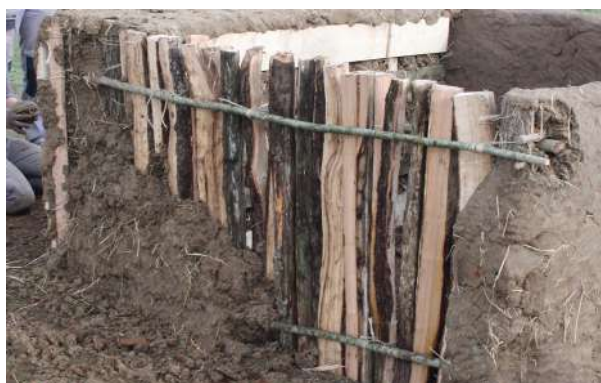
Fig. 5-104 - Construction du parement extérieur du mur nord.

Le mur nord a une armature végétale en poteaux jointifs. L'application de la terre à bâtir contre ce type d'armature a entraîné quelques questionnements, notamment parce que la projection de petites mottes n'est pas efficace à cause du manque de supports horizontaux. Le parement extérieur de ce mur est donc façonné à partir des grosses mottes issues de la préparation sur le tas, à l'instar du mur est (**fig. 5-104**). Le parement intérieur est, quant à lui, construit à l'aide d'une autre mode d'application : le placage de « briquettes » préformées (**fig. 5-105** et **5-106**). Ces « briquettes » sont faites à partir de la terre à bâtir préparée directement sur le tas de terre argileuse. Elles sont en réalité des mottes pseudo-parallélépipédiques qui sont projetées avec un angle d'environ 45° vers le bas sur le sol ou sur la « briquette » sous-jacente. Le montage par pseudo-assise réalisée pose toutefois des questions sur « la cohésion de la terre à bâtir entre briquettes » (EG). Afin d'éviter d'obtenir un résultat morcelé, les briquettes sont tassées contre le mur, puis mêlées et entassées les unes avec les autres à l'aide des doigts.

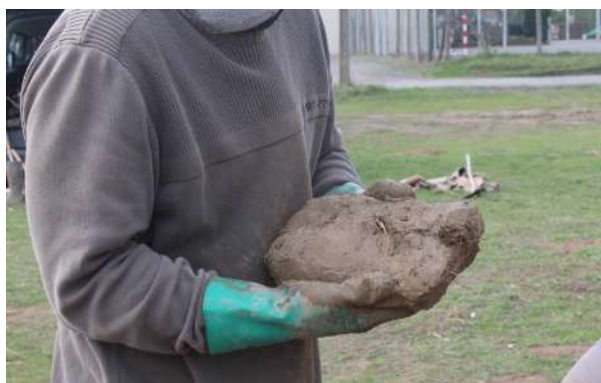
Fig. 5-105 - « Briquette » préformée prête à l'emploi.

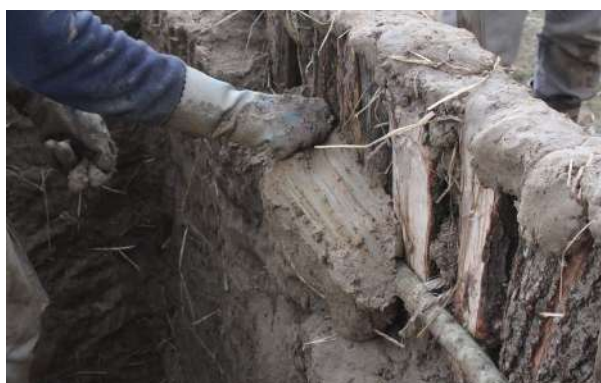
Fig. 5-106 - Application d'une briquette.

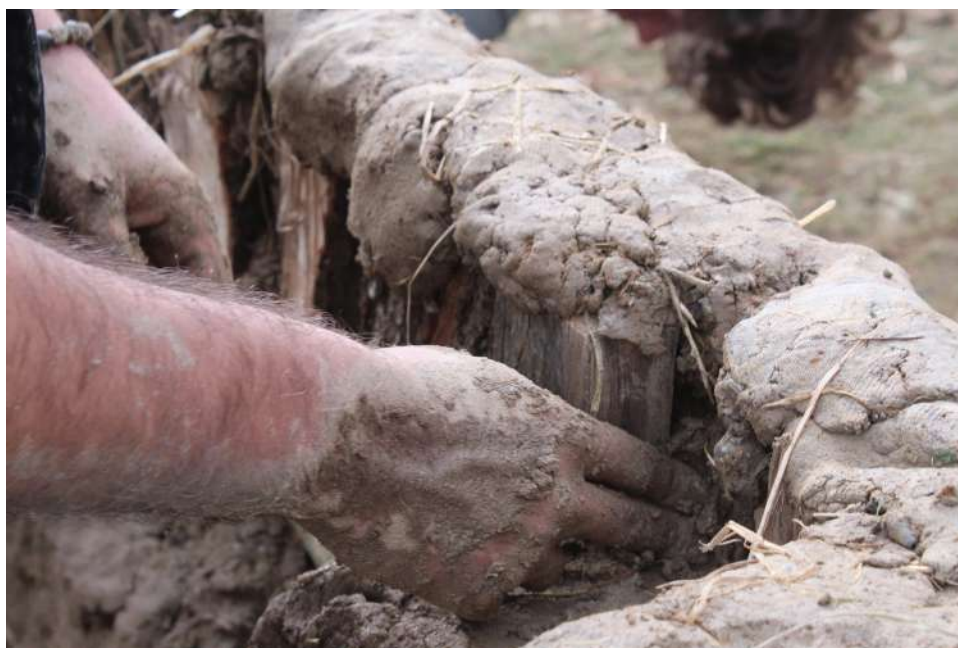
Fig. 5-107 - Mise en place de terre à bâtir entre les poteaux afin de lier les deux parements de terre.

Le parement est ensuite aplani ou lissé à la main. Si quelques centimètres séparent deux poteaux, on essaye de relier les deux parements de terre afin d'avoir une cohésion entre les parements (**fig. 5-107**). Les traverses horizontales permettent d'accrocher plus aisément le parement de terre à l'armature en bois.

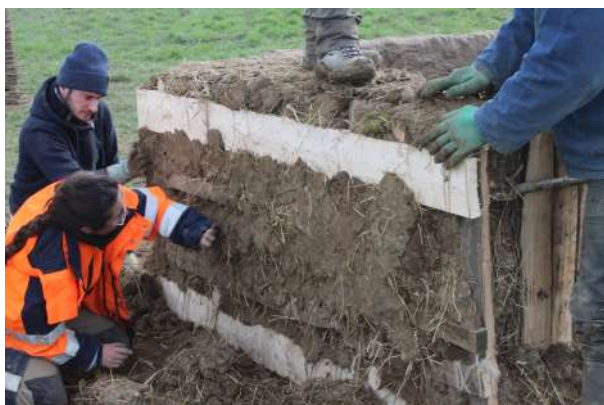
Fig. 5-108 - Application d'un premier enduit contre le parement extérieur en bois du mur est.

Un premier enduit est appliqué sur le mur dès la fin de la mise en place du torchis. Il permet de recouvrir le coffrage en bois du parement extérieur (**fig. 5-108**). Le parement intérieur est laissé nu. Cet enduit est fait de la même terre à bâtir que le torchis et a une épaisseur d'environ 3 cm. Pour cet enduit, 87 kg de terre à bâtir préparée en fosse sont projetés contre le mur, puis lissés (**fig. 5-109**).

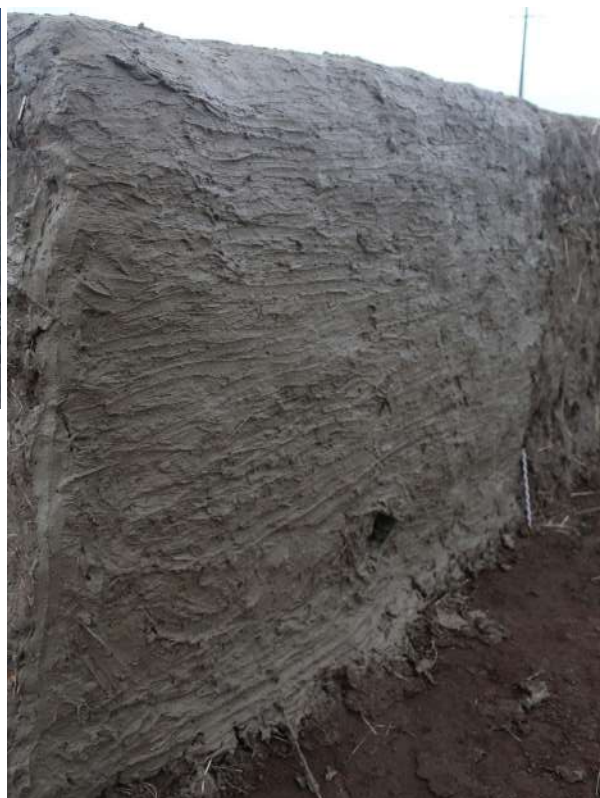
Fig. 5-109 - Parement extérieur du mur est après application d'un badigeon sur l'enduit.

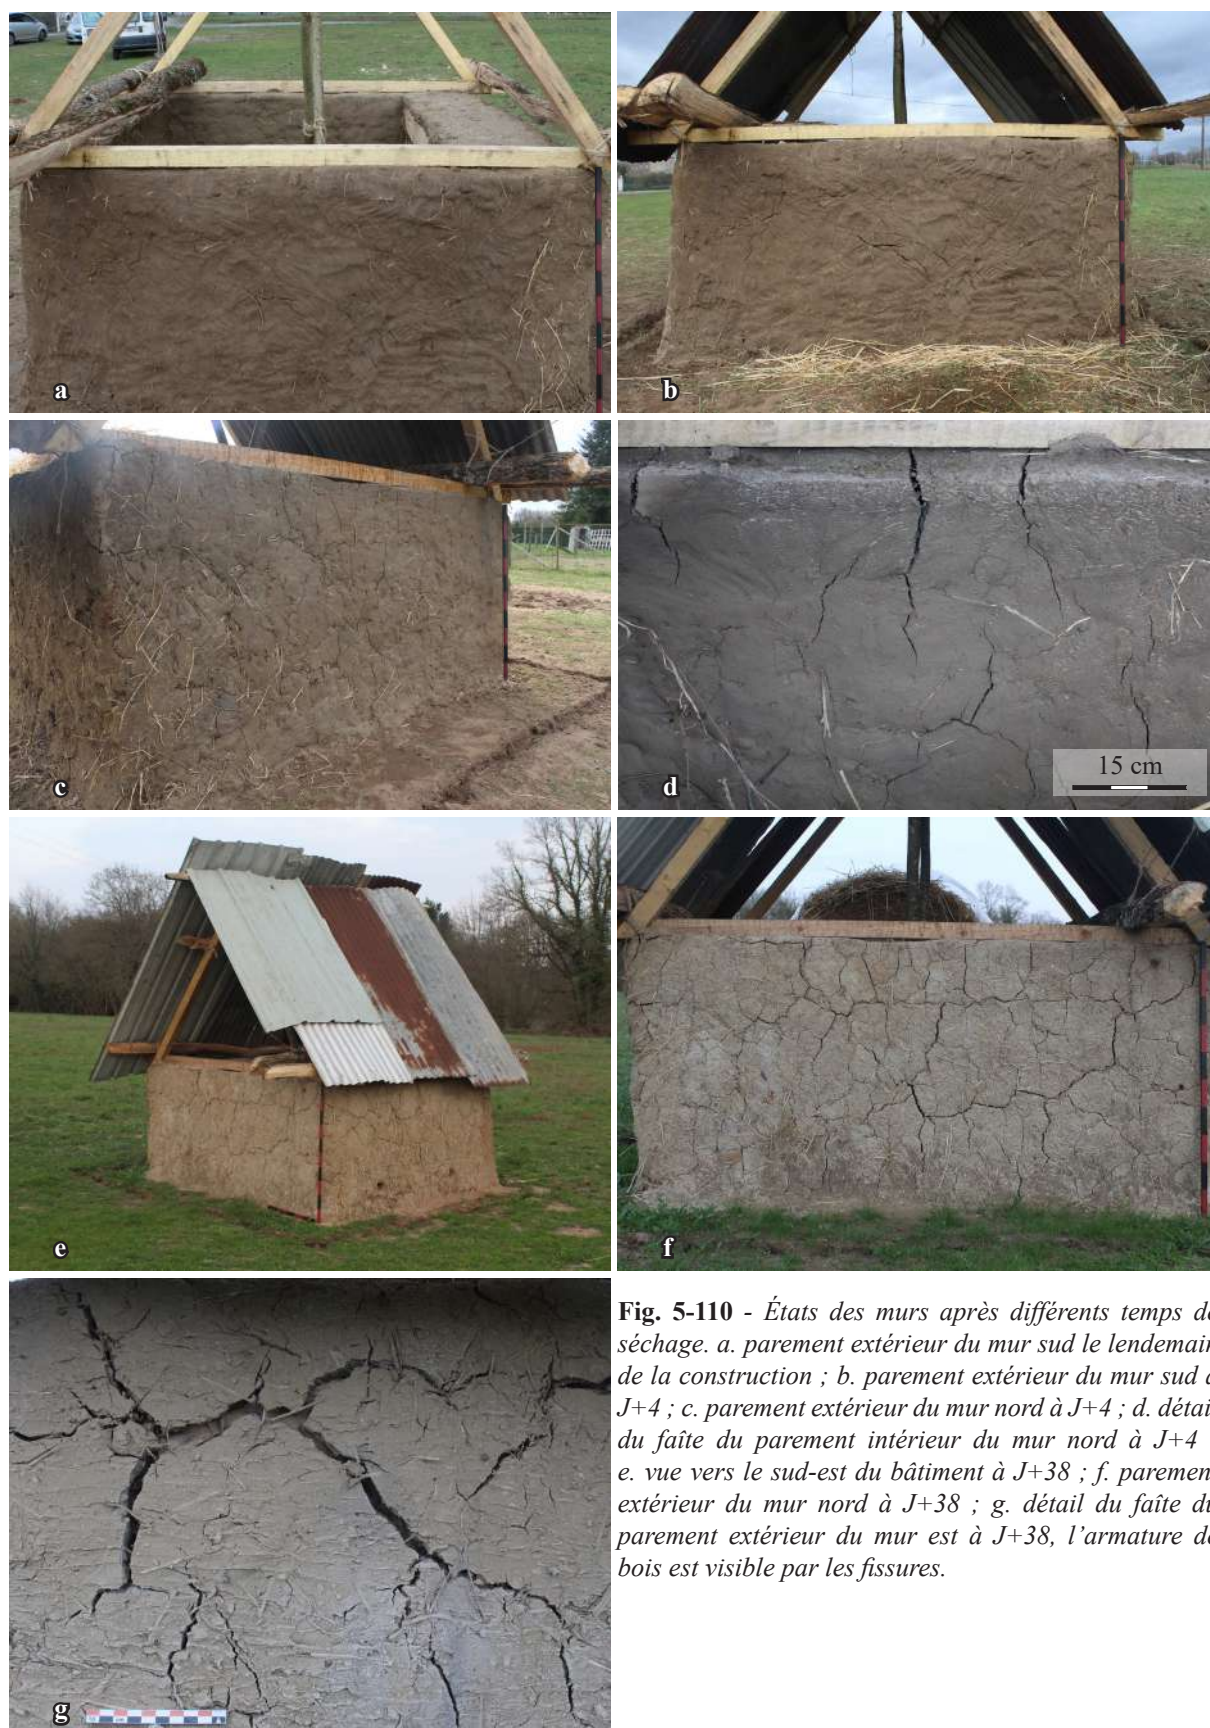
Fig. 5-110 - États des murs après différents temps de séchage. a. parement extérieur du mur sud le lendemain de la construction ; b. parement extérieur du mur sud à J+4 ; c. parement extérieur du mur nord à J+4 ; d. détail du faite du parement intérieur du mur nord à J+4 ; e. vue vers le sud-est du bâtiment à J+38 ; f. parement extérieur du mur nord à J+38 ; g. détail du faite du parement extérieur du mur est à J+38, l'armature de bois est visible par les fissures.

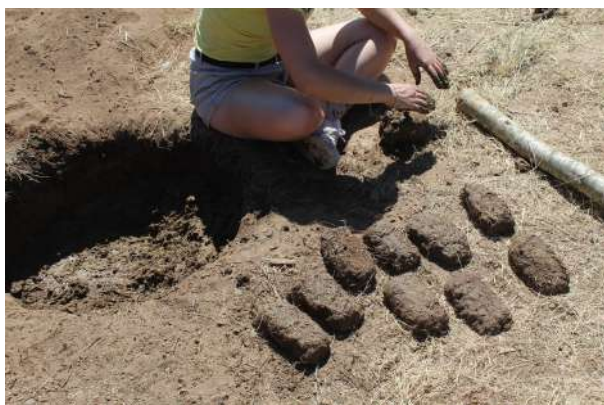
Fig. 5-111 - Préparation de « briquettes » pour réaliser l'enduit du parement extérieur du mur nord.

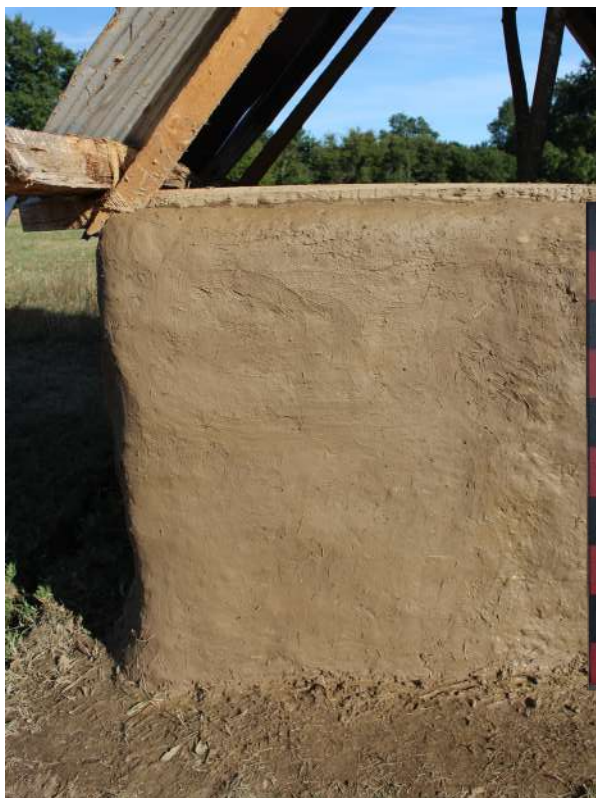
Fig. 5-112 - Enduit après lissage à la main avec ajout d'eau

leurs parements extérieurs. Ces enduits sont appliqués directement sur le torchis pour les murs nord, ouest et sud. La terre à bâtir correspond à celle composée de terre argileuse concassée et de foin coupé dans des fractions de 5 cm. Si, pour les trois autres murs, l'enduit est appliqué par projection, le mur nord, lui, reçoit un enduit composé de « briquettes » appliquées, en théorie, de la même manière que celles formant la couche de torchis du même mur (**fig. 5-111**). Les enduits sont ensuite lissés à la main et avec de l'eau qui est projetée sur le parement (**fig. 5-112**).

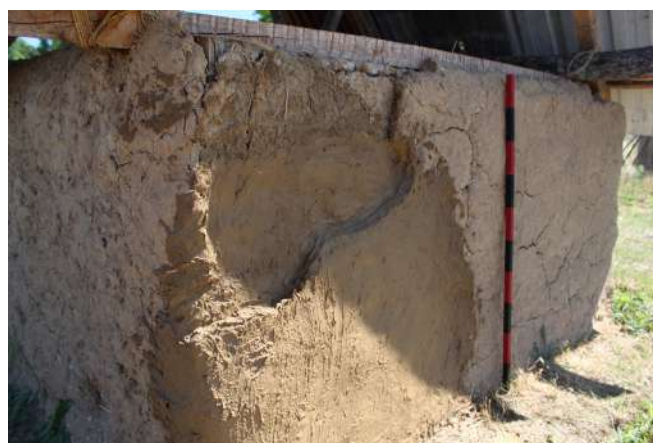
Fig. 5-113 - Pose d'un enduit sur une couche de torchis déjà sèche. Une bonne humidification de la surface est nécessaire.

L'application de ces enduits demande de beaucoup humidifier la surface de la couche de torchis afin d'assurer la cohésion des deux couches et de limiter le décrochement de l'enduit (**fig. 5-113**). Si la pose d'enduit par projection de motte ne montre pas de différence flagrante entre personnes expérimentées et individus novices, l'application en « briquette » demande vraisemblablement un apprentissage ; une simple explication ne suffit pas. En effet, l'enduit du parement extérieur du mur nord est effectué par deux personnes : la majeure partie ouest par un individu de niveau « 3-connaisseur » et le reste par un individu de niveau « 1-débutant ». Une ou deux autres personnes préparent les briquettes. Dès la fin de l'application les différences sont clairement visibles (**fig. 5-114a**). Tout d'abord, le rendu visuel est moins abouti sur la partie est. Ensuite, on peut voir directement que les « briquettes » sont simplement juxtaposées et ne sont pas correctement liées entre elles.

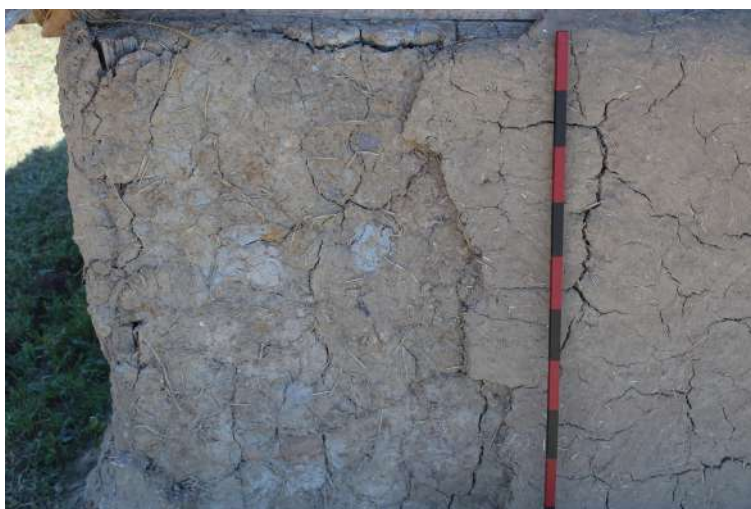
Fig. 5-115 - Parement extérieur du mur nord, l'enduit défectueux a été retiré afin de bien humidifier la couche de torchis et de réutiliser la terre à bâtir retirée.

La réfection de la partie est du parement extérieur du mur nord est faite par un individu de niveau « 3-connaisseur ». Il est nécessaire de retirer du mur tous les fragments issus de l'application par l'individu « 1-débutant » afin de redonner une cohérence à l'ensemble de la couche d'enduit, mais également au mur lui-même en liant correctement la couche d'enduit au torchis (**fig. 5-115**). Ces fragments sont ensuite cassés et écrasés afin de réutiliser la même terre à bâtir en rajoutant de l'eau. On applique ensuite la terre à bâtir par projection de mottes cette fois (**fig. 5-116**). En effet, l'application en « briquettes » nécessite la présence d'un deuxième individu pour les préparer, ce qui rend l'opération assez rapide et permet d'éviter que les « briquettes » ne sèchent.

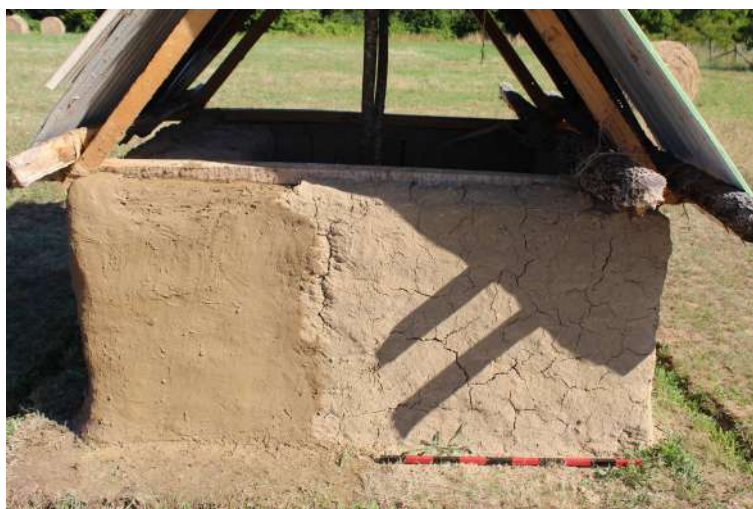
Fig. 5-116 - Parement extérieur du mur nord, réfection de la partie est terminée.

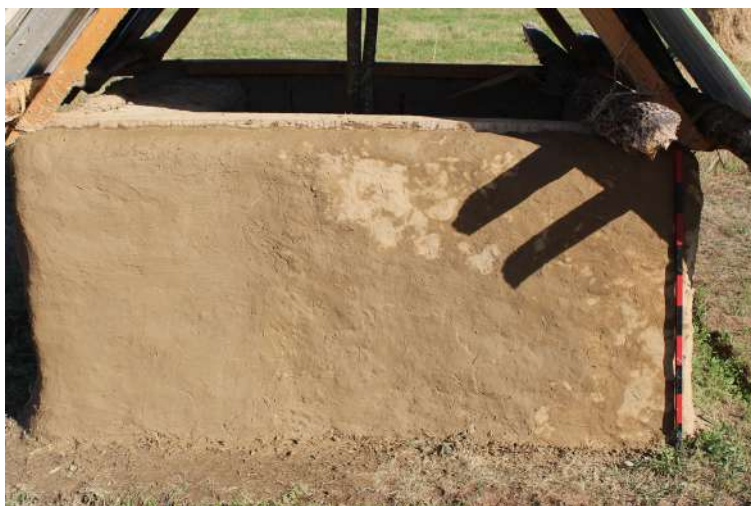
Fig. 5-117 - Parement extérieur du mur nord, enduit très fin appliqué sur tout le parement pour combler les fissures.

Afin d'effectuer des réfections sur la partie ouest du parement extérieur du mur nord : boucher les fissures principalement et obtenir une surface la plus plane possible, on utilise une terre à bâtir très fine, préparée à l'aide de graminées sauvage hachées très finement à l'outil moderne (**fig. 5-117**). Ce tout dernier enduit de finition permet l'obtention d'un parement lisse de manière assez pérenne dans le temps. Il n'aurait été nécessaire de réaliser de nouvelles réfections que plusieurs mois, voire une année plus tard, après les intempéries de l'hiver suivant. Ainsi, un rythme de réfection annuel se serait alors installé.

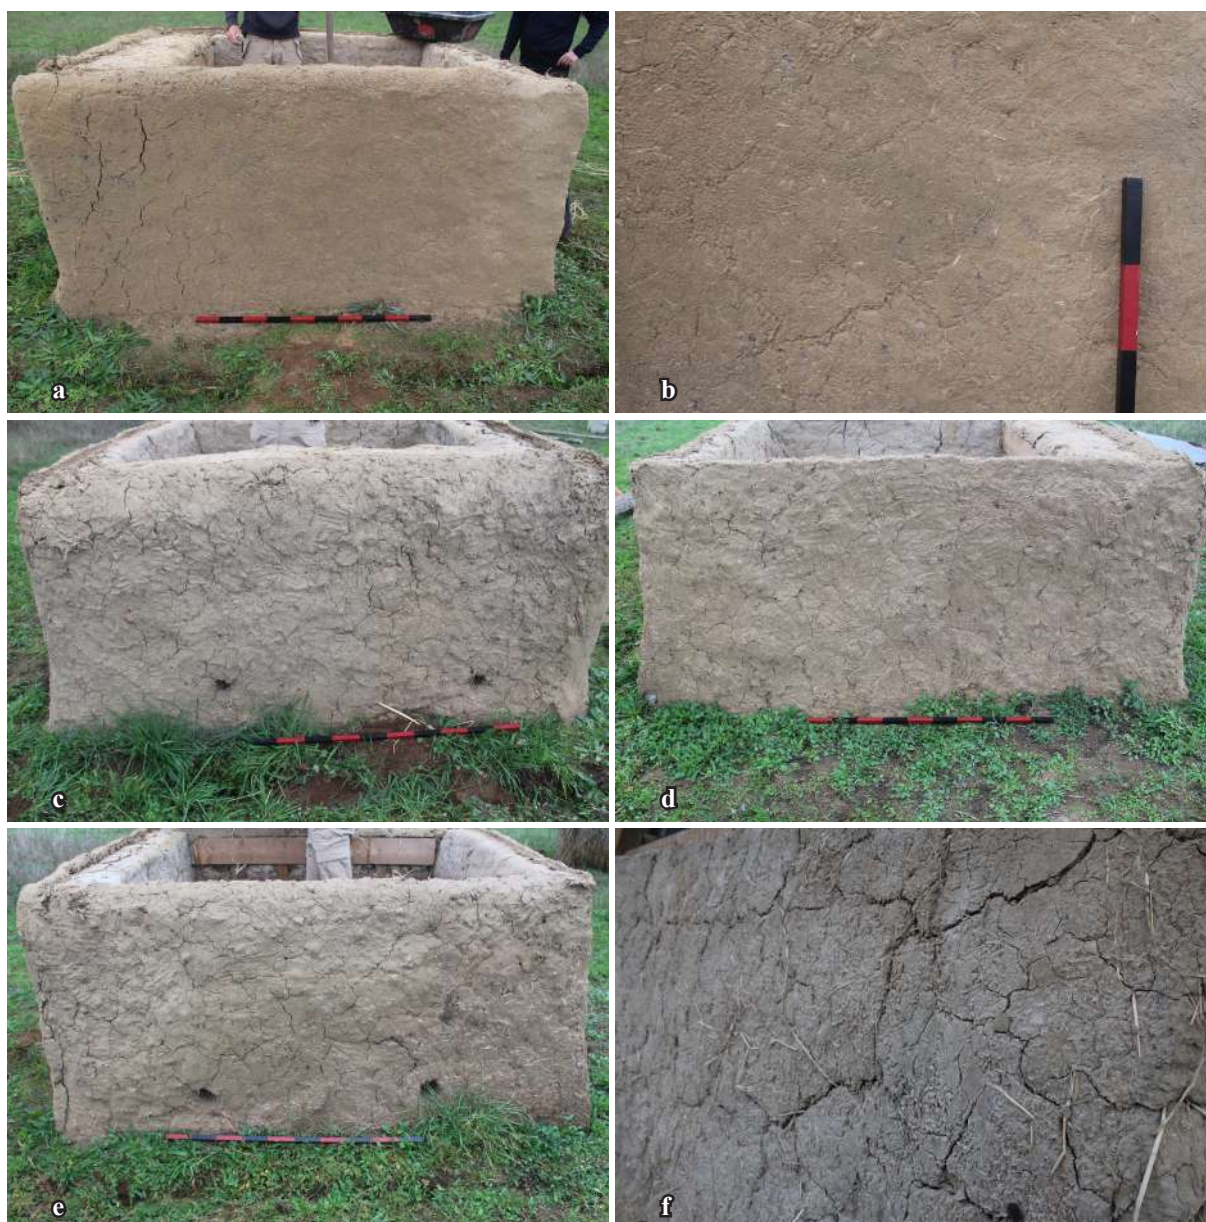
Fig. 5-118 - État des parements extérieurs des murs au moment de la construction de la charpente, juste avant l'incendie, soit 133 jours après la construction des murs et 90 jours après l'application des enduits. a. mur nord présentant une partie est avec des fissures et une partie ouest sans fissure puisque cette dernière a reçu un enduit de finition supplémentaire ; b. détail du parement du mur nord présentant des traces liées à la pluie ; c. mur est ; d. mur sud ; e. mur ouest ; f. détail du parement du mur ouest présentant des traces liées à la pluie.

En dernier point, le 9 octobre 2020, soit 133 jours après l'application des enduits et 90 jours après les réfections du mur nord, la partie ouest du parement du mur nord est parfaitement bien conservée. Elle ne présente aucune fissure et l'enduit est toujours bien aplani (**fig. 5-118a et b**). Les autres parements extérieurs présentent toujours des traces de doigts de la pose des enduits et des fissures (**fig. 5-118c, d et e**). Pour rappel, il n'y a pas eu de finition appliquée sur ces parements. Toutefois, depuis la fin du séchage de ces couches, les murs n'ont pas subi de modifications majeures. On observe seulement quelques détériorations liées à l'action de la pluie qui a créé des marques avec retrait de matière aux niveaux des impacts des gouttes d'eau sur les murs (**fig. 5-118b et f**) et un phénomène d'affouillement lié au ruissellement de l'eau au pied des murs (**fig. 5-119**). Ces altérations sont attestées à plusieurs reprises sur d'autres bâtiments expérimentaux (Coles 1973, p. 63), mais également lors d'enquêtes ethnographiques ou de missions archéologiques (Aurenche 2004, p. 14). C'est à cette date que nous décidons de construire la charpente de toit et d'incendier le bâtiment, nous nous trouvons donc au stade final de l'évolution des murs de notre expérimentation (**fig. 5-120**).

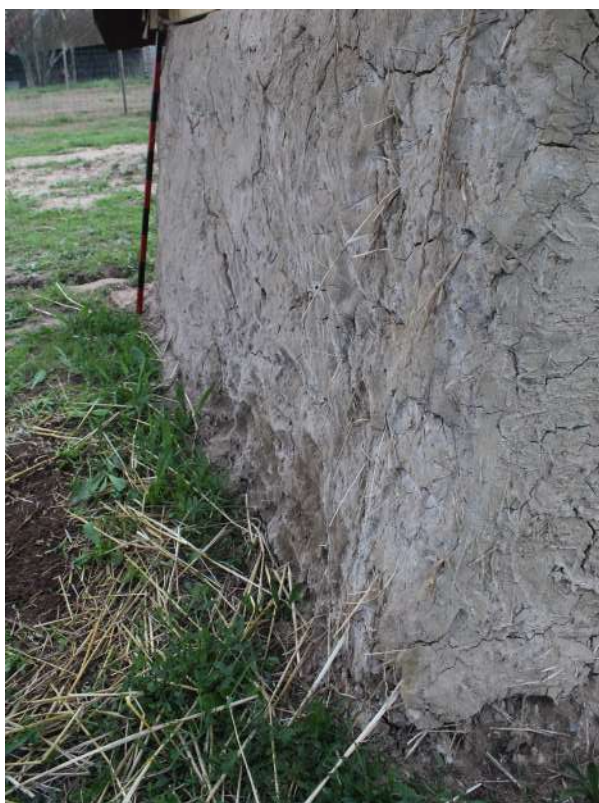
Fig. 5-119 - *Phénomène d'affouillement lié au ruissellement de l'eau au pied des murs formant l'angle sud-est du bâtiment.*

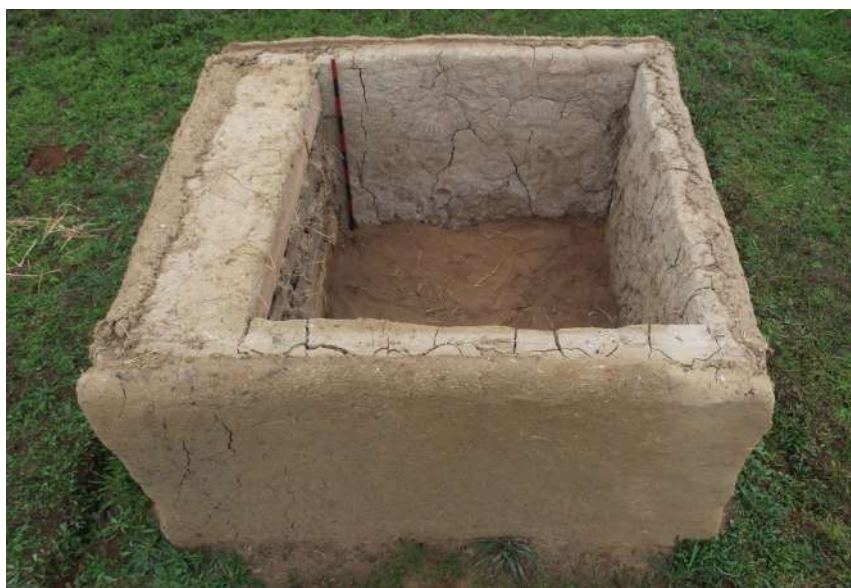
Fig. 5-120 - État des murs du bâtiment avant la construction de la charpente et son incendie.

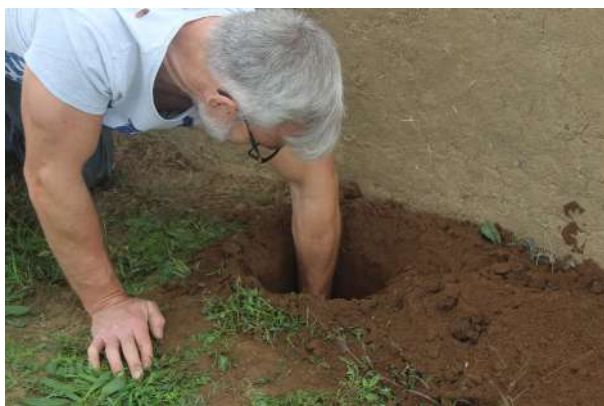
Fig. 5-123 - Creusement du trou pour fonder le poteau faîtier nord du bâtiment expérimental.

La première étape est de creuser les trous qui reçoivent les poteaux faîtiers. Ils se situent à l'extérieur du bâtiment près des murs nord et sud. Le trou de poteau nord (TP-1) est à 15 cm du mur, a un diamètre de 27 cm et une profondeur de 50 cm. Le trou de poteau sud (TP-2) est accolé au mur sud, il fait 48 cm de profondeur pour un diamètre de 20 cm (**fig. 5-123**).

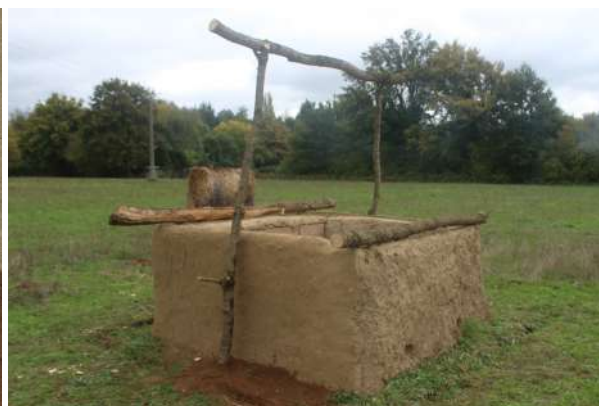
Fig. 5-124 - Vue vers le sud-est des poteaux faîtiers soutenant dans des fourches naturelles la faîtière de niveau.

On positionne alors les poteaux en chêne dans leur trou une première fois afin de vérifier qu'ils s'élèvent à la hauteur souhaitée et que les fourches naturelles qui soutiendront la panne faîtière sont au même niveau (**fig. 5-124**). Pour rappel, la présence des fourches naturelles avait

été anticipée au moment de l'abattage et du tronçonnage. On garde également des départs de branches afin de former une échelle naturelle pour atteindre le haut des poteaux. On rectifie les différences de hauteur et de niveau en tronçonnant le bas du poteau. Il est également possible de jouer sur l'inclinaison du poteau pour gagner quelques centimètres, sans que cela ne mette la stabilité de la charpente en péril.

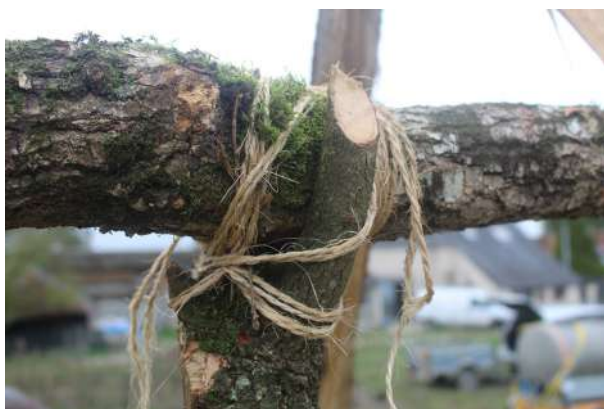
Fig. 5-125 - Brêlage du poteau faîtier nord avec la panne faîtière.

Le brêlage de la panne faîtière aux poteaux peut sembler superflu dans le cas de cette session expérimentale. D'ailleurs dans une construction plus importante, le poids que supporterait la panne faîtière serait tel qu'il ne serait pas forcément nécessaire de les brêler. Toutefois, ce brêlage reste important en cas de grosses tempêtes par exemple ou bien si une des branches formant la fourche casse (**fig. 5-125**). Ce n'est qu'une fois la panne faîtière installée qu'on prend soin de boucher les trous de poteau. Ainsi, il a été possible d'ajuster facilement les hauteurs et niveaux des éléments faîtiers. Le poteau nord (TP-1) est calé avec des pierres et du sédiment tassé, tandis que le poteau sud (TP-2), adossé au mur sud, n'est calé qu'à l'aide de sédiment tassé (**fig. 5-126**).

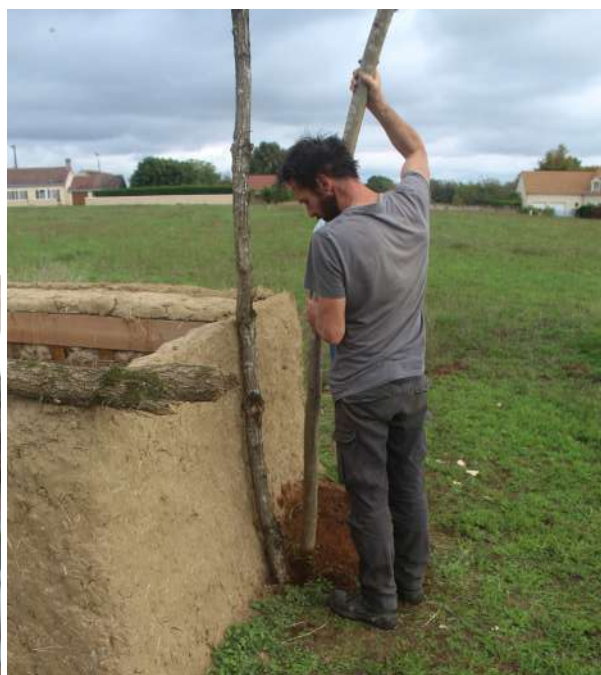
Fig. 5-126 - Tassement du sédiment autour du poteau faîtier sud.

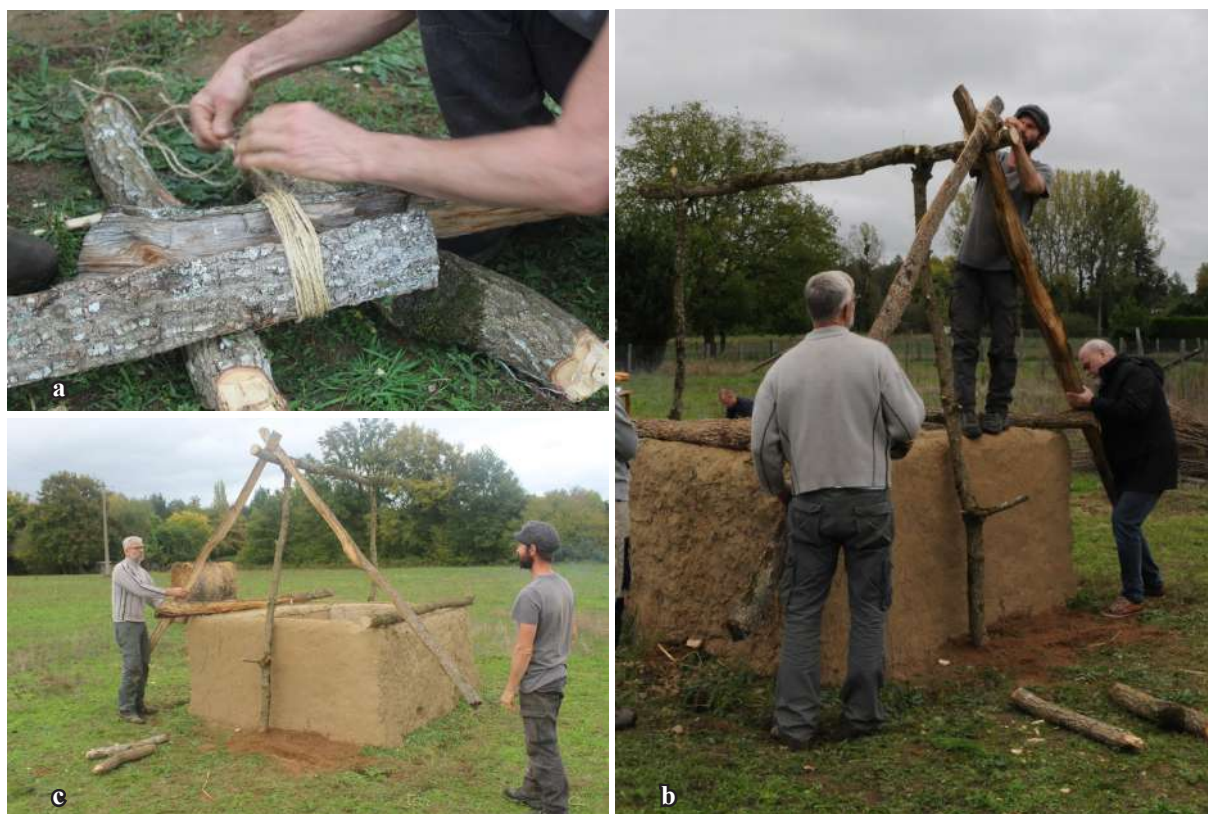
Fig. 5-127 - Mise en place des chevrons. a. tentative d'assemblage au sol ; b. installation des chevrons brêlés au sol, ils ne touchent pas les sablières hautes ; c. installation des chevrons en les brêlant sur la charpente.

On choisit les chevrons parmi les pièces de chêne sèches refendues quelques semaines auparavant. On refend de nouveau certaines des pièces afin d'en obtenir suffisamment pour installer quatre paires de chevrons. On installe les plats des chevrons (face fendue) sur les sablières hautes et la panne faitière afin d'assurer un peu plus la stabilité de la structure. On essaie dans un premier temps d'assembler les chevrons au sol, en réalisant un brêlage simple et relativement lâche (**fig. 5-127a**). Cela évite d'installer un chevron d'un côté de la toiture, puis de l'autre et alors de déséquilibrer la structure. De plus, deux personnes suffisent pour leur mise en place. Malgré un brêlage lâche, il y a trop de tensions et les deux chevrons une fois installés sur la panne faitière ne touchent pas les sablières hautes (**fig. 5-127b**). Les chevrons sont ramenés au sol et le brêlage est légèrement desserré. Une fois les chevrons réinstallés, le brêlage est trop lâche cette fois-ci et les chevrons ne sont pas maintenus. On décide donc de les brêler une fois installés et maintenus, ce qui est plus simple, mais nécessite d'être plus nombreux (**fig. 5-127c**). Les huit chevrons sont installés par paire pour ne pas déséquilibrer la

structure, ils sont assemblés par brêlage entre eux et à la panne faitière. Puis, on brêle également les chevrons aux sablières basses. On recoupe ensuite les bas des chevrons. À cinq personnes, l'activité a duré 33 minutes.

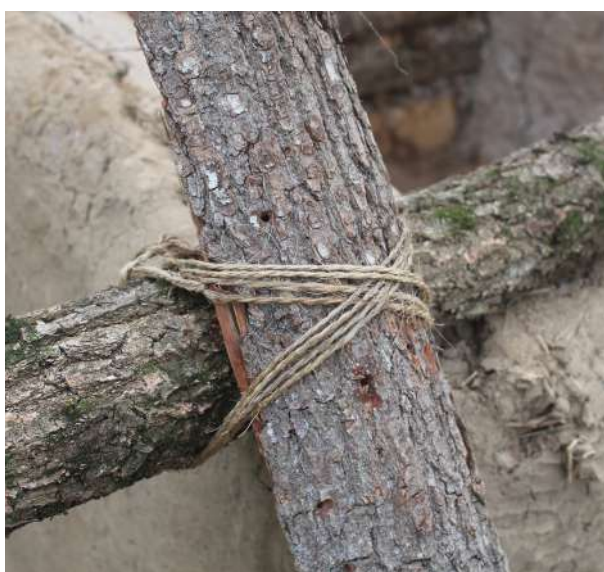
Fig. 5-128 - Exemple de brêlage en croix entre un chevron et une sablière haute.

- Le brêlage en croix, utilisé lorsque la pièce de bois la plus proche du noueur est horizontale ou verticale/oblique, consiste à former une croix avec les brins sur l'avant et l'arrière de l'assemblage avec simplement quelques passages perpendiculaires aux pièces de bois (**fig. 5-128**).
- Le brêlage à deux passages perpendiculaires, utilisé principalement lorsque la pièce de bois la plus proche du noueur est horizontale, consiste à suivre un même chemin en passant de manière perpendiculaire aux pièces de bois sans faire de croix (**fig. 5-129**).

Ces deux brêlages sont serrés en enroulant la fin des brins autour des passages de la corde au niveau de la jonction des deux pièces.

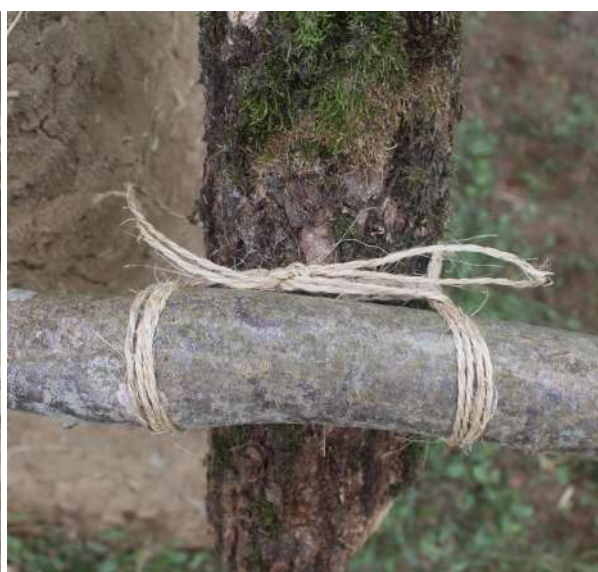
Fig. 5-129 - Exemple de brêlage à deux passages perpendiculaires entre un chevron et un liteau.

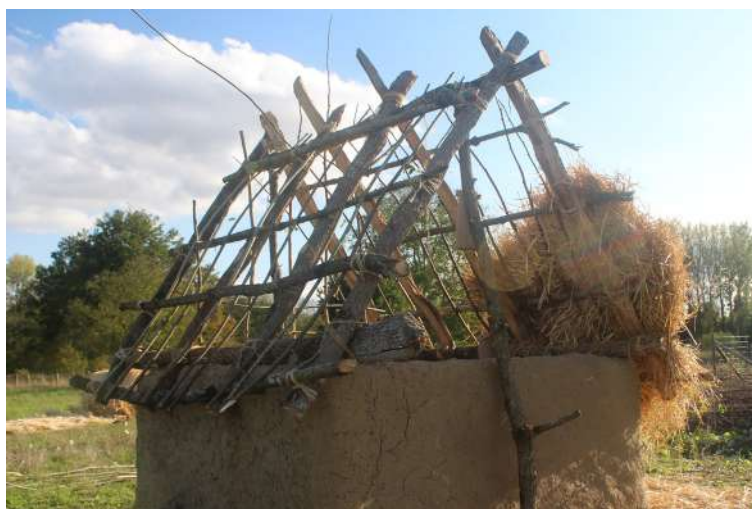
Fig. 5-131 - *Vue vers le sud-ouest. Mise en place de perches ou baguettes de noisetier et de bouleau, clayonnées aux liteaux et parallèles aux chevrons.*

Parallèles aux chevrons, des perches de bouleau ou de noisetier sont disposées, entrelacées avec les liteaux afin que la couverture ne tombe pas dans le bâtiment. Trois perches sont installées par espace entre les chevrons (**fig. 5-131**).

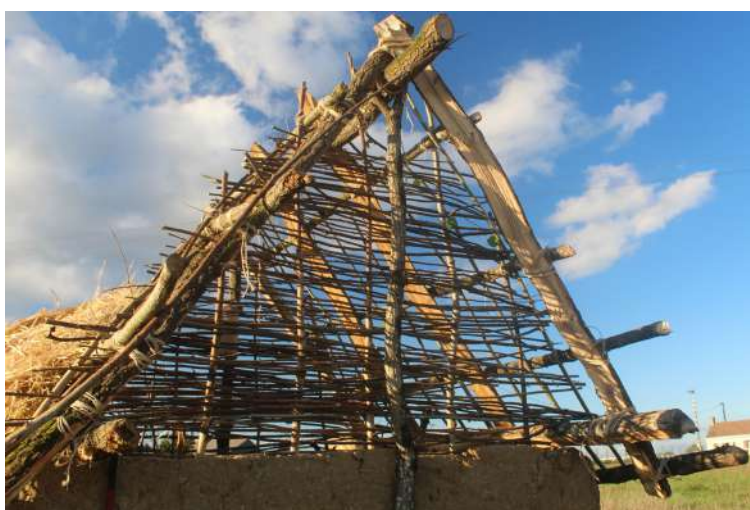
Fig. 5-132 - *Vue vers le nord-est du clayonnage fermant le pignon du mur sud.*

Afin d'obtenir un espace clos, on comble les pignons avec des clayonnages serrés dont les poteaux sont posés sur le faite des murs nord et sud et dont les extrémités hautes sont brûlées aux liteaux (**fig. 5-132**). Ces clayonnages sont faits en bouleau et en noisetier. Contrairement à ce qui est attesté sur les sites lacustres alpins (Lundström-Baudais *et al.* 1997) et à notre mise en œuvre expérimentale, lors de la construction d'un bâtiment dans notre région d'étude, les pignons ne forment sûrement qu'une seule structure avec les parties basses des murs (*cf.* plus haut, p. 69-72). À six personnes, 45 minutes sont nécessaires pour réaliser ces deux panneaux de clayonnage triangulaires.

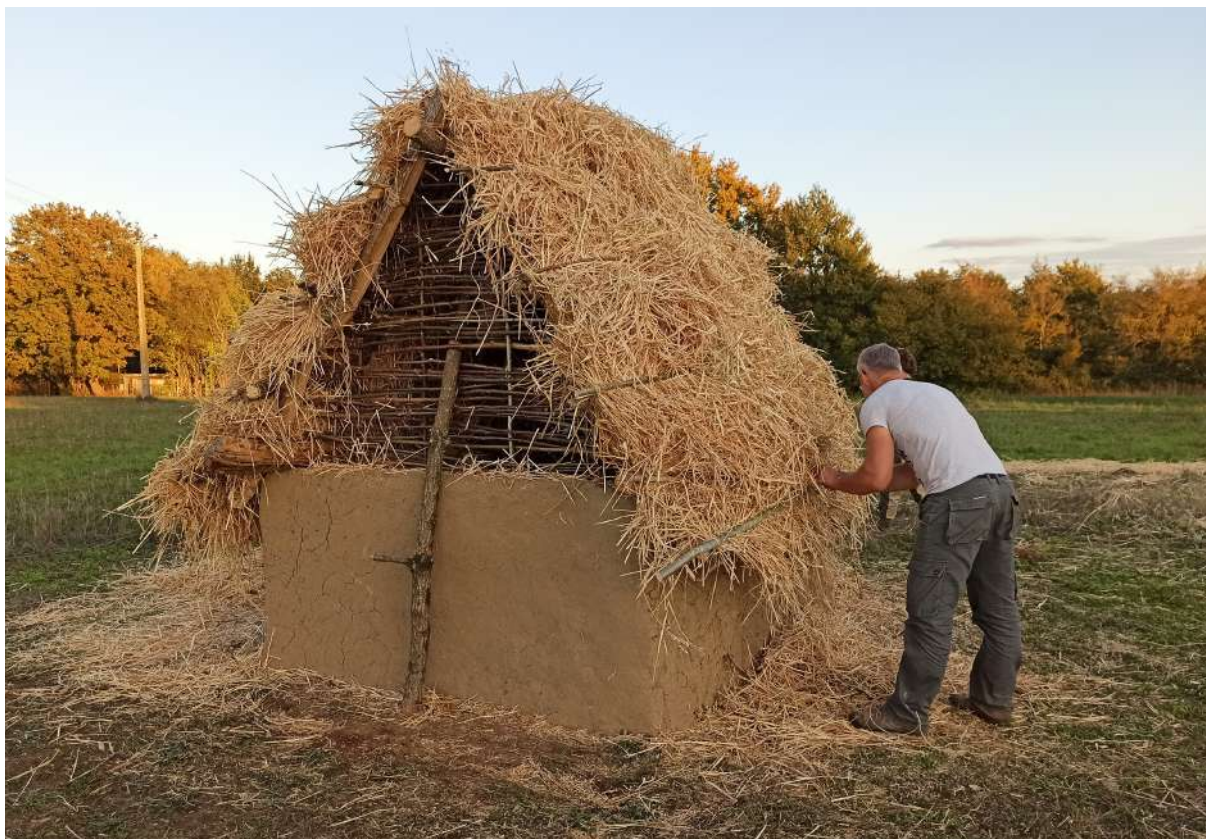
Fig. 5-133 - *Maintien de la paille à l'aide de perches brêlées aux liteaux.*

Les techniques de couverture végétale n'entrent pas du tout dans les objectifs, ni le protocole scientifique de cette session d'expérimentation. La paille de blé utilisée provient d'un *round-baller* acheté à un agriculteur. On décide donc de le dérouler et de prélever des « plaques » de paille que l'on vient appliquer contre la charpente. Afin de les maintenir en place, des perches de noisetier ou de bouleau sont placées par-dessus la paille et sont liées aux liteaux (**fig. 5-133**). À huit personnes, 55 minutes sont nécessaires pour recouvrir sommairement de paille une toiture de 22 m² (**fig. 5-134**).
