Le bois de construction dans le sud des Balkans au 5^e millénaire av. n. è.

THÈSE DE DOCTORAT

Le bois de construction dans le sud des Balkans au 5^e millénaire avant notre ère

Paul Bacoup

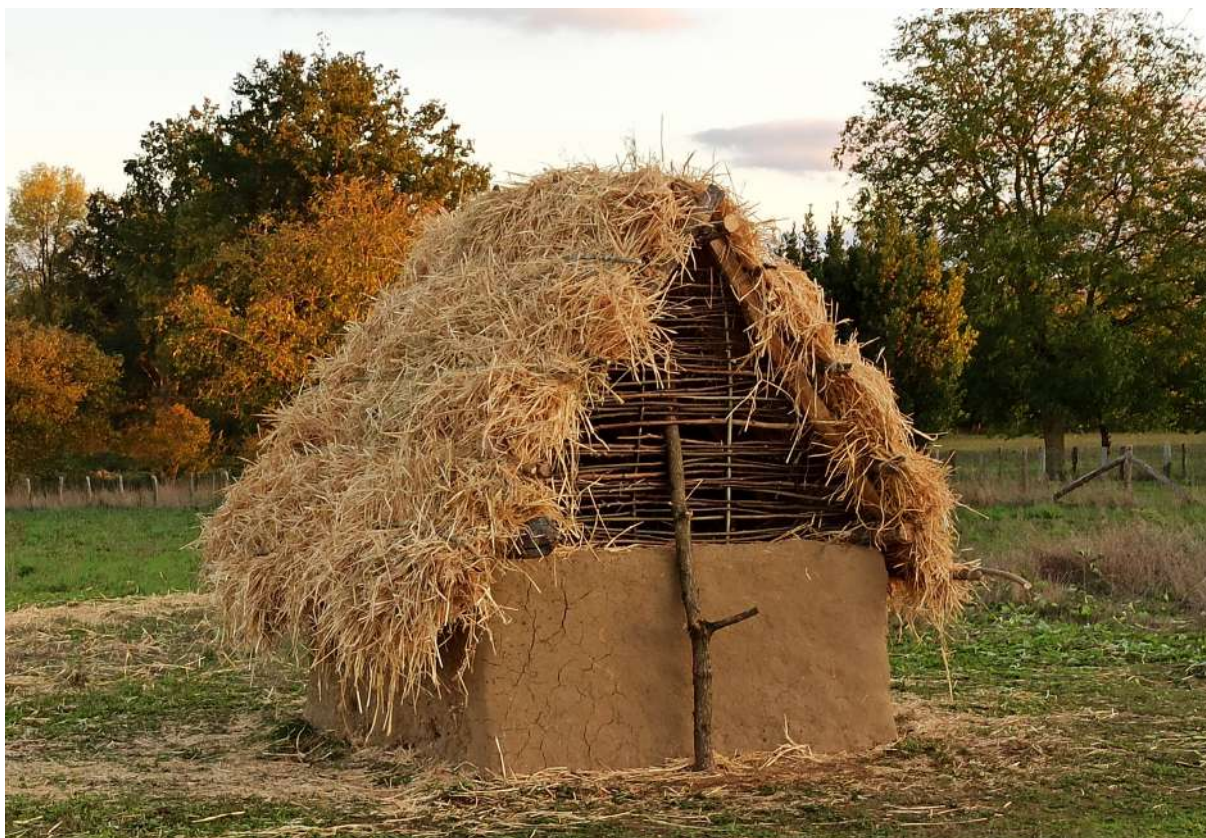
Fig. 5-134 - *Vue vers le sud-ouest du bâtiment expérimental terminé, prêt à être incendié.*

Les techniques de couverture végétale n'entrent pas du tout dans les objectifs, ni le protocole scientifique de cette session d'expérimentation. La paille de blé utilisée provient d'un *round-baller* acheté à un agriculteur. On décide donc de le dérouler et de prélever des « plaques » de paille que l'on vient appliquer contre la charpente. Afin de les maintenir en place, des perches de noisetier ou de bouleau sont placées par-dessus la paille et sont liées aux liteaux (**fig. 5-133**). À huit personnes, 55 minutes sont nécessaires pour recouvrir sommairement de paille une toiture de 22 m² (**fig. 5-134**).

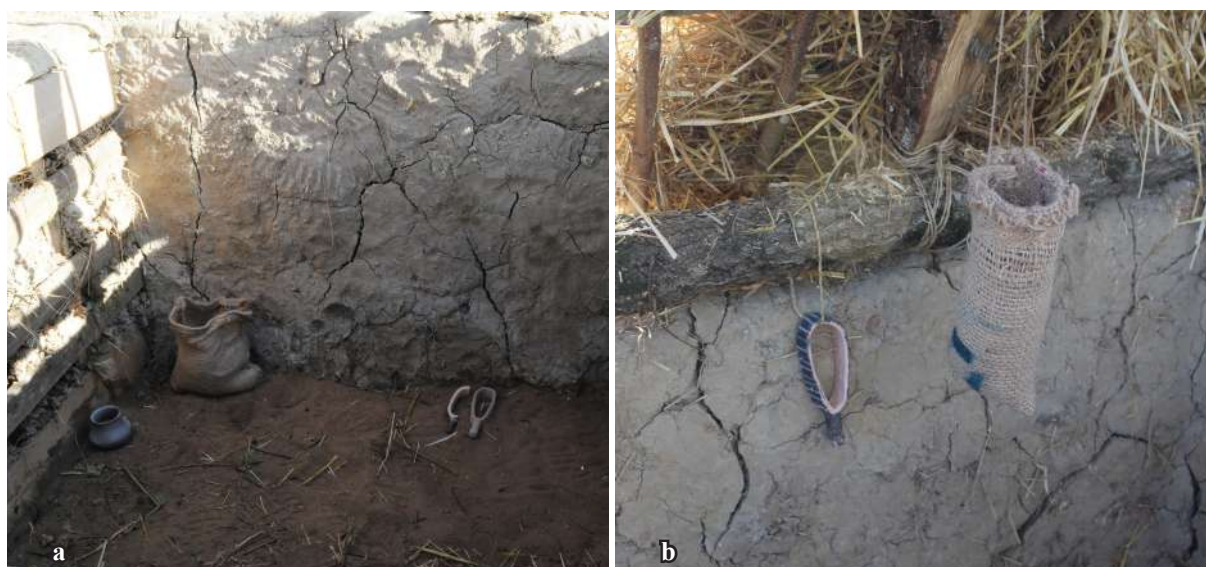
Fig. 5-135 - Mise en place d'artefacts expérimentaux dans le bâtiment. a. sisres O-014 et O-015, sac O-009 et petit pot biconique O-013 installés au sol ; b. sistre O-018 et sac O-010 suspendu dans le bâtiment.

Avant de clore complètement le bâtiment, plusieurs artefacts sont déposés à l'intérieur. Dans un premier temps, en collaboration avec Alexandre Pinto⁹, on décide de déposer des sistres en argile expérimentaux dans différentes positions à l'intérieur du bâtiment (**fig. 5-135**). On tente par ailleurs de maintenir l'angle nord-est avec peu de combustible afin de répondre au protocole mis en place par A. Pinto. L'objectif est de noter l'impact de l'incendie sur ces instruments sonores (Pinto, en cours). D'autres objets sont alors placés dans le bâtiment (**fig. 5-136**). Ils permettent d'apporter du combustible similaire à celui qui entraînait les incendies.

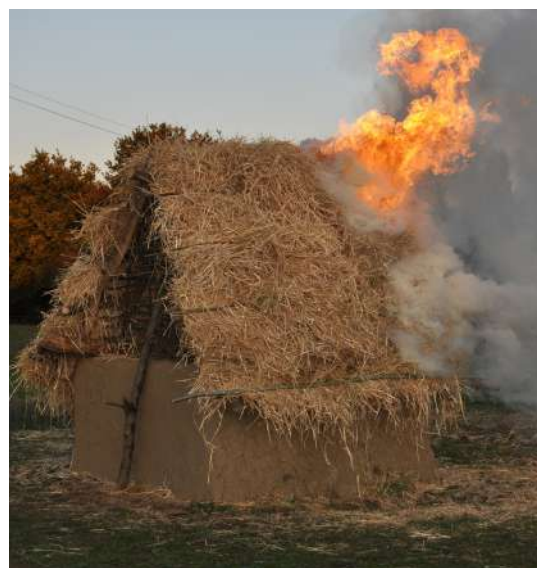
Fig. 5-137 - Incendie à 0min10 : le pan ouest du toit prend feu.

- 0min10 : le pan ouest du toit prend feu (**fig. 5-137**)
- 0min26 : les liens brûlant les liteaux et traverses hautes du pan est lâchent
- 0min32 : la moitié sud du pan ouest est en flamme
- 0min40 : le clayonnage sud est en flamme
- 1min00 : le feu ravage l'intérieur et le pan ouest sur ses deux tiers
- 1min10 : le haut du pan est prend feu (**fig. 5-138**)
- 1min14 : les liens brûlant les pièces de charpente du pan est lâchent
- 1min16 : les liens brûlant les liteaux et traverses du pan ouest lâchent
- 1min20 : première affaissement de la partie sud du pan ouest
- 1min27 : le clayonnage nord prend feu
- 1min28 : le clayonnage commence à s'effondrer
- 1min30 : les traverses hautes du pan est tombent
- 1min50 : Les deux chevrons sud du pan ouest s'écroulent entraînant la partie sud du pan à l'extérieur du bâtiment

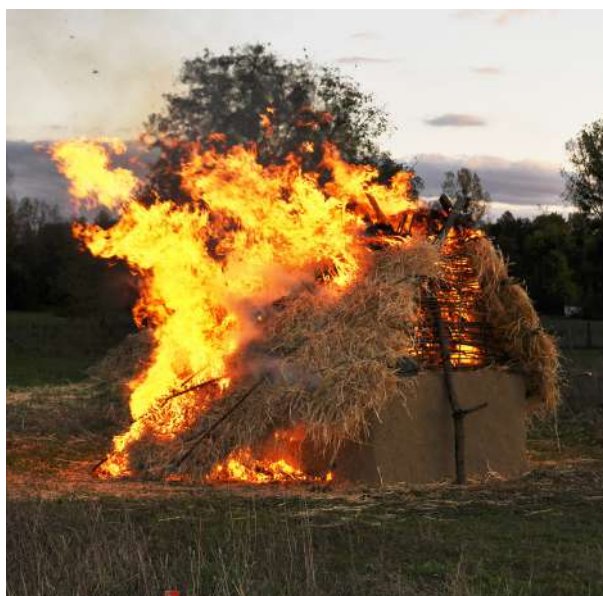
Fig. 5-139 - Incendie à 2min14 : le chevron sud du pan est s'écroule entraînant la partie sud du pan.

- 1min55 : le feu atteint le faîtage nord du bâtiment via la couverture
- 2min14 : le chevron sud du pan est s'écroule entraînant la partie sud du pan à l'extérieur du bâtiment (**fig. 5-139**)

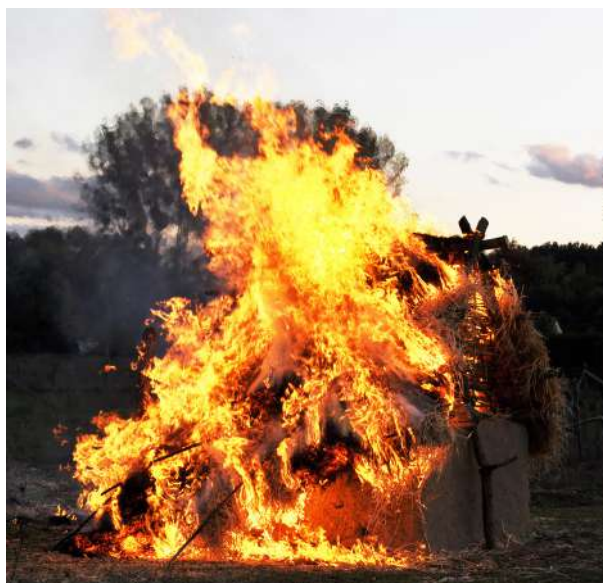
Fig. 5-140 - 2min56 : tout le pan est en feu.

- 2min40 : le lien brêlant les deux chevrons nord l'un à l'autre brûle
- 2min56 : tout le pan est en feu (**fig. 5-140**)
- 3min02 : le pan est s'écroule (sauf chevron nord)

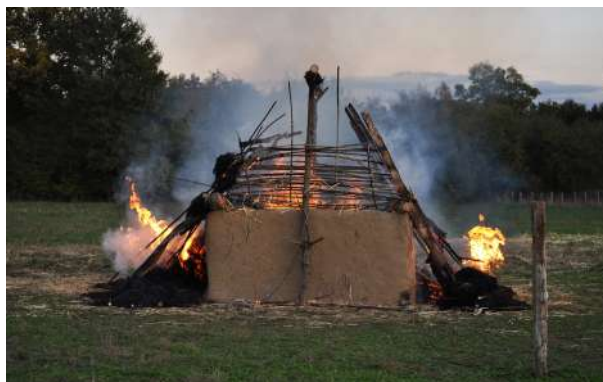
Fig. 5-141 - Incendie à 6min20 : les derniers chevrons encore en place tombent.

- 5min33 : la paille du pan ouest est complètement brûlée.
- 6min20 : les derniers chevrons encore en place tombent (chevron nord du pan est) (**fig. 5-141**)

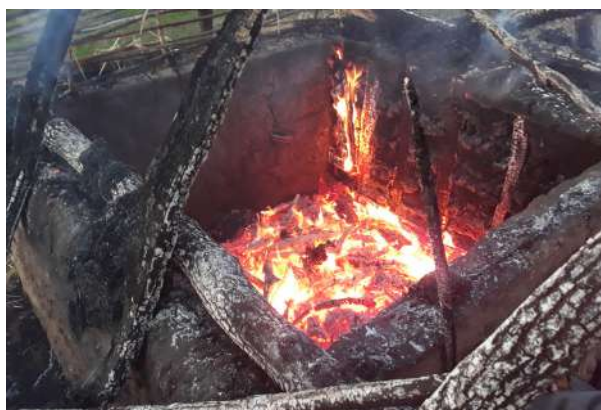
Fig. 5-142 - Incendie à 32min : plus de flammes importantes à l'intérieur, seulement des braises.

- 23min : plus de flammes à l'extérieur du bâtiment
- 32min : plus de flammes importantes à l'intérieur, seulement des braises (**fig. 5-142**)

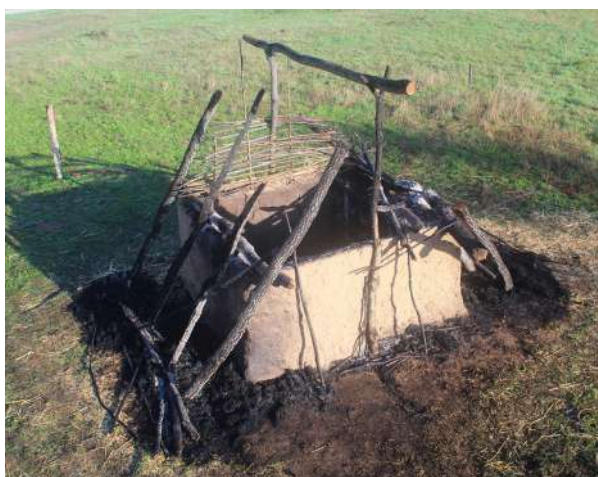
Fig. 5-144 - *Vue vers le nord-est du bâtiment juste après l'incendie. Le pignon nord est encore en partie debout. Les extrémités basses des chevrons sont tombées au sol. Les poteaux faitiers et la panne faitière sont presque intacts..*

À l'extérieur du bâtiment, des côtés est et ouest se trouvent les restes épais de la paille de couverture carbonisée aux pieds des chevrons (fig. 5-144). Mêlés à ces restes, on retrouve carbonisés les liteaux et les perches utilisés pour maintenir la couverture. Utilisées fraîches, ces pièces n'ont pas brûlé entièrement, de la sève suinte même de certaines. Les deux sablières hautes se trouvent encore à leur place, même si celle sur le mur est s'est consumée presque entièrement sur une faible portion. Une majorité des chevrons est encore adossée aux murs (fig. 5-144). Leurs parties hautes se sont consumées pendant la nuit. Enfin, les restes du clayonnage sud sont tombés à l'extérieur du bâtiment à savoir des poteaux et quelques baguettes de clayonnage. Les autres baguettes sont tombées sur le mur (fig. 5-144 et 5-145). Quelques baguettes du clayonnage nord sont également tombées à l'extérieur du bâtiment.

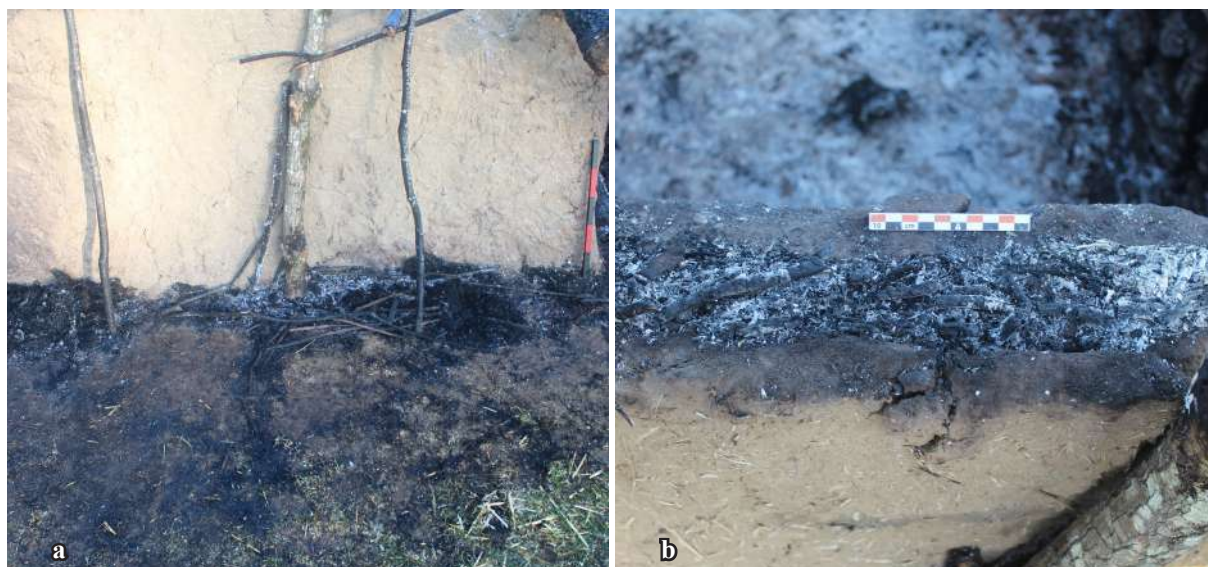
Fig. 5-145 - *Restes du clayonnage sud. a. baguettes et poteaux calcinés tombés le long du mur sud ; b. baguettes tombées sur le faîte du mur sud.*

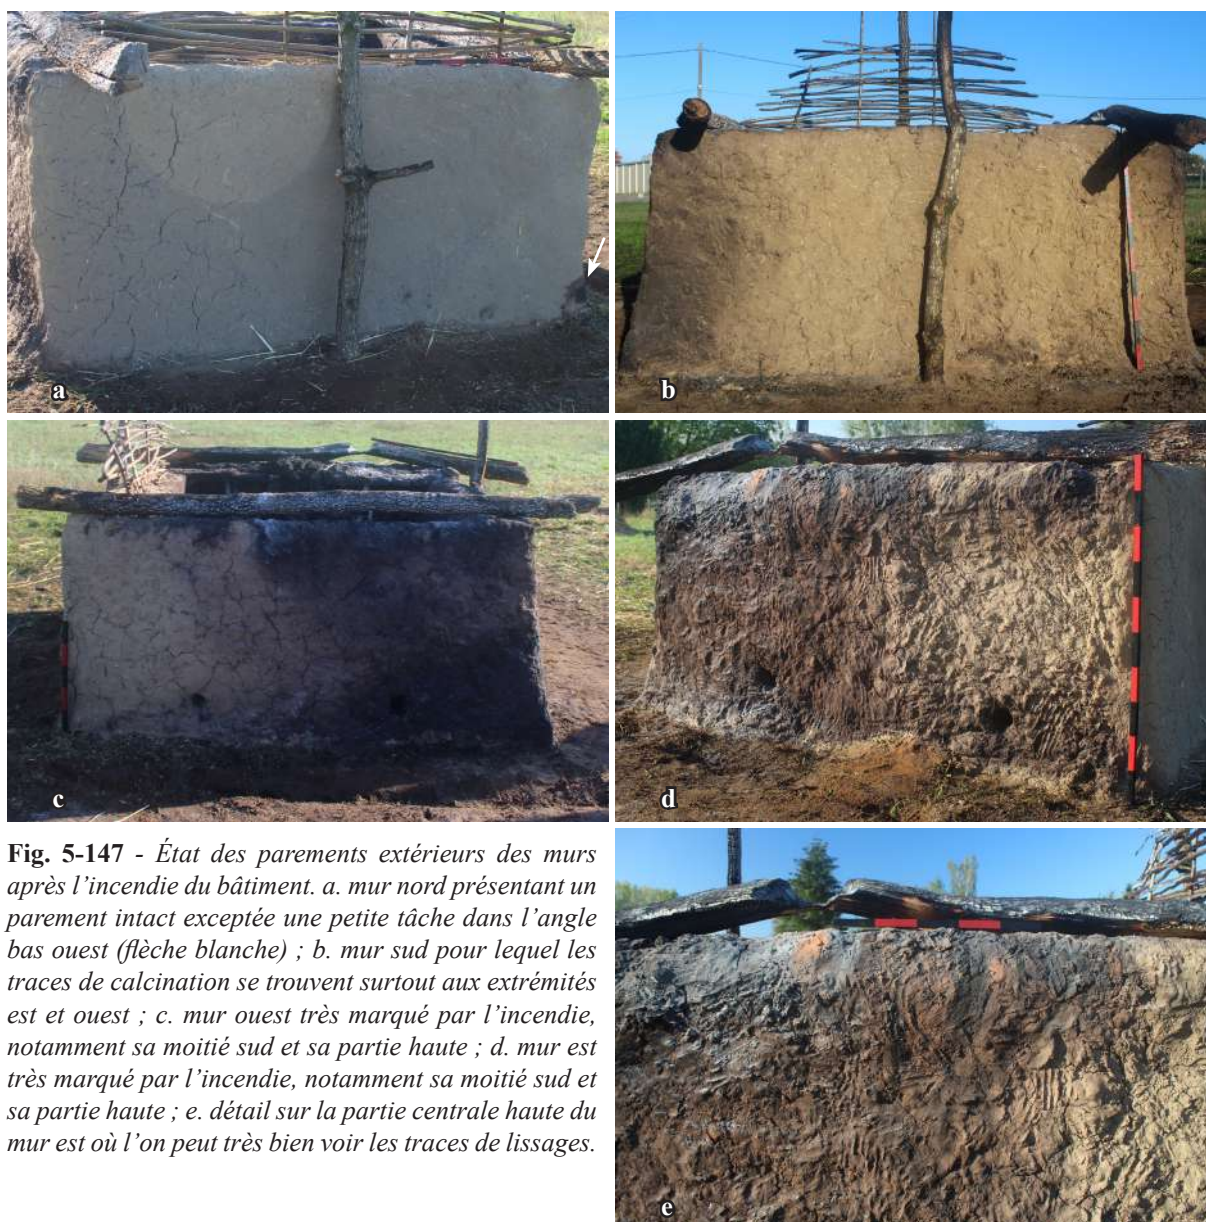
Fig. 5-147 - État des parements extérieurs des murs après l'incendie du bâtiment. a. mur nord présentant un parement intact exceptée une petite tâche dans l'angle bas ouest (flèche blanche) ; b. mur sud pour lequel les traces de calcination se trouvent surtout aux extrémités est et ouest ; c. mur ouest très marqué par l'incendie, notamment sa moitié sud et sa partie haute ; d. mur est très marqué par l'incendie, notamment sa moitié sud et sa partie haute ; e. détail sur la partie centrale haute du mur est où l'on peut très bien voir les traces de lissages.

Les parements externes des murs sud et nord n'ont quasiment pas subi l'effet de l'incendie. Le parement externe nord est exactement le même qu'avant l'incendie, exceptée une petite tache noircie dans la partie basse de l'angle ouest (**fig. 5-147a**). Le parement externe sud présente deux zones dont la couleur a réellement brunie : 30 à 40 cm à son extrémité ouest sur toute la hauteur ; 10 à 20 cm à son extrémité orientale sur les 35 cm les plus haut (**fig. 5-147b**). Ces deux zones sont touchées de manière plus importante par l'incendie suite à la consommation des chevrons sud adossés aux sablières hautes.

Les parements externes des murs ouest et est ont été beaucoup plus atteints par l'incendie, notamment parce que les chevrons et les autres éléments de toiture se sont consumés contre ces murs. Le parement ouest présente un faitage dont la couleur a vraiment changé : elle varie du brun-rougeâtre au noir. Pour sa façade, c'est principalement sa moitié sud qui a été atteinte, avec des teintes brunes à noires (**fig. 5-147c**). En ce qui concerne le parement externe du mur

est, il est le plus affecté par le changement de couleur : sa moitié sud est complètement brune avec une bande basse de 20 cm et une bande haute de 30 cm noire, ou presque (**fig. 5-147d**). Pour la moitié nord, la partie à proximité du premier chevron est brune-noire, tout comme une bande de 20 cm le long du sol, probablement due à la carbonisation au sol de la paille. Enfin, il est à noter que les traces digitales de lissage/aplanissement ressortent beaucoup plus après incendie sur ces parements (**fig. 5-147e**).

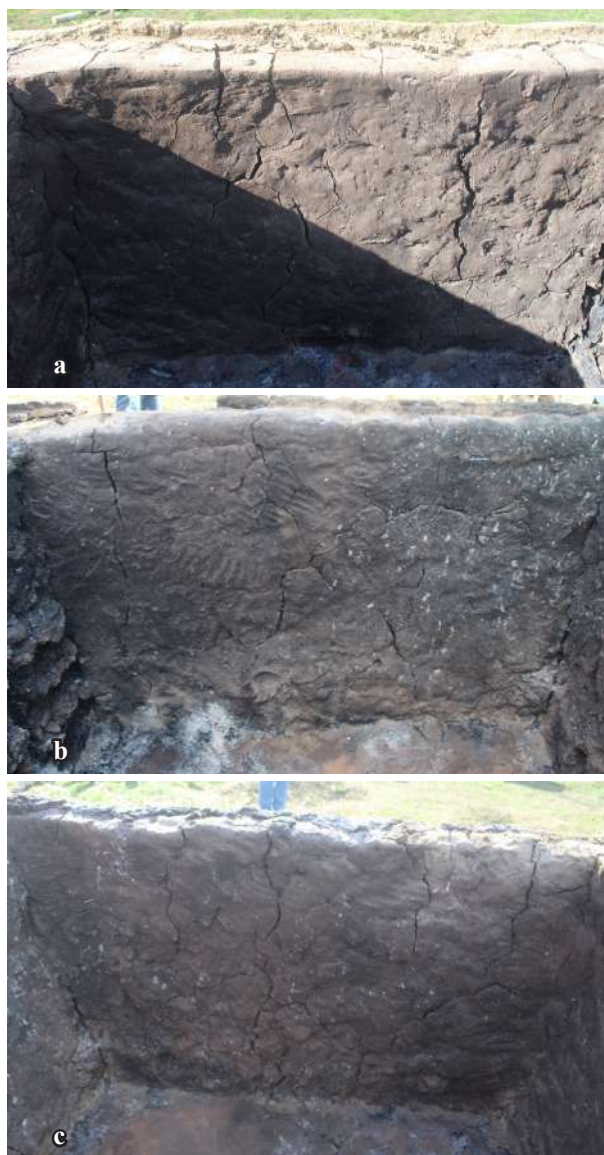
Fig. 5-148 - État des parements intérieurs des murs après l'incendie du bâtiment. Éch. hauteur du mur = 1 m. a. mur nord ; b. mur sud ; c. mur ouest.

Les parements internes des murs ouest, nord et sud ont changé de couleur suite à la chaleur et aux flammes : ils sont devenus brun foncé, voire noirs par endroit (**fig. 5-148**). Ce changement de couleur vers des tons rougeâtres est noté dans plusieurs autres expérimentations (Cavalli et Gheorghiu 2008, p. 40 ; Cotiugă 2009, p. 314). Toutefois, après avoir retiré un fragment

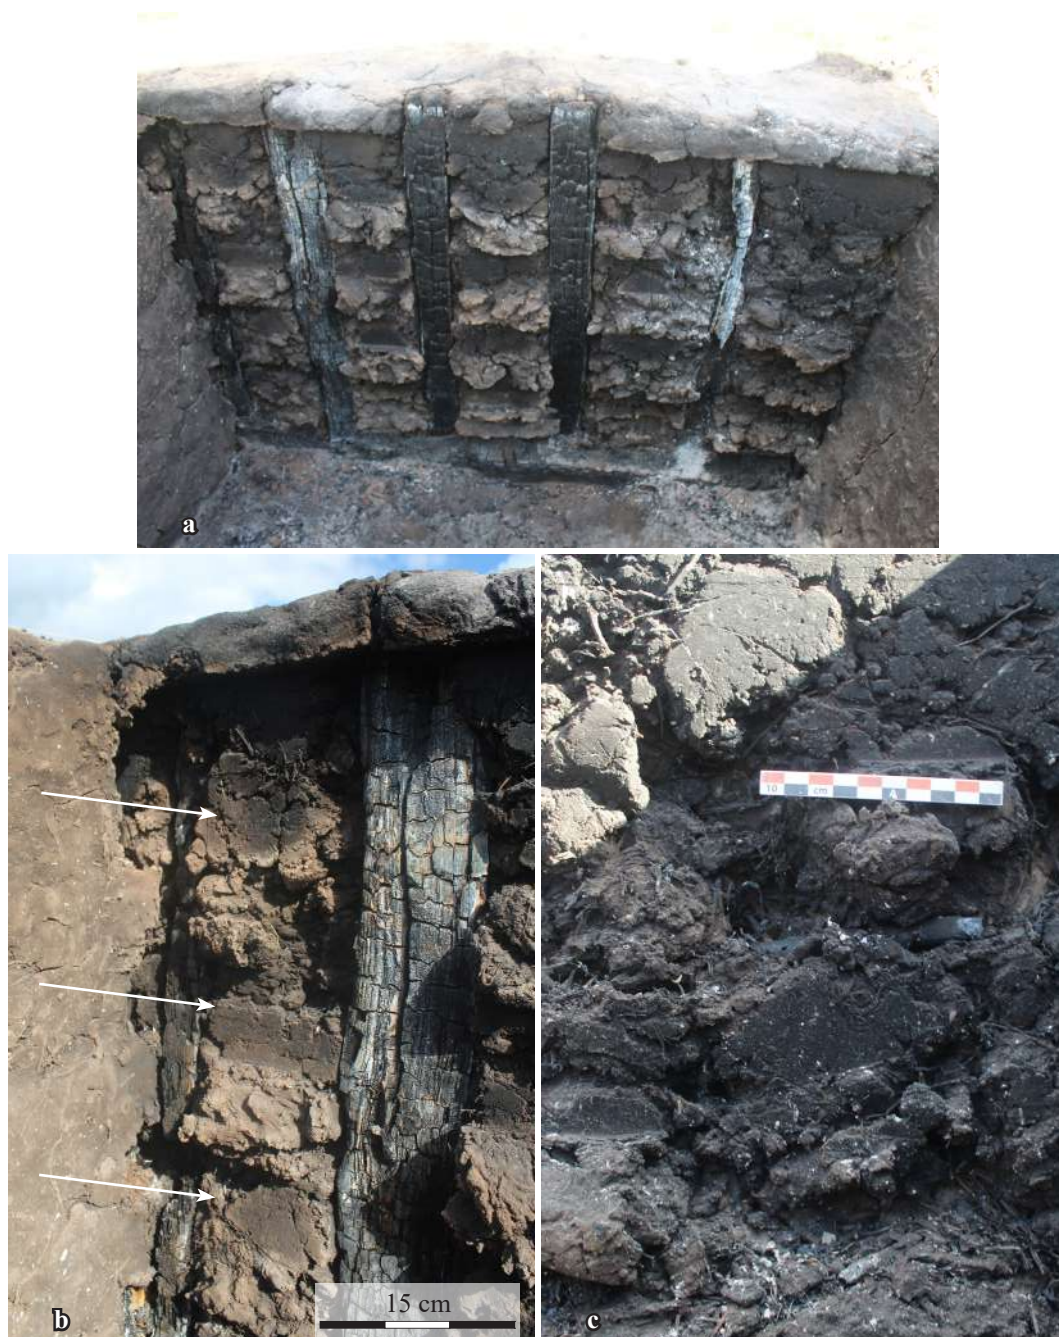
Fig. 5-150 - Parement intérieur du mur est après incendie. a. vue générale du parement, les planches horizontales ont brûlé, les poteaux sont carbonisés. Éch. hauteur du mur = 1 m. ; b. détail sur les empreintes des planches du parement en bois (flèche blanche) ; c. détail sur une baguette de remplissage carbonisée.

Le parement interne du mur est présente un faciès complètement différent (**fig. 5-150a**). En effet, l'armature végétale du parement était à l'air libre avant l'incendie et a donc en grande partie brûlé. Pour les pièces horizontales, seule la planche la plus basse est encore en place, toutes les autres ont brûlé. Celle encore en place est brûlée sur ses deux tiers hauts, le tiers bas, étant enfoncé dans le sédiment meuble du sol, n'a pas brûlé. Les cinq poteaux sont encore en place sous la forme de pièces carbonisées. Plusieurs fragments de terre à bâtir de ce parement sont tombés, notamment au-dessus des troisième et quatrième poteaux

en partant du nord. Les empreintes laissées par les planches horizontales sont bien visibles, leurs négatifs sont francs, mais les stries sont assez faibles (fig. 5-150b). Dans la terre à bâtir, entre les empreintes, on trouve des baguettes de bois carbonisées provenant du remplissage du mur (fig. 5-150c).

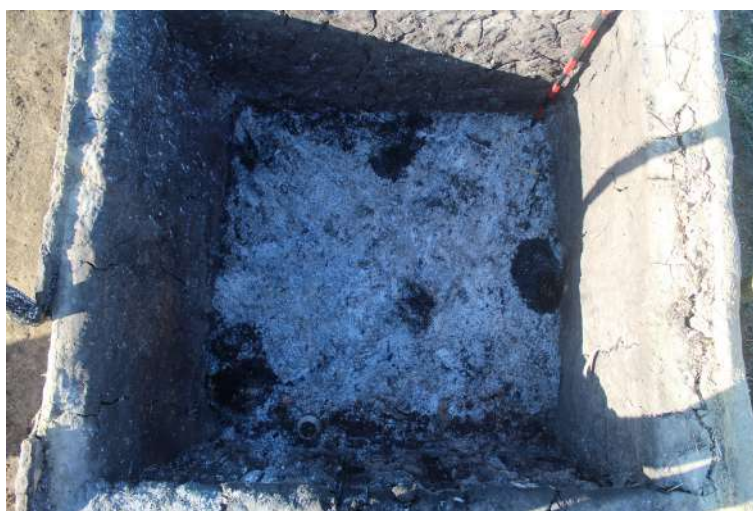
Fig. 5-151 - Intérieur du bâtiment après incendie.

Les abords du bâtiment sont rapidement nettoyés : la paille et les restes de charpente sont retirés et jetés dans une fosse creusée à cet effet. Les dessus des murs sont également nettoyés (**fig. 5-151**).

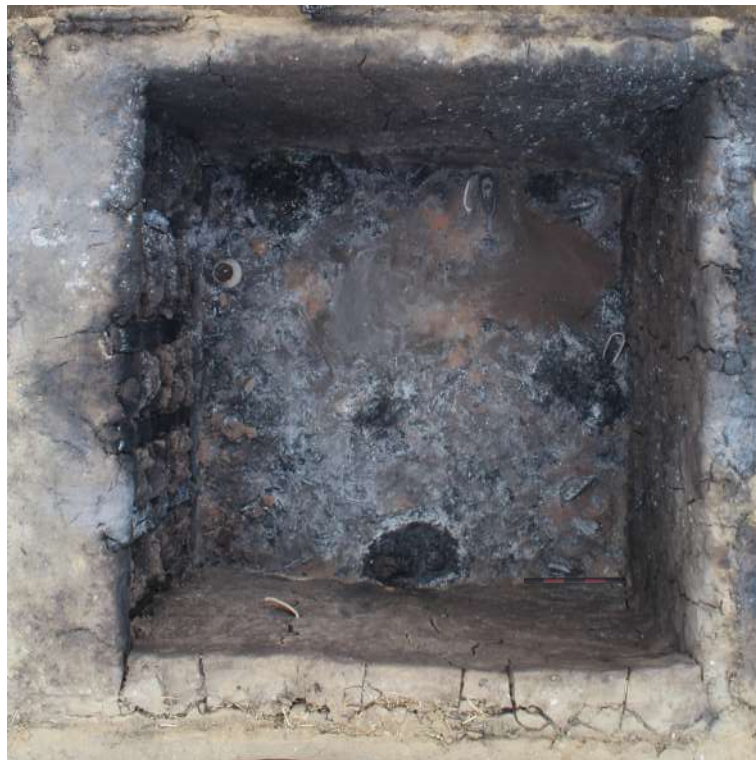
Fig. 5-152 - Intérieur du bâtiment après la fouille du bâtiment.

La fouille fine de l'intérieur du bâtiment s'est faite principalement avec des petits instruments et des pinceaux, parfois une truelle (**fig. 5-152**). Apparaissent alors les sistres posés initialement au sol, ainsi que des pièces de charbon, isolées ou en amas, principalement issues du combustible ajouté à l'intérieur du bâtiment (**fig. 5-153a, b et c**). À l'est du sistre O-014 est découvert une coquille d'escargot. Tous les vestiges sont proprement dégagés et photographiés. Ils sont ensuite numérotés, puis relevés à trois dimensions et enfin prélevés (**fig. 5-153d et 5-154** ; annexes : **fig. A-024**).

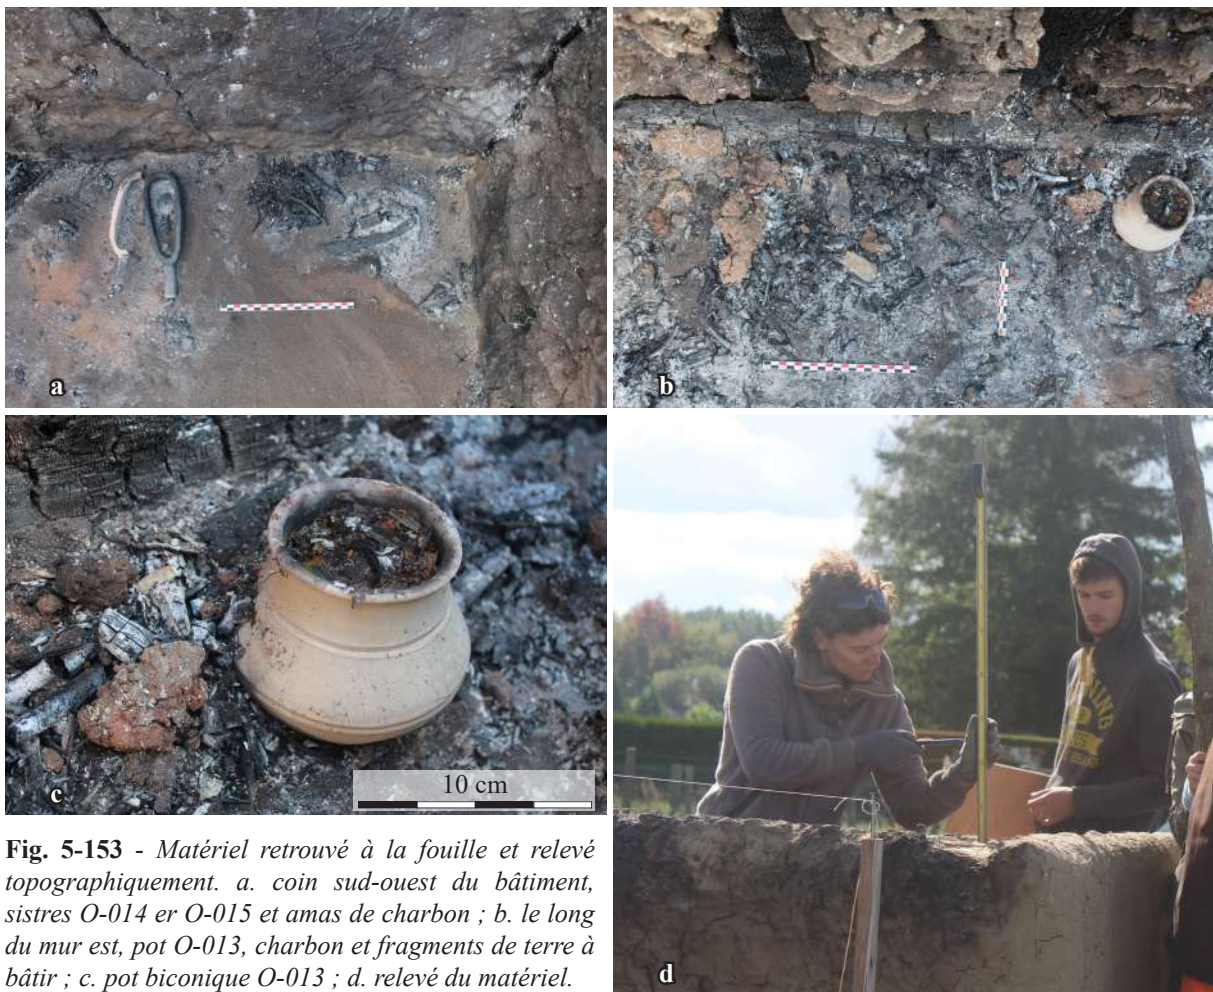
Fig. 5-153 - Matériel retrouvé à la fouille et relevé topographiquement. a. coin sud-ouest du bâtiment, sistres O-014 et O-015 et amas de charbon ; b. le long du mur est, pot O-013, charbon et fragments de terre à bâtir ; c. pot biconique O-013 ; d. relevé du matériel.

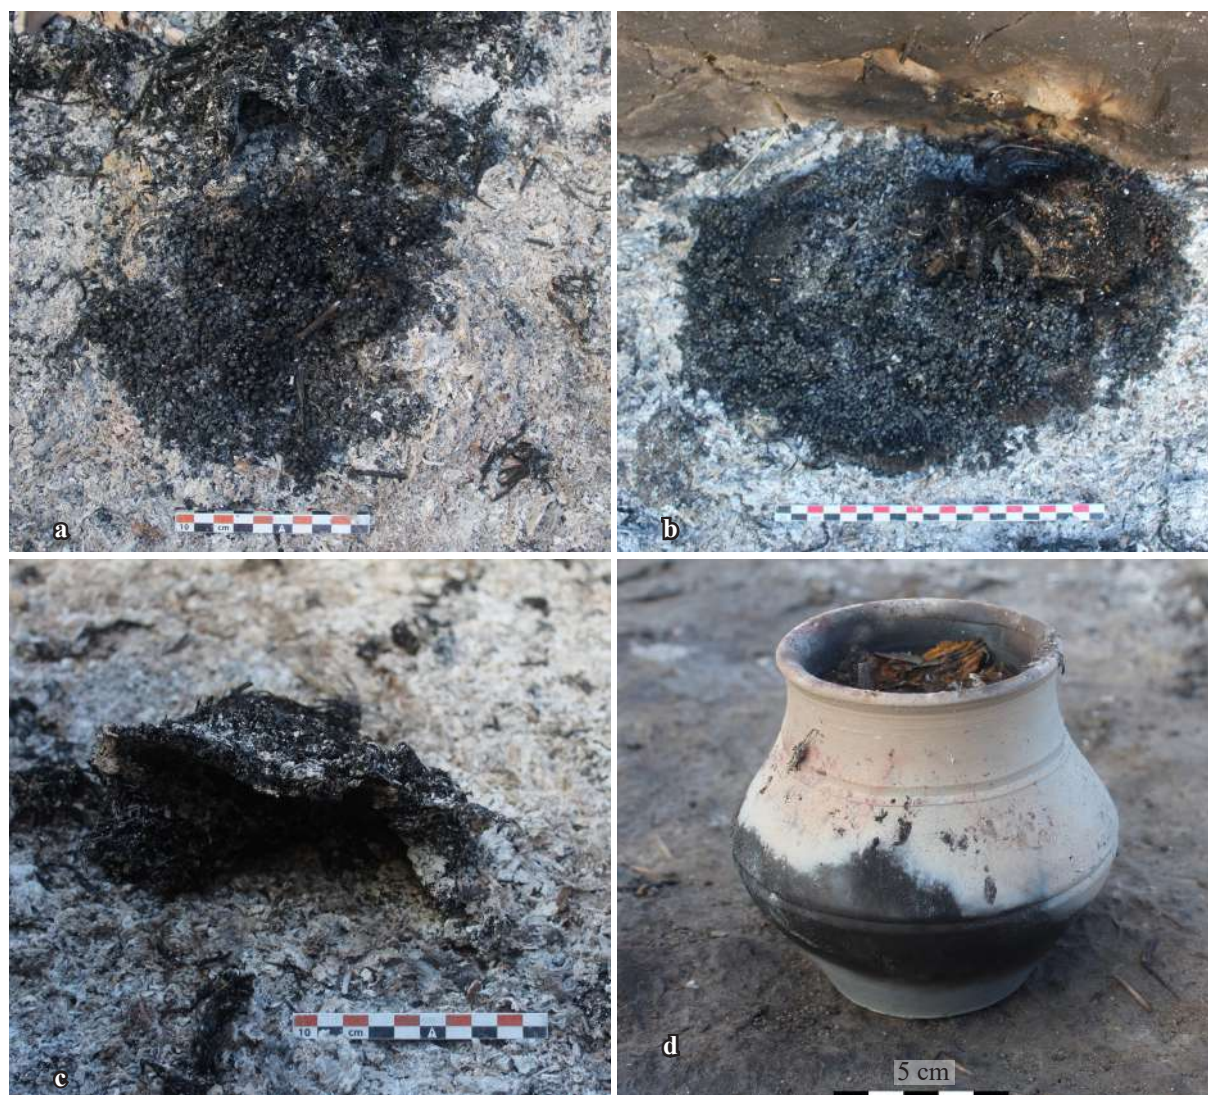
Fig. 5-155 - Vestiges des contenants disposés dans le bâtiment. a. graines carbonisées du sac O-010 ; b. graines carbonisées et restes du sac O-011 ; c. restes d'un sac, numéroté à la fouille O-012 ; d. petit pot O-013 après prélèvement.

Les sacs ont brûlé et les grains de blé se présentent sous la forme de conglomérats carbonisés très légers (**fig. 5-155a, b et c**). Les sacs en toile de jute O-010 et O-011 sont brûlés intégralement. Le sac O-009 se consume toujours avec une production de fumée marquée, environ 20h après le début de l'incendie. En le prélevant, on retrouve une partie du sac, ainsi que plusieurs grains de blé non carbonisés en cours de consommation. Le sédiment sous le sac est encore très chaud, il est impossible d'y poser la main plus d'une ou deux secondes.

Le petit pot biconique quant à lui présente plusieurs couleurs (**fig. 5-155d**). Tout d'abord, la partie basse qui est enfoncée dans le sédiment n'a pas changé de couleur et est toujours grise, liée à la cuisson primaire réductrice du vase. Au-dessus, la partie de la panse du pot tournée vers le mur présente une couleur très noire. Elle correspond au dépôt de particules carbonées lié à la combustion du parement interne du mur est, qui est à proximité directe du pot (**fig. 5-135a, 5-153b et c**). Enfin, toute la partie haute du pot (lèvre, col et le reste de la panse orientée vers l'ouest) présente une couleur beige-orangé qui correspond aux surfaces recuites en atmosphère oxydante. Une fissure s'étend horizontalement sur cette partie, 1-1,5 cm au-dessus de la partie noire lustrée.

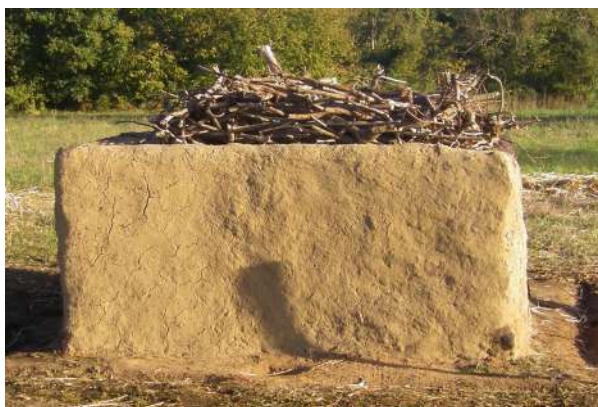
Fig. 5-156 - Buché préparé à l'intérieur du bâtiment.

L'incendie prévu dans le protocole expérimental n'ayant donc pas permis d'atteindre l'objectif premier de cette session expérimentale, une deuxième chauffe est donc nécessaire. Cette fois, il s'agit tout simplement d'un buché mis en place à l'intérieur du bâtiment (**fig. 5-156**). Une quantité importante de petit bois (pin, noisetier, bouleau, frêne), de bûches (chêne, pin, noisetier, frêne) et de paille est ordonnée entre les murs en laissant une « cheminée » au centre du bâtiment afin de pouvoir allumer au plus près du sol. La hauteur du buché (environ 1,50 m) dépasse largement celle des murs. Au départ, environ 4,28 m³ de combustible sont mis en place.

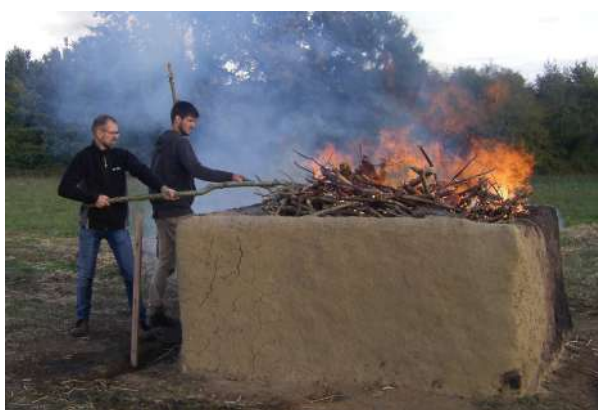
Fig. 5-157 - Buché à 20 min : ajout de combustible.

- 20min : ajout de combustible par cinq personnes pendant 20 minutes (**fig. 5-157**)
- 45min : ajout de combustible par cinq personnes pendant 10 minutes
- 80min : tout le bois est en feu. La chaleur n'est pas supportable à moins d'un mètre des murs. Les parements extérieurs en terre sont légèrement tièdes, excepté le mur est, complètement froid (**fig. 5-158**)
- 287min (4h47) : tout le combustible est à l'état de braises. Une très forte chaleur s'en dégage toujours. Les parements extérieurs des murs ouest et sud tiédisent. Le parement extérieur du mur est reste froid. Il est possible de s'approcher du bâtiment,

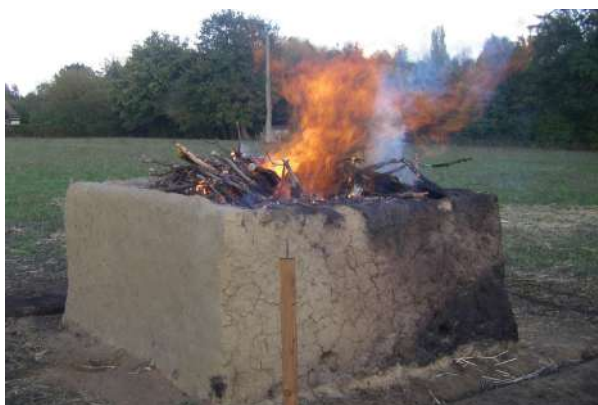
Fig. 5-158 - Buché à 80 min : tout le bois est en feu.

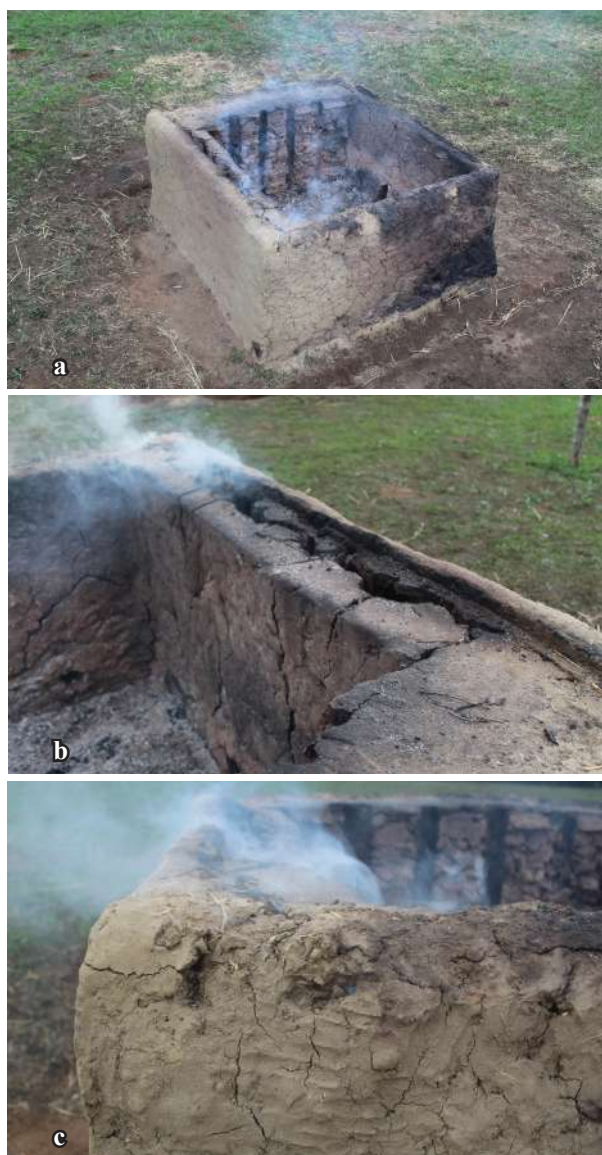
Fig. 5-159 - Buché à 900 min (15h). a. vue générale du bâtiment vers le sud-est ; b. de la fumée se dégage du faîte du mur nord ; c. de même pour le mur ouest.

- 900min (15h) : la chaleur à l'intérieur du bâtiment est encore assez importante ; sous les cendres visibles s'étale une couche de braises encore incandescentes. L'aspect extérieur des murs est le même qu'après le premier incendie. La fissure sommitale du mur nord est très élargie, elle correspond à une perte de matière qu'à l'écartement des deux parements. S'en échappe toujours de la fumée des parties est et ouest du mur. De la fumée sort également de l'extrémité nord du mur ouest par les fissures (**fig. 5-159**)

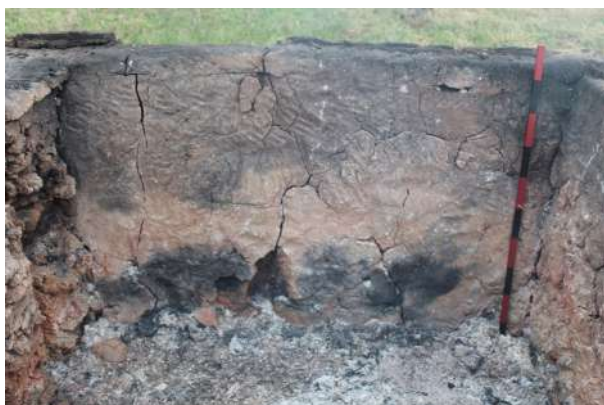
Fig. 5-160 - Parement intérieur du mur sud après le buché.

Concernant les parements intérieurs, les murs ouest, sud et nord ont clairement de nouveau changé d'aspect. Ils paraissent brûlés plus en profondeur, mais les fissures n'ont pas évolué et les murs sud et ouest ne semblent pas fragilisés (**fig. 5-160**). Le parement interne du mur est également évolué : la terre à bâtir apparaît clairement plus brûlée que lors de l'incendie et de nouveaux fragments de terre à bâtir sont tombés (**fig. 5-161**). Les pièces de bois verticales carbonisées qui étaient toujours en place dans leurs empreintes ont complètement brûlé. Il ne reste que quelques restes au niveau des parties plantées dans le sol (Cotiugă 2009, p. 318). Les empreintes sont toujours aussi visibles.

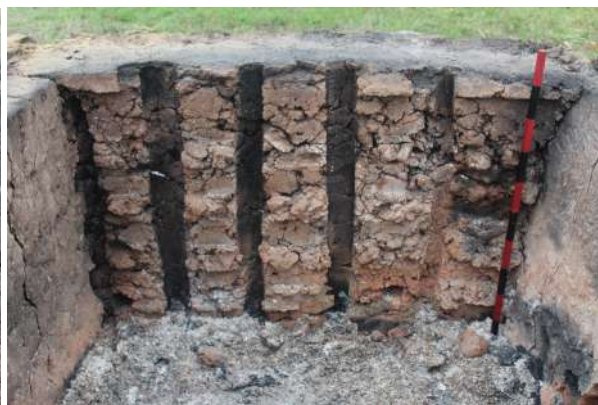
Fig. 5-161 - Parement intérieur du mur est après le buché.

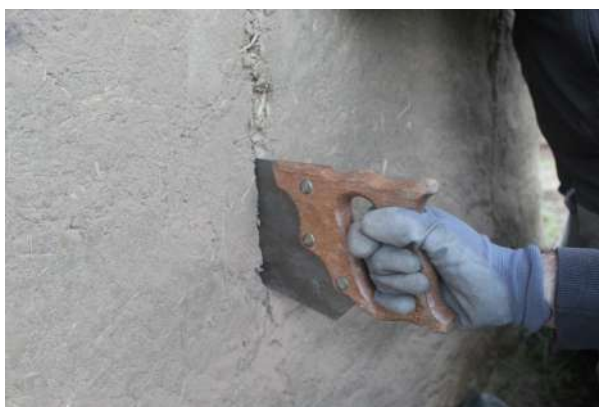
Fig. 5-162 - Découpage des murs à la scie égoïne.

Le démontage des murs du bâtiment expérimental en Sarthe est réalisé deux mois après les incendies. On décide de les démonter en sciant des portions à l'aide de scies égoïnes permettant d'obtenir de larges tronçons de parement dont les empreintes n'étaient pas abîmées par la découpe (fig. 5-162). La stratégie de prélèvement mise en place prévoit de récupérer un tiers des murs nord, ouest et sud. Concernant le mur est, la présence de terre sableuse et de nombreuses baguettes en vrac rend compliqué d'anticiper le démontage. On essaiera à la scie, mais également à la truelle si besoin, voir à la pelle bêche. Chaque groupe de fragments reçoit un numéro unique et est déposé sur une planche en bois. Les groupes sont ensuite entreposés à l'abri avant d'être étudié.

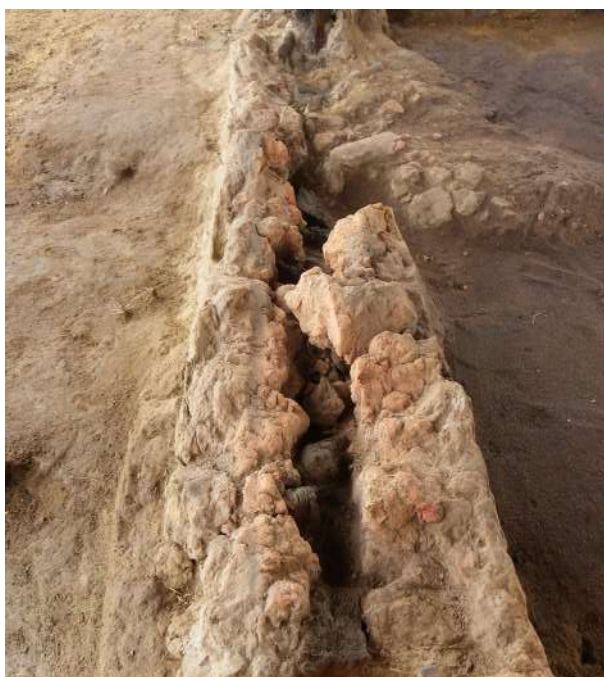
Fig. 5-163 - Soubassement du mur nord, vu vers l'est. Bases des poteaux jointifs non carbonisées.

Le mur nord est le plus simple à scier et prélever. L'absence de l'armature végétale à l'intérieur du mur simplifie grandement la tâche. Seules les parties des poteaux jointifs encore légèrement enfoncées dans la terre n'ont pas brûlé (fig. 5-163), phénomène déjà vu lors des expérimentations précédentes (Cotiugă 2009, p. 318). Il est donc possible de réaliser toute l'opération à la scie sans grande difficulté. Les premiers prélèvements montrent clairement que

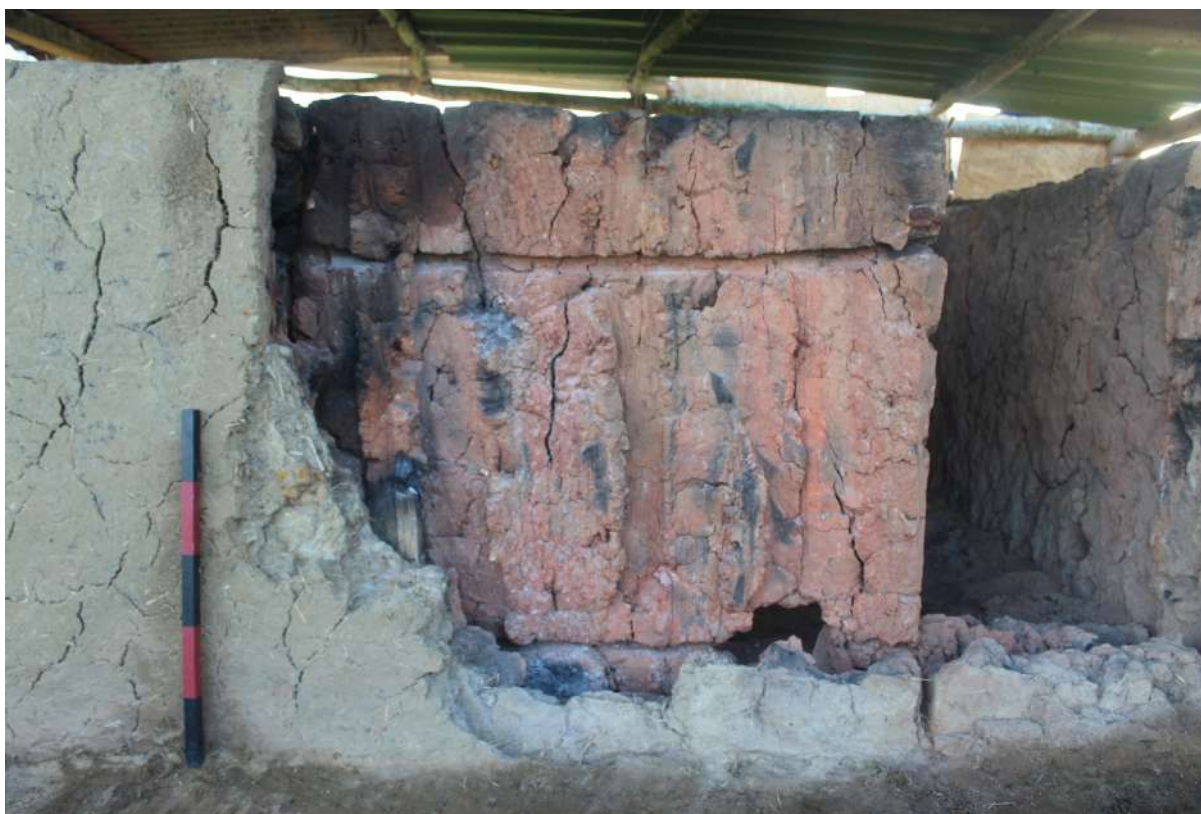
Fig. 5-164 - Démontage du mur nord, la terre à bâtir autour des empreintes a bien brûlé.

le parement intérieur a brûlé dans toute son épaisseur. Au niveau des empreintes, la terre à bâtir des deux parements du mur nord est également brûlée (fig. 5-164).

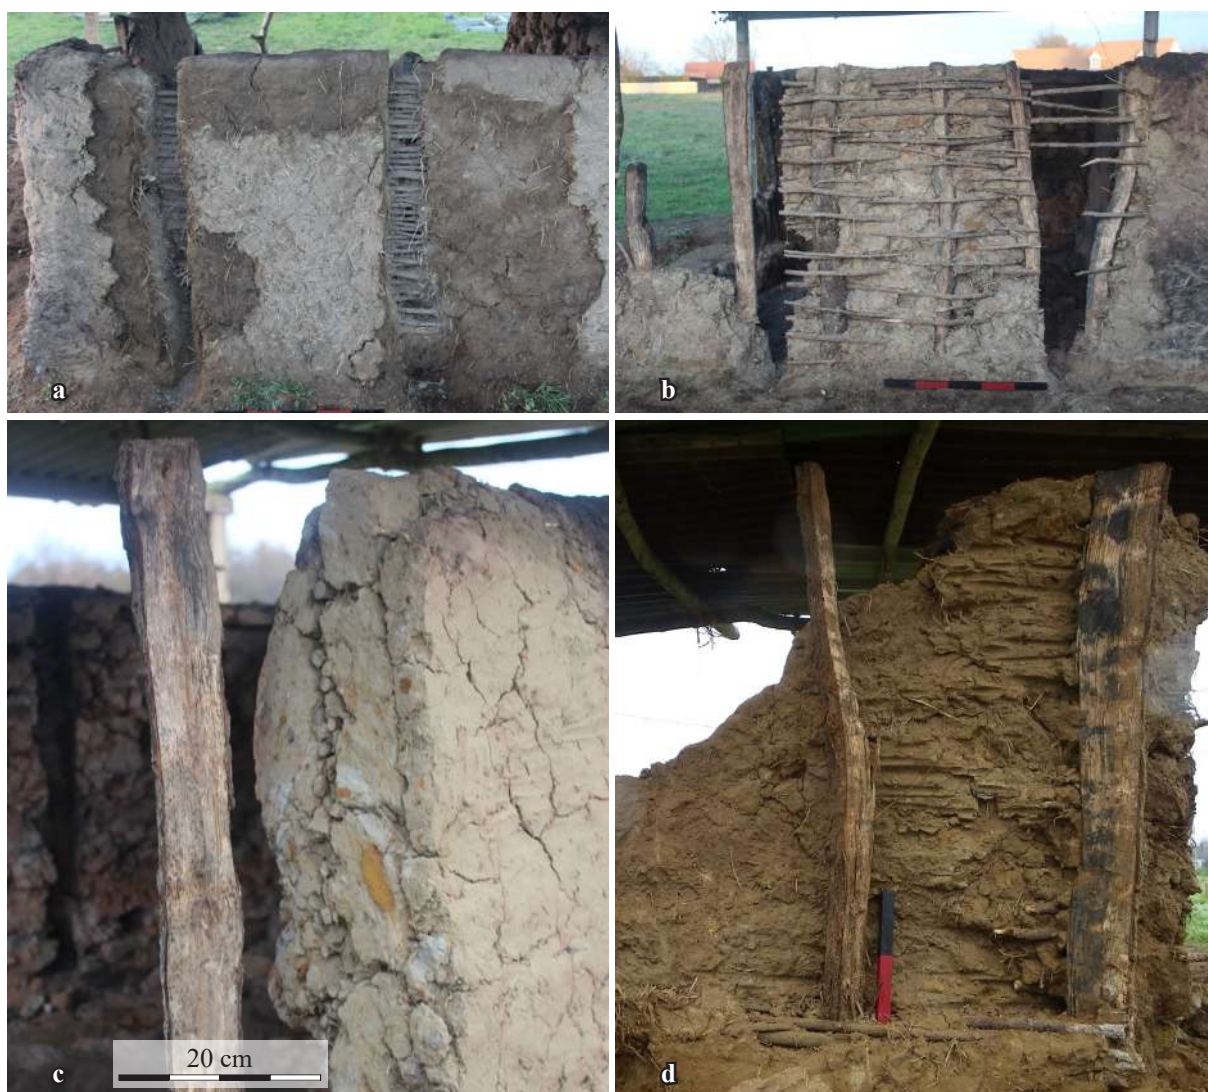
Fig. 5-165 - Démontage des murs en clayonnage. L'intérieur des murs n'a pas brûlé. a. tiers du mur sud prêt à être prélevé après le creusement des parments jusqu'à l'armature de bois ; b. mur ouest après prélèvement du parement extérieur ; c. coupe verticale du mur ouest avant prélèvement ; d. vue des empreintes abîmées du mur sud en cours de démontage.

En revanche, les prélèvements des murs ouest et sud posent plus de problème à cause de la présence du clayonnage intacte dans la masse du mur. On décide alors de bien délimiter la portion voulue pour le prélèvement, puis de creuser les parements jusqu'aux armatures végétales à l'aide d'une pioche (fig. 5-165a). Les armatures sont ensuite sectionnées à la scie ou à la tronçonneuse. Il apparaît clairement que l'intérieur des murs en clayonnage n'a

pas brûlé du tout (**fig. 5-165**). La terre à bâtir est simplement sèche et compacte. Cet état de la terre crue altère légèrement la conservation des empreintes des baguettes de clayonnage (**fig. 5-165d**). Pour de nombreux fragments, on décide de conserver les baguettes sur les fragments, afin de ne pas abîmer les empreintes.

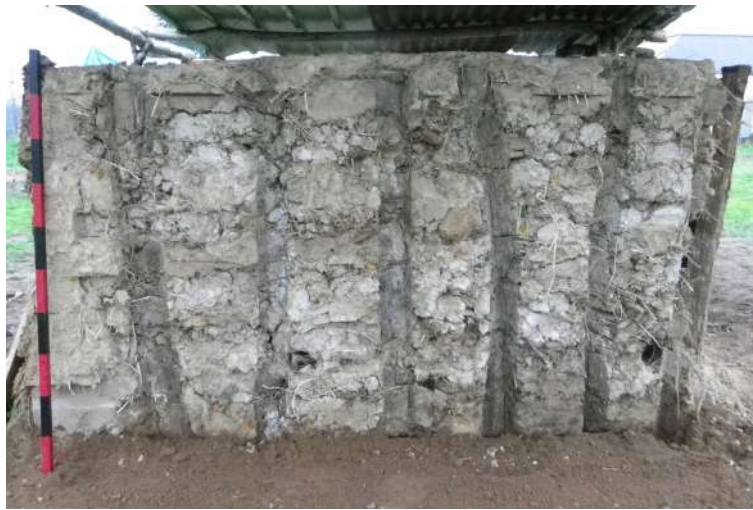
Fig. 5-166 - Parement extérieur du mur est après démontage des enduits et de l'armature en bois. Les empreintes des poteaux et des planches sont bien visibles.

Enfin, on commence le démontage du mur est en retirant les enduits extérieurs et en prélevant plusieurs fragments. On démonte ensuite le coffrage extérieur qui n'a pas du tout subi les effets de la chaleur (**fig. 5-166**). Le blocage du mur apparaît alors, il est compact, sec et présente des traces de cuisson sur une épaisseur de 3 à 5 cm du côté interne au bâtiment. Par endroit, près du parement extérieur, la terre argileuse est presque malléable. Les fragments montrent clairement les lits de pose suite à la mise en place de l'intérieur du mur par couches de terre horizontales successives (**fig. 5-167**). Afin de conserver les empreintes des pièces de bois mises dans le blocage de terre et d'obtenir le référentiel souhaité, on décide de chauffer à nouveau les fragments dans un foyer ouvert à une faible température.

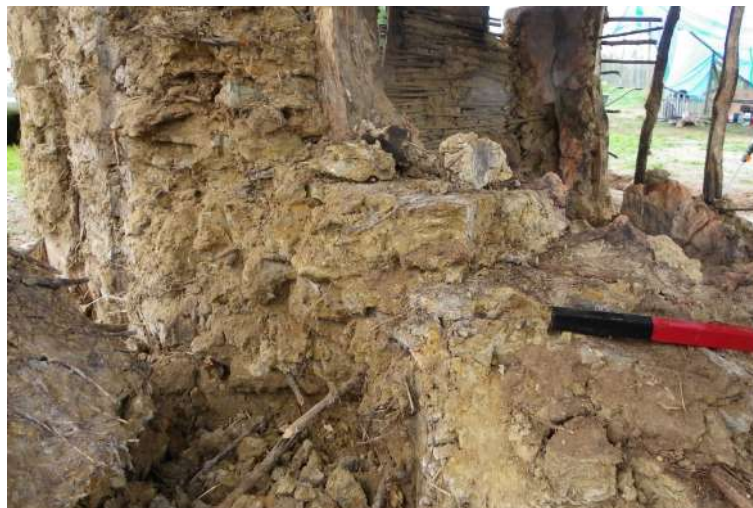
Fig. 5-167 - Démontage du remplissage du mur fait d'une succession de lits de terre tassée.

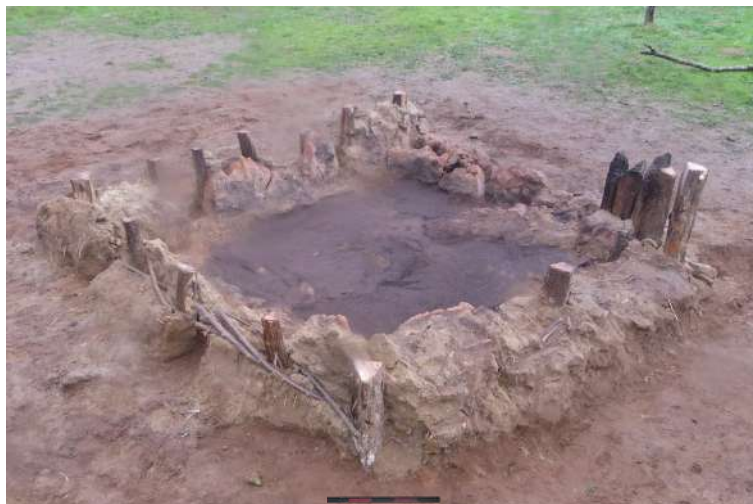
Fig. 5-168 - Vue vers le nord-ouest. Fin du démontage des murs, il ne reste que les soubassements.

Une fois le démontage des murs terminé (**fig. 5-168**), l'étude des fragments de terre à bâtir est dans un premier temps fait sans tenir compte de la position des fragments. En effet, leurs caractéristiques les rattachent directement à un mur et à un parement, mais il est important de commencer les descriptions en appliquant la même méthodologie que sur le terrain. Ensuite, il sera nécessaire de comparer les résultats à ceux obtenus par l'étude des collections archéologiques.
