Le bois de construction dans le sud des Balkans au 5^e millénaire av. n. è.

THÈSE DE DOCTORAT

Le bois de construction dans le sud des Balkans au 5^e millénaire avant notre ère

Paul Bacoup

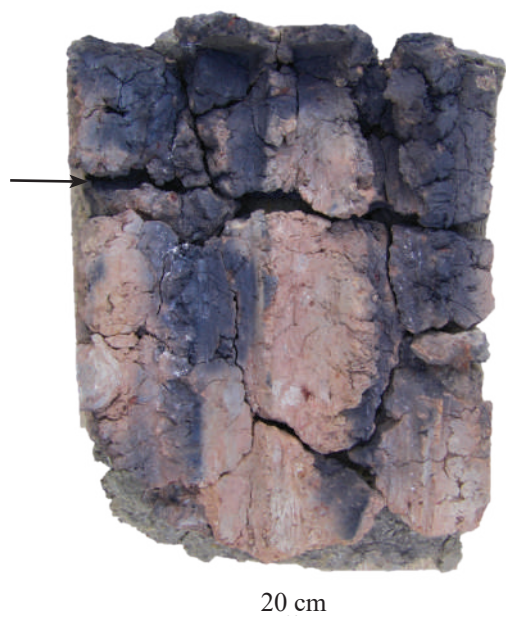
Fig. 5-169 - Ensemble de fragments 1-002 du parement extérieur du mur nord portant l'empreinte d'une traverse (flèche noire) et de six poteaux. Éch. 1/10.

Au total, 34 empreintes de pièce de bois sont visibles sur le matériel expérimental prélevé du mur nord (**fig. 5-169**). On dénombre 29 empreintes de poteaux et cinq empreintes de traverses. Les premières sont comprises entre 4 et 10 cm, avec une largeur moyenne de 7,5 cm et ne sont associées qu'à des pièces refendues. Parmi ces empreintes, 17 permettent d'établir le diamètre moyen d'origine des fûts utilisés pour faire ces poteaux : 13,7 cm. Ces poteaux sont jointifs ou quasi-jointifs (espacement de 1 ou 2 cm parfois) et plusieurs empreintes montrent les extrémités des poteaux avec les cernes du bois conservés (**fig. 5-170**). Les secondes ont des diamètres compris entre 2,1 et 3 cm, pour une moyenne de 2,4 cm (**fig. 5-172**). Ces traverses ne sont pas refendues. On note la présence d'empreintes de liens au niveau des brêlages des traverses sur les poteaux. Certains liens sont d'ailleurs toujours en place, carbonisés (**fig. 5-171**).

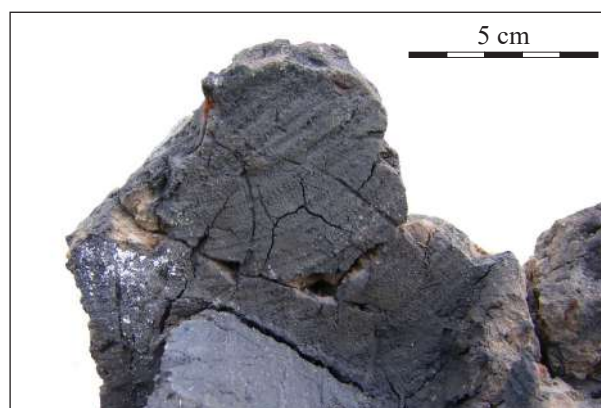
Fig. 5-170 - Détail sur la terre à bâtir recouvrant les abouts des poteaux du mur nord. Ensemble de fragments 1-002.

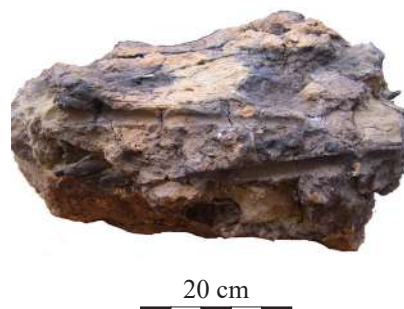
Fig. 5-175 - Fragment 4-005 du remplissage du mur est avec des empreintes de baguettes. Éch. 1:10.

Les empreintes du mur est reflètent les poteaux et les planches des coffrages, ainsi que des pièces de bois utilisées pour remplir le mur (**fig. 5-175**). Les empreintes des poteaux varient entre 5,5 à 7 cm et sont en moyenne larges de 6,3 cm. Le diamètre moyen des futs d'origine est de 12,7 cm. Les pièces de coffrage ont des largeurs variant entre 9 et 16 cm, pour une moyenne de 12,5 cm. Enfin, les baguettes présentes dans la masse de terre ont un diamètre moyen de 1,2 cm et varient entre 0,3 et 2,8 cm (**fig. 5-172**). Ces baguettes sont majoritairement orientées dans la longueur du mur, même si quelques-unes sont perpendiculaires. Les empreintes sont généralement rectilignes, mais certaines présentent un profil courbe. On note également la présence de départ de branches dans certaines empreintes (**fig. 5-176**). Sur certains fragments, ces empreintes pourraient largement correspondre à des empreintes de baguettes de clayonnage, notamment lorsqu'elles se trouvent à proximité d'empreintes attribuées à des poteaux (**fig. 5-177**).

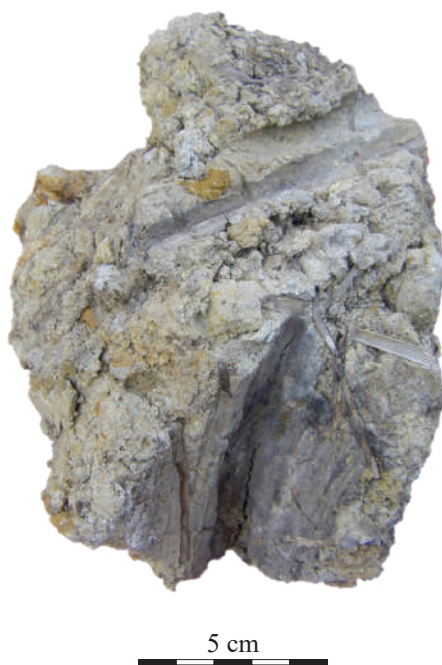
Fig. 5-177 - Un fragment de l'ensemble 4-006 du remplissage du mur est avec des empreintes de baguettes derrière l'empreinte d'un poteau refendu très semblable à un clayonnage. Éch. 1:2.

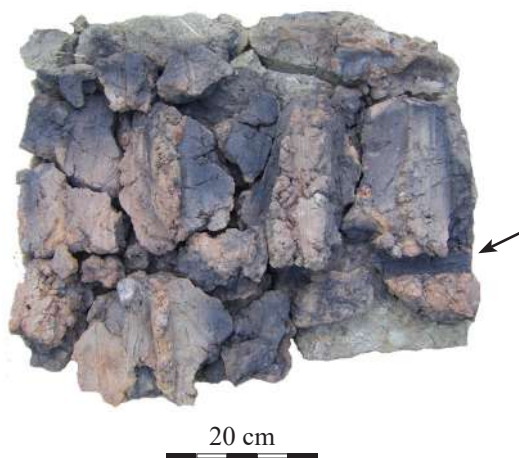
Fig. 5-178 - Ensemble de fragments 1-004 du parement extérieur du mur nord. Les fragments sont des grosses mottes informes. Éch. 1/10.

Deux types de torchis sont visibles. D'une part, certains fragments (MEZ-TAB-1-002/003/004) issus du parement externe du mur, présentent une couche épaisse de 10 cm et dégraissée avec de la paille de taille moyenne en quantité moyenne. Des grosses mottes sont visibles et les fractures entre les fragments de terre à bâtir suivent les jointures entre ces mottes (**fig. 5-169** et **5-178**). Pris séparément ces fragments sont relativement informes. Le parement externe présente également une couche d'enduit épaisse de 3 à 5 cm (MEZ-TAB-1-001/003/004). Cet enduit n'est pas brûlé ; il est toujours cru, mais sec et compact. Il porte quelques traces de rubéfaction, notamment à l'interface avec la couche de torchis (**fig. 5-179**). Quelques fragments présentent un enduit dégraissé à la paille fine.

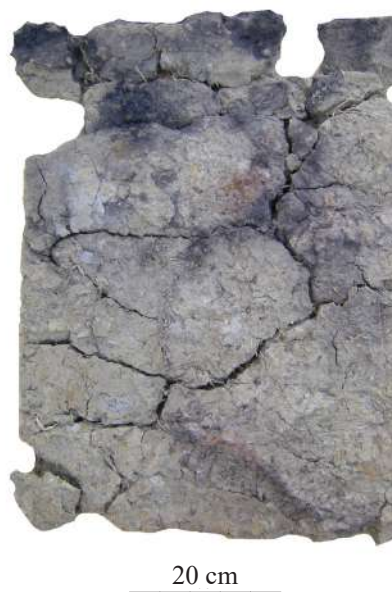
Fig. 5-179 - Ensemble de fragments 1-001, enduit du parement extérieur du mur nord portant des traces de rubéfaction. Éch. 1/10.

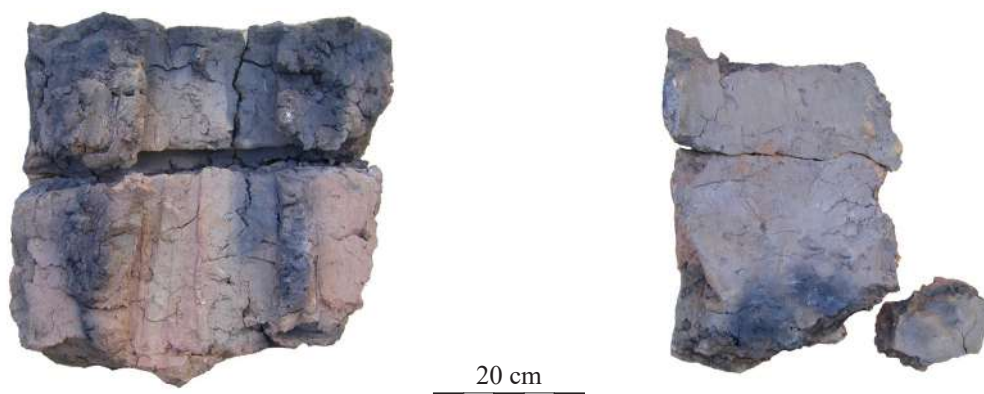
Fig. 5-180 - Fragment 1-007 du parement intérieur du mur nord présentant une empreinte de traverse et quatre empreintes de poteau refendu. Éch. 1:10.

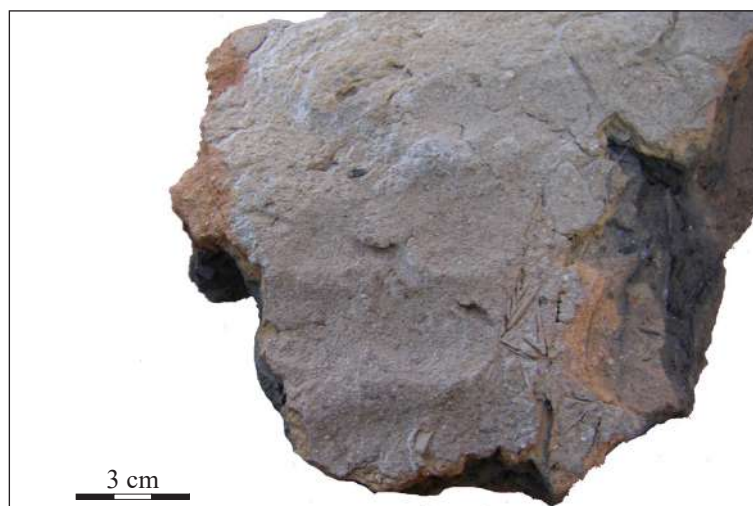
Fig. 5-184 - Traces de lissage aux doigts sur l'enduit au faite du mur sud, parement intérieur. Éch. 1:2.

Enfin, les fragments provenant du parement interne de ce mur (MEZ-TAB-3-005/006/007/008/009) présentent les mêmes caractéristiques morphologiques que ceux du parement externe. Cette « couche » de torchis présente également les mêmes stigmates que le parement intérieur du mur ouest : la terre à bâtir est brûlée sur 6 à 8 cm avec une rubéfaction importante sur les trois premiers centimètres (**fig. 5-183b**). Sur plusieurs fragments, on note une couche qui ressemble à un enduit partiel sur 1 cm d'épaisseur. Il s'agit sûrement d'une motte rajoutée afin de régulariser le parement. Les fragments présentant les vestiges de la surface aplanie portent souvent des empreintes de doigts (**fig. 5-184**).

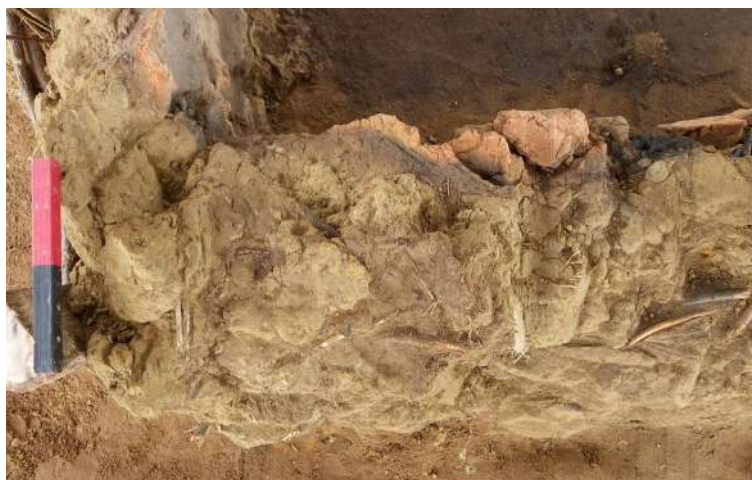
Fig. 5-185 - *Vue en coupe horizontale du remplissage du mur est. Seuls les premiers centimètres du parement intérieur ont été rubéfiés.*

Concernant le mur est, le blocage de terre se présente sous la forme d'une terre très tassée, très compacte. Les fragments montrent clairement les lits de pose suite à la mise en place de l'intérieur du mur par couches de terre horizontales successives. On voit clairement des faces de pose et d'autres d'attente (**fig. 5-167**). On note également la différence importante dans la composition de ces couches : de la terre à bâtir préparée et du sédiment sableux non travaillé. Les fragments non recuits (MEZ-TAB-4-006) attestent que la chaleur émise par le buché a atteint une épaisseur seulement de 5 à 6 cm maximum à l'intérieur du mur. Le reste n'est absolument pas cuit (**fig. 5-185**). Enfin, les deux enduits issus du parement extérieur du mur n'ont pas cuit (MEZ-TAB-4-003/004) (**fig. 5-186**). L'enduit final de 2 cm présente tout de même quelques millimètres rubéfiés en surface et des empreintes de doigts suite à l'aplanissement de la couche. L'enduit intermédiaire, qui recouvrait le coffrage de bois, est épais de 3 cm et présente une composition similaire au précédent, à savoir un dégraissant végétal fait de paille en moyenne quantité.

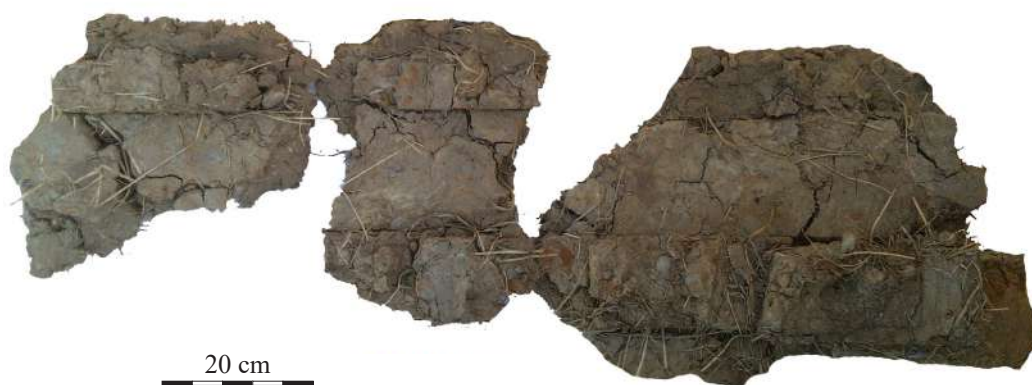
Fig. 5-186 - *Enduit extérieur (4-004) du mur est ne présentant aucune trace d'incendie. Éch. 1:10.*

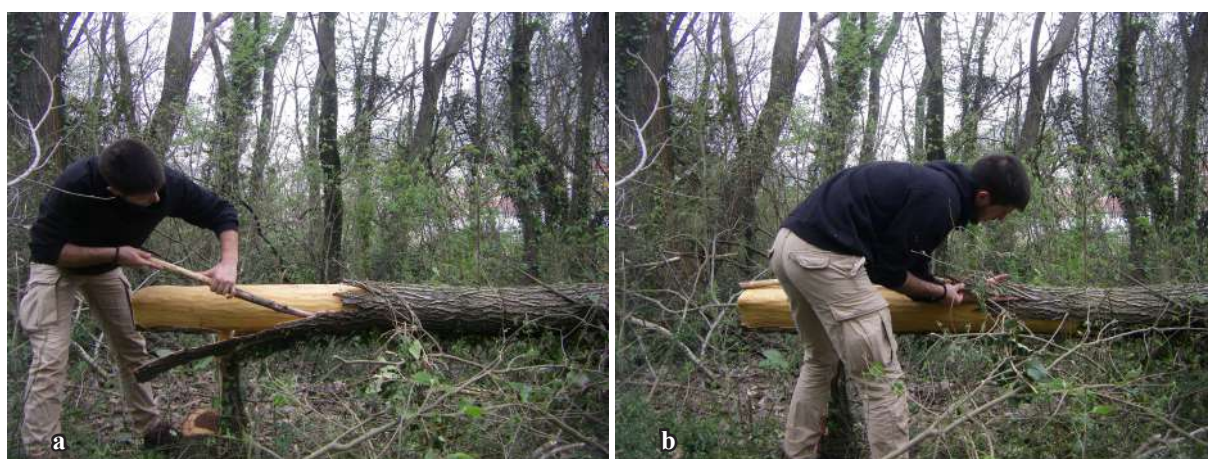
Fig. 5-202 - Écorçage d'un orme. a. à l'aide d'une branche ramassée au sol et légèrement appointée ; b. avec les mains.

L'abattage des arbres ayant été fait au début du printemps, au moment des montées de sève, l'écorçage est grandement facilité. En commençant la récolte de l'écorce au niveau de la section coupée pour l'abattage, il suffit d'insérer une branche de bois légèrement biseauté entre l'aubier et l'écorce¹ et cette dernière se détache facilement. Une fois cette entame réalisée, il suffit de tirer sur l'écorce ou d'avancer l'outil simple en bois ou la main sous l'écorce (**fig. 5-202**). La récolte a été réalisée, d'une part, sur des arbres assez jeunes, à l'écorce lisse et ne dépassant pas 10 cm de diamètre et, d'autre part, sur des arbres plus vieux, aux diamètres compris en 15 cm et 20 cm et à l'écorce plus épaisse et craquelée.

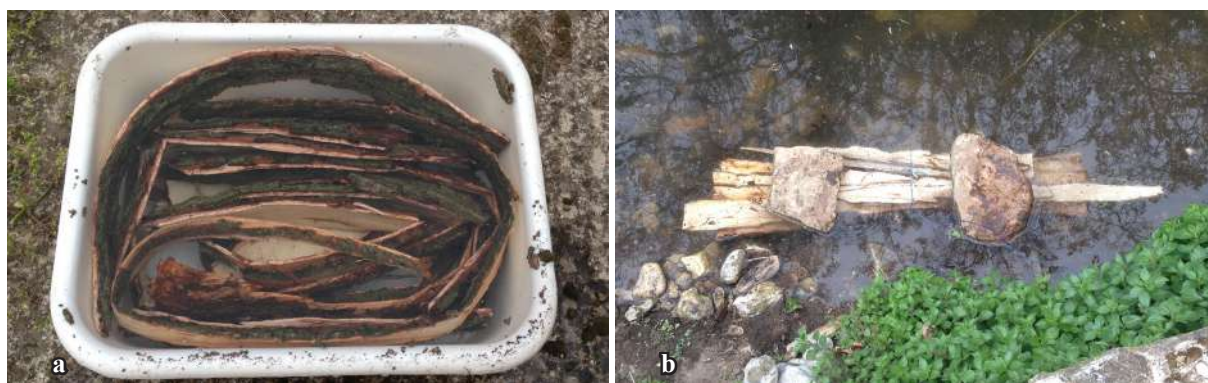
Fig. 5-204 - Mise au rouissage des écorces. a. en eau stagnante ; b. en eau vive.

Deux rouissages ont été pratiqués, d'une part, en eau stagnante dans des bacs (**fig. 5-204a**), et, d'autre part, en eau vive dans un ruisseau (**fig. 5-204b**). Les écorces ont ainsi roui pendant 52 jours, durée entre mes deux visites sur le site de Dikili Tash où rouissaient les écorces. Les

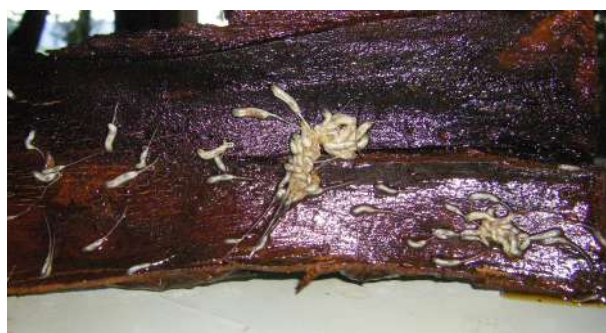
Fig. 5-205 - Larves sur les écorces après le rouissage.

Au moment de la sortie des écorces de l'eau, qu'elle ait été stagnante ou vive, de nombreuses larves les recouvraient (**fig. 5-205**). L'eau des bacs avait pris une couleur marron foncé qui a légèrement teinté les fibres (**fig. 5-206**).

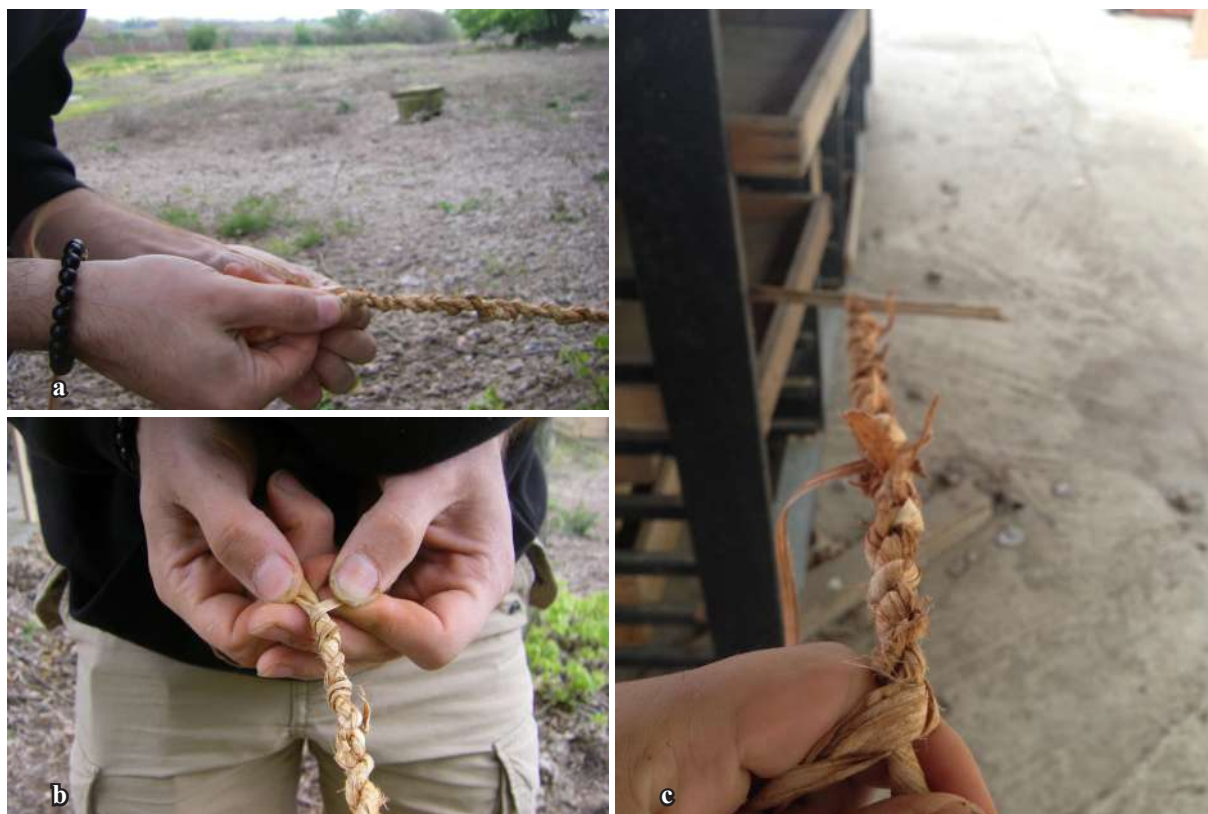
Fig. 5-208 - *Fabrication des cordes. a. vue de profil ; b. vue face au fabricant ; c. vue du fabricant.*

torsadés entre eux, mais dans le sens de rotation contraire à la torsade des brins (Sallamah 2014, p. 147⁴ ; **fig. 5-208**).

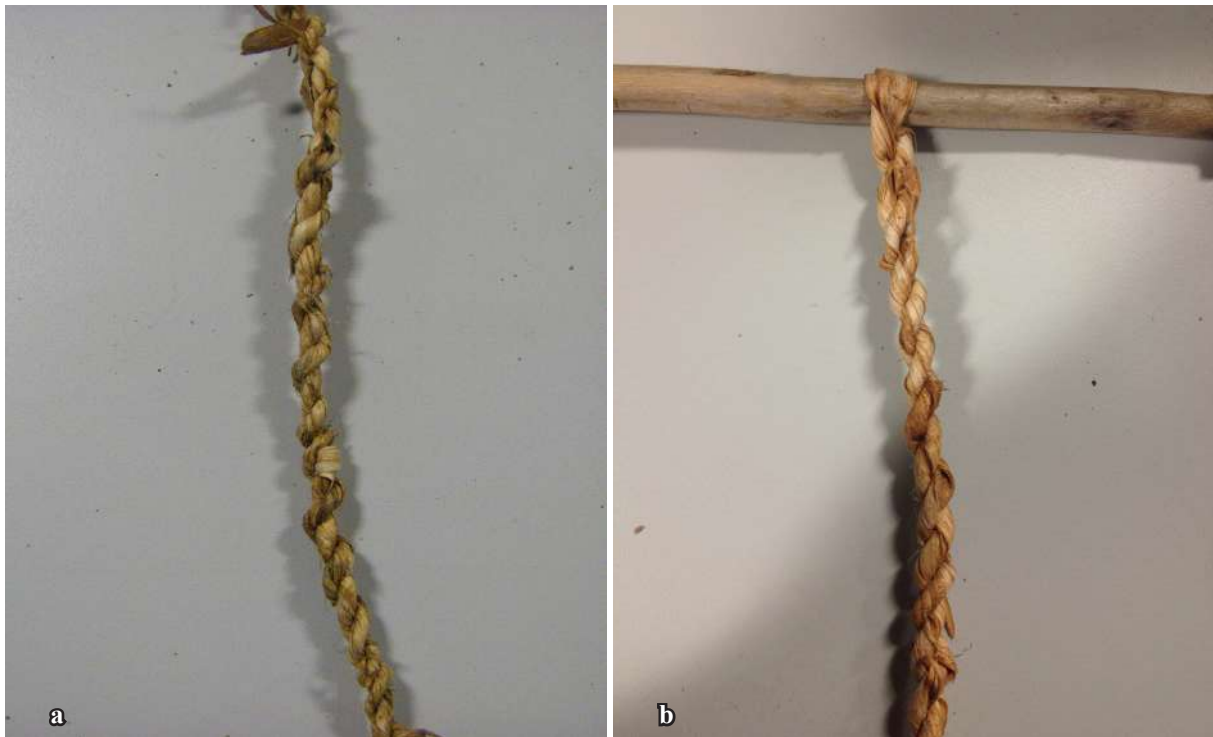
Fig. 5-209 - Cordes terminées. *a.* corde dont les brins n'ont pas roui ; *b.* corde dont les brins ont roui. Éch. : les deux cordes ont un diamètre compris entre 1 et 1,3 cm.

Les cordes obtenues avec les brins non rouis sont d'aspect jaune après qu'elles aient séché (**fig. 5-209a**). Elles sont assez solides et relativement malléables. Les cordes obtenues ont des diamètres variant entre 0,5 et 2 cm. Ces dernières ont donc un diamètre légèrement supérieur à celles connues archéologiquement sur les sites de Dikili Tash et Petko Karavelovo, mais les fibres ne permettaient pas de torsader plus finement les fils de caret.

Les cordes obtenues à partir des brins rouis sont d'aspect brun après leur séchage (**fig. 5-209b**). Elles sont très malléables et même élastiques, ce qui n'était pas à noter pour les cordes précédentes. Après 5 jours de séchage, ces cordes sont complètement malléables, elles peuvent facilement être enroulées autour de la main par exemple. Quant à la solidité, elles semblent aussi solides que les précédentes, mais leur utilisation nous donnera plus d'informations. Les diamètres des cordes rouies sont compris entre 1 et 1,5 cm, ce qui est plus proche des cordes ou empreintes connues archéologiquement. Toutefois, la différence n'est pas très grande.

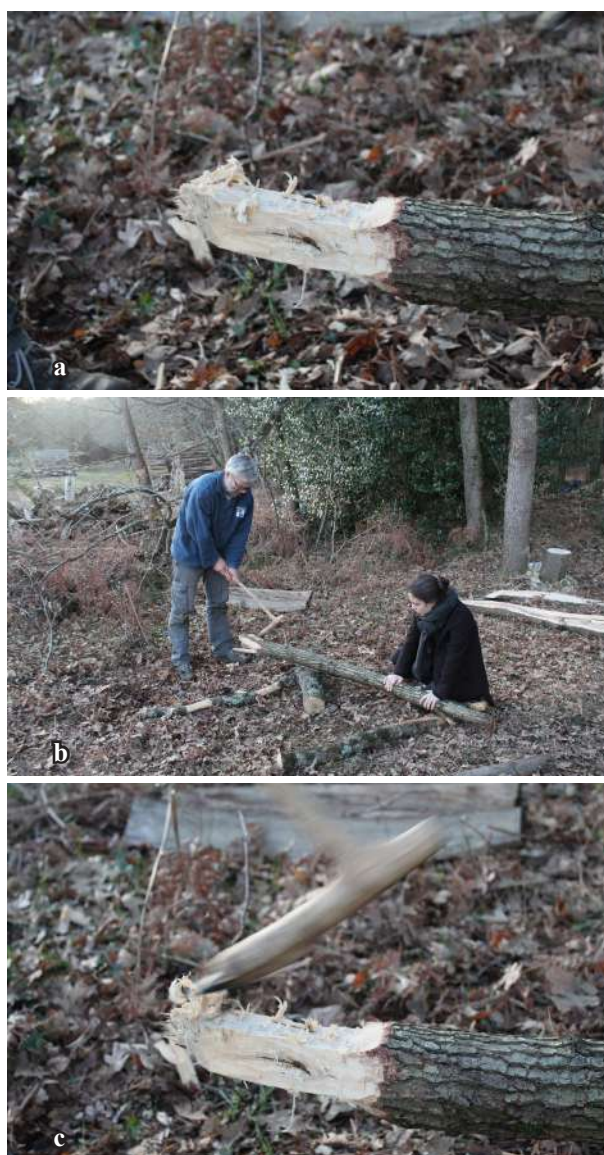
Fig. 5-210 - Mise en forme d'un tenon par un individu de niveau « 4-expert ». Éch. : hauteur du tenon = 7 cm. a. tenon fini ; b. travail à l'herminette pendant qu'une deuxième personne maintient la pièce de bois ; c. vue rapprochée du travail à l'herminette.

Le premier tenon est réalisé par un individu de niveau « 4-expert » (exp-061). De forme parallélépipédique rectangle, il a une hauteur de 7 cm pour une largeur de 3,5 cm. Le rondin utilisé provient de l'arbre 2 et a un diamètre de 12,10 cm (**fig. 5-210a**).

Le rondin est posé sur un autre rondin perpendiculaire afin de surélever l'extrémité travaillée. Une personne tient le rondin à l'autre bout afin qu'il ne bouge pas pendant le travail de mise en forme (**fig. 5-210b**). Afin de dégrossir le travail, plusieurs coups, pendant 2 min ont été portés avec la Hache_3, mais très vite le travail se fait à l'Herminette_10 (**fig. 5-210c**). La longueur du tenon ne doit pas être prise en compte dans un premier temps. Afin d'avoir un confort de travail, on met en forme un tenon assez long qui sera recoupé par la suite. Cette pratique est toujours utilisée en menuiserie actuellement¹. Le tenon brut obtenu mesure 20 cm de long.

La mise en forme de ce tenon a été très rapide. En 27 minutes, il était prêt à être emmanché. Comme seul commentaire, l'expérimentateur dit : « travail à l'herminette. Pas de difficulté particulière sur du bois frais » (PG).

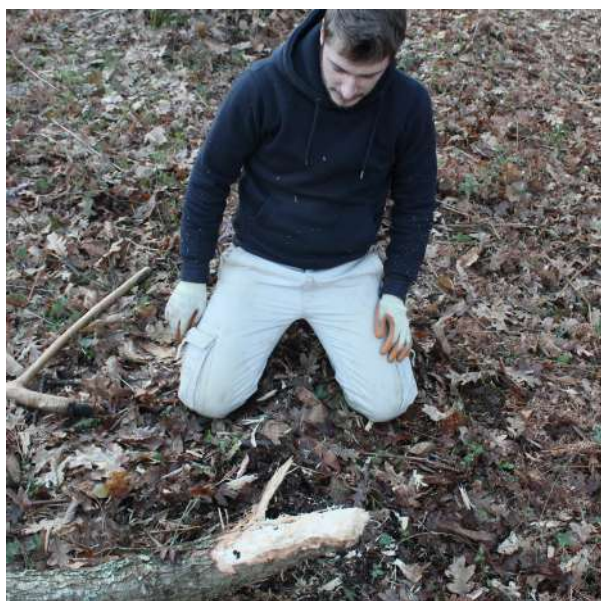
Fig. 5-211 - Tenon mis en forme par un individu de niveau « 1-débutant ».

Le deuxième tenon est réalisé par un individu de niveau « 1-débutant » (exp-063). De forme pseudo-parallélépipédique rectangle, il n'a pas pu être terminé par manque de temps. Dans son état, après 30 minutes de travail, il a une hauteur de 10,5 cm pour une largeur de 5 cm (non régulière). Le rondin utilisé provient de l'arbre 4 et a un diamètre de 11,8 cm (**fig. 5-211**).

Le tenon n'est pas exploitable dans l'état, toutefois, il permet de comparer les deux mises en forme qui ont été faites sur des temps de travail similaires. Pour le deuxième tenon, l'expérimentateur dit : « *par manque de temps je n'ai pas pu terminer ma tentative de mise en forme du tenon. Il faut d'abord bien visualiser la pièce qu'on souhaite réaliser avant d'entamer le bois, d'autant plus que le tronçon n'était pas régulier. J'ai utilisé l'Herminette_10 pour cette activité. Elle reste efficace et précise. Pour la finition du tenon, peut-être qu'un ciseau serait bien adapté* » (TL).

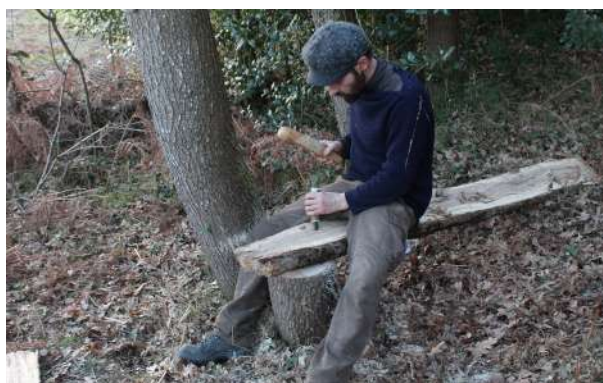
Fig. 5-212 - Début du creusement d'une mortaise au ciseau en pierre et au percuteur en buis.

Dès le début de travail de creusement d'une mortaise par un individu de niveau « 4-expert », le dernier Ciseau_8.2 s'est brisé (exp-062). L'expérimentateur n'a pu réaliser que la délimitation de la mortaise rectangulaire à l'aide du ciseau et du Percuteur_5 en buis dans une planche de l'arbre 5 (fig. 5-212).
