## Etude de la charpente de l'église Saint-Pierre de Mainneville

Frédéric Epaud

## Etude de la charpente de l'église Saint Pierre de Mainneville (Eure)

Par Frédéric Epaud (chercheur CNRS, UMR 6173, Tours)

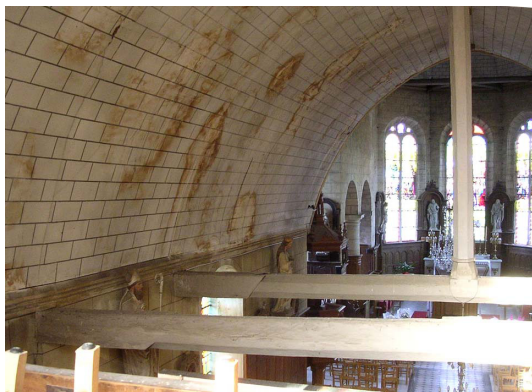
Intérieurement, on découvre que la nef possède une charpente voûtée, très altérée par des modifications successives, mais dont la structure d'origine peut aisément être restituée. Cette charpente ne conserve en effet que deux fermes apparentes dont une avec un poinçon. Au sommet de la voûte, on observe les extrémités de deux poinçons qui ont été coupés, comme les entrails auxquels ils étaient assemblés, vraisemblablement pour mieux contempler le vaisseau du chevet. Ils témoignent de la présence de deux fermes au moins dans la partie orientale de la nef. De même, contre le pignon occidental, l'emplacement d'une dernière ferme se déduit de l'entaille visible sur une sablière apparente. Toutes ces fermes comportaient donc un poinçon comme celui conservé, sculpté à sa base et très probablement aussi sculpté en tête, ce qui suppose que la voûte actuelle ne correspond pas à celle d'origine. Celle-ci devait être plus haute, avec des têtes de poinçon sculptées apparentes.

Charpente voûtée de la nef

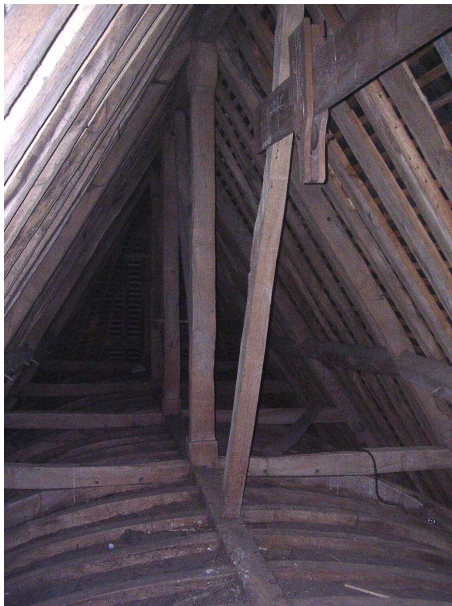
Au-dessus de la voûte, la structure des fermes révèle une conception relativement maladroite ainsi que des bois de faible section, équarris pour certains à la hache, et débités à la scie de long pour la plupart des autres. Les arbalétriers des fermes sont raidis par un seul niveau de faux entrants, assemblés aux flancs du poinçon haut. Ce dernier réceptionne le cours d'une panne faîtière et d'une sous-faîtière que deux longs liens obliques relie de façon assez maladroite. En effet, en raison de la portée de la faîtière et du poids des chevrons qu'elle supporte, ces liens reportent sur la sous-faîtière ces charges. N'étant pas soutenue ni renforcée, les sous-faîtières ont donc plié sous cette surcharge, entraînant par endroits d'autres déformations successives, comme le tassement de la voûte. Dans le croisillon sud, une suspente métallique a été rajoutée pour soulager la sous-faîtière, particulièrement déformée.

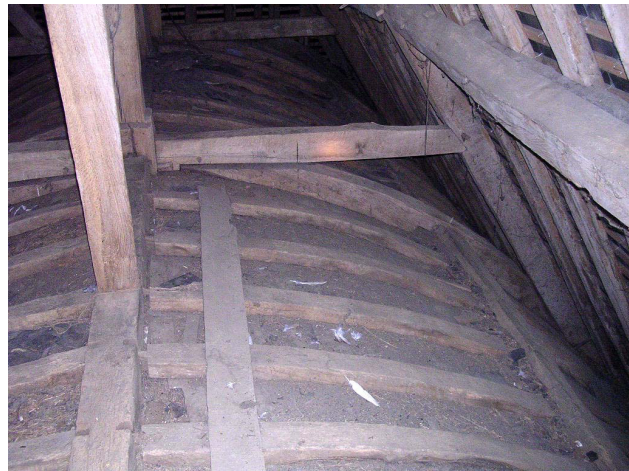
Charpente du chœur et cerces courbes de la voûte

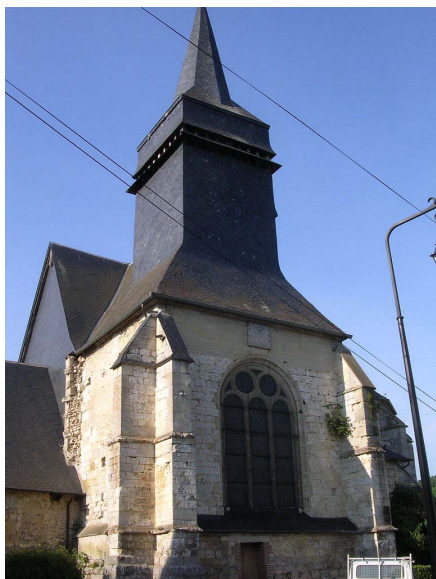
Pour conclure sur cette charpente du milieu du XVI<sup>e</sup> siècle, on peut s'étonner des nombreuses maladresses de la structure comme l'absence de raidissement des aisseliers au droit des pannes, la faible section des bois par rapport à leur portée, les reports de charges sur les sous-faîtières, l'emploi quasi-exclusif de bois débités. Il semble que l'effort a été mis surtout sur le caractère esthétique et les proportions de la charpente, proche du gigantisme vu le statut simplement paroissial de l'église, et cela au détriment de l'équilibre statique de la structure.

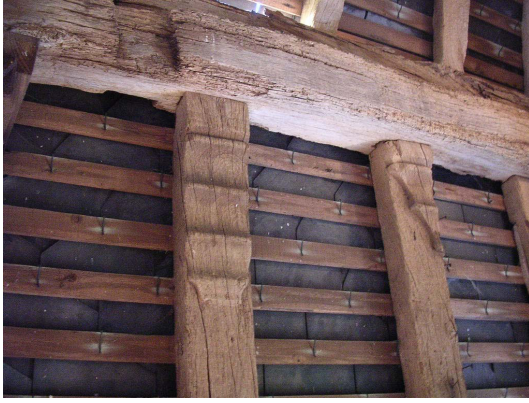
D'après les moulures de ces bois et la nature de certaines pièces (poinçons, entrails sculptés, cerces moulurés...), il est possible d'attribuer ces bois à une ancienne charpente voûtée lambrissée des XVe-XVIe siècles. Il semble toutefois difficile d'associer l'origine de cette charpente réemployée à l'édifice actuel. Le maître charpentier a donc réutilisé le stock d'une charpente démontée du vaisseau d'une église voisine, vers le XVIIIe siècle.

Moultures découpées par débitage des bois, provenant vraisemblablement d'un entrain.
