Etude de la charpente de l'église Saint-Pierre de Mainneville

Etude de la charpente de l'église Saint Pierre de Mainneville (Eure)

Par Frédéric Epaud (chercheur CNRS, UMR 6173, Tours)

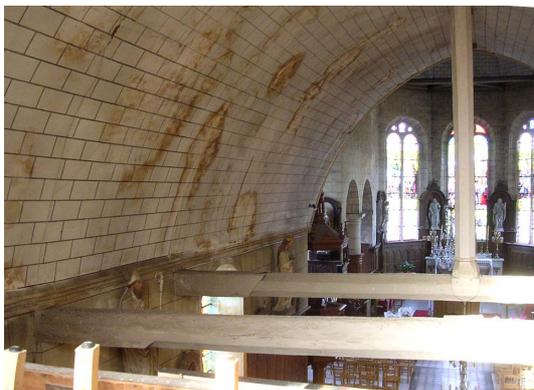
Charpente voûtée de la nef

Intérieurement, on découvre que la nef possède une charpente voûtée, très altérée par des modifications successives, mais dont la structure d'origine peut aisément être restituée. Cette charpente ne conserve en effet que deux fermes apparentes dont une avec un poinçon. Au sommet de la voûte, on observe les extrémités de deux poinçons qui ont été coupés, comme les entrails auxquels ils étaient assemblés, vraisemblablement pour mieux contempler le vaisseau du chevet. Ils témoignent de la présence de deux fermes au moins dans la partie orientale de la nef. De même, contre le pignon occidental, l'emplacement d'une dernière ferme se déduit de l'entaille visible sur une sablière apparente. Toutes ces fermes comportaient donc un poinçon comme celui conservé, sculpté à sa base et très probablement aussi sculpté en tête, ce qui suppose que la voûte actuelle ne correspond pas à celle d'origine. Celle-ci devait être plus haute, avec des têtes de poinçon sculptées apparentes.

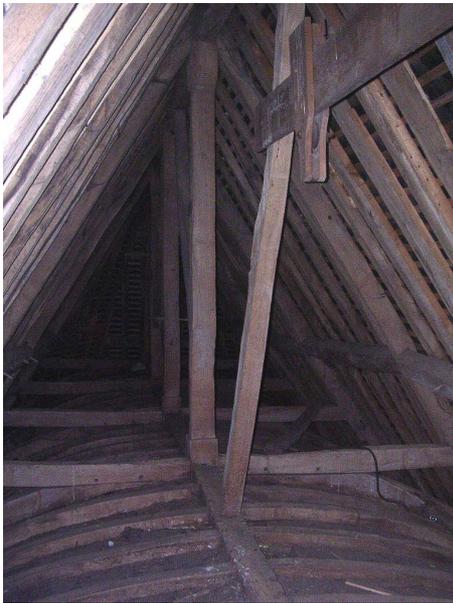
Au-dessus de la voûte, la structure des fermes révèle une conception relativement maladroite ainsi que des bois de faible section, équarris pour certains à la hache, et débités à la scie de long pour la plupart des autres. Les arbalétriers des fermes sont raidis par un seul niveau de faux entrants, assemblés aux flancs du poinçon haut. Ce dernier réceptionne le cours d'une panne faîtière et d'une sous-faîtière que deux longs liens obliques relie de façon assez maladroite. En effet, en raison de la portée de la faîtière et du poids des chevrons qu'elle supporte, ces liens reportent sur la sous-faîtière ces charges. N'étant pas soutenue ni renforcée, les sous-faîtières ont donc plié sous cette surcharge, entraînant par endroits d'autres déformations successives, comme le tassement de la voûte. Dans le croisillon sud, une suspente métallique a été rajoutée pour soulager la sous-faîtière, particulièrement déformée.

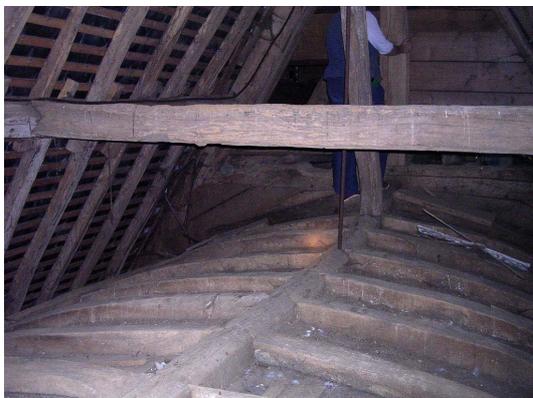
Le lambris d'origine, aujourd'hui disparu et remplacé par un lattis recouvert d'un enduit plâtré, devait être constitué de planchettes clouées en sous-face des cerces. Celles-ci ne présentent aucune rainure sur leur flanc ni moulure en sous-face.
