## **Etude des charpentes de l'abbaye de Royaumont (95), Fondation Royaumont**

Frédéric Epaud

# Étude sur les charpentes de l'abbaye de Royaumont

Cette étude a été commandée par la Fondation Royaumont et réalisée de mai à juin 2006 par Frédéric Epaud, docteur en archéologie du bâti (UMR6577-CRAHM, CNRS, Caen)

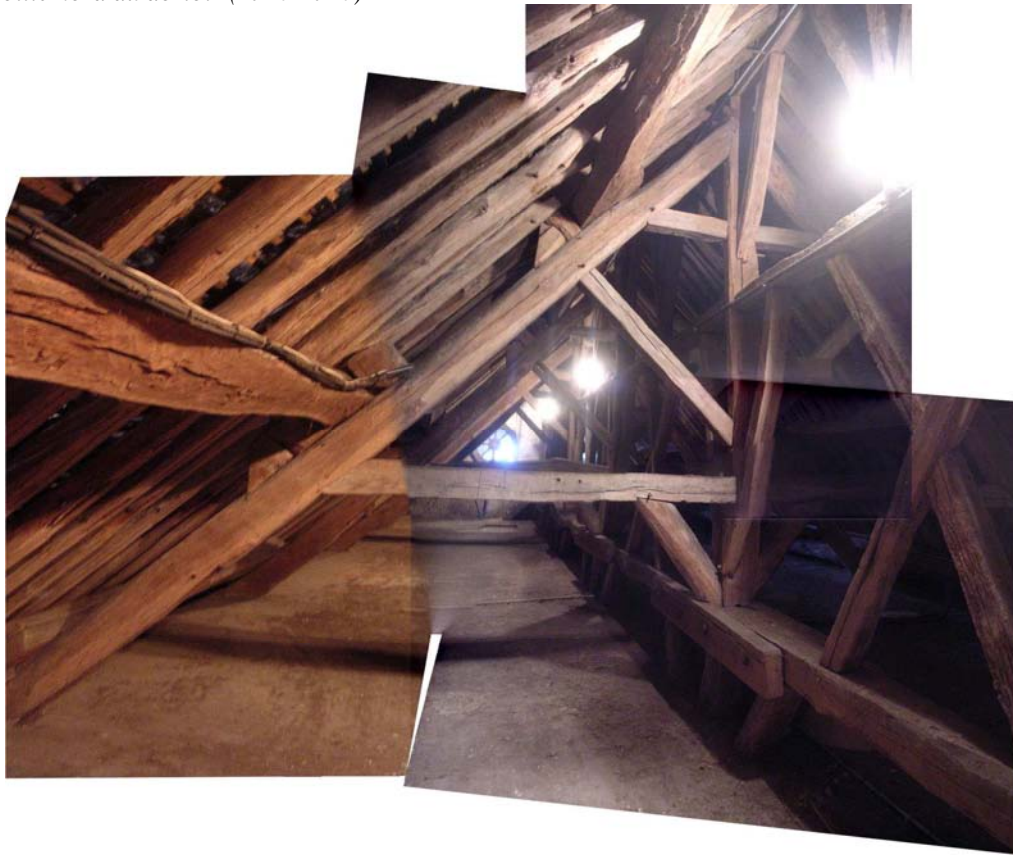
*Partie haute d'une ferme de la charpente D1,  
sur la moitié nord du dortoir (1710-1720)*

*Partie inférieure de la charpente D1,  
masquée par les cloisonnements en plâtre*

Cette charpente D1, mise en place peu avant 1725, a peu souffert de ses propres défauts structurels. On peut constater cependant que des moises ont été rapportées sur chaque ferme, placées de part et d'autre des assemblages des liernes au poinçon, maintenues par des tiges boulonnées, pour renforcer ces assemblages. Cette consolidation date du XX<sup>e</sup> siècle.

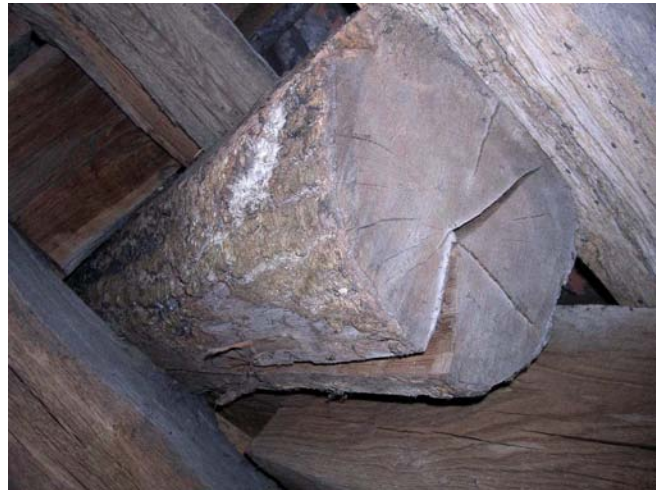
*Panne taillée dans un bois de brin à peine  
équarri, ayant conservé son écorce*

Du fait de cet équarrissage à la hache, certains bois ont conservé leur écorce sur leur circonférence, les pannes, en l'occurrence.

De même, les bois verts taillés pour cette charpente présentent une trop forte section pour les fonctions qu'elles occupent. Les arbalétriers (27x27 cm), les liernes (23x22 cm) mais surtout les pannes (27x20 cm), souvent à peine équarries (voir photo ci-dessus) et superposées entre elles, ont une section surdimensionnée. Il s'agit de pratiques largement répandues pour cette période et qui sont encore aujourd'hui difficiles à expliquer.

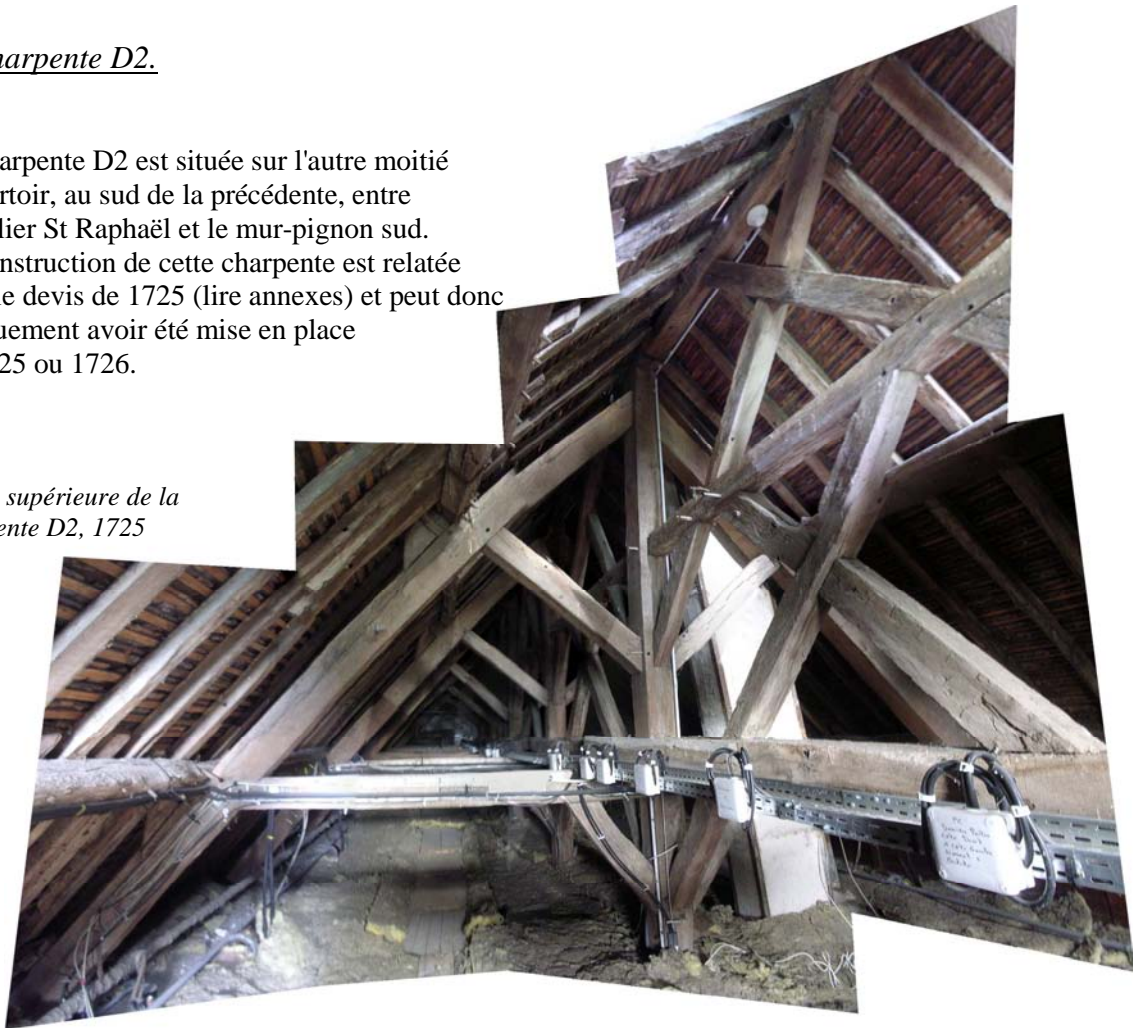
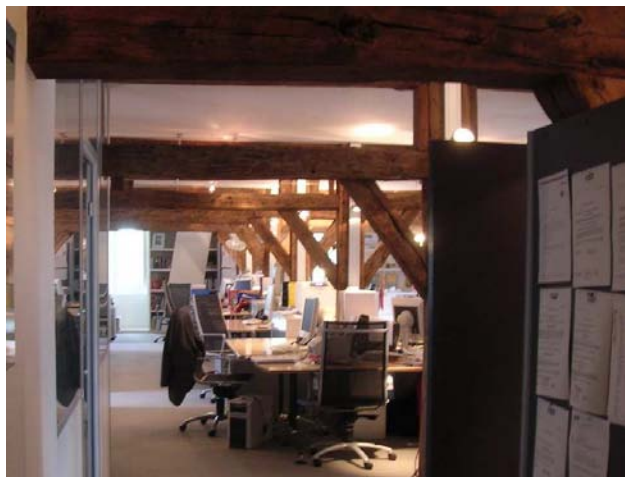
Partie supérieure de la charpente D2, 1725

Partie inférieure de la charpente D2, occupée actuellement par les bureaux de METRO.

Les archives des religieuses de la Sainte Famille de Bordeaux à Rome<sup>2</sup> mentionnent une réparation de la charpente en 1888 suite à un "déchirement" d'un poinçon qui est descendu de 8 cm et que celui-ci aurait été remplacé et que diverses réparations urgentes auraient été également entreprises. Toutefois, aucun poinçon "neuf" n'a été observé et ce poinçon est encore en place sur la deuxième ferme en partant du nord. Sa cassure est bien visible en tête et ses assemblages témoignent bien d'une descente du poinçon d'une dizaine de centimètres avec une sortie des tenons des raidisseurs de leur mortaise. Cet accident résulte de la surcharge du poinçon occasionnée par le surnombre des raidisseurs et les sections surdimensionnées des pièces évoquées ci-dessus.

Il semble logique que ce poinçon n'ait pas pu être remplacé en raison des difficultés techniques qu'une telle réparation représente : elle suppose en effet une découverture, le démontage de toute la ferme et des éléments longitudinaux sur les deux travées contiguës. Les charpentiers se sont donc contentés de réparer la charpente en plaçant des atèles métalliques aux poinçons et en moisant toutes les liernes inférieures aux poinçons. Un deuxième poinçon sur la 5ème ferme a également été réparé avec des atèles métalliques.

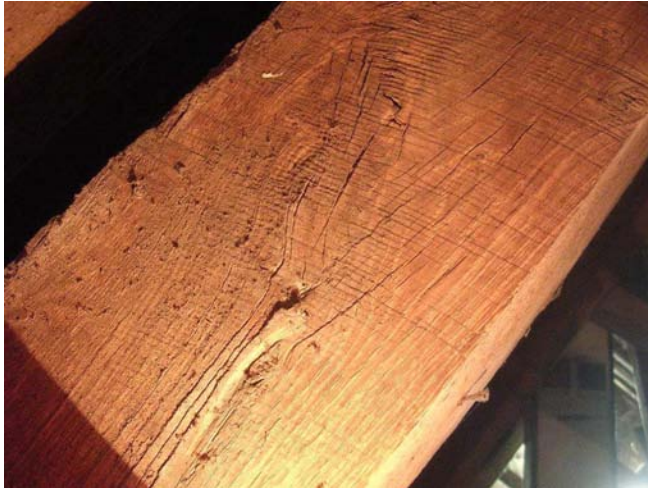
*Traces de sciage de long  
sur un arbalétrier  
obtenu par débitage*

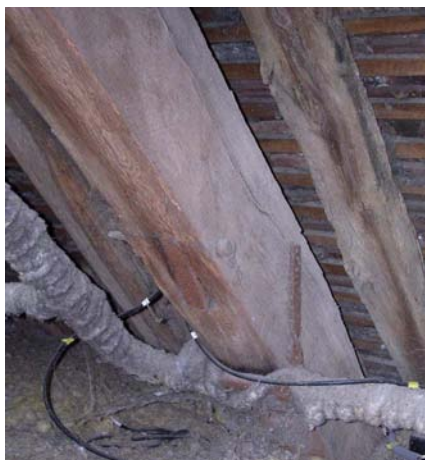
Lors de l'aménagement du comble en dortoir par les religieuses, tous les aisseliers qui soulageaient l'arbalétrier et l'appuyaient sur le premier faux entrail ont été retirés. Il subsiste encore les mortaises et le tenon de ces pièces pris dedans.

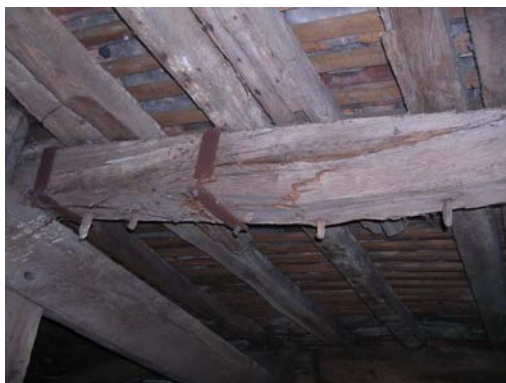
*Cette panne brisée semble avoir été réparée également en 1888 par des cerclages métalliques.*

Suite à ces travaux, la charpente actuelle ne présente plus de danger et semble avoir retrouvé sa stabilité structurelle d'origine.

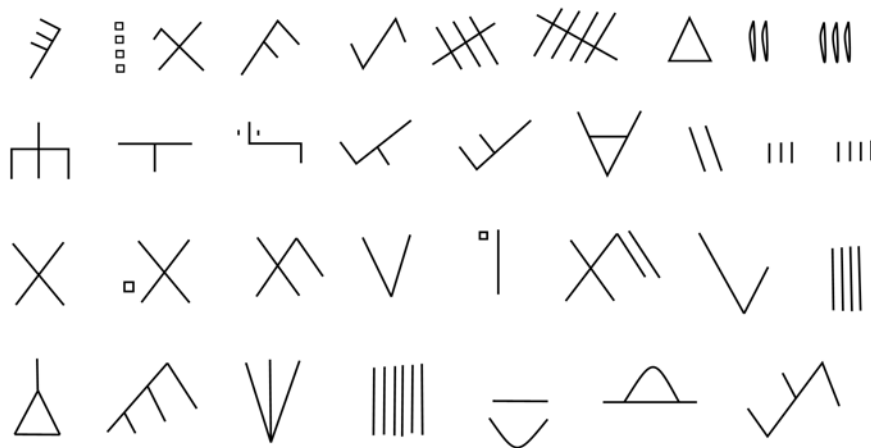
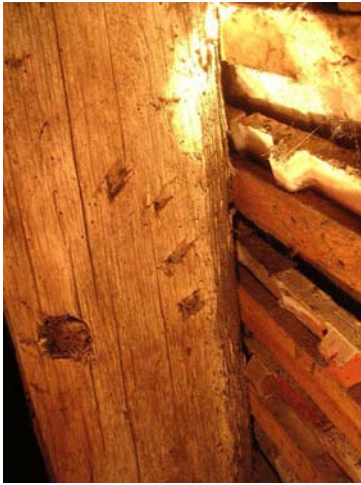
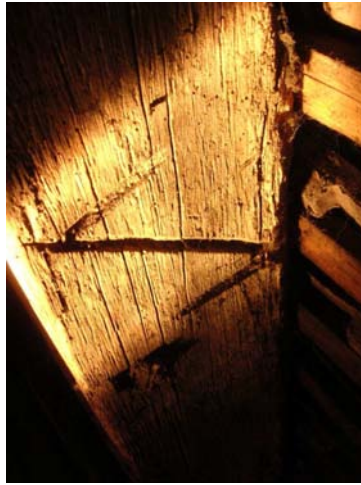
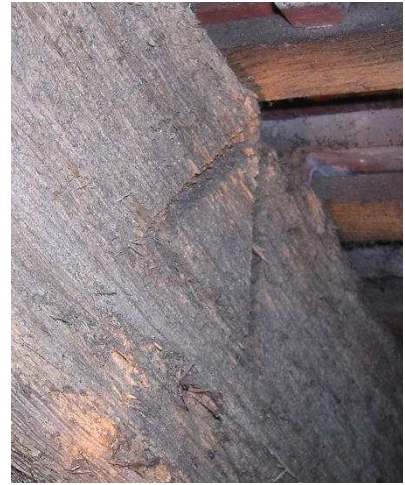
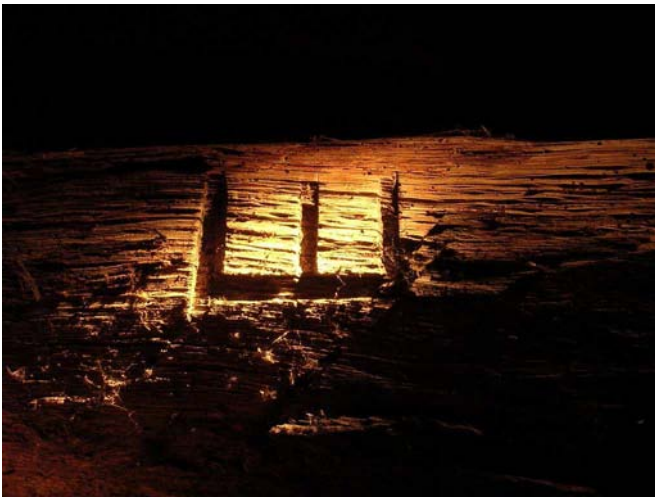
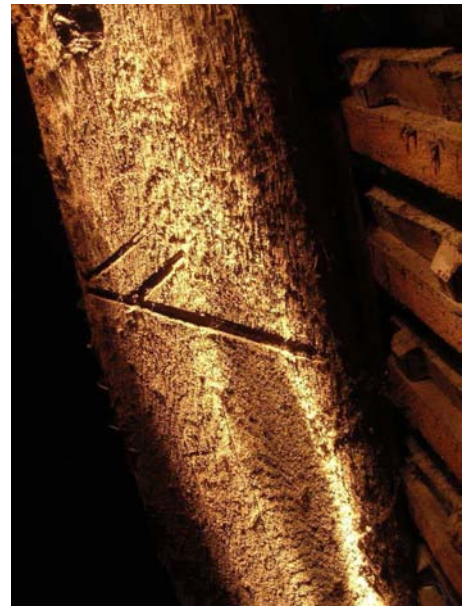
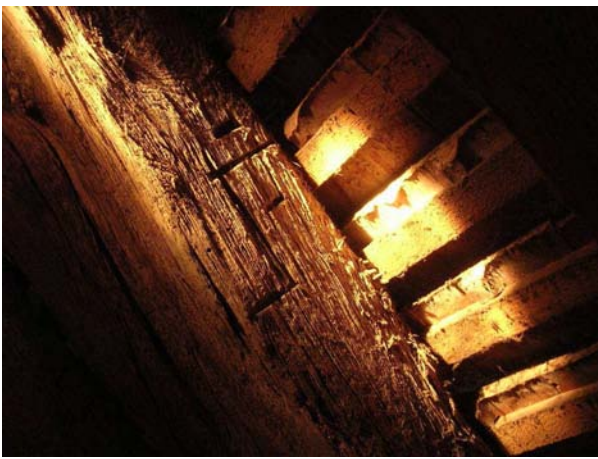
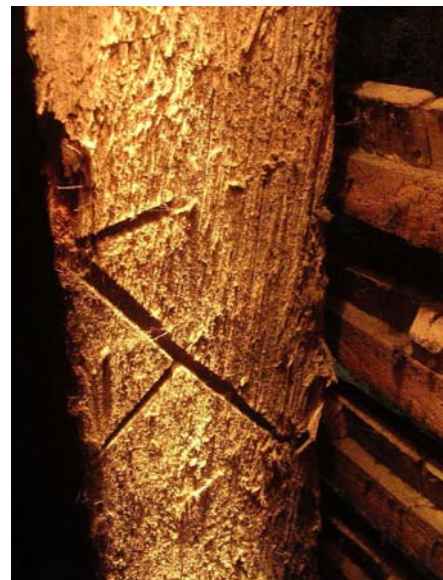
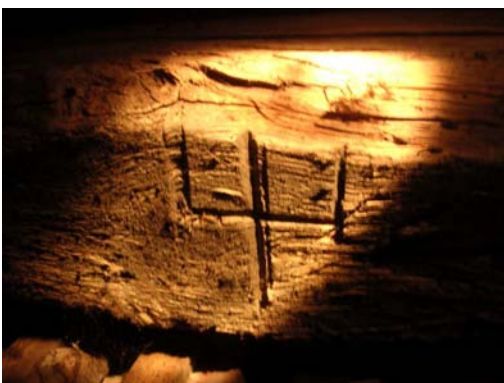
*Marques d'assemblages du XIIIe siècle des bois en réemploi*

Plusieurs marques en chiffres romains et en abréviations (X et V scindés, V et I, IIII barré) peuvent cependant signifier une valeur numérique et appartenir à une série numérotée insérée dans le marquage non ordinal des fermes. Les couples de marques inscrites sur les poteaux et destinées au marquage des liens obliques restent sans signification numérique bien qu'une suite semble être signifiée par le rajout d'un trait à la marque suivante.

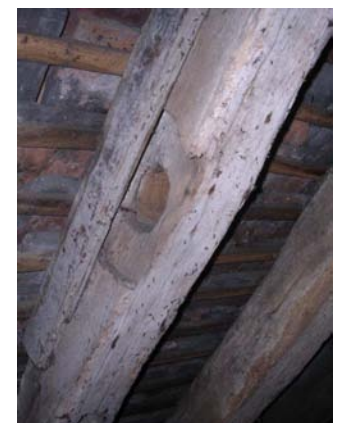
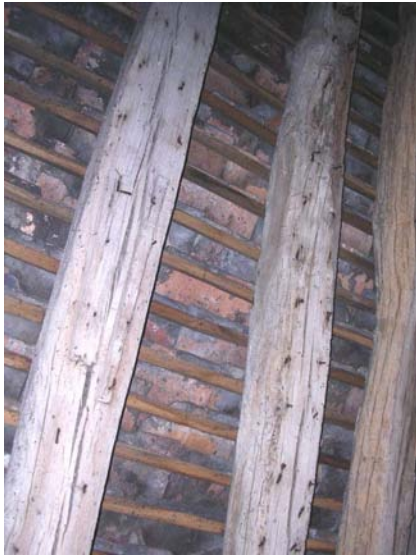
Un des chevrons en réemploi présente sur son flanc le négatif d'une fixation d'un engin de levage. Il s'agit soit de l'arbre d'un petit cabestan qui venait s'ancrer dans le chevron, soit d'un renvoi pivotant d'un engin plus gros, fixé à terre, comme un treuil à roue d'écureuil qui assurait ainsi le levage des bois à hauteur de charpente. Il est fort probable que ce négatif correspond au levage de la charpente au XIIIe siècle.

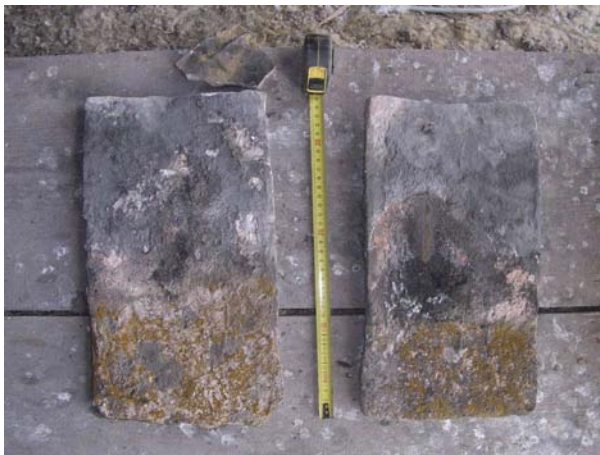
Des tuiles à crochet de ces dimensions ont été retrouvées dans le comble du dortoir, dans des tas de tuiles déposées par des couvreurs lors de la recouverture de la toiture du versant Est dans les années 70. Ces tuiles ont une longueur de 35 cm pour une largeur de 21 cm et une épaisseur de 1,9 cm. Elles ne sont pas vernissées mais présentent une patine et une usure importante. Une faîtière de 47 cm de long, de forme légèrement tronconique, glaçurée en vert et présentant au sommet des accroches pour des appliques décoratives en céramique a également été retrouvée.

Ces tuiles ainsi que cette faîtière peuvent logiquement provenir de la couverture du XIII<sup>e</sup> siècle. Des tuiles présentant ces mêmes dimensions et cette patine ont pu être datées par thermoluminescence du XIII<sup>e</sup> siècle comme celles de la cathédrale de Meaux ou de la cathédrale d'Auxerre. D'autres tuiles identiques ont été datées de la fin XII<sup>e</sup>-début XIII<sup>e</sup> siècle à la cathédrale de Lisieux. En outre, il est avéré également que des tuiles de ces dimensions étaient adaptées aux vastes toitures de ces grands édifices du XIII<sup>e</sup> siècle et dont l'"espérance de vie" dépasse plusieurs siècles.

*Tuiles à crochet, probablement du XIII<sup>e</sup> siècle*

On ne saurait donc que conseiller à l'avenir, lors des prochaines recouvertures, de ne pas détruire systématiquement les anciennes tuiles pour les remplacer automatiquement par des tuiles neuves, de petit format et dont la durée de vie reste au demeurant très limitée comme cela a été fait sur le versant est du dortoir et sur les latrines. Il serait nécessaire de réemployer les tuiles en bon état pour assurer ainsi leur préservation sur le long terme ou sinon d'envisager une étude des tuiles par les services archéologiques compétents lors des prochains travaux de couverture afin de sauvegarder les informations qu'elles sont susceptibles de contenir.

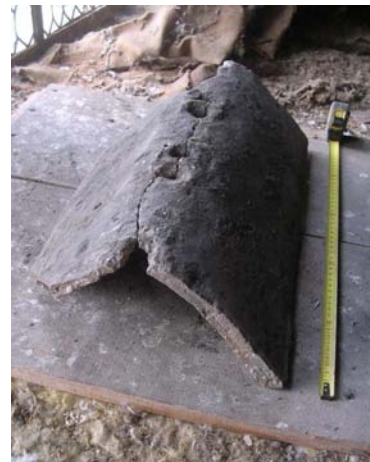
*Faîtière glaçurée*

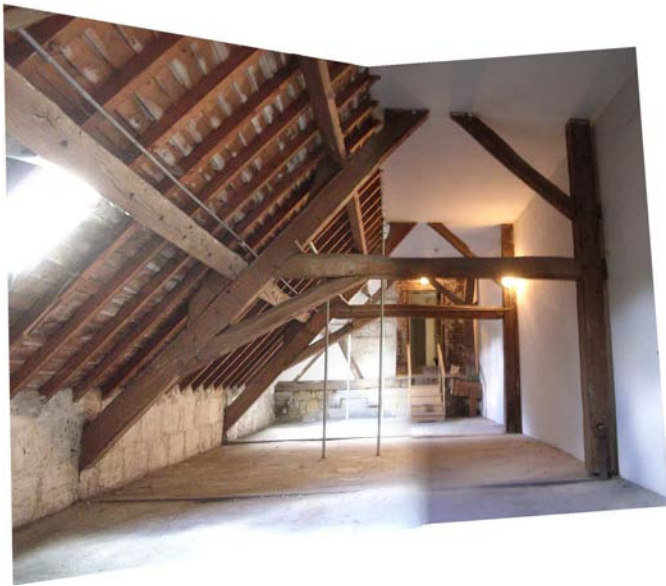
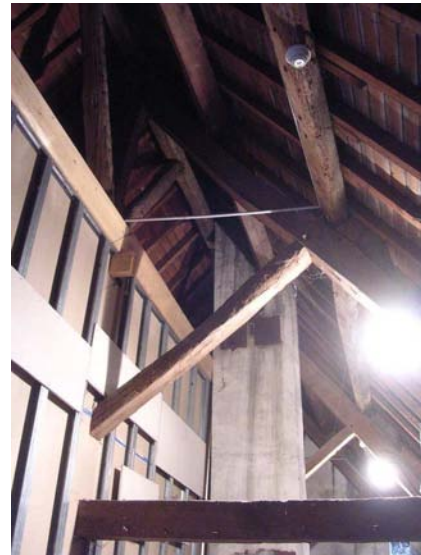
*Charpente du chauffoir*

Pour la reconstruction des quatre fermes, ce devis mentionne une livraison de huit arbalétriers et de trois tirants (entraints) avec un réemploi des meilleurs bois pour compléter le reste de la charpente. La structure actuelle du comble confirme ces informations puisque les quatre fermes de la charpente présentent chacune des arbalétriers et des poinçons neufs (entraints non visibles) et des bois en réemplois pour les pièces secondaires.

Les quatre fermes actuelles sont constituées chacune d'un entrait, soulagé par un poinçon, d'un couple d'arbalétriers raidis un niveau de faux entrait, un couple de contrefiches et deux aisseliers pour soulager l'assemblage des faux entrails aux arbalétriers. Les arbalétriers portent trois cours de pannes plus une petite rajoutée récemment, retenues chacune par des échantignoles. Une panne faîtière contreventée par des liens obliques, est assemblée en tête des poinçons. La plupart des chevrons ont été remplacés au XXe siècle par des pièces légères en sapin.

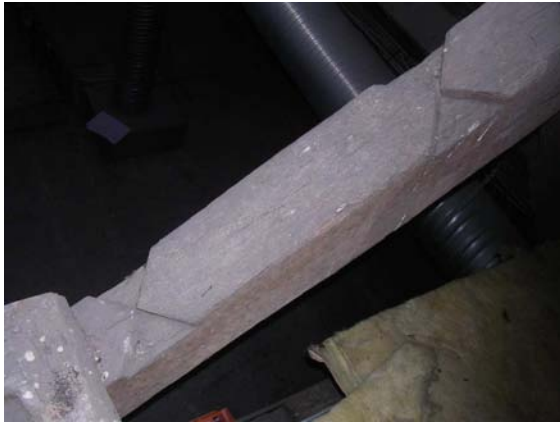
Les quelques réemplois présents dans ces fermes témoignent d'une structure antérieure à "chevrons-formant-fermes", proche de celle du dortoir des moines, comme l'illustre une sablière conservant ses entailles à double queue d'aronde, espacées de 42 cm, et destinées à des fermes secondaires. L'équarrissage de ces réemplois, leurs assemblages et la section des bois semblent indiquer que cette charpente pouvait vraisemblablement dater du XIIIe siècle.

Sablère en réemploi avec ses entailles à double queue d'aronde pour l'assemblage des blochets des fermes secondaires

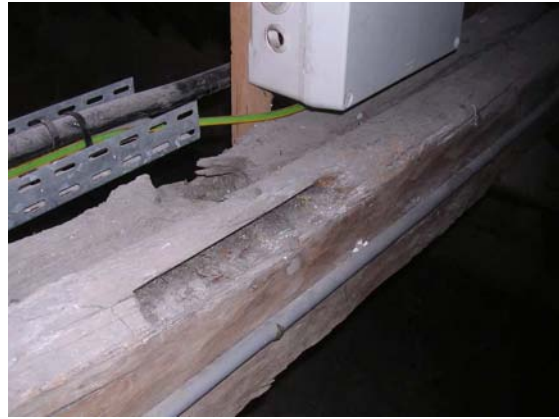
Un poinçon de croupe repris en réemploi avec des mortaises aux angles destinées à deux demi-fermes d'arêtières indique que cette toiture, avant sa reconstruction vers 1725, présentait une croupe à pan coupé, probablement vers le réfectoire. Cependant, l'équarrissage grossier de ce poinçon semble indiquer un travail de la fin du Moyen Age, et non un ouvrage du XIIIe siècle. Il semble donc que la toiture du XIIIe siècle ait été reprise vers les XVe-XVIe siècles pour y aménager une croupe, séparant ainsi le comble du chauffoir de celui du réfectoire.

Poinçon de croupe en réemploi avec mortaises aux angles pour des faux entrants d'arêtiers

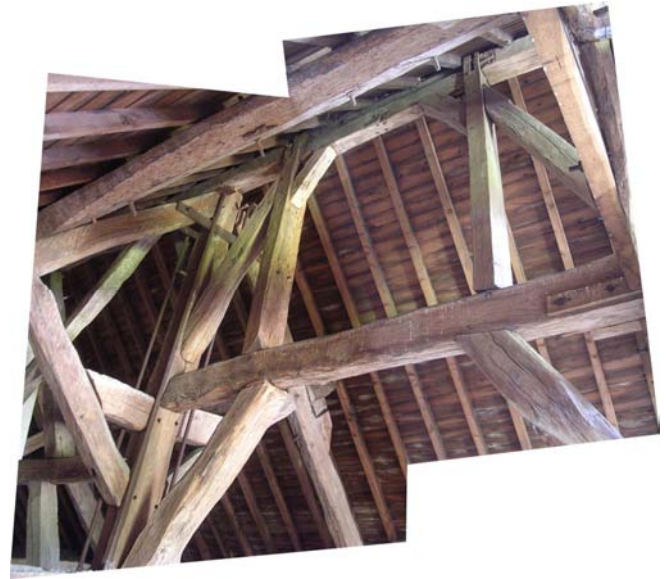
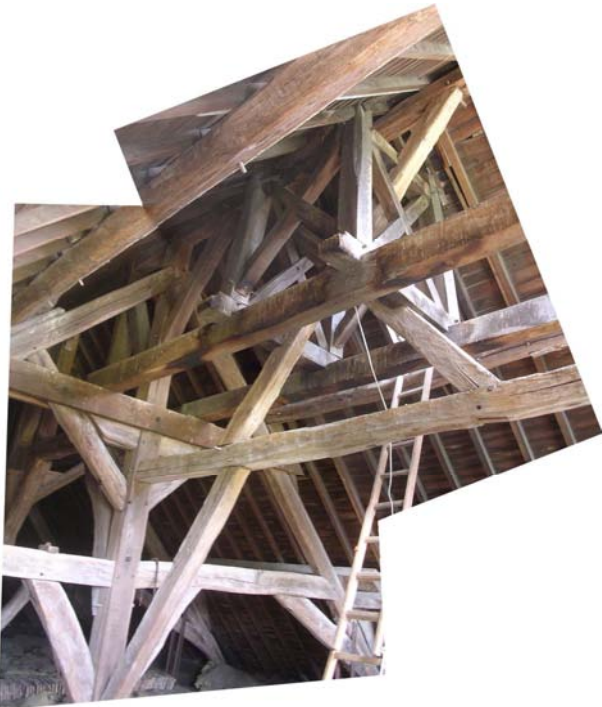
Dans l'avant dernière travée sud de la charpente, la sous-faîtière supportait un petit beffroi pour porter une cloche et dont subsistent encore deux poteaux avec ses aisseliers. Mis en place avec la charpente, ce beffroi doit correspondre à celui qui servait lors de la réaffectation du réfectoire en chapelle à partir de 1870.

*Vestiges du beffroi de 1870*

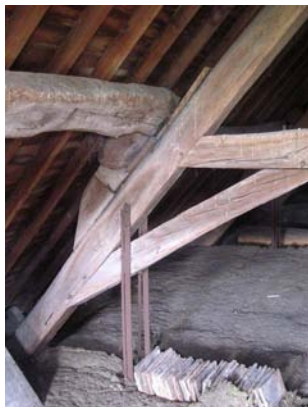
*Suspente accrochée à l'arbalétrier*

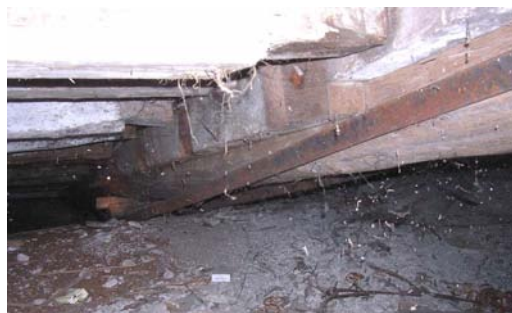
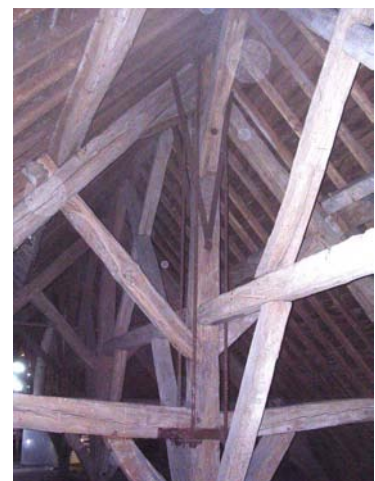
*Tirants en W sous-tendant l'entrait sous le plancher de l'ancien dortoir*

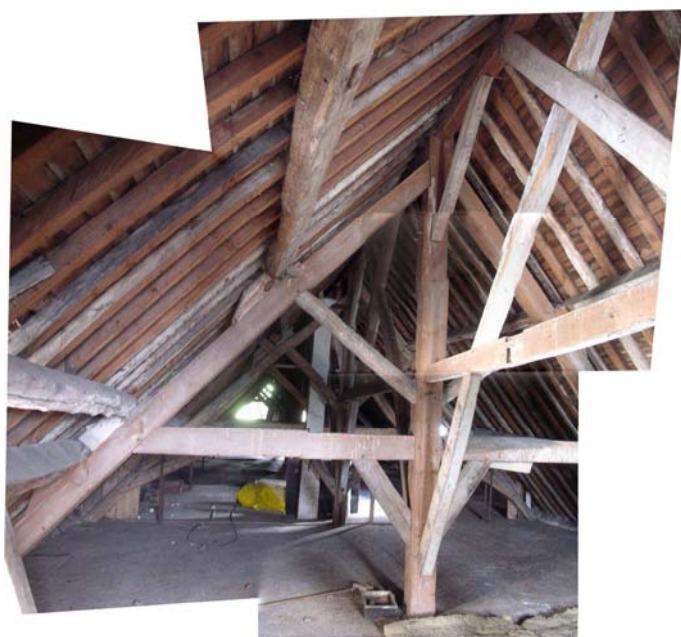
Les deux premières travées nord de la charpente ont été refaites au XX<sup>e</sup> siècle, probablement en 1932-34 lors de la réfection des toitures du réfectoire<sup>6</sup>. Cette charpente reprend les mêmes dispositions que celle du XIX<sup>e</sup> siècle, avec comme seule différence l'emploi exclusif de sapins débités et équarris à la scie à la place du chêne pour la charpente précédente.

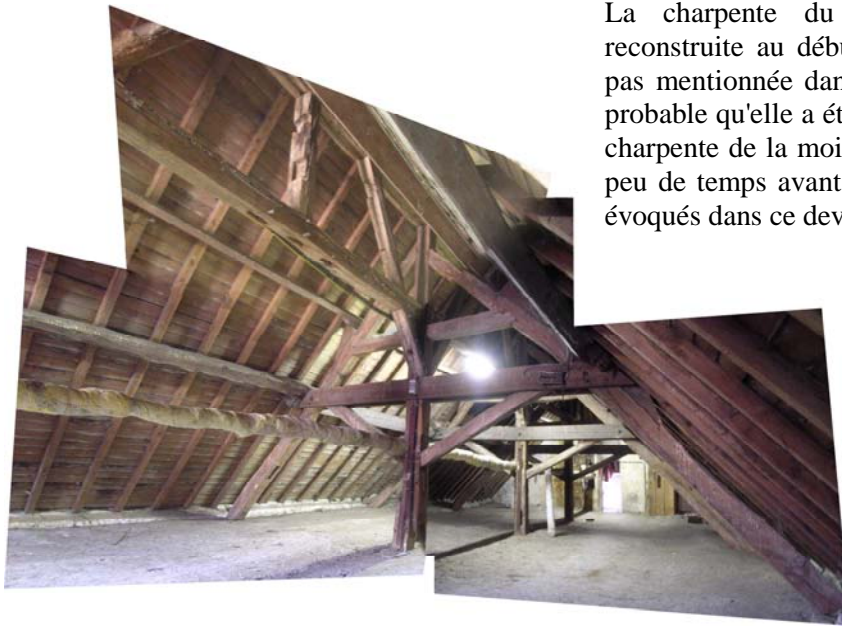
La charpente du comble a entièrement été reconstruite au début du XVIIIe siècle. Elle n'est pas mentionnée dans le devis de 1725 mais il est probable qu'elle a été refaite en même temps que la charpente de la moitié nord du dortoir des moines, peu de temps avant 1725, et dont les travaux sont évoqués dans ce devis.

*Charpente des cuisines, début XVIIIe siècle*

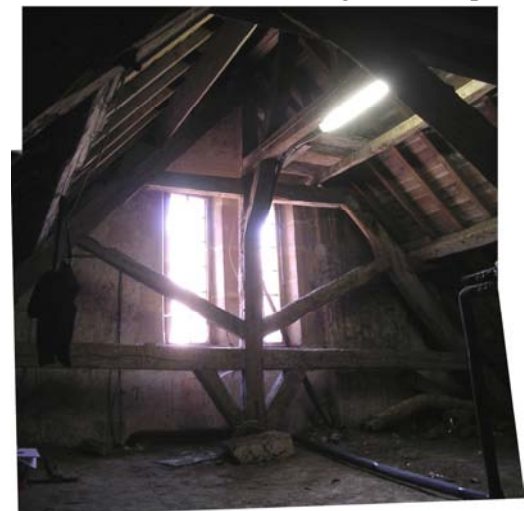
*Ferme complète placée contre le pignon oriental*

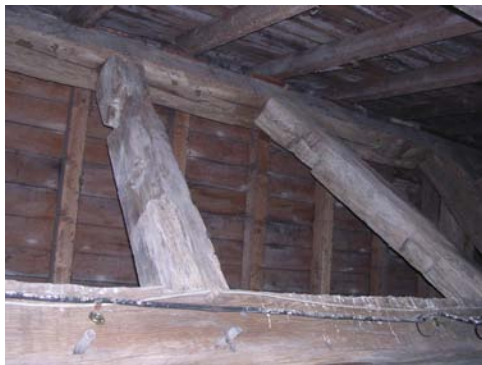
*Sablières en réemploi*

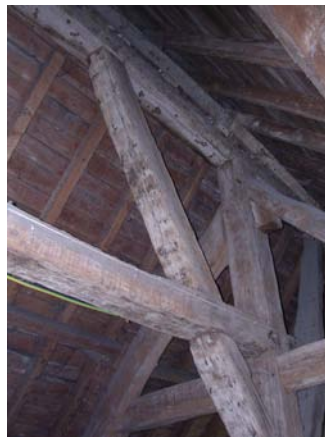
*Chevrons en réemploi*

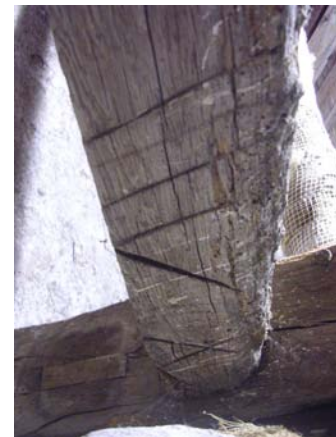
*Marque d'assemblage sur un bois réemployé*

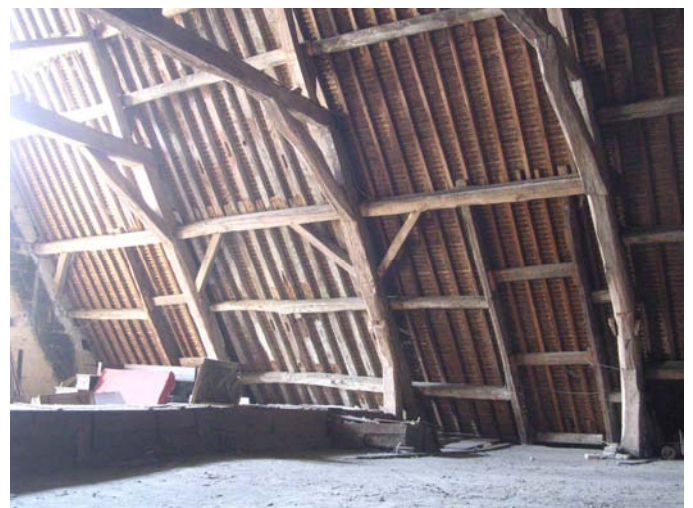
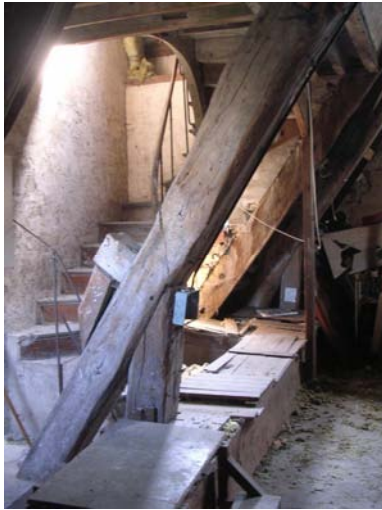
Cette charpente a été perturbée par deux fois. La première par l'installation des lucarnes par Vernier, à la hauteur du portique, qui a entraîné le décalage des pannes, dont l'empreinte primitive est encore visible sur les bois et dans le mur pignon, et la suppression des liens obliques placés dans l'ouverture des lucarnes (voir ci-contre).

La seconde modification date de 1884 et concerne le versant est lors de la construction du pignon de l'escalier Saint-Gabriel où, là aussi, la panne posée sur les échantignoles des arbalétriers fut supprimée. Seule reste l'échantignole sur l'arbalétrier (ci-contre).

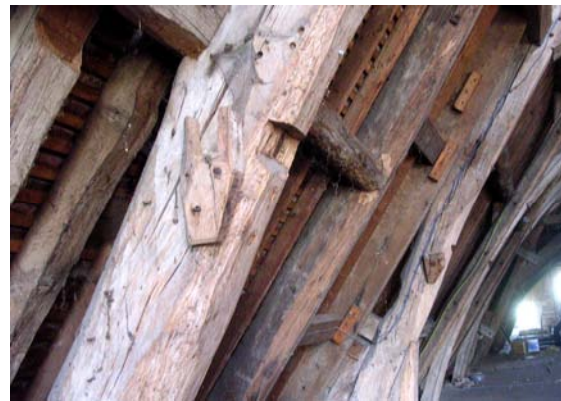
Des dispositifs en bois cloués sur les fermes, destinés à porter des perches horizontales, s'observent en peu partout dans cette charpente (voir aussi première photo générale de la charpente). Ces suspentes confirment l'utilisation de ce comble comme séchoir, mentionné dans les archives des Sœurs de la Sainte Famille pour 1815. Il est encore difficile de savoir si cette charpente a été volontairement construite à cette époque pour ce séchoir ou s'il s'agit d'une ré-affectation *a posteriori* du comble.

*Suspentes du séchoir pour porter des perches*

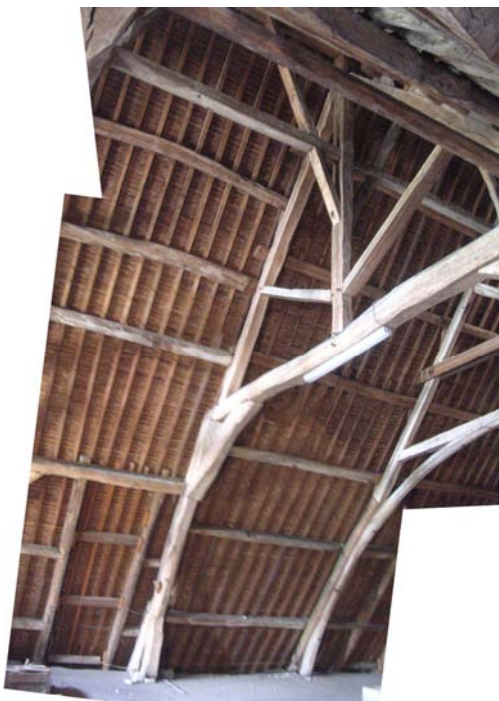
Au-delà de la troisième ferme, on peut constater que le cours des pannes diffère de celui des pannes des travées suivantes, positionnées à des niveaux intermédiaires et retenues sur les arbalétriers par des échantignoles rajoutées. Cette "cassure" témoigne bien d'un raccord entre deux charpentes mises en place lors de campagnes de construction distinctes. Celle construite à la suite de cette charpente du XVIII<sup>e</sup> ou du début XIX<sup>e</sup> siècle semble correspondre à la charpente construite par Vernier, en remplacement des fermes subsistantes de la structure du XIII<sup>e</sup> siècle.

*Raccord différencié des pannes témoignant de deux campagnes de construction*

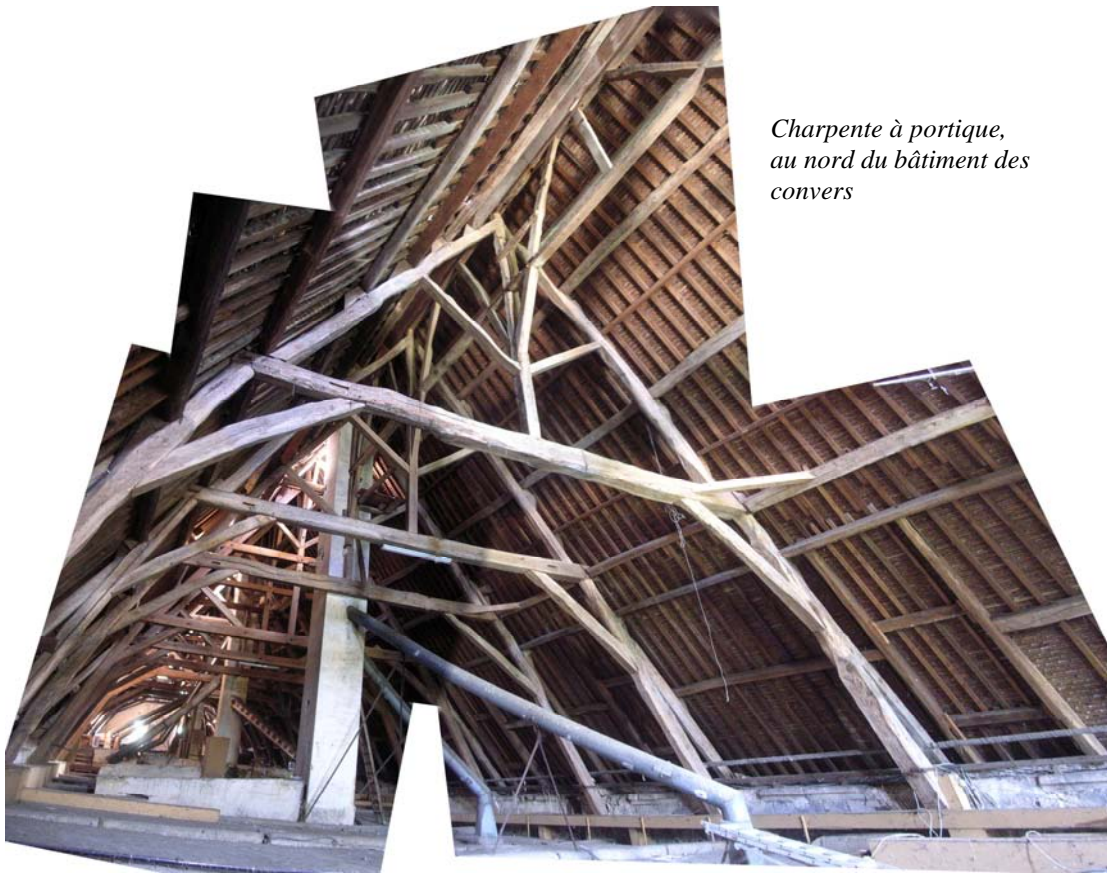
*Charpente à portique,  
au nord du bâtiment des  
convers*

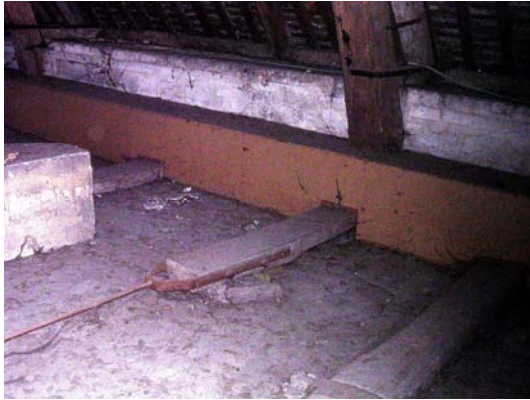
*Tirant en métal*

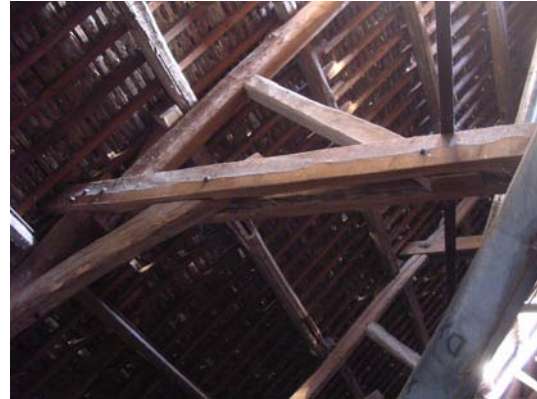
*Moises en sapin, boulonnées de part et d'autre des pièces*

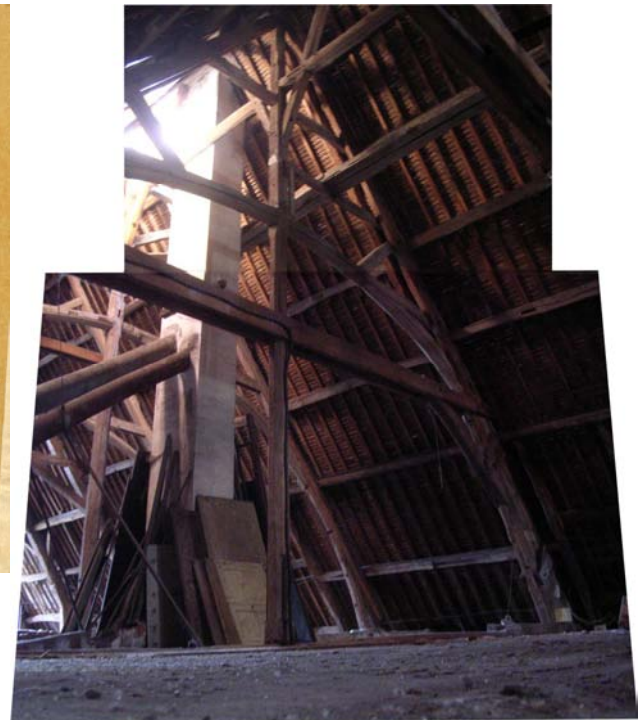
*Faire glisser la ferme de l'épaisseur des pannes de manière à n'avoir à refaire que les assemblages n°1, 2 et 3 et retailler en les raccourcissant ceux n°3, 4 et 5. la moise n°6 en sapin 10/23, la jambe de force en chêne 20/20 avec liens XVbois. Les arbalétriers et poutres servent.*

*Fermes du XIIIe siècle en réemploi*

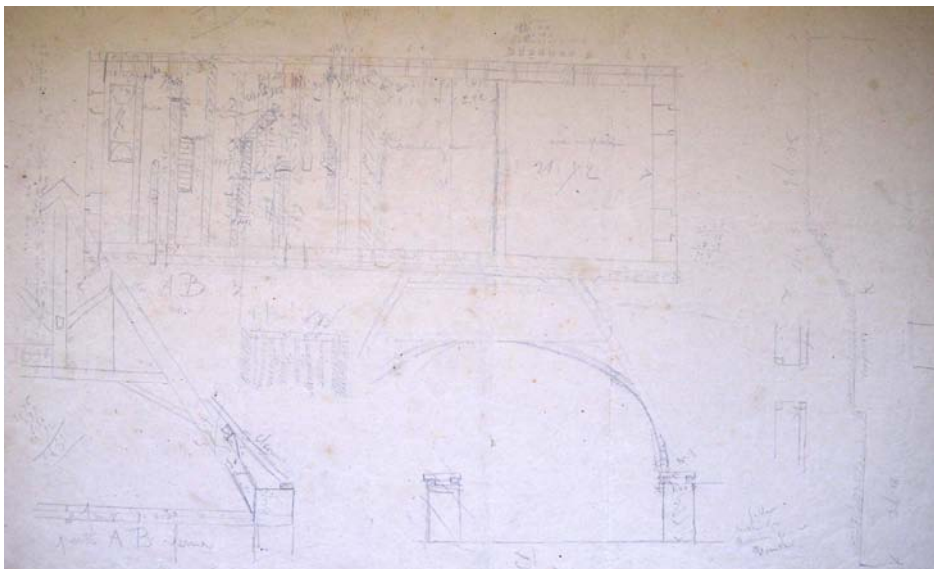
Le dessin de vernier ci-dessous montre en bas au centre le relevé d'une ferme secondaire du XIIIe siècle, visiblement en place, avant son démontage. Son intérêt est de présenter le pied de la ferme avec son dispositif de sablières et de jambes de force, section comprise, et le raidissement des chevrons par un entrait retroussé et un faux entrait.

*Relevé de Vernier du plan et de quelques fermes du comble*

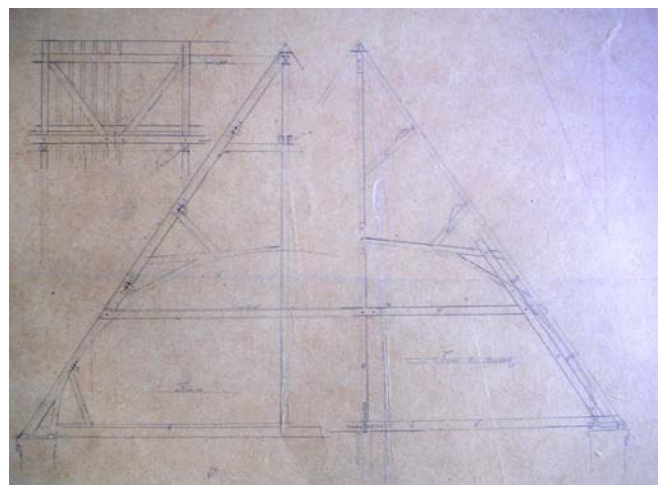
Cet autre relevé (ci-contre) montre le réemploi d'une ferme du XIIIe siècle avec l'insertion de moises (double bastaings prenant de part en part les bois de la ferme), l'assemblage des pannes sur le flancs des chevrons, et le rajout sur la demi-ferme de droite de deux contrefiches pour porter des pannes tandis que dans la demi-ferme de gauche, seule une contrefiche oblique a été rajoutée sur le faux entrait et une jambe de force en pied. Le contreventement semble contemporain.

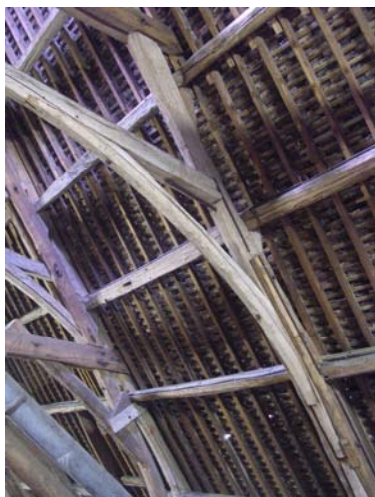
*Ferme du XIII<sup>e</sup> siècle réemployée en l'état, avec ses deux niveaux de faux entrails, le premier étant incliné et non horizontal, ses aisseliers et jambes de force courbes, son poinçon et son entrait à la base.*

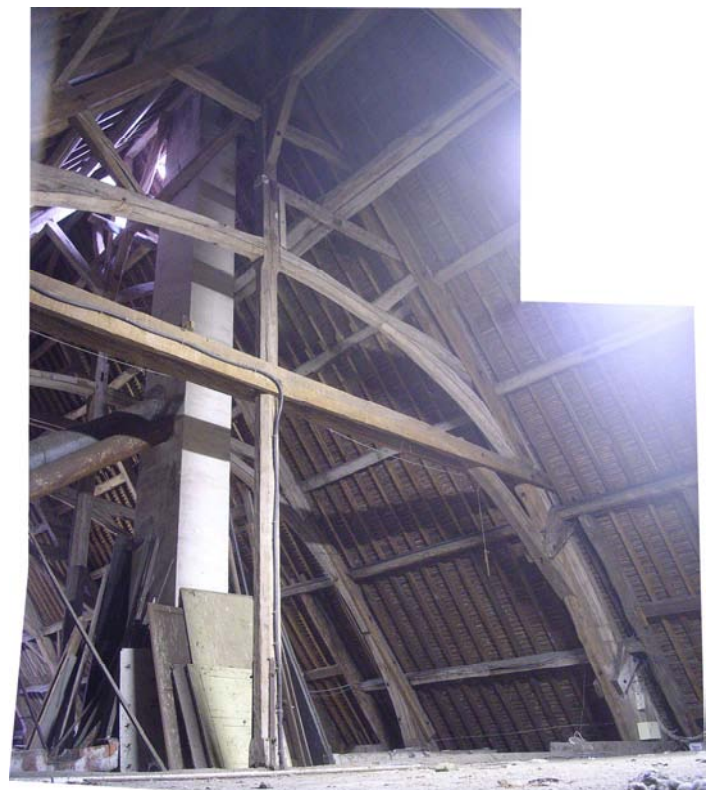
*Aisselier courbe avec ses rainures latérales pour l'insertion du lambris*

Du fait de leur forte section, les bois cintrés de la voûte sont rainurés sur leurs flancs pour recevoir le lambris de la voûte.

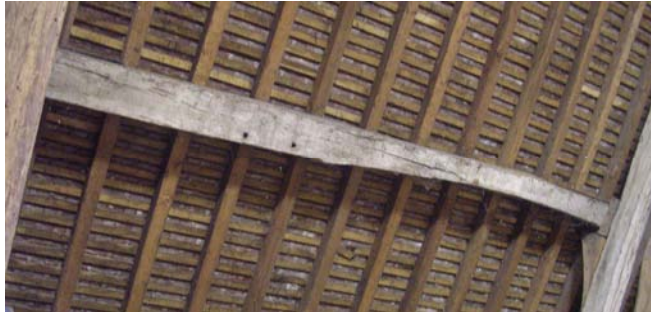
*Chevron d'une ferme secondaire en réemploi, avec sa face délardée selon un profil cintré*

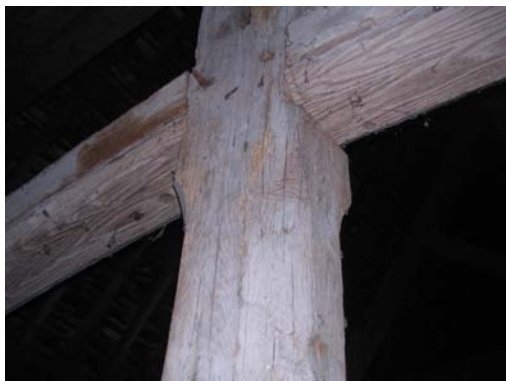
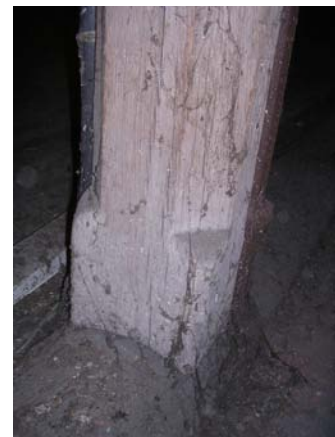
*Tête et pied de poinçon. Les arêtes sont simplement chanfreinées, sans moulure ni peinture.*

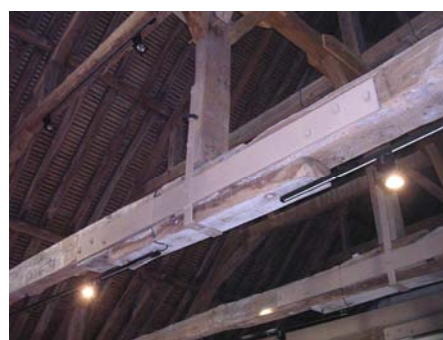
La charpente actuelle a été mise en place peu de temps après la rédaction du devis de 1725, et correspond précisément aux données de ce texte. Les 10 fermes de cette charpente utilisent effectivement dix tirants (entraits) neufs de 50 pieds de longs (16,40 m environ), constitués chacun de deux pièces et joints par le milieu (...) par des entailles en crémaillères (entures crantées) renforcés par chacun par des étriers de fer (...) fermés avec boulons et arrêtés avec rondelles et clavettes et arrêtés aux poinçons avec étriers de fer plat (...) arrêtés aux dits poinçons avec boulons de fer (...) et arrêtées avec rondelles et clavettes. Tous ces renforcements métalliques sont encore en place. Ces entrants constitués chacun de deux pièces s'expliquent par la grande portée de ces fermes et par la difficulté de trouver des bois droits d'une telle longueur.

Enture des entrants maintenue par des plaques boulonnées et retenue au poinçon par un étrier

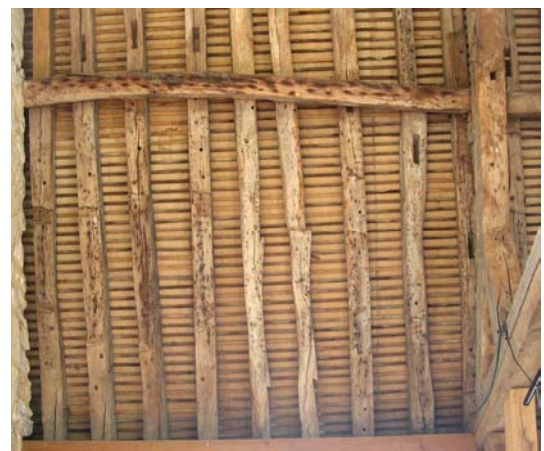
Réemplois de bois du XIIIe siècle

Tous ces bois sont homogènes, avec des sections identiques par type de pièces, un équarrissage à la hache de grande qualité, des traces d'assemblages similaires, et une patine de surface cohérente pour tous ces bois, qui confirment une unique provenance, sans éléments rajoutés.

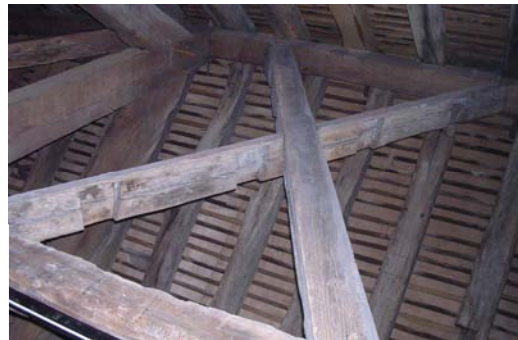
*Sablière avec ses entailles à mi-bois à demi-queue d'aronde pour l'assemblage des blochets des fermes secondaires*

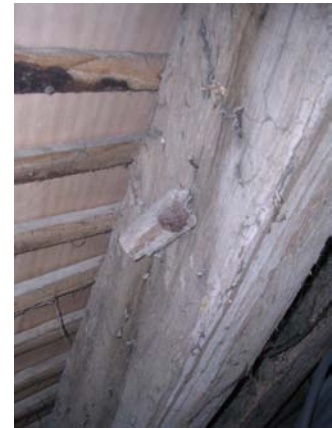
*Fragment de couvre-joint du lambris, avec son clou de fixation, sur un chevron délardé*

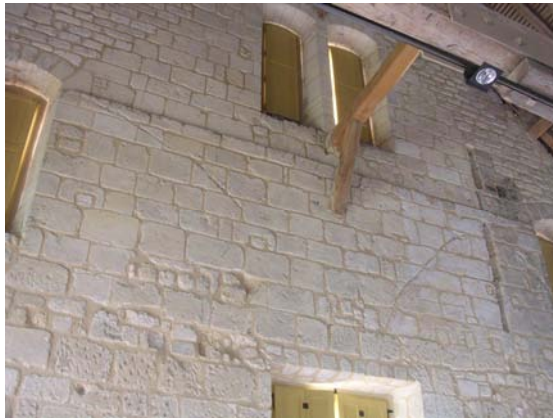
*Rainure creusée dans le pignon est pour l'insertion des planchettes du lambris*

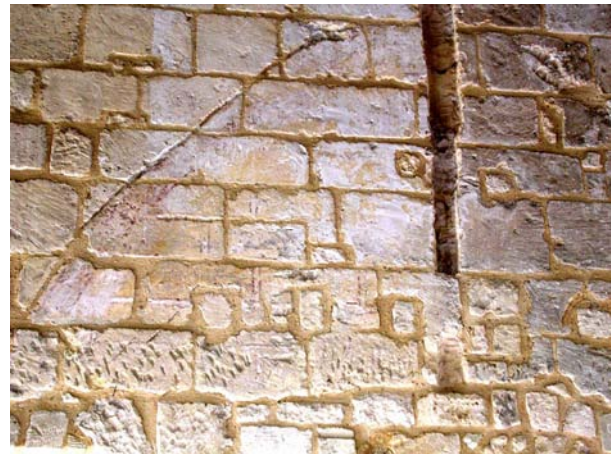
*Traces de peintures du XIIIe siècle : bandeau rouge le long du profil de la voûte et tracés de faux appareillage par des doubles joints rouges sur fond blanc ou ocre*
