**Memoria de la actuación “ Excavación arqueológica en el yacimiento de Albalat (Romangordo, Cáceres). Campaña 2016 ”, RFO, remis à la Consejería de Cultura de la Junta de Extremadura, 2017, vol.1, 262 p. [+ vol. 2, 72 p.]**

Excavación arqueológica en el yacimiento de Albalat (Romangordo, Cáceres). Campaña 2017  
S. Gilotte (dir).

**Memoria de la actuación**  
**“Excavación arqueológica en el yacimiento de Albalat**  
**(Romangordo, Cáceres).**  
**Campaña de 2018”**

#### SECCIÓN IV- CONSERVACIÓN Y RESTAURACIÓN

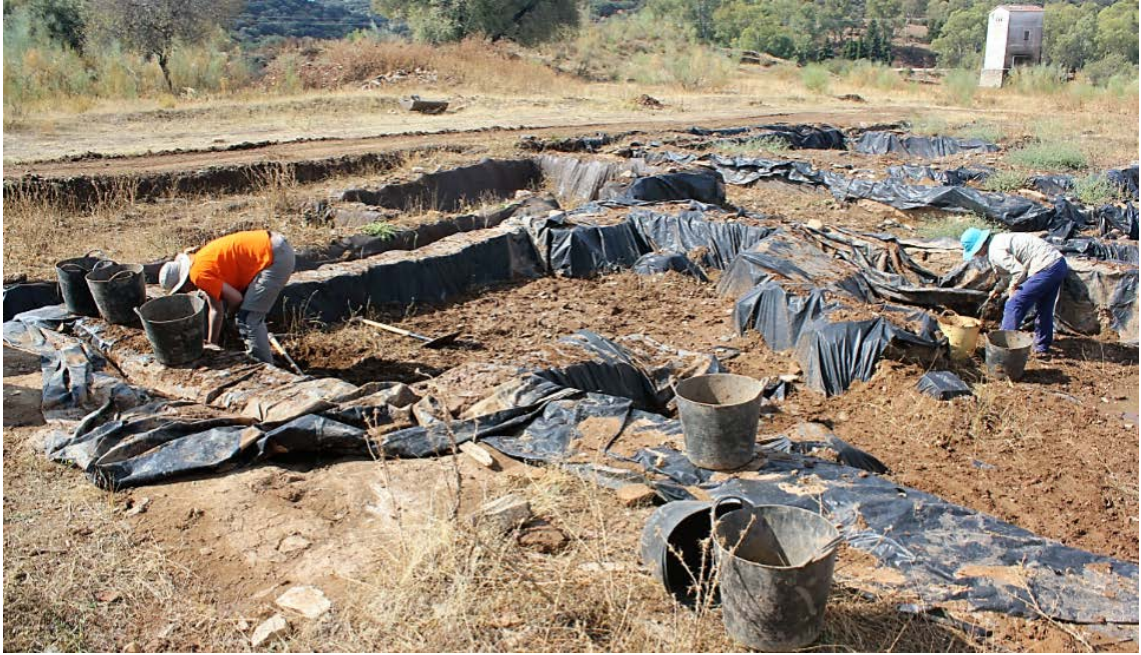
Retirada de las protecciones temporales.

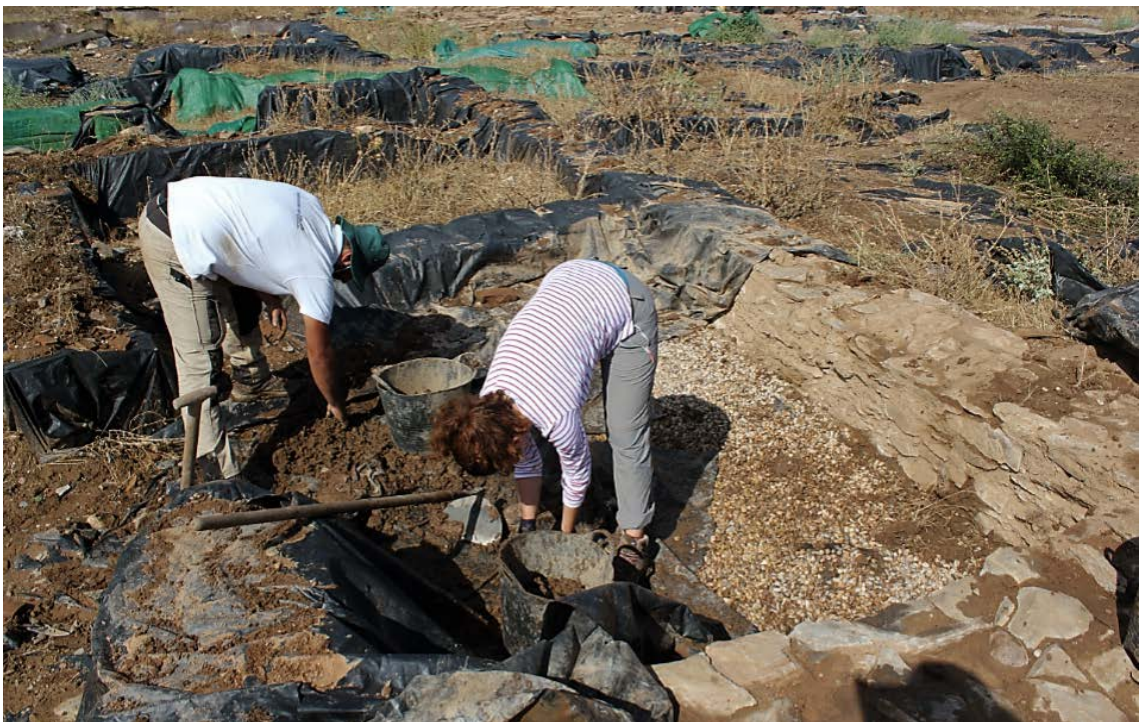
Retirada de las lonas y limpieza.

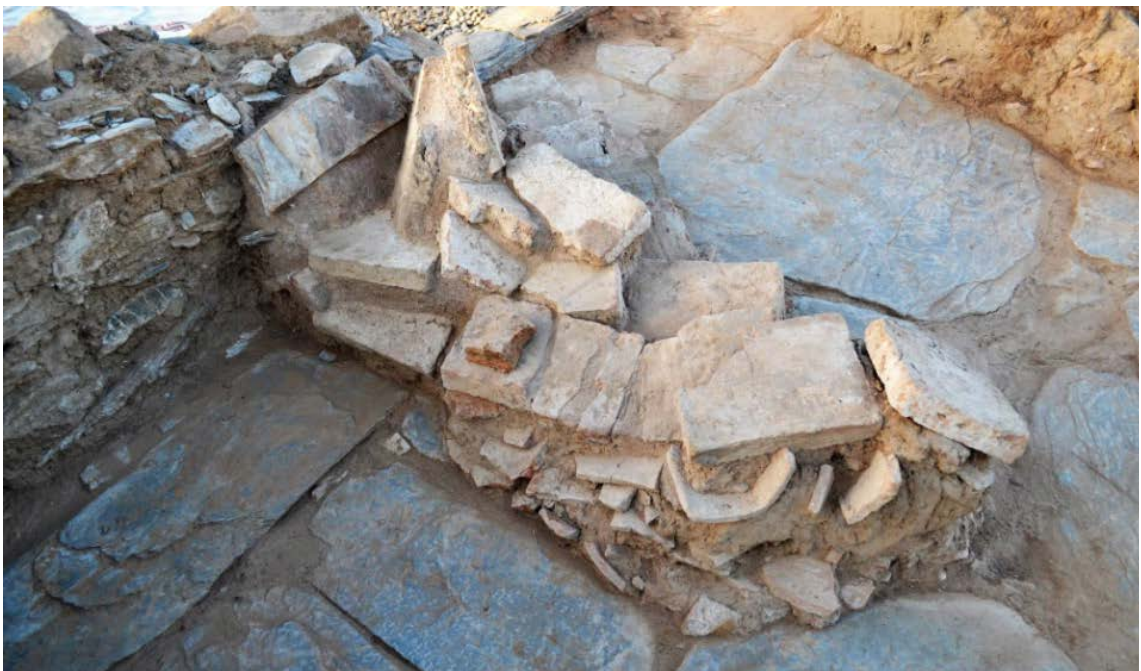
Estado de conservación de los ladrillos de la UE del arco.

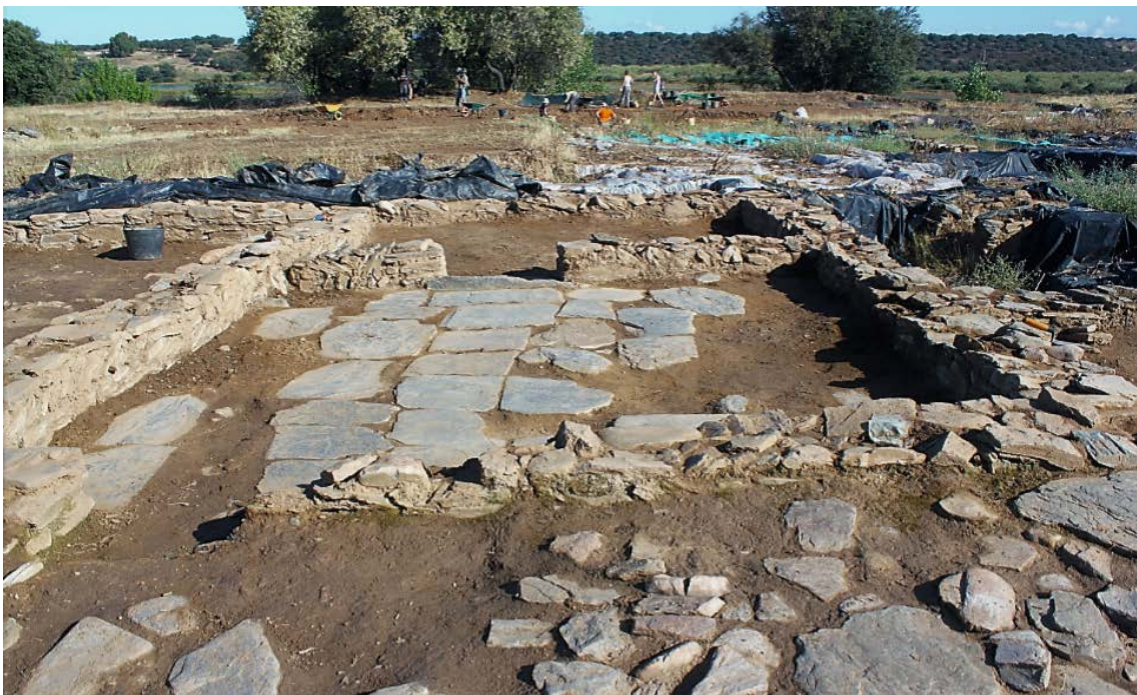
Estado de conservación del patio D y los muros que lo rodean.

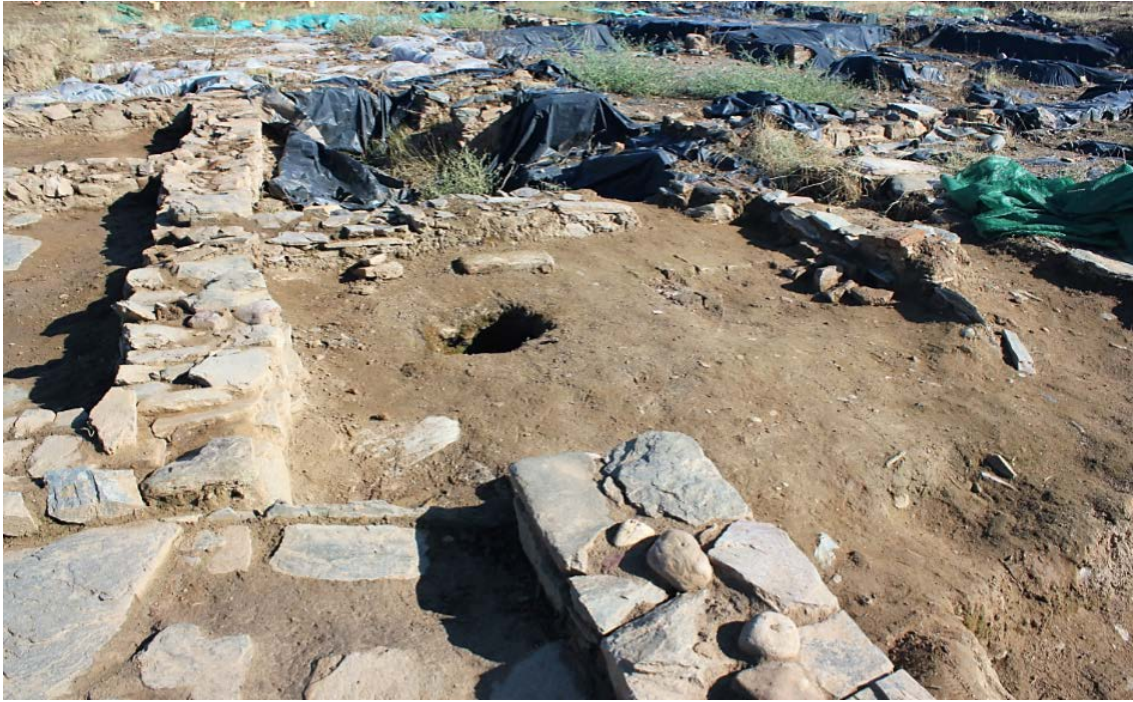
Estado de conservación de la zona del hogar.

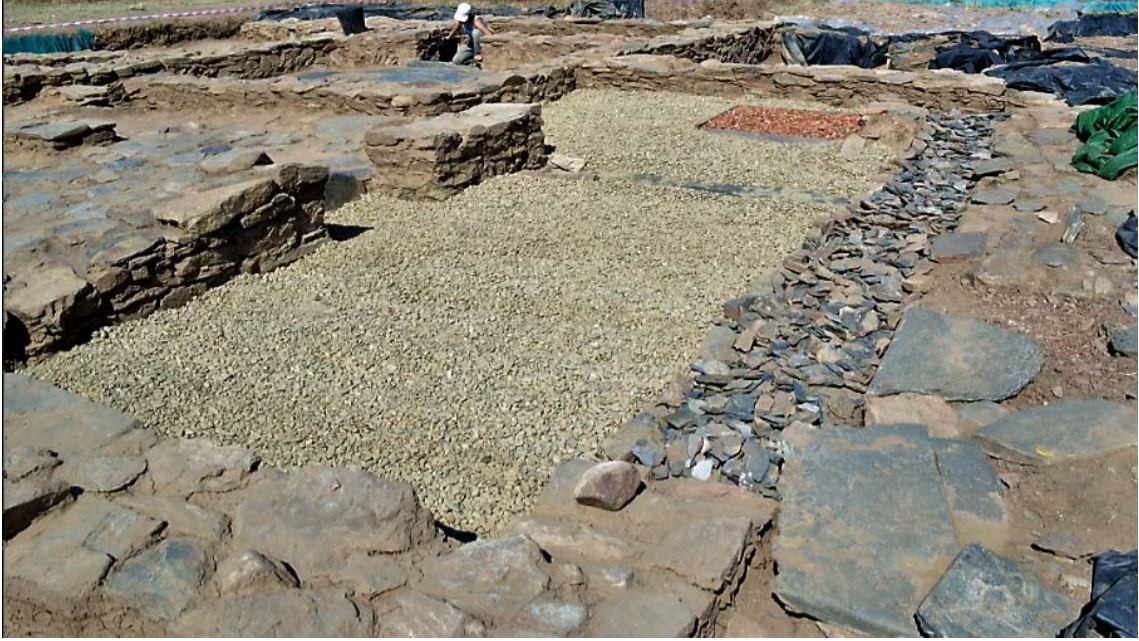
Estado final de la estancia B.

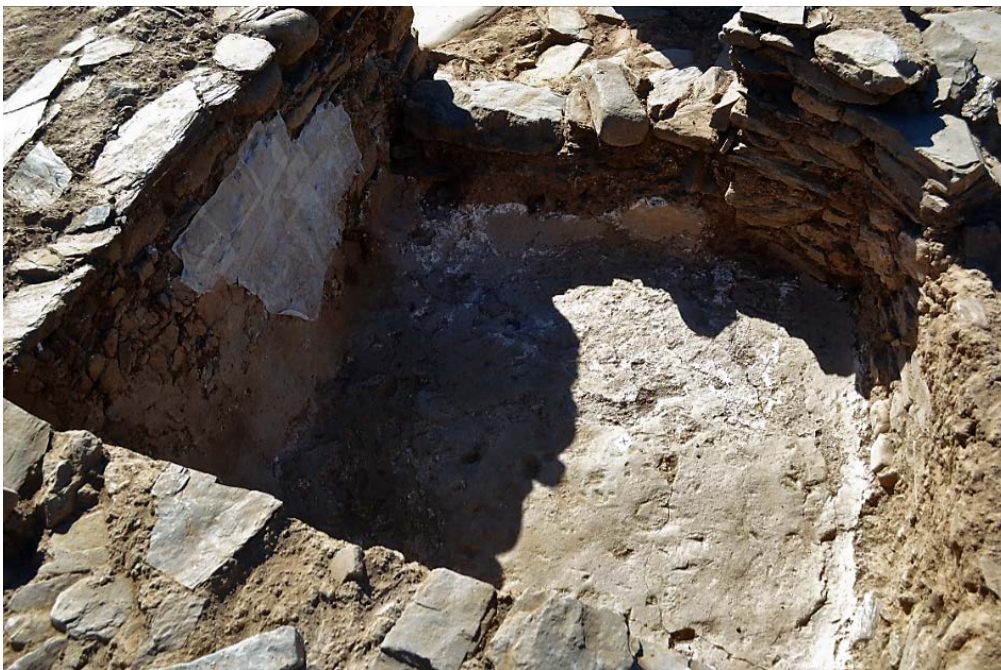
Comienzo de empapelado del muro este.

4) Protección de la superficie y unión de grietas mediante la adhesión de fragmentos **de papel japonés** superpuesto en sus márgenes, impregnado en resina acrílica con brocha (**Paraloid B72 en acetona al 5-10%**). Realizado solo en los muros para asegurar la permanencia de las uniones de los fragmentos, y en el caso de que por algún motivo se desprenda de la pared, que sea posible su reubicación in situ en los fragmentos lo más unido posible.

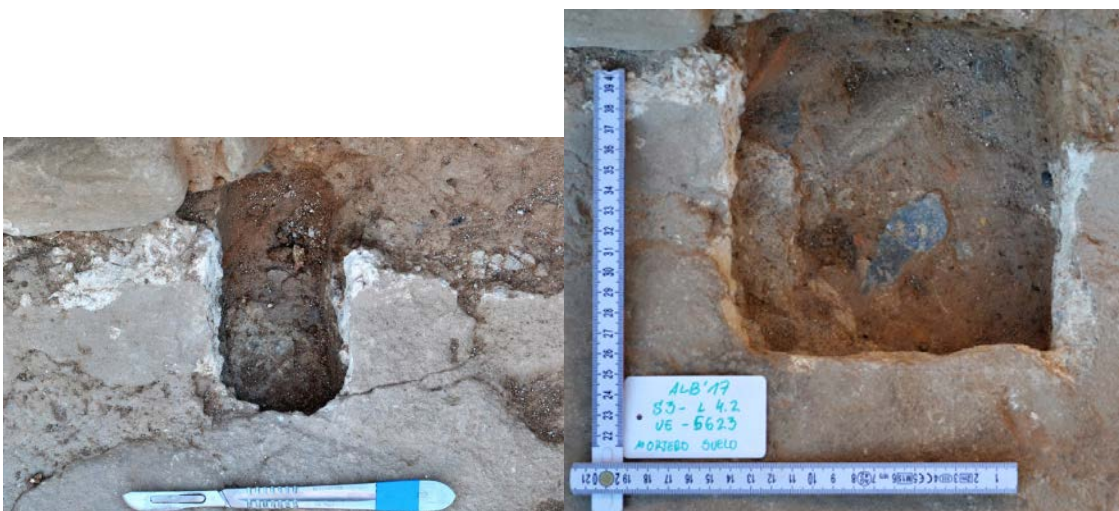
Toma de muestra y posterior ampliación para la realización de la cata.

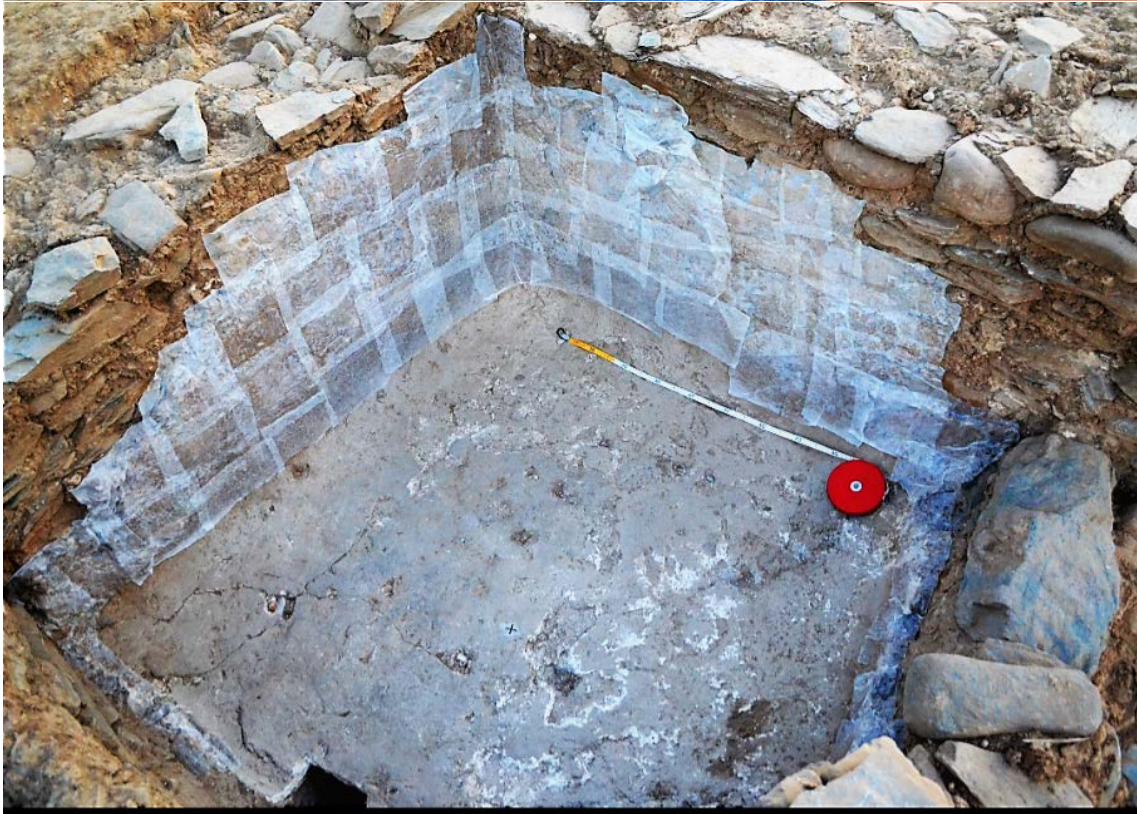
Estado final previas protecciones.

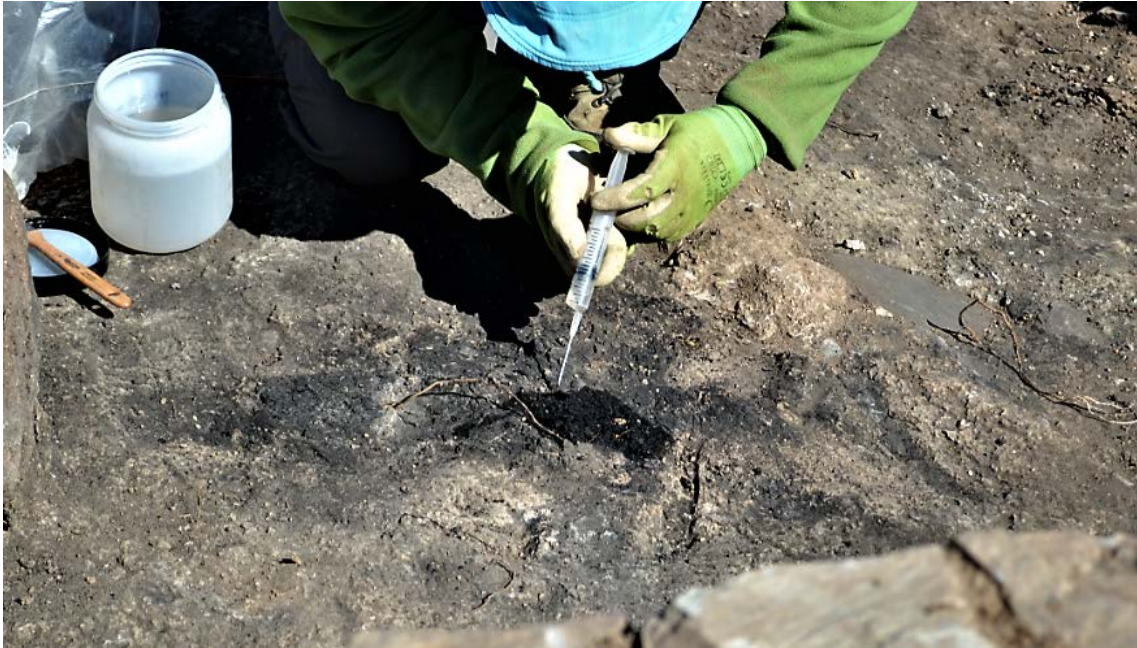
Consolidación de esterilla carbonizada (sector 4)

- Consolidación y extracción en bloque de **restos orgánicos carbonizados**: una esterilla (similar a otras encontradas en otros sondeos) y restos de vigas de madera. Ambas en la misma estancia (**S4 - E**).
- Consolidación y extracción en bloque de **material metálico** (a veces con engasado necesario) para su posterior tratamiento en laboratorio, principalmente hierro, que se encuentra en peor estado de conservación.

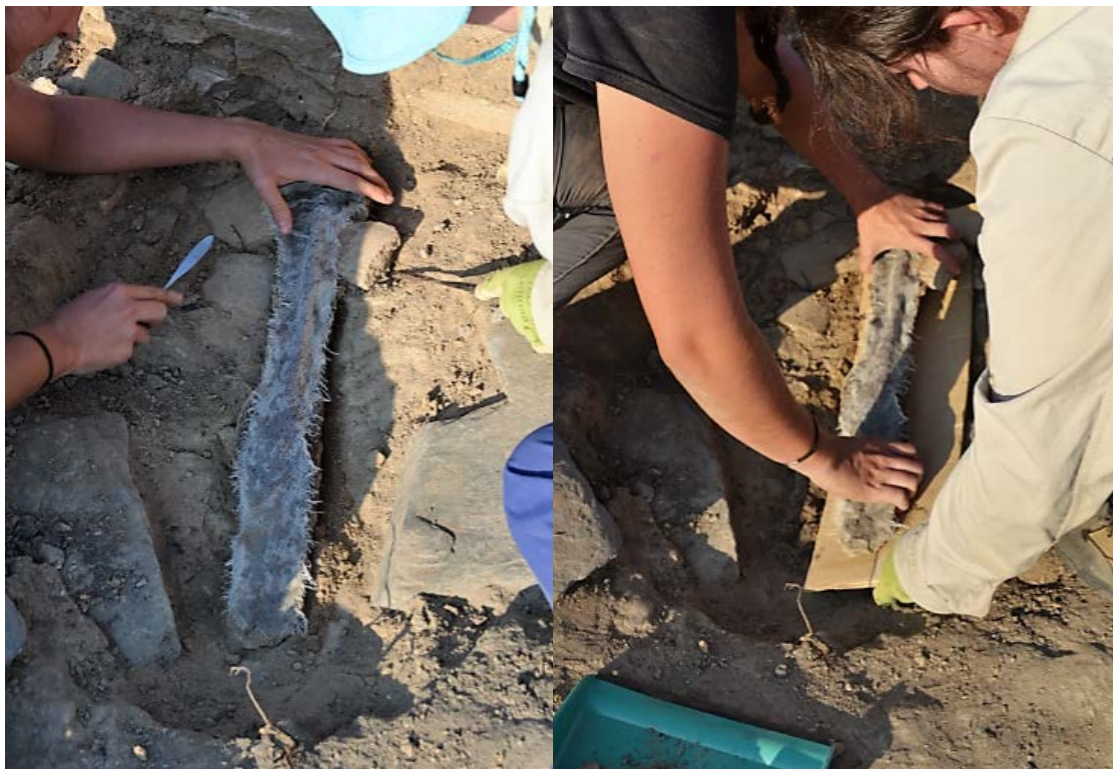
Consolidación y extracción en bloque de una "lanza" de hierro.

Destaca la “espada/lanza” extraída en bloque del S4 – C, que estaba en tal nivel de deterioro que la corrosión impide su identificación, por lo que se llevó a cabo una limpieza cuidadosa, una consolidación para procurar paralizar el proceso de corrosión y un soporte para facilitar su manejo para el estudio por parte de los investigadores. También destaca una moneda tardoromana encontrada en S3 – B8 de bronce, sobre la que se llevó una limpieza de las tierras carbonatadas mediante bisturí y bajo un binocular.
