Charpentes anciennes du Val-d'Oise

Rapport d'étude des combles de 23 monuments

réalisée du 01/06/2003 au 31/07/2003

par Frédéric Epaud

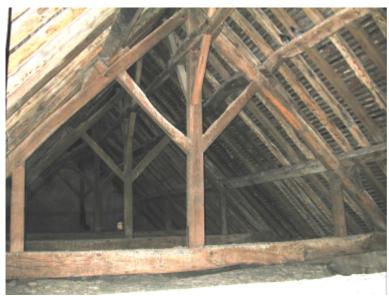
Fig. 90 Fermes de la nef

La charpente du vaisseau principal de la nef est à fermes et pannes avec une trame adaptée à celle des voûtes gothiques sous-jacentes (fig. 90).

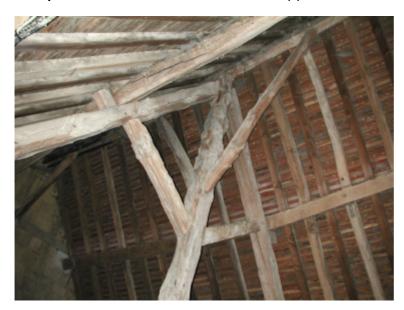
Fig. 93 Partie haute de la ferme

Il s'agit d'une charpente à fermes et pannes constituée d'une seule ferme assise à mi-longueur du comble (fig. 93). Elle comporte un entrait (17x17 cm), un poinçon de fond (19x16 cm), deux arbalétriers (10x18 cm) et deux contrefiches (10x18 cm). Les arbalétriers se prolongent au-delà de l'assemblage de l'entrait de façon à le porter au-dessus de l'extrados de la voûte sous-jacente. Les pieds des arbalétriers sont donc assemblés à une jambe-de-force, un blochet et un court aisselier pour renforcer ces assemblages.

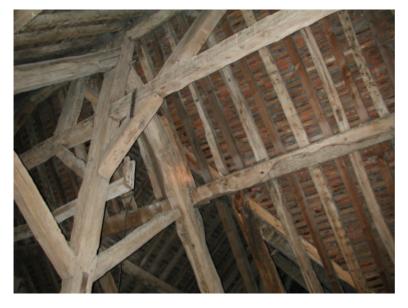
Fig. 95 Partie haute de la ferme du chœur

Charpente à ferme et pannes constituée d'une seule ferme en milieu de vaisseau. La ferme est strictement identique à celle du croisillon nord, en structure comme en section des bois. Une panne faîtière ainsi qu'une sous-faîtière s'assemblent au poinçon (fig. 95). Un lien oblique soulage la sous-faîtière et un autre lien assure le soutien de la faîtière à la sous-faîtière. Les chevrons en place qui se prolongent dans le comble de la chapelle sud, adossé à ce dernier, ne présentent pas de traces de lattis, ce qui semble indiquer que la charpente du chœur et celle de cette chapelle sont contemporaines.

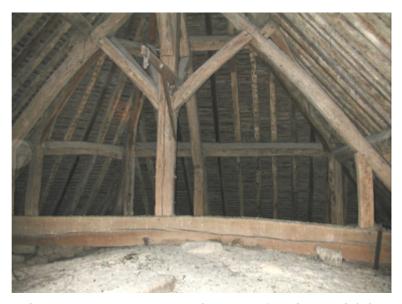
Fig. 97 Ferme de croupe avec potence de suspension de candélabre

La croupe du chœur, séparée de la charpente de la travée droite par un murpignon, répond des mêmes techniques d'exécutions. La ferme de croupe est similaire à celle de la chapelle sud (fig. 97) avec toutefois des contrefiches horizontales. Les chevrons d'une courte travée droite sont portés par une panne sur chaque versant et une panne-faîtière, toutes ancrées dans le murpignon. La croupe, à 3 pans coupés, est à chevrons-formant-fermes avec deux enrayures d'entraits et de faux entraits. Les chevrons des demi-fermes avec ou sans entraits à la première enrayures sont tous raidis par un faux-entrait.

La croupe à trois pans comporte une seule enrayure au niveau de l'entrait avec deux demi-fermes d'arêtier et une demi-ferme axiale placée perpendiculairement à la ferme de croupe (fig. 97). Les arêtiers reçoivent les pannes sur les faces latérales qui sont pour cette raison d'une grande largueur (25 à 30 cm). La conception de cette croupe est parfaitement maîtrisée et correctement exécutée.

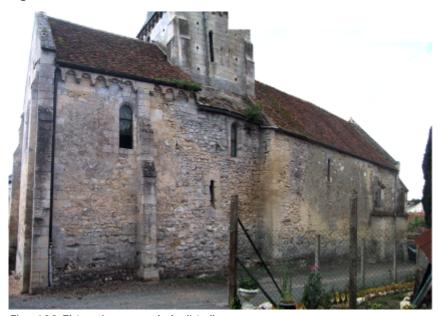
Fig. 139 Elévations nord de l'église

On observe très nettement une deuxième campagne de construction avec un rehaussement de la nef et du niveau des ouvertures dans la première moitié XII^e siècle avec une réédification du chœur en moyen appareil et de la tour de croisée vers le milieu du XI^e siècle (fig. 139).

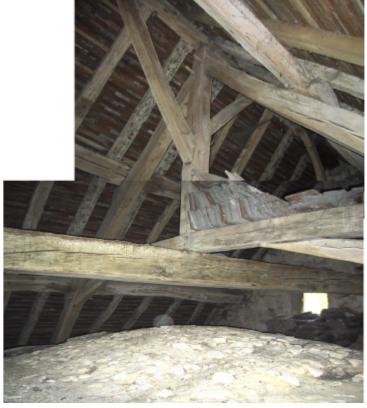
Fig. 157 Ferme supportée par la poutre longitudinale au-dessus de l'extrados de la voûte du XII^e siècle.

La charpente à fermes et pannes du comble ne présente qu'une seule ferme située en milieu de vaisseau (fig. 157). L'extrados de la voûte du XIIe siècle pénètre dans le comble nettement au-dessus de l'arase des murs gouttereaux. Cette ferme ne possède donc pas d'entrait mais un entrait retroussé qui lui permet ainsi de franchir cet obstacle. Cette ferme comprend un poinçon (17x12 cm), un couple d'arbalétriers (16x12 cm) raidis par un entrait retroussé (15x13 cm) et deux aisseliers (13x11 cm) assemblés en pieds dans les arbalétriers et en tête dans l'entrait retroussé. Chaque arbalétrier s'appuie en pied dans une semelle indépendante (fig. 158).

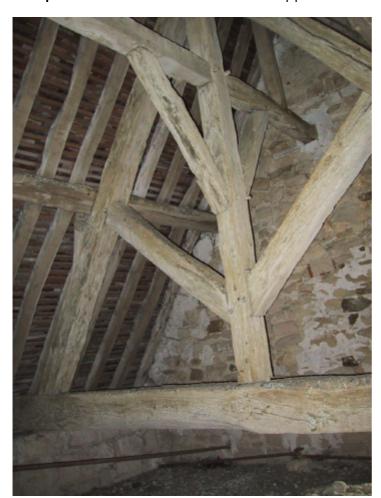
Fig. 186 Ferme du croisillon sud

sections et de l'équarrissage des bois. Les structures en place présentent des bois identiques à ceux du croisillon nord avec une section faible (poinçon de 14x15 cm, entrait de 20x21 cm, pannes de 12x15 cm, arbalétrier de 11x13 cm, contrefiche de 10x11 cm), un équarrissage à la hache et de nombreux flaches tandis que les bois de cette reprise ont une plus forte section et un équarrissage à la scie de long. Cette reprise a touché les arbalétriers de la première ferme, le poinçon de la seconde, et la plupart des éléments d'étrésillonnement dont la disposition n'est pas d'origine (sous-faîtière, potelet, liens courts). Il est possible de considérer les structures en place comme contemporaines de celles du croisillon nord, datables du XIV^e siècle, et la reprise de cette charpente au XVI^e siècle, lors de la rénovation du reste de l'édifice.

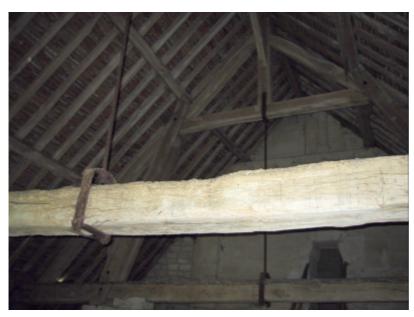
Fig. 252 Charpente du chœur avec vue des suspentes en métal

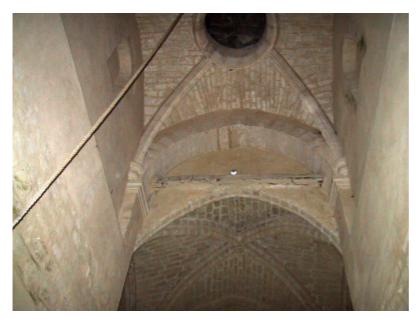
Fig. 254 Poutre de raidissement à la naissance de l'arc triomphal (XVIe siècle)

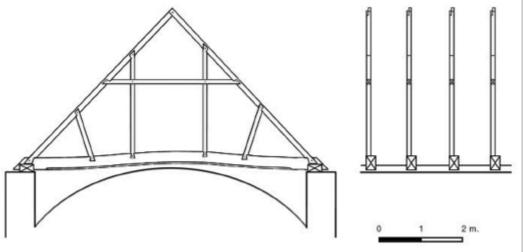
Fig. 260 Proposition de restitution de la charpente du croisillon nord (milieu du XII^e siècle) : ferme et coupe longitudinale

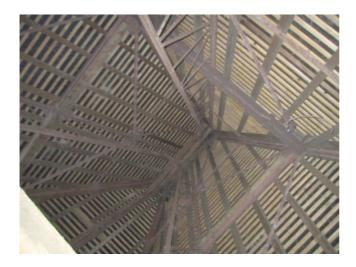
Fig. 291a et 291b Charpente métallique du clocher. Détail du pied d'une ferme axiale
