Charpentes anciennes du Val d'Oise. Rapport d'étude des combles de 17 monuments.

Charpentes anciennes du Val-d'Oise

Rapport d'étude
des combles
de 17 monuments

Rapport 2004

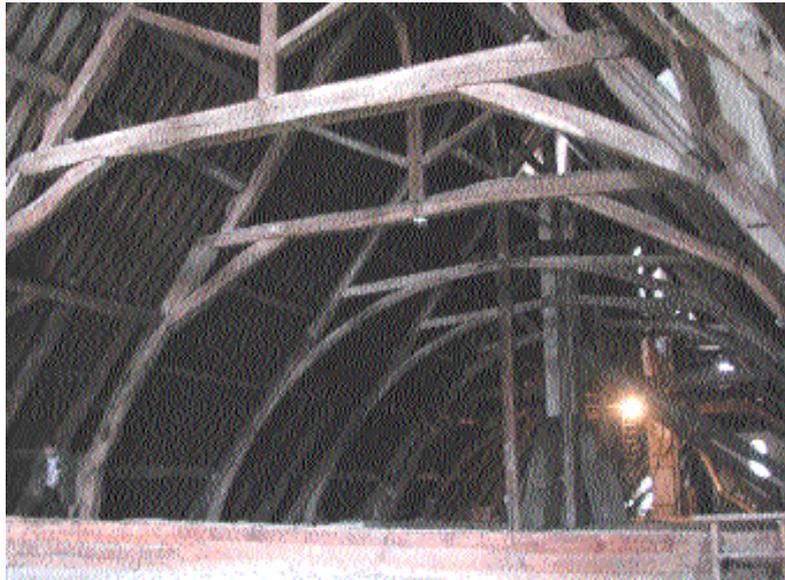
Fig. 1
Charpente du
bâtiment des
convers avec vue
des fermes primitives
voûtées

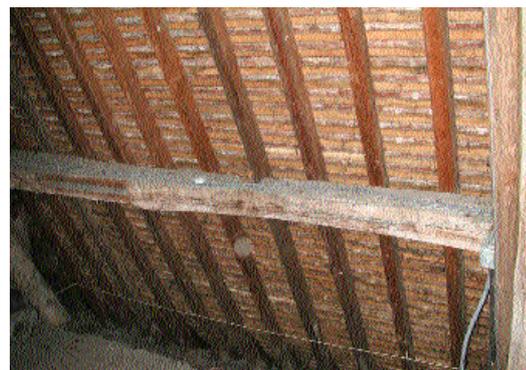
Fig. 3 Réemploi en panne d'un ancien
chevron délardé de ferme secondaire

Les éléments provenant de la **charpente du XIIIe siècle** s'organisent en deux ensembles. Le premier concerne des bois isolés en réemplois dans les fermes à portique et dans le cours des pannes. On identifie quelques poinçons en réemploi dans les fermes de la partie médiane du comble et des chevrons réutilisés en pannes dans la partie sud de la toiture (fig. 3). Le deuxième ensemble se présente sous l'aspect de trois fermes voûtées situées au sud du comble (fig. 4 et 5). Ses éléments correspondent à des fermes complètes de la charpente primitive, mais qui ont été entièrement démontées lors de la reprise de la charpente au XIXe siècle, et remontées à l'identique pour l'insérer dans la nouvelle structure, vraisemblablement en tant que relique architecturale pour préserver un témoignage de la charpente médiévale. Ces fermes sont constituées d'un entrait (noyé dans le plafond), d'un poinçon de fond mouluré, d'un premier niveau de faux entrants légèrement obliques pour le tracé de la voûte, d'un second niveau de faux entrants, et d'un couple de jambe de force et d'aiseliers courbes. Ces bois dessinent le profil d'une voûte

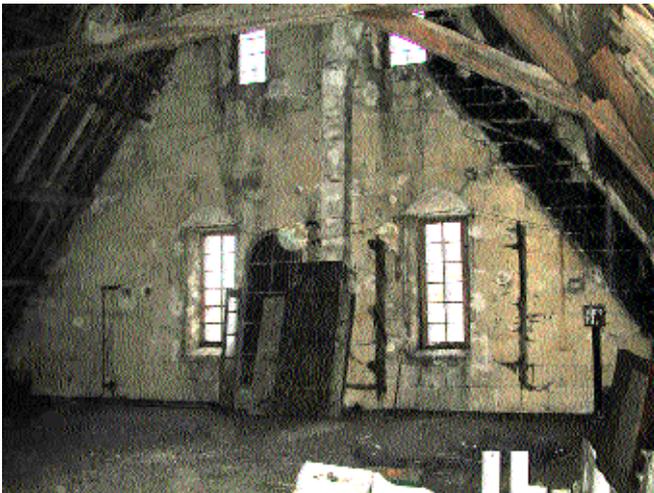
Fig. 6 Mur pignon sud. Tracé du lambris de la voûte

Contre le mur pignon sud du comble, sur la surface de l'appareillage, on observe encore distinctement le négatif de cette voûte lambrissée sous la forme d'une rainure creusée à même la pierre pour l'insertion dans le mur du lambris (fig. 6). Ce profil dessine une voûte en plein cintre qui correspond exactement à celui des trois fermes voûtées réemployées. Aucun autre tracé de voûte n'apparaît sur ce pignon, accréditant ainsi l'origine du XIII^e siècle de celle-ci. Sur le pignon opposé, au nord, aucun tracé de voûte n'a été observé. Bien que les maçonneries semblent d'origine, l'absence de tracé reste inexpiquée. On ne saurait cautionner l'idée d'un cloisonnement de la charpente ou de l'arrêt de la voûte à l'intérieur du comble puisque tous les exemples de voûtes lambrissées couvrant des bâtiments conventuels du XIII^e siècle sont continus d'un pignon à l'autre. D'autre part, l'homogénéité du bâtiment, la continuité des corniches internes en haut des deux murs gouttereaux et la hauteur des baies, visibles encore actuellement dans le comble (fig. 7) interdisent l'hypothèse d'un plafond ou d'une interruption de la voûte.

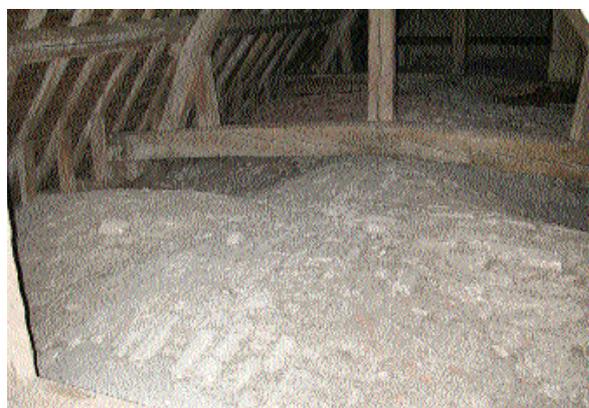
Fig. 5 Pénétration des voûtes dans le comble. Voir la courbure naturelle de l'entrait et sa surélévation par des cales posées sur le mur pour enjamber les voûtes.

La pénétration des voûtes du XII^e siècle dans le comble, avec un extradossé situé au-dessus du niveau de l'entablement des murs gouttereaux, a obligé les charpentiers à surélever l'entrait des fermes, en les faisant reposer sur des cales, et à sélectionner des bois tors à profil cintré pour ces mêmes entrants. Cette contrainte est relativement fréquente pour des charpentes couvrant des voûtements d'ogives précoces, dans la seconde moitié du XII^e siècle. Plusieurs charpentes du XII^e siècle encore en place sur des voûtes gothiques extradossées montrent ses mêmes adaptations avec des entrants tors ou des entrants surélevés (chapelles de Vaux et de Chanu dans l'Eure, église de Saint-Clair-sur-Epte). Il faut attendre la fin du XII^e siècle pour voir des voûtes correctement adaptées aux charpentes avec un niveau d'extrados situé sous les entrants.

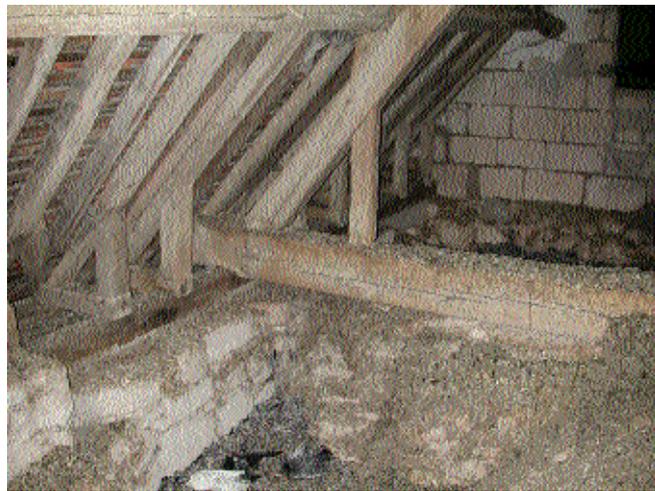
Fig. 8 Pieds de fermes. Les murs gouttereaux sont élevés au-dessus de l'extrados des voûtes.

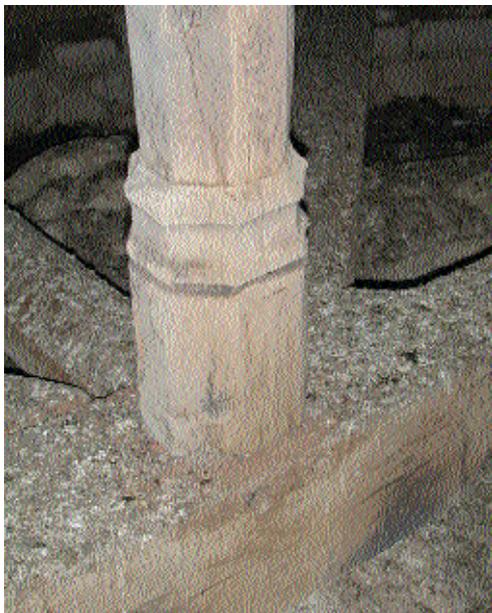
Il faut souligner le fait que le poinçon de la ferme de croupe présente une base et un chapiteau sculpté, sous le niveau des entrains retroussés, de grande qualité. Leurs moulures sont caractéristiques de la sculpture du XVI^e siècle. Le fût du poinçon entre ces deux sculptures est chanfreiné, de même que l'entrain. Le poinçon de la première ferme principale n'est pas sculpté, bien que son fût présente des ressauts à sa base et sous le faux entrain.

Fig. 17 Sculpture du pied de poinçon
de la ferme de croupe.

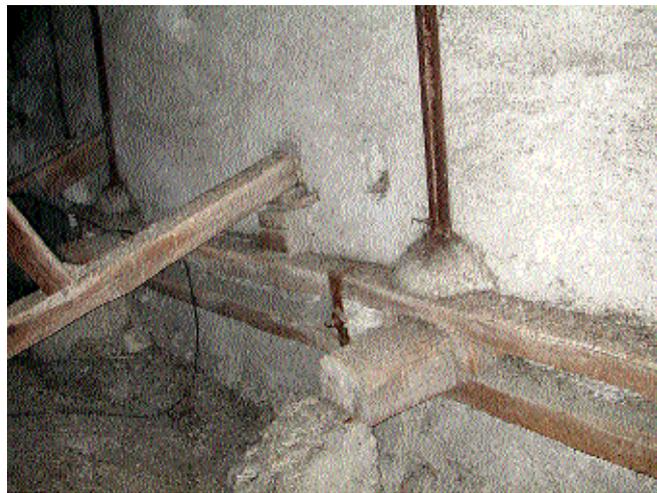
Fig. 2
Chaînage en bois :
double cours de
longrines moisant un
tirant dont on voit
l'extrémité bloqué par
deux étrépillons.

Un système de chaînage en bois ceinture le vaisseau (fig. 2). Il est constitué de deux cours de longrines, assemblées entre elles par enture biaise à about droit, qui prennent en moise des tirants en bois, traversant le vaisseau, et bloqués de part et d'autre par des étrésillons verticaux. Ce chaînage semble appartenir à la campagne de reconstruction de la fin du XV^e siècle. Les tirants en bois ont depuis été coupés à l'intérieur du vaisseau.

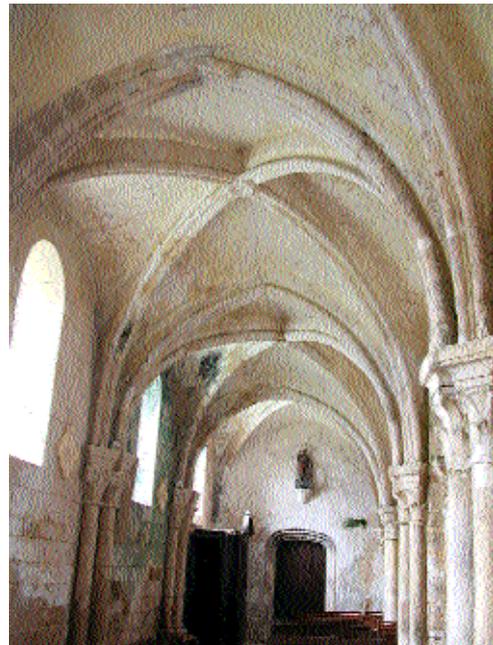
Fig. 4
Bas-côté
sud de la
nef,
construit à
la fin du
XIIe siècle.

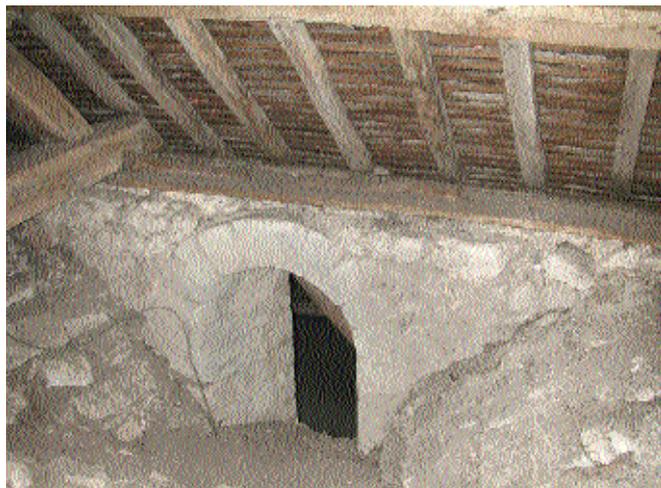
Fig. 7 Baie du XIe siècle prise dans les voûtes rajoutées au XIIe siècle, avec la sablière en place sur le mur.

Il subsiste dans le comble du vaisseau principal de la nef des éléments en bois qui semblent appartenir à la charpente primitive du XI^e siècle et correspondre plus précisément aux sablières d'origine (fig. 7-9). Ces bois sont au nombre de six, et servent encore actuellement de sablières pour la charpente en place. Elles sont encore en place, disposées sur les murs gouttereaux nord et sud, sur un lit très fin de mortier. Au nord, seules les parties situées sous les entrails actuels ont été conservées alors que sur le mur sud, l'une d'elle a été laissée en place dans son intégralité.

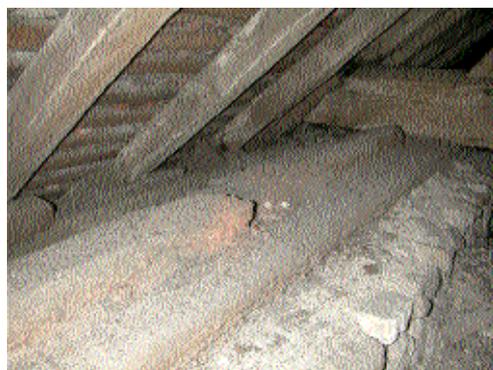
Fig. 8 Vue rapprochée de la sablière avec son ressaut interrompu.

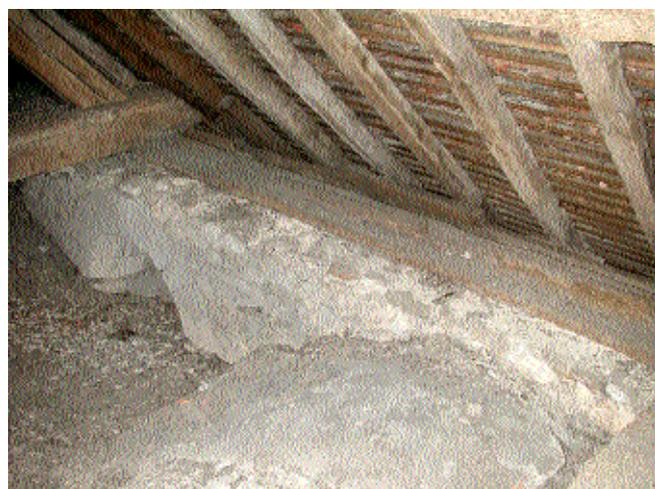
Fig. 9 Vue de la sablière du XIe siècle en place sur le mur roman.

Fig. 10 Tranche droite de l'extrémité de la sablière romane, avec vue du ressaut.

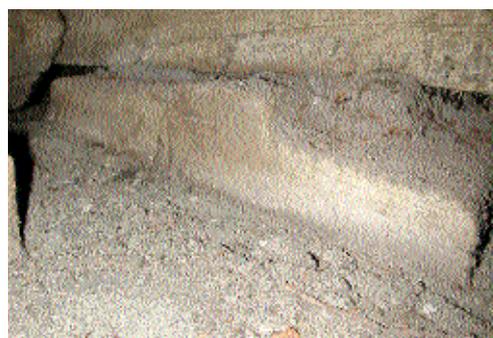
Fig. 11 Entrait roman réemployé en sablière.

Sous les deux fermes les plus proches du pignon occidental, sur le mur gouttereau nord, on observe un fragment d'entrait roman réemployé comme sablière (fig. 11-12). Il a été réutilisé après avoir été sectionné aux deux bouts, et refendu dans sa longueur. Posé à plat sur le mur, il montre sur sa face supérieure deux entailles d'assemblage à mi-bois à queue d'aronde chevillé, distants seulement de 45 cm. Ce bois est long de 2,57 m, avec une face de 28 cm de large, correspondant au flanc de l'entrait, et une épaisseur de 14 cm, correspondant à la sous face refendue de l'entrait.

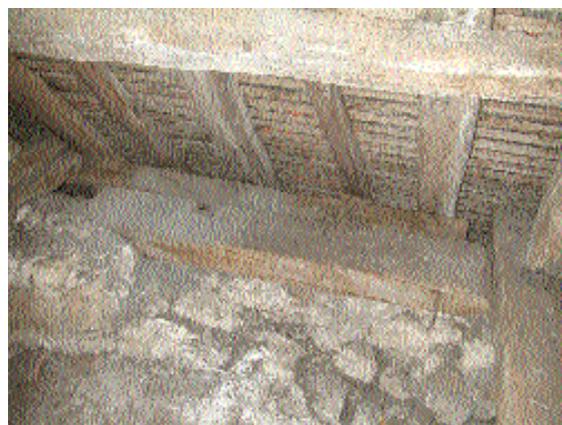
Fig. 12 Vue rapprochée des entailles à mi-bois de l'entrait réemployé.

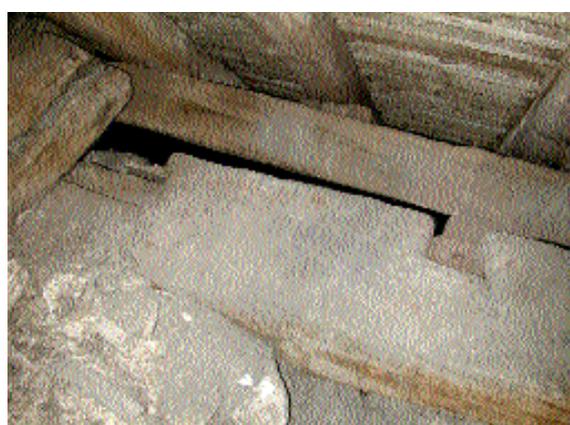
Fig. 13 Traces du solin de toiture de la charpente romane, inclinée à 35°, dans le mur de la tour-clocher.

Un dernier vestige de cette charpente primitive se remarque dans les maçonneries de la face ouest de la tour clocher, dans le comble de la nef (fig. 13). Il s'agit du solin de toiture correspondant aux traces laissées par l'enchâssement des matériaux de couverture de la nef dans le mur de la tour, construite antérieurement à la nef. Ce négatif dessine le profil de la toiture romane primitive avec ses deux versants inclinés à 35°, ce qui là aussi correspond aux pentes habituelles des charpentes romanes.

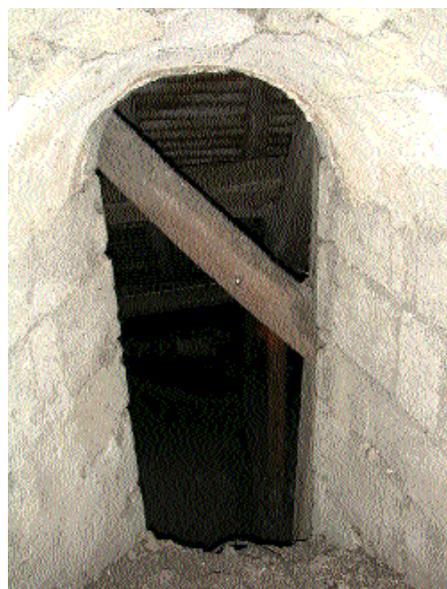
Fig. 14 Rainure et trous creusés sur les flancs de l'embrasure pour la fermeture de la baie.

Lors de la mise en place des voûtes sur les murs romans vers la fin du XIIe siècle, les baies hautes de la nef ont été obstruées, et d'autres ont été ouvertes en milieu de travée, selon la trame des voûtes (fig. 1). Visibles au-dessus des voûtes, de l'intérieur des combles, ces anciennes baies du XIe siècle ont conservé les traces de leur mode de fermeture, près de l'embrasure extérieure, sous l'aspect d'une rainure ou de trous creusés à même la pierre pour l'enchâssement de montants de fenêtres en bois (fig. 14). Dans l'une de ces baies, ce châssis en bois est encore présent (fig. 15). Il présente deux montants de 4 x 4,5 cm de section, taillés à l'extrémité supérieure d'un mi-bois pour l'assemblage d'un petit linteau incurvé aujourd'hui disparu. Des clous sur la face interne de ces montants témoignent de l'accroche d'un matériau de fermeture (vitraux, treillis en bois, papier huilé...).

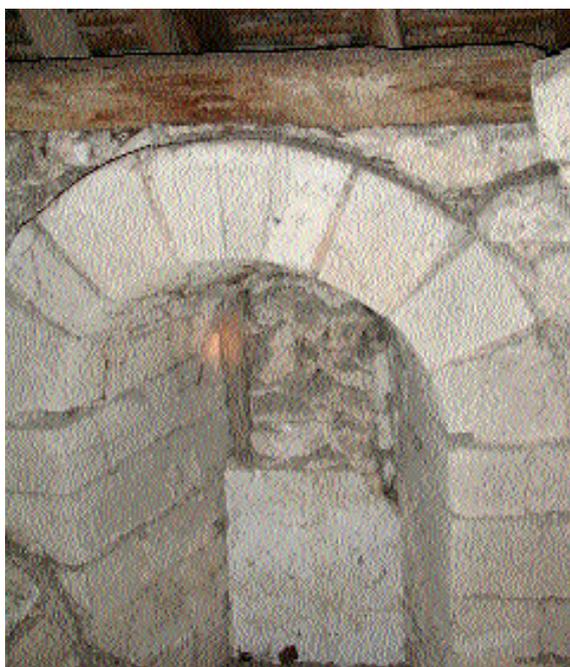
Fig. 15 Montants en bois conservés dans le comblement de la baie.

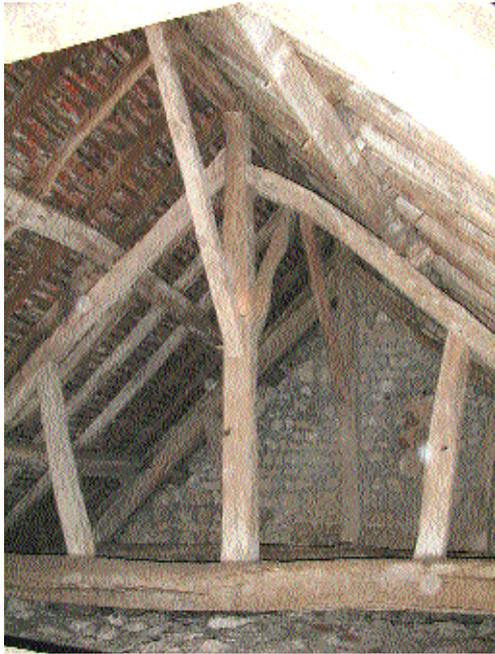
Lors de la mise en place de cette charpente, il apparaît que les charpentiers ont réemployé deux fermes provenant d'une charpente antérieure, adaptée à ce comble. Situées dans la partie occidentale de la charpente, ces deux fermes sont constituées de bois de section différente, avec un positionnement distinct des fermes précédentes, et avec une usure beaucoup plus marquée (fig. 17). Ces fermes sont composées d'un entrain (19 x 20 cm), d'un poinçon de fond (15 x 15 cm) et de deux arbalétriers (15 x 15 cm) raidis par deux contrefiches obliques (14 x 13 cm) assemblées en pied dans l'entrain, disposition relativement rare en Ile-de-France. Les deux cours de pannes

Fig. 16 Ferme du XIIIe siècle réemployée au XVIe siècle.

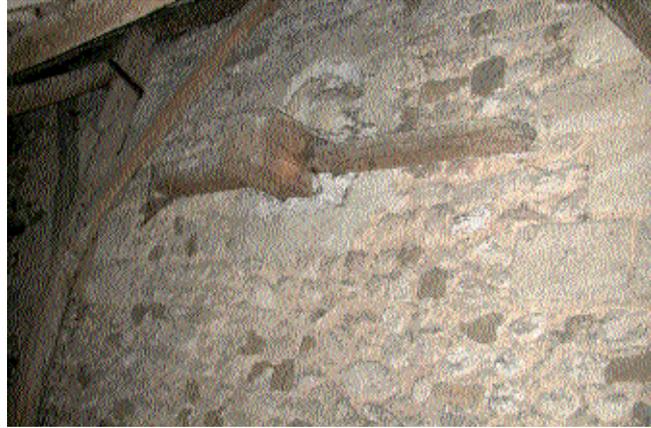
Fig. 17 Extrémité d'un tirant retenu par une traverse en appui contre le mur, au travers d'un oculus du XIIe siècle.

Du fait du déversement des murs sous la poussée des voûtes, trois tirants en bois ont été placés au travers de la nef, dans les baies du XIIe siècle, avec une ancre en appui contre les murs (fig. 17). Ils sont contemporains du rehaussement de la toiture des deux bas-côtés de la nef, réalisé lors de la reprise de leurs charpentes. Celles-ci sont constituées chacune de quatre demi-fermes soutenant deux cours de pannes (fig. 18-19). Leur conception est maladroite avec des entrants biais, reposant aux extrémités sur les voûtes, avec des bois de médiocre qualité. Il est difficile d'attribuer une datation à ces charpentes.

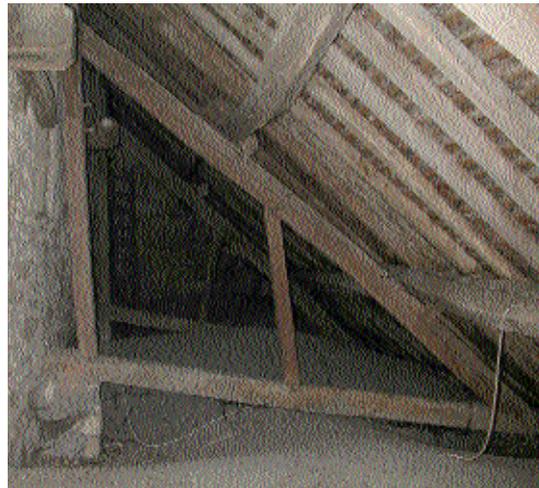
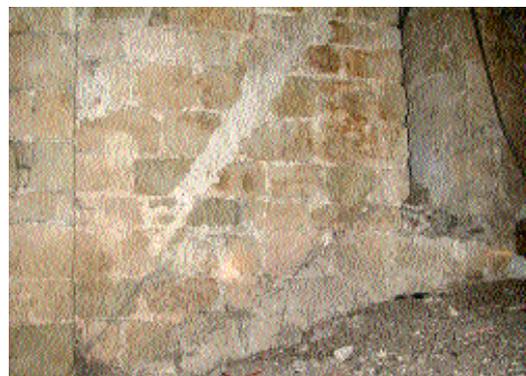
Fig. 20 Solins de toiture inscrits dans le mur de la tour clocher dans le comble du croisillon sud.

A l'intérieur des combles des deux croisillons du transept, du XIe siècle, on observe sur les murs de la tour-clocher deux solins de toiture dont le plus bas, incliné à 35°, semble correspondre au comble du XIe siècle (fig. 20). Celui incliné à 60° pourrait appartenir à une réfection de la charpente au XVIe siècle. Les charpentes actuelles des croisillons sont du XXe siècle et ne présentent aucun intérêt.

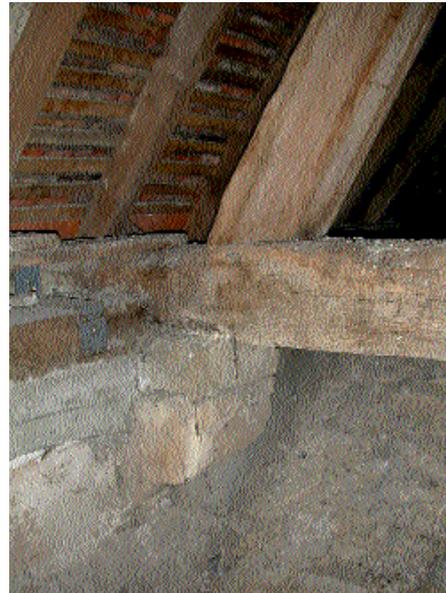
Fig. 23 Culot du XVIe siècle pour compenser l'amincissement des murs et le débord de l'entrait vis-à-vis du parement du mur.

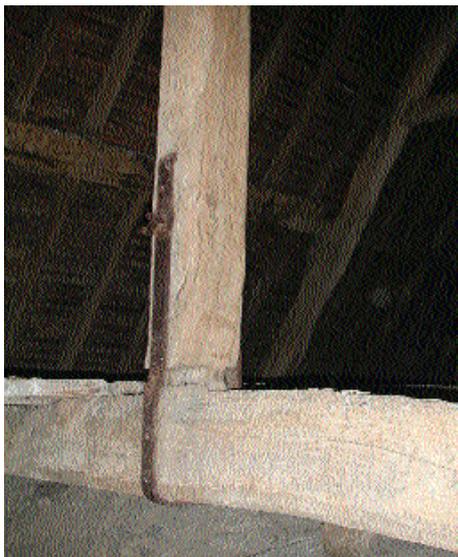
Fig. 24 Etrier métallique du XVIe siècle pour stopper l'ouverture de l'assemblage.

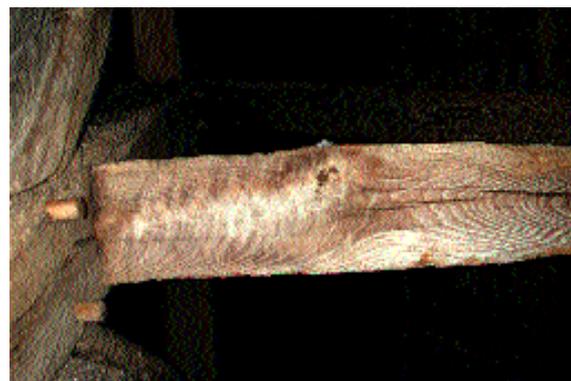
Fig. 25 Lignage à double traits tracés au noir de charbon.

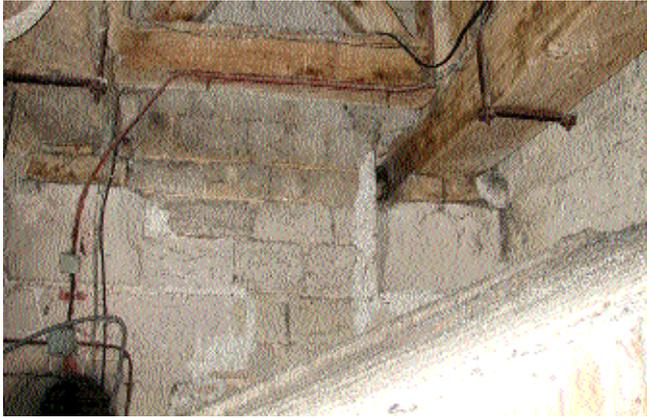
Fig. 26 Sommiers du beffroi ancrés dans les murs romans et soutenus par des corbeaux.

Dans la tour clocher du XIIe siècle se trouve un grand beffroi de la fin du Moyen Âge. Il est assis sur trois sommiers (fig. 26) dont les extrémités sont ancrées dans les murs et soutenues par de puissants corbeaux. Leurs insertions dans les maçonneries romanes se distinguent nettement par les ruptures de pierres et les différences de mortiers.

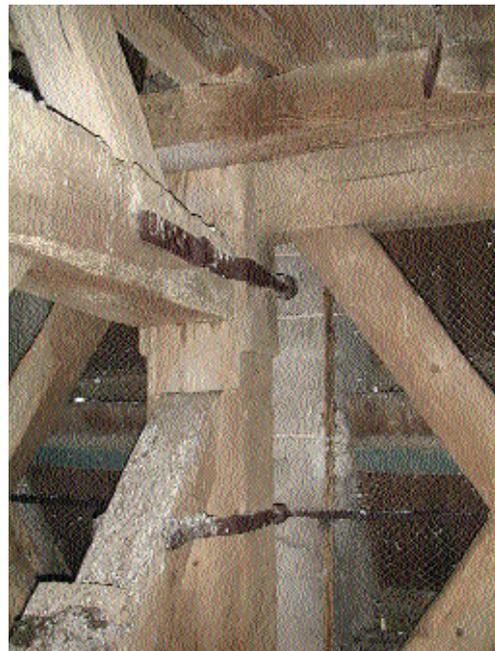
Fig. 29
Assemblages renforcés au
métal d'un poteau médian
aux éléments du pan
transversal.

Tous les assemblages sont à tenons et mortaises avec embrèvement et butée taillée dans l'épaisseur du bois. Pour la plupart des assemblages travaillant dans le sens du balancement des cloches, notamment ceux des éléments des pans orientés nord-sud aux poteaux, des renforcements métalliques ont été mis en place, visiblement dès l'origine (fig. 29).

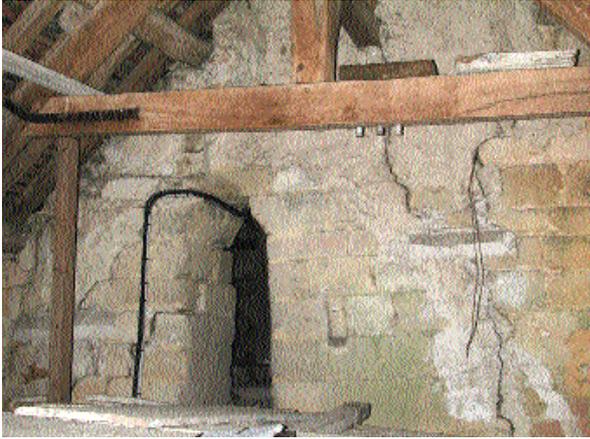
Fig. 6
Traces des solins de la toiture primitive
du chœur contre le mur Est de la tour-
clocher.

Sur la face Est de la tour-clocher, dans le comble du chœur, on observe très nettement le négatif de la toiture primitive, inclinée à 45-50°, qui était prise dans les maçonneries de cette tour. Ces traces témoignent d'un état antérieur des toitures à celui qui se présente actuellement. Il s'agit du négatif de la toiture du chœur de la seconde moitié du XIIe siècle, avant la construction de sa chapelle au nord, quelques années après. De même, on observe dans le comble la corniche Est du croisillon nord, décorée d'une frise de pointe de diamants, visible autrefois de l'extérieur avant le rajout de cette chapelle septentrionale, et aujourd'hui visible au-dessus des voûtes.

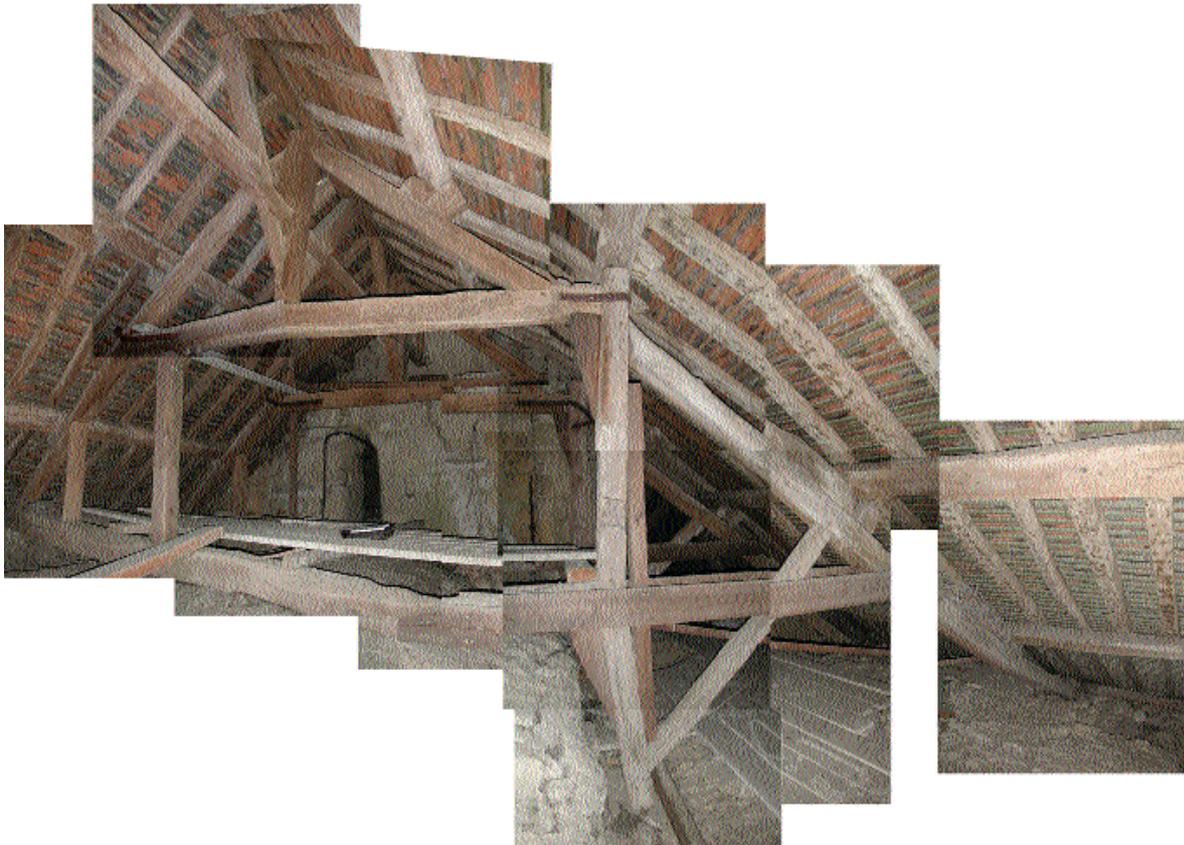
Fig. 7 Vue générale de la charpente du chœur et de la chapelle nord (à droite sur la photo).
En premier plan, portique de la ferme Est du chœur, avec le poteau en réemploi, aujourd'hui
brisé et maintenu à la demi-ferme de l'appentis par des bastaings en moises.

On observe de très nombreux désordres structurels dans cette charpente. L'origine de ces déformations semble provenir en partie du réemploi du poteau du portique primitif. On voit très nettement (fig. 7 et 8) que ce bois s'est déchaussé en pied de sa sablière, entièrement détériorée, et que la sortie de son assemblage a provoqué sa rupture, du fait également de sa faible section (13x16 cm) au regard des bois de forte section qui ont été assemblés à lui au XIXe siècle. Par ailleurs, l'entrait inférieur lui a été assemblé à l'endroit même de sa mortaise vide primitive, fragilisant davantage le poteau qui s'est brisé précisément au droit de cet assemblage. La rupture de ce poteau a entraîné l'affaissement de toute la structure qu'il portait. Il en est de même pour le deuxième portique où le poteau s'est également déchaussé de sa sablière, aujourd'hui disparue.

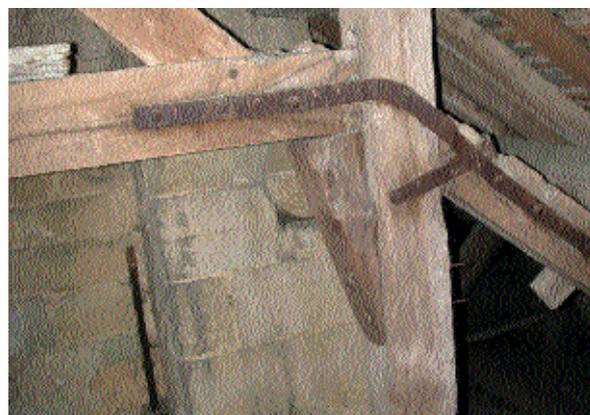
Fig. 13 Ferrures du début du XXe siècle pour consolider les jours des assemblages.

Ainsi, les deux entrants inférieurs s'appuient directement sur les voûtes qui par cet état de fait se fissurent et provoquent des descentes de charges dans les murs gouttereaux, également fissurés. Les deux fermes supérieures se sont abaissées, entraînant vers le bas le cours des pannes faîtières et des sous-faîtières dont les extrémités, ancrées dans les maçonneries, ont provoqué dans les murs de sérieuses fissures (fig. 9). Des jours importants s'observent depuis dans les assemblages des éléments de l'étrésillonnement longitudinal (fig. 10). On constate le même effet au droit des entrants inférieurs, ancrés au sud dans le mur gouttereau qui se fissure sous leur pression (fig. 11). L'affaissement du portique sur lequel est assemblé l'appentis de la chapelle nord a aussi provoqué le déchaussement du pied des deux arbalétriers de cet appentis de leur sablière primitive. Ces arbalétriers sous la pression se sont vrillés et s'appuient désormais sur les voûtes de la chapelle (fig. 12) qui depuis se fissurent gravement. Ces déformations ne sont pas récentes puisque des éléments métalliques datables du début du XXe siècle ont été rajoutées pour consolider plusieurs assemblages qui se sont ouverts (fig. 13).

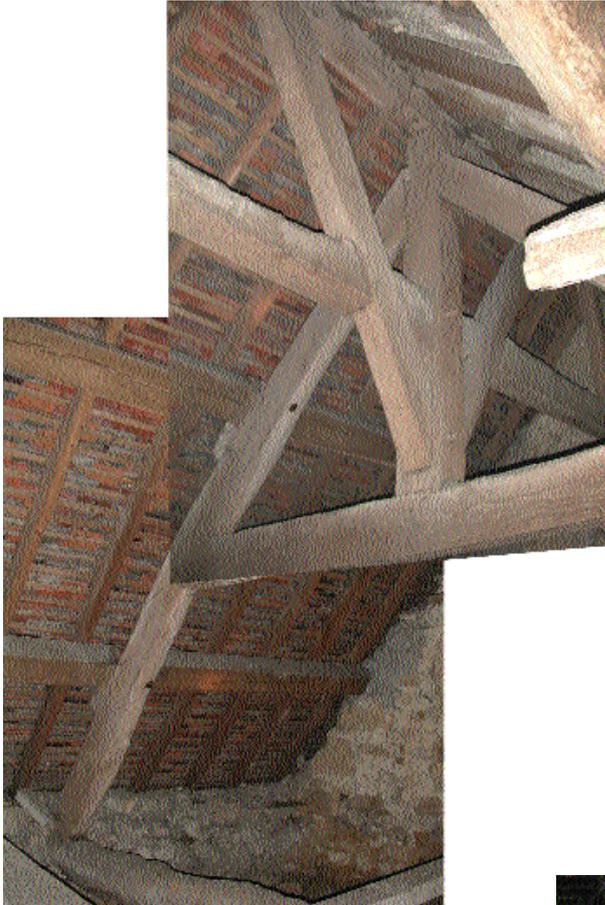
Fig. 14
Charpente du
croisillon nord.

Fig. 15
Entrait de la ferme
s'appuyant sur les voûtes .

Le problème majeur de cette charpente réside dans le fait que l'entrait principal est assemblé trop bas, et s'appuie par conséquent sur les voûtes du croisillon qui se fissurent également. Les pannes ancrées dans les maçonneries ne manqueront pas de provoquer également des fissures dans le pignon.

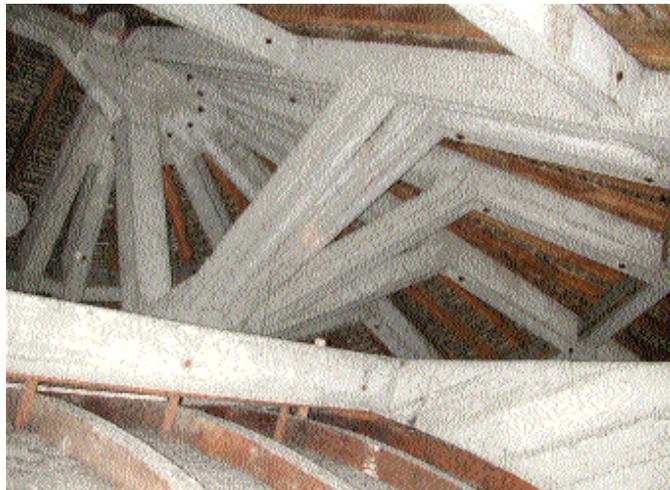
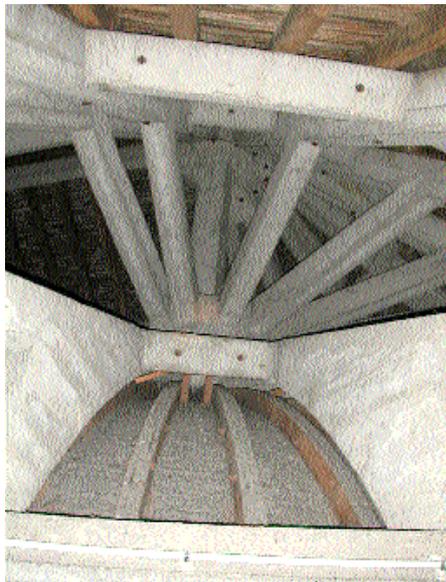
Fig. 17 Vue prise depuis la croupe.
Les arceaux de la voûte sont
retenues aux arcs en béton.

Fig. 18
Charpente couvrant le
déambulatoire.

La conception original du comble reconstruit entre 1950 et 1955 mérite d'être présentée ici puisqu'il s'agit d'une charpente en béton à laquelle fut suspendue une voûte lambrissée en bois (fig. 16 à 18).

Sa particularité est de ne pas présenter de tirant traversant le vaisseau pour pallier à l'ouverture de la voûte. En effet, la nature indéformable du béton garantit la stabilité de cette charpente et l'impossibilité de déversement de cette voûte. Ainsi, cette structure permet de libérer l'espace du voûtement de tout tirant, visible dans la plupart des charpentes voûtées, et de dégager ainsi un volume dépourvu d'entrait et de poinçon. Cette solution apporte indéniablement un avantage esthétique au chœur.

Toutefois, le surpoids que représente ce matériau comparé à une charpente en bois, n'a pas empêché le dévers des murs gothiques, inadaptés à un couvrement aussi lourd. Il conviendrait de suivre sur le long terme l'évolution statique de cette construction et les éventuelles déformations des supports pour valider le bien fondé des charpentes en béton sur des monuments anciens.

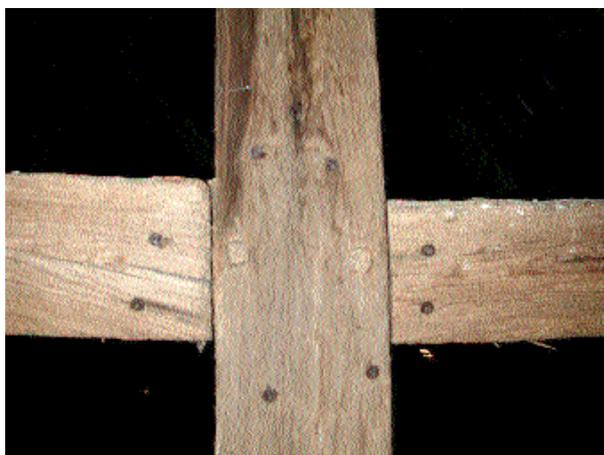
Fig. 18
Piqures d'injections fongicides
des bois.

Cette charpente a subi récemment un traitement fongicide et contre les insectes xylophages qui a consisté à pratiquer sur tous les bois des injections (fig. 18) et un grattage des aubiers (fig. 19). Du fait de ce grattage, il est désormais impossible de réaliser des datations par dendrochronologie, basé notamment sur l'étude des derniers cernes de croissance des bois. On ne peut que condamner cette pratique de "restauration" destructrice de façon irrémédiable d'informations archéologiques, alors que d'après nos observations, le traitement de cette charpente n'était en aucun cas justifié.

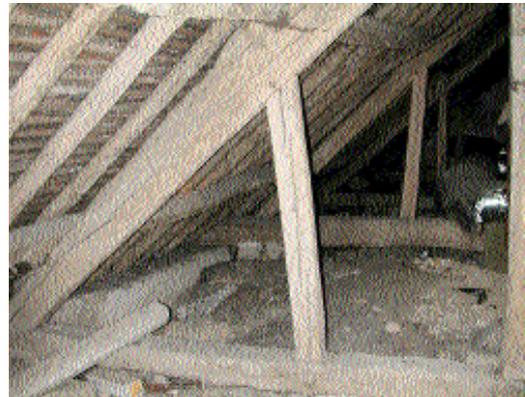
Fig. 4 Charpente du bas-côté sud, avec ses pannes fléchies.

La charpente du bas-côté sud, comme au nord, a entièrement été refaite au XVI^e siècle, mais celle-ci fut démontée et reconstruite au XIX^e siècle, avec quelques réemplois du XVI^e siècle. Par souci d'économie, les charpentiers n'ont placé que trois demi-fermes, au droit des piliers, avec un seul cours de pannes pour supporter le chevronnage, contrairement à deux au sud. L'insuffisance du raidissement a donc provoqué une forte déformation des pannes sous le poids des chevrons, et la rupture de l'une d'entre elles.

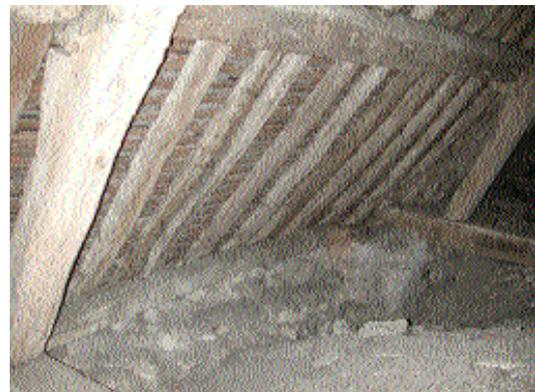
Fig. 8 Déformation des sablières suivant la poussée des voûtes sur les murs gouttereaux.

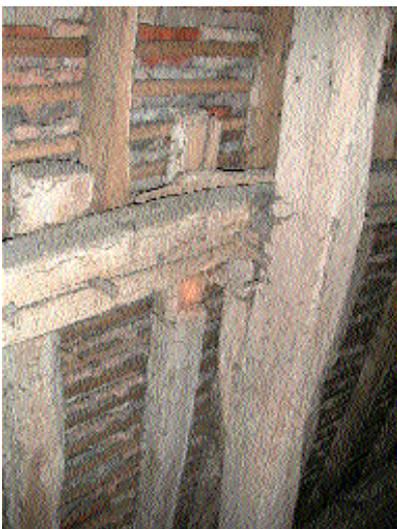
Fig. 10 Absence de cheville au pied de poinçon. L'entrait est sorti de son assemblage.

Pour contredire ces données, on observe les sections de nombreux bois ne correspondent pas à celles des pièces des charpentes du XIII^e siècle. De nombreux assemblages sont mal assemblés comme les entures des pannes faîtières ou le pied des poinçons qui parfois ne sont pas chevillés dans les entrants, provoquant ainsi leur flexion (fig. 10). Ces anomalies sont très rares au XIII^e siècle. Le marquage des assemblages utilise une numérotation continue de ferme en ferme avec une latéralisation des marques de chaque versant par une contremarque en "langue de vipère", technique qui n'existait pas encore dans notre contexte, bien que certaines marques taillées au ciseau, situées sur la ferme ouest, soient du XIII^e siècle (fig. 11). Plusieurs marques d'appoint, rajoutées aux précédentes, signalent un démontage et un réassemblage des mêmes pièces. Sur la ferme situées contre le pignon ouest, des mortaises vides sur les arbalétriers et les faux entrants supposent un cloisonnement provisoire ou un réemploi des bois. Une mortaise marquée était aussi destinée à un lien de contreventement vers le pignon, dans le prolongement de la charpente. La section de plusieurs pannes et leur mode de fixation sur les arbalétriers sont identiques à ceux observés sur la charpente du XVI^e siècle du bas-côté nord. Enfin, la ferme orientale présente un poinçon haut, dispositif encore inconnu au XIII^e siècle.

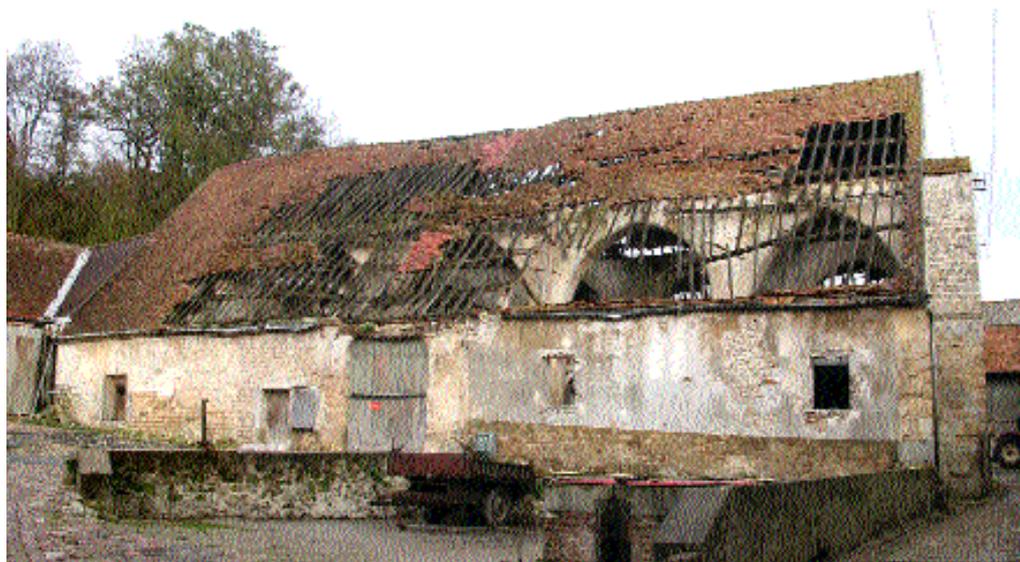
Fig. 1 Vue de la grange versant ouest

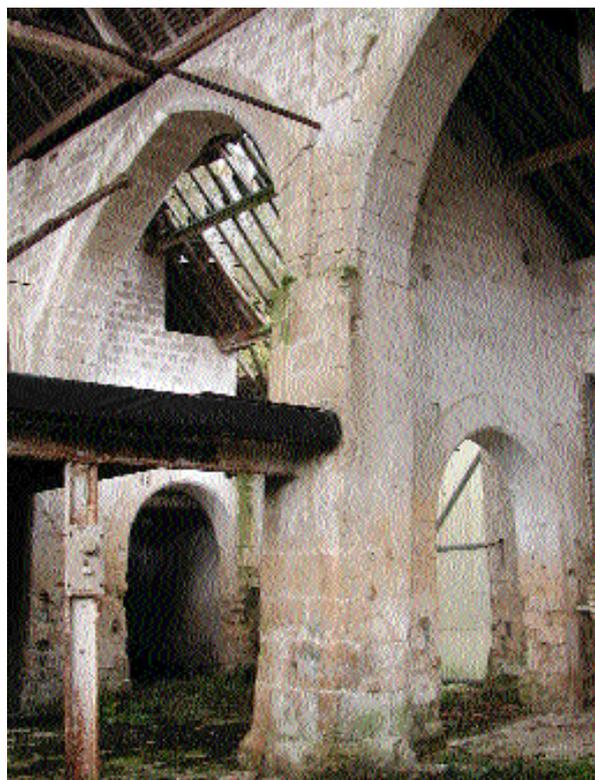
Fig. 2 Piliers, grandes arcades et murs de refend des bas-côtés ouverts de passages latéraux

L'ouverture de la nef centrale et le dévers des piliers pourraient provenir d'un défaut de structure lié aux poussées latérales de la charpente primitive, mal conçue et démontée suite à cet accident.

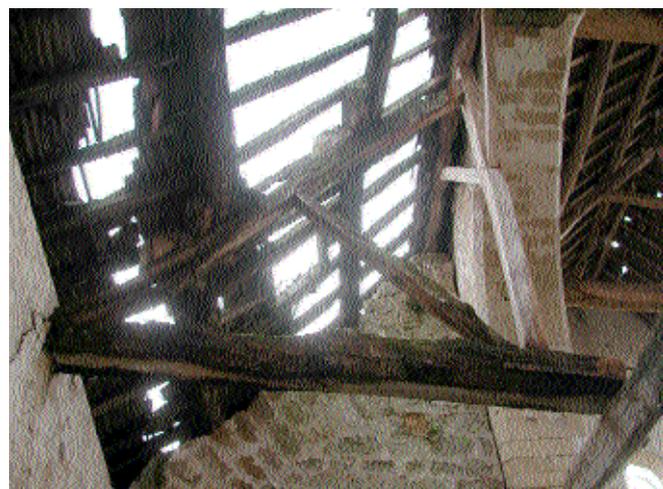
Fig. 7
Demi-ferme du bas-côté Est.

Sur les deux bas-côtés, la charpente présente de nombreuses dégradations suite aux infiltrations de la toiture. Aux rares endroits où elle subsiste, elle se présente sous l'aspect de demi-fermes qui s'appuient sur des traverses tendues entre deux piles (fig. 7). On compte une demi-ferme par travée. Elles sont constituée d'un demi-entrait, d'un poinçon et d'un arbalétrier raidi par une contrefiche. Une panne faitière est assemblée en tête du poinçon et assure le contreventement de la demi-ferme grâce à un couple de liens obliques assemblés en pied dans le poinçon. Tous les assemblages sont à tenons et mortaises.

Sur l'arbalétrier, deux cours de pannes sont fixés à l'aide de doubles échantignoles. Comme dans le vaisseau principal, ces pannes se superposent au droit de la demi-ferme tandis que leurs prolongements se trouvent ancrées dans les maçonneries des murs de refend. La demi-ferme sert donc de porteur-relai à mi-portée de ces pannes, au milieu de la travée.

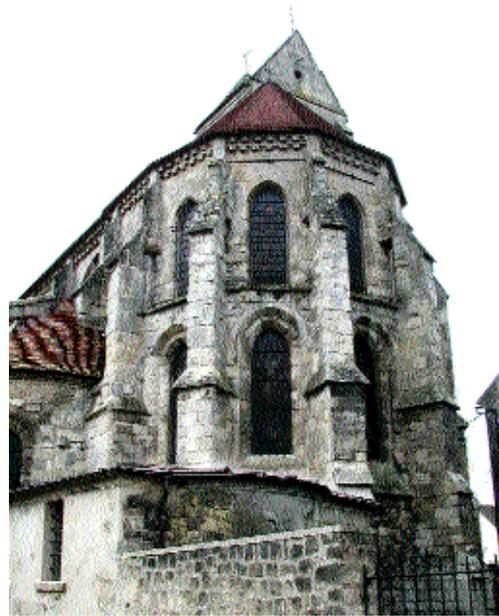
Fig. 2 Choeur à deux niveaux, avec passage extérieur devant les fenêtres hautes au travers des contreforts.

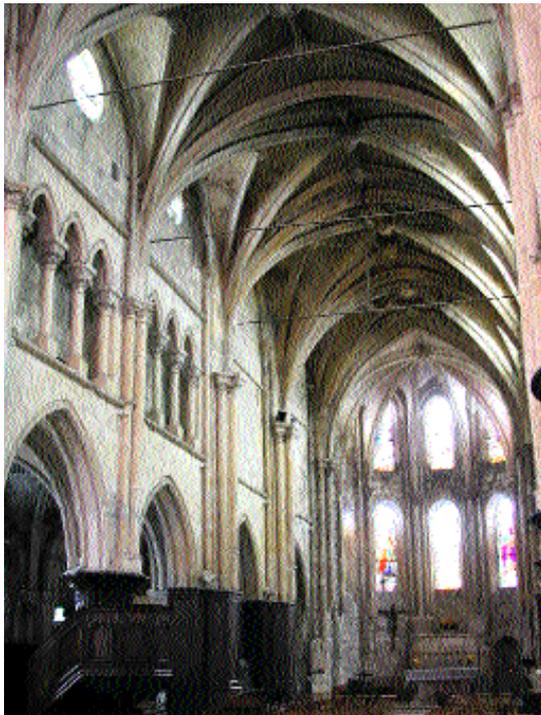
Fig. 3 Elévations à trois niveaux de la nef et à deux niveaux du chœur. Les tirants en métal luttent contre la poussée des voûtes de la Renaissance.

On observe de nombreux désordres structurels dans tout l'édifice comme l'ouverture des murs gouttereaux, l'écrasement des bas-côtés et le dévers du premier niveau de la tour-clocher. Toutes ses déformations sont provoquées par la poussée des voûtes primitives du vaisseau principal, aujourd'hui disparues. Cet accident semble lié à une mauvaise conception des arcs-boutants de la nef, trop faibles pour supporter la poussée des voûtes. Les arcs-boutants du collatéral nord ont été remplacés au XVe siècle par de nouveaux arcs encore plus frêles, qui n'ont pas su arrêter le dévers des façades (fig. 1).

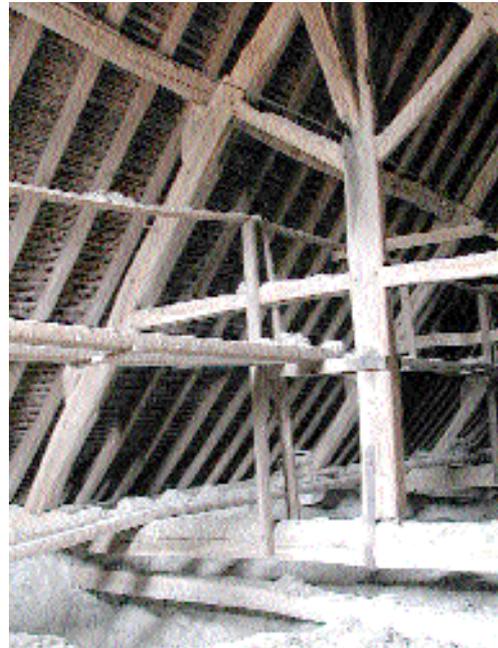
Fig. 11 Ferme de la nef avec tirant en bois sous l'entrait.

Les murs gouttereaux de la nef se sont écartés sous la poussée des voûtes du fait d'un défaut de contrebutement extérieur lié soit à une mauvaise conception des arcs-boutants d'origine, soit à leur suppression au nord au cours du Moyen Âge (reconstruits vers la fin du XVe siècle). L'ancienneté de ce déversement est attesté par les voûtes du XVIe siècle qui sont parfaitement adaptées à l'écartement des murs et qui ont dû vraisemblablement remplacer les voûtes d'origine après un probable effondrement. De nombreux renforts datant de la fin du Moyen Âge ont été mis en place pour assurer la sécurité de ces nouvelles voûtes. On compte parmi ces renforts des tirants métalliques tendus à travers la nef (fig. 3), des tirants en bois placés au-dessus des voûtes et en partie noyés dans leurs maçonneries (fig. 11), et bien sûr les arcs-boutants du collatéral nord (fig. 1).

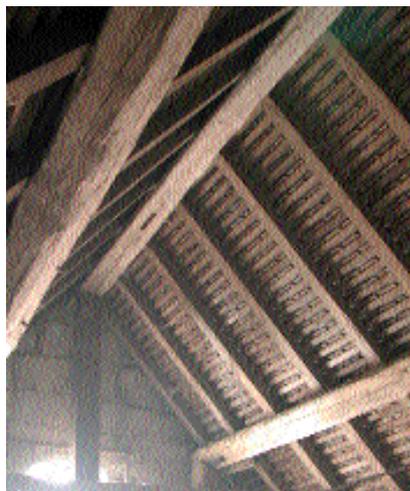
Fig. 13 Mortaise vide dans la panne faîtière pour le lien d'une ferme disparue.

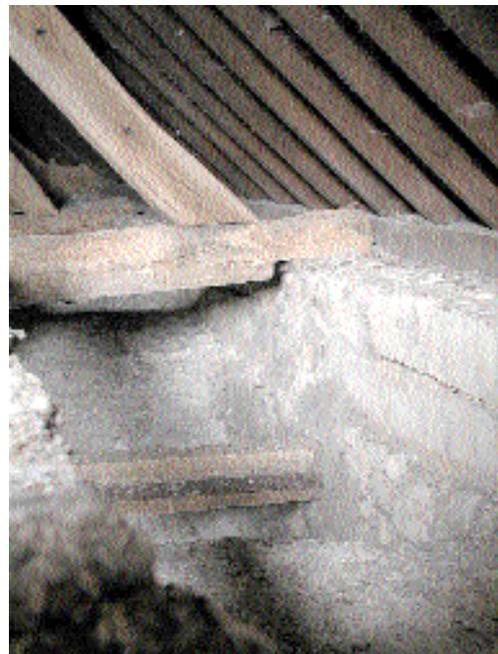
Fig. 14 Entaille vide sous l'entrait pour une sablière disposée à l'origine à l'aplomb du mur. Départ d'un tirant en bois sous la ferme.

Les entrains de cette charpente présentent en sous-face à leurs extrémités une entaille transversale qui était destinée à l'assemblage d'une sablière, aujourd'hui disparue (fig. 14). D'après la position de ces entailles sur tous les entrains, le cours de ces sablières était disposé à la verticale des murs gouttereaux avant leur déversement. Cet indice permet d'affirmer que cette charpente peut être d'origine. D'autres indices comme l'équarrissage à la hache des bois, la patine très caractéristique des bois, la présence d'une ferme contre le pignon, la trame de la charpente adaptée à celle des piliers, la section des éléments, la qualité d'assemblage des pièces et l'agencement des contrefiches et des faux entrains semblent confirmer une mise en place au début du XIIIe siècle. Des exemples de fermes du même type sont reconnus au début du XIIIe siècle, notamment à la grange de Fourchet sus-citée et à la grange du Fay à santines (60).

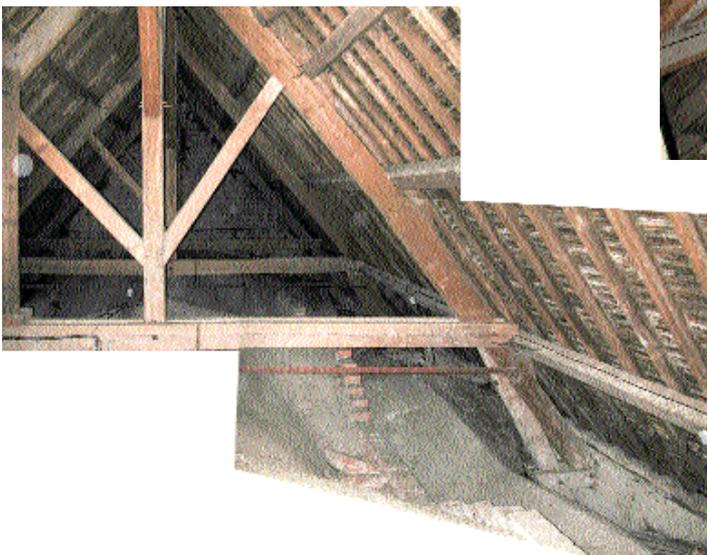
Fig. 5
Charpente de la nef.

La charpente de la nef (fig. 5) date du **XIXe siècle**, comme l'ensemble des maçonneries sous-jacentes. Trois fermes soutiennent les trois cours de pannes sur chaque versant. Une faîtière raidie par des longs liens de contreventement complète la structure. L'entrait est "retroussé" c'est-à-dire rehaussé pour laisser place à la voûte. Cet entrait est en fait composé de deux bastaings boulonnés aux arbalétriers et au poinçon, pris en moise. Un tirant en métal vient renforcer cet entrait. Il s'agit d'une technique relativement répandue au XIXe siècle.

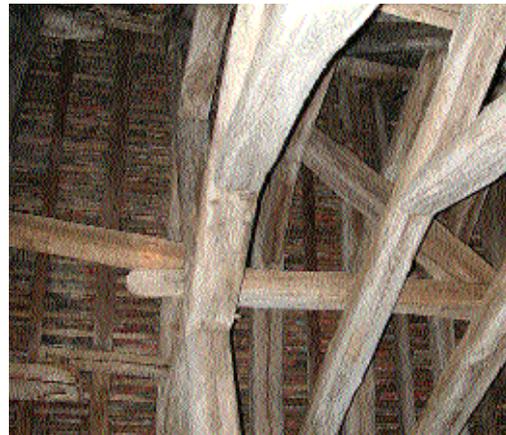
Fig. 3
Tenon de la sous-faîtière
traversant le poinçon de la
ferme principale. La clavette
de maintien, fixant le tenon
au dos du poinçon, a
disparue.

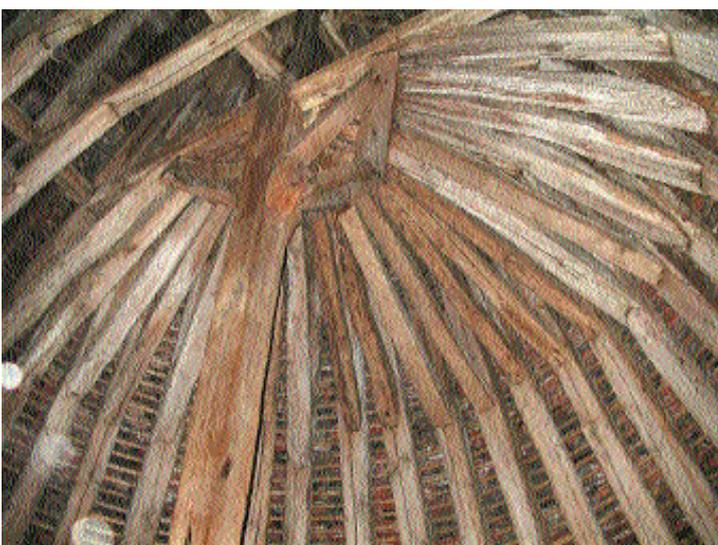
Fig. 4
Enrayure rayonnante des
entraits retroussés et des
aiseliers des demi-fermes
de la croque. Des liens
obliques de soutien,
assemblés au poinçon,
supportent le centre de
l'enrayure.

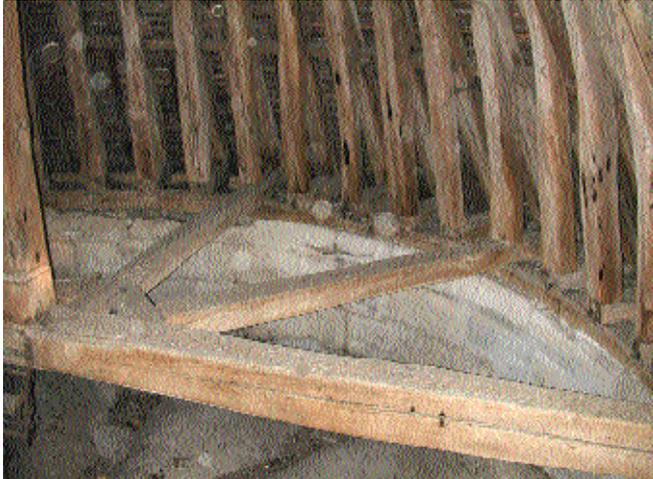
La croupe est également à chevrons-formant-fermes (fig. 4 et 5). Elle est divisée en quatre quartiers par trois demi-fermes principales, avec quatre demi-fermes secondaires par quartier. Les entrails des demi-fermes principales latérales sont orientés vers le poinçon de la ferme de croupe mais leur extrémité vient s'assembler dans un gousset, petite pièce horizontale assemblée dans l'angle formé par l'entrait de la ferme de croupe et celui de la demi-ferme axiale.

Fig. 5
Enrayure des entrails des
demi-fermes de la croupe,
avec des goussets pour
l'assemblage des entrails des
demi-fermes latérales.

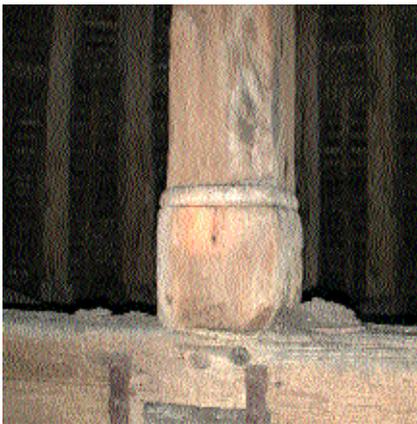
Fig. 7 Moulure de la base du
poinçon de la ferme de croupe.

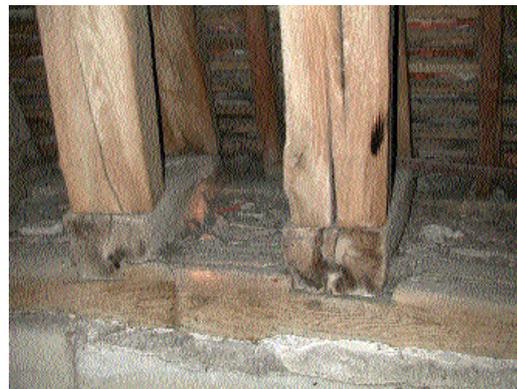
Fig. 6 Assemblage à mi-bois des blochets
sur les sablières courbes, et
enfourchement des sablières.

Les blochets de pied de fermes sont assemblés par mi-bois à demi-queue d'aronde aux sablières de la croupe (fig. 6). Ces sablières sont taillées dans des bois courbes et assemblées entre elles par des enfourchements. Tous les autres assemblages sont à tenons et mortaises.

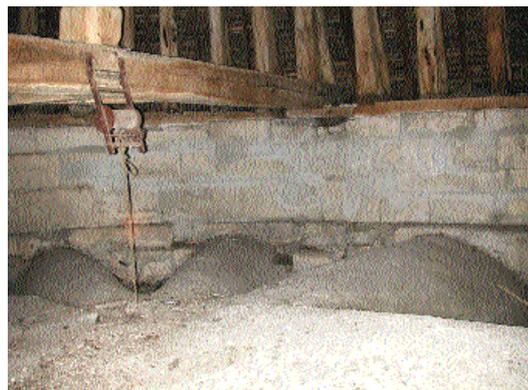
Fig. 8
Rehaussement des murs
gouttereaux au-dessus des voûtes.
