Charpentes anciennes du Val d'Oise. Rapport d'étude des combles de 17 monuments.

Charpentes anciennes du Val-d'Oise

Rapport d'étude
des combles
de 17 monuments

Rapport 2004

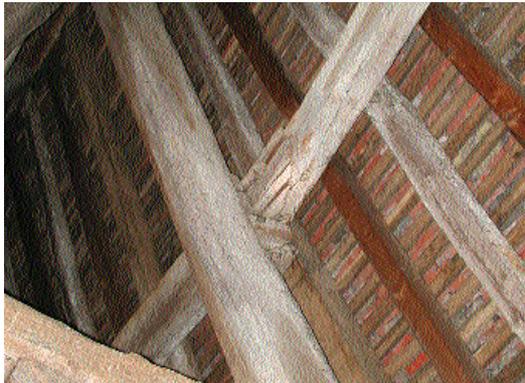
Fig. 12 Chevrons montrant leur mortaise vide pour une ancienne jambe de force.

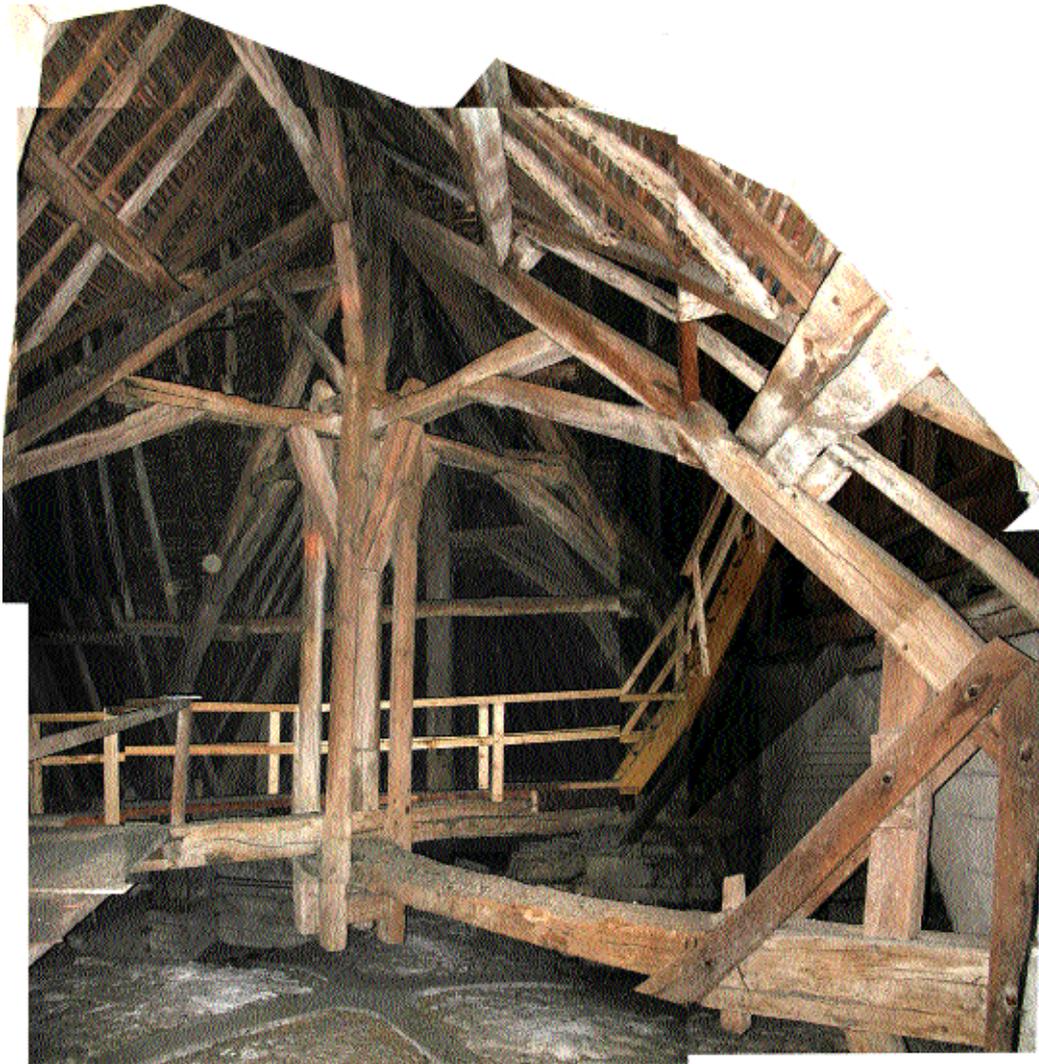
Fig. 14 Fermes entrecroisées à poinçon commun de la croisée du transept.

La croisée du transept présente un dispositif relativement complexe destiné à recevoir les pannes et les sous-faitières des quatre vaisseaux de l'édifice (fig. 14). Les charpentiers ont donc conçu un entrecroisement perpendiculaire de deux fermes à entrait dotées d'un poinçon commun. Ces deux fermes comprennent un entrait, deux arbalétriers raidis chacun par une jambe de force, un faux entrait et un aisselier. L'unique poinçon assure l'assemblage des éléments de raidissement et des quatre arbalétriers sur chacune de ses faces. Toutefois, comme son pied ne peut s'assembler que dans un seul entrait, un système de moises pendantes, suspendues aux faux entrails, permet de retenir la flexion du second entrait grâce à des étrépillons reliant les quatre moises. Ainsi, toutes les pannes des quatre vaisseaux viennent reposer sur les arbalétriers de ce dispositif. Ces arbalétriers constituent les quatre noues des toitures de l'église.

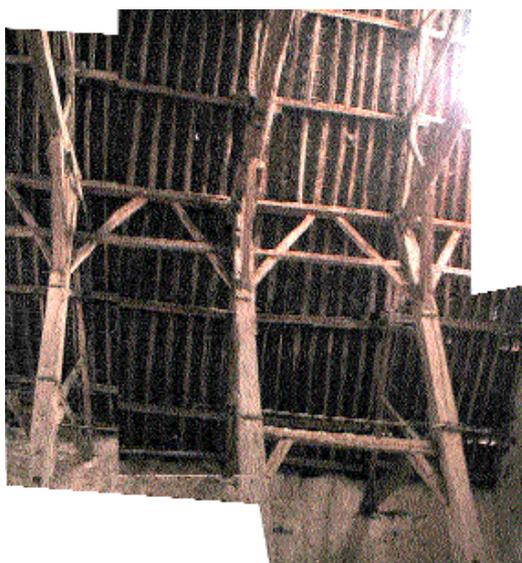
Fig. 4 Contreventement des poteaux de la partie orientale.

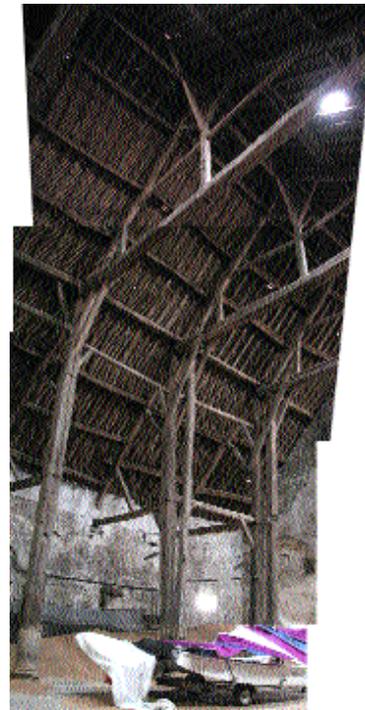
Fig. 5 Poteaux du XIIIe siècle, doublés par des étais.

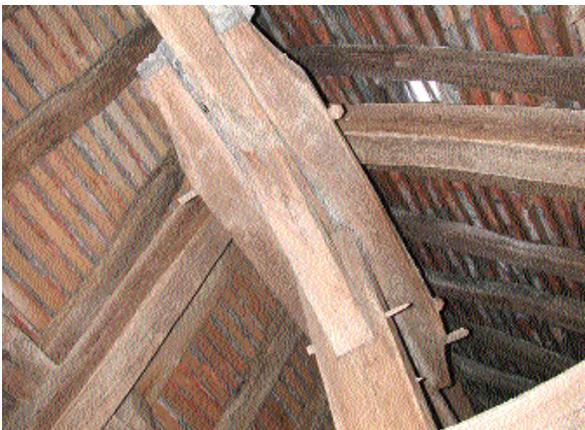
Fig. 4
Moises chevillées
dans le cours des
sous-faîtières

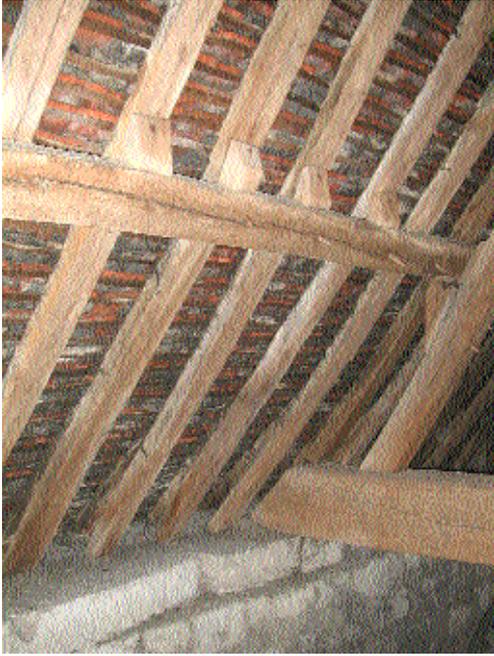
Fig. 5
Fixation des chevrons sur les pannes

Deux cours de pannes (18x14 cm) s'appuient à plat sur chaque arbalétrier. Elles y sont maintenues comme dans le bas-côté par une échatignole embrévée et chevillée. Les chevrons (8 x 13 cm) sont fixés à plat sur ces pannes par chevillage et aussi, fait assez rare, par une échantignole renversée, embrévée et chevillée au chevron (fig. 5), qui lui permet de mieux travailler en butée contre la panne. L'entraxe des chevrons varie de 37 à 50 cm. Aucune sablière ne vient recevoir le pied du chevronnage. Tous les assemblages sont à tenons et mortaises.

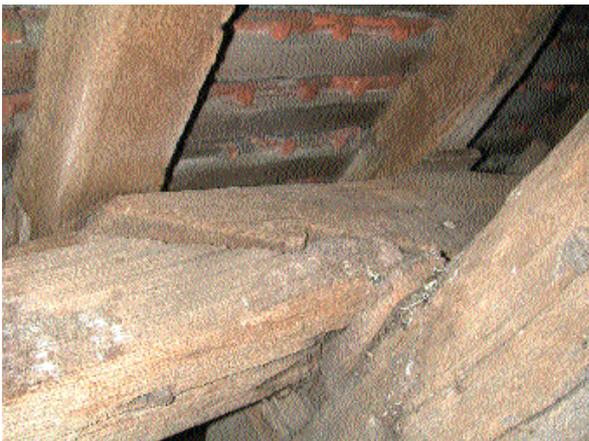
Fig. 11 Enture crantée entre deux pannes sur un arbalétrier

Les pannes comme les pannes faîtières étaient assemblées entre elles longitudinalement par des entures crantées chevillées (fig. 11). Les longueurs de toutes ces pannes étaient limitées à celles des travées et leurs assemblages étaient donc situés systématiquement au droit des arbalétriers pour les pannes et au droit des poinçons pour les faîtières. Les pannes étaient disposées à plat sur les arbalétriers. Cette disposition a été respectée lors du réemploi de tous ces éléments au XVI^e siècle. On observe que les arbalétriers ont fléchi sous le poids des pannes (fig. 12). Cette déformation s'explique par la flexibilité que le bois conserve peu de temps après son abattage, avant son séchage définitif. Les arbalétriers, taillés dans du bois vert, se sont donc déformés dès leur mise en place, après leur assemblage aux pannes et avant leur séchage dans le comble peu de temps après.

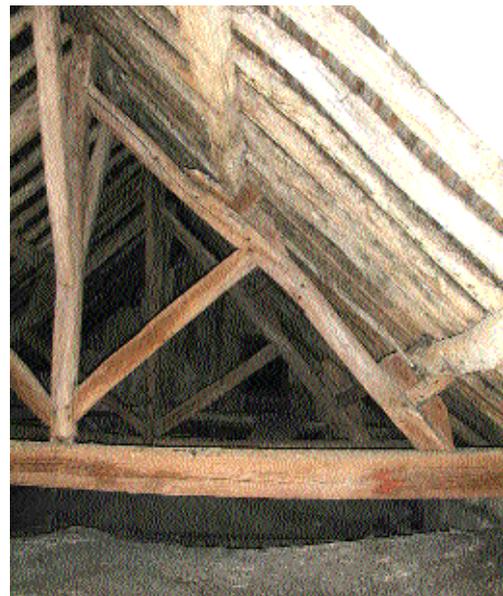
Fig. 12 Fixation des pannes sur l'arbalétrier. Noter la déformation du bois sous le poids des pannes

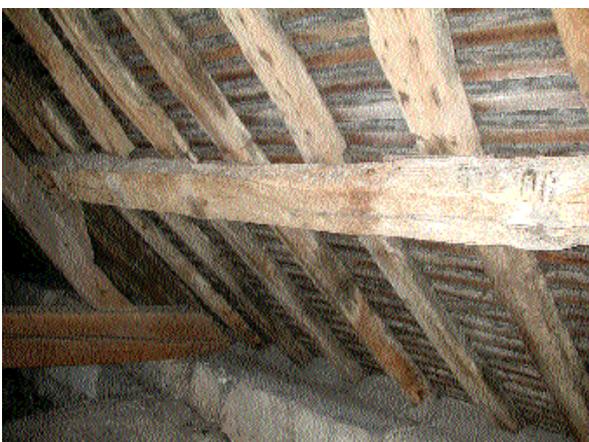
Fig. 13 Négatifs des chevrons d'origine sur la face de la panne retournée
