7 et 9 rue de la Liberté à Mende

Occitanie, Lozère, Mende - 7 et 9 rue de la Liberté

Rapport de diagnostic

Inrap Midi-Méditerranée
Février 2021

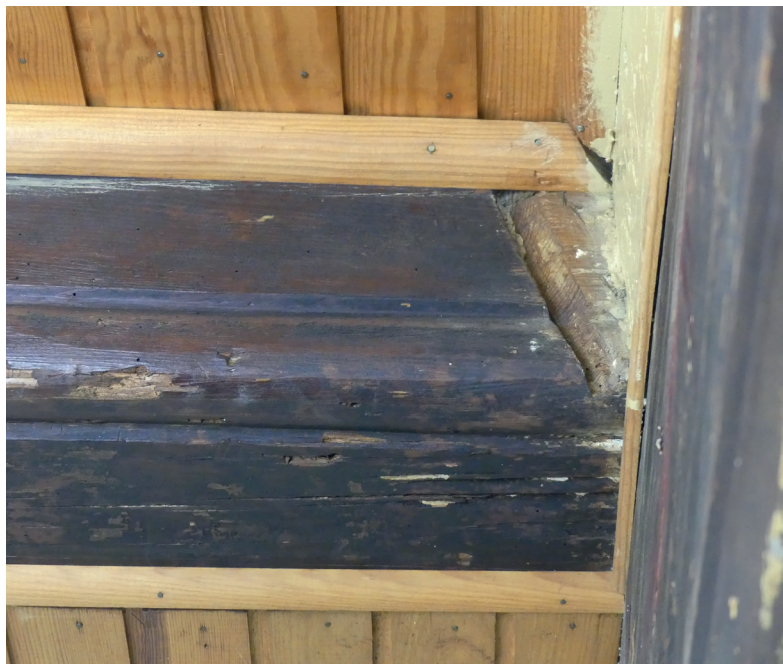
Fig.8 Le plafond PL1034 de la pièce 11 au premier étage de l'aile sud de la maison Raynal : partie orientale vue du nord-ouest. **A** : trace de sciage de la poutre 1038. **B** : console d'appui de la poutre probablement posée juste avant de la sectionner.
Inrap cliché L. Wozny

Il semble que le plafond soit incomplet. La poutre de l'est 1038 a été sectionnée au moment de la construction de la façade actuelle MR1046 de la maison et il est probable que la poutre 1034 l'ait été aussi dans les mêmes circonstances (fig. 03, 08). Elles se prolongeaient initialement sur une plus grande longueur, manifestement pour former l'encorbellement du deuxième étage. Le premier étage était sans doute lui-aussi en encorbellement, de même que le troisième. Chacun présentait donc une surface habitable ou de stockage pour le dernier étage, plus importante que celle du rez-de-chaussée : de l'ordre de 44 m² si l'on restitue un débord d'1 m. Les pièces 11, 21 et 31 ouvraient certainement toutes sur la rue par des fenêtres plus ou moins grandes selon l'étage. Au dernier, il ne s'agissait peut-être que de fenestrons d'aération du grenier. Au nord-ouest aussi il a pu y avoir des baies superposées, ouvrant sur la cour 06 interne à l'îlot. L'existence de celle-ci est révélée par les ouvertures de l'escalier et du corps de logis septentrional qui prennent leur lumière uniquement à l'ouest, depuis cette cour.

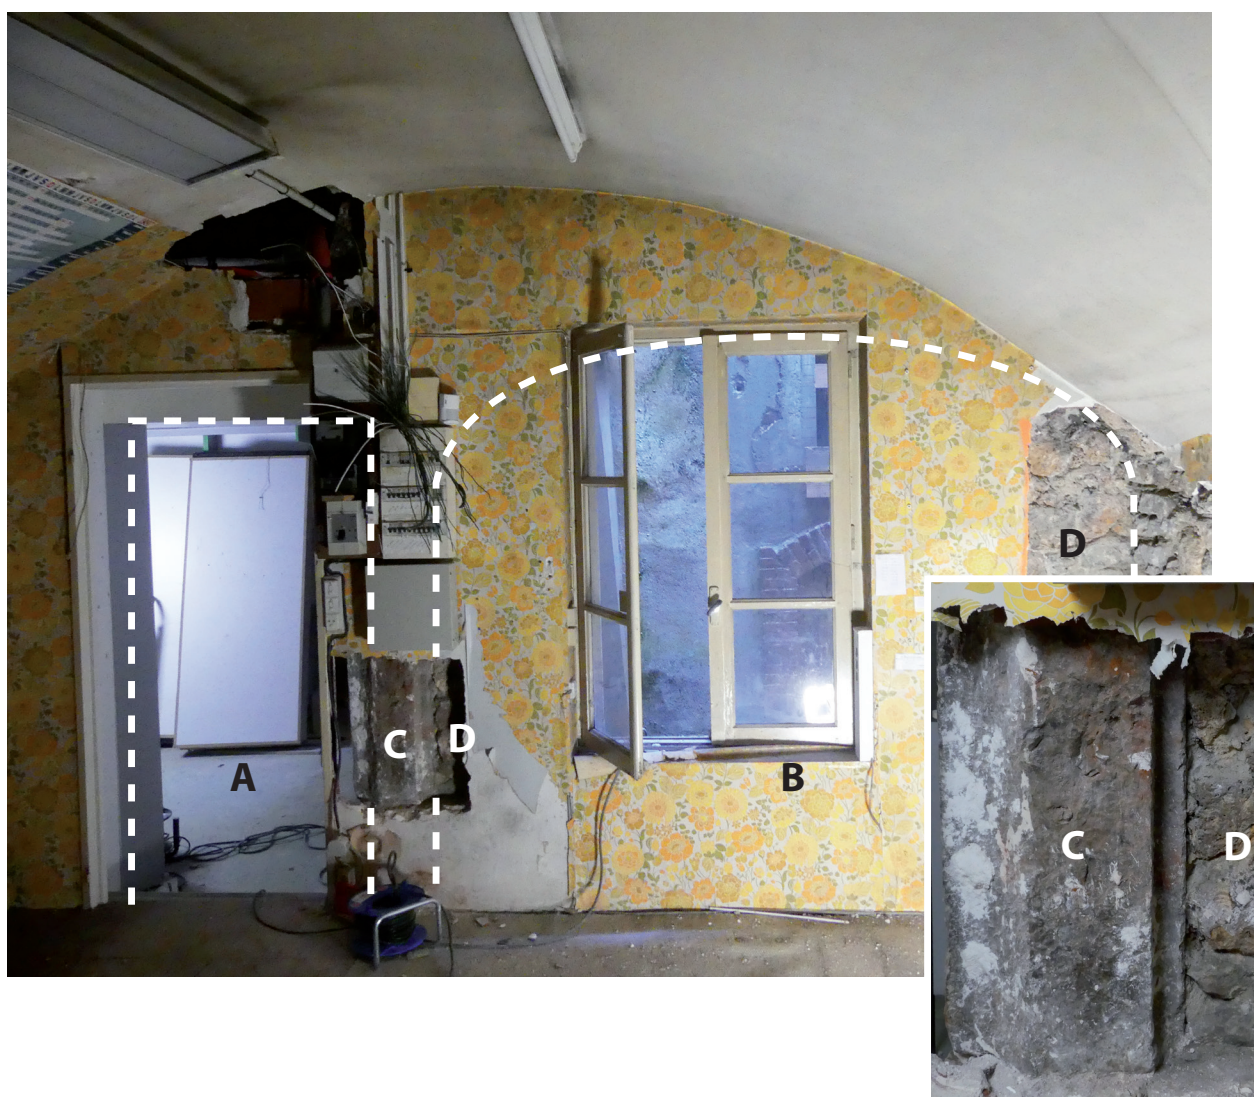
Au rez-de-chaussée, la pièce conservée, 05, est accessible depuis la cour, apparemment par une double ouverture : une porte piétonne et une porte charretière assez modeste (environ 1,60 m de large). Il n'en a été vu que le piédroit qui les sépare, 1044 (fig. 13). La présence de la porte charretière suggère l'existence d'un accès direct entre la cour et une rue. Celui-ci a pu se faire depuis la rue de la Liberté, et dans ce cas depuis la maison voisine du 5 ou depuis l'espace 01 de la maison Raynal qui ne serait donc pas une boutique comme suggéré précédemment, mais un porche ou une grande loge. L'accès à la cour a aussi pu se faire depuis le nord ou l'ouest si une ruelle a autrefois traversé l'îlot. Rien ne le signale dans le parcellaire, mais rien n'interdit non plus d'en restituer une.

Fig.13 La façade occidentale MR1004 de l'aile nord de la maison Raynal au rez-de-chaussée, vue de l'intérieur (de l'est). **A** : porte piétonne refaite. **B** : porte charretière obstruée. **C** : piédroit 1044 entre les deux portes, d'origine. **D** : maçonnerie de bouchage 1040 (après arrachement du piédroit et du linteau au nord/à droite).

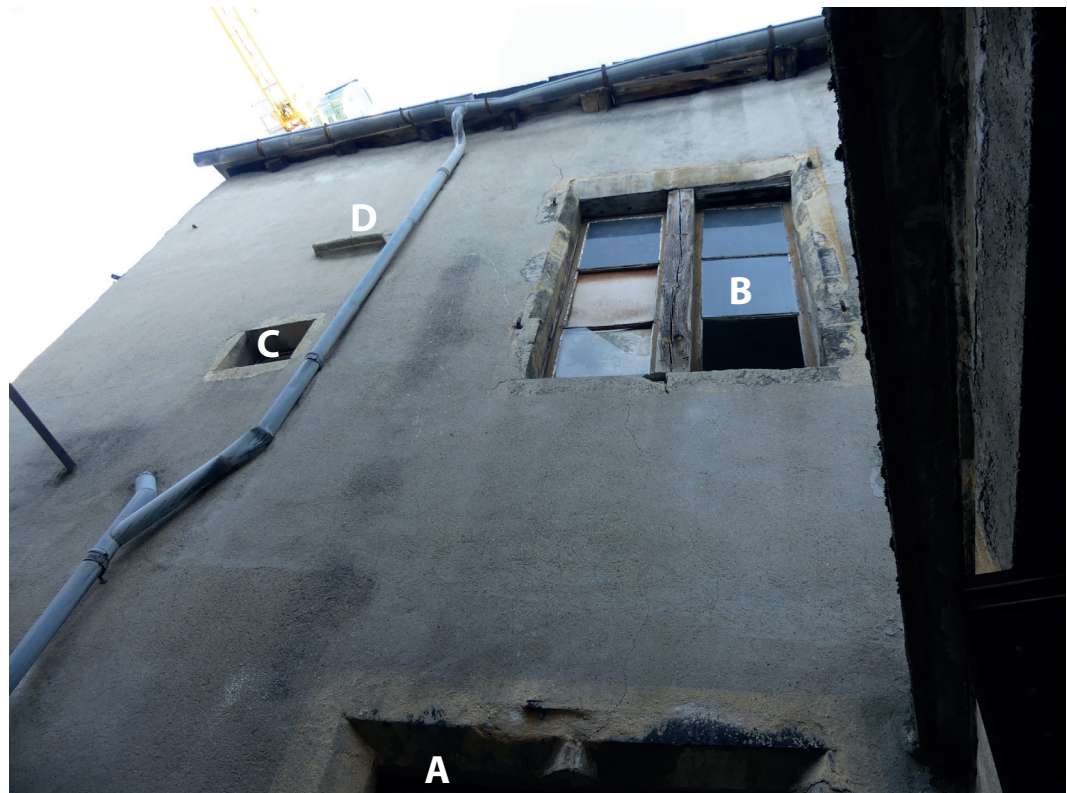
Fig.16 Les baies de l'aile septentrionale de la maison Raynal dans les étages (mur MR1004). **A** : fenêtre 1009 de la pièce 15 du premier étage. **B et C** : ancienne croisée (rehaussée) et fenestron de la pièce 25 au deuxième étage. **D** : fenestron du troisième étage. Vue de l'ouest.

Au deuxième étage, la pièce 25 reprend le plan de la pièce 15. Elle était éclairée par une fenêtre à croisée qui a été largement refaite : le meneau a été remplacé par un chevron, la traverse a été déposée et le linteau a été rehaussé avec reprise de son chanfrein au ciment. Un petit fenestron complète l'éclairage, entre la grande croisée et l'extrémité nord de la pièce. Il est surmonté par l'appui d'un autre, obstrué, qui éclairait le troisième étage. Ce dernier est un niveau de comble à l'origine et sans doute plus bas qu'il n'est aujourd'hui. Puisqu'il est desservi par une porte de taille normale, on sait que l'on pouvait s'y tenir debout au moins au centre. Il a pu servir de grenier. Les étages sont séparés par des plafonds-planchers composés de poutres supportant des solives. Aucun plafond à la française ni aucun plafond peint n'est conservé dans la maison.

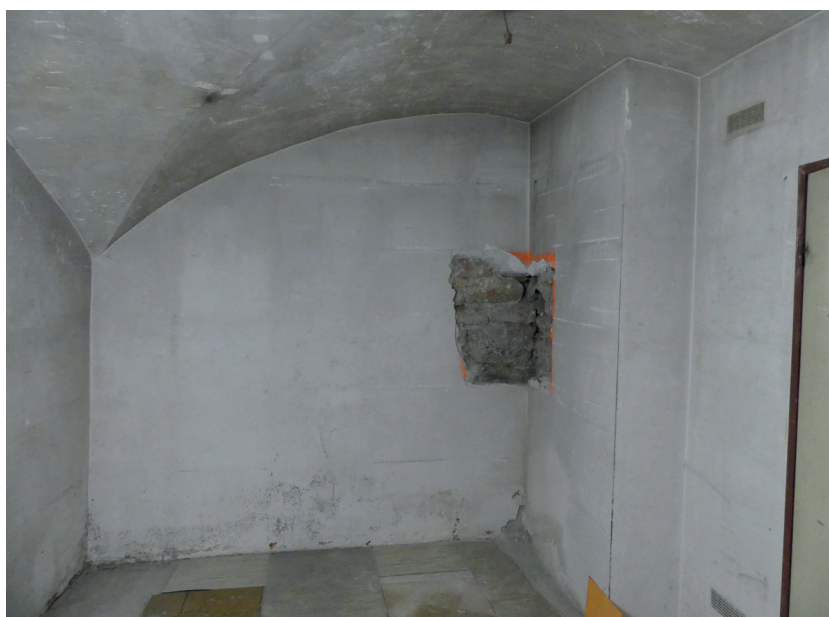
Fig.18 L'angle nord-est de la pièce 05 dans son état actuel, avec sa voûte bâtie dans un second temps et son cloisonnement tardif. Vue de l'ouest.

Au rez-de-chaussée, la pièce 05 du nord a son couvert transformé dans le courant de la période moderne. Au couvrement d'origine, possiblement charpenté, succède une voûte. C'est peut-être à l'occasion de la construction de celle-ci que le mur MR1000bis qui ferme la pièce au nord est construit, ainsi que le pan de façade MR1004 en retour, avec sa porte charretière, l'un et l'autre étant chaînés. Mais, comme annoncé précédemment, ce n'est pas assuré. La voûte VT1039 est appareillée en moellons taillés de tuf. Elle observe une forme peu commune : en demi-berceau sur la moitié sud de la pièce (où elle a été en partie refaite) et en croisée d'arêtes sur la moitié du nord (fig. 18).

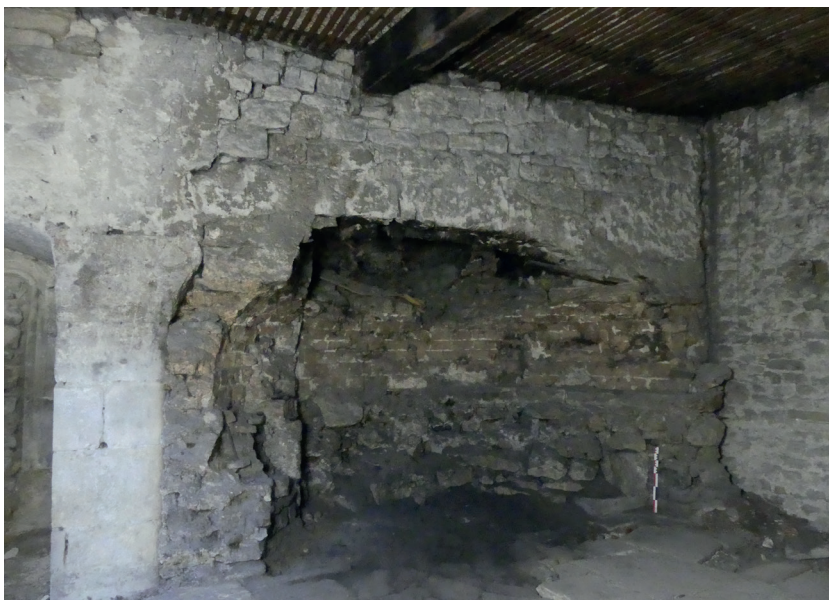
Fig.19 La cheminée CH1002 de la pièce 15, en pierre blanche, dont on peut surtout observer le pilier de gauche et le départ de l'arc. La reprise en briques réfractaires remonte à sa transformation en four. Vue du sud-ouest.

À l'étage au-dessus, la pièce 15 est dans un premier temps dotée d'une cheminée de très grande taille, CH1002. Celle-ci est construite contre le mur septentrional de la pièce, sur tout l'espace laissé disponible par la porte 1001 (fig. 03, 19). L'ouvrage mesure 4,75 m de long et 1,50 m de large. Il est réalisé en pierre calcaire blanche, avec des blocs taillés de moyen-grand appareil. Les assises sont réglées et les joints sont très fins. Les deux montants soutenaient un arc qui a été remplacé à deux reprises au moins, la première fois au moment où la cheminée a été transformée en four (US 1003). La création de la cheminée monumentale est postérieure à la création de la maison puisqu'elle s'adosse à l'enduit du mur nord. Elle est *a priori* contemporaine de celle de la voûte du rez-de-chaussée : le sol SL1020 de grandes dalles qui couvre encore une grande partie de la pièce 15 repose sur la voûte et s'appuie aux montants du foyer. L'aménagement occupe alors une pièce à vivre : une chambre de séjour et de réception. C'est possiblement entre le moment où Pierre Rey, maître boulanger, s'installe dans la maison, à une date inconnue avant 1786, et le moment où il décède (avant 1810, Garnotel *et al* ; 2018, 59-61) que la cheminée est transformée en four et qu'un évier en pierre est installé dans l'embrasure de la fenêtre à croisée 1009. Le parement du mur est partiellement démonté pour encastrer la pierre d'évier et deux étagères en pierre (fig. 20).

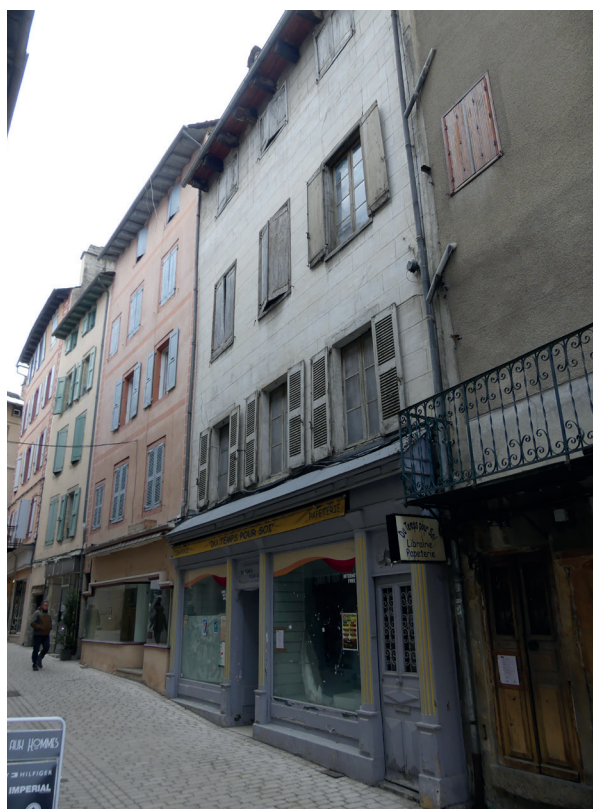
Fig.21 La façade MR1046 de la maison Raynal (la seconde en partant de la droite, avec sa vitrine de couleur parme. Vue du sud-est.

Au sud, la transformation la plus importante est la réfection de la façade sur toute sa hauteur, sans que nous puissions déterminer si la devanture est refaite au rez-de-chaussée en même temps que dans les étages ou après. L'encorbellement est abattu et les poutres entre le premier et le deuxième étage sont coupées. Dans les autres étages aussi certainement, mais cela n'a pas été mis au jour. Le nouveau mur, MR1046, offre dorénavant un seul plan vertical (fig. 21). Sa faible épaisseur (0,22 à 0,35 m) suggère une construction en tuf taillé, mais l'enduit n'a pas été déposé pour le vérifier. La nature de la construction, moyen appareil ou pans de bois, n'a pas été caractérisée. C'est probablement à ce moment-là que l'on aménage ou réaménage la boutique 01 du rez-de-chaussée, que l'on casse les premières révolutions de l'escalier, que l'on refait l'entrée et son escalier droit conduisant aux appartements dans les étages, que l'on cloisonne la grande chambre du premier et que l'on refait la décoration de la grande chambre du deuxième étage. Deux petits cabinets sont démembrés de cette grande pièce par l'ajout de cloisons légères, un cabinet de bain au nord-ouest et une petite cuisine au sud-ouest. Une cheminée prend place au centre du mur oriental et l'ensemble de l'espace est paré de menuiseries qui isolent la base des murs, les décorent et les rectifient, par exemple en incluant des placards de part et d'autre de la cheminée. L'ensemble est aujourd'hui pour partie peint en bleu ciel et blanc et reçoit par ailleurs un papier peint du XX^e siècle⁷, mais garde tous les éléments d'origine, notamment les gypseries du manteau et de la cheminée, les éléments de serrure et les pentures à moustache de la double porte d'entrée. Ces éléments peuvent être datés par leur style de la fin du XVIII^e ou du courant du XIX^e siècle (information d'Isabelle Darnas, conservatrice en chef du patrimoine de la Lozère). La date peut être ramenée au début du XIX^e siècle si l'on considère que la réfection de la façade n'a pas été une initiative privée mais a répondu au projet communal d'élargissement et de rectification du tracé des rues décidé en 1807 et réalisé dans les années qui suivirent (Garnotel *et al.* 2018, 85). La parfaite uniformisation du tracé des façades sur rue porte à croire, en effet, que c'est parce qu'elles ont été frappées d'alignement que les propriétaires des maisons de la rue de la Liberté ont rectifié leur devanture.

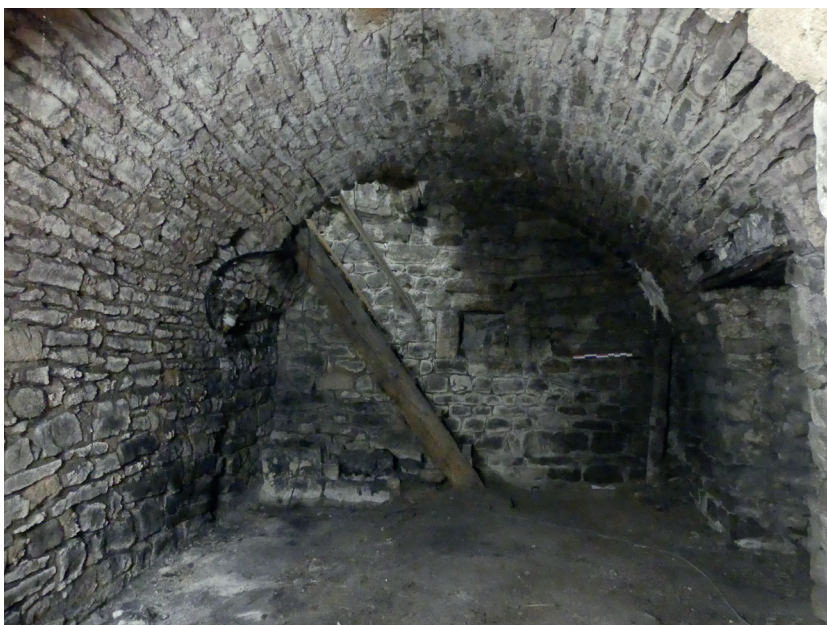
Fig.25 La cave C7 de la maison Peytavin, vue de l'est.

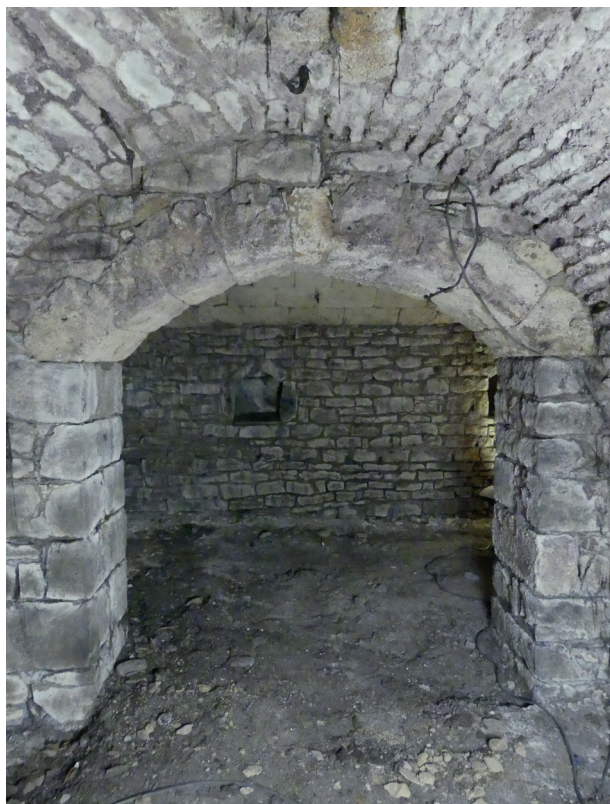
Fig.27 L'arc 1240 de communication entre les caves C7 (au premier plan) et C9 (au second) de la maison Peytavin. Vue de l'ouest. On note les deux piédroits de support de l'arc qui constituent aussi la fondation des piliers SU1207 et SU1208 au rez-de-chaussée.

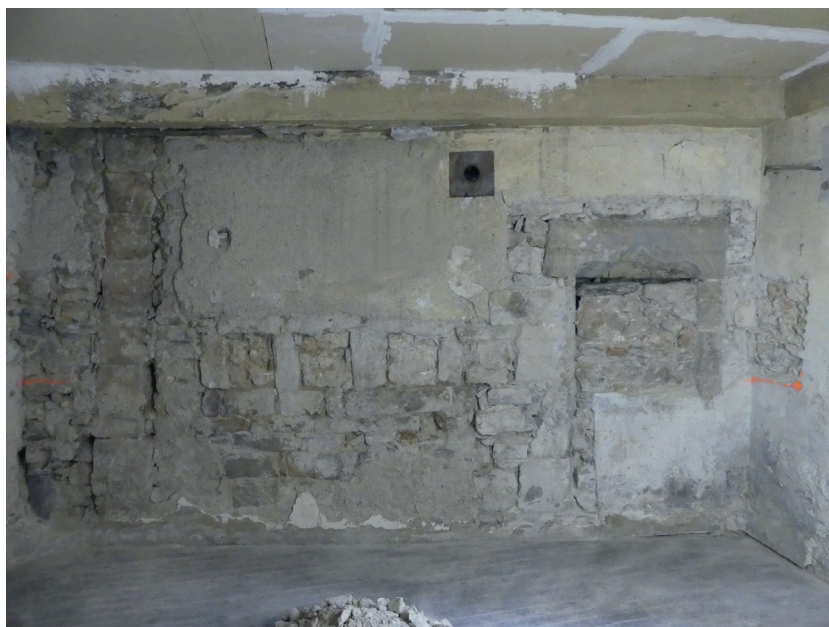
Fig.29 Le mur de refend MR1200 de la maison Peytavin, parement méridional, avec les petites niches bouchées au centre et la porte ultérieure 1201 à droite. Vue du sud.

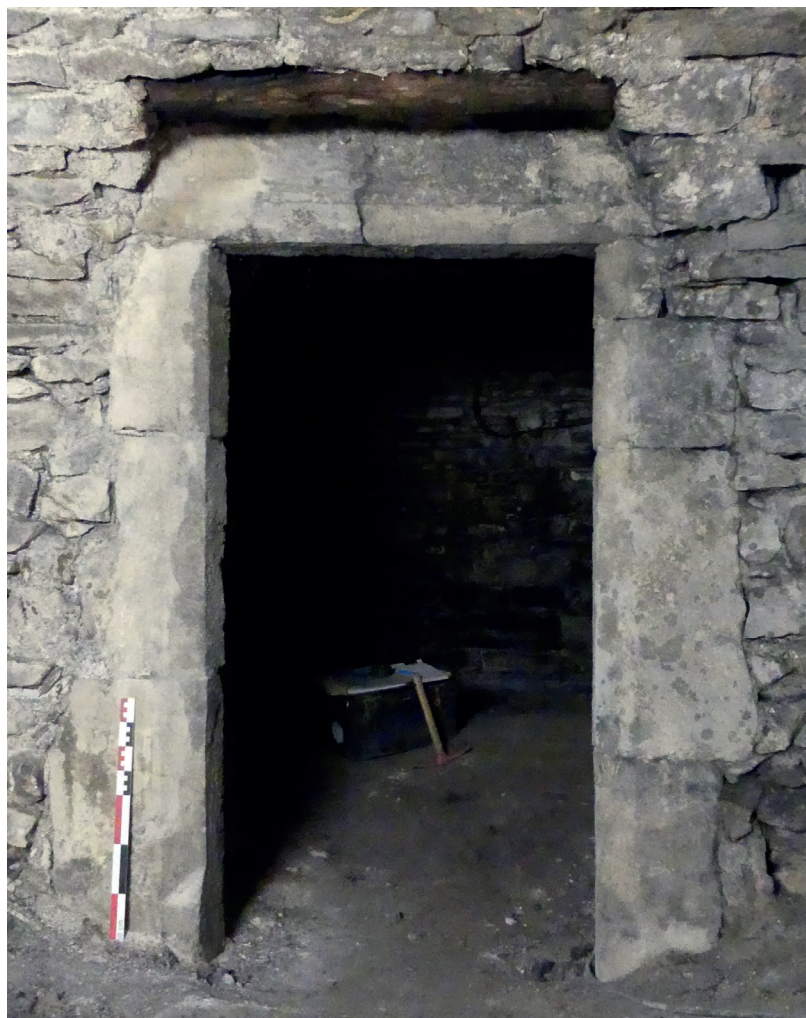
Fig.30 La porte 1238 entre les caves C8 (au premier plan) et C7 (au deuxième). Vue du nord.
Inrap cliché O. Maufrais

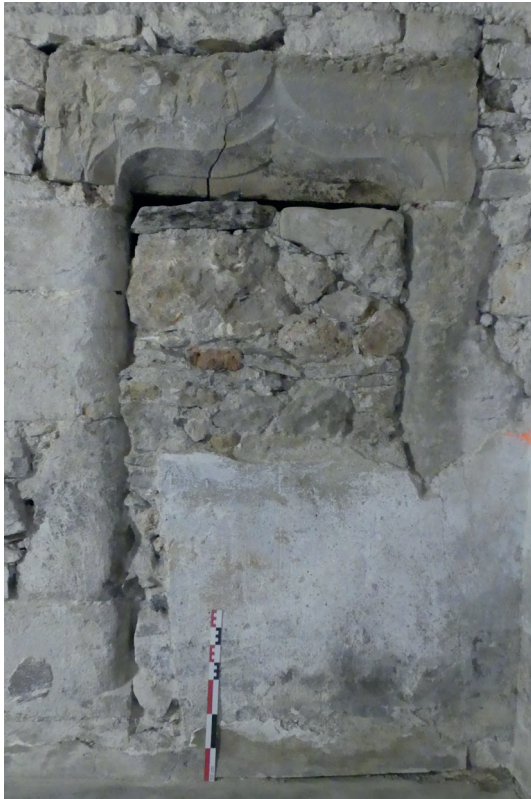
Avant ou après ce chantier, le mur de refend MR1200 est percé d'une porte au rez-de-chaussée, 1201. Une brèche est percée dans le mur à cette occasion, à l'est, contre le pilier SU1208. L'encadrement de la porte y est inséré. Il est en pierre de taille et présente un linteau orné d'une accolade très soignée (fig. 32). Cette forme est typique du XV^e siècle, mais se trouve ici, de toute évidence, en emploi. Ce que montre l'agencement des blocs qui n'ont pas pu être mis en œuvre de sorte à former deux piédroits de même hauteur. Cela a imposé au maçon d'ajouter un caillou de calage et un épais joint de mortier au sommet du montant de l'ouest (de gauche sur le cliché, fig. 32). Avec le temps, l'autre piédroit s'est affaissé, sans doute parce qu'il n'y a pas eu de pierre de seuil assez large pour réceptionner les deux montants, et le linteau a suivi le mouvement, jusqu'à se fendre.

Fig.32 La porte 1201 entre la loge 07 et la pièce 08, au rez-de-chaussée de la maison Peytavin. Vue du sud.
Inrap cliché O. Mauftras

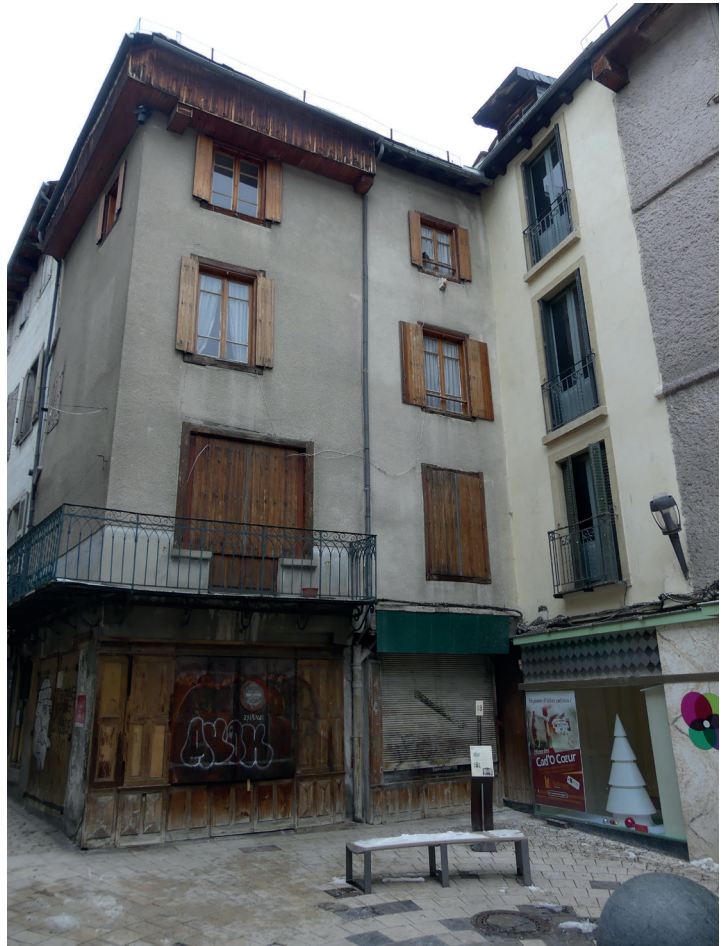
Fig.34 La place au Beurre vue du sud-est et la façade orientale du début du XIX^e siècle de la maison Peytavin (à gauche, à deux travées).
Inrap cliché L. Wozny
