FORTERESSE DE POLIGNAC

LA "SEIGNEURIE" ET LA COUR D'HONNEUR

ÉTUDE DE BÂTI ET SONDAGES

Vol. 2 : Relevés et Annexes

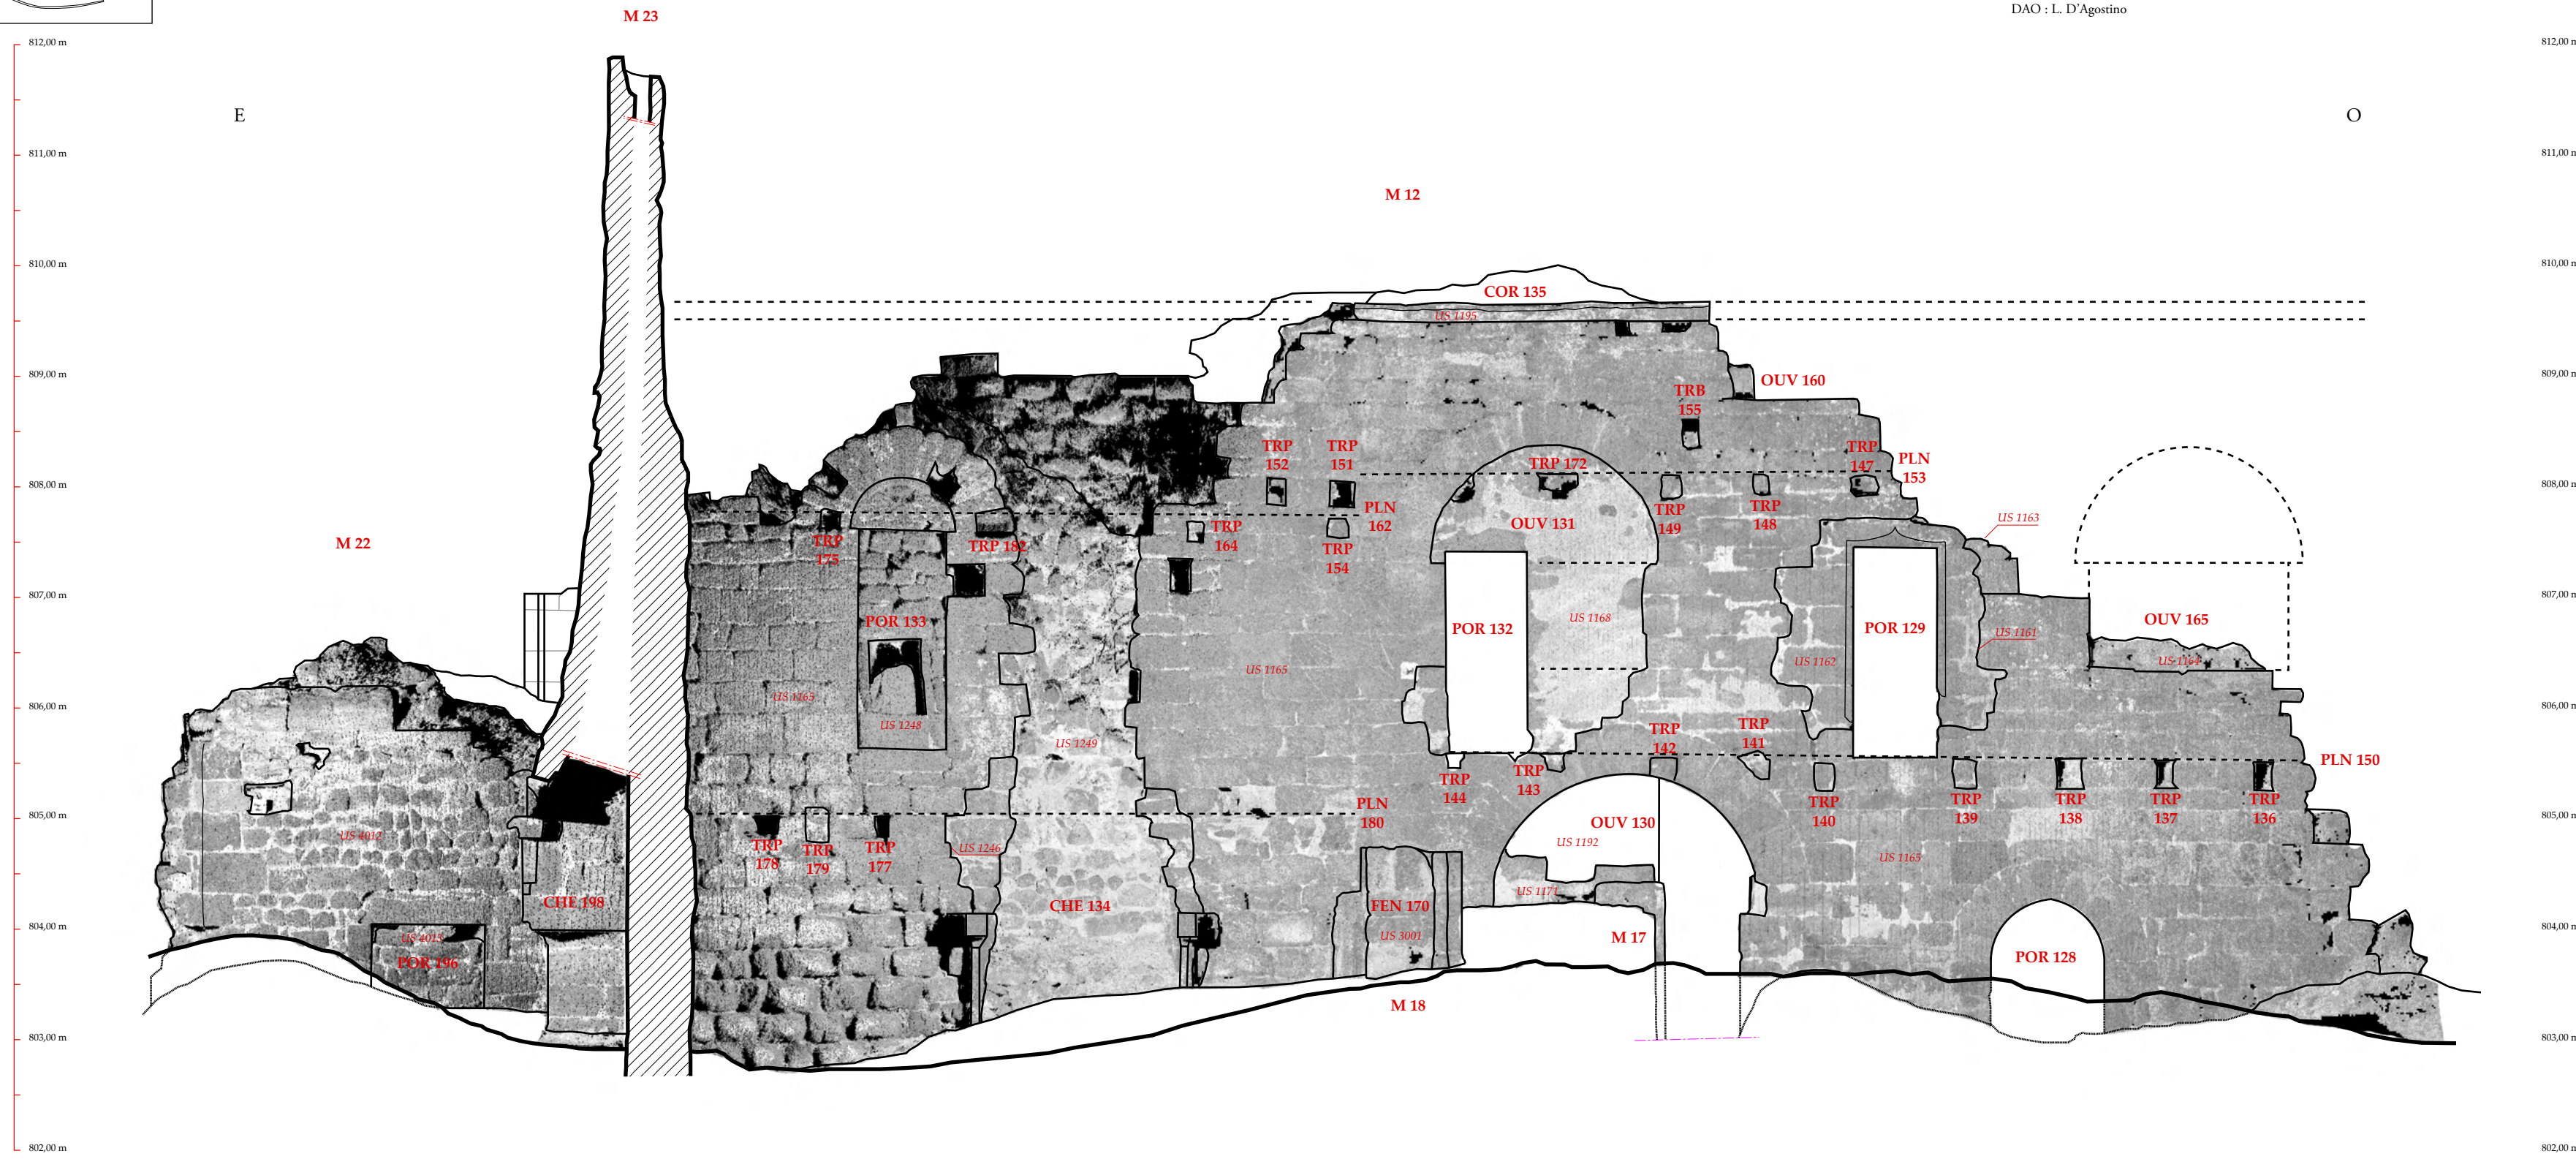
Planche XI

La "Seigneurie", état des lieux avant intervention.
Coupe longitudinale est-ouest (D'D).

Septembre 2007. Echelle 1/50ème.
Relevé photogrammétrique : Art Graphique et Patrimoine
DAO : L. D'Agostino

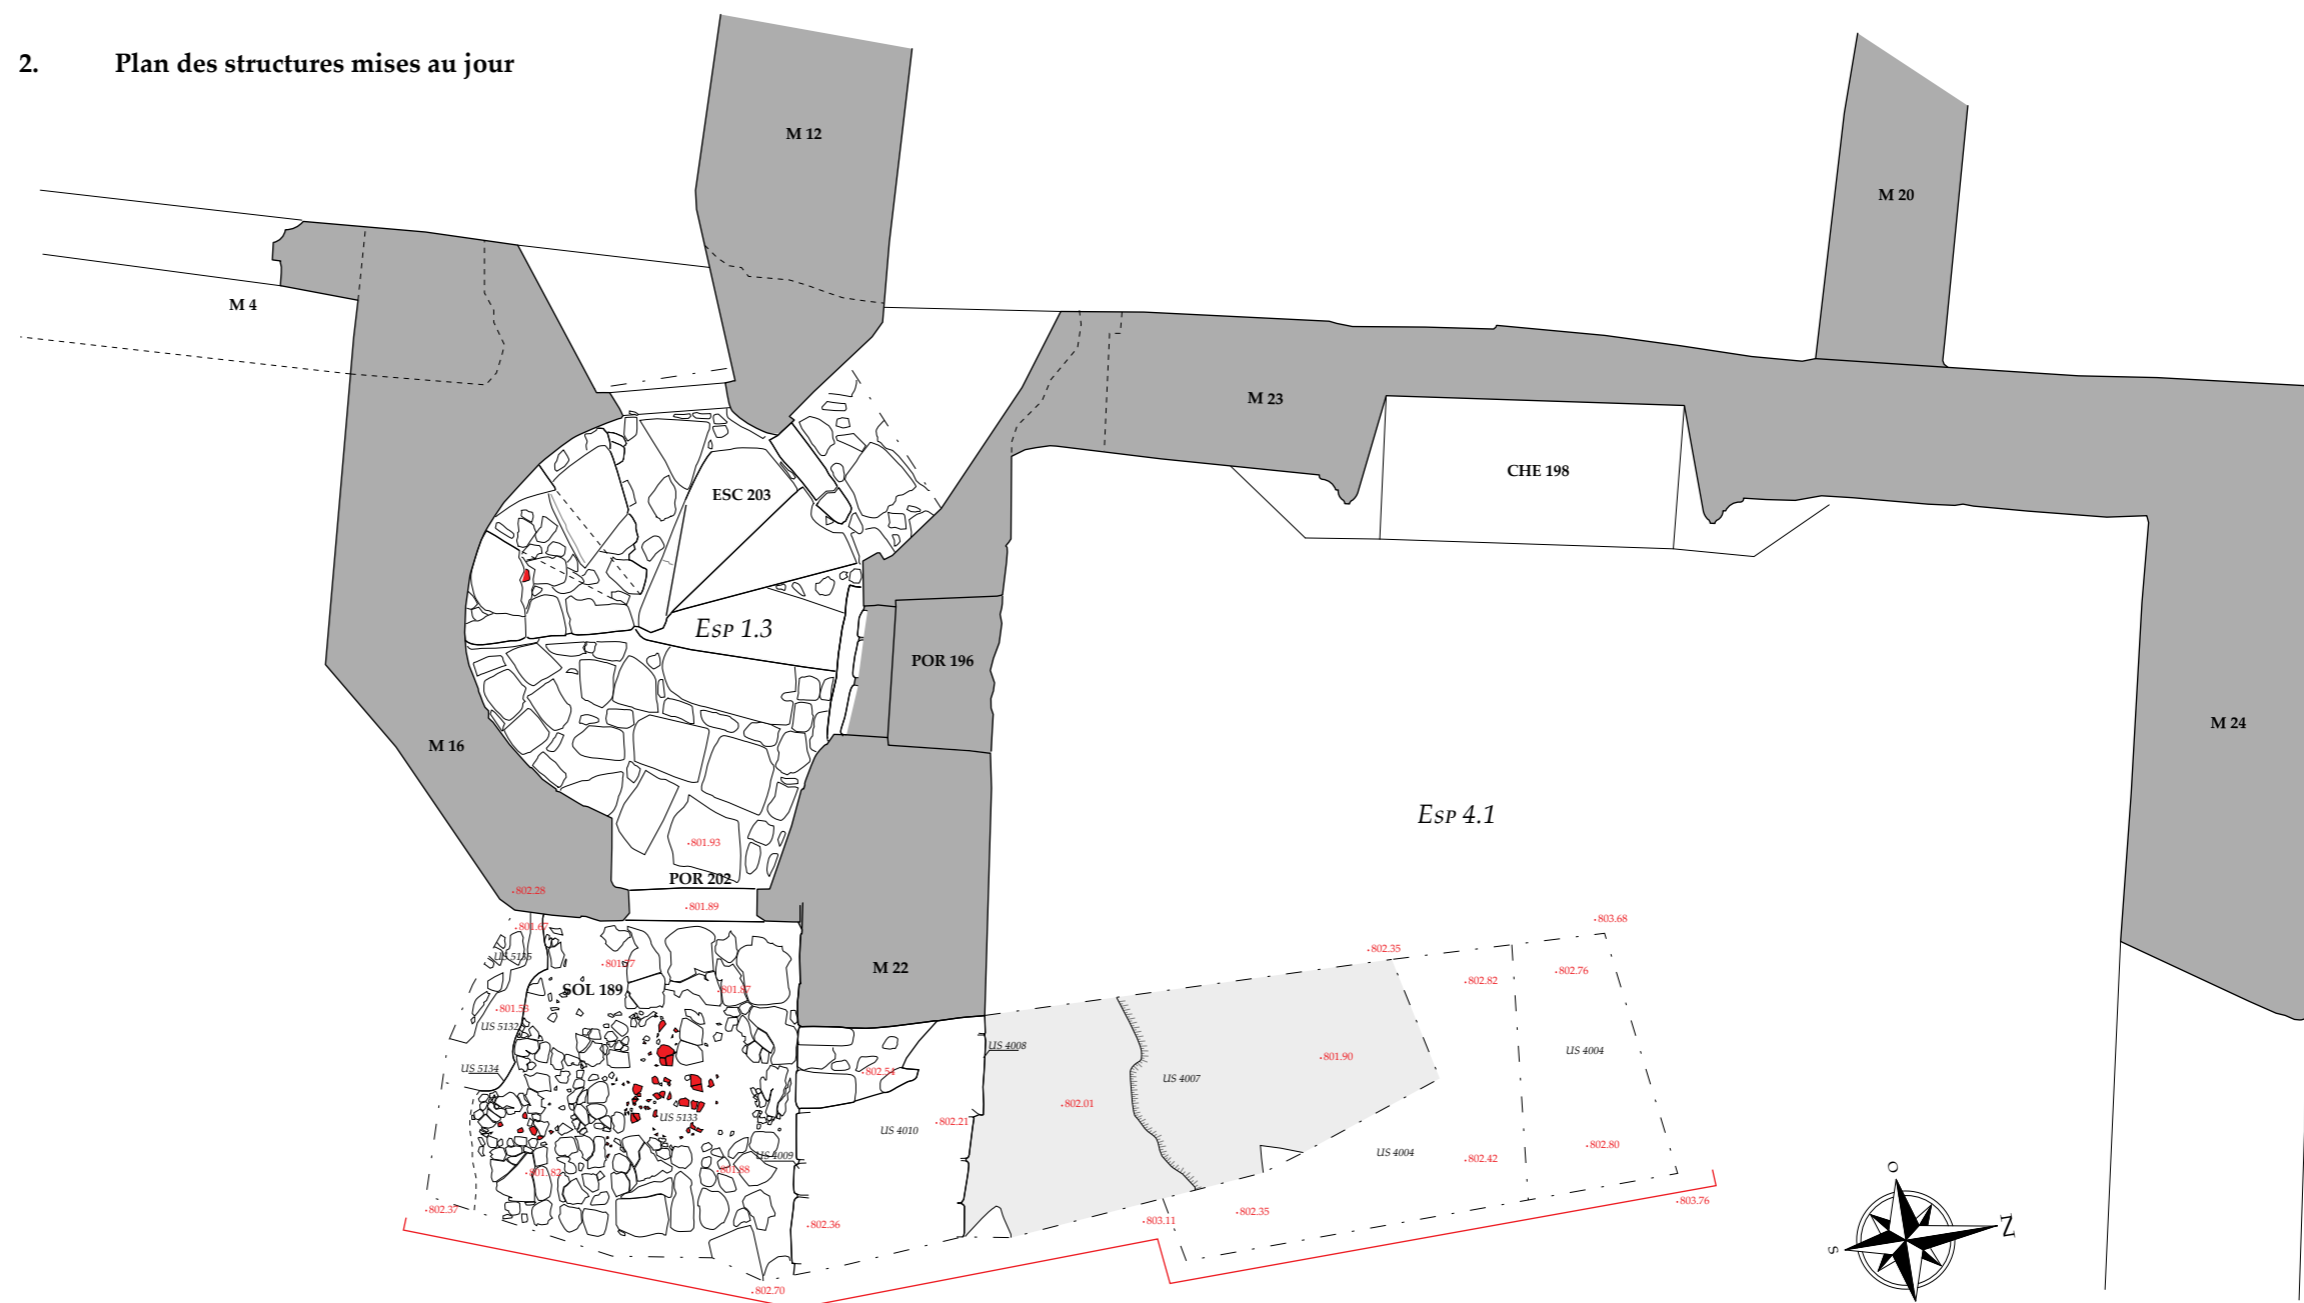
Planche XVIII

1. Coupe stratigraphique est

Sondage I, plan d'ensemble des structures et coupe stratigraphique

Janvier 2008. Echelle 1/50ème.
 Relevé : M. Bizri, E. Chaurand, M. Tissot
 DAO : M. Tissot, L. D'Agostino

2. Plan des structures mises au jour

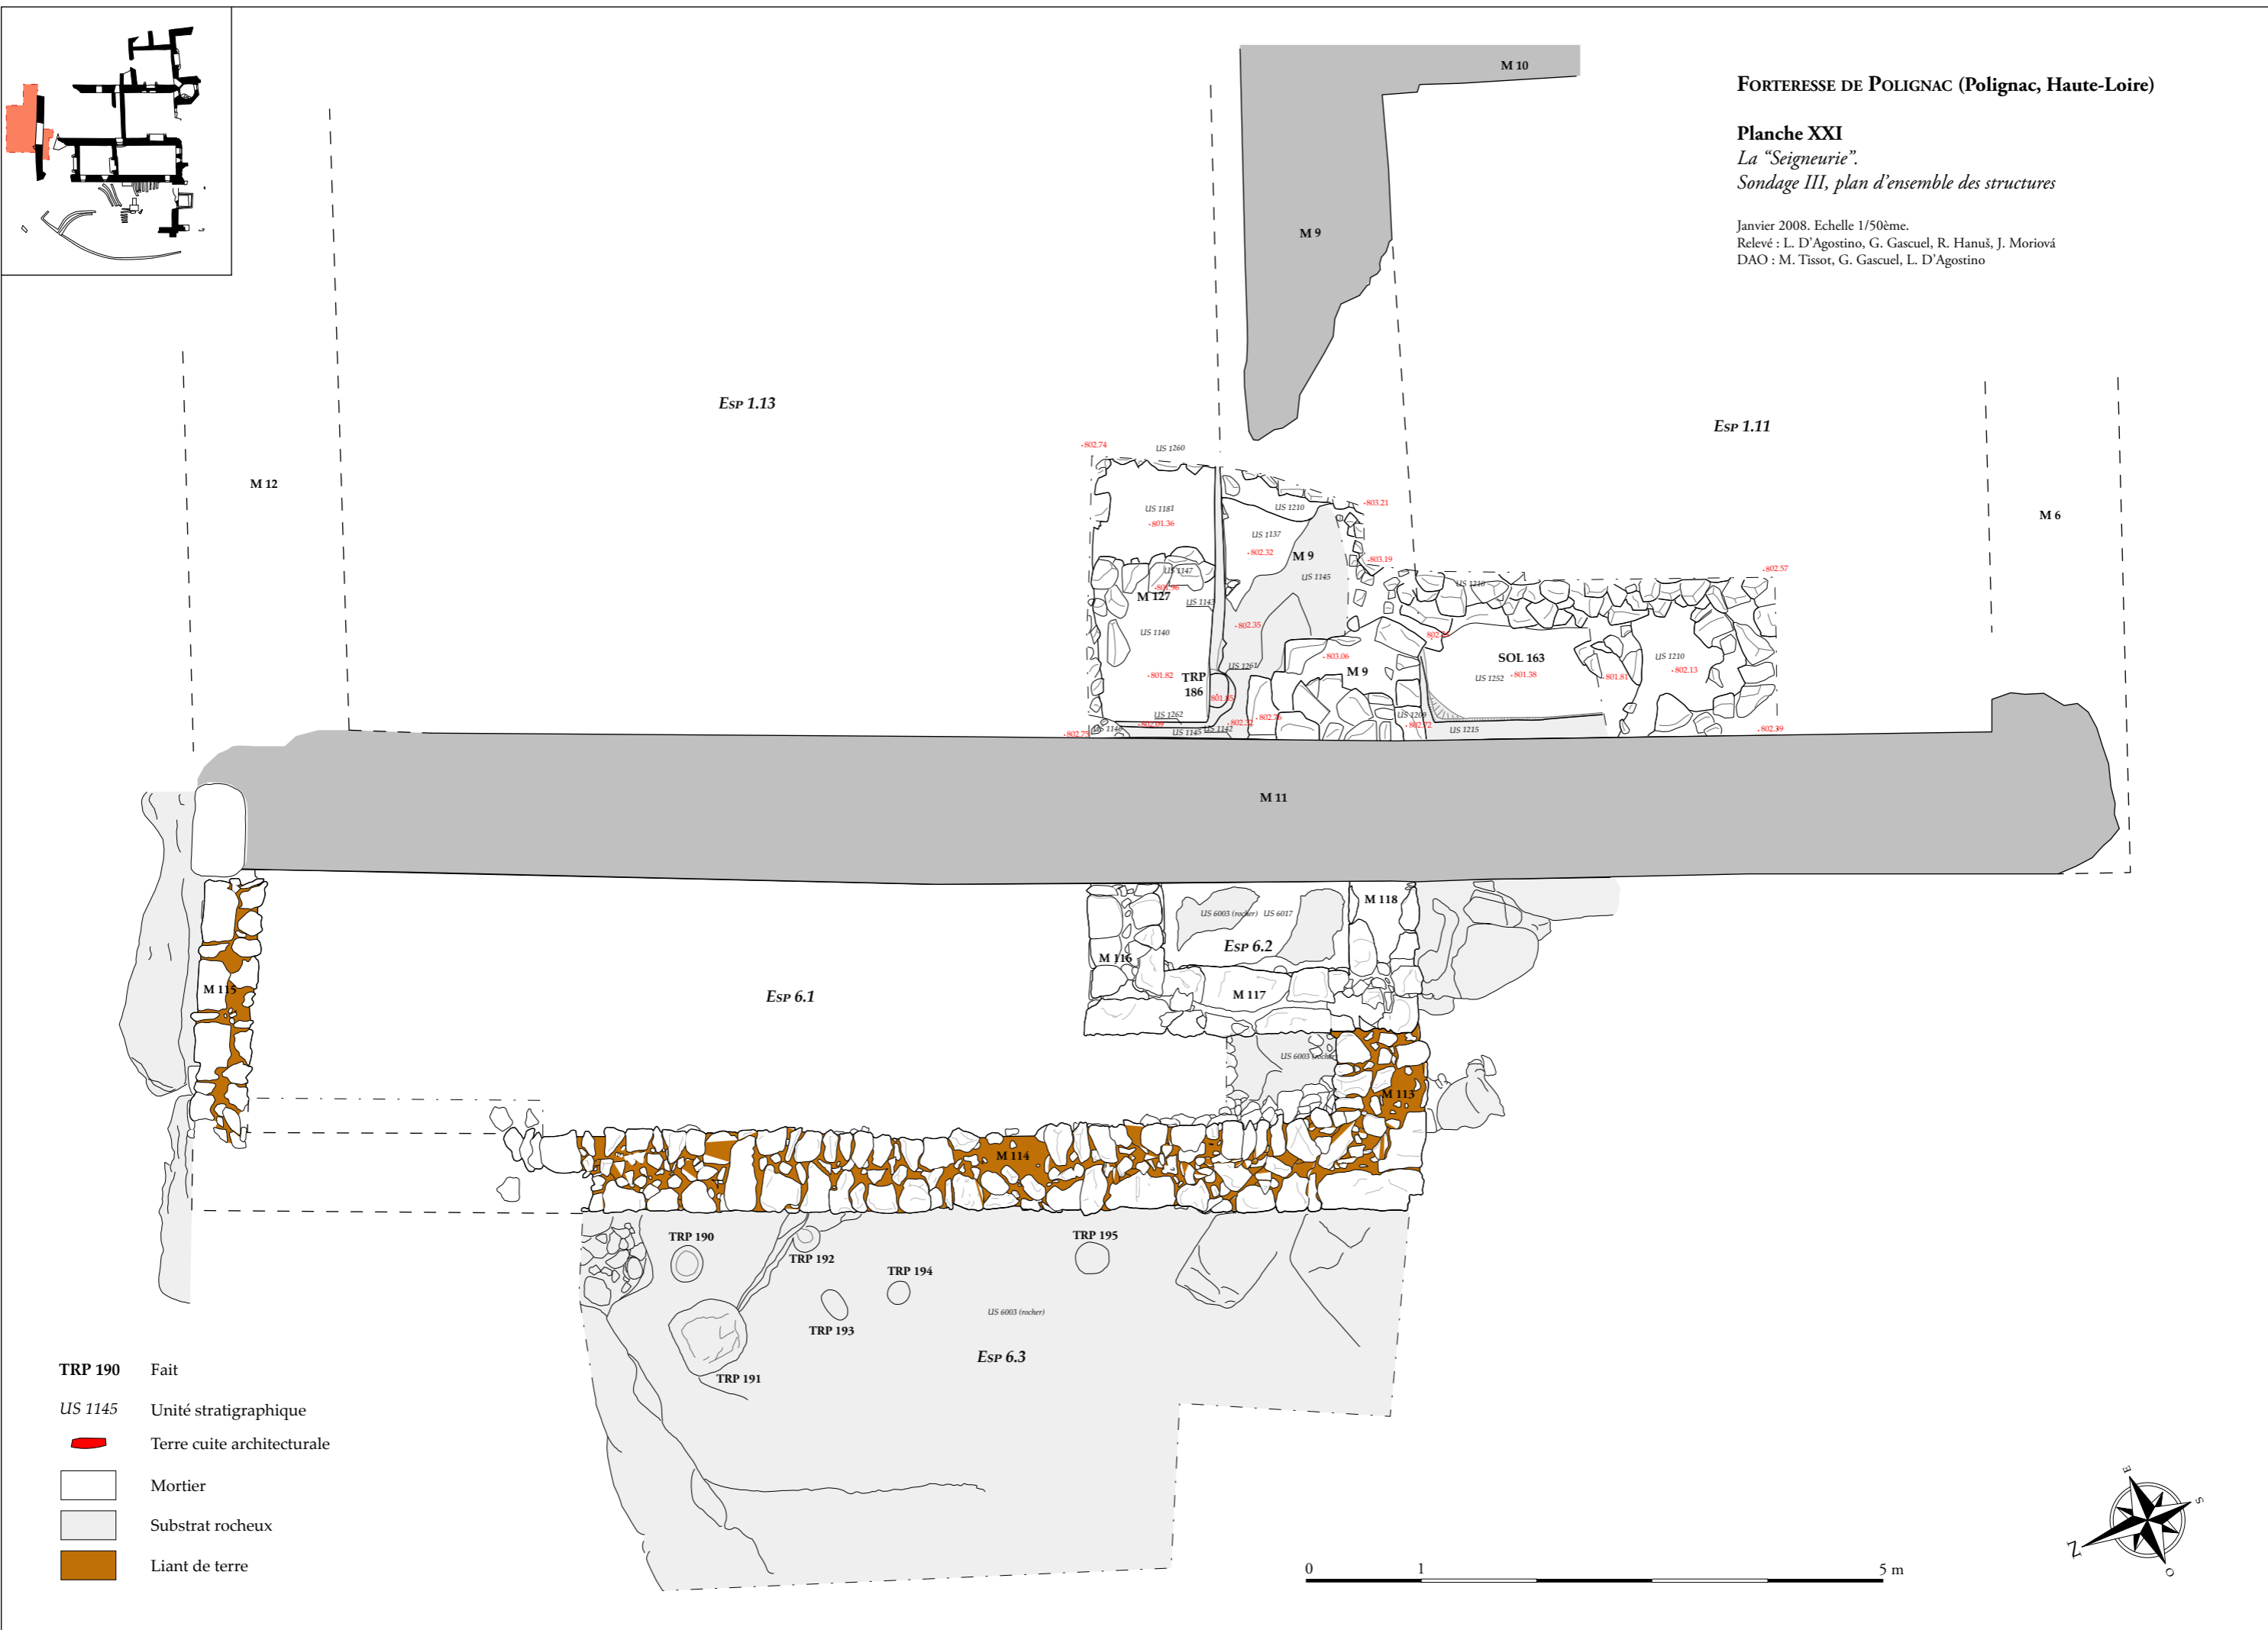
Planche XXI
La "Seigneurie".
Sondage III, plan d'ensemble des structures

Janvier 2008. Echelle 1/50ème.
 Relevé : L. D'Agostino, G. Gascuel, R. Hanuš, J. Moriová
 DAO : M. Tissot, G. Gascuel, L. D'Agostino

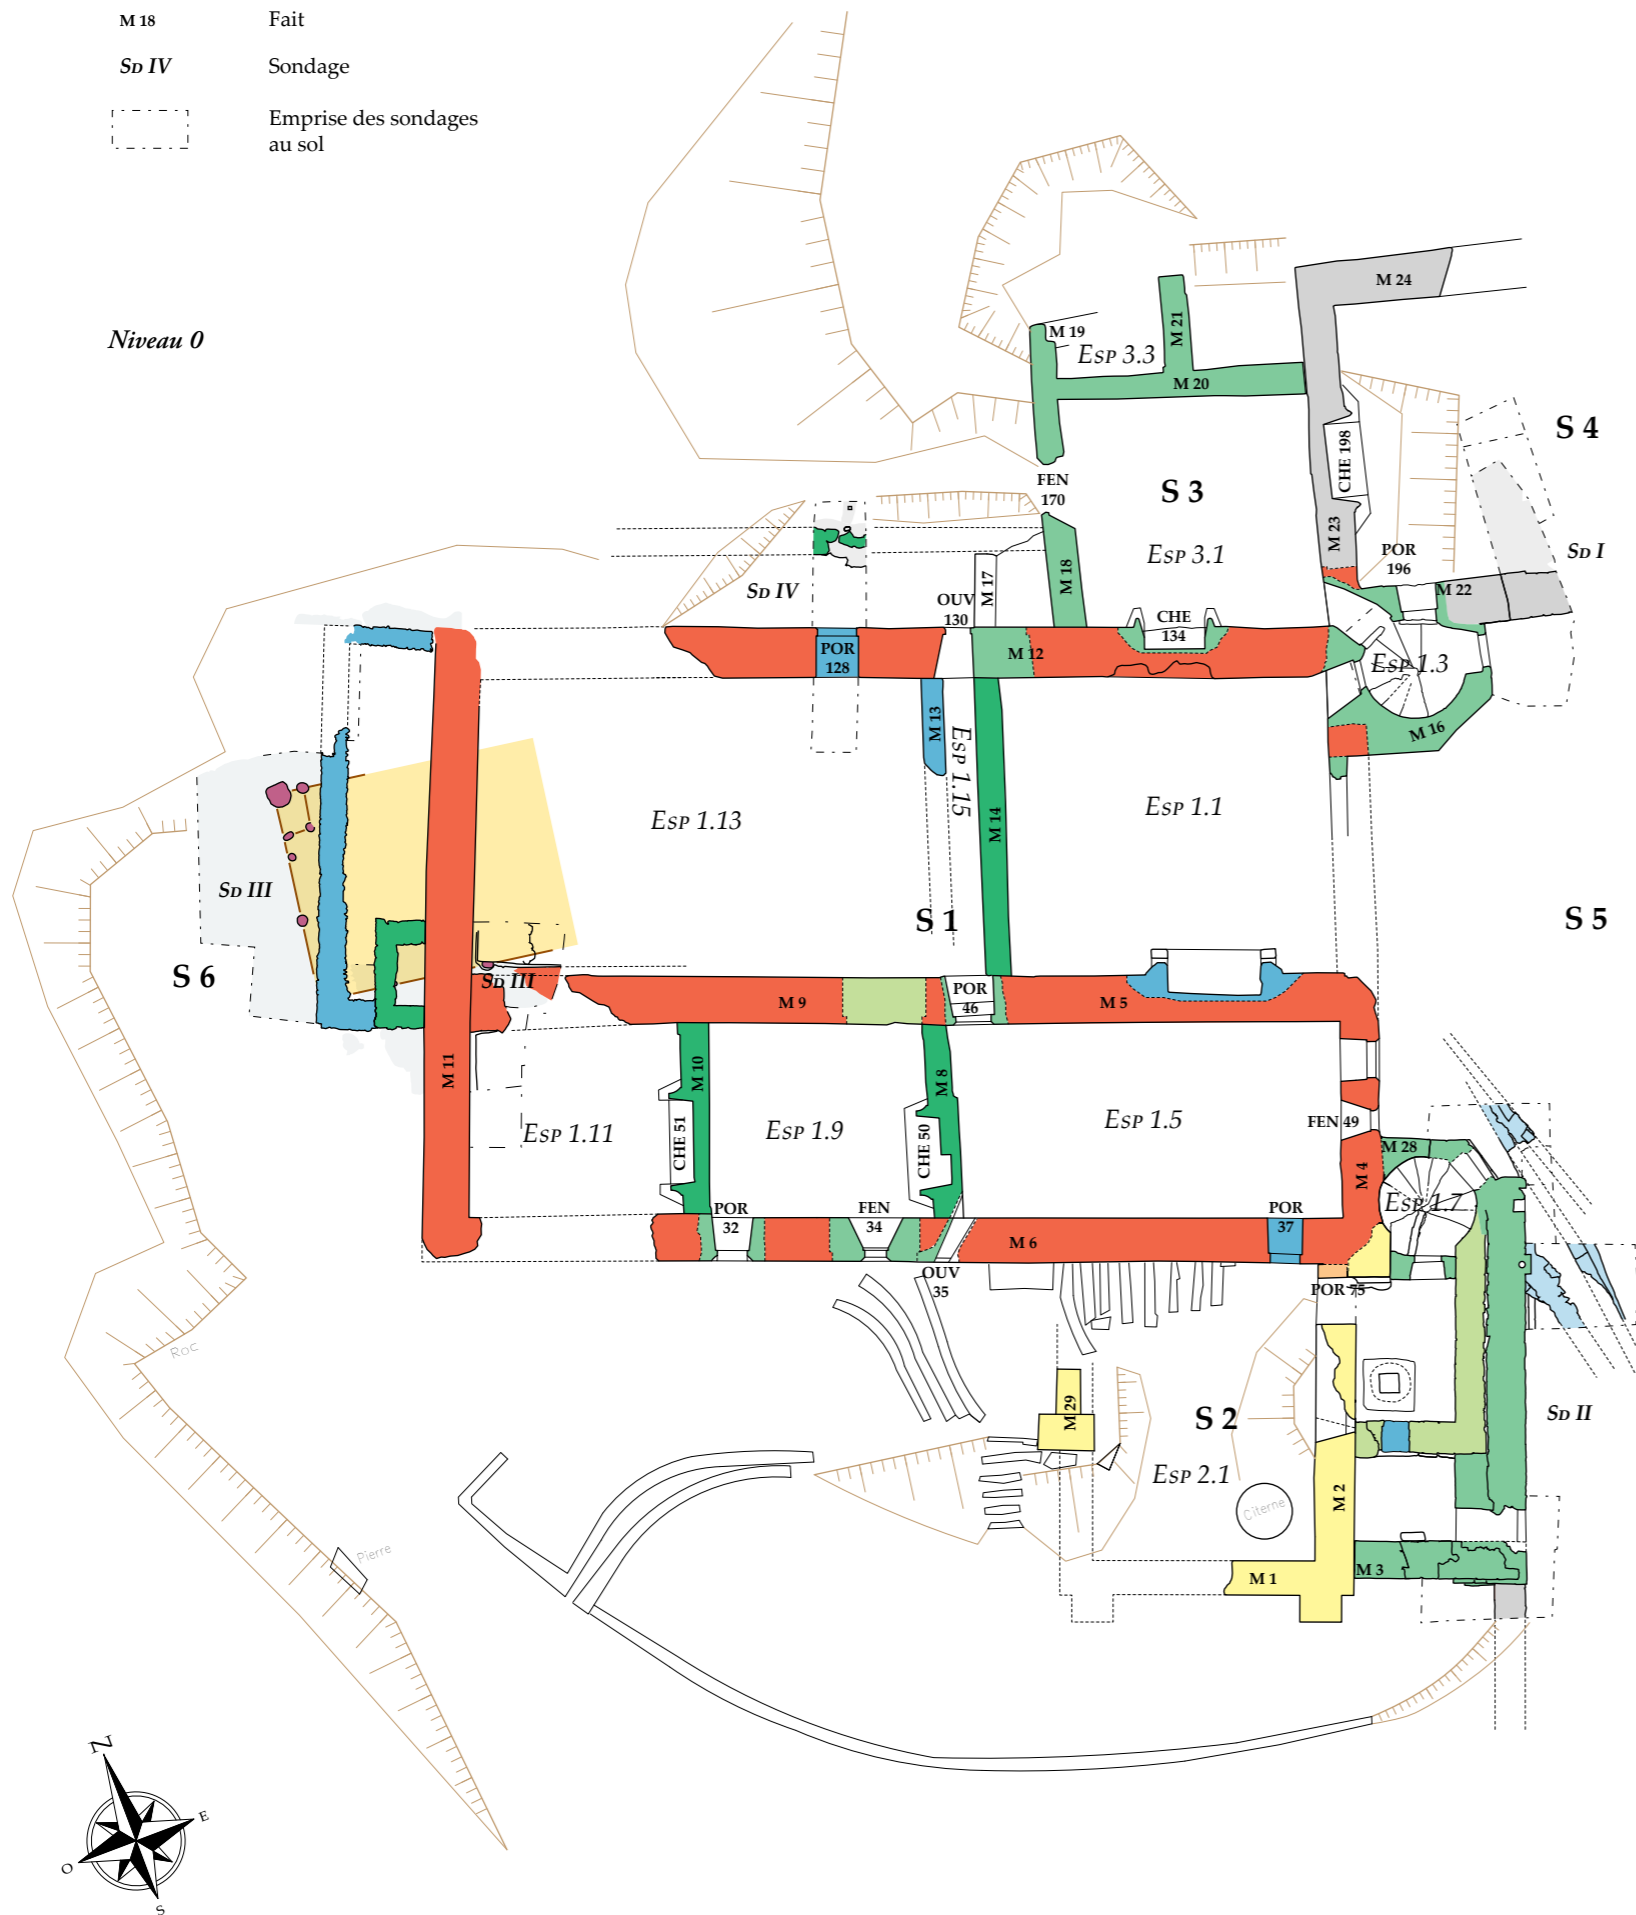
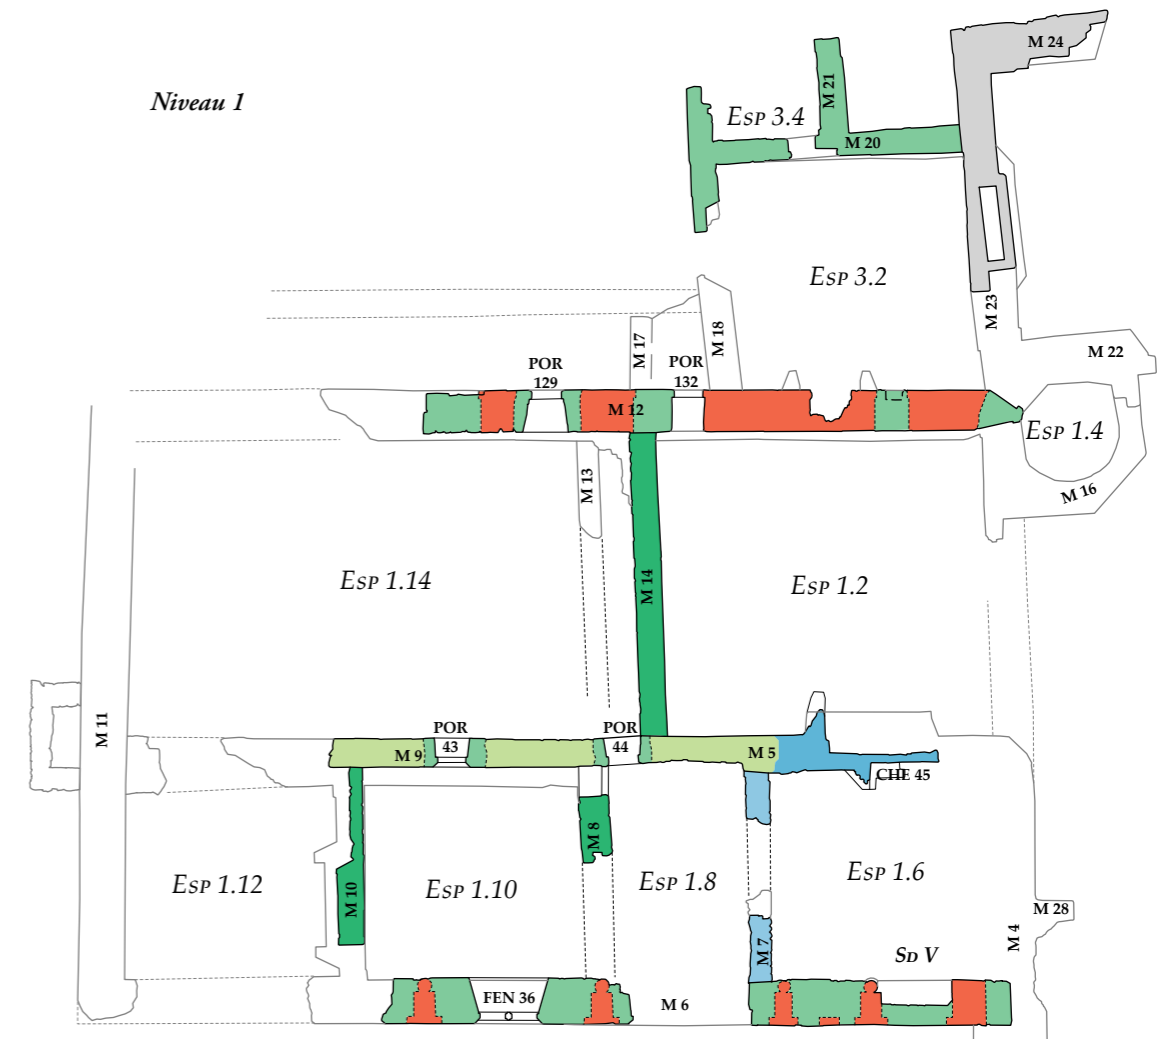
Planche XXV
La "Seigneurie".
Plan par phases de construction.

Février 2008. Echelle 1/200ème.
 Fond de plan : Art Graphique et Patrimoine
 DAO : L. D'Agostino

PHASES DE CONSTRUCTION :

- Bâtiment sur poteaux, antérieur au XIIe s.
- Milieu du XIIe s.
- Deuxième moitié du XIIe s.
- Fin XIIe - début XIIIe s.
- XIVe - début XVe s.
- XVe s., première tranche
- XVe s., seconde tranche
- Fin XVe - XVIe s., première tranche
- Fin XVe - XVIe s., seconde tranche
- Non étudié en détail
