Taller de vidrio y casas andalusíes en Murcia. La excavación arqueológica del Casón de Puxmarina

Pedro Jiménez Castillo, Julio Navarro Palazón, Jacques Thiriot

TALLER DE VIDRIO Y CASAS ANDALUSÍES EN MURCIA. LA EXCAVACIÓN ARQUEOLÓGICA DEL CASÓN DE PUXMARINA

Summary: The archaeological excavation allowed us to study an urban complex in the center of the andalusian medina of Murcia composed by a dead-end street and several houses, some of them documented in all its extension and constructive evolution. It's specially interesting the glass workshop found in the center of the site, composed by six ovens that presented a long history of reformations and reconstructions. It is the first handmade installation of these characteristics dug in the territory of what was al-Andalus and one of the few examples that exist for the whole medieval islam.

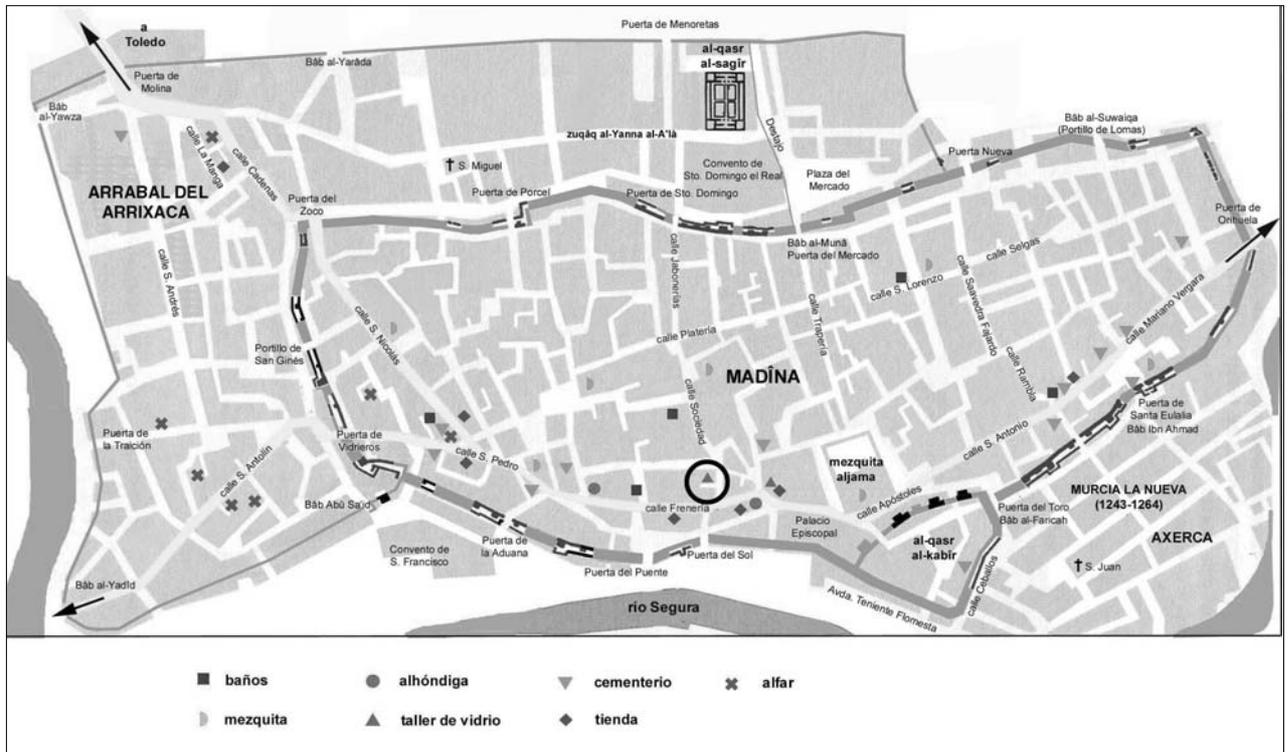
Figura 1. Plano de Murcia en los siglos XII-XIII; en el círculo se indica la situación del solar.

El solar donde se alzaba este casón está en el centro de lo que fue la ciudad musulmana (*madîna*), en las inmediaciones de la mezquita mayor (aljama) y de la alcazaba (*al-qasr al-kabîr*) (Fig. 1). Está situado en una manzana que linda con las siguientes calles: por el este con la de Puxmarina, por el sur con la de Frenería, por el norte con la de Madre de Dios y por el oeste con una callejuela, hoy desaparecida bajo la Gran Vía, que se llamaba igualmente callejón de Madre de Dios (Fig. 2). La de Frenería formaba parte del principal eje vial de la Murcia islámica, que cruzaba la *madîna* de este a oeste, enlazando la puerta de Orihuela, en el extremo oriental, con la de Vidrieros, en el occidental; presentaba un ramal hacia el noroeste, en dirección a la Puerta de Molina. Atravesaba el centro de la *madîna*, pasando frente a la puerta del Alcázar y junto al muro de la *qibla* de la mezquita aljama y estaba constituido por las actuales calles Mariano Vergara, S. Antonio, Frenería, S. Pedro y las bifurcaciones en dirección oeste y norte conformadas por las calles del Pilar y S. Nicolás respectivamente (Fig. 1). Durante la Baja Edad Media se le llamó Calle Real, lo que prueba que aún seguía siendo la arteria más importante¹.

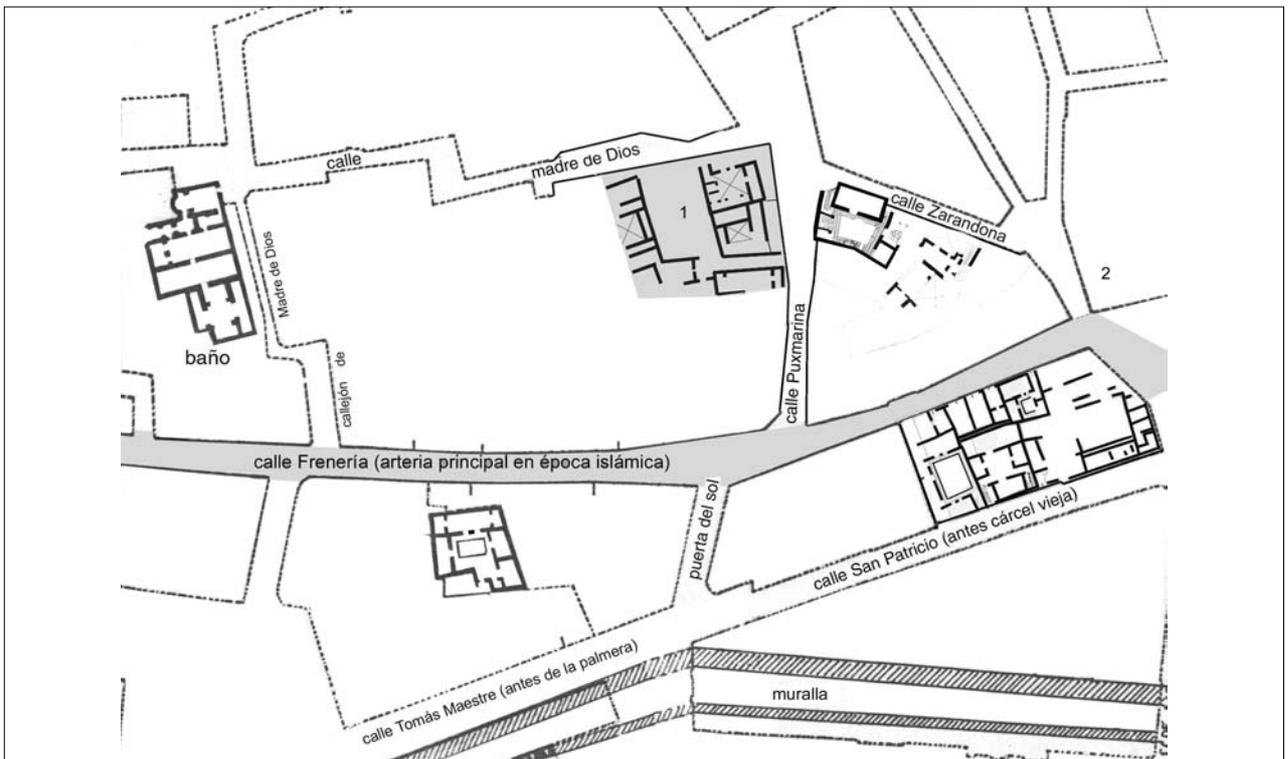
Figura 2. Plano del área urbana en el que se representan otros edificios andalusíes documentados.

En las inmediaciones de la finca que ahora estudiamos realizamos varias excavaciones que mencionaremos brevemente (Fig. 2). Destacan las llevadas a cabo en el solar de la ampliación del Ayuntamiento, en donde se documentaron varias casas y cuatro tiendas abiertas a la calle Frenería². En la esquina de las calles Puxmarina y Zarandona, justo enfrente del solar que nos ocupa, excavamos tres casas, una de ellas de época califal en bastante buen estado de conservación³. En otra parcela situada en la esquina de la calle Polo de Medina y Belluga se exhumó, un horno de vidrio de considerables dimensiones y excepcionalmente bien conservado⁴, su descubrimiento se hace más relevante a la luz del taller que ahora presentamos como parte del complejo arqueológico objeto de la presente memoria.

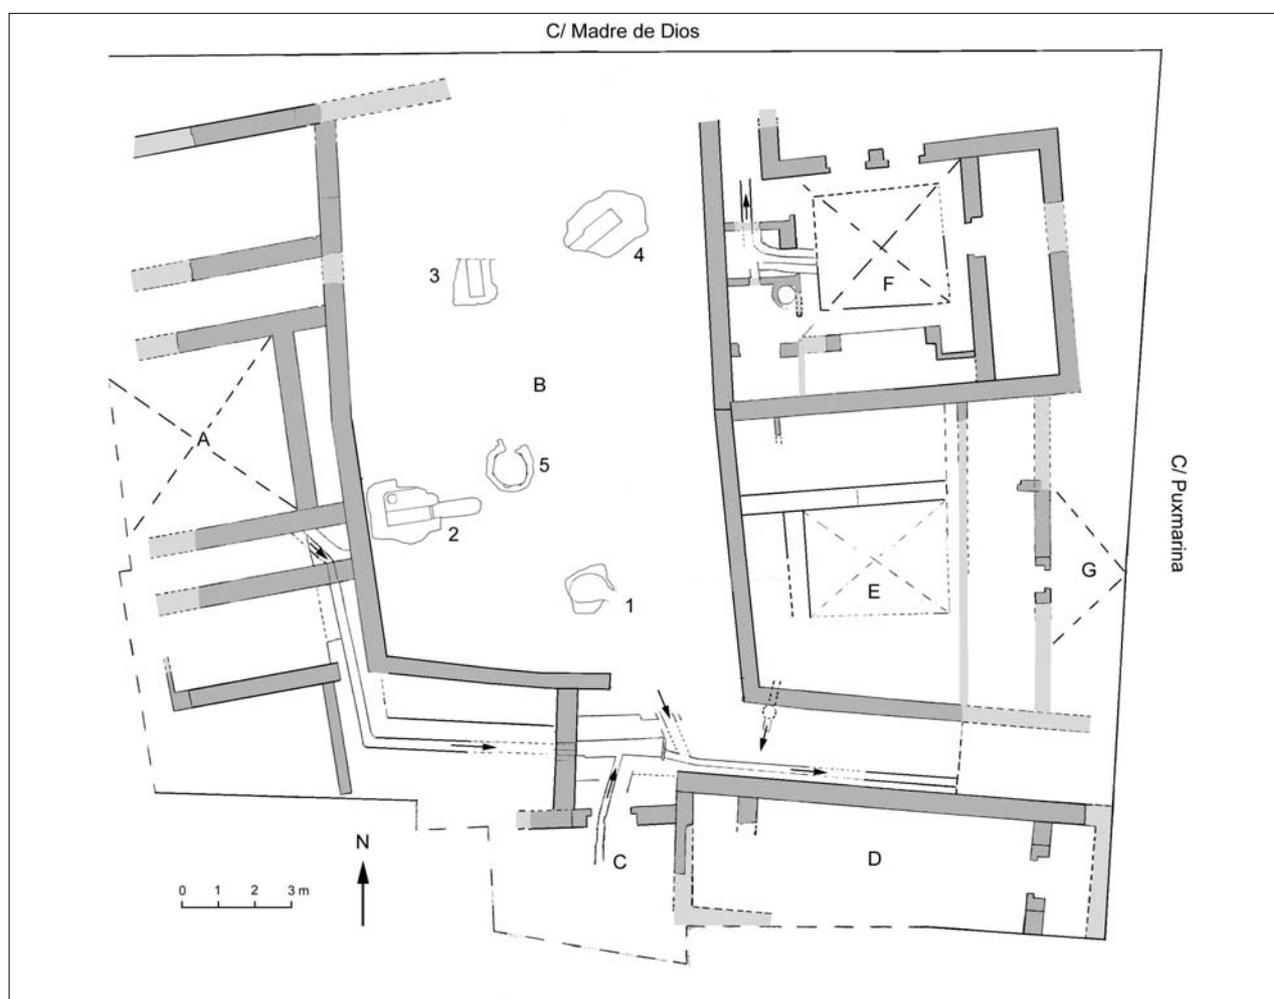
Figura 3. Planta del solar con representación de los diferentes edificios andalusés documentados durante la excavación.

El adarve tenía una longitud de 14,5 m aproximadamente y una anchura bastante regular en torno a los 2 m (Fig. 3 y Láms. 1 y 2); se ensanchaba en su tramo final en la parte en la que se encontraban los accesos a tres fincas bien diferenciadas: la A es un gran edificio cuya puerta se situaba al fondo del adarve en el muro occidental, la B es el taller de vidrio y su entrada debió de estar en el muro norte, la C se sitúa al sur y de ella sólo conocemos su puerta de sillería.

Situado en el tercio occidental del solar, se trata de un edificio de dimensiones considerables y de obra muy sólida, del que sólo pudimos documentar una parte de su planta, seguramente más de la mitad, ya que el resto continuaba bajo la finca colindante. Un patio central articulaba las dependencias que a él se abrían (Figs. 3 y 4; Lám. 3).

Como decíamos, el acceso a esta propiedad se sitúa al fondo del adarve. De hecho, la portada de esta propiedad se halla ligeramente retranqueada con respecto a la línea de calle del adarve, de manera que al fondo del mismo se genera un ensanchamiento (Fig. 3) que no es otra cosa que el ancho original de la calle, antes de que fuera invadida por el salón de la vivienda D.

amos, la puerta que hemos identificado como edificio C fuera en realidad el acceso a esta casa (Fig. 3). El único espacio que pudimos excavar corresponde a su salón norte que, como de costumbre, es de planta rec-

Ocupa el ángulo NE del solar y limita con la parcela B por el oeste, con las casas E y G por el sur y con la calle Madre de Dios por el norte, desde la que se ingresaba a la vivienda en cuestión (Fig. 3). Por el este lindaba con otra u otras propiedades, según demuestran los muros que arrancan perpendiculares al que la cierra por ese lado; sin embargo, el límite del solar en ese frente hizo imposible su excavación impidiéndonos conocerlas.

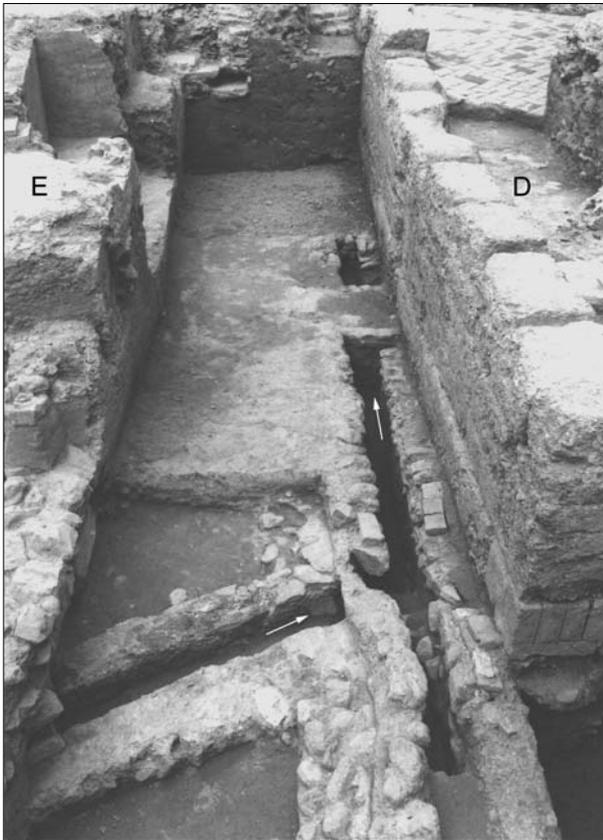
Lámina 1. Vista del adarve desde el oeste; a la derecha, la casa D; a la izquierda la atarjea procedente del espacio B.

punto más débil de la cimentación, la esquina noroccidental, se reforzó con sillares bien escuadrados a soga y tizón (Lám. 1).

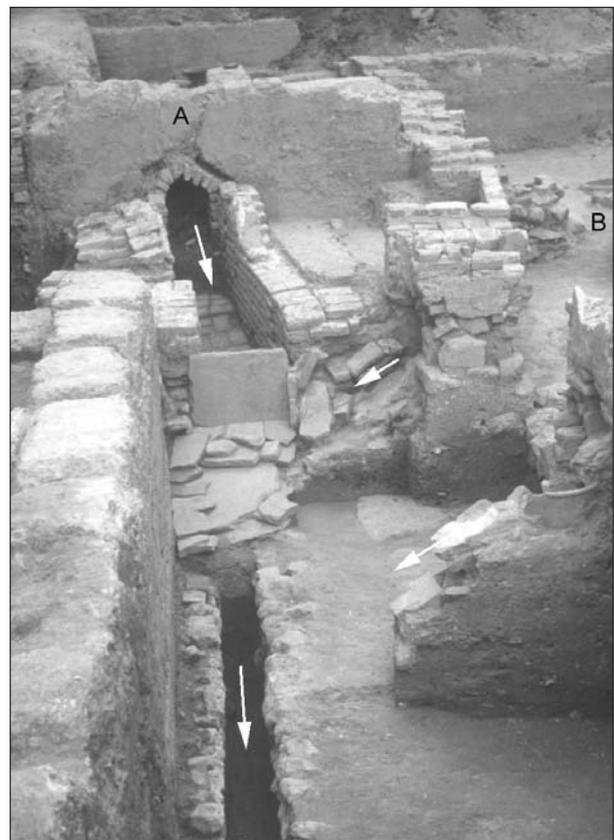
Lámina 2. Vista del adarve desde el este; a la derecha el desagüe de la casa E; en el centro el del espacio A.

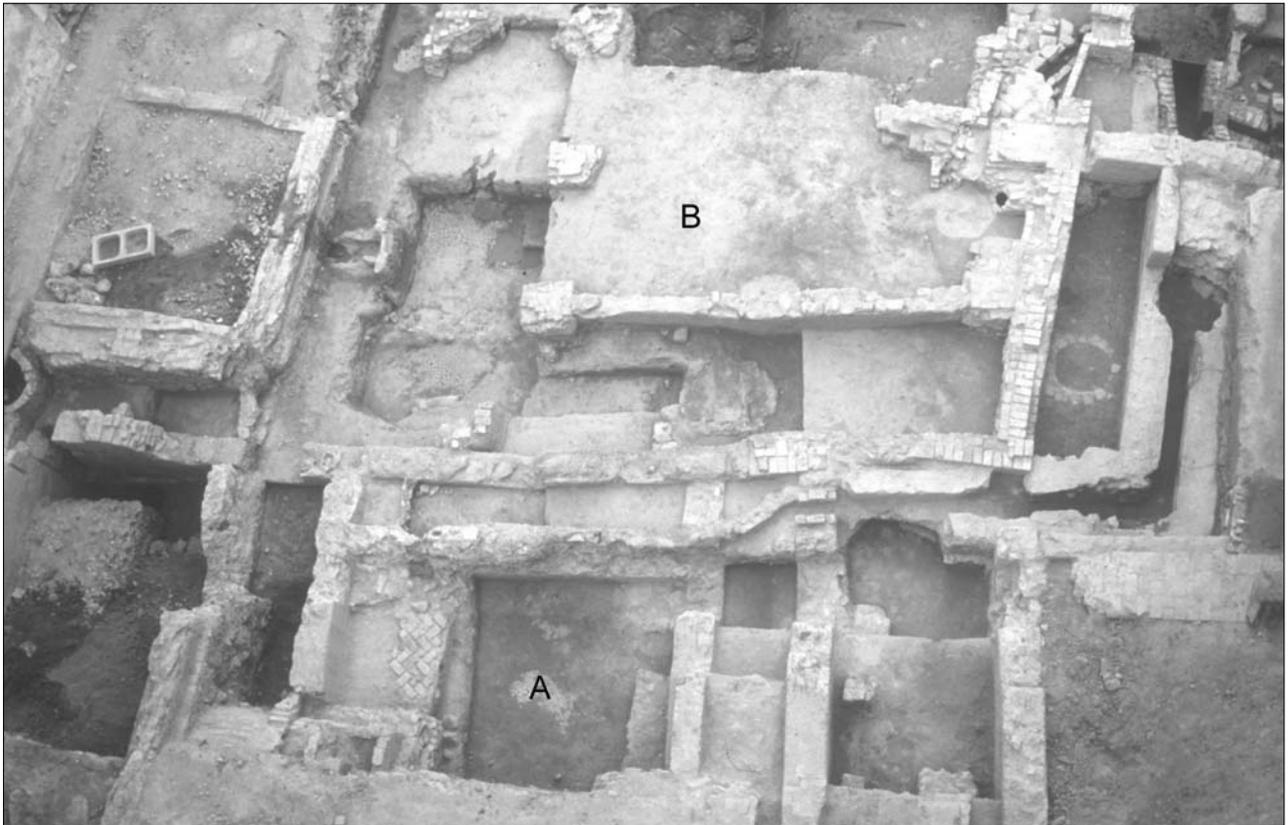
Lámina 3. Vista aérea del edificio A desde el oeste.

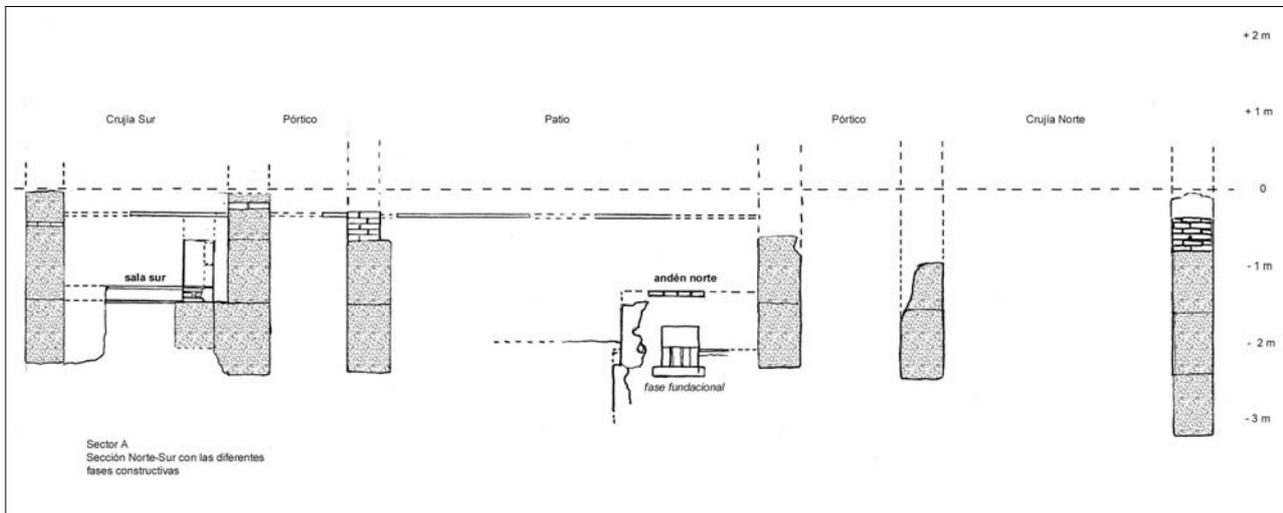
Figura 4. Sección del sector A con representación de los diferentes edificios superpuestos documentados. Arriba hemos identificado en letra normal los espacios del edificio A, en negrita los de la casa anterior y en cursiva los restos de la fase fundacional de esta última casa.

contención de un andén sobreelevado (Fig. 4); tampoco se trata, obviamente, de muros de crujía teniendo en cuenta el espacio tan reducido que los separa de las paredes de carga que hay tras ellos. Creemos, en consecuencia, que la única explicación razonable es que estemos ante la cimentación de un pórtico períptero que sostendría una o más galerías en altura. Incluyendo las zonas porticadas el espacio central debió medir 8,15 m en su eje norte-sur, y estaba recorrido en los tres lados documentados por unos muros que dejaban, con respecto a los límites del patio, unos estrechos pasillos (1,25 m el situado al norte, 1 el sur y entre 70 y 90 cm el este).

El edificio A se levantaba sobre una casa que fue completamente arrasada (Fig. 4), sin que ninguno de sus muros fuera reutilizado salvo la medianera que lo separaba de la parcela B, situada más al este. Los únicos restos documentados de la antigua vivienda pertenecen a su sala sur y a su patio de andenes con jardín en fondo.

En el patio se exhumaron los restos del tramo septentrional de su andén del que sólo hallamos su muro de contención que además de delimitar el jardín en bajo, permitía sustentar el andén o paseador perimetral que, en este caso, estaba solado con ladrillos a rafe en *spicatum* (Lám. 6). El pavimento cerámico y el andén relacionado con él no corresponden a la fase fundacional, pues debajo hallamos los restos de otro andén cuyo trazado era ligeramente distinto (Fig. 4).

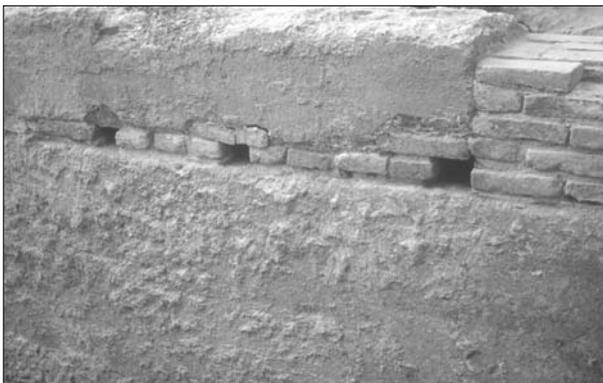
Lámina 4. Detalle del muro de la crujía sur del edificio A.

Con respecto a la crujía meridional las dudas son mayores, no sólo porque tampoco hallamos evidencias del vano que debería comunicarla con el patio sino que, además, en el muro que la cerraba por el sur, encontramos un pilar de ladrillo que parece conformar una jamba (Lám. 4). Es decir, la habitación que aquí hubiera estaba comunicada con el espacio situado más al sur, del que apenas tenemos información dado que no pudo ser excavado por motivos de seguridad. Sólo sabemos que estaba separado del zaguán por un muro de

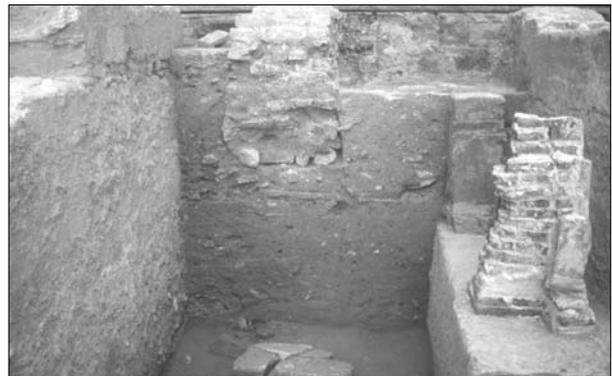
Lámina 5. Vano geminado de la sala sur de la casa antigua en el sector A.

De la sala sólo conocemos uno de sus muros aparecido en el espacio que posteriormente sería ocupado por la crujía sur del edificio A. Se trata de un cimiento corrido construido con un sólido tapial de argamasa que sirve de base a una obra de ladrillo que conformaba un típico vano doble con pilar central de planta en T (Lám. 5); las jambas de los dos vanos conservaban las correspondientes mochetas hechas con ladrillos tomados con yeso. Los restos que nos han llegado son suficientes para comprobar que también en este edificio optaron por una solución de cimentación poco

frecuente, pues como se puede comprobar en la foto, la infraestructura no se interrumpe bajo el vano doble. El suelo de la sala era obra de mortero de cal.

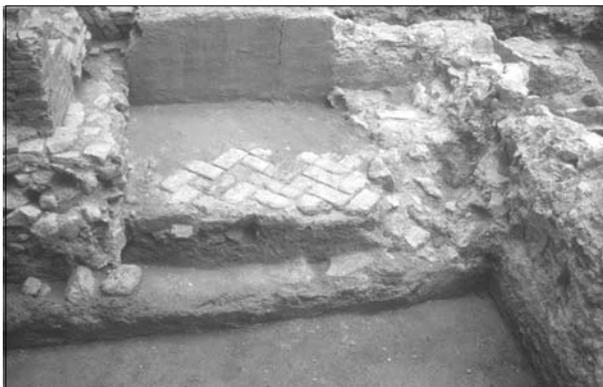
Lámina 6. Andén sur de la casa antigua en el sector A.

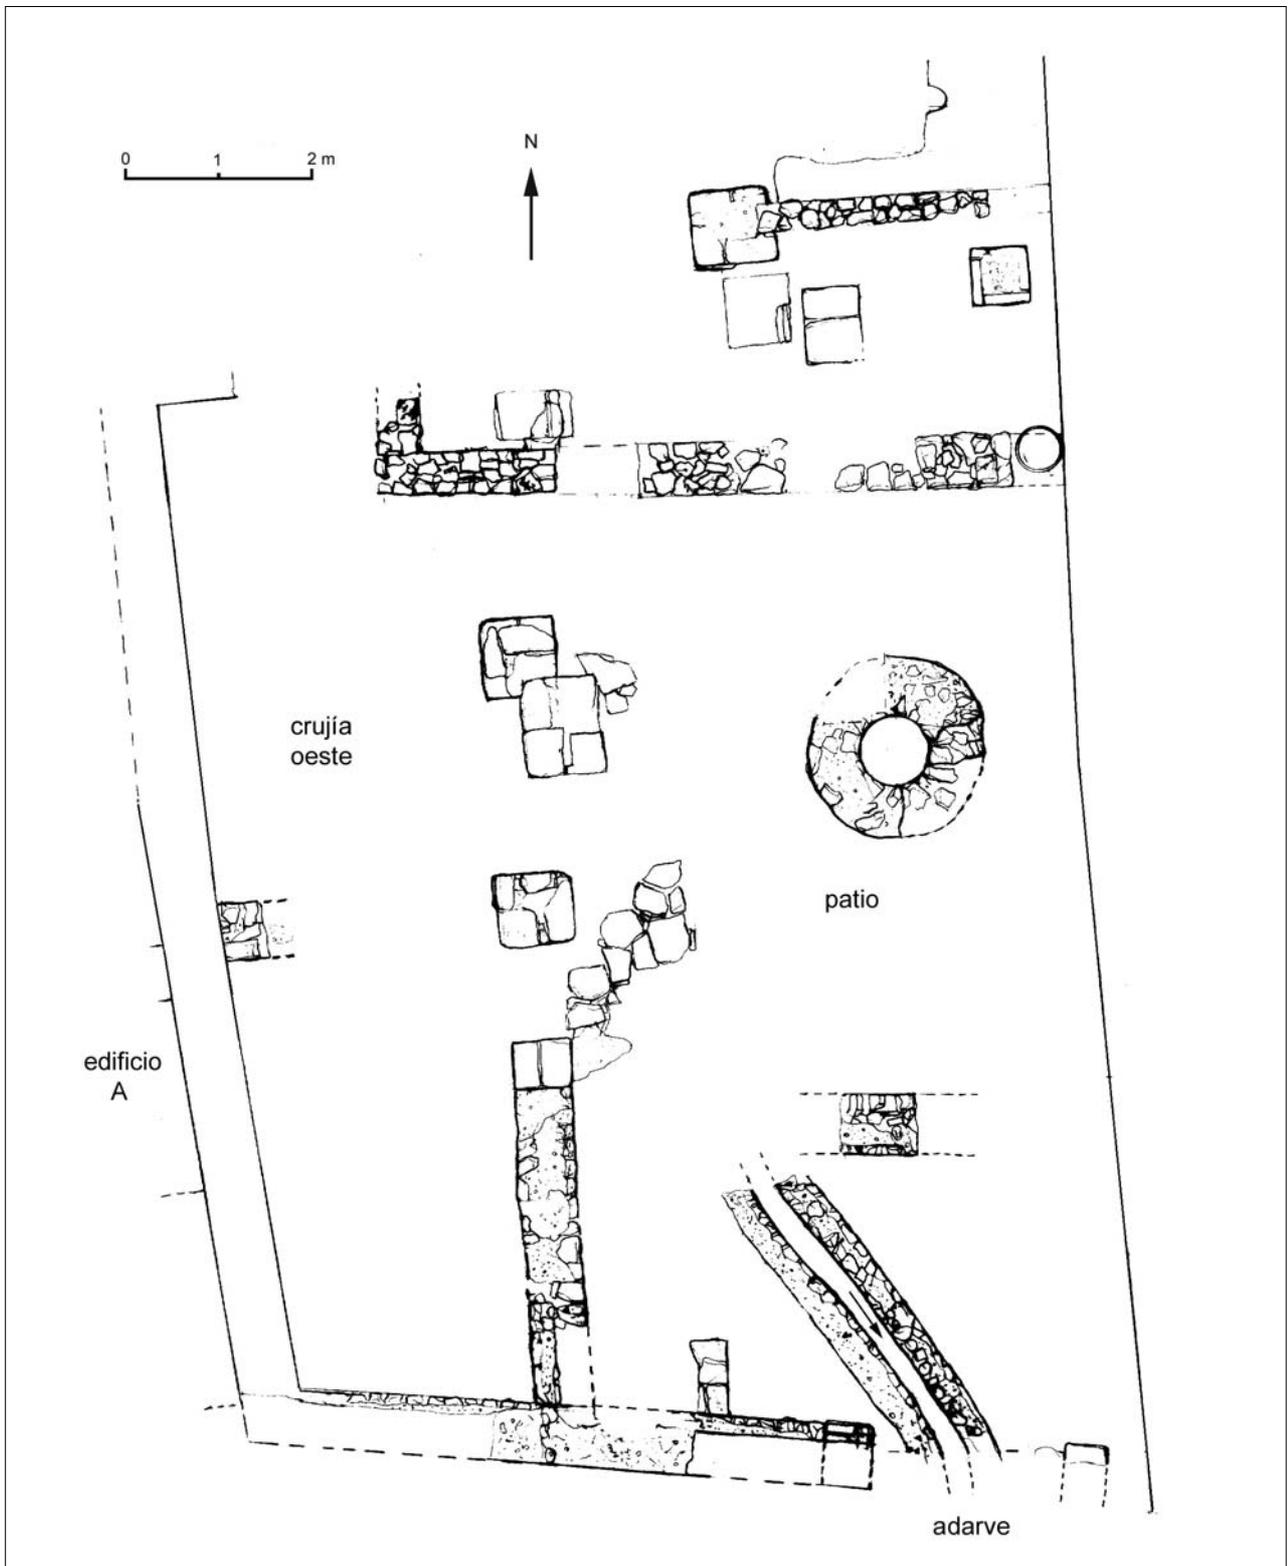
Figura 5. Edificio califal del sector B, bajo los niveles del taller de vidrio.

En este amplio sector situado en el centro del solar y comunicado con el adarve hallamos un taller de vidrio del que nos ocuparemos detalladamente al final del trabajo. En un nivel más antiguo documentamos la existencia de unas construcciones muy arrasadas que nada tenían que ver con él, aunque sus muros perimetrales fueron reutilizados por la instalación artesanal (Fig. 5; Láms. 7, 8 y 9).

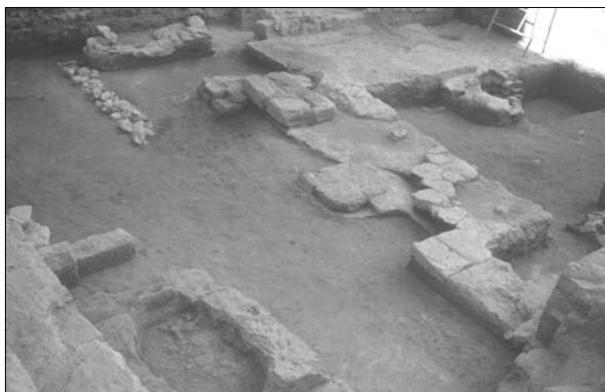
Lámina 7. El edificio califal del sector B visto desde el ángulo sudoccidental.

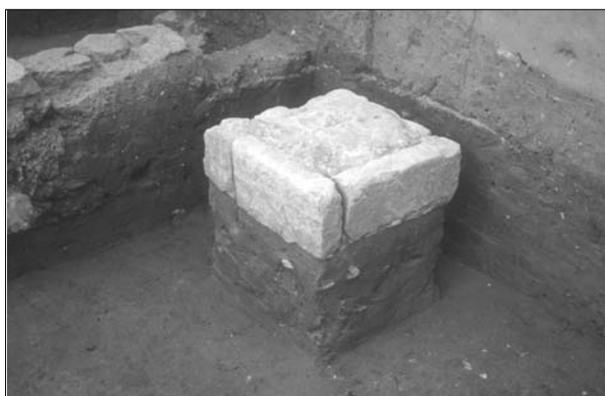
Lámina 8. Detalle de uno de los pilares del edificio califal del sector B.

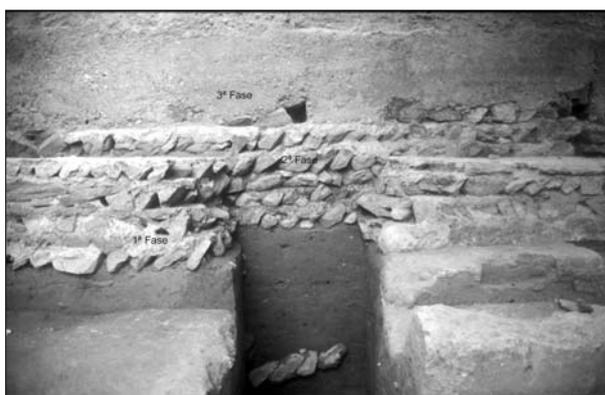
Lámina 9. Medianera entre los espacios A y B vista desde el oeste; obsérvense las tres fases constructivas, las dos más antiguas con fábrica de mampostería alternando con tongadas de mortero de cal y la tercera con tapial de hormigón.

Los muros de la medianería estaban fabricados con base de mampostería y alzado de tapial de barro y cerraban la propiedad por el oeste y por el sur (Lám. 9). Apenas tenemos información sobre la distribución interna del edificio, por lo que su identificación nos resulta arriesgada; en cualquier caso, no hemos localizado elemento alguno que permita suponer que se trataba de una instalación artesanal, al contrario creemos que la solidez de la obra es un importantísimo dato en contra que permite descartar tal atribución.

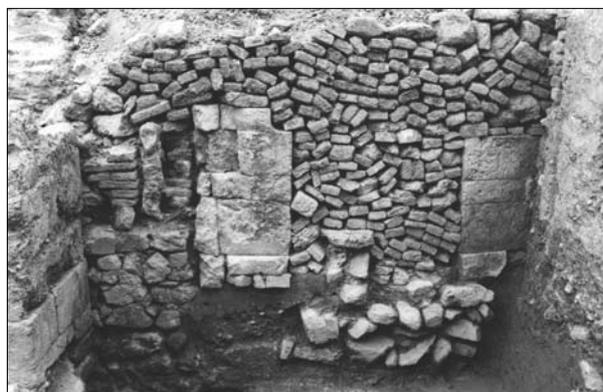
Lámina 10. Vano de acceso al edificio C visto desde el norte; los ladrillos que lo cierran se dispusieron durante la excavación para contener la tierra.

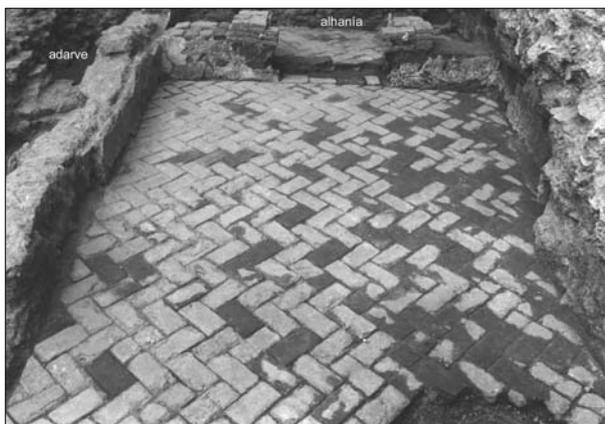
Lámina 11. El salón norte de la casa D visto desde el oeste; al fondo los muros y vano de la alhanía.

tangular con alhanías en sus extremos; debió estar abierto hacia el sur, pues allí hay que situar su patio (Fig. 3). La única crujía que pudimos excavar, corresponde a su salón norte que, como de costumbre, es de planta rectangular con alhanías en sus extremos; debió estar abierto hacia el sur, pues allí hay que situar su patio (Lám. 11) que fue imposible exhumar dado que se introducía bajo la finca que actualmente limita con el solar por el sur. El ancho total del salón es de 3,06 m y su longitud de 10,60 m incluyendo ambas alhanías; presentaba una solería de ladrillo a rafe en *spicatum* muy bien conservada, similar a la de las alhanías, cuya disposición es habitualmente algo más elevada.

Los muros que separaban las alhanías del salón tenían un ancho de 50 cm; su cimentación y el zócalo eran una obra de tapial de argamasa mientras que el resto del alzado era de tapial de tierra. En una fase posterior las jambas del vano de la alhanía oriental fueron reforzadas con pilares de ladrillo.

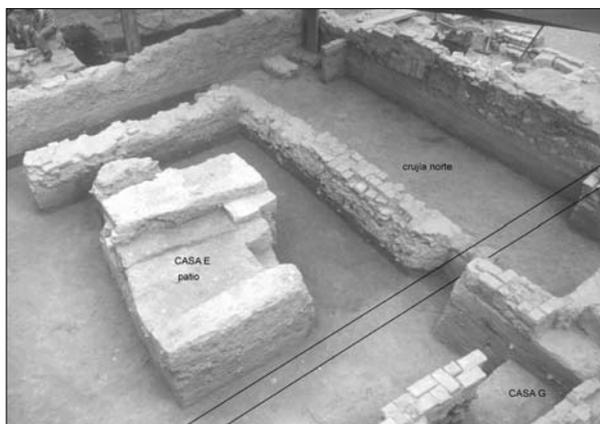
Lámina 12. Vista de la casa E desde el ángulo sudoriental.

Limitaba por el lado sur con el adarve, por el oeste con el taller de vidrio, por el norte con la casa F y por el este con la vivienda G (Figs. 3 y 6; Lám 12). Tenía en total una superficie de 45,6 m², aproximadamente, distribuidos en una parcela trapezoidal de 6 x 7,60 m. Todos los muros medianeros se han conservado salvo el oriental, del que sólo conocemos su extremo septentrional que era de ladrillo y casi desprovisto de cimentación; es probable que su escasa entidad se deba a que la casa que nos ocupa y la que llamamos G fueron en origen una misma propiedad. Esta hipótesis parece confirmada por la pared que tienen en común ambos edificios con el F,

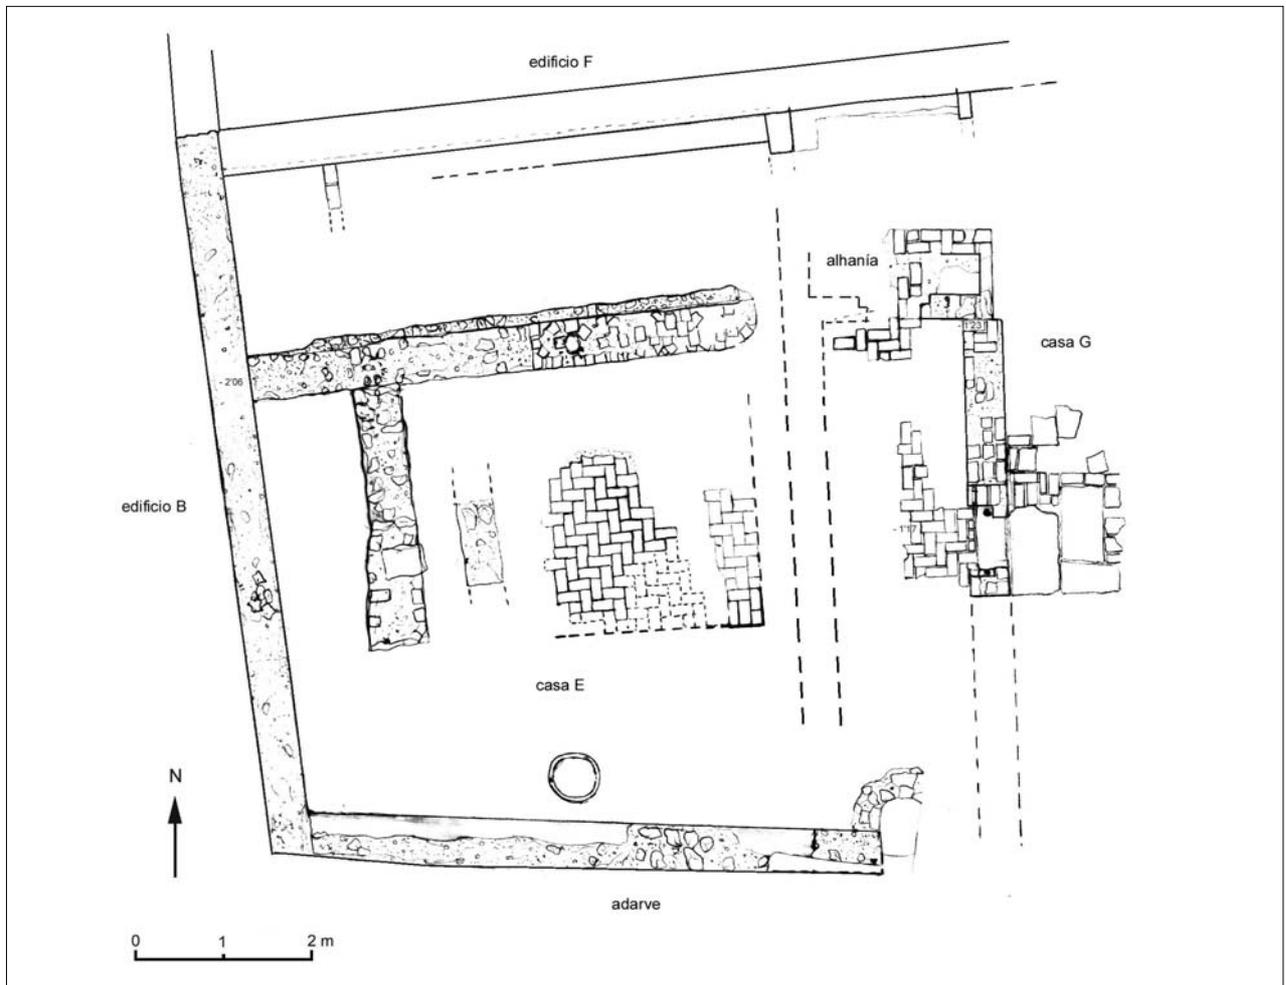
Figura 6. Planta arqueológica de los núcleos E y G.

Está situada al este de la E, extendiéndose, sin duda, por la superficie de la actual calle Puxmarina (Figs. 3 y 6; Lám. 14). Por tal razón sólo nos fue posible documentar su crujía occidental y el extremo oeste del patio. De su tercio meridional nada podemos decir, puesto que esa zona se vio muy alterada por la excavación de una gran infraestructura rectangular de época contemporánea.

septentrional, que ocupaba el espacio que estructuralmente correspondía a la crujía norte (Fig. 6). Este hecho es infrecuente, puesto que en esta arquitectura la crujía norte, que cuenta con la orientación más favorable, suele predominar sobre las laterales acogiendo al salón principal, en cuyos extremos se emplazan las alhanías. La causa de esta anómala disposición podría deberse a que la crujía en cuestión no formaba parte de la vivienda G en origen, más bien sería una pieza segregada de la casa E. Así parece demostrarlo la endeble factura del muro que separa ambas viviendas, en contraste con la solidez del que media entre la crujía occidental de la G y su patio (Lám. 14); su cimentación de argamasa encofrada es una estructura corrida que no se interrumpe en el tramo donde está el vano que comunicaba la habitación con el patio. Este hecho, bastante infrecuente como ya hemos comentado al estudiar el edificio A, es otro indicio a favor de la hipó-

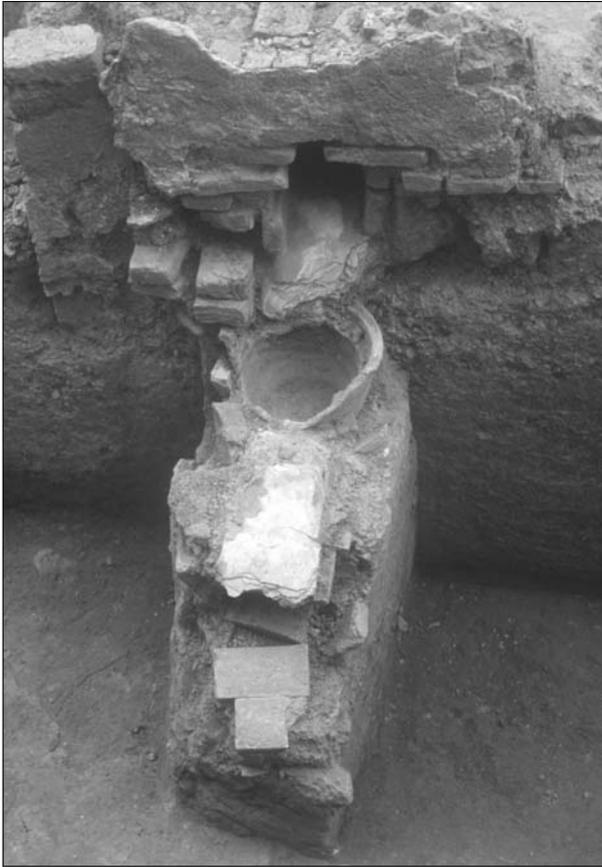
Lámina 13. Desagüe, con alcadafe a modo de pileta de decantación, de la casa E hacia la alcantarilla del adarve.

En el ángulo suroeste de la parcela, fuera ya de la casa, documentamos una atarjea que evacuaba a la alcantarilla del adarve y disponía de un alcadafe junto a la boca de desagüe que servía de poceta de decantación (Lám. 13). Con el fin de salvar el fuerte desnivel que había entre el interior del edificio y la infraestructura del adarve fue necesario acentuar la pendiente de la canalización que salía de la vivienda. A pesar de que su estado de conservación era aceptable sólo en el tramo descrito, en el interior de la casa se hallaba tan destruida como el resto del inmueble, por lo que ni siquiera sabemos si vería directamente desde la letrina o si se trata de la salida general de aguas sucias que solía haber bajo el umbral de la puerta principal de la vivienda.

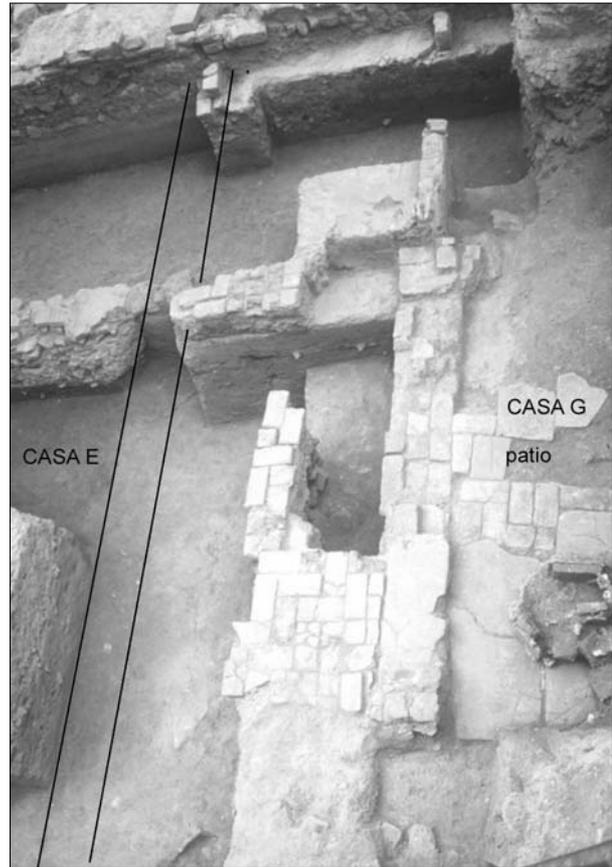
Lámina 14. El tercio occidental de la casa G visto desde el sur.

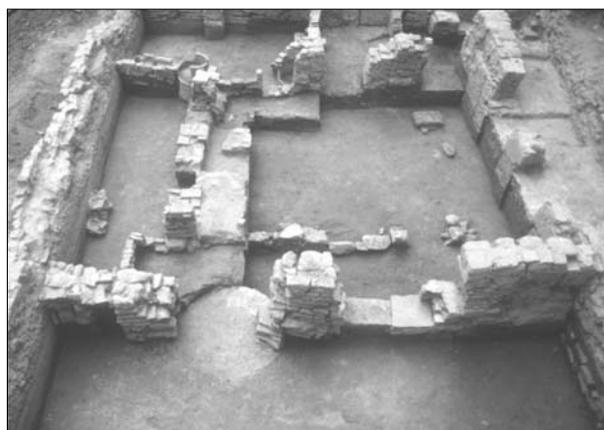
Lámina 15. Vista general de la casa F en su fase fundacional desde el este.

Se trata de una casa de patio central en torno al cual se disponían cuatro crujías (Fig. 7; Lám. 15). El patio es de planta casi cuadrada (4,40 x 4,46 m) y en su fase fundacional contaba con un andén perimetral que rodeaba un jardín, seguramente algo más bajo.

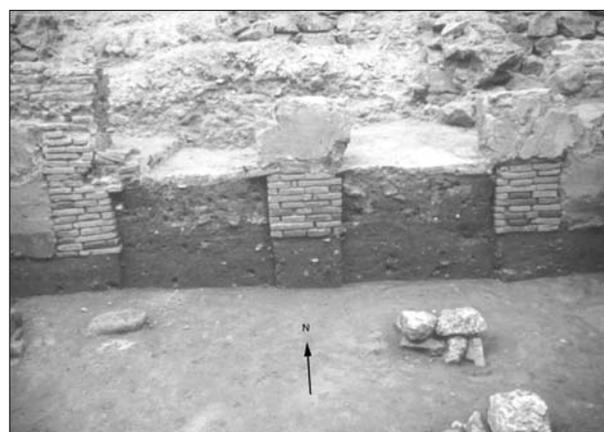
Lámina 16. El vano geminado del salón norte de la casa F visto desde el patio.

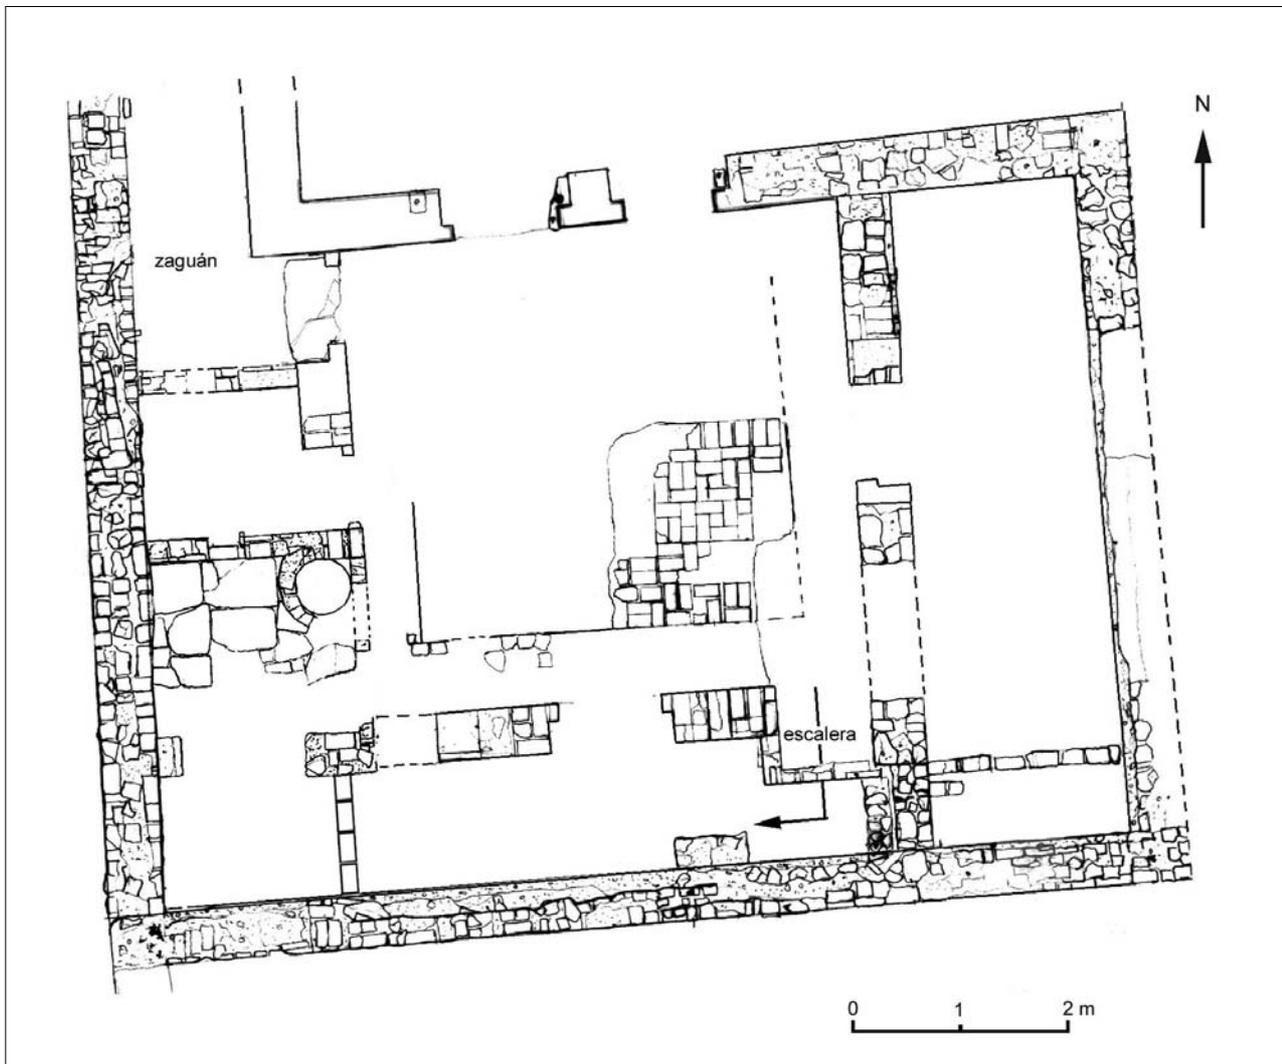
Figura 7. Planta de la casa F. El arriate fundacional fue solado con ladrillos en una segunda fase.

parece haber doblado hacia el oeste, apoyando en un dintel que debió reposar en el muro que separa la crujía del patio y en una pilastra adosada a la medianería meridional, de cuya cimentación hallamos algunos restos (Fig. 7).

- Finalmente, el sector septentrional estaba ocupado por el primer tramo de un zaguán acodado que doblaba hacia el norte para abrirse a la calle medieval correspondiente a la actual de Madre de Dios. El vano del zaguán que se abre al patio tenía dos mochetas y una luz de 70 cm (Fig. 7).

El patio apenas varió con el paso del tiempo, aunque poco después de su construcción fue objeto de una transformación importante: el espacio en hondo fue pavimentado con ladrillos desapareciendo de esta manera el jardín central (Fig. 7). El único recuerdo de

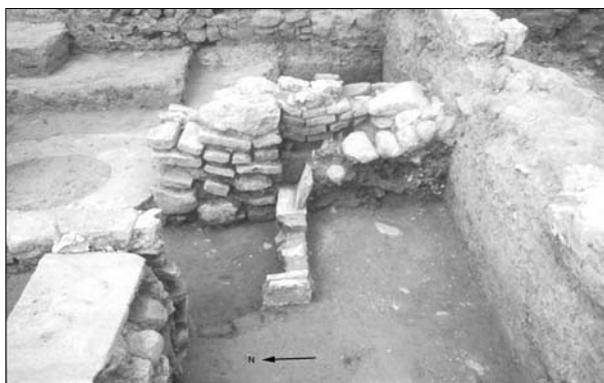
Lámina 17. Restos de la escalera de la casa F vista desde el oeste.

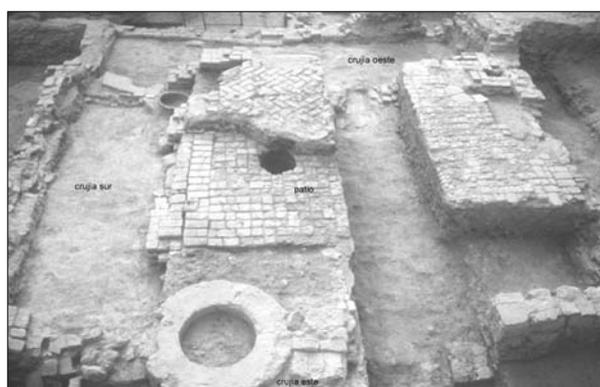
Lámina 18. Dos fases tardías del patio de la casa F visto desde el este.

Después de esta transformación, el patio fue objeto de hasta tres repavimentaciones con ladrillo en *spicatum*, la primera en sardinel y las dos siguientes a rafe, en las que ya había desaparecido toda huella del jardín en hondo. Las dos últimas parecen relacionadas con un cambio sensible en la distribución de los espacios que pasamos a comentar (Lám. 18; Fig. 8).

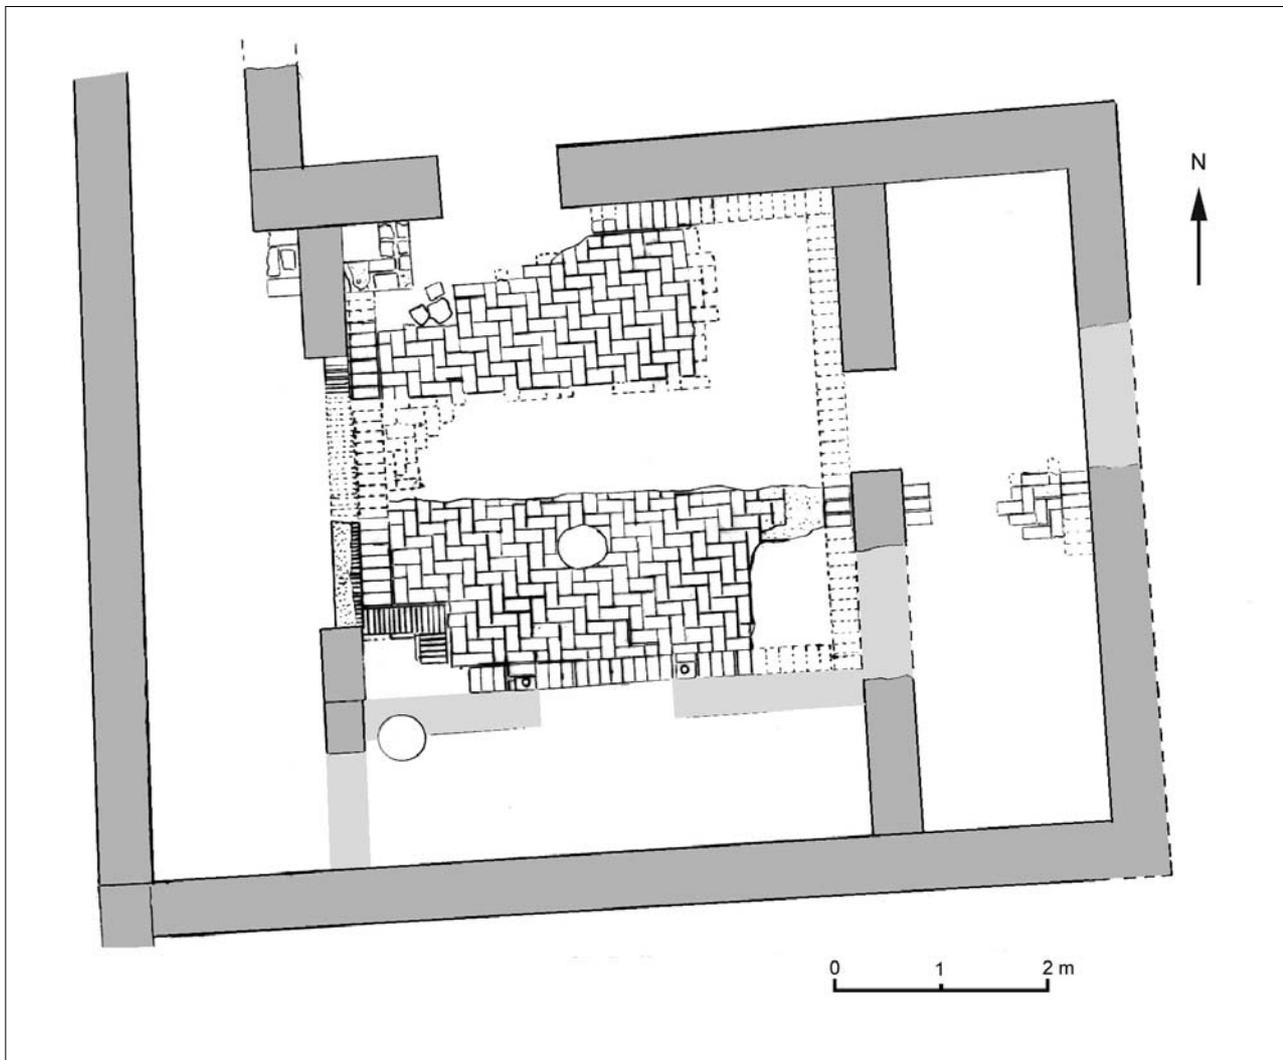
Figura 8. Planta de la casa F en una de sus etapas más tardías (segundo cuarto del s. XIII).

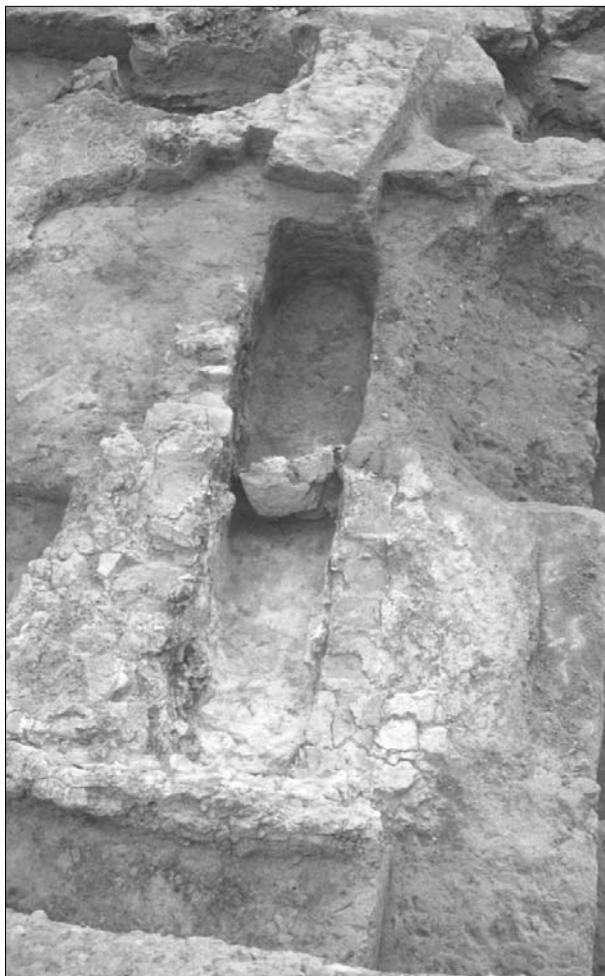
Lámina 19. El horno 2 visto desde el oeste.

falta que en la planta general se indique el nº de cada horno). Su eje longitudinal se orienta en dirección E-O con la boca de alimentación abierta al este (Fig. 9; Lám. 19). Está fabricado con adobes tomados con barro que cocieron al entrar en funcionamiento el horno adquiriendo un color amarillo claro que deriva al naranja en las partes que estuvieron más alejadas del fuego.; también coció el barro que unía los adobes, homogeneizando su consistencia y color. Es de planta cuadrangular, con unas dimensiones de 1,60 m x 1,40 m aproximadamente, medidas desde las caras externas. Es obra de una sola cámara, aunque no se puede descartar la posibilidad de que contara con una sobrecámara de enfriamiento. Su planta presenta una organización tripartita compuesta por una fosa central que acogía el fuego, flanqueada por dos bancos sobre los que se disponían los crisoles. El fogón mide 1,30 m de largo por 0,38 m de ancho; la misma longitud que los bancos, cuyo ancho es de 50 cm. La base del fogón se halla en pendiente, descendiendo desde los 30 cm de profundidad en la cabecera hasta los 40 cm en la boca. Prolongación del fogón es el cenicero: se trata de una simple fosa excavada en la tierra de planta elíptica y con unas dimensiones de 130 x 52 cm. Los bancos debieron ser muy parecidos entre sí, aunque el único bien conservado era el septentrional, que presentaba sobre la superficie de trabajo una gruesa capa de vidrio en la que había quedado impresa la huella circular de uno de los crisoles. Las únicas modificaciones detectadas en la obra original del horno fueron el cierre de la boca del fogón mediante un tabiquillo de adobes y la colmatación del cenicero hasta la altura del suelo de alrededor.

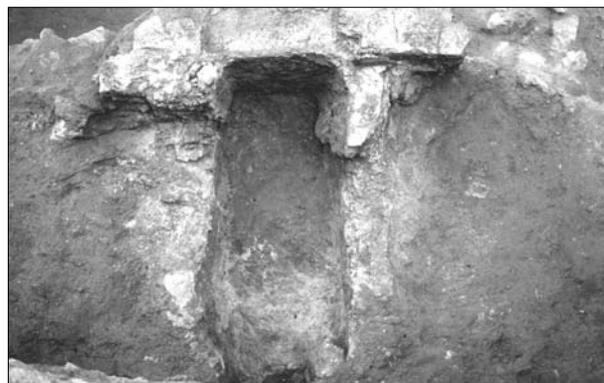
Lámina 20. El horno 3 visto desde el norte.

Situado en el cuadrante noroccidental del taller, su estado de conservación era bastante malo, si bien llegaron los suficientes restos para pensar que se trataba de un horno muy parecido al anterior en cuanto a tipo, dimensiones y materiales constructivos (Fig. 10; Lám. 20). De él sólo conocemos la mitad correspondiente a la cabecera y los fundamentos de los bancos laterales, pues el resto fue destruido por un aljibe moderno y por una correa de cimentación del siglo XIX. Estaba fabricado con adobes tomados con barro. El fogón tenía una profundidad de 20 a 35 cm, una anchura de aproximadamente 42 cm y su base se disponía en pendiente descendente hacia la boca, que estaba orientada hacia el
