Taller de vidrio y casas andalusíes en Murcia. La excavación arqueológica del Casón de Puxmarina

Pedro Jiménez Castillo, Julio Navarro Palazón, Jacques Thiriot

TALLER DE VIDRIO Y CASAS ANDALUSÍES EN MURCIA. LA EXCAVACIÓN ARQUEOLÓGICA DEL CASÓN DE PUXMARINA

Summary: The archaeological excavation allowed us to study an urban complex in the center of the andalusian medina of Murcia composed by a dead-end street and several houses, some of them documented in all its extension and constructive evolution. It's specially interesting the glass workshop found in the center of the site, composed by six ovens that presented a long history of reformations and reconstructions. It is the first handmade installation of these characteristics dug in the territory of what was al-Andalus and one of the few examples that exist for the whole medieval islam.

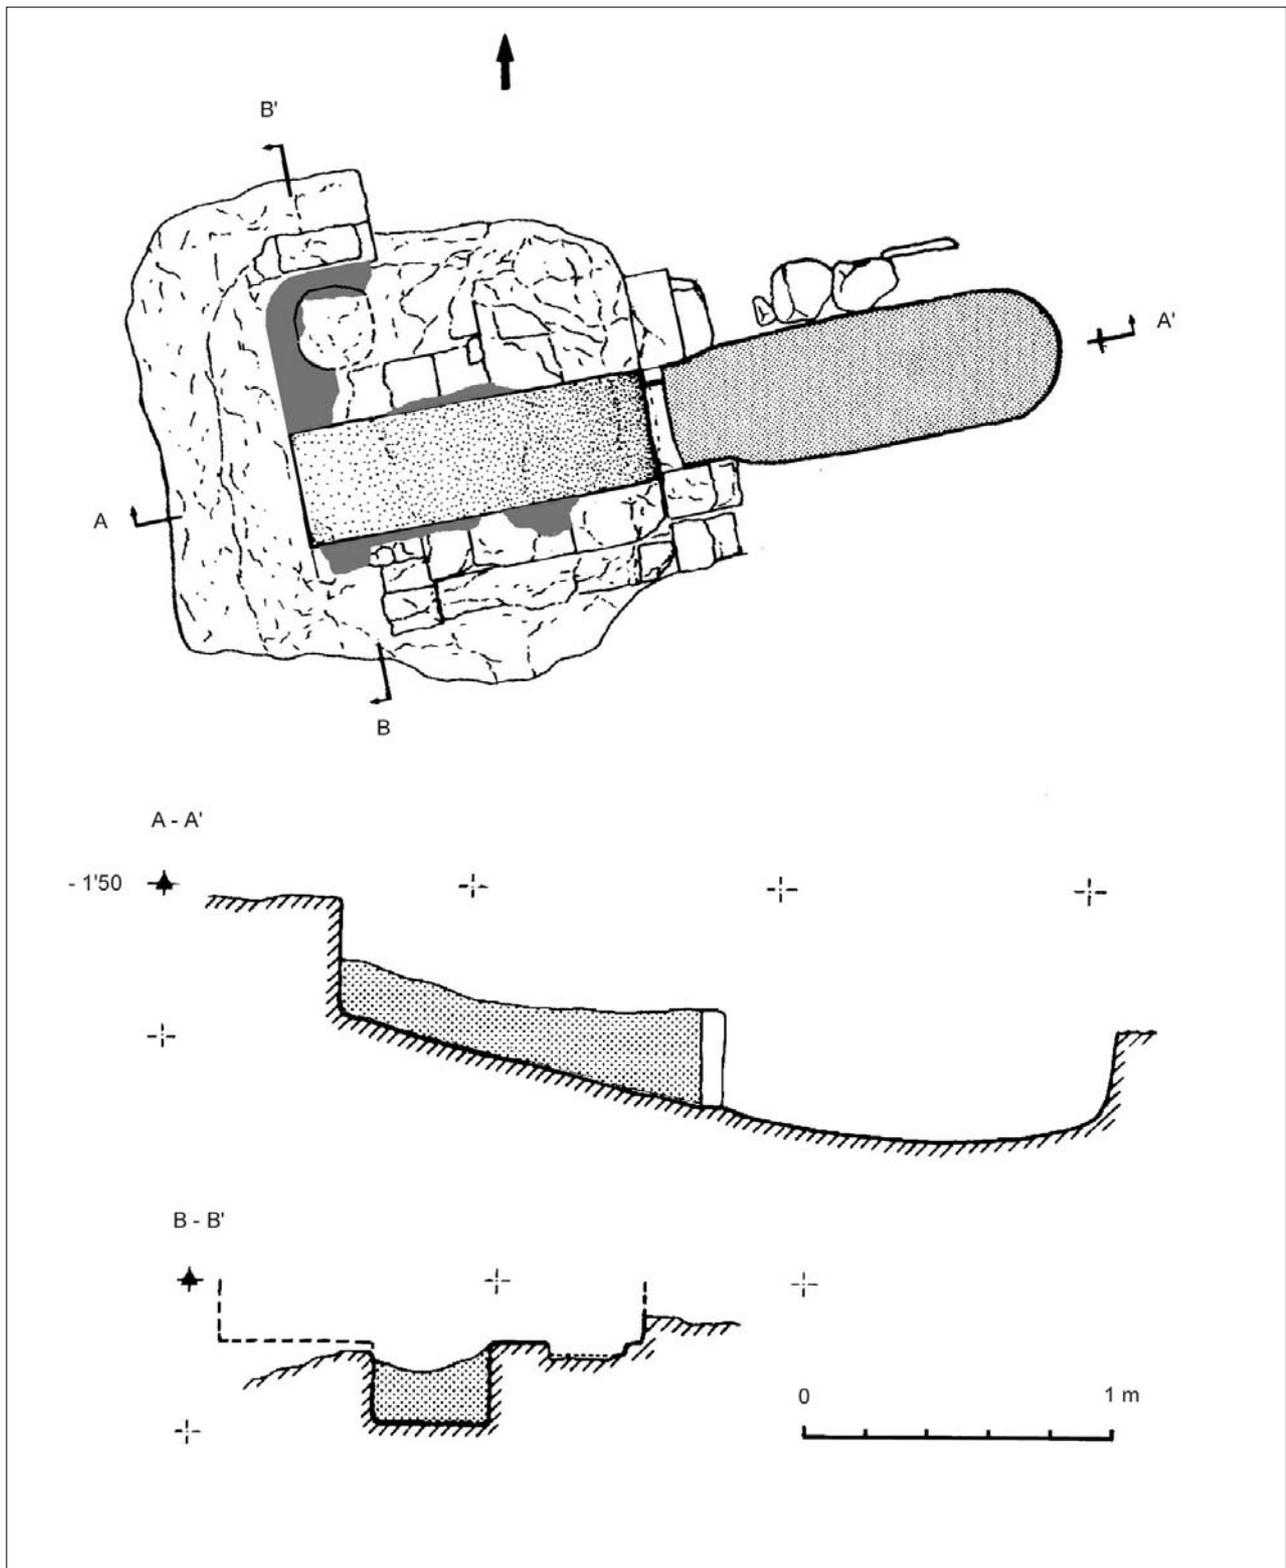
Figura 9. Planta y secciones del horno 2.

falta que en la planta general se indique el nº de cada horno). Su eje longitudinal se orienta en dirección E-O con la boca de alimentación abierta al este (Fig. 9; Lám. 19). Está fabricado con adobes tomados con barro que cocieron al entrar en funcionamiento el horno adquiriendo un color amarillo claro que deriva al naranja en las partes que estuvieron más alejadas del fuego.; también coció el barro que unía los adobes, homogeneizando su consistencia y color. Es de planta cuadrangular, con unas dimensiones de 1,60 m x 1,40 m aproximadamente, medidas desde las caras externas. Es obra de una sola cámara, aunque no se puede descartar la posibilidad de que contara con una sobrecámara de enfriamiento. Su planta presenta una organización tripartita compuesta por una fosa central que acogía el fuego, flanqueada por dos bancos sobre los que se disponían los crisoles. El fogón mide 1,30 m de largo por 0,38 m de ancho; la misma longitud que los bancos, cuyo ancho es de 50 cm. La base del fogón se halla en pendiente, descendiendo desde los 30 cm de profundidad en la cabecera hasta los 40 cm en la boca. Prolongación del fogón es el cenicero: se trata de una simple fosa excavada en la tierra de planta elíptica y con unas dimensiones de 130 x 52 cm. Los bancos debieron ser muy parecidos entre sí, aunque el único bien conservado era el septentrional, que presentaba sobre la superficie de trabajo una gruesa capa de vidrio en la que había quedado impresa la huella circular de uno de los crisoles. Las únicas modificaciones detectadas en la obra original del horno fueron el cierre de la boca del fogón mediante un tabiquillo de adobes y la colmatación del cenicero hasta la altura del suelo de alrededor.

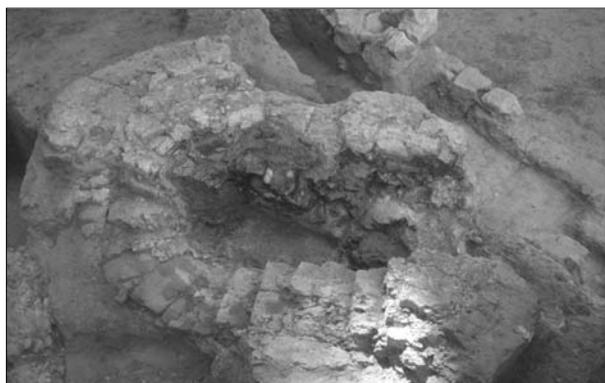
Lámina 21. El horno 4 visto desde el oeste; obsérvese la cubeta central llena de masa vítrea solidificada.

Se situaba en el ángulo nororiental del taller y presentaba una orientación SO-NE. Conservaba más de 2,50 m de longitud y 1,30 m de anchura máxima (Fig. 12; Lám. 21). Estaba fabricado con adobes, algunos de los cuales se hallaban completos. Se componía de una fosa central de 0,50 m de ancho y 0,60 m de altura, bordeada por una banqueta en forma de herradura con un ancho de unos 0,60 m. Sus restos no permitían reconstruir la parte SO, correspondiente a la puerta y al fogón. Únicamente la banqueta sudeste presenta huellas de su cubierta vítrea verdosa. Existen suficientes testimonios para afirmar que la obra original fue reconstruida muchas veces, aunque las reparaciones sucesivas no lo transformaron en esencia.

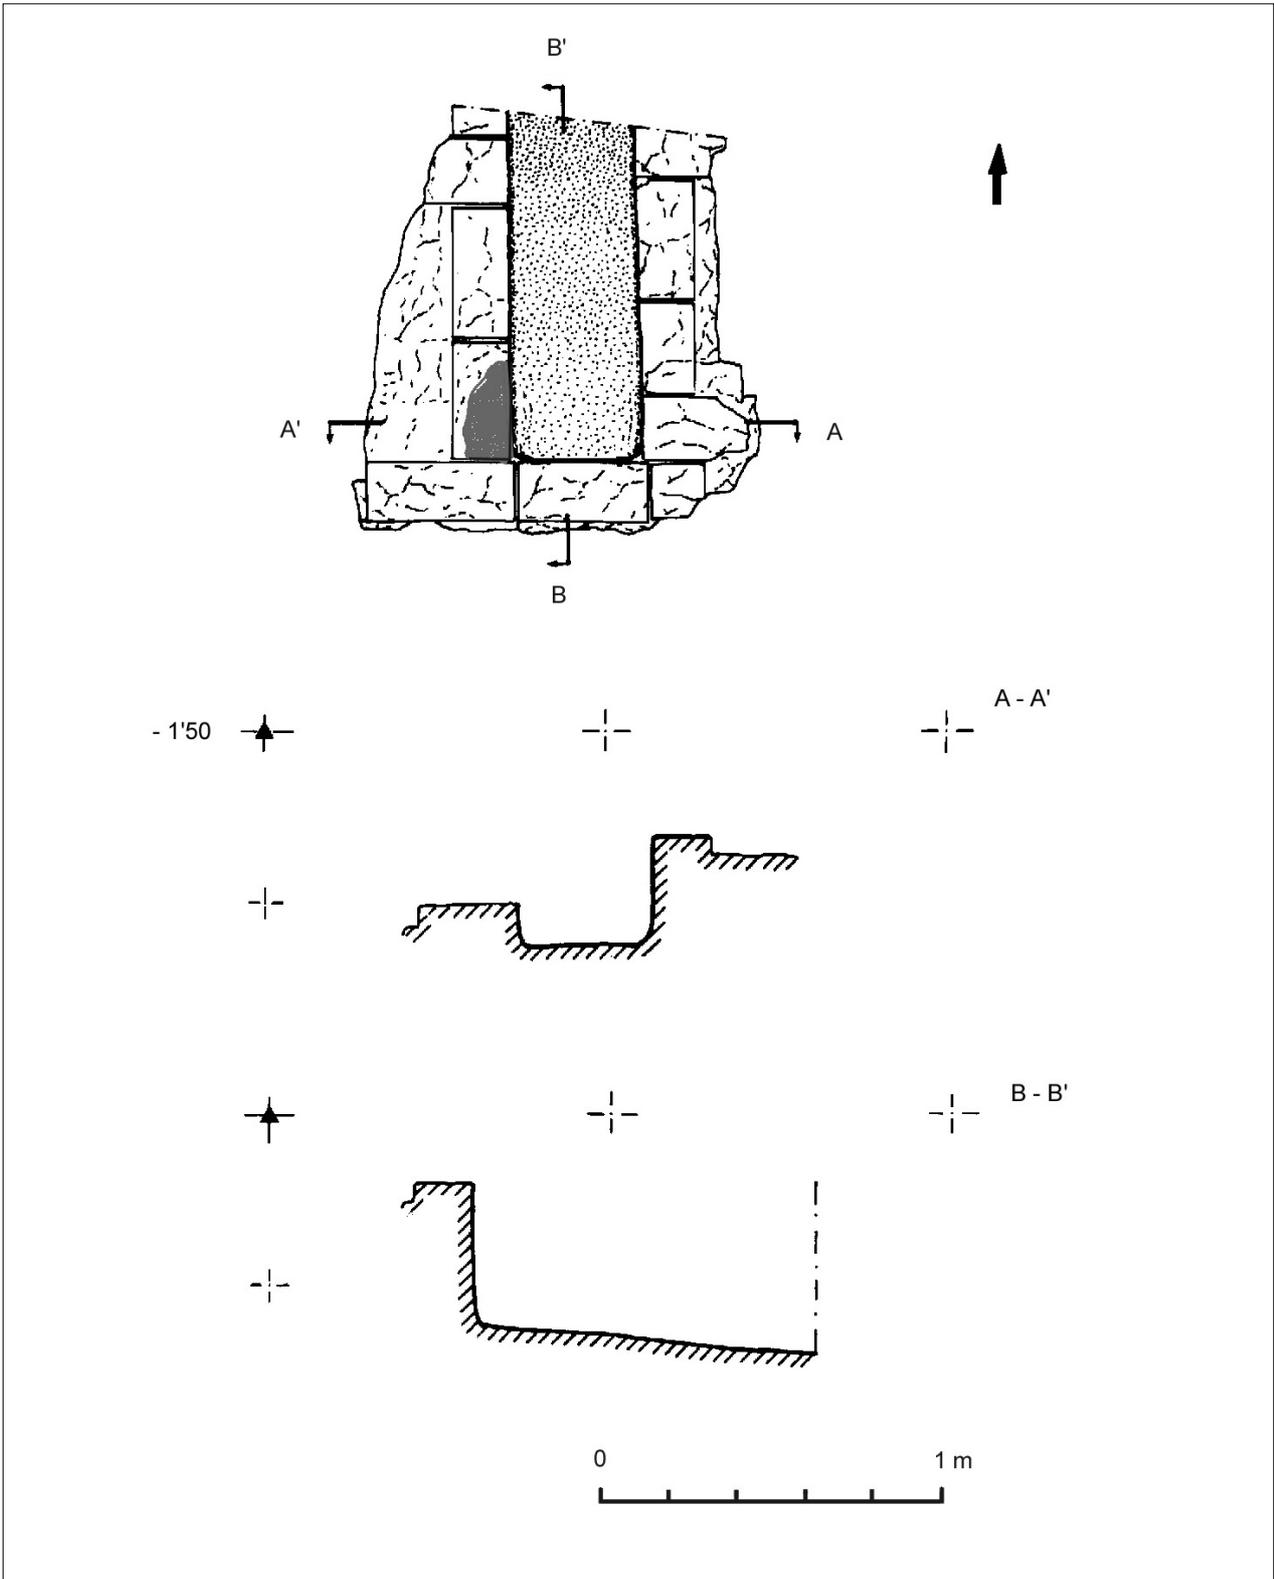
Figura 10. Planta y secciones del horno 3.

Situado en el cuadrante noroccidental del taller, su estado de conservación era bastante malo, si bien llegaron los suficientes restos para pensar que se trataba de un horno muy parecido al anterior en cuanto a tipo, dimensiones y materiales constructivos (Fig. 10; Lám. 20). De él sólo conocemos la mitad correspondiente a la cabecera y los fundamentos de los bancos laterales, pues el resto fue destruido por un aljibe moderno y por una correa de cimentación del siglo XIX. Estaba fabricado con adobes tomados con barro. El fogón tenía una profundidad de 20 a 35 cm, una anchura de aproximadamente 42 cm y su base se disponía en pendiente descendente hacia la boca, que estaba orientada hacia el

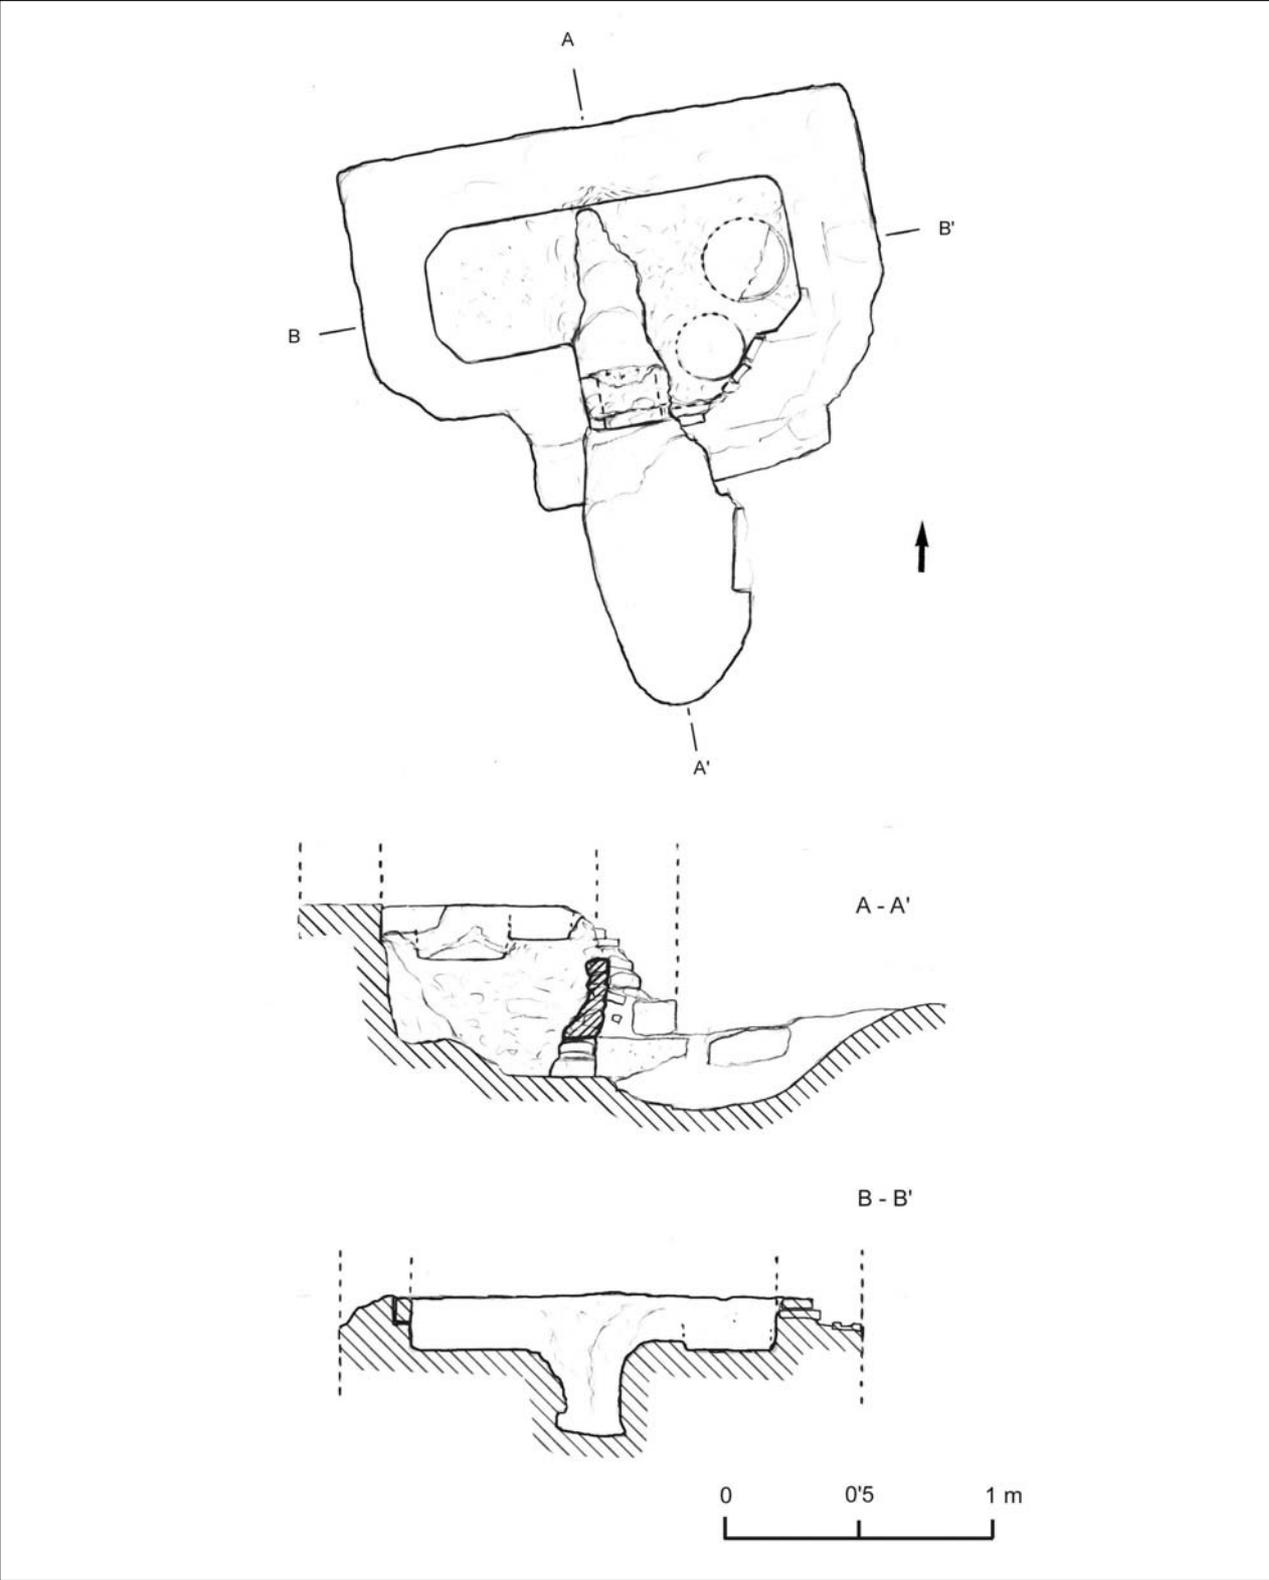
Figura 11. Planta y secciones del horno de calle Sagasta.

Los dos hornos ya comentados, idénticos excepto en sus dimensiones, recuerdan a un tercero hallado en la calle Sagasta de Murcia¹⁹, anterior al siglo XII, y a otro de Denia²⁰. Los cuatro son estructuras de reducidas dimensiones que sólo pueden acoger un crisol a cada lado de la fosa central, dos a lo sumo en uno de los lados del de Sagasta (Fig. 11). Los ejemplares murcianos son hornos de fusión que permitían el trabajo de tantos obreros, instalados alrededor de la estructura, como crisoles hubiera conteniendo la frita con la que se elaboraba las piezas. Uno de estos crisoles fue hallado precisamente en el área del taller de Puxmarina, reutilizado como poceta de decantación en una infraestructura hidráulica

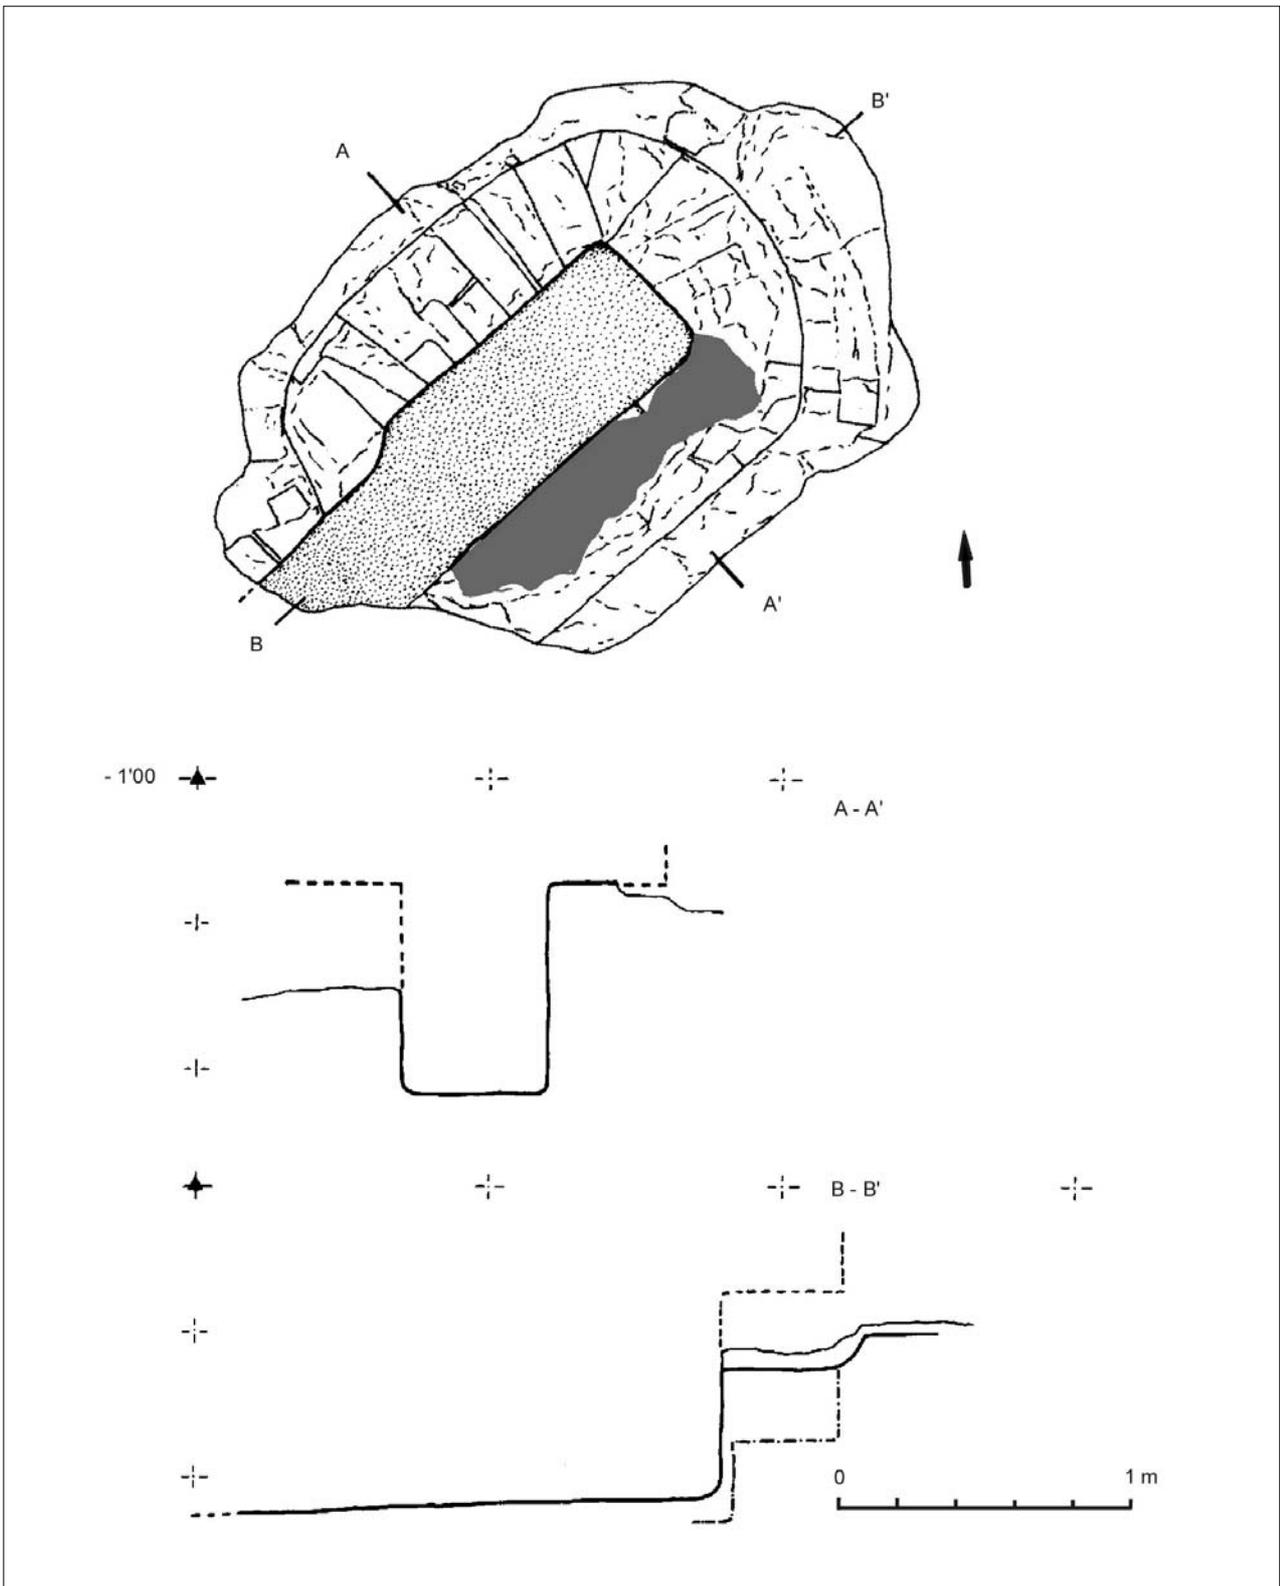
Figura 12. Planta y secciones del horno 4.

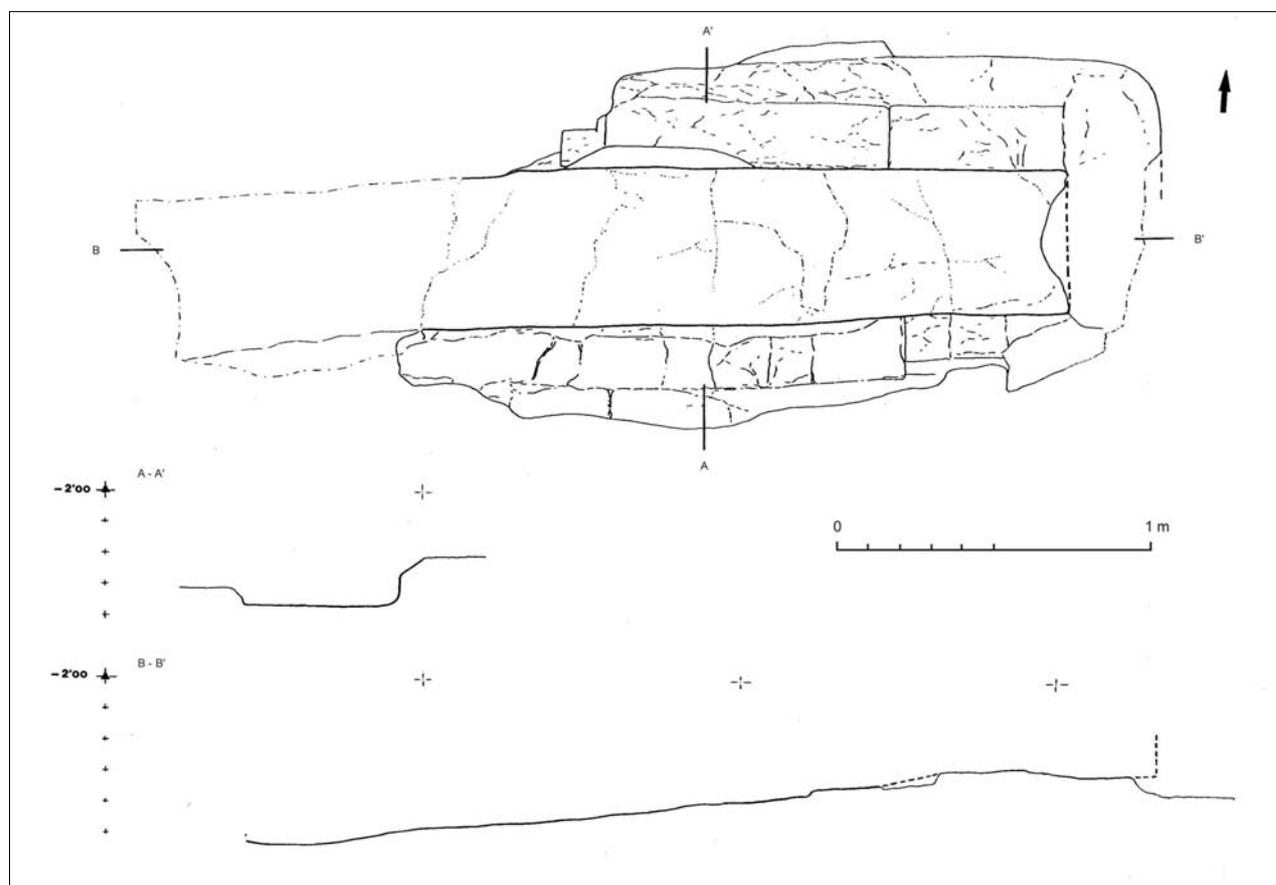
Figura 13. Planta y secciones del horno 1, primera etapa.

En la primera etapa se conservaba muy mal a causa de su reutilización y destrucción parcial por los hornos sucesivos; por tanto, es imposible restituir su alzado (Fig. 13). Se abre al oeste mediante una fosa de acceso que presenta pocas huellas de fuego. La fosa de fundación está rellena de materiales de destrucción (incluida una barra de ahornar) sobre los cuales se ha construido el horno con adobes tomados con arcilla. Una fosa central de 50 cm de anchura y pendiente escasa, estaba al parecer bordeada de banquetas con una altura de entre 10 y 30 cm. La cabecera pudo también contar con banqueta, aunque no podemos asegurarlo por el mal estado en que se hallaba esa parte. Esta hipótesis está apoyada por la presencia, en el ángulo sudeste del horno, de un adobe tallado conforme a un trazado curvo, que podría ser resto de la pared interior de la banqueta. En el fondo se conservan algunas huellas de rubefacción que es posible correspondieran al arranque de un paño inclinado que cerraría el fondo de la segunda o tercera etapa de este horno. Las paredes laterales aparecen retalladas a varios niveles, aparentemente para la construcción del horno siguiente. En estas paredes hay pequeños fragmentos de plomo y de galena con óxido rojo que pueden proceder de estructuras posteriores y haberse filtrado a través de fisuras.

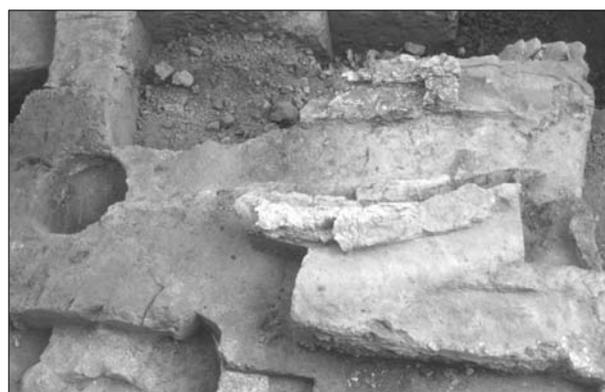
Lámina 22. El horno 1, segunda etapa, visto desde el sur.

En la segunda etapa, el horno reproduce aparentemente el tipo visto en la anterior, pues su planta y orientación son la misma que la precedente, que es aprovechada como base. El perímetro externo pudo ser poligonal (Fig. 14; Lám. 22), aunque interiormente la

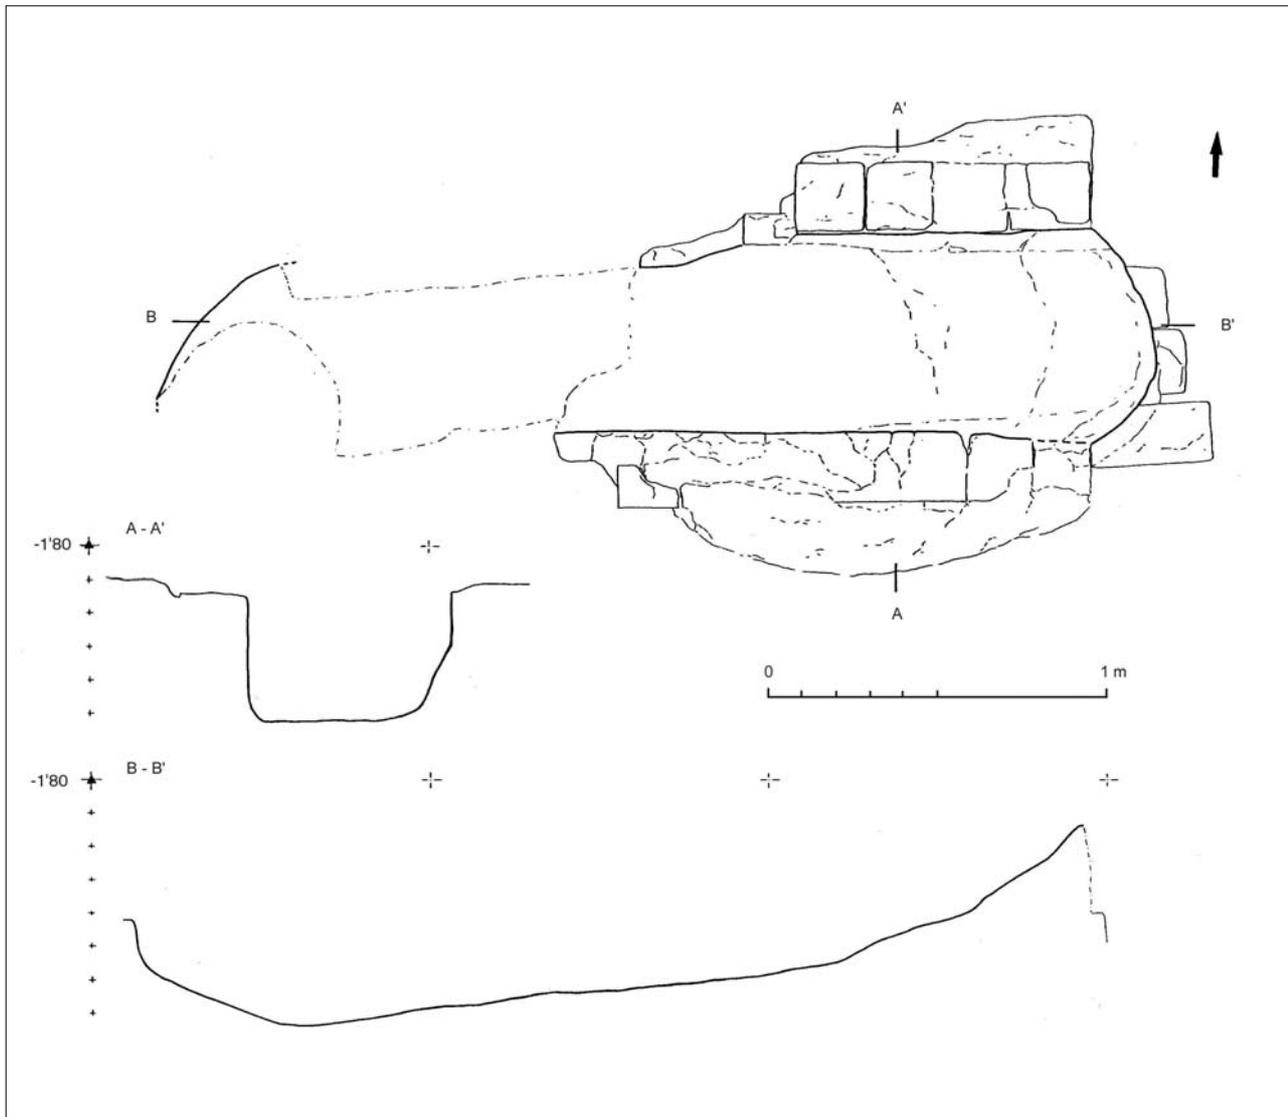
Figura 14. Planta y secciones del horno 1, segunda etapa.

planta parece haber sido oval, con banquetas laterales. La fosa central, con una profundidad de entre 0,35 m y 0,45 m, es un poco más ancha, gracias a un ligero desplazamiento de su pared norte, y, sobre todo, es un poco más corta, pues se hace en adobe un nuevo remate en pendiente bastante fuerte sobre el precedente. Sufrió grandes mutilaciones debidas al horno que se le superpuso por lo que sólo se conservaron unos 35 ó 45 cm de su alzado. En los rellenos constructivos de esta etapa se hallaron restos de plomo.

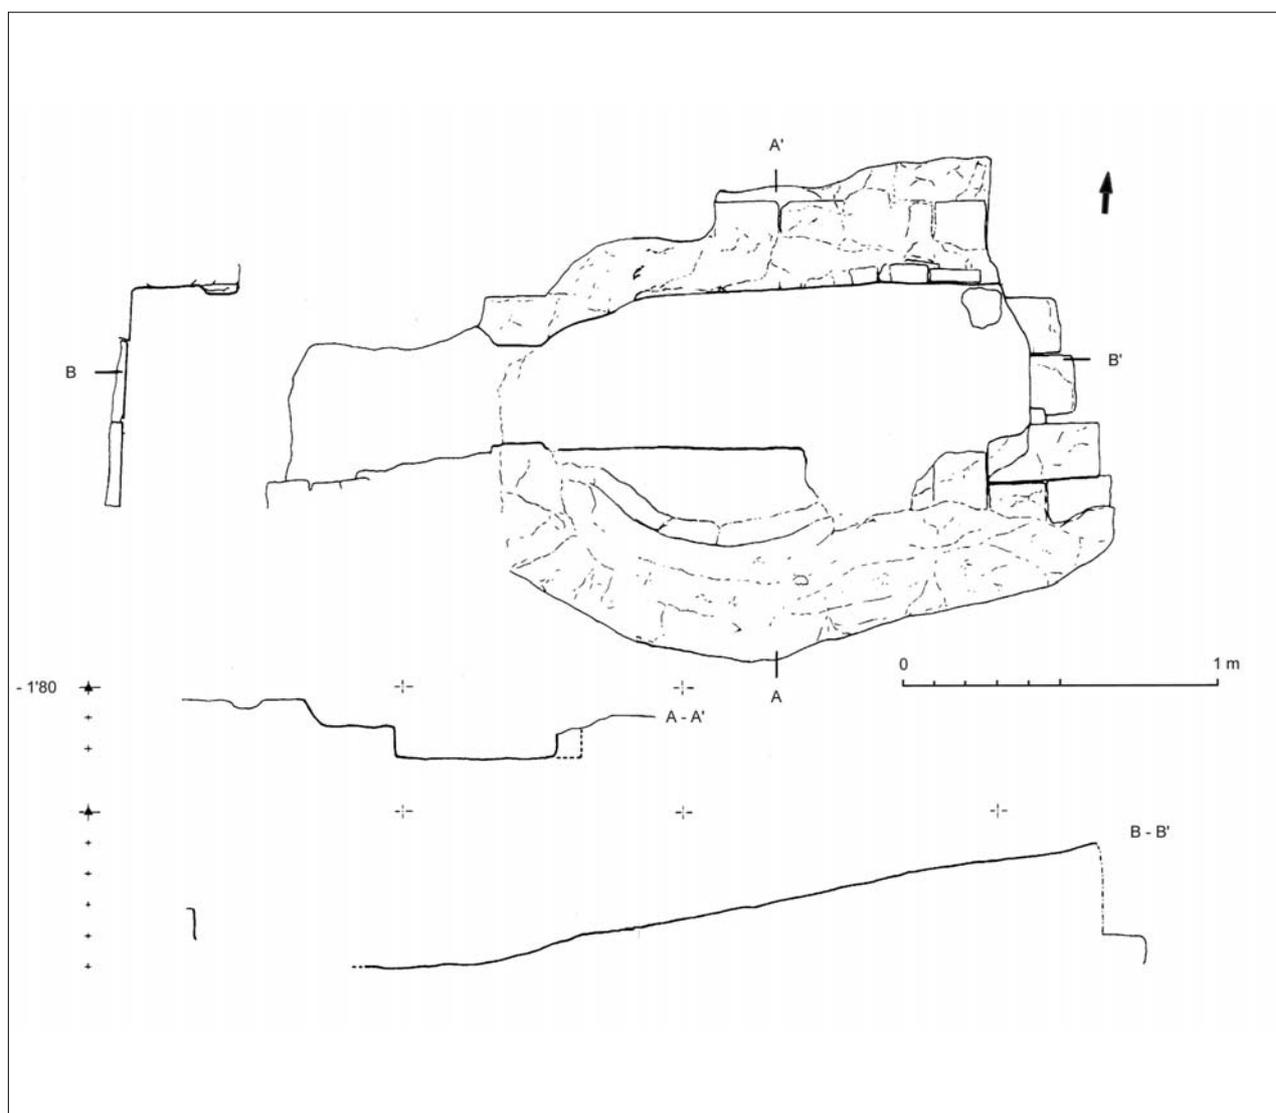
Figura 15. Planta y secciones del horno 1, tercera etapa.

En la tercera etapa, el horno también parece mantener el mismo tipo y orientación (Fig. 15). Su fosa central medía más de 1,50 m de longitud por 48 cm de ancho con una pendiente que se acentuó después de terraplenar parcialmente el horno anterior con limo arenoso. Este horno pudo ser más largo que el precedente. Se le distinguen dos sub-etapas sucesivas sobre todo por un recubrimiento de ladrillos radiales en sardinel de las tabicas de la banqueta que reducen

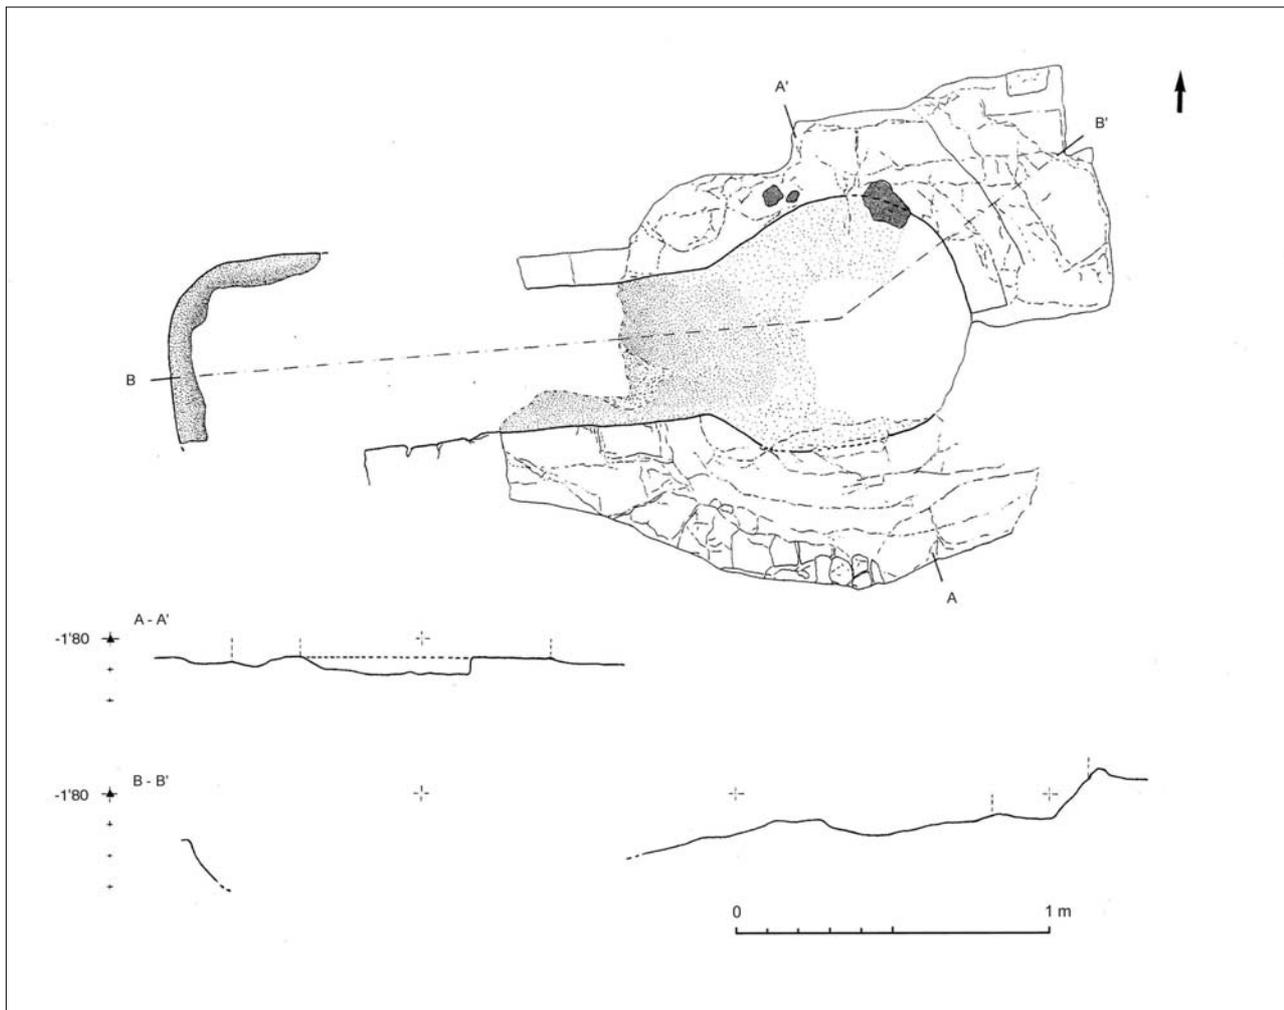
Figura 16. Planta y secciones del horno 1, cuarta etapa.

La cuarta etapa refleja una concepción del horno completamente diferente y es fruto de una reconstrucción total que transformó fundamentalmente su planta (Fig. 16). En vez de la disposición alargada de la fase precedente, ahora adopta una forma de tendencia circular, con un diámetro de aproximadamente 1,20 m. En este momento el horno contaba con una depresión central rodeada por una banqueta perimetral compuesta por adobes en círculo que conformaban una planta poligonal. La cubeta tenía 80 cm de diámetro y unos 7

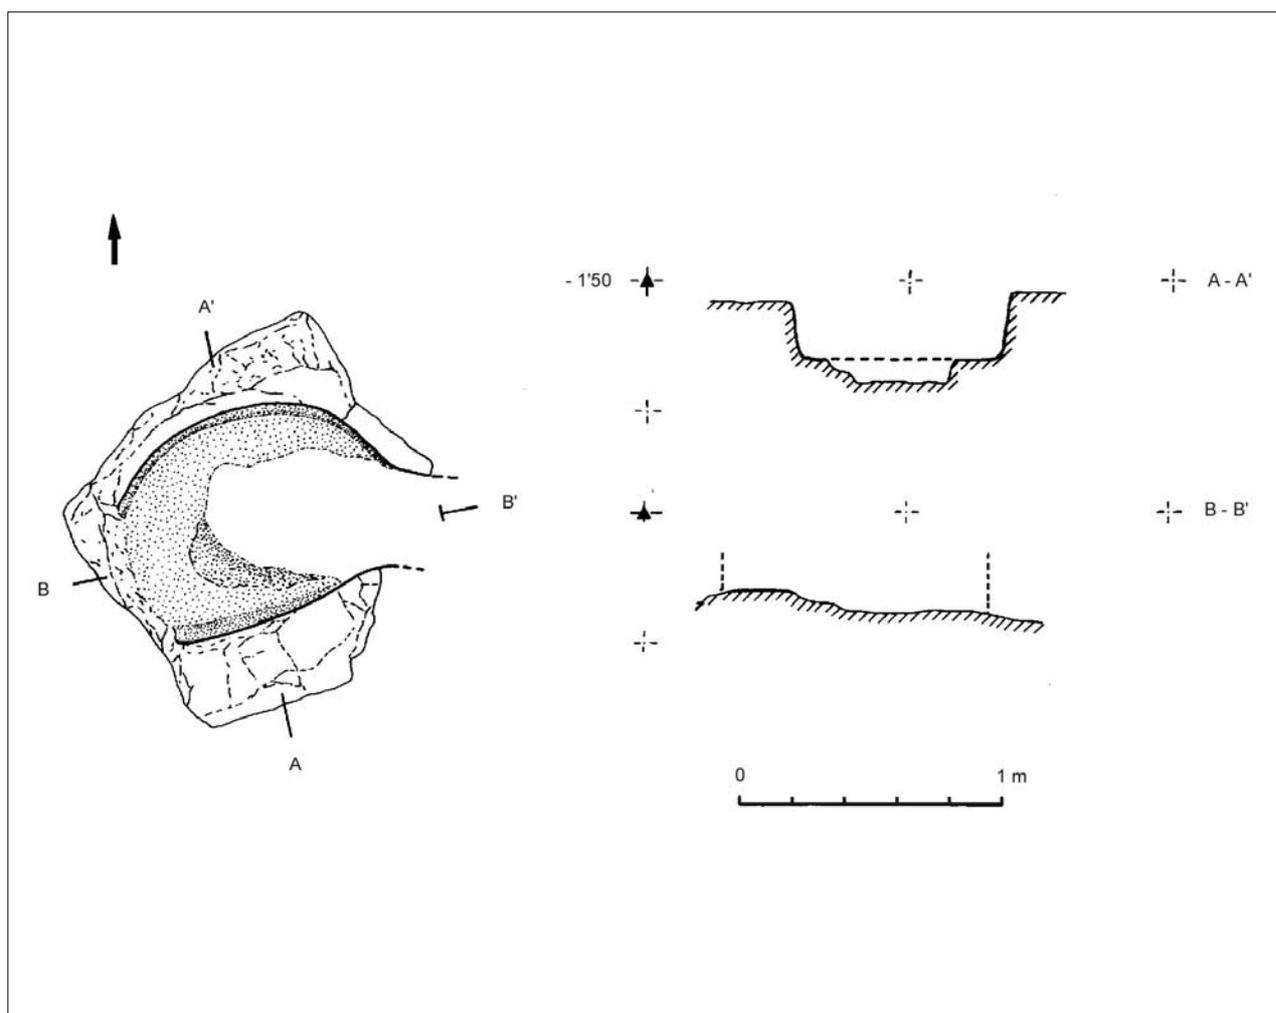
Figura 17. Planta y secciones del horno 1, quinta etapa.

En la quinta etapa se reconstruyeron por completo las paredes de la bóveda reduciendo sensiblemente el diámetro (Fig. 17; Lám. 23). Ahora la boca se abrirá en la dirección opuesta, hacia el este, y se empleará como base la cubeta de la fase anterior rellena de galena y plomo. Al igual que sucedía en el horno precedente, las paredes siguen fabricándose con adobes y ladrillos recocidos tomados con barro; tanto los alzados como la solería estaban recubiertos con una capa de barro endurecido por el fuego. En el relleno de la obra también se emplearon fragmentos de crisol, de tinaja y arcilla mez-

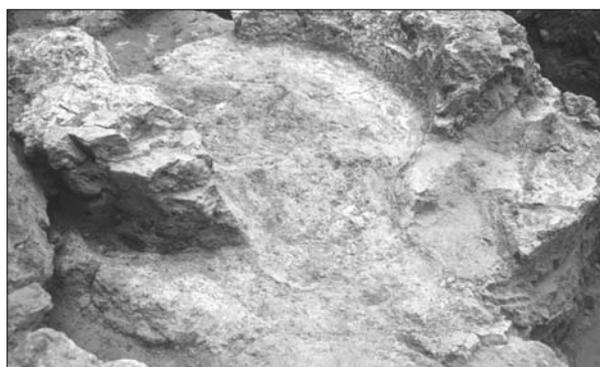
Lámina 23. El horno 1, quinta etapa, visto desde el sudeste.

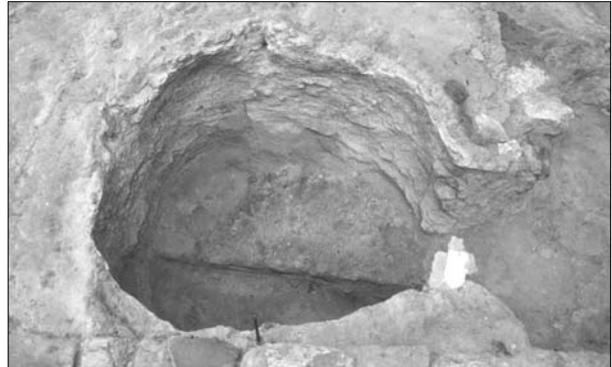
Lámina 24. El horno 5 visto desde el este.

La inferior, destinada a la combustión, era de planta aproximadamente circular y tenía un diámetro de unos 90 cm (Fig. 18; Láms. 24 y 25). Estaba excavada en el terreno y su interior se había forrado con algunas piedras más o menos planas a bofetón y, sobre todo, restos de placas vítreas de 3 ó 4 cm de espesor, sin duda procedentes de algún horno de vidrio preexistente. Sobre este preparado se había aplicado un enlucido de barro bastante grosero a modo de acabado. La boca, desaparecida en su parte superior, presenta indicios de lo que sería un remate arqueado (Lám. 25); se abría hacia el norte a un cenicero que apenas pudimos documentar pues se vio afectado por una fosa posterior. No pudimos documentar resto alguno de la cámara superior ni tampoco de la parrilla, salvo el arranque de sus seis chimeneas perimetrales²¹.

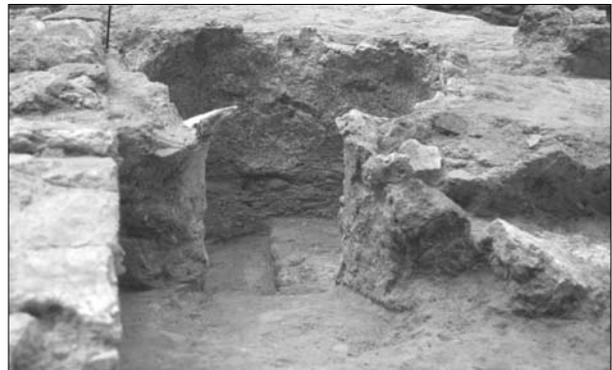
Lámina 25. Boca del horno 5.

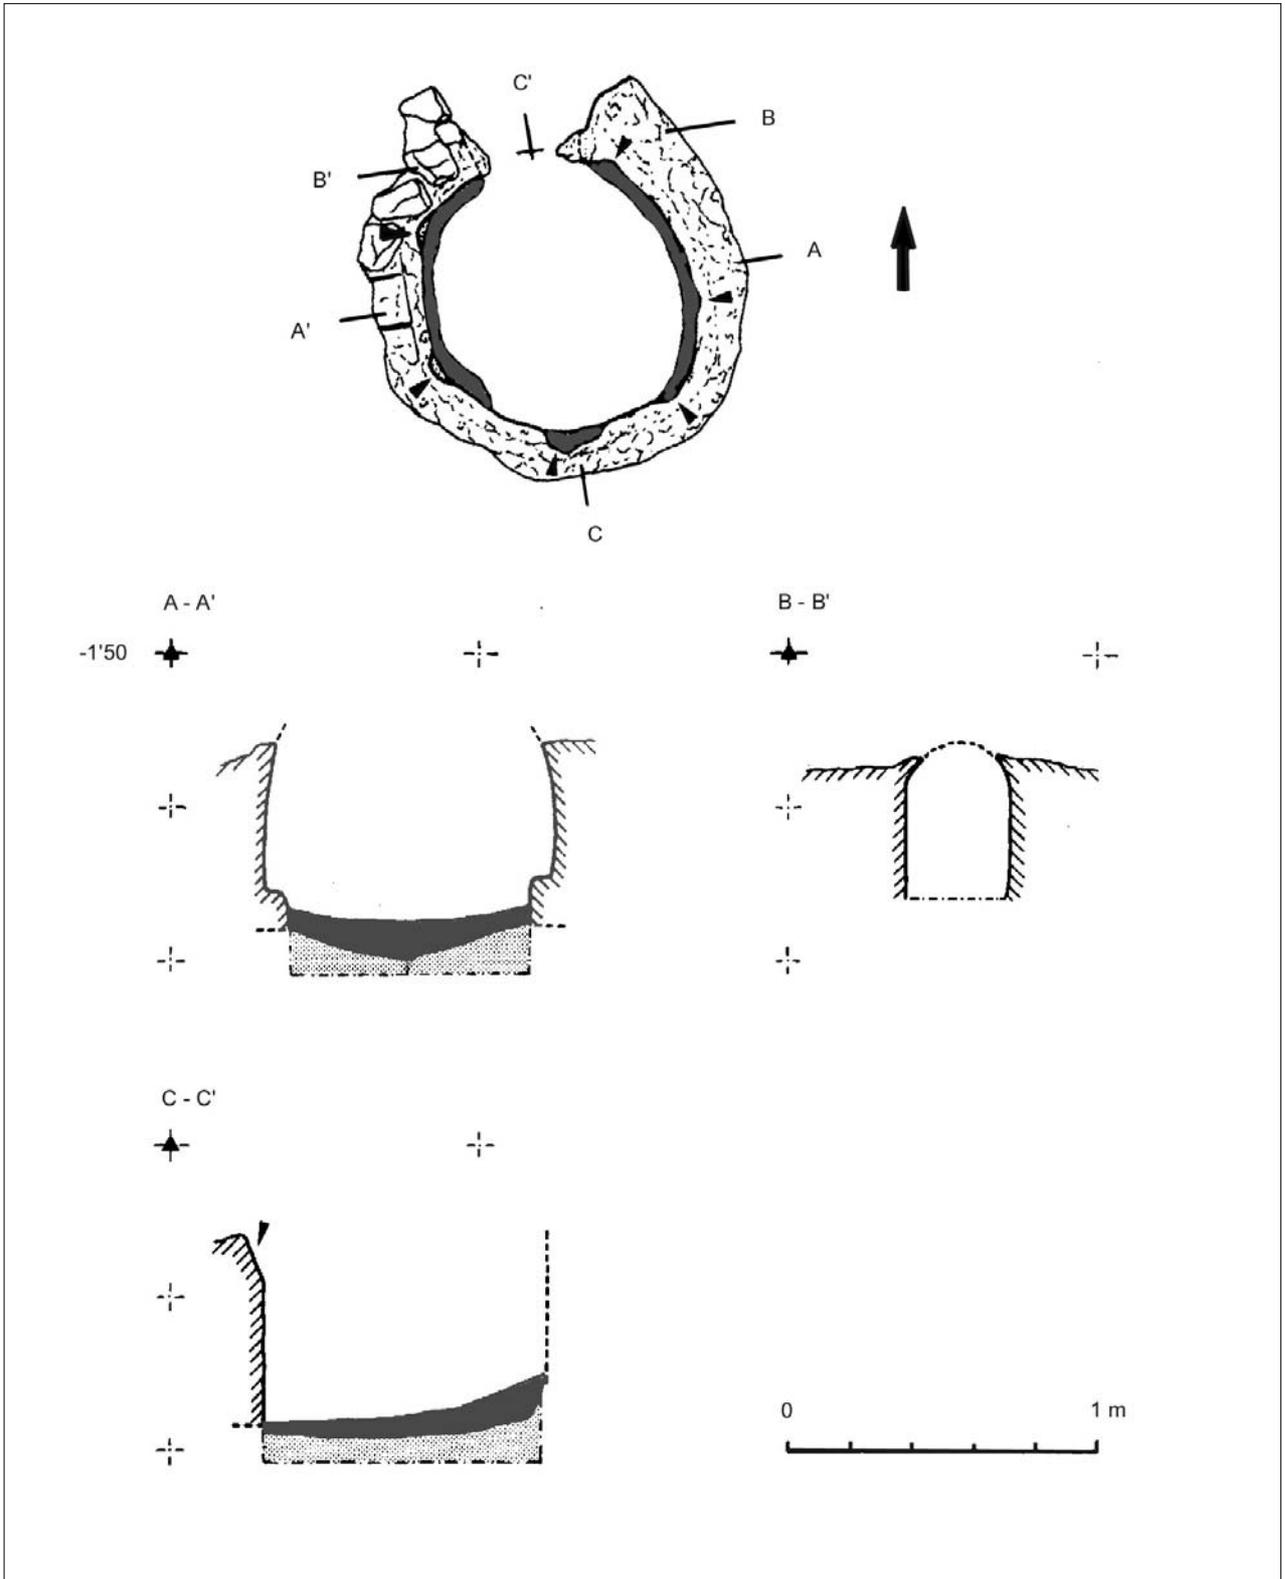
Figura 18. Planta y secciones del horno 5.

²² En la planta de la Fig. 18 las seis chimeneas están indicadas por unos triángulos negros a modo de flechas.

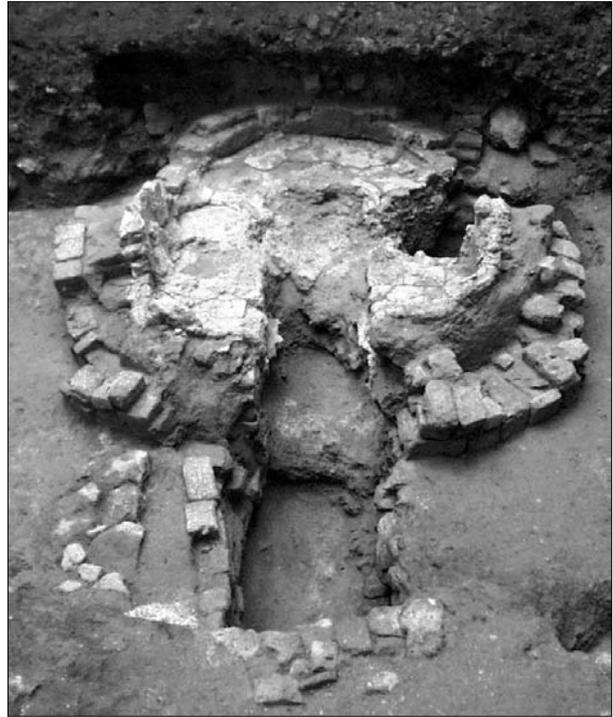
Lámina 26. El horno de Belluga visto desde el oeste.

El solar en que apareció se encuentra a unos 50 m al este del taller de Puxmarina, en la esquina de la plaza Belluga con la calle Polo de Medina (Fig. 2). Su excelente estado de conservación permite estudiarlo con mayor seguridad y compararlo con los hornos de Puxmarina. Es una estructura de planta oblonga y está prácticamente orientado este-oeste; mide 4 m de longitud por 2,80 m de ancho y tiene una altura desde el fondo del fogón de 1,25 m (Fig. 19; Lám. 26). En su interior se ha conservado especialmente bien la casi totalidad de su banqueta en forma de U, en la que se muestran las huellas de los crisoles (Lám. 27). En la banqueta era donde se refundía la frita, eventualmente coloreada, en torno a una cubeta central, rectangular, que servía para la elaboración del vidrio primario, y que se prolongaba hacia el oeste mediante una fosa que, a modo de apéndice, quedaba fuera de su perímetro circular.

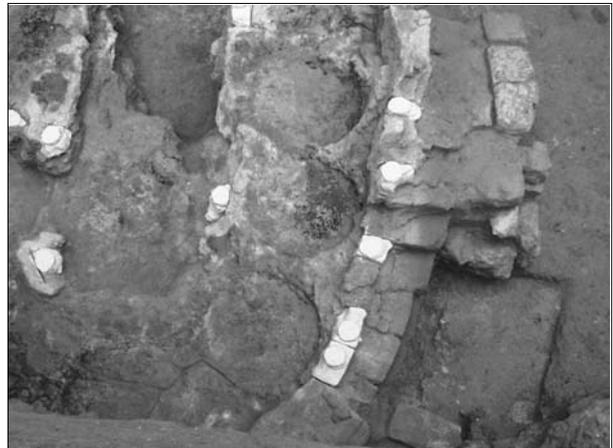
Lámina 27. Detalle de la banqueta del horno de Belluga con la huella de los crisoles; las escayolas blancas corresponden a las muestras para el análisis del paleomagnetismo.

Bordeando la fosa central, se desarrolla una banqueta en forma de herradura y unos 50 cm de ancho, cuya superficie está más o menos a la misma altura que el suelo exterior; una espesa capa vitrificada con características bastante variables la recubre completamente, apreciándose en ella las huellas³¹ de 9 crisoles de 38 cm de diámetro (el crisol axial, C5, tiene un diámetro de 41 cm) sujetos a la pared del horno con arcilla. Los diversos vidrios con sus diferentes tonalidades que la recubrían parecen estar relacionados con los que habían en el interior de los crisoles, pues
