Taller de vidrio y casas andalusíes en Murcia. La excavación arqueológica del Casón de Puxmarina

Pedro Jiménez Castillo, Julio Navarro Palazón, Jacques Thiriot

TALLER DE VIDRIO Y CASAS ANDALUSÍES EN MURCIA. LA EXCAVACIÓN ARQUEOLÓGICA DEL CASÓN DE PUXMARINA

Summary: The archaeological excavation allowed us to study an urban complex in the center of the andalusian medina of Murcia composed by a dead-end street and several houses, some of them documented in all its extension and constructive evolution. It's specially interesting the glass workshop found in the center of the site, composed by six ovens that presented a long history of reformations and reconstructions. It is the first handmade installation of these characteristics dug in the territory of what was al-Andalus and one of the few examples that exist for the whole medieval islam.

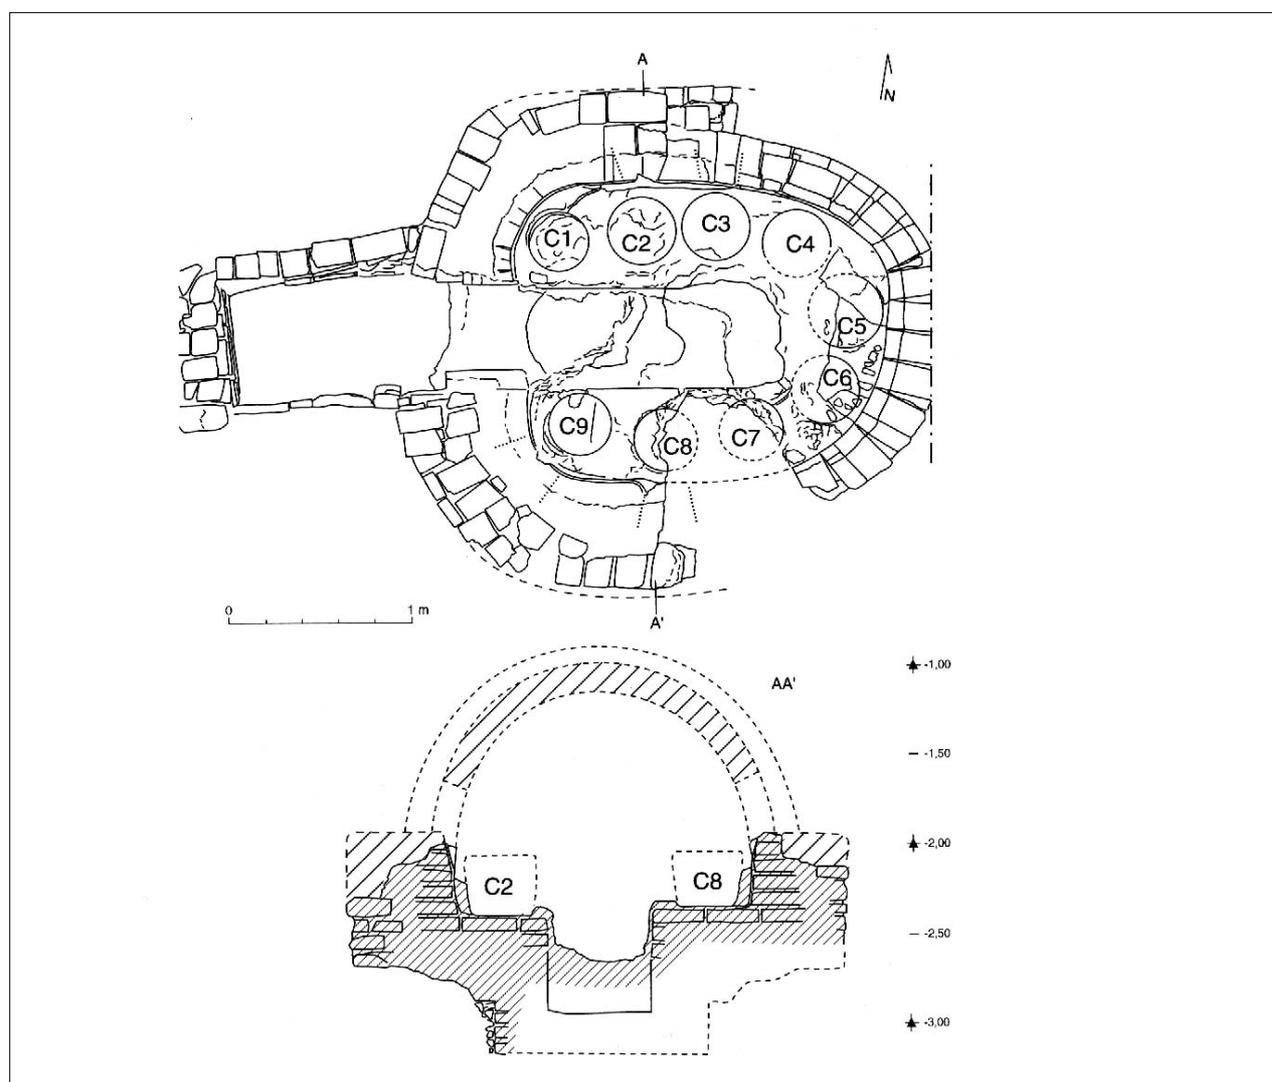
Figura 19. Planta y sección del horno de plaza Belluga.

El solar en que apareció se encuentra a unos 50 m al este del taller de Puxmarina, en la esquina de la plaza Belluga con la calle Polo de Medina (Fig. 2). Su excelente estado de conservación permite estudiarlo con mayor seguridad y compararlo con los hornos de Puxmarina. Es una estructura de planta oblonga y está prácticamente orientado este-oeste; mide 4 m de longitud por 2,80 m de ancho y tiene una altura desde el fondo del fogón de 1,25 m (Fig. 19; Lám. 26). En su interior se ha conservado especialmente bien la casi totalidad de su banqueta en forma de U, en la que se muestran las huellas de los crisoles (Lám. 27). En la banqueta era donde se refundía la frita, eventualmente coloreada, en torno a una cubeta central, rectangular, que servía para la elaboración del vidrio primario, y que se prolongaba hacia el oeste mediante una fosa que, a modo de apéndice, quedaba fuera de su perímetro circular.

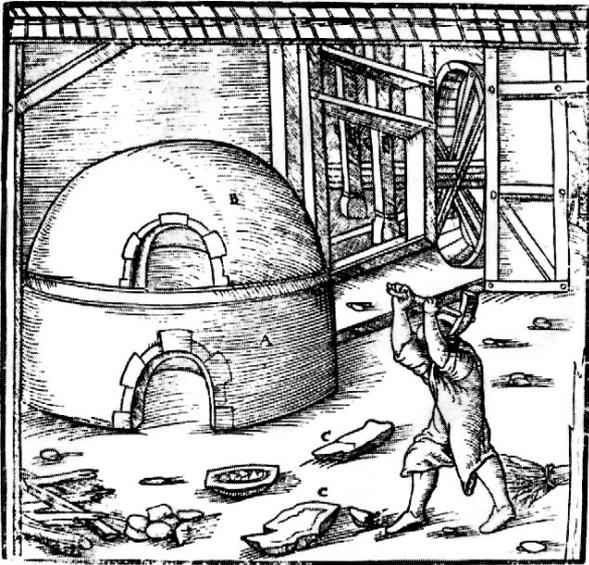
Figura 20. Primera representación conocida de un horno para la preparación de la materia prima. El operario martillea la masa vítrea solidificada que después será introducida en los crisoles del horno de fusión.

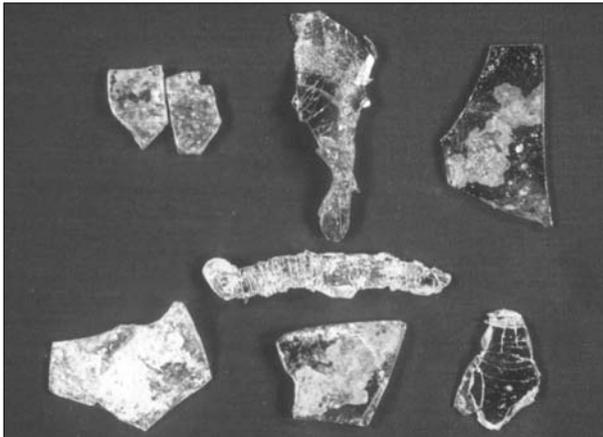
Lámina 28. Fragmentos de espejos recuperados en los niveles del taller de Puxmarina.

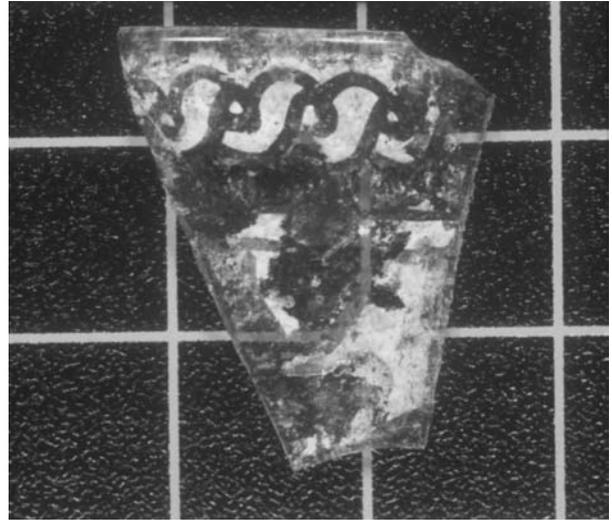
Lámina 29. Borde de vaso con decoración esmaltada, procedente del taller de Puxmarina.

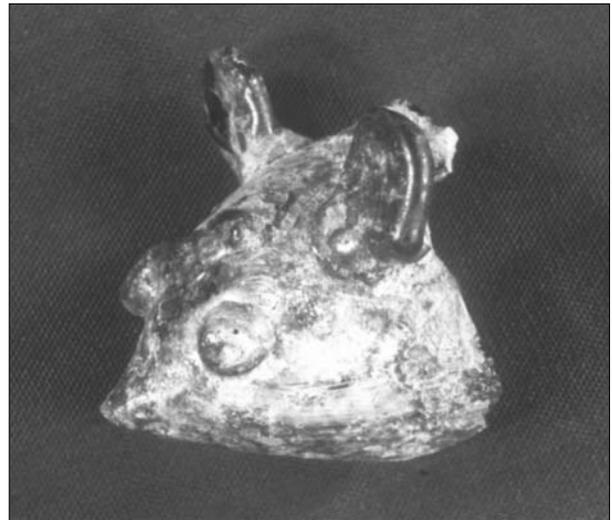
Lámina 30. Vidrio soplado en forma de cabeza de animal, procedente del taller de Puxmarina.

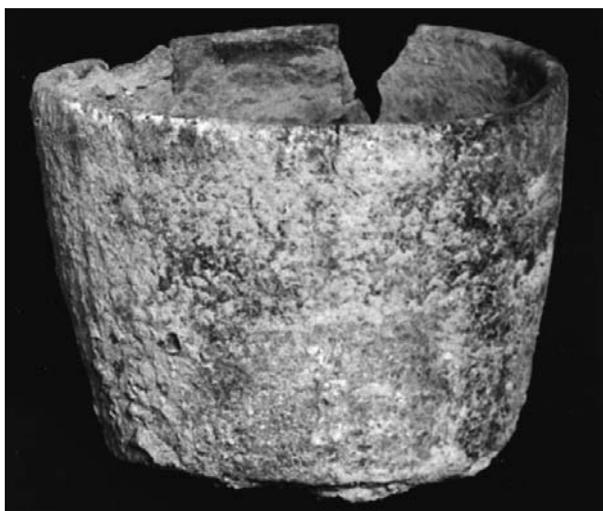
Lámina 31. Crisol hallado en un contexto de reutilización en el taller de Puxmarina.

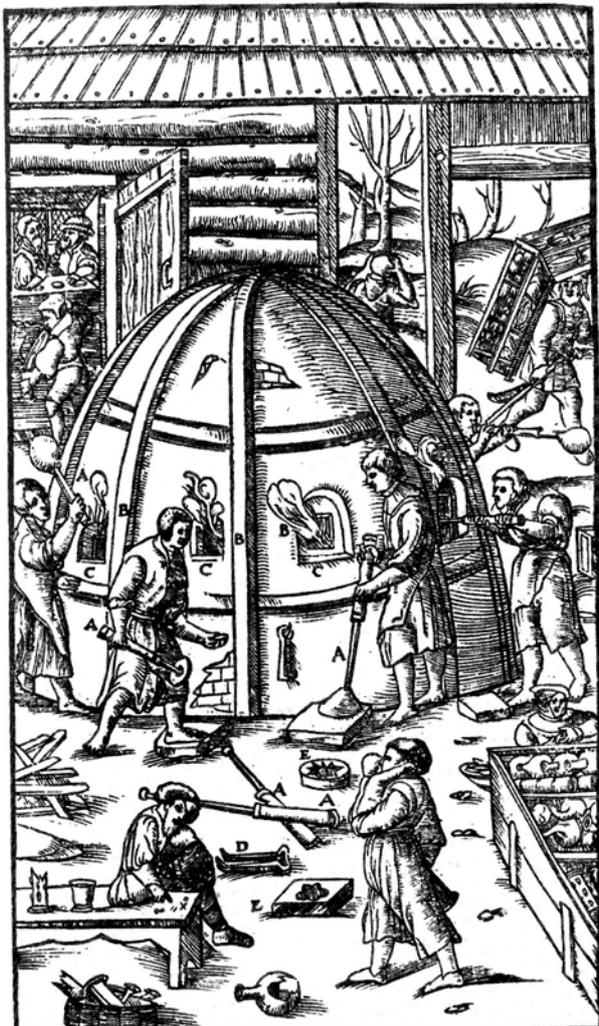
Figura 21. Representación de un horno de fusión bastante similar, en cuanto a tamaño y morfología, al de plaza Belluga.

A la producción de materia prima parecen haber estado destinados los hornos 4 y 1 (primera fase) de Puxmarina y el de Belluga, que como hemos visto era también un horno de fusión. La necesidad del proceso de prefusión en estos talleres se debe a que la tecnología preindustrial no conseguía alcanzar temperatura suficiente en el horno de fusión debido al combustible empleado, la leña. Por ello era necesario trabajar en dos fases sucesivas. En este primer proceso, descrito en la documentación medieval y en los tratados de los siglos XVI y XVII, la materia prima (vitrificante, fundente y otros componentes menores) se disponía en el interior de un horno, y al cabo de aproximadamente seis horas a una temperatura en torno a 750° C se transformaba en una masa vítrea a la que se despojaba de las impurezas que quedaban en la parte superior y se dejaba enfriar posteriormente hasta que solidificaba. Después, la materia así obtenida era extraída del horno o de los crisoles y reducida en trozos pequeños con la ayuda de un martillo, para posteriormente ser introducida en un crisol, junto con fragmentos de vidrio a reciclar, todo lo cual era dispuesto en el interior del horno de fusión dando comienzo al proceso de formación de una masa vitrificable que ya podía ser finalmente manufacturada (Fig. 21). Esta manera de preparar la frita estaba ya en uso en época romana y es descrita por Plinio el Viejo³²; en tiempos de Isidoro de Sevilla la preparación de la frita en dos tiempos había caído en desuso, aunque se llevaba a cabo un proceso previo de calcinación de la materia prima que fue descrito por el hispano³³. Existen testimonios que prueban la existen, a fines del s. XIII, de un horno de reverberación en Murano, llamado “calchéra” que servía para la preparación de la frita. El proceso es nuevamente descrito por Guasparre di Simone Parigini, quien precisa que para hacer toda la frita indispensable para el consumo mensual de un taller de vidrio era necesario un tiempo mínimo de tres días de trabajo. Recientemente se han hallado los restos de un horno, que se ha interpretado como de frita, en Germagnana, cerca de Florencia, dentro de un gran complejo productivo: se trata de una estructura rectangular (2,30 x 2,70 m), que consta de una cubeta central, flanqueada por sendas banquetas, que se prolonga en una estrecha y larga fosa de combustión³⁴.

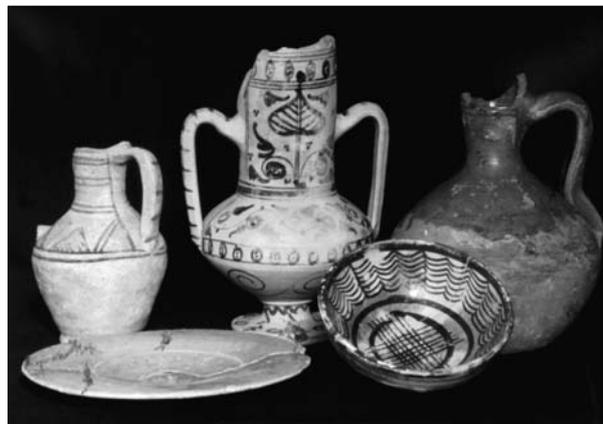
Lámina 32. Conjunto de cerámicas de los siglos XV-XVI encontradas en el Palacio de Puxmarina (Murcia).
