Le site de l'abbaye de Marmoutier (Tours, Indre-et-Loire). Rapport 2009

LE SITE DE L'ABBAYE DE MARMOUTIER (TOURS, INDRE-ET-LOIRE)

Rapport 2009

**Université de Tours -CNRS
CITERES, UMR 6173
Laboratoire Archéologie et Territoires
Décembre 2009**

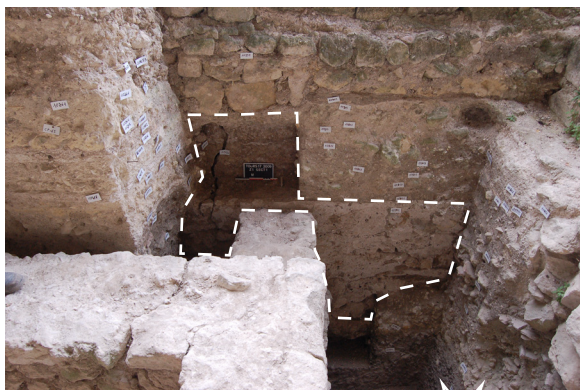
a. Le mur 111, observé en 2009 dans la coupe 5 (sud du secteur 1),
correspond au mur de chaînage nord du collatéral sud.

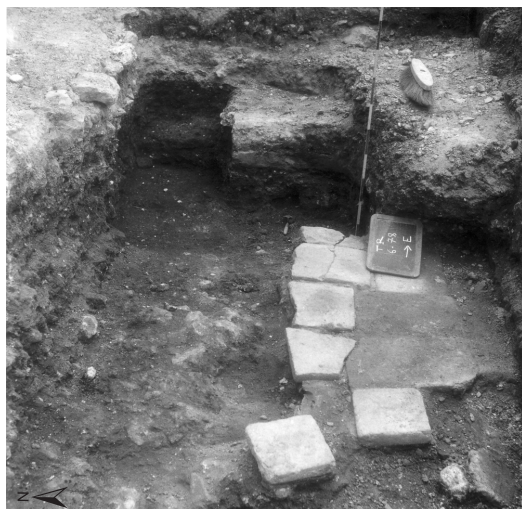
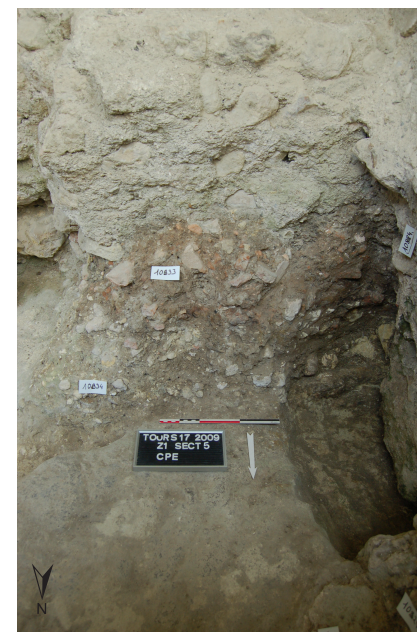
Fig. 9 : Coupe G est-ouest du secteur 5.

a. Sol de carreaux F.172 fouillé par C. Lelong

Sol extérieur de nature différente prouvant la présence d'une séparation

b. Butte témoin 5-e du secteur 5

Tours site 17 - Marmoutier 2009
Fig. 9
 Zone 1, secteur 5
 Coupe est-ouest phasée du secteur 5.

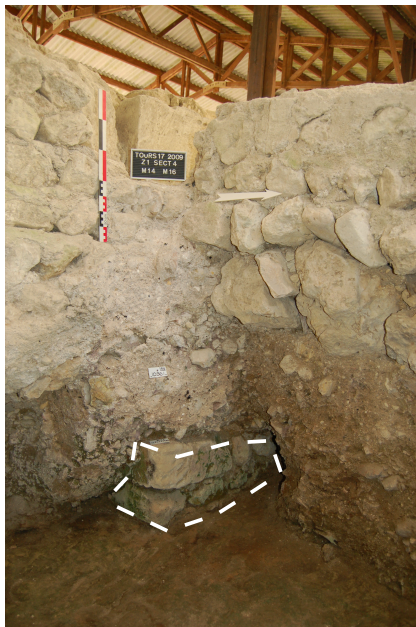
Couche de mortier jaune identique
servant de semelle de fondation
aux murs M.15 et M.21

a. Le mur M.21 en secteur 4

b. Le mur M.15 en secteur 5

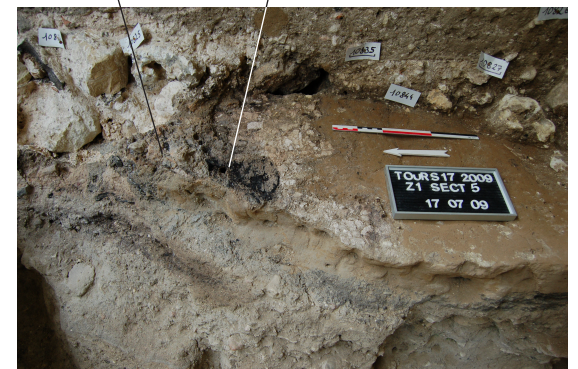
Fig. 11 : Coupes 71 et 78 en secteur 5.

Enduits brûlés
Planche brûlée

a. Agrégation 171, destruction par un incendie du bâtiment 7

Tours site 17 - Marmoutier 2009
Fig. 11
 Zone 1, secteur 5
 Coupes 71 et 78 en secteur 5

À l'ouest du bâtiment 7, une série de couches d'occupation extérieure et de remblais a été mise au jour dans les buttes témoins du sous-secteur 1-2 (Agr. 143, 144, 145 et 146) scellée par les niveaux de destructions de ce même bâtiment. Il en est de même dans le secteur 5, où les buttes témoins ont révélé une occupation extérieure (Agr. 172). Cependant, les rapports de C. Lelong font mention dans ce secteur d'un sol de carreaux, coupé par la tranchée de fondation de M.15 et recouvert par des « couches d'incendie ». Stratigraphiquement et altimétriquement rien ne s'oppose à attribuer ce niveau de carreaux à ce bâtiment (Fig. 11).

En secteur 1, le fait F.55 qui avait été interprété comme un foyer les années précédentes (MARMOUTIER 2008, vol. 1 : 13-14) correspond plus certainement à un reliquat de couches de destruction du premier état du bâtiment 1. En effet, par sa forme et son contenu, il est très proche de la séquence stratigraphique observée en secteur 5 (Agr. 171) et correspondrait à la démolition par un incendie d'un bâtiment en partie en matériaux périssables. La présence de morceaux de bois carbonisé et de torchis dans l'Agr. 171 ne laisse aucun doute sur le caractère

de la destruction (Fig. 11).

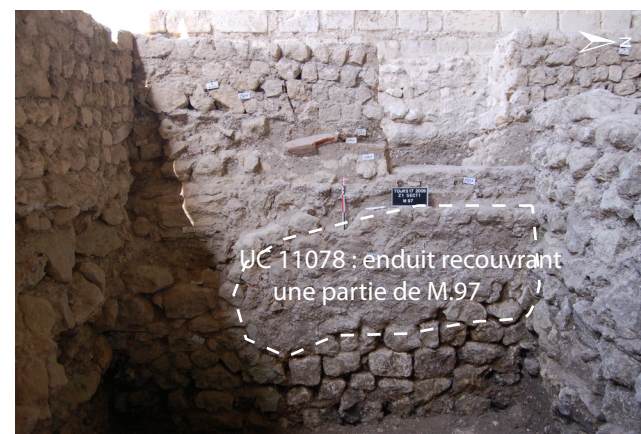
Les différents états du mur M.92

- M.92 (1), bâtiment 6 (1), sous-période 2
- M.92 (2), bâtiment 6 (2), sous-période 3
- M.92 (3), bâtiment 7, sous-période 4

a. Face occidentale du mur M.92

b. Face orientale du mur M.97

Les murs M.91 et M.97.

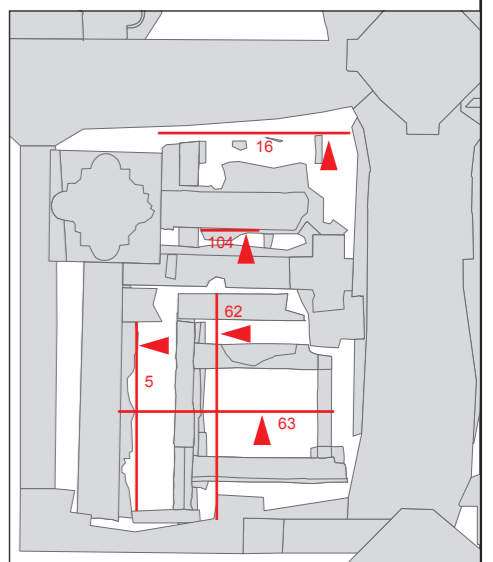
Fig. 13 : Coupes en secteur 1 (coupes 5, 16, 62, 63 et 104).

Agrégations enregistrées en 2009 en secteur 1

Tours site 17 - Marmoutier 2009
Fig.13
 Zone 1, secteur 1
 Agrégations du secteur 1 enregistrées en 2009.

Ce bâtiment possédait dans sa partie ouest (secteur 1) un sol de tuileau rose reconnu dans les coupes 16 et 103 et qui buttait contre le mur M.7 (état 2). Les niveaux d'occupation (Agr. 135) associés à ce sol passant sur le mur M.7, il est possible d'émettre l'hypothèse d'un seuil. Devant ce seuil, la présence des murs M.53 et M.110 permet d'envisager une avancée en matériaux périssables sur solin de pierre à cause de la faible profondeur des fondations. En secteur 2, la présence de la couche 10392 ne permet pas de restituer l'état du sol de ce bâtiment qui a dû être arasé pendant les travaux de l'église du 10^e siècle.

de natures différentes. Ainsi, au sud du secteur 1, le sol F.31, constitué de carreaux à une altitude de 50,75 m, ne se prolonge pas au nord puisque dans la section 104 un sol de mortier blanc a été observé à une altitude de 50,86 m (Fig. 13). Il est probable que cet édifice était constitué de trois niveaux dont les différences d'altitude ne dépassaient pas 10 cm. Le niveau de circulation de ce bâtiment se situait aux alentours de 50,85 m NGF dans sa partie centrale. Cette altitude, bien que supérieure de 25 cm aux sols de tuileau (F.170) du bâtiment 5, autorise encore l'articulation entre les deux bâtiments. Dans cette hypothèse, le maintien durant cette phase de M.50 ainsi que du sol de tuileau rose (F.170) de la butte témoin du sous-secteur 2-4 est très probable.

Reconnue uniquement dans la partie sud du secteur 1, cette occupation est composée de deux faciès différents. Dans la partie la plus méridionale (coupes 4, 5, 64 et 101, fig.13) a été repérée une couche de mortier qui n'a pas été retrouvée dans la butte témoin 1-2-a ; néanmoins à la même altitude de 50,50 m un sol de T.C.A. à plat, prises dans du mortier, est attesté. La présence de couches d'occupations limoneuses de quelques millimètres sur ce sol laisse penser que cette zone devait être couverte. Rien ne permet de caractériser cette couverture. Peut-être s'agissait-il d'une galerie ?

Le mode de construction du mur M.9/M.97, orienté nord-sud, est particulier. En effet, ce mur est parementé du côté est mais présente, du côté ouest, une tranchée de fondation (Fig. 13). Cette mise en œuvre est caractéristique des murs de terrasse. Un décaissement important a dû être effectué à l'est de ce mur éliminant toutes les couches antérieures à sa construction. Deux espaces plans ont ainsi pu être créés, un premier à l'ouest dont l'altitude avoisinait les 49,90 m et un deuxième, à l'est, à environ 49 m (occupation extérieure US 10847) (Fig. 13).

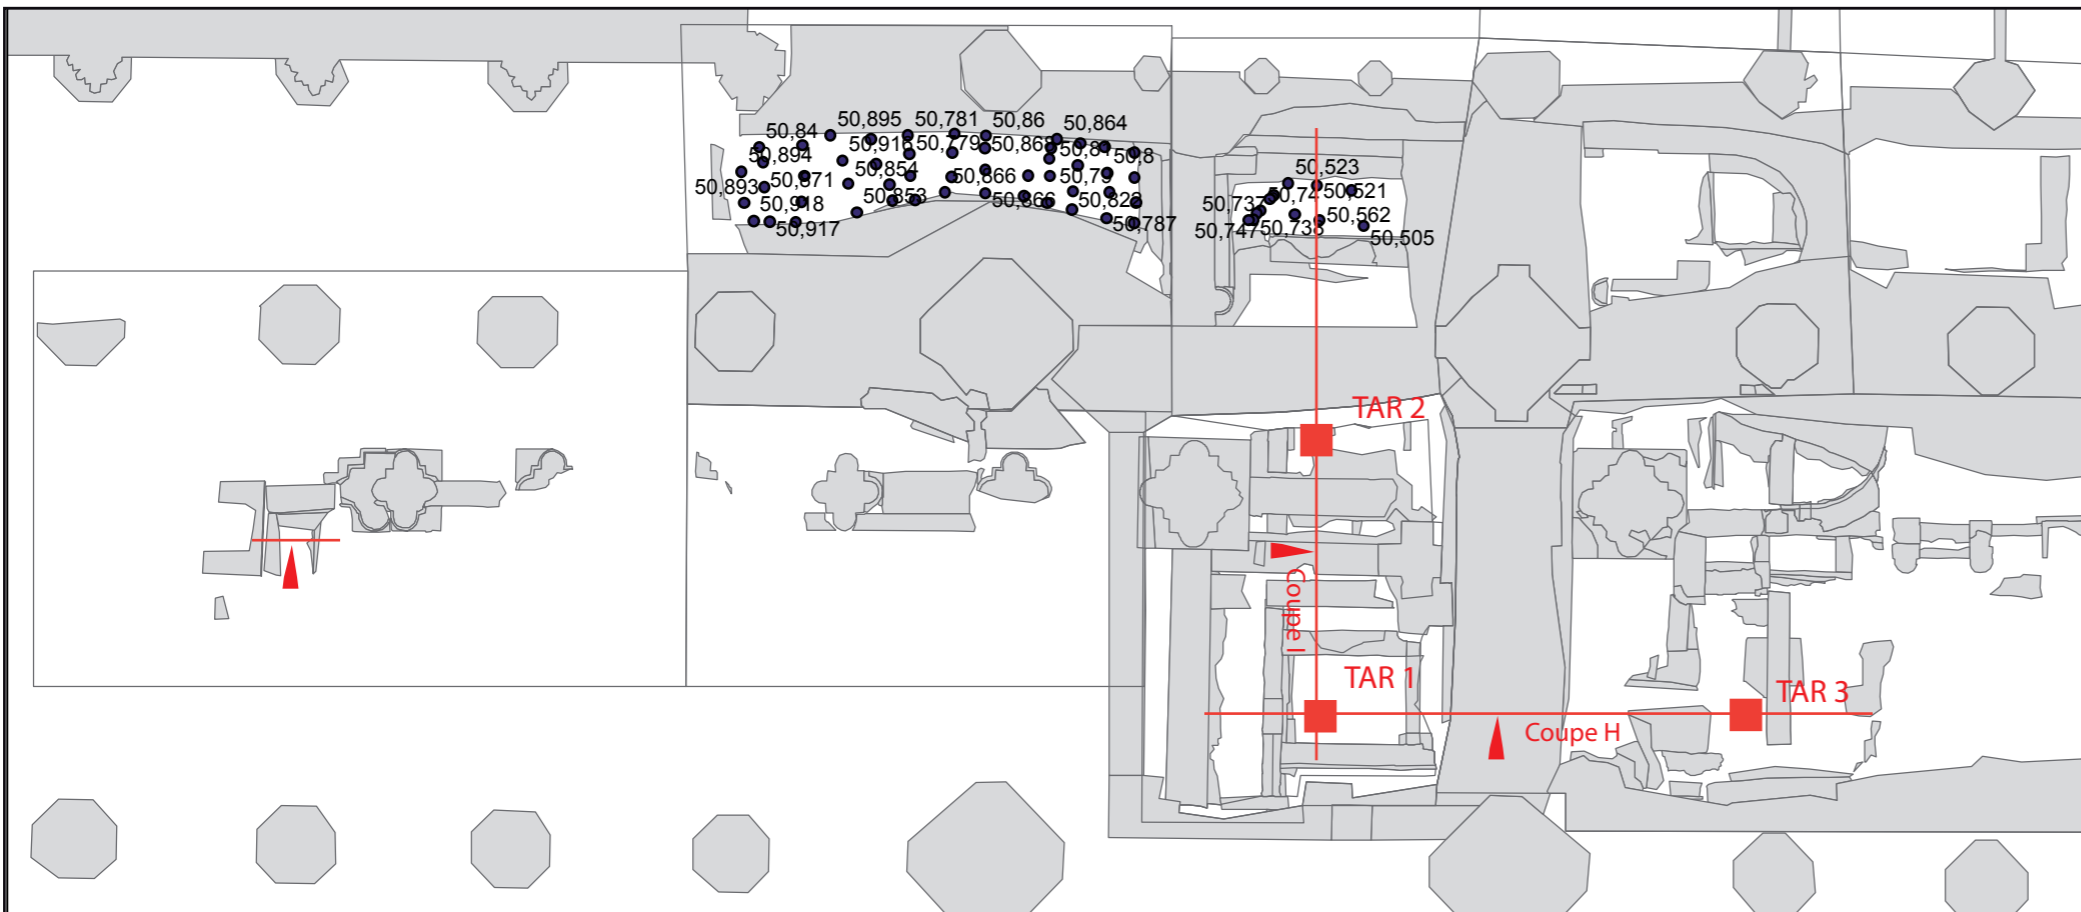
Carottage à la tarière à mains

Coupe H : Profil du rocher et niveau des remblais anthropiques des 1er-2e s. entre le secteur 8 et le secteur 2

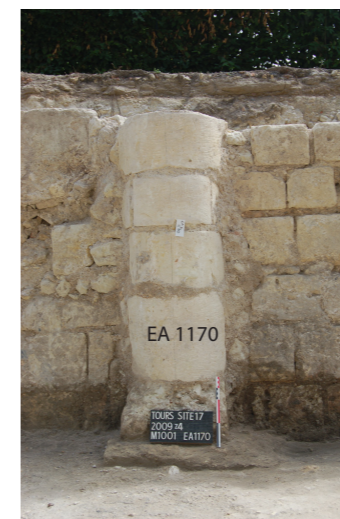
b. La colonnette engagée EA 1170 : la base appartient au premier état du support (Agr. 670) mais le fût a été remplacé (Agr. 660).

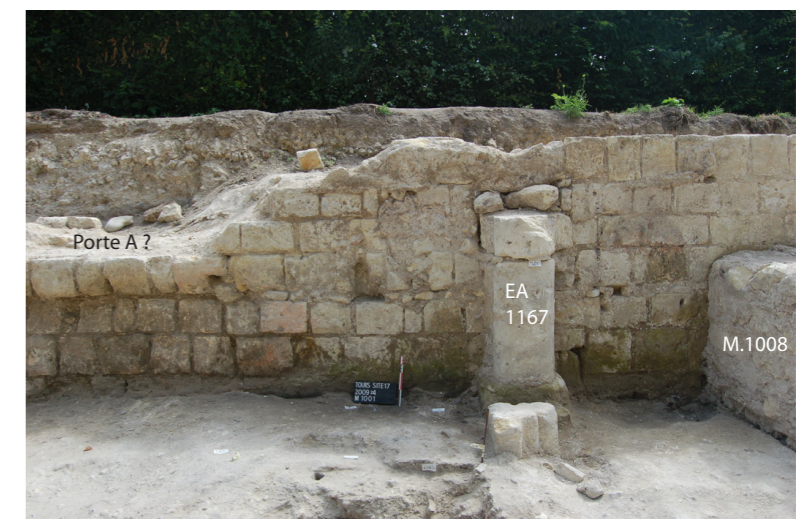
c. Le mur 1001 à l'est du mur de refend M.1008-1009 et la colonnette engagée EA 1167.

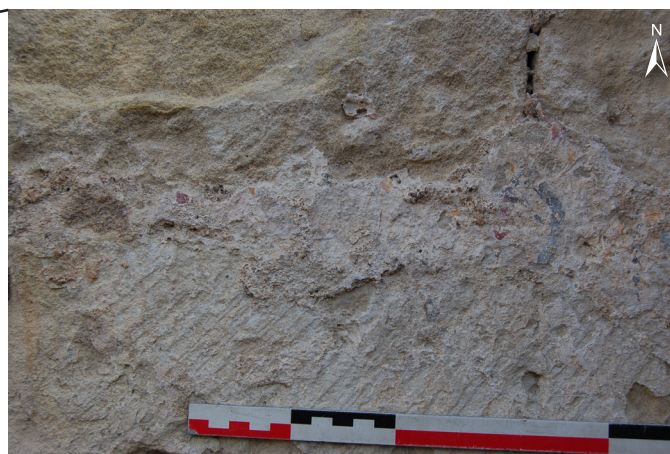
c. Détail des peintures du mur 1002, protégées par le mur M.1008-1009 (Agr. 672).

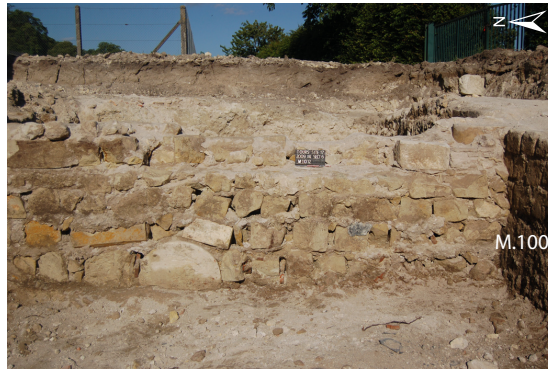
a. Mur 1012, face ouest.

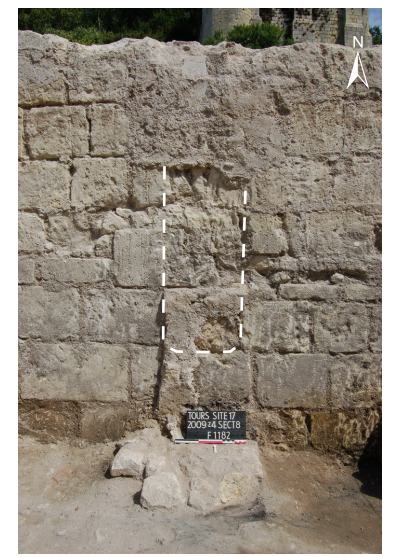
e. Le support F.1182 : maçonnerie servant de support et creusement dans le mur (Agr. 647).

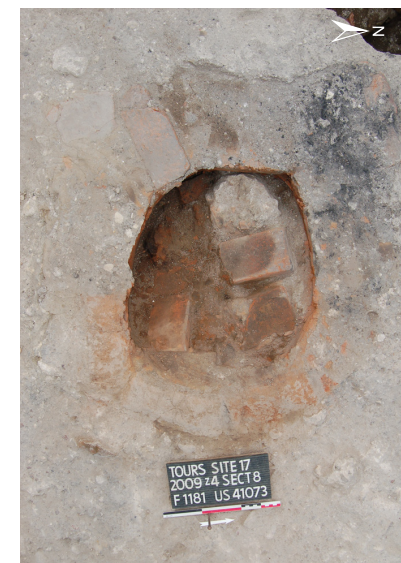
a. Comblement du four F.1181 (US 41073).
