# Les charpentes des XIIe-XIIIe siècles de la cathédrale Saint-Pierre de Lisieux

Frédéric Epaud

Frédéric Epaud. Les charpentes des XIIe-XIIIe siècles de la cathédrale Saint-Pierre de Lisieux. Juhel V. (dir.) Archéologie et prospection en Basse-Normandie Mémoires de la Société des Antiquaires de Normandie, t. XXXVIII, XXXVIII, pp.219-255, 2006. halshs-01245222

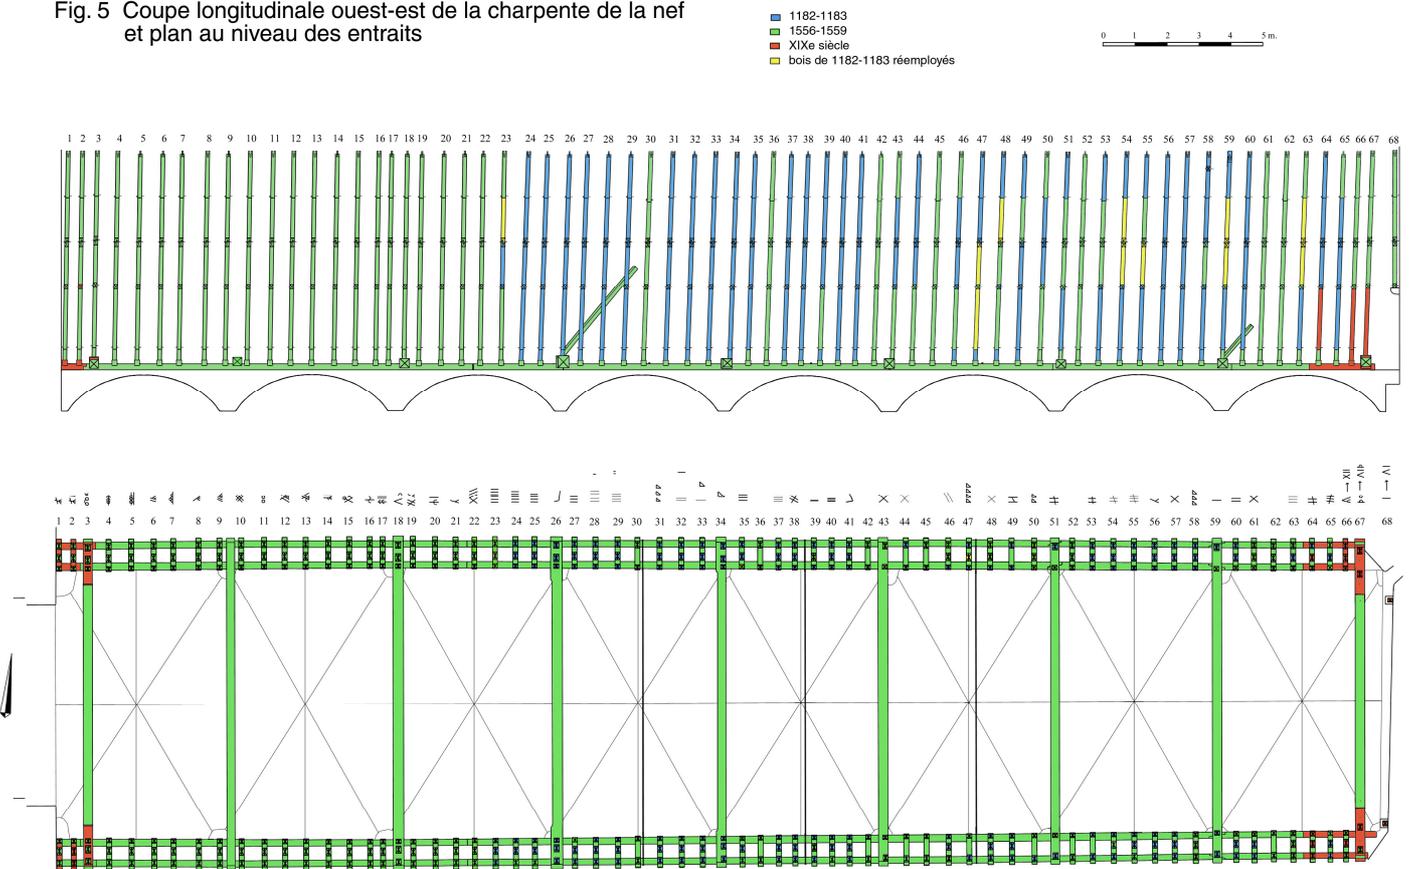
Fig. 5 Coupe longitudinale ouest-est de la charpente de la nef et plan au niveau des entrails

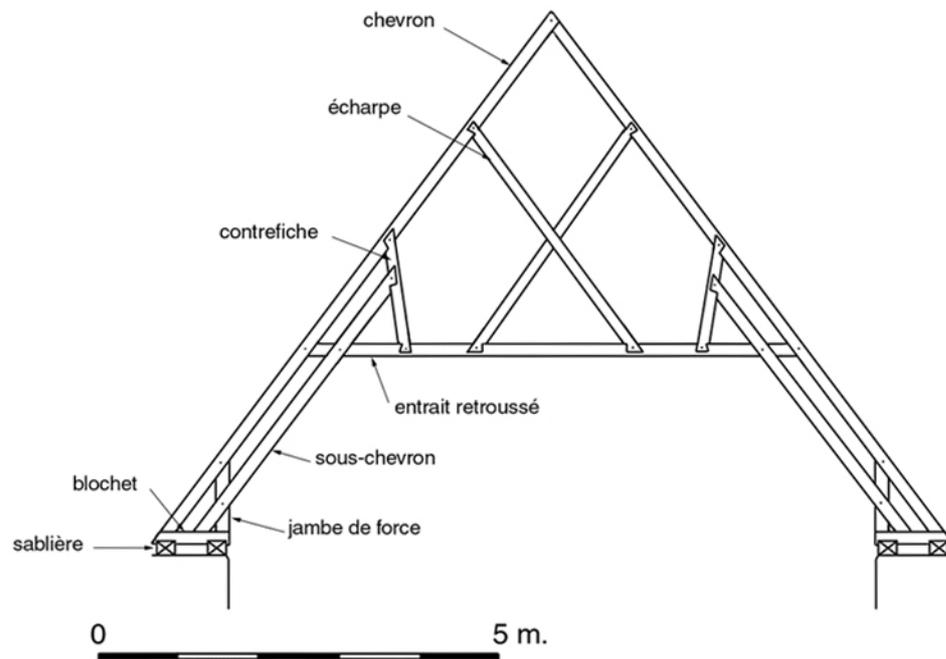
Fig. 6 Ferme secondaire de la nef

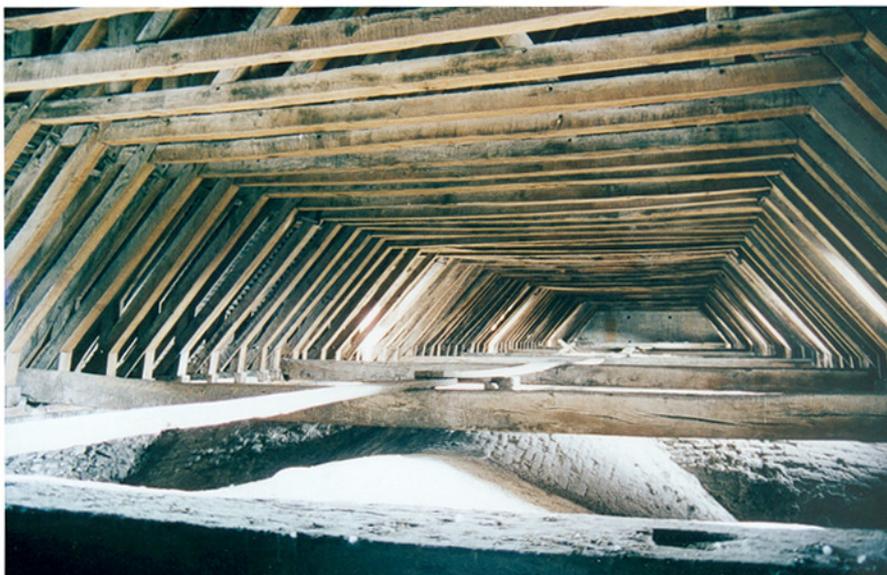
Fig. 7 Vue de la charpente de la nef, vers l'est

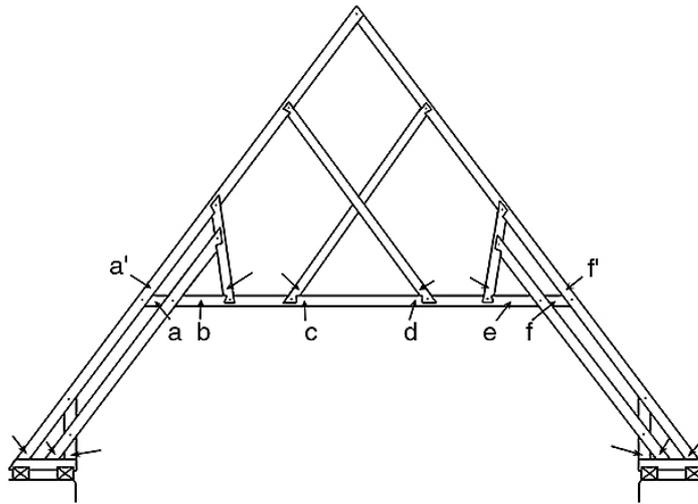
Fig. 8 Tableau des marques des fermes de la nef avec schéma de localisation

### *Les marques d'assemblage (fig. 8)*

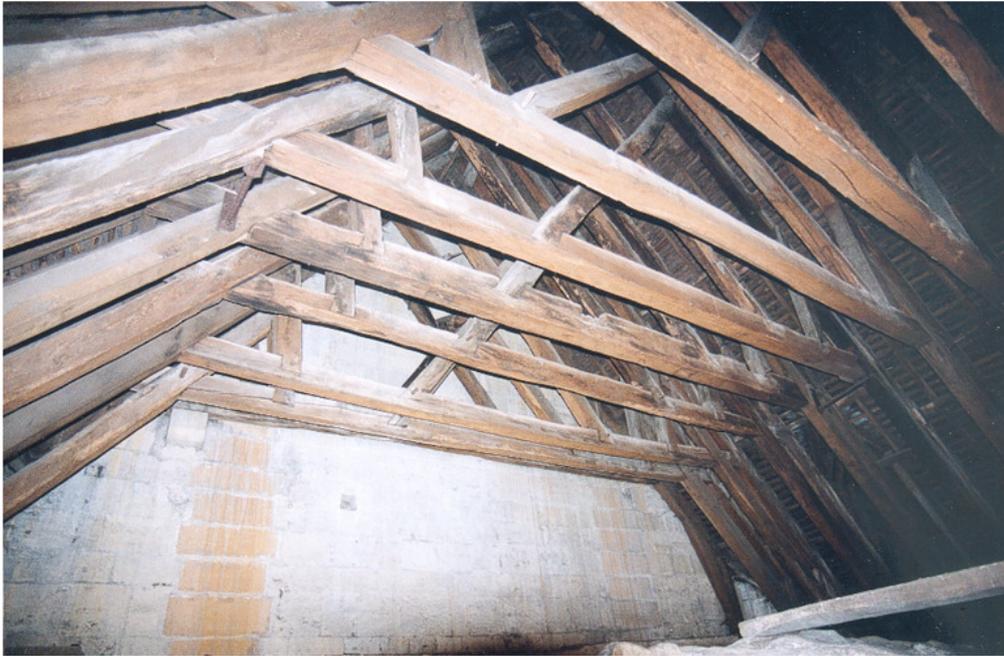
Fig. 9 Vue des fermes de la nef contre la tour lanterne

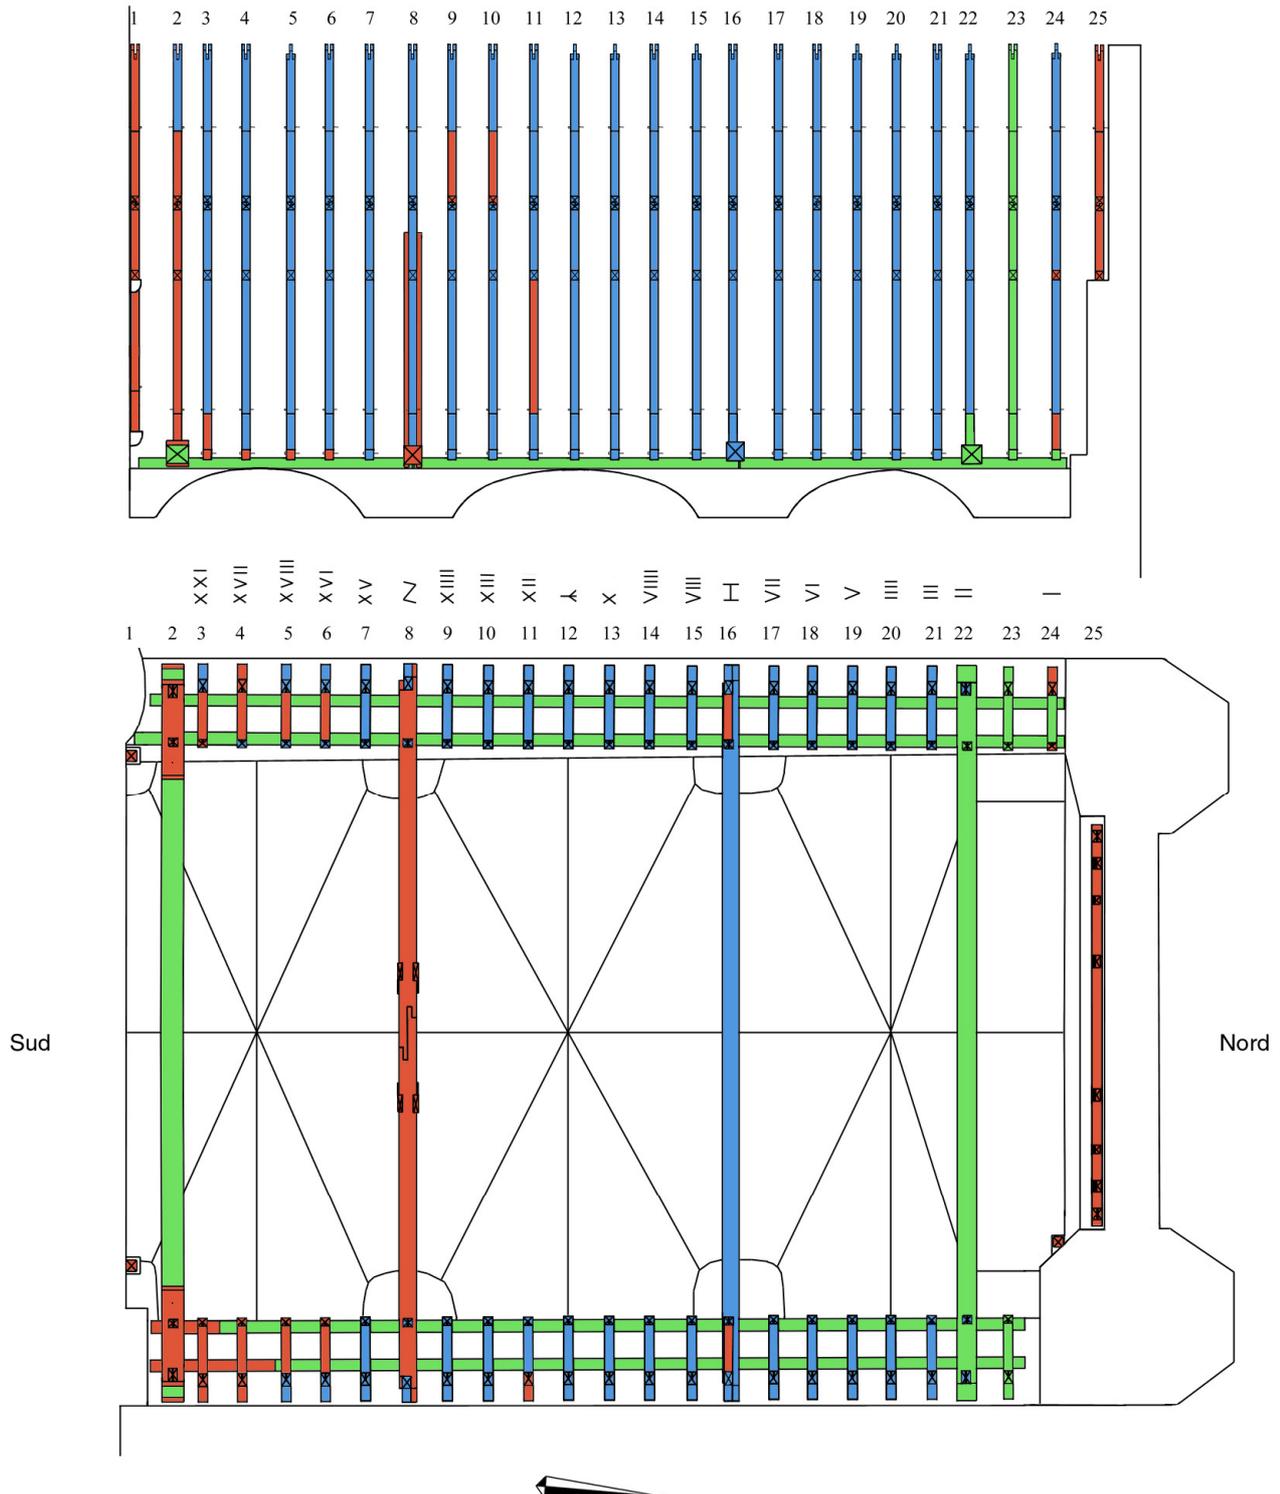
Fig. 10 Coupe longitudinale sud-nord et plan au niveau des entrails de la charpente du croisillon nord

- 1203-1212 (première campagne)
- XVIe siècle
- XIXe siècle
- XIIIe siècle réemployé

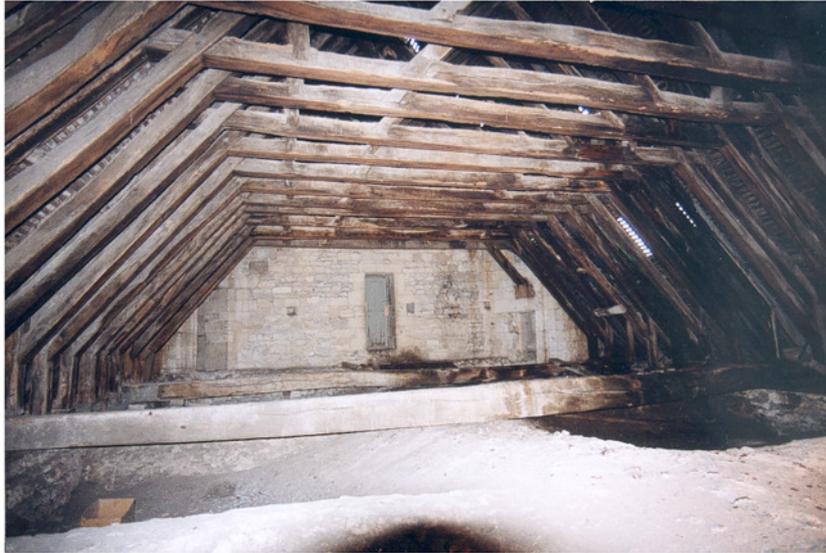
Fig. 11 Fermes du bras nord et vue de l'entrait de F16

F16 est la seule ferme principale des charpentes de cette cathédrale à avoir conservé à sa base son entrait d'origine et donc à être intégralement complète (fig. 11). A l'image de toutes les autres

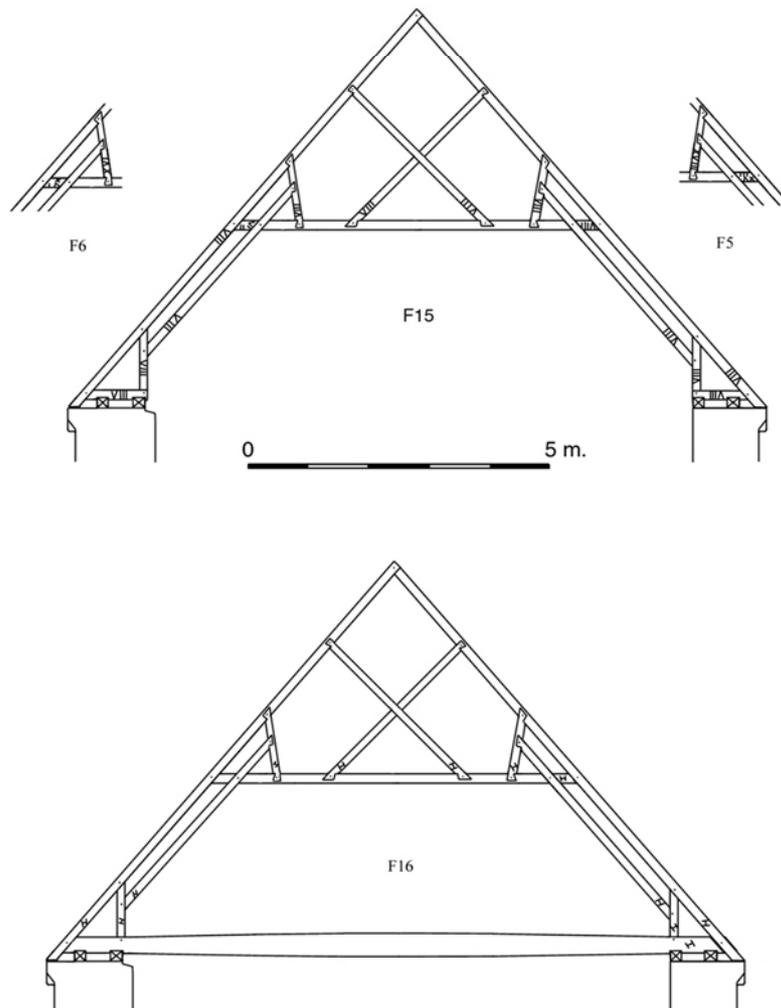
Fig. 12 Fermes secondaire et principale du bras nord avec marques d'assemblage

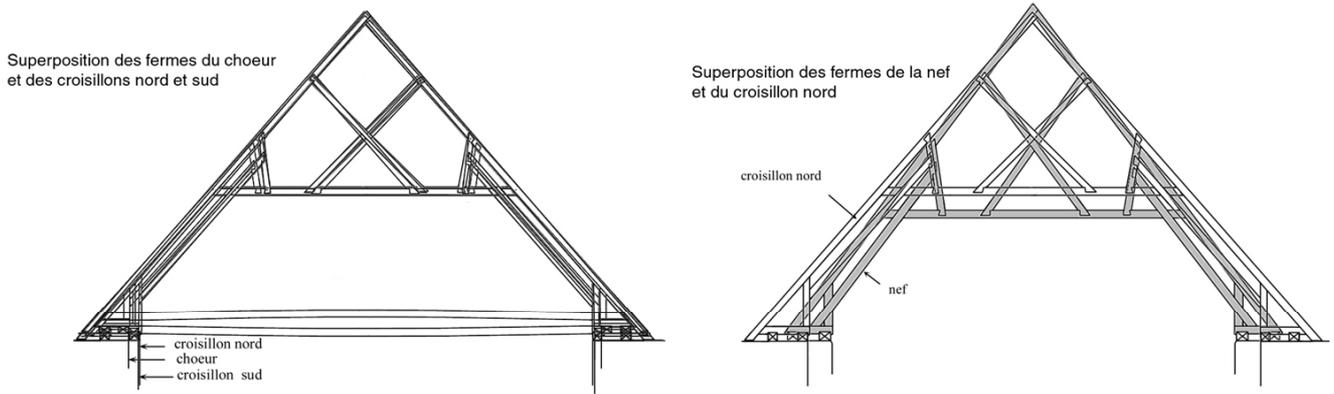
Fig. 13 Superposition des fermes des différents vaisseaux

Les fermes principales et secondaires ont été réalisées, à quelques centimètres près, sur le même schéma des fermes du croisillon nord (fig. 17 et 13). La structure interne de ces fermes, l'inclinaison des éléments, la hauteur de l'entrait retroussé, la position des assemblages et la section des bois sont identiques à celles des fermes du bras nord. L'exécution des fermes des deux bras du transept a donc utilisé les tracés directeurs de la même épure. On remarque également l'absence de chevillage de la croisée des écharpes, contrairement aux fermes de la nef.

La structure de ces fermes est là encore à rapprocher de celle des fermes des croisillons du transept (fig. 21 et 13). Leur hauteur totale est équivalente depuis les murs gouttereaux jusqu'au faite avec 6,75 m. Leur couple de chevrons est raidi par un entrail retroussé, une croisée d'écharpes, des couples de contrefiches, de sous-chevrons et de jambes de force. Leurs assemblages sont similaires avec des mi-bois à demi queue d'aronde aux abouts des écharpes, des contrefiches et en tête des sous-chevrons qui s'assemblent, quant à eux, en pied dans les jambes de force par tenon-mortaise. Les

L'épure de ces fermes est calquée approximativement sur celle des fermes des deux croisillons du transept avec comme différence majeure une portée d'entrait de 40 cm de plus, ce qui explique la réduction de l'inclinaison des versants à 48,6° par rapport aux charpentes du transept (fig. 13).

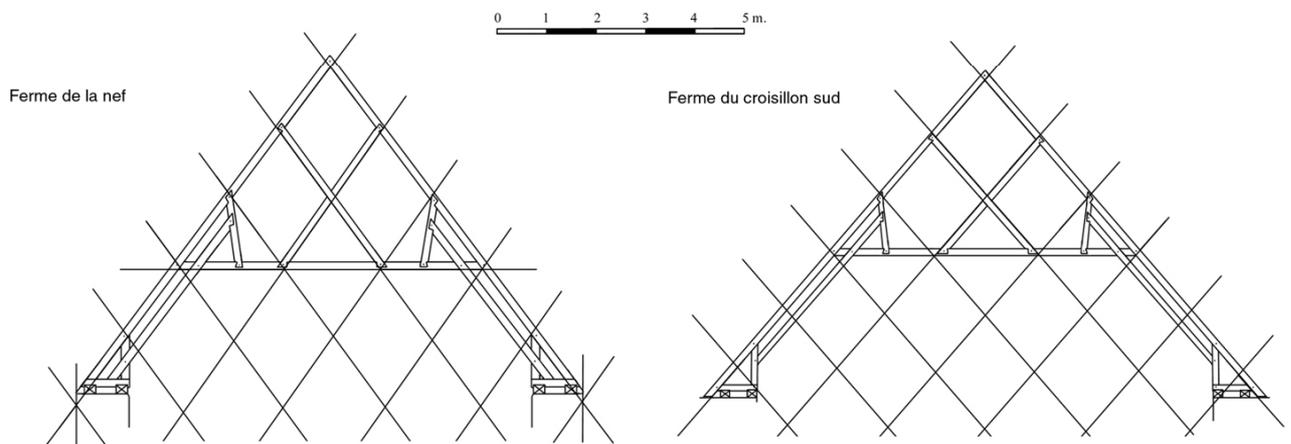
Fig. 14 Restitution des tracés régulateurs

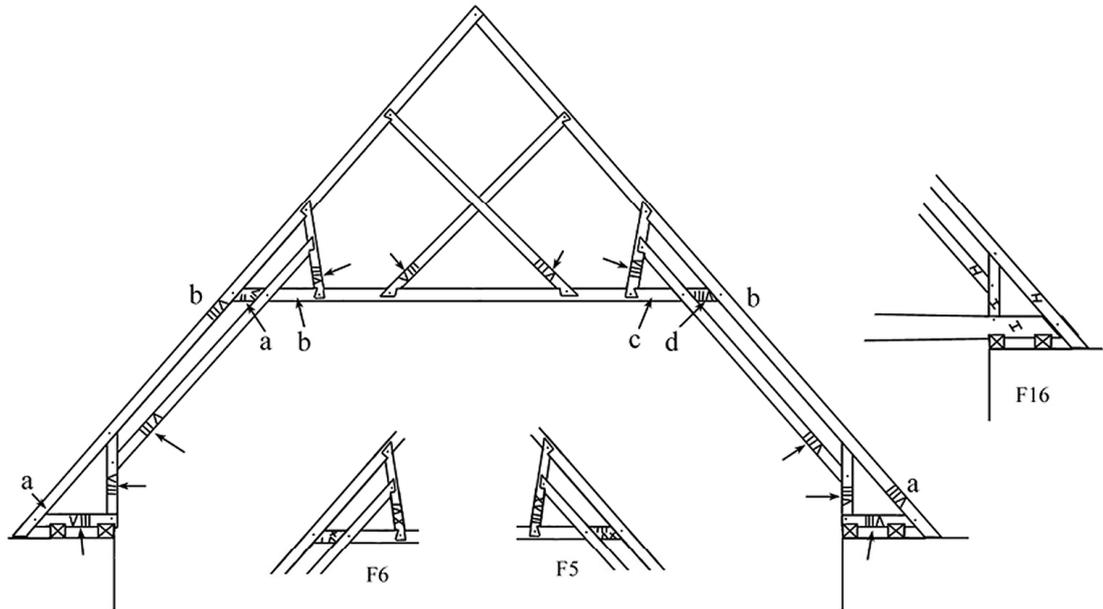
Fig. 15 Tableau des marques des fermes du bras nord avec schéma de localisation

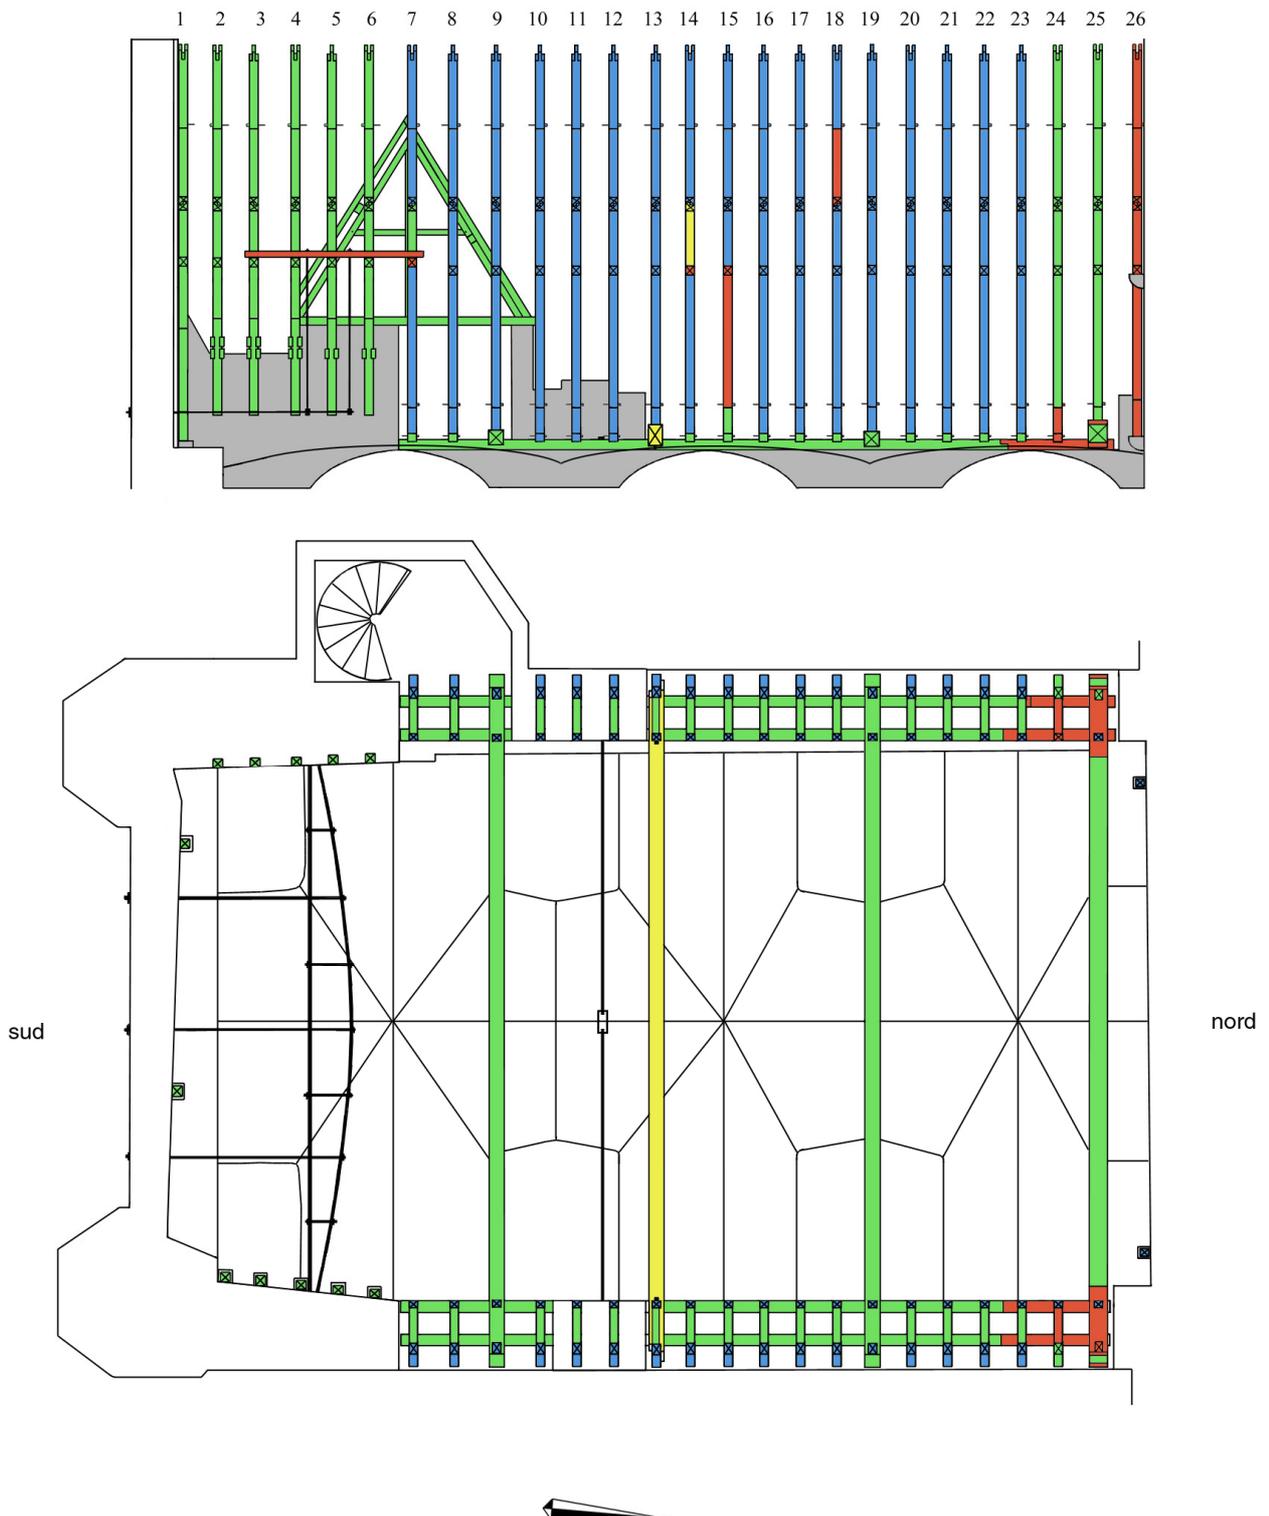
Fig. 16 Coupe longitudinale sud-nord et plan au niveau des entrails du bras sud du transept

- 1203-1212 (seconde campagne)
- XVIe siècle
- XIXe siècle
- XIIIe siècle réemployé

Effectivement, sur le plan structurel, cette charpente est quasi identique à celle du bras nord du transept. Il s'agit d'une charpente à chevrons-formant-fermes composée de 26 fermes indépendantes disposées selon une structure tramée (fig. 16). La disposition des fermes principales résulte d'un remaniement des entrails intervenu au début du XVI<sup>e</sup> siècle et ne correspond pas à celle d'origine. Les fermes principales primitives se situaient au droit de la retombée des voûtes comme dans les charpentes précédentes. Ces remaniements ont non seulement interverti la position des entrails mais également transformés la charpente à ses deux extrémités. Au sud, les fermes 1 à 6 ont été entièrement refaites, de même au nord avec les fermes 24 à 26 et toutes les sablières ont été remplacées. Ces travaux de charpenterie appartiennent à la campagne de restauration du mur sud qui a vu la construction dans les années 1503-1506 de deux puissants contreforts surmontés d'une arcade et d'une galerie ainsi que la reprise de la voûte sud<sup>35</sup>.

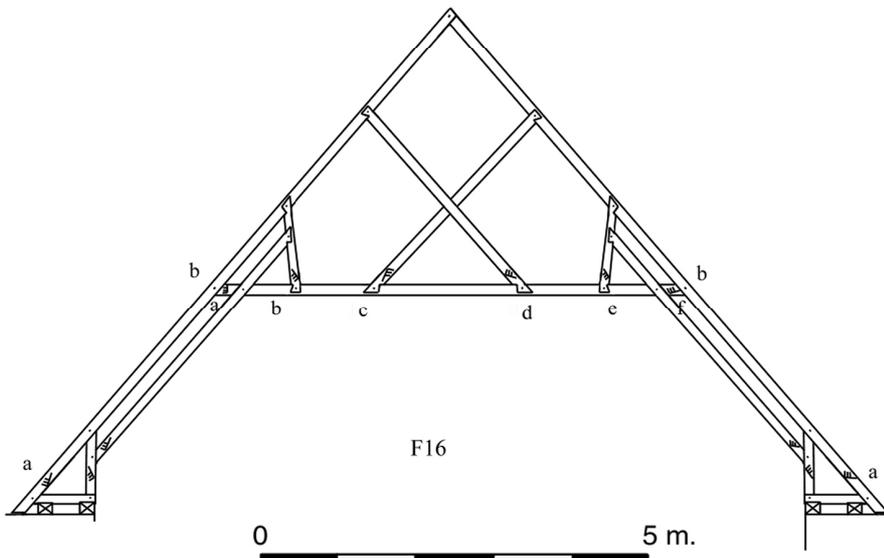
Fig. 17 Ferme secondaire du bras sud avec localisation des marques d'assemblage

Les marques d'assemblages de cette charpente appartiennent au registre des signes particuliers et non à celui des chiffres romains (fig. 17 et 18). Ces signes, à l'exception de ceux de F7 et F8, n'ont aucune valeur numérale et ne servent donc pas à localiser une ferme par rapport à une autre ou par rapport à un plan prédéterminé de la charpente, contrairement au bras nord. Chaque ferme est interchangeable au regard *stricto sensu* de leur marque. Ce principe d'identification est toutefois nuancé ici par les différents outils utilisés pour l'inscription de ces marques et aussi par leur localisation sur les pièces au sein des fermes.

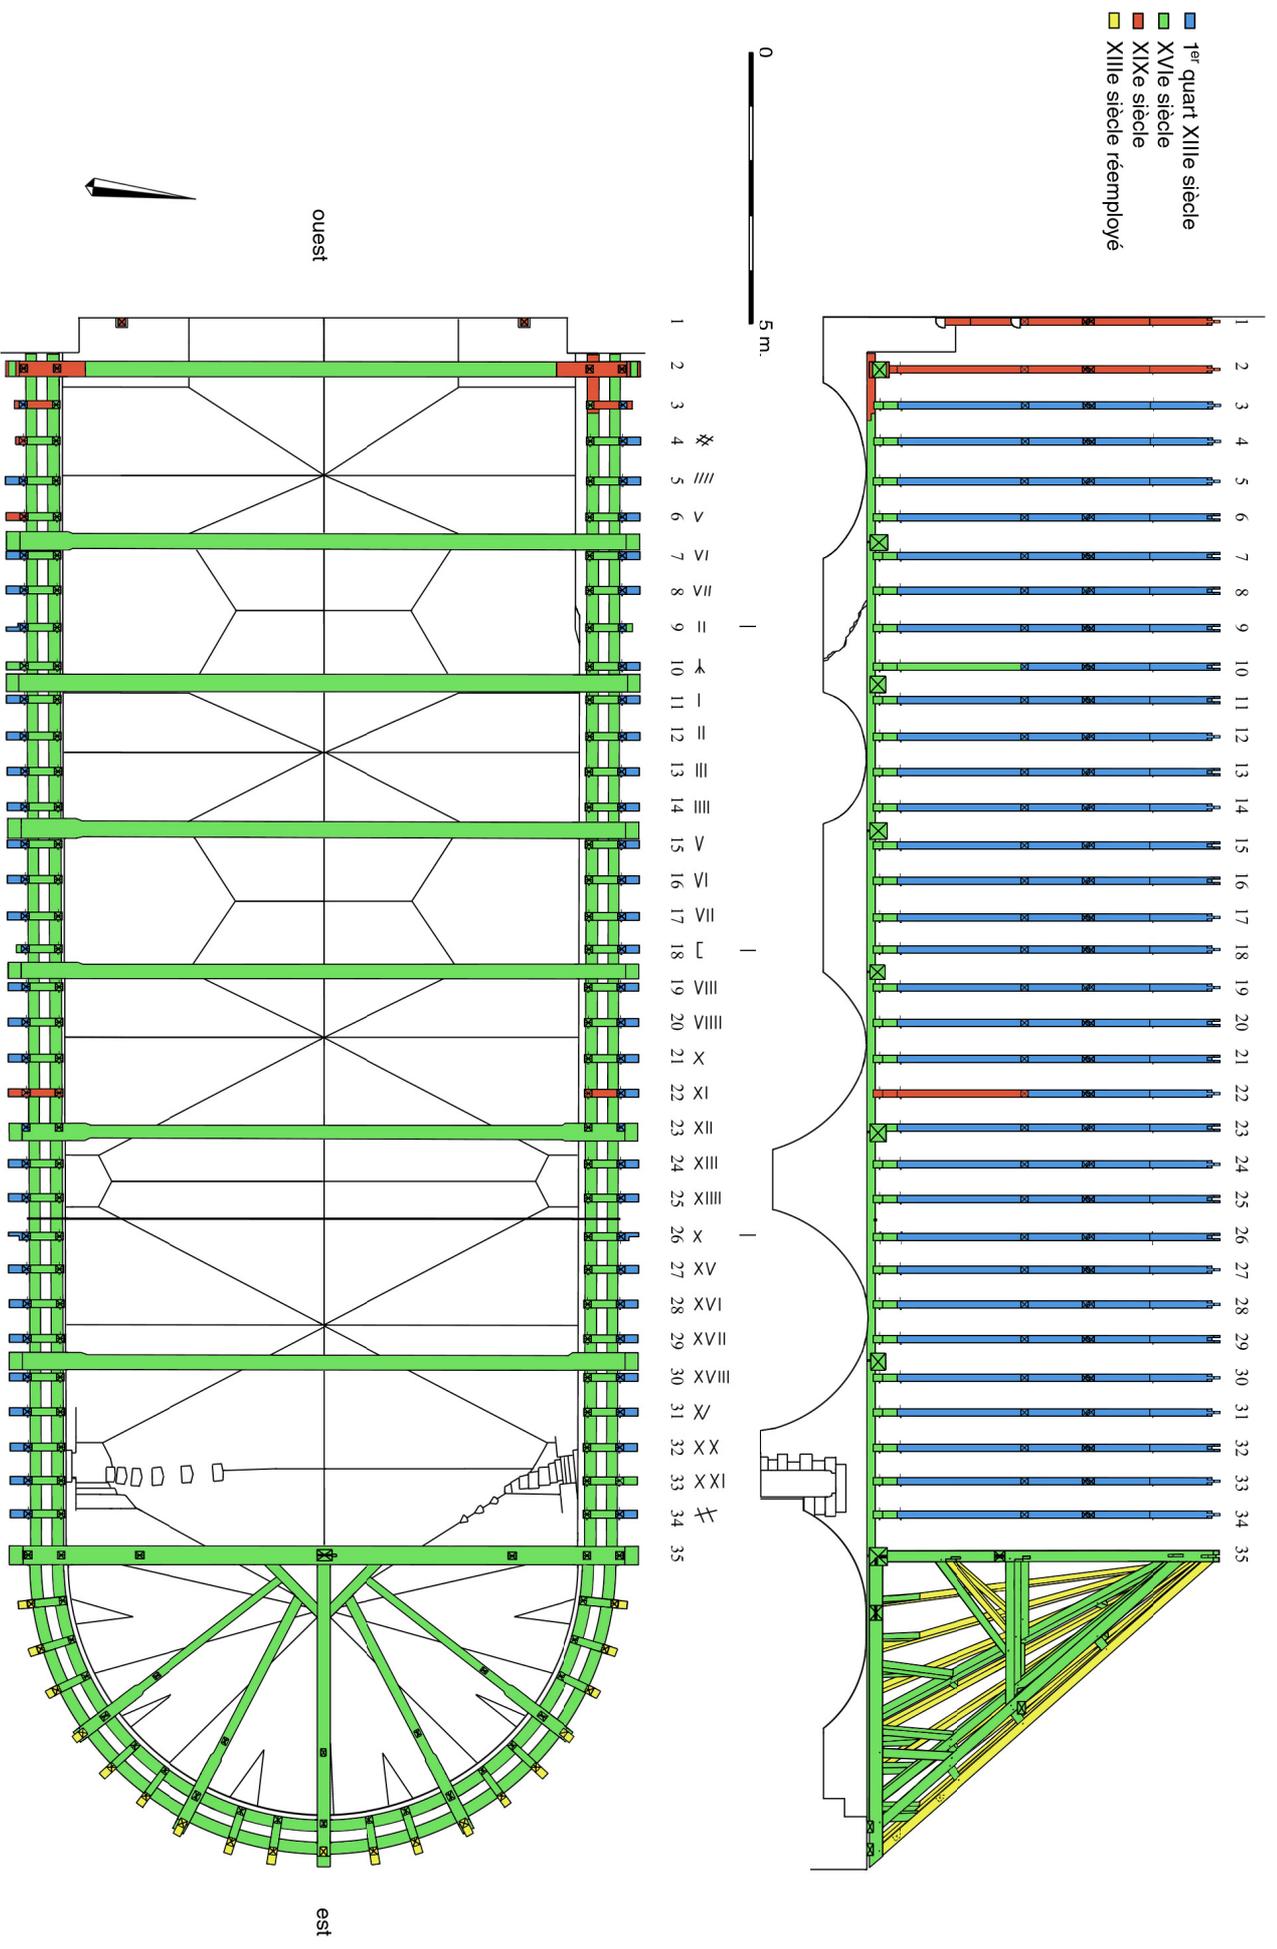
Fig. 19 Coupe longitudinale ouest-est et plan au niveau des entrails de la charpente du chœur

Il s'agit d'une charpente à chevrons-formant-fermes de 35 fermes indépendantes, non étrésillonnées longitudinalement, terminée par une croupe semi-circulaire (fig. 19 et 20). Elle couvre les quatre travées droites du chœur ainsi que l'abside. Sa longueur totale, de la tour lanterne jusqu'à l'extrémité de cette croupe est de 28,62 m pour une largeur de 11,34 m hors œuvre des murs. La portée d'entrée varie légèrement de 9,58 m au départ de la croupe à 9,62 m au pied de la tour lanterne. La pente est de 48,6° pour une longueur de versant de 8,70 m.

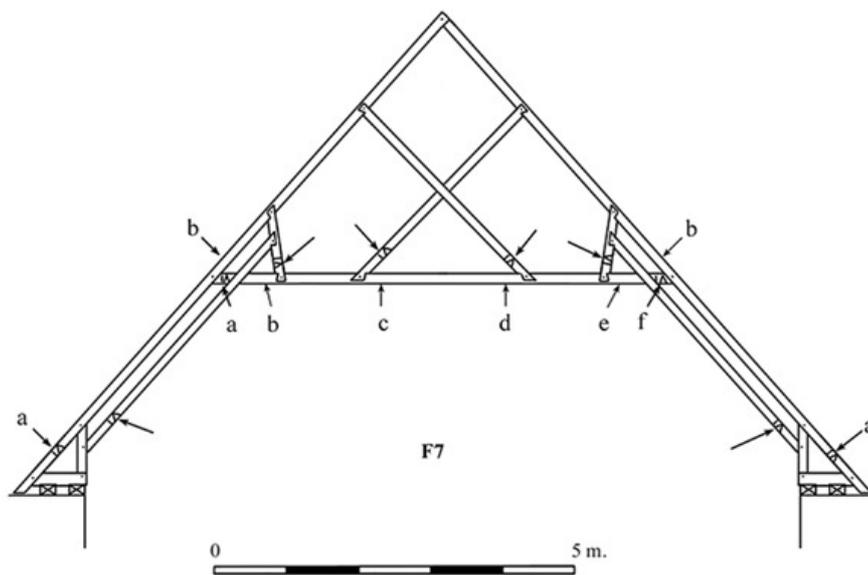
Fig. 21 Ferme secondaire du choeur avec localisation des marques d'assemblage

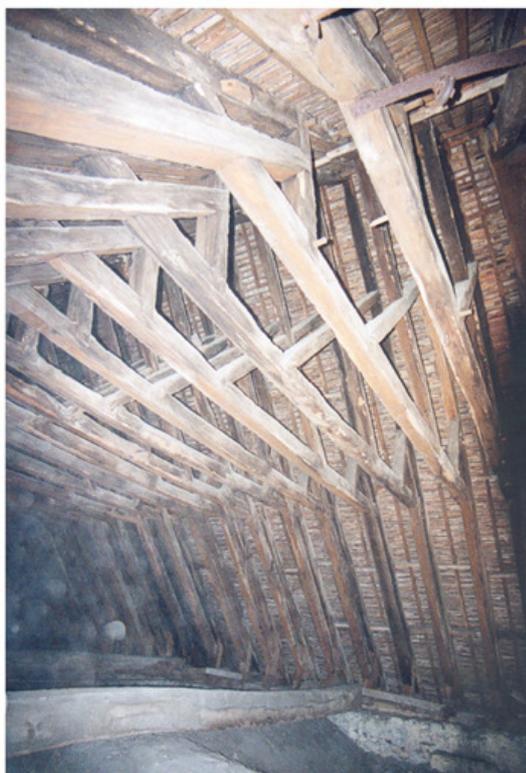
Fig. 20 Vue des fermes du choeur

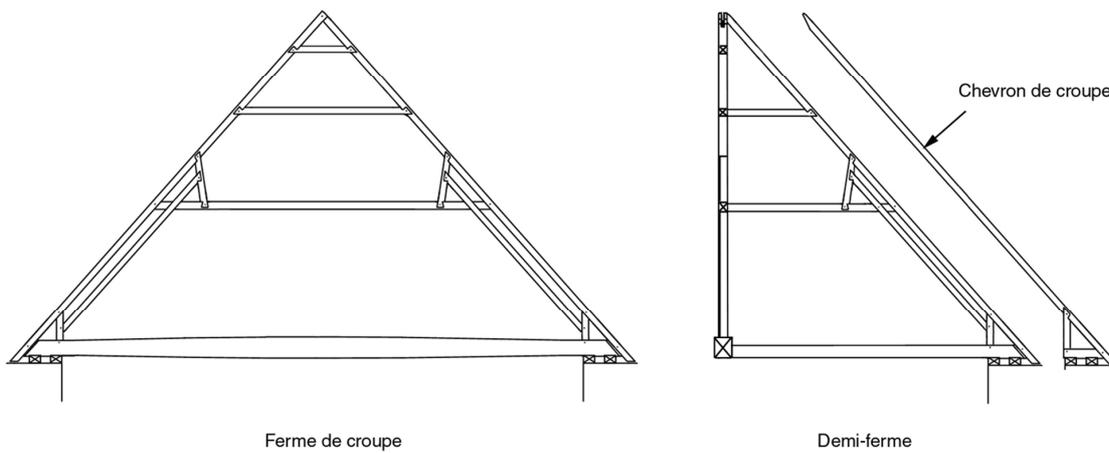
Fig. 23 Proposition de restitution de la ferme, des demi-fermes et des chevrons de croupe

Toute la croupe d'origine qui couvrait l'abside du chœur a été démontée et refaite selon une nouvelle disposition au XVI<sup>e</sup> siècle. Seuls les chevrons primitifs ont pu être réemployés en tant que chevrons dans les demi-fermes actuelles et dans la ferme de croupe. Ceux-ci, par leurs mortaises et les entailles vides de leurs mi-bois, ne permettent de reconstituer que très partiellement la structure de la croupe d'origine (fig. 23).

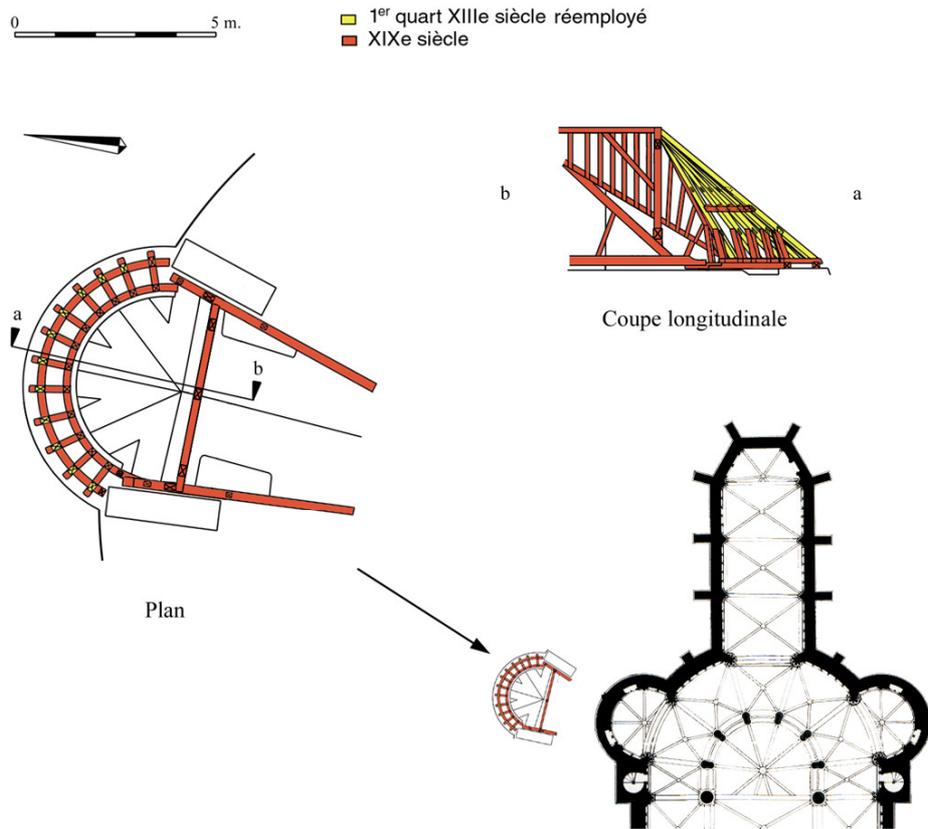
Fig. 24 Charpente de la chapelle nord du déambulatoire

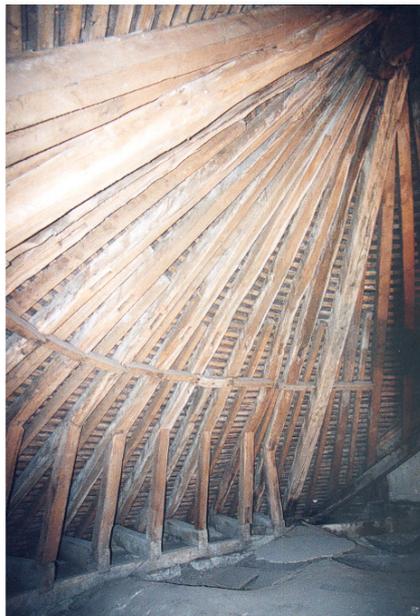
Fig. 25 Charpente de la chapelle nord

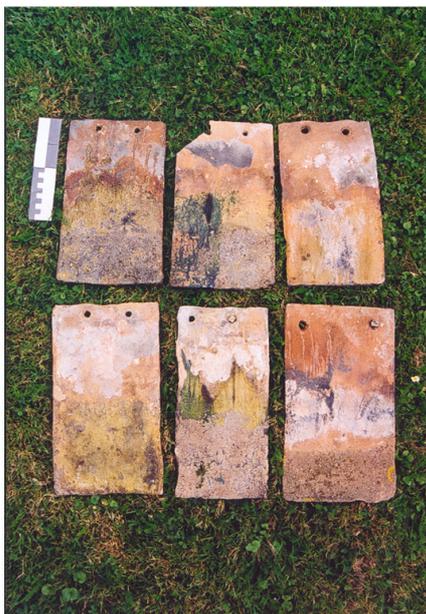
Fig. 26 Tuiles vernissées en réemploi dans les couvertures du croisillon nord

Il est possible d'observer dans les couvertures de tuiles du bras nord du transept, c'est-à-dire les seules à ne pas avoir subi de restauration récente<sup>44</sup>, quelques tuiles vernissées de très grand format en réemploi (fig. 26). Ces tuiles ont une longueur de 34 cm pour une largeur de 19 cm et une épaisseur de 1,8 cm. Sur le tiers inférieur de leur pureau, elles sont recouvertes d'une glaçure dont la couleur varie entre le vert sombre, le vert pâle orangé et le jaune paille. Aucune trace d'incision n'a été observée sur le pureau apparent et les glaçures semblent correspondre à une couche de protection plutôt qu'à des motifs de décors polychromes. Leur fixation était assurée par une ou deux chevilles en bois logées des trous en partie supérieure de la tuile et qui la retenaient au liteau.

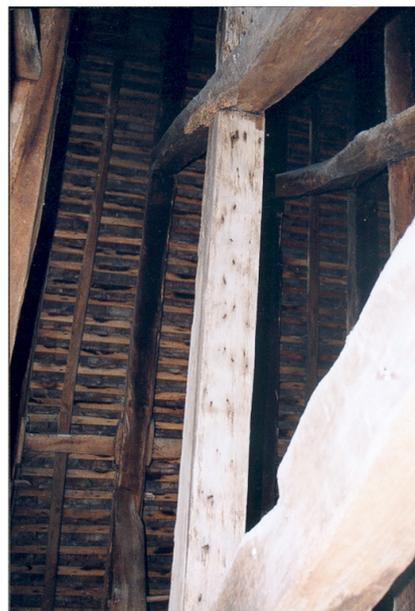
Fig. 28 Chevron de 1182-1183d réemployé au XVIe siècle

d'origine (fig. 28). Ces chevrons montrent des rangées d'un ou de deux clous, à intervalles réguliers de 17 cm ou de 12 cm. L'absence d'autres rangées de clou suppose que ce lattis a conservé cet espacement jusqu'au XVI<sup>e</sup> siècle. Celui-ci ne peut convenir à des plaques de schistes ardoisiers qui sont toujours posées à pureau décroissant<sup>45</sup>. D'autre part, l'absence de clou à plomb sur le flanc de ces bois exclut ce matériau pour la couverture de ces chevrons<sup>46</sup>. Ce lattis était donc très vraisemblablement destiné à des tuiles. Notons par ailleurs que l'espacement de ce lattis correspond à un recouvrement d'un tiers de ces grandes tuiles, c'est-à-dire à la surface du pureau recouvert d'une glaçure.

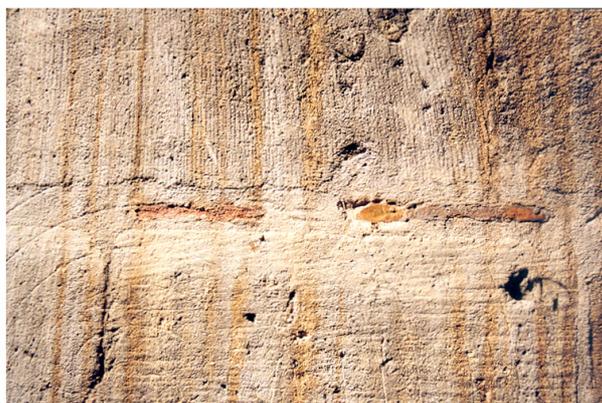
Fig. 27 Tuiles vernissées prises dans les maçonneries du XIIIe siècle de la tour lanterne

De nombreux fragments de tuiles glaçurées du même type se voient dans les maçonneries des voûtes gothiques de la nef et dans le couloir de circulation entre les tribunes du bas-côté sud et le triforium du bras sud du transept de la fin du XII<sup>e</sup> siècle et du début du XIII<sup>e</sup> siècle (fig. 27). De même, on peut remarquer quelques tuiles complètes vernissées entre plusieurs assises de pierres de la tour lanterne dans le comble du bras sud, datant du début du XIII<sup>e</sup> siècle.
