**Les charpentes de l'église Saint-Didier de Villiers-le-Bel,
in: Abadie (I.), Caillot (I.), Epaud (F.), Gentili (F.)
(dir.)- : Villiers- le-Bel, Eglise Saint-Didier, RFO d'une
fouille archéologique préventive, mai-décembre 2005.
INRAP Pantin, SRAIF, Saint-Denis
Frédéric Epaud**

VI ÉTUDE ARCHÉOLOGIQUE DE LA CHARPENTE DE L'ÉGLISE

par **Frédéric Epaud** (CNRS, UMR 6173
CITERES, Tours)

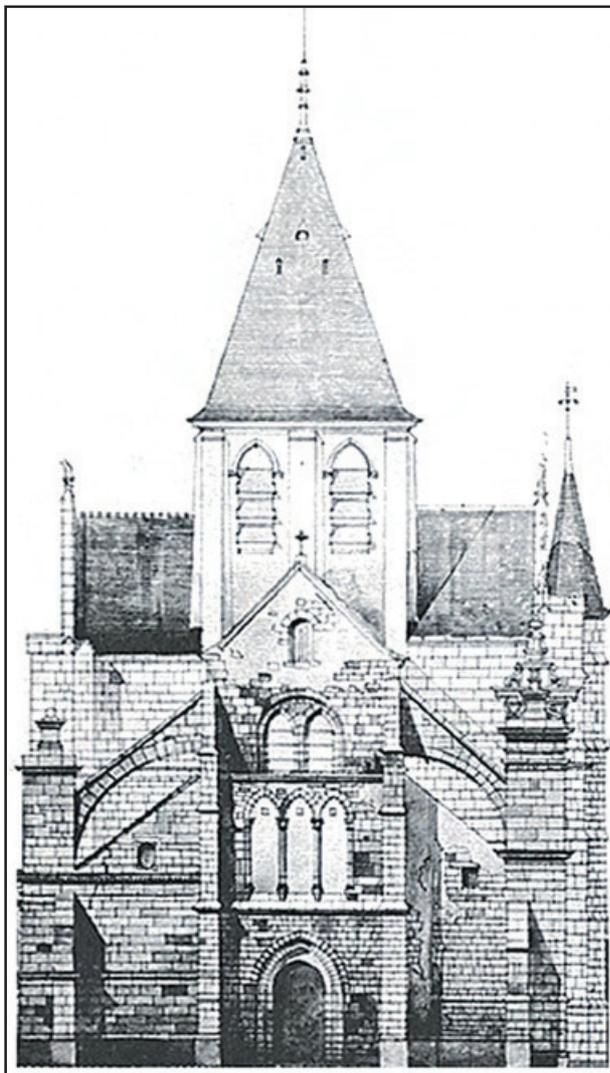
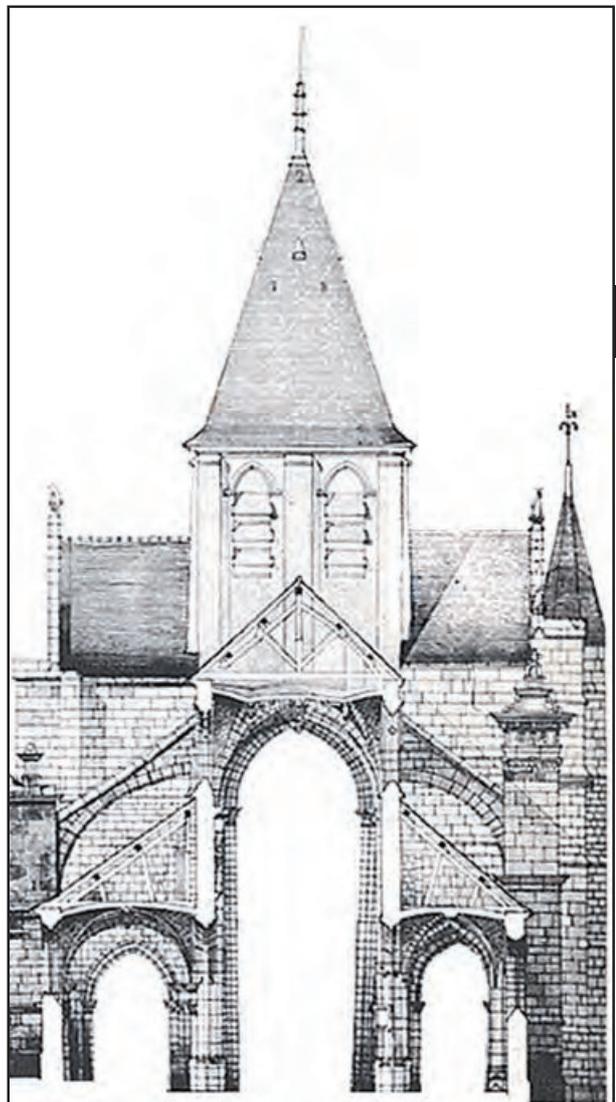
Fig. 136a, b et c : Façade occidentale, coupe longitudinale et coupe transversale de la nef de l'église de Villiers-le-Bel

L'église Saint-Didier de Villiers-le-Bel conserve du XIII^e siècle sa façade occidentale, les piles de la croisée du transept et ses deux croisillons, excepté leurs voûtes (fig. 136). Une

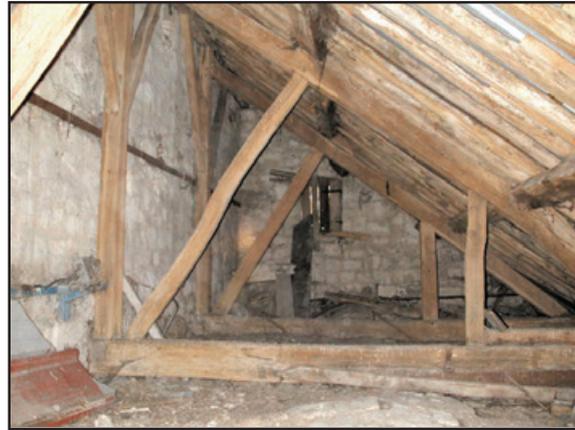
Fig. 137 : charpente du bas-côté sud du chœur

La charpente du collatéral nord n'est pas accessible. Celle du bas-côté sud est bien conservée et présente toutes les caractéristiques d'une charpente de la fin du XVe siècle (fig. 137). Il s'agit d'une structure à fermes et pannes constituée de trois demi-fermes soutenant deux cours de pannes et un cours de

pannes faîtières en tête des poteaux. De longs liens de contreventement raidissent cette panne faîtière. Les arbalétriers sont soulagés par une longue contrefiche et une jambe de force. Les pannes sont toutes ancrées aux extrémités dans les murs. Les chevrons étaient tous chevillés aux pannes. Celles-ci sont retenues sur les arbalétriers par des échantignoles embrévées et chevillées.

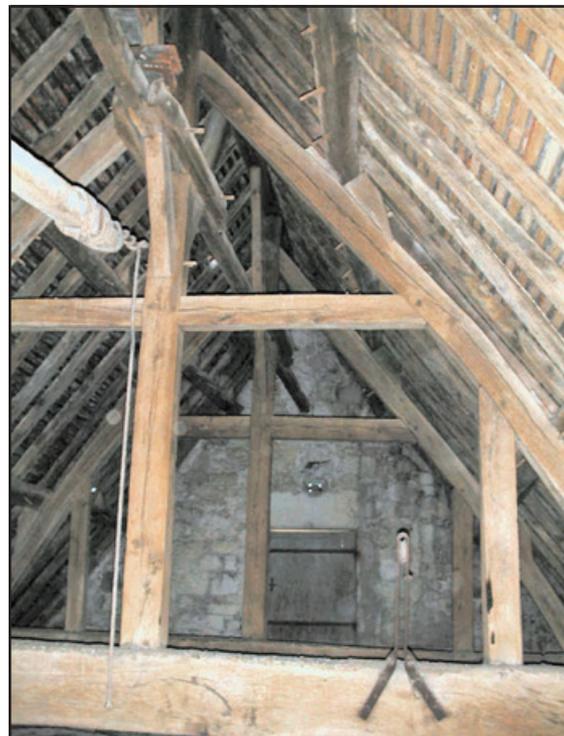
Fig. 138 : Charpente du chœur

La charpente du grand comble présente les mêmes qualités de taille et d'assemblage, ce qui suppose, vraisemblablement, une réalisation par la même équipe de charpentiers (fig. 138). C'est une charpente à fermes et pannes composée de trois fermes réparties au droit de la retombée et de l'extrados des deux voûtes maçonnées. Cette localisation des fermes par rapport à la trame des maçonneries répond d'une répartition cohérente des charges de la toiture sur les piliers et selon l'emplacement des baies.

Chaque ferme est constituée d'un poinçon de fond (18 x 14 cm), d'un entrain de forte section (32 x 30 cm), d'un couple d'arbalétriers (18 x 14 cm) raidis chacun par un faux entrain (18 x 14 cm) et une jambe de force verticale (14 x 11 cm). La tête des poinçons est tenonnée dans un cours de pannes faîtières, elles-mêmes soulagées par des longs liens obliques de contreventement (11 x 9 cm) assemblés en pied dans les poinçons. Un cours de sous-faîtières (11 x 11 cm) vient s'assembler aux poinçons par tenons-mortaises et à ces liens par mi-bois. Des couples de moises assurent le maintien de ces assemblages sur le cours des sous-faîtières au droit de chaque poinçon (fig. 139). Ces moises sont maintenues grâce à des chevilles dont certaines présentent une tête sculptée prismatique.

Deux cours de pannes (18x14 cm) s'appuient à plat sur chaque arbalétrier. Elles y sont maintenues comme dans le bas-côté par une échantignole embrévée et chevillée. Les chevrons (8 x 13 cm) sont fixés à plat sur ces pannes par chevillage et, aussi, par une échantignole renversée, embrévée et chevillée au chevron (fig. 140), qui lui permet de mieux travailler en butée contre la panne. L'entraxe des chevrons varie de 37 à 50 cm. Aucune sablière ne vient recevoir le pied du chevronnage. Tous les assemblages sont à tenons et

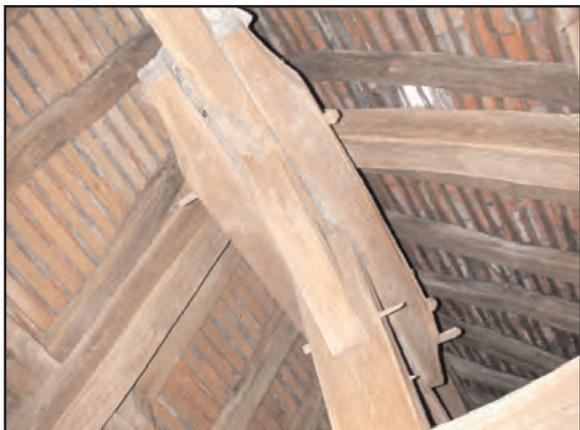
Fig. 139 : Moises chevillées dans le cours des sous-faitières

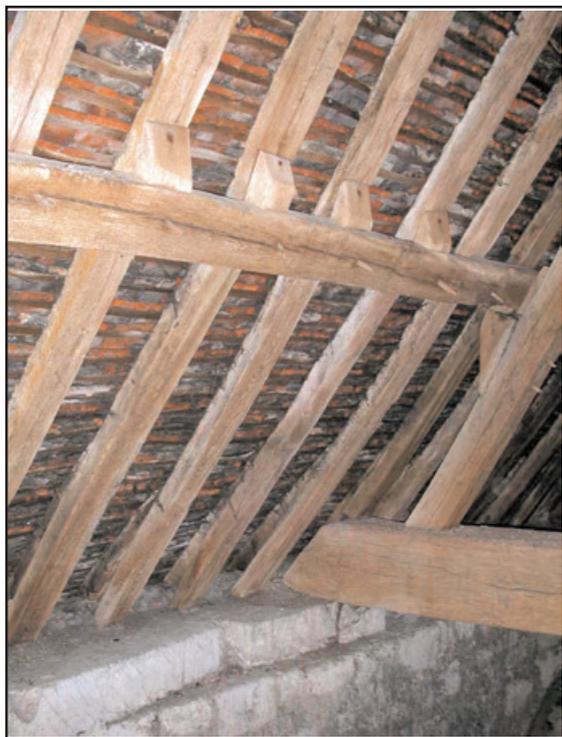
Fig. 140 : Fixation des chevrons sur les pannes

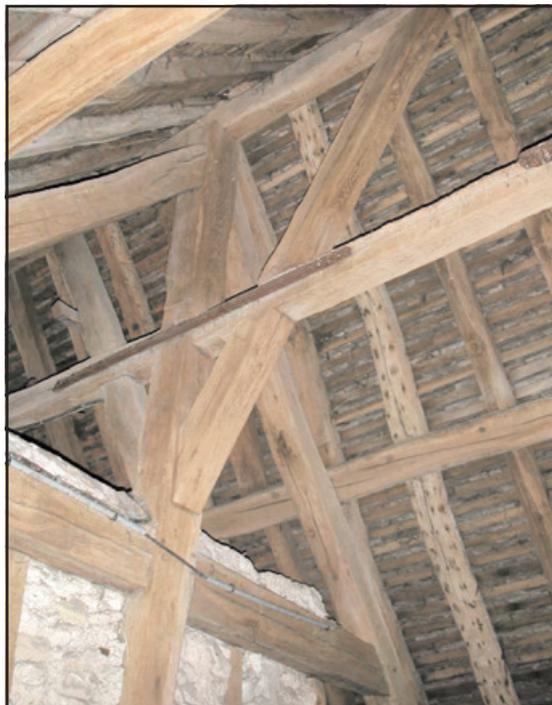
Fig. 141 : Charpente du croisillon sud, étré-sillonnement longitudinal

Les charpentes des deux croisillons du transept appartiennent à la campagne de reprise des voûtes, attribuées au XVI^e siècle. Leurs structures sont presque identiques avec une ferme principale assise en milieu du vaisseau, soutenant sur chaque versant deux cours de pannes, et en tête des poinçons une panne faîtière. Un cours de sous-faîtières est assemblé au poinçon et vient solidariser les deux liens obliques de contreventement, assemblés en tête dans la faîtière (fig. 141). Les pannes sont également fixées aux arbalétriers par des échantignoles embrévées et chevillées. La qualité d'exécution, de taille des assemblages et d'équarrissage des bois est similaire à celle du chœur.

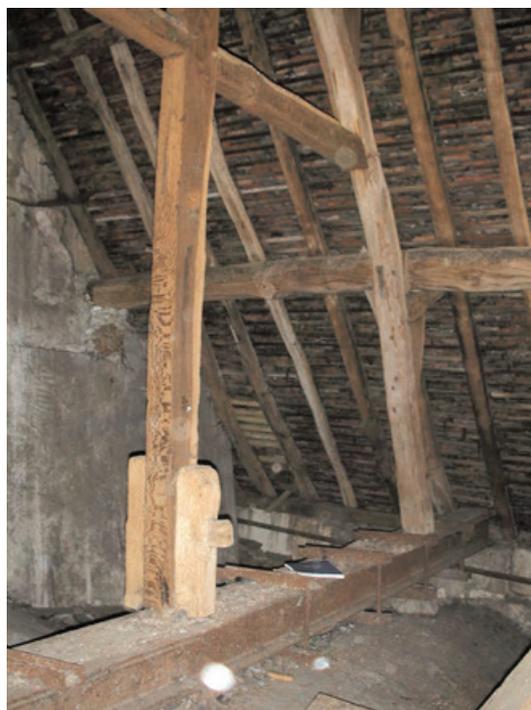
Fig. 142 Croisillon nord. Bois débité du poinçon et moises pendantes coupées par un IPN

On notera toutefois quelques irrégularités dans les sections de bois avec notamment dans le croisillon nord un poinçon obtenu par débitage d'une grume (fig. 142). Les charpentiers ont dû vraisemblablement faire face à

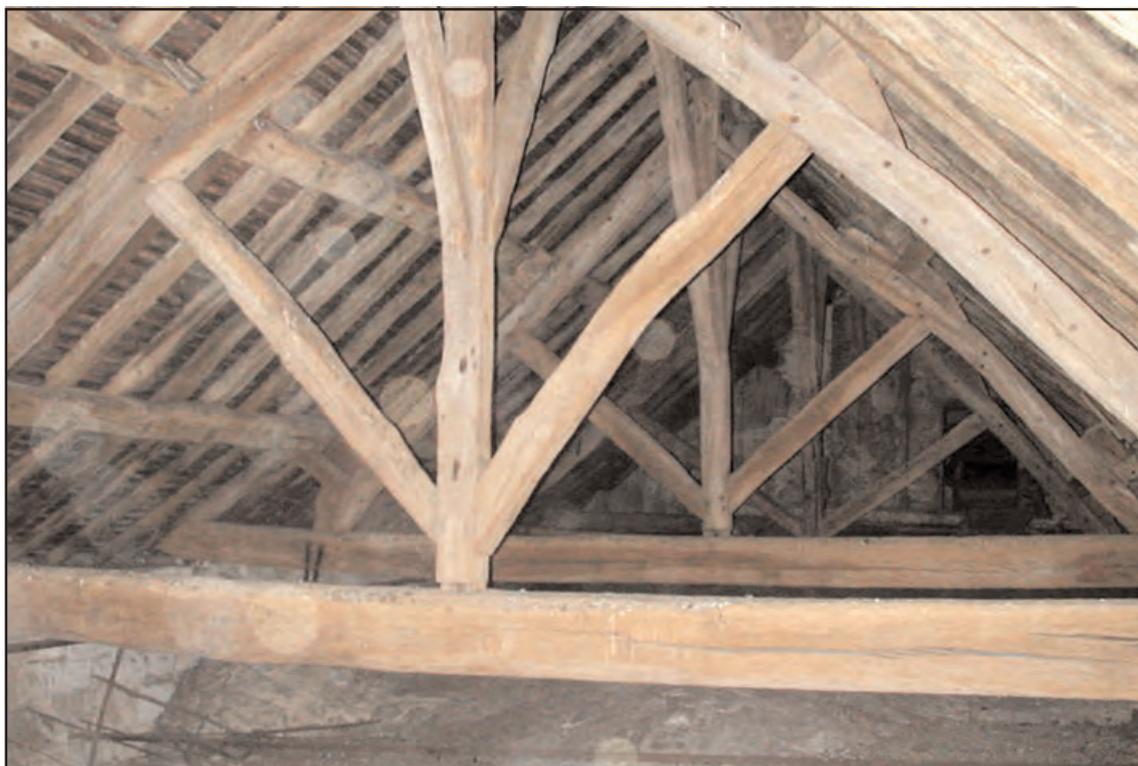
Fig. 143 : Charpente de la nef

ge des pièces, que tous ces bois ont été réutilisés dans leur disposition primitive, en respectant la structure d'origine, avec toutefois quelques modifications pour l'adapter au nouveau vaisseau. La charpente du XIII^e siècle aurait été démontée au XVI^e siècle pour être remontée presque à l'identique. Il s'agit d'un cas extrêmement rare d'un réemploi, non pas de bois, mais d'une structure entière et presque complète d'une charpente gothique (fig. 143 et 144).

Cette charpente se présente actuellement sous l'aspect d'une structure à fermes et pannes, constituée de quatre fermes soutenant sur chaque versant deux cours de pannes avec, en tête des poinçons, une panne faîtière. Chaque ferme est composée d'un poinçon de fond, d'un entrait et d'un couple d'arbalétriers raidis chacun par une contrefiche oblique. Des liens obliques de contreventement longitudinal assurent le raidissement de la panne faîtière.

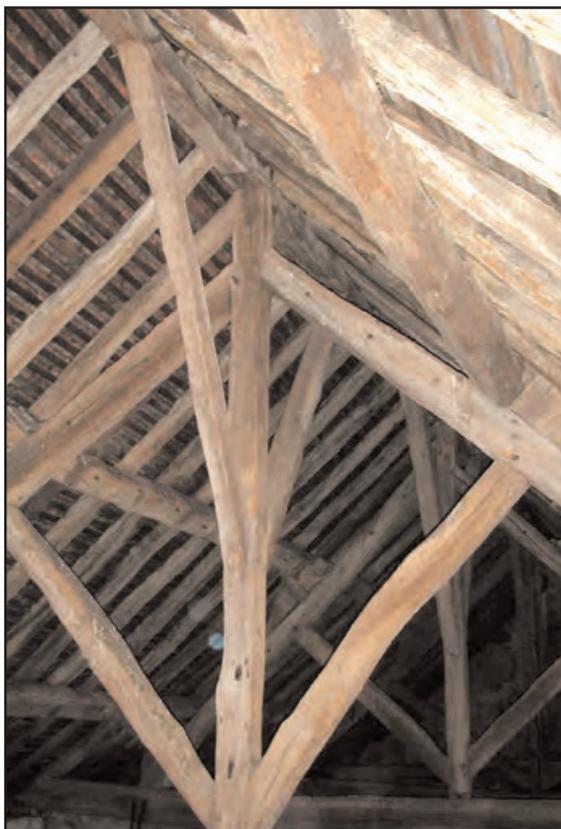
Fig. 144 : Partie haute des fermes

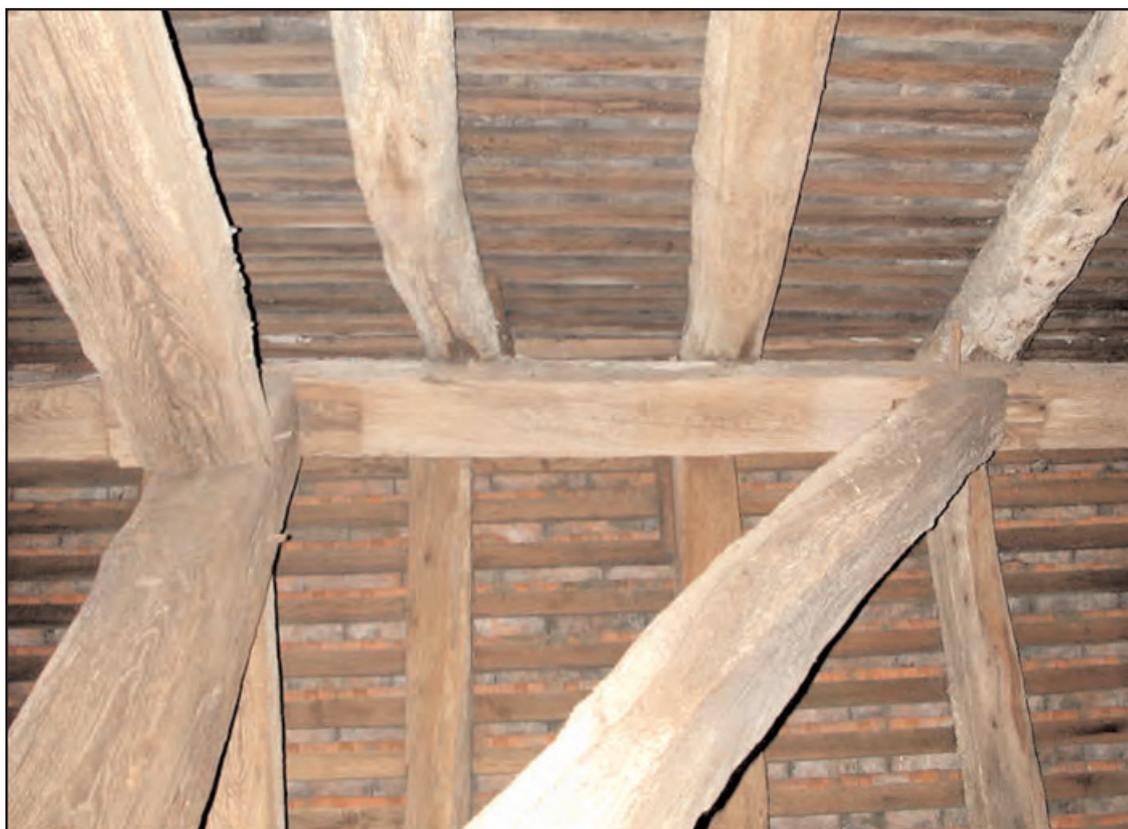
Fig. 145 : Décalage dans le réemploi des assemblages

Les décalages observés dans le réemploi des assemblages à tenons-mortaises (fig. 145) et

l'implantation des marques d'assemblages permettent d'une part de repérer les modifications de la charpente d'origine et, d'autre part, de distinguer les bois du XIII^e siècle de ceux rajoutés au XVI^e siècle. On constate ainsi que les bois du XVI^e siècle sont très peu nombreux et se limitent aux entrails des quatre fermes et des chevrons de la travée orientale. Tous les autres bois proviennent de la charpente d'origine, pannes et chevrons compris.

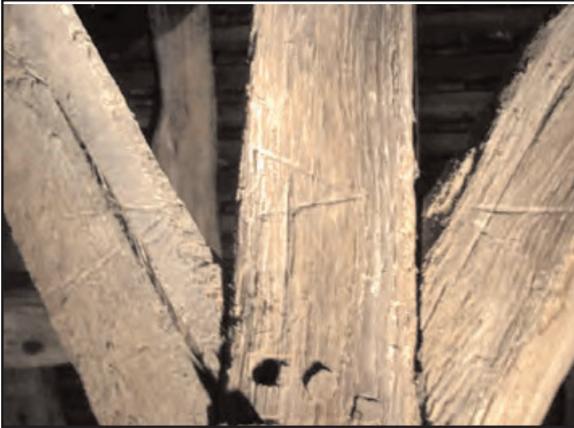
Fig. 149 Marques d'assemblages (V) en pied du poinçon et des contrefiches

primitive (fig. 149-150). Elles sont situées au droit de chaque assemblage, sur la face orientale des éléments de la ferme, et sur la face sud des éléments de contreventement. Inscrites grossièrement au ciseau à bois et à la rainette, ces marques appartiennent au registre des signes particuliers, dépourvus de valeur numérique. On recense quatre marques seulement, une attribuée à chaque ferme, avec ses liens de contreventement. Il n'existe pas de latéralisation du marquage, c'est-à-dire de distinction entre les marques situées au versant nord et celles du versant sud.

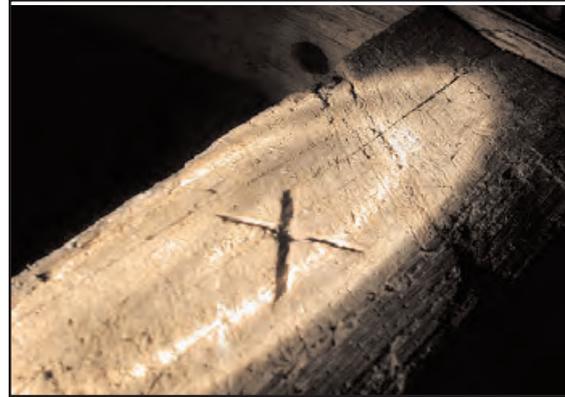
Fig. 150 Marque d'assemblage en croix taillée au ciseau

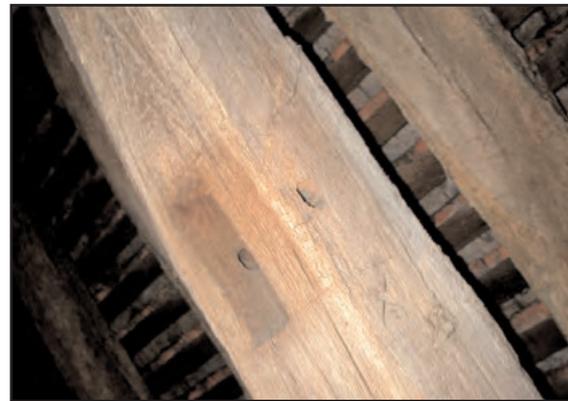
Fig. 151 Tracés préparatoire de taille de la mortaise avec marque d'assemblage (X)

Des traces de piquage d'assemblage ont été observées (fig. 16). Réalisés à l'aide d'une pointe métallique, ces tracés servaient à préparer la taille des assemblages par la représentation du négatif du bois à assembler.
