**Memoria de la actuación “ Excavación arqueológica en el  
yacimiento de Albalat (Romangordo, Cáceres).  
Campaña 2016 ”, RFO, remis à la Consejería de Cultura  
de la Junta de Extremadura, 2017, vol.1, 262 p. [+ vol.  
2, 72 p.]**

Excavación arqueológica en el yacimiento de Albalat (Romangordo, Cáceres). Campaña 2017  
 S. Gilotte (dir).  
 CNRS-CIHAM, UMR 5648 & Asociación Madinat Albalat

**Memoria de la actuación**  
**“Excavación arqueológica en el yacimiento de Albalat**  
**(Romangordo, Cáceres).**  
**Campaña de 2018”**

### SONDEO 3 (Desirée PÉREZ NAVAZO, Sophie GILOTTE)

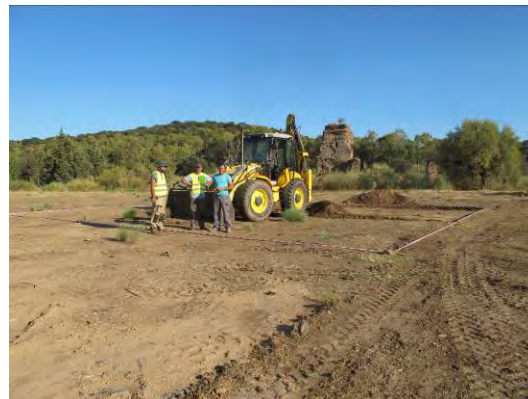
Fig. 1. Retira del nivel superficial con medios mecánicos en el sondeo 4, abierto este año.

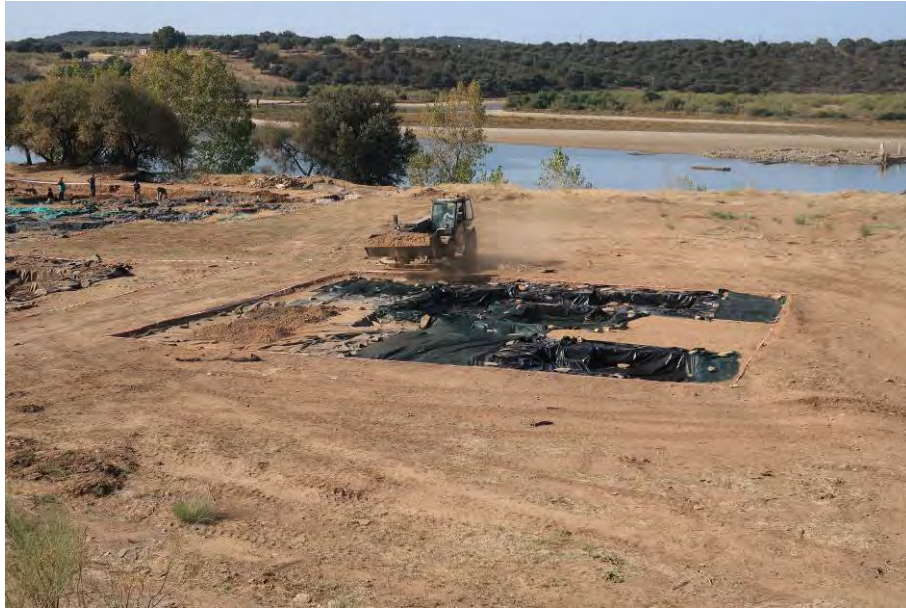
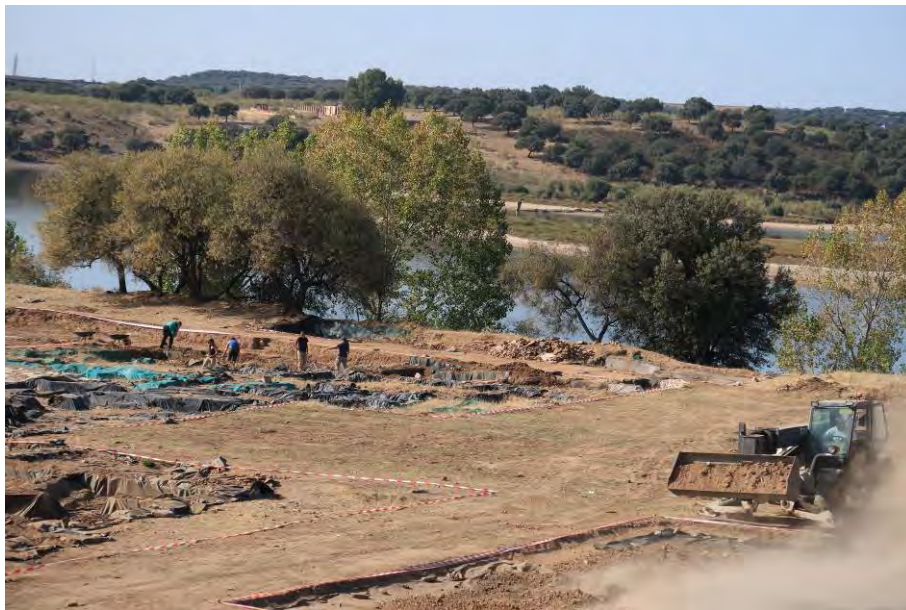
Fig. 2. Tareas de cubrición y protección al finalizar la campaña.

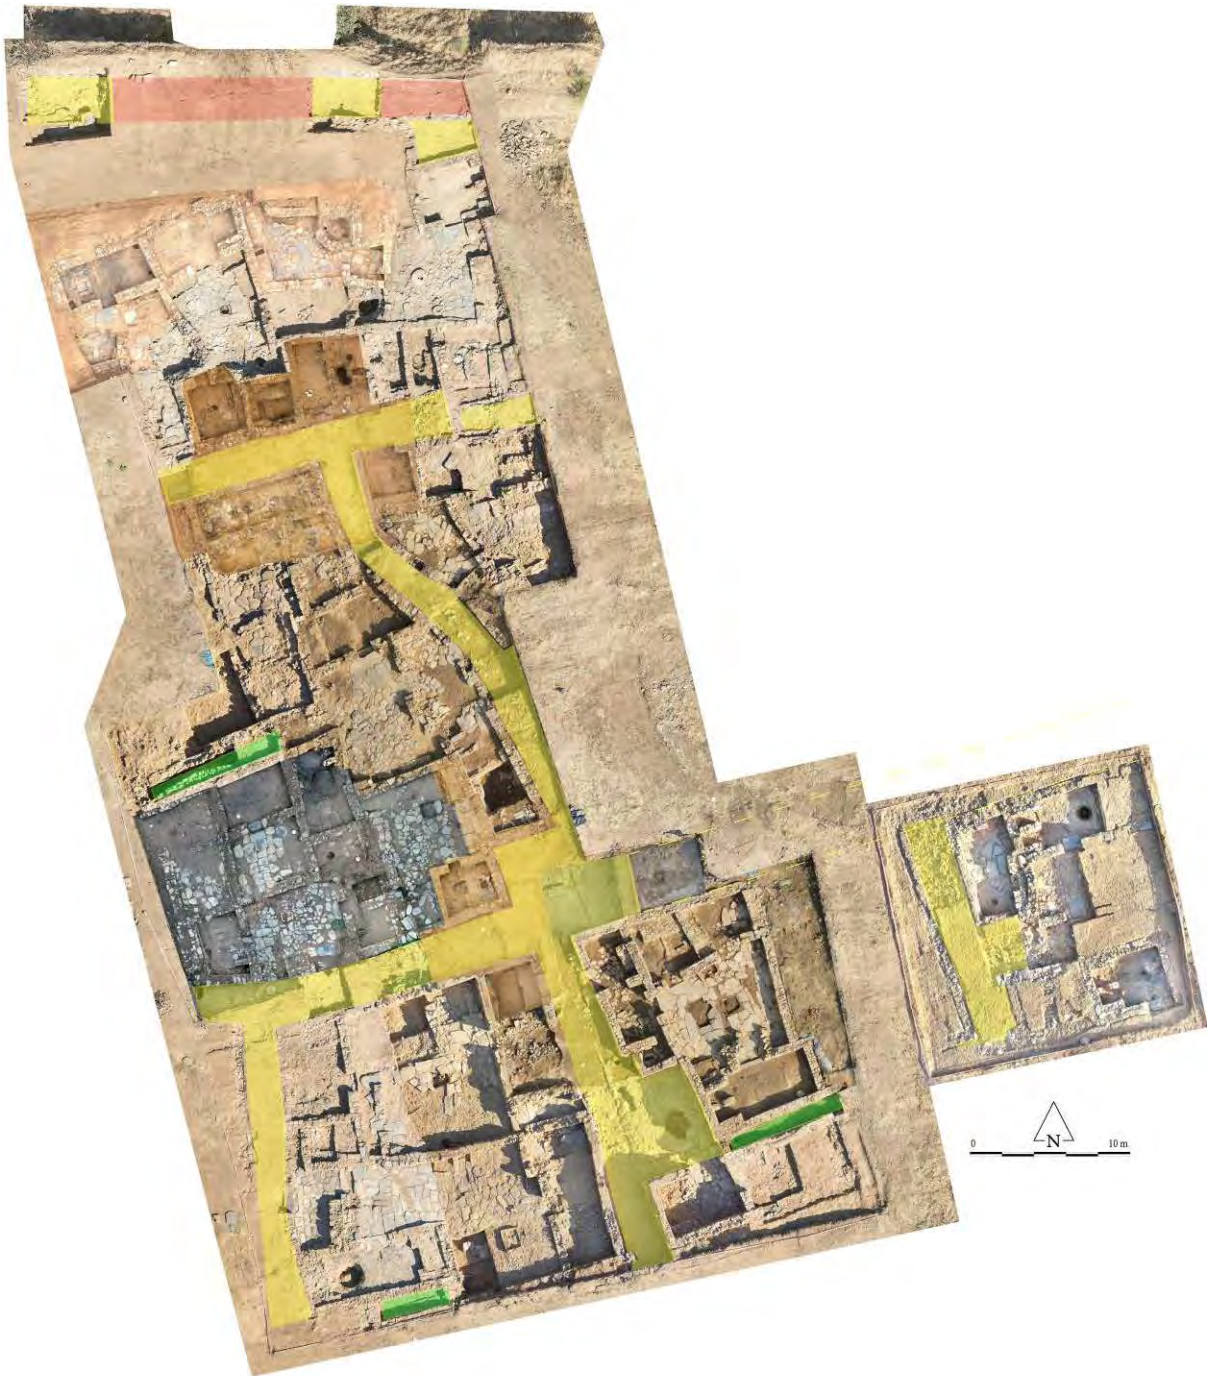
Fig. 4. Fotomontaje del área abierta basado en distintas ortofotos.

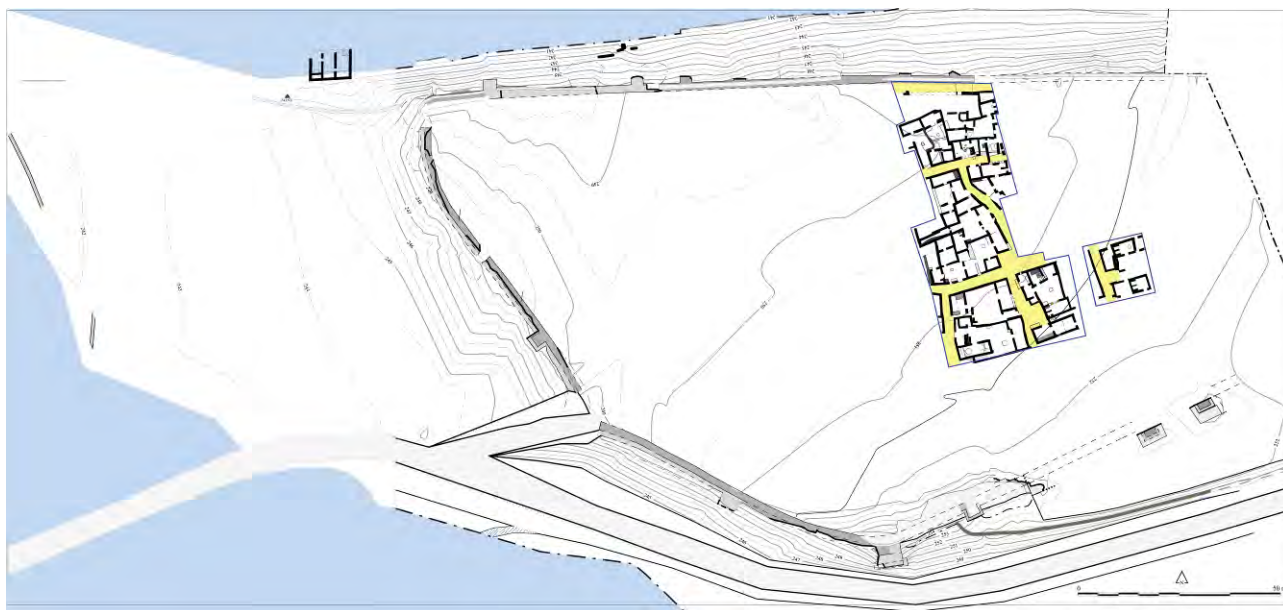
Fig. 5. Planta general del yacimiento con los principales vestigios aparecidos en los sondeos abiertos.

El yacimiento de Albalat es una fortificación de época musulmana instalada sobre una plataforma que domina la ribera izquierda del río Tajo, delimitada hacia el este y oeste por barrancos poco profundos. Conocida desde el siglo X bajo el nombre de Majāḍat al-Balāṭ, o « el vado de la vía », permitía controlar uno de los principales pasos (el segundo a parte del de Alcántara) del curso medio del Tajo que, una vez cruzado, abría las puertas de la penillanura de Cáceres-Trujillo y, desde allí, a las llanuras del Guadiana. Este yacimiento es mencionado de manera reiterada en las fuentes textuales tanto árabes como cristianas a partir del siglo XII. Durante

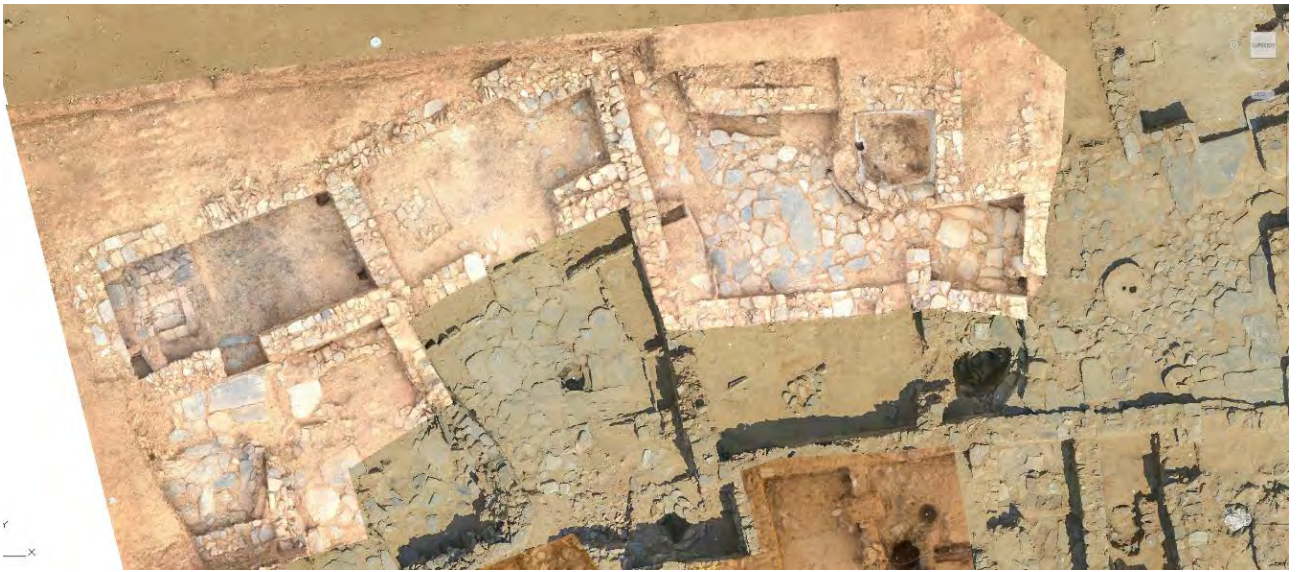
Fig. 1. Ortofotografía de la zona norte del sondeo 3 intervenida durante la campaña de 2017.

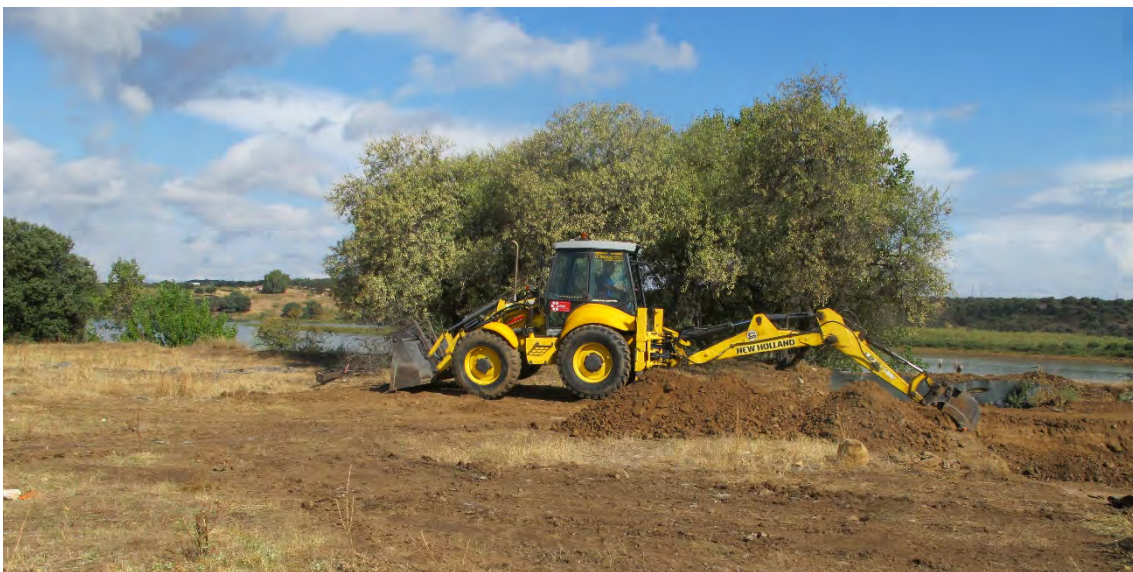
Fig. 2. Primera fase de la ampliación del sondeo 3.

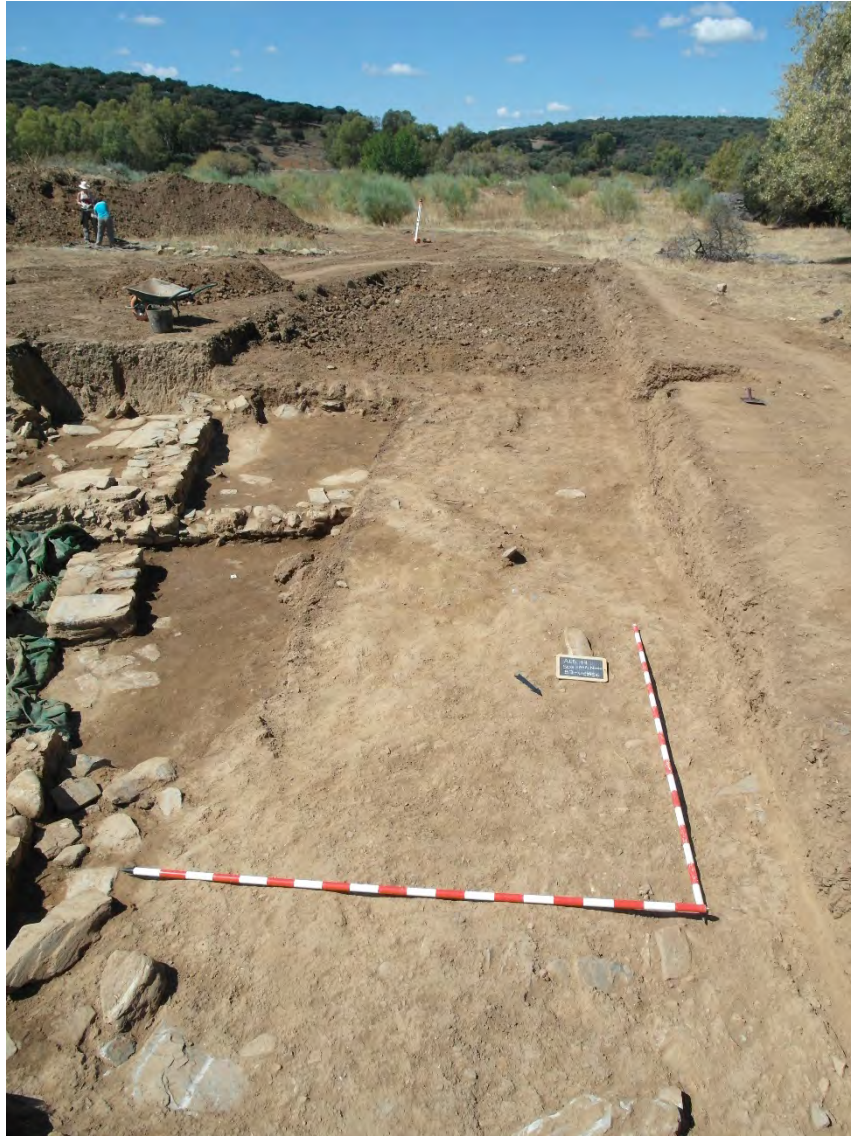
Fig. 3. Vista de las ampliaciones previstas: franja norte (sectores B7 y B8 en el primer plano).

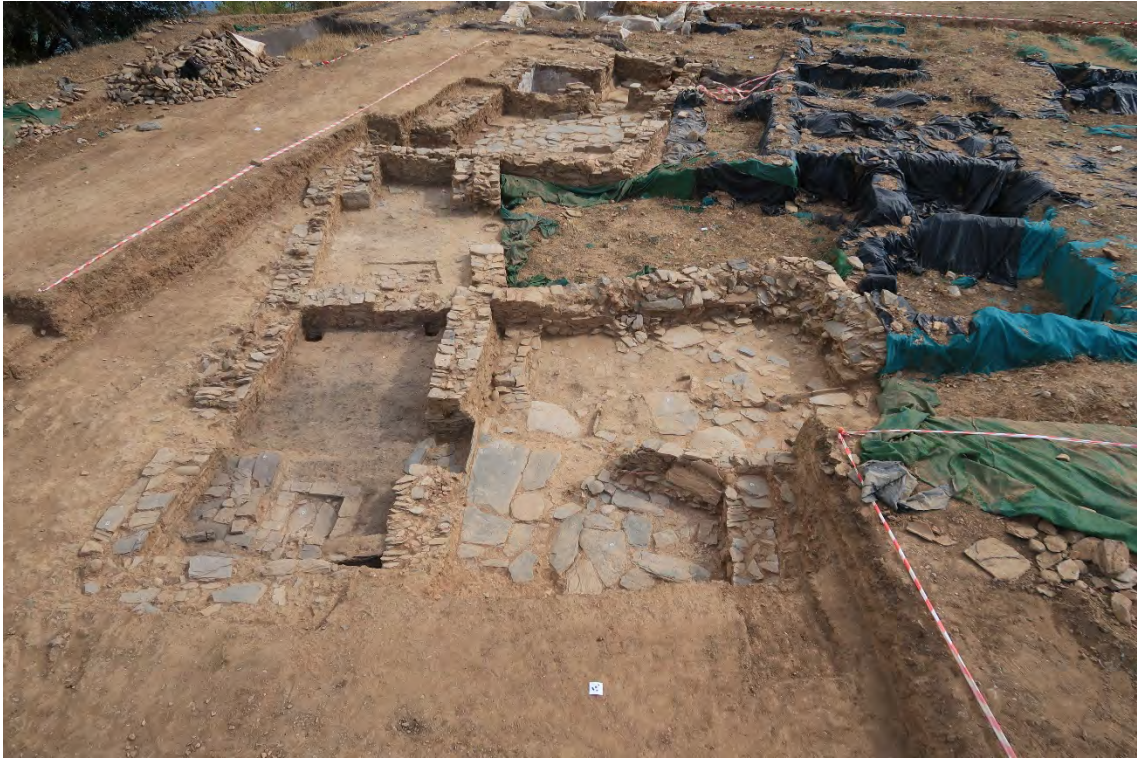
Fig. 4. Vista de los espacios abiertos en el curso de la campaña de 2017 desde el oeste. En el primer plano los sectores B4 y B8 del conjunto C-12bis.

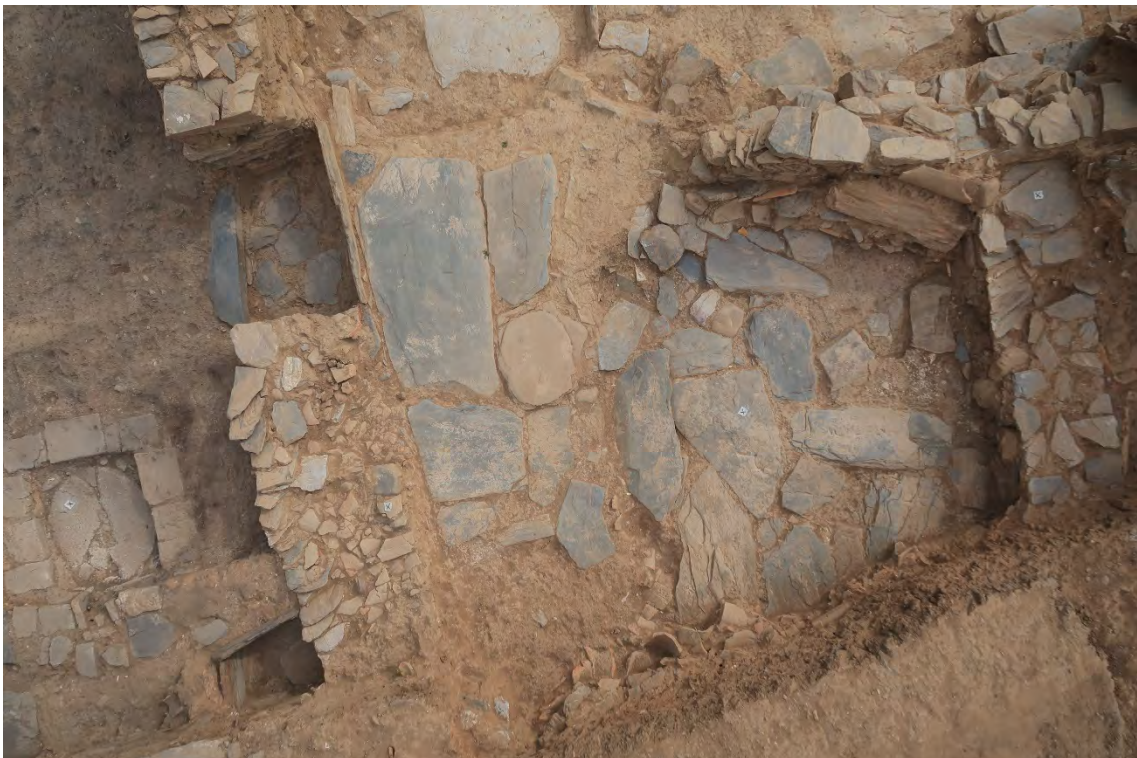
Fig. 7. Vista general de B4.2. Su límite meridional está marcado por el muro M 5614 (derecha), pero el testigo dejado al oeste (primer plano) impide conocer su extensión total.

El subsector B4 corresponde a un espacio rectangular, que alcanza hoy en día unos 13 m<sup>2</sup>. Empezó a excavarse en la campaña de 2015, aunque no fue delimitado en todos sus lados. Por tanto, resultaba importante establecer sus límites y entender su funcionalidad en relación con los subsectores colindantes con los que tiene una conexión directa. Asimismo, conecta al sur con el sector B3, interpretado como una rampa de acceso, así como con los sectores B5 y B6 al este con los que se encontró separado tras una división del espacio materializada por la cerca M 5284 / M 5489. Comparte también al norte los muros medianeros M 5423 y M 5602 con el sector B8, comunicándose con él a través del vano V 5418.

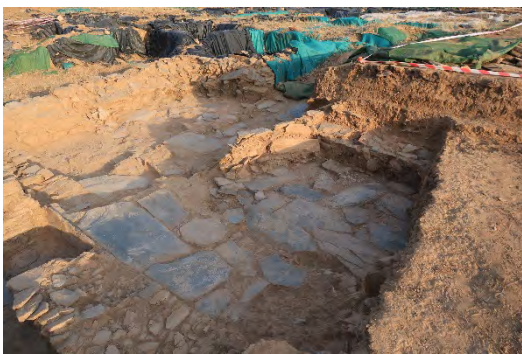
Fig. 8. Sector B4 desde el noroeste: en primer plano B4.2 y detrás B4.1.

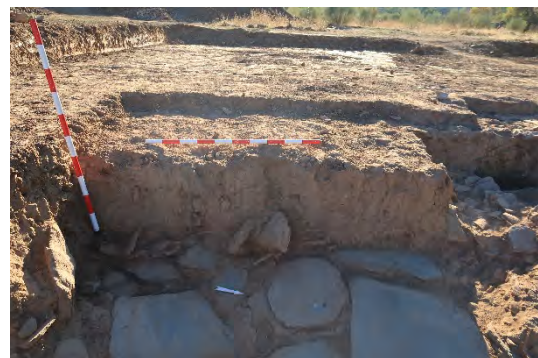
Fig. 9. Perfil oeste dejado al final de la campaña anterior. El rebaje superficial indica el límite de la actuación de este año (UE 5555).

destacando en primer lugar la identificación de la UE 5555 correspondiente con el nivel de desbroce mecánico (unidad que se ha utilizado para el nivel de limpieza de todos los sectores).

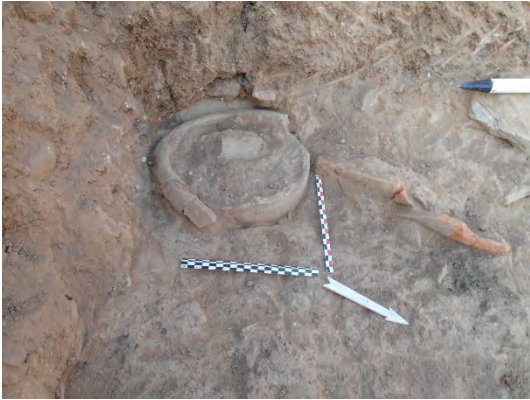
Fig. 10. Aparición en la UE 5612 del borde de una tinaja.

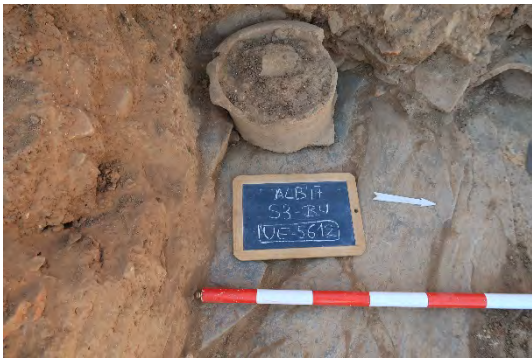
Fig. 11. Mismo borde de tinaja que reposa sobre el nivel de suelo.

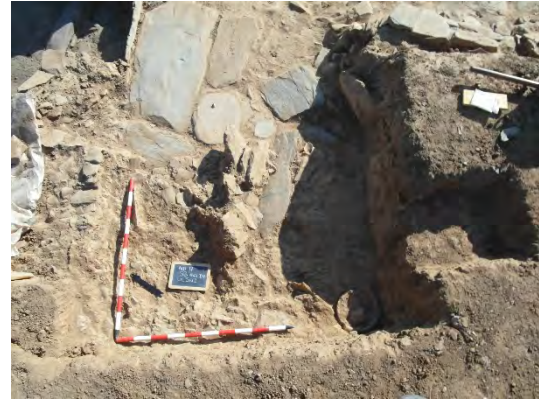
Fig. 12. Excavación en curso de la UE 5612, sector NO.

La UE 5570/5607 cubría una capa de tierra, con una pendiente suroeste-este, que contaba con numerosas tejas y piedras (UE 5612), sugiriendo que resultaba del derrumbe de una estructura cercana (¿M 5493?). Dicha capa presentaba en algunas zonas un sedimento rojizo más arcilloso, que

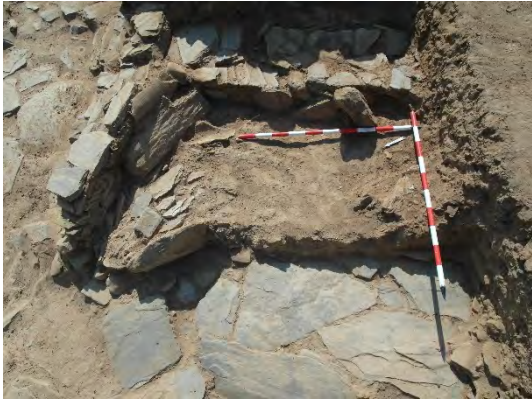
Fig. 13. Excavación en curso de la UE 5612, sector sur, entre los muros de cierre sur y este

incluía elementos de metal, fauna y cerámicas (81 fragmentos entre los cuales destaca un cuello de tinaja completo con parte del borde en el lado oeste de la estancia excavada).

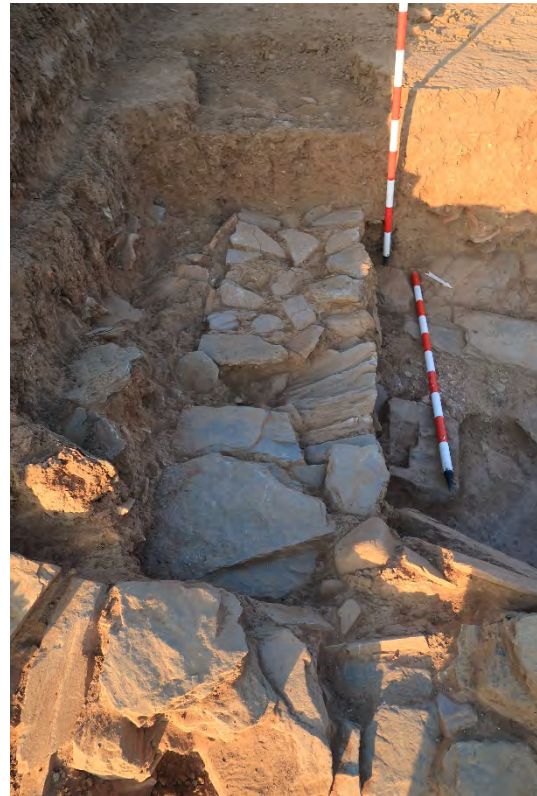
Fig. 14. Nivel de arrasamiento del muro M 5614 visto desde el este.

La UE 5612 cubría un muro (M 5614), que corresponde con el cierre del sector en el lado sur. Presenta una orientación este-oeste y tiene unas medidas aproximadas de 1,54 metros de largo y 0,49 metros de ancho. Finalmente se

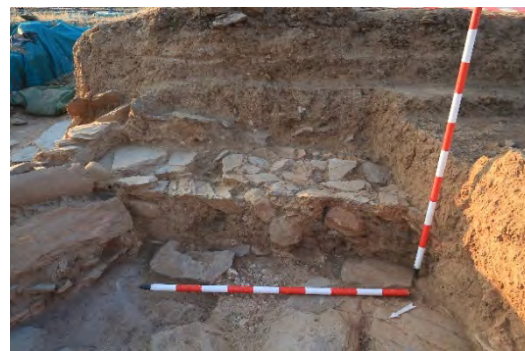
Fig. 15. Muro de cierre sur, M 5614.

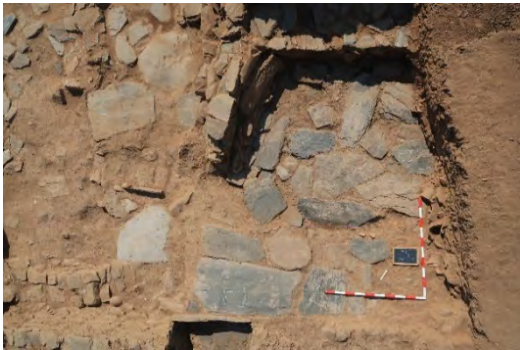
Fig. 16. Enlosado del sector B4.2, SC 5616.

asentaba directamente sobre el nivel de suelo (SC 5616 = SC 5470), el cual corresponde a la misma unidad establecida para el resto del suelo de la zona en la campaña de 2016.

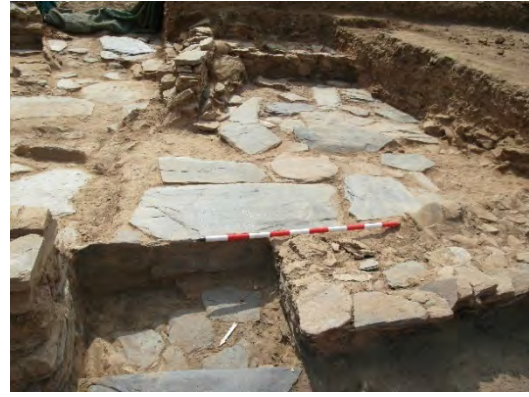
Fig. 17. Sector B4.2 visto desde la cocina B8, localizada al norte. En el primer plano, el vano que conecta ambos sectores con una losa de pizarra hincada verticalmente.

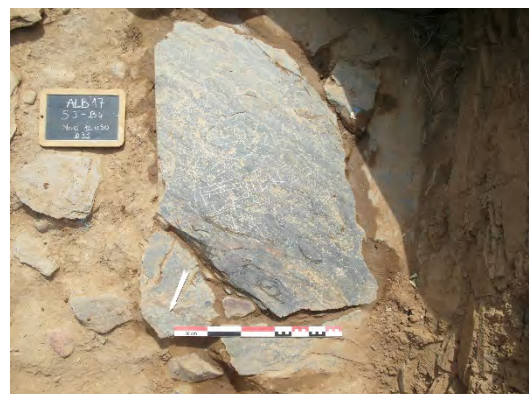
Fig. 19. Losa del suelo, delante del testigo oeste, con grafiti incisos, repasados con tiza blanca para la fotografía.

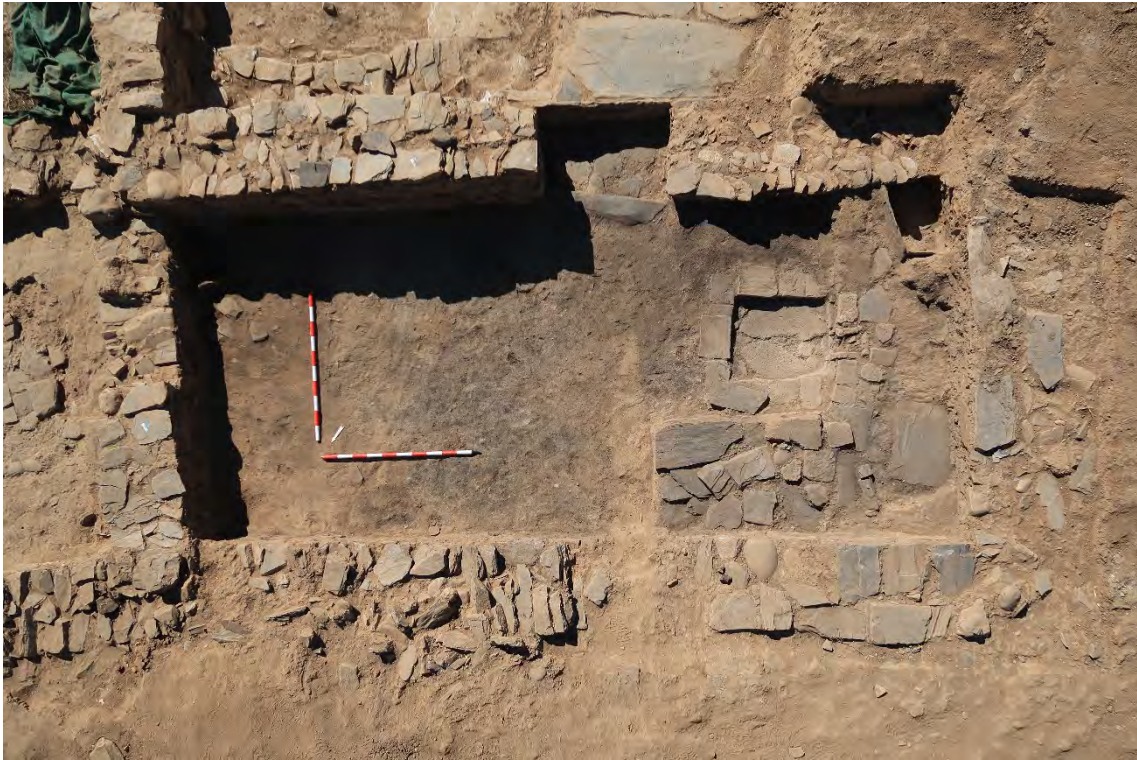
Fig. 21. Vista general de la cocina B8 al final de la campaña. Su extremo oeste (a la derecha en la foto) está ocupado por un hogar encajado entre poyetes (o encimeras) en su frente norte y oeste.

El subsector B8 se encuentra en el lado noroeste del Sondeo 3, conformando el límite septentrional alcanzado a raíz de la ampliación realizada en el curso de esta campaña. Presenta una planta rectangular, con unas medidas aproximadas de 5 x 2 metros (10,15 m<sup>2</sup> útiles).

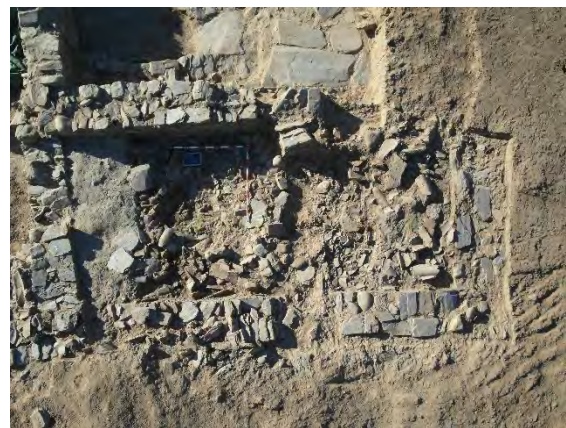
Fig. 22. Derrumbe del tejado UE 5573.

La UE 5559 venía encima de un derrumbe muy potente de tejas (UE 5573) y piedras, aunque éstas últimas aparecen en menor cantidad que en la unidad anterior. Las tejas, muy fragmentadas, se distribuyen por toda la estancia, por lo que resultó evidente su relación con un tejado desplomado.

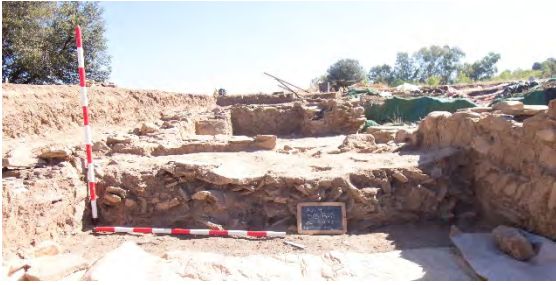
Fig. 23. Paquete de tejas procedente del colapso del tejado (UE 5573) en el perfil del testigo este antes de su excavación.

También resulta interesante que numerosos pedazos de cañizos con improntas vegetales se mezclaban entre las tejas; muchos presentan signos de haber sufrido una alteración térmica a consecuencia del incendio que causó la destrucción de esta estancia. Lejos de presentar una superficie uniforme y plana, este derrumbe muestra unos cambios de niveles pronunciados (cota más alta en el tercio oeste, hundimiento central y nueva subida en el extremo este, contra el muro de cierre). Estos movimientos se explicaron a posteriori por la configuración del suelo que forma una especie de plataforma en la parte occidental.

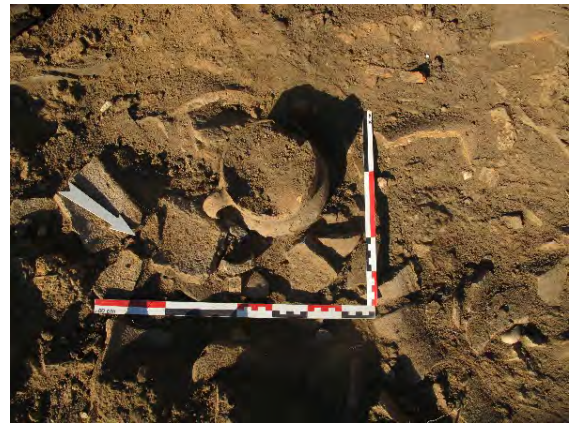
En la esquina noreste empezaron a dejarse ver algunos recipientes cerámicos, entre ellos los restos de una tinaja o una ollita que proceden de los estratos inferiores<sup>4</sup>.

Fig. 24. Ollita aparecida entre el derrumbe de tejas UE 5573y UE 5577

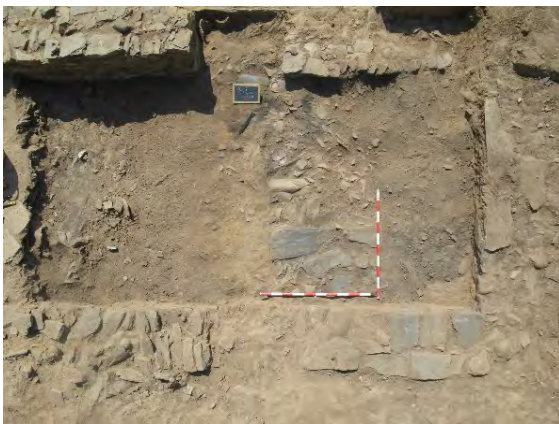
Fig. 27. Estrato UE 5577 bajo el derrumbe de tejas, con tierra rubefactada y carbones.

Bajo el derrumbe UE 5573 apareció una capa de tierra quemada, rubefactada (UE 5577 y 5580<sup>5</sup>) y muy rica en carbones que se extiende por la casi totalidad de la estancia. Sigue incluyendo algunas tejas y varios fragmentos de cañizo, procedentes del colapso del tejado, en muchísima menor cantidad que la UE anterior, pero este estrato destaca sobre todo por la gran cantidad de material cerámico donde

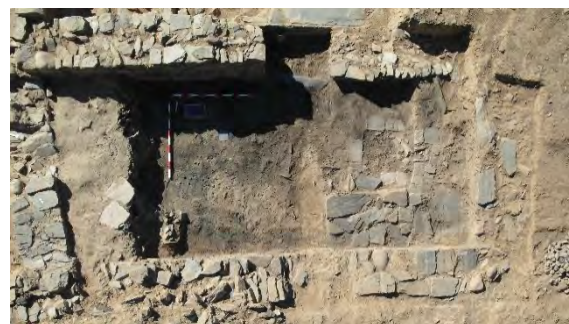
Fig. 28. UE 5580 (=continuación de UE 5577) con abundantes carbones

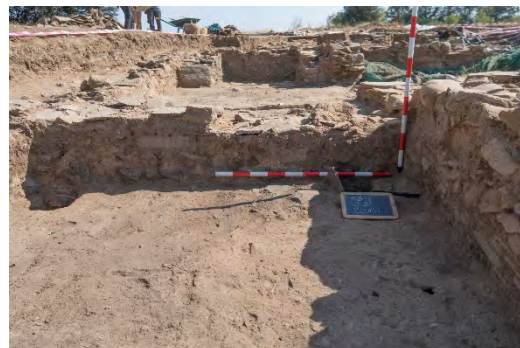
Bajo la unidad UE 5580 se documentó el suelo de tierra apisonada (SC 5600) de la estancia, que conserva las marcas de carbones generadas durante la combustión de la estancia. En las esquinas noreste y sureste dos pequeñas fosas ovaladas-rectangulares—a modo de agujeros de poste- perforan este piso (FS 5603 y FS 5605). La del lado sureste (FS 5603) de unos 0,10 m de profundidad, se apoya contra el muro este M 5413 y está delimitada por lajas de pizarras hincadas en el suelo (¿sistema de sujeción de un poste de madera?). Mide unos 0,23 por 0,17 m. Su interior presenta un relleno (R 5604) compuesto por tierra y carbones<sup>6</sup>. No se documentó ningún material asociado. El segundo hoyo (FS 5605) un poco más hondo que el anterior con unos 0,17 m, está situado contra los muros M 5413 y M 5567. Carece de piedras para calzar y mide

Fig. 37. Frente este de la estancia B8, con dos agujeros de poste (¿?) que perforan el suelo SC 5600.

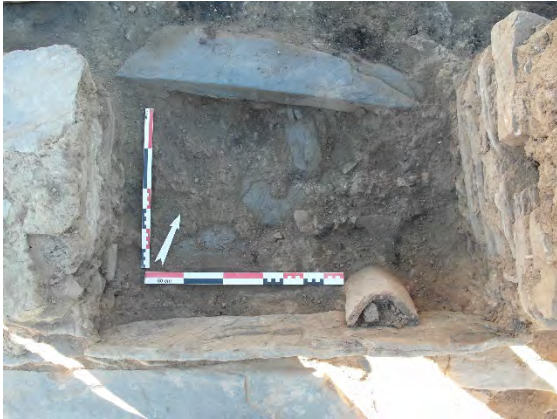
Este nivel de suelo no se documentó en el umbral de la puerta (V 5418). En cambio, la excavación puso en evidencia una secuencia estratigráfica un poco distinta, probablemente debido a su configuración. Asimismo, no se abre a la misma altura que el piso de la estancia, sino que se ubica a una cota más baja (entre 6 y 9/15 cm según los puntos de referencia). Este hueco está ceñido por una gran laja hincada que marca la transición hacia el patio B4.2 y otra, más gruesa, colocada horizontalmente e incrustada en el piso SC 5600. Se encontraba relleno por tierra de color marrón (UE 5579) con presencia de carbones y tejas. Estas presentaban la singularidad de estar casi enteras e hincadas casi verticalmente, al chocar

contra un obstáculo durante el desplome (contra la pizarra que marca el paso y tal vez la puerta cerrada que hubiera impedido su paso hacia espacio colindante).

Fig. 38. Teja desplomada verticalmente en el hueco del umbral (UE 5579). Por tanto es posible equiparar la UE 5579 con el derrumbe de tejas UE 5573 y con el consiguiente nivel de tierra quemada y carbón UE 5577 registrado en la estancia. El fondo del vano está ocupado en parte por pequeñas lajas de pizarra y carece de quicialera. Ésta pudo situarse en la laja que, tal vez, falta en la esquina sureste. Volviendo atrás en la secuencia estratigráfica, hemos de destacar que la unidad 5577 se asentaba sobre unas construcciones bajas, a modo de poyetes o encimeras arrimadas a los

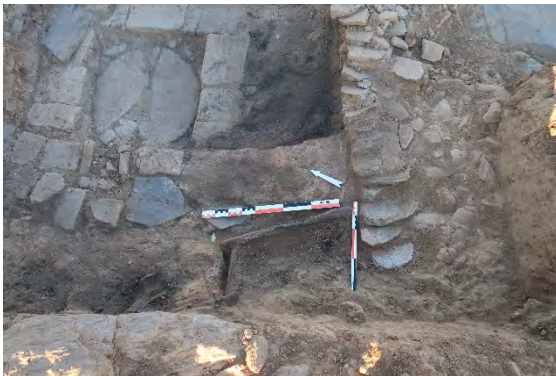
una varilla sin determinar). Bajo esta unidad se individualizó otro nivel de ceniza (UE 5597) asentado sobre el propio fondo de la estructura. Las paredes de la estructura se encontraban rubefactadas a causa de la deposición de las cenizas aún calientes.

Fig. 43. Estructura arrinconada en la esquina suroeste, sobre la encimera oeste M 5519. Posible fogón UEC 5591, con relleno.

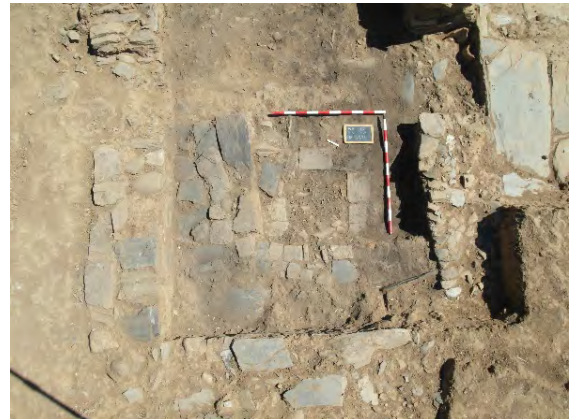
Tanto esta encimera como la descrita anteriormente rodeaban un hogar empotrado en el suelo (UEC 5581), e inicialmente cubierto por la UE 5577.

Fig. 45. Extremo oeste de B8 ocupado por un hogar (UEC 5581) empotrado el suelo y flanqueado al norte y oeste por encimeras.

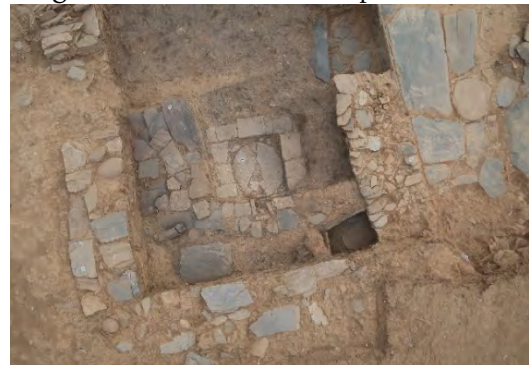
Fig. 47. Hogar UEC 5581 y encimeras M 5599 y M 5519.

Está formado por un reborde rectangular de ladrillos casi todos fisurados<sup>10</sup> –algunos de ellos fragmentados, signo que materiales de reemplazo han sido utilizados para su

acondicionamiento-. Esta estructura tiene unas medidas externas máximas de 0,94 m de ancho y 0,76 m de largo, mientras que la placa del hogar interna, rebajadas de 0,06 m, no excede unos 0,50 m por 0,60 m. En lugar de recibir la típica solera de arcilla cocida o de ladrillos, su fondo está ocupado por una gran rueda de molino de mano con la superficie cóncava muy desgatada, fracturada y con algunas lagunas y huellas de rubefacción (diám. entre 0,49 y 0,56 m).

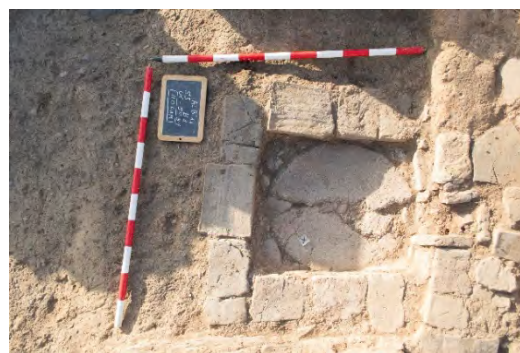
De hecho, conserva intacto su poyete en el centro de su frente oeste (unos 0,20 m de largo por 0,18 m de ancho) formado por tres ladrillos -bastante degradados- colocados de pie e integrados en la construcción de la encimera M 5619. El sedimento que lo colmata no ha sido vaciado con el fin de no fragilizarlo. En cambio, el hogar propiamente dicho presentaba un estrato de relleno compuesto por un sedimento suelto,

Fig. 48. Detalle del hogar UEC 5581 con una rueda de molino reemplada como solera.

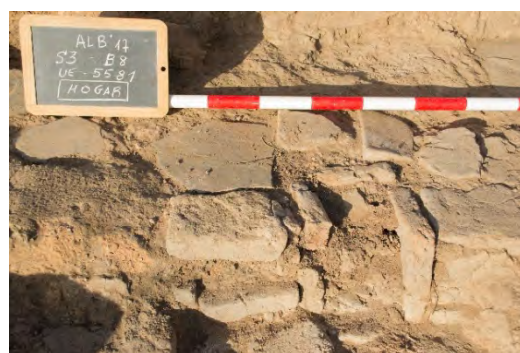
Fig. 49. UEC 5581 relleno por UE 5582. Es muy posible que la encimera M 5619 completase el hogar UE 5581, no solo como soporte de su poyete sino a nivel funcional: la pequeña estructura descrita anteriormente arrinconada en el extremo sur (UEC 5591) pudo ejercer la función de “cenicero”, para almacenar las cenizas resultantes tras los procesos de combustión generados en el hogar o tal vez más bien de fogón. Estructuras similares, interpretadas como fogones instalados dentro banquetas están documentados en

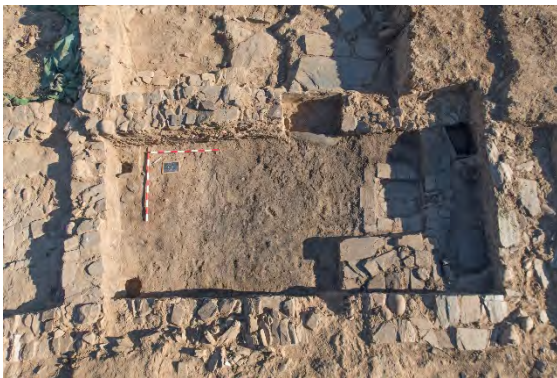
Fig. 50. Vista general de la estancia B8: al este (izquierda) los supuestos agujeros de poste y al oeste la zona propiamente dedicada a la cocina, con hogar, encimeras y posible fogón.

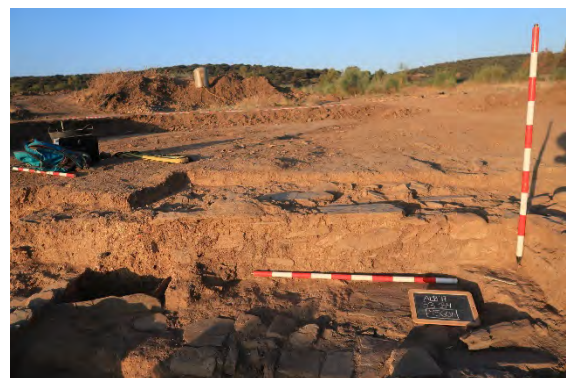
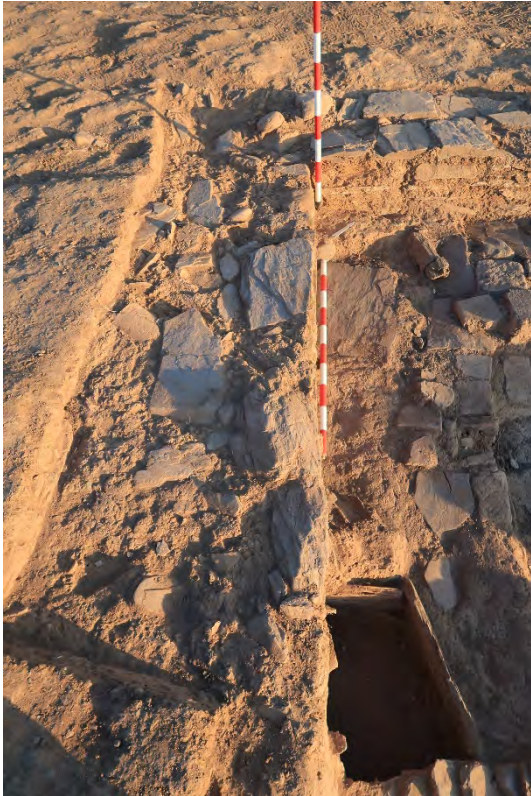
- El muro M 5601 conforma el cierre perimetral oeste del sector y presenta una dirección grosso modo norte-sur. Se encuentra adosado al muro M 5567 al norte y a él se le adosa el muro M 5602. Tiene unas medidas aproximadas de 0,49 m de ancho y 2,79 m de largo. Se trata de un muro de mampostería de lajas de pizarra trabadas con mortero de

tierra. Su extremo sur está formado por un paquete de tierra compacta, con una sola laja en la parte superior. A pesar de presentar una interrupción patente a altura de la estructura-fogón, con la intrusión de algunas tejas fragmentadas caídas de forma oblicua, no está claro si se trata de una perturbación puntual: en este momento y sin proceder a su excavación no se puede determinar de forma tajante si este paquete de tierra procede de la destrucción de las tapias o si forma parte de la construcción primitiva. Una situación similar se repite en la esquina oeste del muro sur M 5602. El tramo mejor conservado, en la mitad norte, tiene cuatro hiladas visibles encima de la encimera M 5619, destacando que una de ellas muestra una disposición en espiga.

Fig. 51. Cierre oeste: parte superior del zócalo de mampostería M 5601.

Fig. 52. Vista de la parte superior del zócalo de mampostería M 5601.

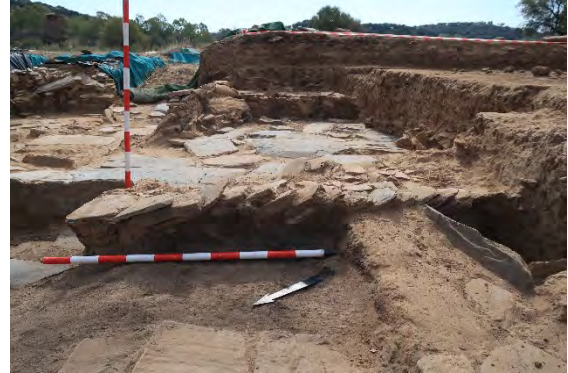
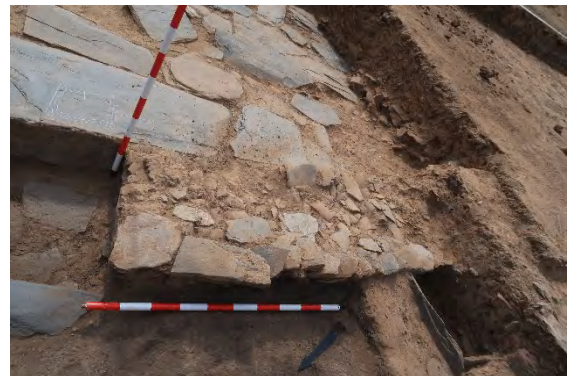
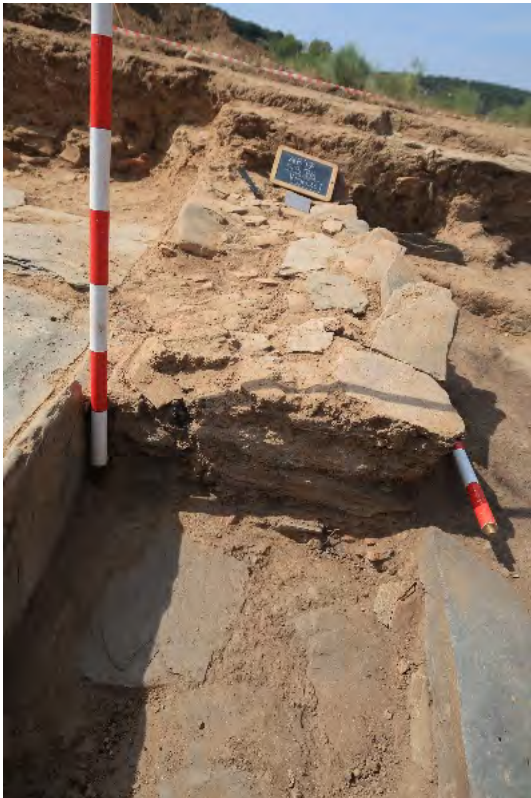
- El muro M 5602 se ubica al suroeste de la estancia, concretamente junto al vano V 5418. Tuvo que estar conectado con el muro M 5601, aunque no ya se conserva la relación entre ambos. Presenta unas medidas aproximadas de 0,63 m de ancho y 1,67 m de largo. Presenta una mampostería regularizada de lajas de pizarra unidas con mortero de tierra, de las que se conservan al menos cuatro hiladas, la última con disposición de espiga a veces característica del remate de los zócalos, antes del alzado de tapia. No sería del todo descabellado proponer que su cota coincide con el nivel de reforma documentado en el tramo sur-lado este.

Su paramento externo ha sufrido grandes alteraciones, provocando la caída de sus materiales hacia el norte.

Fig. 53. Cierre sur (tramo oeste): M 5602. Su última hilada conservada está colocada en espina.

Fig. 54. Vista oblicua de M 5602.

Fig. 55. Alzado de M 5602 a nivel del umbral de la puerta.

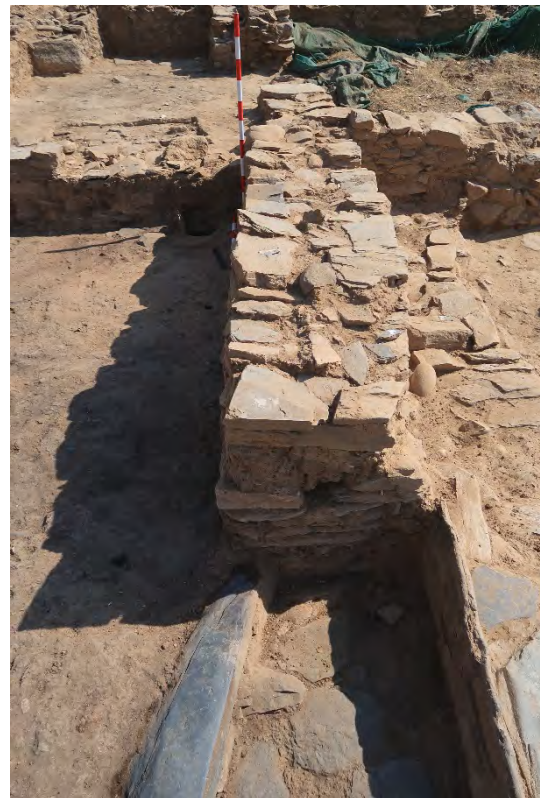
- El M 5423 corresponde al zócalo más interesante por los datos que desprende ya que se corresponde con el tramo sur ubicado al este del vano. Tiene una altura conservada de unos 0,50 m, una longitud de unos 2,6 m y una anchura media de 0,55 m, siendo su jamba más estrecha, con unos 0,48 m. Se singulariza por su técnica mixta, que combina mamposterías de lajas de pizarra alternando con un paquete de tierra compacta y homogénea. Se trata visiblemente del resultado de, al menos, dos fases de edificación: la primera, en la parte inferior observable, no se desarrolla de forma uniforme, sino que

presenta entre tres y cuatro hiladas de lajas planas, sustituidas localmente por pizarras más grandes o paquetes de tierra e incluye algunos fragmentos de tejas, bajo y encima de una última hilada colocada en espina que tiende a desaparecer antes del extremo este. Sobre esta fábrica bastante irregular se asienta un paquete de tierra de casi 0,20 m de altura, localmente interrumpido por algunas piedras que no llegan a formar verdaderas hiladas. Encima se colocaron una mampostería de pizarra (incluyendo un canto rodado) entre dos y tres hiladas conservadas, dispuestas de forma irregular.

Fig. 56. Cierre sur (tramo este): M 5423. Forma la jamba del vano V 5418.

Esta configuración, con una reforma remarcada por un nivel de tejas fragmentadas ofrece cierta similitud con muro oeste del patio B del sondeo 4. Sugiere que una fase de degradación o abandono precede una última fase de acondicionamiento de -ciertos- edificios. Es probable que su cimentación coincide con el fondo del umbral.

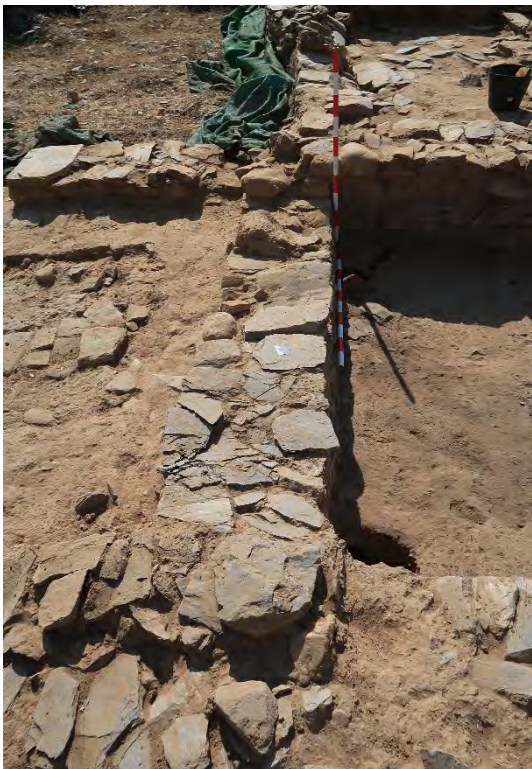
- El muro este, M 5413, mide 0,49 m de ancho y unos 1,54 m de largo. Conserva 4 hiladas, pero su mampostería sigue debajo del nivel de suelo, tal como se ha podido comprobar en el -supuesto- pequeño hoyo de poste abierto contra su esquina noroeste.

Fig. 57. Cierre este: M 5413.

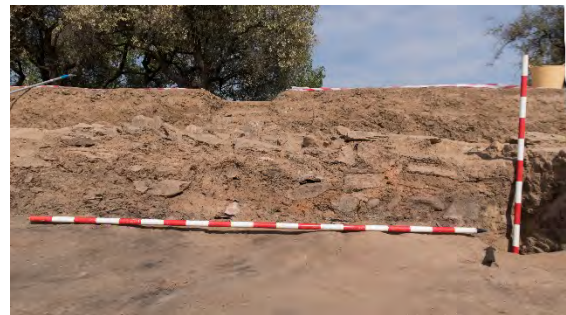
Fig. 58. Cierre este: M 5413.

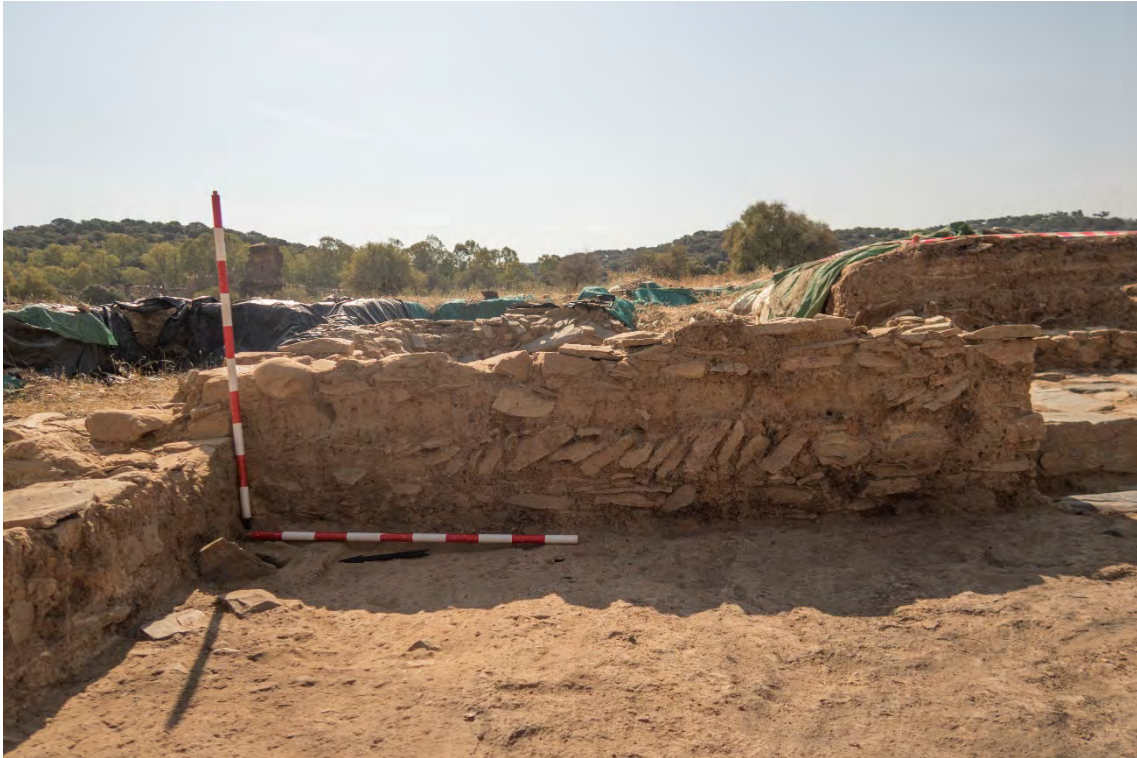
Fig. 59. Paramento interior de M 5423. Se aprecian distintos momentos constructivos, correspondiéndose a reforma después de una probable fase de abandono/deterioro. Una línea discontinua de tejas fragmentadas se monta encima de la hilada colocada en espina.

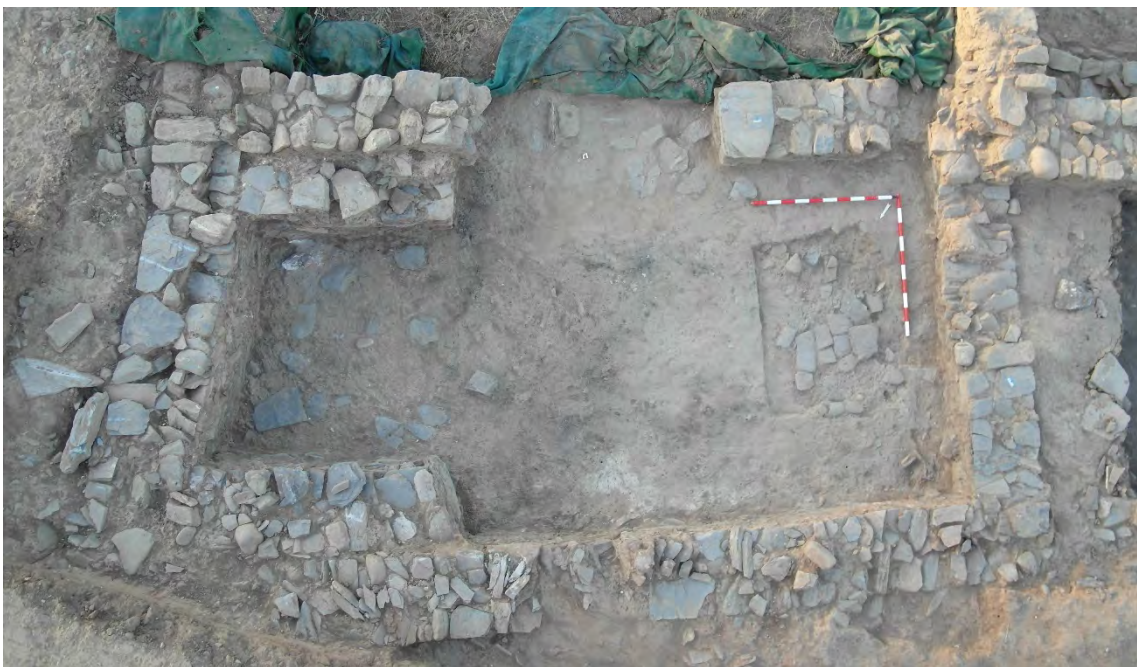
Fig. 61. Vista general del sector B7 con una cata abierta en su extremo oeste.

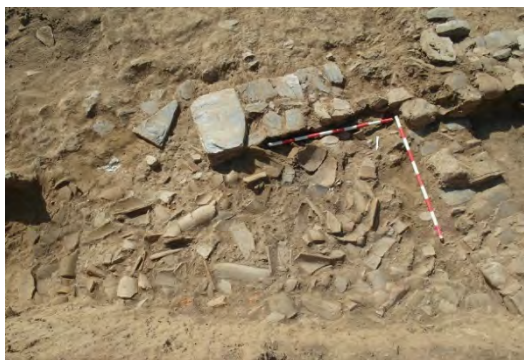
Fig. 62. Parte del derrumbe de tejas documentado en la campaña anterior de 2016.
